## OPINIA TECHNICZNA

| <i><b>Obiekt</b></i> | <i>Budynek OIK</i> |
| <i><b>Adres</b></i> | <i>ul. Okrzei 39, 66-400 Gorzów Wlkp</i> |

*Określenie przyczyn zawilgocenia ścian w budynku OIK i podanie sposobu na ich usunięcie*

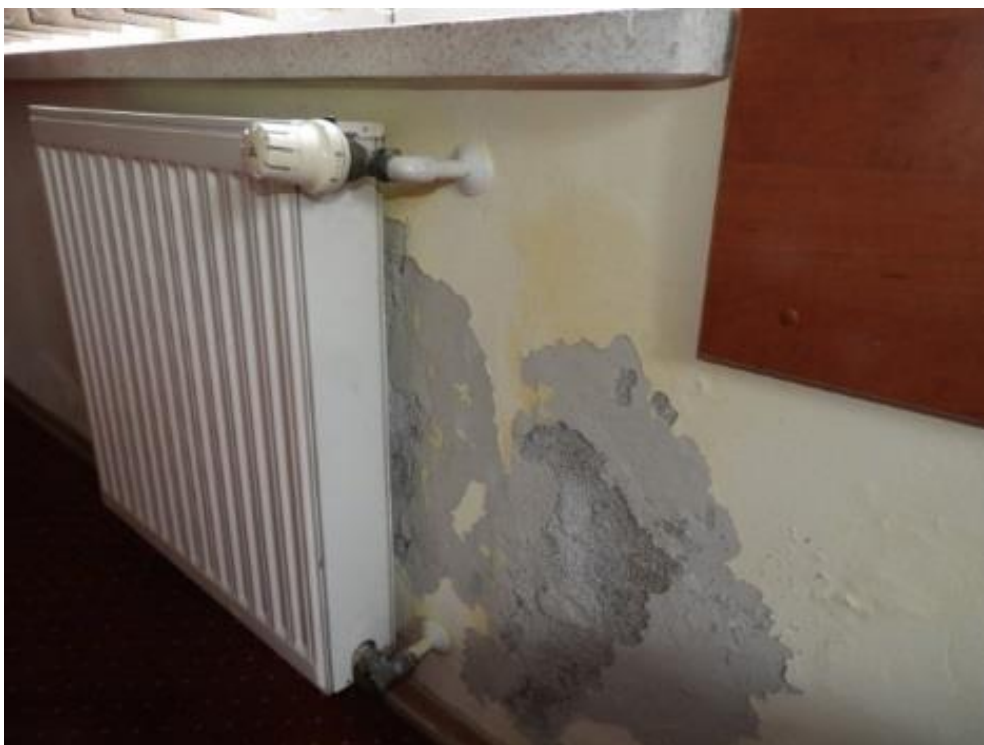
*1. Zawilgocenie ścian w pokoju Dyrekcji.*

W gabinecie Dyrekcji na ścianie zewnętrznej występują widoczne oznaki jej zawilgocenia – *zdjęcie nr 1*. Tynk jest odparzony i kruchy. Jest to oznaka zawilgocenia tej ściany. Przyczyną może być podciąganie kapilarne wody lub zawilgocenie od strony zewnętrznej przez wilgoć pomiędzy warstwą styropianu elewacyjnego a ścianą.

Woda za warstwę styropianu może dostawać się przez nieszczelne styki parapetów, okien, skrzynki rolety nad oknem lub pod dachem z powodu nieszczelności obróbek dachowych (nie są te miejsca widoczne z powodu podbitki podokapowej).

- Przyczyną zawilgocenia ścian w gabinecie Dyrekcji może być woda przedostająca się do pokoju z przestrzeni pomiędzy styropianem elewacyjnym a ścianą zewnętrzną. Nie można też wykluczyć kapilarnego podciągania wody lub obu tych czynników jednocześnie,

- W pomieszczeniu Dyrekcji na ścianie ze zawilgoconymi tynkami po ich skuciu wykonanie tynku tzw. renowacyjnego. Jest to tynk oddychający pozwalający na przenikanie wilgoci ze ściany na zewnątrz. Jednocześnie akumuluje on sole wydostające się ze ściany. Po pełnym nasączeniu tynku solami (widoczne jest to w postaci tak zwanej waty na powierzchni tynku) należy tynk skuć i wykonać ponownie. Nasączenie solami z reguły może trwać kilka lat. Tynk ten może być malowany farbami wyłącznie tego samego producenta co tynk.

- Wykonanie uszczelnień na ścianie elewacyjnej wschodniej na styku z parapetami, oknami, skrzynkami rolet, płytami balkonów.
- Sprawdzenie szczelności pokrycia dachu i obróbek na ścianie wschodniej obecnie zakrytych obudową podokapową. Wykonanie ewentualnych napraw.

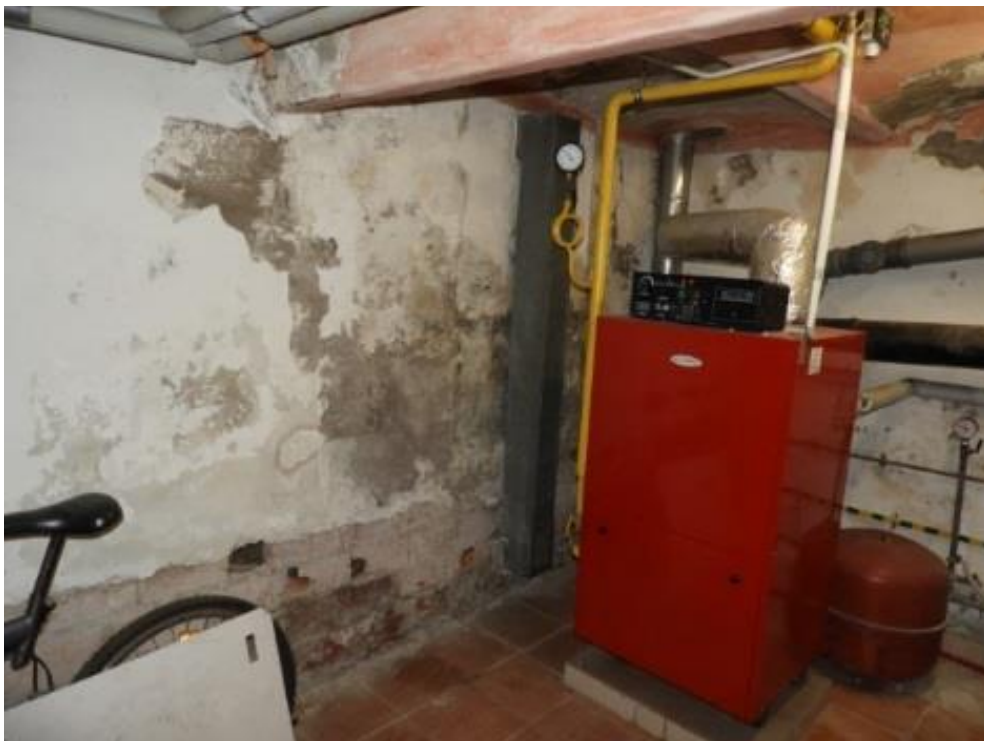
*2. Zawilgocenie ścian w piwnicy – kotłownia.*

Stwierdzono występowanie zawilgocenia ścian we wszystkich pomieszczeniach piwnicznych oraz w gabinecie Dyrekcji - *zdjęcia nr 1, 2 i 3*. W części pomieszczeń wcześniej skuto tynk do gołej cegły. W kotłowni stwierdzono, że ściany zewnętrzne są dwuwarstwowe – od strony obu pomieszczeń kotłowni przed ścianą zewnętrzną wymurowana jest ścianka o grubości ¼ cegły. Jest ona zdystansowana od ściany nośnej o ok. 8 cm – *zdjęcie nr 4*. Ściany nośne wewnętrzne są pojedyncze – *zdjęcie nr 3*.

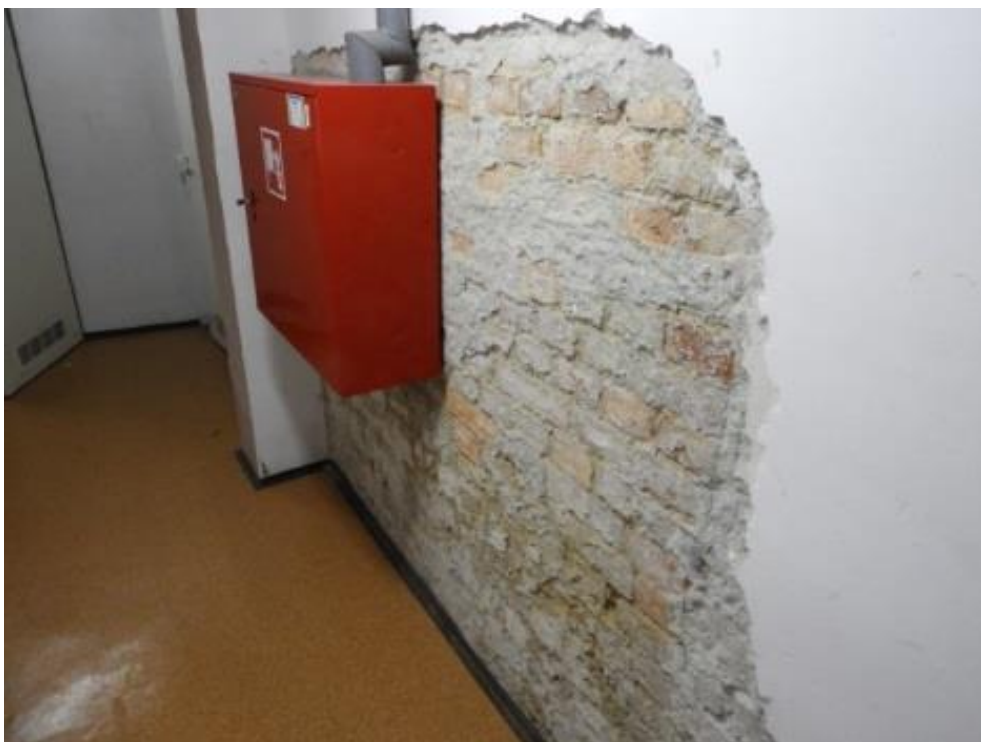
*3. Zawilgocenie ścian w piwnicy – magazyny.*

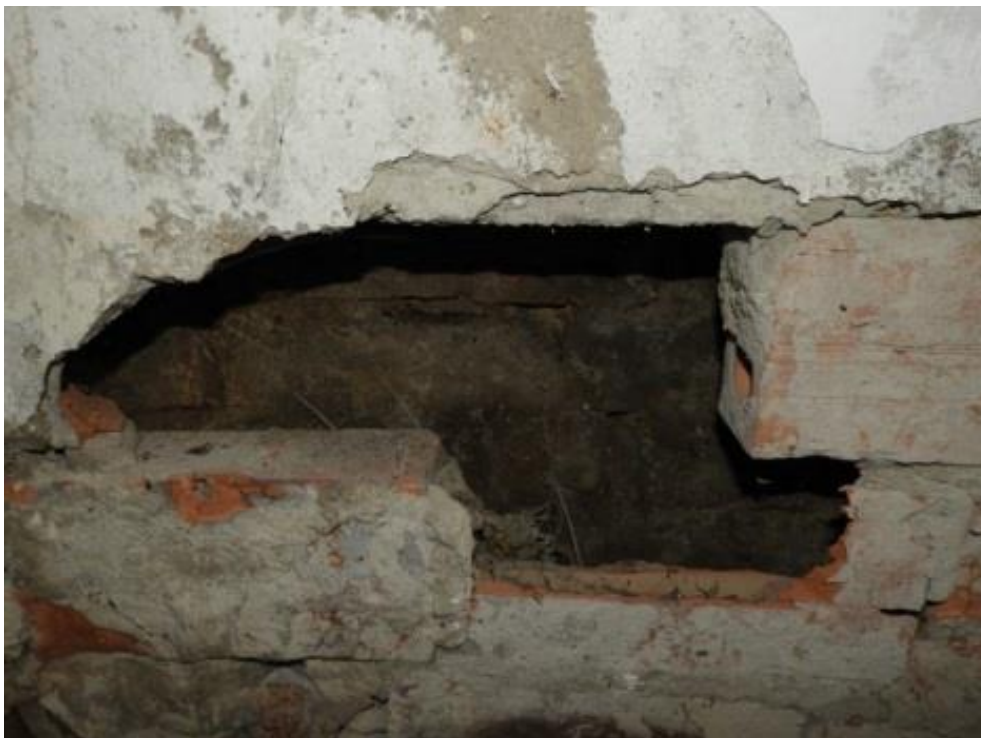
*4. Ściana zewnętrzna + ścianka wewnętrzna.*

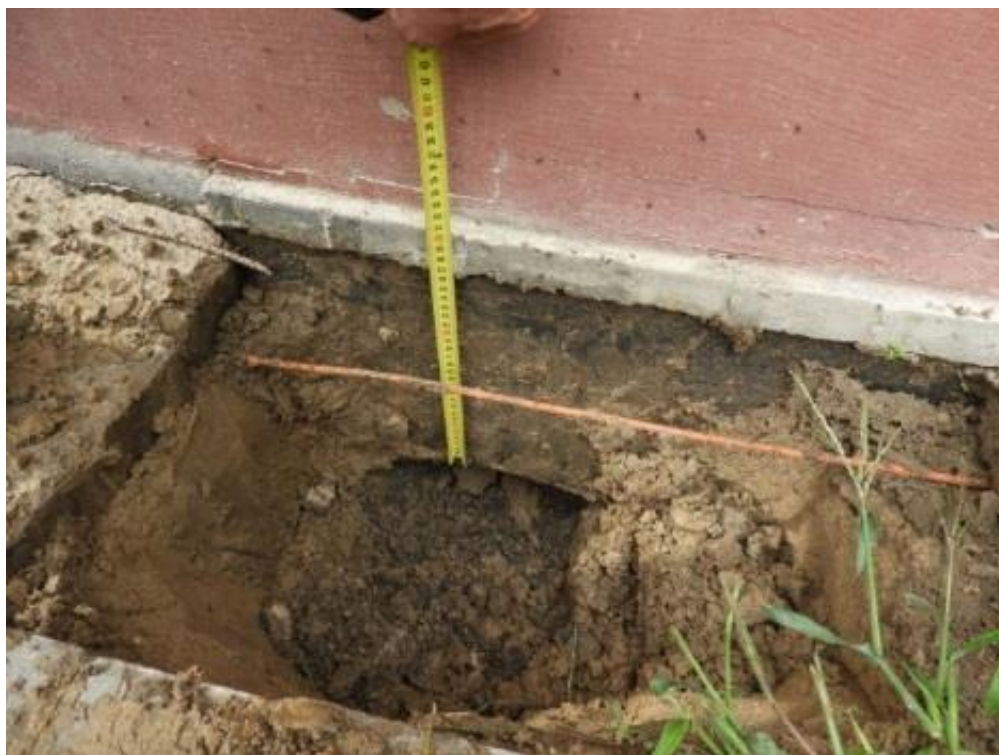
#### *5. Odkrywka na ścianie południowej.*

Odkrywka od strony południowej (*zdjęcie nr 5*) pokazała, że do poziomu ok. 30 cm poniżej terenu ściana zewnętrzna osłonięta jest styropianem gr. 5-6 cm powleczonym abizolem. Poniżej jest ściana fundamentowa bez jakiegokolwiek izolacji.

W przypadku obu odkrywek grunt z wykopów był silnie nasączony wodą po ostatnich intensywnych opadach. Oznacza to, że występuje styk zawilgoconego gruntu bezpośrednio z naszym nie izolowanymi ścianami.

- Wykonanie izolacji ścian podziemnych do poziomu fundamentów wraz z miejscową naprawą ewentualnych uszkodzeń ścian.
- Wykonanie co najmniej do poziomu przemarzania gruntu termoizolacji ścian podziemnych.
- Wykonanie drenażu opaskowego wokół budynku, a przynajmniej przy części starej.
- Wykonanie w poziomie góry posadzki w piwnicy iniekcji krystalicznej wszystkich ścian zarówno zewnętrznych jak i wewnętrznych.
- Rozebranie ścianki osłaniającej ściany zewnętrzne w piwnicy i naprawa ścian nośnych za tymi ściankami. Ewentualne późniejsze odtworzenie tych ścianek.
- Wykonanie prawidłowej wentylacji pomieszczeń piwnicznych zgodnej z aktualnymi wymogami i przepisami.
- Do czasu wykonania wszystkich powyższych prac pozostawienie ścian ze skutym tynkiem lub wykonanie na nich tynku renowacyjnego.
- Wyprofilowanie terenu zewnętrznego w sposób zapewniający odpływ wody od budynku.

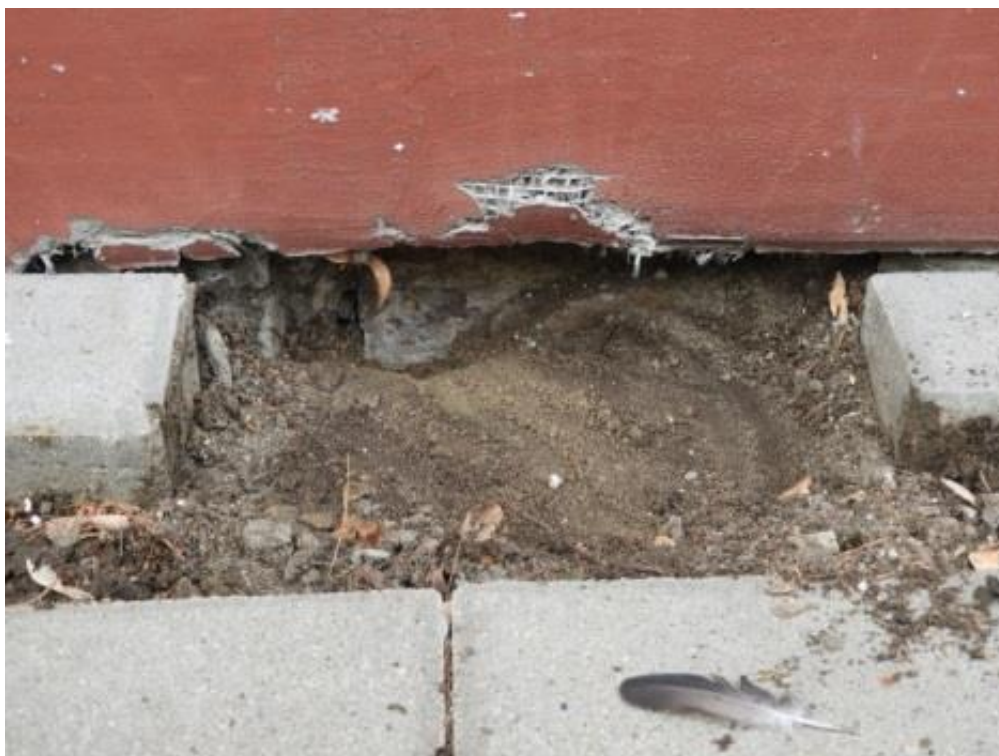
Odkrywka od strony wschodniej (*zdjęcie nr 6*) pokazała, że styropian elewacyjny kończy się równo z poziomem terenu. Poniżej jest ściana fundamentowa murowana bez żadnej warstwy izolacji.

*6. Odkrywka na ścianie wschodniej.*
