**PROTOKÓŁ NR 1/2025**  
**Z OKRESOWEJ KONTROLI STANU TECHNICZNEGO**  
*przeprowadzanej corocznie; art. 62 ust. 1 pkt 1 Ustawy Prawo Budowlane*  
*w zakresie budowlanym*

1. Nazwa obiektu budowlanego: Budynek Ośrodka Interwencji Kryzysowej oraz Specjalistycznego Ośrodka Wsparcia dla Ofiar Przemocy w Rodzinie
2. Miejscowość: Gorzów Wlkp

3. Ulica, nr: ul. Okrzei 39
4. Właściciel: Urząd Miasta Gorzów Wlkp,  
ul. Sikorskiego 3-4,  
66-400 Gorzów Wlkp
5. Rok budowy: ok. 1920 r.,  
rozbudowa w latach 2001 - 2004

10. Data przeglądu: 13 i 27 października 2025 r.
11. Przegląd wykonał: mgr inż. Roland Golis,  
upr. bud. 94/87/Gw
12. Zastosowana klasyfikacja stanu technicznego elementu w zależności od procentowego zużycia:

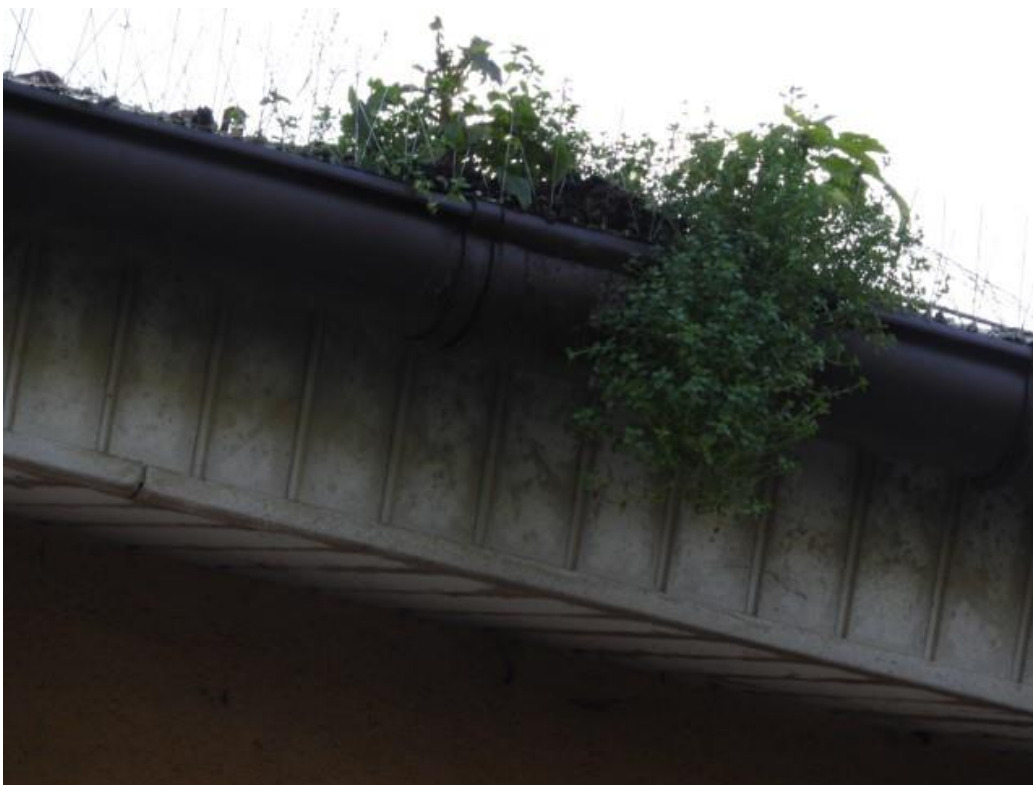
| <b>l.p.</b> | <b>Element</b> | <b>Material</b> | <b>Opis stanu</b> | <b>Klasyfikacja stanu technicznego</b> | <b>Opis koniecznych napraw</b> | <b>Stopień pilności remontu</b> |
|---|---|---|---|---|---|---|
| 3.6. | Rynny | Systemowe z PCV | Zbyt rzadki rozstaw rynhaków. | Dobry | Utrzymywać rynny w czystości | |

1. Zanieczyszczenia w rynnie.

9. Utrzymywać rynny w czystości. Nie dopuszczać do zatkania systemu odwodnienia.
10. Wymienić spróchniałe elementy drewniane ławek zewnętrznych.
11. Wskazane usunięcie korozji z balustrad port-fenetrów i pomalowanie ich.

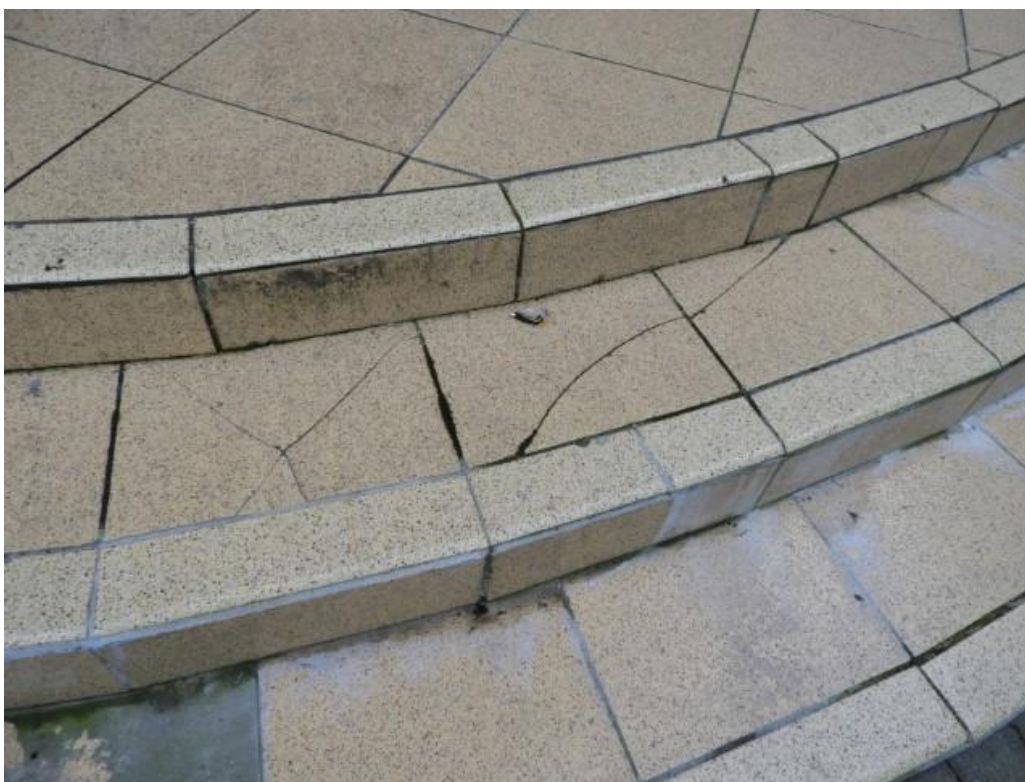
| <b>l.p.</b> | <b>Element</b> | <b>Materiał</b> | <b>Opis stanu</b> | <b>Klasyfikacja stanu technicznego</b> | <b>Opis koniecznych napraw</b> | <b>Stopień pilności remontu</b> |
|---|---|---|---|---|---|---|
| | | | Uszkodzenia spoin i odspojenie części płytek | Zadowalający | Wskazane wykonanie nowego pokrycia schodów wejściowych | Drugi |

2. Spękane i odspojone płytki podestu wejściowego do budynku.

3. Widoczne w poprzednim przeglądzie zawilgocenia ścian w gabinecie Dyrekcji zostały zamalowane. Obecnie nie widać oznak odpajania powłoki malarskiej.
4. Odpajanie i spękanie płytek gresowych na tarasie zewnętrznym.. Wskazane zaplanowanie kapitalnego remontu posadzki na tarasie w najbliższych latach. To samo dotyczy okładzin schodów przed wejściem do budynku.

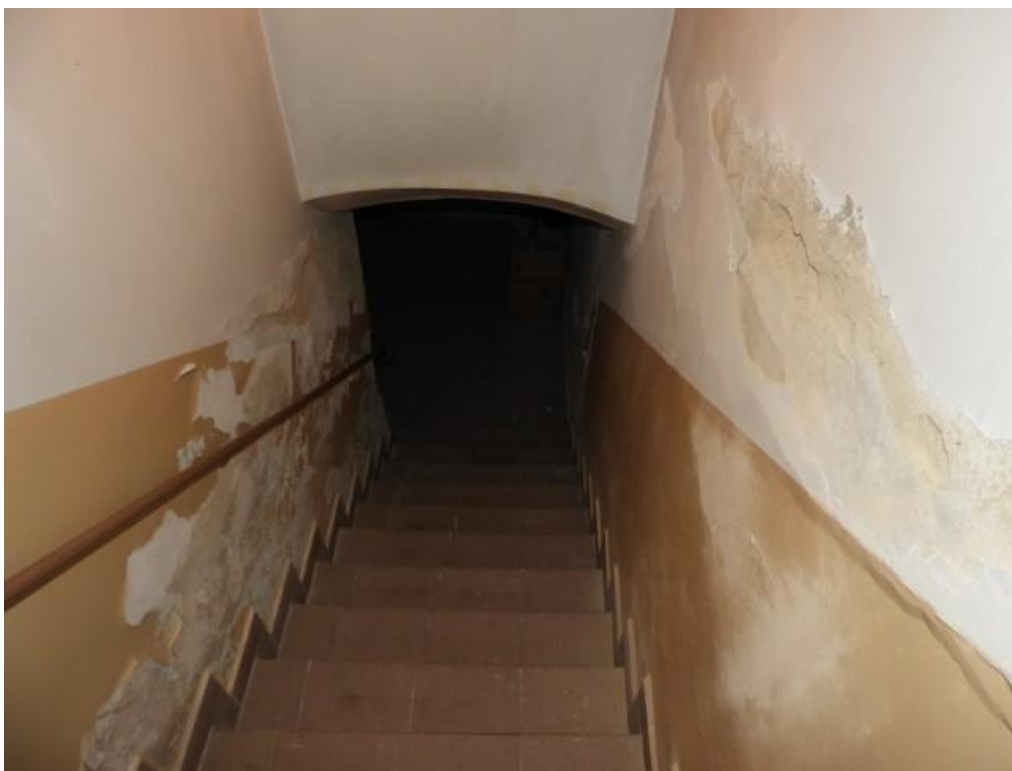
| <b>l.p.</b> | <b>Element</b> | <b>Material</b> | <b>Opis stanu</b> | <b>Klasyfikacja stanu technicznego</b> | <b>Opis koniecznych napraw</b> | <b>Stopień pilności remontu</b> |
|---|---|---|---|---|---|---|
| 1.2. | Ściany podziemia | Murowane z cegły ceramicznej pełnej w części starej. | Zawilgocenia ścian podziemnych szczególnie w kotłowni i piwnicy | Średni | Patrz: zalecenia | |

2. W pomieszczeniach magazynowych piwnicy i kotłowni miejscowe zawilgocenia ścian. Bardzo niewydolna wentylacja tych pomieszczeń. Nie przetrzymywać w tych pomieszczeniach materiałów chłonących wilgoć. Wietrzyć pomieszczenia poprzez czasowe otwieranie drzwi.

3. Zawilgocenia ścian w piwnicy.

1. Stwierdzono brak izolacji wszystkich ścian piwnicznych poniżej poziomu terenu. Konieczne wykonanie takiej izolacji wraz z dociepleniem części podziemnej budynku. Po wykonaniu tych prac należy osuszyć ściany piwnic i usunąć skutki zawilgoceń.

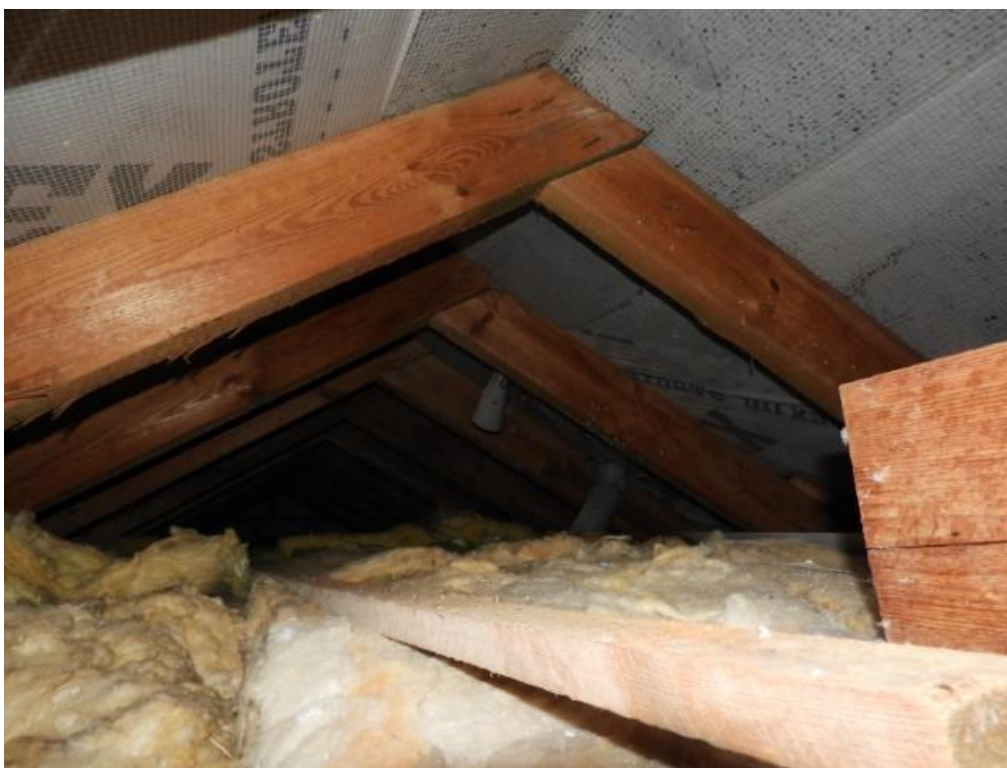
| <b>l.p.</b> | <b>Element</b> | <b>Material</b> | <b>Opis stanu</b> | <b>Klasyfikacja stanu technicznego</b> | <b>Opis koniecznych napraw</b> | <b>Stopień pilności remontu</b> |
|---|---|---|---|---|---|---|
| 3.1. | Konstrukcja więźby dachowej | Drewniana i z dwuteowników stalowych HEB | Brak widocznych uszkodzeń elementów więźby dachowej. | Dobry | | |

4. Fragment więźby dachowej.

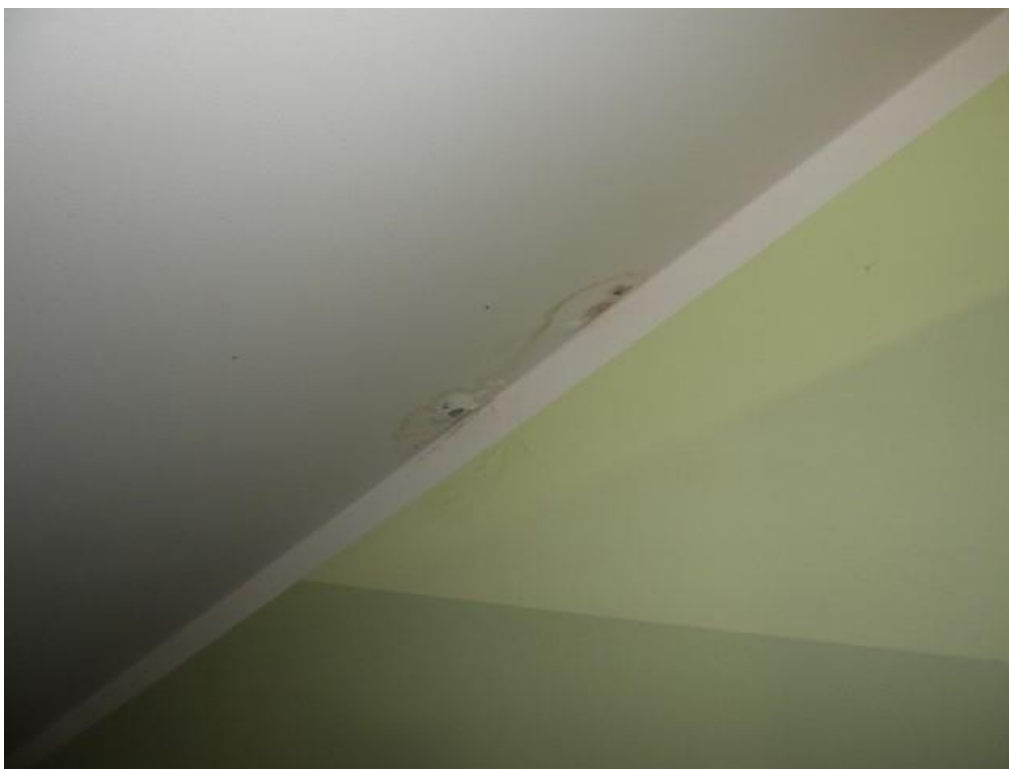
5. Zawilgocenia w pokoju na drugim piętrze.

8. Ponownie pojawiły się (po paru latach) zacieki na suficie w pokoju na drugim piętrze – zdjęcie nr. Tak jak w p. 6 konieczna jest wizyta dekarza celem ustalenia i likwidacji przyczyny tych przecieków.

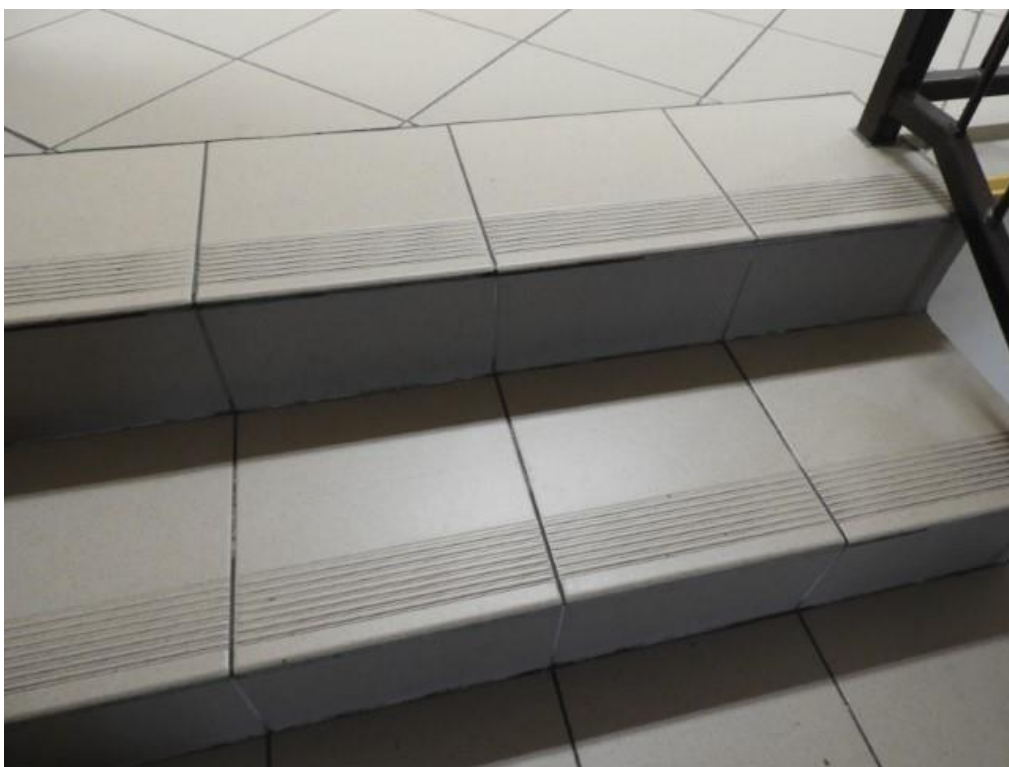
| <b>l.p.</b> | <b>Element</b> | <b>Material</b> | <b>Opis stanu</b> | <b>Klasyfikacja stanu technicznego</b> | <b>Opis koniecznych napraw</b> | <b>Stopień pilności remontu</b> |
|---|---|---|---|---|---|---|
| 2.10 | Podłogi i posadzki | Terakota i gresy w pomieszczeniach mokrych i na korytarzach, wykładziny PCV, wykładziny dywanowe, panele | Znaczna ilość odspojonych od podłoża płytek posadzkowych szczególnie na schodach.. Pozostałe - bez większych uwag | Zadowalający gresów na schodach. Pozostałe dobry | Patrz: zalecenia | |

6. Odspojone płytki na schodach.

5. Okładziny gresowe stopni klatki schodowej stale ulegają odspojeniom. Należy delikatnie zdjąć odspojone płytki i ponownie je przykleić. Nie należy zwlekać z tymi poprawkami, gdyż odspojone płytki mogą popękać.

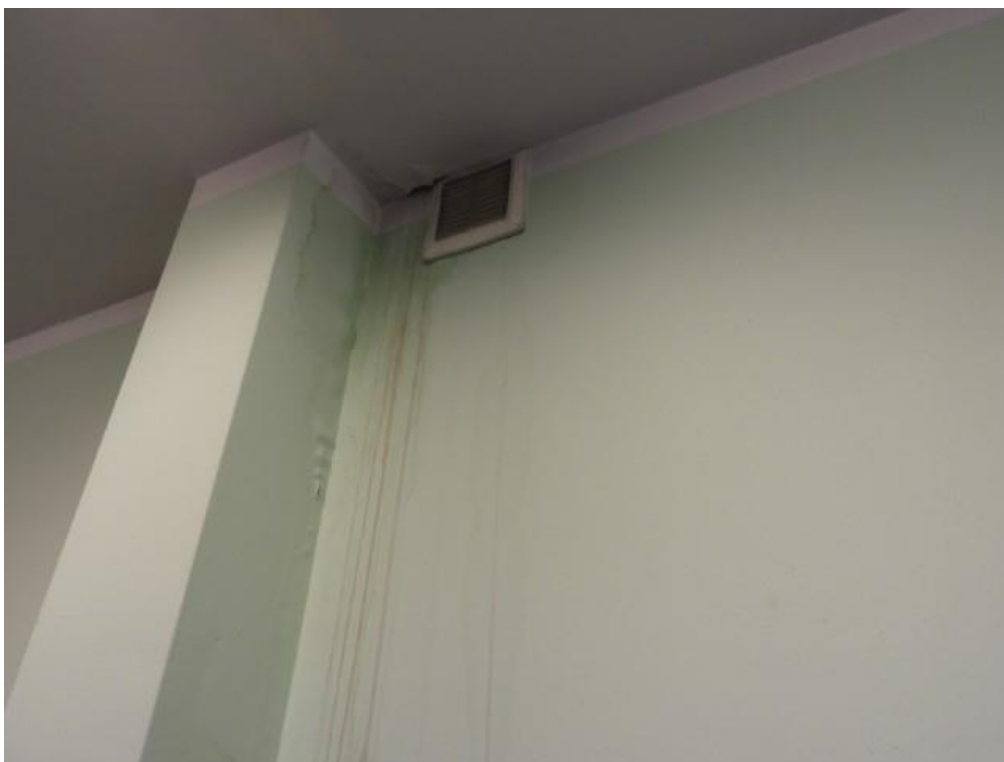
7. Bawialnia – zawilgocenia przy kratce wentylacyjnej.

7. Przyczyna zawilgocenia przy kratce wentylacyjnej na najwyższym piętrze nie jest znana. Może to być przedostawanie wody opadowej do wnętrza kanału wentylacyjnego lub nieszczelność obróbki blacharskiej wokół komina. Przyczyną może być również wykruszenie spoin pomiędzy cegłami na kominie.. Konieczne dokładne sprawdzenie przez dekarza przyczyny przecieków. W przypadku, jeśli jest to woda przedostająca się do wnętrza kanału, to wystarczy założenie żaluzji na boczne wloty do komina. Jeśli przyczyna jest inna to należy ją usunąć.

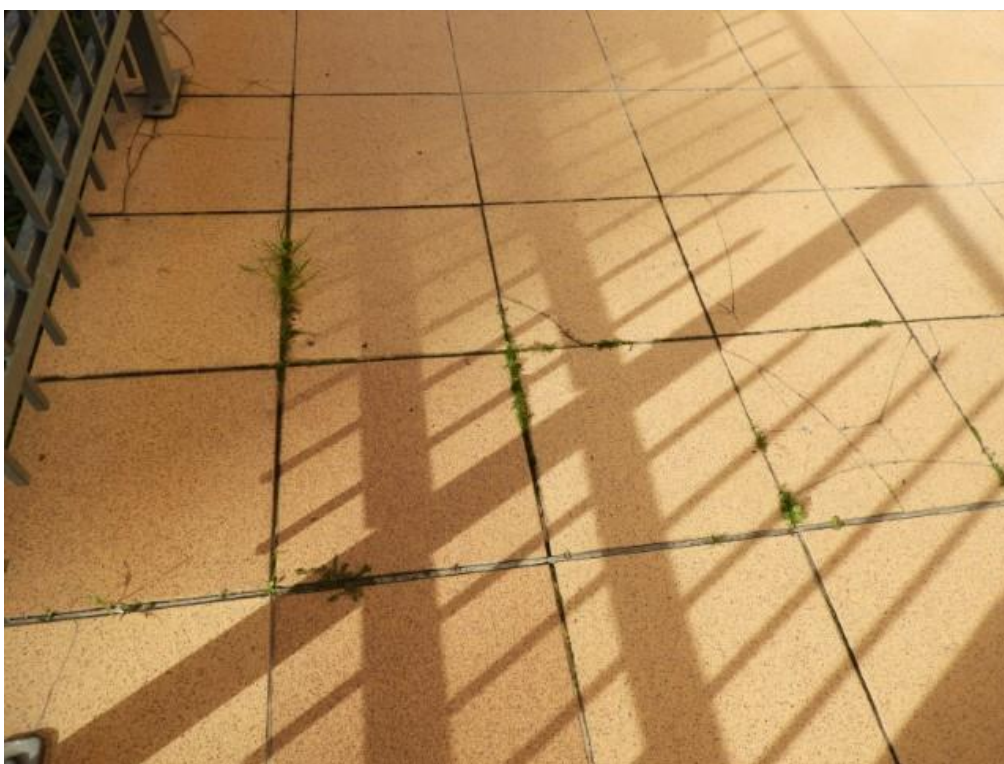
| <b>l.p.</b> | <b>Element</b> | <b>Materiał</b> | <b>Opis stanu</b> | <b>Klasyfikacja stanu technicznego</b> | <b>Opis koniecznych napraw</b> | <b>Stopień pilności remontu</b> |
|---|---|---|---|---|---|---|
| 5.4. | Taras | Betonowy na gruncie okładany płytkami terakotowymi | Pęknięcia części płytek i ubytki.<br>Możliwe spękanie konstrukcji tarasu | Średni | Konieczny remont posadzki tarasu połączony z wymianą pokrycia z płytek | Drugi |

8. Spękane i odspojone płytki na tarasie zewnętrznym.

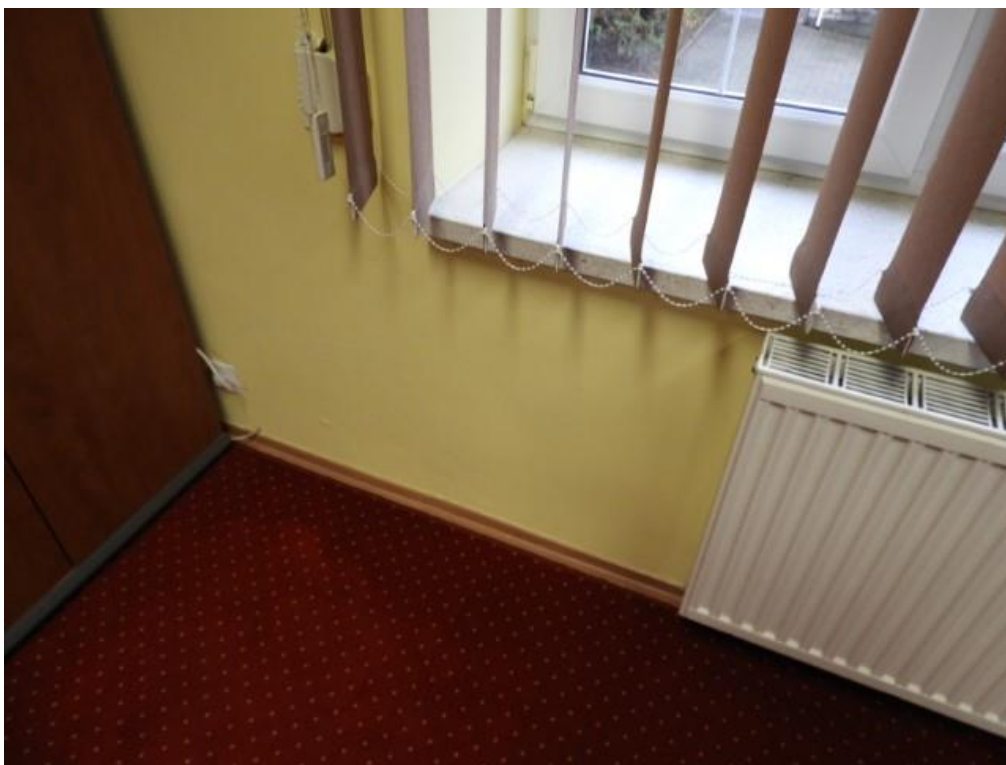
9. Gabinet Dyrekcji. Nowa powłoka malarska na ścianach uprzednio zawilgoconych.
