| nazwa projektu | <b>PROJEKT WYKONAWCZY<br/>ARCHITEKTONICZNO-KONSTRUKCYJNY</b> |
| nazwa zamierzenia<br>budowlanego | <b>REMONT DREWNIANEGO PAWILONU<br/>NAD ŹRÓDŁEM „JÓZIA” W TRUSKAWCU</b> |
| adres<br>obiektu budowlanego | <b>Istniejący pawilon nad źródłem „Józia”<br/>w parku Adamówka w Truskawcu w Ukrainie</b> |

**PROJEKT WYKONAWCZY**  
**ARCHITEKTONICZNO - KONSTRUKCYJNY**

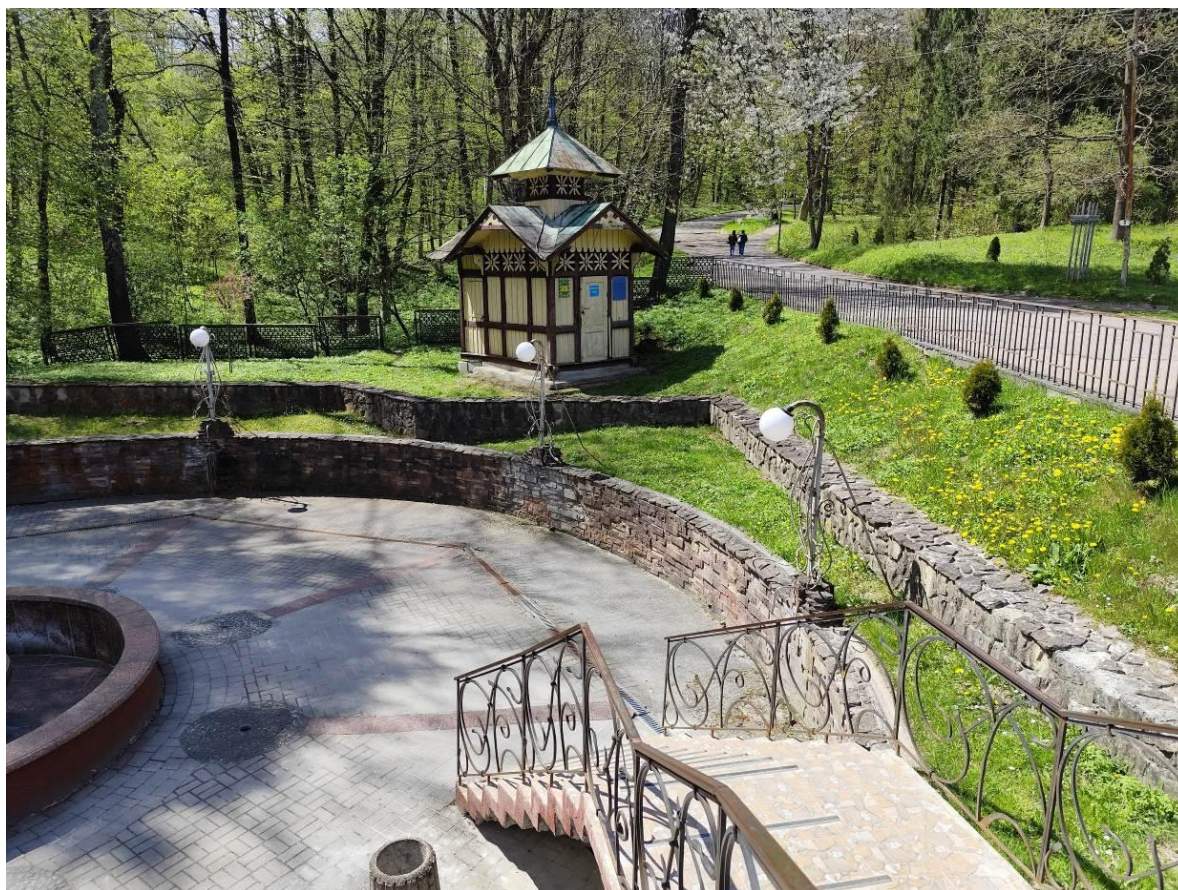
Fot.1. Widok ogólny z daleka na pawilon „Józia” od strony wschodniej. Pod każdą lampą na półokrągłym murze oporowym znajduje się kranik. Z obecnych pięciu kraników w dwóch znajduje się woda stale spływająca, zasilana instalacją wodociągową z pawilonu „Józia”, w którym jest pompa w studni, napętniająca zbiornik w pawilonie, skąd grawitacyjnie woda spływa stale do kraników.

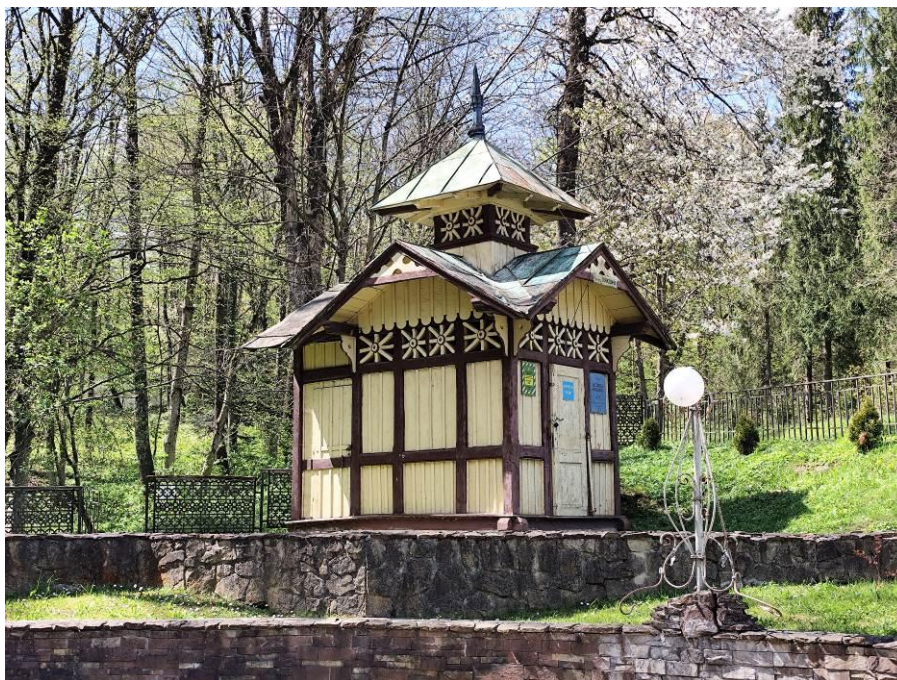
Fot.2. Widok ogólny na pawilon „Józia” od strony wschodniej, z poziomu podwalin. Widoczna lewa ściana to elewacja boczna, południowa pawilonu „Józia”. Lewa strona tej ściany budynku (skrajne kwatery szkieletu), została wtórnie dobudowana wraz z dachem, i uformowanymi w niej drzwiami zapleczowymi.

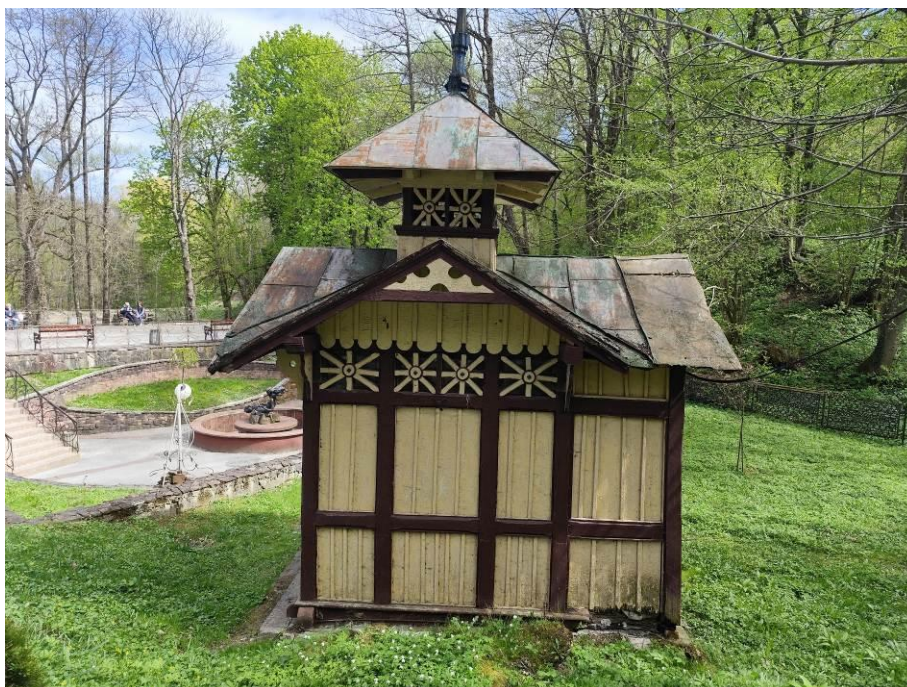
Fot.3. Widok ogólny na pawilon „Józia” od strony północno-zachodniej. Widoczna ściana to elewacja boczna, północna pawilonu „Józia”. Prawa strona budynku (skrajne kwatery szkieletu), została wtórnie dobudowana wraz z dachem.

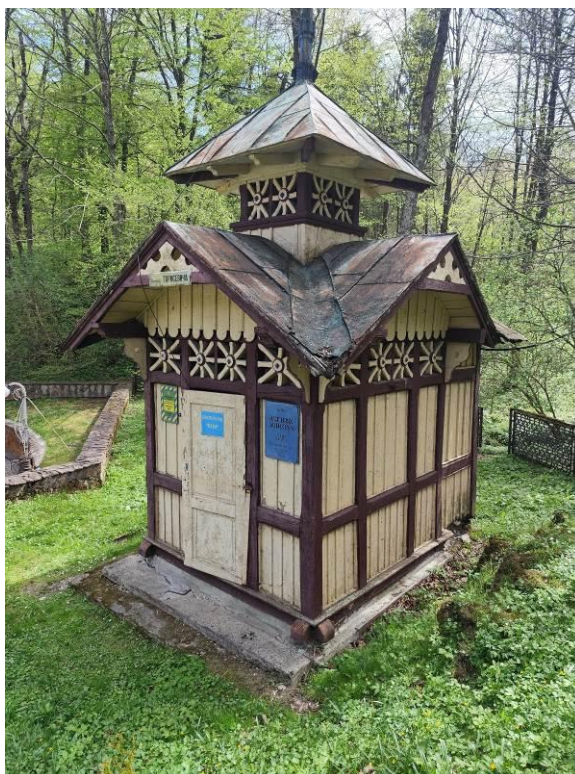
Fot.4. Widok ogólny na pawilon „Józia” od strony północnej.  
Po lewej stronie elewacja frontowa północno-wschodnia, z drzwiami wtórnie wstawionymi w trakcie współczesnej przebudowy i dobudowy pawilonu.

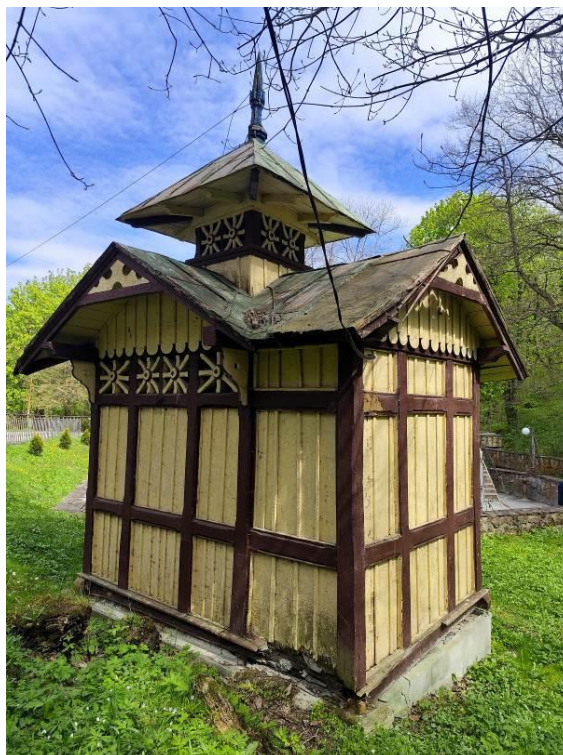
Fot.5. Widok ogólny na pawilon „Józia” od strony zachodniej.  
Widoczne znaczące zniszczenia podwaliny i dolnej partii ściany bocznej elewacji.  
Po lewej stronie dłuższa elewacja północno-zachodnia pawilonu, po prawej stronie krótka tylna elewacja południowo-zachodnia.

W poziomie niewielkiego strychu zdiagnozowano stan techniczny dobry, bez zniszczeń i ubytków. Murowane fundamenty pod dobudówką zachodnią są osunięte, zniszczone, spękane, w poważnym stopniu destrukcji, zapadnięte i wyraźnie oddzielone od podwalin. Schody zewnętrzne są wielokrotnie naprawiane betonem, mają zniekształcone profile, są opadnięte w dół, i silnie zdestruowane w częściach nie naprawianych.

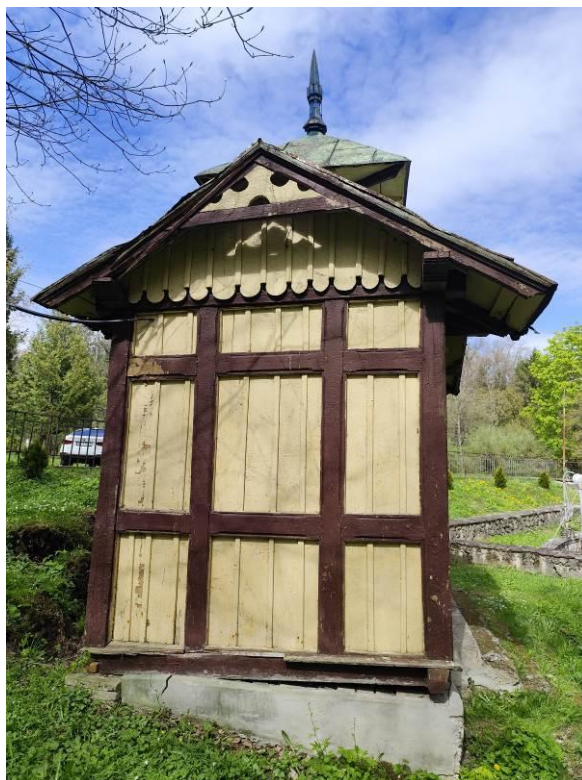
Fot.6. Widok ogólny na pawilon „Józia” od strony południowo-zachodniej.  
Tylne elewacja pawilonu, całkowicie wtórna, zbudowana współcześnie w wyniku rozbudowy o część zaplecza.

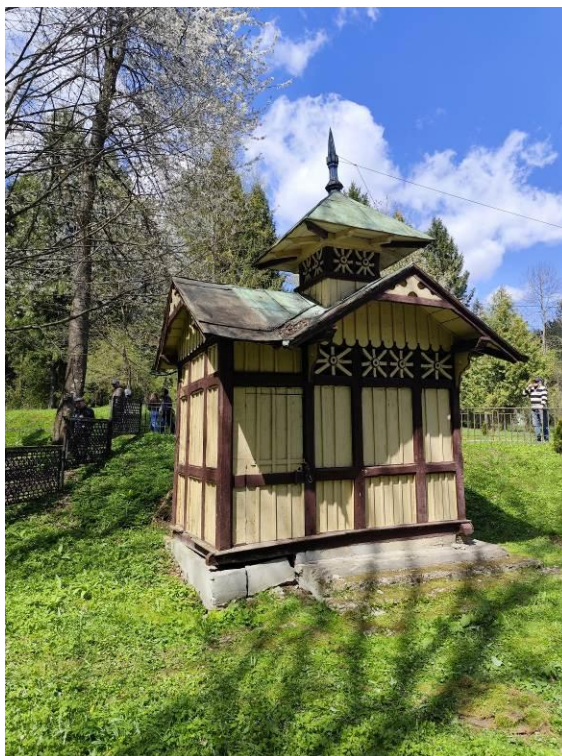
Fot.8. Widok ogólny na pawilon „Józia” od strony południowej. Widok wprost na elewację boczną, południową.  
Lewa strona tej ściany budynku (skrajne kwatery szkieletu), została wtórnie dobudowana wraz z dachem, i uformowanymi w niej drzwiami zapleczowymi.

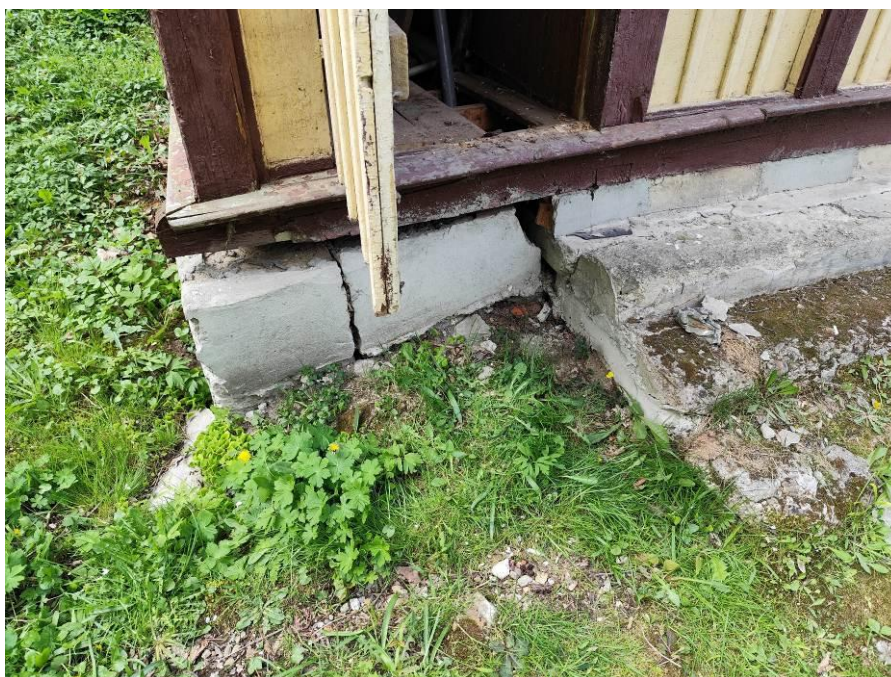
Fot.9. Widok ogólny na południowy narożnik z podwaliną pawilonu „Józia”. Opadnięte fundamenty wtórnej dobudówki zachodniej.

- 1- zapadliska i usunięcia się części fundamentu od strony zachodniej i południowo zachodniej, grożące narastającym wnikaniem wilgoci do wnętrza struktury murów ceglanych, postępującym zawilgoceniem i postępującą degradacją fundamentów a także korozją biologiczną podwalin.

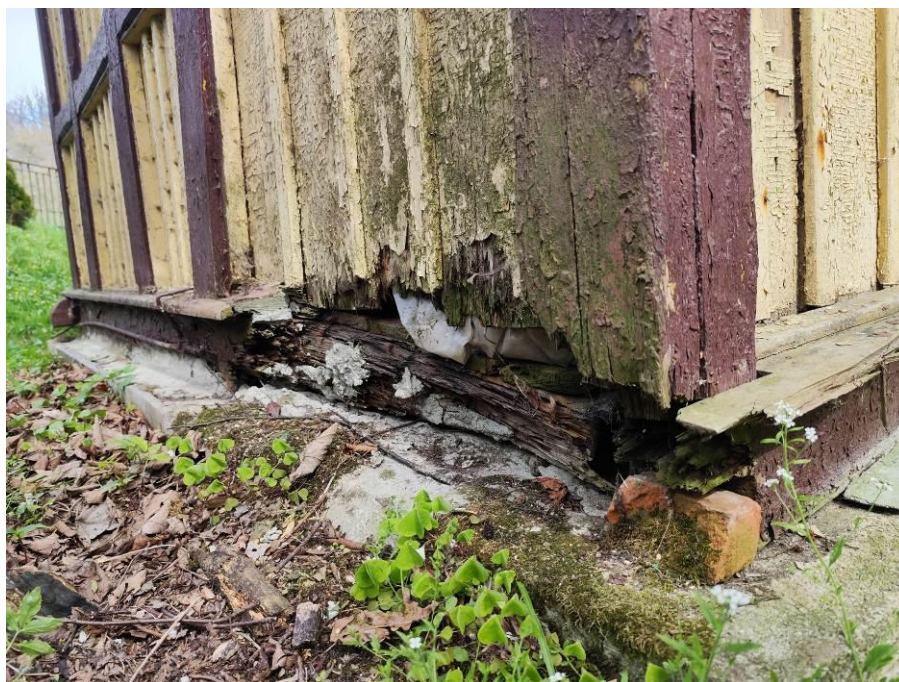
Fot.10. Widok ogólny na zachodni narożnik z podwaliną w bocznej elewacji, pawilonu „Józia”. Opadnięte fundamenty wtórnej dobudówki zachodniej, kompletnie zniszczona podwalina i fragment deskowania ściennego.

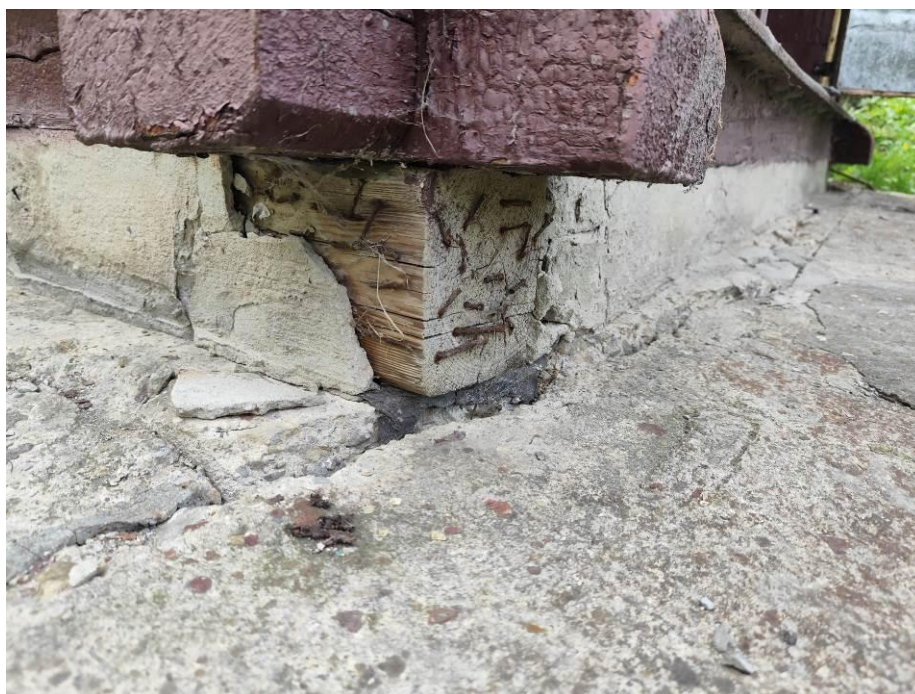
Fot.11. Widok ogólny na wschodni narożnik z podwaliną pawilonu „Józia”. Podmurówka pod podwalinami częściowo wykonana z drewnianych i otynkowanych kantówek.

- 3- słabej jakości ceglane podmurowanie obecnych podwalin, z wtórnymi uzupełnieniami z klocków drewnianych, wpływa negatywnie na statykę całej konstrukcji, wzmacnia zawilgocenie części podporowej w rejonie podwalin i pogłębia porażenie mikrobiologiczne dolnej struktury szkieletu pawilonu.

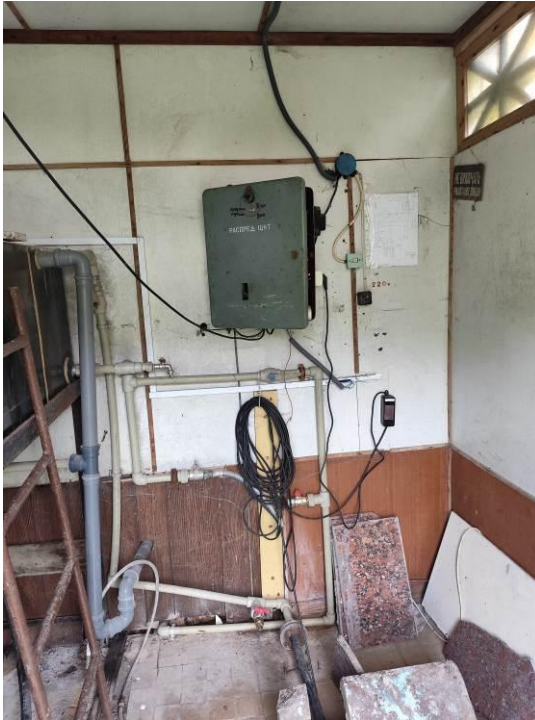
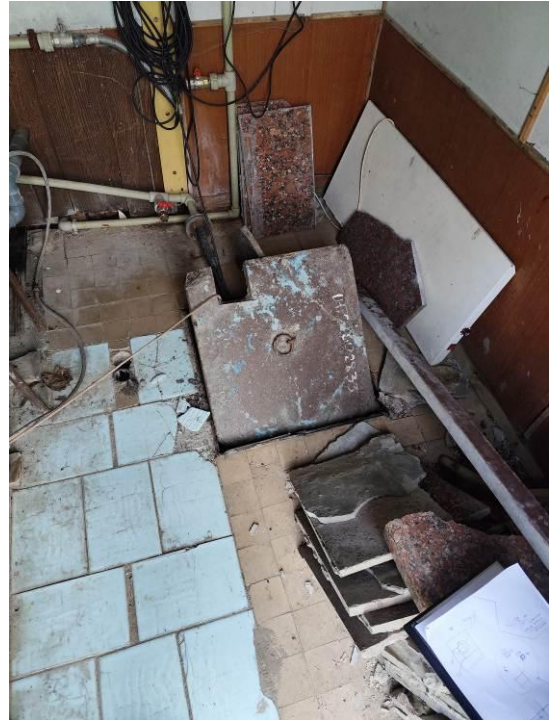
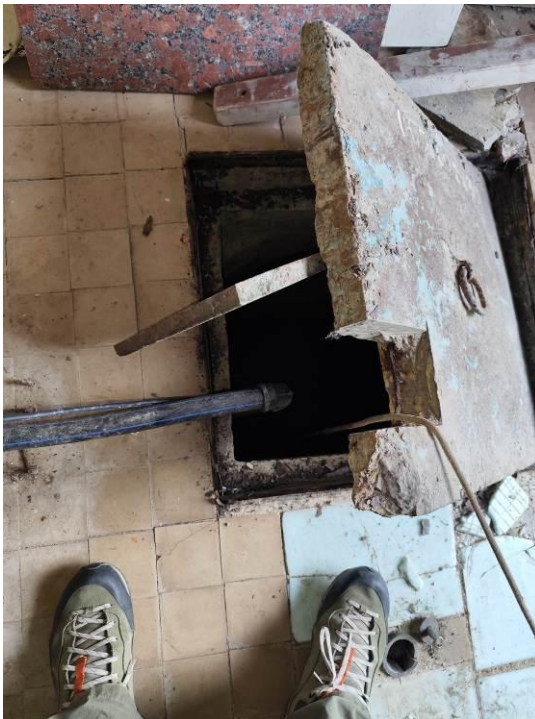
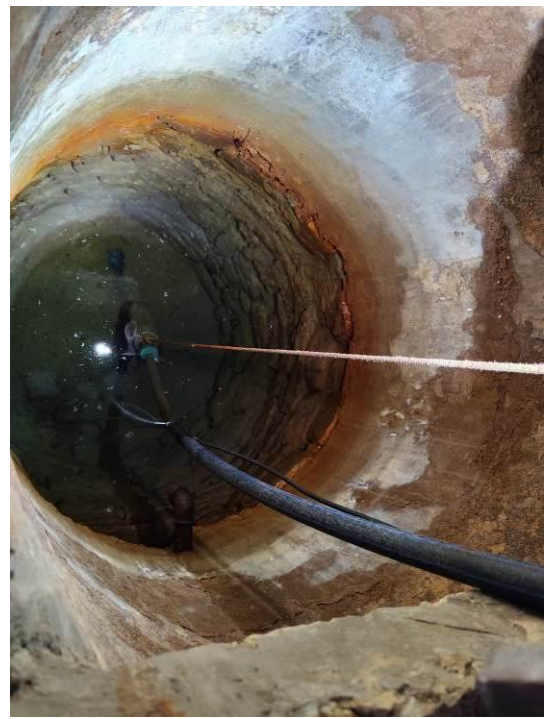
Fot.25-28. Widok wnętrza pawilonu „Józia”. Widoczne współczesne, wtórne obudowy ścian, wtórne posadzki, co istotne nieszczelny wyłaz zamykający dostęp do studni. Stan techniczny tego całego wyposażenia bardzo zły.

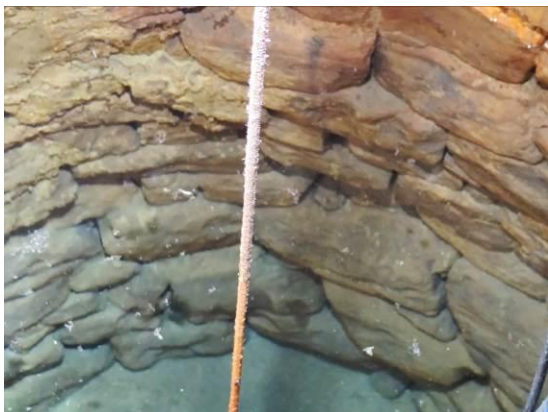
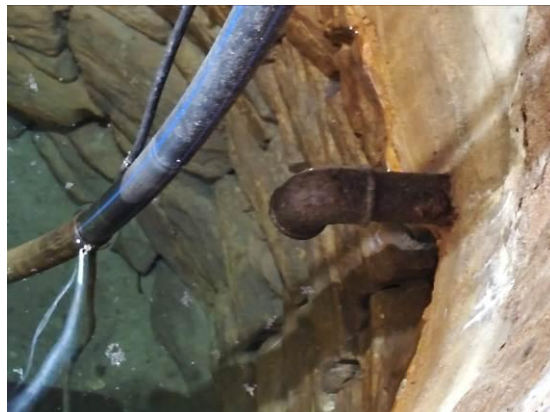
Fot.29-30. Widok wnętrza studni w pawilonie „Józia”. Zachowana kamienna cembrowina studni w dolnym poziomie oraz piaszczyste dno.

10. zabezpieczyć cembrowinę studni przed zanieczyszczeniami, zabrudzeniami, na czas prac remontowo-budowlanych, np. nakrycie tymczasowo inną lekką konstrukcją przykrywającą studnię,

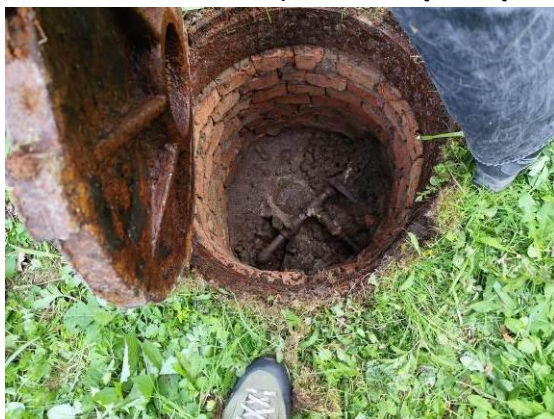
Fot.33. Studzienka podziemna na południe od pawilonu „Józia”. Widoczne niezidentyfikowane rury i zawory odcinające, zapewne połączone z instalacją wody ze studni zaopatrującą kraniki w sąsiednim półkolistym murze oporowym.  
Fot.34-35. Tabliczki informujące od zabytkowym pawilonie „Józia”.
