# EKSPERTYZA MYKOLOGICZNA

drewnianych kiosków nad źródłami, z końca XIX w, położonych na terenie parku zdrojowego w Truskawcu zdroje: „Fryderyk”, „Bronisława” i „Józia”

Torosevycha Blvd, Truskavets, Lviv Oblast, Ukraina, 82200

Warszawa, listopad 2023r.

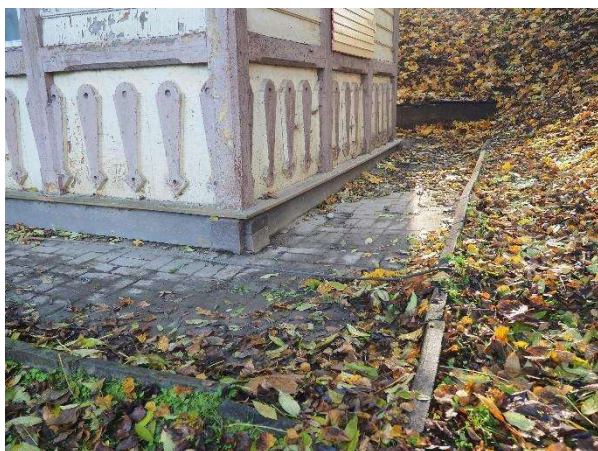
Fot. 10. Brak izolacji poziomej. Rozkład brunatny drewna podwalin. ubytki w warstwach malarskich elewacji. Spadek terenu w kierunku budynku.

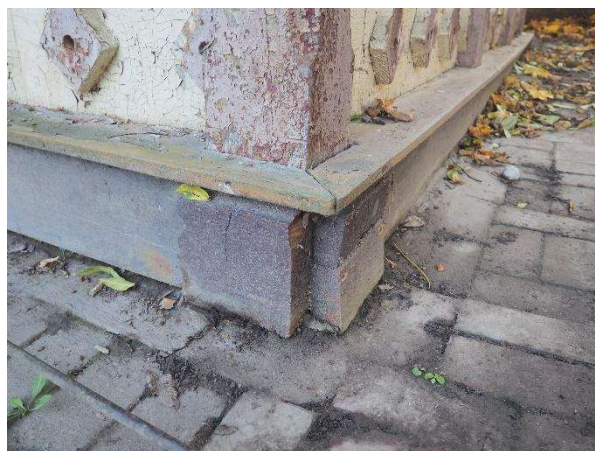
Fot. 11. Brak izolacji poziomej. Nawarstwienia gruntu na styku podwaliny drewnianej z kostką brukową. Ubytki i spękania warstw malarskich.

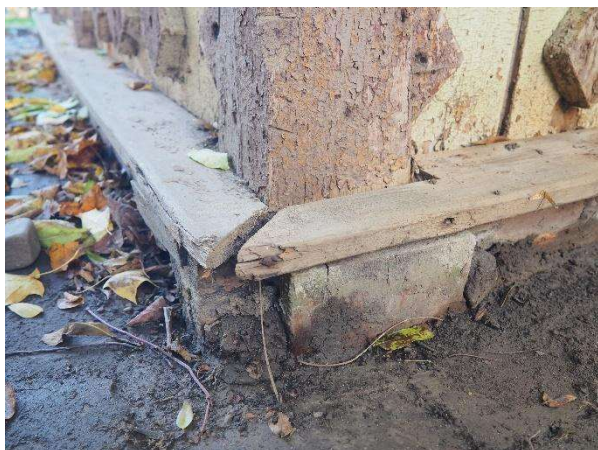
Fot. 12. Podwalina drewniana zagłębiona w gruncie. Rozkład brunatny widoczny na podwalinie drewnianej. Widoczny brak izolacji poziomej. Spękania i ubytki warstw malarskich. Wilgotność drewna powyżej 60%. Niska roślinność wyrastająca z pod podwaliny.

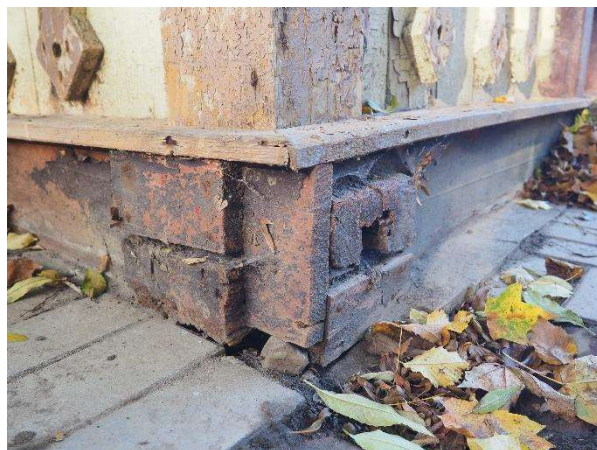
Fot. 13. Brak izolacji poziomej. Widoczne wtórne flekowania fragmentów podwaliny. Podwalina leżąca bezpośrednio na gruncie. Spękania i ubytki warstw malarskich. Wilgotność drewna powyżej 60%

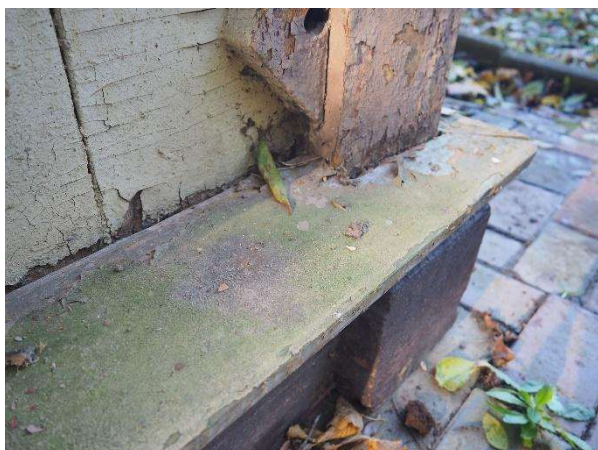
Fot. 14. widoczny okap porażony przez glony. Widoczny rozkład brunatny drewna na styku okapnika ze słupkiem narożnym. Niska roślinność wyrastająca między kostkami brukowymi. Spękania i ubytki warstw malarskich.

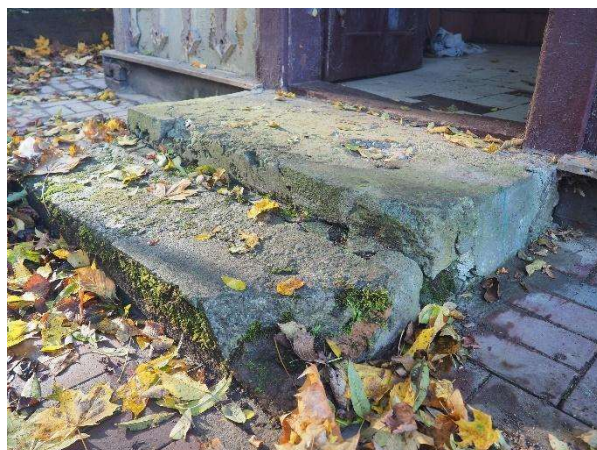
Fot. 15. Schody wejściowe zniszczone w wyniku działania korozji mrozowej. Brak izolacji. Beton wykazuje zawilgocenie na poziomie 6,5%. Widoczne obszary porośnięte mchem i glonami. Widoczne zawilgocenia kostki brukowej na styku z betonem.

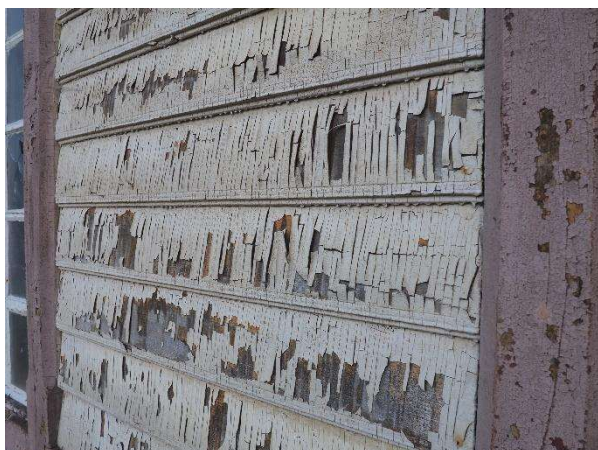
Fot. 16. Widoczne spękania i ubytki warstw malarskich. Niektóre fragmenty elewacji z widocznym rozkładem szarym drewna.

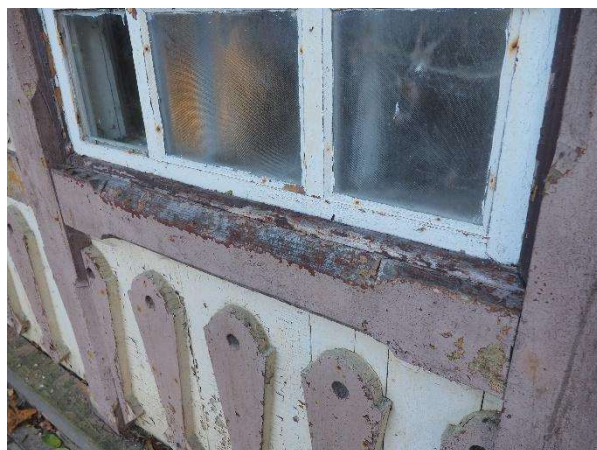
Fot. 17. Widoczne spękania i ubytki warstw malarskich. Ubytki i spękania farb malarskich na ramie okna. Rozkład brunatny drewna na styku okna z ościeżnicą. Brak szyby.

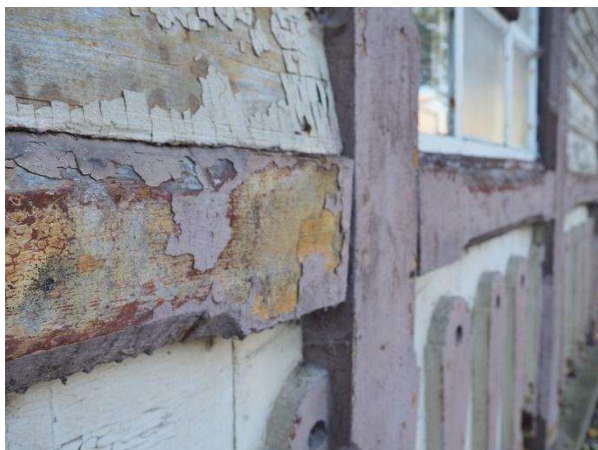
Fot. 18. Spękania i ubytki warstw malarskich. Szary rozkład drewna na powierzchni ramiaka poziomego.

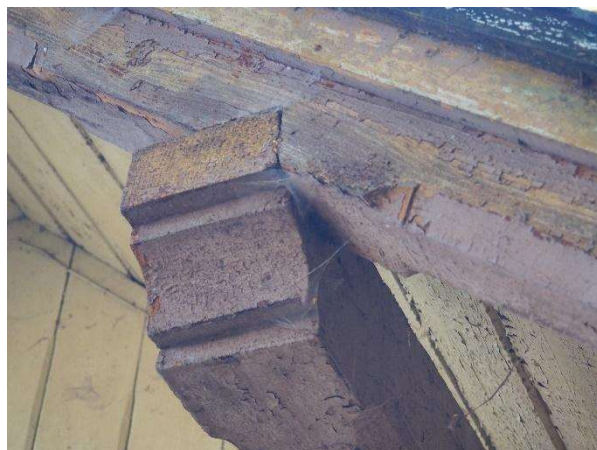
Fot. 19. Spękania i ubytki warstw malarskich. Szary rozkład drewna na licu rysia. W górnym, prawym rogu widoczna biała grzybnia.

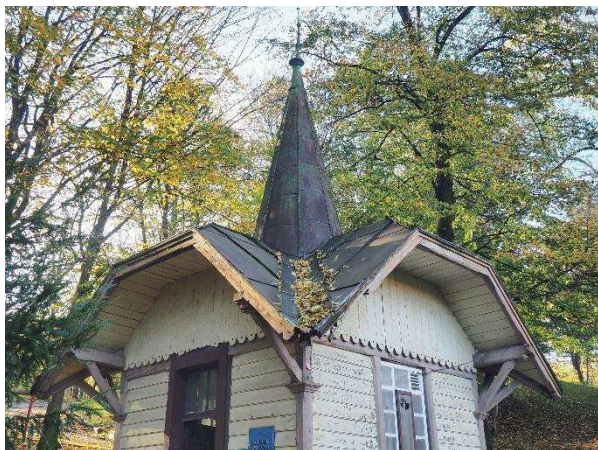
Fot. 20. Na styku dwóch połaci dachu widoczne zalegające liście i zanieczyszczenia. Widoczna korozja blachy pokrycia dachu.

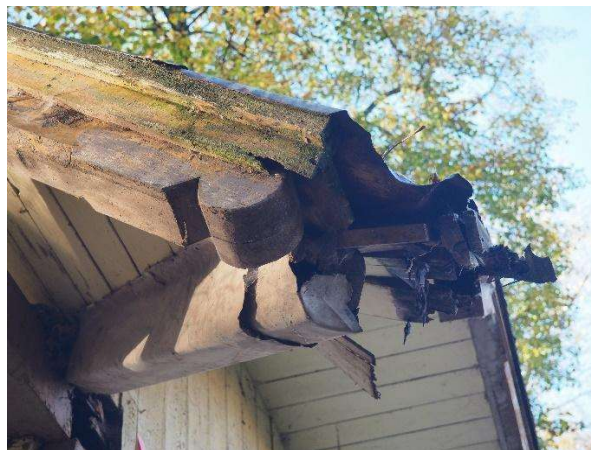
Fot. 21. Widoczne ubytki zakończeń krokwi dachu. Fragmenty krokwi zabezpieczone wtórnie blachą. Na desce wiatrowej widoczny brunatny rozkład drewna. Deska porażona przez glony i grzyby domowe. Widoczna korozja blachy pokrycia dachu. W lewym, dolnym rogu widoczny brunatny rozkład drewna murłaty i rysy.

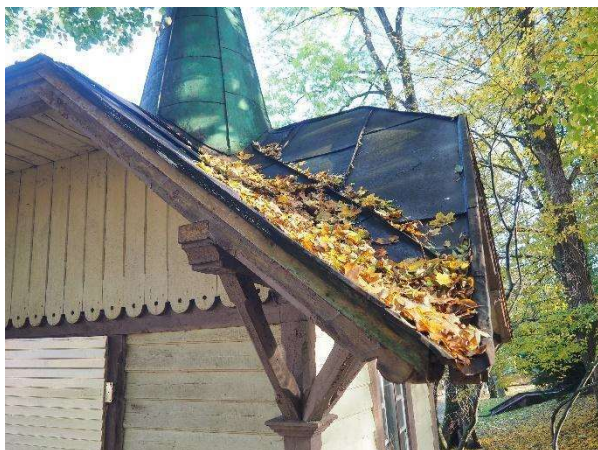
Fot. 24. Liście zalegające na styku połaci dachowych. Widoczna korozja blachy na połaci dachowej.

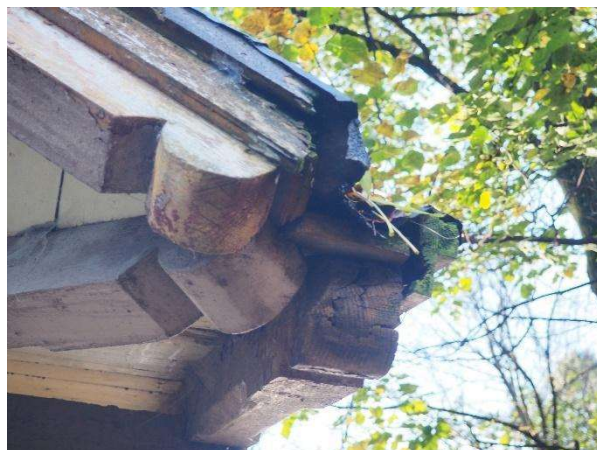
Fot. 25. Widoczny rozkład brunatny drewna na zakończeniach krokwi. Korozja blachy połaci dachowej.

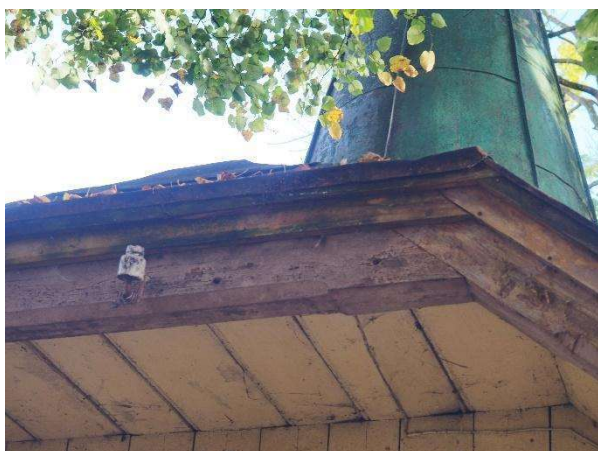
Fot. 26. Widoczna korozja biologiczna strefy okapowej dachu wynikająca ze złego wykonania obróbek blacharskich.

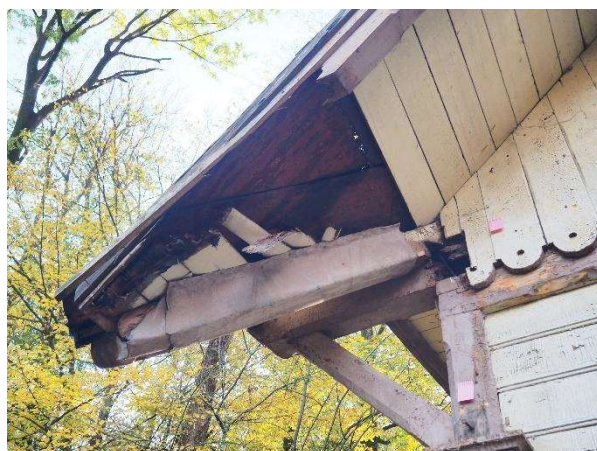
Fot. 27. Widoczna korozja biologiczna podbitki drewnianej. Usztywnienie krokwi przy użyciu blachy. Rozkład brunatny drewna na styku krokwi z murłatą. Widoczne ubytki w szalunku drewnianym. Spękania i ubytki warstw malarskich.

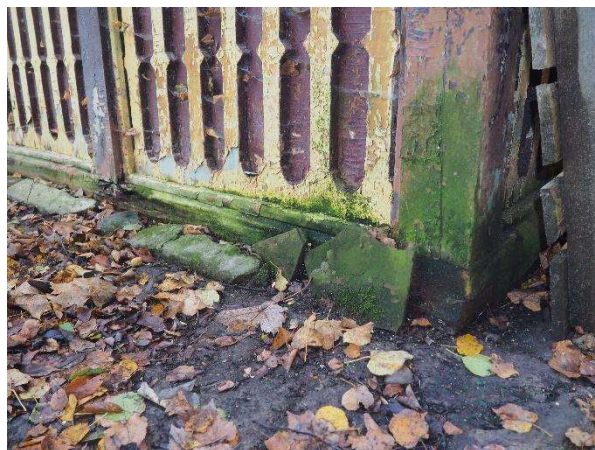
Fot. 31. Podwalina zanurzona w gruncie i przykryta warstwą liści i błota. Brak izolacji poziomej. Widoczne spękania fundamentów. Duże skupiska glonów i porostów.

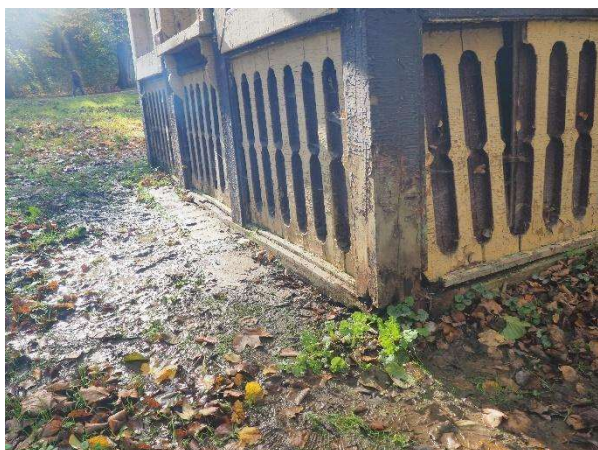
Fot.32. Podwaliny i fundamenty schowane w podmokłym gruncie. Niska roślinność wyrastająca spod podwaliny. Rozkład brunatny elementów drewnianych w strefie przyziemia. Ubytki i spękania warstw malarskich. Panel drewniany zapadnięty do wnętrza budynku w wyniku biokorozji drewna.

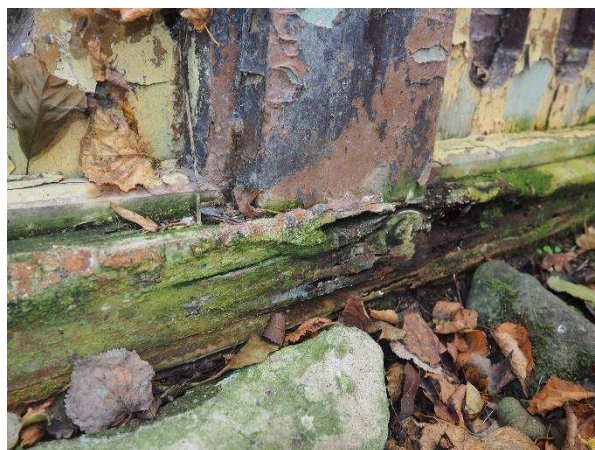
Fot. 33. Brak izolacji poziomej. Rozkład brunatny podwaliny. Popękane fundamenty, które utraciły właściwości konstrukcyjne i nośne. Spękania i ubytki warstw malarskich. Resztki fundamentów zakryte częściowo liśćmi i błotem.

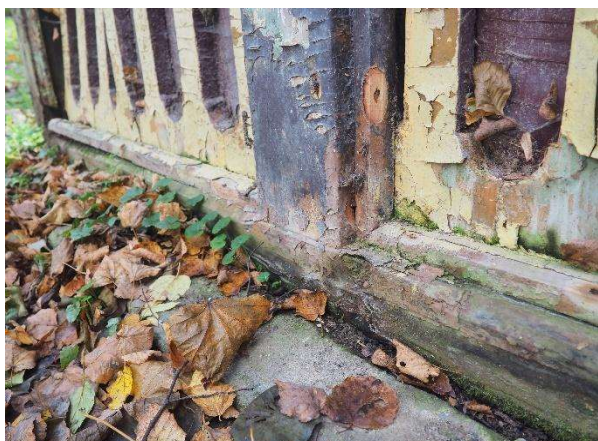
Fot. 34. Podwalina i część fundamentu zanurzone w podmokłym gruncie, częściowo przykryte warstwą liści. Niska roślinność wyrastająca z podwaliny. Spękania i ubytki warstw malarskich. Rozkład brunatny podwaliny drewnianej.

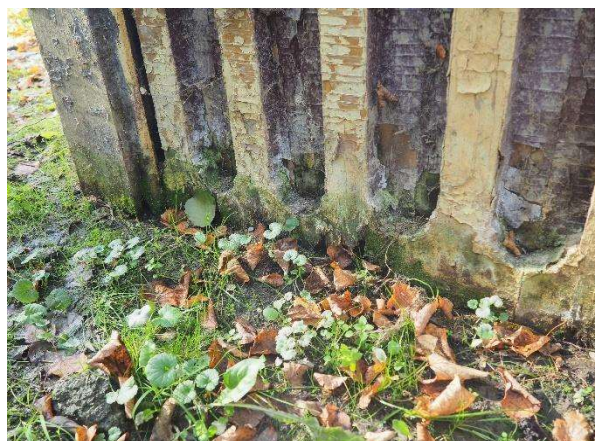
Fot. 35. Podwalina i fundament zanurzone w podmokłym gruncie. Niska roślinność wyrastająca z podwaliny i w otoczeniu budynku. Ubytki i spękania warstw malarskich.

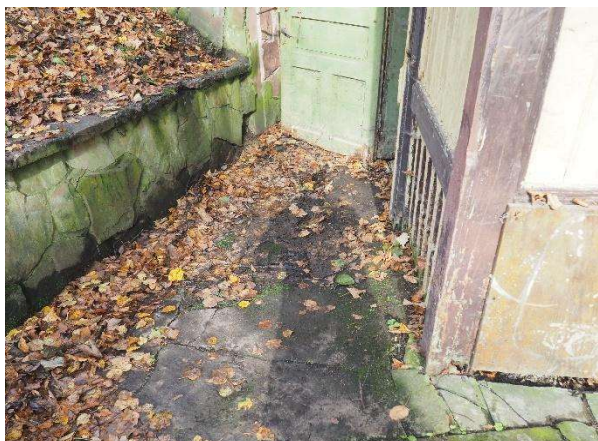
Fot. 36. Spękania opaski betonowej wokół kiosku i załamanie w kierunku elewacji. Zalegająca warstwa błota i liści dochodząca do elewacji kiosku. Mur na krawędzi skarpy popękany i porażony glonami, porostami i mchami. Panel zniszczony korozją biologiczną zakryty drewnianą płytą. Rozkład brunatny drewna w strefie przyziemia.

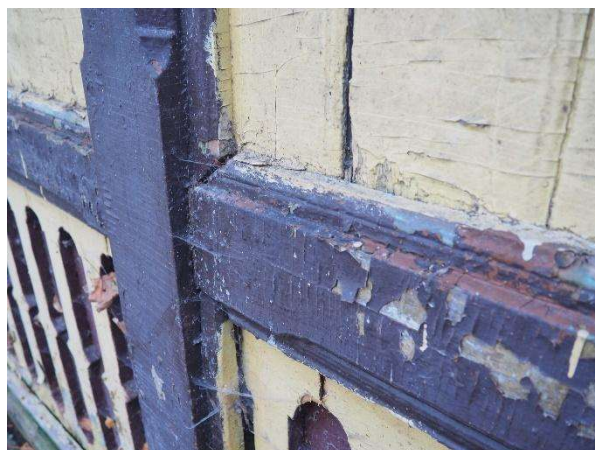
Fot. 41. Ubytki i spękania warstw malarskich.

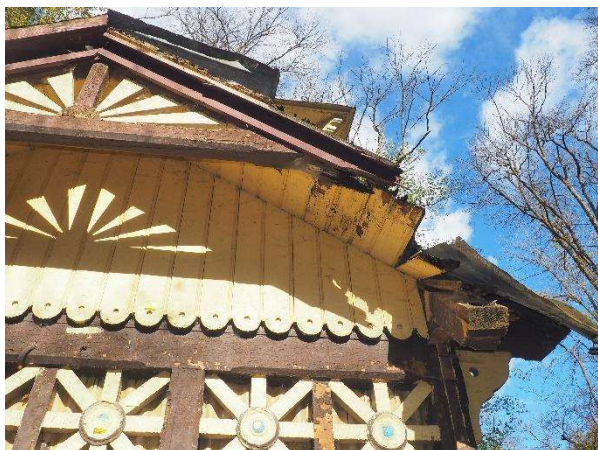
Fot. 42. Uszkodzenie blachy na połaci dachowej w wyniku korozji metalu. Ubytki i zniszczona podbitka oraz krokwie i rysie w wyniku rozkładu brunatnego drewna.

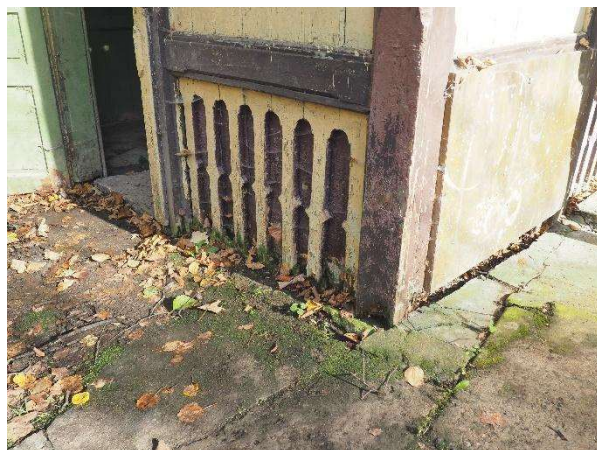
Fot. 43. Spękania opaski betonowej wokół kiosku i załamanie w kierunku elewacji.

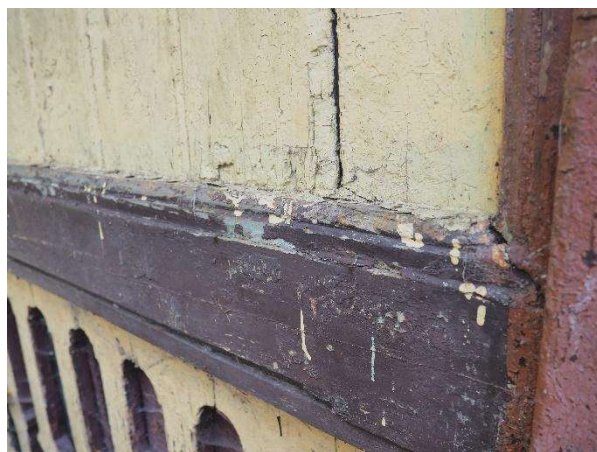
Fot. 45. Spękania i ubytki warstw malarskich.

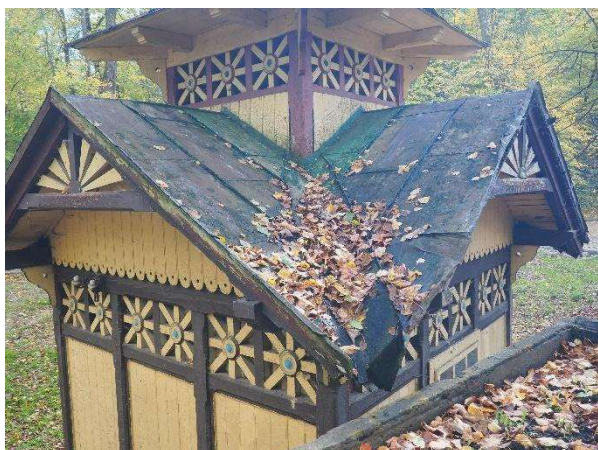
Fot. 46. Ubytki pokrycia połaci dachowej w wyniku korozji blachy na dachu. Warstwa torfu i liści zalegająca w koszu połaci dachowej.

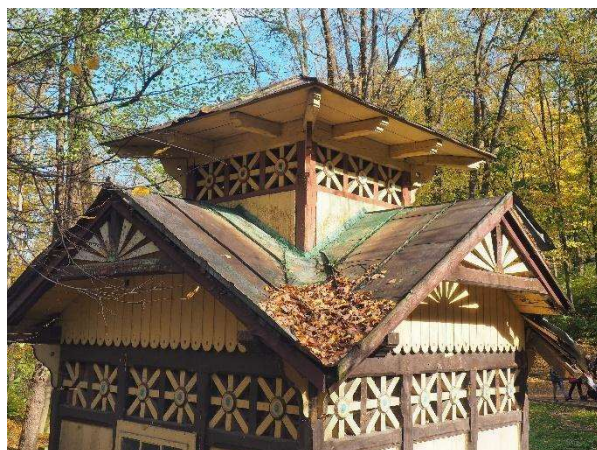
Fot. 47. Ubytki pokrycia połaci dachowej w wyniku korozji blachy na dachu. Warstwa torfu i liści zalegająca w koszu połaci dachowej.

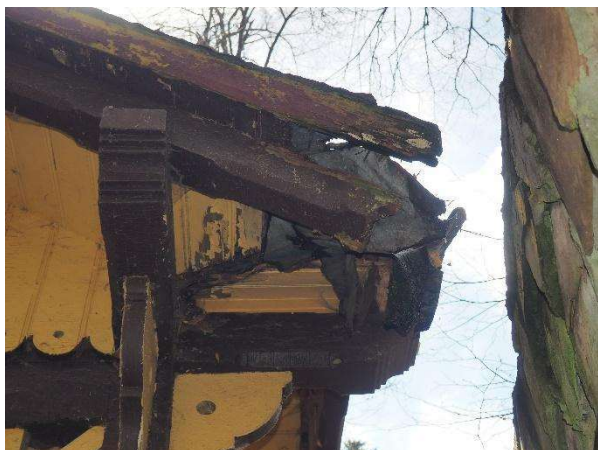
Fot. 48. Ubytki pokrycia połaci dachowej w wyniku korozji blachy na dachu. Rozkład brunatny krokwi i elementów więźby dachowej.

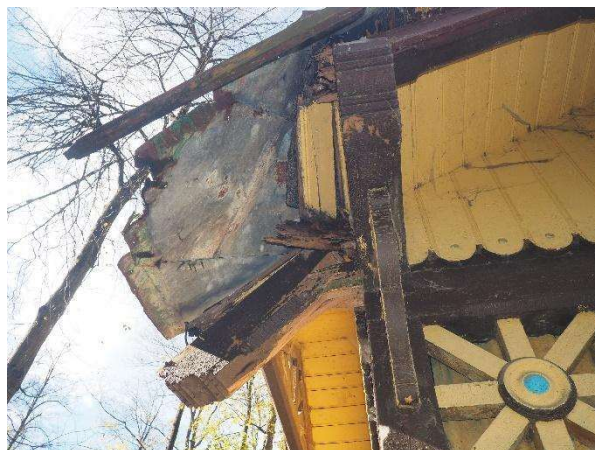
Fot. 49. Ubytki pokrycia połaci dachowej w wyniku korozji blachy na dachu. Rozkład brunatny krokwi i elementów więźby dachowej.

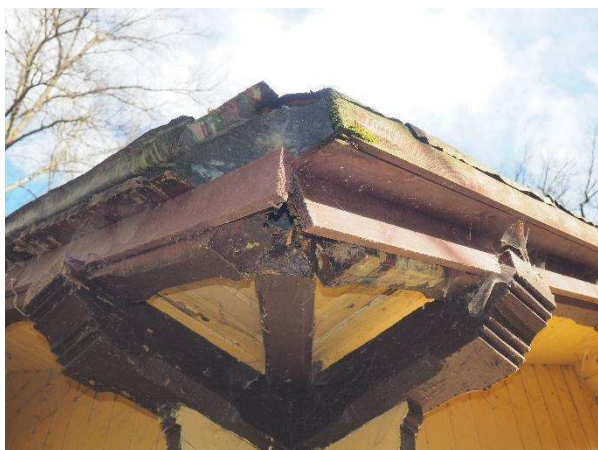
Fot. 50. Ubytki pokrycia połaci dachowej w wyniku korozji blachy na dachu. Rozkład brunatny krokwi i elementów więźby dachowej.

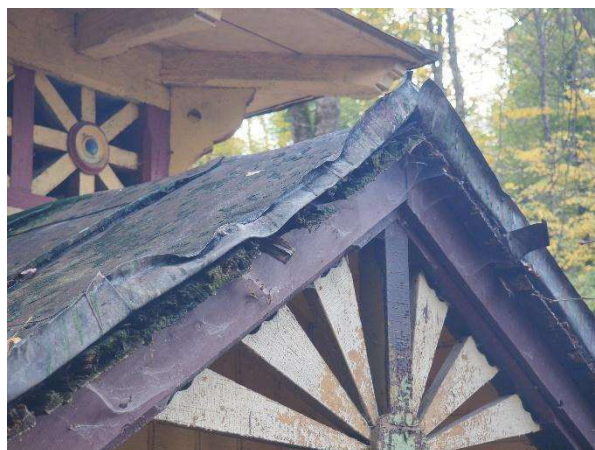
Fot. 51. Ubytki pokrycia połaci dachowej w wyniku korozji blachy na dachu. Rozkład brunatny krokwi i desekowania dachu.

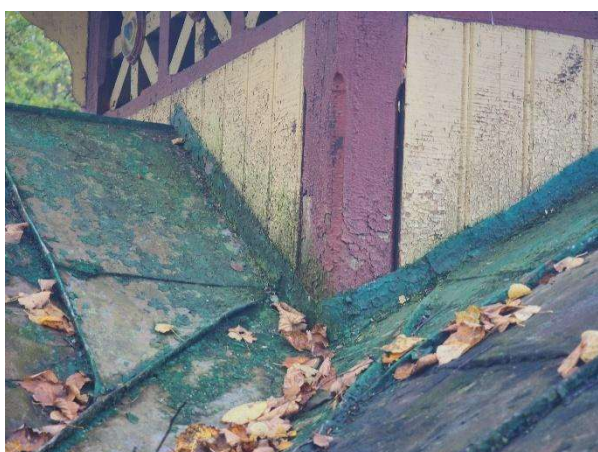
Fot. 52. Korozja blachy dachowej.

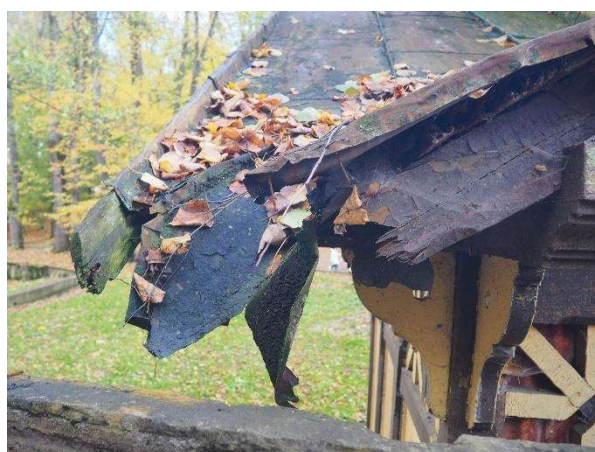
Fot. 53. Ubytki pokrycia połaci dachowej w wyniku korozji blachy na dachu. Rozkład brunatny krokwi i elementów więźby dachowej.

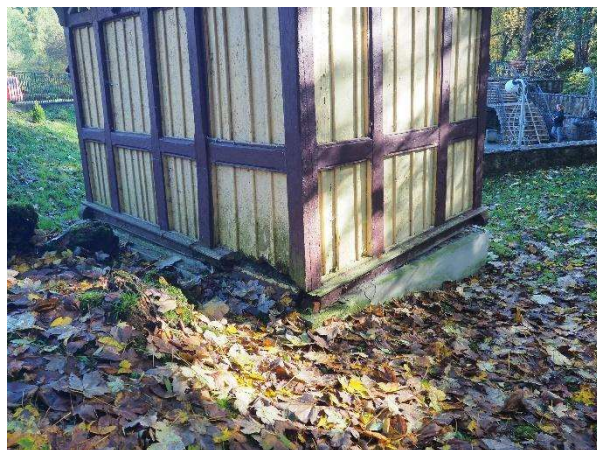
Fot. 57. Podwalina i fundament pograżony w gruncie i przykryty liśćmi. Lewy, dolny panel zniszczony w wyniku biokorozji. Ubytki i spękania warstw malarskich.

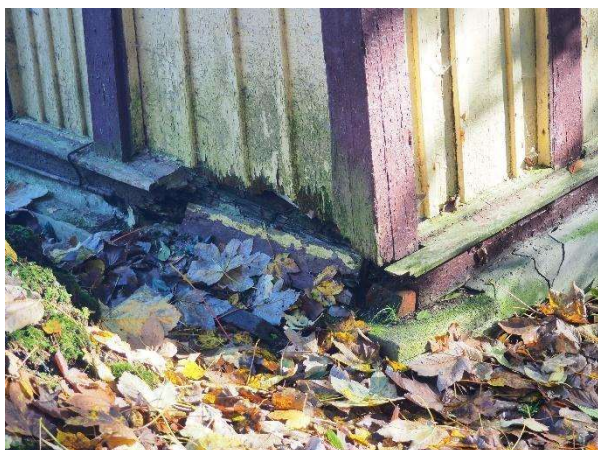
Fot. 58. Podwalina i fundament pograżony w gruncie i przykryty liśćmi. Lewy, dolny panel zniszczony w wyniku biokorozji. Ubytki i spękania warstw malarskich. Niska roślinność wyrastająca przy podwalinie. Brak izolacji poziomej.

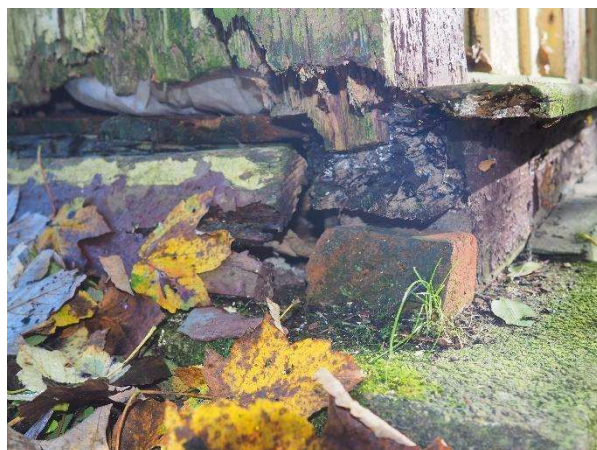
Fot. 59. Rozkład brunatny podwalin i dolnych fragmentów paneli elewacyjnych. Spękania i ubytki warstw malarskich. Niska roślinność wyrastająca przy podwalinie. Brak izolacji poziomej.

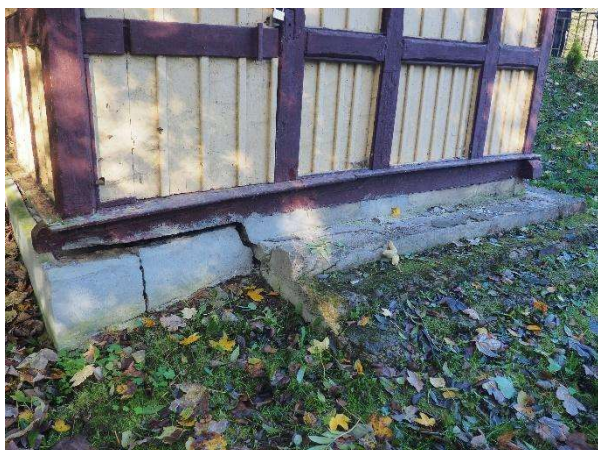
Fot. 60. Fragment oderwanego fundamentu w wyniku osunięcia gruntu pod nim. Brak izolacji poziomej

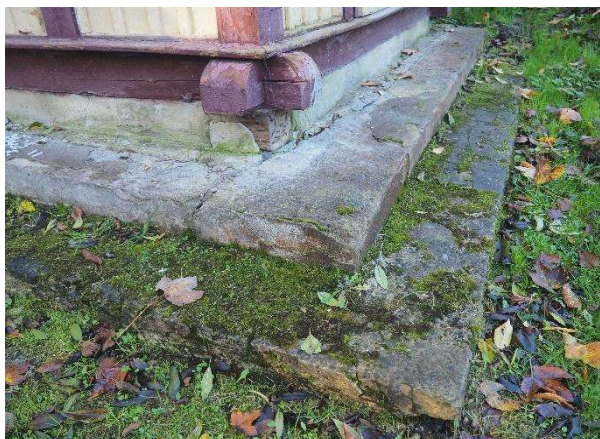
Fot. 62. Schody okrążające kiosk. Spękania powstałe w wyniku korozji mrozowej. Schodek pokryty mchami zatrzymującymi wodę.

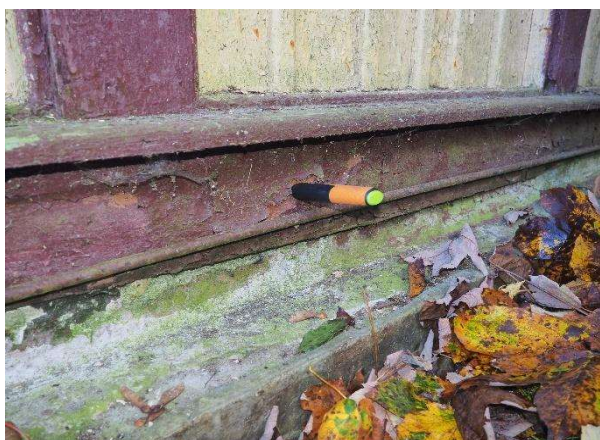
Fot. 64. Fundament zakryty gruntem i liśćmi. Brak izolacji poziomej. Rozkład brunatny podwaliny. Spękania i ubytki warstw malarskich. Nóż o długości 12 cm z łatwością zagłębił się w podwalinę, co świadczy o utracie przez drewno właściwości konstrukcyjnych i nośnych.

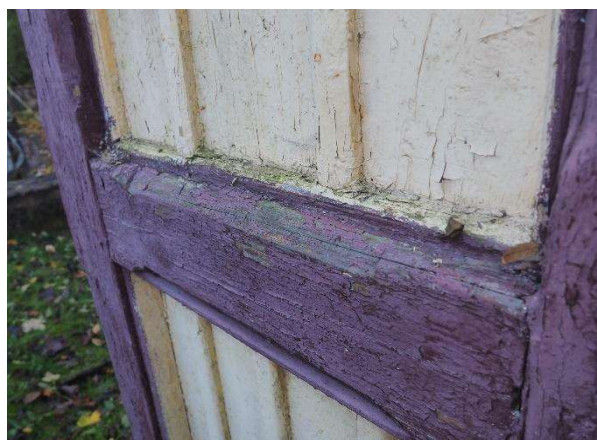
Fot. 65. Ubytki i spękania warstw malarskich.

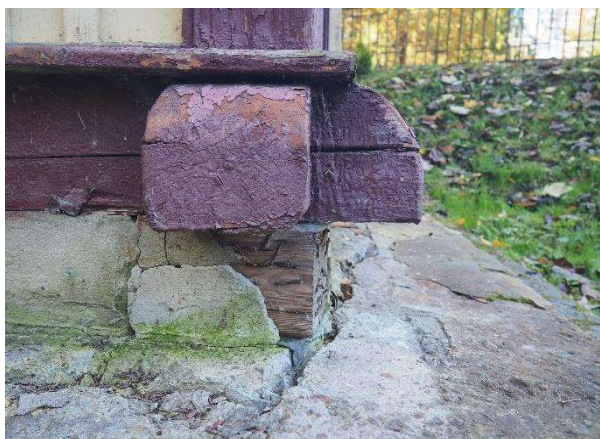
Fot. 66. Spękania opaski betonowej w wyniku korozji mrozowej. Ubytki i spękania warstw malarskich. Podwalina podparta na klocku dębowym zasłoniętym zaprawą cementową.

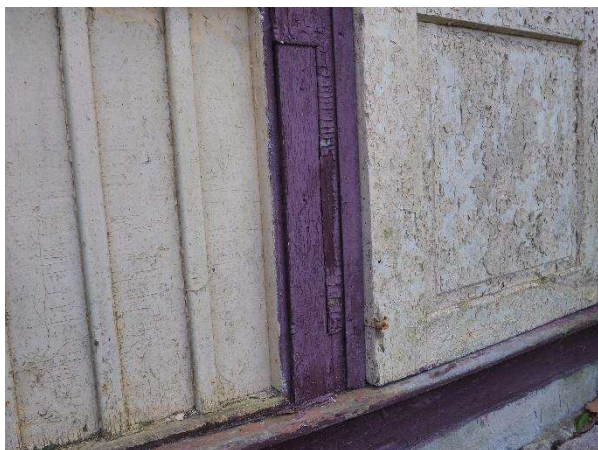
Fot. 68. Spękania i ubytki warstw malarskich. W ościeżnicy flek powstały prawdopodobnie podczas ostatniej konserwacji kiosku.

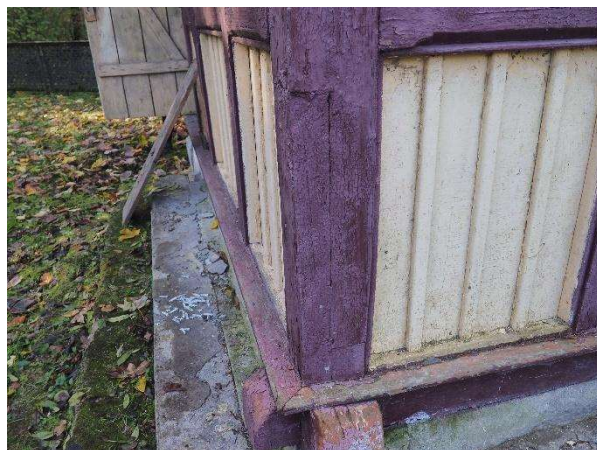
Fot. 69. W słupku narożnym flek zamontowany podczas ostatniej konserwacji kiosku. Ubytki i spękania warstw malarskich.

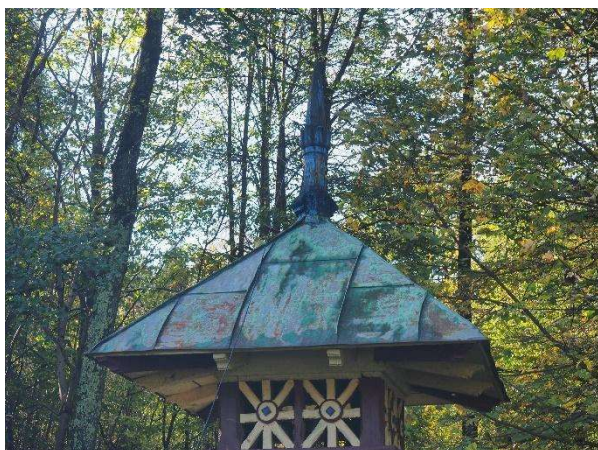
Fot. 70. Patyna i korozja powierzchniowa wykończenia połączenia dachowej.

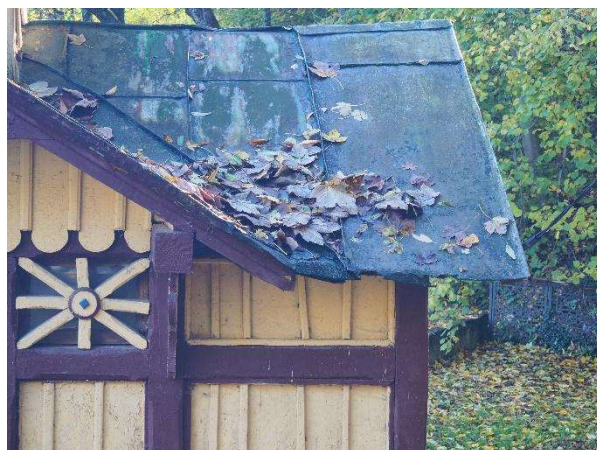
Fot. 71. Korozja desek wiatrowych i liście zalegające w koszach dachu.

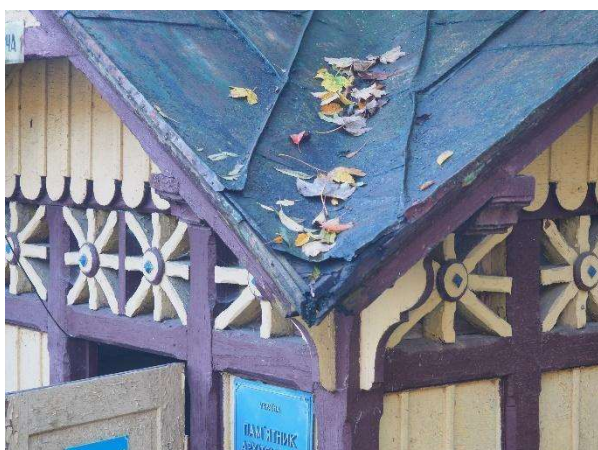
Fot. 72. Korozja desek wiatrowych i krawędzi krokwi. Liście zalegające w koszach dachu.

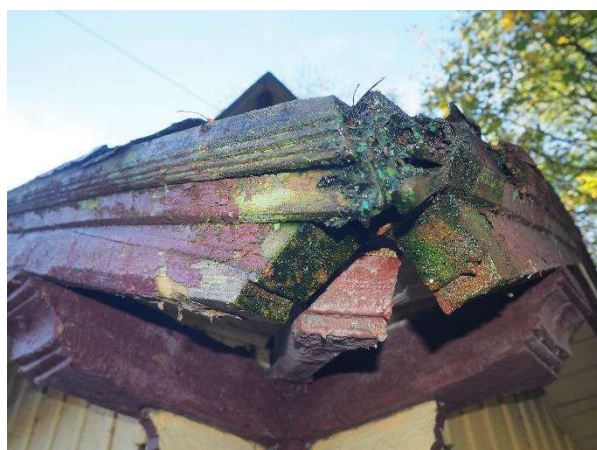
Fot. 73. Korozja krokwi, desek wiatrowych i krawędzi blachy dachowej.

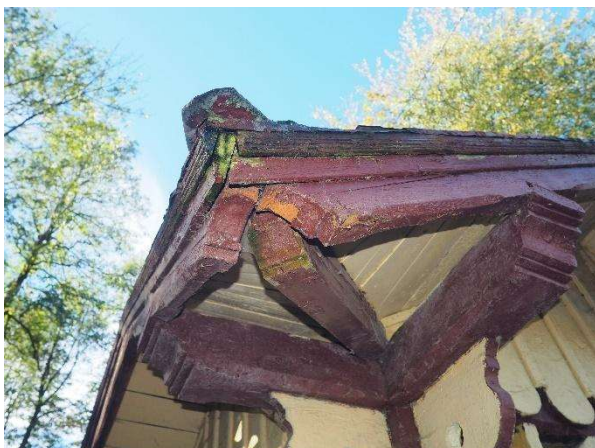
Fot. 74. Korozja krokwi, desek wiatrowych i krawędzi blachy dachowej.

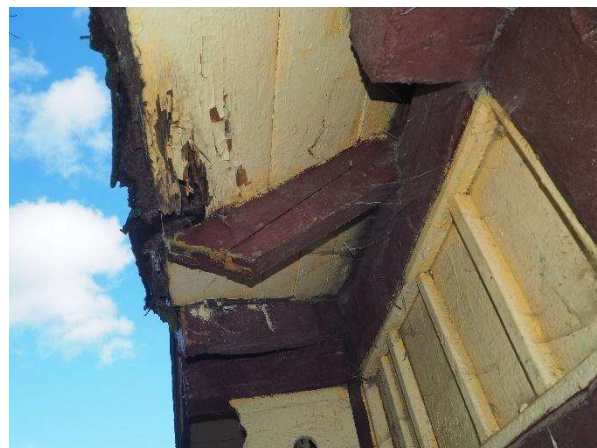
Fot. 75. Korozja biologiczna krokwi i podbitki drewnianej.

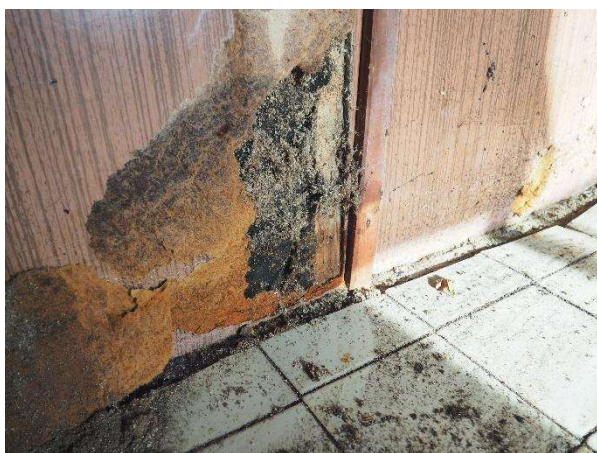
Fot. 76. Zawilgocenie płyty HDF. Brak izolacji pionowej.

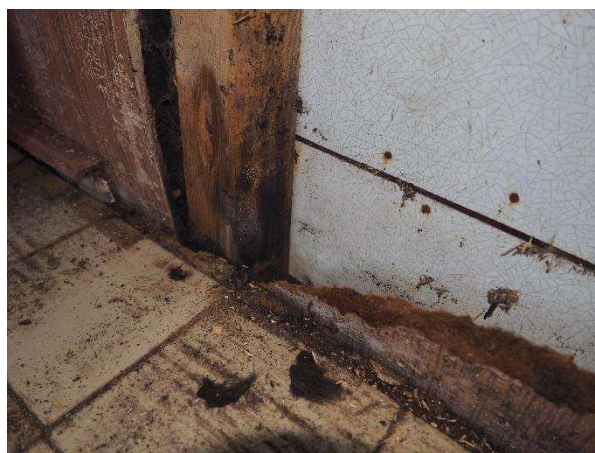
Fot. 77. Słupek drewniany po oderwaniu płyty HDF. Widoczna grzybnia grzybów domowych.

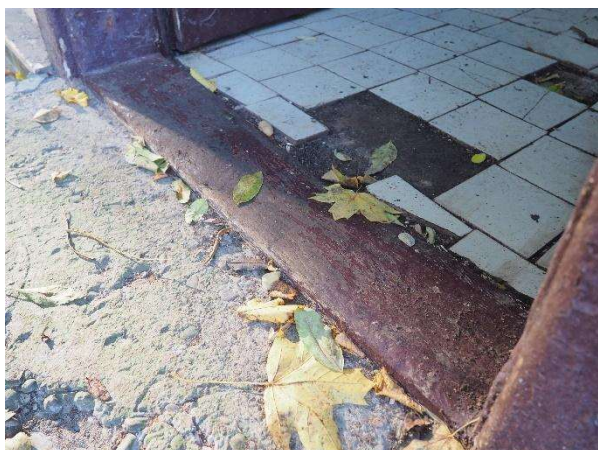
Fot. 80. Płytki ceramiczne oderwane od posadzki. Próg drewniany schowany w betonie. widoczne spękania powierzchni betonu schodów w wyniku korozji mrozowej i czynników abiotycznych.

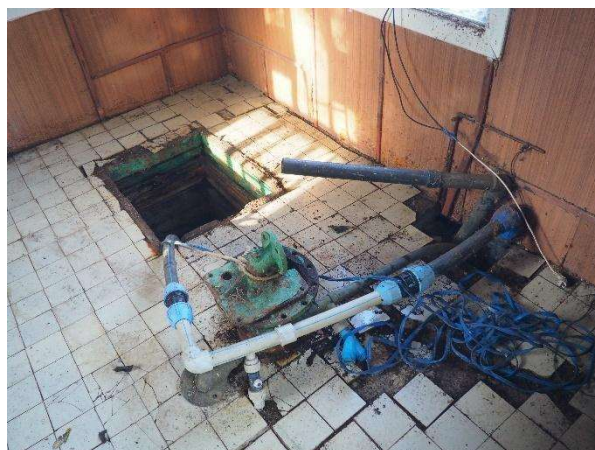
Fot. 81. Niedostateczny stan urządzeń w pomieszczeniu źródła.

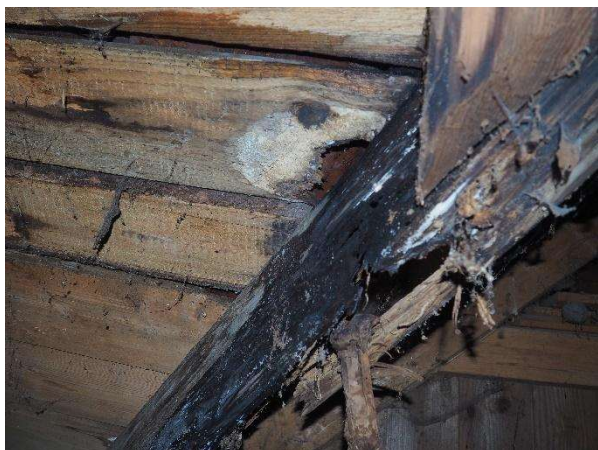
Fot. 84. Belka uległa biokorozji, w wyniku czego utraciła właściwości konstrukcyjne i nośne.

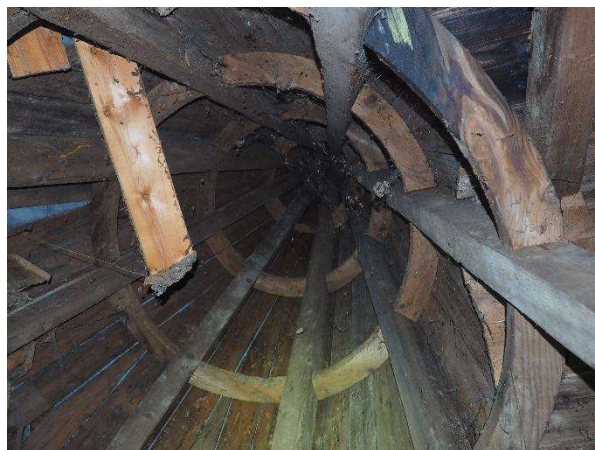
Fot. 85. Więźba dachowa w górnej części zdjęcia widoczna biała grzybnia.

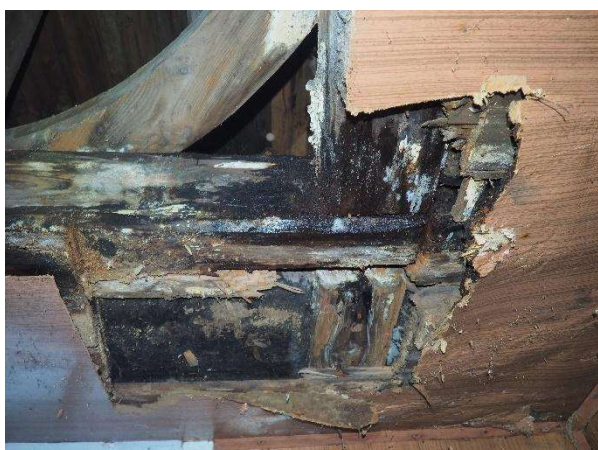
Fot. 88. Rozkład brunatny belek stropowych i deskowania stropu. Drewniane elementy zawilgocone wodami opadowymi przenikającymi przez nieszczelności w poszyciu dachowym.

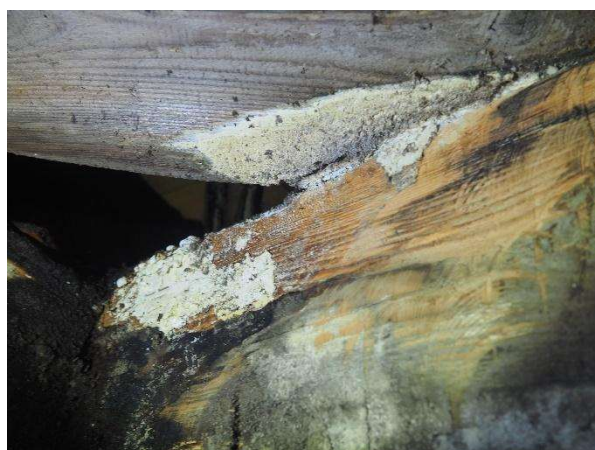
Fot. 89. Biała grzybnia na belkach stropowych i deskowaniu stropu.

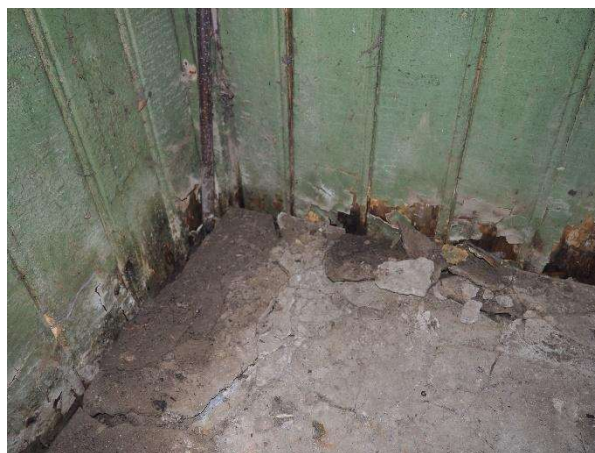
Fot. 91. Dolne strefy szalunku porażone przez grzyby domowe. Spękania posadzki betonowej w wyniku korozji mrozowej.

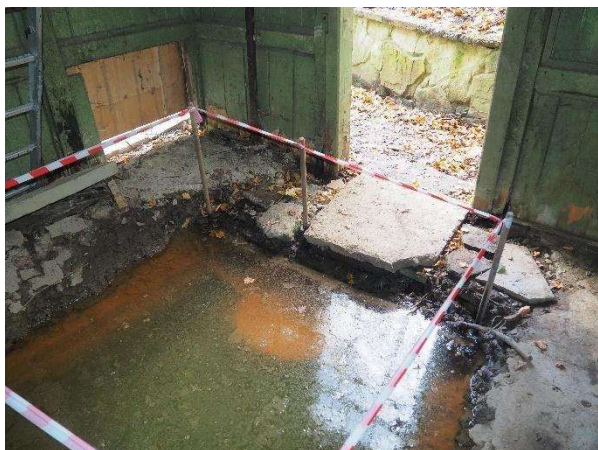
Fot. 92. Niezabezpieczony zbiornik wody źródlanej. Wilgoć migruje w głąb niez izolowanych posadzek betonowych co prowadzi do dużego zawilgocenia dolnych partii budynku i znajdujących się w tej strefie elementów drewnianej konstrukcji budynku.

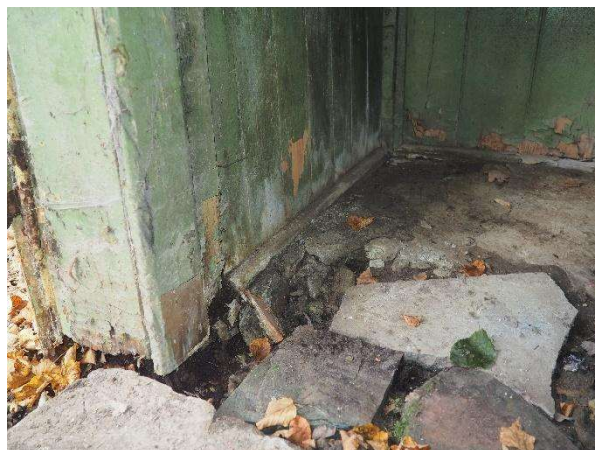
Fot. 93. Zapadnięta posadzka w wyniku osunięcia gruntu pod posadzką.

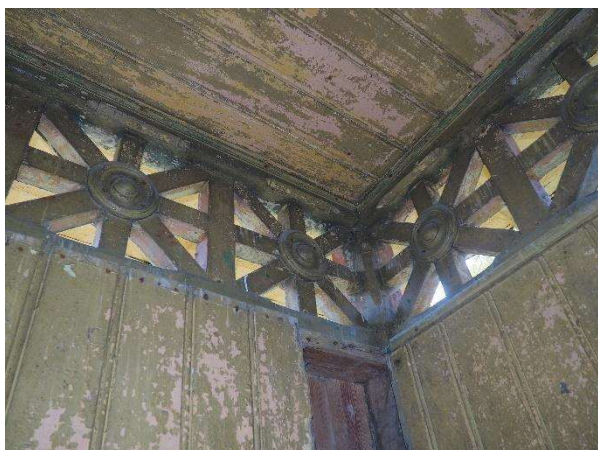
Fot. 96. Detal wnętrza wieży. Spękania i ubytki warstw malarskich na ścianach i suficie.

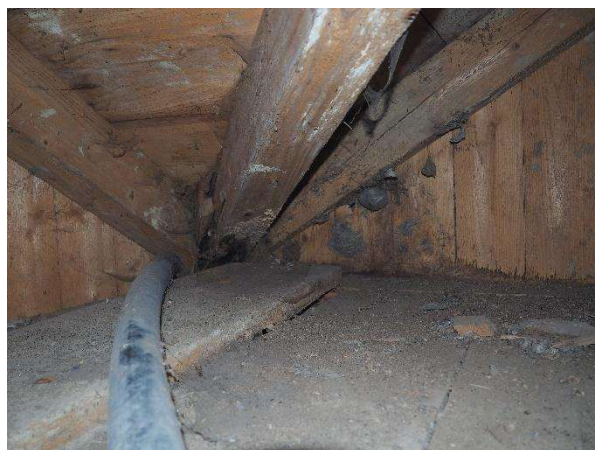
Fot. 97. Styk krokwi narożnych porażony przez grzyby domowe. Widoczny brunatny rozkład drewna.

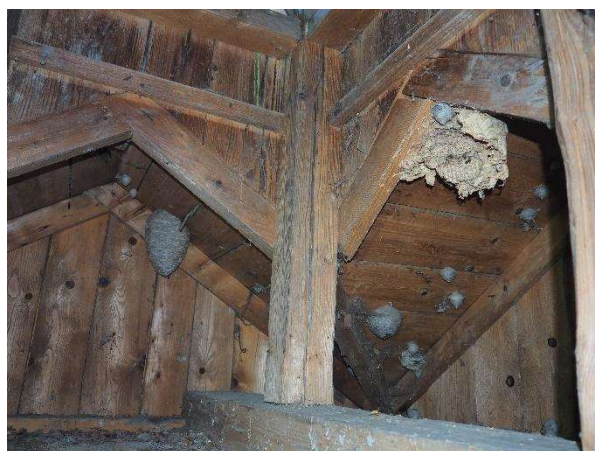
Fot. 109. Sinizna widoczna na deskach pionowych.
