**EKSPERTYZA WSTĘPNA KIOSKÓW NAD ŹRÓDELKAMI „FERDYNAND”, „BRONISŁAWA”, „JÓZIA”  
W TRUSKAWCU NA TERYTORIUM UKRAINY**

**ADRES OBIEKTU:** Park Adamówka, 82200 Truskawiec, okręg lwowski, Ukraina

## **Ekspertyza wstępna kiosków na źródłkami w miejscowości Truskawiec na terytorium Ukrainy**

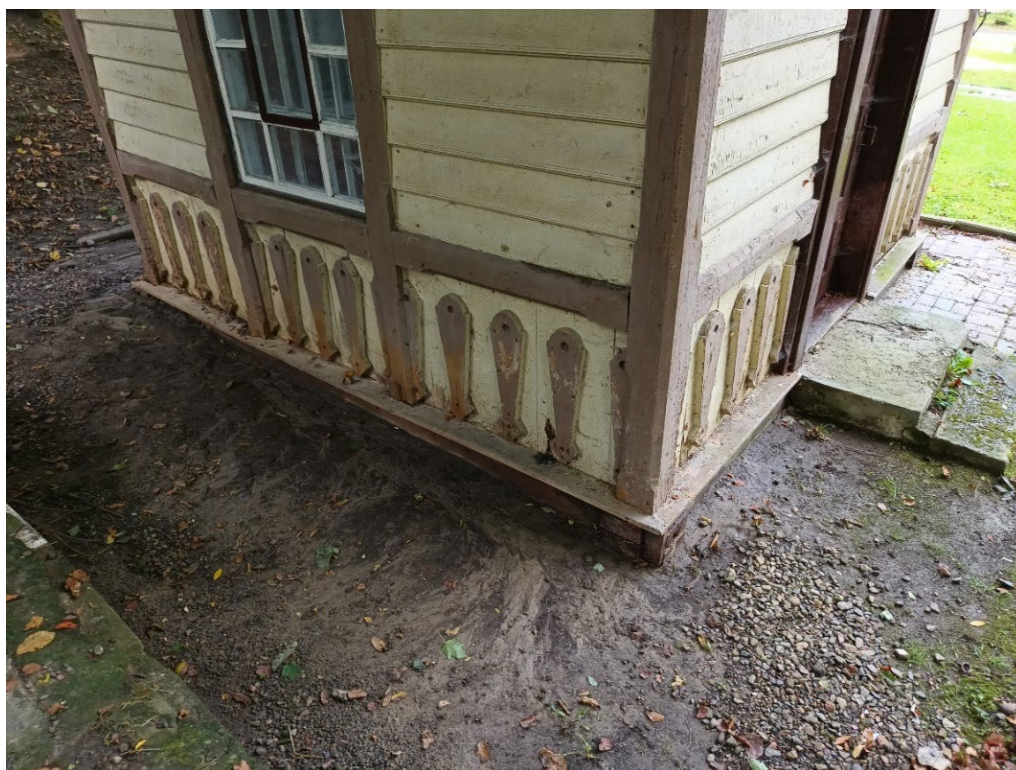
Obiekty ogólnie zachowane w stanie dostatecznym. W najgorszym stanie znajduje się kiosk nad źródłem „Bronisława”. W każdym z budynków wymiany wymagają podwaliny, które na skutek braku izolacji uległy częściowemu zniszczeniu w wyniku korozji spowodowanej przez grzyby domowe.

*Fot 5. Powalina zalewana wodą i zasłonięta gruntem. fot. E. Wilbik 2023*

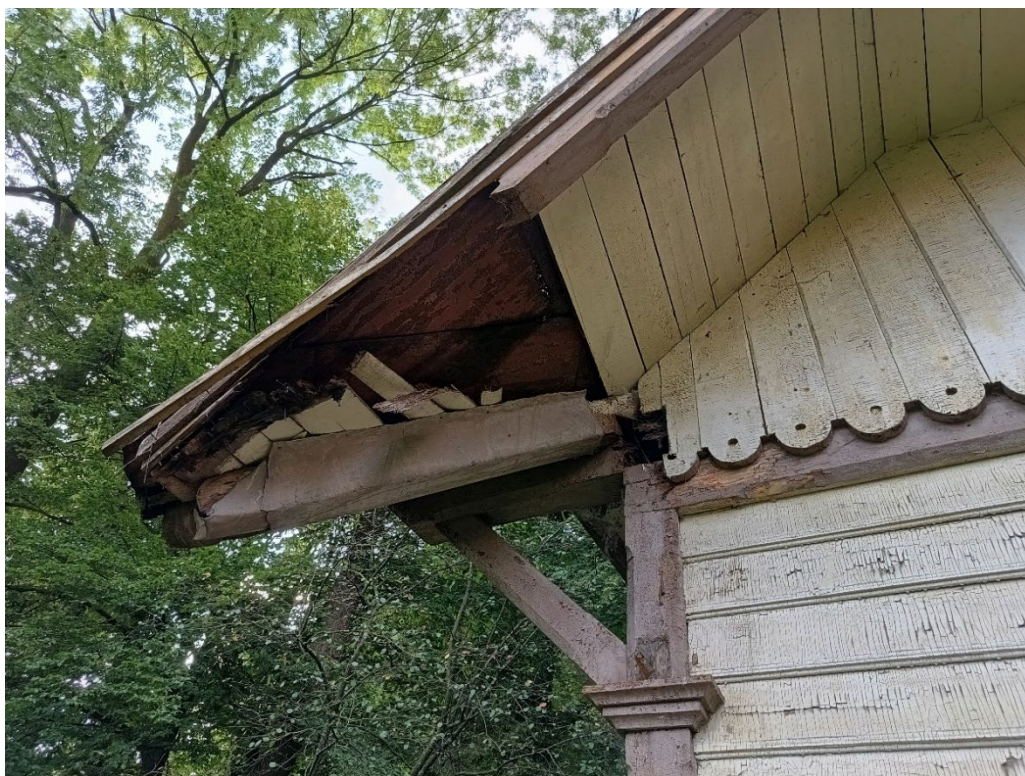
W każdym z obiektów zaobserwować można ubytki w konstrukcji więźby dachowej oraz uszkodzenia pokrycia dachów. Obiekty wymagają przeprowadzenia ekspertyz mykologicznych w celu dokładnego określenia przyczyn rozkładu drewna i widocznej korozji fundamentów.

*Fot 6. Ubytki więźby dachowej, rysiów i elementów elewacji. fot. E. Wilbik 2023*

W celu sporządzenia dokumentacji technicznej w budynkach należy zdemontować fragmenty sufitów w celu wykonania inwentaryzacji więźby dachowej. Zdemontowane fragmenty budynku należy zachować w jak najlepszym stanie w celu przywrócenia tych części lub wykonania rekonstrukcji na podstawie pierwotnego materiału.

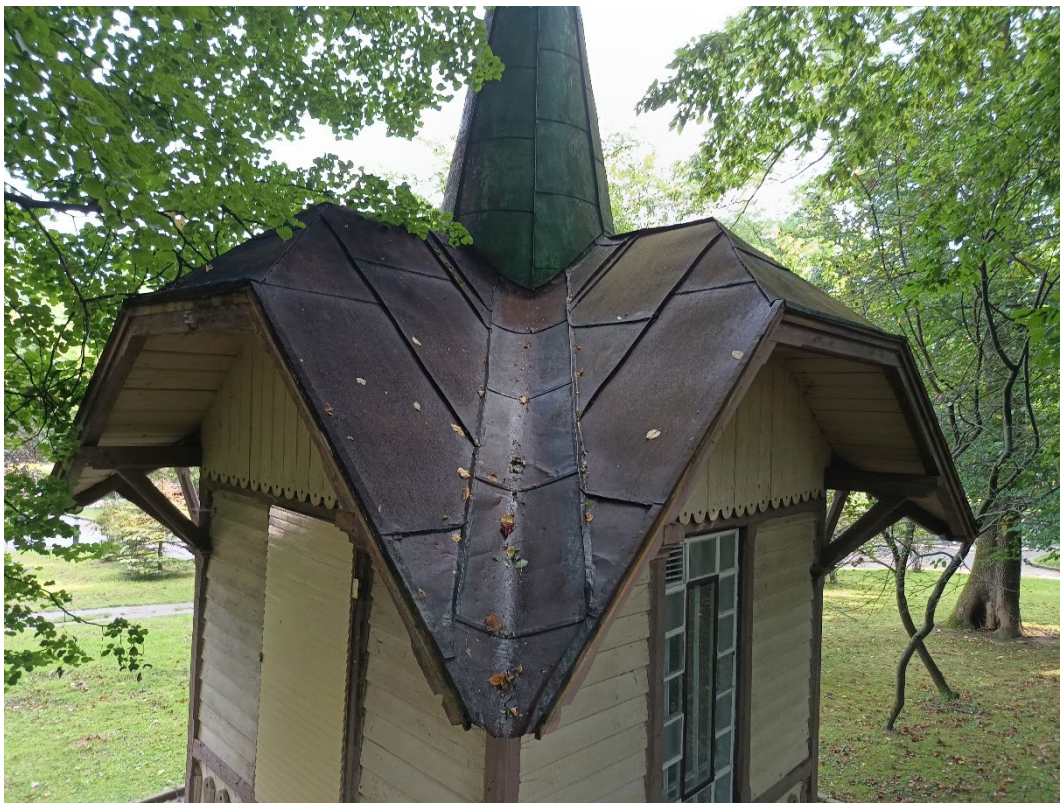
*Fot 7. Szczelna połać dachu. fot. E. Wilbik 2023*

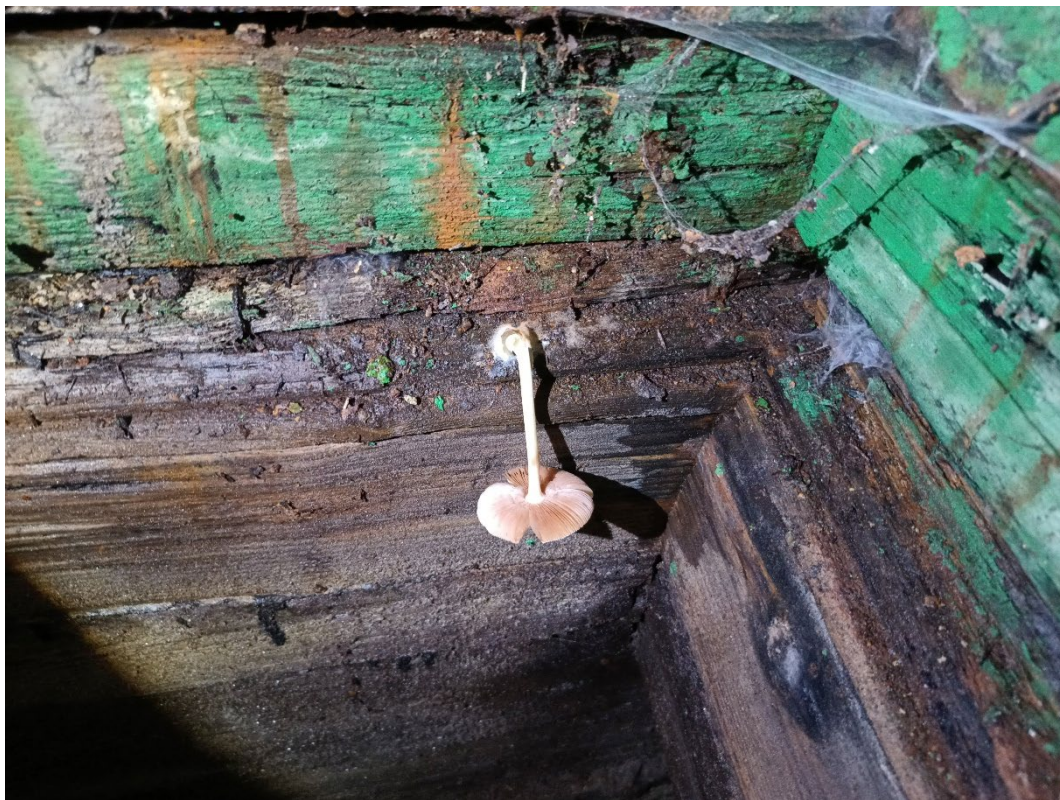
Z Ferdynanda i Bronisławy pobrane zostały próbki grzybów domowych w celu wstępnego określenia gatunkowego. Wyniki uwzględnione zostaną w ekspertyzach mykologicznych.

*Fot 8. Jeden z gatunków grzyba domowego w drewnianej studni znajdującej się wewnątrz kiosku. fot. E. Wilbik 2023*

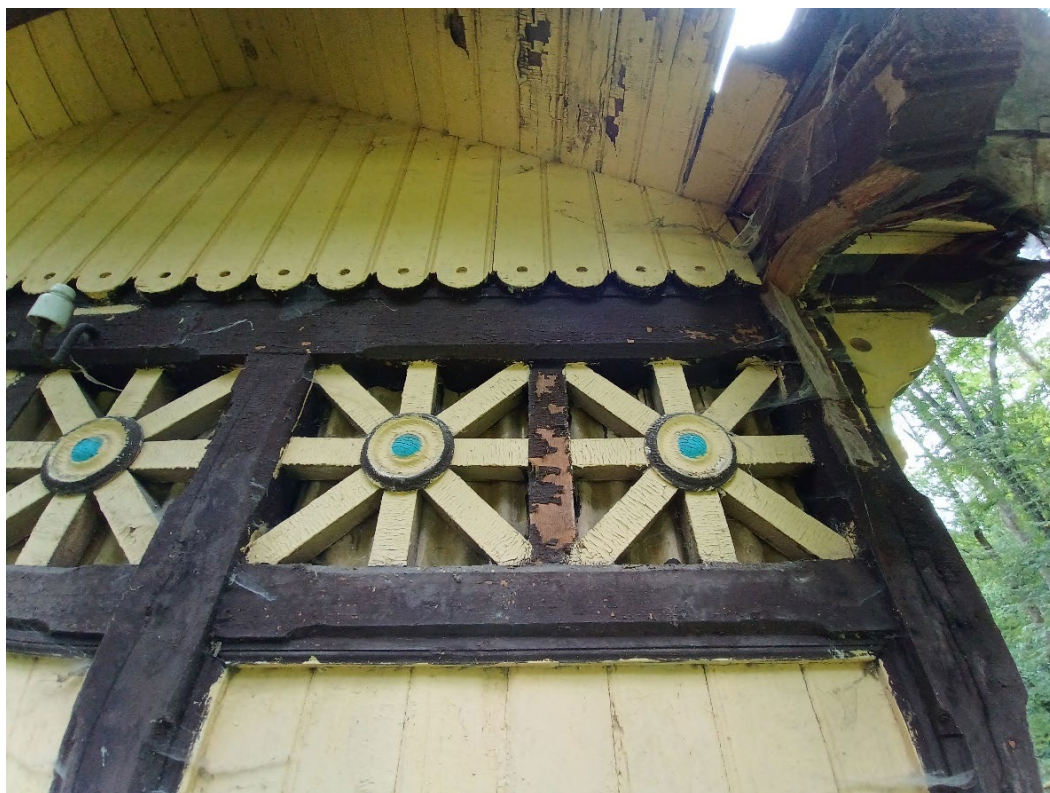
Fot 9. Zniszczenie fragmentu więźby dachowej i ubytki w nawarstwieniu warstw kolorystycznych. fot. E. Wilbik 2023

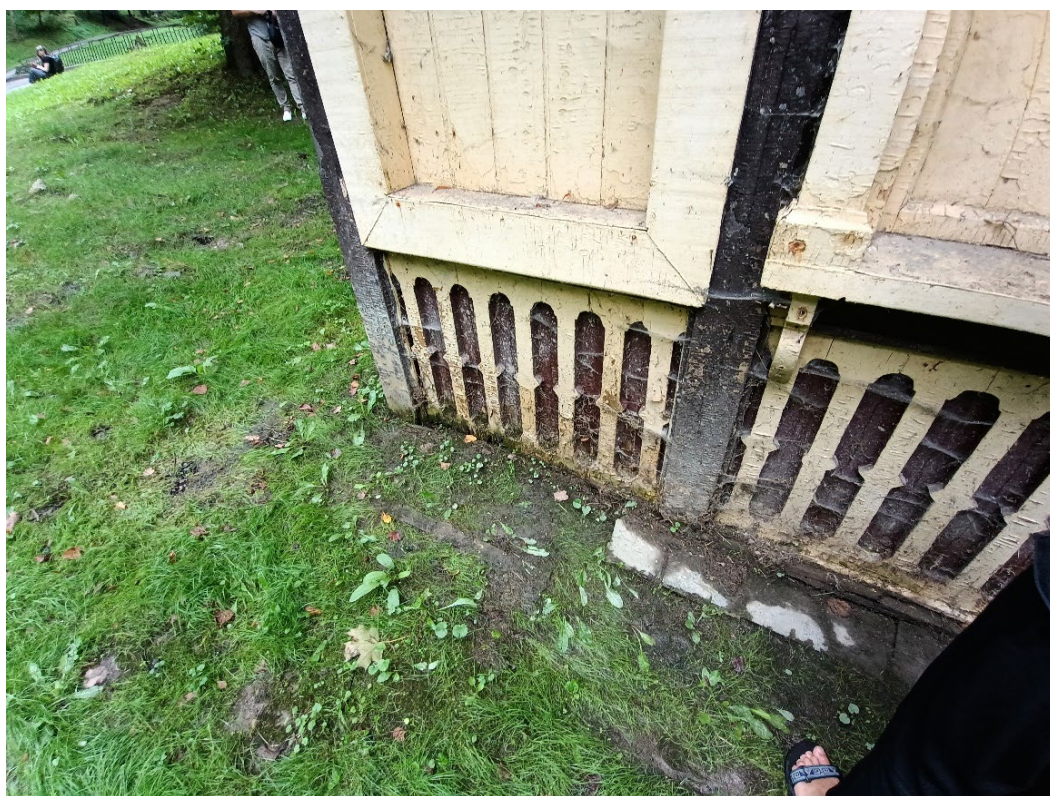
Fot 10. Podwalina zalewana woda i zapadnięta w gruncie. fot. E. Wilbik 2023

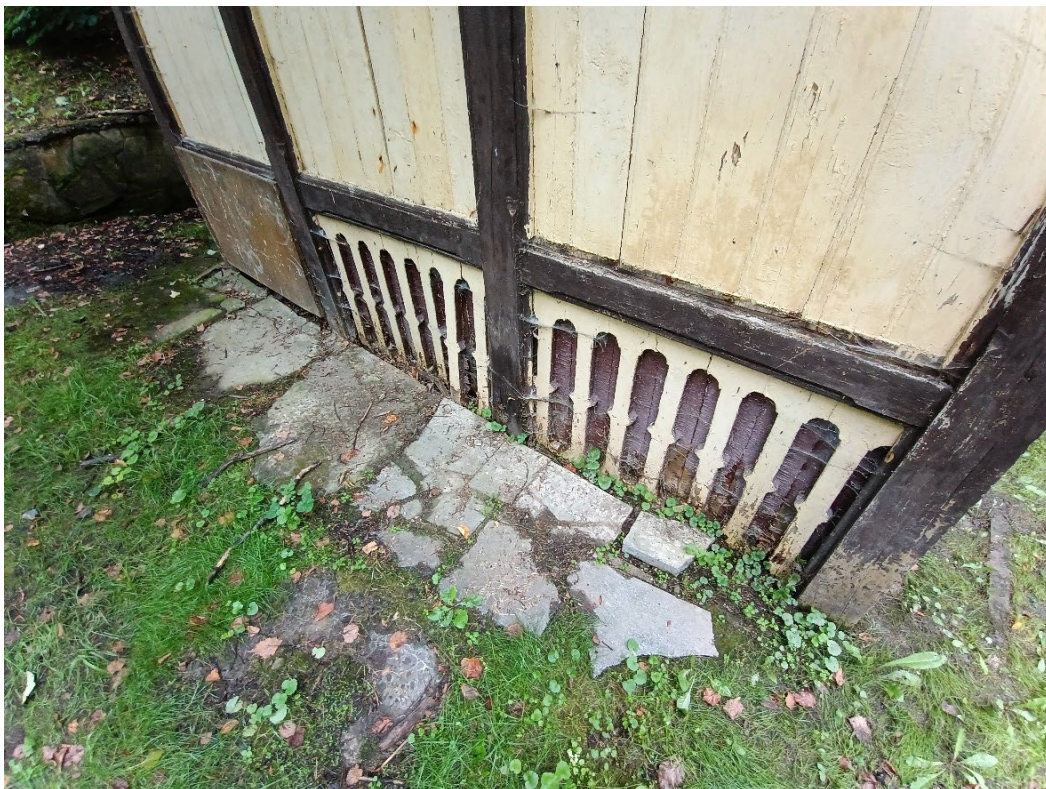
Fot 11. uszkodzenia opaski betonowej, podwalina schowana w gruncie, braki deskowania w polach ścian. fot. E. Wilbik 2023

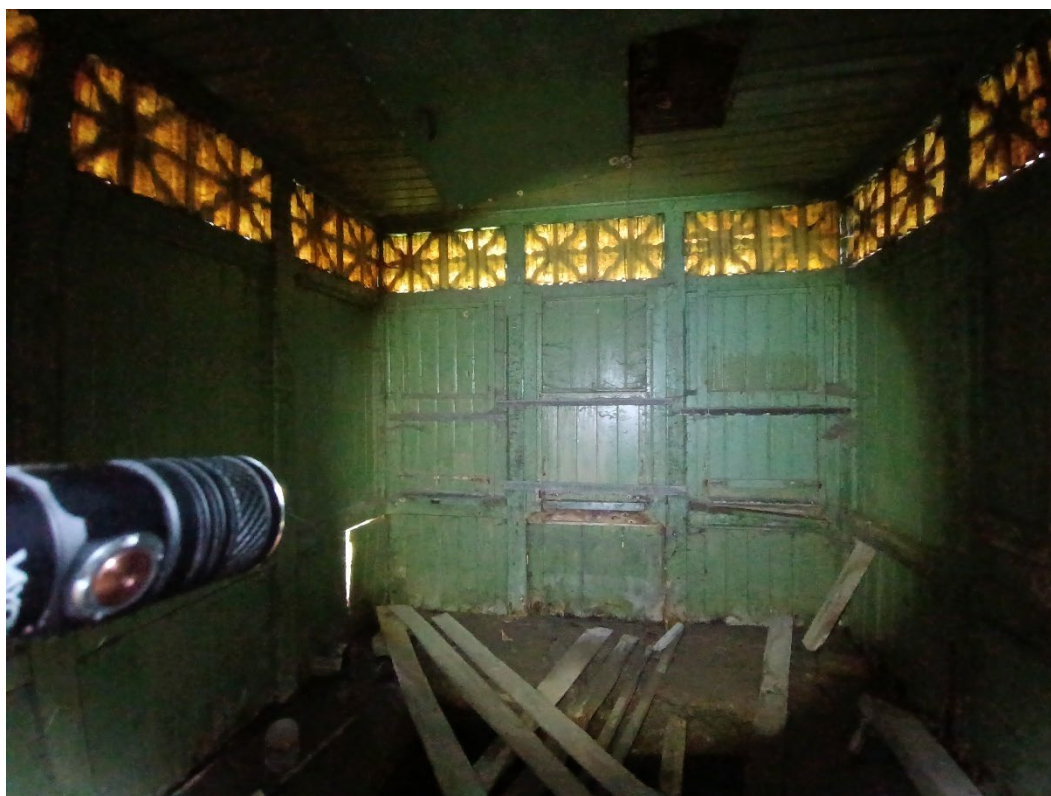
Fot 12. Brak podłogi w obiekcie, widoczna studnia źródła, korozja elementów konstrukcyjnych ścian. fot. E. Wilbik 2023

W „Bronisławie” należy zabezpieczyć podłogę i przystosować ją do stanu w którym można swobodnie poruszać się po obiekcie w celu przeprowadzenia badań. Jednocześnie podłoga musi przyjąć obciążenia pracujących na niej ludzi bez ryzyka utraty zdrowia.

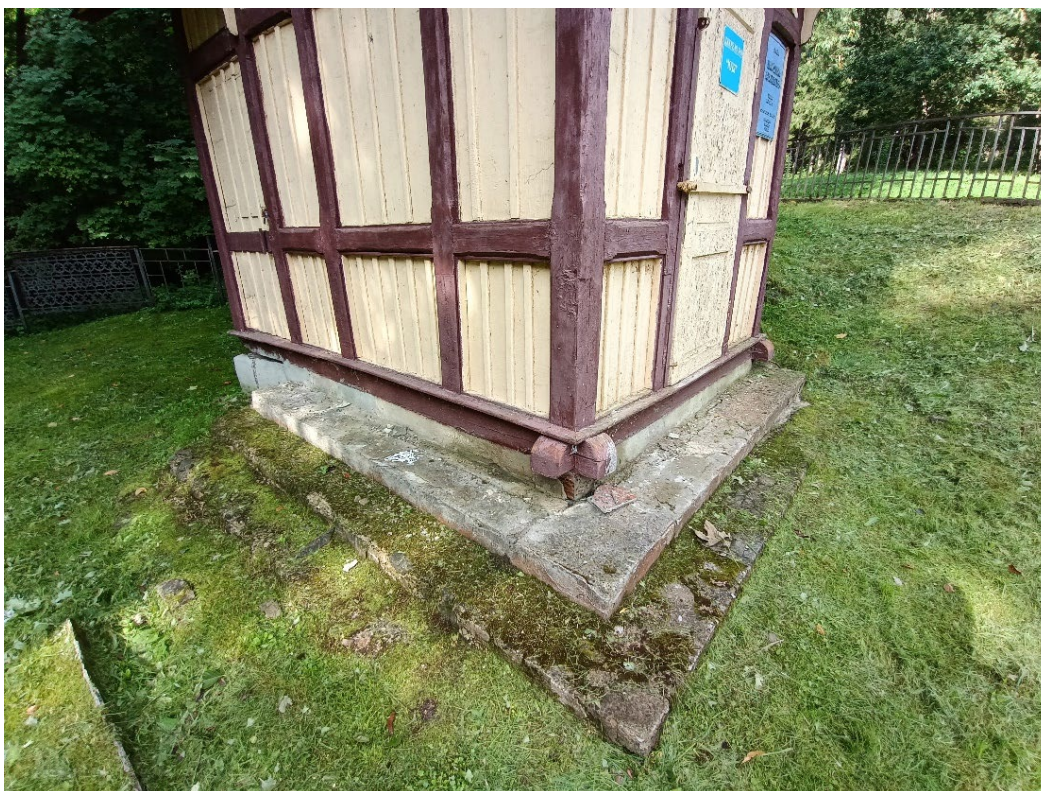
Fot 13. korozja mrozowa schodów betonowych i opaski budynku. fot. E. Wilbik 2023

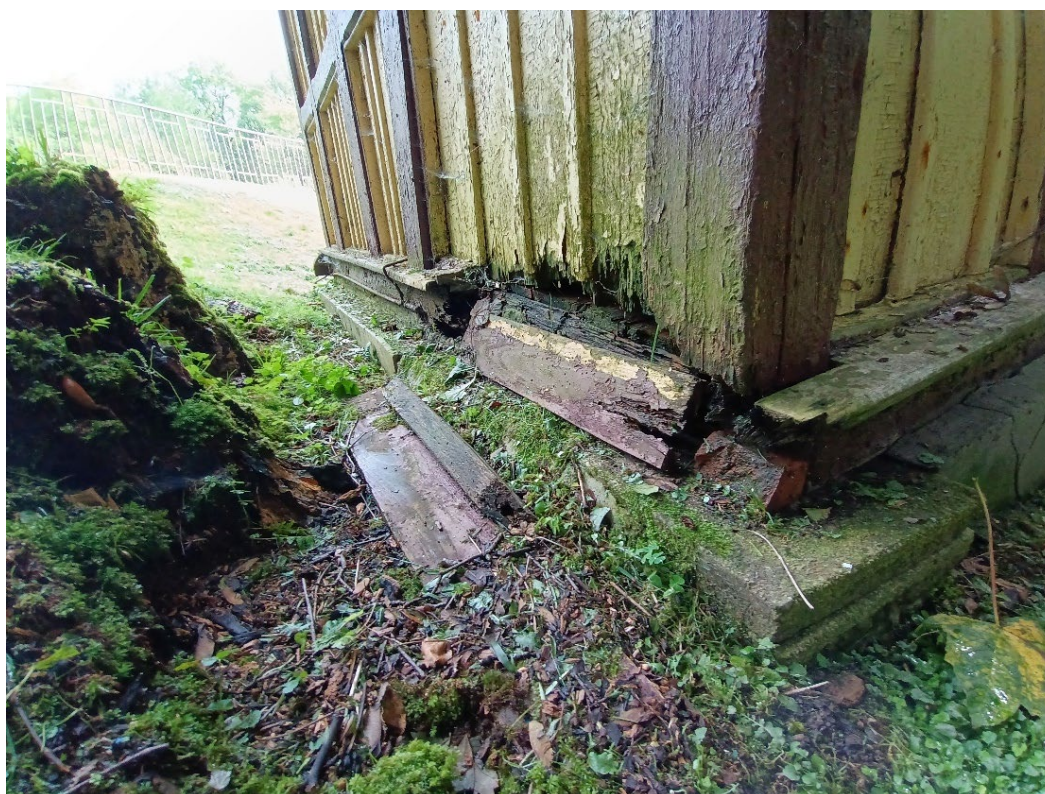
Fot 14. Korozja biologiczna podwaliny budynku, korozja warstw malarskich elewacji. spękania na fundamencie budynku. fot. E. Wilbik 2023

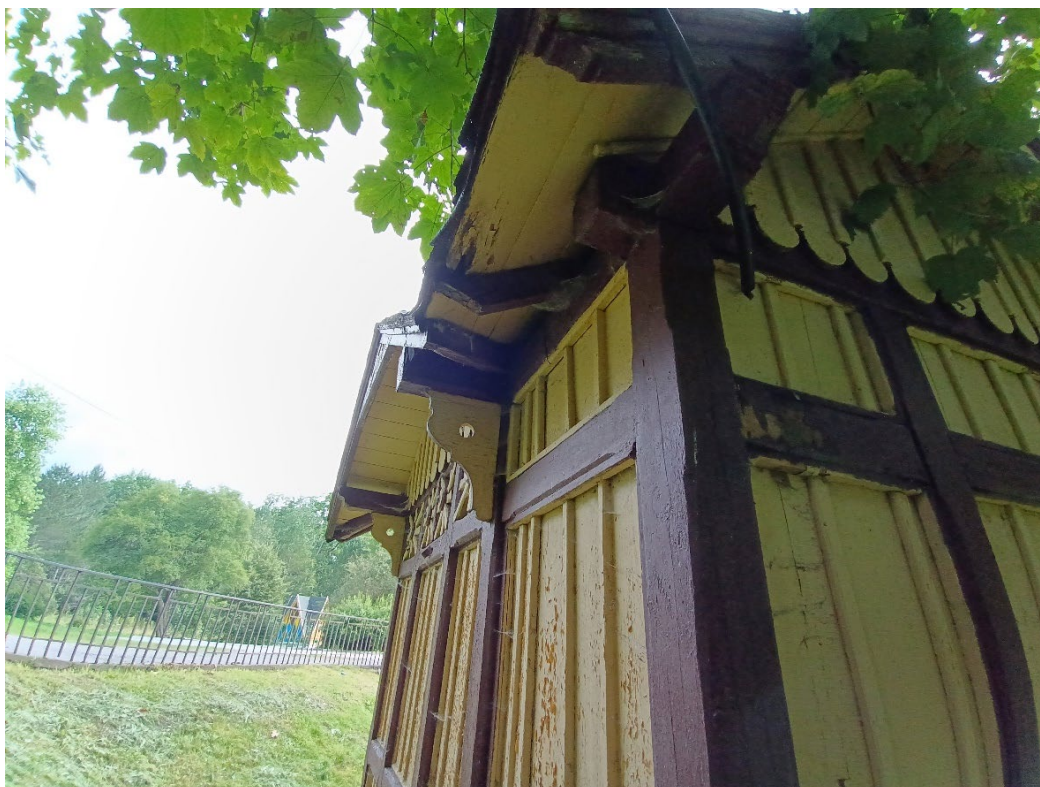
*Fot 15. Ubytki więźby dachowej spowodowane korozją biologiczną. fot. E. Wilbik 2023*

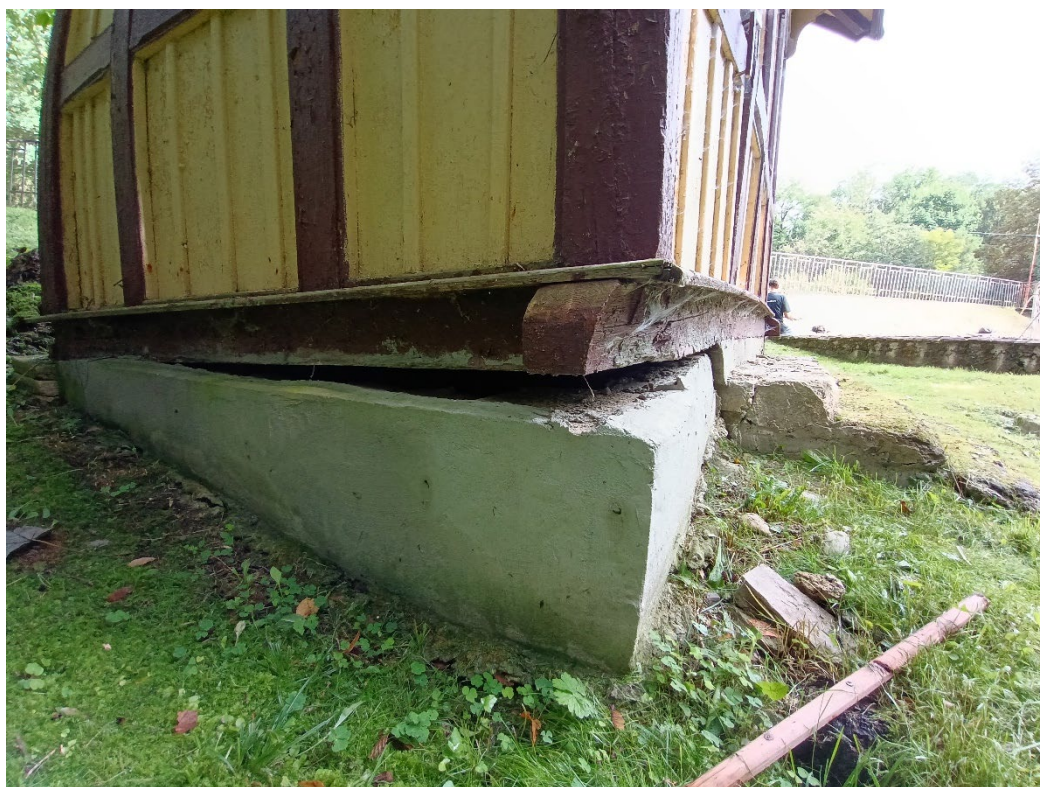
*Fot 16. fragment fundamentu zapadnięty w gruncie. Przy schodach widoczne pęknięcia. fot. E. Wilbik 2023*
