| TEMAT<br><b>Budynek administracyjny</b> | | | | | | | | |
| STADIUM:<br><b>Ocena stanu technicznego budynku administracyjnego.</b> | | | | | | | | |
| Adres Nieruchomości | | | | Bucharzewo 153 64-410 Sieraków Wlkp. | | | | |

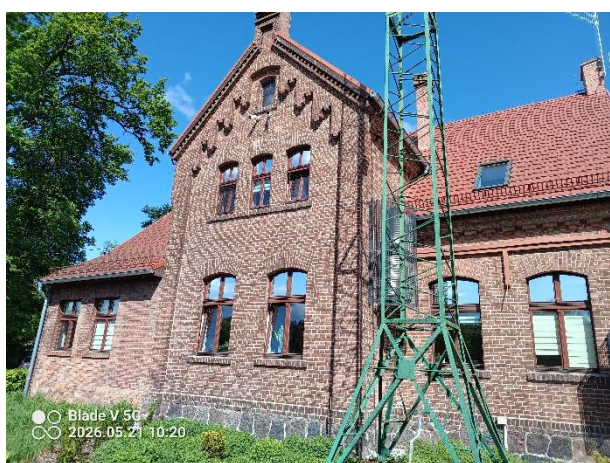
**Fot. nr 1**

Elewacja południowo-zachodnia stanowi reprezentacyjną fasadę budynku i pełni funkcję głównej elewacji wejściowej. Zachowuje historyczną kompozycję architektoniczną z charakterystycznymi ceglаныmi detalami, ozdobnym szczytem oraz regularnym układem otworów okiennych i drzwiowych, nadającymi obiektowi reprezentacyjny charakter.

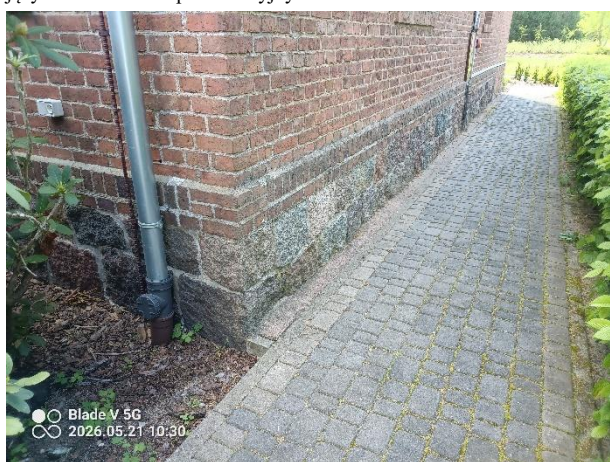
**Fot. nr 3.**

Wody opadowe z dachu odprowadzane są rurami spustowymi do podziemnej kanalizacji deszczowej, skąd kierowane są do zbiornika retencyjnego.

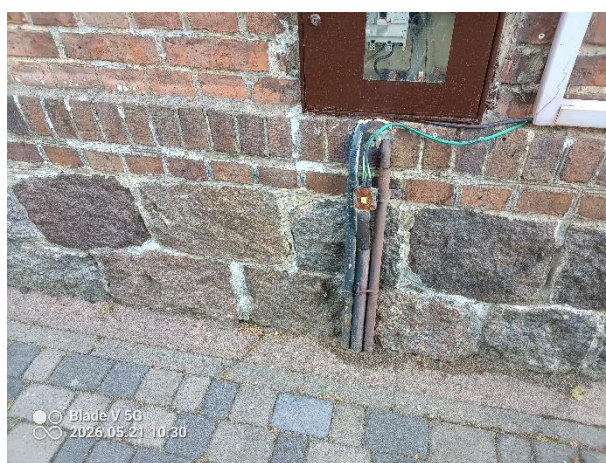
**Fot. nr 2**

Ściany fundamentowe wykonano jako murowane z cegły ceramicznej pełnej oraz kamienia polnego łamanego.

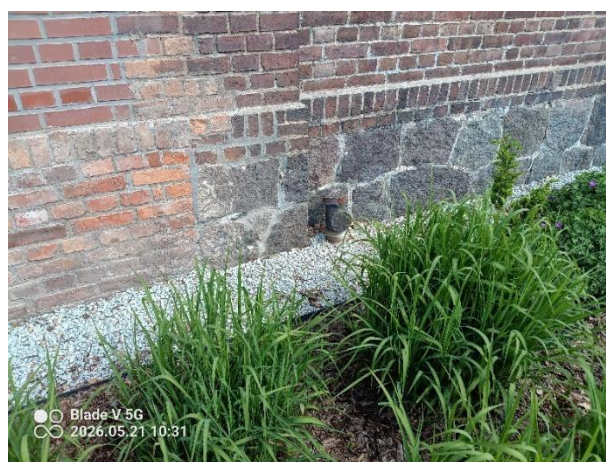
**Fot. nr 4**

Rozwiązanie to eliminuje odprowadzanie wód opadowych bezpośrednio w strefę przy fundamentową budynku, ograniczając ryzyko zawilgocenia ścian fundamentowych. (fot. 3 i 4)

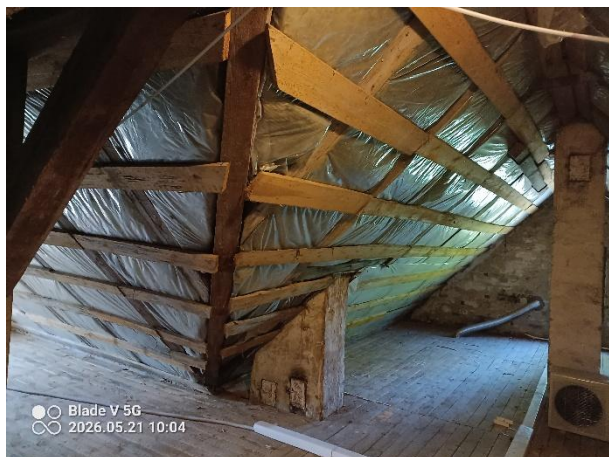
**Fot. nr 5**

W obrębie połaci dachowej widoczne są folie/membrany dachowe oraz współczesne elementy montażowe, świadczące o przeprowadzonych wcześniej pracach remontowych pokrycia lub podkonstrukcji dachu. W rejonie poddasza stwierdzono miejscowe uszkodzenia desek podłogowych, ubytki drewna, ślady zawilgocenia oraz lokalne oznaki korozji biologicznej i możliwej działalności technicznych szkodników drewna.

Stan techniczny więźby dachowej należy ocenić jako zróżnicowany. Elementy konstrukcyjne wymagają szczegółowych oględzin, ze szczególnym uwzględnieniem stanu technicznego drewna, zawilgocenia, korozji biologicznej, występowania owadów technicznych drewna oraz stanu połączeń ciesielskich i późniejszych wzmocnień.

Podczas oględzin stwierdzono miejscowe uszkodzenia desek podłogowych, lokalne ubytki drewna oraz ślady okresowego zawilgocenia. Na wybranych elementach zaobserwowano powierzchniowe oznaki korozji biologicznej oraz pojedyncze uszkodzenia mogące wskazywać na wcześniejszą aktywność technicznych szkodników drewna. (fot. 6, 7, 8, 9)

Zaleca się wykonanie szczegółowej oceny stanu technicznego więźby dachowej, w tym miejscowych odkrywek, opukania i nakłuć kontrolnych drewna oraz ewentualnego zabezpieczenia elementów drewnianych preparatami przeciwgrzybicznymi i owadobójczymi.

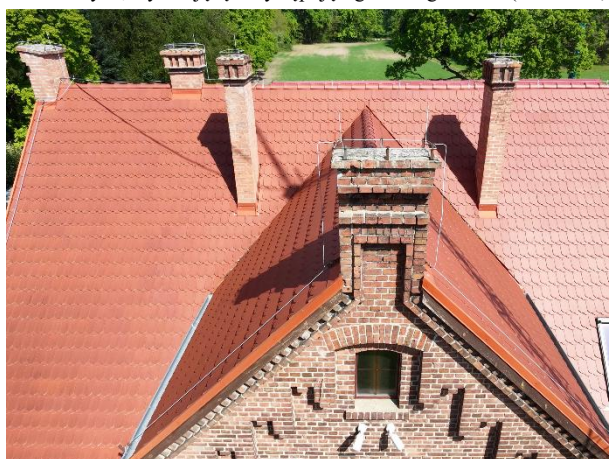
**Fot. nr 9**

Dach budynku wykonano jako dwuspadowy z lukarną, kryty dachówką ceramiczną karpiówką ułożoną w koronkę. Pokrycie zachowuje historyczny charakter obiektu i zostało wykonane z zachowaniem geometrii oraz detalu architektonicznego dachu. Stan techniczny pokrycia oceniono jako dobry – podczas oględzin nie stwierdzono uszkodzeń ani oznak nieszczelności.

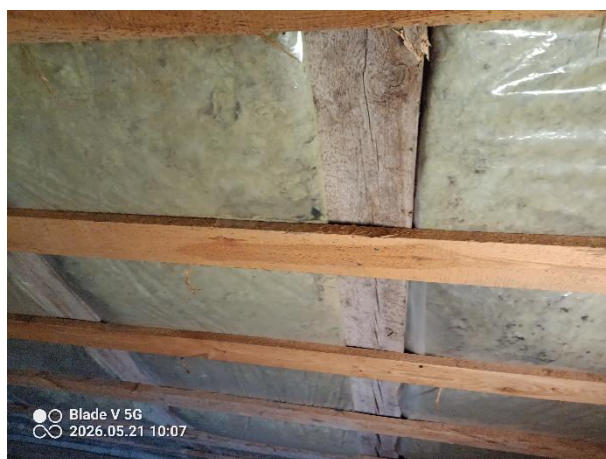
**Fot. nr 8**

Długotrwałe utrzymywanie się takich warunków sprzyja rozwojowi mikroorganizmów, co może prowadzić do degradacji materiałów budowlanych oraz pogorszenia jakości powietrza wewnętrznego i warunków higieniczno-zdrowotnych pomieszczeń

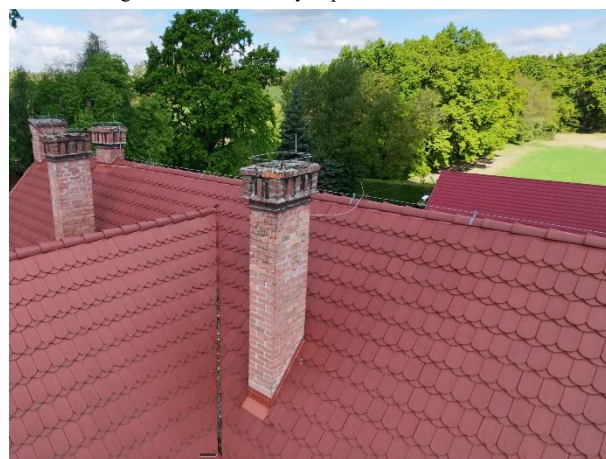
**Fot. nr 10**

Kominy wykonano jako murowane z cegły ceramicznej pełnej, z zachowaniem historycznego detalu architektonicznego. Widoczne są dekoracyjne zwieńczenia kominów z profilowanej cegły, charakterystyczne dla okresu powstania budynku. Stan techniczny kominów oceniono jako dobry, przy czym miejscowo widoczne są naturalne ślady starzenia materiału oraz lokalne ubytki spoin wymagające okresowej konserwacji.

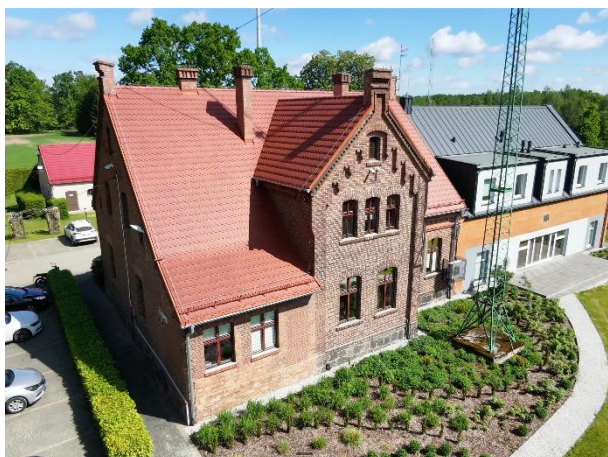
**Fot. nr 11**

Obróbki blacharskie wykonano z blachy stalowej powlekanej, obejmującej kominy, kalenice, kosze oraz krawędzie połaci. Ich stan techniczny oceniono jako dobry.

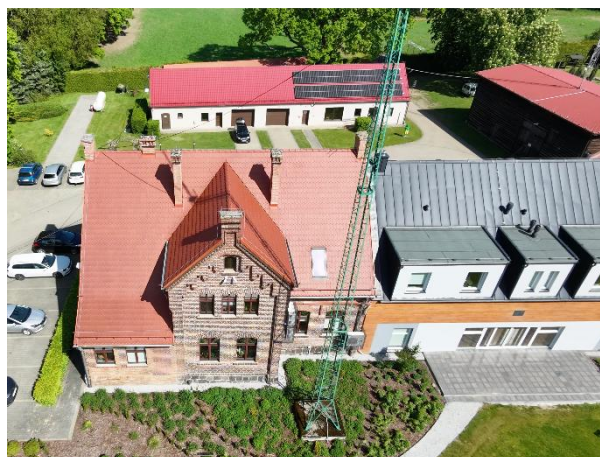
**Fot. nr 12**

Na połaciach dachowych wykonano instalację odgromową. Przewody odprowadzające i zwody poziome zamocowano na uchwytych dachowych, nie stwierdzając widocznych uszkodzeń ani nieciągłości instalacji.

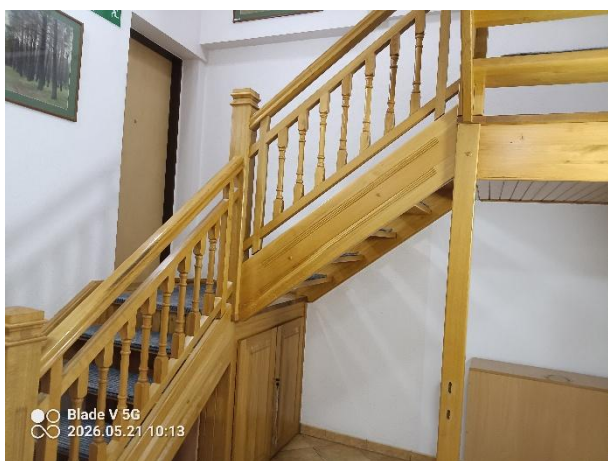
**Fot. nr 15**

Drewniane schody wewnętrzne o konstrukcji policykowej, wykonane w ramach późniejszej modernizacji obiektu. Stan techniczny dobry – nie stwierdzono widocznych uszkodzeń ani oznak nadmiernego zużycia.

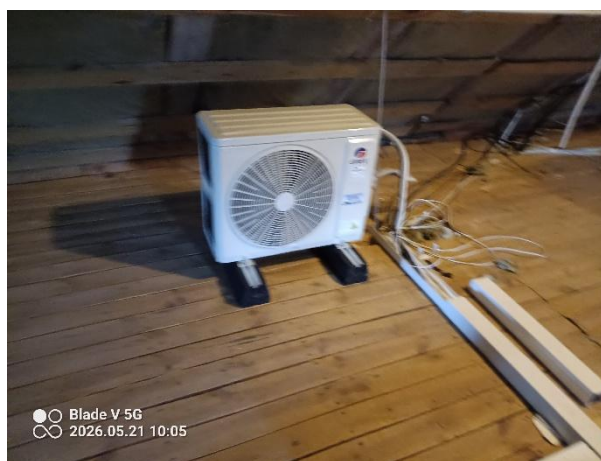
**Fot. nr 16**

Jednostkę zewnętrzną klimatyzacji posadowiono na podporach antywibracyjnych bezpośrednio na drewnianej podłodze poddasza. Sposób montażu odbiega od zasad dobrej praktyki montażowej określonych w „Warunkach Technicznych Wykonania i Odbioru Instalacji Wentylacyjnych i Klimatyzacyjnych”, ponieważ nie zapewnia odpowiedniego prześwitu pod urządzeniem, trwałej konstrukcji wsporczej oraz właściwej organizacji przewodów instalacyjnych. Zaleca się montaż urządzenia na dedykowanej, niepalnej konstrukcji wsporczej zapewniającej odpowiednią wysokość nad podłożem, ograniczenie przenoszenia drgań oraz możliwość swobodnego odprowadzenia skroplin i wykonywania czynności serwisowych.
