## EKSPERTYZA TECHNICZNA

| NAZWA ZAMIERZENIA BUDOWLANEGO | ROZBUDOWA, NADBUDOWA, PRZEBUDOWA I REMONT BUDYNKU SZKOŁY PODSTAWOWEJ W LUCIENIU WRAZ Z NIEZBĘDNA INFRASTRUKTURĄ | |
| ADRES OBIEKTU BUDOWLANEGO | NR EWID. 16/12<br>LUCIEŃ 46<br>GMINA GOSTYNIN | |

7 maj 2025 r.  
aktualizacja – 27 czerwca 2025 r.

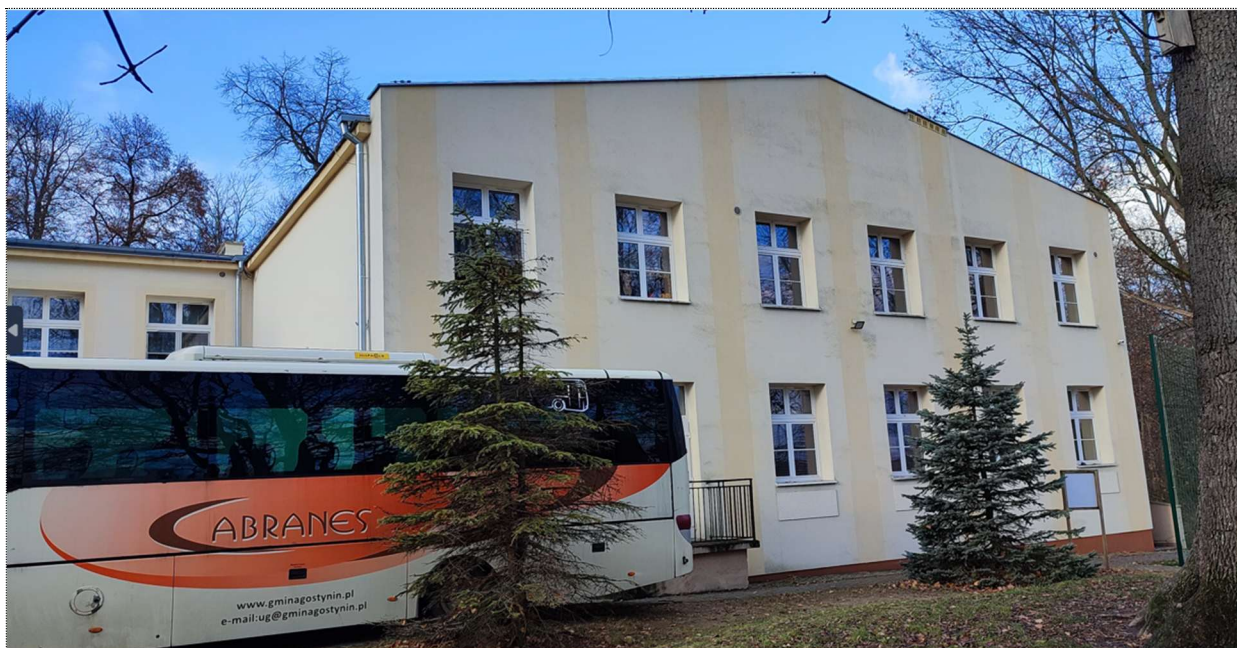
Fot. 7. Widok na elewację południowo – wschodnią części niezabytkowej – sala gimnastyczna. Podział 7 osiowy. Widoczne porażenie biologiczne.

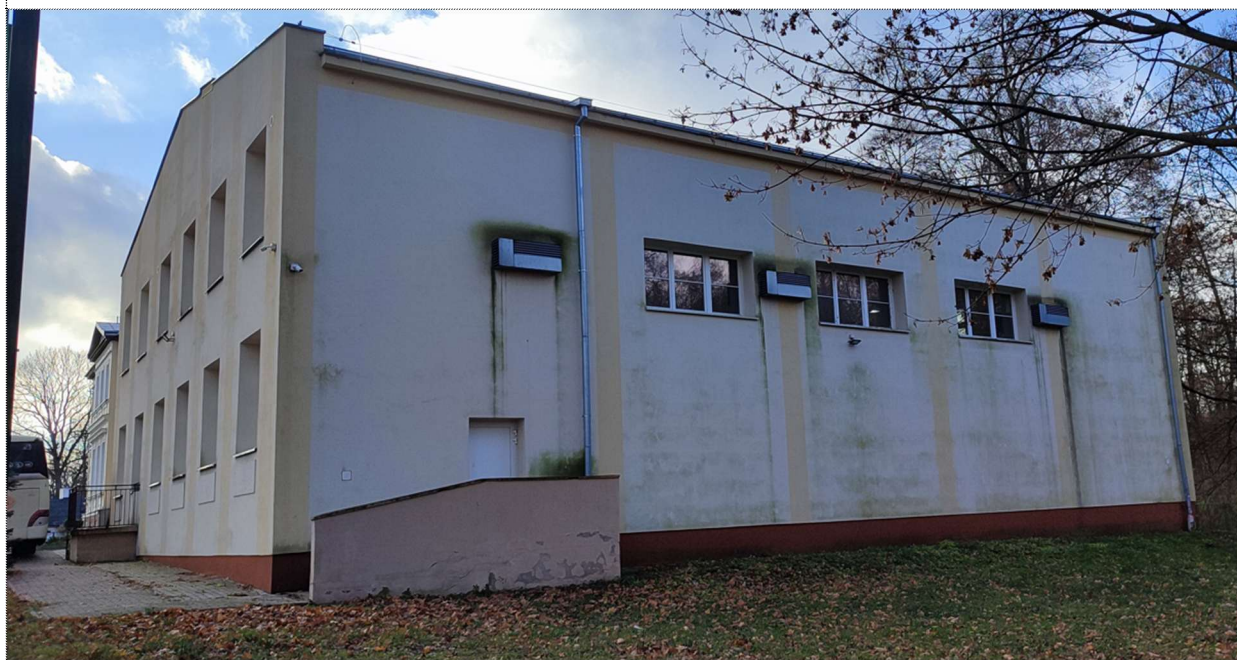
Fot. 8. Widok na elewację północno-wschodnią - sala gimnastyczna. Widoczny zielony nalot na elewacji – porażenie biologiczne. Schody prowadzące do drzwi bocznych do Sali gimnastycznej. Bariereka murowana, widoczne odspojenia powłoki malarskiej, spękania oraz porażenie biologiczne.

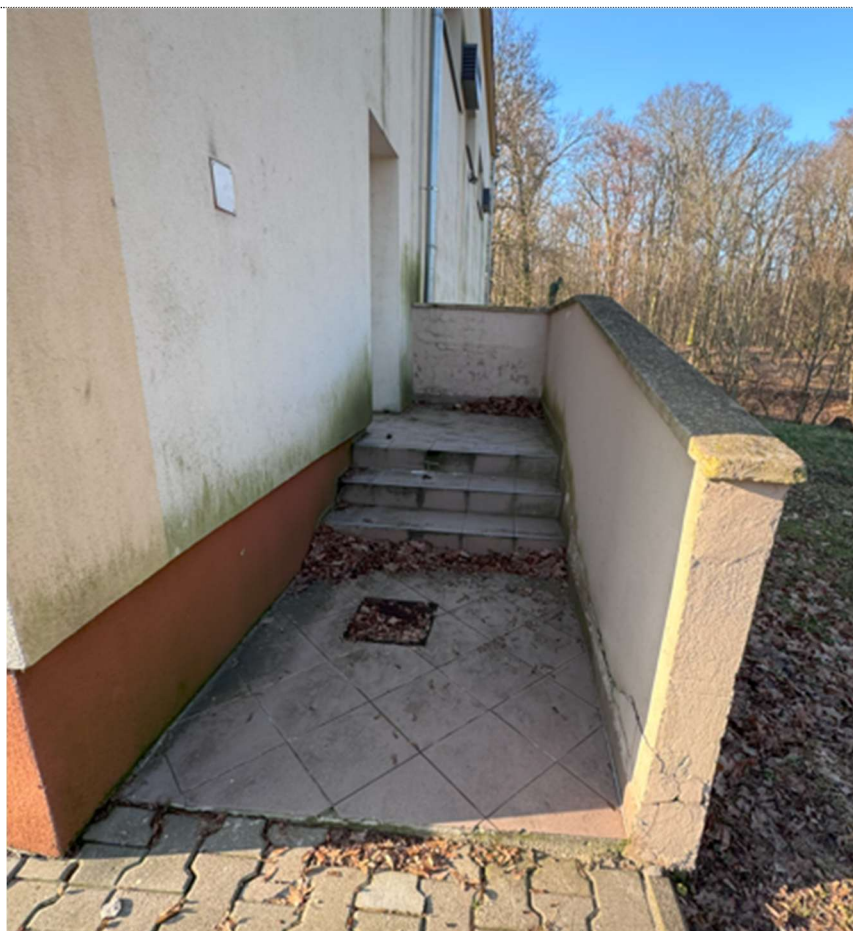
Fot. 10. Schody zewnętrzne prowadzące do Sali gimnastycznej. Widoczne porażenia biologiczne elewacji. Uszkodzenia, odspojenia barierki murowanej, porażenia biologiczne. Uszkodzenia i ubytki płytek gresowych.

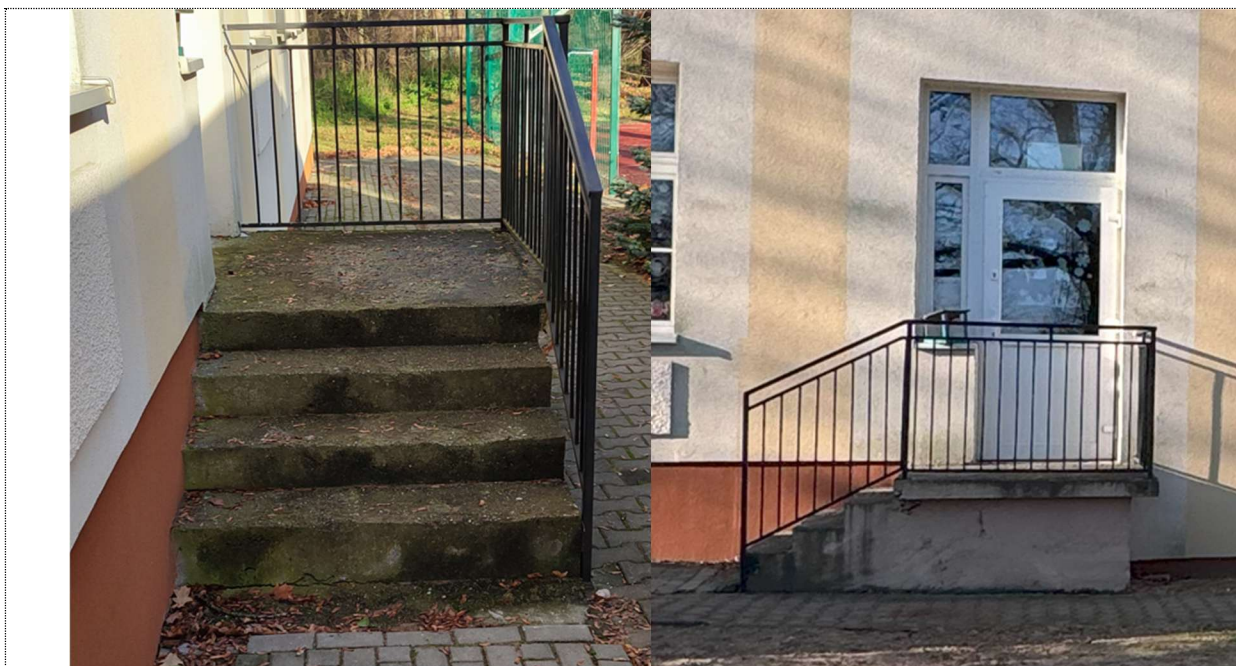
Fot. 11. Schody zewnętrzne boczne prowadzące do szkoły do części dobudowanej. Widoczne uszkodzenie i porażenie biologiczne .

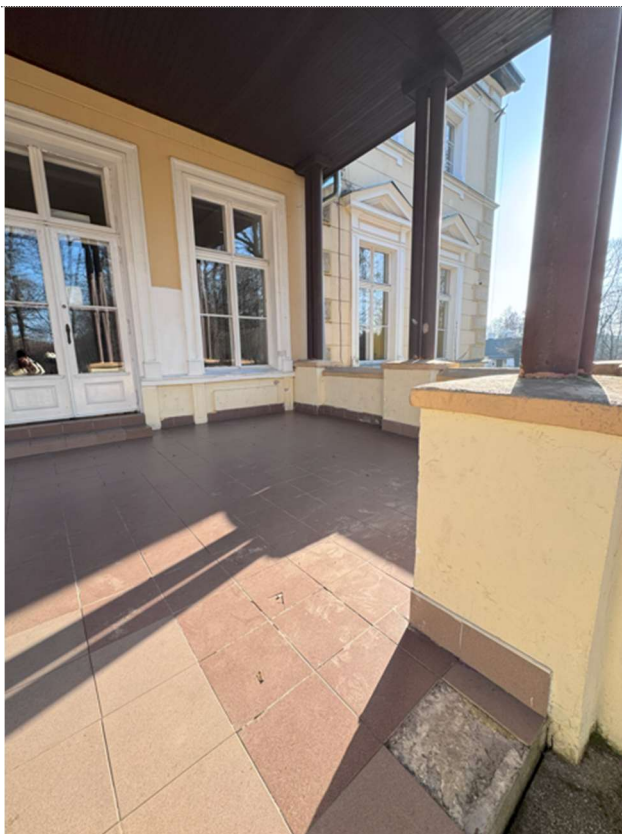
Podłoga werandy wykończona jest współczesnymi płytkami gresowymi w złym stanie technicznym.

Fot. 12. Widok na werandę ogrodową zabytkowej części obiektu. Widoczne ubytki i uszkodzenia wykończenia nawierzchni. Zabrudzenia, odspojenia powłoki malarskiej na elewacji oraz metalowych słupach werandy.

Na werandzie zaprojektowano wykonanie nowych okładzin podłogowych w porozumieniu z MWKZ

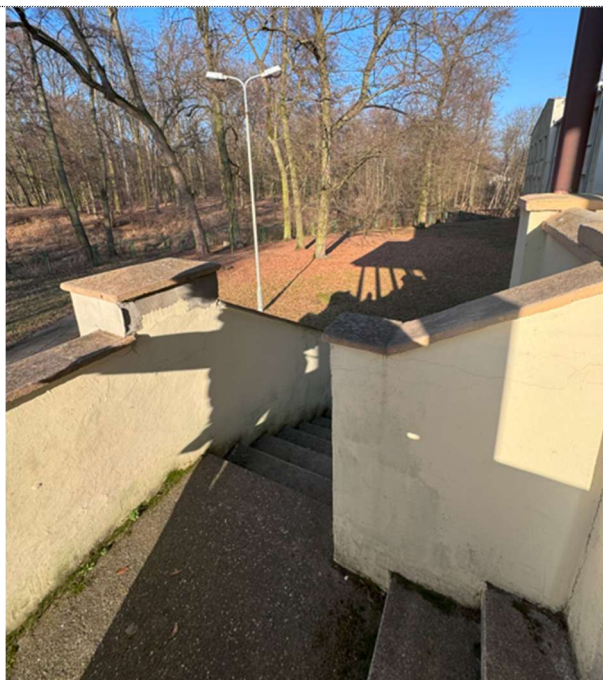
Fot. 13. Widok z werandy ogrodowej zabytkowej części. Widoczne spękania, naprawy prowizoryczne.

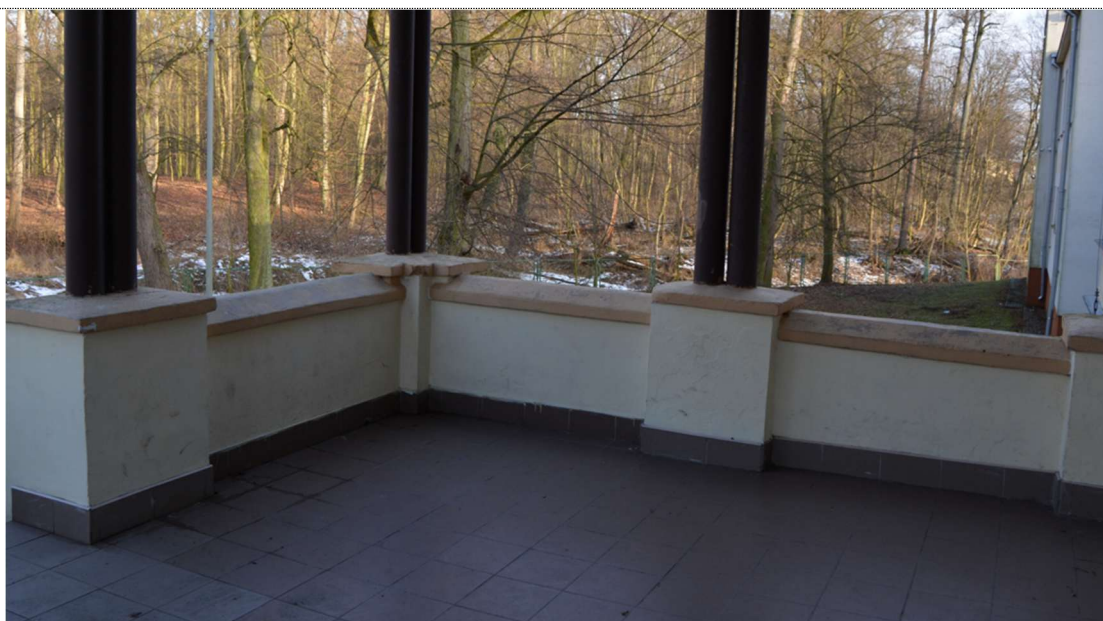
Fot. 15. Widok z werandy. Widoczne uszkodzenia, spękania tynku, porażenia biologiczne, odspojenia tynku.

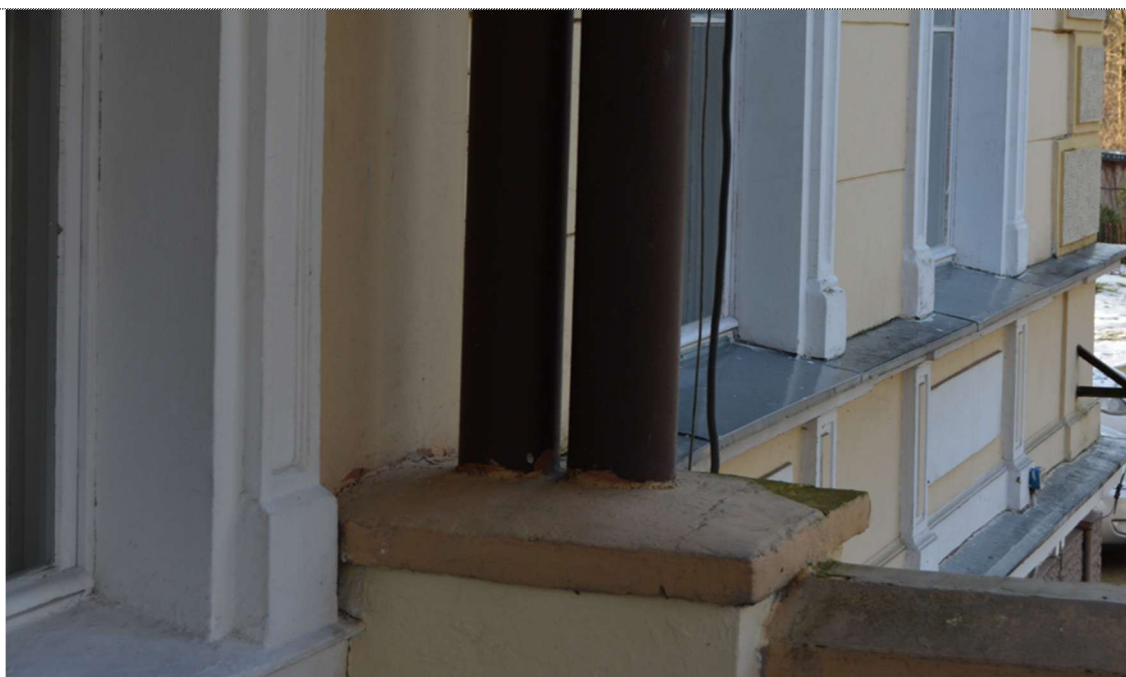
Fot. 16. Widok z werandy. Widoczne uszkodzenia, spękania tynku, porażenia biologiczne, odspojenia tynku.

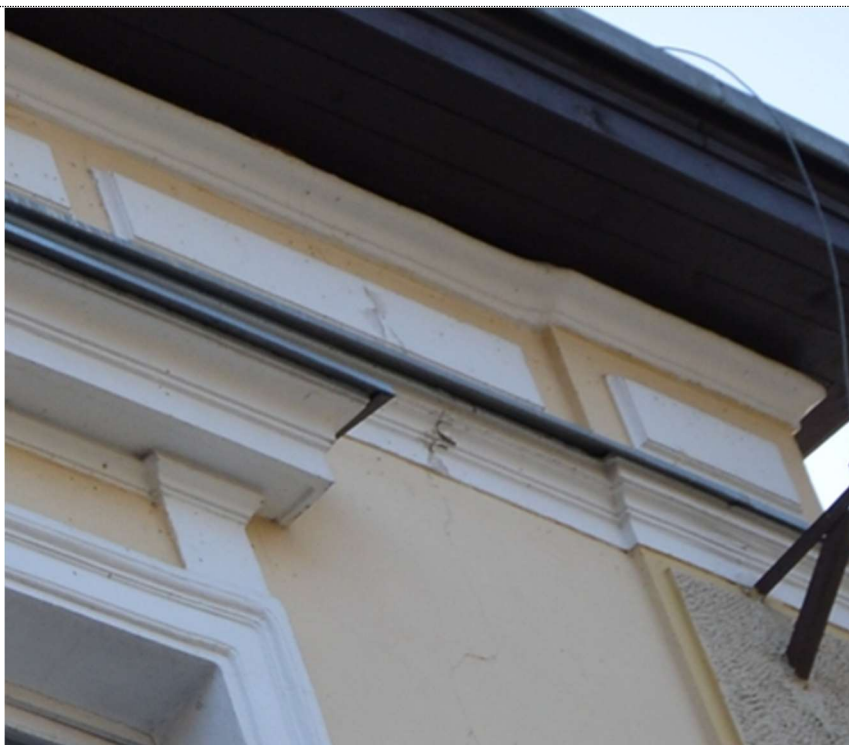
Fot. 17. Widok z werandy. Widoczne uszkodzenia, spękania tynku, porażenia biologiczne, odspojenia tynku.

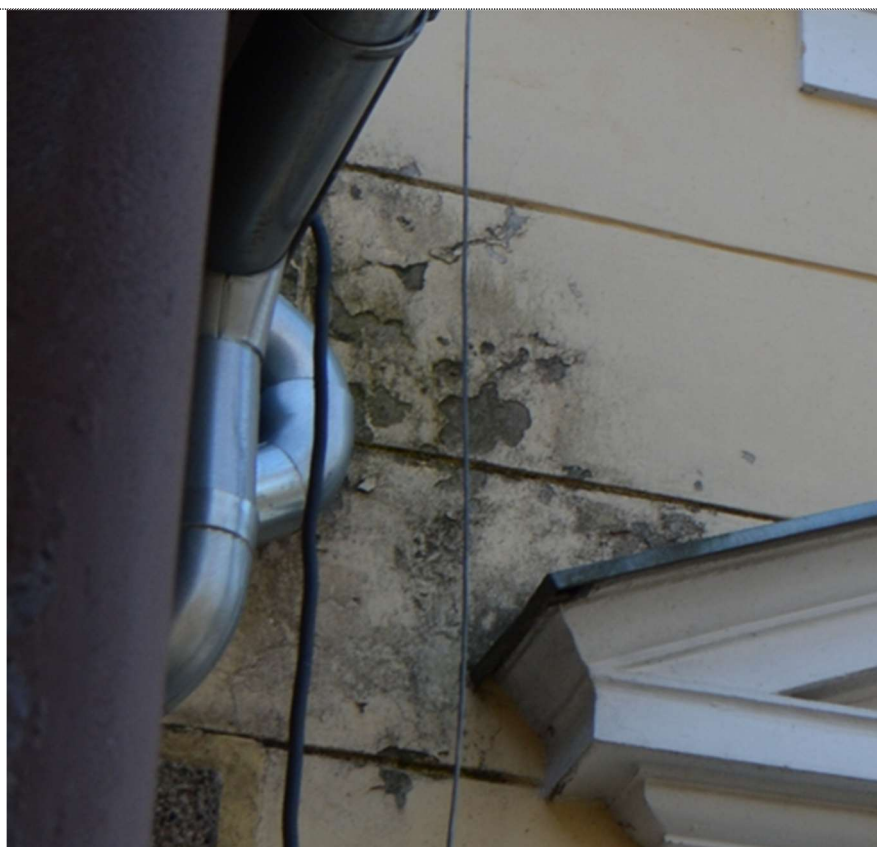
Fot. 18. Widok z werandy. Widoczne uszkodzenia, spękania tynku, porażenia biologiczne, odspojenia tynku.

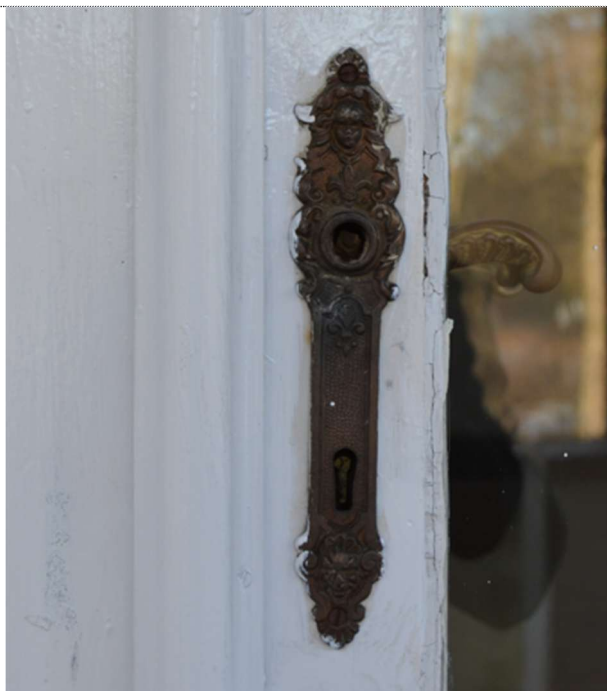
Fot. 19. Stolarka drzwiowa zabytkowej części prowadzona na werandę. Klamka zdobiona, dekoracyjna – ubytek pochwyty.

**Zaleca się** poddanie stolarki oryginalnej drzwiowej pracom konserwatorskim- renowacja. Odtworzenie brakujących elementów (szyld zamkowy w głównych drzwiach).

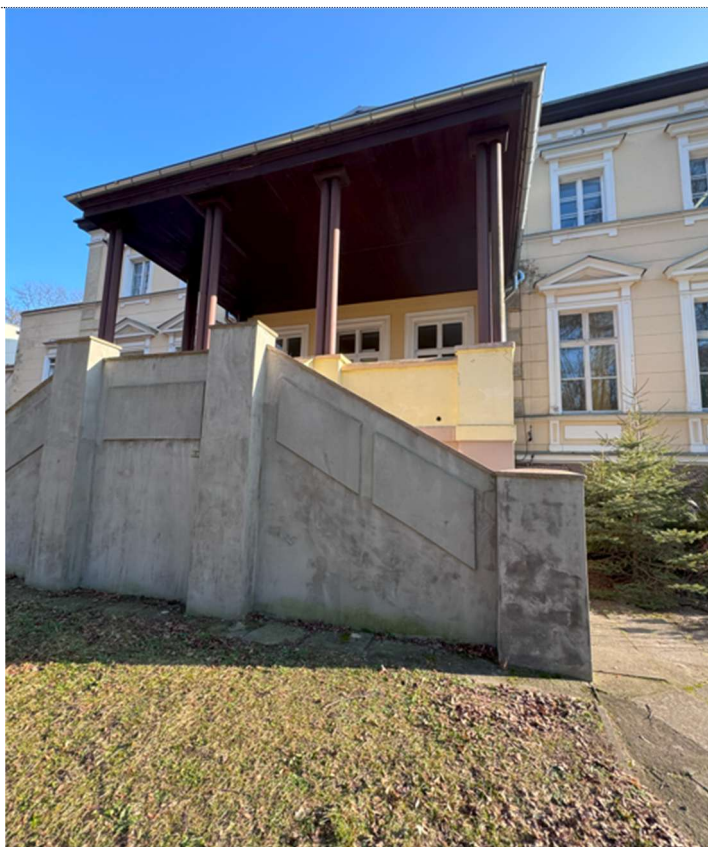
Schody przy wejściu na werandę pokryte płytami kamiennymi, które posiadają zabrudzenia uszkodzenia i nierówności.

Fot. 20. Widok na schody zewnętrzne prowadzące na werandę ogrodową.

**Zaleca się** rozbiórki schodów zewnętrznych prowadzących na werandę oraz schodów z werandy do obiektu.

Schody na werandę należy pokryć płytami granitowymi, a schody z werandy do obiektu wykończyć płytkami gresowymi stanowiącymi kontynuację wykończenia werandy.

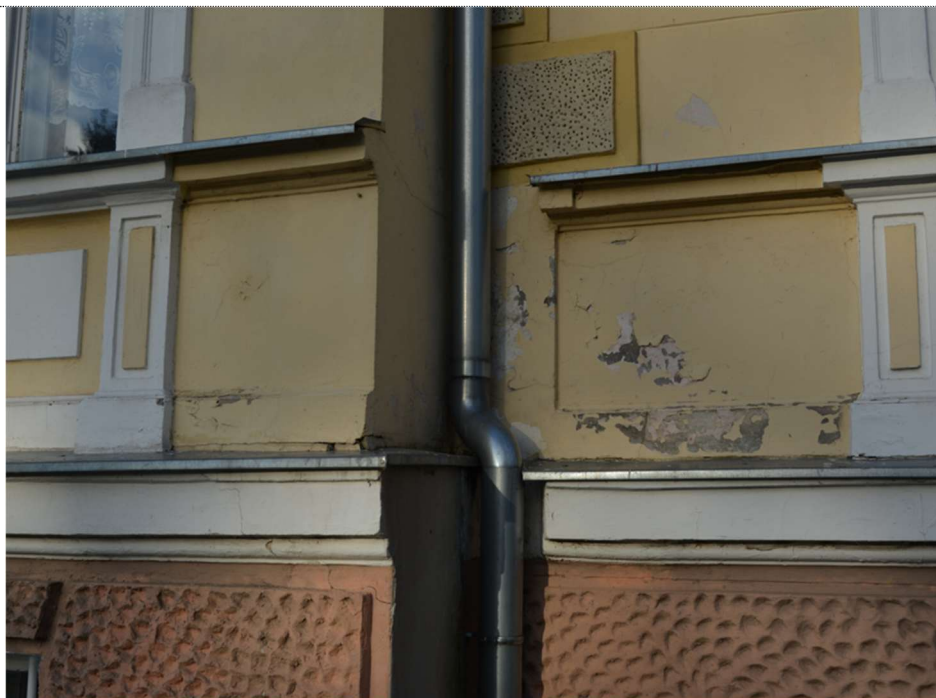
Fot. 21. Widok na elewację południowo – wschodnią części zabytkowej – widoczne odspojenia powłoki malarskiej i tynku. Widoczne uszkodzenia i ubytki. Warunki atmosferyczne spowodowały złuszczenie farby, które odsłoniło nawarstwienia malarskie i cienkie zacierki tynkarskie.

**Zaleca się** doprowadzenie ścian zewnętrznych do właściwych parametrów przenikalności cieplnej i przenikalności pary wodnej poprzez wykonanie izolacji termicznej systemowej powłokowej. Na uszkodzonych powierzchniach ścian należy skuć tynki i wykonać nowe tynki renowacyjne oraz w celu ujednolicenia powierzchni położyć powłokę malarską. Kolorystyka należy ustalić na podstawie badań stratygraficznych.

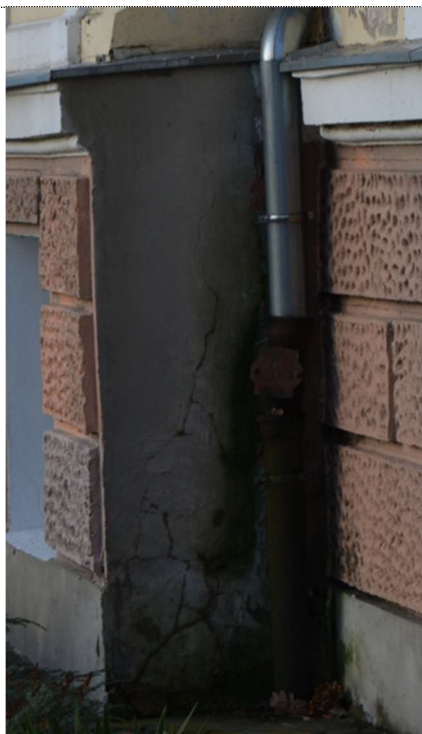
Fot. 22. Elewacja południowo wschodnia – części zabytkowej – ryzalit – widoczne porażenie biologiczne i spękanie tynku.

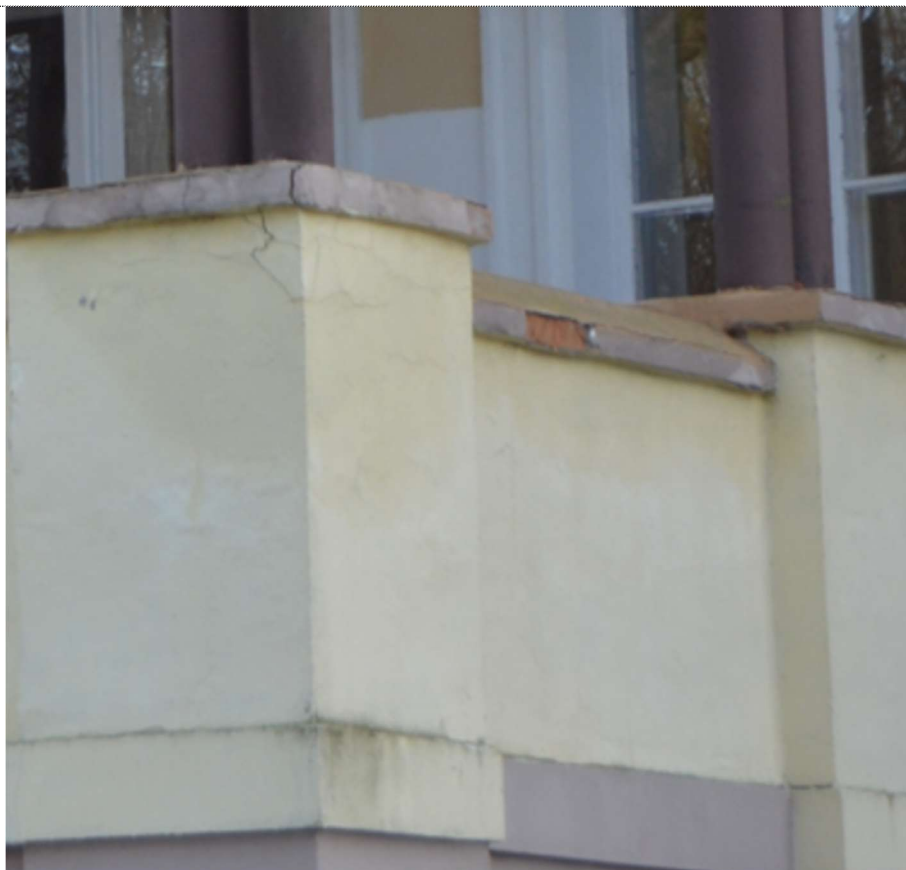
Fot. 24. Elewacja północno zachodnia – weranda – widoczne spękanie tynku, odprysnięcie

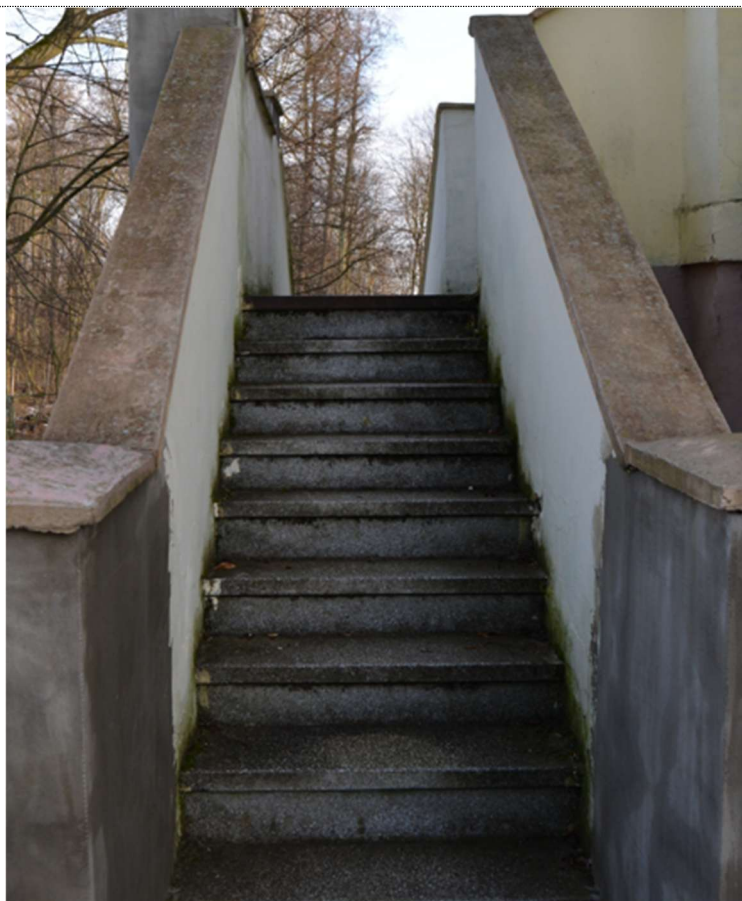
Fot. 25. Elewacja północno zachodnia – weranda – widoczne prowizoryczna naprawa, zielony nalot (korozja biologiczna), spękanie i ubytek tynku.

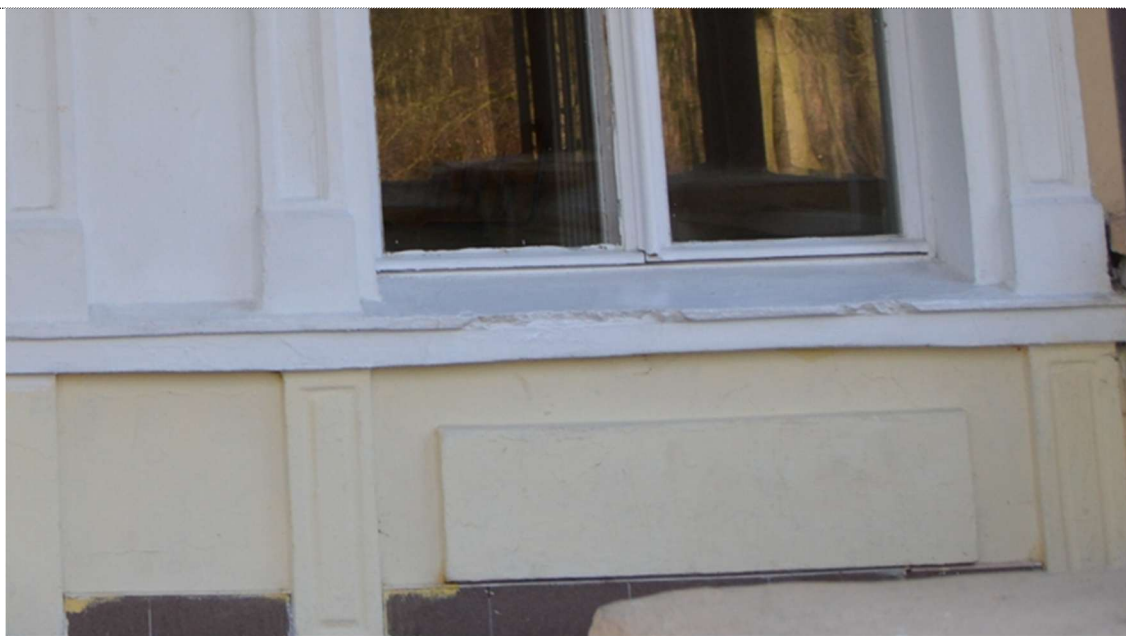
Fot. 26. Elewacja północno zachodnia – weranda – ubytek gzymsu podokiennego.

**Zaleca się** renowację elementów detalu architektonicznego oraz uzupełnienie ubytków.

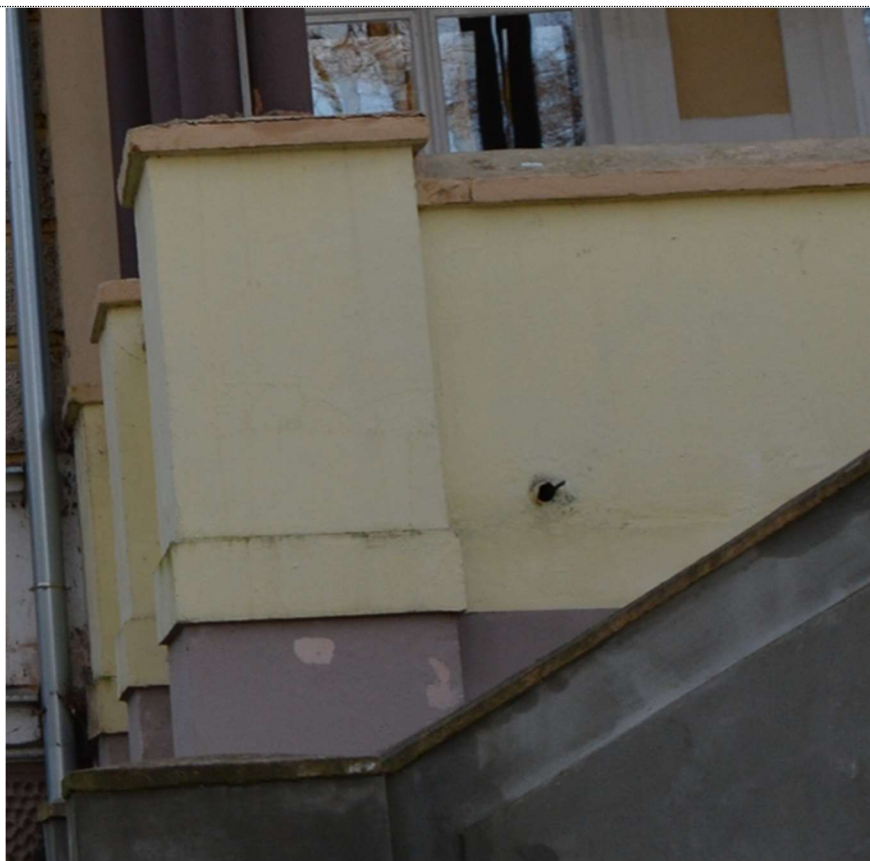
Fot. 27. Elewacja północno zachodnia – weranda – widoczne spękanie tynku.

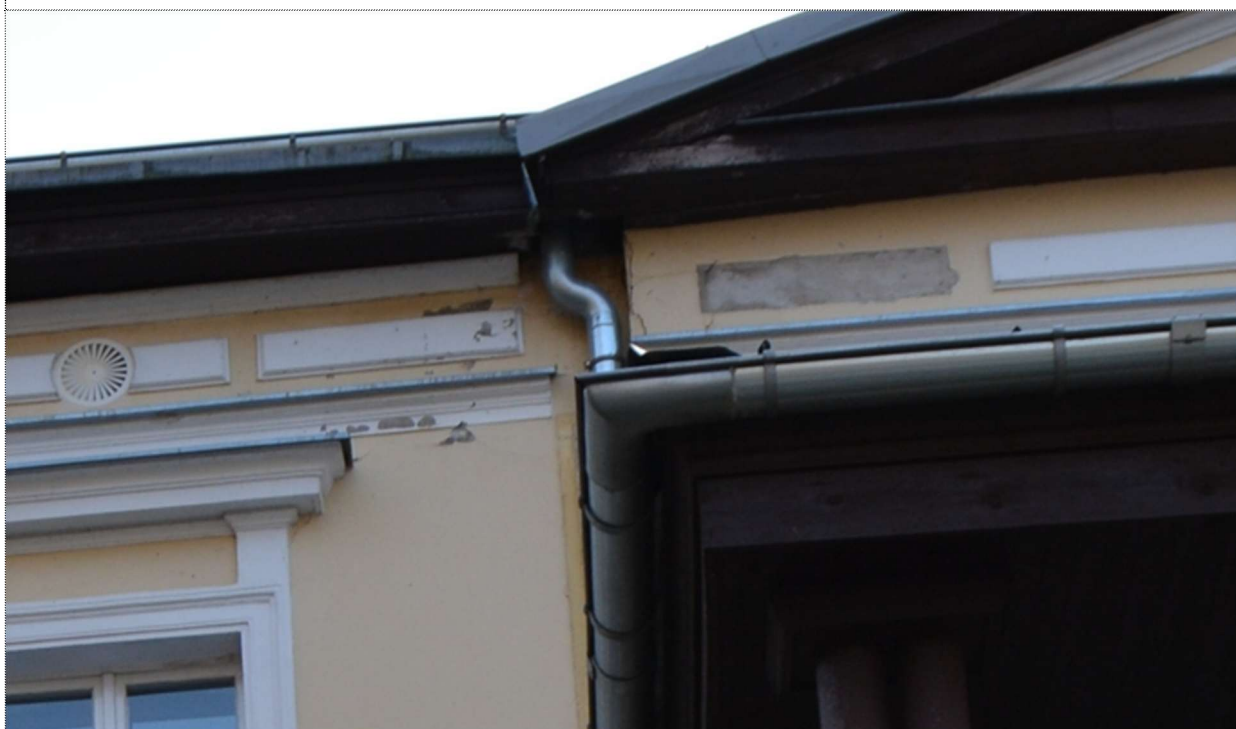
Fot. 28. Elewacja północno zachodnia – widoczne spękanie tynku, odprysnięcie. Ubytek detalu architektonicznego.

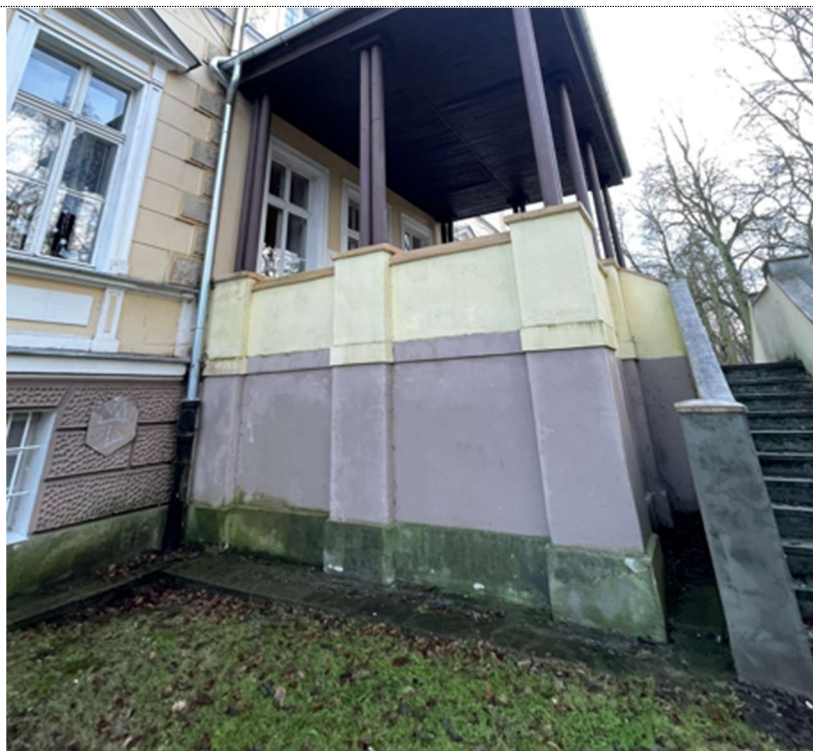
Fot. 29. Elewacja północno zachodnia – widoczne spękanie tynku, odpryśnięcie. Porażenie biologiczne.

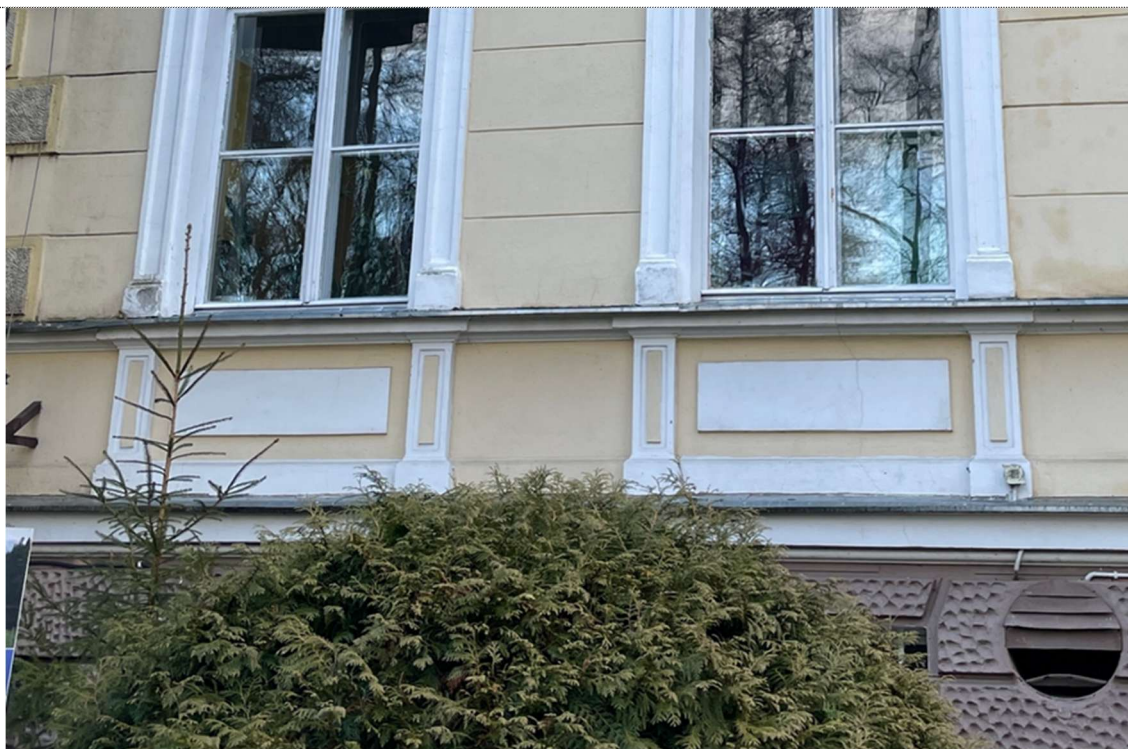
Fot. 32. Elewacja północno zachodnia – widoczne spękanie tynku.

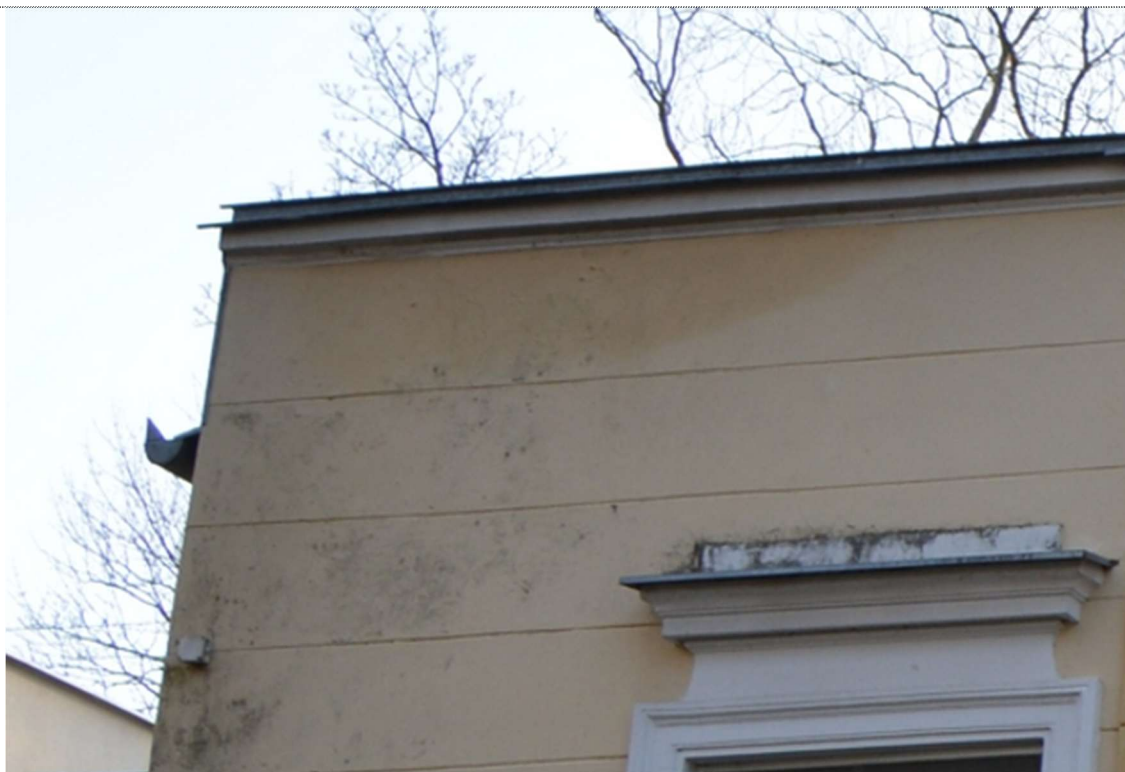
Fot. 34. Elewacja północno zachodnia – widoczne zawilgocenie ściany.

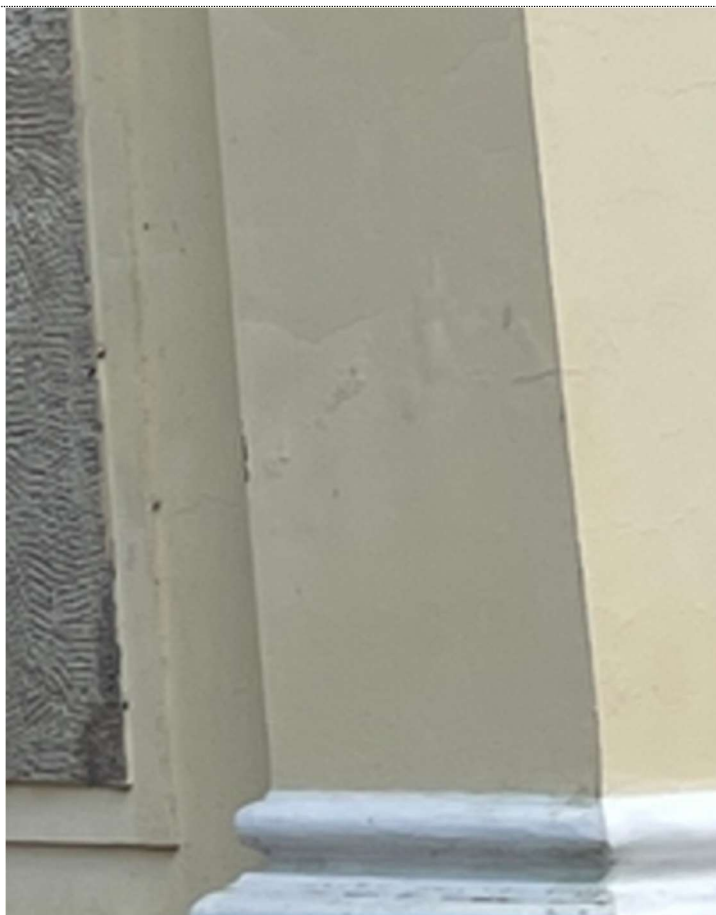
Fot. 35. Elewacja południowo-zachodnia. Widoczne spękania powłoki malarskiej.

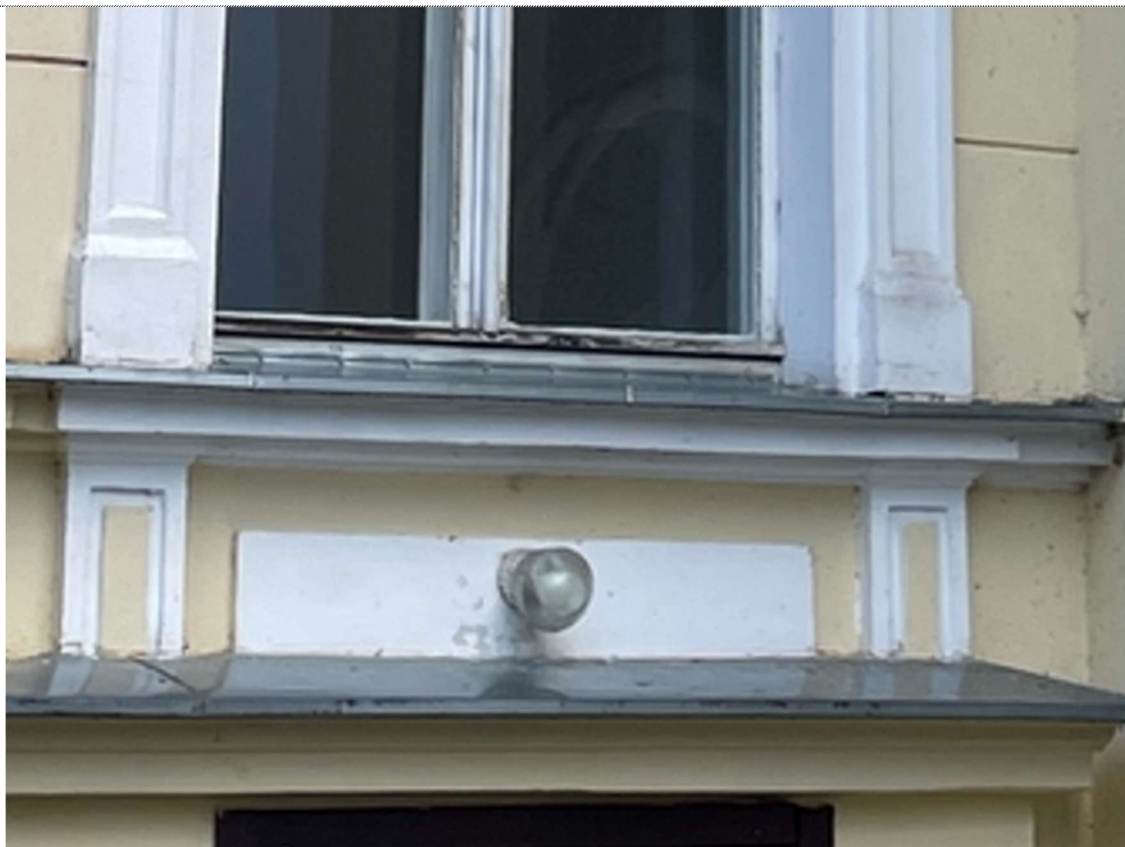
Fot. 36. Elewacja południowo-zachodnia. Widoczne spękania powłoki malarskiej. Stolarka okienna ubytki powłoki malarskiej oraz konstrukcji okna.

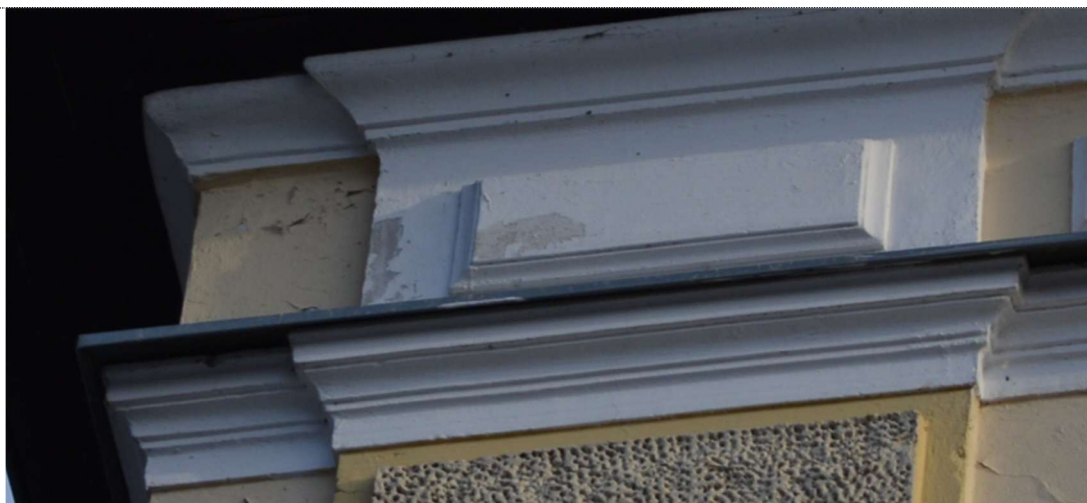
Fot. 37. Elewacja południowo - zachodnia – widoczne odspojenia powłoki malarskiej.

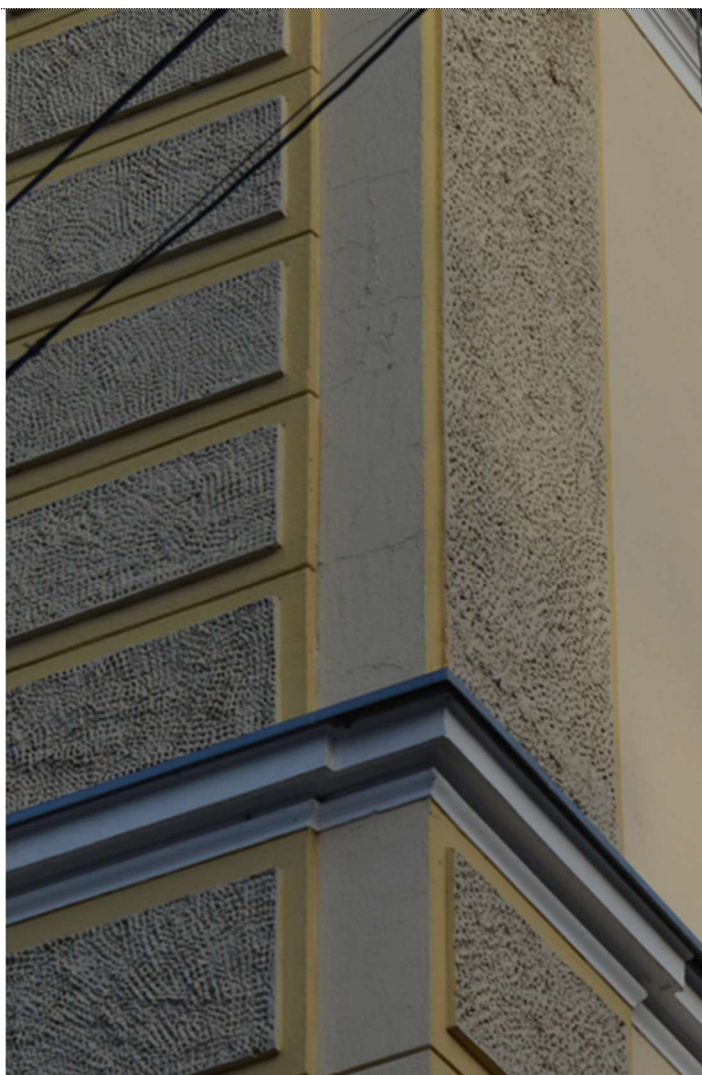
Fot. 38. Elewacja południowo-zachodnia. Widoczne spękania powłoki malarskiej.

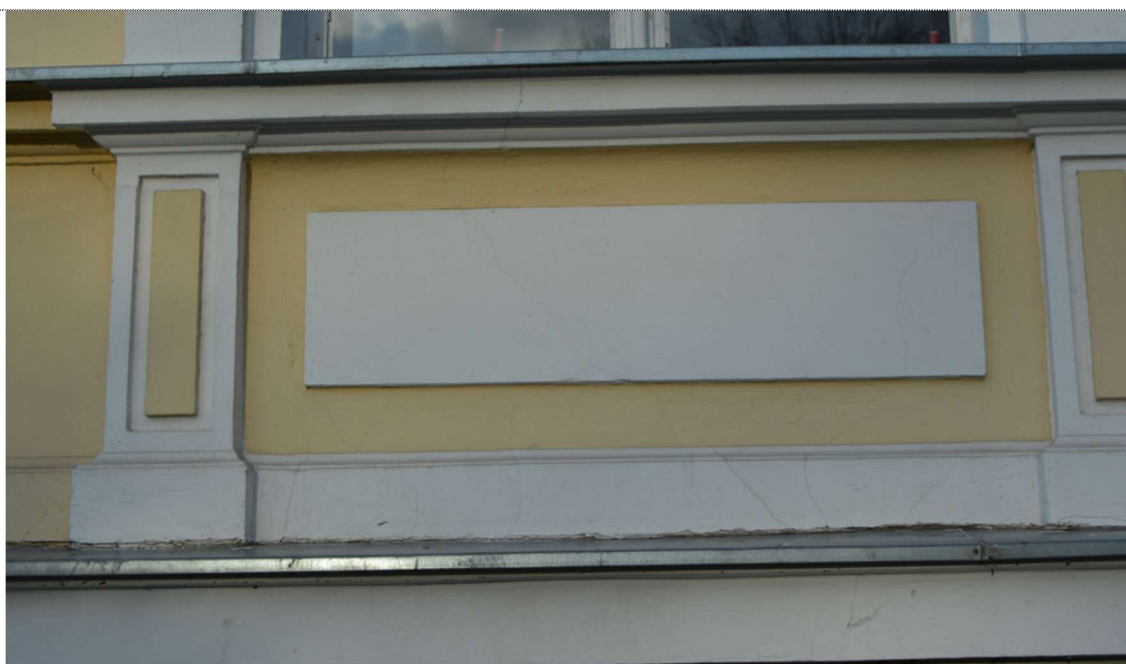
Fot. 40. Widoczne spękania, zwłaszcza przy obróbkach blacharskich. Elewacja południowo-

wschodnia.

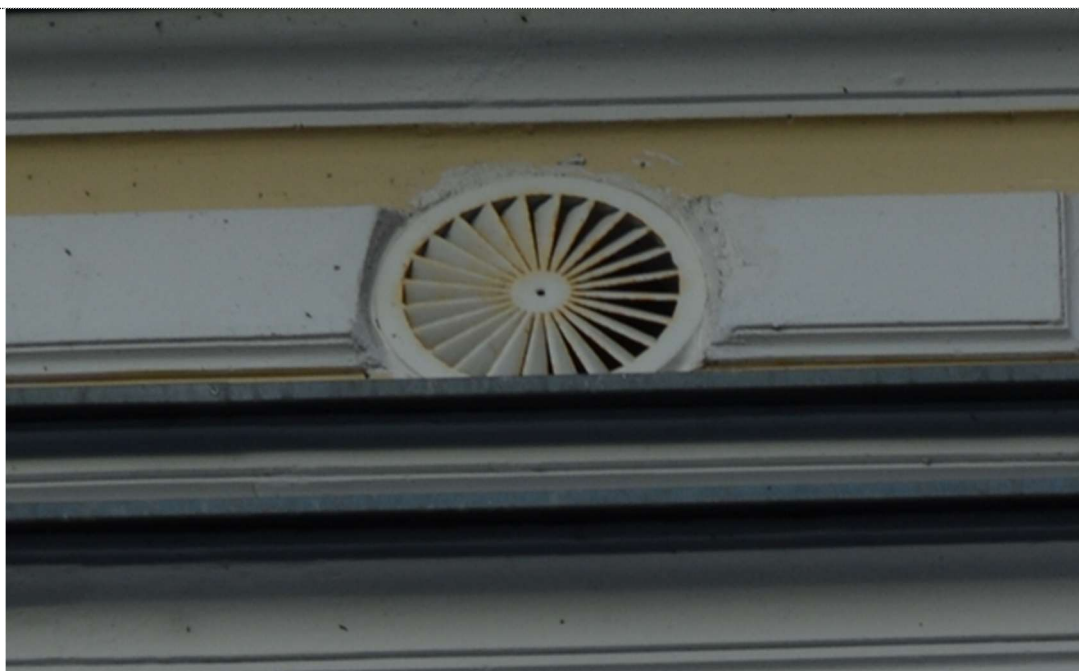
Fot. 42. Widoczne uszkodzenie. Elewacja południowo-wschodnia.

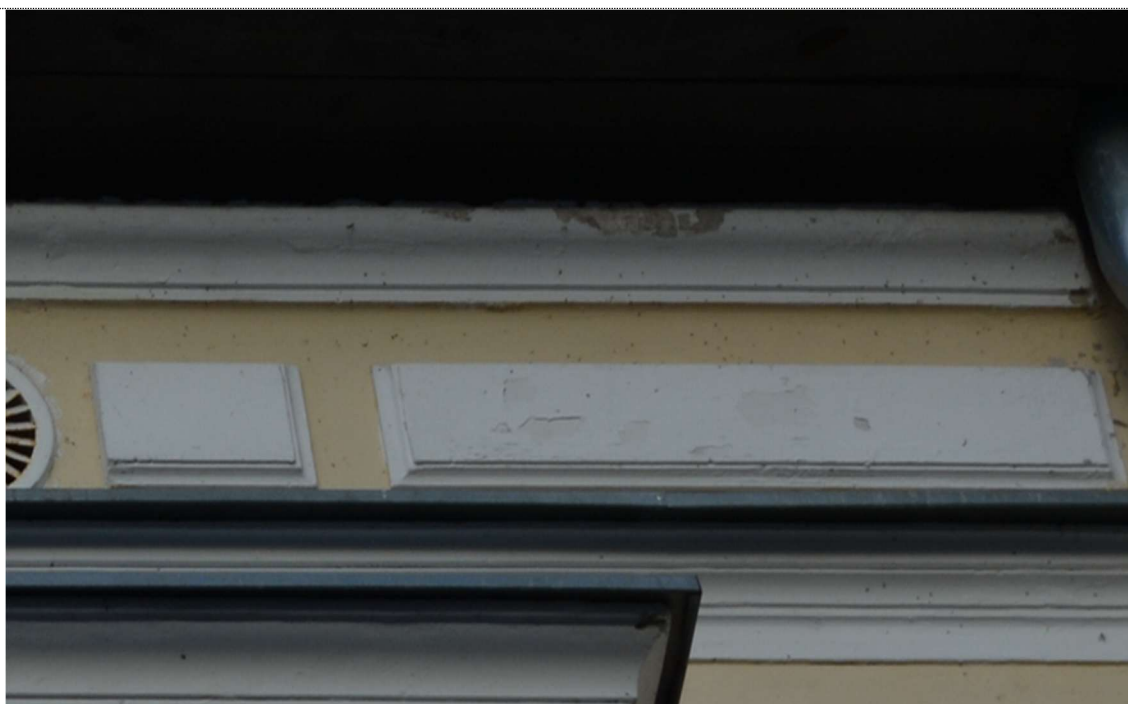
Fot. 43. Elewacja południowo-wschodnia. Widoczne odspojenie powłoki malarskiej.

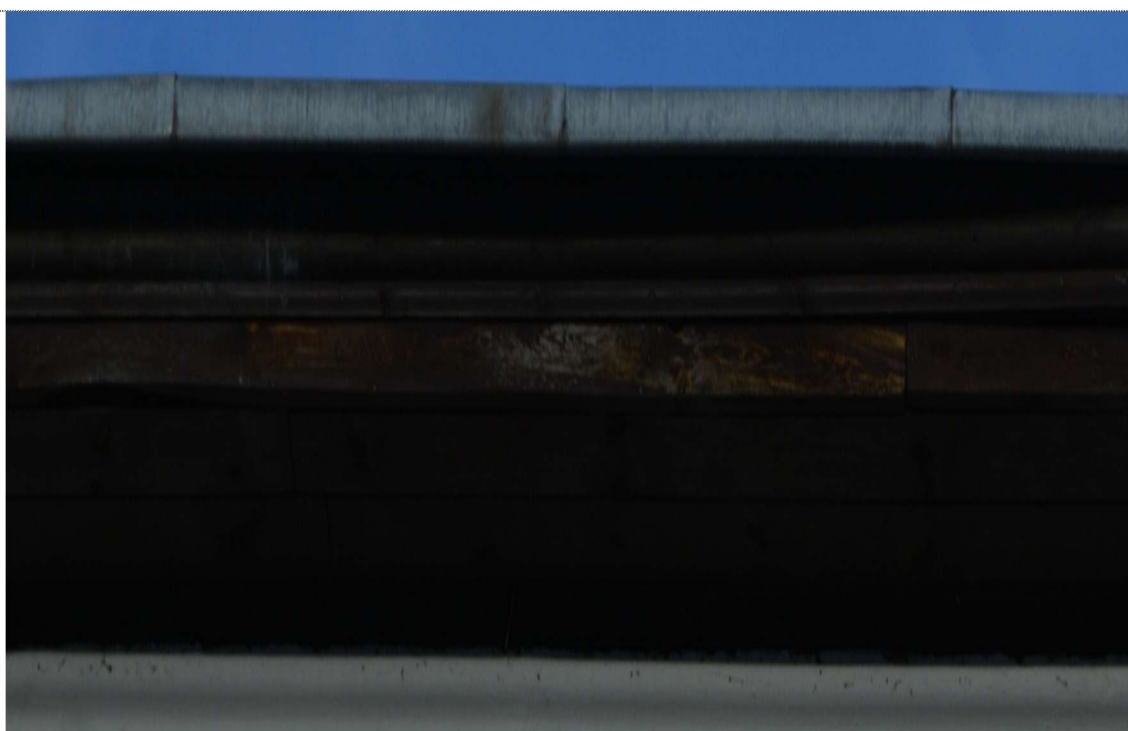
Fot. 44. Elewacja południowo-wschodnia. Gzyms kordonowy – widoczna korozja biologiczna.
