## EKSPERTYZA TECHNICZNA

| NAZWA ZAMIERZENIA BUDOWLANEGO | ROZBUDOWA, NADBUDOWA, PRZEBUDOWA I REMONT BUDYNKU SZKOŁY PODSTAWOWEJ W LUCIENIU WRAZ Z NIEZBĘDNA INFRASTRUKTURĄ | |
| ADRES OBIEKTU BUDOWLANEGO | NR EWID. 16/12<br>LUCIEŃ 46<br>GMINA GOSTYNIN | |

7 maj 2025 r.  
aktualizacja – 27 czerwca 2025 r.

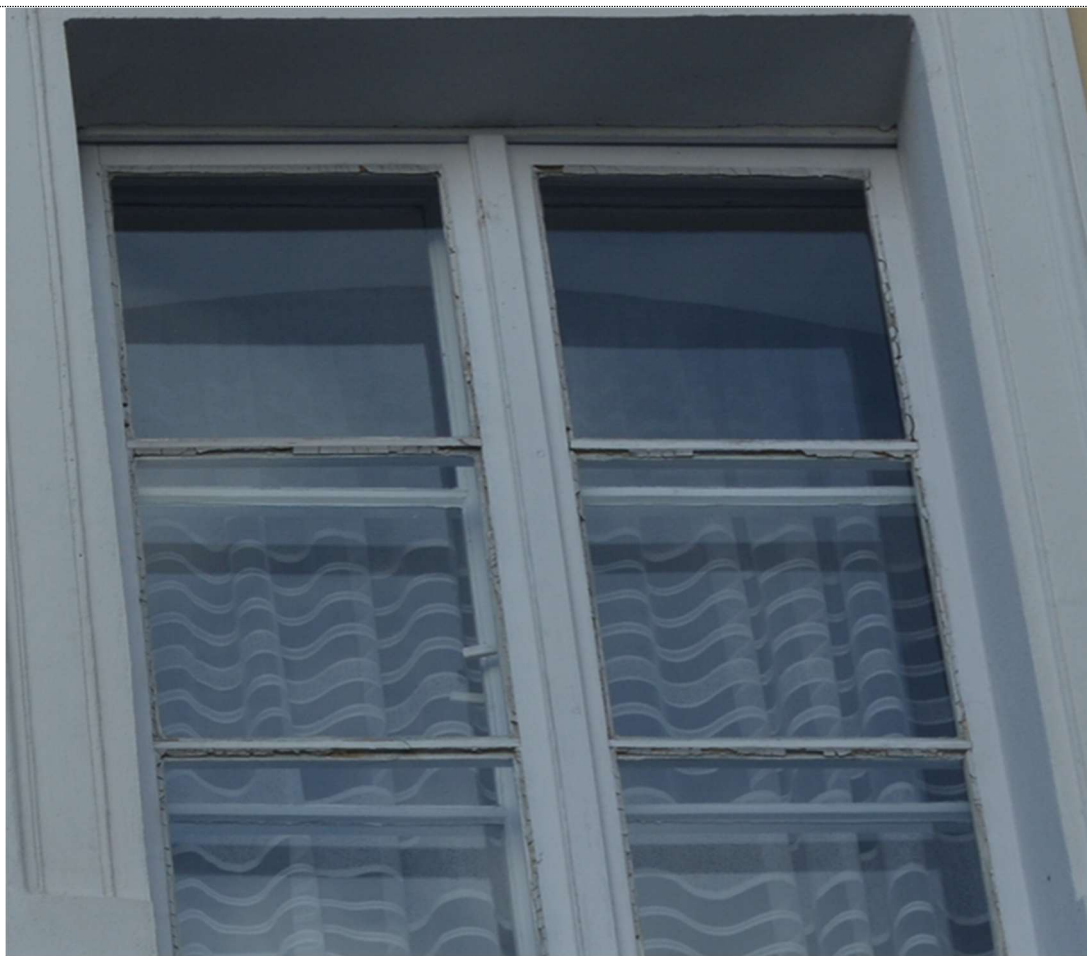
Fot. 45. Elewacja południowo-wschodnia. Stolarka okienna liczne odspojenia, spękania powierzchni drewnianej.

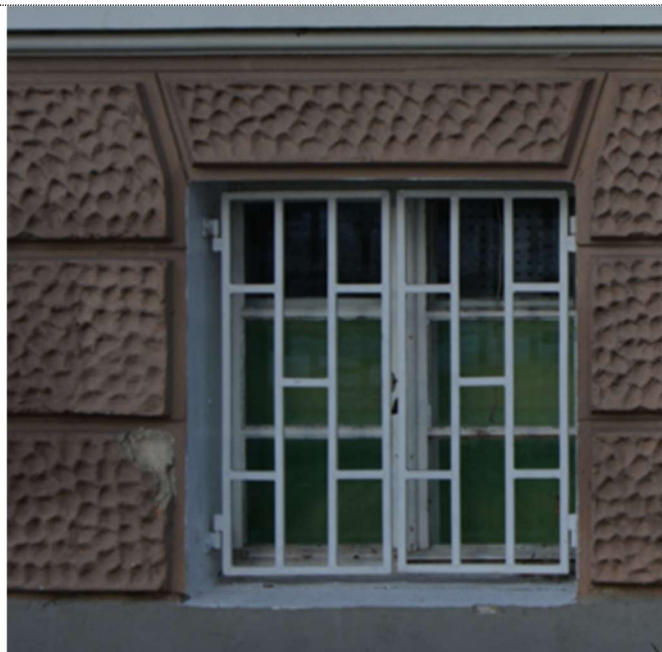
Fot. 46. Elewacja południowo-wschodnia. Stolarka okienna liczne odspojenia, spękania powierzchni drewnianej. Boniowanie cokołu uszkodzenie.

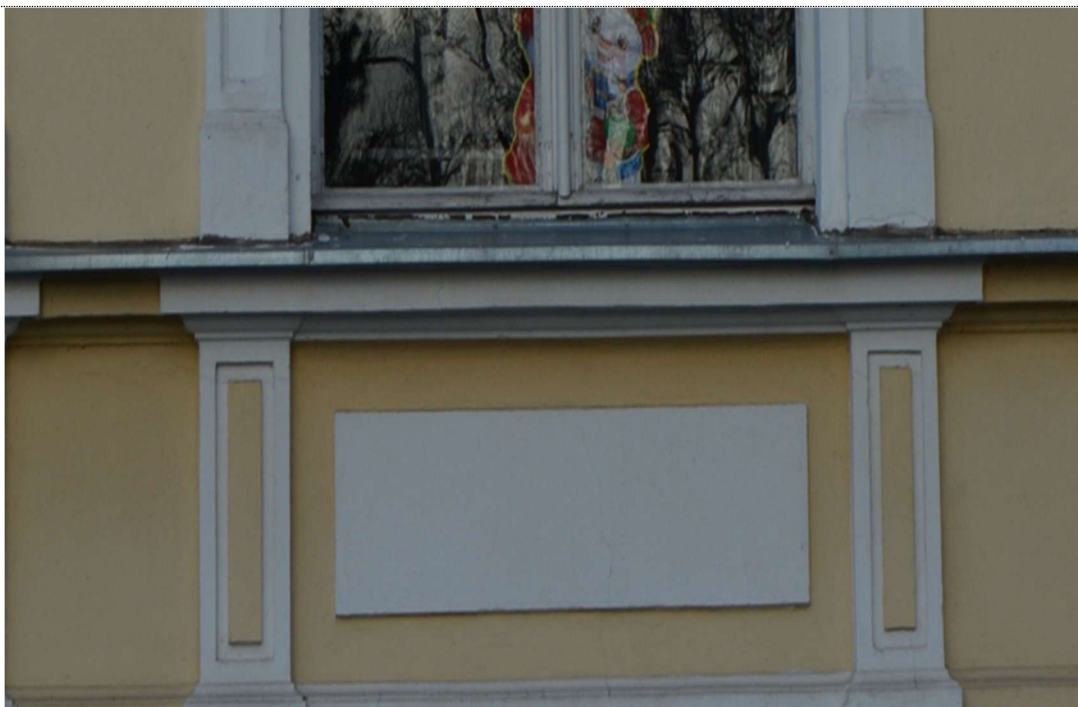
Fot. 47. Elewacja południowo-wschodnia. Stolarka okienna liczne odspojenia, spękania powierzchni drewnianej. Odprysnięcie tynku przy obróbce blacharskiej.

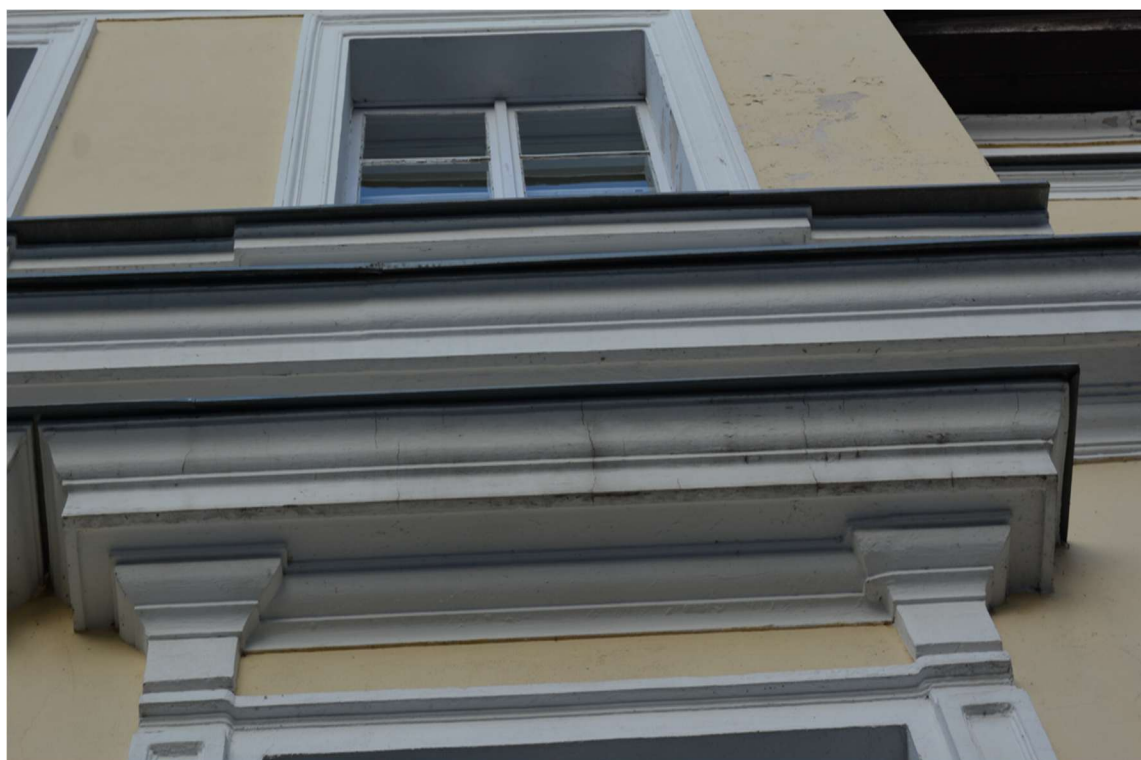
Fot. 48. Widoczne odprysnięcia powłoki malarskiej. We wnętrzu okiennej, na powierzchni ścian i na detalach architektonicznych.

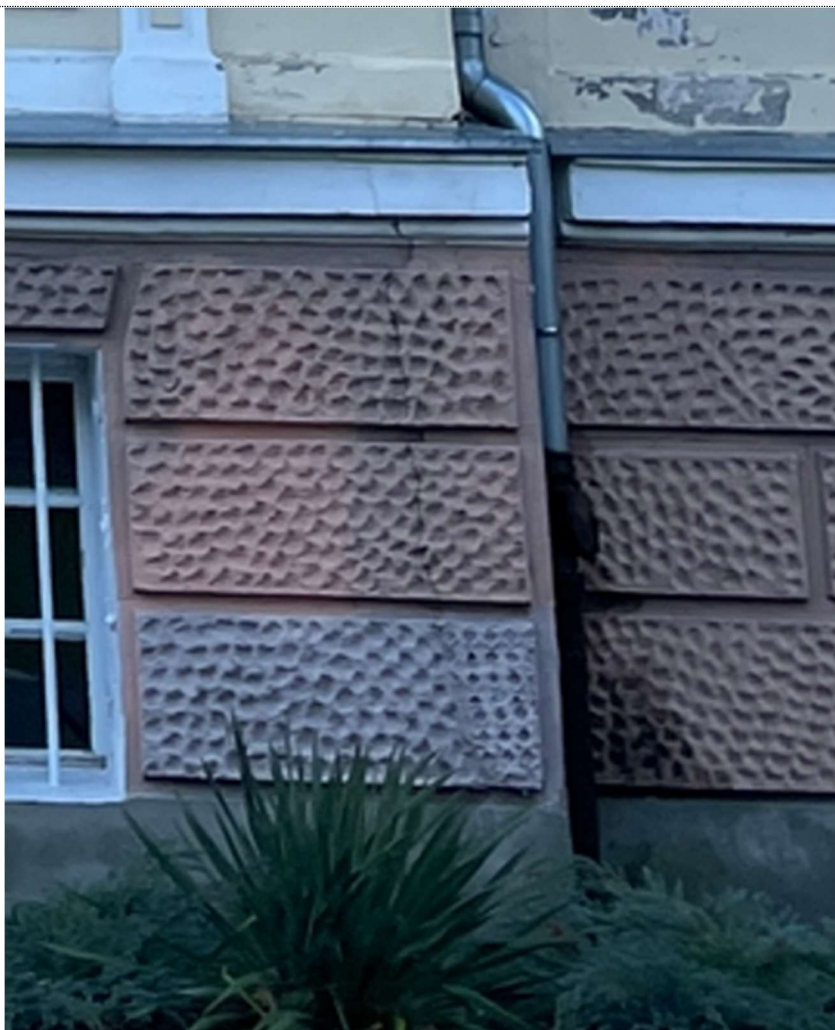
Fot. 49. Elewacja południowo-wschodnia. Widoczna rysa/ spękanie na boniowaniu.

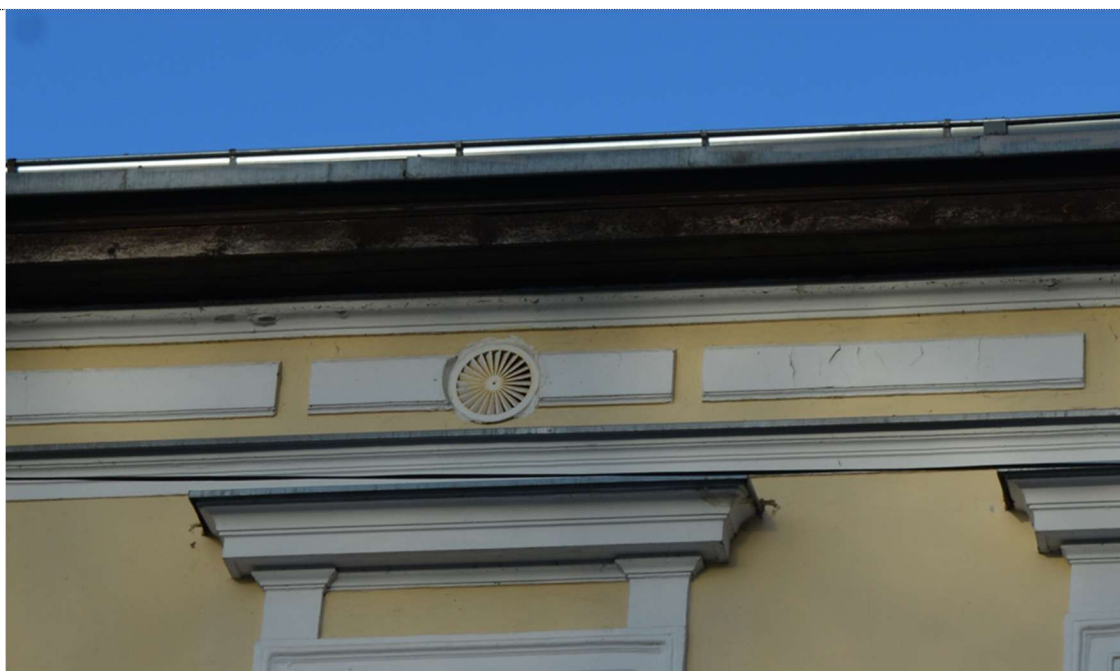
Fot. 50. Widoczne odprysnięcia powłoki malarskiej na detalach architektonicznych.

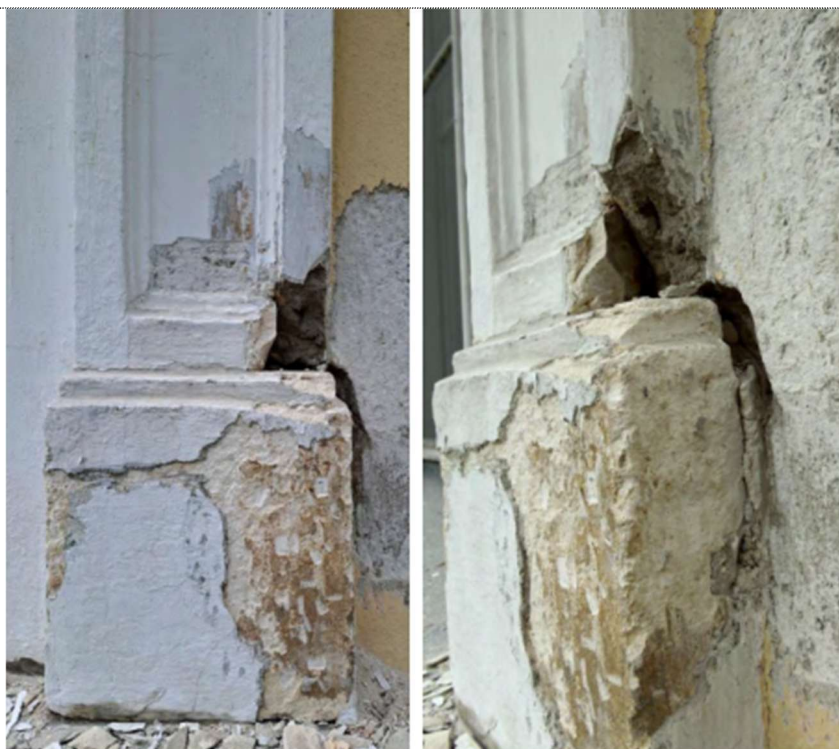
Fot. 52. Odkrywka w dolnej partii elewacja południowo-wschodniej wykonana w obrębie detalu architektonicznego (kwadratowa baza opaski wokół okiennej). Prostokątna nastawka to gipsowa sztukateria pokryta cienką warstwą tynku cementowego.

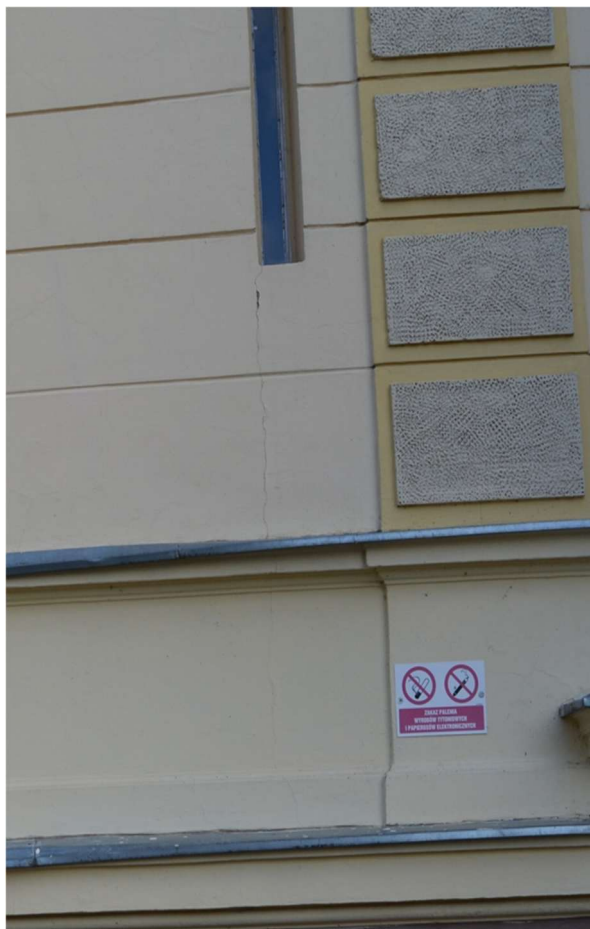
Fot. 53. Elewacja południowo – zachodnia – zachodnia części zabudkowej – widoczne spękanie – rysa.

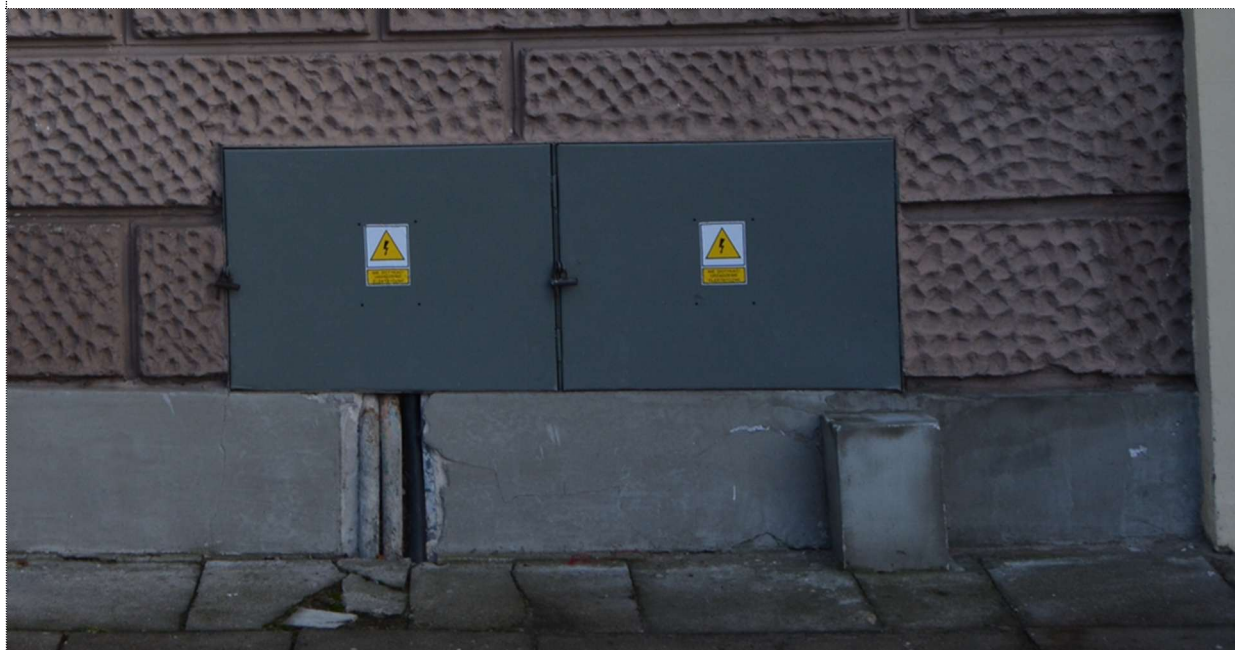
Fot. 54. Elewacja południowo – zachodnia części zabudkowej – widoczna instalacja – uszkodzenie.

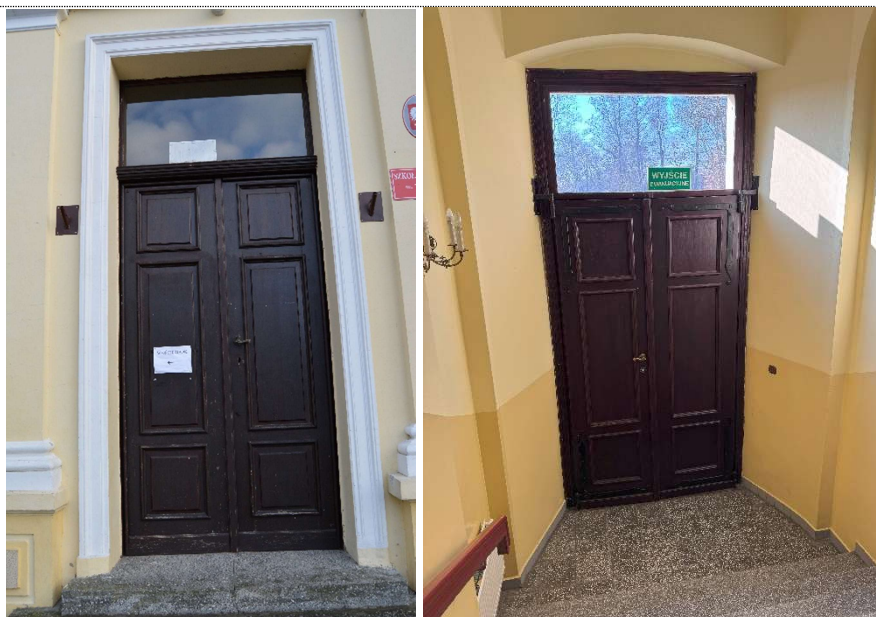
- Drzwi zewnętrzne dwuskrzydłowe główne, drewniane płycinowo - ramowe z nadświetleniem. Od wewnątrz zachowane okucia oraz zdobiony szyld zamkowy z klamką, od zewnątrz brak szyldu zamkowego. Elewacja południowo – zachodnia. Kolor ciemny brązowy.
- Drzwi zewnętrzne drewniane dwuskrzydłowe, przeszklone skrzydła podzielone szprosami, od części podłogi pełne płycinowo - ramowe, półskrzynkowe z nadświetleniem. Stylizowana ozdobna klamka. Prowadzą z obiektu na werandę. Znajdują się na elewacji północno zachodniej. W kolorze białym.
- Drzwi wewnętrzne drewniane, płycinowo - ramowe, dekoracyjne. Powielony detal z elewacji (w postaci okręgu i prostokąta). Z powodu użytkowania widoczne liczne uszkodzenia i prowizoryczne naprawy.

Fot. 55. Widok na zabytkową część szkoły. Główne wejście. Drzwi drewniane połaciowo – ramowe z nadświetleniem. Zdobiona klamka oraz od wewnątrz zachowane okucia wraz z zdobionym szyldem zamkowym. Brak szyldu zamkowego z zewnętrznej strony.

**Zaleca się** poddanie stolarki oryginalnej drzwiowej pracom konserwatorskim- renowacja. Odtworzenie brakujących elementów (szyld zamkowy w głównych drzwiach).

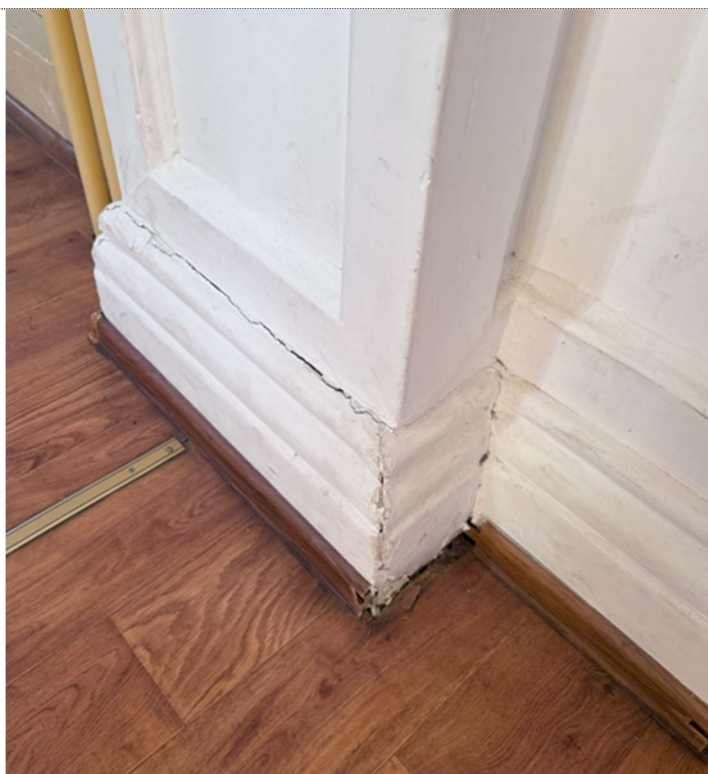
Fot. 76. Detal architektoniczny – widoczne uszkodzenie/ pęknięcie. Ubytek listwy przypodłogowej.

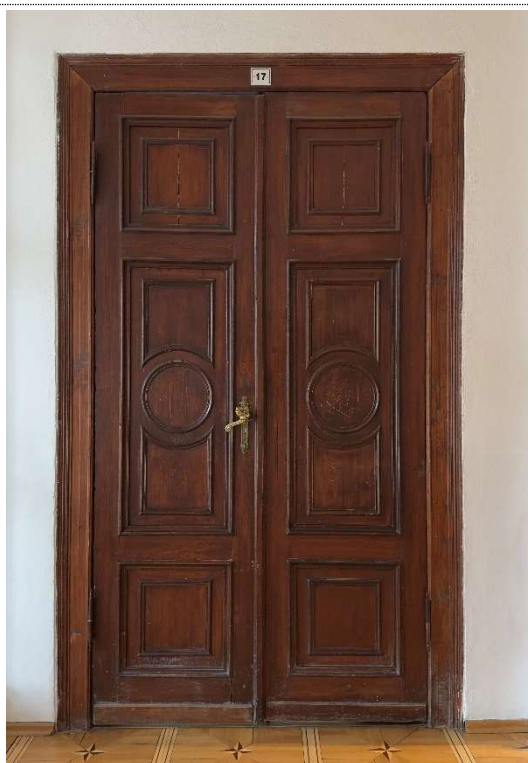
Fot. 77. Drzwi drewniane wewnętrzne, dwuskrzydłowe, połaciowo – ramowe dekoracyjne z klamką dekoracyjną. Znajdują się w pom. 0.7 (do pom. 0.11) na poziomie wysoki parter. Widoczne liczne zarysowania połaci drzwi, pęknięcia spowodowane użytkowaniem. Poddane pracom konserwatorskim- renowacji.

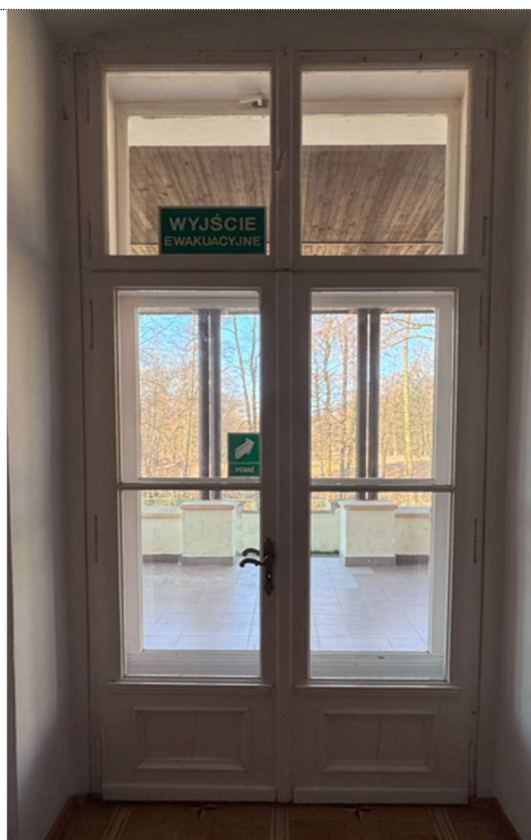
Fot. 78. Widok na drzwi prowadzące na werandę (pom. 0.7). Widoczne pęknięcia powierzchni drzwi w części dolnej.

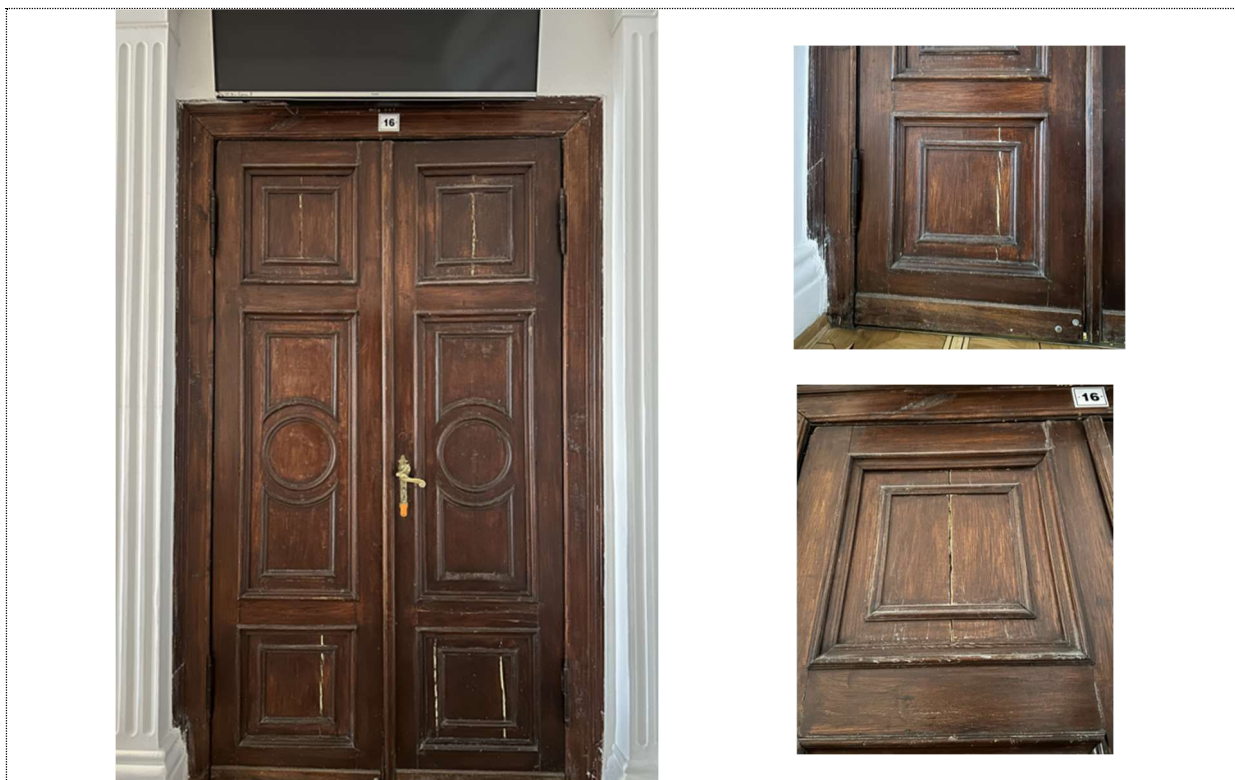
Fot. 79. Drzwi drewniane wewnętrzne, dwuskrzydłowe, połaciowo – ramowe dekoracyjne z klamką dekoracyjną. Znajdują się w pom. 0.7 (do pom. 0.10) na poziomie wysoki parter. Widoczne liczne zarysowania połaci drzwi, pęknięcia spowodowane użytkowaniem, naprawy, prowizoryczne naprawy. Poddane pracom konserwatorskim- renowacji.

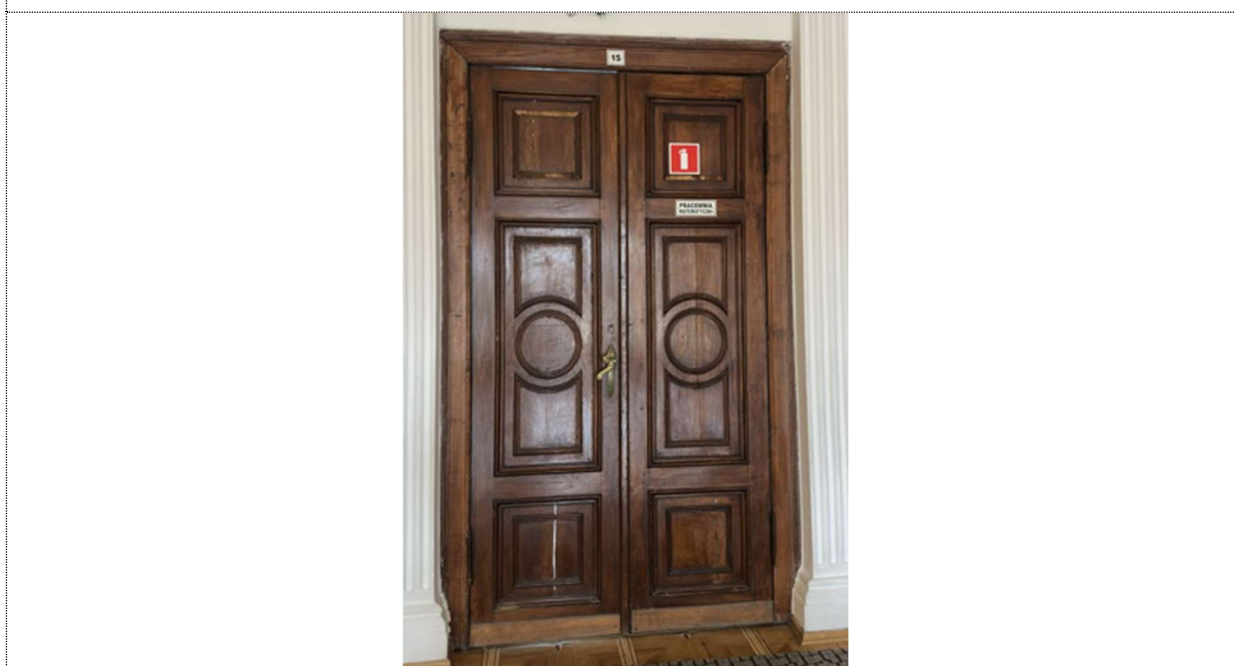
Fot. 80. Drzwi drewniane wewnętrzne, dwuskrzydłowe, połaciowo – ramowe dekoracyjne z klamką dekoracyjną. Znajdują się w pom. 0.7 (do pom. 0.8) na poziomie wysoki parter. Widoczne liczne zarysowania połaci drzwi, pęknięcia spowodowane użytkowaniem, naprawy. Poddane pracom konserwatorskim- renowacji.

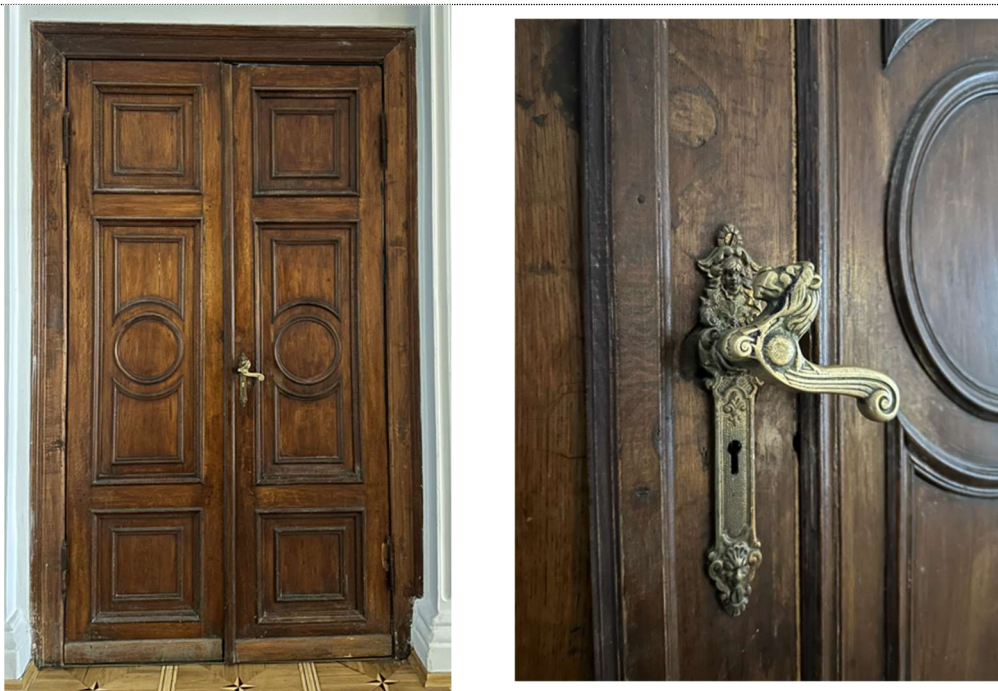
Fot. 81. Drzwi drewniane wewnętrzne, dwuskrzydłowe, połaciowo – ramowe dekoracyjne z klamką dekoracyjną. Znajdują się w pom. 0.7 (do pom. 0.1) na poziomie wysoki parter. Widoczne liczne zarysowania połaci drzwi, ubytki, pęknięcia spowodowane użytkowaniem, naprawy, zabrudzenia powłoką malarską w kolorze białym. Poddane pracom konserwatorskim- renowacji.

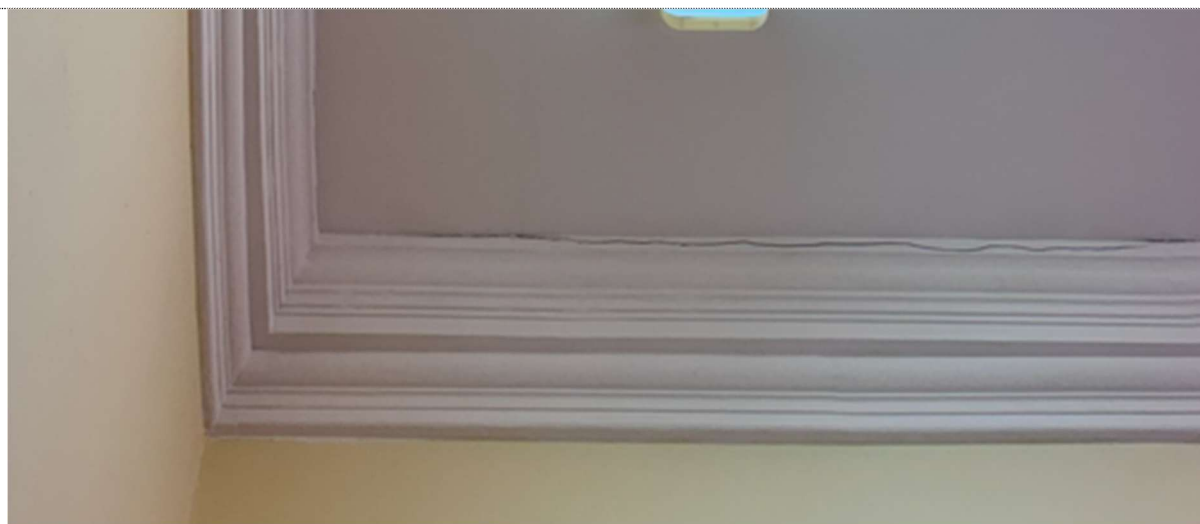
Fot. 83. Pom. 0.2. Widoczne pęknięcie sufitu przez detal podsufitowy.

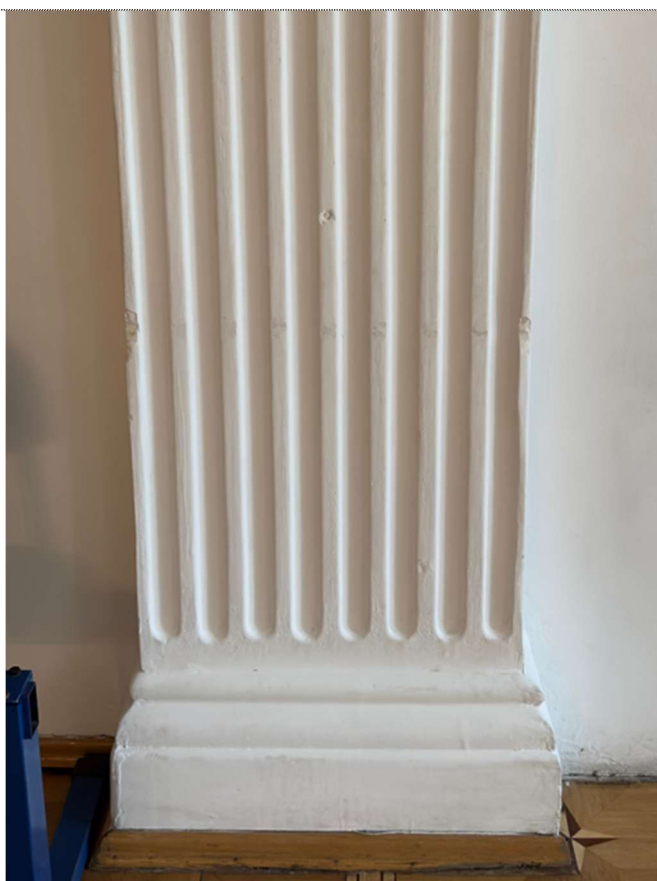
Fot. 84. Pilastry wewnętrzne widoczne ubytki (pom. oznaczone w załączniku graficznym 0.7; poziom wysokiego parteru).

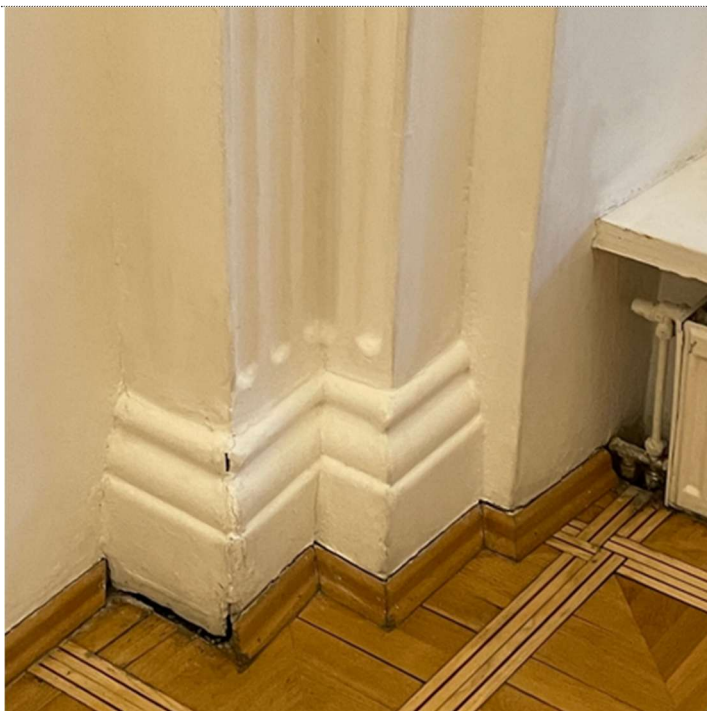
Fot. 85. Pilastry wewnętrzne widoczne ubytki (pom. oznaczone w załączniku graficznym 0.7; poziom wysokiego parteru).

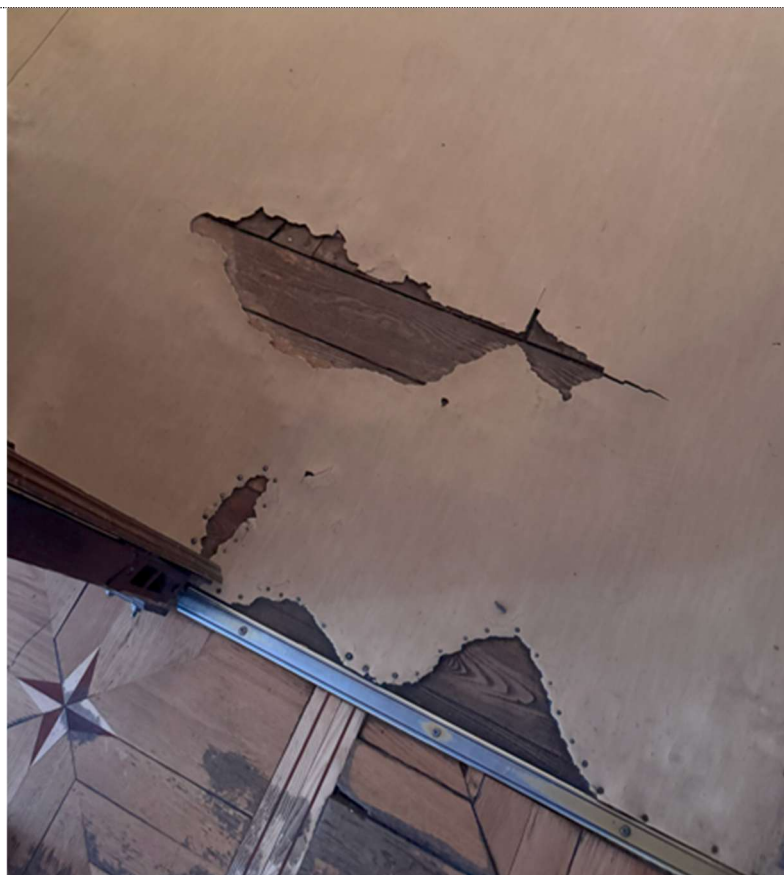
Fot. 86. Posadzka dekoracyjna drewniana – widoczny fragment z dużym uszkodzeniem, wytarciem, ubytkiem – spowodowany użytkowaniem. Wykładzina PCV na posadzce drewnianej zwykłej. Uszkodzenie spowodowane użytkowaniem, prowizoryczna napawa.

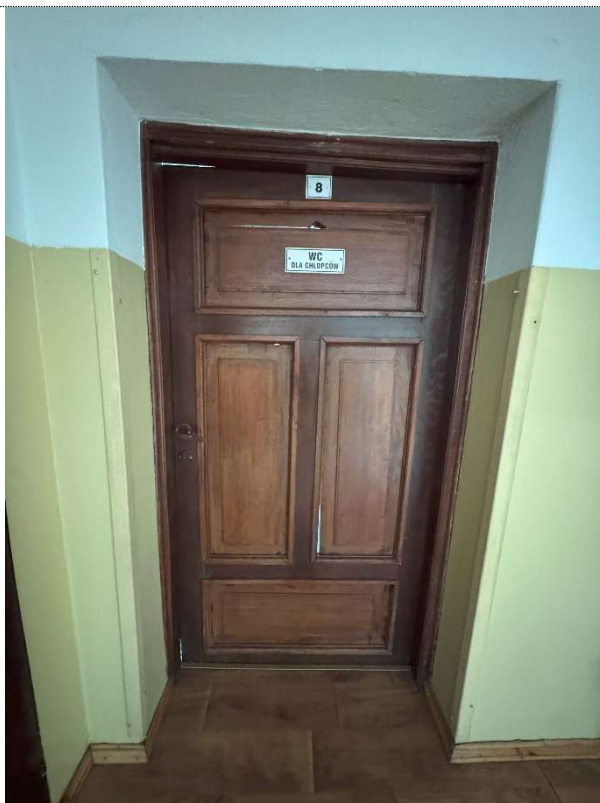
Fot. 109. Poziom „+1” zabytkowej części DR9 – drzwi drewniane renowacja lub rekonstrukcja. Widoczne pęknięcia i uszkodzenia.

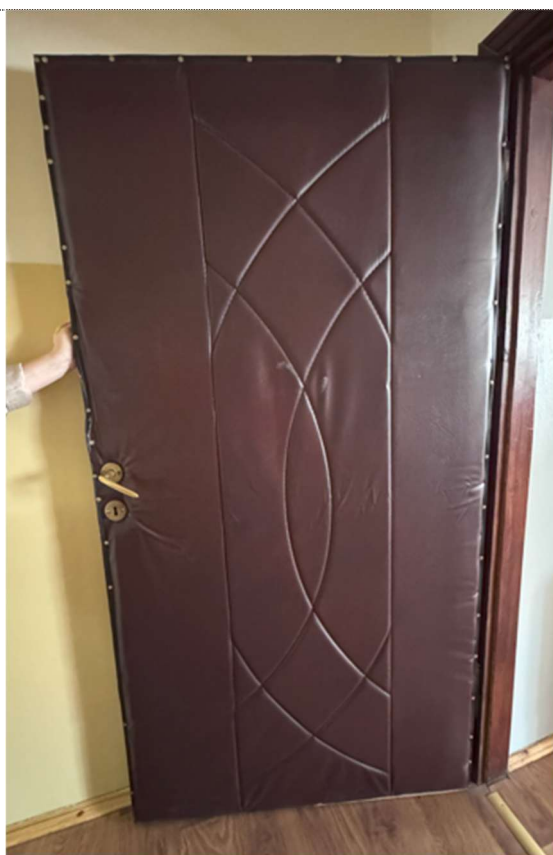
Fot. 110. Poziom „+1” zabytkowej części DR12 – drzwi drewniane renowacja lub rekonstrukcja. Widoczne pęknięcia i uszkodzenia.

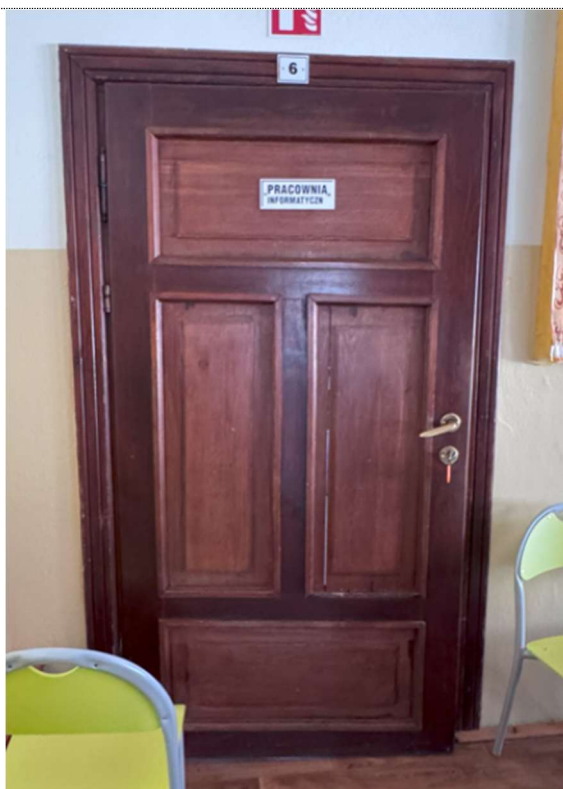
Fot. 113. Poziom „+1” zabytkowej części DR15 – drzwi drewniane renowacja lub rekonstrukcja. Widoczne pęknięcia i uszkodzenia.

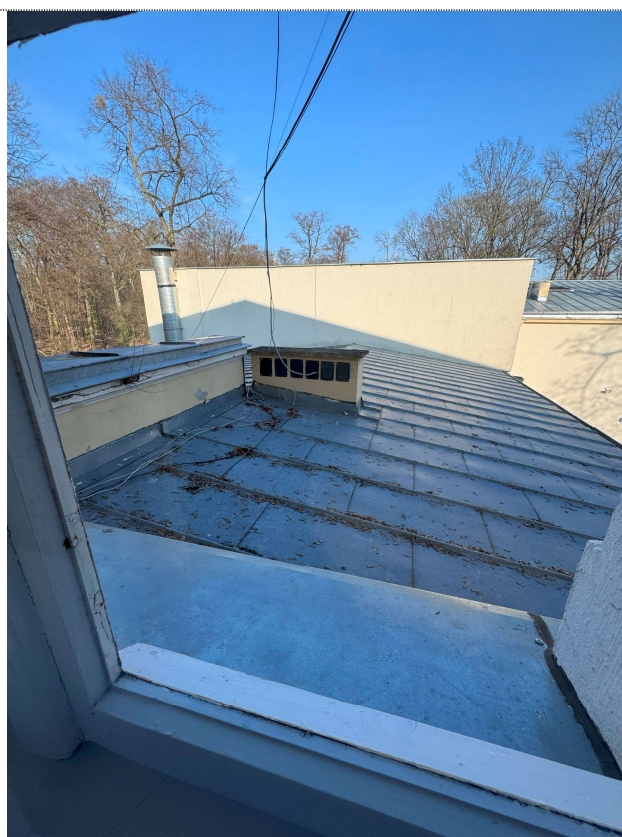
Fot. 116. Widok z poziomu „+1” starej części szkoły na dach łącznika pozostałej części szkoły. Widoczne pęknięcia, odpsojenia tynków.

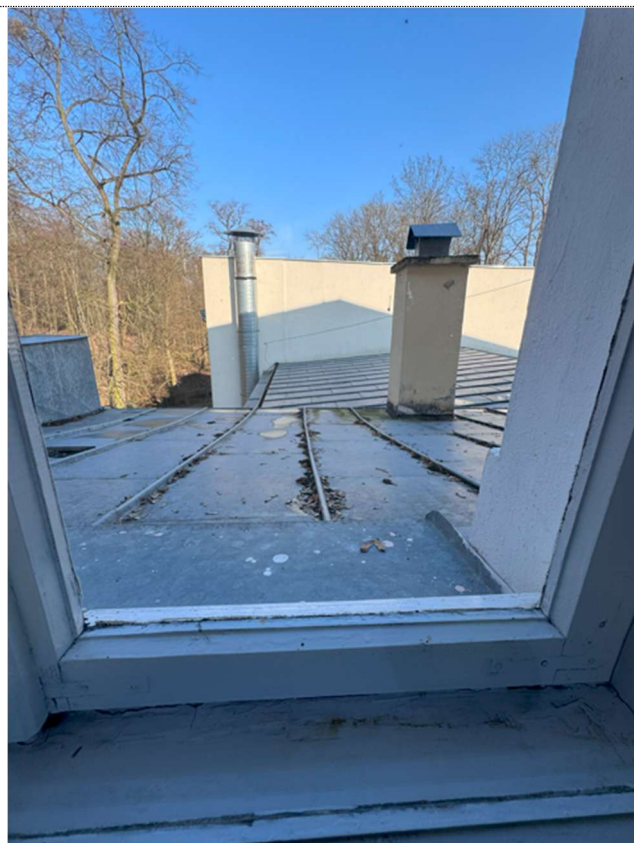
Fot. 117. Widok z poziomu „+1” starej części szkoły na dach łącznika pozostałej części szkoły. Widoczne pęknięcia, odspojenia tynków, zawilgocenia blachy. Widoczne zawilgocenia i odspojenia powłoki malarskiej stolarki okiennej.

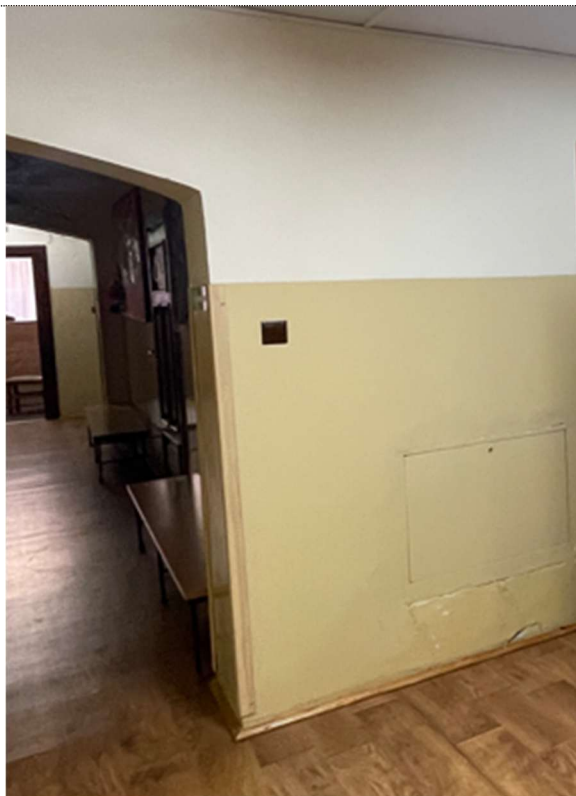
Fot. 118. Poziom „+1” starej części szkoły – widok na uszkodzenie spowodowane użytkowaniem.

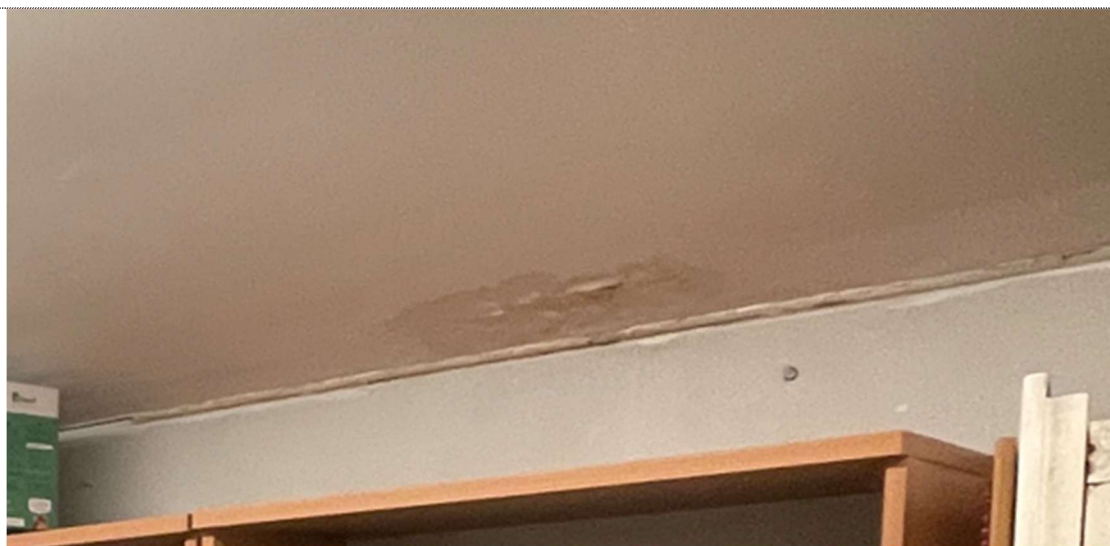
Fot. 119. Poziom „+2” odpryśnięcie powłoki malarskiej, widoczne zawilgocenie.

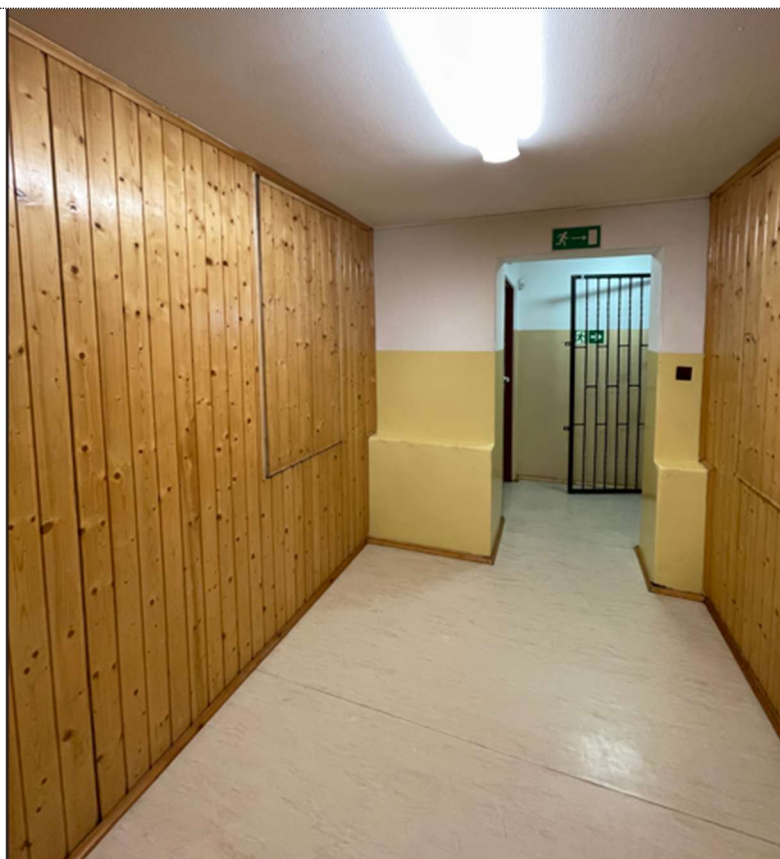
Na poziomie „+2” w pom. oznaczonym 2.1 ściany wyłożone boazerią drewnianą.

Fot. 120. Poziom „+2” boazeria drewnopodobna na ścianach. Widoczne drzwi krata stalowa.

Na poziomie „+2” należy dokonać rozbiórki boazerii. Na poziomie niskiego parteru zaleca się usunięcie farb olejnych i zastąpienie ich farbami polikrzmianowymi.
