# **Ekspertyza aktualnego stanu technicznego zbiornika wody pitnej „Ruszwice” (zbiornik dwukomorowy 2 x V=4500m<sup>3</sup>)**

| <u>Zleceniodawca:</u> | <b>Przedsiębiorstwo Wodociągów i Kanalizacji w Głogowie Sp. z o.o.<br/>ul. Łąkowa 52, 67-200 Głogów</b> |
| <u>Lokalizacja:</u> | <b>ul. Oliwkowa 8, 67-210 Ruszwice<br/>Powiat głogowski, gmina Głogów, obręb Ruszkowice dz. nr. 020302_2.0011.356/1</b> |
| <u>Data:</u> | <b>31 lipca 2025</b> |

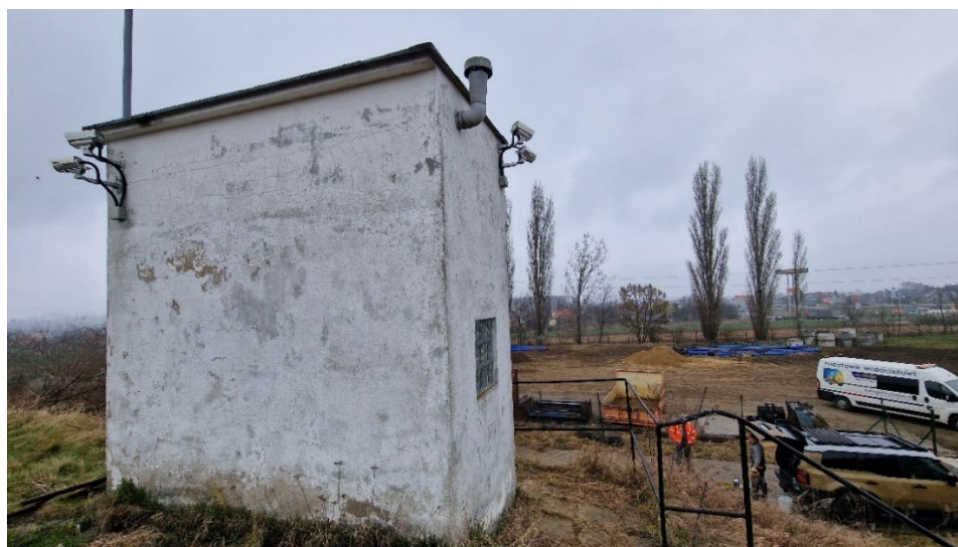
Fot. 3. Komora wejściowa do komory nr 2 zbiornika – uszkodzenia i zużycie tynku oraz powłok malarskich

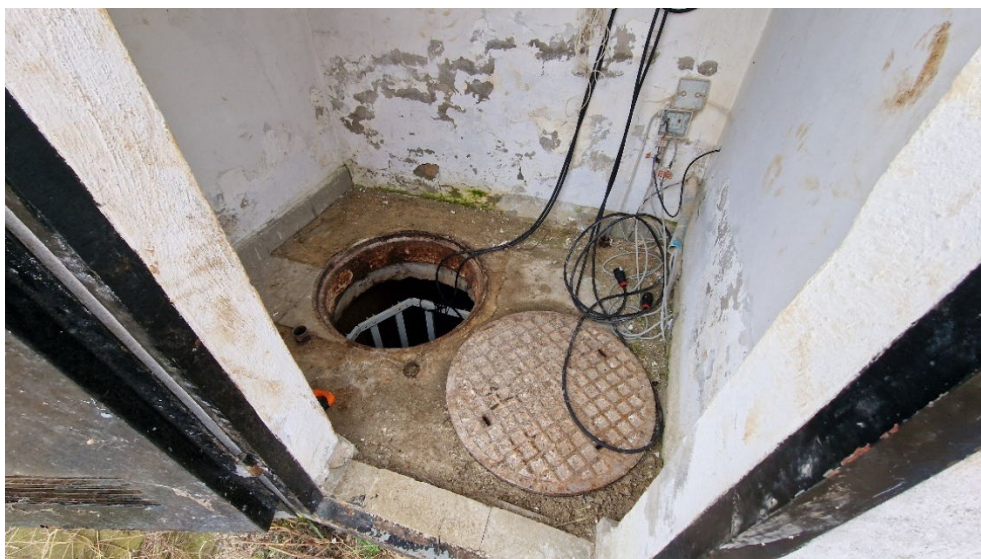
Fot. 7. Właz DN 600 do komory nr 2 zbiornika w komorze wejściowej, złuszczenia farby na ścianach

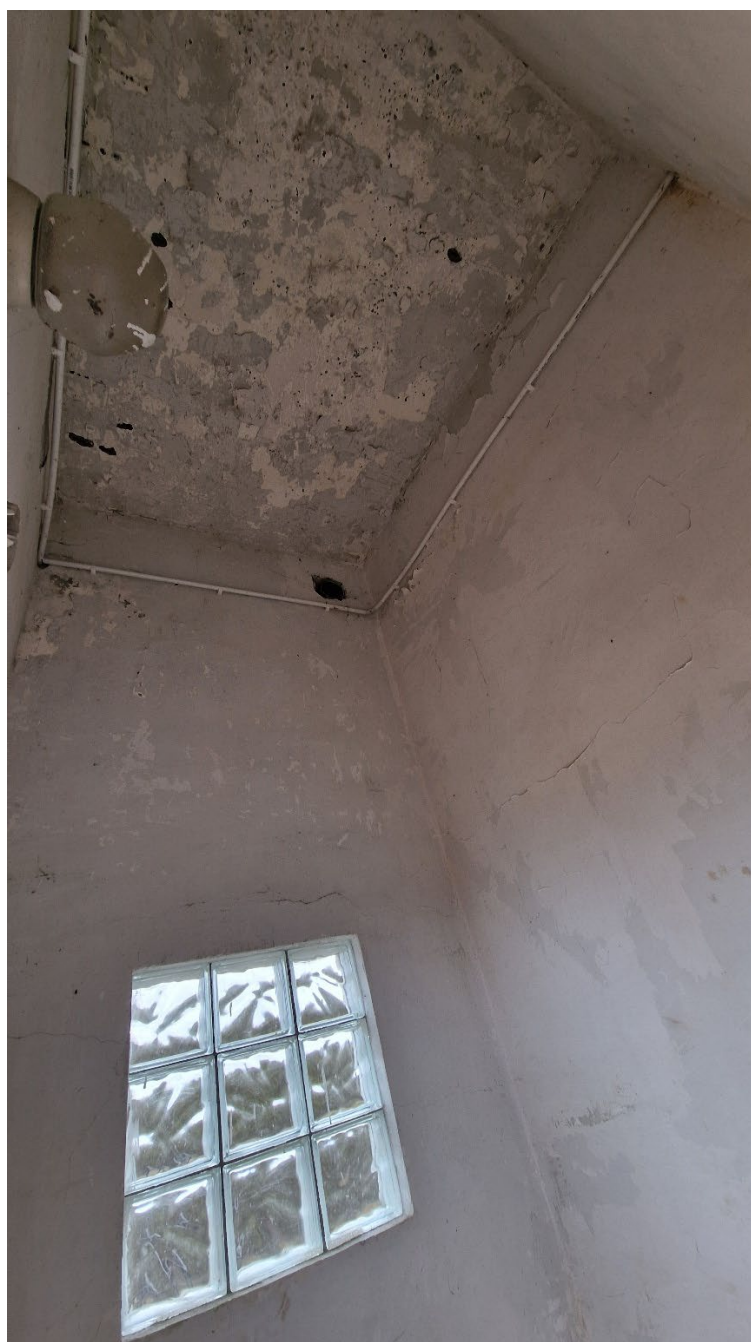
Fot. 9. Wnętrze komory wejściowej, uszkodzenia tynku i powłok malarskich na ścianach i stropie

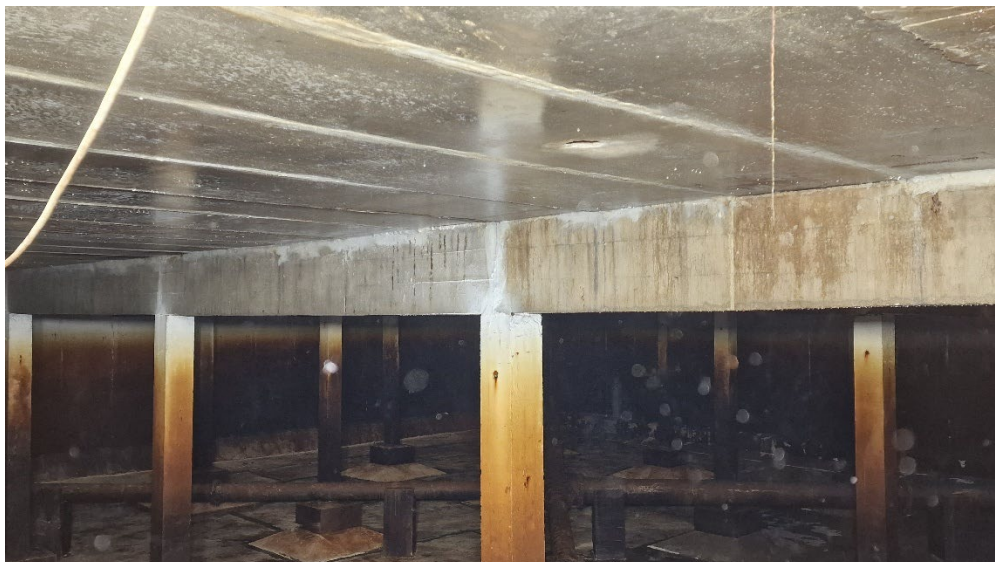
13. Widok płyt stropowych oraz dobry stan belek podciągów

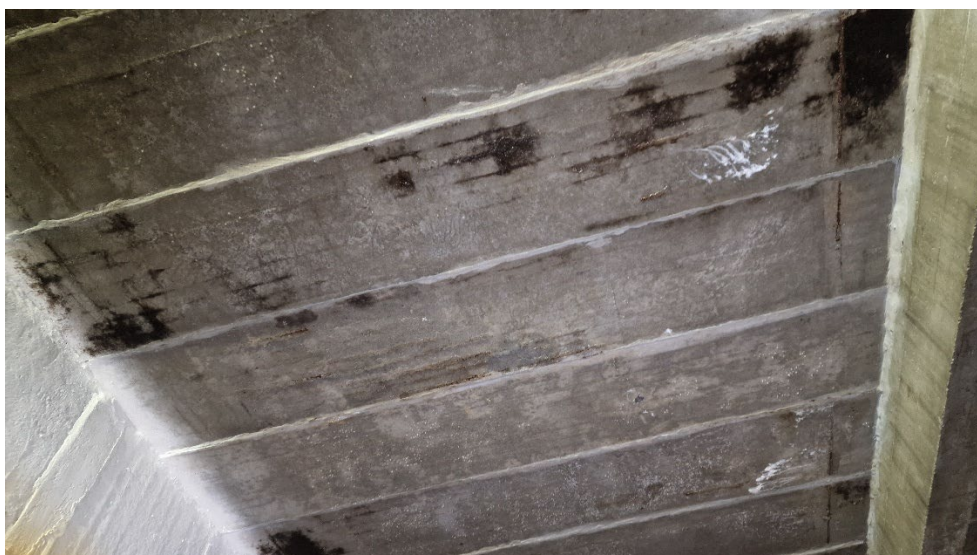
Fot. 14. Uszkodzenia na dolnej powierzchni płyt stropowych, braki otuliny, korozja zbrojenia, przecieki

Zasadniczą przyczyną stwierdzonych uszkodzeń i nieprawidłowości w zbiorniku są wady wykonania otuliny w płytach prefabrykowanych stropu oraz brak zastosowania na stropie i podciągach zabezpieczeń antykorozyjnych właściwych do czynników korozyjnych występujących w trakcie pracy zbiornika. Podobnie, w wielu miejscach konstrukcji wykonywanych jako monolityczne pręty zbrojeniowe ułożono zbyt blisko powierzchni bez zachowania właściwej otuliny. Zbyt mała i nieodpowiednio zagęszczona warstwa otuliny zbrojenia otwiera drogę do działania korozji prętów zbrojeniowych i dalszego rozwoju uszkodzeń.

W dostatecznym stanie, ale stale pogarszającymi się, są płyty stropowe. Występuje tu generalnie zbyt mała otulina zbrojenia, ale na kilku płytach występuje całkowity brak otuliny i odkryte zbrojenie, które ulega korozji przez co zmniejsza się jego przekrój co powoli, ale konsekwentnie obniża nośność tych elementów.

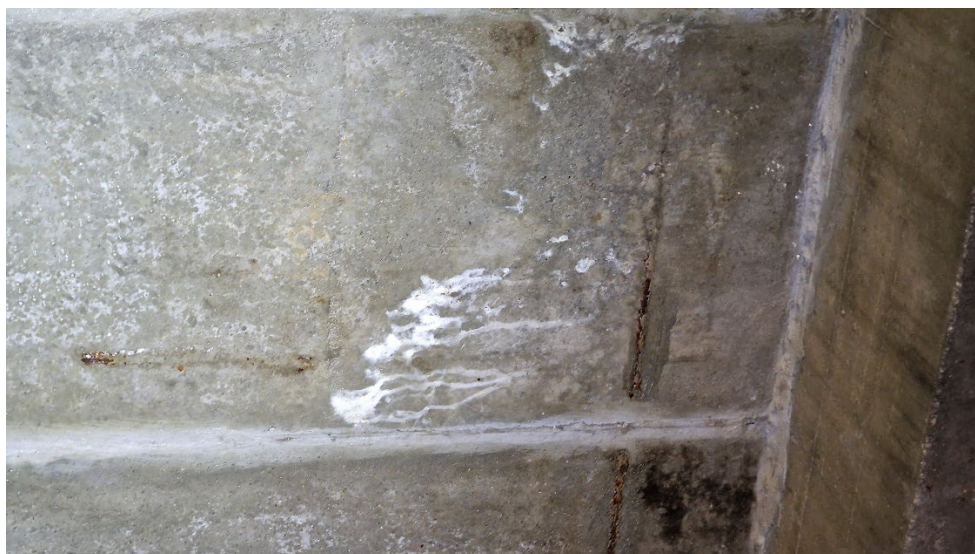
Fot. 15. Uszkodzenia na dolnej powierzchni płyt stropowych, braki otuliny, korozja zbrojenia, przecieki

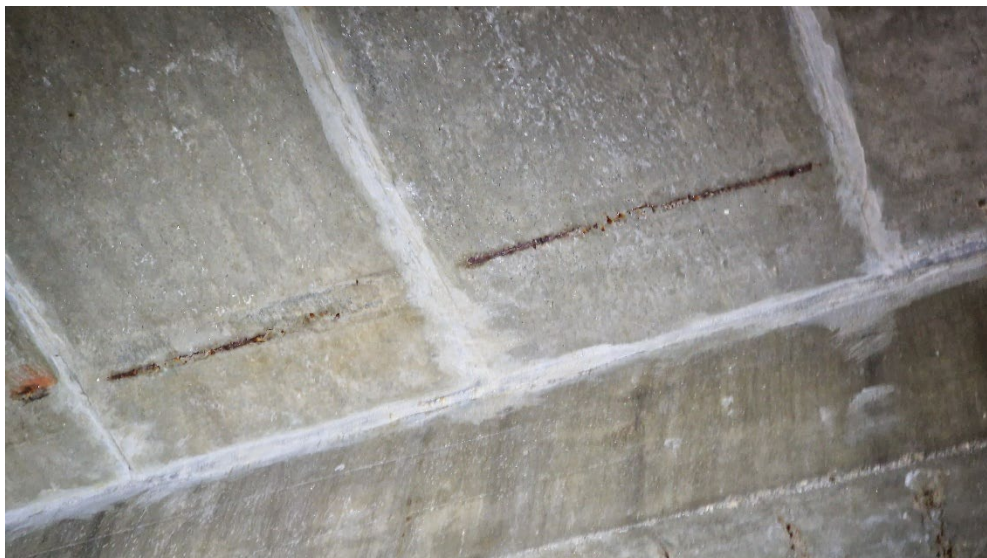
Fot. 16. Uszkodzenia na dolnej powierzchni płyt stropowych, braki otuliny, korozja zbrojenia

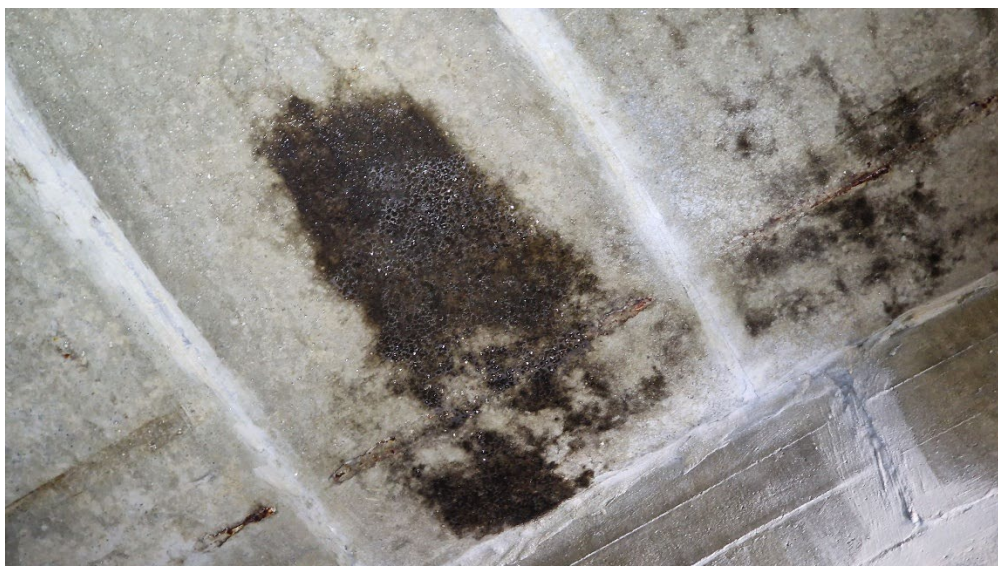
Fot. 17. Na powierzchni stropu występują czarne zawilgocenia

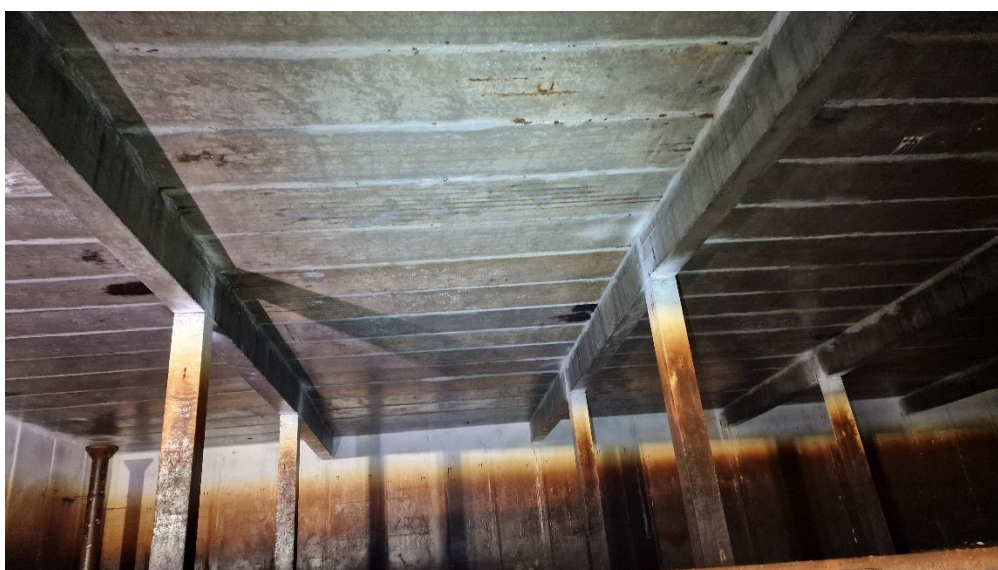
Fot. 18. Płyty stropowe, widoczne zróżnicowanie jakości wykonania i stopień występujących uszkodzeń

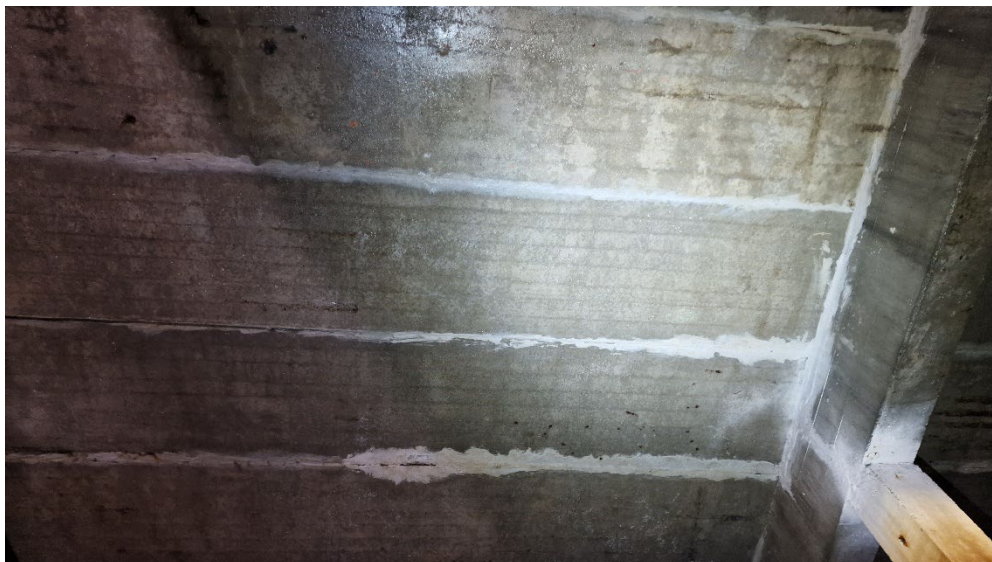
Fot. 19. Uszkodzenia na dolnej powierzchni płyt stropowych, braki otuliny, korozja zbrojenia

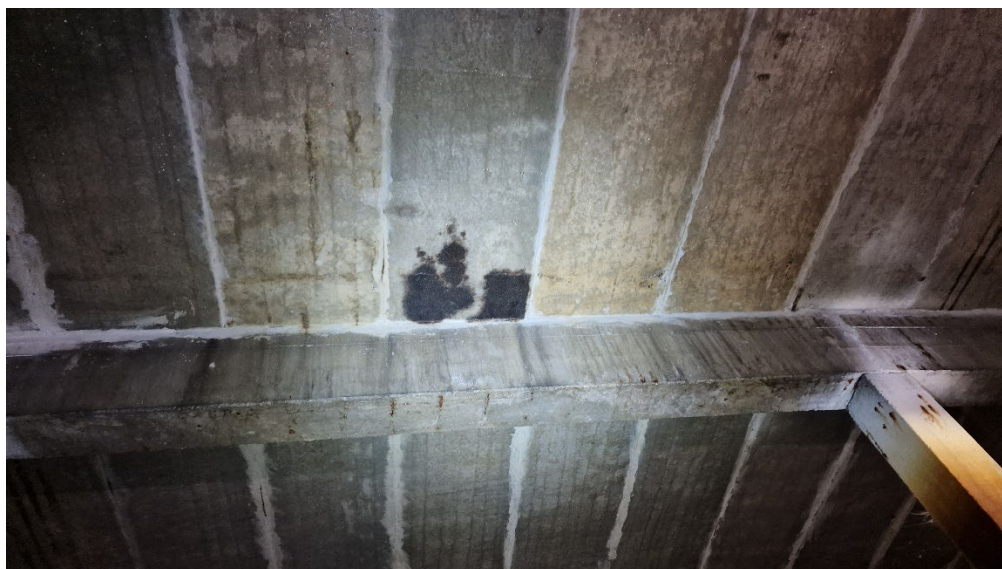
Fot. 20. Uszkodzenia na dolnej powierzchni płyt stropowych, braki otuliny, korozja zbrojenia

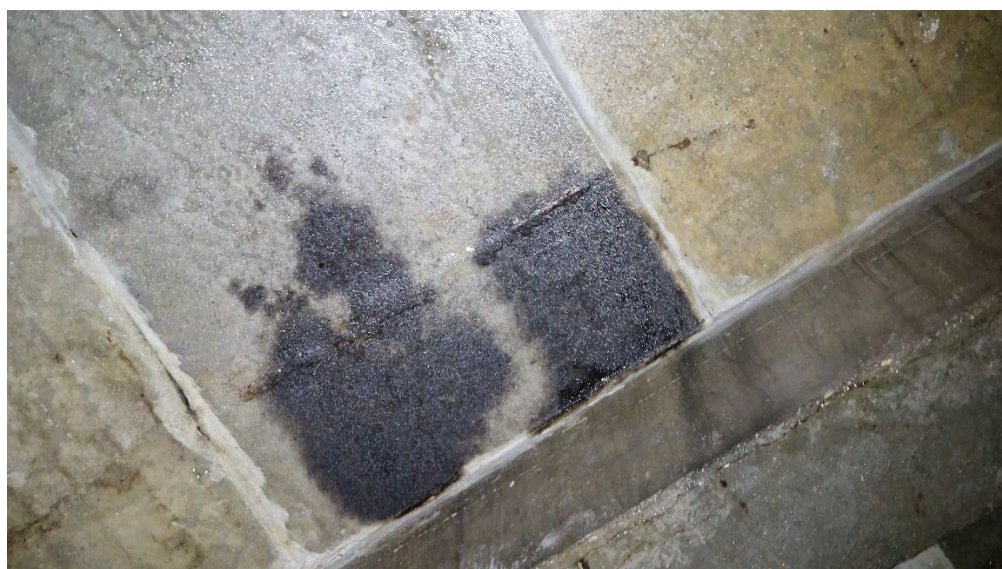
Fot. 21. Na powierzchni stropu występują czarne zawilgocenia

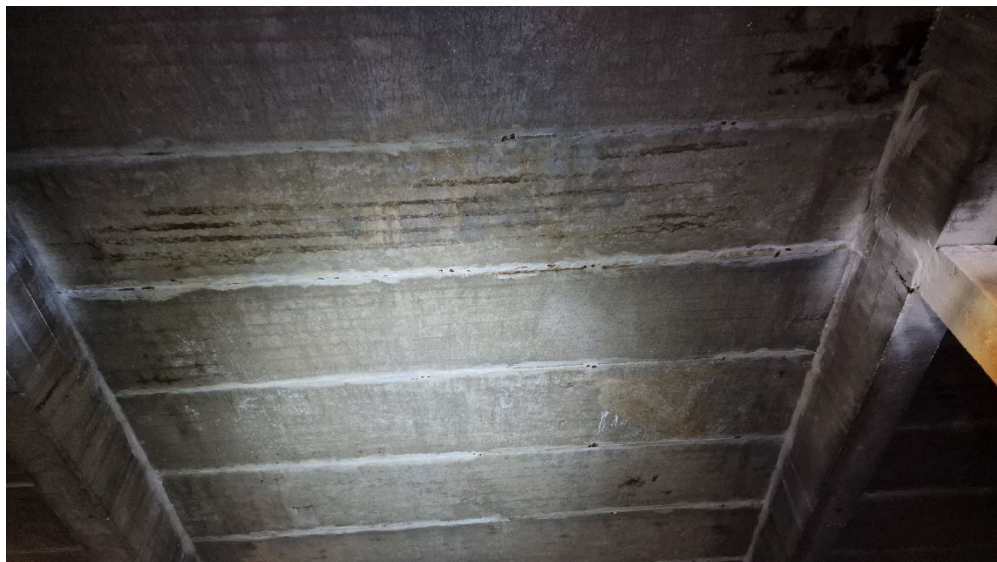
Fot. 22. Uszkodzenia na dolnej powierzchni płyt stropowych, braki otuliny, korozja zbrojenia

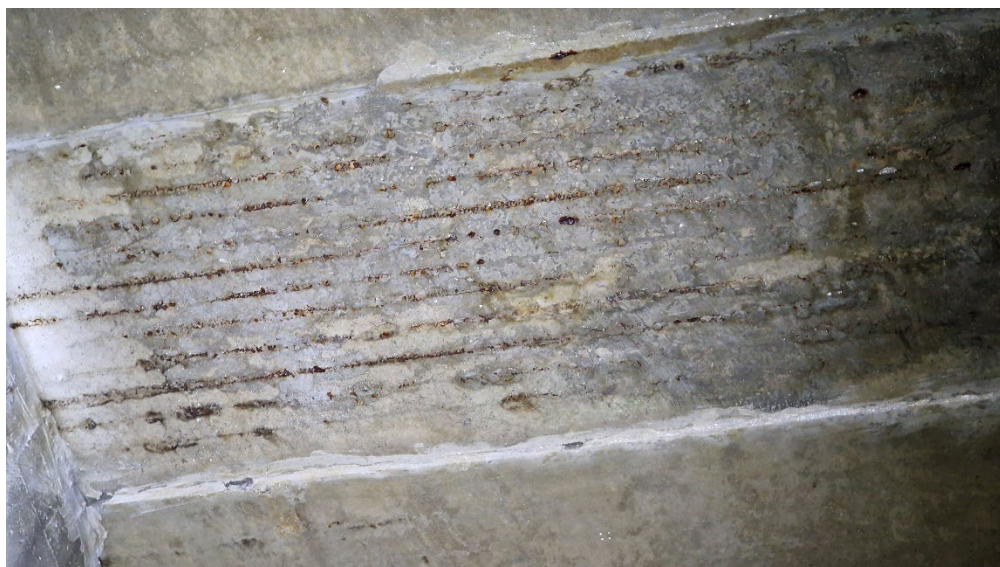
Fot. 23. Uszkodzenia na dolnej powierzchni płyt stropowych, braki otuliny, zaawansowana korozja zbrojenia

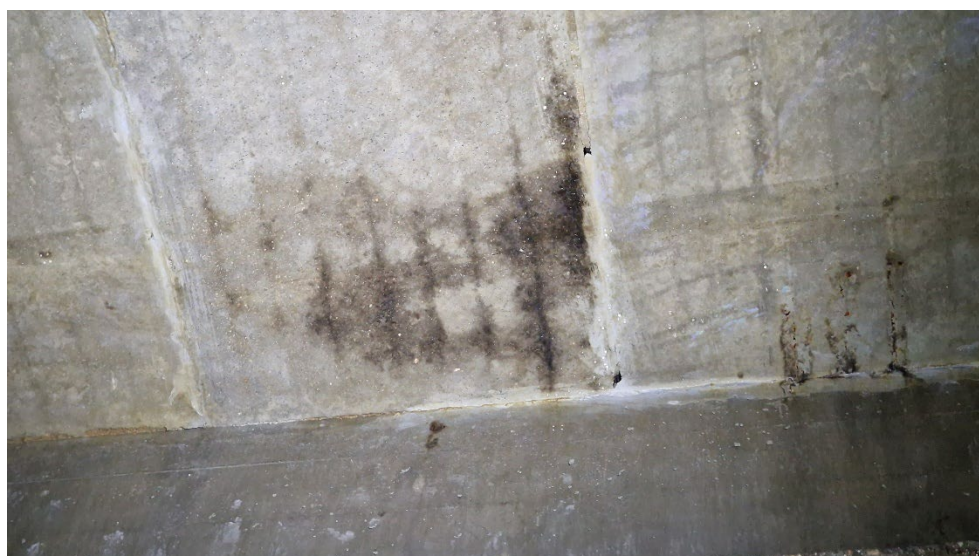
Fot. 24. Uszkodzenia na dolnej powierzchni płyt stropowych, braki otuliny, korozja zbrojenia

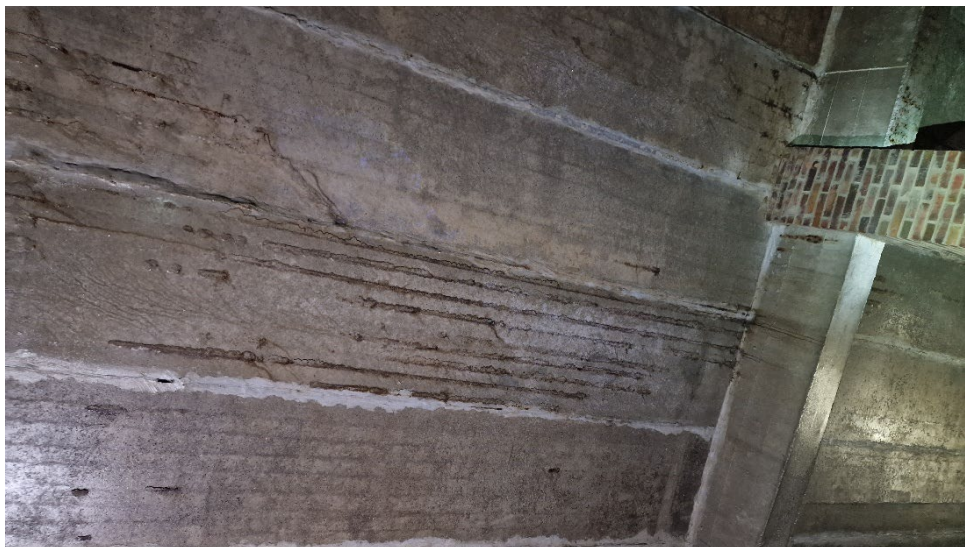
Fot. 25. Uszkodzenia na dolnej powierzchni płyt stropowych, braki otuliny, zaawansowana korozja zbrojenia

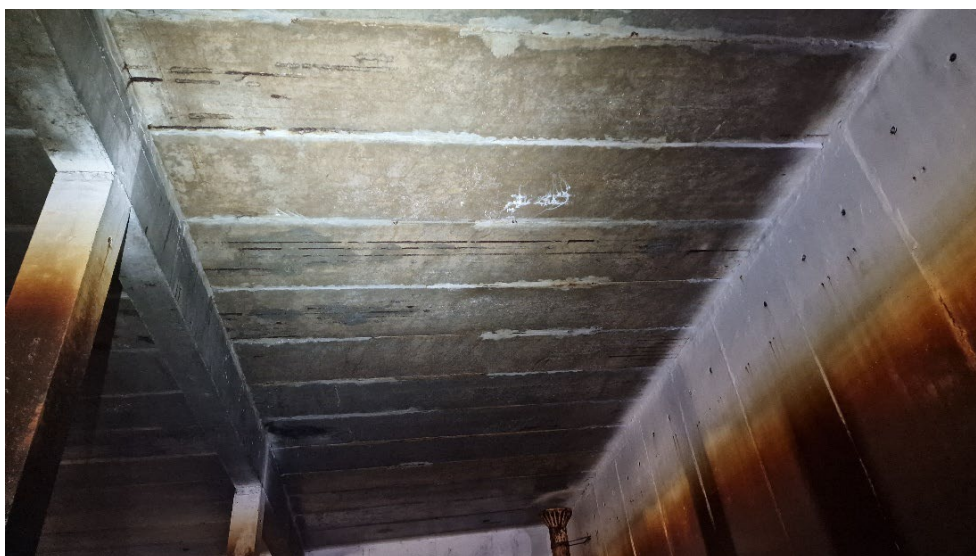
Fot. 26. Uszkodzenia na dolnej powierzchni płyt stropowych, braki otuliny, zaawansowana korozja zbrojenia

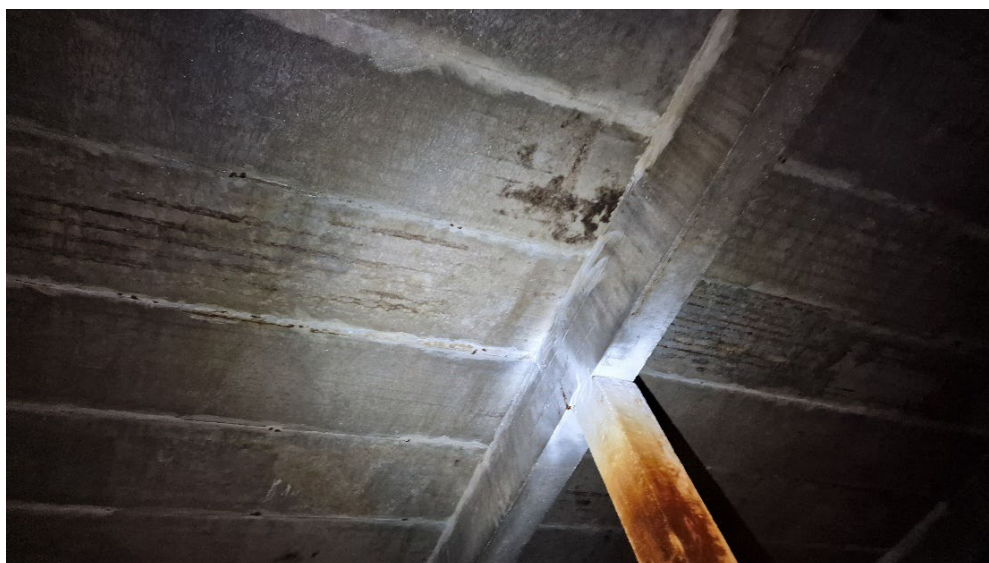
Fot. 27. Uszkodzenia na dolnej powierzchni płyt stropowych, braki otuliny, zaawansowana korozja zbrojenia

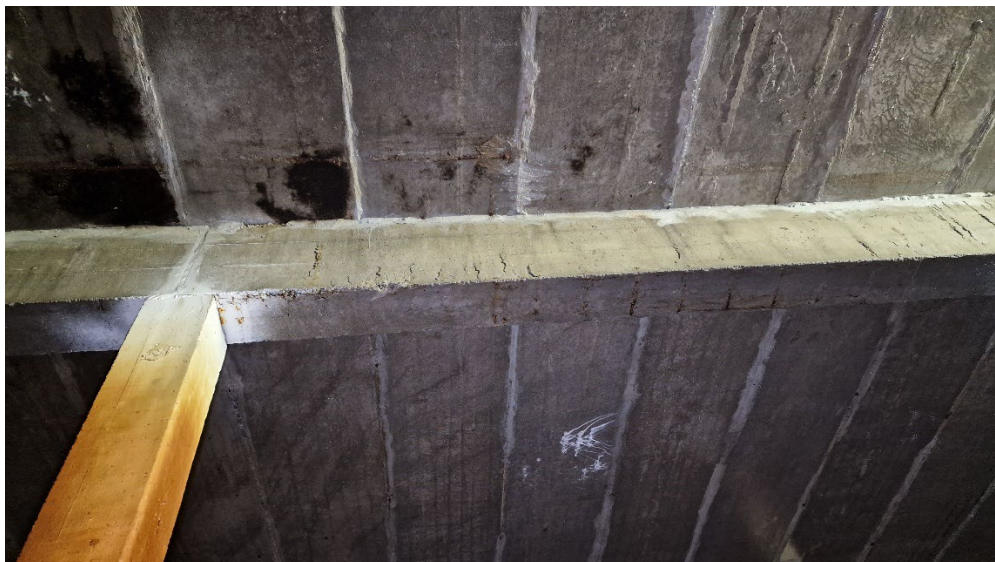
Fot. 28. Drobne wady wykonawcze belek podciągu

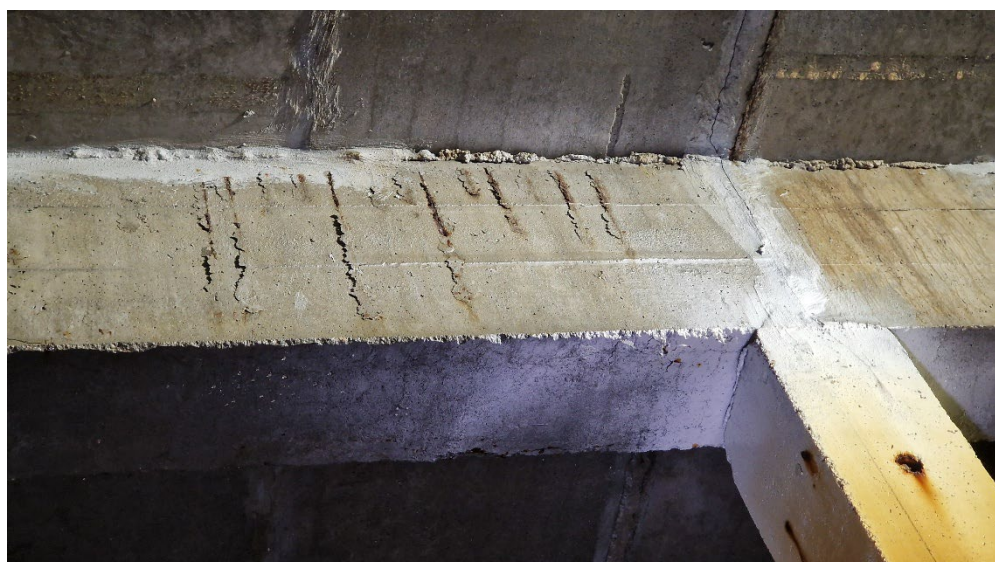
Fot. 29. Drobne wady wykonawcze belek podciągu

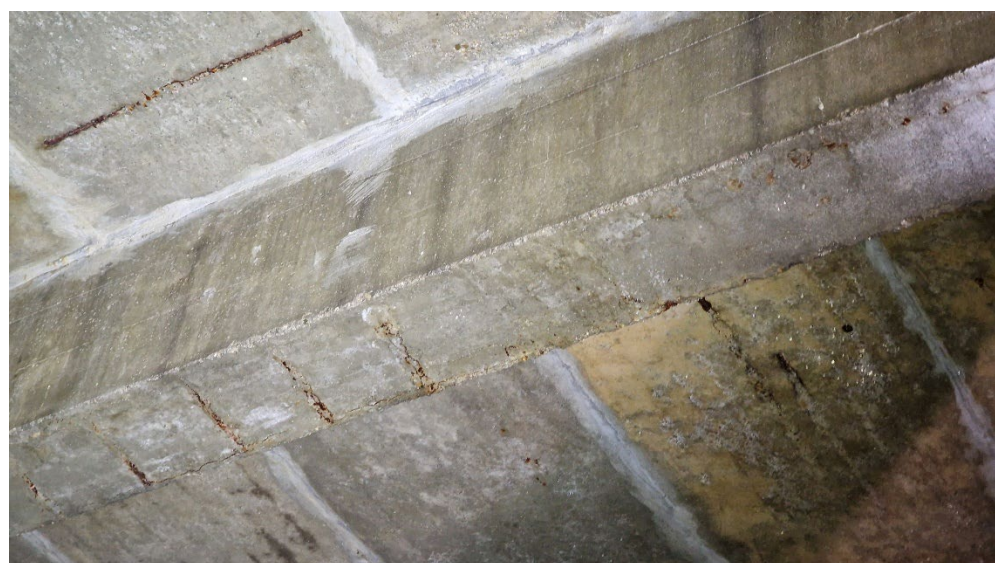
Fot. 30. Brak otuliny i korozja strzemion w belkach podciągów

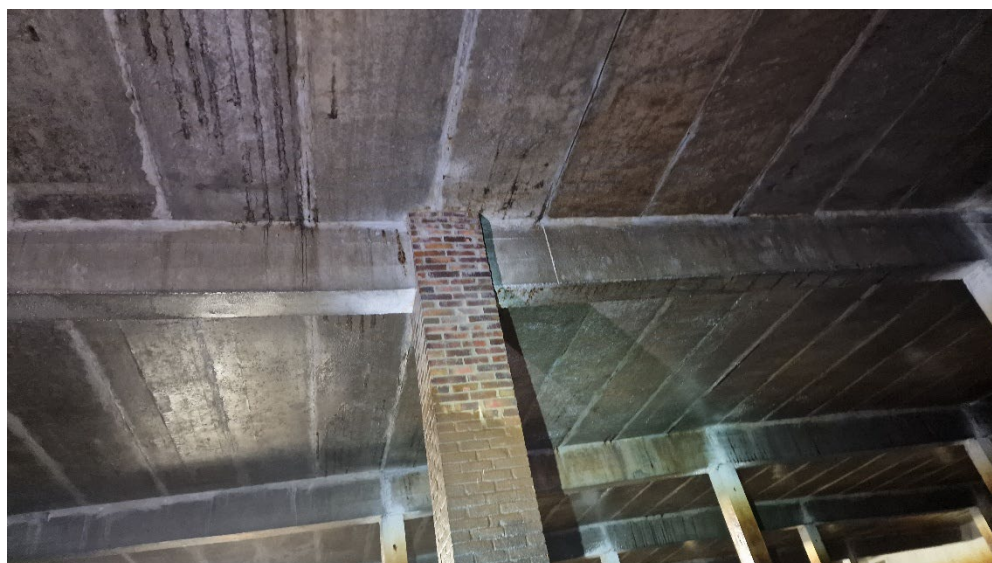
Fot. 33. Słup w narożu północno-zachodnim wykonany jako murowany (powód nieustalony)

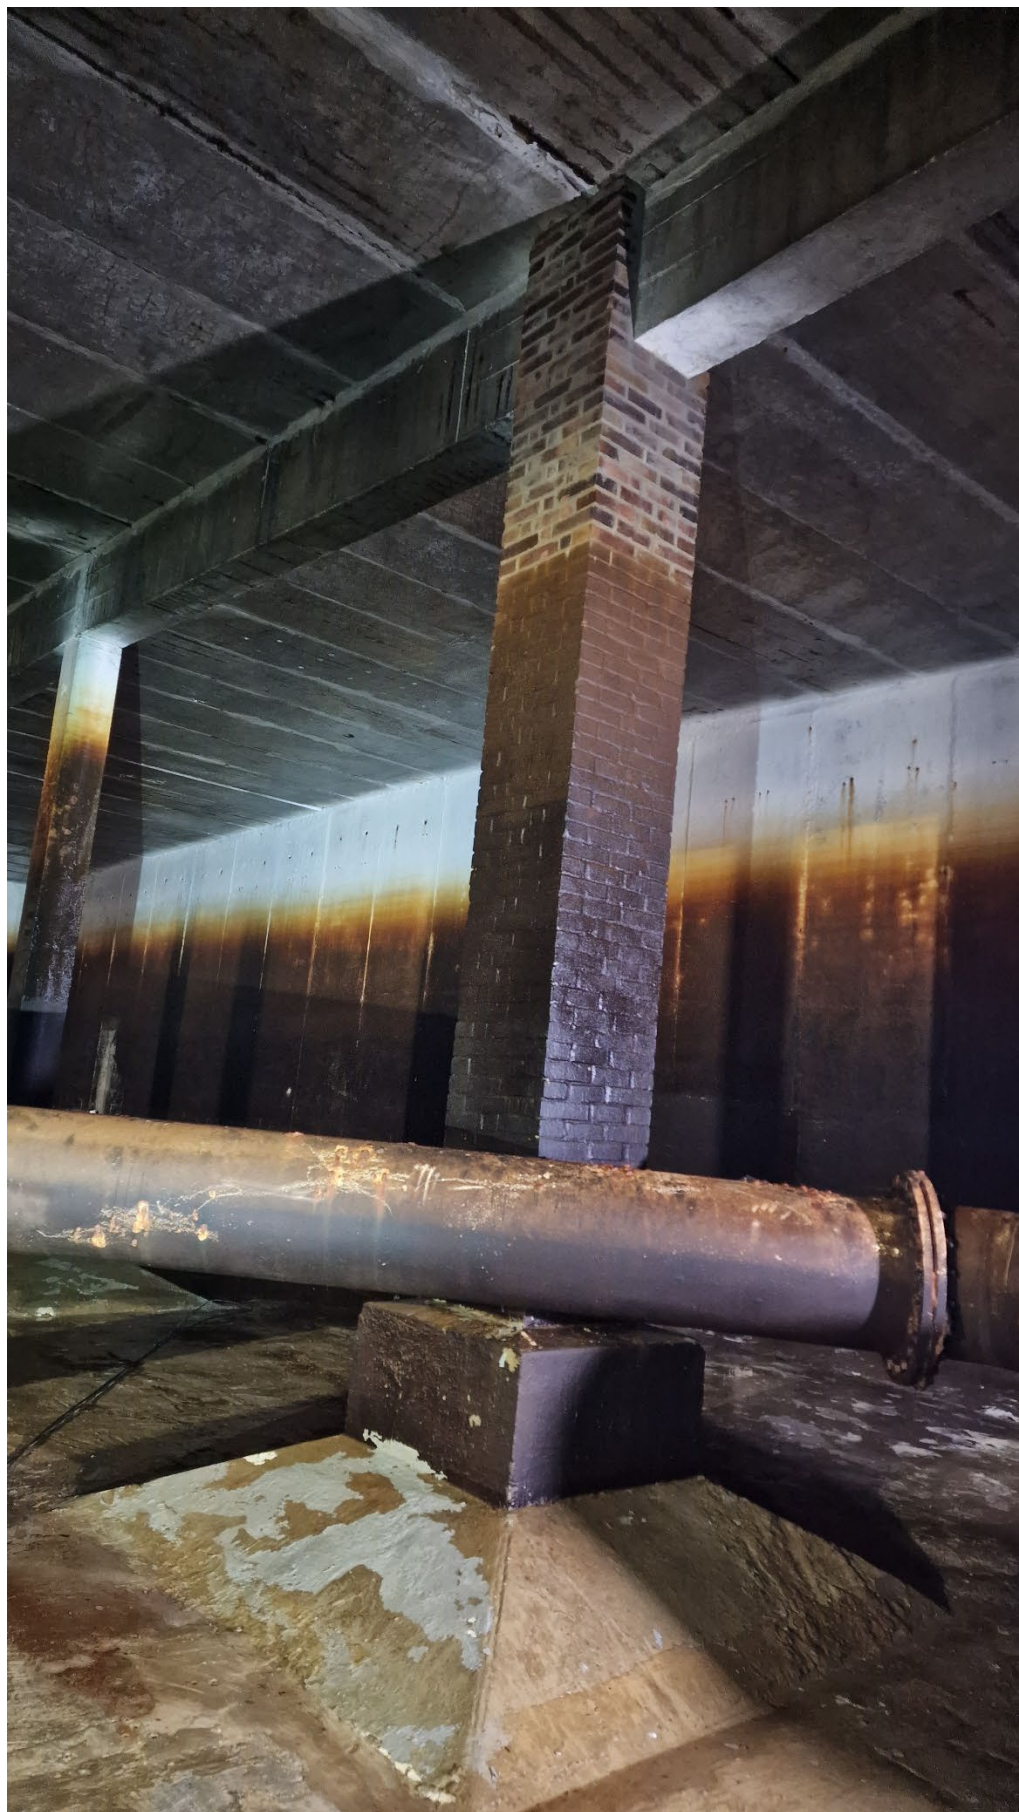
Fot. 34. Słup w narożu północno-zachodnim wykonany jako murowany (powód nieustalony)

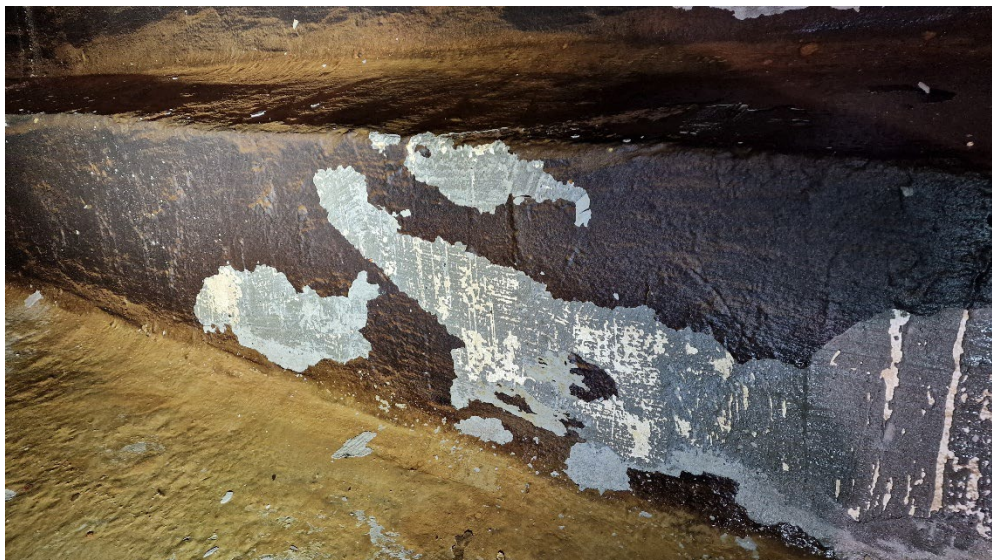
Fot. 41. Odspojenia powłoki na ścianie zachodniej komory zbiornikowej nr 2

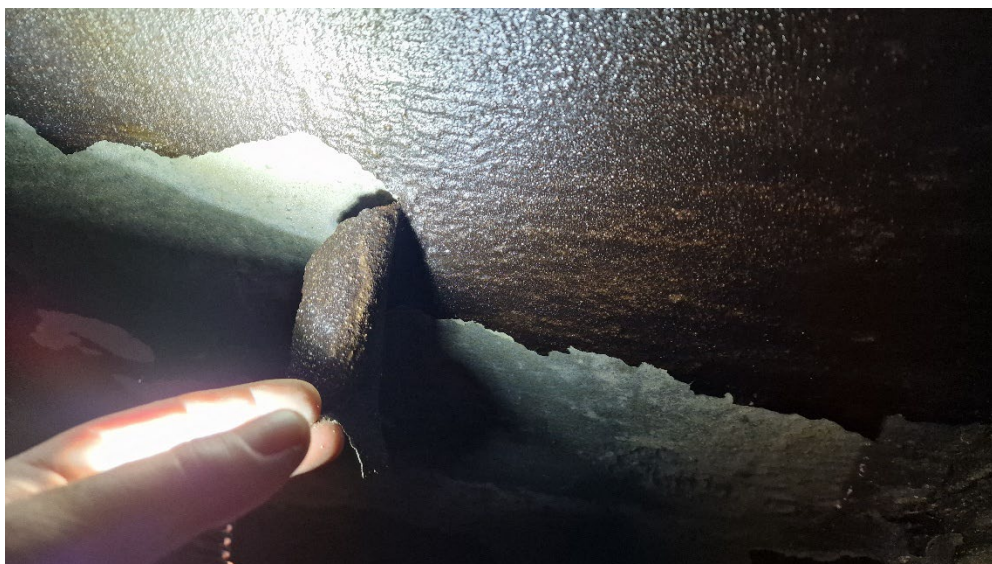
Fot. 42. Odspojenia powłoki na ścianie zachodniej komory zbiornikowej nr 2

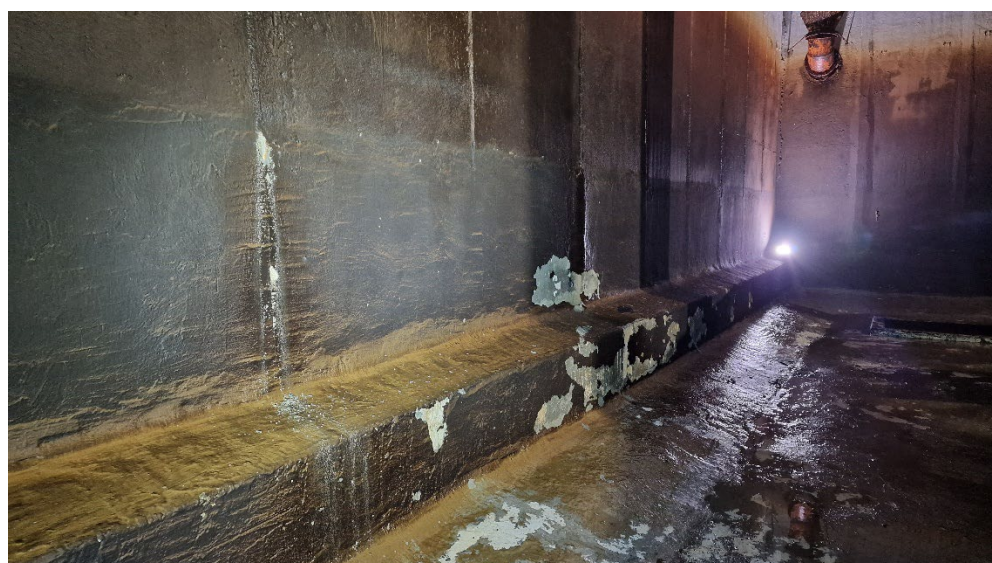
Fot. 43. Aktywny przeciek na ścianie zachodniej komory zbiornikowej nr 2

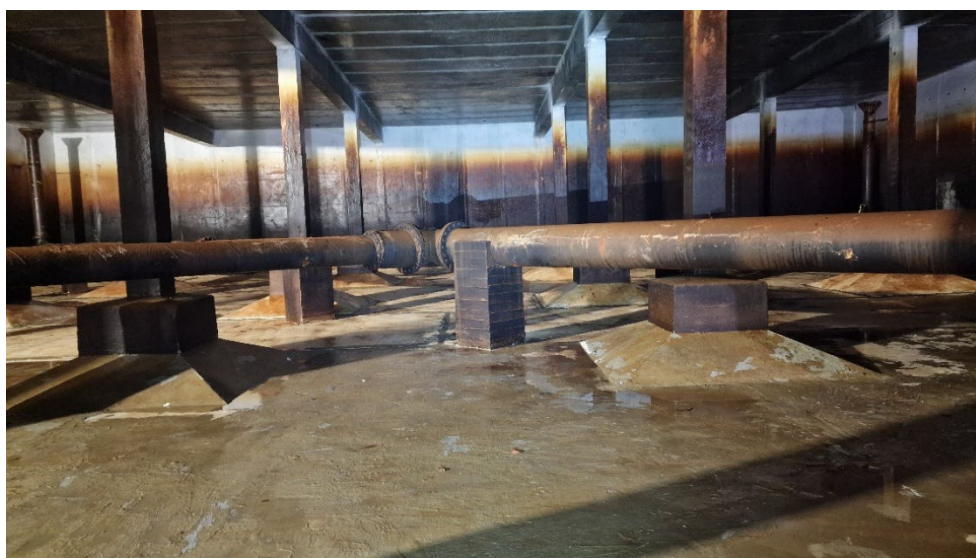
Fot. 58. Brak dylatacji w posadzce w części północnej komory zbiornikowej nr 2

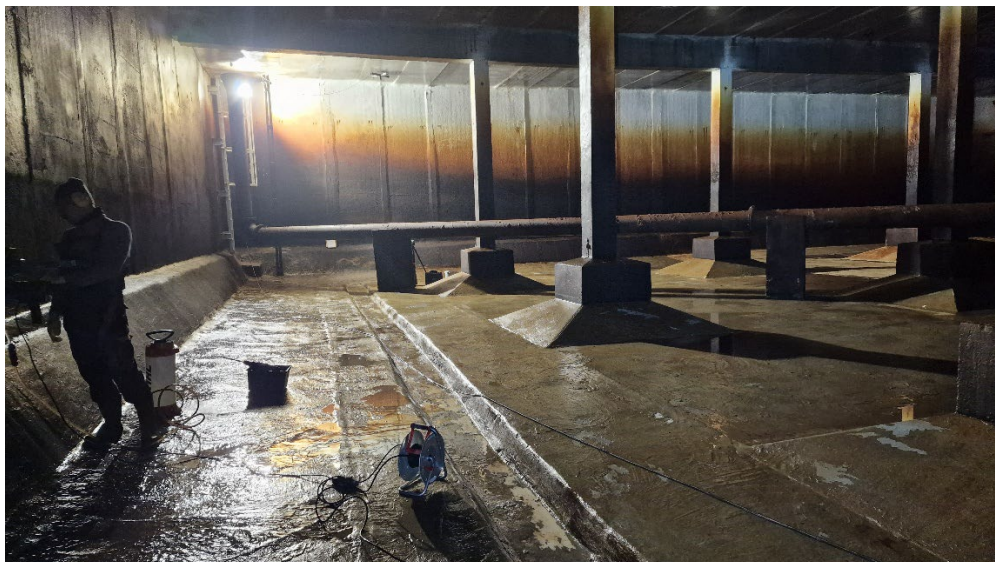
Fot. 59. Brak dylatacji w posadzce w części północnej komory zbiornikowej nr 2, koryto odwodnieniowe

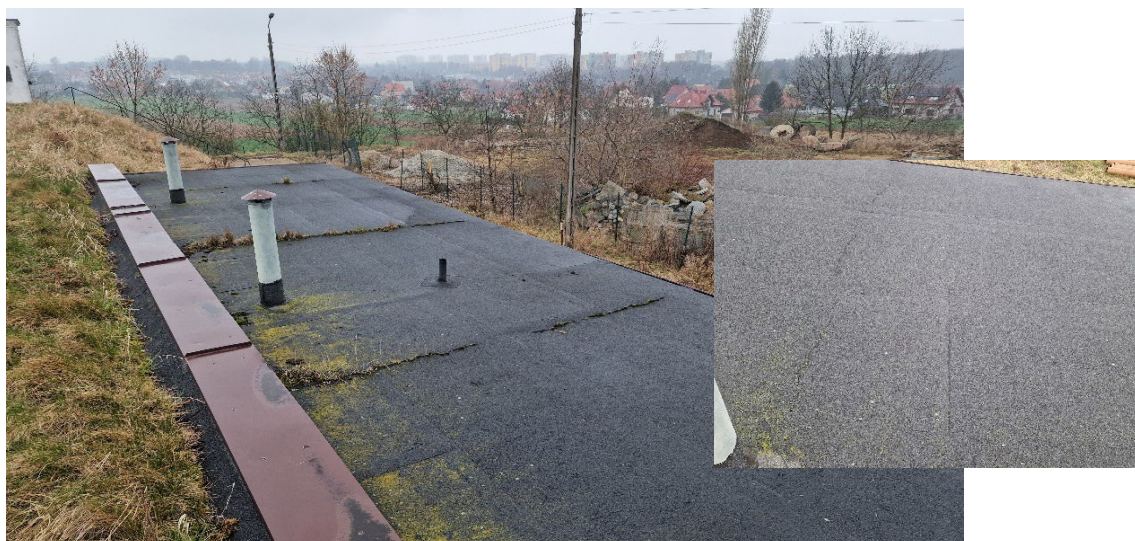
Fot. 69. Uszkodzenia pokrycia dachowego budynku komory zasuw

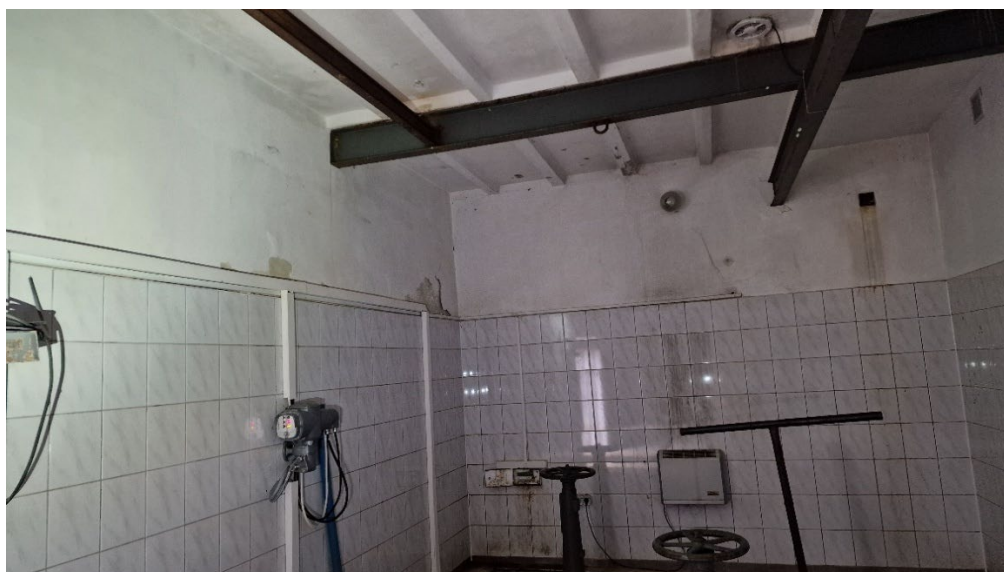
Fot. 73. Uszkodzenia tynku i powłok malarskich po stronie wschodniej, poziom górny

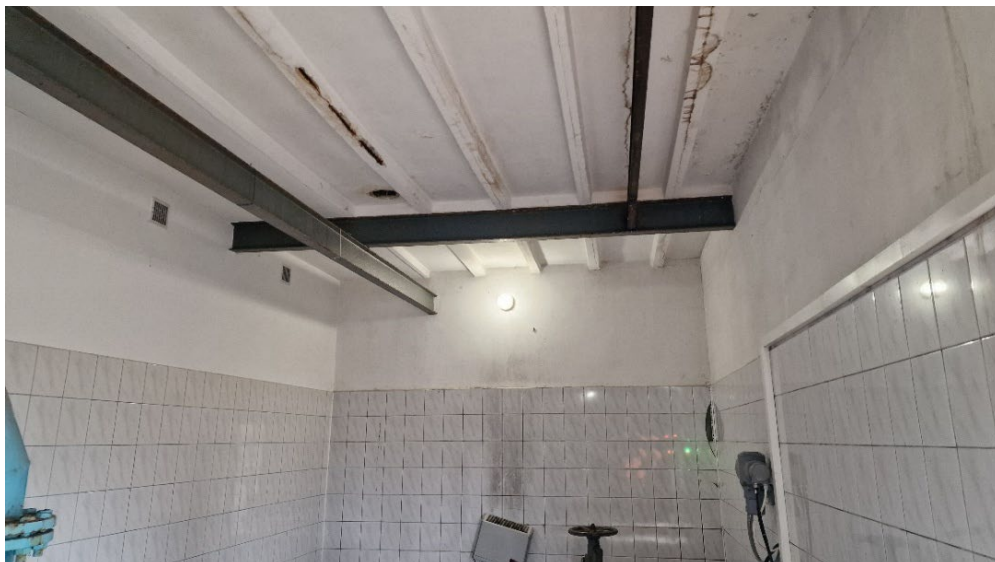
Fot. 74. Brak otuliny i korozja zbrojenia w żebrach płyt stropodachu

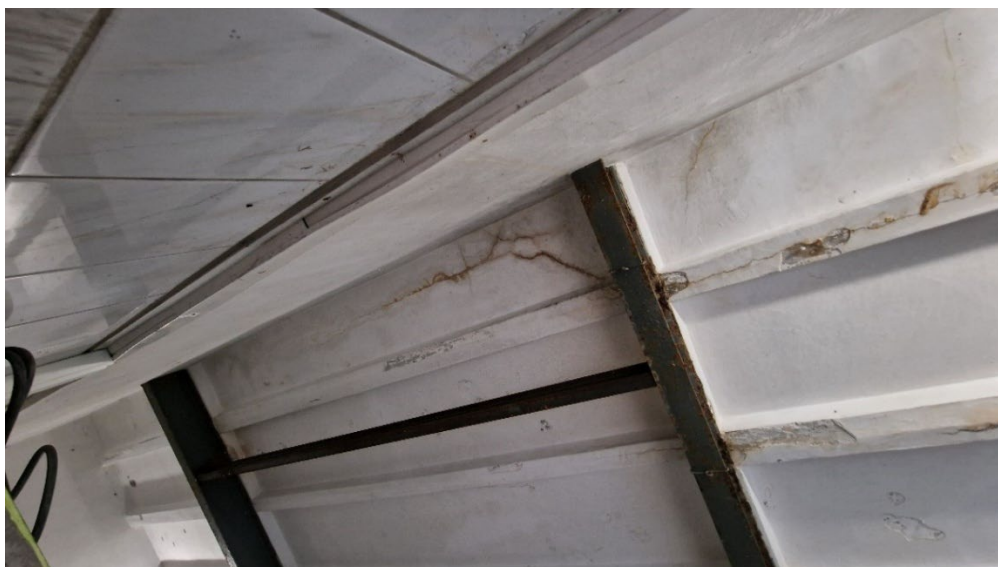
Fot. 75. Uszkodzenia i ślady przecieków w płytach stropodachu

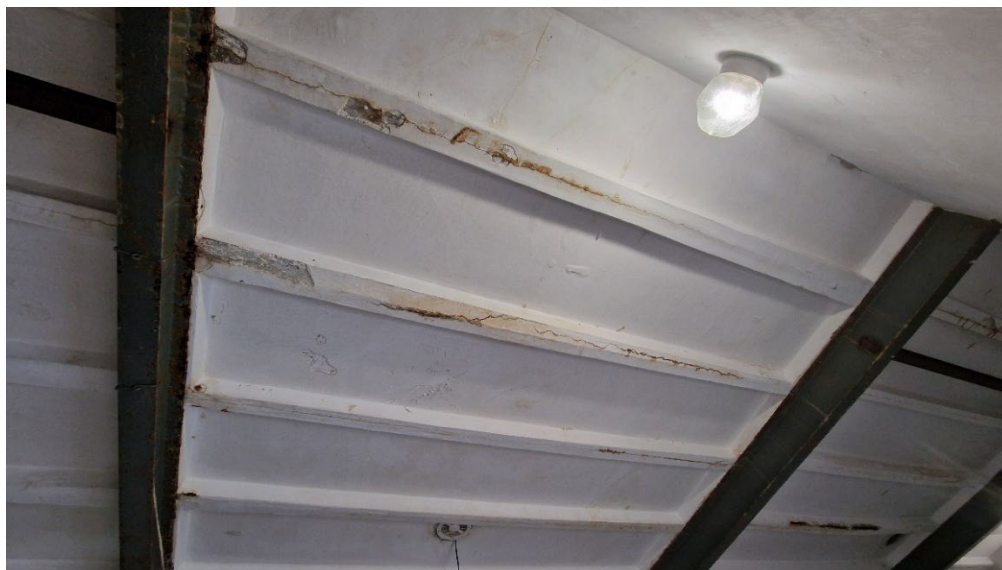
Fot. 76. Uszkodzenia otuliny i korozja zbrojenia w żebrach płyt stropodachu

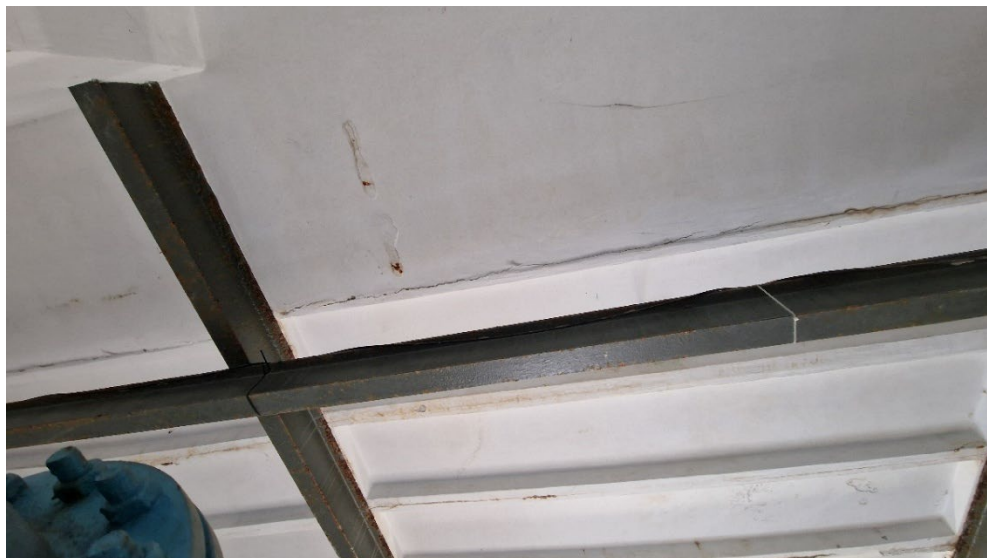
Fot. 77. Uszkodzenia otuliny i korozja zbrojenia w płytach stropodachu

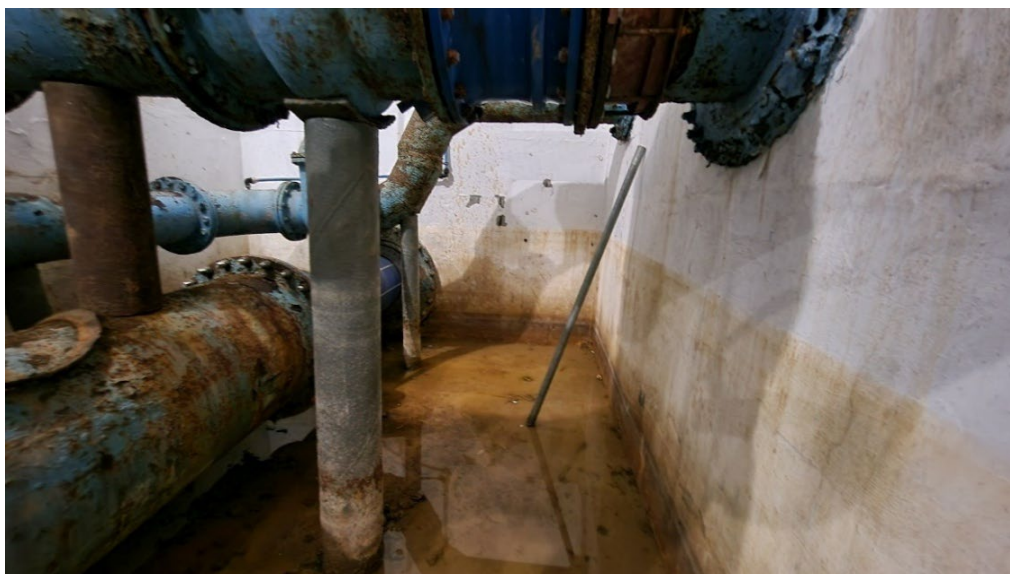
Fot. 79. Woda stojąca na posadzce na dolnej kondygnacji komory zasuw

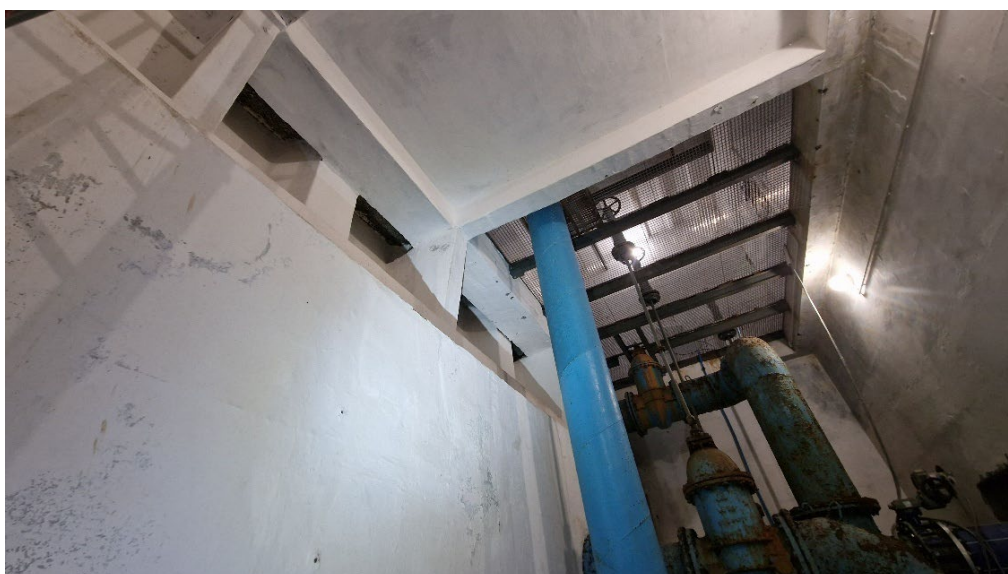
Fot. 82. Dobry stan płyty stropowej pomiędzy kondygnacjami
