# **Ekspertyza aktualnego stanu technicznego zbiornika wody pitnej „Ruszwice” (zbiornik dwukomorowy 2 x V=4500m<sup>3</sup>)**

| <u>Zleceniodawca:</u> | <b>Przedsiębiorstwo Wodociągów i Kanalizacji w Głogowie Sp. z o.o.<br/>ul. Łąkowa 52, 67-200 Głogów</b> |
| <u>Lokalizacja:</u> | <b>ul. Oliwkowa 8, 67-210 Ruszwice<br/>Powiat głogowski, gmina Głogów, obręb Ruszkowice dz. nr. 020302_2.0011.356/1</b> |
| <u>Data:</u> | <b>31 lipca 2025</b> |

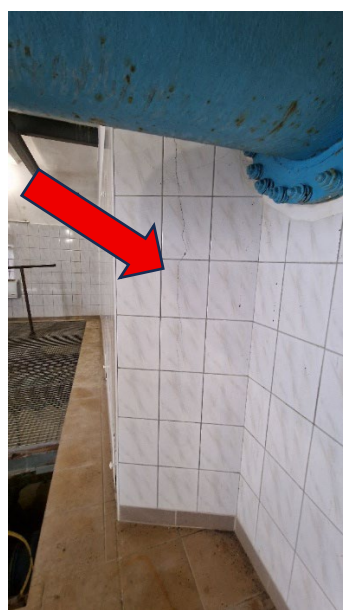
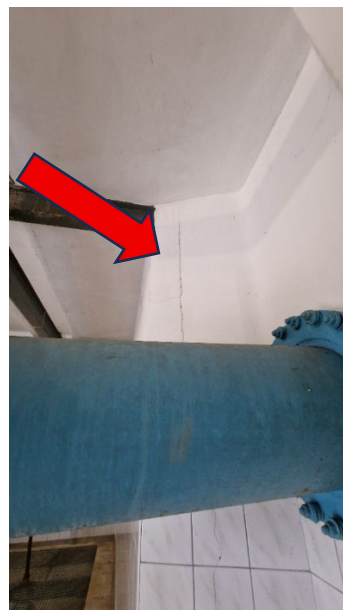
Fot. 85 i 86. Pionowe pęknięcie na płytkach ceramicznych i tynku (styk konstrukcji komory i zbiornika)

Rysy, pęknięcia, styki technologiczne i ew. gorzej zagęszczone fragmenty betonu należy naprawić poprzez doszczelnienie struktury kompozycją iniekcyjnej żywicy hydrostrukturalnej o niskiej lepkości i obniżonym napięciu powierzchniowym, podawanej przy pomocy techniki iniekcyjnej.

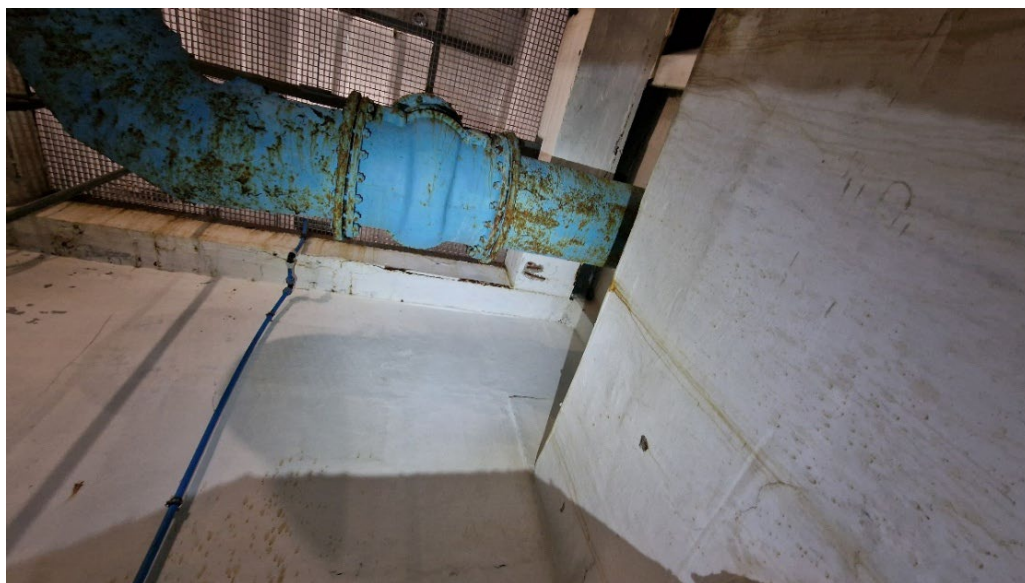
Fot. 87. Uszkodzenia otuliny i korozja zbrojenia na belkach wieńca

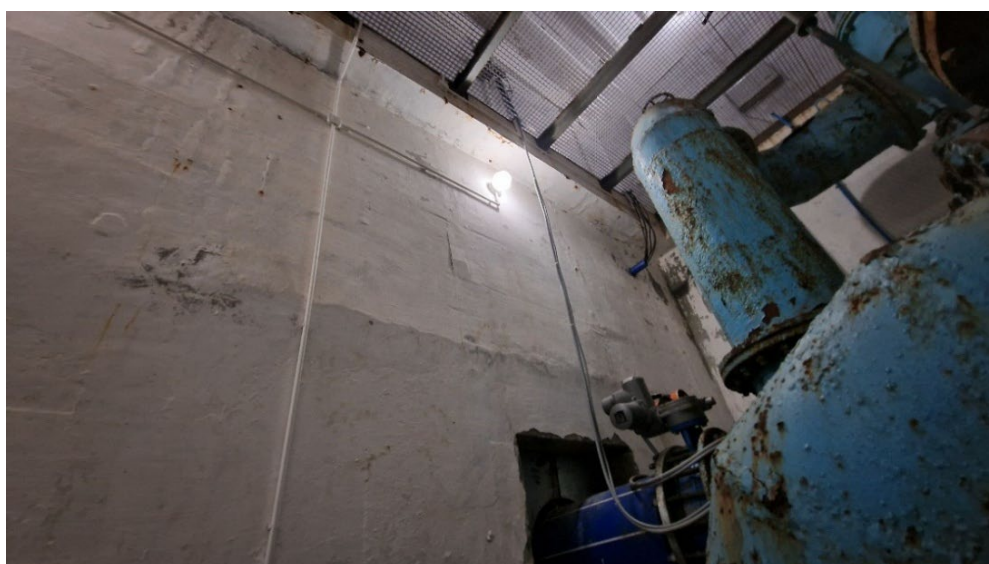
Fot. 88. Odspojenia otuliny i korozja zbrojenia na powierzchni ściany dolnej kondygnacji

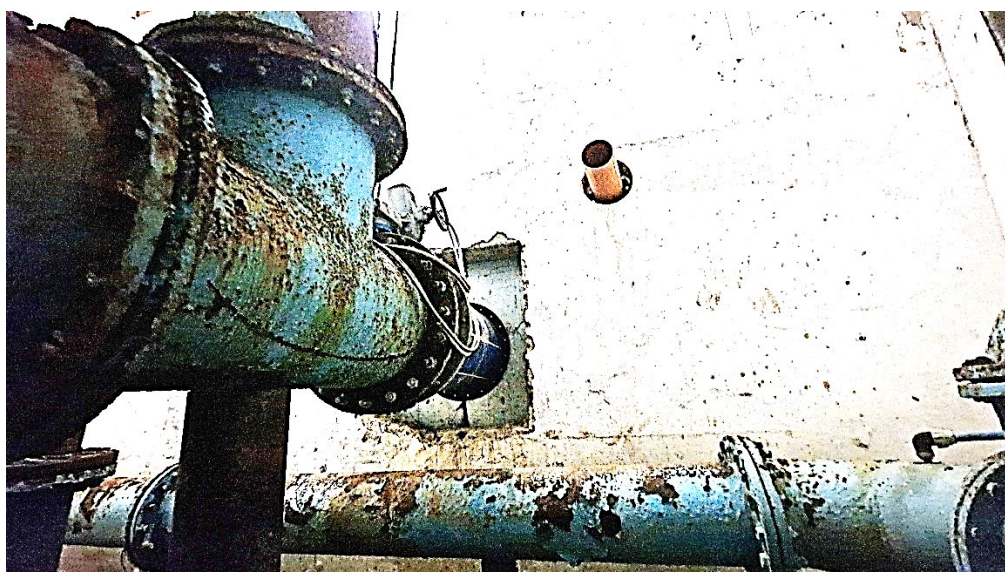
Fot. 89. Korozja armatury, przejście rury odpływowej przez ścianę komory zasuw

7. W obiekcie występuje szereg drobniejszych uszkodzeń wymagających naprawy.
8. Płaszcze elementów armatury są pokryte korozją różnym stopniu intensywności.

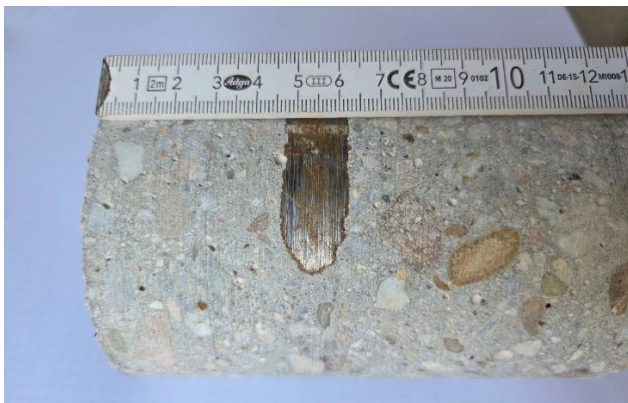
W pobranych próbkach natrafiono na zbrojenie bez oznak korozji, w otulinie ok. 35-50mm

Fot. 108. Stan pręta zbrojeniowego w próbce nr 1
