**STAN ZACHOWANIA ORAZ PROGRAMY PRAC KONSERWATORSKICH MEBLI ZE ZBIORÓW MUZEUM MIKOŁAJA KOPERNIKA  
WE FROMBORKU NIEZBĘDNYCH DO WYKONANIA WYSTAW W NOWYCH POMIESZCZENIACH EKSPOZYCYJNYCH MUZEUM  
W RAMACH ZADANIA INWESTYCYJNEGO UTWORZENIE EUROPEJSKIEGO CENTRUM COPERNICUS**

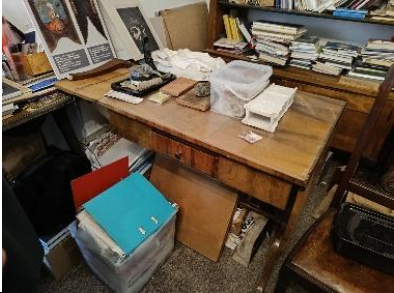
| 4 | Stół klapak biedermeier<br>Drewno zniszczone, mocno spękana politura, boczny wałek pęknięty, konieczne uzupełnienia forniru oraz regeneracja politury | Mb/68 | złożony: szer. 90, wys. 80, gł. 69,<br>rozłożony: szer. 158, wys. 80, gł. 69 | | <ol style="list-style-type: none"> <li>1. Oczyszczenie powierzchni</li> <li>2. Zabiegi biobójcze (w miarę potrzeby)</li> <li>3. Naprawa konstrukcji</li> <li>4. Uzupełnienie ubytków drewna oraz forniru, podklejenie fragmentów spęcherzonych</li> <li>5. Położenie politury szelakowej.</li> </ol> |

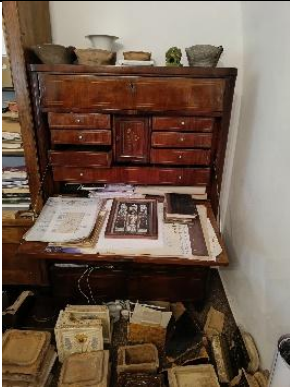
| 6 | Sekretarz biedermeier<br>Drewno politurowane,<br>szuflady wysuwają się z<br>dużym oporem, ubytki<br>forniru, ubytki intarsji,<br>politura zniszczona, brakuje<br>3 szyldów oraz kluczy które<br>służą do otwierania szuflad | Mb/71 | szer. 100, wys. 153,<br>gł. 46 | | <ol style="list-style-type: none"> <li>1. Oczyszczenie powierzchni</li> <li>2. Zabiegi biobójcze (w miarę potrzeby)</li> <li>3. Naprawa i stabilizacja konstrukcji</li> <li>4. Usprawnienie wysuwania szuflad</li> <li>5. Uzupełnienie ubytków drewna,<br/>forniru, podklejenie fragmentów<br/>spęcherzonych</li> <li>6. Położenie polityry szelakowej.</li> <li>7. Rekonstrukcja brakujących szyldów<br/>oraz dorobienie kluczy i<br/>uruchomienie zamków.</li> </ol> |

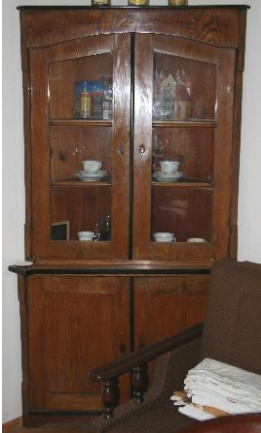
| 7 | Kątówka jasna<br>dwudrzwiowa 2 poł. XIX<br>wieku<br>Zniszczenia wynikające z<br>użytkowania – ubytki i<br>odspojenie forniru, politura<br>zniszczona | Mb/79 | nastawa: szer. 94,<br>wys. 108, gł. 58;<br>baza: szer. 110, wys.<br>79, gł. 58 | | <ol style="list-style-type: none"> <li>1. Oczyszczenie powierzchni</li> <li>2. Zabiegi biobójcze (w miarę potrzeby)</li> <li>3. Naprawa konstrukcji</li> <li>4. Uzupełnienie ubytków drewna,<br/>forniru, podklejenie fragmentów<br/>spęcherzonych</li> <li>5. Położenie polityry szelakowej.</li> </ol> |

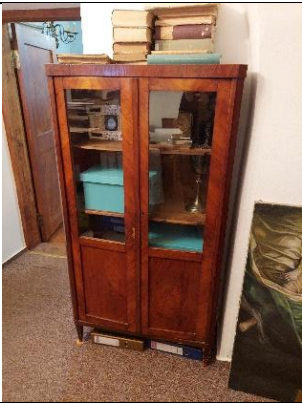
| 8 | Biblioteczka, XIX w.<br>Wyeksploatowana,<br>niestabilna konstrukcja,<br>tylna noga przesunięta,<br>górną część mocno<br>zniszczona, ubytki drewna,<br>zniszczenia wynikające z<br>użytkowania, brak klucza,<br>półki mocno zniszczone | Mb/43 | szer. 78, wys. 153, gł.<br>34 | | <ol style="list-style-type: none"> <li>1. Oczyszczenie powierzchni</li> <li>2. Zabiegi biobójcze (w miarę potrzeby)</li> <li>3. Naprawa i stabilizacja konstrukcji</li> <li>4. Uzupełnienie ubytków drewna, forniru, podklejenie fragmentów spęcherzonych</li> <li>5. Położenie politurę szelakowej.</li> <li>6. Dorobienie klucza, naprawa zamka</li> </ol> |

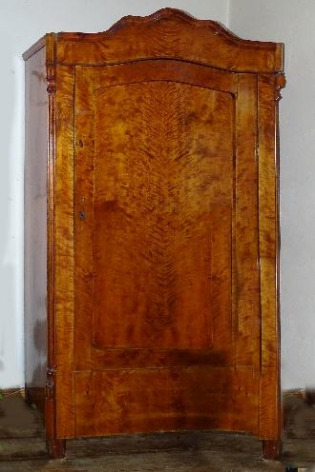
| 18 | Szafa neorokokowa<br>Prawdopodobnie przerobiona szafa z ubraniowej (na plecach stara listwa z haczykami), półki nowe. Braku wielu elementów drewnianych: kul na szczytach, gałki do otwierania oraz klucza. Fornir spękany. Dużo ubytków drewna, zadrapań porysowań | Mb/109 | szer. 98, wys. 184, gł. 45 | | <ol style="list-style-type: none"> <li>1. Oczyszczenie powierzchni</li> <li>2. Zabiegi biobójcze (w miarę potrzeby)</li> <li>3. Naprawa konstrukcji</li> <li>4. Uzupełnienie ubytków drewna, forniru, podklejenie fragmentów spęcherzonych</li> <li>5. Rekonstrukcja niezachowanych elementów drewnianych</li> <li>6. Położenie politurę szelakowej.</li> <li>7. Dorobienie klucza, naprawa zamka</li> </ol> |

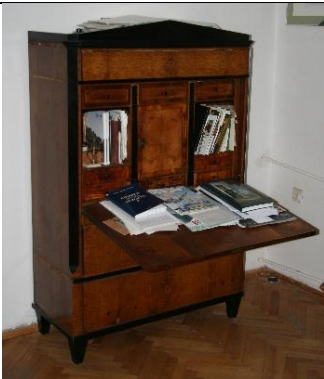
| 20 | Sekretarz biedermeier<br>Uszkodzenia mechaniczne<br>wynikające z użytkowania. | Mb/77 | szer. 106, wys. 153,<br>gł. 47 | | <ol style="list-style-type: none"> <li>1. Oczyszczenie</li> <li>2. Zabiegi biobójcze (w miarę potrzeby)</li> <li>3. Naprawa konstrukcji, regulacja prowadnic szuflad</li> <li>4. Uzupełnienie ubytków drewna, forniru, podklejenie fragmentów spęcherzonych</li> <li>5. Położenie politory szelakowej.</li> </ol> |

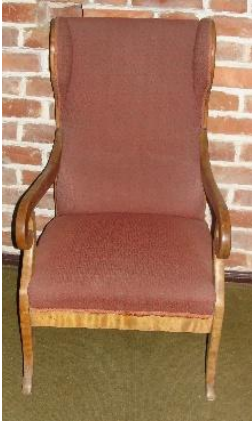
| 21 | Fotel z uszakami<br>Drewno politurowane, z<br>drobnymi uszkodzeniami,<br>politura porysowana,<br>konstrukcja niestabilna,<br>tapicerka do wymiany | Mb/104 | szer. 66, wys. 117, gł.<br>87 | | <p>Drewno:</p> <ol style="list-style-type: none"> <li>1. Oczyszczenie</li> <li>2. Zabiegi biobójcze (w miarę potrzeby)</li> <li>3. Uzupełnienie ubytków i stabilizacja konstrukcji.</li> <li>4. Położenie politory.</li> </ol> <p>Tapicerka:</p> <ol style="list-style-type: none"> <li>1. Wymiana tkaniny na nową</li> <li>2. Wymiana złamanych sprężyn</li> <li>3. Wykonanie pasów tapicerskich</li> <li>4. Wykonanie nowego wypełnienia w technice tradycyjnej (trawa morska)</li> </ol> |

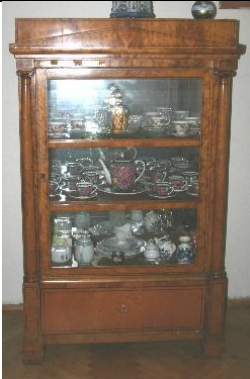
| 23 | Serwantka jesionowa<br>Stan dobry, mocno zniszczony fornir w górnym prawym rogu, drobne ubytki, zarysowania, brakuje 6 sztuk kostek drewnianych oraz szyldów na szufladach i kluczy. | Mb/22 | szer. 100, wys. 162, gł. 65 | | <ol style="list-style-type: none"> <li>1. Oczyszczenie powierzchni</li> <li>2. Zabiegi biobójcze (w miarę potrzeby)</li> <li>3. Naprawa konstrukcji,</li> <li>4. Uzupełnienie ubytków drewna, forniru, podklejenie fragmentów spęcherzonych</li> <li>5. Rekonstrukcja niezachowanych elementów dekoracyjnych (kostki, szyldy), przymocowanie zachowanych, ale odspojonych</li> <li>6. Położenie politurę szelakowej.</li> </ol> |

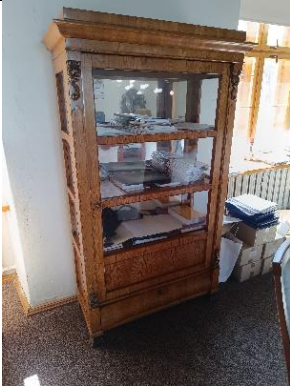
| 24 | Serwantka jesionowa<br>Po konserwacji. Pęknięta listewka, uszkodzenia na krawędziach. Widoczne stare otwory po szkodnikach, zniszczenia mechaniczne związane z użytkowaniem. Ubytki forniru przy szufladzie i przy zamku. | Mb/23 | szer. 95, wys. 175, gł. 42 | | <ol style="list-style-type: none"> <li>1. Oczyszczenie powierzchni</li> <li>2. Zabiegi biobójcze (w miarę potrzeby)</li> <li>3. Naprawa i stabilizacja konstrukcji,</li> <li>4. Uzupełnienie ubytków drewna, forniru, podklejenie fragmentów spęcherzonych</li> <li>5. Położenie politurę szelakowej.</li> <li>6. Rekonstrukcja brakujących szyldów.</li> <li>7. Stabilizacja szklenia (jeżeli oryginalnie wykonane było „na kit” należy zachować taką formę)</li> </ol> |

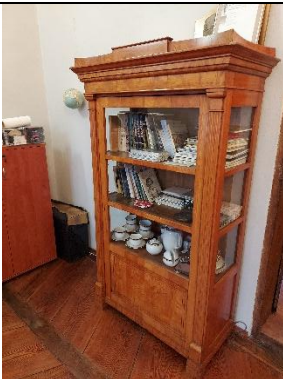
| 25 | Serwantka jesionowa<br>Po konserwacji. Drewno z uszkodzeniami wynikającymi z użytkowania. Ubytki po obu stronach gzymsu niewłaściwie uzupełnione, półki pęknięte i zniszczone, brak szyldów, szyby zamontowane „na kit” | Mb/24 | szer. 98, wys. 170, gł. 48 | | <ol style="list-style-type: none"> <li>1. Oczyszczenie powierzchni</li> <li>2. Zabiegi biobójcze (w miarę potrzeby)</li> <li>3. Naprawa i stabilizacja konstrukcji</li> <li>4. Uzupełnienie ubytków drewna, forniru, podklejenie fragmentów spęcherzonych</li> <li>5. Położenie politurę szelakowej.</li> <li>6. Stabilizacja szklenia (jeżeli oryginalnie wykonane było „na kit” należy zachować taką formę)</li> </ol> |

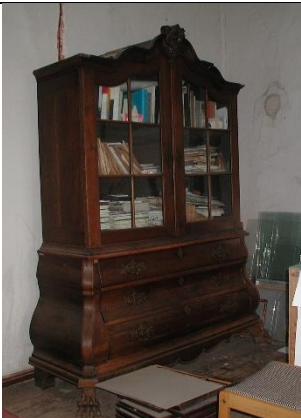
| 28 | Kredens dwuczęściowy<br>Konserwowany w latach 90<br>XX w., lite drewno-dąb.<br>Niestabilna nastawa, brak<br>pleców w jednej z szuflad.<br>Wymaga odświeżenia –<br>regeneracji zmatowiałej<br>politury. | Mb/26 | nastawa: szer. 170,<br>wys. 142, gł. 61,<br>baza: szer. 170, wys.<br>88 | | <ol style="list-style-type: none"> <li>1. Oczyszczenie powierzchni</li> <li>2. Zabiegi biobójcze (w miarę potrzeby)</li> <li>3. Stabilizacja konstrukcji, regulacja zawiasów drzwiczek oraz prowadnic szuflad</li> <li>4. Uzupełnienie ubytków drewna,</li> <li>5. Regeneracja politury szelakowej.</li> </ol> |

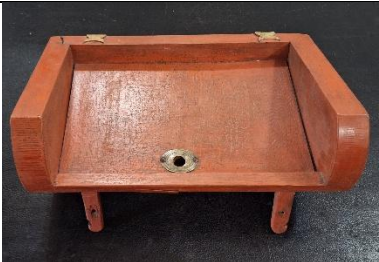
| 30 | Pulpit na książkę kucharską,<br>XIX w.<br>Oczyścić, posklejać, nóżkę<br>przytwierdzić, metalowe<br>taśmy powinny być<br>drewniane otwór z ładnym<br>starym szyldzikiem nie<br>wiadomo do czego służył | Mb/139 | szer. 48, wys. 21, gł.<br>29 | | <ol style="list-style-type: none"> <li>1. Oczyszczenie powierzchni</li> <li>2. Zabiegi biobójcze (w miarę potrzeby)</li> <li>3. Usunięcie wtórnych powłok malarskich</li> <li>4. Stabilizacja konstrukcji, przymocowanie nóżki</li> <li>5. Uzupełnienie ubytków drewna</li> <li>6. Opracowanie powierzchni zgodne z pierwotnym.</li> <li>7. Oczyszczenie metalowego szyldu</li> </ol> |

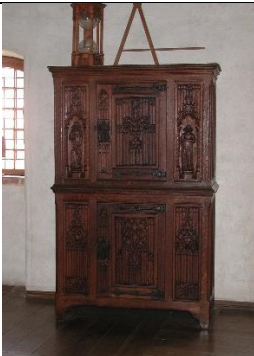
| 3 | Szafa neogotycka, XIX w.<br>Drewno lite dębowe<br>uszkodzenia drewna spowodowane użytkowaniem, konserwacja zachowawcza | Mb/5 | szer. 105,5, wys. 175,<br>gł. 53 | | <ol style="list-style-type: none"> <li>1. Oczyszczenie powierzchni</li> <li>2. Zabiegi biobójcze (w miarę potrzeby)</li> <li>3. Naprawa i stabilizacja konstrukcji,</li> <li>4. Uzupełnienie ubytków drewna (snycerki oraz elementów konstrukcyjnych)</li> <li>5. Regeneracja politory szelakowej.</li> </ol> |

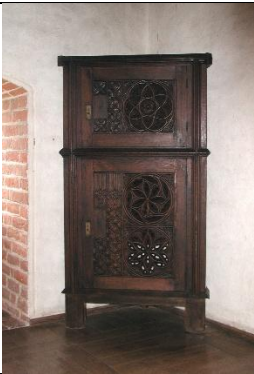
| 34 | Szafa<br>Szafa dębowa, brak stabilności brak górnych zawiasów przy drzwiczkach, szpary w drewnie większe i mniejsze-można zlikwidować flekami, konserwacja zachowawcza | Mb/88 | szer. 110, wys. 200, gł. 68 | | <ol style="list-style-type: none"> <li>1. Oczyszczenie</li> <li>2. Zabiegi biobójcze (w miarę potrzeby)</li> <li>3. Naprawa i stabilizacja konstrukcji,</li> <li>4. Uzupełnienie ubytków drewna (snycerki oraz elementów konstrukcyjnych)</li> <li>5. Regeneracja politory szelakowej.</li> </ol> |
