**PROJEKT BUDOWLANO - WYKONAWCZY  
REMONTU USZKODZONEJ PRZEZ POŻAR WERANDY  
DREWNIANEJ W BUDYNKU PRZY ULICY OLSZÓWKI 26 W  
BIELSKU- BIAŁEJ**

**EKSPERTYZA TECHNICZNA I PROJEKT KONSTRUKCJI**

ZADANIE: REMONT USZKODZONEJ PRZEZ POŻAR ZABYTKOWEJ WERANDY  
OPRACOWANIE: PROJEKT BUDOWLANY REMONTU KONSTRUKCJI

Zadanie: REMONT USZKODZONEJ PRZEZ POŻAR DREWNIANEJ  
WERANDY NA BUDYNKU PRZY UL. OLSZÓWKA 26  
W BIELSKU-BIAŁEJ

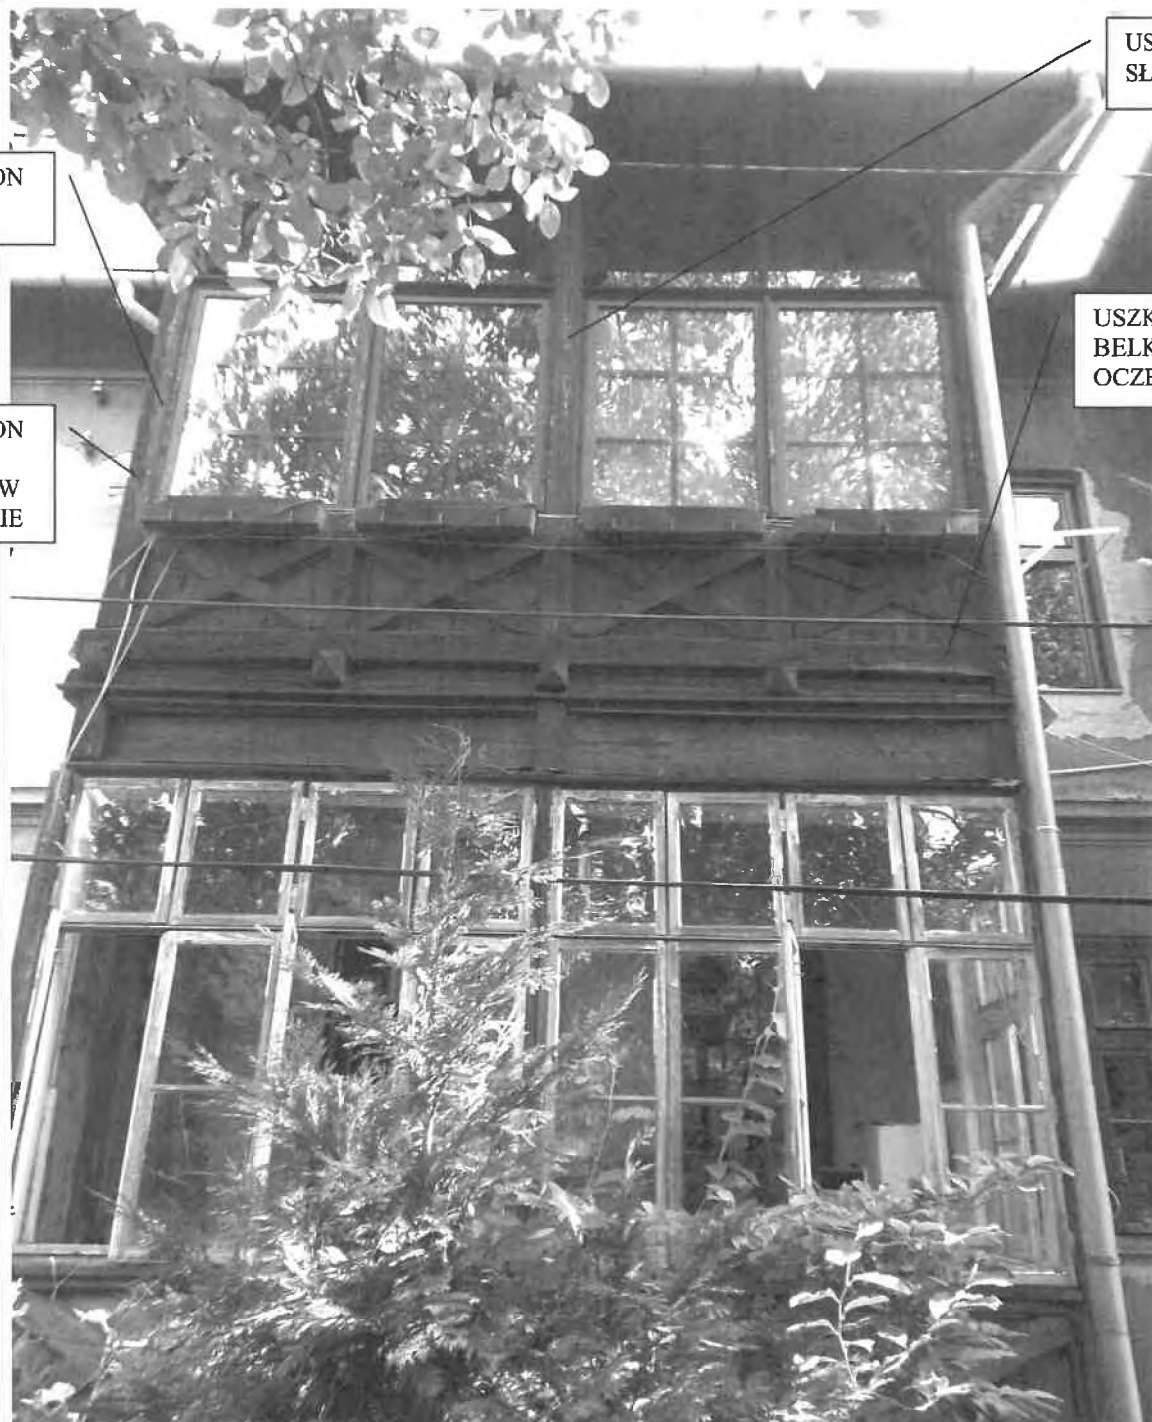
4

USZKODZONY  
SŁUP

USZKODZON  
Y SŁUP

USZKODZON  
Y STYK  
MONTAŻOWY  
NA SŁUPIE

USZKODZONA  
BELKA  
OCZEPOWA

Widok na ścianę czołową werandy. Na zdjęciu widoczny zły stan powłok malarskich stolarki okiennej, zły stan pasów nadokiennych parteru oraz uszkodzone w wyniku korozji elementy konstrukcji nośnej.

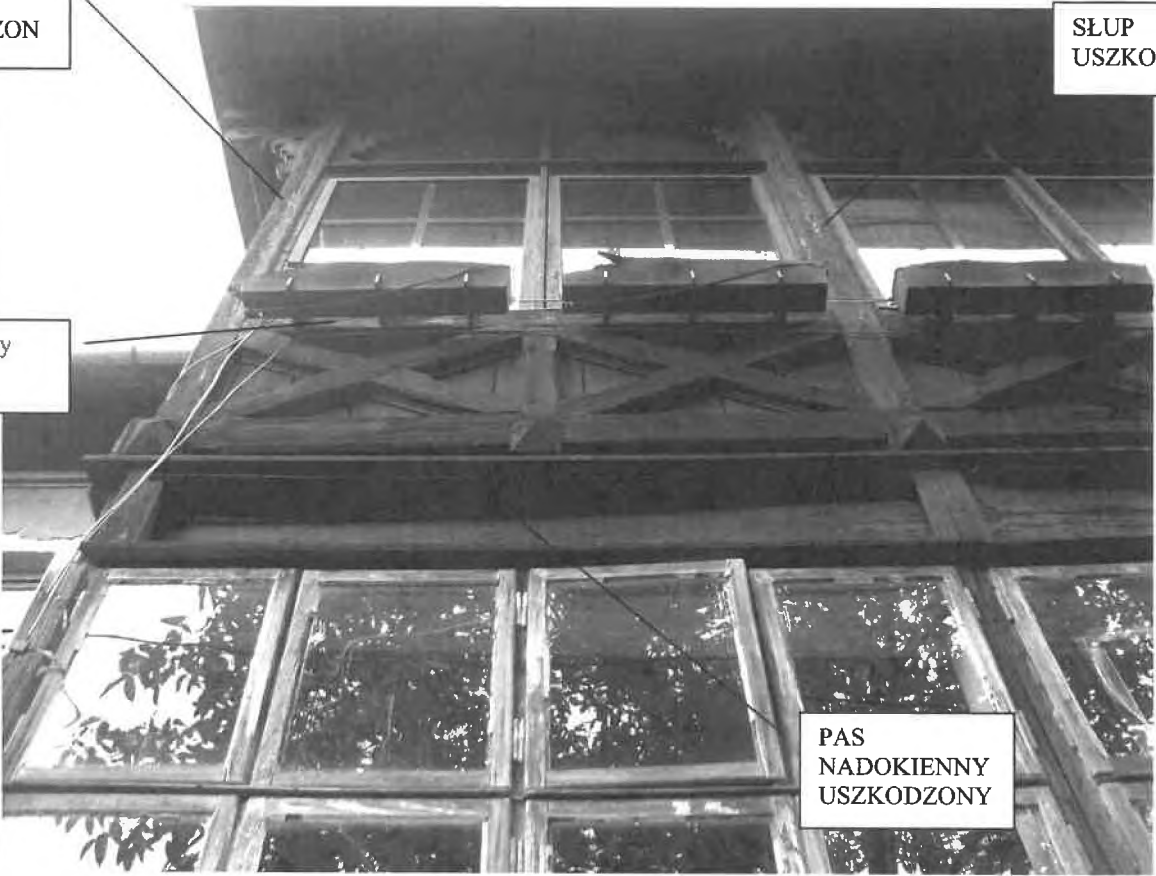
| <div data-bbox="79 347 288 443">SŁUP<br/>USZKODZON<br/>✓</div> <div data-bbox="79 689 288 786">Uszkodzony<br/>rygiel</div> <div data-bbox="1278 376 1490 468">SŁUP<br/>USZKODZONY</div> <div data-bbox="1023 1081 1236 1200">PAS<br/>NADOKIENNY<br/>USZKODZONY</div> | | |
| Opis | Zbliżenie na uszkodzone odcinki słupów drugiej kondygnacji | |

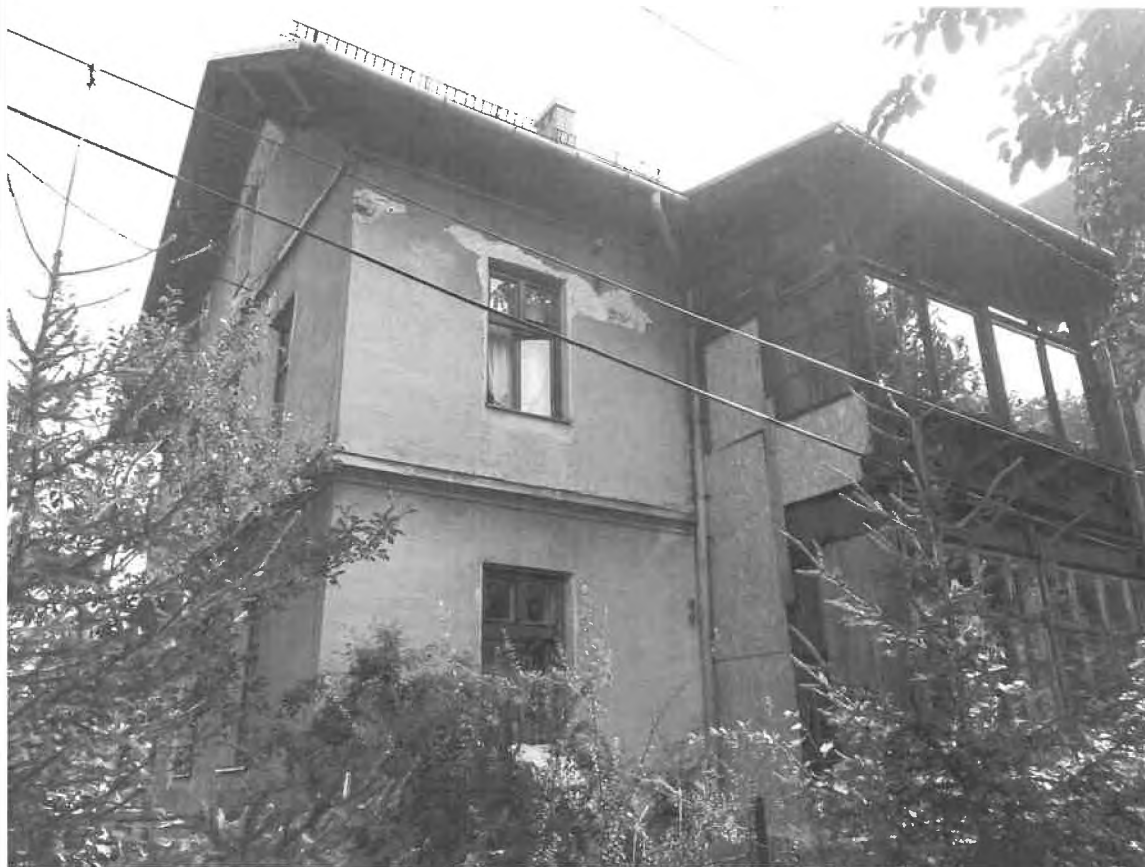
6

Widok ściany bocznej werandy z drogi na posesji Olszówka 28. Na zdjęciu widoczne uzupełnienia płytami OSB fragmentów ściany wykonane po pożarze.

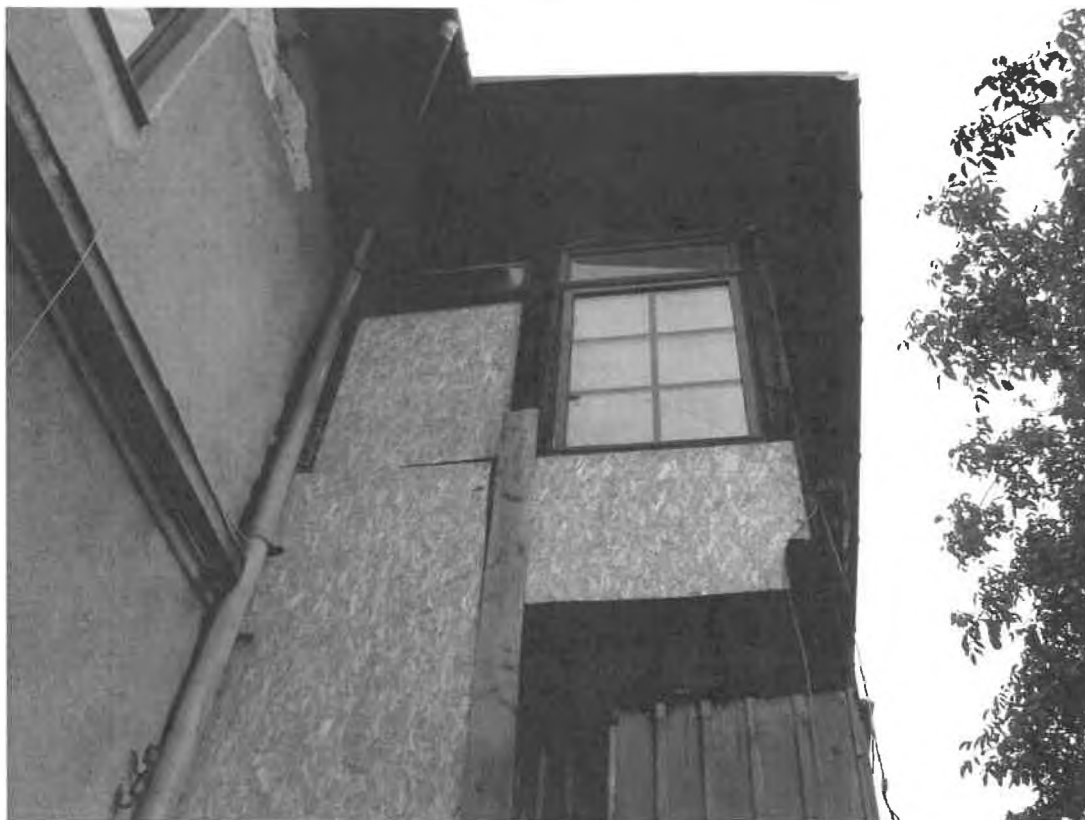
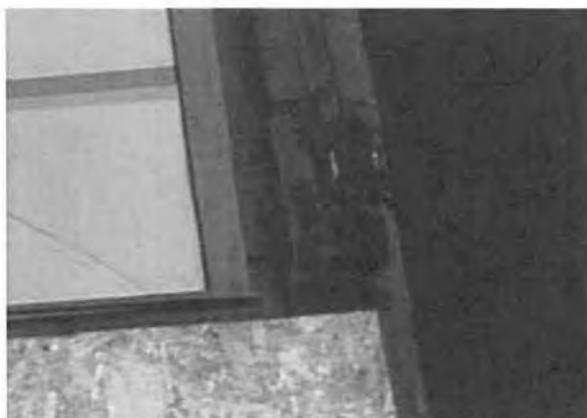
7

Na górnym zdjęciu widok na poziom piętra ściany bocznej werandy która uległa pożarowi. Dolne zdjęcie stanowi powiększenie zdjęcia miejsca uszkodzenia styku montażowego słupa.

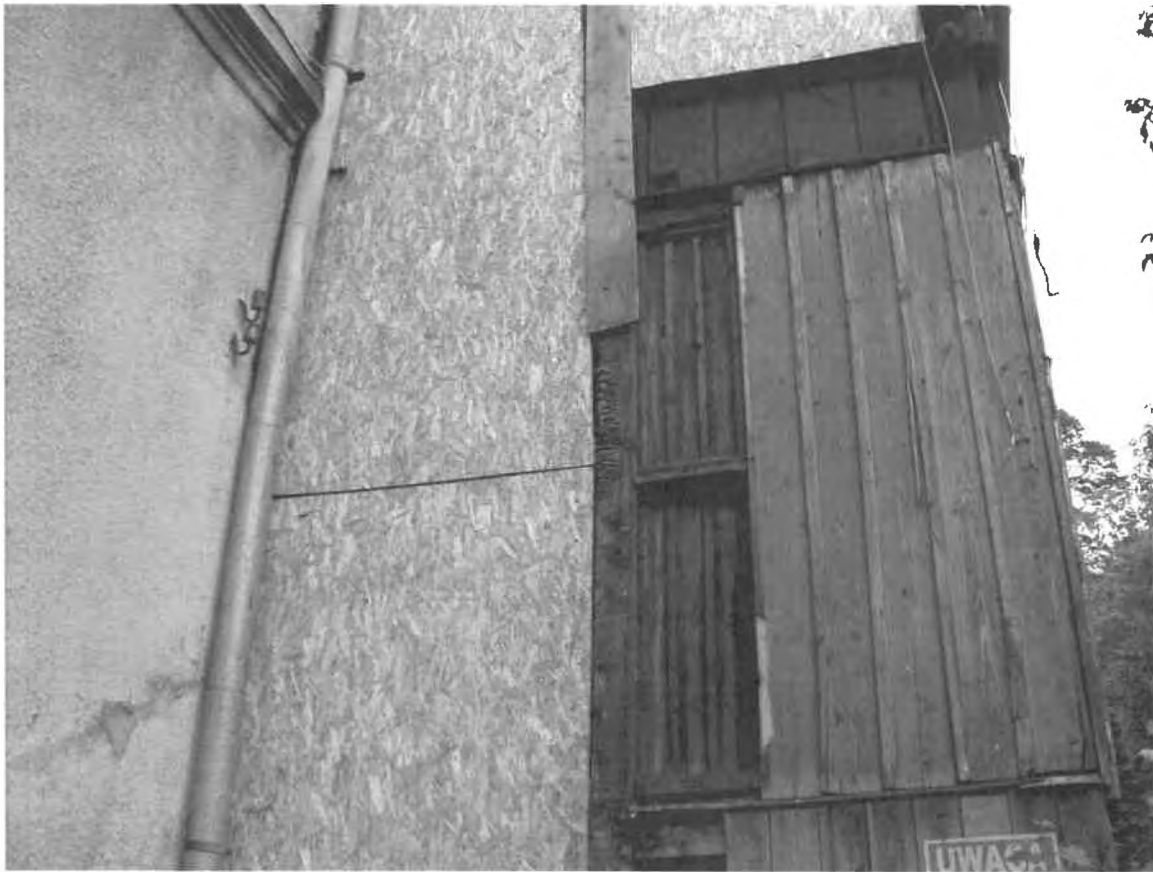
| Nr fotografii | 8 |

| Opis | Widok na poziom parteru ściany bocznej werandy która uległa pożarowi. Na zdjęciu widoczny zły stan zabezpieczeń antykorozyjnych poszycia z desek oraz fragment nadpalonego słupa głównego. |

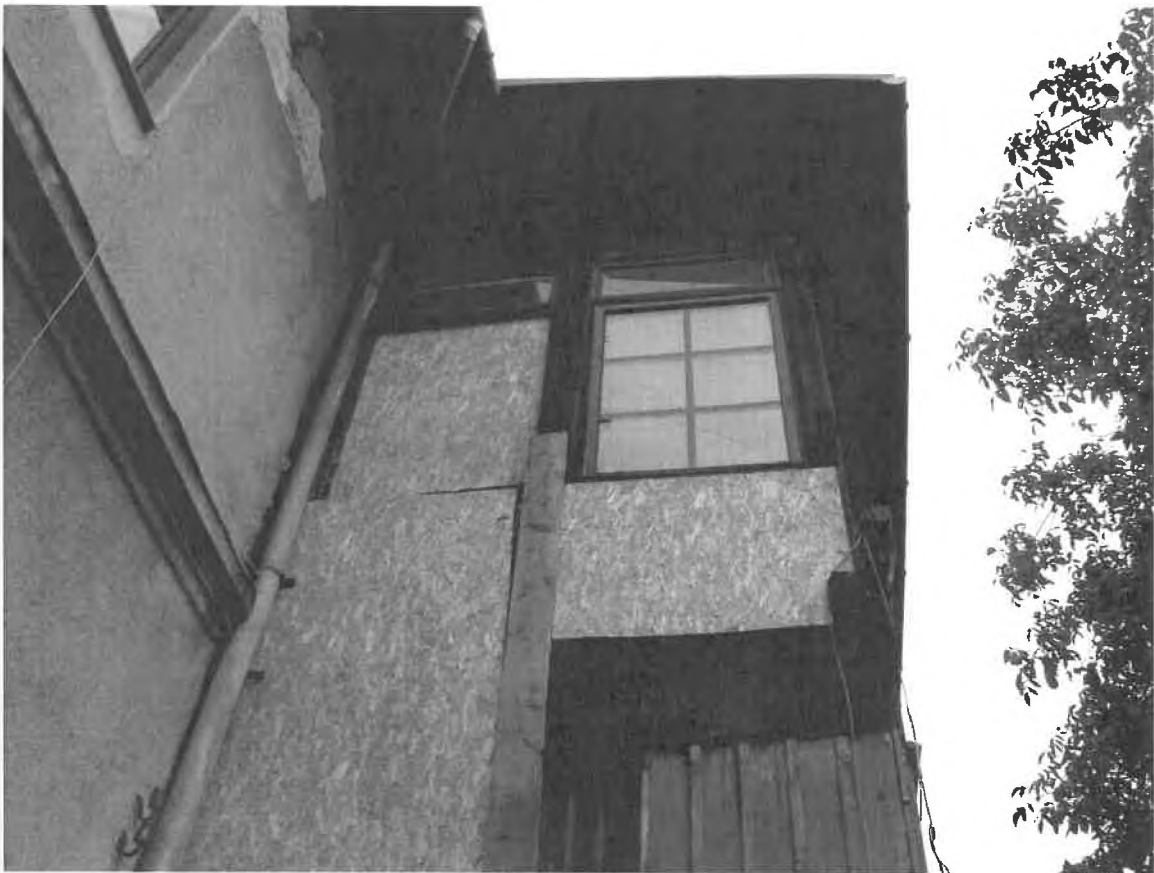
| Nr fotografii | 9 |

| Opis | Widok na poziom piętra ściany bocznej werandy która uległa pożarowi. |

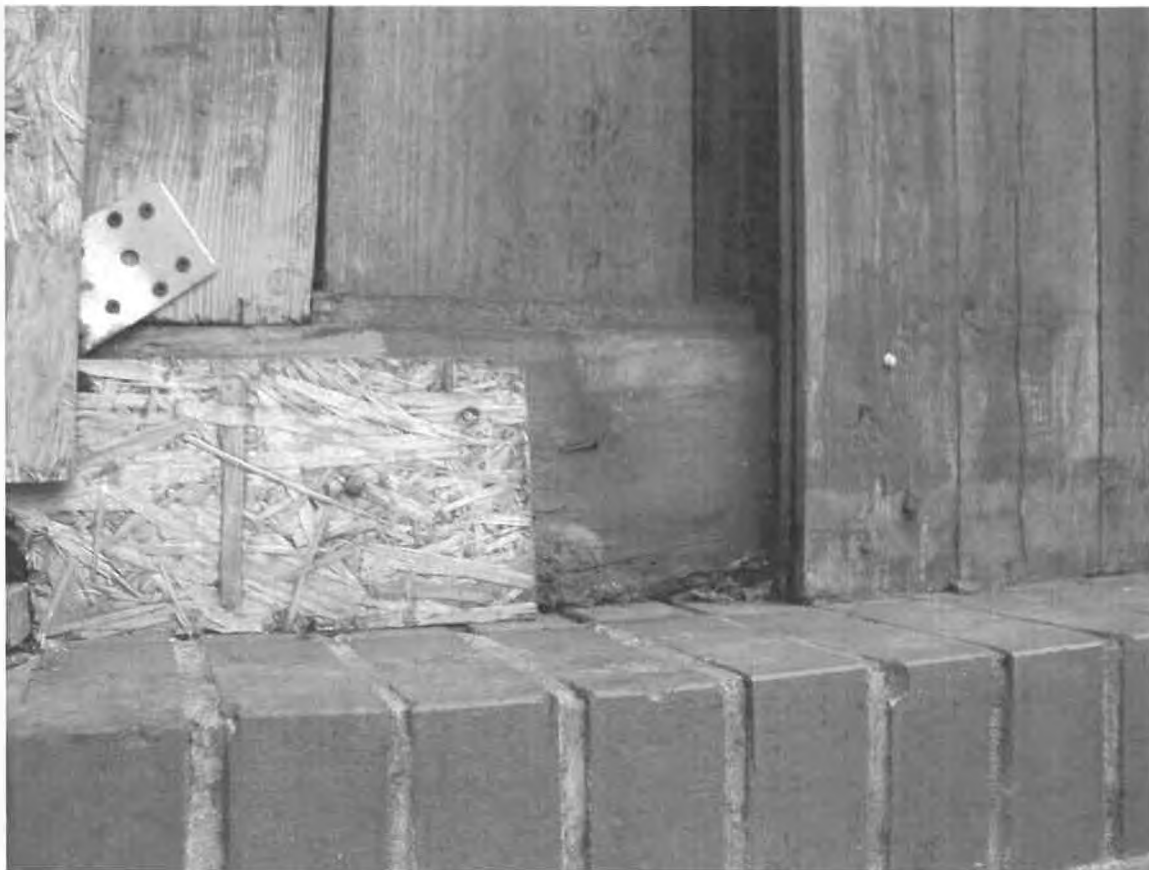
8

Widok uszkodzonej belki podwalinowej. Widoczne zmurszenia oraz efekty działalności owadów.

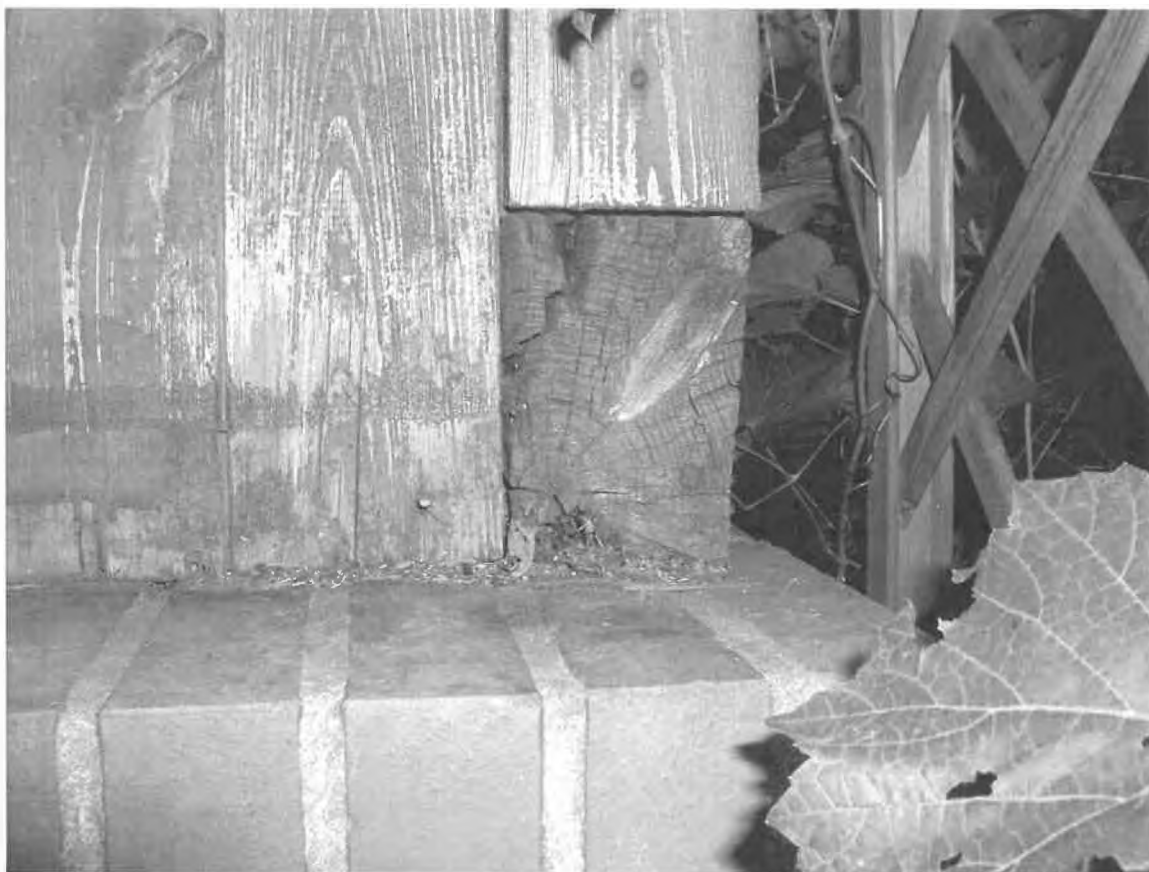
9

Widok czoła uszkodzonej belki podwalinowej. Widoczne zmurszenia oraz efekty działalności owadów.

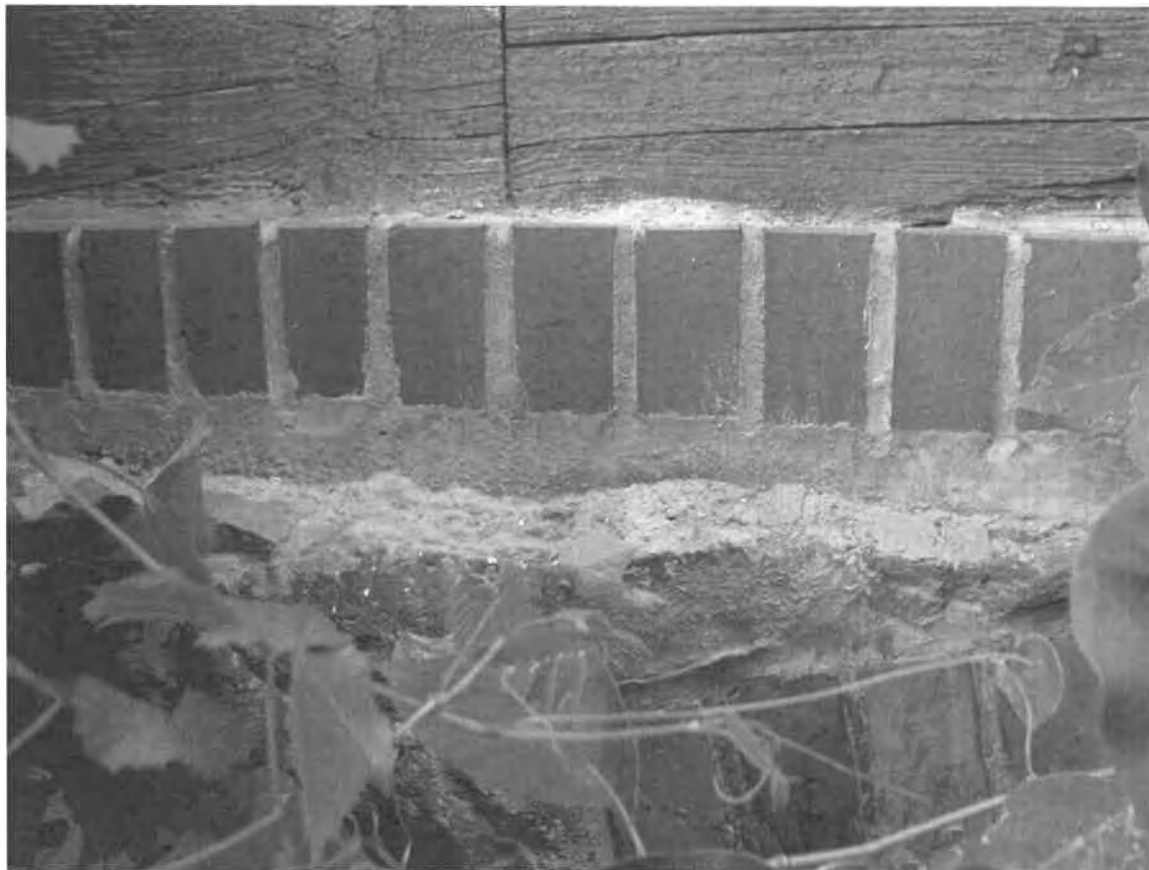
10

Widok belki podwalinowej na ścianie bocznej. Na zdjęciu widoczne trociny będące efektem działalności owadów.

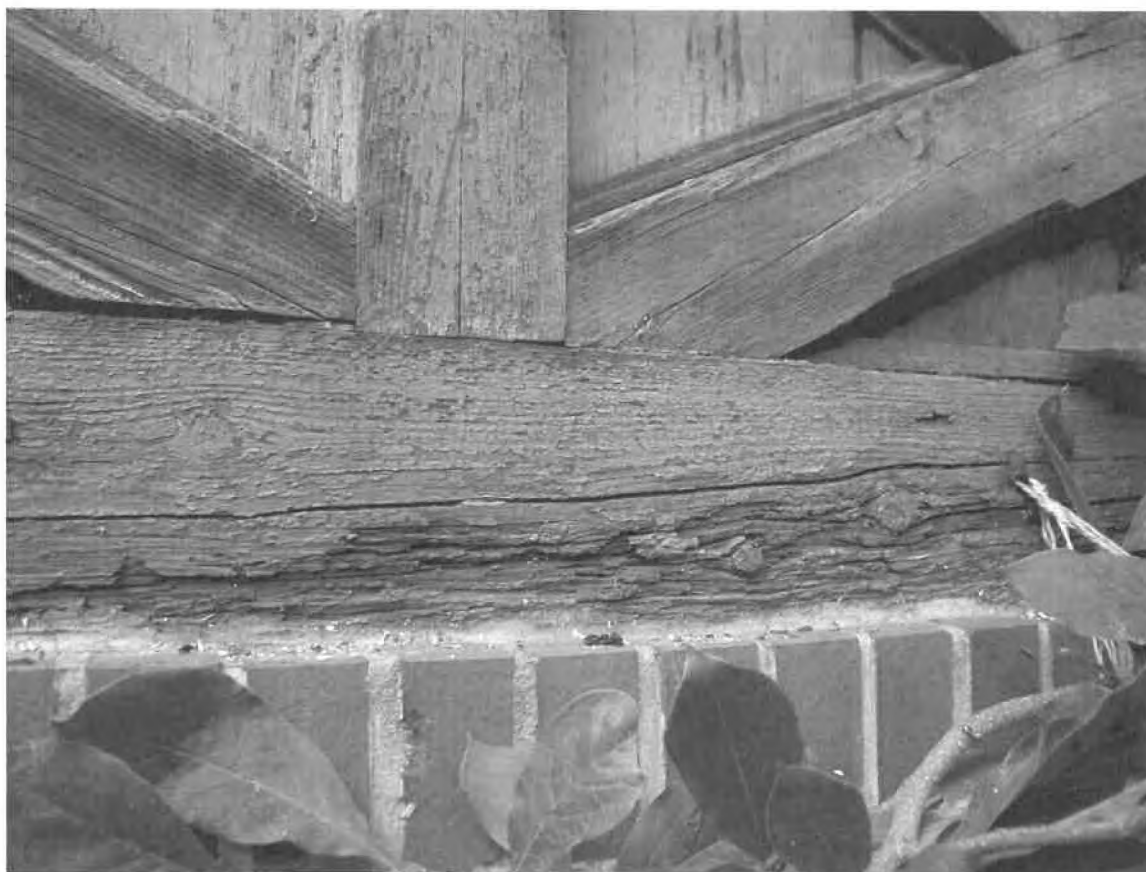
12

Widok belki podwalinowej na ścianie czołowej. Wyraźnie widoczne uszkodzenie belki (zmurszenie) oraz korozja krzyżulca ściany przy połączeniu z podwaliną.

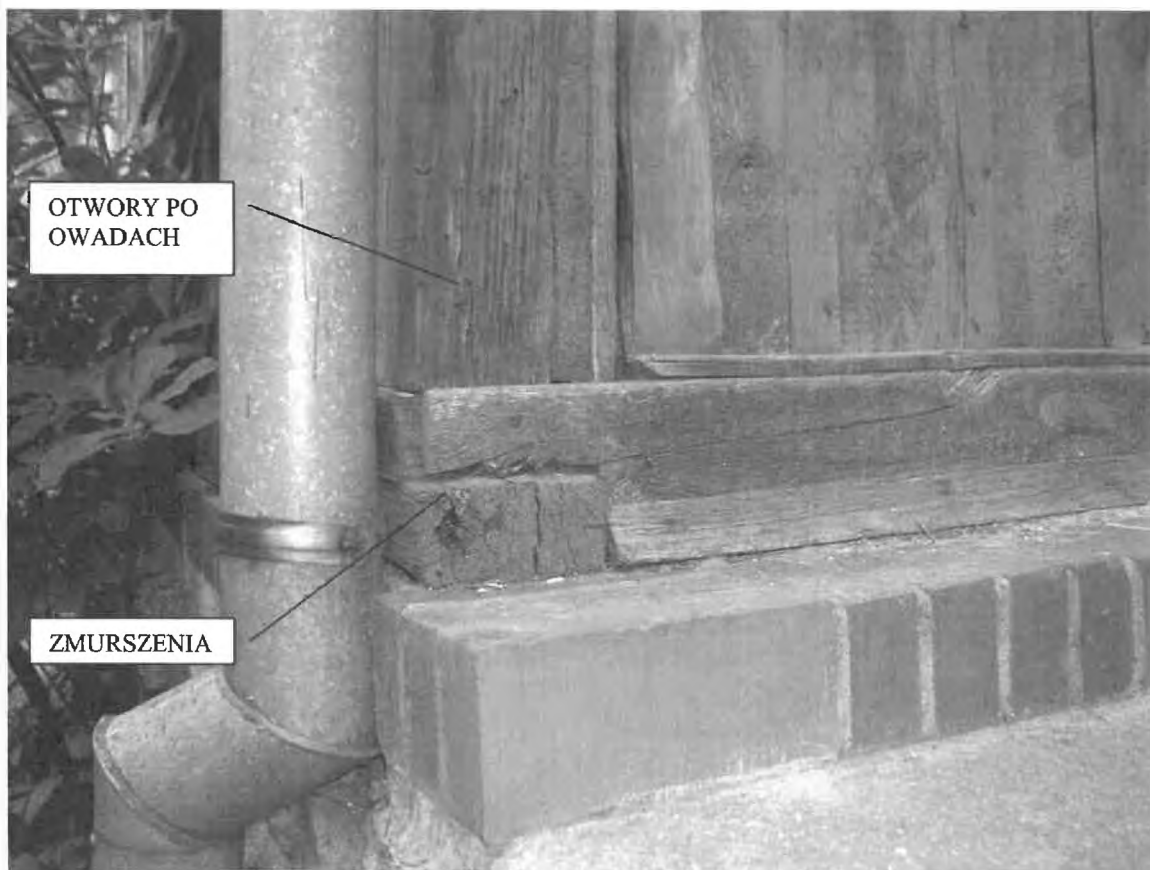
13

Widok belki podwalinowej w narożu ściana boczna/ściana czołowa. Widoczne zniszczenia belki wywołane korozją oraz efekty działania ci owadów.

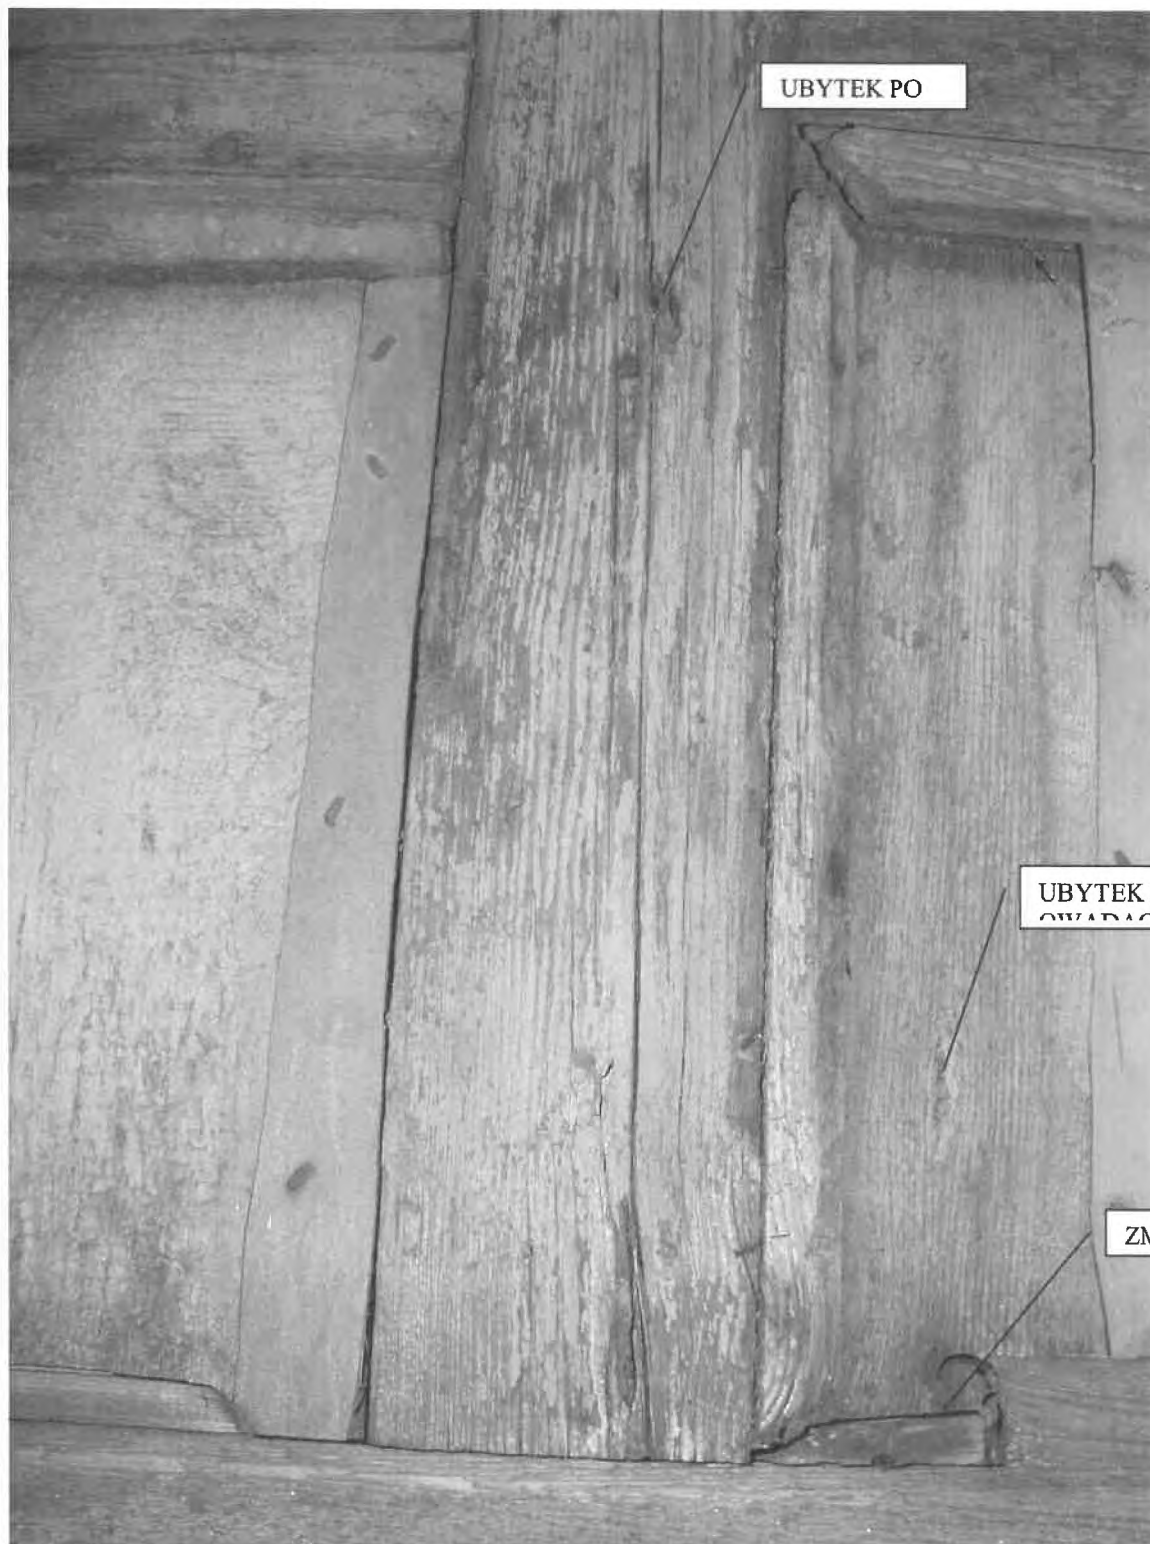
14

| Opis | Widok słupka środkowego ściany bocznej przy podwalinie. Widoczne efekty działalności owadów. | |
| Opis | Widok słupka przy ścianie murowanej. Widoczne otwory po owadach oraz zmurszenia drewna. Widoczna postępująca korozja drewna na styku ze ścianą podwalinową. | |

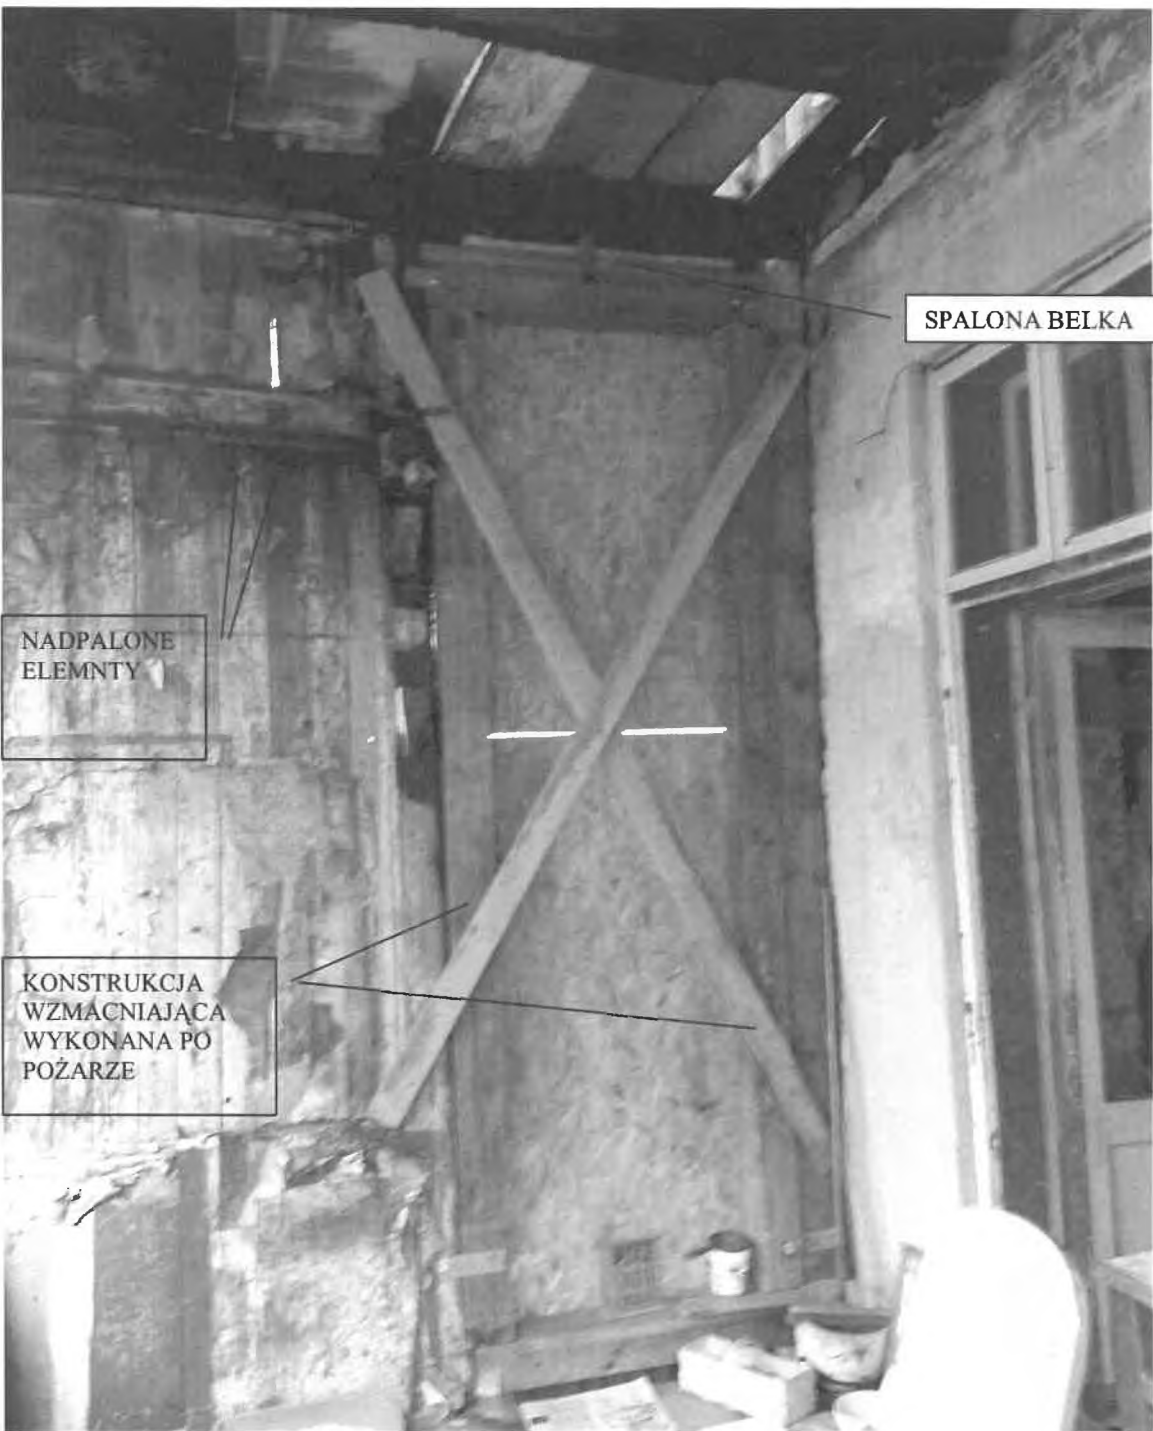
| Nr fotografii | 16 |

| Opis | Widok z wnętrza parteru na spaloną ścianę boczną. wywołane korozją oraz efekty działania ci owadów. |

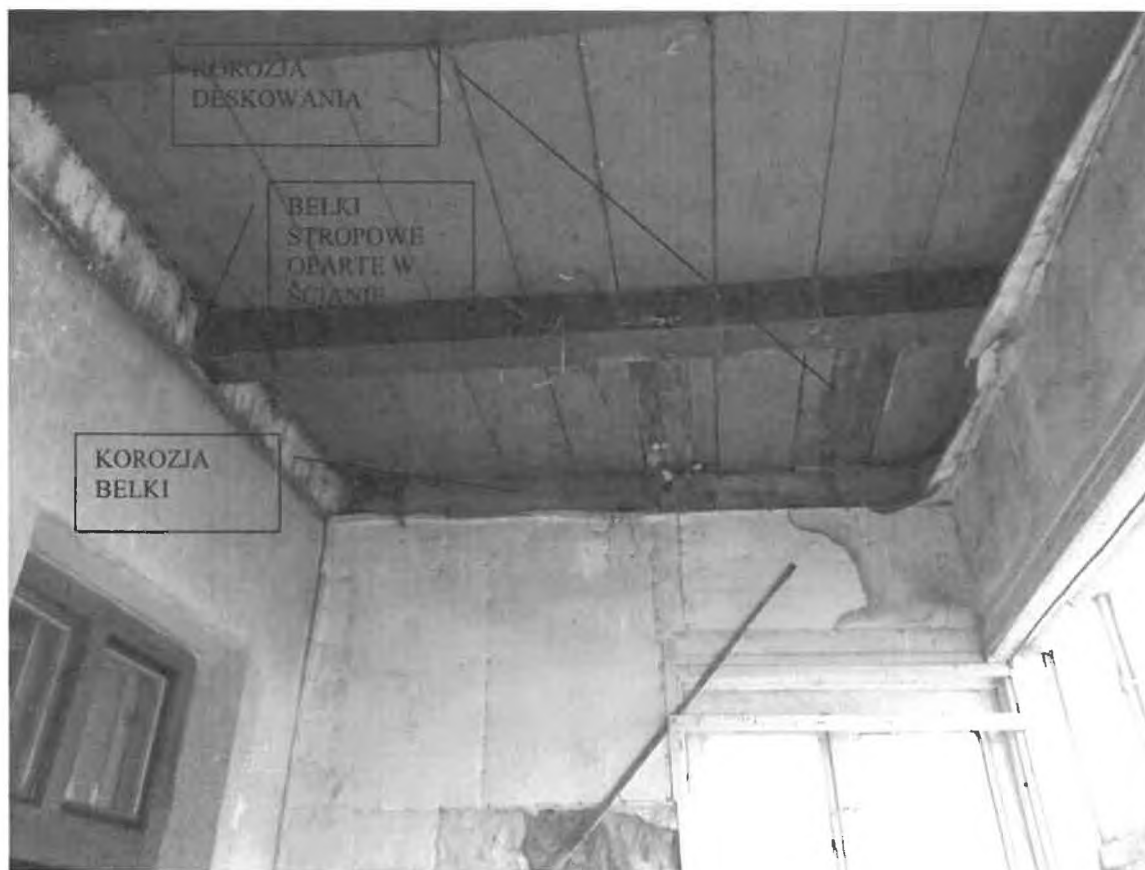
17

Sufit parteru, widok od strony spalonej ściany.
