## **Orzeczenie techniczne o stanie istniejącym konstrukcji oraz warstw stropodachu na budynku Urzędu Gminy Jabłonna**

**Obiekt : Budynek Urzędu Gminy Jabłonna  
Jabłonna-Majątek 22, 23-114 Jabłonna-Majątek**

**Zleceniodawca : Urząd Gminy Jabłonna.**

wrzesień 2021

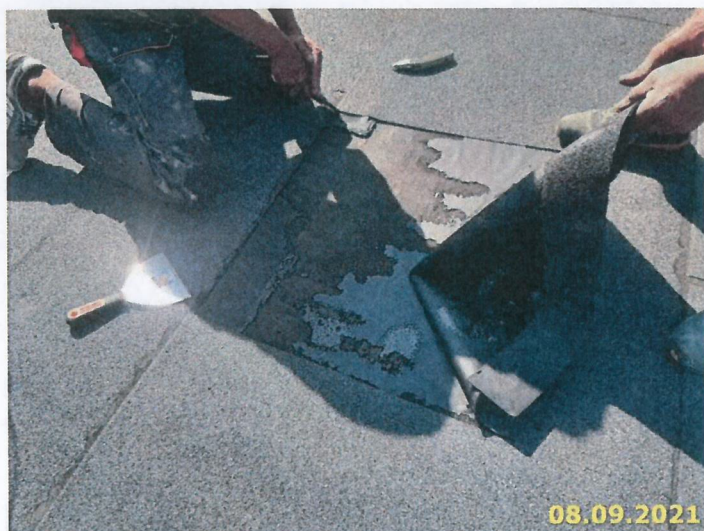
Ponieważ na przedmiotowym stropodachu / dachu / wykonano spadki o wartości 4 oraz 4.6 stopnia tj. 6,9% oraz 8% a **pokrycie wykonane z dwóch warstw papy - należy stwierdzić iż było to błędnie przyjętym rozwiązaniem.** Przy zamianie pokrycia z blachy trapezowej projektowanej pierwotnie przy zachowaniu zadanych spadków winno się wykonać pokrycie z trzech warstw papy.

Foto 8. Odkrywka powierzchniowa warstw pokrycia dachu. Widoczny układ dwuwarstwowy

6.4 Ze względu na bardzo rozległe zawilgocenia warstwy podkładu hydroizolacji oraz samej hydroizolacji **należy wykonać całkowitą wymianę pokrycia dachowego tj. hydroizolacji oraz podkładu.** Wymianę pokrycia można wykonać ponownie na hydroizolację z pap / w tym przypadku należy wykonać ją trójwarstwową / lub można wykonać ją jak przewidywał projekt pierwotny bez stosowania pełnego deskowania na samym ruszcie łąt i kontr łąt plus folia wiatrochronna. Do wybranego pokrycia należy wykonać nowe obróbki blacharskie odpowiednie do danej technologii.

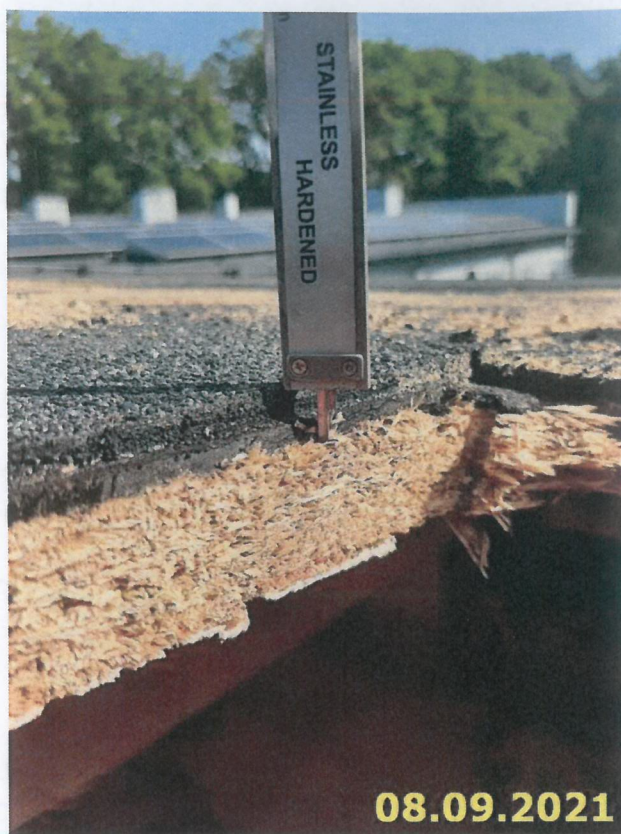
Foto 9. Odkrywka – detal warstw pokrycia dachu. Widoczne : płyta OSB FIRESTOP, papa podkładowa na lepiku, papa wierzchniego krycia.

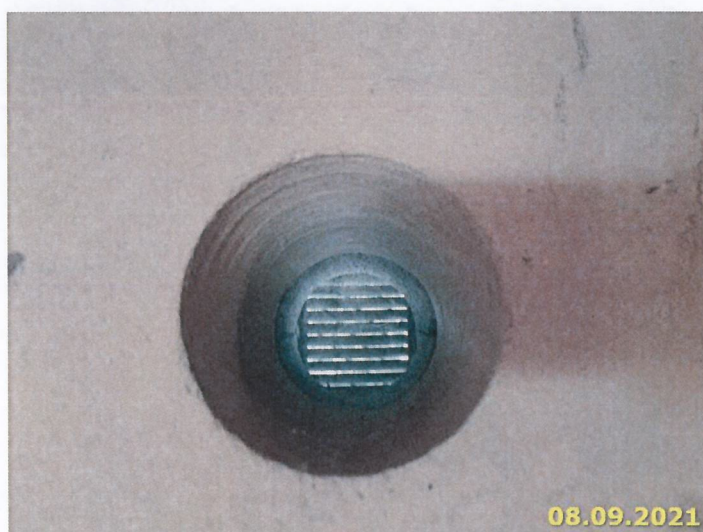
Foto 10. Widok na wywiewkę – kratkę wentylacyjną w ścianie attyki – w elewacji zachodniej.

**Żaden z powyższych warunków nie został spełniony co uniemożliwia prawidłowe wentylowanie stropodachu .**

6.8 Po wykonaniu obliczeń sprawdzających należy wykonać ewentualnie poza kominkami realnie wyprowadzającymi wilgoć dodatkowe otwory nawiewne w ścianach attykowych.

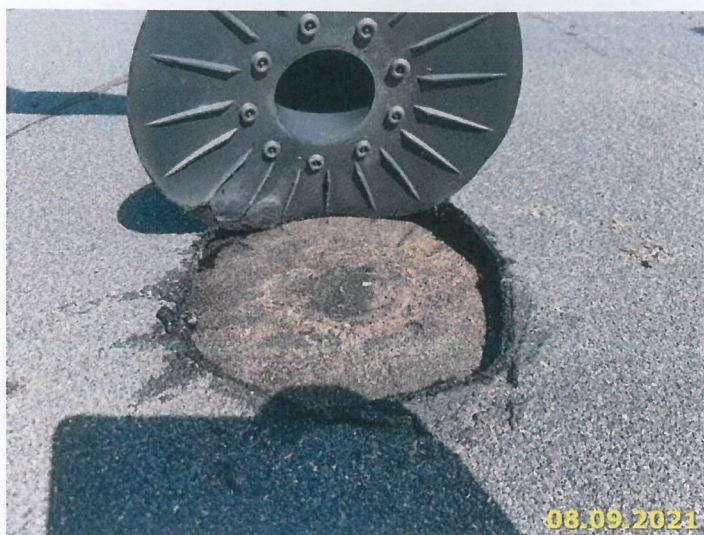
Foto 11. Odkrywka – kominka „odpowietrzającego”.

Fotografia nr 11 przedstawia wadliwy montaż kominków na przestrzeni połaci dachu. **Tak zamontowane kominki tj. jego podstawy pomiędzy warstwami pap nie odgrywają żadnej roli w wentylacji stropodachu a wręcz przeciwnie powodują zawilgacanie hydroizolacji** między jej warstwami, ponieważ ciepłe i wilgotne powietrze wykrapla się na zimnym podkładzie. Jednym słowem kominki te zamiast zabierać wilgoć z przestrzeni stropodachu wprowadzają wilgoć w przestrzeń izolacji.

6.7 Obecnie istniejące kominki należy tak przemontować aby odpowietrzały / wyprowadzały wilgoć / z przestrzeni stropodachu, tak więc ich wlot powinien być poniżej podkładu hydroizolacji a nie pomiędzy jej warstwami. Taki zabieg zdecydowanie poprawi wentylację układu.

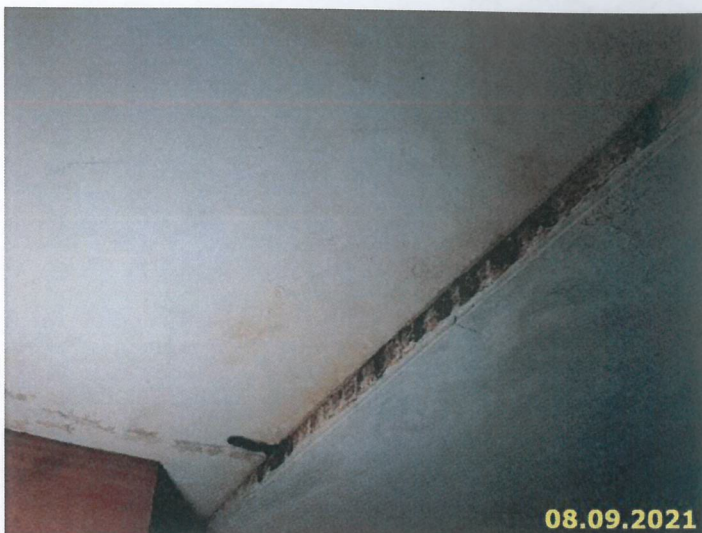
Foto 12. Widok „klawiszującego” podkładu pod pokrycie dachu.

Płyty OSB FIRESTOP / OSB nie zostały uciągnięte między sobą np. deską co doprowadziło do ich „klawiszowania” między sobą co może skutkować rozszczelnieniem lub zniszczeniem pokrycia dachowego – papy.

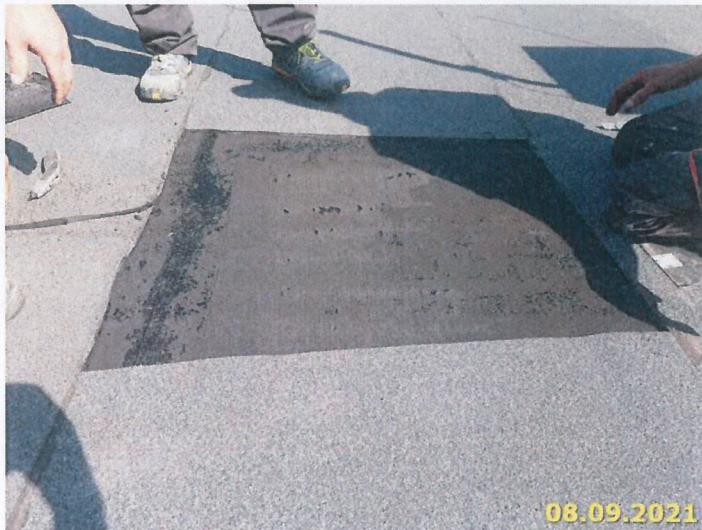
Foto 13. Odkrywka papy wierzchniego krycia brak widocznego zakładu warstwy spodniej.

Niestety jak wykazała to odkrywka powierzchniowo wyżej przytoczony warunek nie został spełniony gdyż w odkrywce nie widać przesunięcia zakładów o połowę szerokości względem warstwy spodniej.

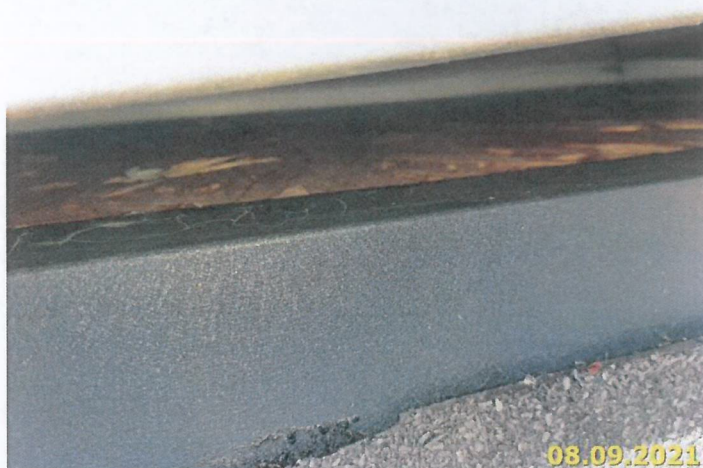
Foto 14. Odkrywka attykowa – attyka niska – brak ciągłości hydroizolacji

Jak widać na załączonych fotografiach / Foto 14÷17 / oraz rysunku K2 wykonano na większości przebiegu ścian attykowych błędne rozwiązanie przejścia pokrycia dachowego na ścianę attykową. Brak wywinieć hydroizolacji oraz brak wprowadzenie jej pod obróbki blacharskie czy to kapinosowi czy maskujące powoduje migrację wody pomiędzy warstwy papy co doprowadza do destrukcji samej hydroizolacji jak również podkładu izolacji czyli płyt OSB. Po nacięciu papy nawierzchniowej można dość łatwo ją odrywać od papy podkładowej, oznacz to nierównomierne - niedostateczne zgrzanie pap podczas jej montażu.

6.6 Aby nie doprowadzać do dalszego dostawania się wilgoci – wody opadowej w przestrzeń stropodachu należy wykonać doraźne doszczelnienie wszystkich miejsc pokrycia -attyka, pokrycie - kominy np. za pomocą taśm samoprzylepnych (samo wulkanizujących )  
Prace te należy wykonać bezzwłocznie mając na uwadze zbliżający się okres mokrych pór roku.

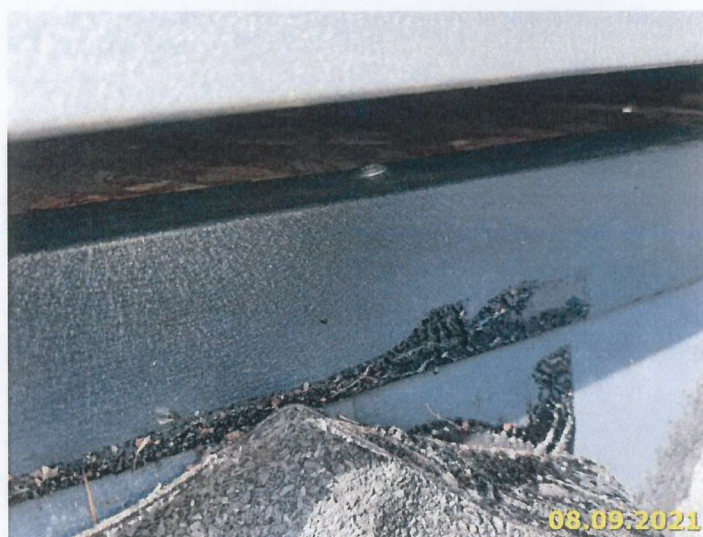
Foto 15. Odkrywka attykowa- attyka niska – izolacja naklejona na obróbkę

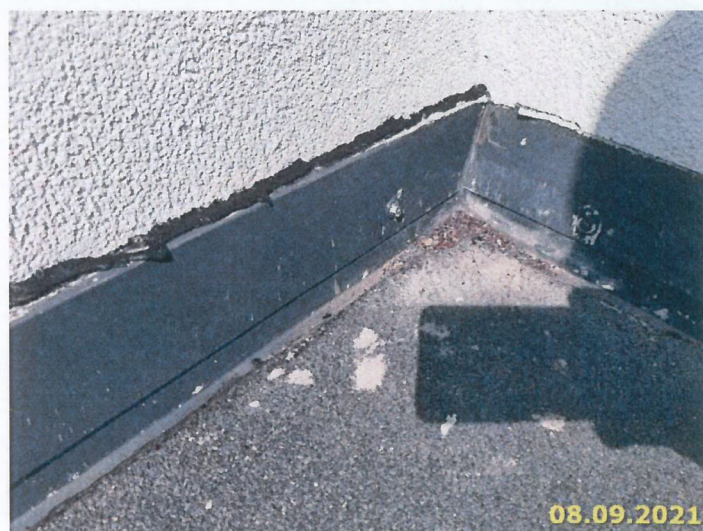
Foto 16. Odkrywka attykowa – attyka wysoka – hydroizolacja naklejona na obróbkę bez wywinięcia.

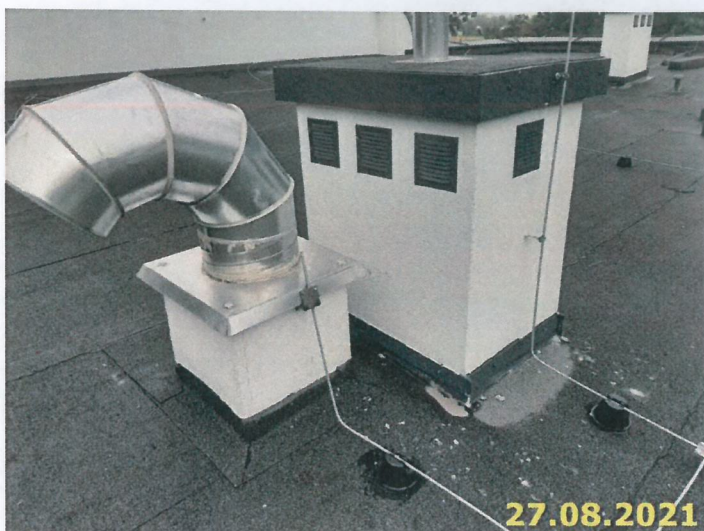
Foto 17. Widok na kominy wentylacyjne oraz wywiewkę instalacji klimatyzacji. Brak obróbek, błędny przebieg izolacji

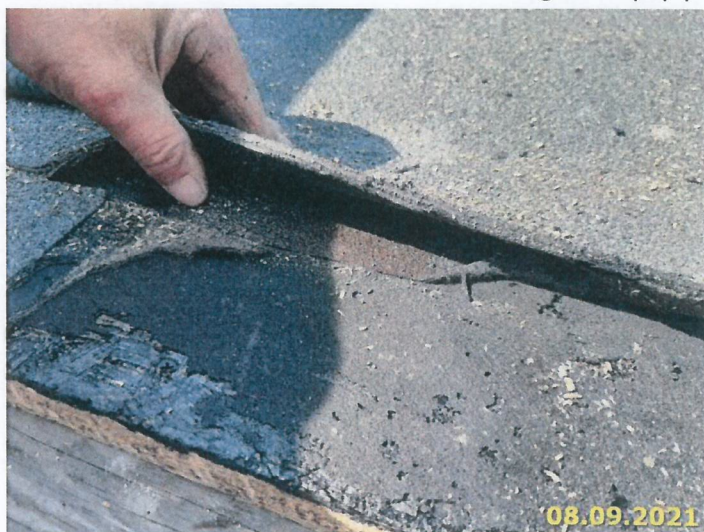
Foto 18. Odkrywka warstw papy – widoczna wilgoć pomiędzy papą podkładową a wierzchnią.

Woda migrująca przez warstwy papy do podkładu doprowadziły do jego obecnego stanu jak widać na powyższych fotografiach / Foto 18,19 / natomiast w połączeniu z niedostateczną wentylacją w części stropodachu o niższym prześwicie / nad starą częścią budynku / do znacznie większego zdegradowania warstwy podkładowej.

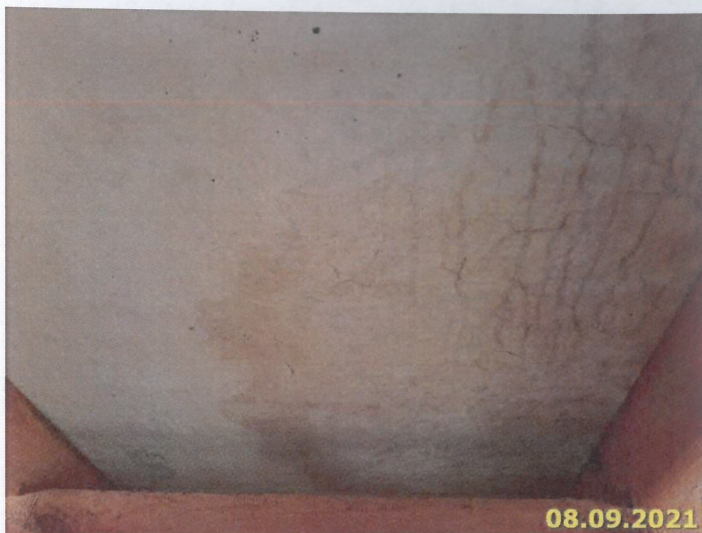
Foto 19. Widok na spodnią płaszczyznę płyt OSB FIRESTOP – widoczne zawilgocenia w obrębie attyki

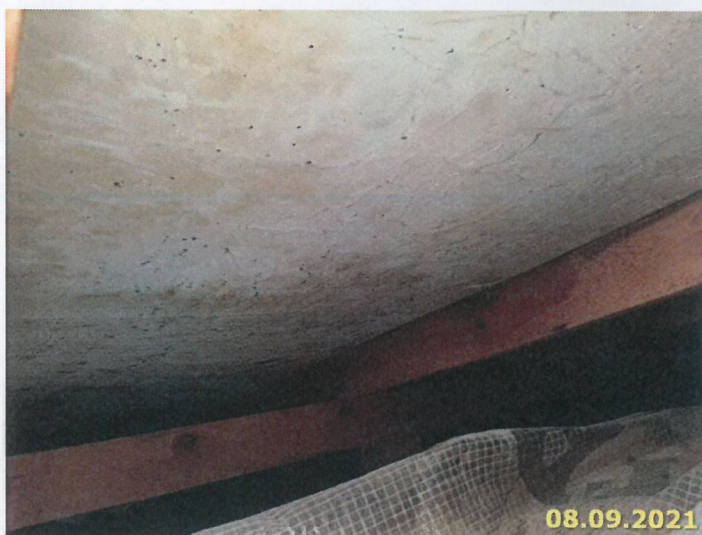
Foto 20. Widok na spodnią płaszczyznę płyt OSB FIRESTOP – widoczne zawilgocenia w przestrzeni stropodachu.

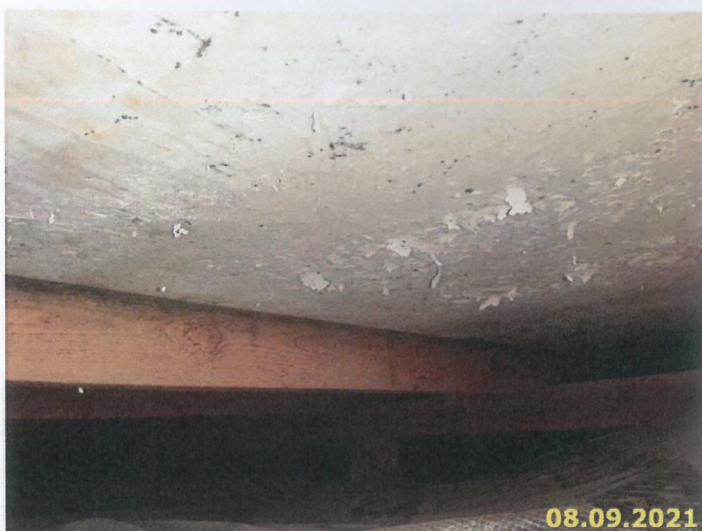
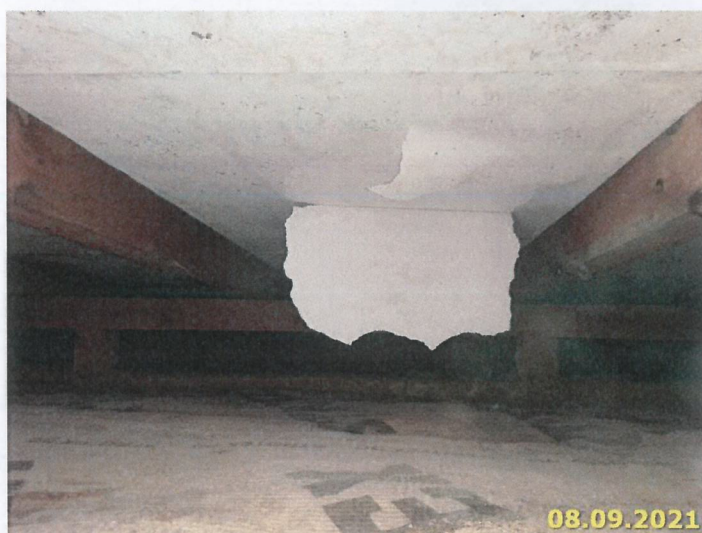
Foto 21. Widok na spodnią płaszczyznę płyt OSB FIRESTOP – widoczne zawilgocenia w przestrzeni stropodachu o niskim prześwicie

Foto 22. Jak foto 21.

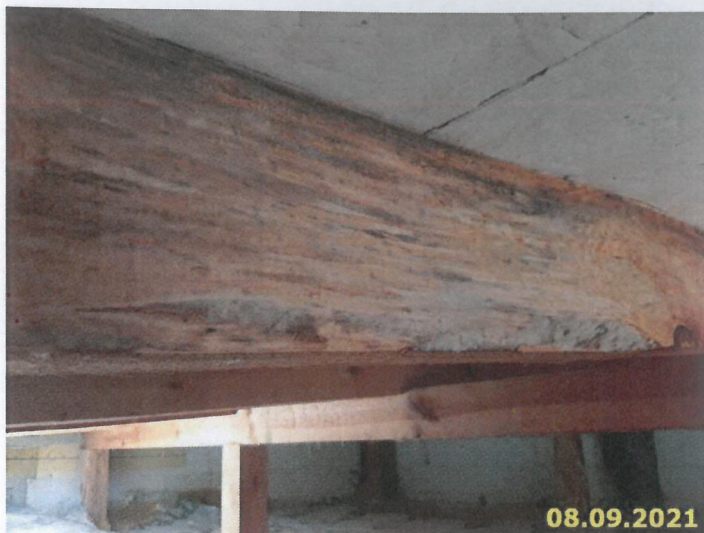
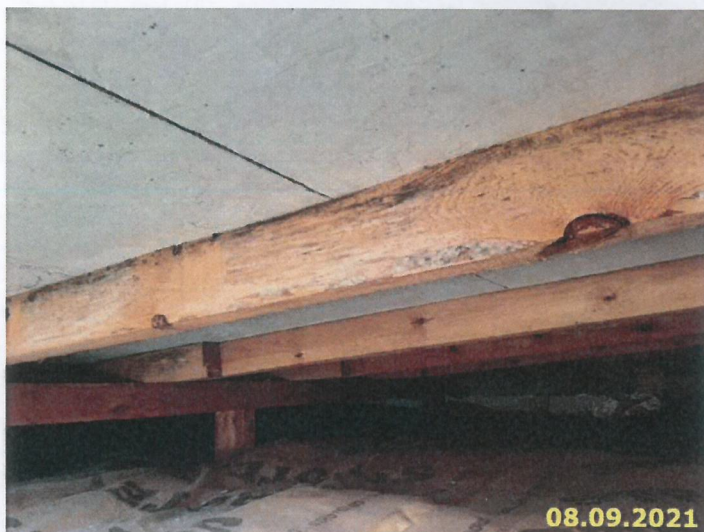
Wilgoć która penetruje warstwy podkładu znów połączeniu z niedostateczną wentylacją doprowadziły już do korozji biologicznej więźby dachowej. Według oceny makroskopowej więźba dachowa nie była zabezpieczona, lub została niedostatecznie zabezpieczona powłokami grzybo i pleśni ochronnymi – jak przewidywały to projekty [ 2.2 ] oraz [ 2.3 ]. Dlatego też w miejscach silnej migracji wody lub wręcz przecieków przez warstwę hydroizolacji więźba dachowa posiada już naloty pleśni / grzybów – szczegółowe dane na temat nalotów korozji biologicznej oraz sposoby zabezpieczenia lub jego braku mogą być wykazana na podstawie pobrania próbek mykologicznych.

Foto 23 Widok krokwi konstrukcji wsporczej. Widoczna korozja biologiczna.

Foto 24. Jak foto 23

| Element konstrukcyjny | Kryterium oceny elementu | Uwagi : |
|---|---|---|
| Konstrukcja wsporcza | Stan techniczny średni / dostateczny | Należy poddać oczyszczeniu z nalotów pleśni / grzybni. Naloty korozji biologicznej dotyczą około 10% elementów. Całość więźby poddać wtórnej impregnacji. |

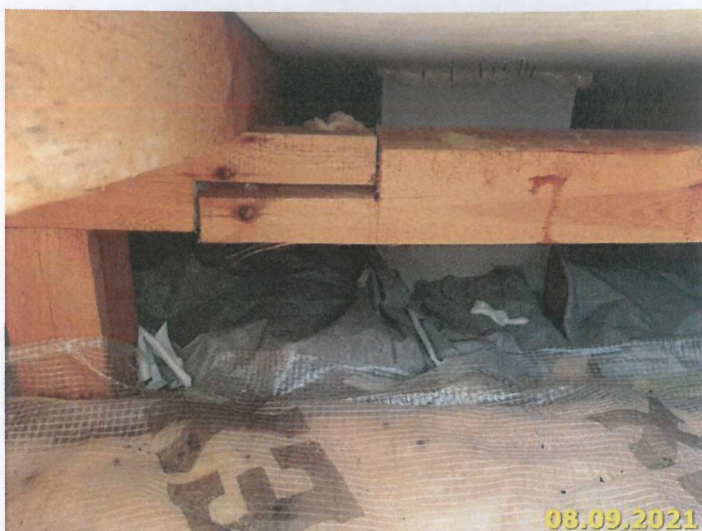
Dodatkowo węzły więźby dachowej zostały wykonano nieprawidłowo – może mieć to wpływ na nośność oraz sztywność podkładu co jak opisywano powyżej może prowadzić do rozszczelnienia lub zniszczenia warstwy hydroizolacyjnej.

Foto 25. Widok na węzeł ciesielski w więźbie konstrukcji wsporczej – błędne rozwiązanie.  
Na dalszym planie doszczelnienie pianką poliuretanową podkładu w obrębie komina.

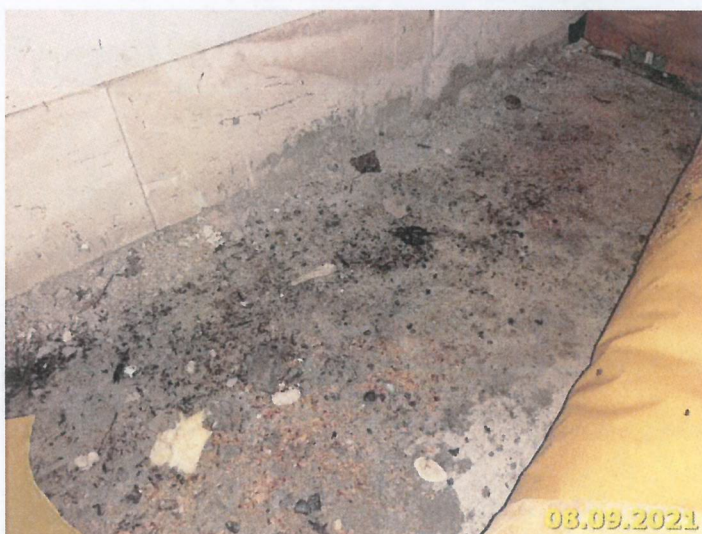
Foto 26. Widok zalegającej wilgoci na wierzchniej stronie stropu przy ścianie attkowej pod paroizolacją.

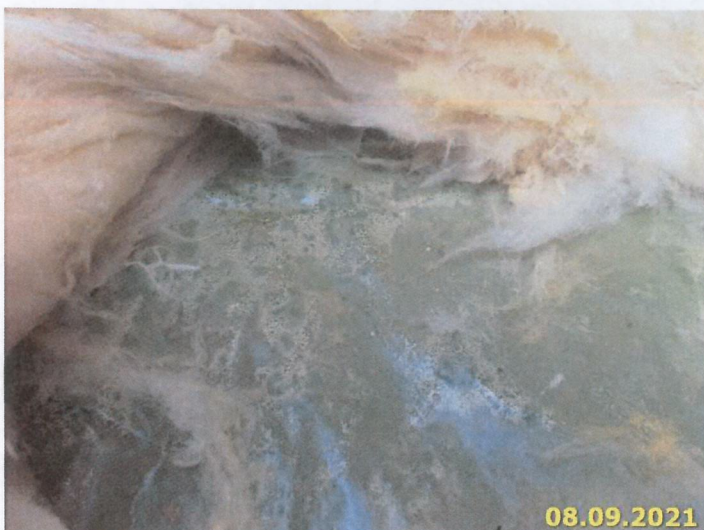
Foto 27. Widoczna wilgoć pod paroizolacją.

Woda która dostała się pod na wierzchnią powierzchnię stropu nie jest w stanie odparować gdyż uniemożliwia jej to paroizolacja, która ma tutaj za zdanie zatrzymać ewentualną wilgoć aby ta nie przedostała się do izolacji termicznej – tutaj wełny mineralnej.

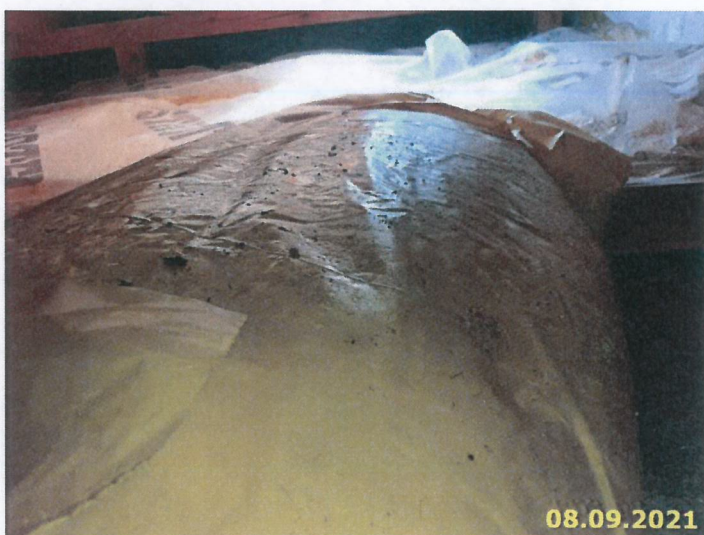
Foto 28. Widok odwinętej paroizolacji – widoczna wilgoć na folii.

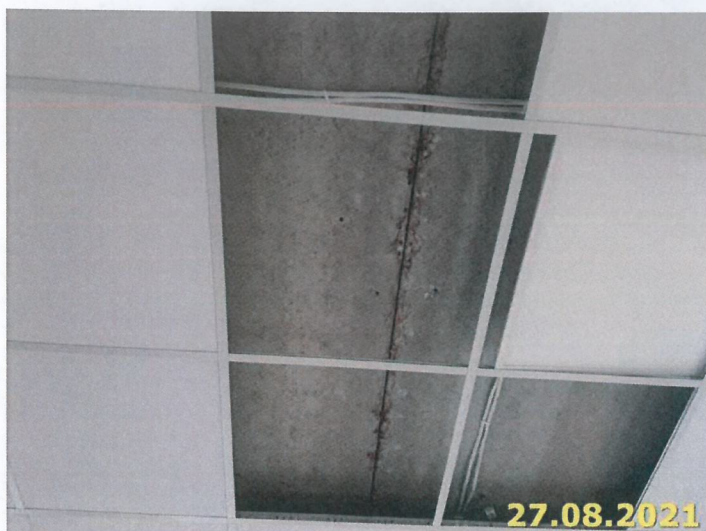
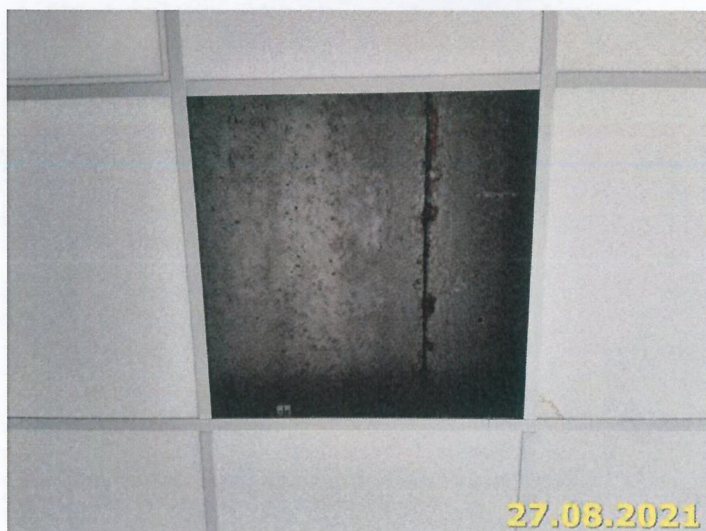
W takiej sytuacji woda która przedostała się na wierzchnią warstwę stropu zaczęła się gromadzić i tworzyć zastoiska w formie małych kałuż. Zgromadzona woda napotkawszy na zarysowania lub nieszczelności w szlichcie / nadlewka nad stropem Teriva oraz nadlewka uzupełniająca pachwiny w stropie prefabrykowanym sprężonym / zaczęła przenikać przez warstwę konstrukcyjną stropu. Doprowadziło to do zalewania sufitów podwieszanych a w konsekwencji niektórych pomieszczeń.

Foto 29 Widok na spodnią część stropu / płyt sprężonych / po odkryciu paneli sufitu podwieszanego. Widoczne zacieki pomiędzy płytami.

Foto 30. Jak Foto 29 – inne pomieszczenie
