| OBIEKT | DAWNY DWÓR SROCZYŃSKICH<br>33-220 BOLESŁAW 160<br>DZ. NR 592/1, OBR. 0001 BOLESŁAW |
| NAZWA PROJEKTU | PROGRAM PRAC KONSERWATORSKICH DOTYCZĄCY<br>PRZEBUDOWY DAWNEGO DWORU SROCZYŃSKICH W<br>BOLESŁAWIU, DZ. NR 592/1, OBR. 0001 BOLESŁAW |

| FAZA | PROGRAM PRAC KONSERWATORSKICH |
| DATA OPRACOWANIA | GRUDZIEŃ 2023 |

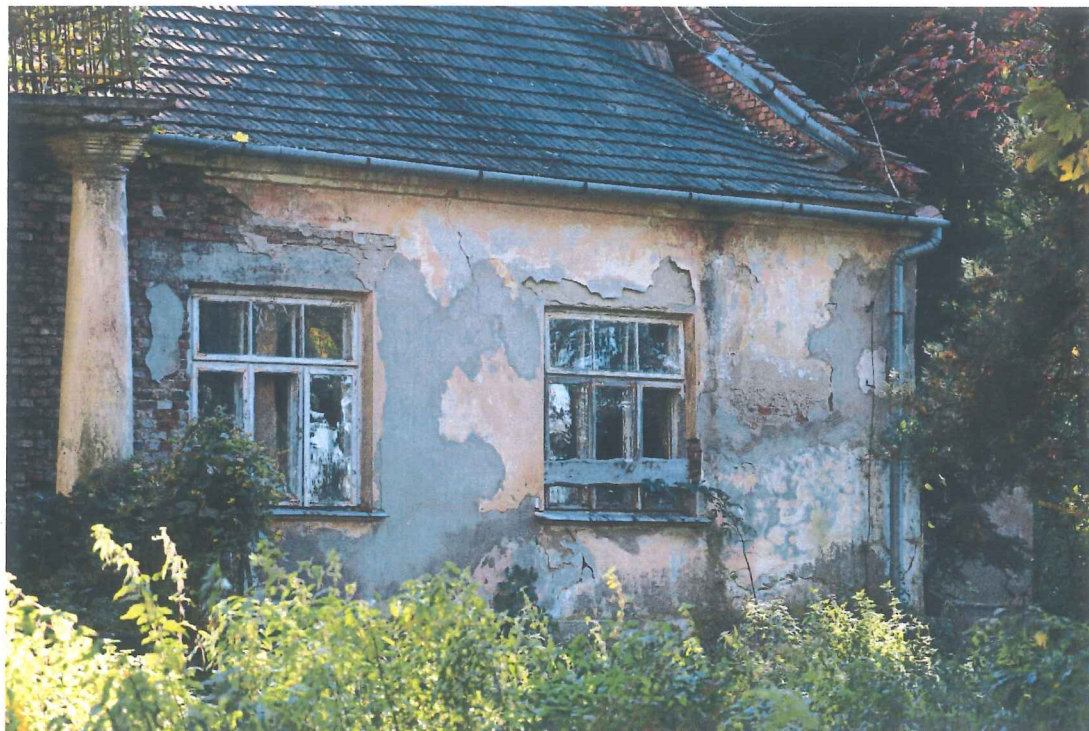
fot. 2: Dwór w Bolesławiu-widoczne zniszczenia elewacji frontowej.

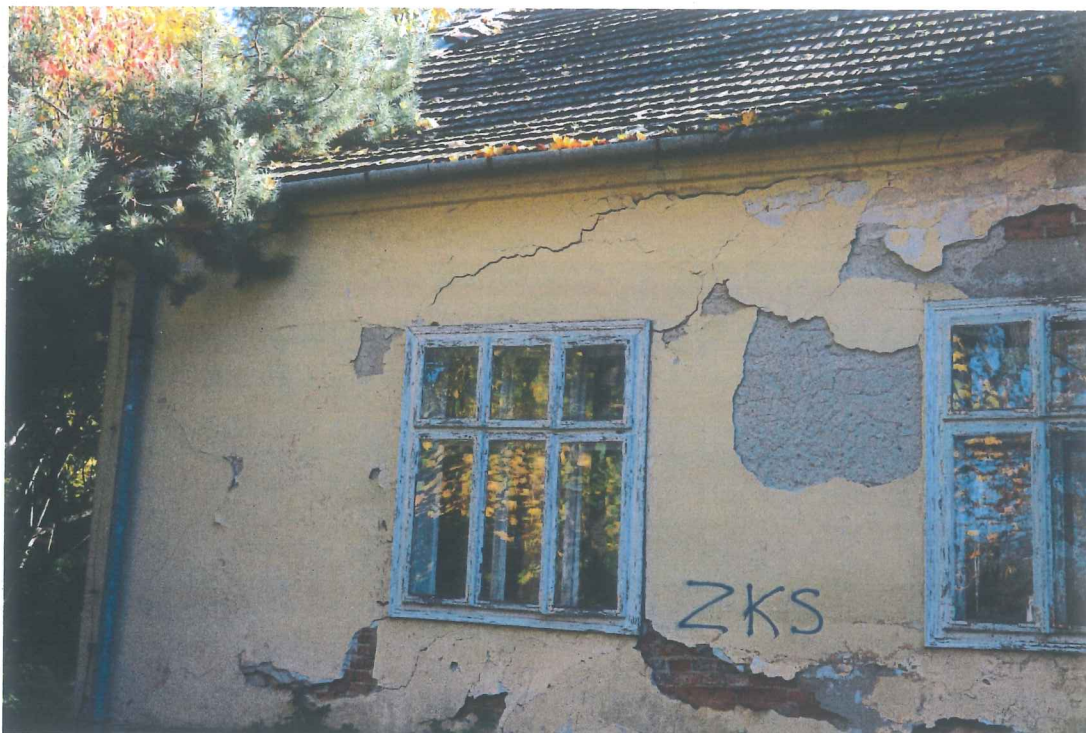
fot. 3: Dwór w Bolesławiu-widoczne zniszczenia tynku elewacji frontowej oraz pęknięcie ściany.

3. Wykonanie iniekcji ciśnieniowej pęknięć pakerami z zaczynem za bazie wapna dołowanego z dodatkiem spoiwa hydraulicznego (trass wapno). Czynność wykonać tylko w przypadku odnalezienia pęknięć, zagrażających stabilności wątku ceglanego.

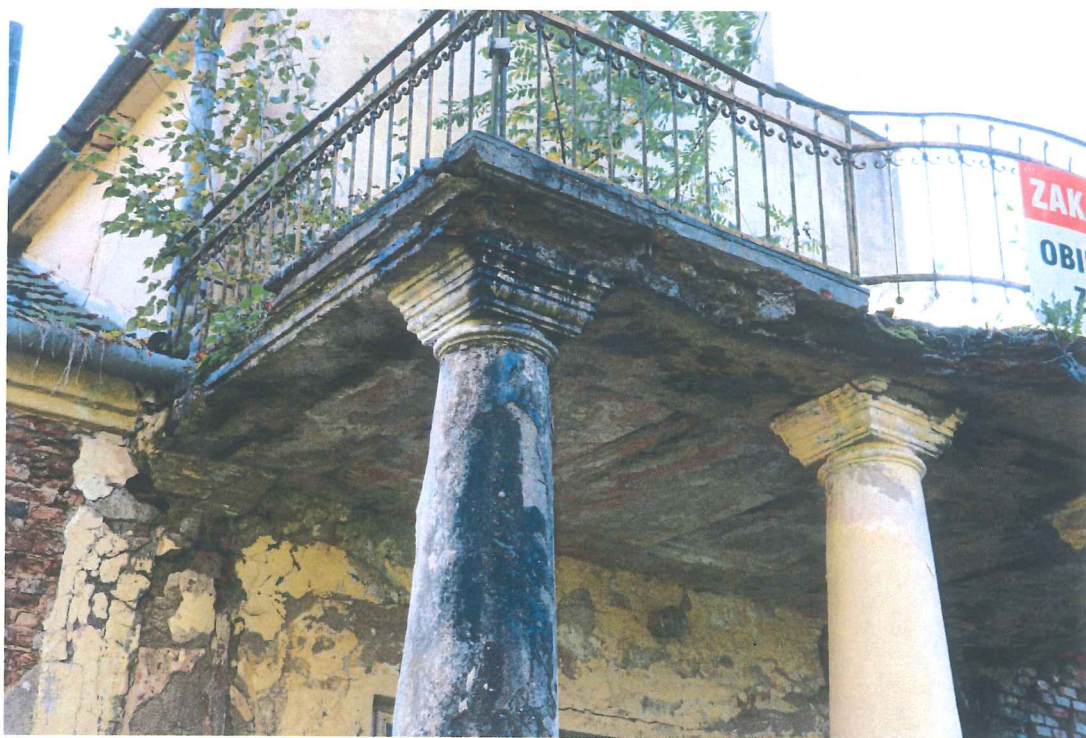
Przyczyną złego stanu zachowania budynku jest także roślinność, która poprzez gromadzenie i magazynowanie wilgoci przyczynia się do degradacji wszystkich elementów. Na portyku i ścianie frontonu widoczne są samosiejki sporych rozmiarów, których korzenie rozsadzają strukturę ścian, stopów i tynków.

fot. 4: Dwór w Bolesławiu-widoczne uszkodzenia płyty balkonowej portyku wejściowego oraz samosiejki.

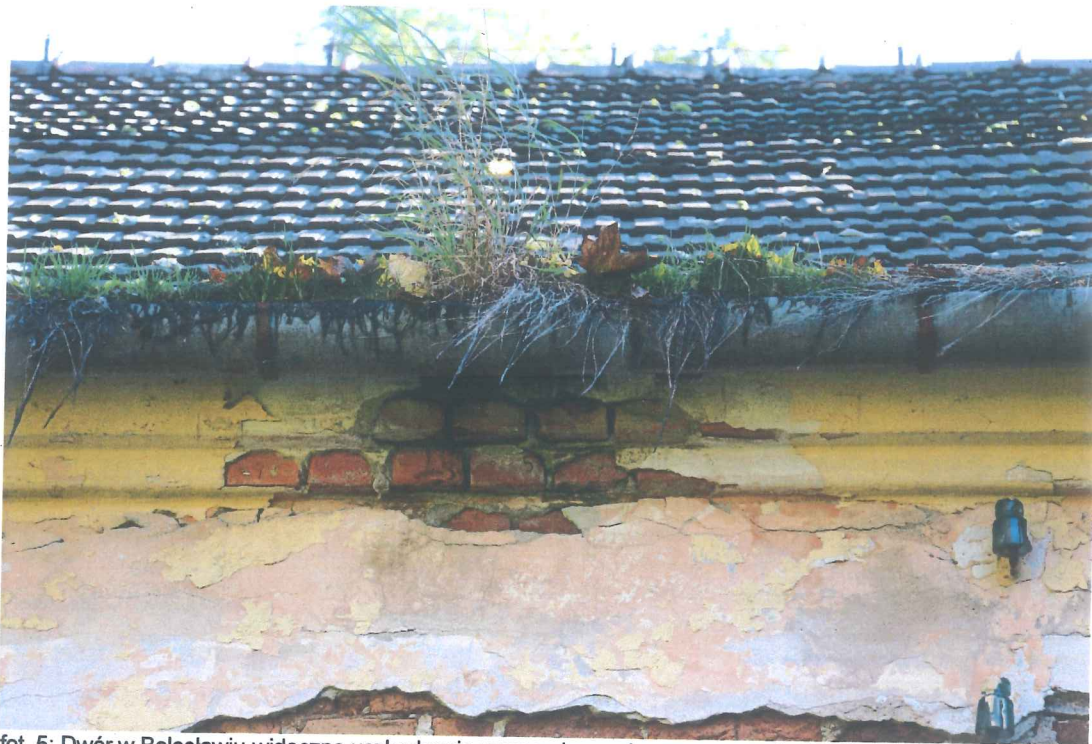
Zdecydowana większość rynien jest niedrożna. W rynnach zalegają liście i inne zanieczyszczenia, w tym także kępy mchów, uniemożliwiając właściwe odprowadzenie wody.

Detal architektoniczny (gzyms koronujący) uszkodzony na skutek nieszczelności obróbek blacharskich. Gzyms ciągniony w masie posiada uszkodzenia mechaniczne, przerywające jego ciągłość. Z uwagi na ich bardzo duże zawilgocenie, zmurszenie tynku oraz wykwit pleśni i glonu nie jest możliwa ich konserwacja.

fot. 5: Dwór w Bolesławiu-widoczne uszkodzenia gzymsu koronującego oraz mchy i rośliny zalegające w rynnie.

W związku ze stopniem zużycia, uszkodzenia lub zniszczenia należy zdemonstrować wszystkie obróbki blacharskie, rynny i rury spustowe. Nowe wykonać z blachy ocynkowanej malowanej na kolor dachu, parapety w kolorze elewacji. W trakcie prac przy obróbkach blacharskich należy zadbać o odpowiednią estetykę wywinięcia arkuszy blachy.

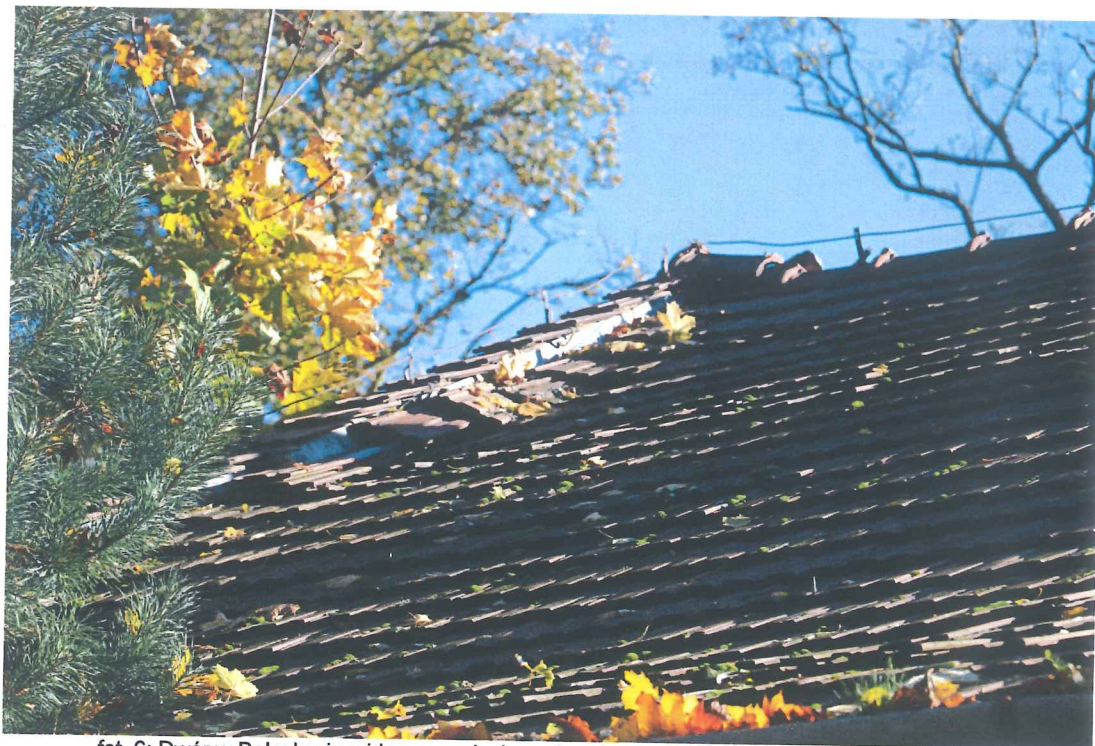
Istniejące pokrycie dachowe jest w złym stanie zachowania. Część dachu wraz z więźbą dachową połaci frontowej uległa zapadnięciu. W tym miejscu dochodzi do systematycznego zalewania wnętrza budynku przez wody opadowe. Ponadto pozostała część dachu wykazuje liczne nieszczelności, przesunięcia i wysunięcia dachówek. Połac dachu jest wyraźnie pofałdowana, co jest świadectwem uszkodzenia konstrukcji więźby dachowej.

fot. 6: Dwór w Bolesławiu-widoczne uniesione dachówki cementowe na pokryciu dachowym.

Z uwagi na bardzo zły stan techniczny więźby dachowej zaleca się jej całkowite rozebranie i wymianę na nową. Istniejąca więźba szczególnie w partiach uszkodzenia pokrycia dachowego jest przemoczona, zbutwiała i porażona biologicznie. Stan ten wyklucza ją całkowicie z dalszej eksploatacji. Nową więźbę wykonać zgodnie z projektem budowlanym, zachowując bezwzględnie kąty i nachylenia połaci dachu jak obecne. Jakichkolwiek ingerencja w zasadniczą formę istniejącego dachu jest zabroniona.

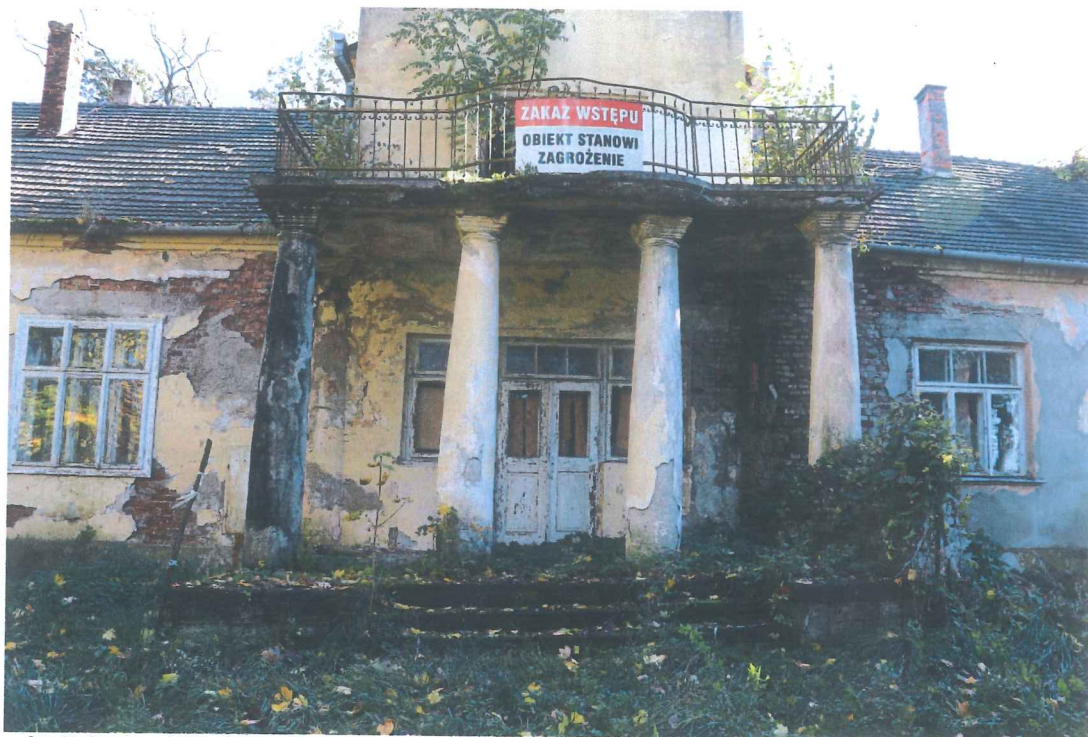
fot. 7: Dwór w Bolesławiu-portyk wejściowy. Widoczne samosiejki na płycie balkonu oraz uszkodzenia tynku elewacyjnego.

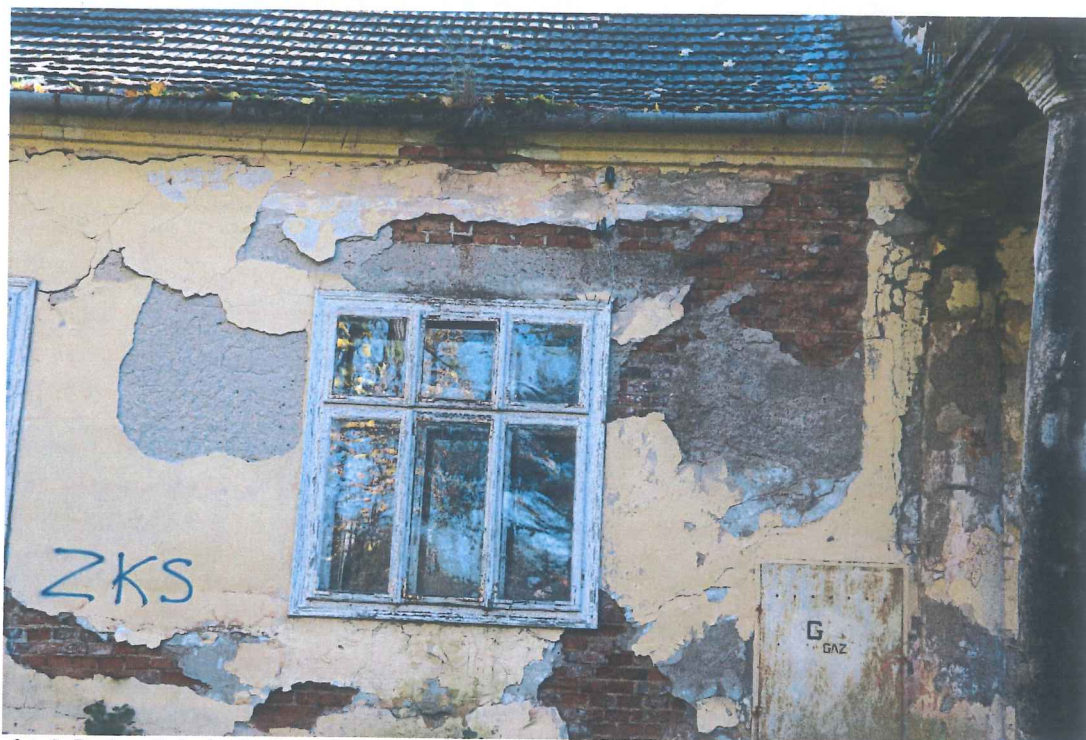
fot. 8: Dwór w Bolesławiu-elewacja frontowa. Widoczne poważne uszkodzenia tynku elewacyjnego, odsłonięty wątek ceglany oraz zniszczona stolarka okienna.

Z uwagi na bardzo zły stan tynków płaskich elewacji należy usunąć wszystkie partie tynku, które nie nadają się do dalszej eksploatacji. Uszkodzone partie tynku usunąć,

zachowując ostrożność, aby nie doszło do uszkodzenia wątku ceglanego. Biorąc pod uwagę stopień zniszczenia, wypłukania i zmurszenia tynku zakłada się usunięcie nawet 90% tynków. Decyzję o usunięciu konkretnych partii tynku podjąć w trakcie prac. Należy jednak dążyć do zachowanie jak największej ilości substancji zabytkowej. Skucia i odtworzenia fragmentu tynku dokonać jedynie w szczególnych przypadkach, np. gdy uszkodzenie tynku sięga więcej niż 60%.

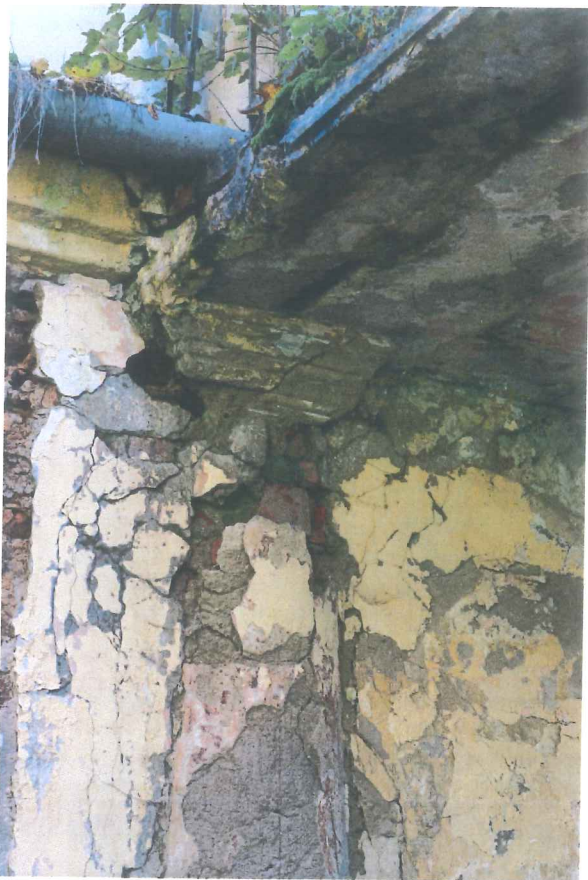
fot. 9: Dwór w Bolesławiu-widoczny zdegradowany pilaster podtrzymujący płytę balkonową.

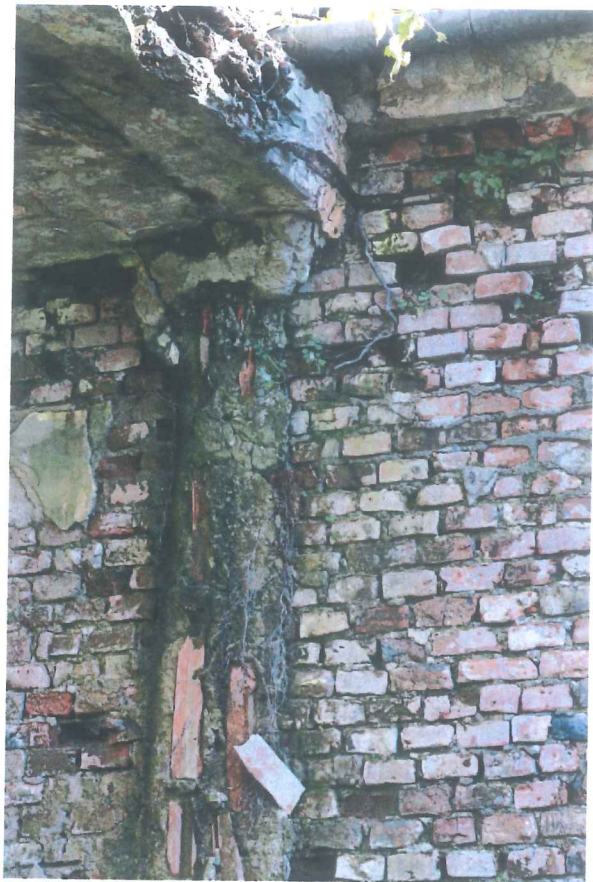
fot. 10: Dwór w Bolesławiu-widoczny pilaster podtrzymujący płytę balkonową pozbawiony tynku.

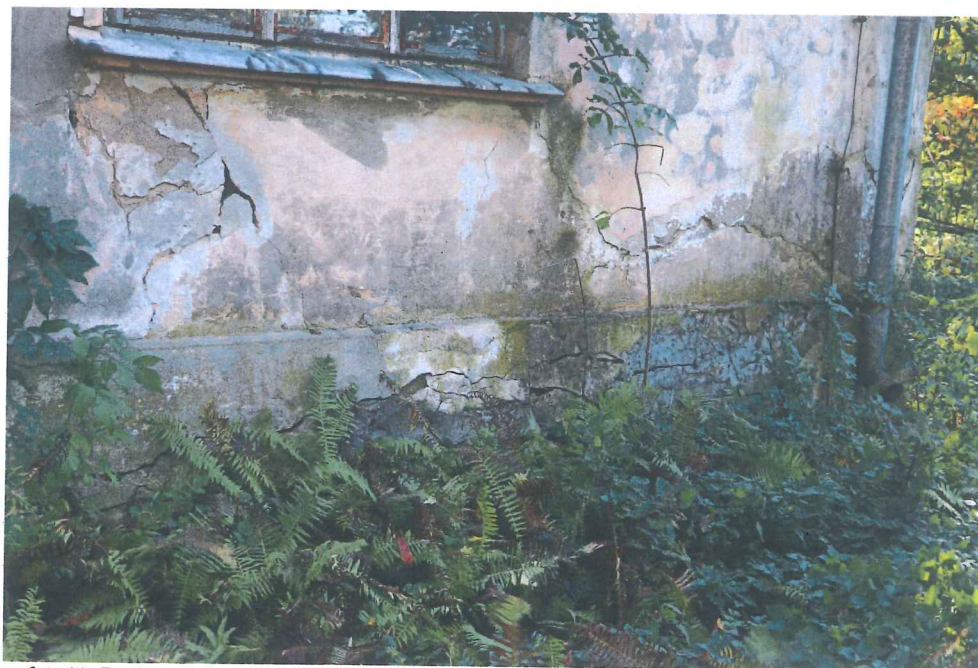
Dolne partie cokołowe pokryto wtórnie tynkiem cementowym, który jest odspojony od wątku ceglanego. Przyczyną odspojenia jest wilgoć oraz woda penetrująca szczeliny.

fot. 11: Dwór w Bolesławiu-widoczne uszkodzenie tynku cokołu (spękanie i odspojenie od wątku ceglanego) oraz roślinność.

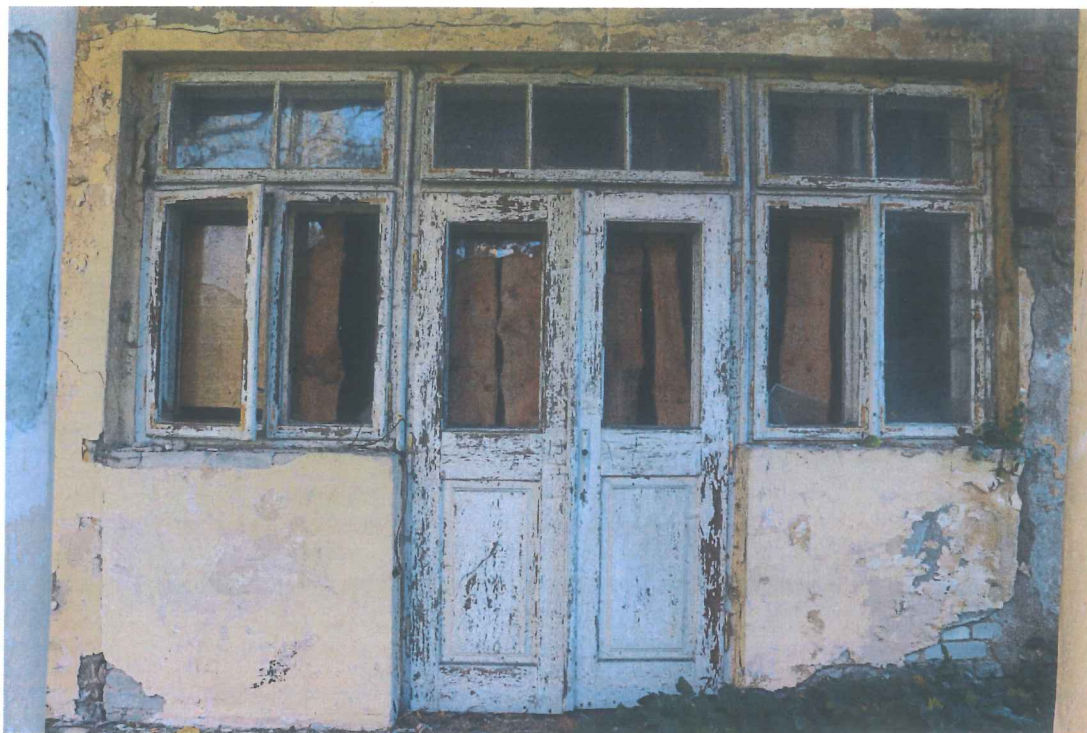
fot. 12: Dwór w Bolesławiu-stolarka drzwiowa wejścia głównego,

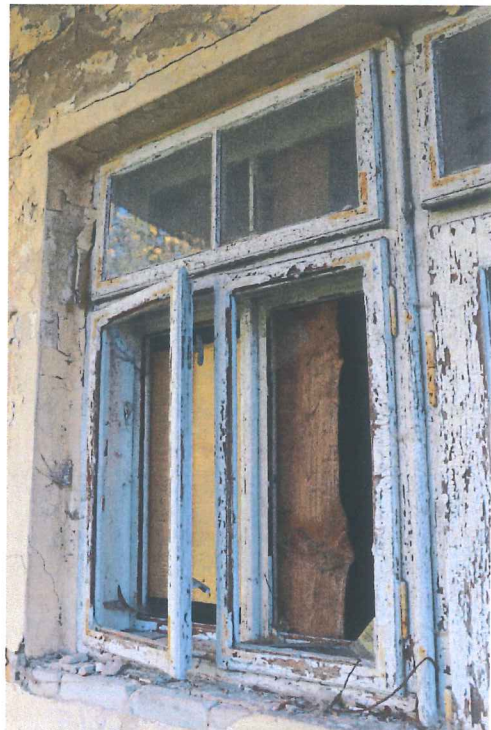
fot. 13: Dwór w Bolesławiu-fragment stolarki  
drzwiowej wejścia głównego.

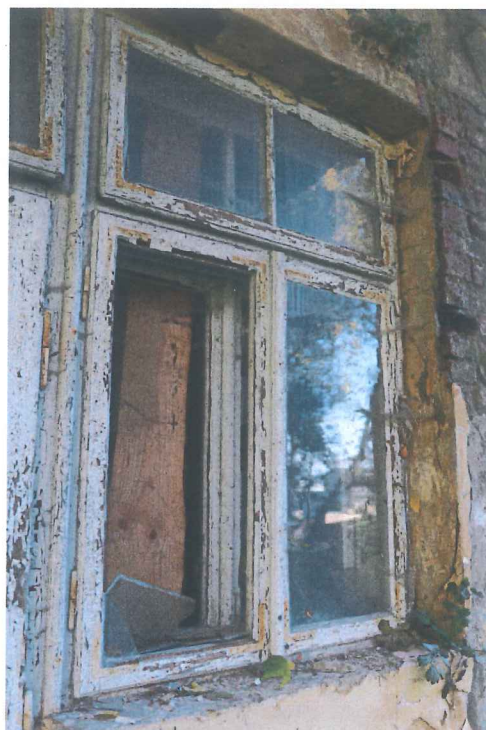
fot. 14: Dwór w Bolesławiu-fragment stolarki  
drzwiowej wejścia głównego.

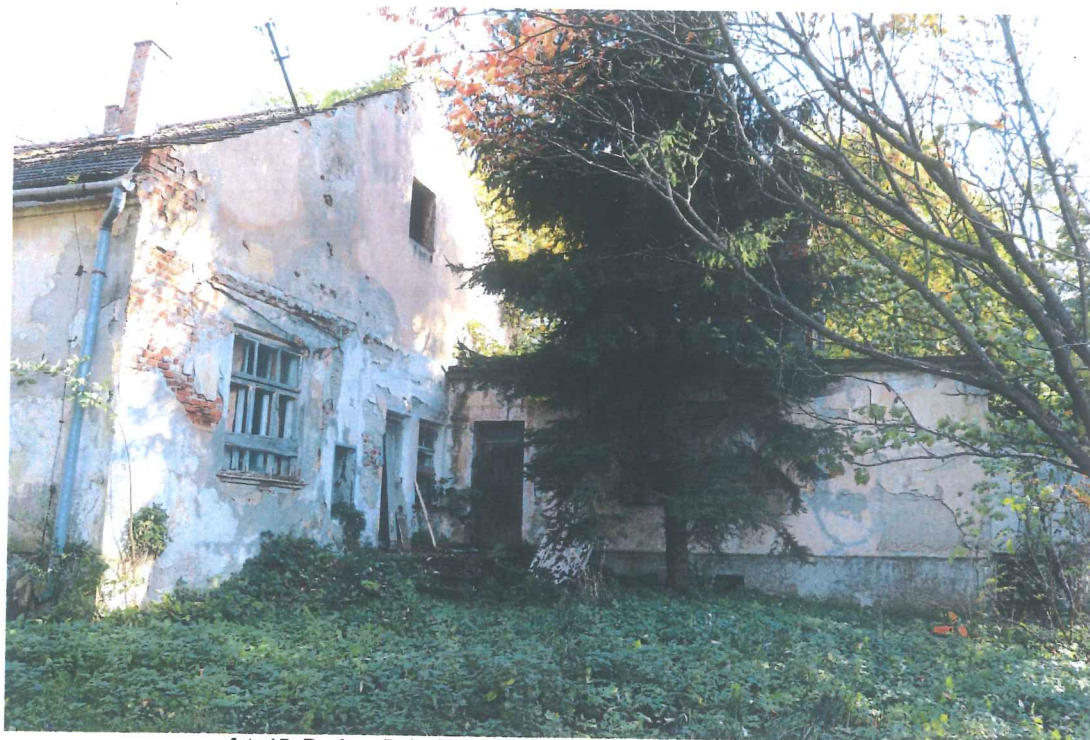
fot. 15: Dwór w Bolesławiu-elewacja boczna wraz z przybudówką.

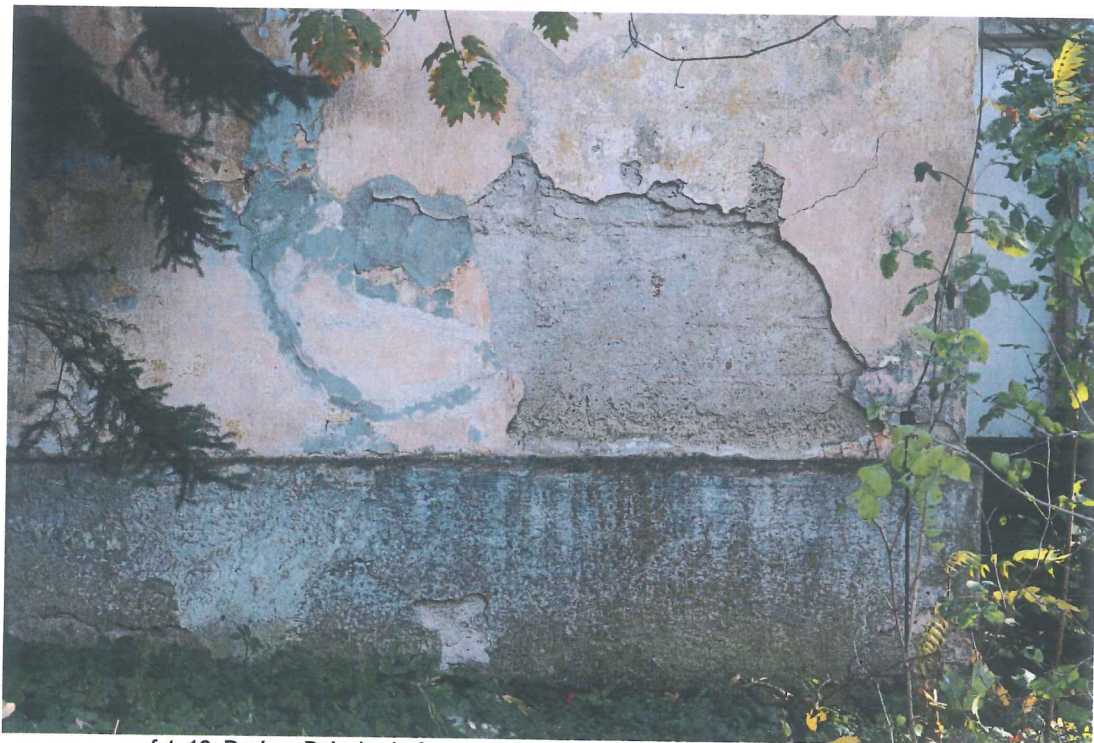
fot. 16: Dwór w Bolesławiu-fragment dolnej partii tynku elewacyjnego oraz cokołu.

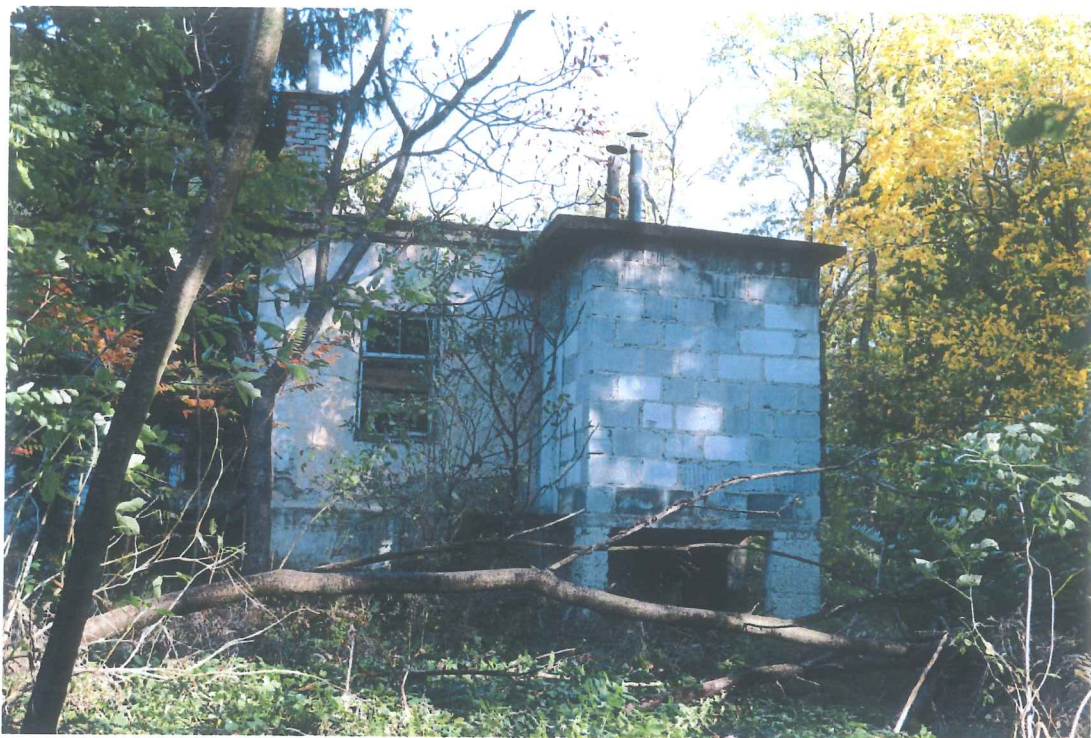
fot. 17: Dwór w Bolesławiu-widoczna przybudówka przeznaczona do wyburzenia.

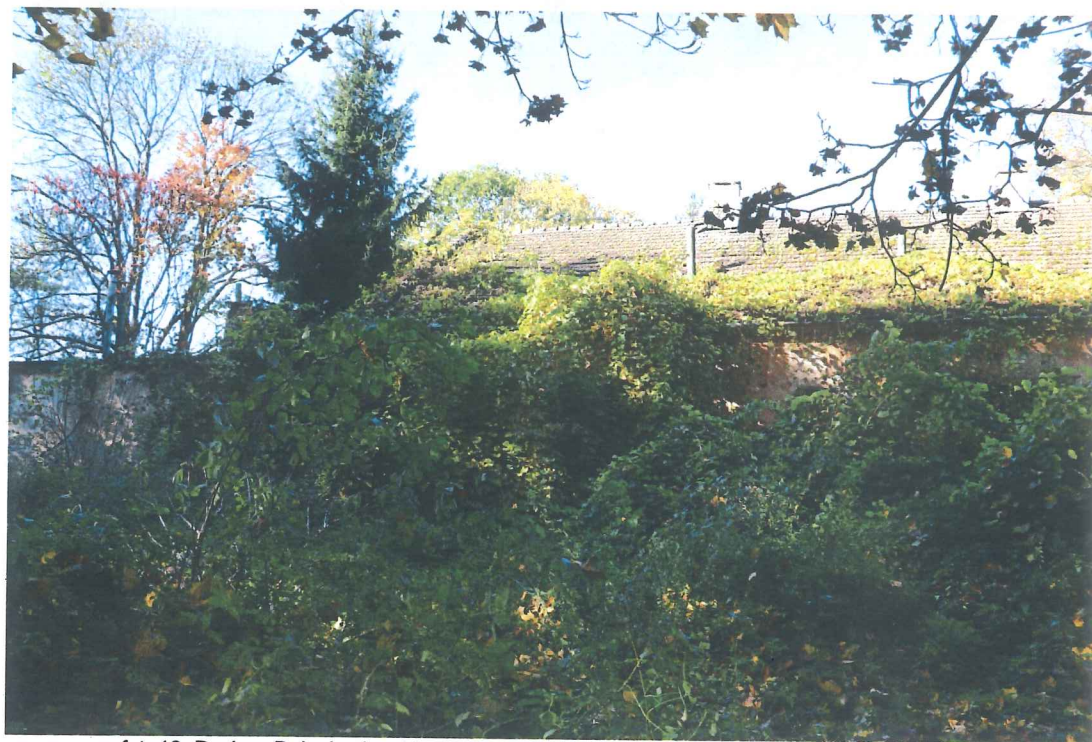
Stan zachowania tynku pokrytego winoroślem jest trudny do określenia. Biorąc jednak pod uwagę stopień zawilgocenia, stan zachowania innych partii tynków oraz szkodliwy wpływ pnączy można uznać, iż tynki te są poważnie uszkodzone. Ocena ich przydatności do dalszego użycia będzie możliwa dopiero po usunięciu roślin.

fot. 18: Dwór w Bolesławiu-widoczna winorośl porastająca większą część elewacji tylnej.

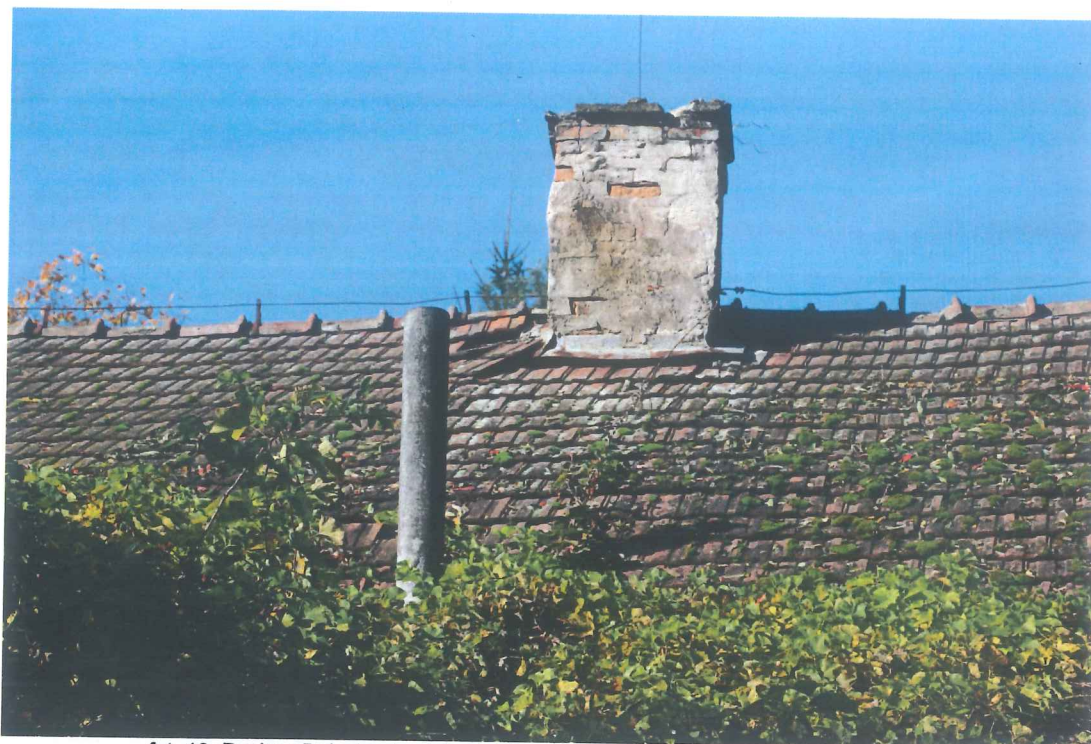
Kominy budynku wykonane z cegły pełnej są w złym stanie technicznym. Tynk jest przemoczony, odspojony i mocno wypłukany. Struktura cegieł utraciła warstwę spieku

wierzchniego, co powoduje postępującą erozję oraz degradację. Ponadto widoczne są wyraźne ślady wypłukania i ubytki spoinowania, wskazujące na poważne nieszczelności kominów.

fot. 19: Dwór w Bolesławiu-widoczny komin oraz uszkodzona dachówka przy nim.

Budynek jest wyposażony w kilka kominów, które z uwagi na zły stan techniczny połaci dachu również uległy uszkodzeniu. Utraciły swoją szczelność i nie nadają się do dalszego użytku. Z uwagi na konieczność zapewnienia odpowiedniej wentylacji kominy wentylacyjne należy poddać szczegółowej kontroli, a następnie zdecydować o zakresie ich odbudowy. Nowe kominy wybudować w miejscu istniejących dostosowując ilość otworów wentylacyjnych do obowiązujących przepisów budowlanych. Zezwala się na nieznaczne poszerzenie kominów, jednak zachowując odpowiednie proporcje. Pozostałe kominy, które już nie będą pełniły swojej funkcji można pominąć – komin nad dobudówką, który zaburza estetykę bryły obiektu.

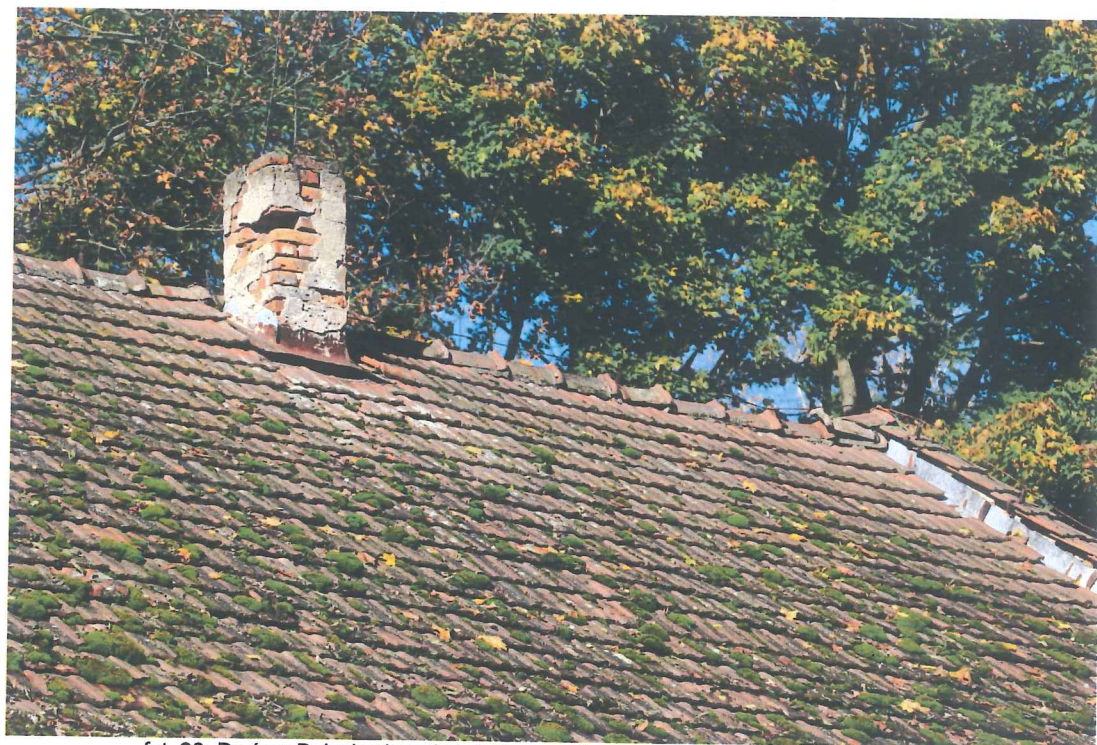
fot. 20: Dwór w Bolesławiu-poleć dachu porośnięta mchem oraz uszkodzony komin.

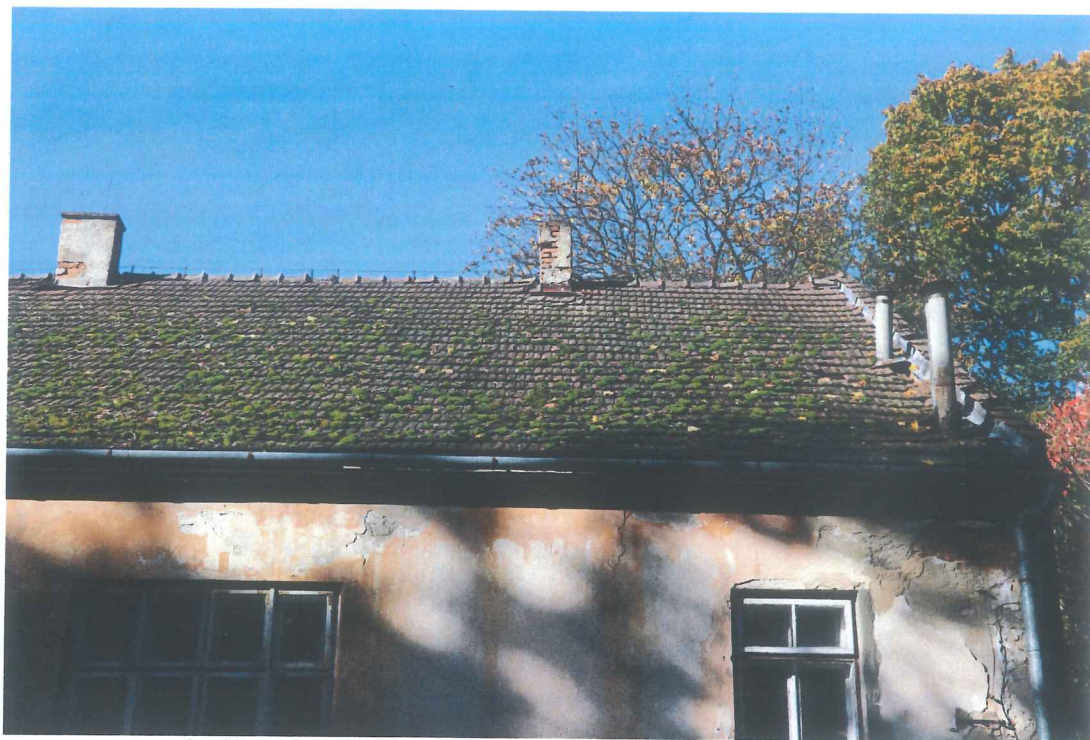
Pokrycie dachowe od strony elewacji tylnej pokryte jest mchem i glonami oraz winogronem. Roślinność ta przyczynia się do postępującej degradacji pokrycia dachowego.

fot. 21: Dwór w Bolesławiu-widoczna połać tylna dachu porośnięta mchem.

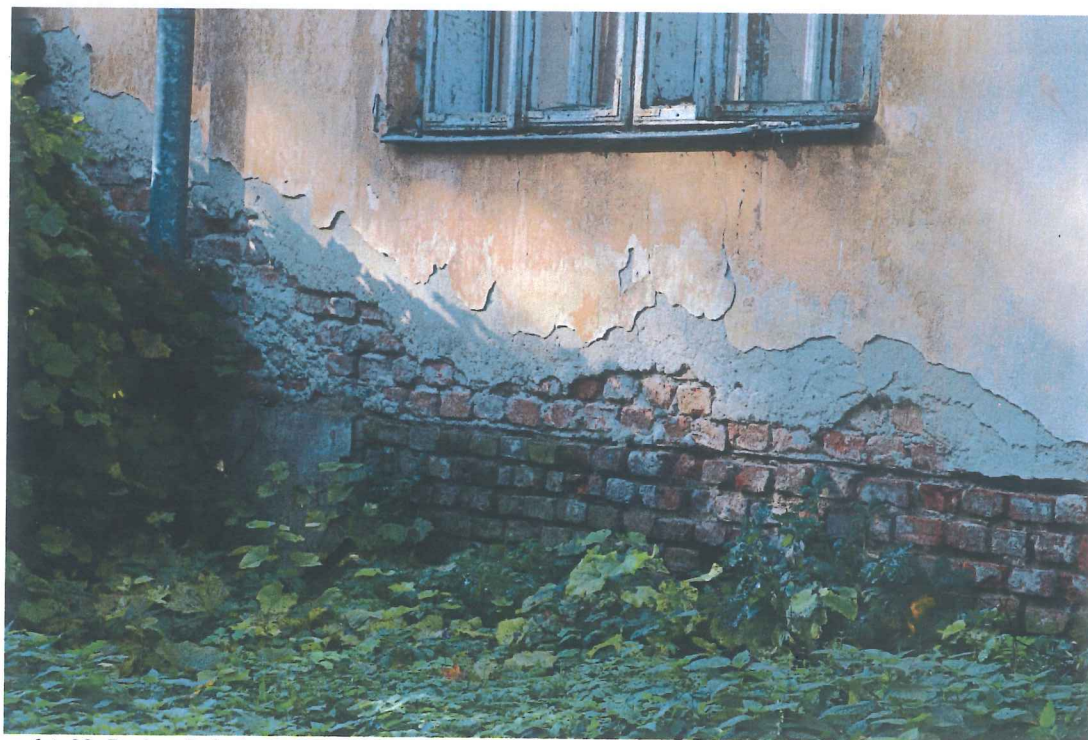
Odsłonięty watek ceglany ulega powolnej degradacji poprzez erozję struktury cegieł, wypłukiwanie cegły i osadzanie się pyłu ceglanego na niższych partiach tynku i wątku ceglanego. Niszczeniu ulega także spoina wapienna. Zdegradowanie wierzchniej warstwy szkliva cegieł, powoduje narażenie cegieł na szkodliwy wpływ wilgoci, która zalegając w jej porach, powoduje powolne rozsadzanie jej struktury. Ponadto cegła ta jest wrażliwa na rozwój grzybów i pleśni. W dolnych partiach wskutek podciągania kapilarnego, pojawiły się wysolenia.

fot. 22: Dwór w Bolesławiu-fragment zdegradowanego tynku elewacji tylnej oraz odsłonięty wątek ceglany.

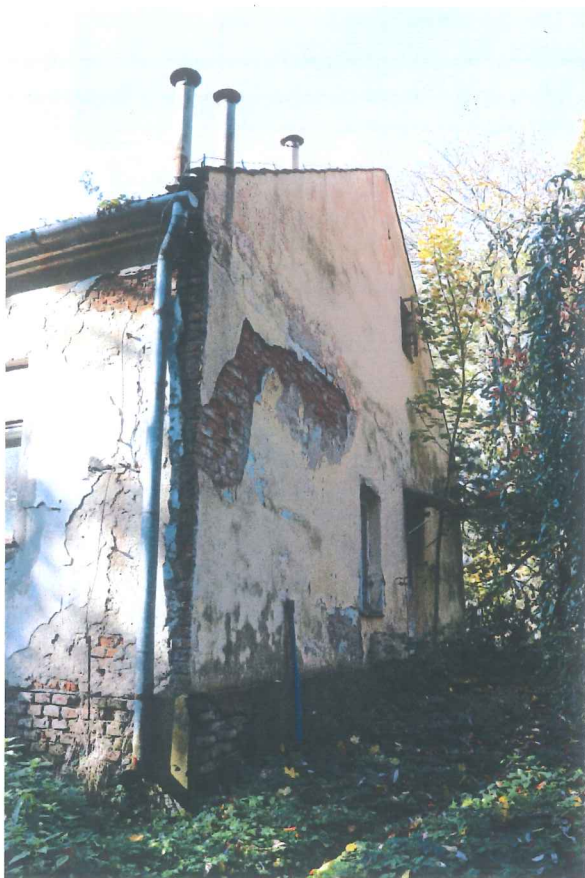
fot. 23: Dwór w Bolesławiu-widoczna elewacja boczna z  
widocznymi uszkodzeniami tynku.

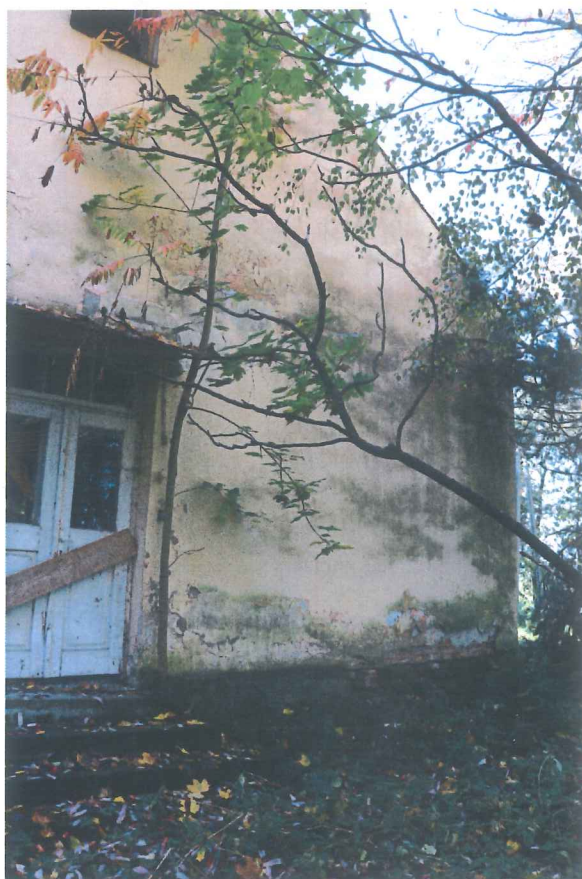
fot. 24: Dwór w Bolesławiu-widoczny nalot biologiczny na  
powierzchni elewacji bocznej.

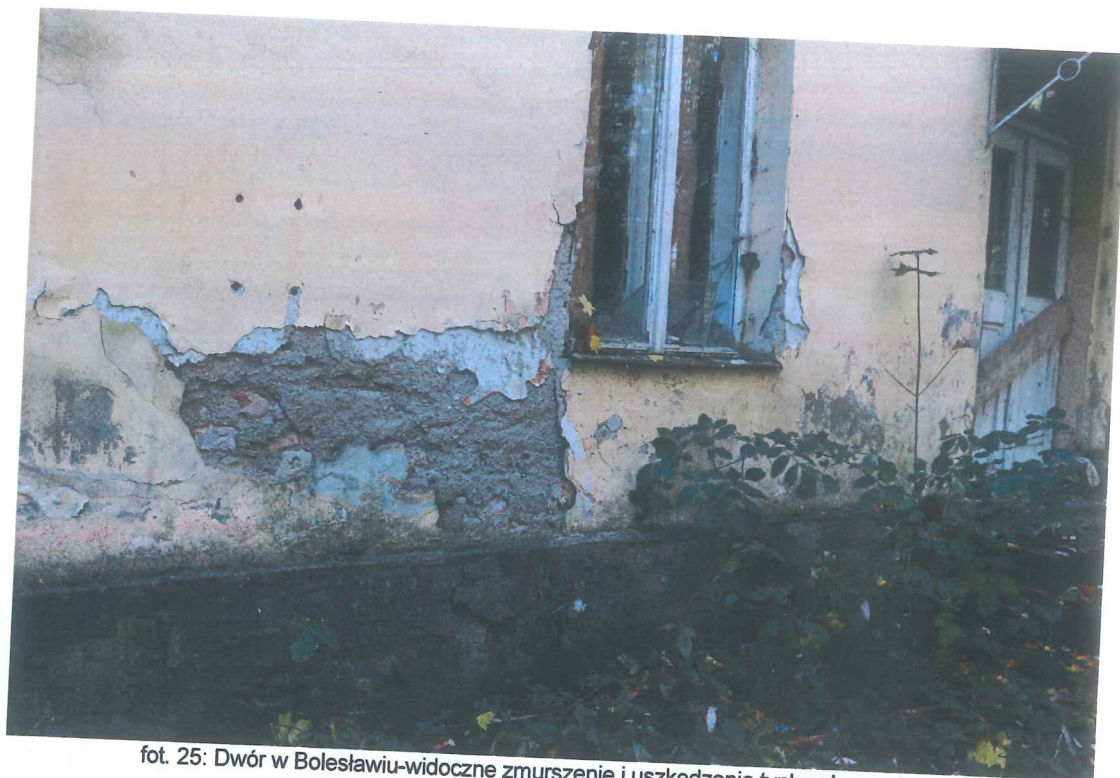
fol. 25: Dwór w Bolesławiu-widoczne zmurszenie i uszkodzenia tynku elewacyjnego.

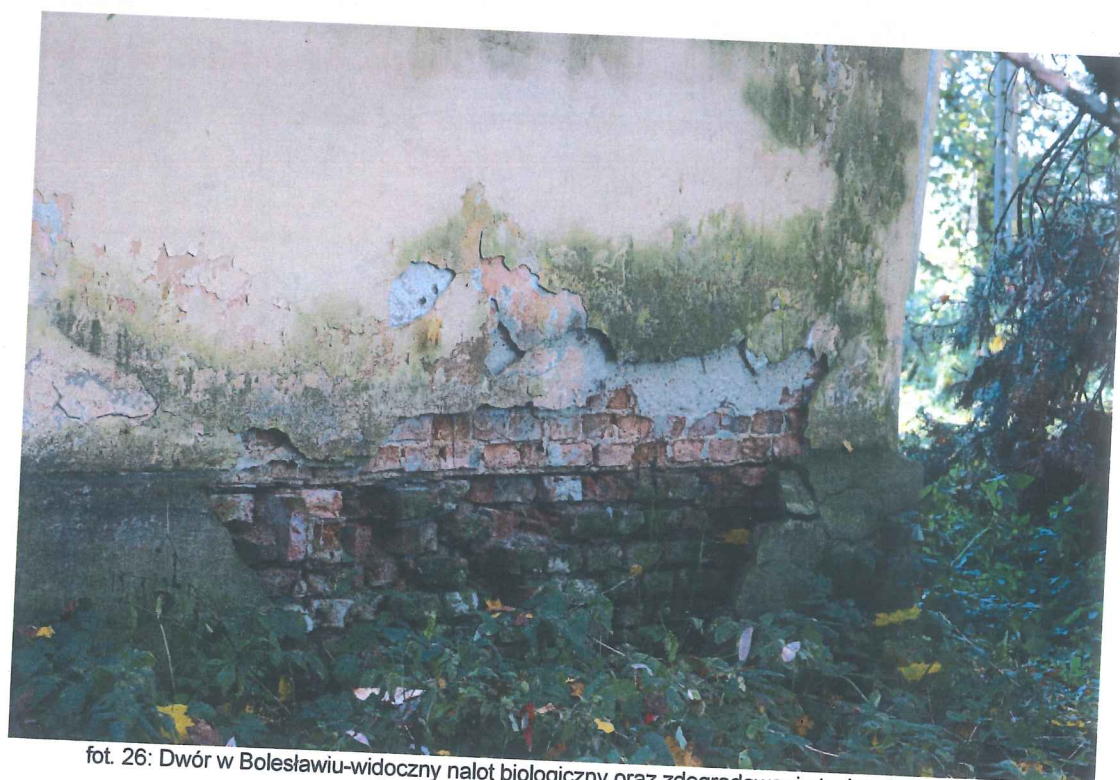
fol. 26: Dwór w Bolesławiu-widoczny nalot biologiczny oraz zdegradowanie tynku elewacyjnego.

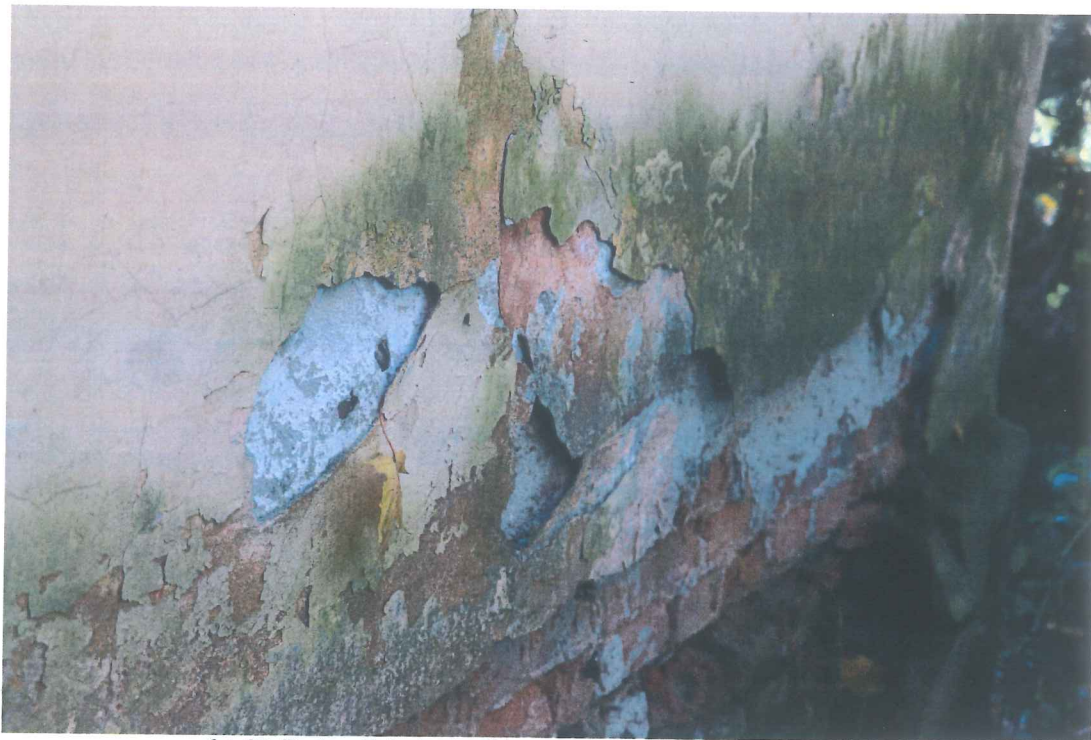
fot. 27: Dwór w Bolesławiu-widoczne odspojenie tynku elewacyjnego.

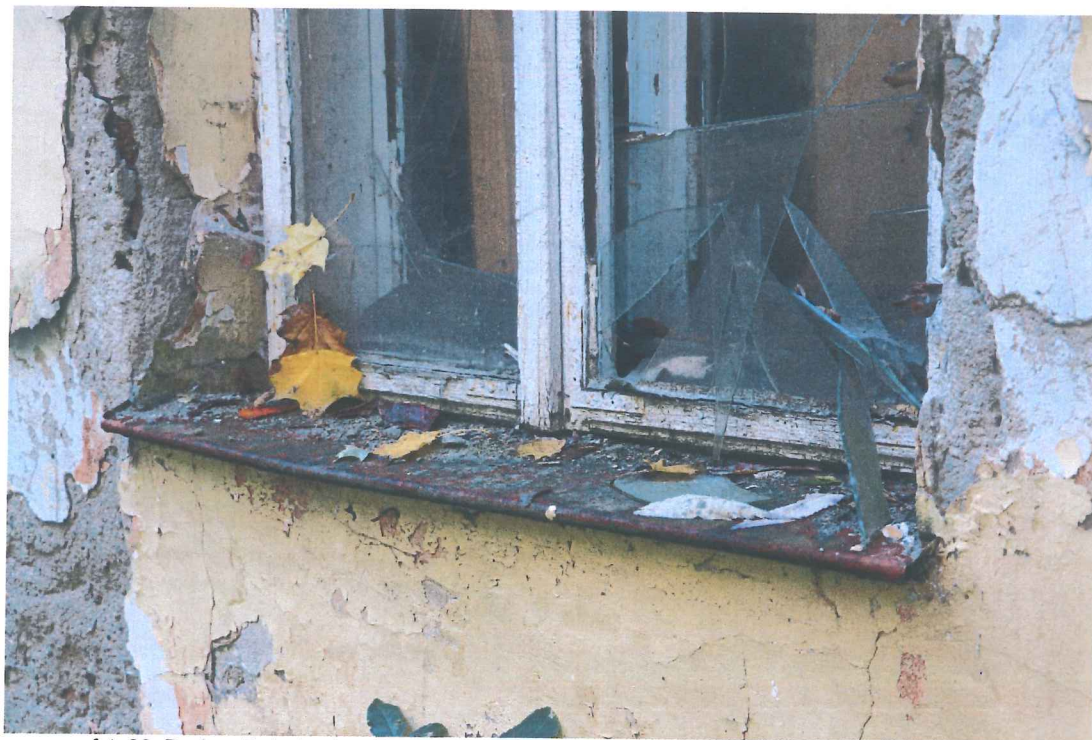
fot. 28: Dwór w Bolesławiu-widoczne uszkodzenia stolarki okiennej oraz tynku w okolicy okien.

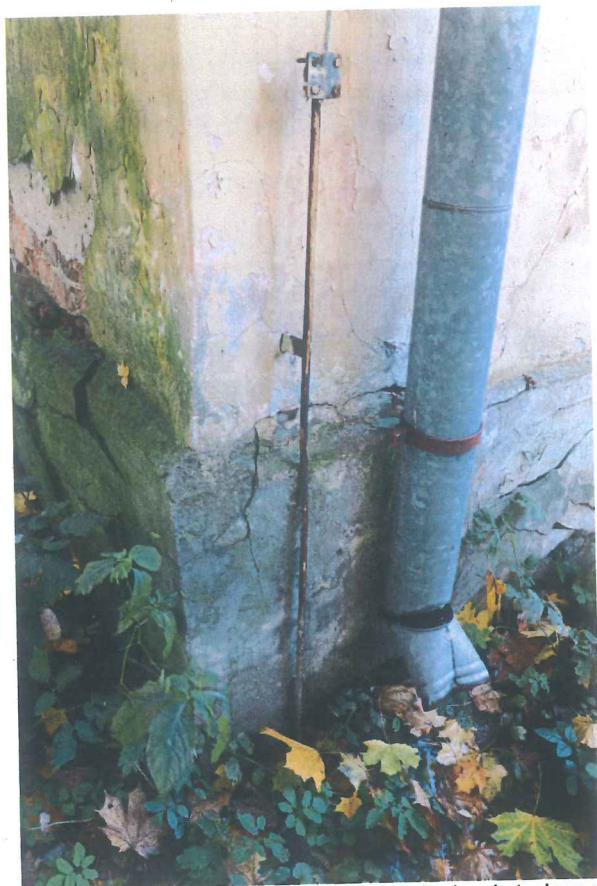
Rury spustowe są uszkodzone, zniekształcone i porozpinane. Dolna część rur spustowych nie jest wpięta do kanalizacji, lub ma uszkodzoną wylewkę. Powoduje to złe odprowadzanie wód opadowych i sukcesywne namakanie części cokołowej i fundamentów.

fot. 29: Dwór w Bolesławiu-widoczne uszkodzenia tynku na cokole oraz rury spustowej.

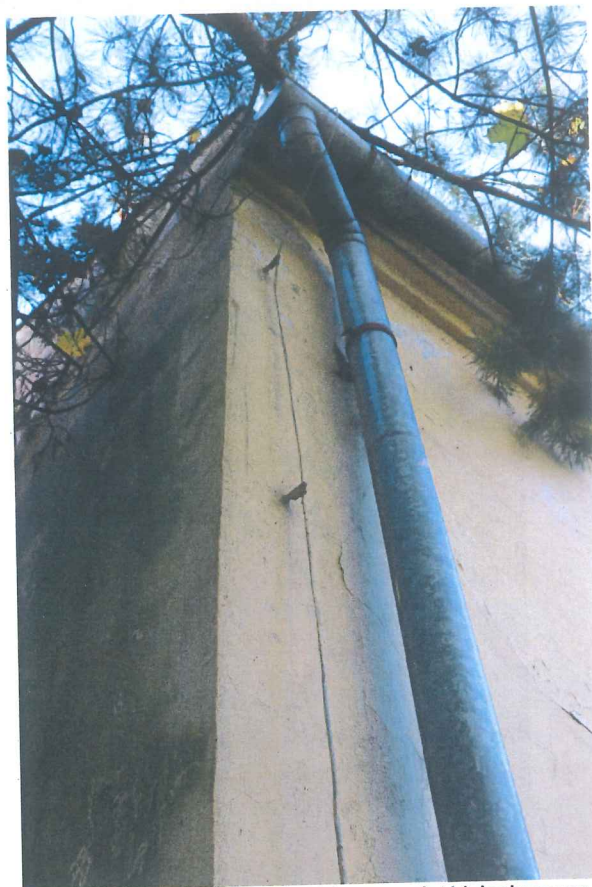
fot. 30: Dwór w Bolesławiu-widoczny nalot biologiczny na narożniku budynku.
