## EKSPERTYZA TECHNICZNA

**OCENY STANU TECHNICZNEGO KONSTRUKCJI ISTNIEJĄCEGO  
BUDYNKU KAMIENNICY W EŁKU PRZY UL. ARMII KRAJOWEJ 38A  
POWIAT EŁCKI WOJEWÓDZTWO WARMIŃSKO-MAZURSKIE POD  
KĄTEM WYKONANIA TERMOMODERNIZACJI OBIEKTU Z  
PRZEBUDOWĄ I ZMIANĄ SPOSOBU UŻYTKOWANIA**

| INWESTOR: | GMINA MIASTO EŁK,<br>UL. PIŁSUDSKIEGO 4,<br>19 - 300 EŁK |

BIAŁYSTOK, 15.11.2024

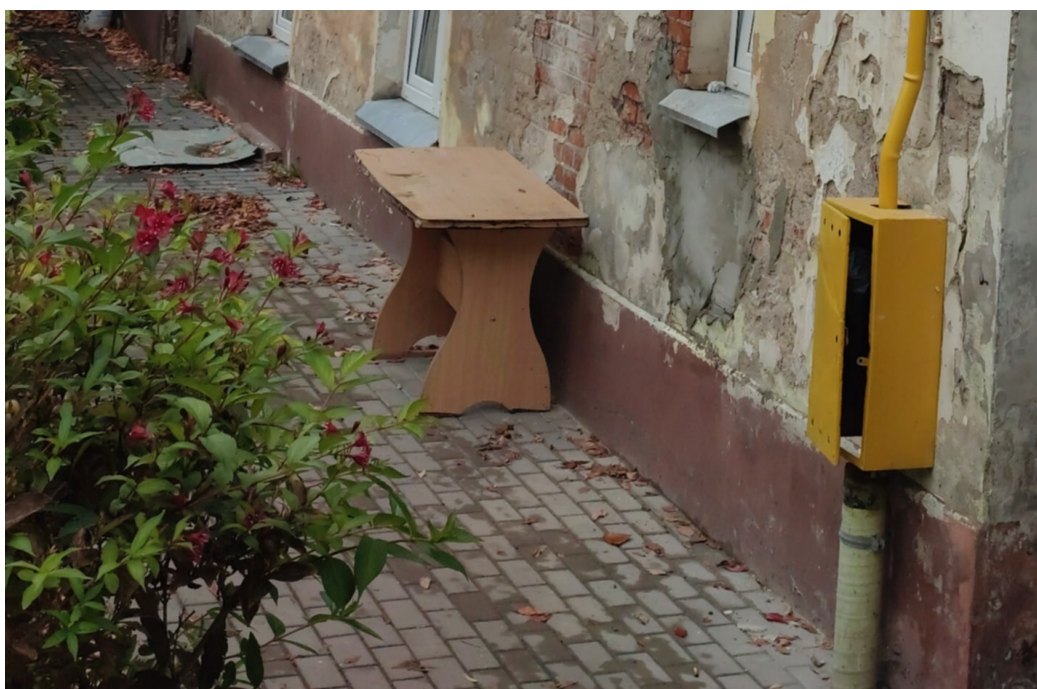
Ściany fundamentowe wykonane jako mur z cegły ceramicznej pełnej na zaprawie wapiennej. Podczas wizji lokalnej stwierdzono zewnętrzne uszkodzenia oraz ubytki tynku oraz ślady zawilgoceń (Rys. 4).

Rys. 4 Uszkodzenia i ubytki tynku, ślady zawilgoceń - ściana fundamentowa, cokół elewacji frontowej

Powstałe uszkodzenia są wynikiem postępującej tzw. korozji mrozowej. Wielokrotne cykle zamrażania wody w porach materiałów doprowadziły do korozji mrozowej, w której woda przechodząc w stan stały (lód) zwiększa swoją objętość powodując stopniową degradację mikrostruktury materiałowej, a w miarę kolejnej liczby cykli zamrażanie-odmrażanie, postępujące uszkodzenia.

Wynikiem negatywnych czynników środowiskowych są widoczne odspojenia i ubytki tynku.

Na podstawie powyższych informacji i oględzin stwierdza się, że ogólny stan techniczny ścian fundamentowych jest dobry.

- a) stan techniczny ścian fundamentowych określono jako dobry. Stwierdzono zewnętrzne uszkodzenia i ubytki tynku oraz zawilgocenia w części cokołowej, co wymaga naprawy i zabezpieczenia przed przedostawaniem się wód opadowych powodujących postępującą degradację mrozową. Należy wykonać obwodową opaskę wokół budynku

i ukształtować teren w sposób umożliwiający odprowadzenie wody w stronę od obiektu.

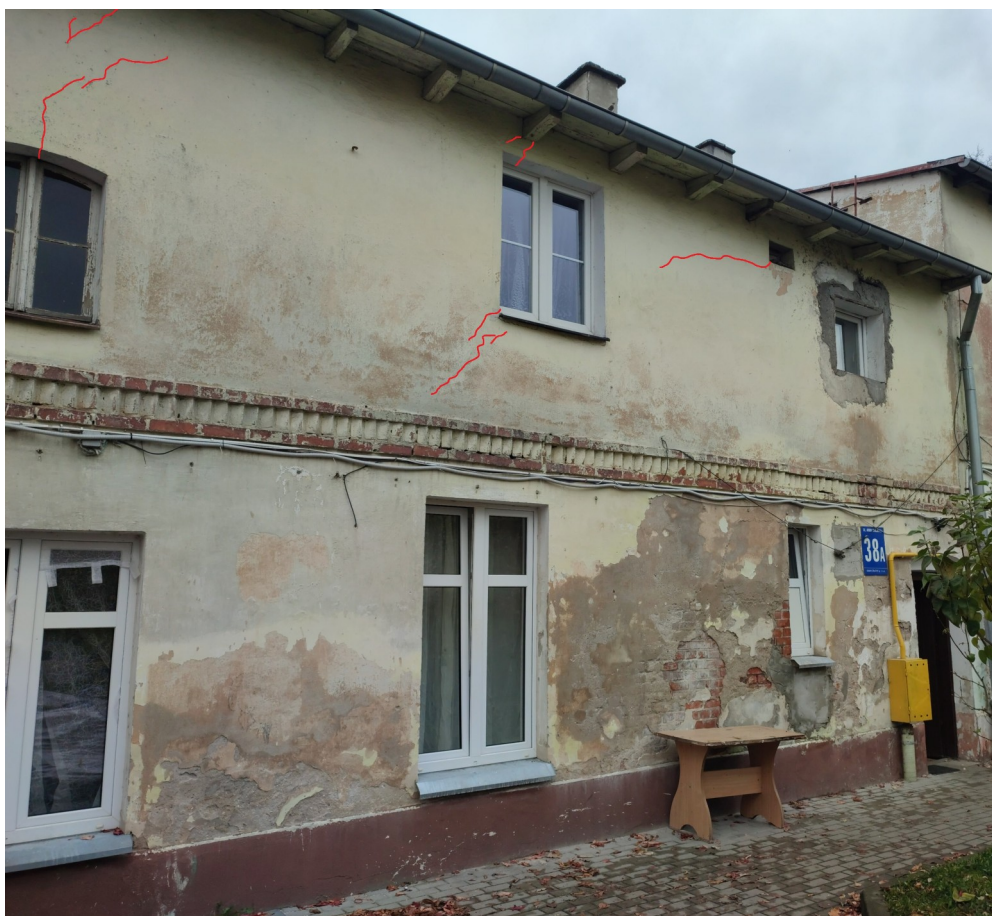
Ściany kondygnacji nadziemnych wykonane jako mur z cegły ceramicznej pełnej na zaprawie wapiennej grubości ok. 38cm (1,5cegły). W trakcie wizji lokalnej podczas oględzin budynku stwierdzono zarysowania, pęknięcia ścian nośnych szczególnie w strefie nadproży, fragmentów ścian podokiennych i w miejscu zamurowanej bramy wejściowej. Stwierdzono ponadto zawilgocenie ścian zewnętrznych oraz ubytki tynku (Rys. 5 i 6).

Rys. 5 Zarysowanie i pęknięcia ścian nośnych w strefie nadproży i fragmentów ścian strefy podokiennej – ściany nadziemne, elewacja frontowa

Układ rys i pęknięć muru wskazuje na fakt, że czynniki powodujące uszkodzenia mogły być różnorodne na przestrzeni istnienia obiektu. Główną przyczyną prawdopodobnie było nierównomierne osiadanie podłoża gruntowego. Różnice w osiadaniu mogły wynikać z różnorodnych właściwości podłoża gruntowego pod budynkiem, różnicy obciążeń wywieranych przez poszczególne ściany na fundamenty, osiadania budynku sąsiedniego, zmiany poziomu wód gruntowych, czy w skrajnych przypadkach podmywania fundamentów.

Na podstawie powyższych informacji i oględzin stwierdza się, że ogólny stan techniczny ścian kondygnacji nadziemnych jest dobry oprócz miejsc, w których występują powyższe uszkodzenia. W tych miejscach stan określa się jako zły.

b) stan techniczny ścian kondygnacji nadziemnych jest dobry oprócz miejsc, w których występują uszkodzenia. W tych miejscach stan określa się jako zły. Należy przeprowadzić naprawę murów przez uzupełnienie ubytków w elementach murowych i zaprawie oraz ich wzmocnienie np. z wykorzystaniem kotew spiralnych wklejanych w spoiny. W miejscu pęknięcia ściany – zamurowanie otworu bramy należy przeprowadzić naprawę muru np. przez jego przemurowanie

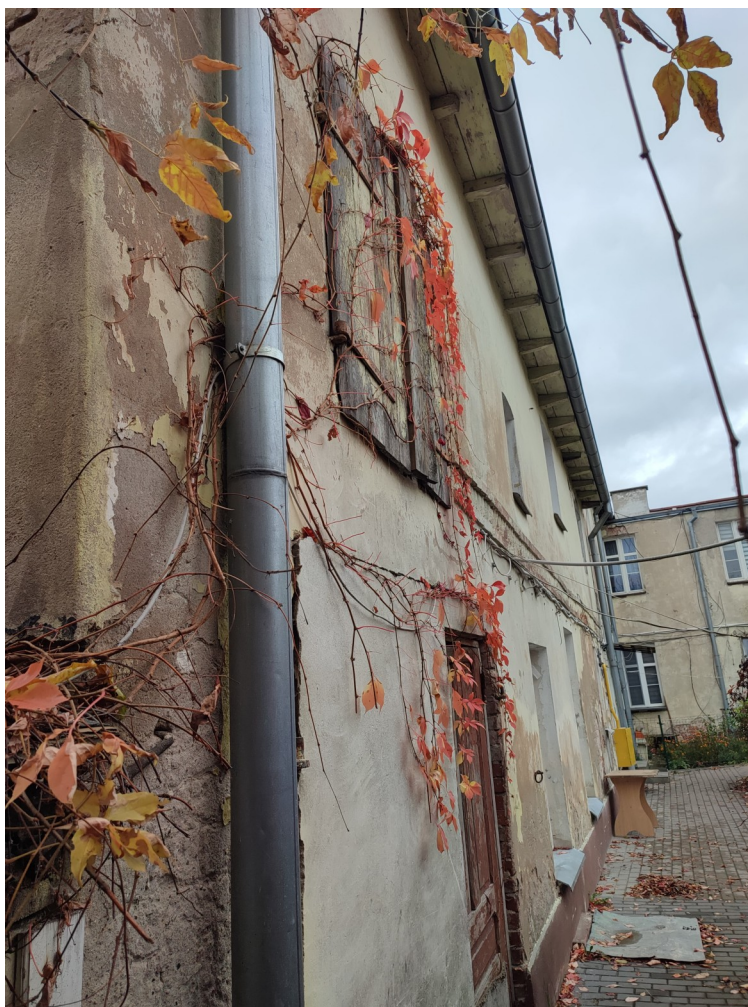
Rys. 6 Pęknięcie ściany nośnej w miejscu zamurowanej bramy wejściowej – ściana nadziemna, elewacja frontowa

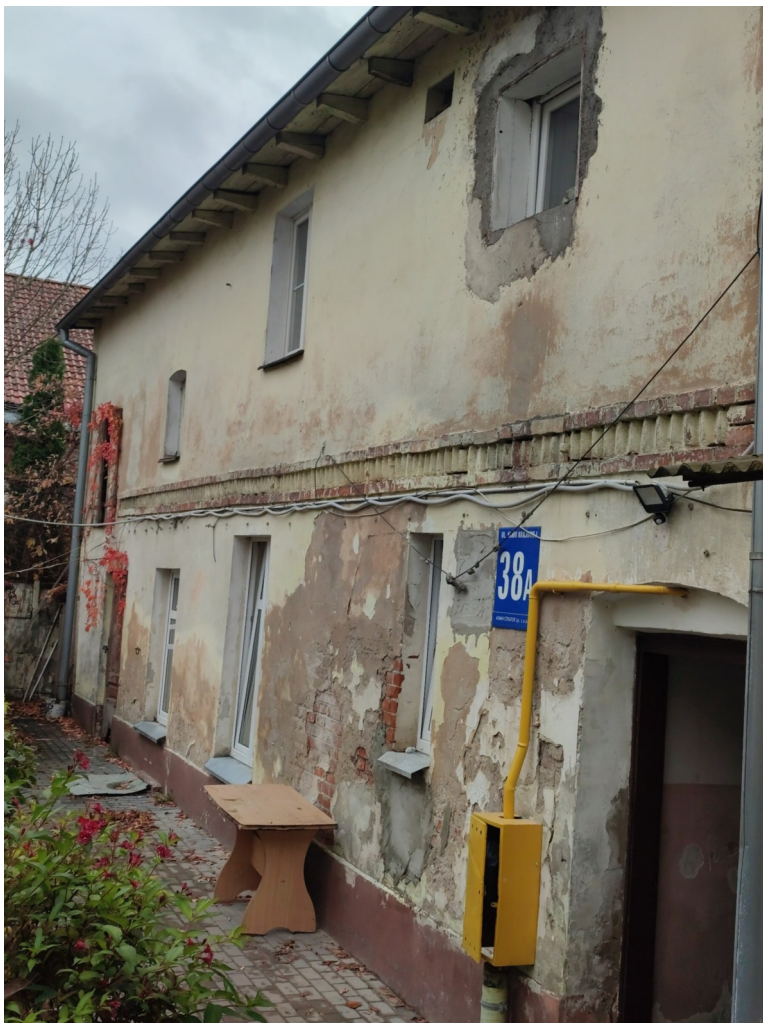
Na elewacjach widoczne są miejsca ubytków tynku, które występują szczególnie w miejscach możliwego gromadzenia i kapilarnego podciągania wody - mocowania instalacji, strefy pod parapetami okien, strefa nad cokołem i ozdobnym gzymsem. (Rys. 7-9). Występujące ubytki w tynku są najprawdopodobniej efektem korozji mrozowej. Duże ubytki tynku występujące w ścianach zewnętrznych wynikają prawdopodobnie również z różnicy w odkształcalności muru i tynku poddanych oddziaływaniu zmian temperatury (elewacja lewa, frontowa) oraz porostu roślinności powodującej

korozję biologiczną wraz z dodatkowym zawilgoceniem (elewacja tylna i frontowa) .

Rys. 7 Ubytki tynku i widoczne zawilgocenia – ściany nadziemne, elewacja frontowa

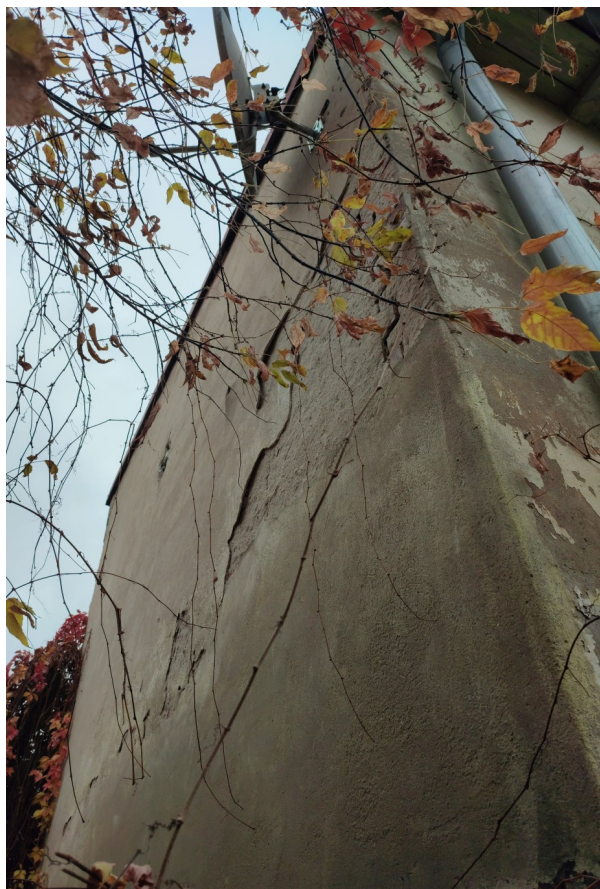
Rys. 8 Ubytki, pęknięcia tynku – ściany nadziemne, elewacja lewa

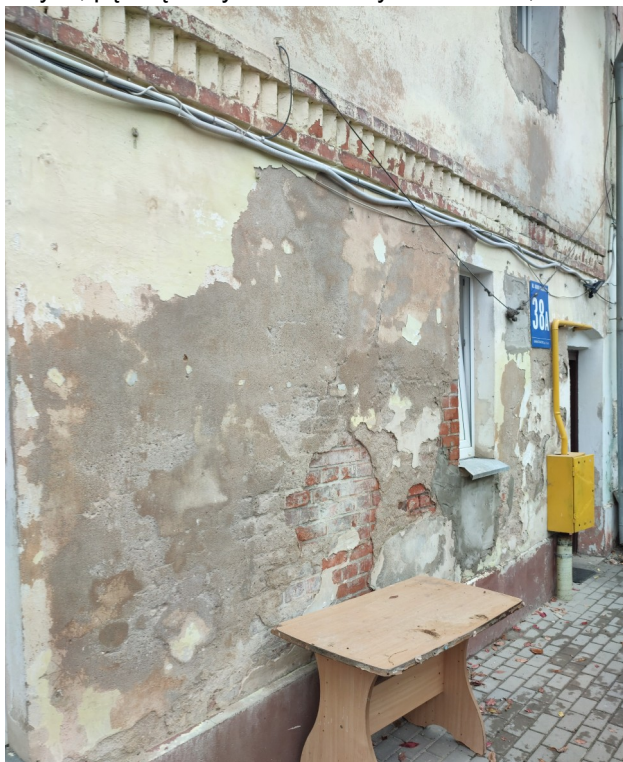
Rys. 9 Ubytki i zarysowania tynku oraz widoczne zawilgocenia – ściany nadziemne, elewacja frontowa

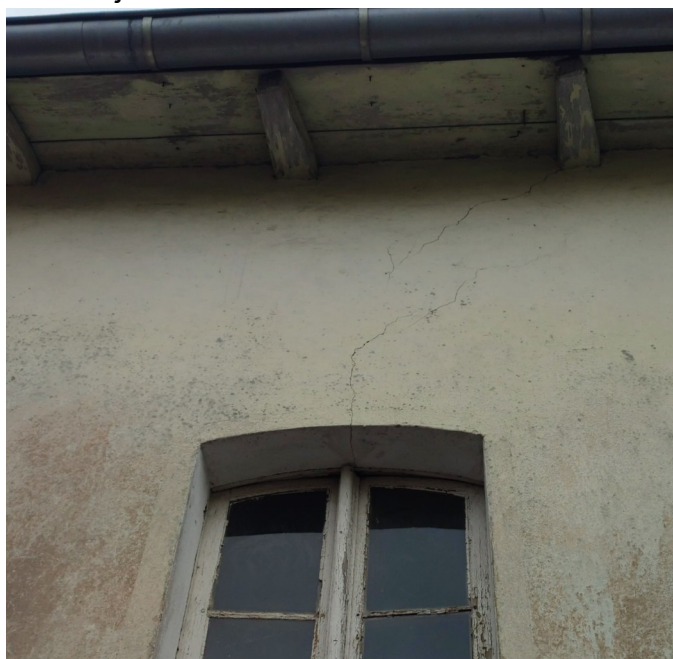
Nadproża wykonane jako ceglane z cegły ceramicznej na zaprawie wapiennej. Podczas wizji lokalnej na obiekcie stwierdzono zarysowania i pęknięcia nadproży ceglanych (Rys. 10). Uszkodzenia wynikają prawdopodobnie z czynników takich samych jak ściany kondygnacji nadziemnych oraz dodatkowego negatywnego wpływu postępującej korozji mrozowej i materiałowej.

Rys. 10 Zarysowanie i pęknięcie nadproża – elewacja frontowa

Na podstawie powyższych informacji i oględzin stwierdza się, że ogólny stan techniczny nadproży jest dobry oprócz miejsc, w których występują powyższe uszkodzenia. W tych miejscach stan określa się jako zły.

e) stan techniczny nadproży jest dobry oprócz miejsc, w których występują uszkodzenia. W tych miejscach stan określa się jako zły. Należy przeprowadzić naprawę nadproży ceglanych przez uzupełnienie ubytków w elementach murowych i zaprawie oraz ich ewentualne przemurowanie
