**EKSPERTYZA TECHNICZNA  
OCENY STANU TECHNICZNEGO KONSTRUKCJI ISTNIEJĄCEGO  
BUDYNKU KAMIENNICY W EŁKU PRZY UL. MICKIEWICZA 5  
POWIAT EŁCKI WOJEWÓDZTWO WARMIŃSKO-MAZURSKIE POD  
KĄTEM WYKONANIA TERMOMODERNIZACJI OBIEKTU**

| INWESTOR: | GMINA MIASTO EŁK,<br>UL. PIŁSUDSKIEGO 4,<br>19 - 300 EŁK |
| ADRES<br>INWESTYCJI: | DZ. NR EW. 205/15<br>OBRĘB EŁK 1<br>GMINA EŁK |

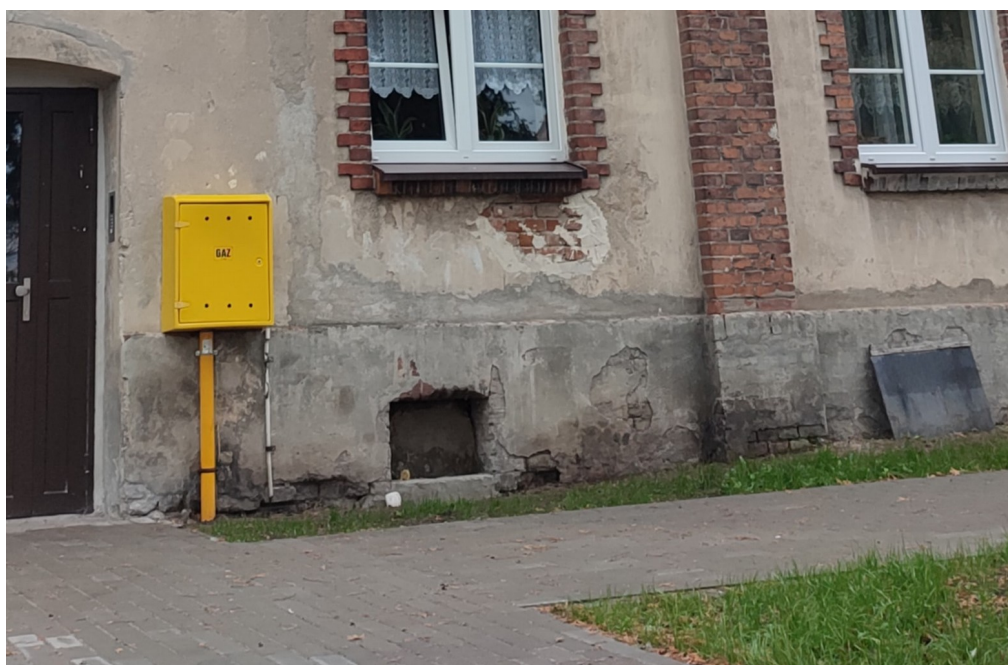
Rys. 4 Uszkodzenia elementów murowych, rysy i pęknięcia tynku, ślady zawilgoceń - ściana fundamentowa, cokół elewacji frontowej

Powstałe uszkodzenia są wynikiem zawilgocenia ścian fundamentowych. Wielokrotne cykle zamrażania wody w porach materiałów doprowadziły do tzw. korozji mrozowej, w której woda przechodząc w stan stały (lód) zwiększa swoją objętość powodując stopniową degradację mikrostruktury materiałowej, a w miarę kolejnej liczby cykli zamrażanie-odmrażanie, postępujące uszkodzenia. Po początkowym pojawieniu się zarysowań na tynku zewnętrznym proces degradacji był dodatkowo intensyfikowany zaciekaniami do wnętrza wody opadowej ściekającej po elewacji. Przyczyniło się to z pewnością do przyspieszenia powstawania obecnych uszkodzeń. Istotnym czynnikiem pozostaje też fakt występującej różnicy odkształcalności materiałów - elementów murowych, zaprawy i tynku zewnętrznego pod wpływem zmian temperatury.

Źródłem zawilgocenia ścian fundamentowych są wody opadowe. Wokół budynku brak opaski betonowej mającej na celu odprowadzenie wody opadowej w kierunku od budynku. Brak niwelacji terenu wokół budynku wspomagającej odprowadzenie wody. Powyższe czynniki stają się przyczyną spływania wody w kierunku do cokołu i wzdłuż ścian budynku, tworząc lokalne zastoiska wodne intensyfikujące zawilgocenie ścian fundamentowych.

występują powyższe uszkodzenia. W tych miejscach stan określa się jako zły.

- a) stan techniczny ścian fundamentowych określono jako dobry oprócz miejsc, w których występują uszkodzenia. W tych miejscach stan techniczny określa się jako zły. Stwierdzono zewnętrzne uszkodzenia elementów murowych, rysy i pęknięcia tynku w części cokołowej, co wymaga naprawy i zabezpieczenia przed przedostawaniem się wód opadowych powodujących postępującą degradację mrozową. Należy wykonać obwodową opaskę wokół budynku i ukształtować teren w sposób umożliwiający odprowadzenie wody w stronę od obiektu.

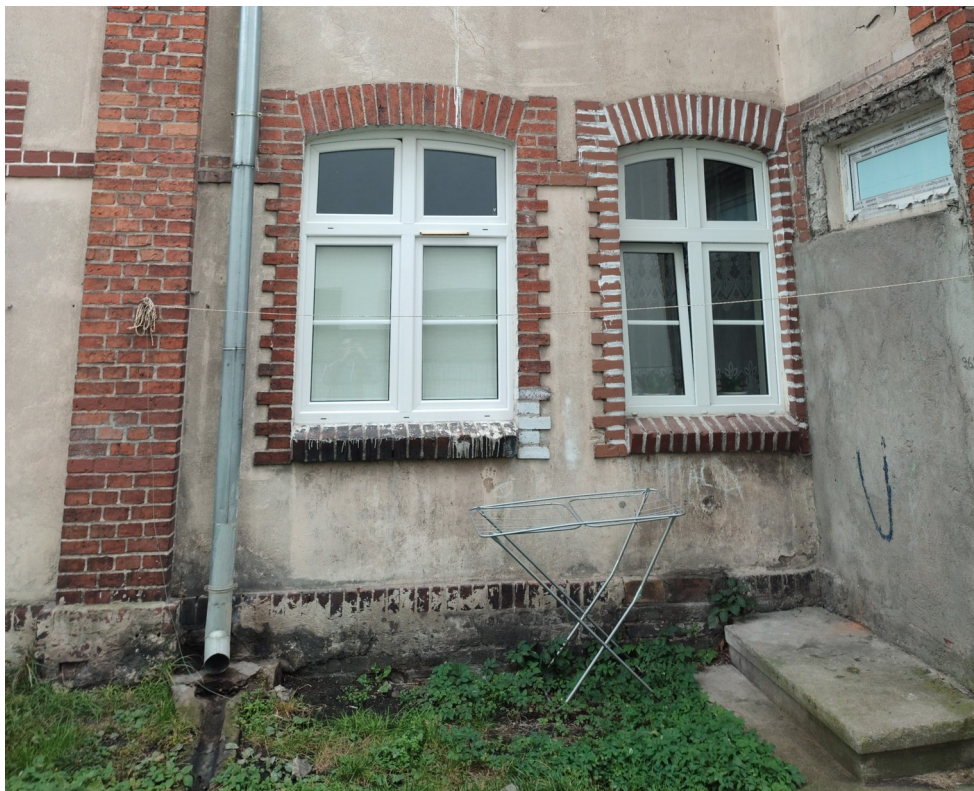
Rys. 5 Ślady zawilgoceń, ubytki tynku- ściana fundamentowa, cokół elewacji tylnej

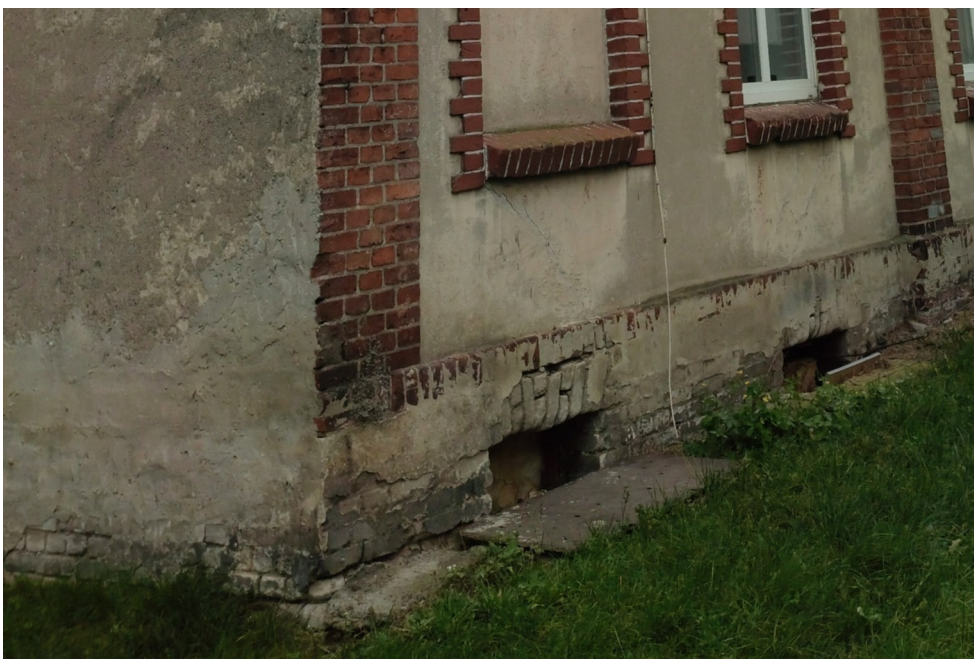
Rys. 6 Uszkodzenia elementów murowych, rysy i pęknięcia tynku, ślady zawilgoceń - ściana fundamentowa, narożnik cokołu elewacji tylnej i prawej

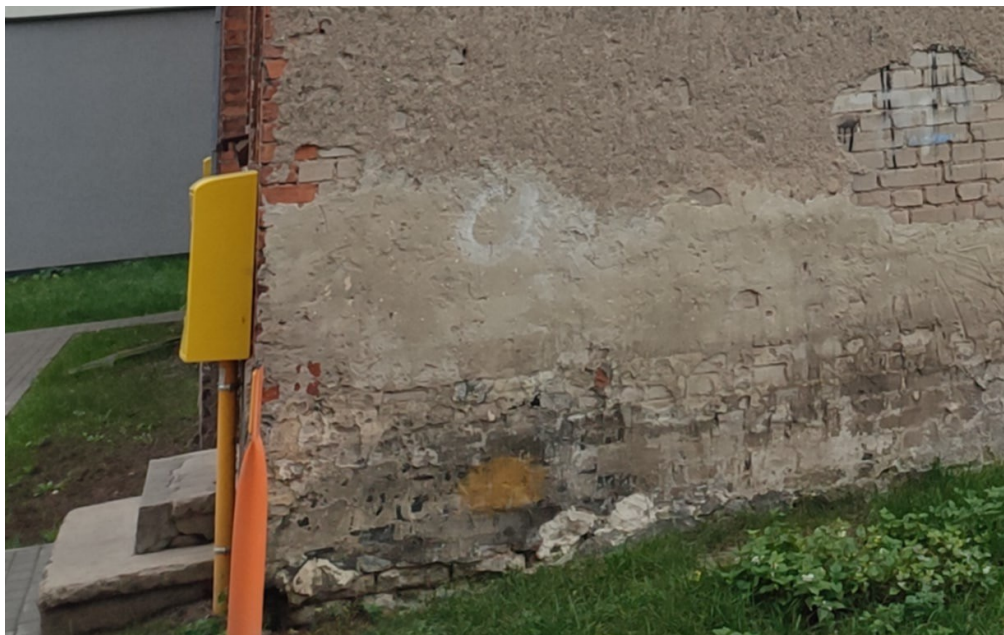
Rys. 7 Uszkodzenia elementów murowych, rysy i pęknięcia tynku, ślady zawilgoceń - ściana fundamentowa, narożnik cokołu elewacji frontowej i prawej

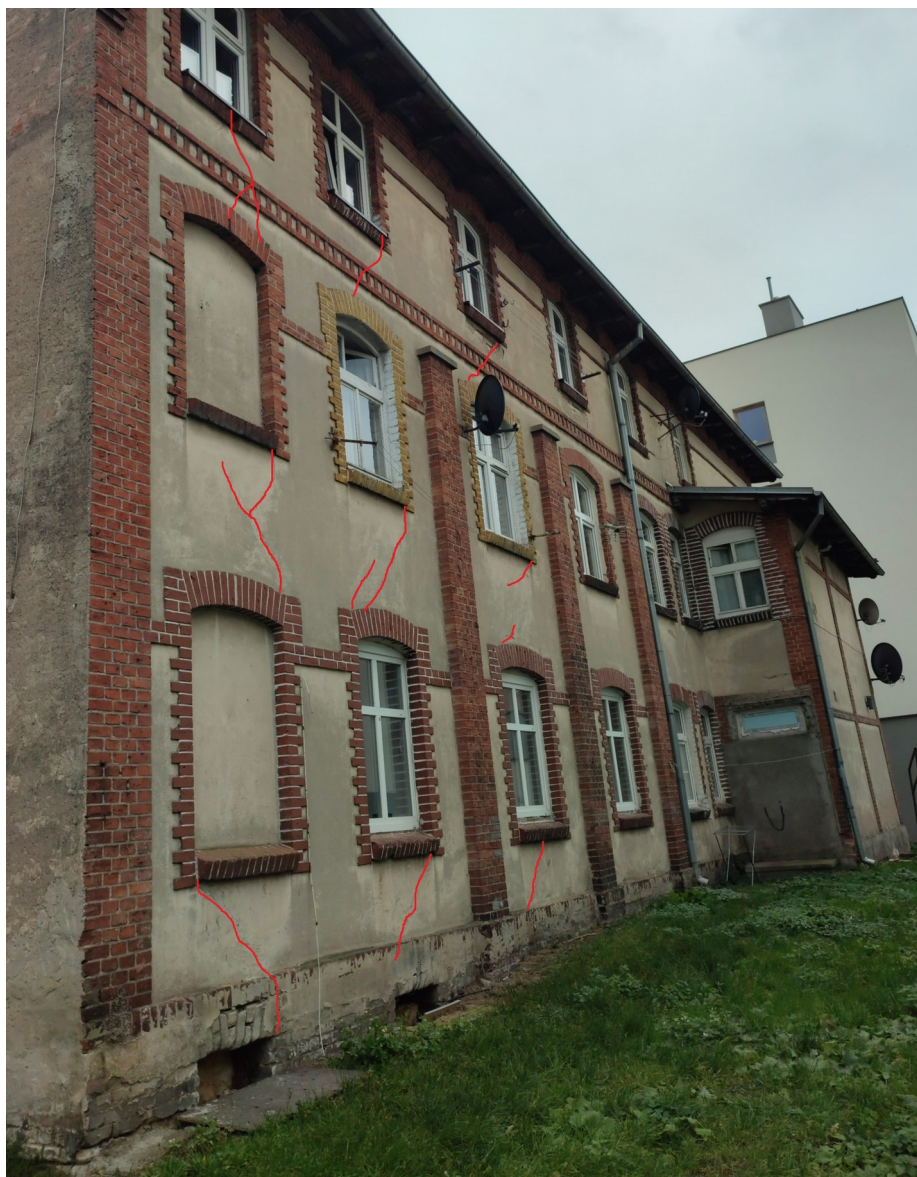
Rys. 8 Zarysowanie i pęknięcia ścian nośnych w strefie nadproży i fragmentów ścian strefy podokiennej – ściany nadziemne, elewacja tylna

Układ rys i pęknięć muru wskazuje na fakt, że czynniki powodujące uszkodzenia mogły być różnorodne na przestrzeni istnienia obiektu. Główną przyczyną prawdopodobnie było nierównomierne osiadanie podłoża gruntowego zarówno w części środkowej jak i w częściach skrajnych budynku. Różnice w osiadaniu mogły wynikać z różnorodnych właściwości podłoża gruntowego pod budynkiem, różnicy obciążeń wywieranych przez poszczególne ściany na fundamenty, zmiany poziomu wód gruntowych, czy w skrajnych przypadkach podmywania fundamentów, a nawet oddziaływania dynamiczne np. praca urządzeń drgających w wykopie, wybuchy w czasie wojny.

Na podstawie wizji lokalnej stwierdzono, że w bezpośrednim sąsiedztwie analizowanego obiektu były wznoszone nowe budynki (szczególnie od strony elewacji tylnej i lewej), w trakcie ich budowy wykonywano wykopy. W związku z tym mogło wystąpić odprężenie gruntu powodujące wypiętrzenie gruntu w otoczeniu wykopu, co istotnie mogło zadecydować o nierównomiernych przemieszczeniach pionowych podłoża pod przedmiotowym obiektem. Po realizacji budowy na sąsiedniej działce (od strony elewacji tylnej i lewej) z racji, że jest to zabudowa wyższa (cięższa), osiadania nowego obiektu z uwagi na jej bliskość mogły wpłynąć na osiadania gruntu pod analizowanym obiektem i spowodować jego nierównomierny przebieg.

Przebieg rys i pęknięć w kilku miejscach na elewacji (strona tylna i frontowa od strony prawej) może wskazywać, że istotny wpływ na obecny stan ścian kondygnacji nadziemnych mogły mieć też roboty ziemne prowadzone przy rozpatrywanym budynku związane z prowadzeniem instalacji gazowej i telekomunikacyjnej. Po wykonaniu wykopu lub na skutek drgań od zagęszczarek mogło dochodzić do wypierania gruntu spod fundamentów ściany szczytowej (elewacja prawa) i jej osiadanie.

Na podstawie powyższych informacji i oględzin stwierdza się, że ogólny stan techniczny ścian kondygnacji nadziemnych jest dobry oprócz miejsc, w których występują powyższe uszkodzenia. W tych miejscach stan określa się jako zły.

- b) stan techniczny ścian kondygnacji nadziemnych jest dobry oprócz miejsc, w których występują uszkodzenia. W tych miejscach stan określa się jako zły. Należy przeprowadzić naprawę murów przez uzupełnienie ubytków w elementach murowych i zaprawie oraz ich wzmocnienie np. z wykorzystaniem kotew spiralnych wklejanych w spoiny, w sposób nieingerujący w wygląd elewacji budynku. Naprawy wymagają również tynki zewnętrzne.

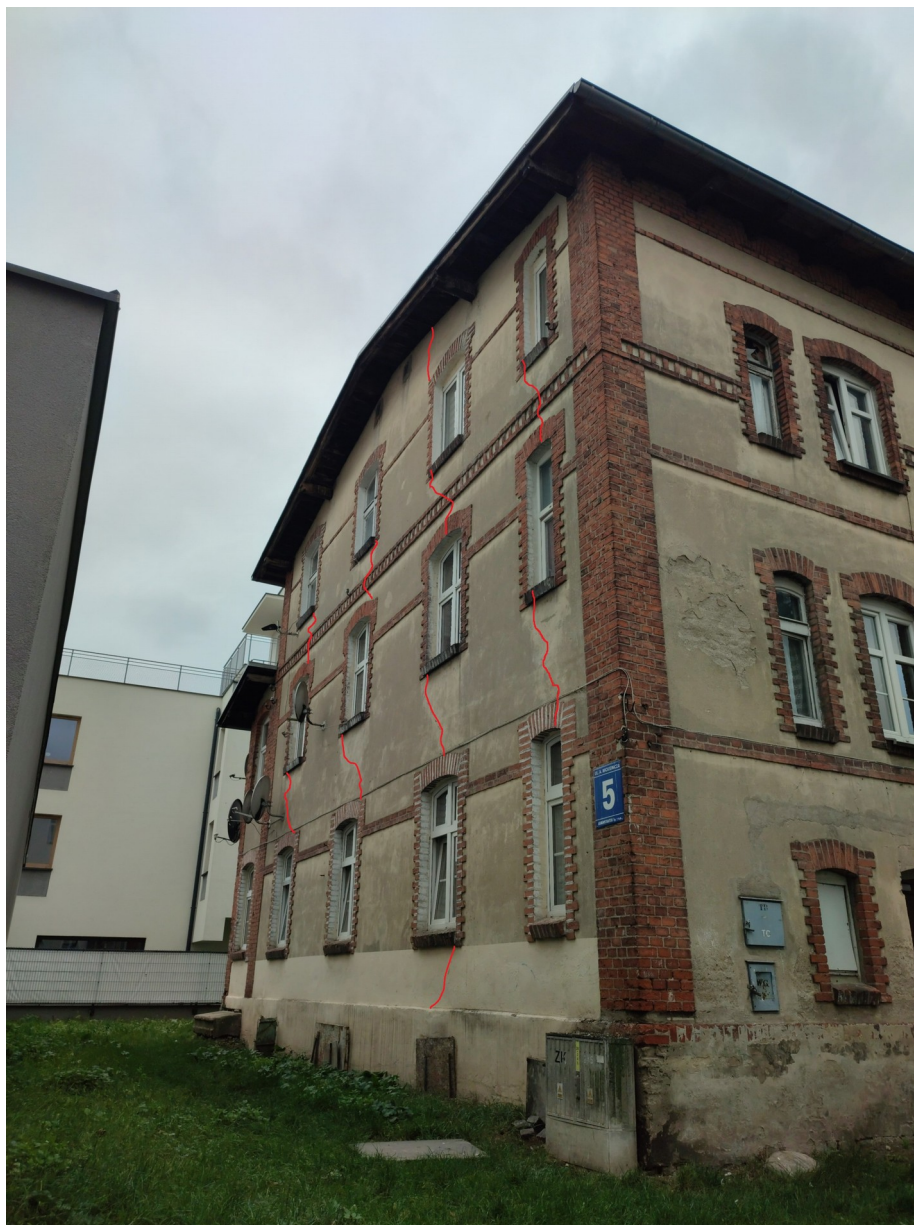
Rys. 9 Zarysowanie i pęknięcia ścian nośnych w strefie nadproży i fragmentów ścian strefy podokiennej – ściany nadziemne, elewacja lewa

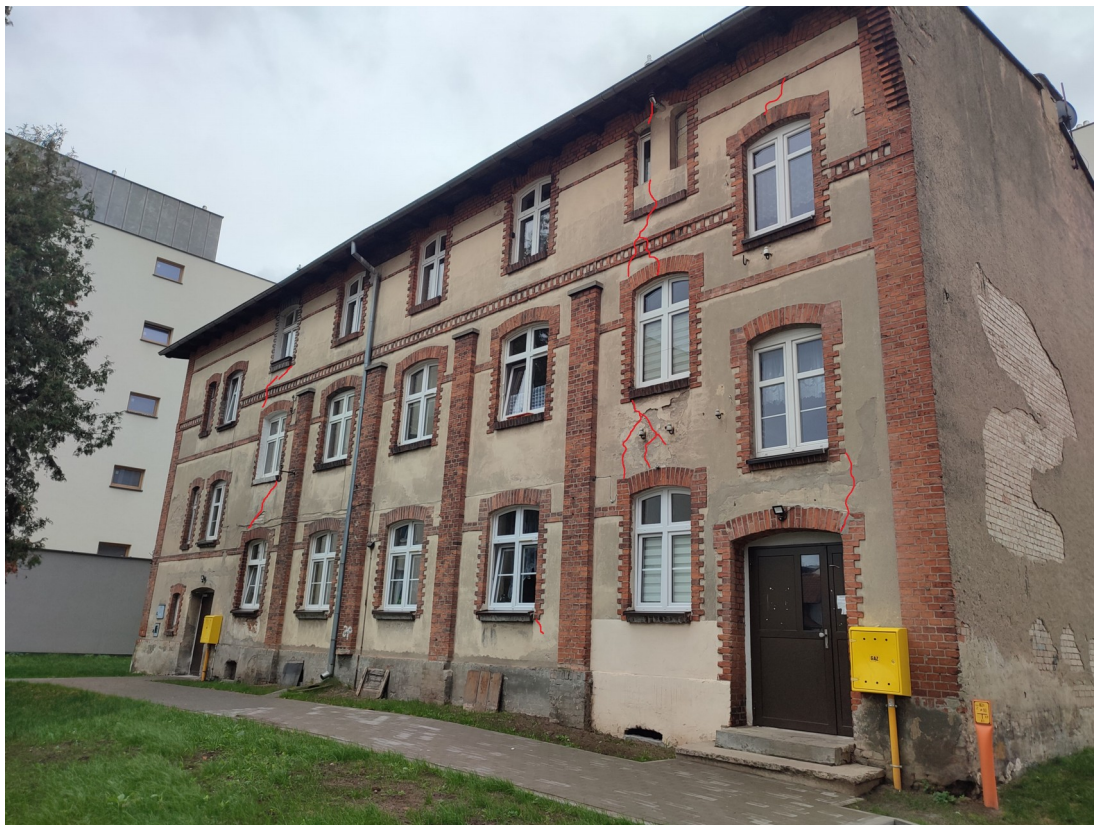
Rys. 10 Zarysowanie i pęknięcia ścian nośnych w strefie nadproży i fragmentów ścian strefy podokiennej – ściany nadziemne, elewacja frontowa

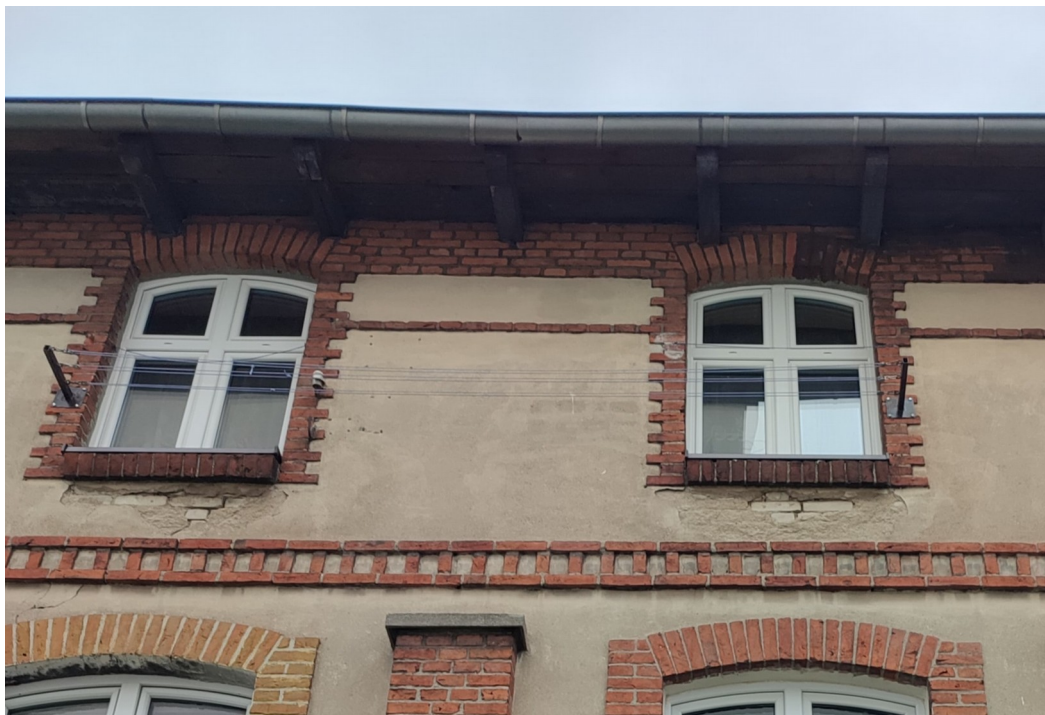
Na wszystkich elewacjach widoczne są miejsca ubytków tynku, które występują szczególnie w miejscach możliwego gromadzenia i migracji wody - mocowania instalacji, strefy pod parapetami okien itp. (Rys. 11-13). Występujące ubytki w tynku są najprawdopodobniej efektem korozji mrozowej. Szczególnie duże ubytki w tynku występują na ścianie szczytowej prawej, ale też lokalnie na pozostałych ścianach zewnętrznych, w miejscach przemurować ścian z cegły silikatowej wynika to prawdopodobnie z różnicy w odkształcalności poszczególnych materiałów poddanych oddziaływaniu zmian temperatury.

Rys. 11 Ubytki tynku pod parapetami okiennymi – ściany nadziemne, elewacja tylna

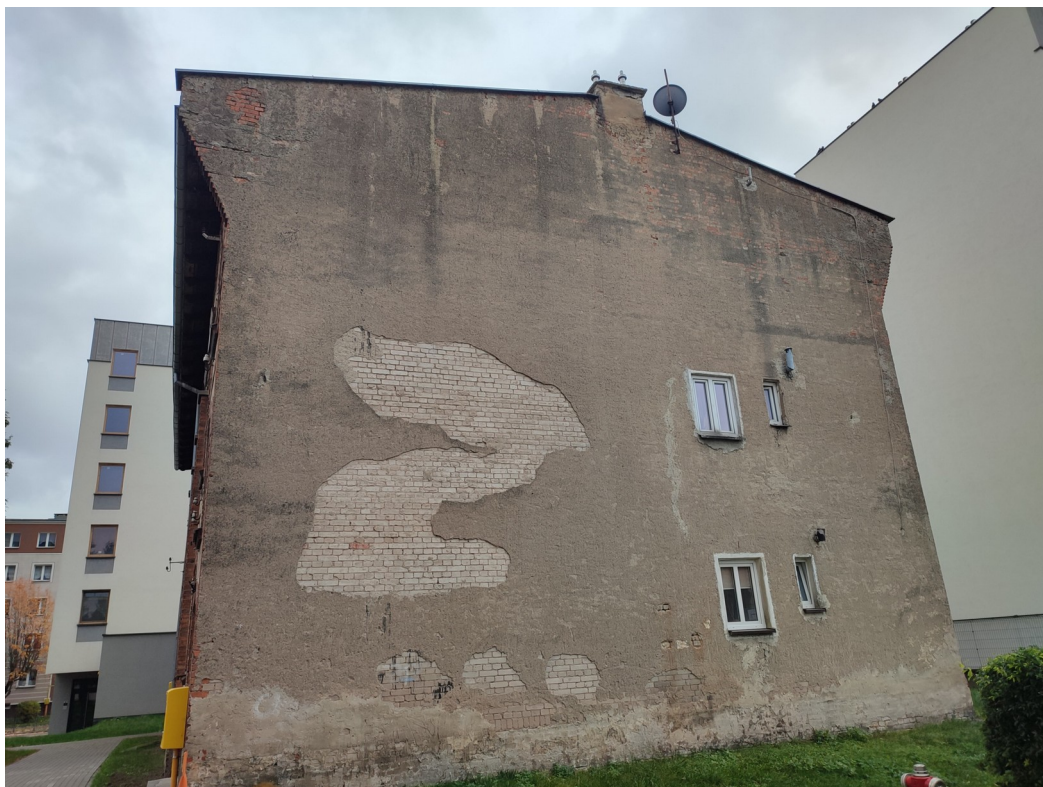
Rys. 12 Ubytki tynku w miejscach przemurowania ściany elementami murowymi silikatowymi – ściany nadziemne, elewacja prawa

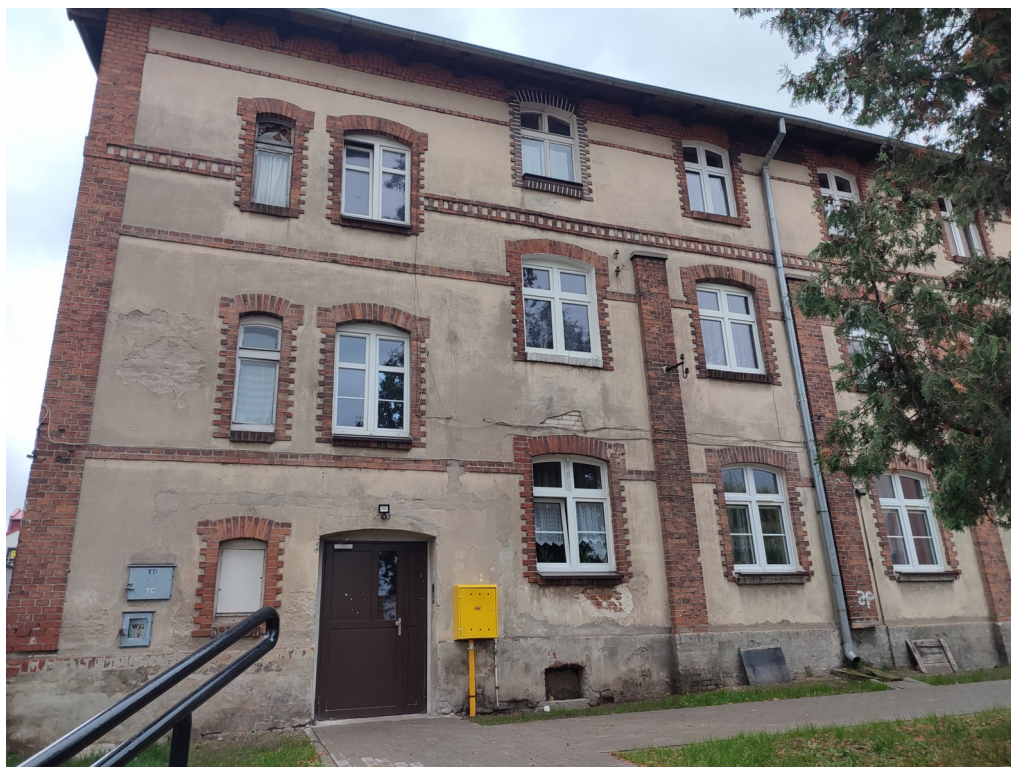
Rys. 13 Ubytki tynku w miejscach przemurowania ściany elementami murowymi silikatowymi i pod parapetami okiennymi – ściany nadziemne, elewacja frontowa

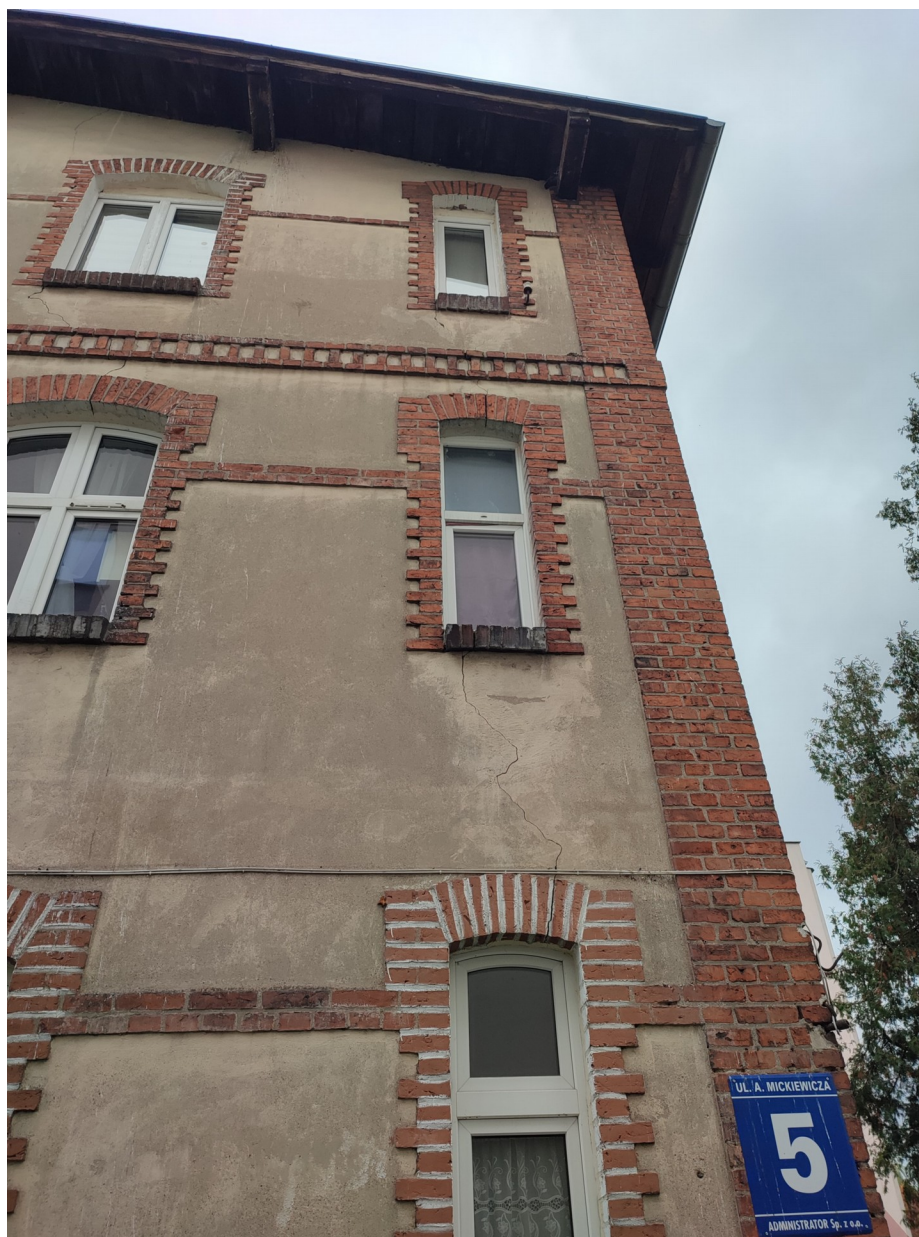
Nadproża i podciągi wykonane jako ceglane łukowe z cegły ceramiczne na zaprawie wapiennej. Podczas wizji lokalnej na obiekcie stwierdzono zarysowania i pęknięcia nadproży z wyraźnym przemieszczeniem elementów murowych łuków ceglanych (Rys. 14-16). Uszkodzenia wynikają

prawdopodobnie z czynników takich samych jak ściany kondygnacji nadziemnych oraz dodatkowego negatywnego wpływu postępującej korozji mrozowej i materiałowej.

Rys. 14 Zarysowania i pęknięcia nadproży – elewacja lewa

Na podstawie powyższych informacji i oględzin stwierdza się, że ogólny stan techniczny nadproży jest dobry oprócz miejsc, w których występują powyższe uszkodzenia. W tych miejscach stan określa się jako awaryjny.

- c) stan techniczny stropów jest dobry
  - d) stan techniczny schodów jest dobry
  - e) stan techniczny nadproży jest dobry oprócz miejsc, w których występują uszkodzenia. W tych miejscach stan określa się jako awaryjny. Należy przeprowadzić naprawę nadproży łukowych ceglanych przez uzupełnienie ubytków w elementach murowych i zaprawie oraz ich przemurowanie (w miejscach gdzie występuje ich stan awaryjny)

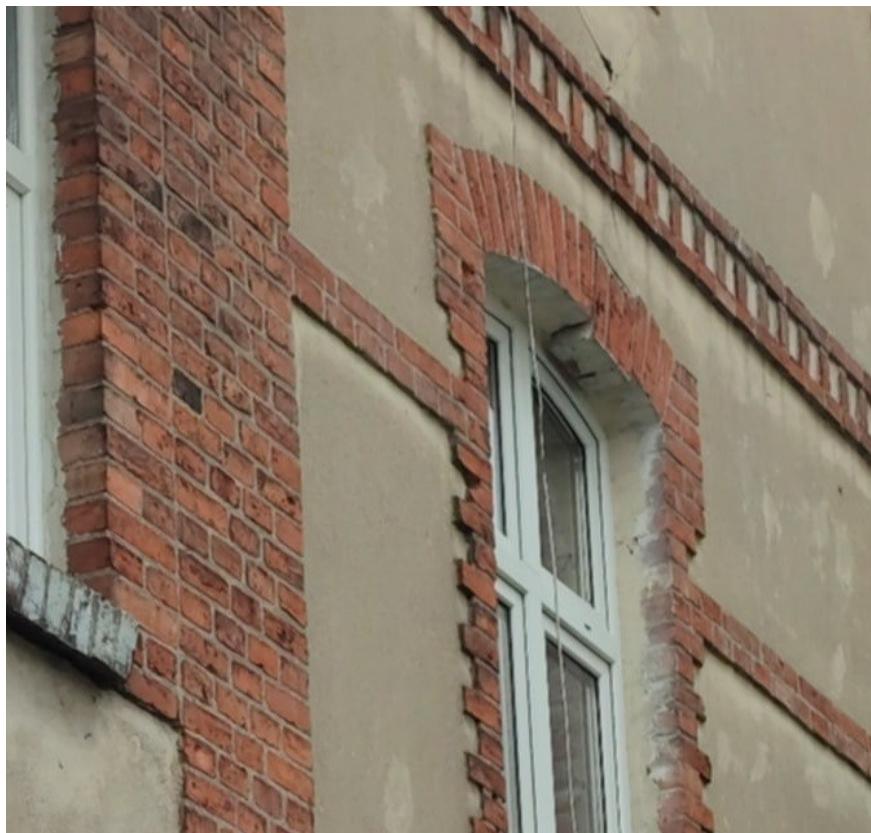
Rys. 15 Pęknięcie nadproża z wyraźnym przemieszczeniem elementów murowych łuków ceglanych  
– elewacja lewa

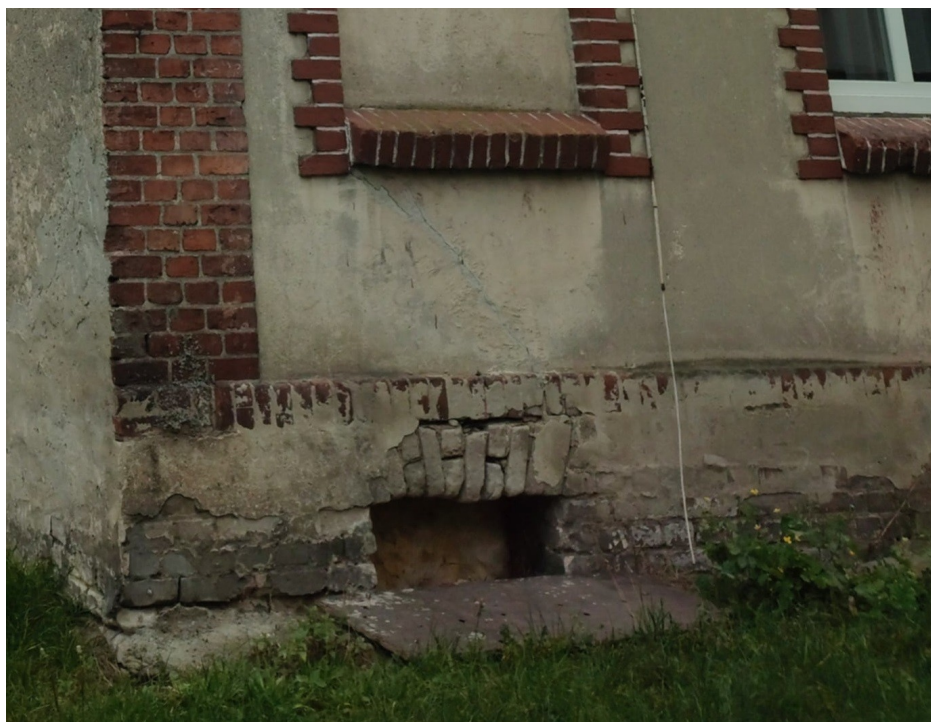
Rys. 16 Pęknięcie nadproża z wyraźnym przemieszczeniem elementów murowych łuków ceglanych  
– elewacja tylna
