PROGRAM PRAC  
KONSERWATORSKO -  
RESTAURATORSKICH  
**PAŁAC OPATEK**

PRZY UL. KLASZTORNEJ 4  
W GRUDZIĄDZU

**DOKUMENTACJA TECHNICZNO - WYKONAWCZA  
ZAKRESU PRAC DO PROJEKTU REMONTU ELEWACJI.**

## **PROGRAM PRAC KONSERWATORSKO - RESTAURATORSKICH DO PROJEKTU REMONTU ELEWACJI PAŁACU OPATEK.**

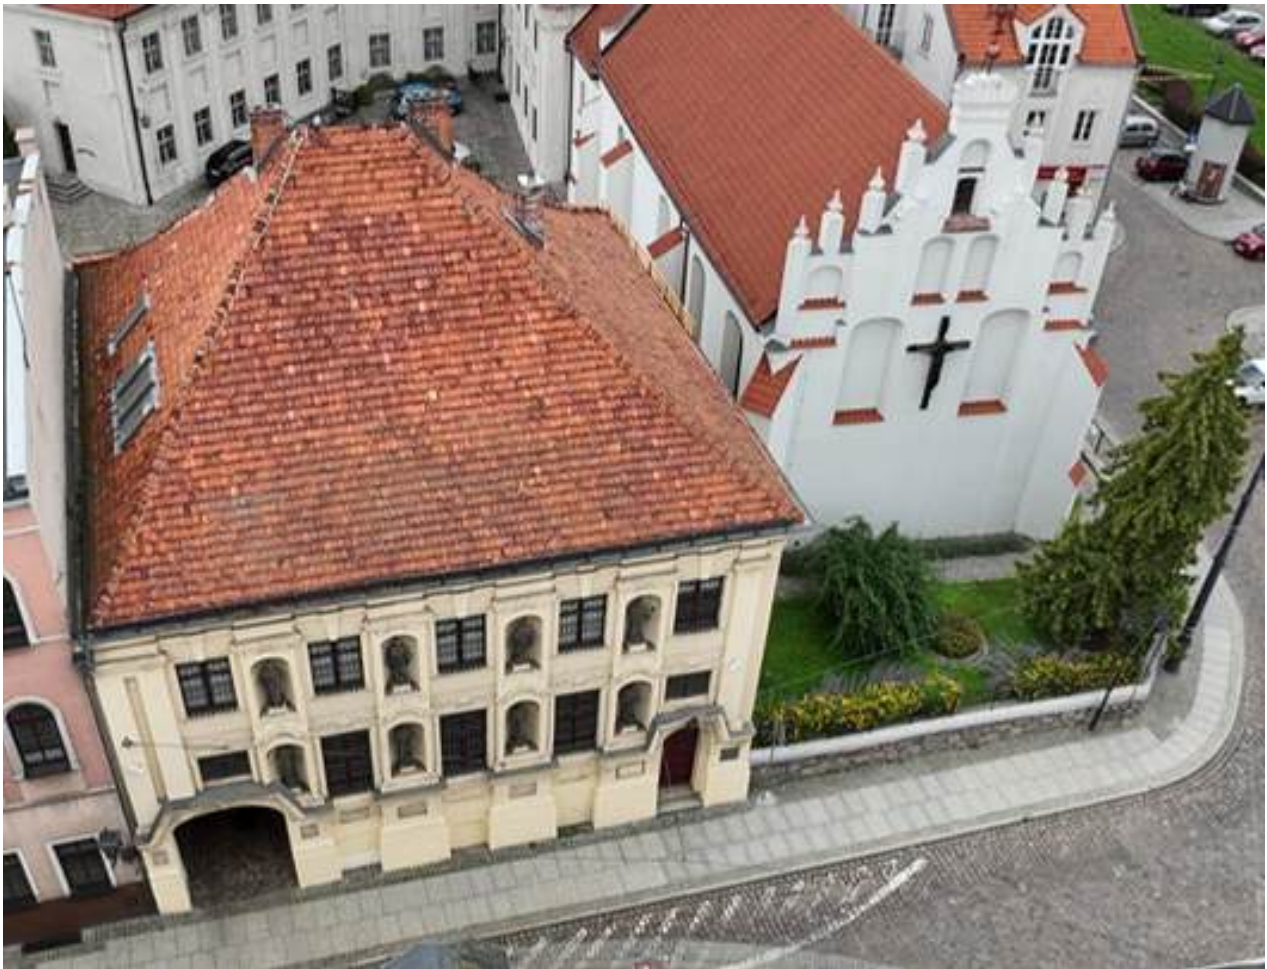
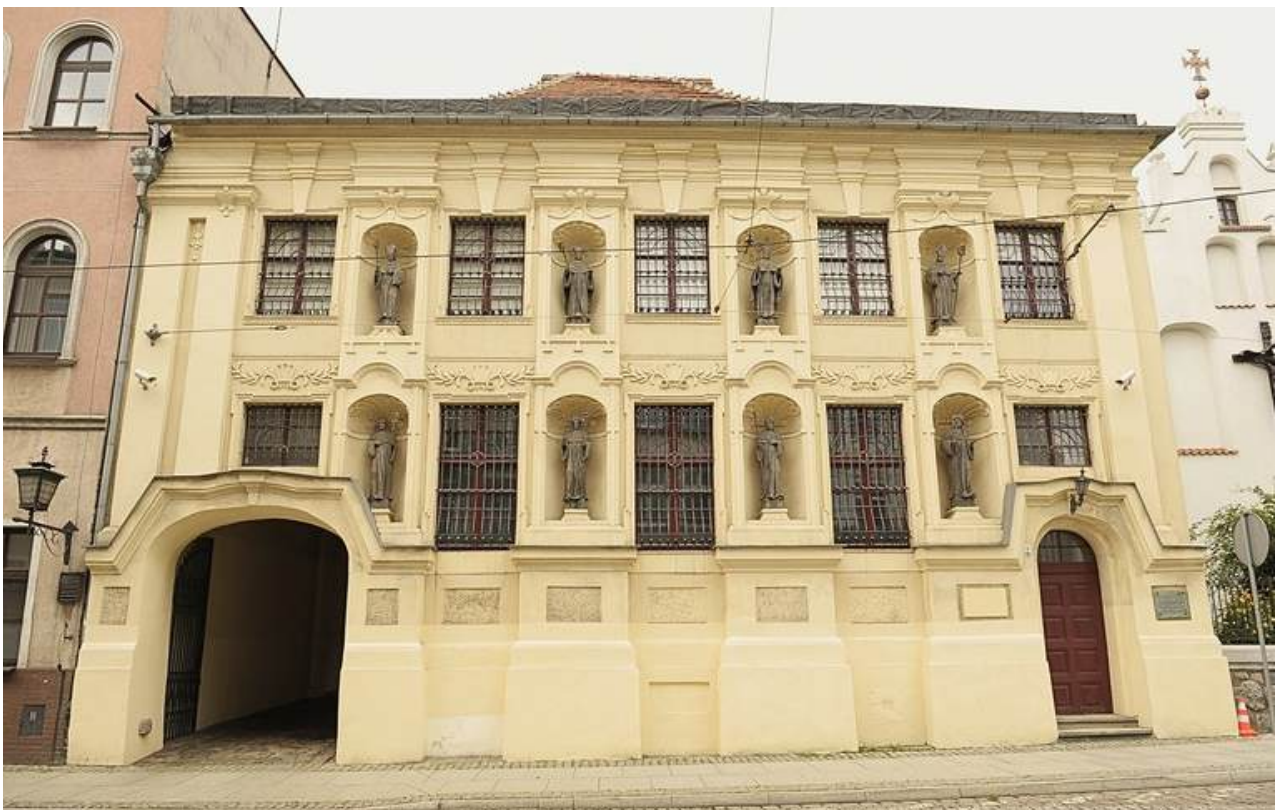
Skutkami korozji mrozowych oraz karbonatyzacji spoiw materiałów budowlanych, która objawia się w postaci lokalnych degradacji powłok malarskich i tynkarskich przez penetrację pęknięciami skurczowymi tynków, są lokalne osłabienia struktury zapraw czy znikome ubytki, odkruszenia naroży. Dlatego też całokształt wykończenia elewacji, poza zabrudzeniami, zaciekami i rysami, wydaje się być w dobrym stanie, jednak w dużej mierze jako skorupa wtórnych wypraw elewacyjnych.

Pomimo przetworzonej substancji wypraw tynkarskich, należy uznać odtworzenie powojenne wystroju elewacji za wzorcowe i zasadne do zachowania na drodze remontów w zakresie prac konserwatorskich, celem utrzymania dobrego stanu elewacji.

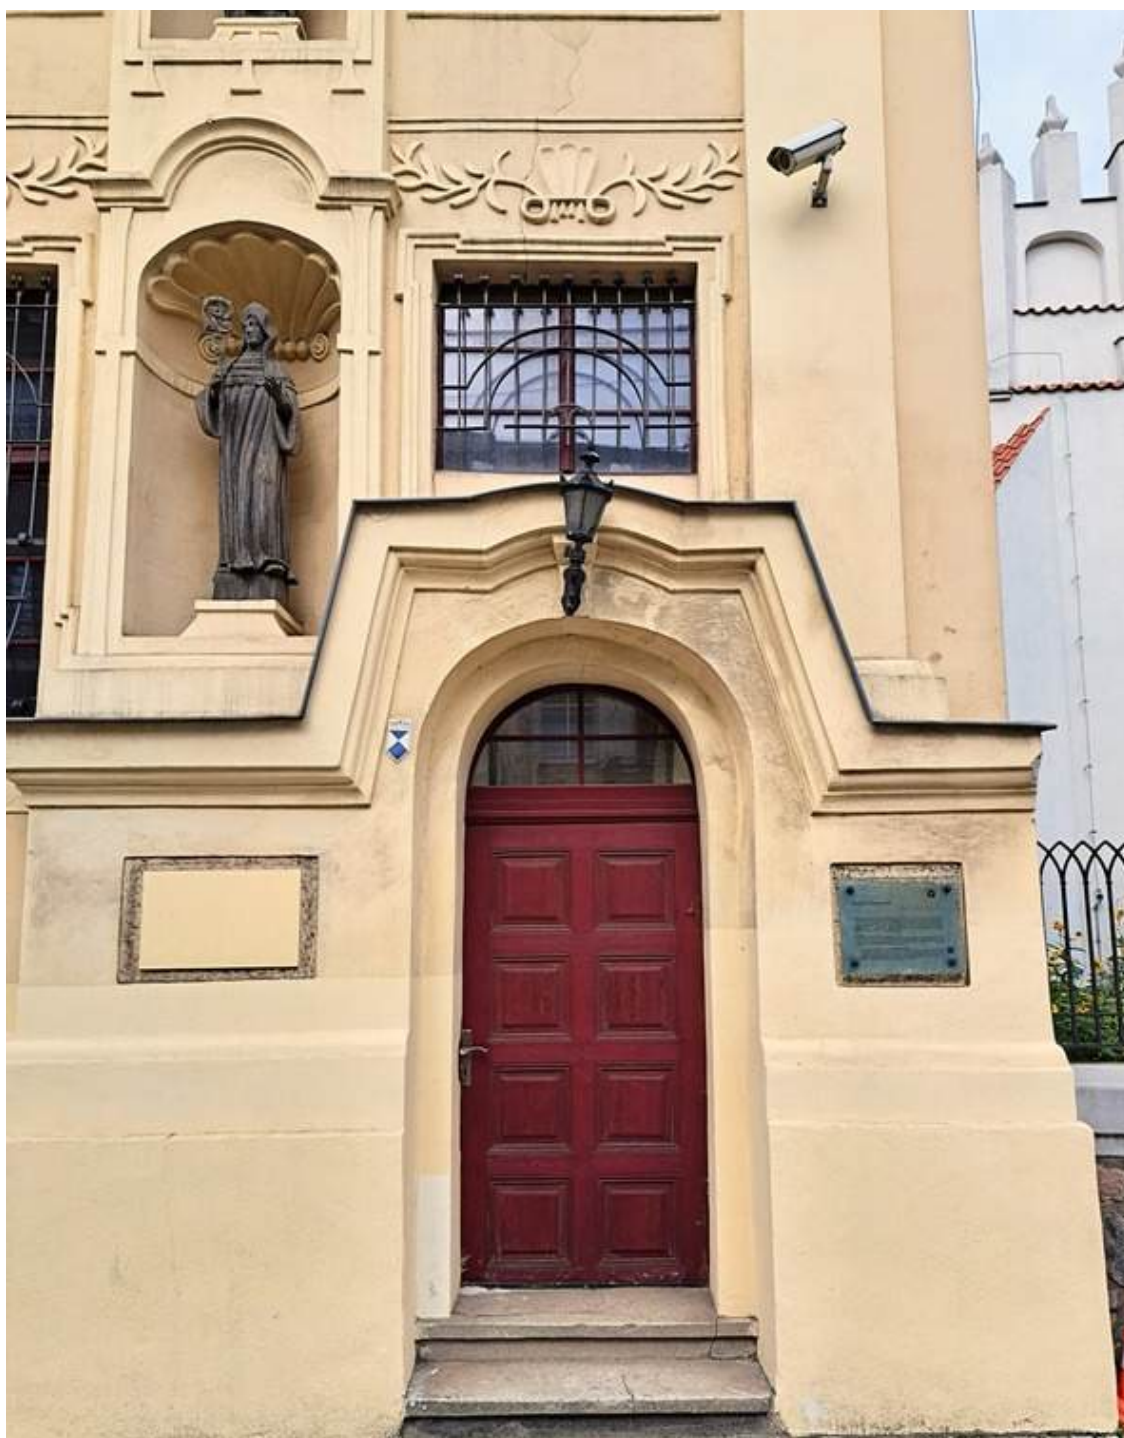
*Portal drzwi wejściowych od elewacji frontowej, pozostających w dobrym stanie i stylistyce międzywojennej stolarki.*

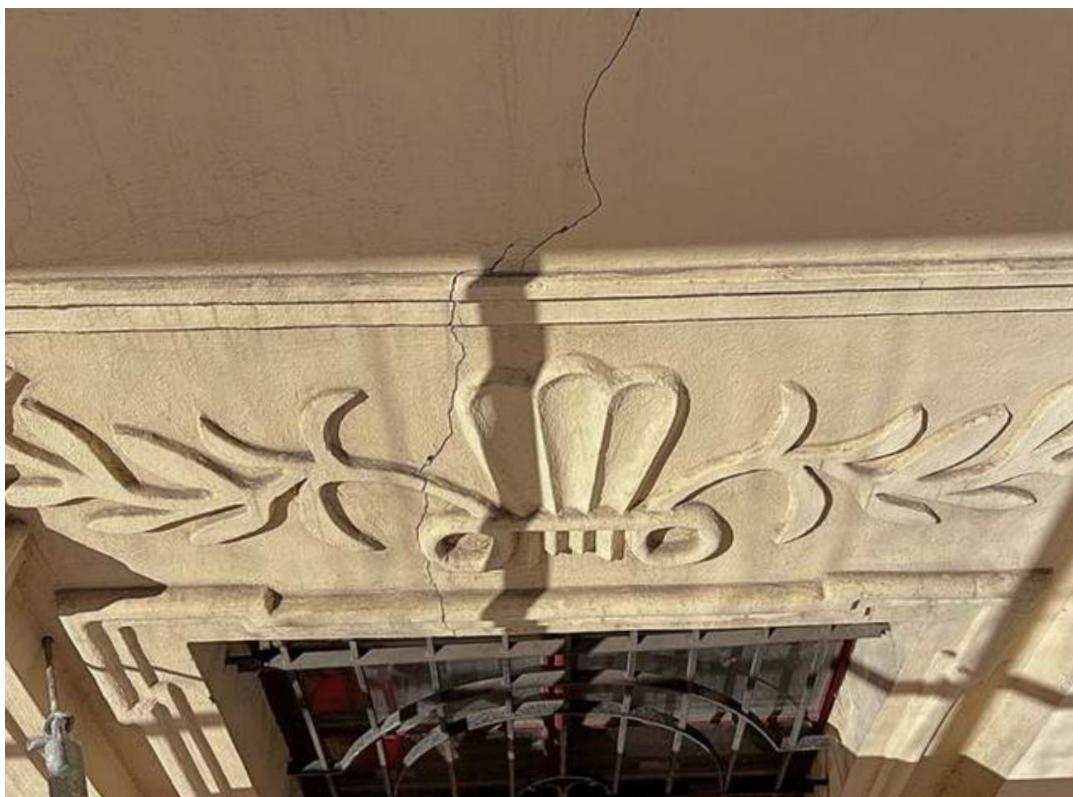
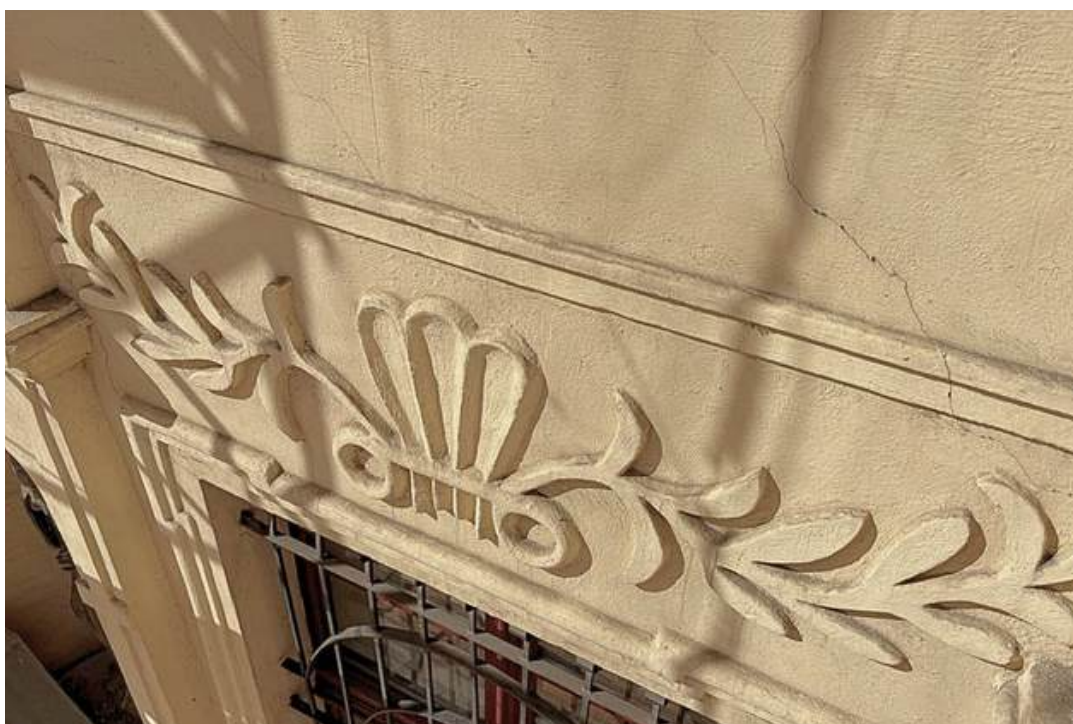
Czynnikiem powodującym spękania wypraw elewacyjnych są też drgania przenoszone z pobliskiego torowiska, wywołwane przez tramwaje. Powtarzalne wibracje sprzyjają powrotnym uszkodzeniom tynków i warstw malarskich, ale też muru, zwłaszcza tam, gdzie struktura wiązania jest już osłabiona w wyniku obciążeń konstrukcyjnych, głównie w osiach elewacji, między oknami. Widoczne jako powtarzalne rysy spękań konstrukcyjnych przechodzących licowo z przekroju murów.

*Problematyką elewacji są stale pęknięcia konstrukcyjne, biegnące głównie w osiach okien pomiędzy kondygnacjami przez nadproża, węgarki, jak i detal okienny. Wynikają one zarówno z drgań, jak i zmian konstrukcyjnych stropów oraz klatki schodowej wewnątrz budynku, wprowadzonych jeszcze w czasach odbudowy. Spękania powtarzają się też na wewnętrznych ścianach w obiekcie, przechodząc przez grubość murów. Dlatego kwalifikują się do elastycznych uszczelnień, możliwie głęboko na przekroju od lica elewacji.*

- 2.1. Gruntowanie penetracyjne otwartych szczelin, kawern czy ubytków otworów konstrukcyjnych, preparatami konsolidującymi na bazie związków krzemoorganicznych typu primer SH, primer F lub Primer 3N.
- 2.2. Wypełnienia liniowe i wgłębne dytacji jako iniekcja uszczelniająca, optymalnie 5 cm gr. muru z warstwą tynku, masami PU/MS typu Sikaflex, lub APP. Lokalne uszczelnienia również obróbek blacharskich.
- 2.3. Wypełnienia iniekcyjno - zalewowe spękań konstrukcyjnych, przechodzących z rozwarstwień muru, głębokich kawern podtynkowych oraz wszelkich pustek, mineralnymi masami iniekcyjnymi typu ICS 2K., S FiX lub Mineralit MWSK. Po wcześniejszych odcinkowych uszczelnieniach j.w. *W zakresie do 150 mb.*

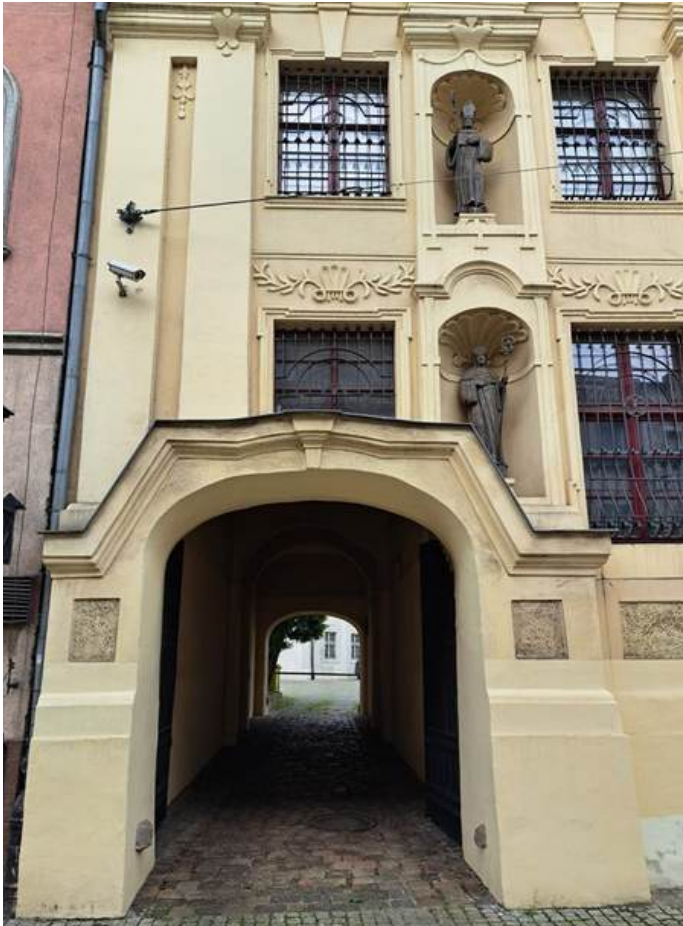
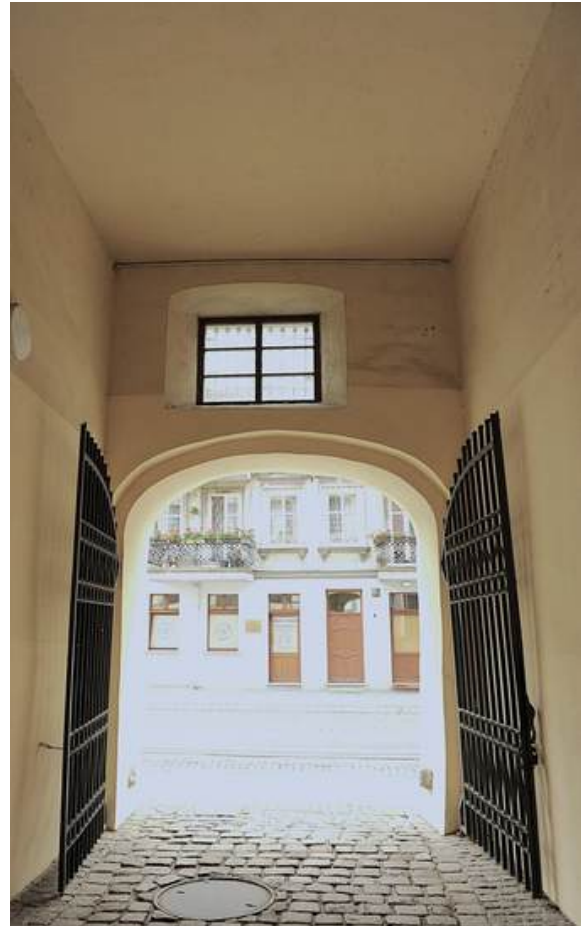
*Portal przejazdu bramnego elewacji frontowej, zamykany już współczesną bramą metaloplastyczną z okresu odbudowy.*

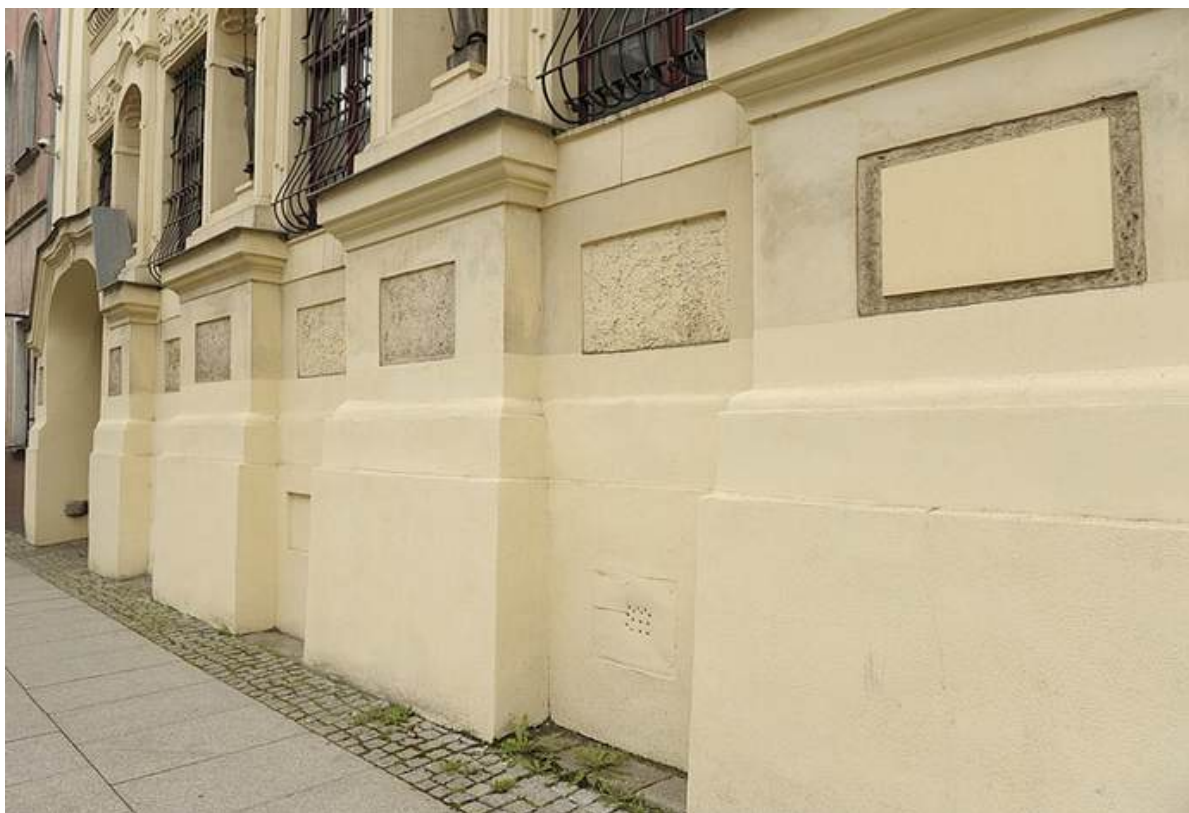
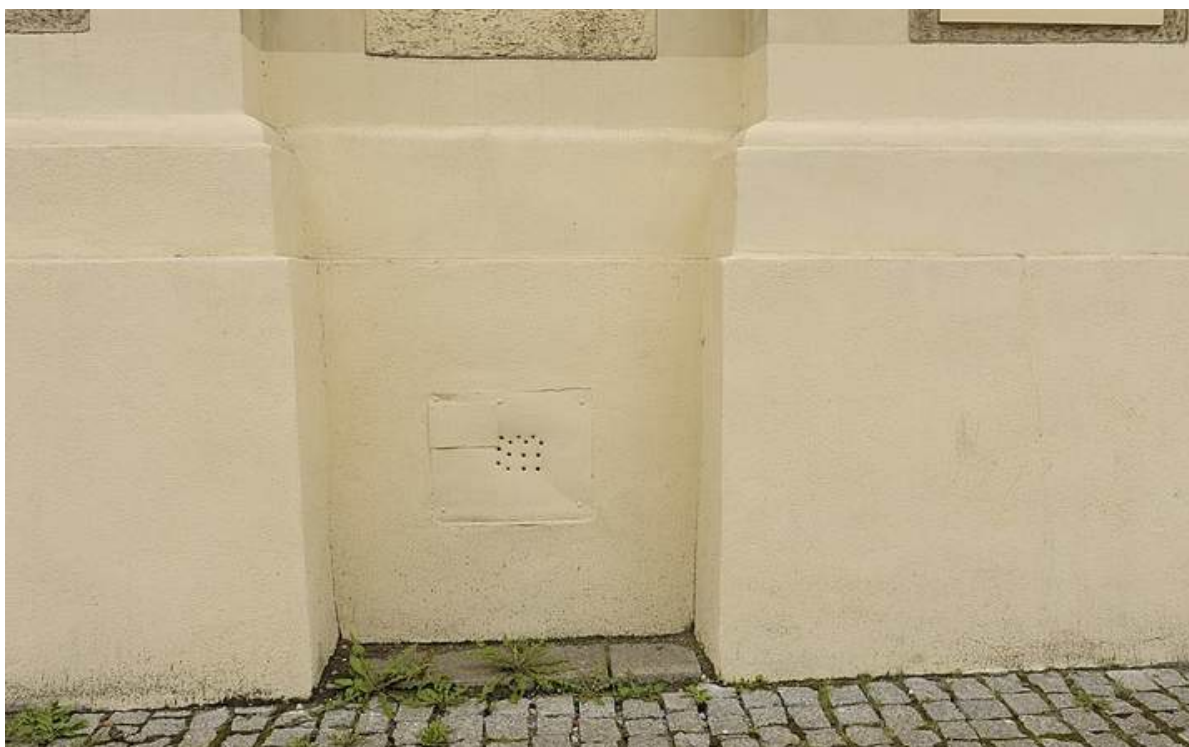
*Dziś już względnie i pozornie stabilny stan tynków na cokołach, notorycznie jednak narażonych na destrukcję, zawilgoceniem z podciągania kapilarnego w strefie przyziemia, odnotowywanym znacznie w ostatnich latach.*

*Strefa przyziemia bowiem zawsze jako podatna na degradację skutkiem obryzgów i szkód w wyniku czynników atmosferycznych, stanowi strefę częstych napraw remontowych. Również cokoły Pałacu Opatek stanowią przykład wielokrotnych napraw tynków, jak również wtórnych przemurowań, zarówno zapewne dawniej, jak i w szczególności przy odtworzeniach powojennych. Lokalnie w odkrywkach muru od strony dziedzińca można znaleźć np. wtórną cegłę dziurawkę w przemurowaniach, co świadczy o przetworzeniach muru. Stąd też zaleca się, zgodnie z wskazaniami KPWKZ, wymianę tynków na wyprawy magazynujące - kompresowe w cokołach jako strefach kumulacji zawilgoceń.*

Z uwagi na wtórne przetworzenia tynków wyprawami cementowo-pochodnymi, zaleca się ( zg. z zaleceniami KPWKZ.) skucie owych z cokołów na wys. bryły do pierwszego gliku uskołu cokołu, tudzież stref śladów degradacji zawilgoceniem. W zakresie wszystkich stref przyziemia budynku, po obwodzie elewacji na śr. wys. ca. 1m od gruntu, również na ścianach podcienia przedsionka i schodów wejścia do muzeum, przejazdu bramnego oraz szczególnie w strefie zejścia do piwnicy od dziedzińca. Do stopnia oczyszczenia lica wątku murów oraz pogłębienia spoin wierzchnich z wtórnych zapraw. Metodami ręcznej lub mechanicznej obróbki, optymalnie bezinwazyjnie dla wątku muru. Utylizacja z wywiezieniem gruzu wypraw. Należy w trakcie i przed zatynkowaniem, wykonać inwentaryzację konserwatorską, skuwanych warstw tynków, odkrywanego stanu muru, jakości przemurowań, wraz z badaniami monitorującymi ew. zawilgocenia lub zasolenia np. metodą CM. Odtworzenia narzutowe fug wątku muru i grubości tynków cokołów narzutowo i warstwowo z jednorodnego materiału na bazie zaprawy, szerokoporowej o właściwościach magazynujących zasolenia i uwalniających dyfuzyjnie zawilgocenia typu Kompressenputz. Narzucane warstwowo w grubości ~2 cm, z zacieraniem na ostro i dopiero licowym wykończeniem unifikacyjnym z użyciem wskazanych powłok naprawczych i warstw malarskich wg. S. 5.

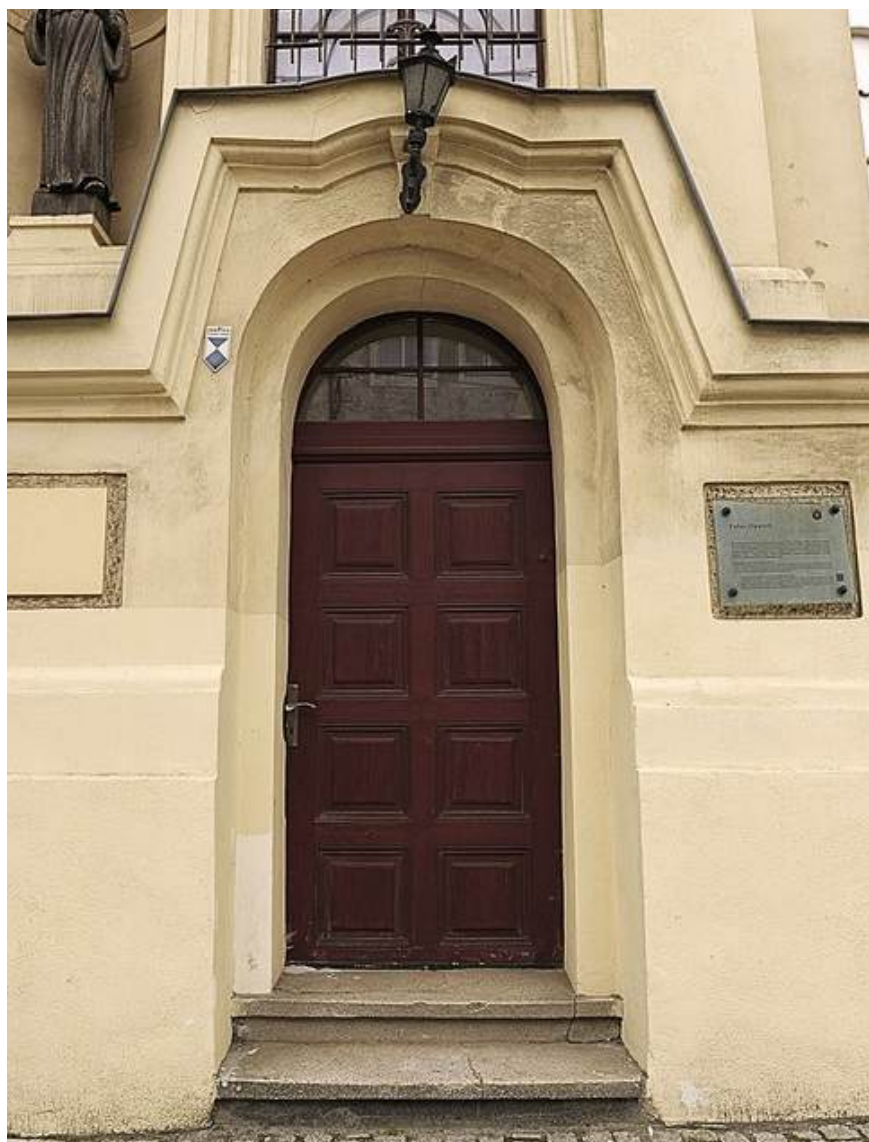
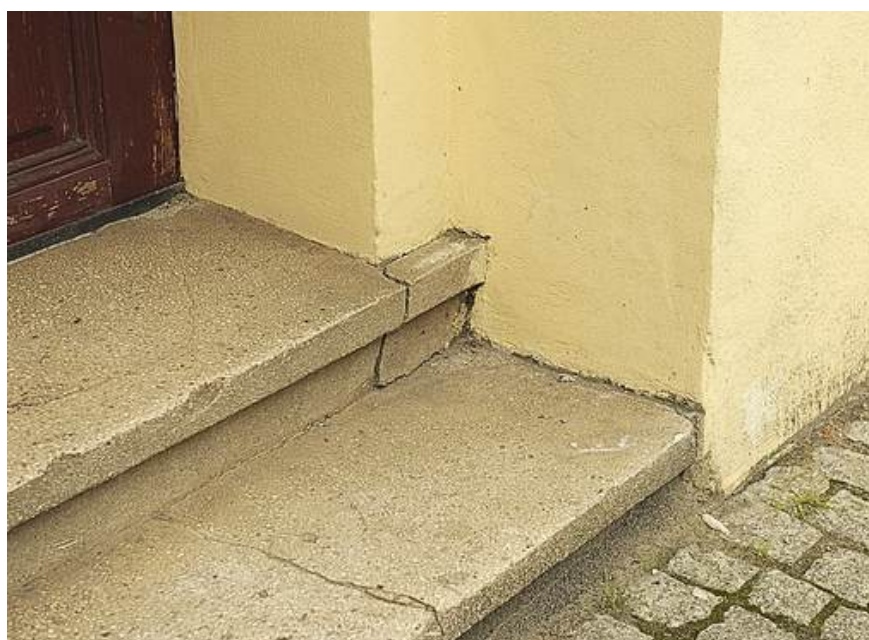
*Wtórne schody z lastryko, kolejnym świadectwem odbudowy, wymagającym też naprawy iniekcyjnej rys.*

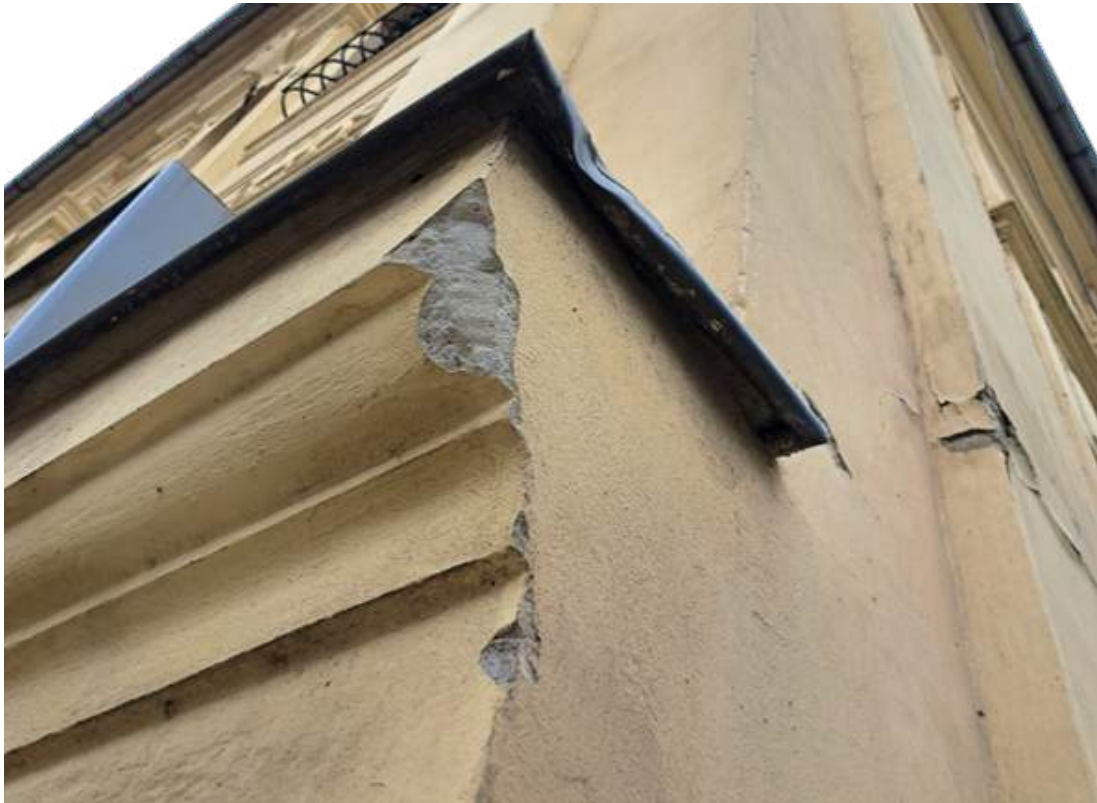
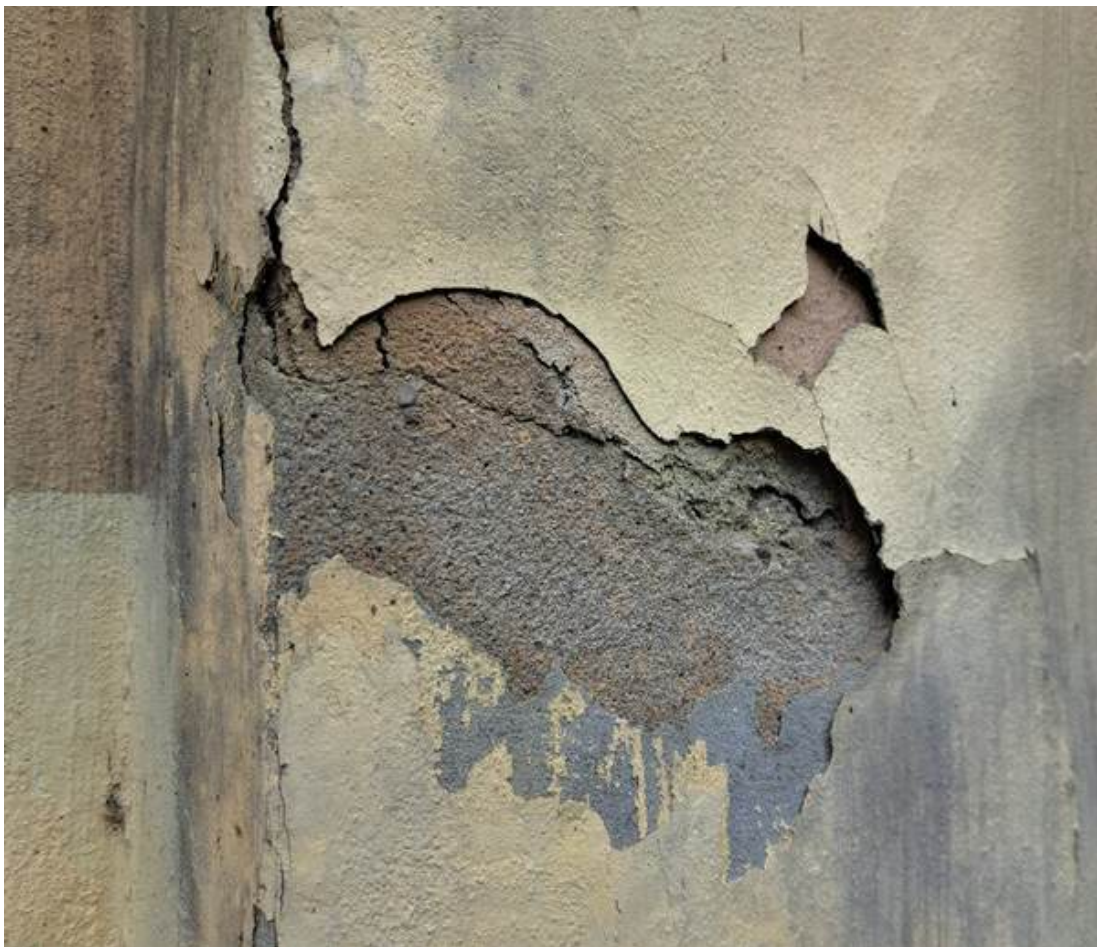
*Przykłady uszkodzeń i odkrywek samoistnych, odsłaniające wtórne substancje tynków cementowych. Widoczne na narożu gzymsu wysokiego cokołu, elewacji frontowej z boczną oraz na 1 pilastrze elewacji od kościoła św. Ducha.*

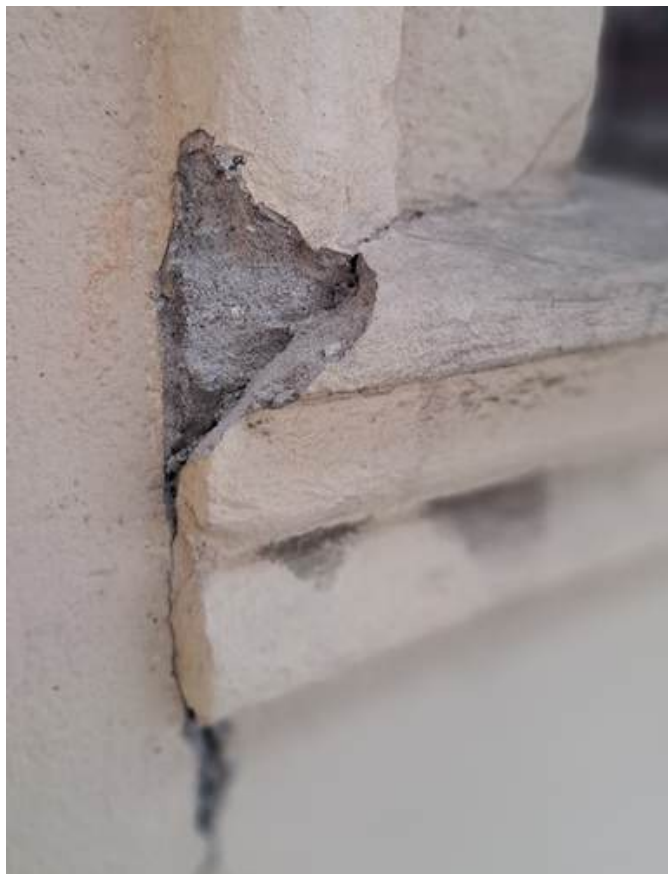
*Przykłady uszkodzeń, ubytków a zarazem odkrywek odsłaniających wtórne substancje tynków cementowych.*

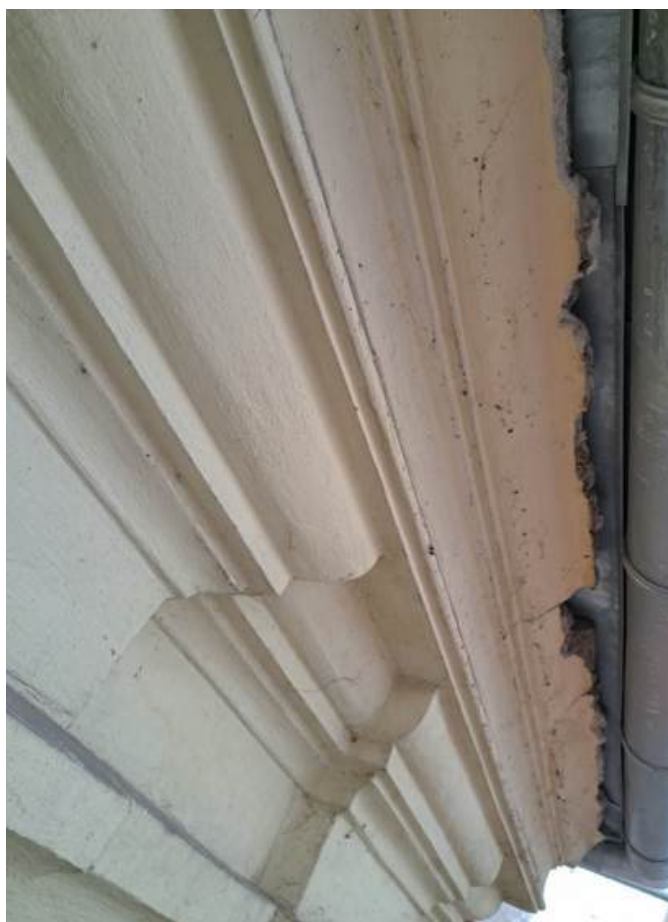
*Powyżej odlupana krawędź gzymsu koronnego na elewacji frontowej, zapewne w wyniku wymiany poszycia. Kwalifikacją do napraw i uzupełnień poprzez reprofilację ubytków z narzutu oraz metodami ciągnionymi.*

Reprofilacje odtworzeniowe ubytków el. detalu elewacji po przygotowaniu podłoża i naprawach iniekcyjnych j.w. przy użyciu mineralnych zapraw plastycznych, szpachlowanych lub odcinkowo ew. ciągnionych, typu Kombi Stucco lub STU, "in situ." na elewacjach z wykończeniem licowym wg. S. 1.3. *Szacunkowo w zakresie do 5% pow. ubytków do reprofilacji na elewacjach po przygotowaniach podłoża. Głównie naprawy ubytków w zakresie profili parapetów podokiennych, simy gzymsu koronnego czy w narożach do reprofilacji z narzutu lub odcinkowo ciągnionych linii ubytku.*

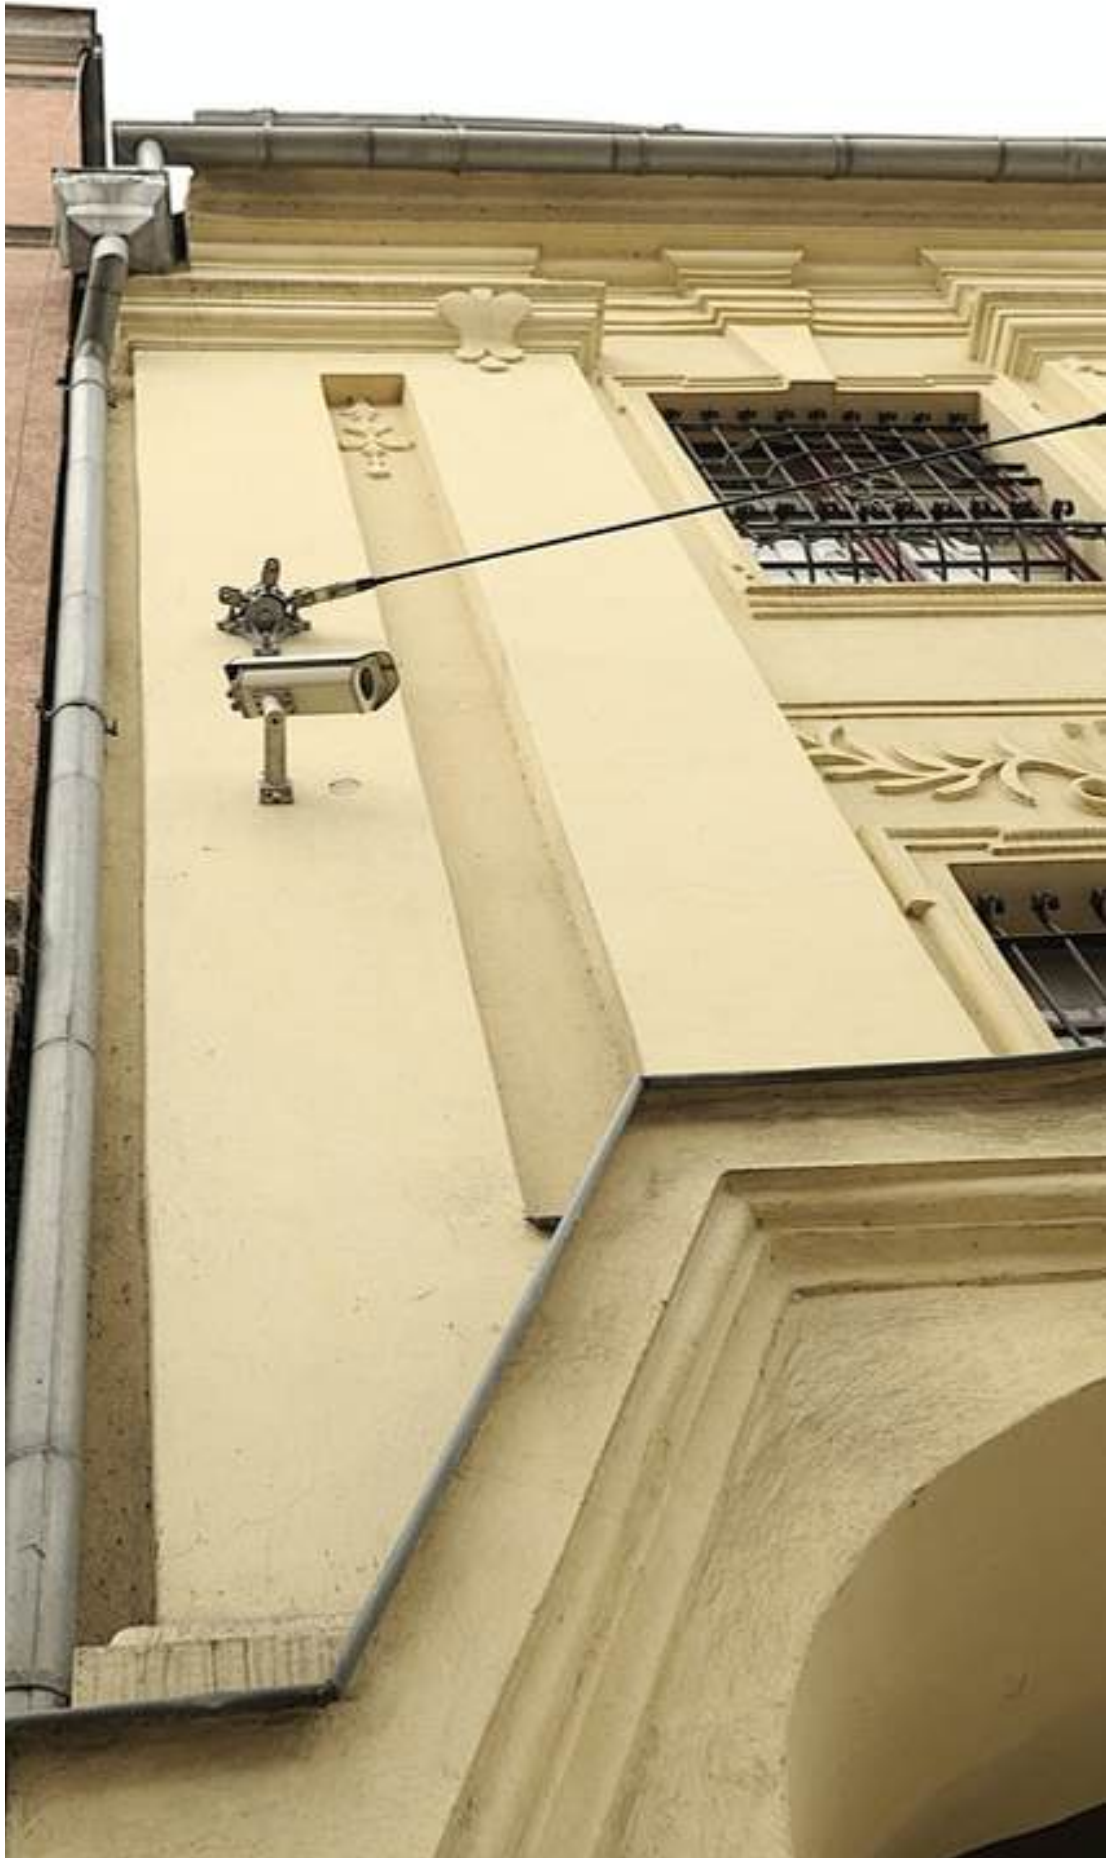
*Fragment elewacji frontowej. Elementy współczesnych, niezbędnych instalacji bezpieczeństwa do zachowania.  
Zbliżenie na stan osadów zabudzeń w fakturze przecieków i duktów powłok renowacyjnych do umycia.*

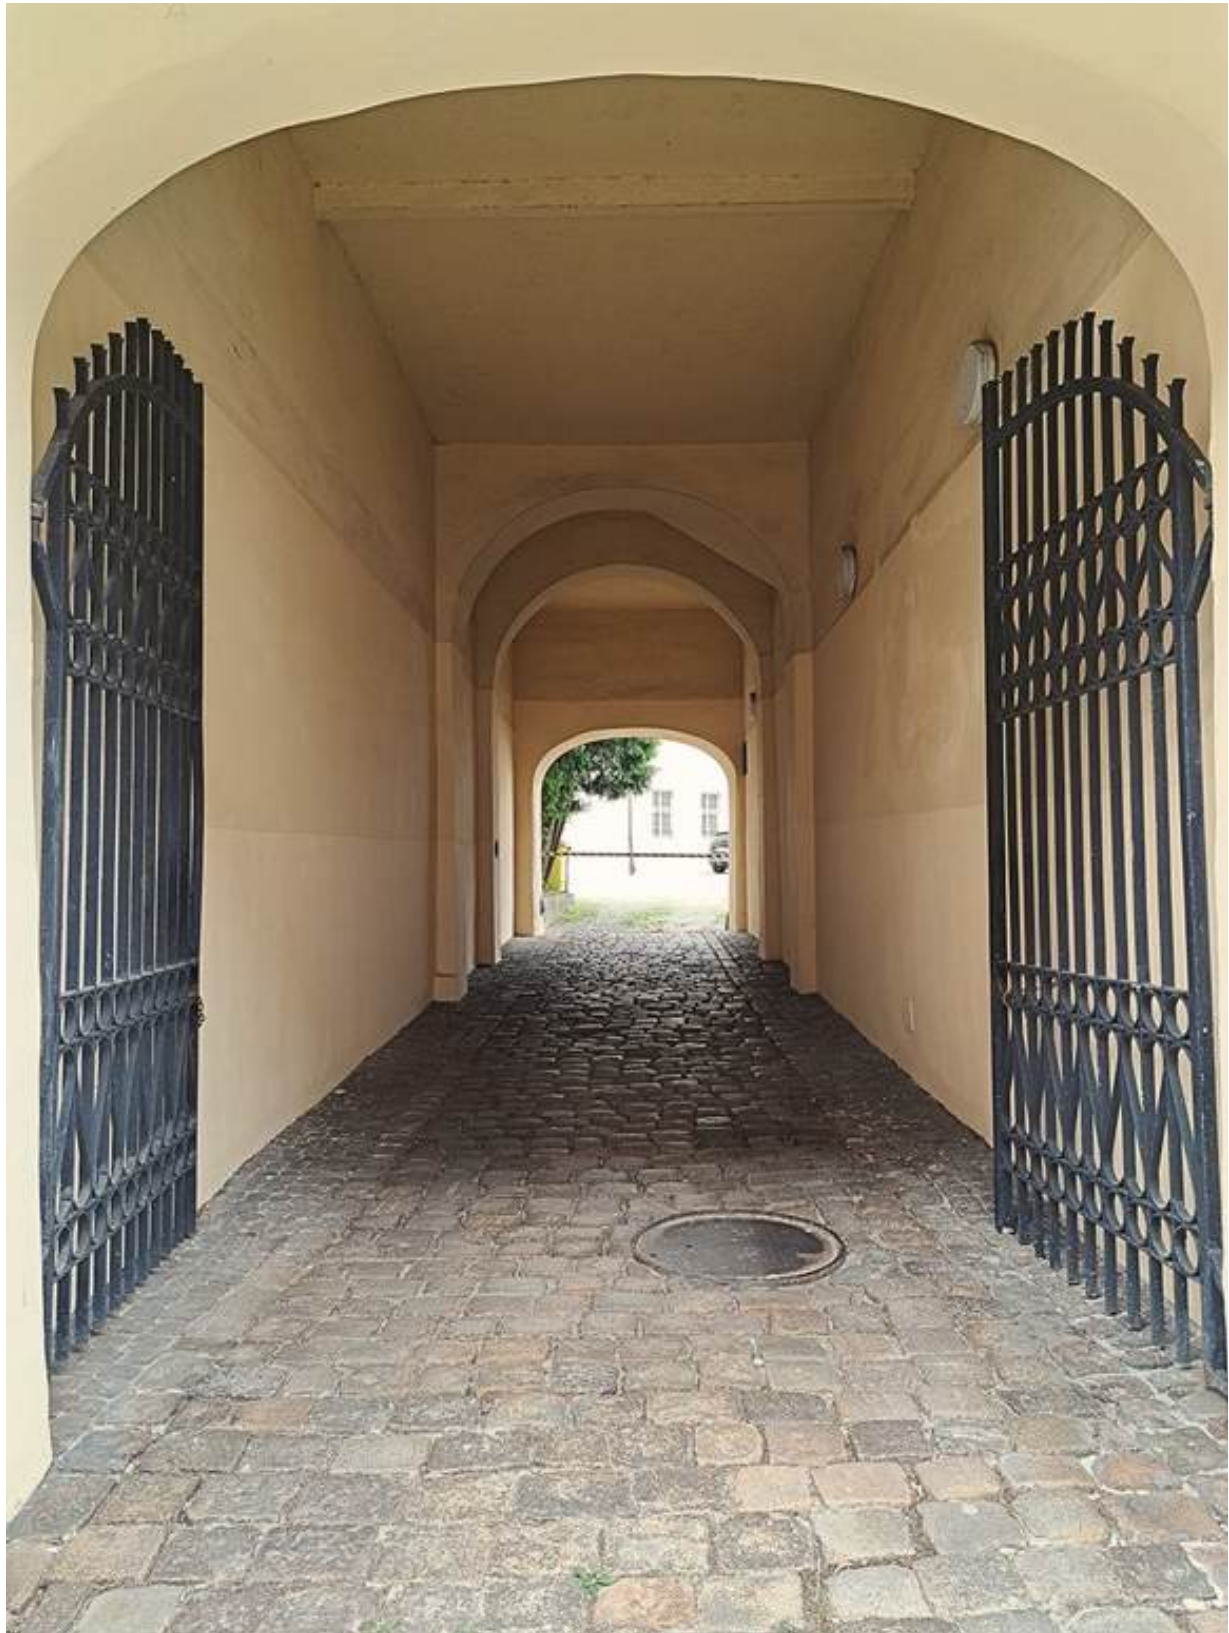
*Dobry stan przejazdu bramnego z otwartą bramą od elewacji frontowej z widocznymi poziomami renowacji remontowych i przemalowań. Kwalifikują powierzchnie do oczyszczenia ew. lokalnych napraw i przemalowania unifikacyjnego całości. Wraz z renowacją zabezpieczeń powłok antykorozyjnych skrzydeł metalowej bramy.*

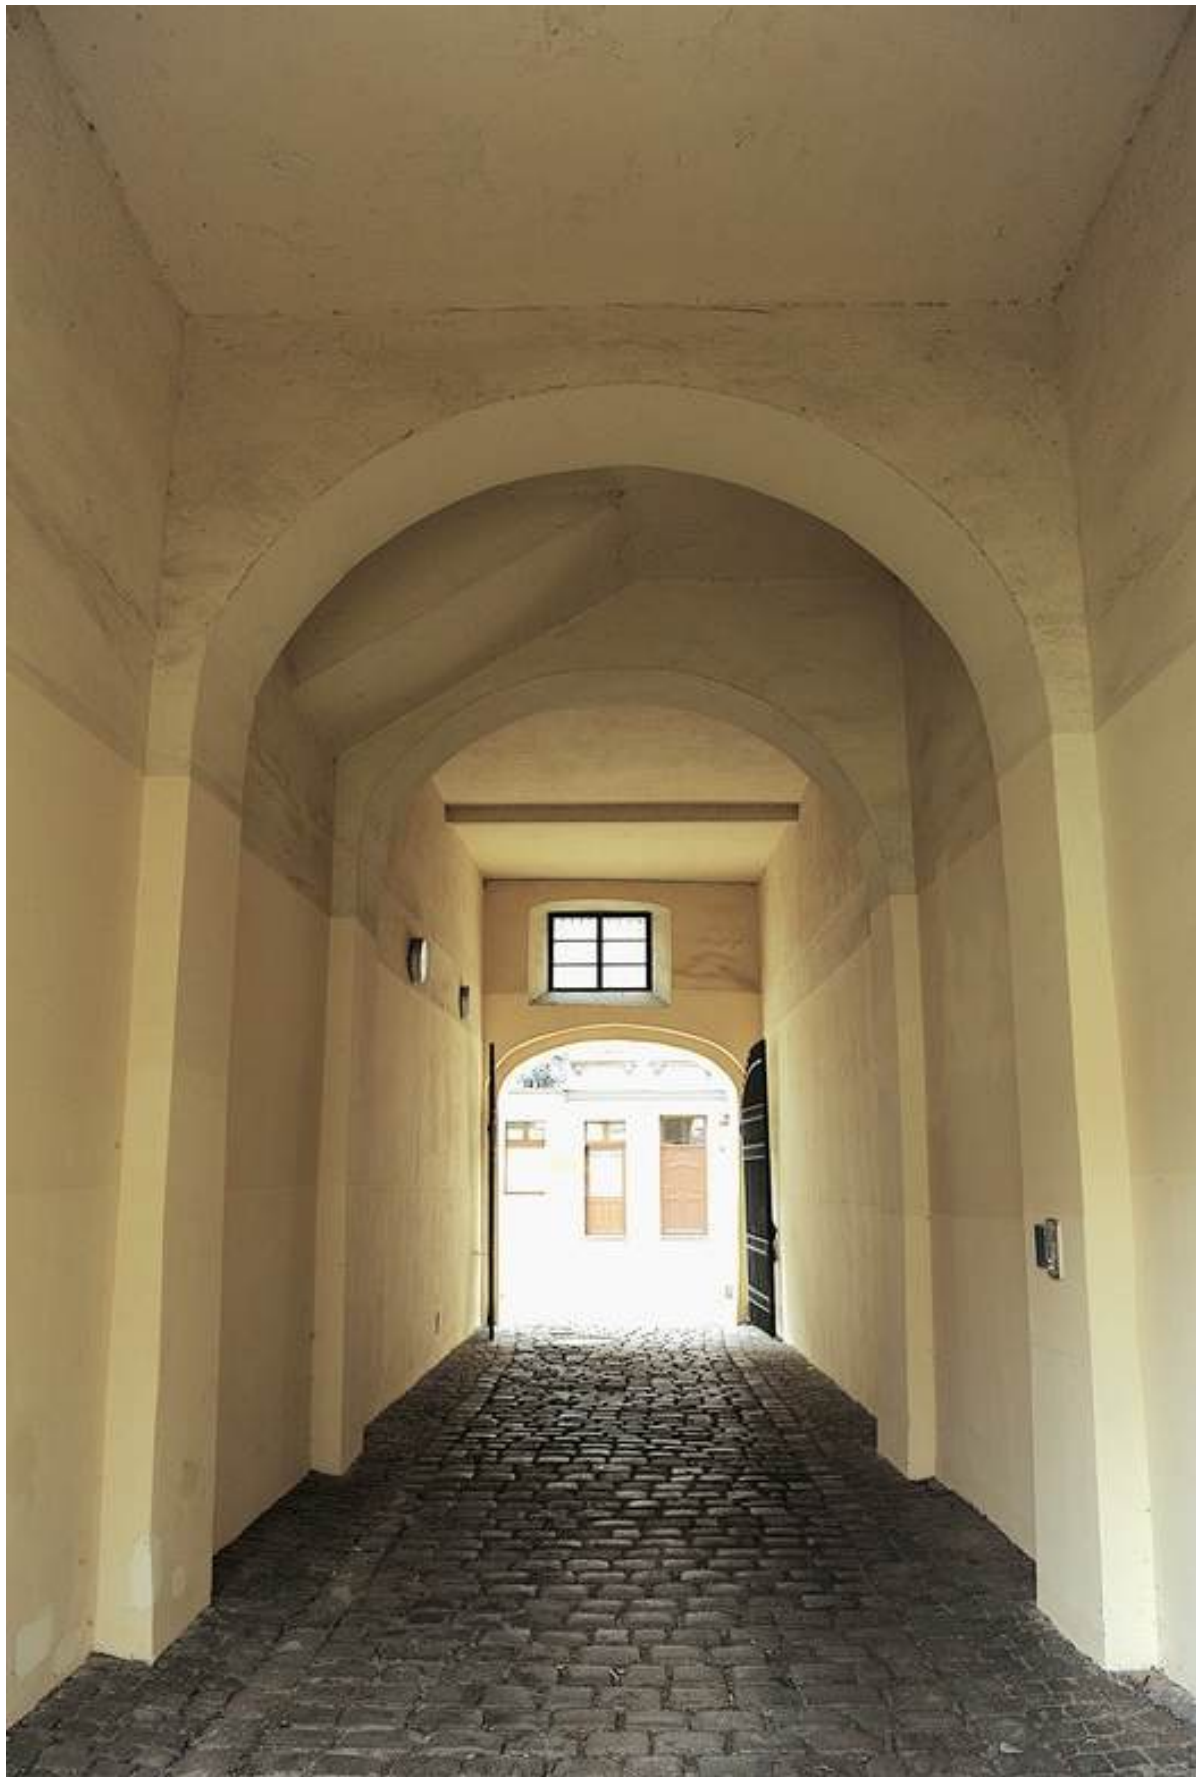
*Względnie dobry stan renowacji remontowych przejazdu bramnego poza widocznymi zabrudzeniami osadami.  
Kwalifikuje powierzchnie głównie do oczyszczenia i przemalowania unifikującego.  
Widok przejazdu od strony dziedzińca.*
