PROGRAM PRAC  
KONSERWATORSKO -  
RESTAURATORSKICH  
**PAŁAC OPATEK**

PRZY UL. KLASZTORNEJ 4  
W GRUDZIĄDZU

**DOKUMENTACJA TECHNICZNO - WYKONAWCZA  
ZAKRESU PRAC DO PROJEKTU REMONTU ELEWACJI.**

## **PROGRAM PRAC KONSERWATORSKO - RESTAURATORSKICH DO PROJEKTU REMONTU ELEWACJI PAŁACU OPATEK.**

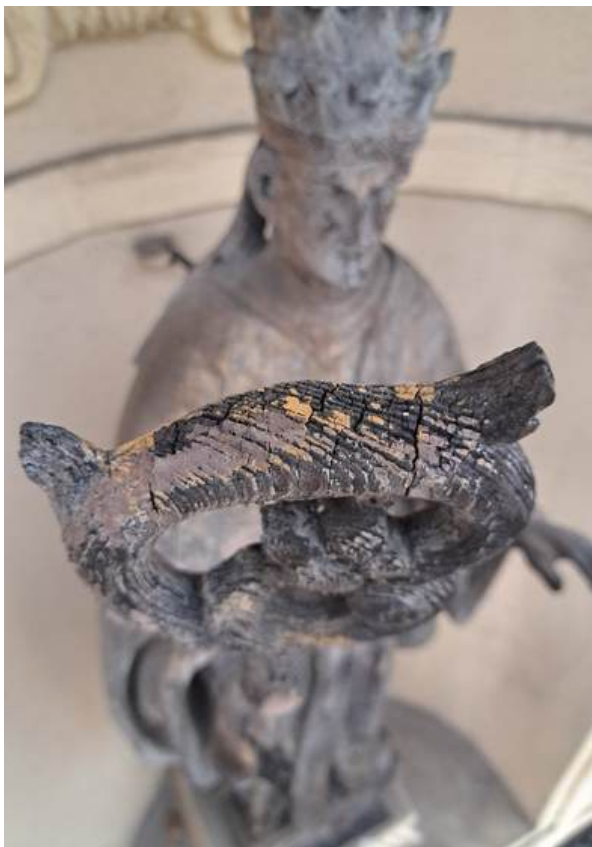
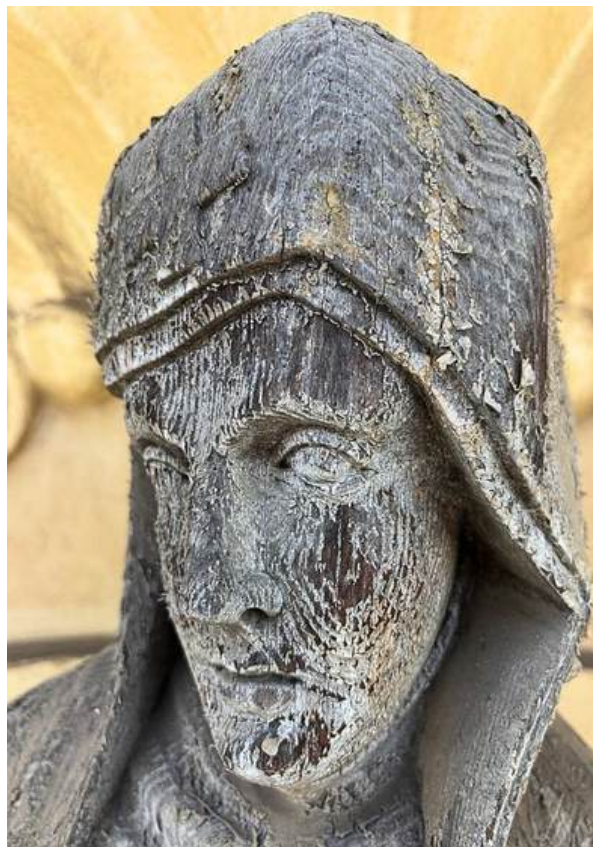
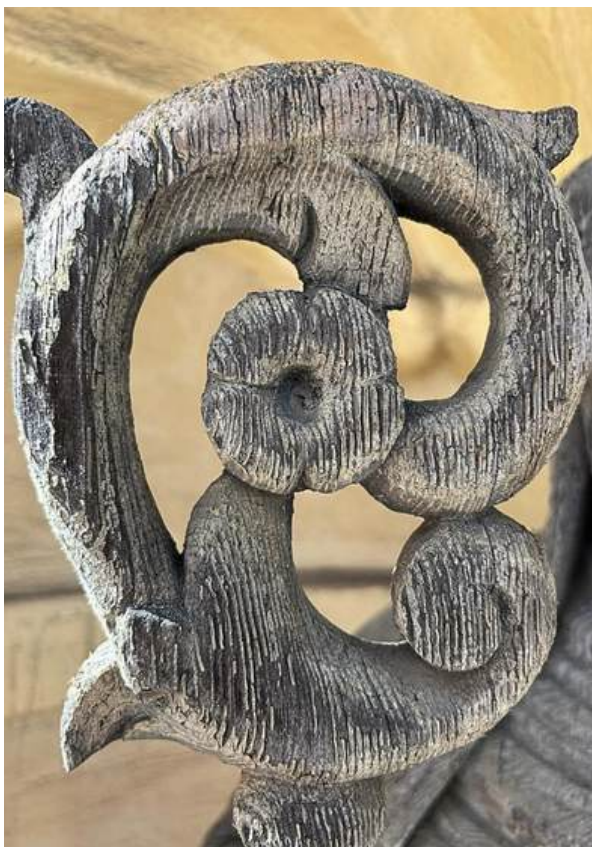
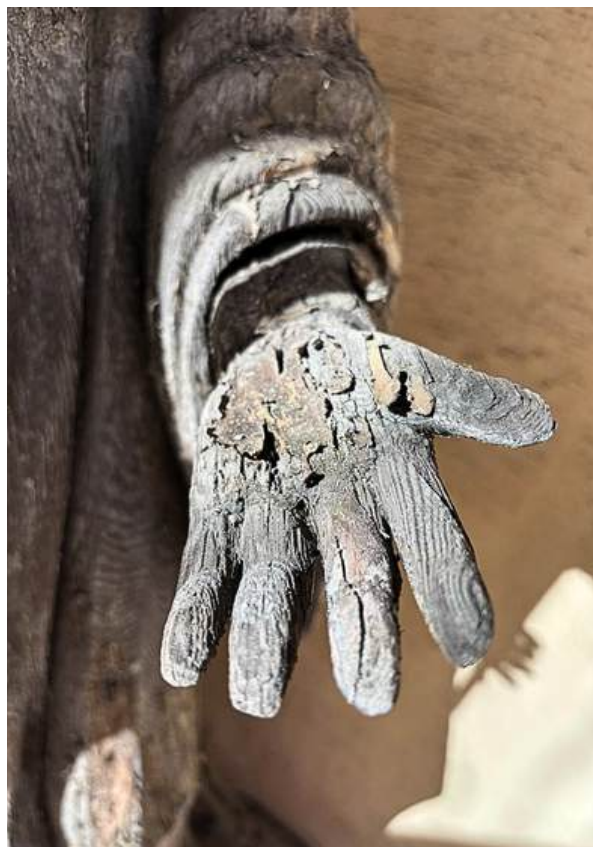
*Przykłady stanu substancji drewnianej rzeźb z korozją, sinizną i rozstępami usłojenia. Konieczna jest konsolidacja.*

Aktualny stan zachowania figur jest alarmujący, kwalifikując rzeźby do demontażu zabezpieczającego i konserwacji. Praktyczny brak zabezpieczenia rzeźb przy śladowych resztkach powłok ochronnych ekspozuje substancję drewnianą figur, podatną na degradację i warunki atmosferyczne. Substancja porażona jest licznymi rozstępami, korozją biologiczną z sinizną oraz lokalnie próchnicą w strukturze przy pogłębionym odsłonięciu usłojenia drewna. **Dlatego też warunkiem po przystąpieniu do prac na elewacji, po postawieniu rusztowań, powinien być demontaż zabezpieczający grupę 8. drewnianych rzeźb z nisz elewacji frontowej.** Celem dalszego procedowania do odrębnego postępowania na konserwację drewnianych figur przez Muzeum zgodnie z zaleceniami KPWKZ. Rzeźby, stanowiąc oddzielną grupę zabytkowych obiektów ruchomych, objętych ochroną konserwatorską KPWKZ o rej. zabytków nr B - 197, wymagają po demontażu oraz inwentaryzacji dalszych opracowań przy odrębnej decyzji z programem badań i kompleksowych prac konserwatorskich. W ramach oceny kwalifikacji stanu rzeźb, przyjmuje się ich warunkową relokację z elewacji na czas prac remontowych, w ramach realizacji projektu remontu elewacji. Narażanie rzeźb na dalszą degradację w ich obecnym stanie zasadniczo determinuje ich obecność na elewacji w tym stanie, podczas i po remoncie. Rzeźby przedstawiają pełnoplastyczne, drewniane figury stojących postaci, symbolizując świętych *Doctor Ecclesiae*. Figury posiadają odrębne aplikacje dodatkowych atrybutów, jak pastorały, montowane (wtórnymi) opaskami miedzianymi na śruby przy dłoniach. Również elementy newralgiczne, jak implantowane naprawczo same dłonie lub widoczne fragmenty flekowań, wymagające weryfikacji stanu przyczepności przed demontażem. Dlatego też należy przedwstępnie dokonać inwentaryzacji konserwatorskiej wszystkich 8. obiektów w ramach parcelacji do demontażu z elewacji, również pod kątem niezbędnych tymczasowych zabezpieczeń transportowych z uwagi na zły stan i rozstępy oryginalnej substancji drewnianych figur. Inwentaryzacja, parcelacja i demontaż powinny być przeprowadzone pod nadzorem konserwatora drewna lub rzeźby polichromowanej w ramach odrębnej decyzji za pozwoleniem KPWKZ na interwencyjny demontaż zabezpieczający rzeźby do prowadzenia prac remontowych na elewacji w ramach realizacji projektu remontu elewacji. Wykonawczo, przed fizycznymi demontażami rzeźb, w ramach inwentaryzacji, należy przygotować projekt warsztatowy z docelowym wyprodukowaniem dedykowanych pod wymiar "noszy" dla rzeźb lub skrzyń do transportu lub przechowywania. Zabezpieczyć pomieszczenie przeznaczone do prac konserwatorskich lub tymczasowo do przechowywania w warunkach stabilnych temperatur i wilgotności optymalnie do 14%. Z uwagi na ryzyko występowania owadów drewnojedzących, należy przewidzieć wstępną izolację, tj. kwarantannę rzeźb.

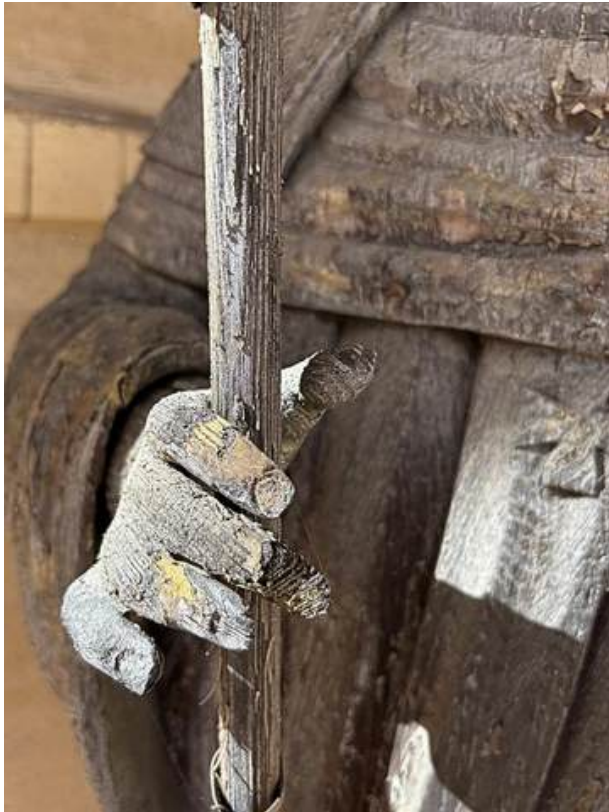
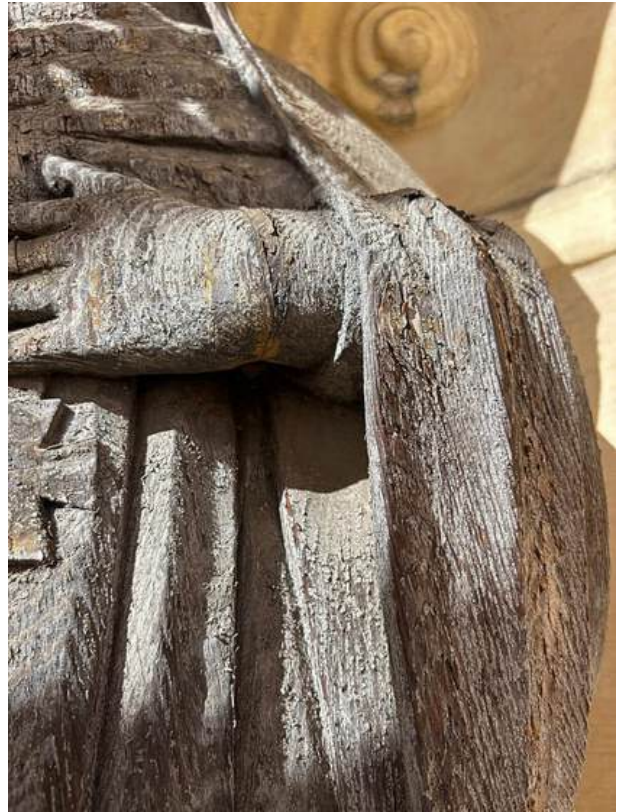
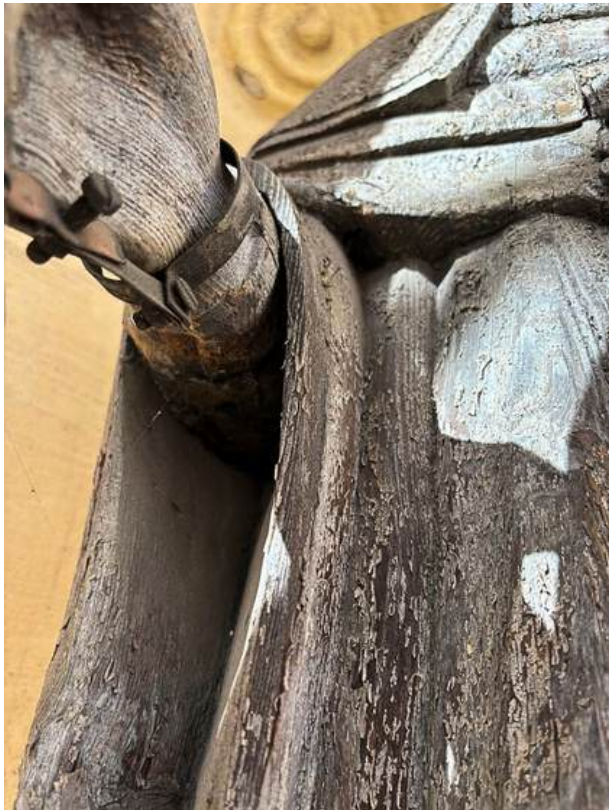
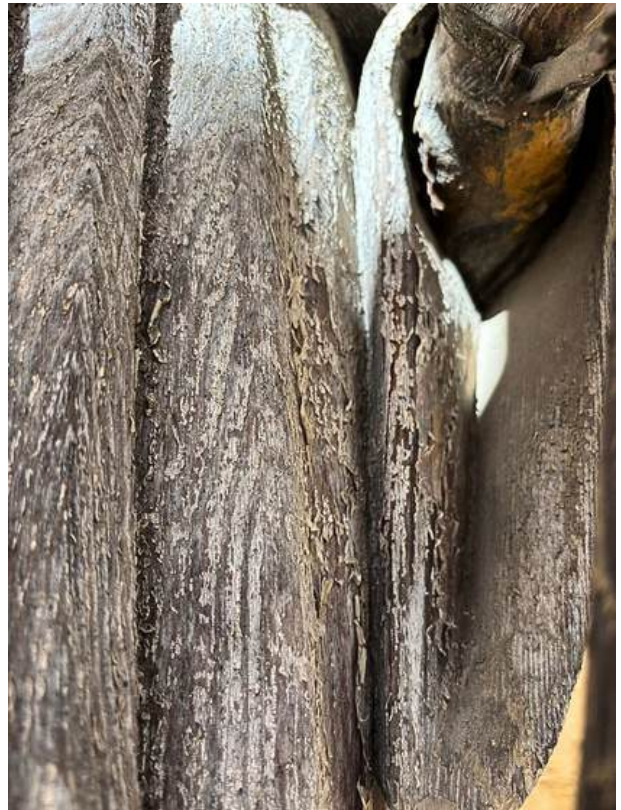
*Śladowe resztki powłok zabezpieczających, korozja i lokalne ubytki fragmentów rzeźb, świadczą o konieczności demontażu rzeźb do kompleksowej konserwacji. Przy zabezpieczeniu i inwentaryzacji konserwatorskiej.*

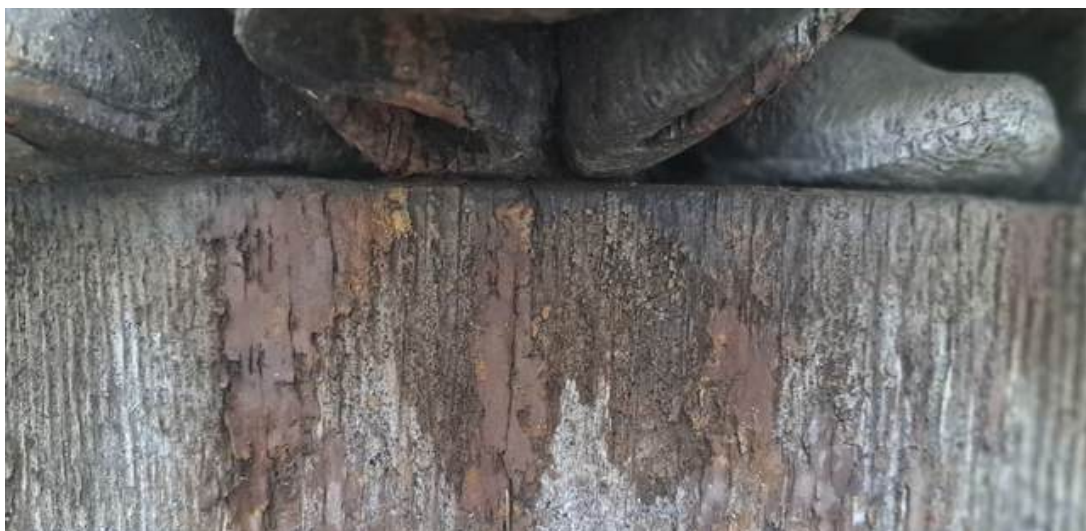
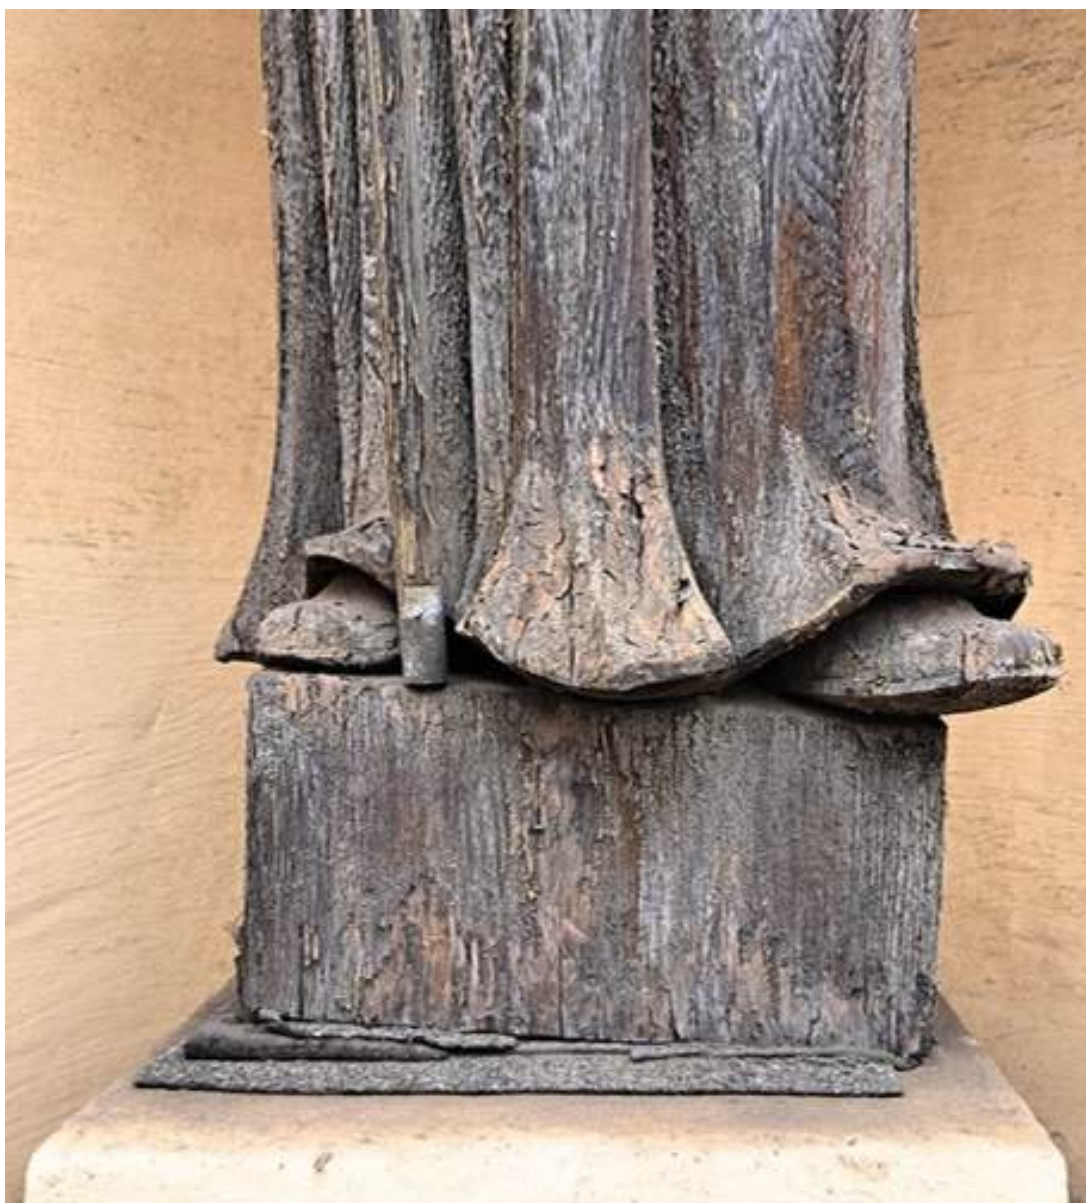
*Przykład stanu piedestałów integralnych, śladów zawilgoceni i bytności korników w substancji rzeźb.*

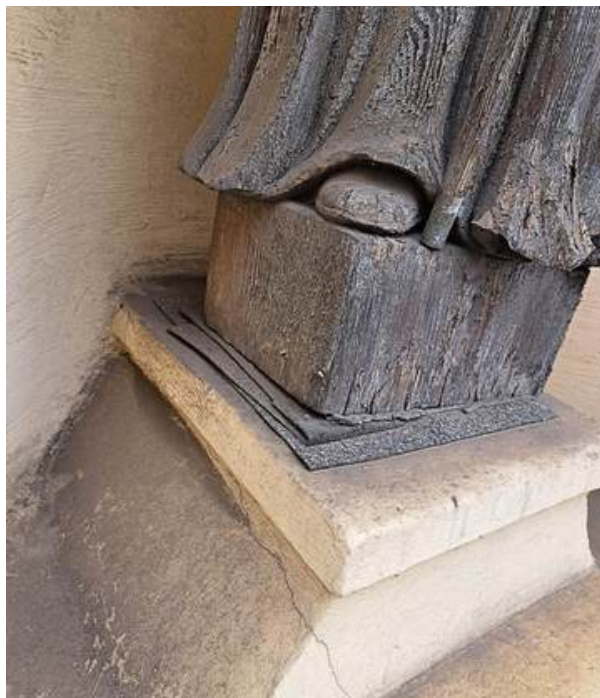
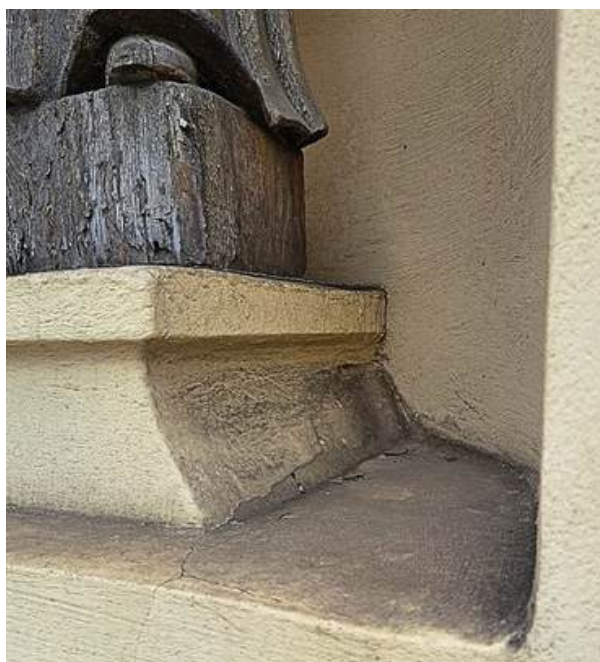
*Stan zabrudzeń przy piedestałach, nieszczelności w posadowieniu rzeźb, skłania do interwencji konserwatorskiej.*

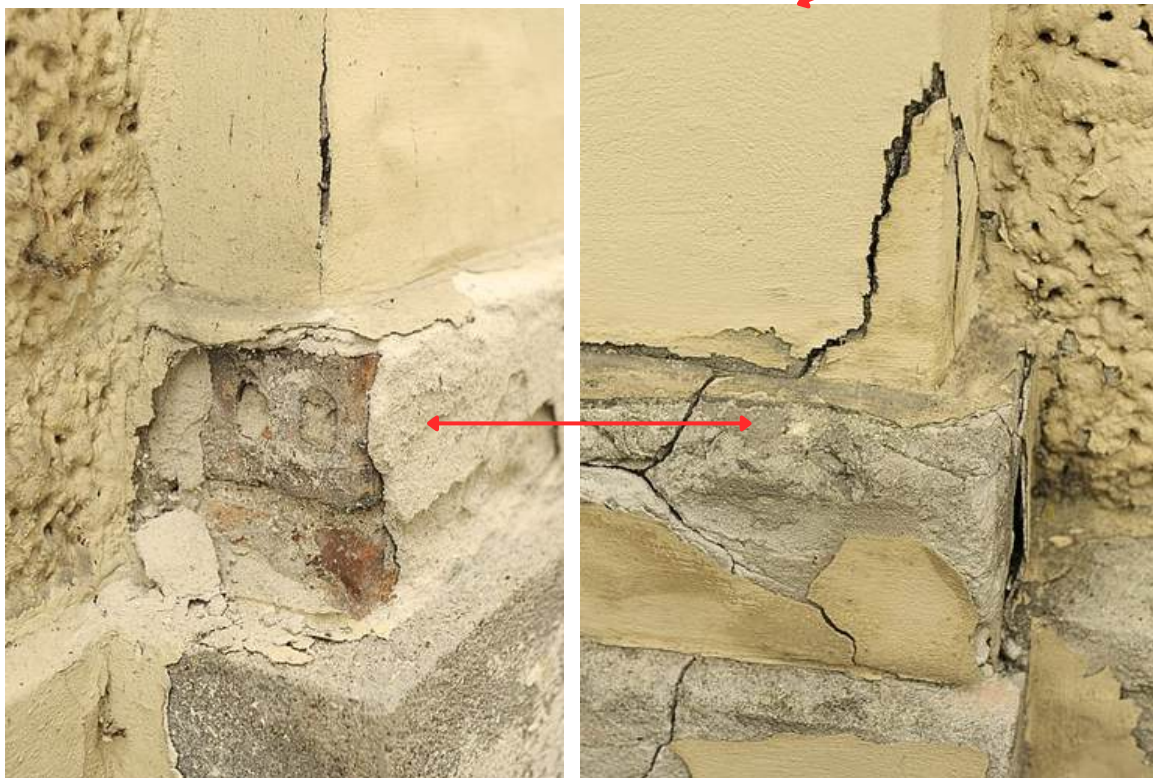
*Zdegradowane wtórne zaprawy na fragmencie przemurowań powojennych już cegłą dziurawką, w bazie 1. pilastra od dziedzińca. Wymagające lokalnych i gruntownych napraw z odtworzeniem wypraw na zaprawach kompresowych. Celem poprawy warunków dyfuzji zarówno substancji muru, jak i tynków na zdegradowanych fragmentach.*

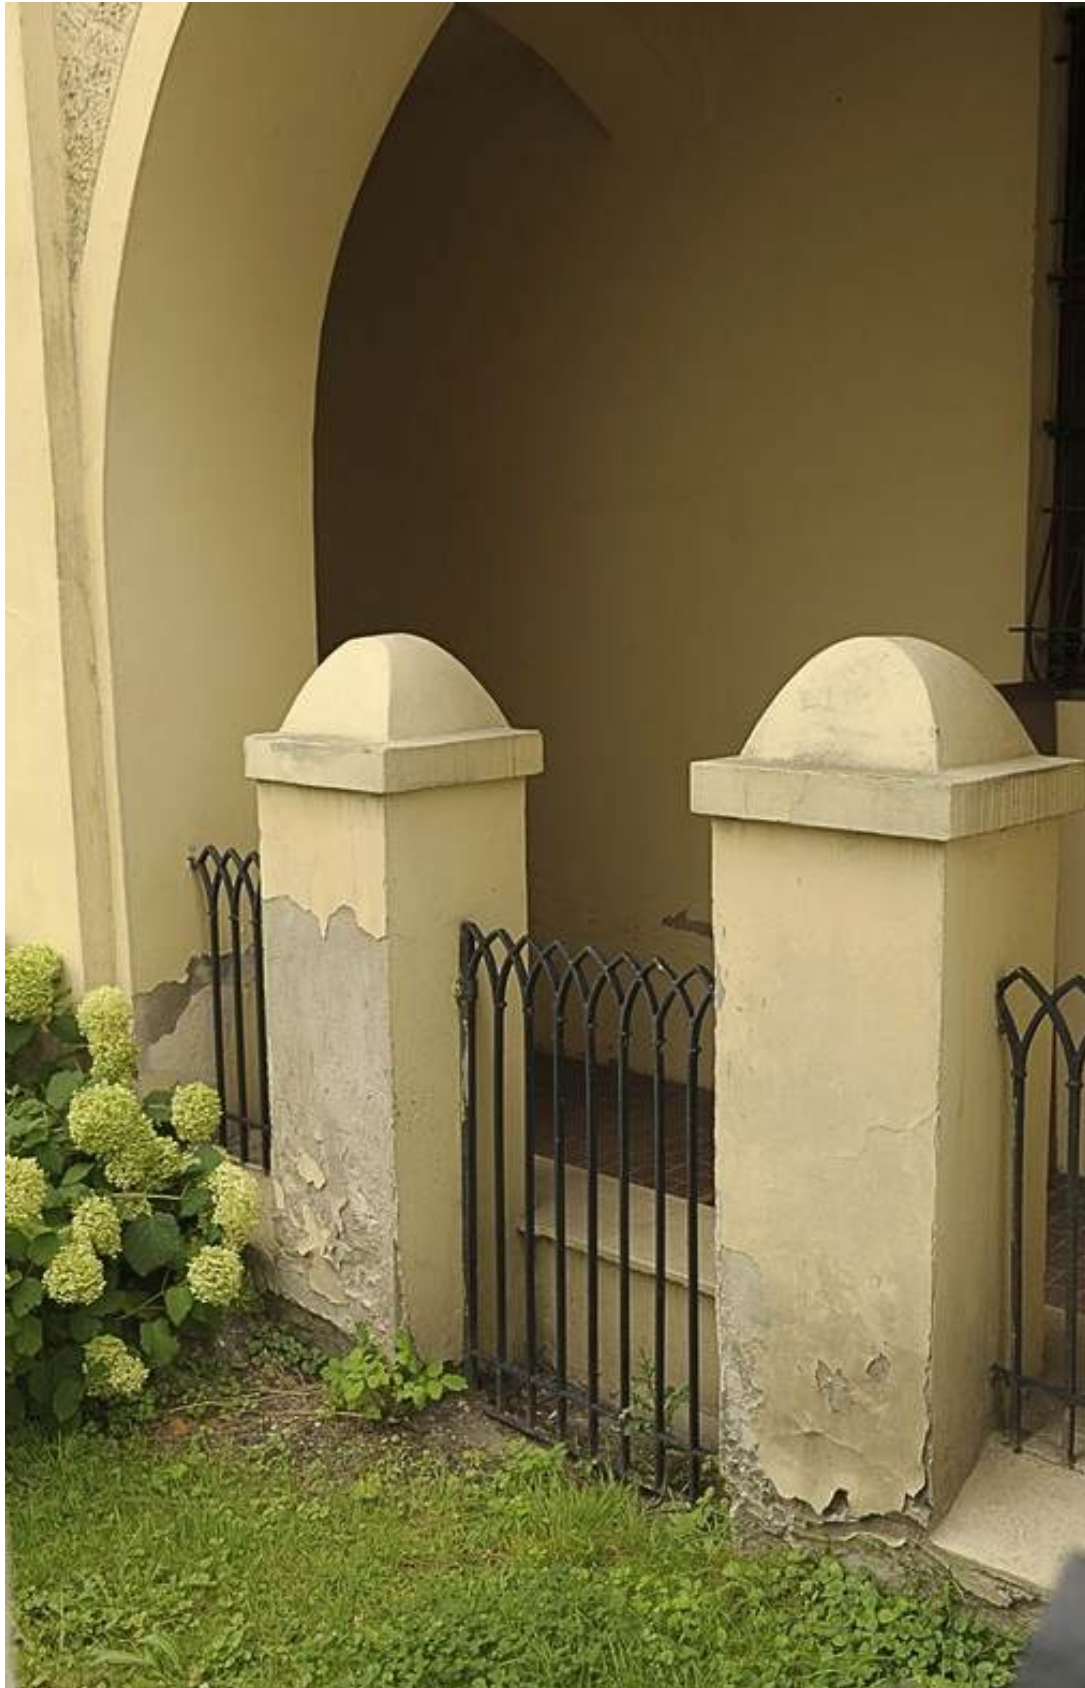
*Historyczne wygrozdzenie dawnego wirydarza o przetworzonych już powojennie wyprawach i bryle pokryw słupków. Narażone jest na stałe zawilgocenie od strony gruntu. Wymaga renowacji strefy przyziemia i tynków, ale i wariantu drenażu strefy obryzgowej oraz zagospodarowania odpływów od strony działki kościoła św. Ducha.*

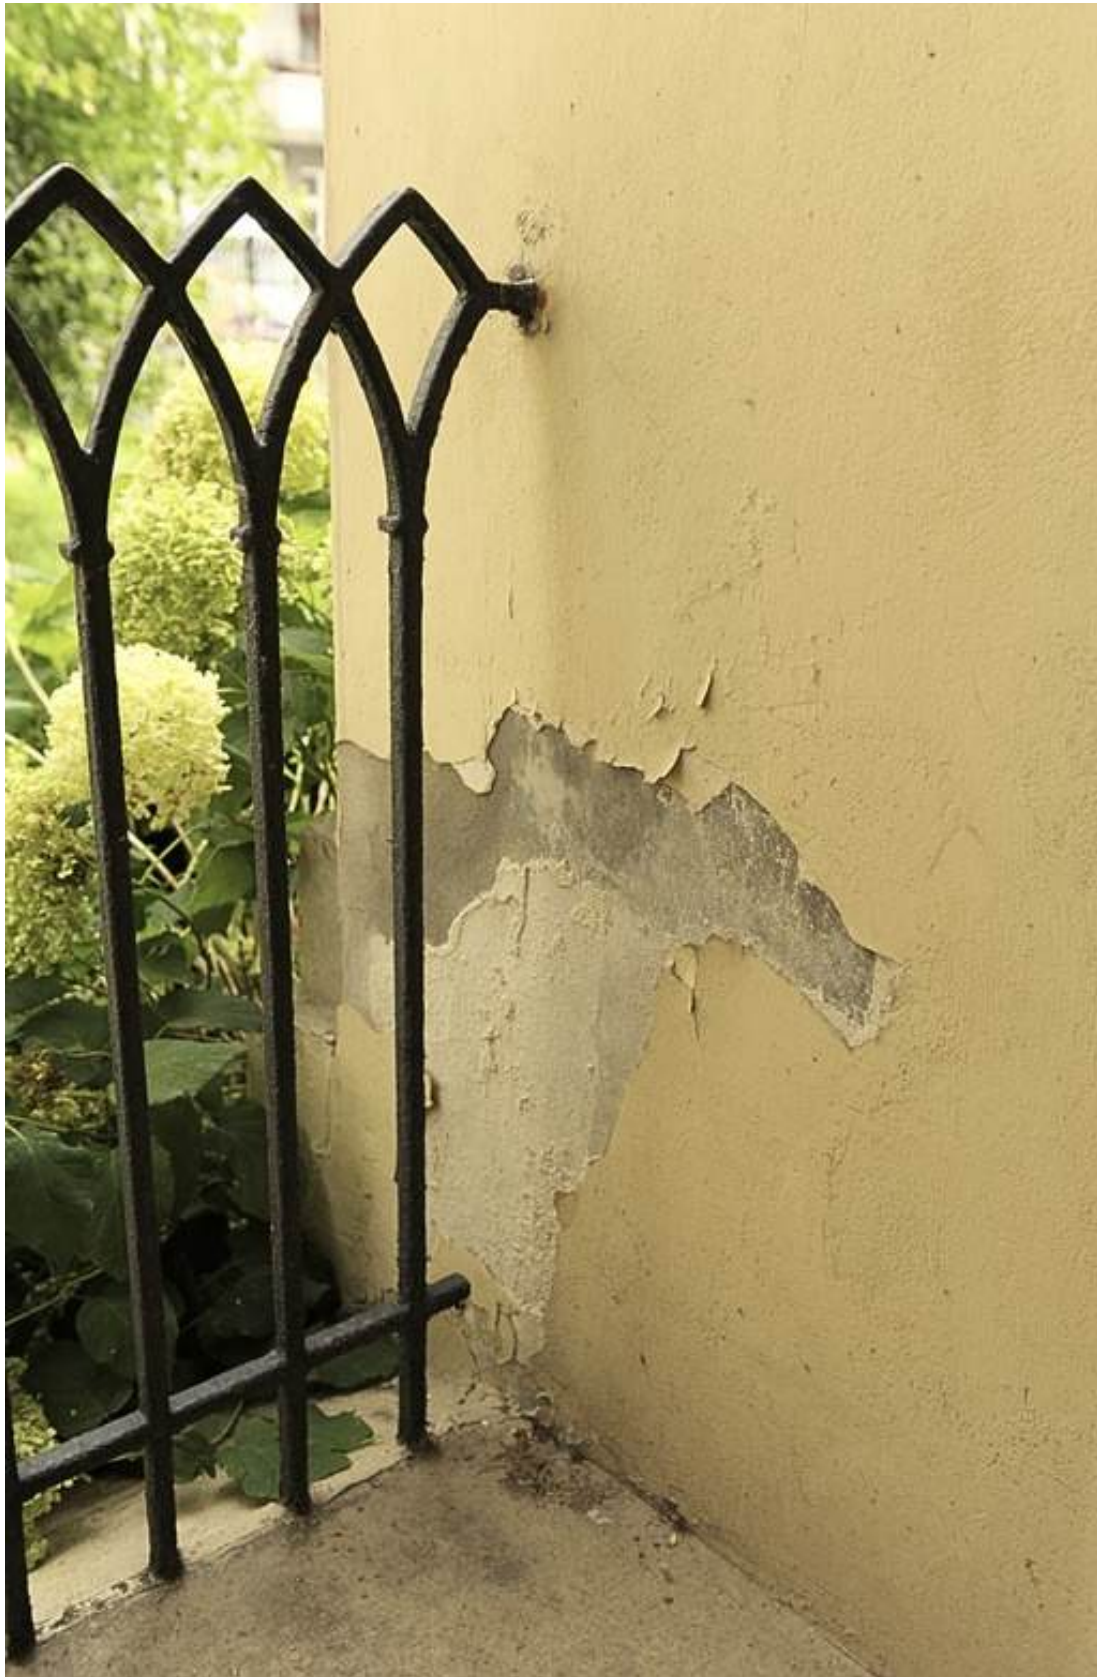
*Stan złuszczeń powłok i wykwitów szlicht, objawiający cementowe wyprawy odtwarzanych tynków w podcieniu do renowacji. Przykład fragmentu żeliwnego przęsła ogrodzenia wskazuje na zachowanie odcinków dawnej XIX w. neogotyckiej metaloplastyki przy odbudowie. Pozostającego w dobrym stanie, nie wymagającego nakładów renowacyjnych poza ewentualnym umyciem.*

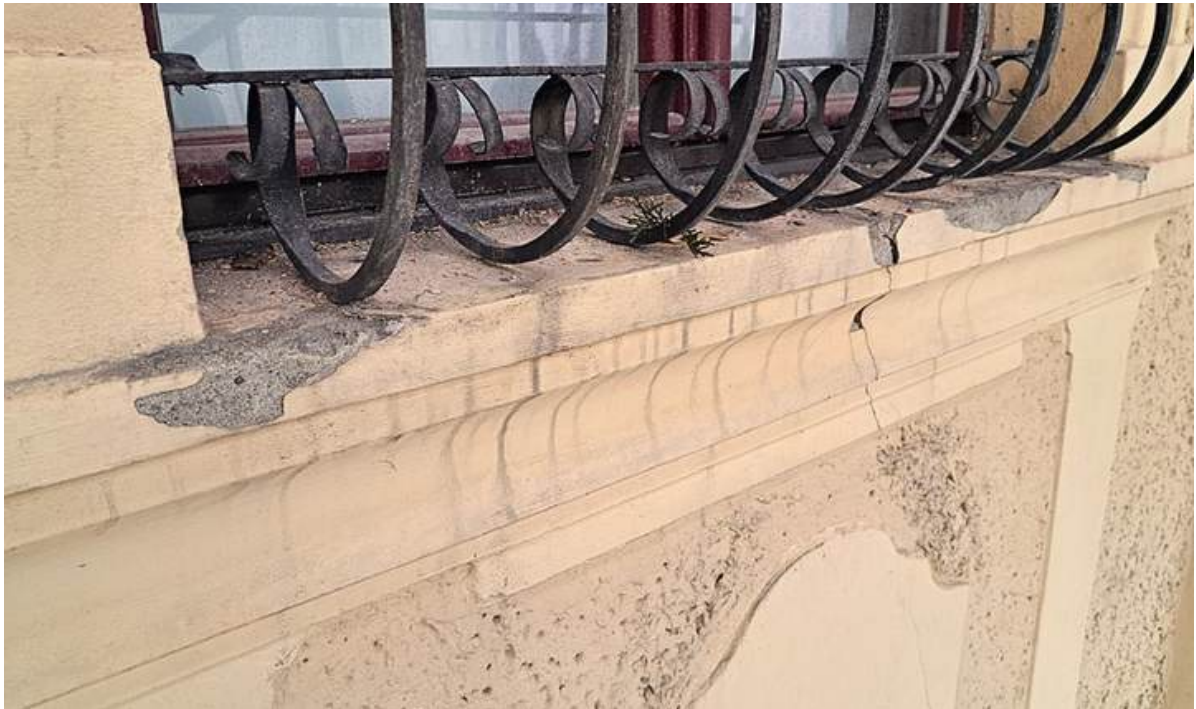
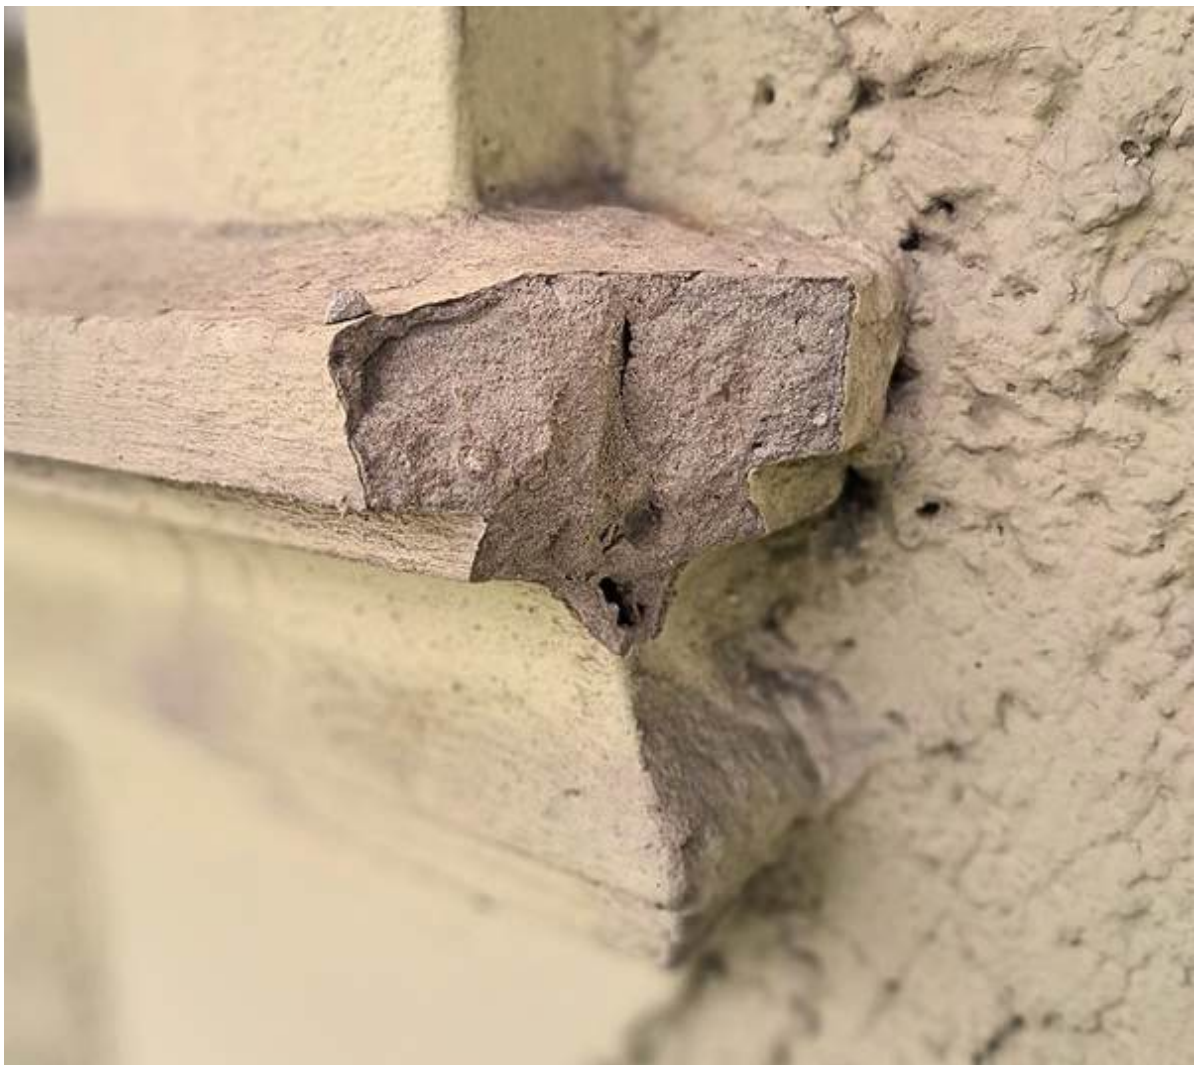
*Lokalne ubytki w detalach, jak odpryski z tyt. szkód mrozowych, objawiają wtórne cementowe wyprawy, np. parapetów. Wymagające napraw zaprawami renowacyjnymi z narzutu oraz ewentualnie ciągnionymi "in situ".*

Reprofilacje odtworzeniowe ubytków el. detalu elewacji po przygotowaniu podłoża i naprawach iniekcyjnych j.w. przy użyciu mineralnych zapraw plastycznych, szpachlowanych lub odcinkowo ew. ciągnionych, typu Kombi Stucco lub STU, "in situ." na elewacjach z wykończeniem licowym wg. S. 1.3. *Szacunkowo w zakresie do 5% pow. ubytków do reprofilacji na elewacjach po przygotowaniach podłoża. Głównie naprawy ubytków w zakresie profili parapetów podokiennych, simy gzymsu koronnego czy w narożach do reprofilacji z narzutu lub odcinkowo ciągnionych linii ubytku.*

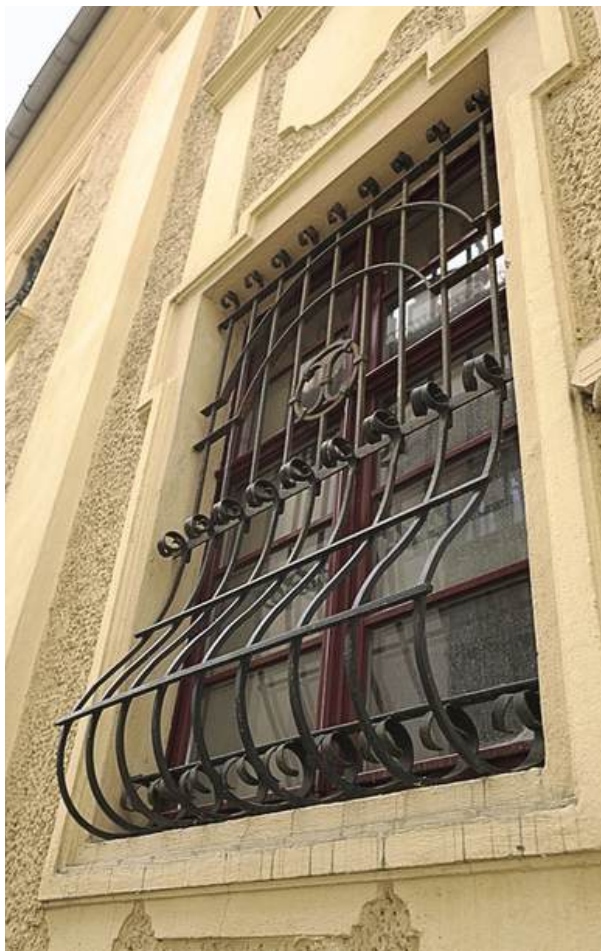
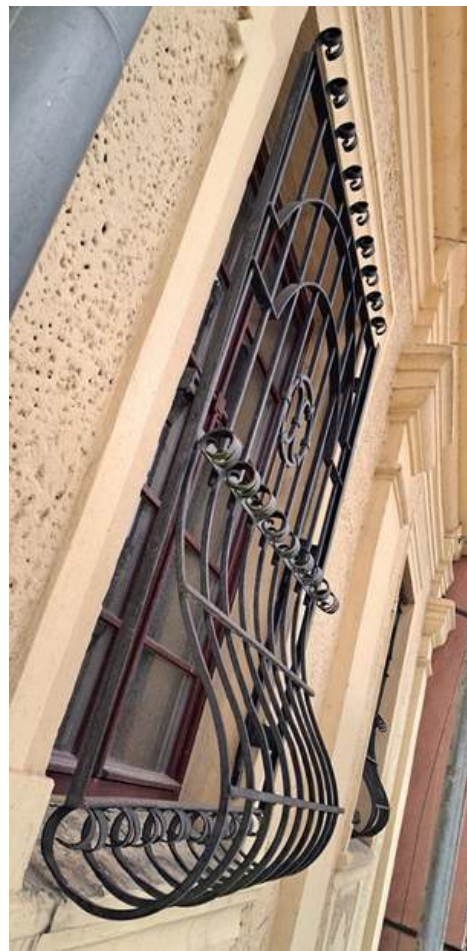
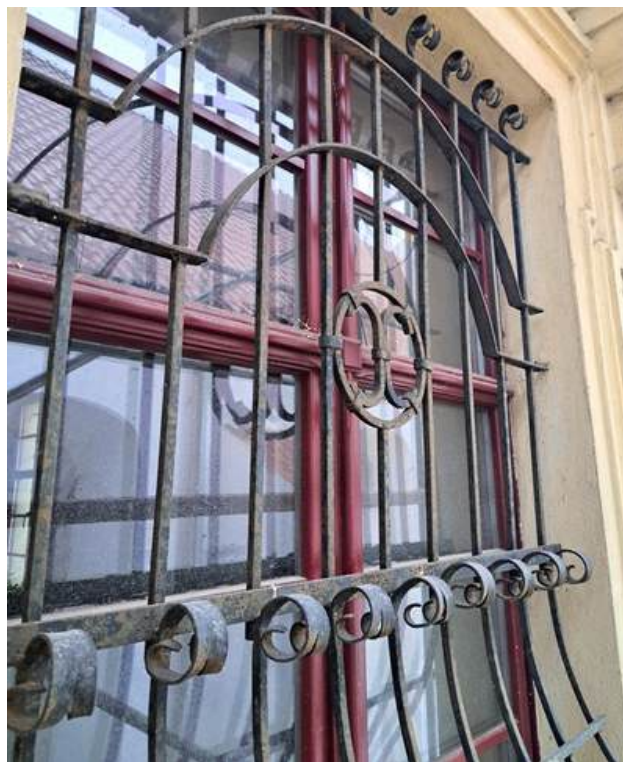
*Pozornie stabilny stan krat w oknach przy bliższej analizie korozji i jakości zabezpieczenia, kwalifikuję jednak metaloplastykę wszystkich okien budynku do renowacji antykorozyjnej, przy demontażu do prac warsztatowych.*

Niezbędne demontaże, wycinanie mechaniczne ozdobnych krat okien do renowacji warsztatowej, zabezpieczeń antykorozyjnych. Stosowne przygotowania podłoża przez oczyszczenia mechaniczne szczotkami lub strumieniowaniem tudzież ablacją laserem, z powłok i śladów korozji do klasy czystości substancji metalu = sa. 2. Zastosowanie inhibitora korozji typu BTA na całych elementach ew. kąpiele elektrolityczne w przypadku znacznej korozji po oczyszczeniu z powłok. Po odparowaniu rozpuszczalników, bezpośrednie zabezpieczenie - antykorozyjne przez dwukrotne malowanie kryjąco, farbami metalicznymi typu Eddi Schmied w kolorze antyczny grafit. Instalacja powrotna el. metaloplastyki na drodze ponownego montażu przy konieczności spawania krat okien lub instalacji na śrubach bądź nitach montażowych przy punktowym maskowaniu i przemalowaniu połączeń montażowych.

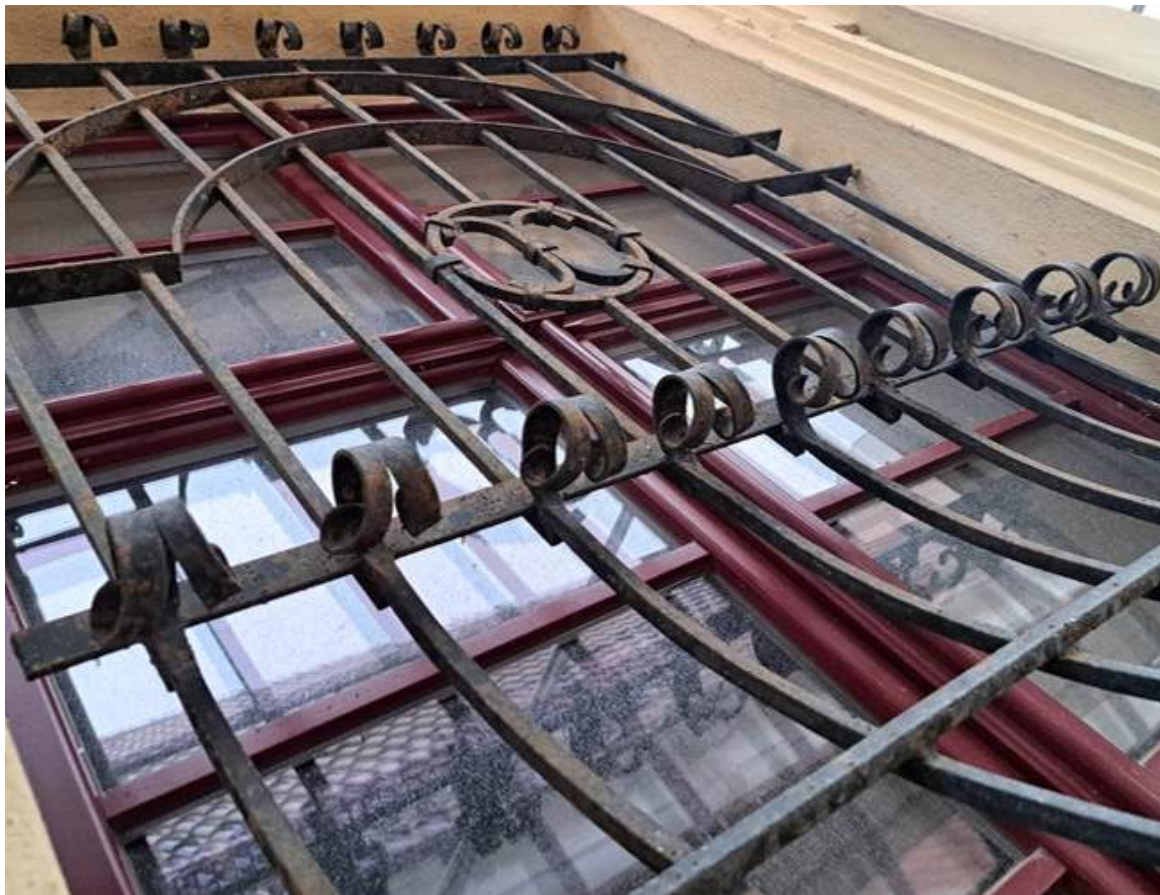
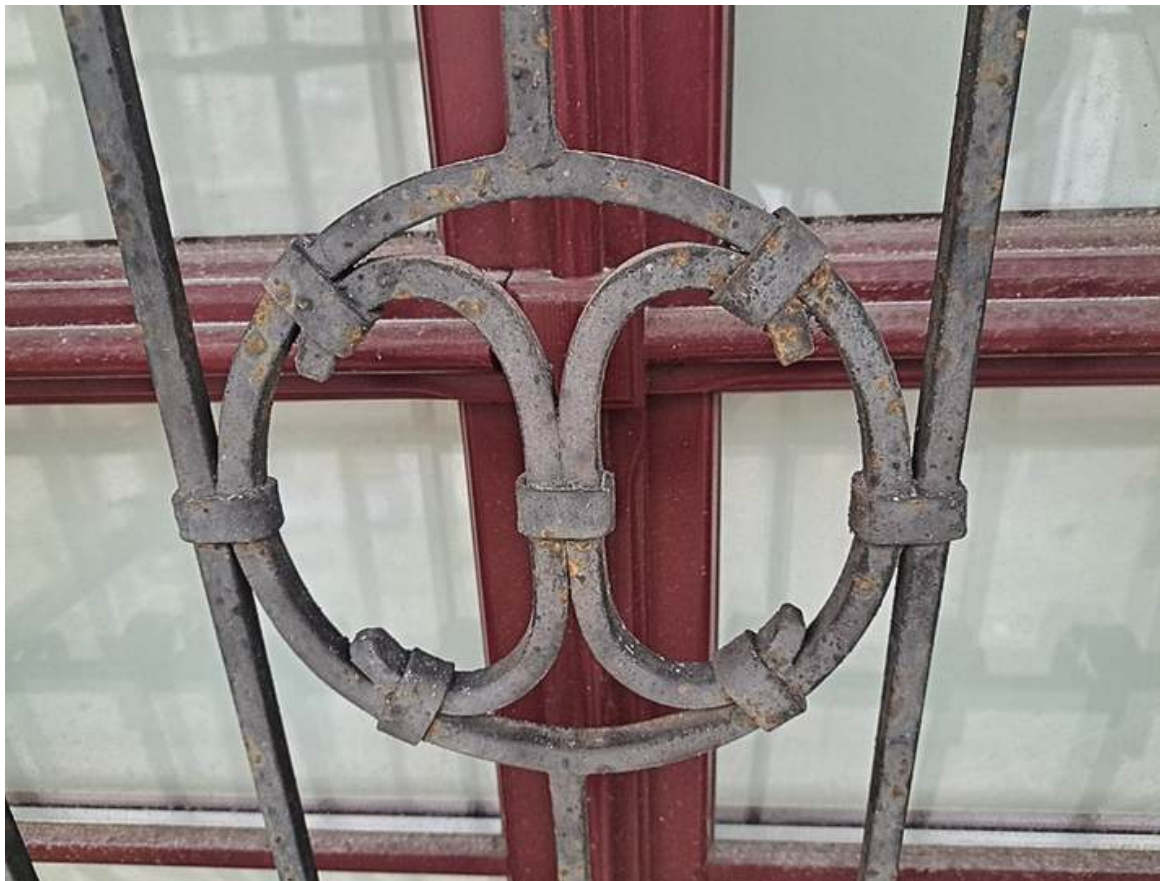
*Stan wypłowienia powłok malarskich i lokalnych gniazd korozji na kratkach okiennych kwalifikuje generalnie całą metaloplastykę do renowacji zabezpieczeń antykorozyjnych.*

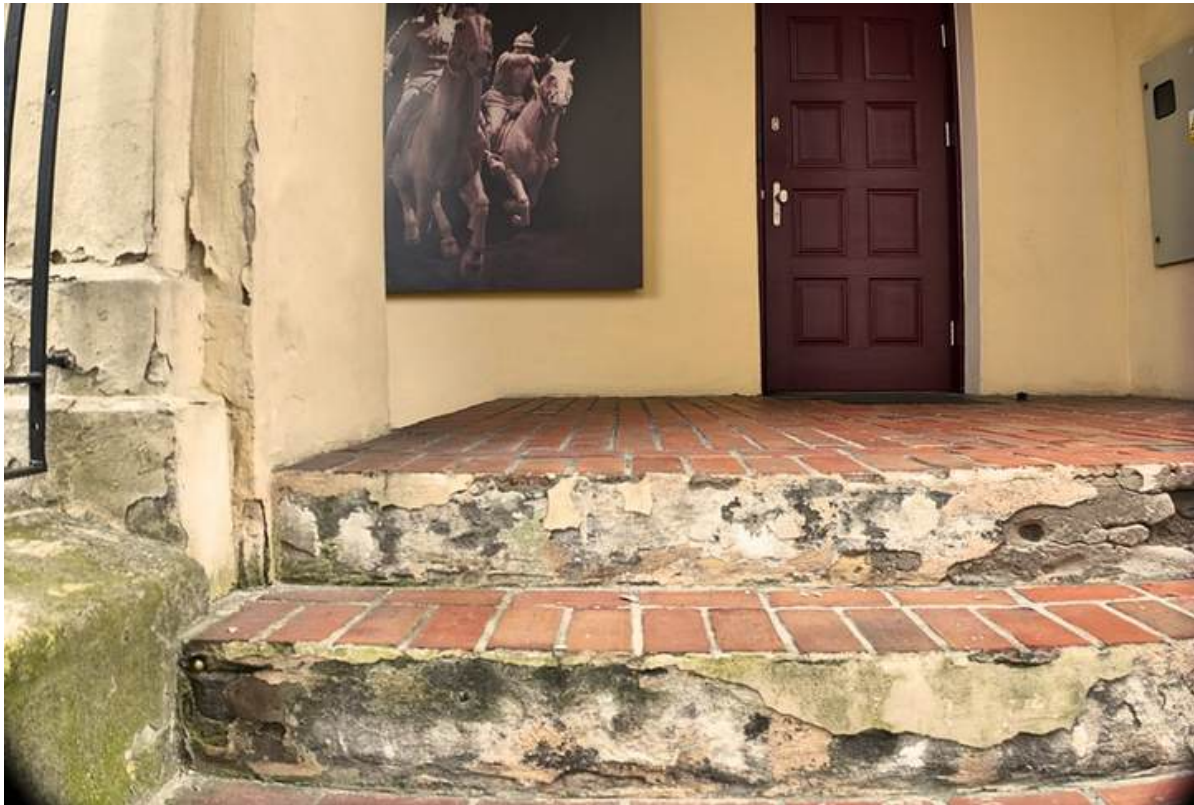
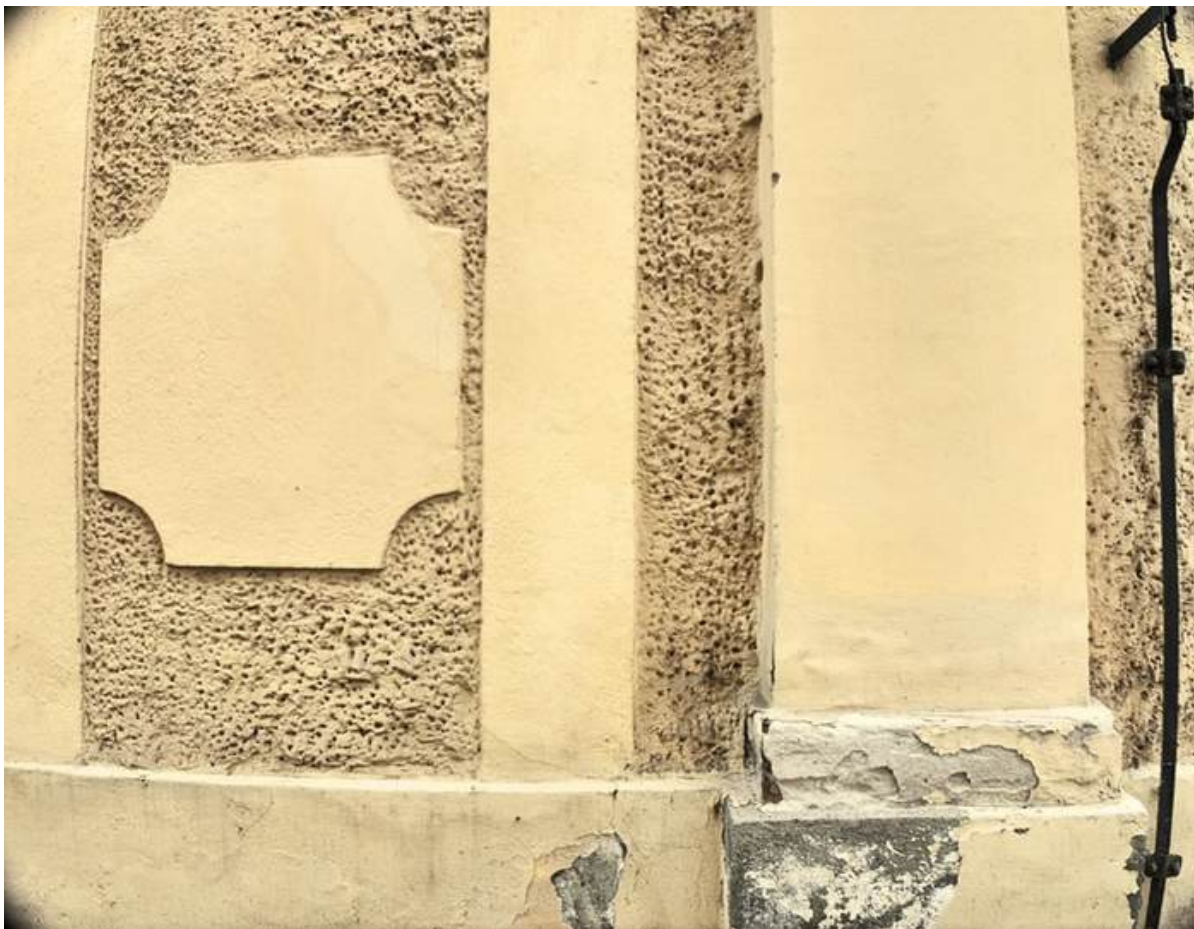
*Zdegradowane wtórne wyprawy stref przyziemia i cokołów wymagają skucia i napraw odtworzeniowych z uwzględnieniem wymiany tynków na kompresowe wraz z wierzchnią zaprawą spoin muru w cokołach.*

*Celem zapewnienia możliwości dyfuzji wilgoci w warstwy kompresowe zamiast jej kondensacji pod warstwami cementowymi, prowadzącej do destrukcji.*

Z uwagi na wtórne przetworzenia tynków wyprawami cementowo-pochodnymi, zaleca się ( zg. z zaleceniami KPWKZ.) skucie owych z cokołów na wys. bryły do pierwszego gliku uskołu cokołu, tudzież stref śladów degradacji zawilgoceniem. W zakresie wszystkich stref przyziemia budynku, po obwodzie elewacji na śr. wys. ca. 1m od gruntu, również na ścianach podcienia przedsionka i schodów wejścia do muzeum, przejazdu bramnego oraz szczególnie w strefie zejścia do piwnicy od dziedzińca. Do stopnia oczyszczenia lica wątku murów oraz pogłębienia spoin wierzchnich z wtórnych zapraw. Metodami ręcznej lub mechanicznej obróbki, optymalnie bezinwazyjnie dla wątku muru. Utylizacja z wywiezieniem gruzu wypraw. Należy w trakcie i przed zatynkowaniem, wykonać inwentaryzację konserwatorską, skuwanych warstw tynków, odkrywanego stanu muru, jakości przemurowań, wraz z badaniami monitorującymi ew. zawilgocenia lub zasolenia np. metodą CM. Odtworzenia narzutowe fug wątku muru i grubości tynków cokołów narzutowo i warstwowo z jednorodnego materiału na bazie zaprawy, szerokoporowej o właściwościach magazynujących zasolenia i uwalniających dyfuzyjnie zawilgocenia typu Kompressenputz. Narzucane warstwowo w grubości ~2 cm, z zacieraniem na ostro i dopiero licowym wykończeniem unifikacyjnym z użyciem wskazanych powłok naprawczych i warstw malarskich wg. S. 5.

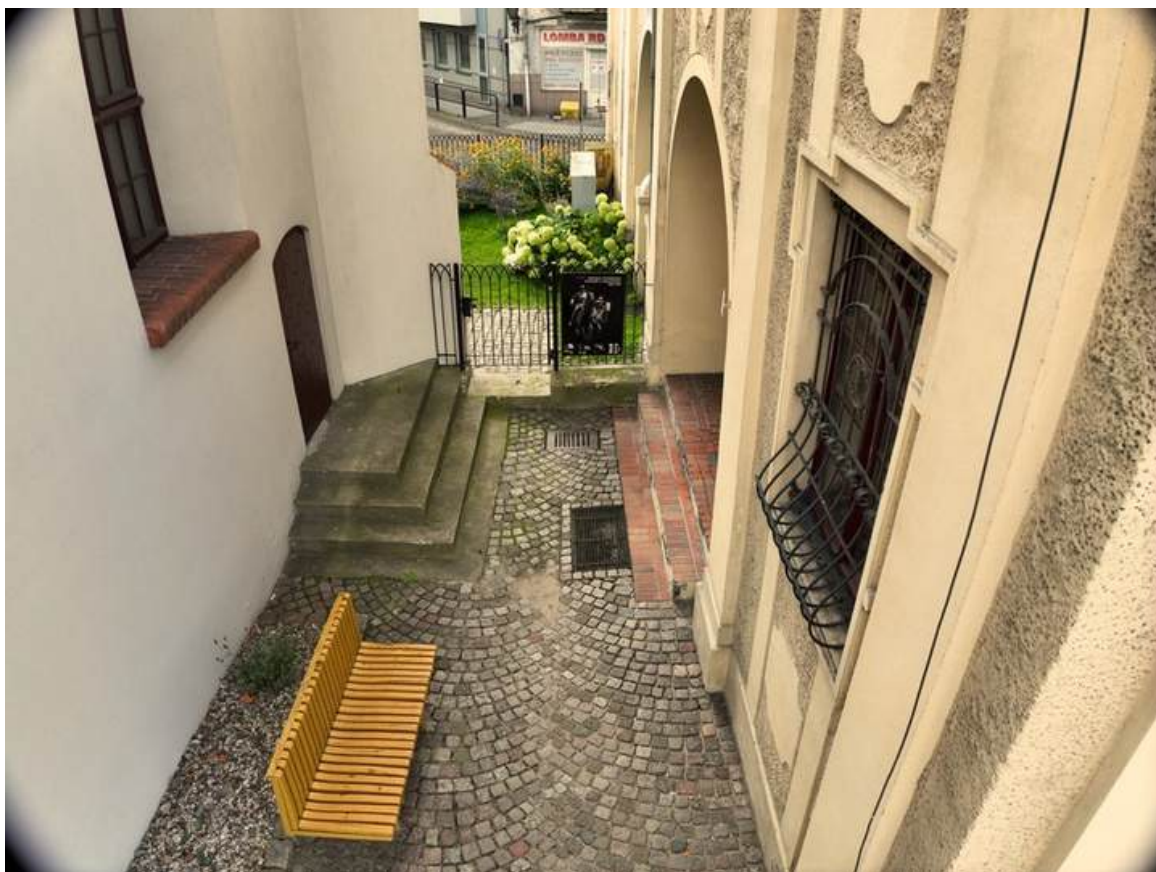
*Dawna, bezpośrednia komunikacja kościoła z furtką klasztorną, dziś stanowi wejście do muzeum w podcieniu. Widoczny stan znacznych osadów zabrudzeń na tynkach rustykalnych zacienionej elewacji bocznej.*
