PROGRAM PRAC  
KONSERWATORSKO -  
RESTAURATORSKICH  
**PAŁAC OPATEK**

PRZY UL. KLASZTORNEJ 4  
W GRUDZIĄDZU

**DOKUMENTACJA TECHNICZNO - WYKONAWCZA  
ZAKRESU PRAC DO PROJEKTU REMONTU ELEWACJI.**

## **PROGRAM PRAC KONSERWATORSKO - RESTAURATORSKICH DO PROJEKTU REMONTU ELEWACJI PAŁACU OPATEK.**

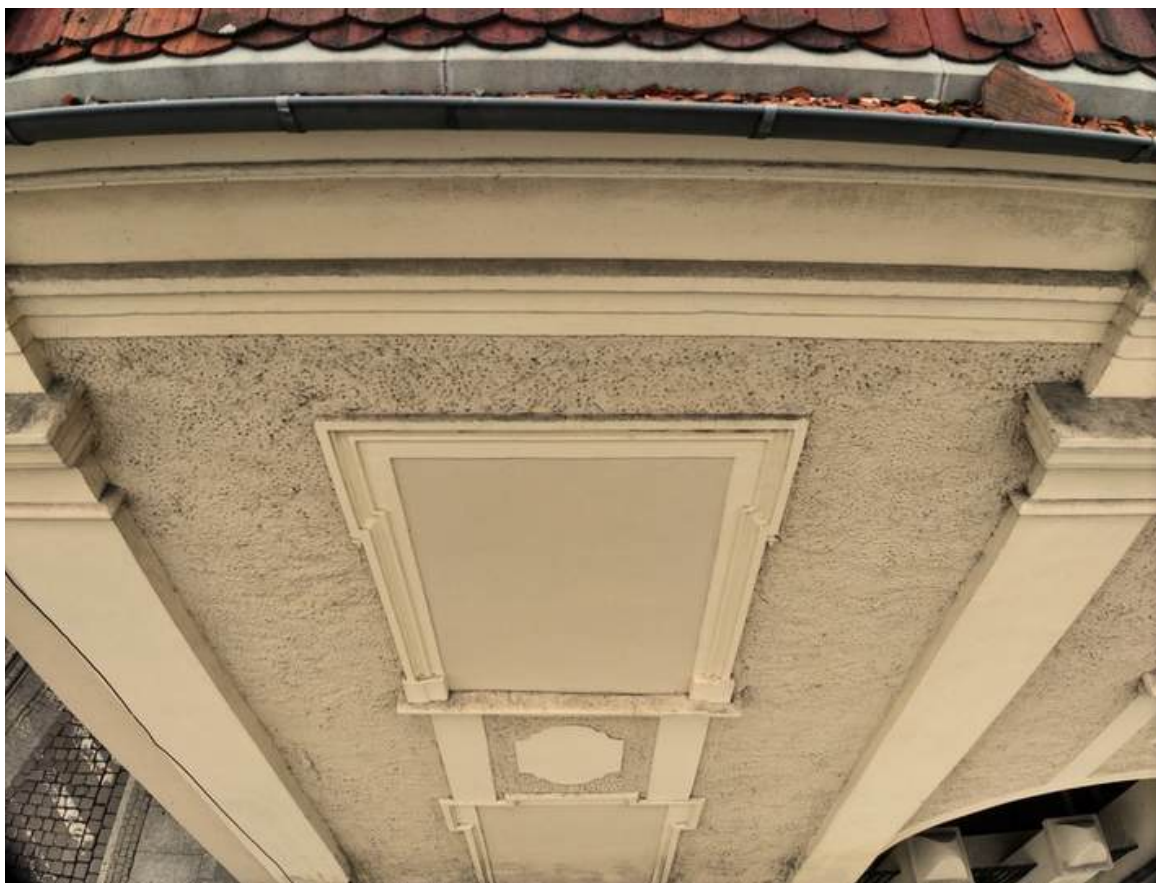
*Stan zabrudzeń osadami na powierzchniach poziomych jak i w kawernach tynków rustykalnych tła do mycia na ujęciu z drona fragmentu elewacji bocznej. Zasłepione okna stanowią pierwotne założenie.*

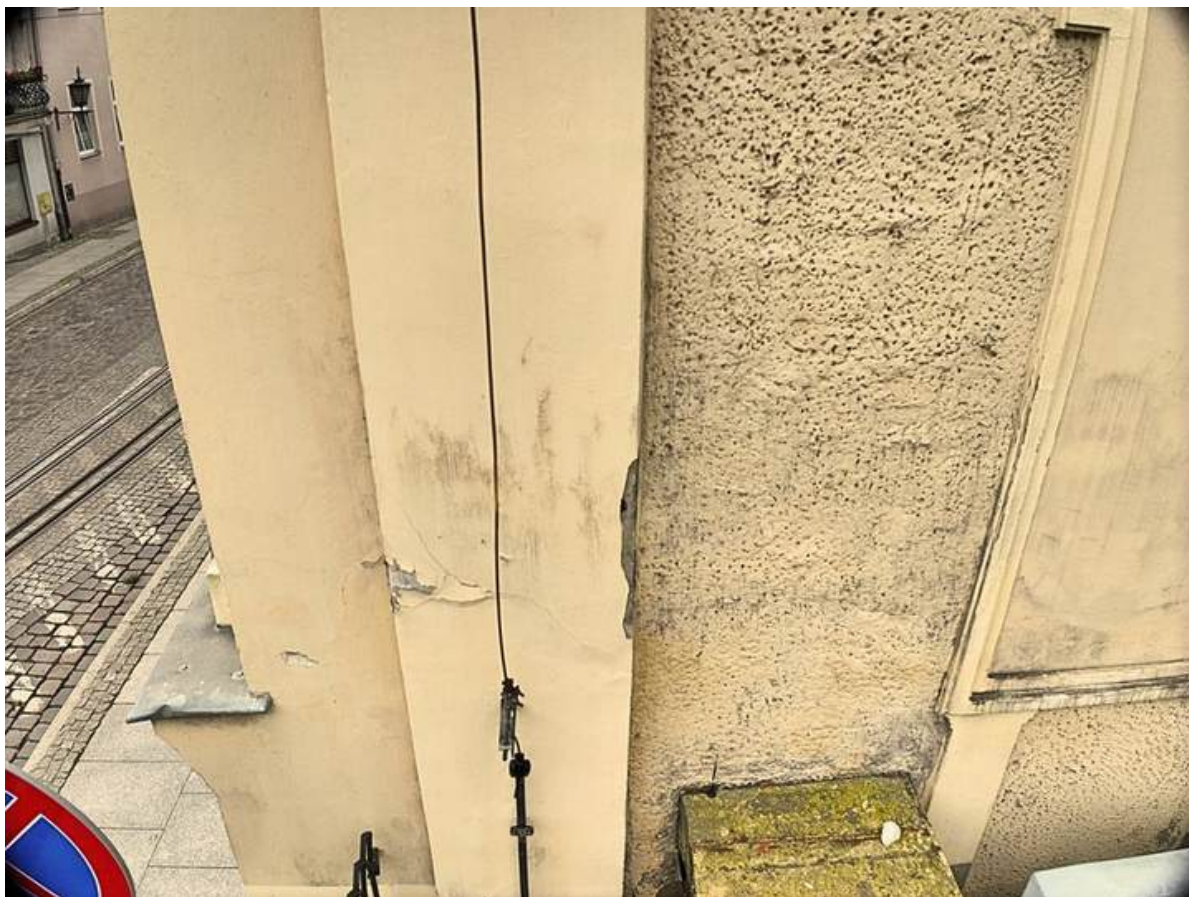
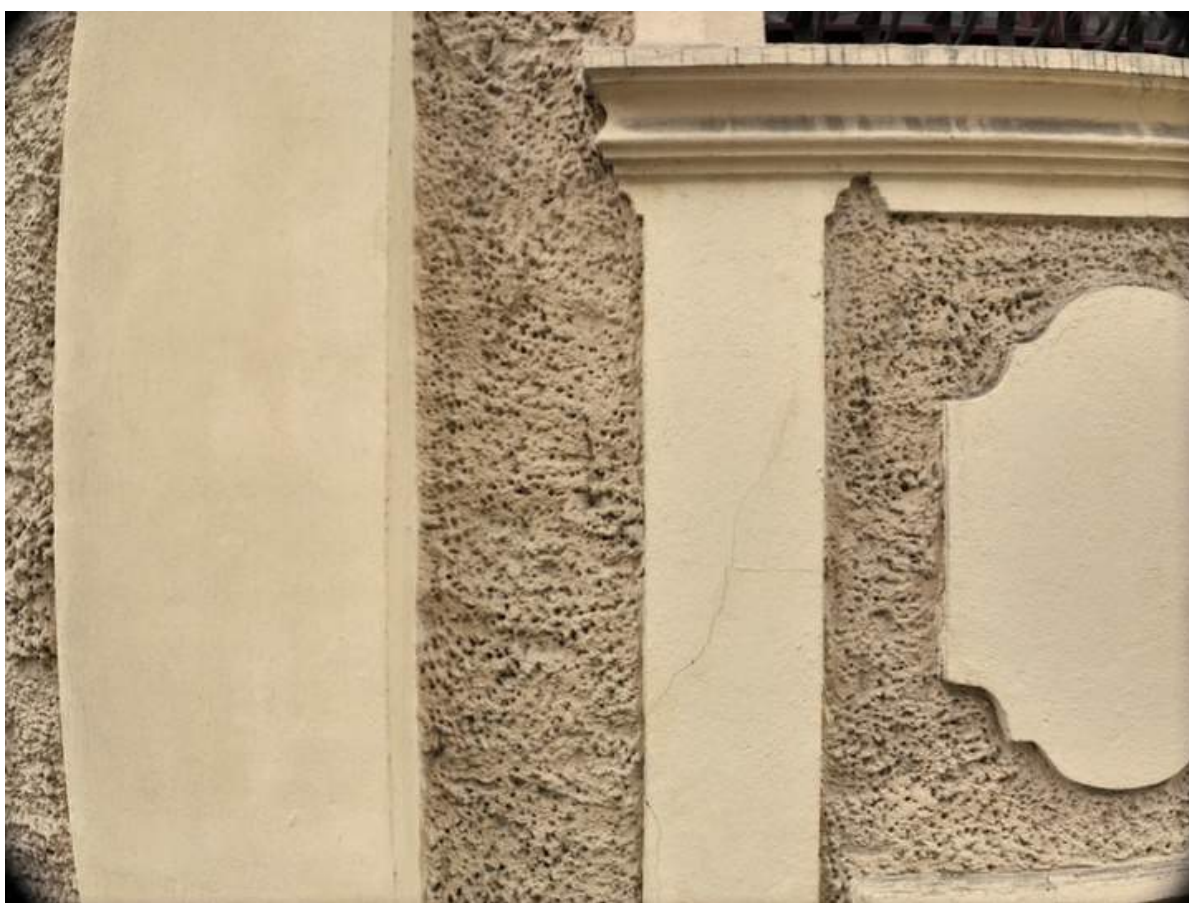
*Stan zabrudzeń tynków rustykalnych i spękania wymagające weryfikacji zakresu napraw po myciu i stosownych przygotowaniach podłoża. Fragmenty elewacji bocznej w ujęciach z drona.*

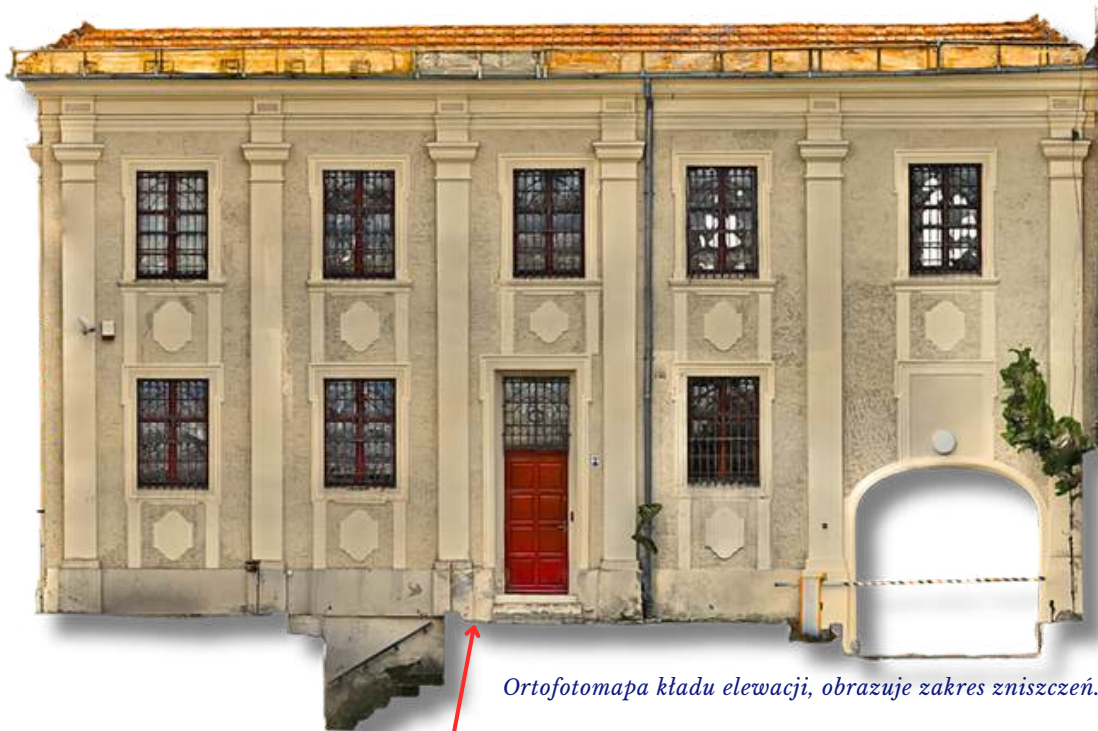
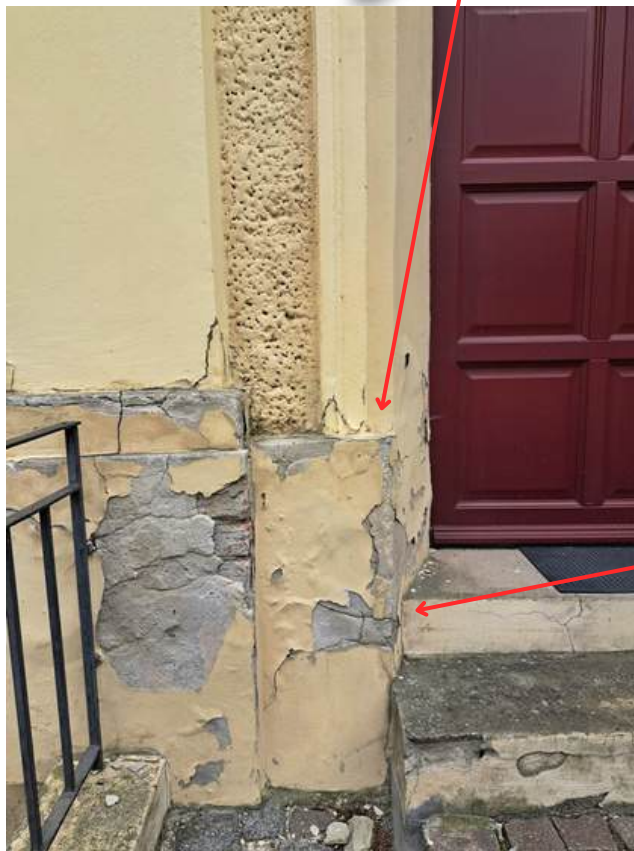
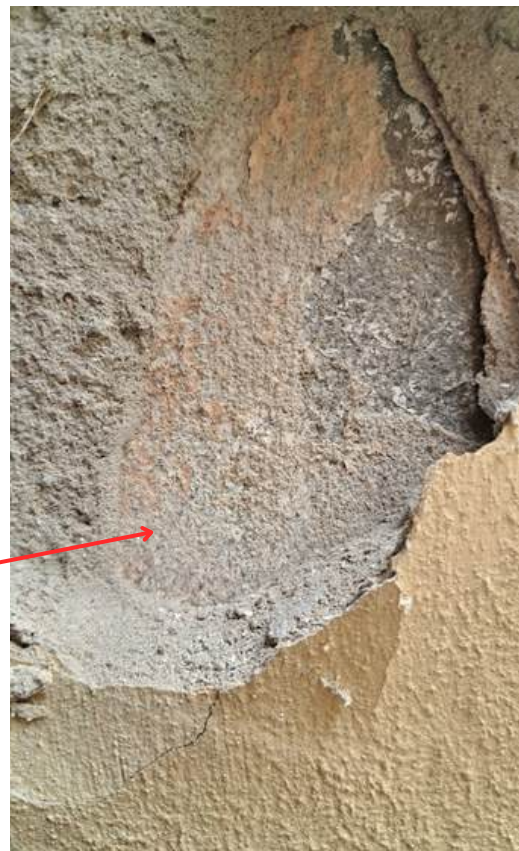
*Destrukty wtórnych wypraw wymagające skucia, inwentaryzacji stanu muru i odtworzenia w zaprawach kompresowych. Samoistne odkrywki objawiają poprzednie renowacje elewacji z wykończeniem w barwach ochry i różu, będących zapewne interpretacją założeń pierwotnych wapiennych wypraw elewacji, z czasem ciemniejących w kierunku barw ochry czy ugru.*

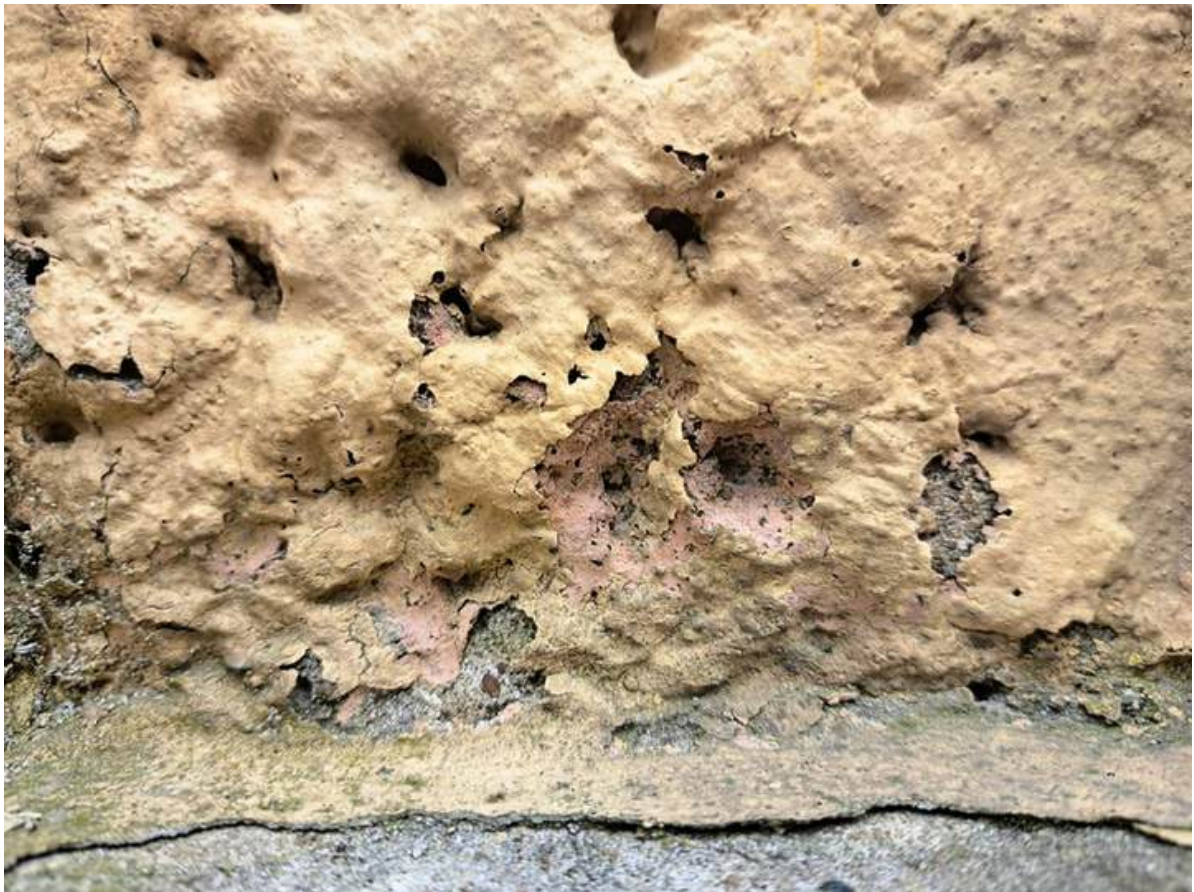
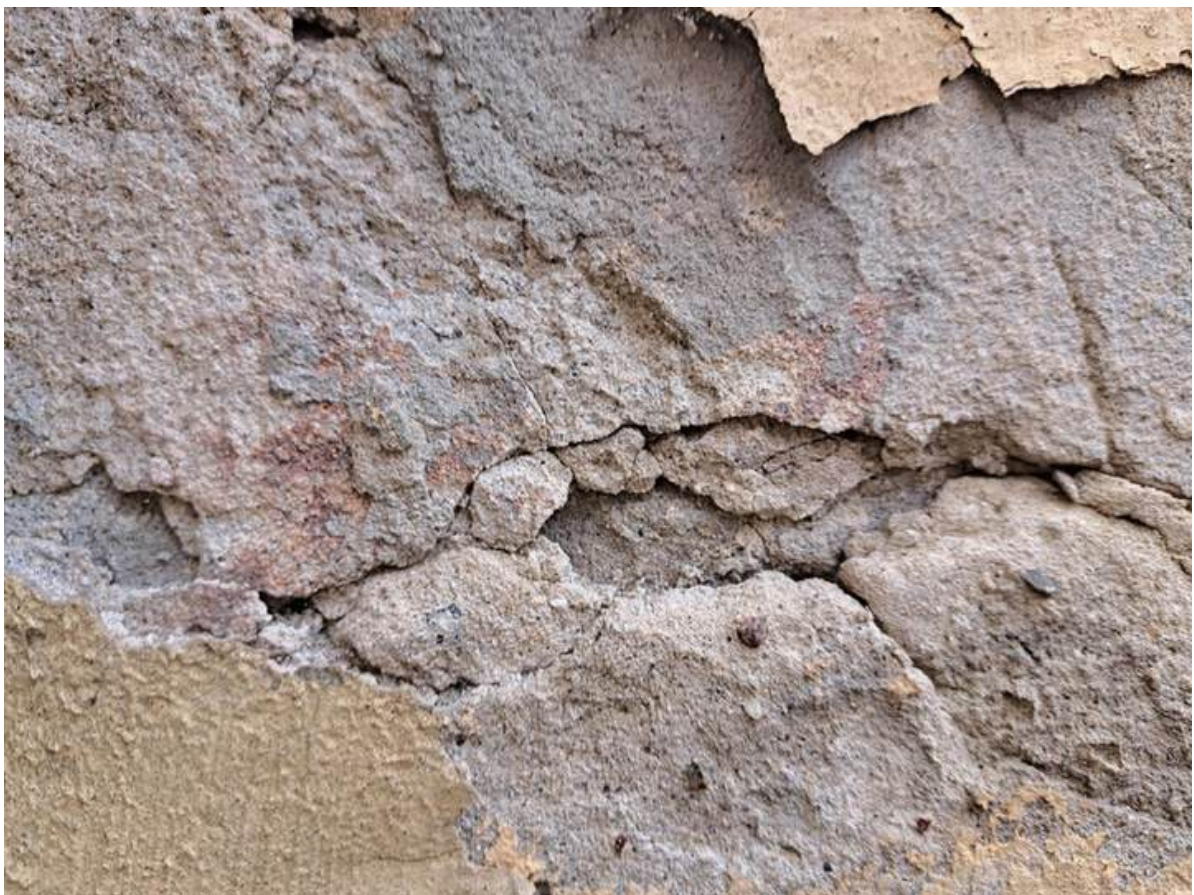
*Stan lokalnej degradacji wtórnych wypraw cementowo-pochodnych w partiach cokołowych. Kwalifikującej cokoły do wymiany tynków na kompresowe, również z uwagi na znane wcześniejsze problemy kondensacyjne.*

Z uwagi na wtórne przetworzenia tynków wyprawami cementowo-pochodnymi, zaleca się ( zg. z zaleceniami KPWKZ.) skucie owych z cokołów na wys. bryły do pierwszego gliku uskołu cokołu, tudzież stref śladów degradacji zawilgoceniem. W zakresie wszystkich stref przyziemia budynku, po obwodzie elewacji na śr. wys. ca. 1m od gruntu, również na ścianach podcienia przedsionka i schodów wejścia do muzeum, przejazdu bramnego oraz szczególnie w strefie zejścia do piwnicy od dziedzińca. Do stopnia oczyszczenia lica wątku murów oraz pogłębienia spoin wierzchnich z wtórnych zapraw. Metodami ręcznej lub mechanicznej obróbki, optymalnie bezinwazyjnie dla wątku muru. Utylizacja z wywiezieniem gruzu wypraw. Należy w trakcie i przed zatynkowaniem, wykonać inwentaryzację konserwatorską, skuwanych warstw tynków, odkrywanego stanu muru, jakości przemurowań, wraz z badaniami monitorującymi ew. zawilgocenia lub zasolenia np. metodą CM. Odtworzenia narzutowe fug wątku muru i grubości tynków cokołów narzutowo i warstwowo z jednorodnego materiału na bazie zaprawy, szerokoporowej o właściwościach magazynujących zasolenia i uwalniających dyfuzyjnie zawilgocenia typu Kompressenputz. Narzucane warstwowo w grubości ~2 cm, z zacieraniem na ostro i dopiero licowym wykończeniem unifikacyjnym z użyciem wskazanych powłok naprawczych i warstw malarskich wg. S. 5.

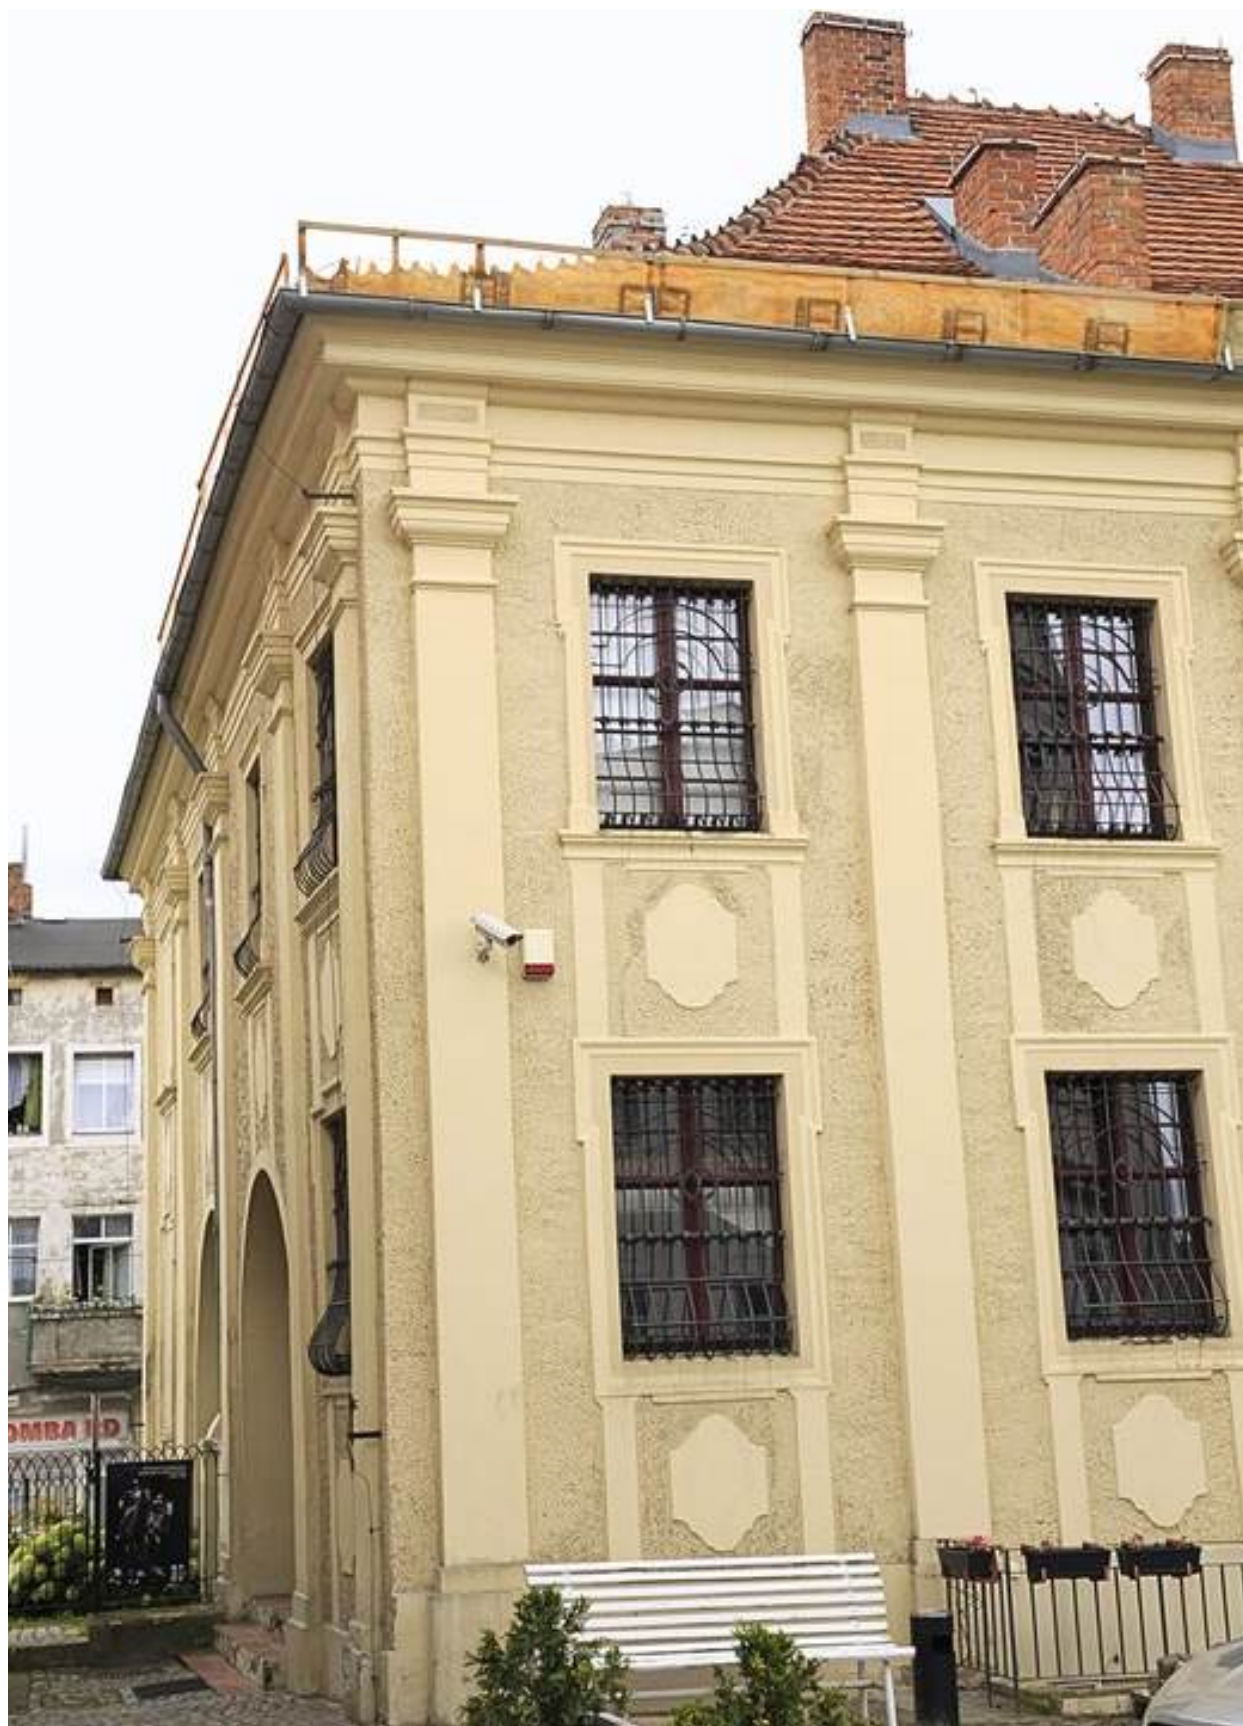
*Całokształt stanu elewacji na przykładzie naroża od dziedzińca z powtarzalną problematyką uszkodzeń, np. wypraw parapetów, zacieków, rys i lokalnych ubytków czy destruktywów na wszystkich elewacjach. Wymagający powtarzalnych zabiegów w zakresie prac konserwatorsko -restauratorskich dla renowacji dobrego stanu elewacji.*

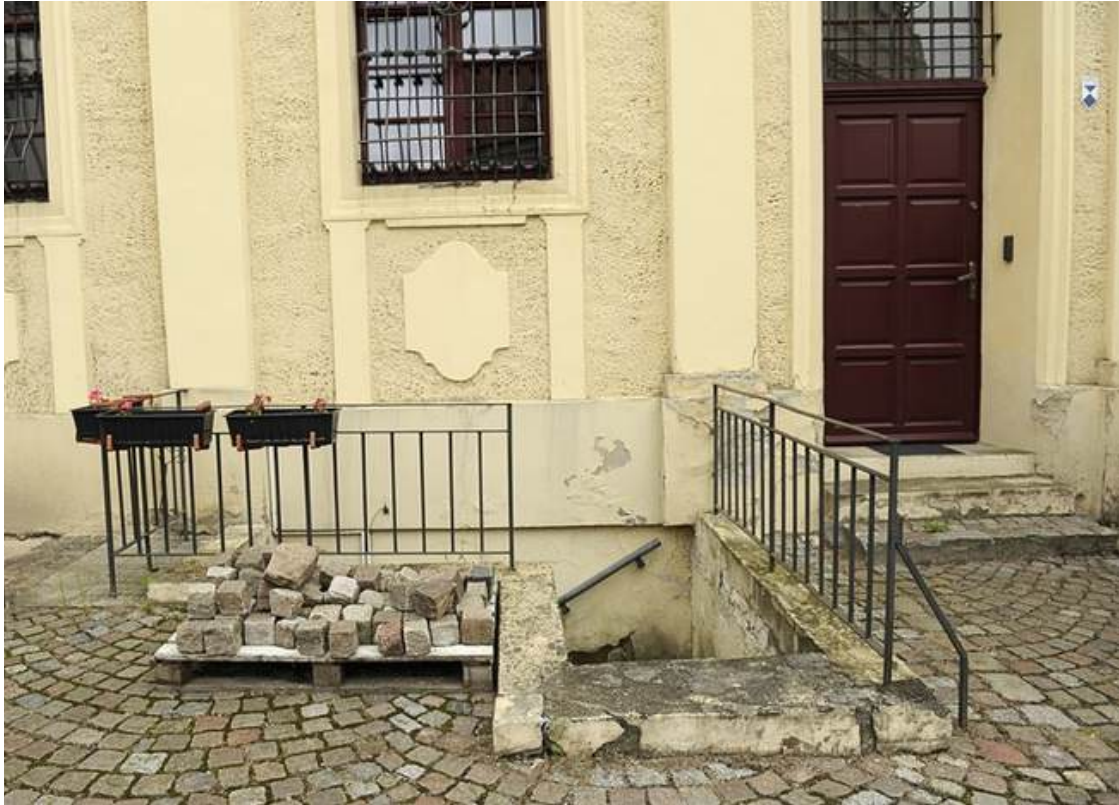
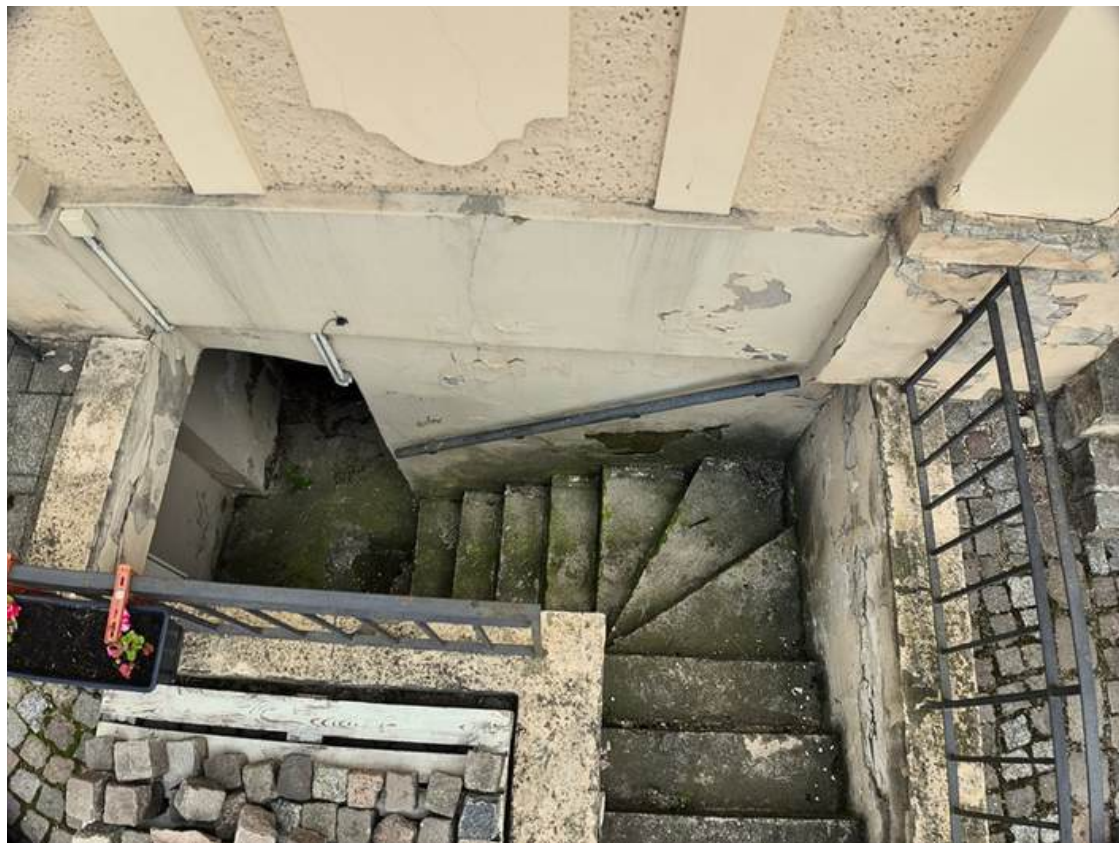
*Zejscie do piwnic w stanie permanentnego zawilgocenia w skutek zalewania to strefa zagrzybienia, degradacji wtórnych wypraw, niezbędnych do wymiany na kompresowe. W przyszłości zadaszenie schodów z odwodnieniem zapewne ograniczyłoby zalewanie i poprawiłoby walory użytkowe zejścia do piwnicy.*

Usunięcie wtórnych warstw tynków, głównie cementowo-pochodnych, do stopnia oczyszczenia lica wątku murów. Metodami ręcznej lub mechanicznej obróbki, optymalnie bezinwazyjnie dla wątku muru. Utylizacja urobku gruzu - BDO. W trakcie prac należy prowadzić inwentaryzację konserwatorską, skuwanych warstw tynków, stanu murów wraz z monitorującą badaniami ew. zawilgocenia lub zasolenia metodą np. CM. stanu początkowego do przebiegu procesu osuszania piwnic. Dodatkowo należy podjąć prace modyfikacji przez otworowania wentylacyjne drzwi i pokrywy w ul. Klasztornej do usprawnienia cyrkulacji powietrza wg. wytycznych (patrz. str. 67 - 69.) Zakończenie prac dostawą z instalacją 2. szt. osuszaczy elektroosmotycznych typu GPL 111 oraz 2. szt. wentylatorów el. ( max. 500 W.) wg. specyfikacji. Montaż w optymalnie wybranych lokacjach w pomieszczeniach piwnic, celem zapewnienia wymuszonej cyrkulacji powietrza w piwnicy od wejścia z dziedzińca do wnęki szachtu wentylacyjnego od ul. Klasztornej.

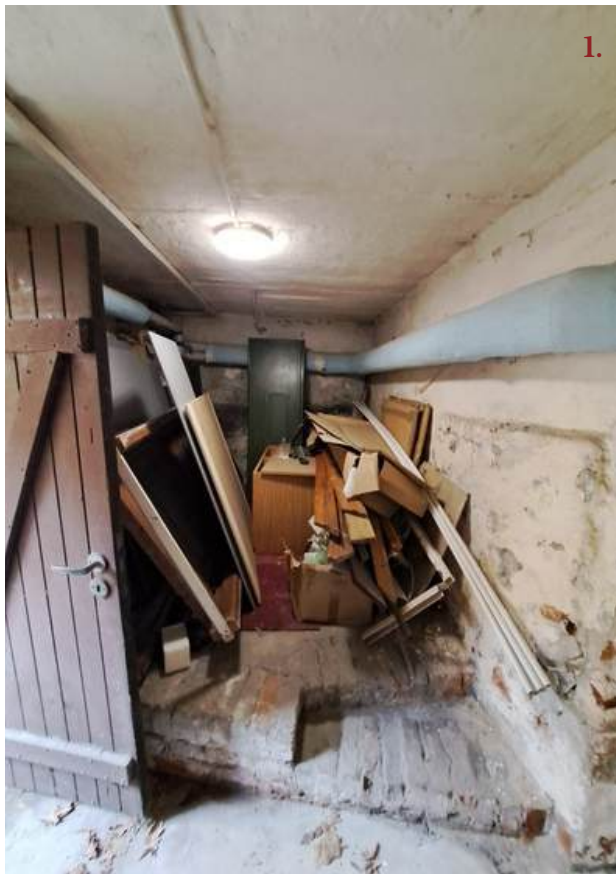
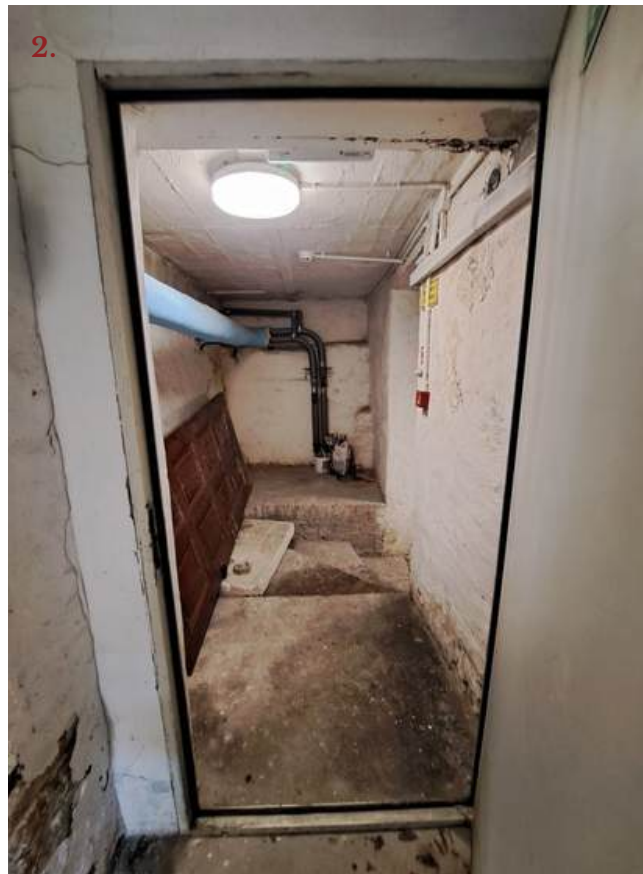
*Drzwi wejściowe i korytarze wymagają modyfikacji wentylacyjnej, celem poprawy cyrkulacji powietrza w całej piwnicy.*

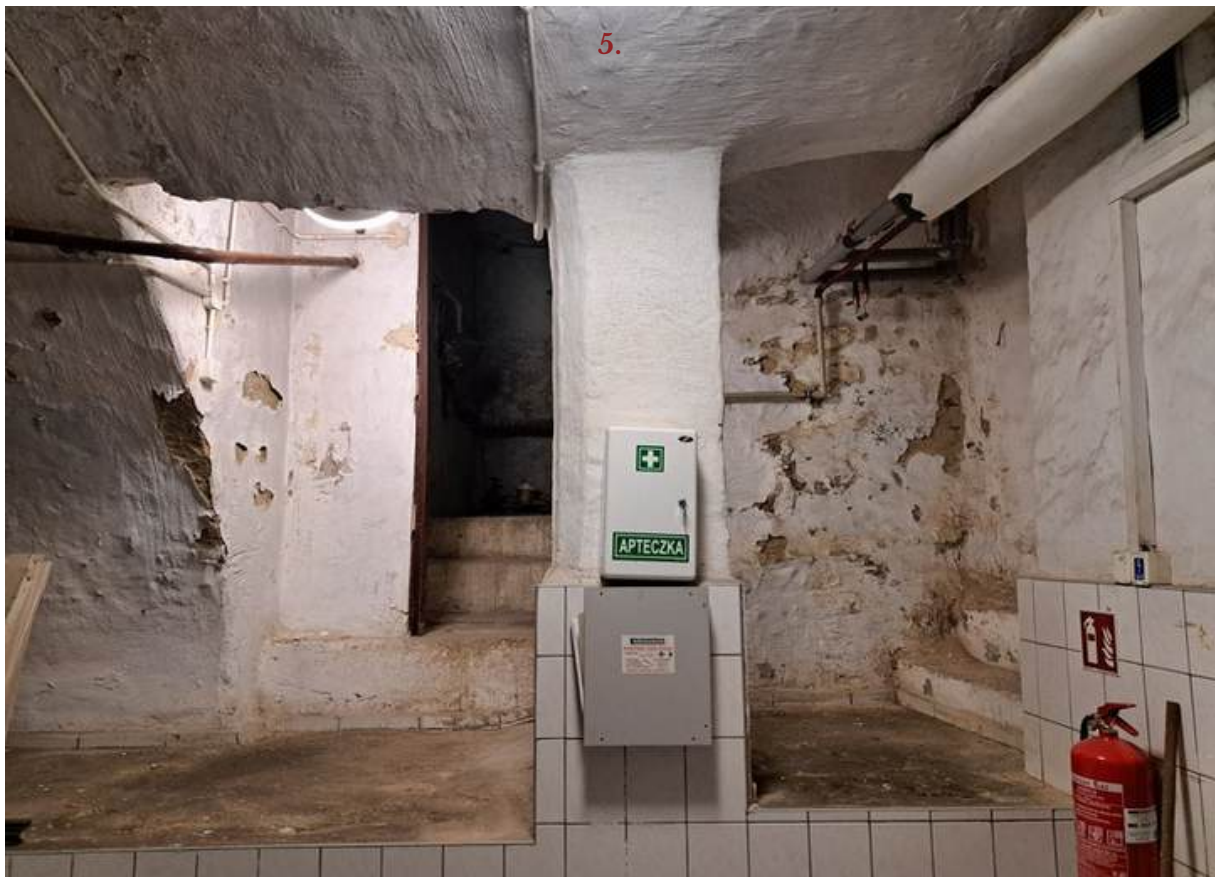
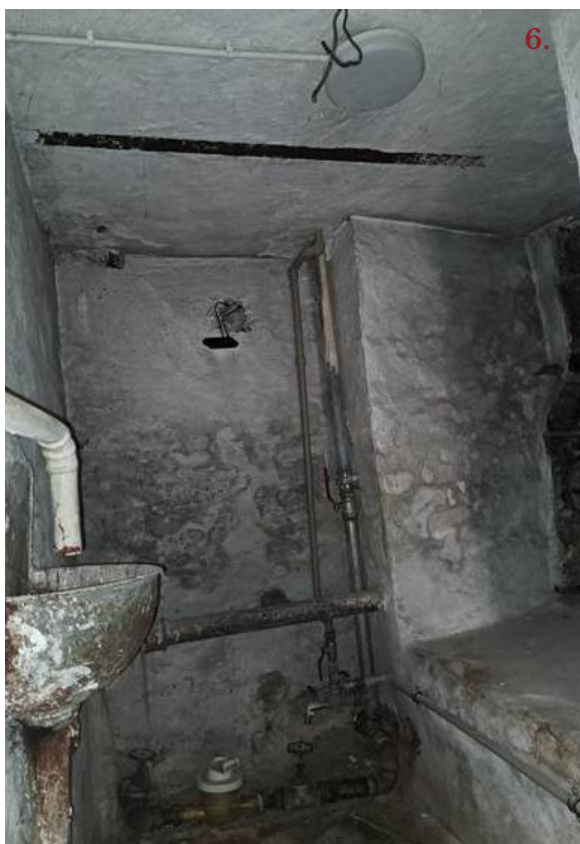
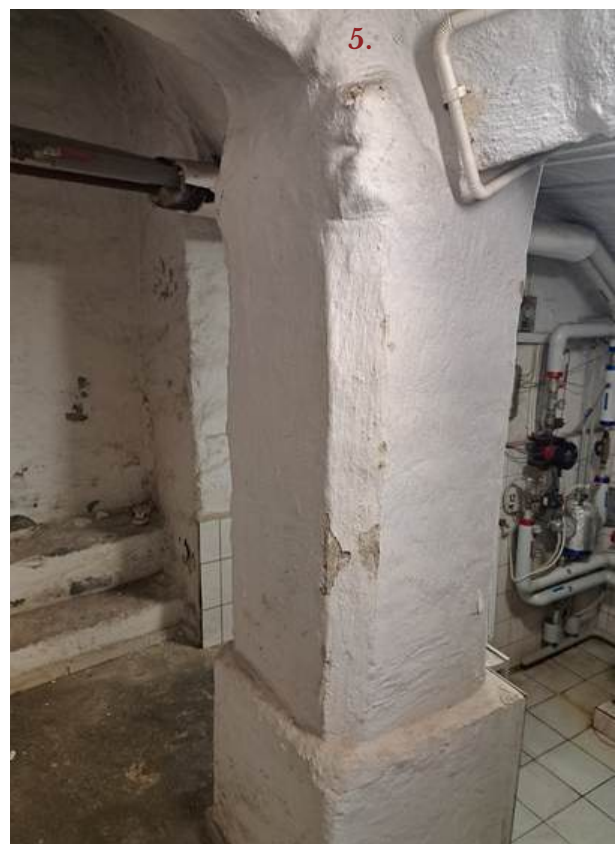
*Potrzeba adaptacji użytkowej piwnic i stan degradacji wtórnych wypraw cementowych skłania do ich skucia. Na poczet poprawy warunków dyfuzyjnych murów i zapewnienia cyrkulacji powietrza przy udrożnieniu przepływów z instalacją wentylatorów i osuszaczy elektroosmotycznych w piwnicy.*

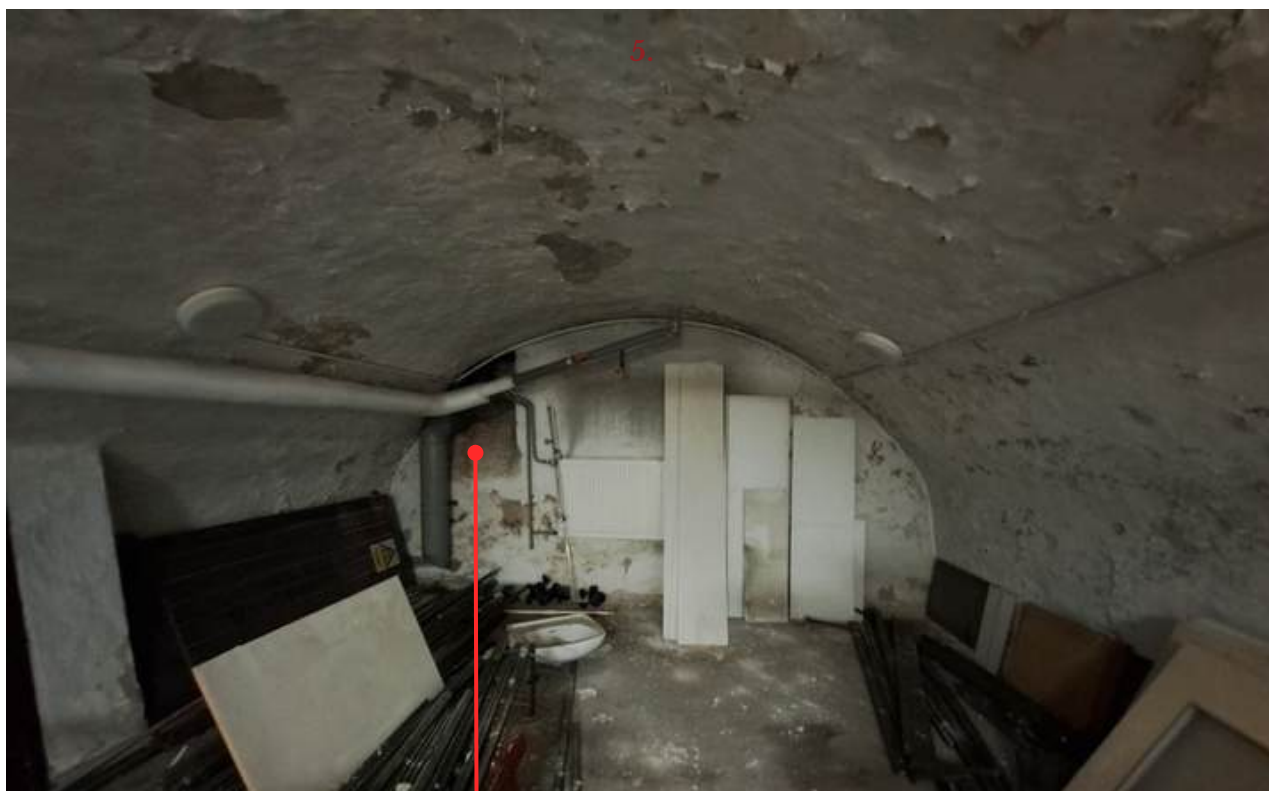
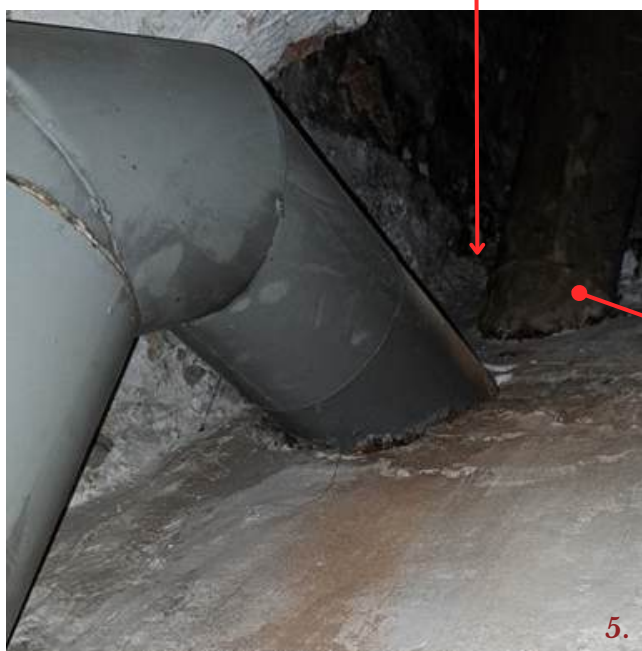
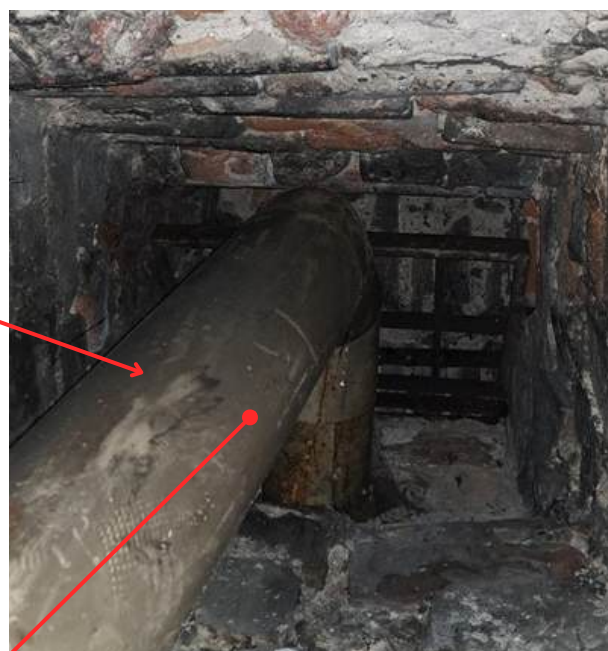
*Widoczny układ wentylacji wymaga modyfikacji przy poprawie przepustowości powietrza. Optymalnie przez odmontowanie wylotu rury lub jej likwidację dla wykorzystania całej kubatury otworu węgla, do wentylacji. Możliwie szerszej perforacji wentylacyjnej pokrywy otworu od ul. Klasztornej lub jej wymiany na dostosowaną. Wspomaganie kierowania wylotu powietrza do węgla, instalacją wentylatora w piwnicy do odbioru powietrza całą kubaturą węgla. Bez zmian na elewacji przy maskowaniu i unifikacji kolorystycznej pokrywy otworu w licu cokołu.*
