# PROGRAM PRAC KONSERWATORSKO – RESTAURATORSKICH

## KAPLICA DOMKOWA W GIEDLAROWEJ Z LAT 70-TYCH XIX W.

Przedmiot opracowania:  
Kaplica domkowa w Giedlarowej  
poświęcona Trójcy Świętej i Matce Bożej

LUTY 2025

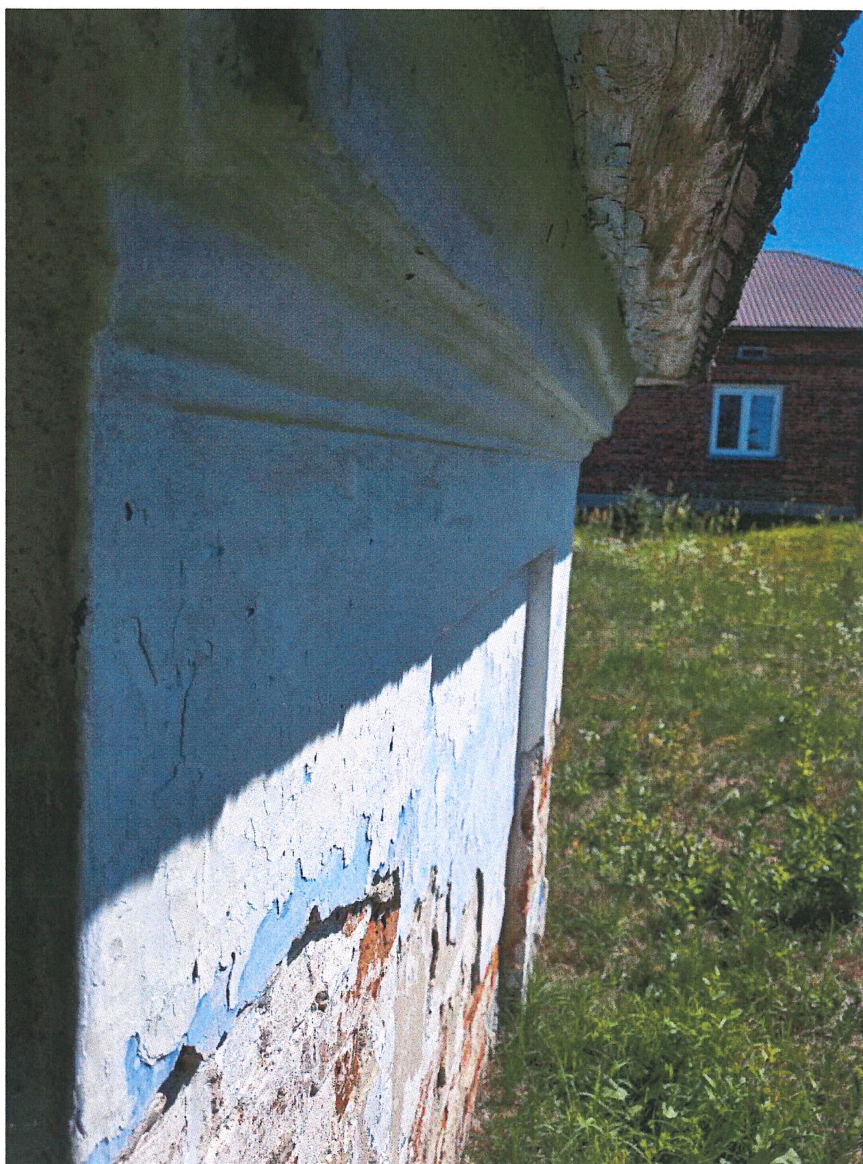
Fot. 5. Zbliżenie profilowań gzymsu wieńczącego.

25. Uzupełnienie profili ciągnionych zaprawami mineralnymi wapienno – piaskowymi lub wapienno – cementowo - piaskowymi, sztukatorskimi do profili ciągnionych. Zakłada się potrzebę uzupełnienia ok. 5% powierzchni gzymsów. W miejscach większych ubytków wykonać zbrojenie z drutu i gwoździ nierdzewnych. Głębsze ubytki wypełniać z ręki, warstwowo mineralnymi zaprawami sztukatorskimi, rdzenie zaprawą

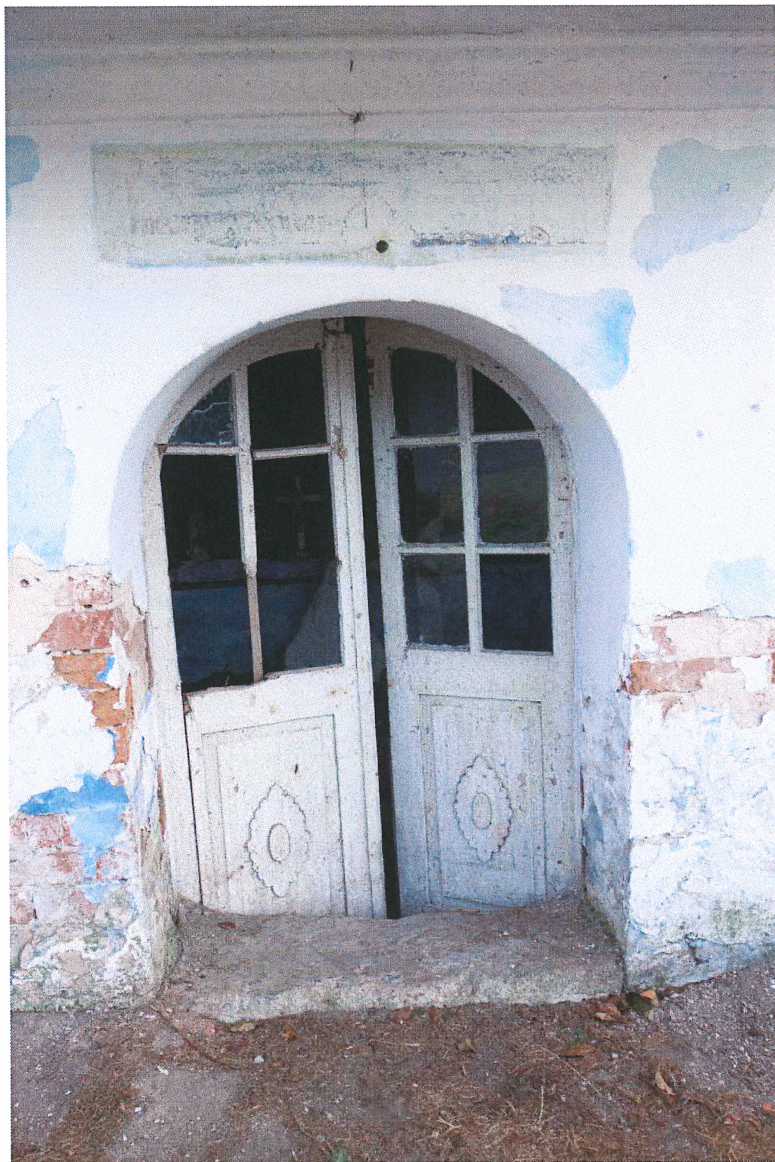
Stolarka drzwiowa zachowana jest w złym stanie. Zachowały się oryginalne ościeżnice i próg, przy czym próg jest bardziej zniszczony. W skrzydłach drzwiowych widoczne są ubytki drewna w ramach, listwach przemykowych, szczelinach. W dolnych partiach ościeżnic oraz skrzydeł drzwiowych zauważalna jest korozja biologiczna drewna oraz postępujący proces jego rozkładu. Ponad połowa szkła jest wybita, częściowo zachowane są szkła oryginalne – bezbarwne szkło lane z pęcherzykami powietrza oraz wtórne. Drewno od zewnętrznej strony jest znacznie wypłukane przez wodę opadową, obustronnie kilkakrotnie przemalowane. Lokalnie spękane i na łączeniach rozeschnięte. Mimo kilkakrotnych przemalowań widoczne są obszary dawniej jak i obecnie zaatakowane przez drewno jady – kołatki domowe (średnica otworów ok. 1 - 1,5 mm).

Fot. 6. Główna stolarka drzwiowa wejściowa w widoku od zewnątrz, powyżej w supraporcie zamalowane panneau z napisem informującym o okolicznościach powstania kaplicy.

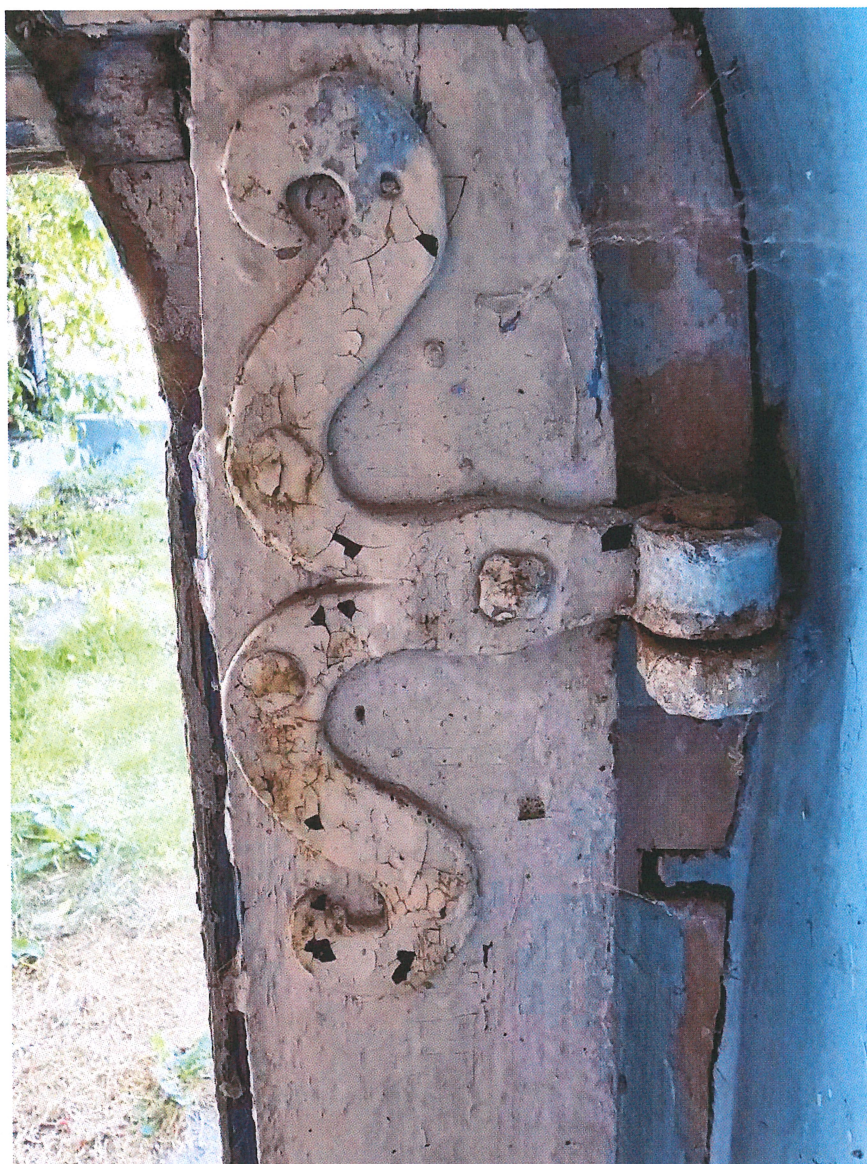
Fot. 7. Zbliżenie okucia stolarki drzwiowej.

16. Antykorozyjne zabezpieczenie powierzchni metalu ze stopu żelaza farbą w kolorze czarnym o matowym połysku. Zalecane farby do zabezpieczania metalu o spoiwie alkidowym, alkidowo – uretanowym, poliuretanowym lub winylowym. Malowanie co najmniej dwukrotnie.

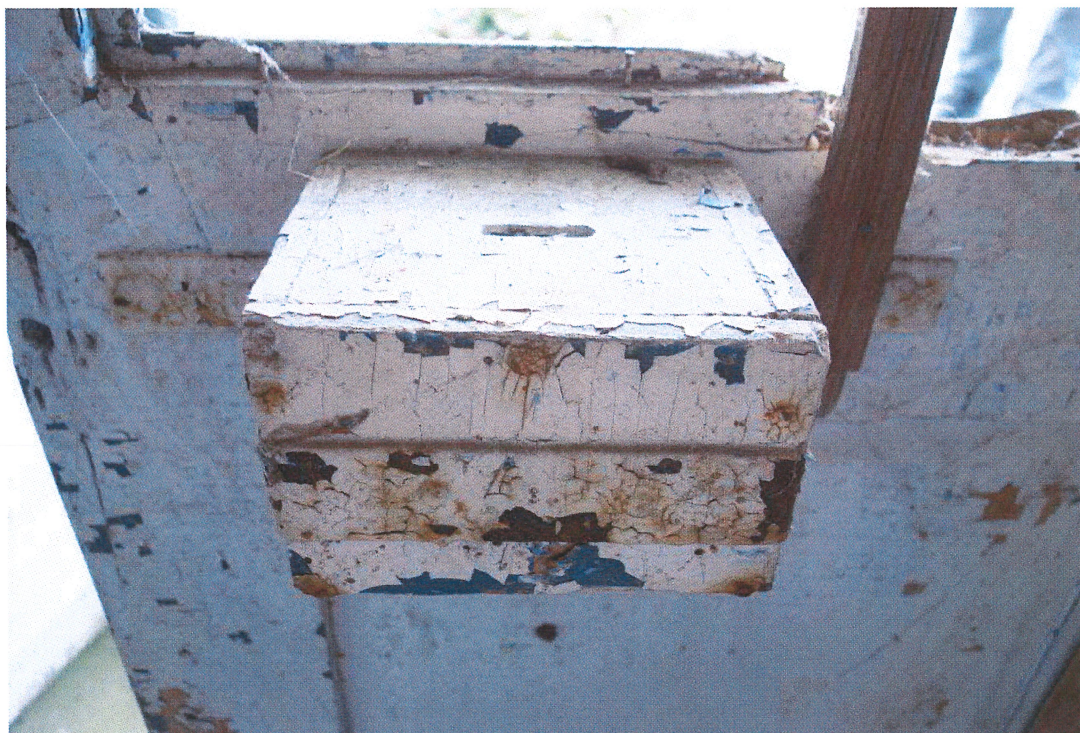
Fot. 8. Zbliżenie skarbondki na datki na utrzymanie kaplicy umieszczonej po wewnętrznej stronie lewego skrzydła drzwiowego.

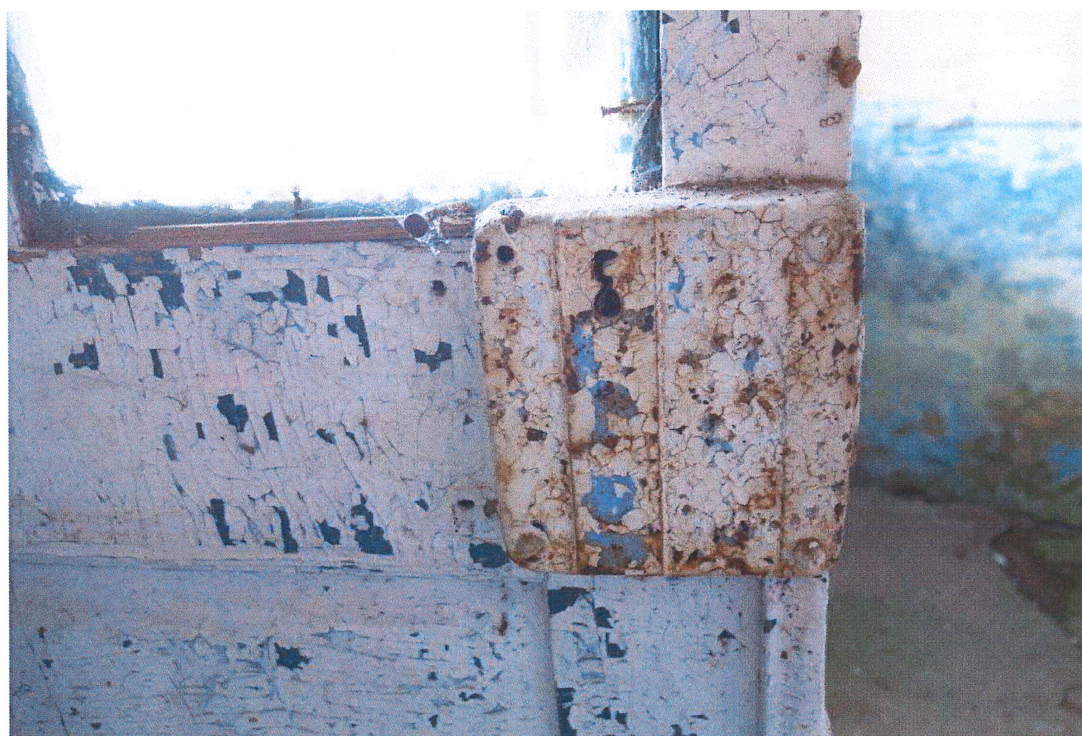
Fot. 9. Zbliżenie zamka stolarki drzwiowej kaplicy.

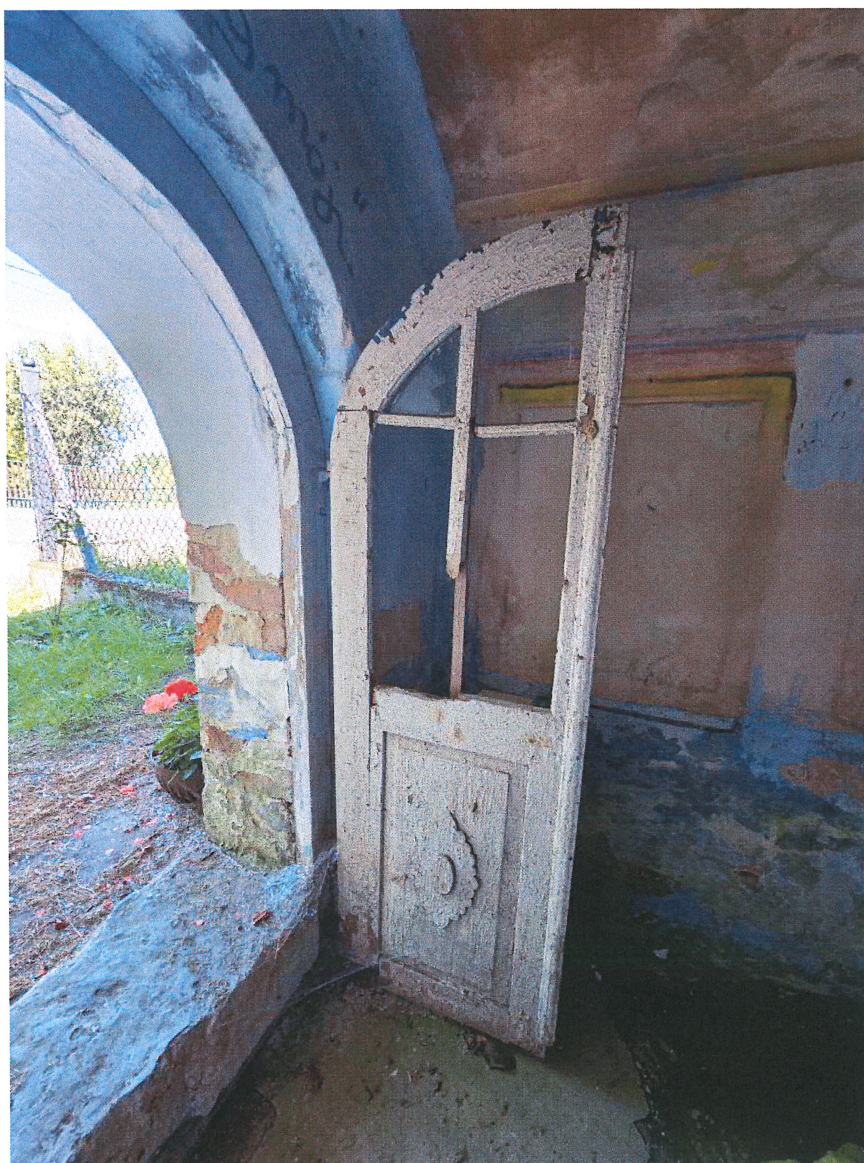
Fot. 10. Widok na północną część wschodniej ściany wewnętrznej kaplicy. Uwagę zwraca katastrofalne zachowanie polichromii w polu obwiedzionym ramą z czytelnym zarysem postaci.

12. Uzupełnienie ubytków polichromii. Proponowany zakres, technologię i technikę uzupełniania warstwy malarskiej przedstawić do akceptacji Inspektorowi WUOZ. Zakres uzupełnień zależy od faktycznego zakresu zachowania polichromii, czytelności kompozycji i ikonografii przedstawień, technologia od technologii warstwy pierwotnej, zaś technika od założeń konserwatorskich. Prace przy uzupełnianiu polichromii powinien prowadzić dyplomowany konserwator malarstwa z doświadczeniem w zakresie polichromii ściennej.

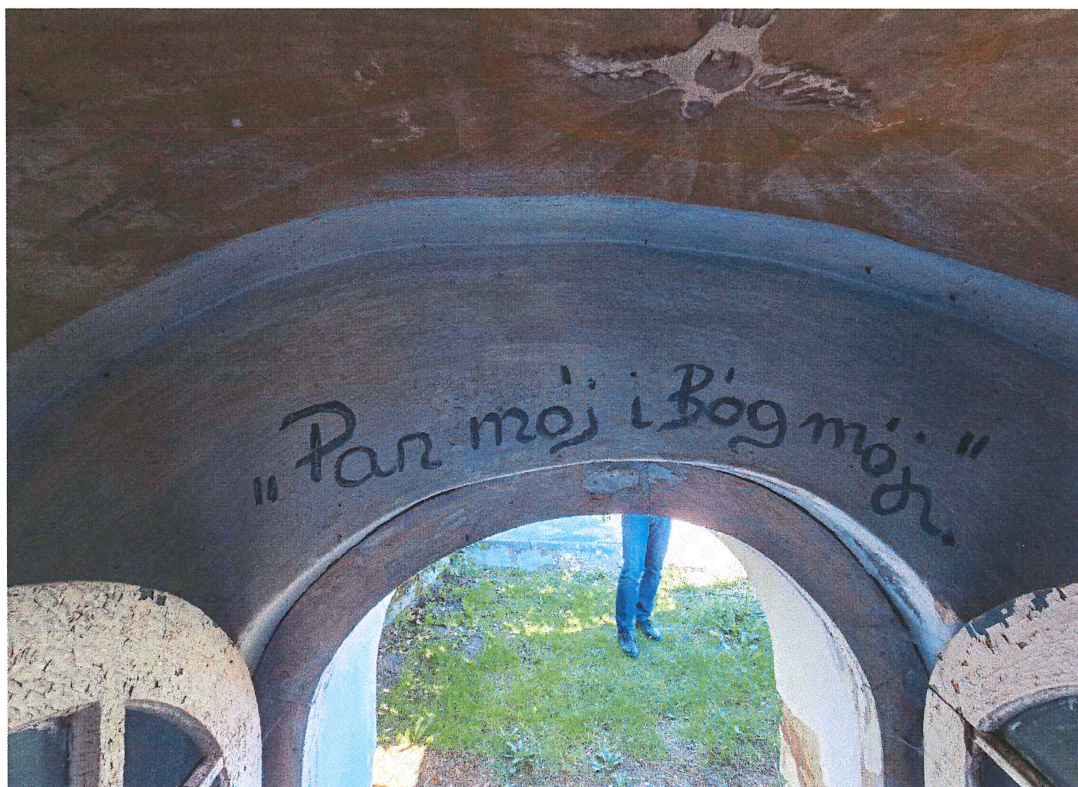
Fot.11. Ściana północna od wewnątrz. Zbliżenie napisu nad drzwiami kaplicy, który być może powtarza inskrypcję znajdującą się pod przemalowaniami.

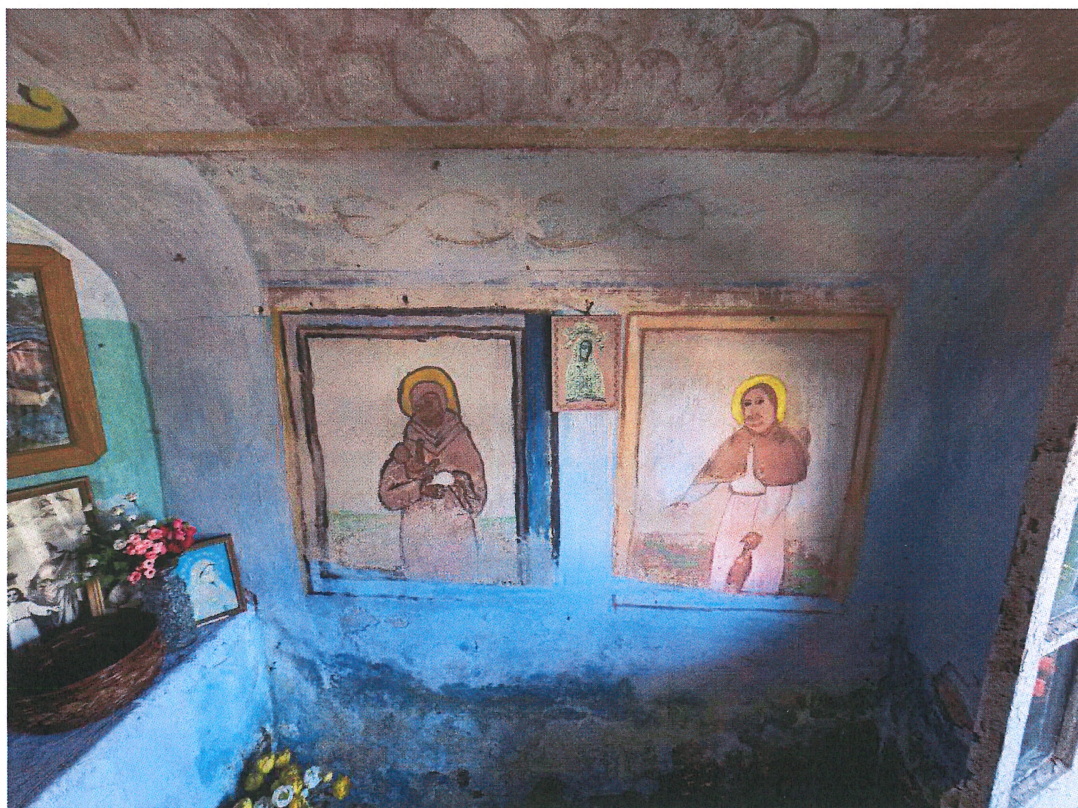
Fot. 12. Ściana zachodnia, wewnętrzna kaplicy z widocznymi nieudanymi przemalowaniami przedstawień Świętych.

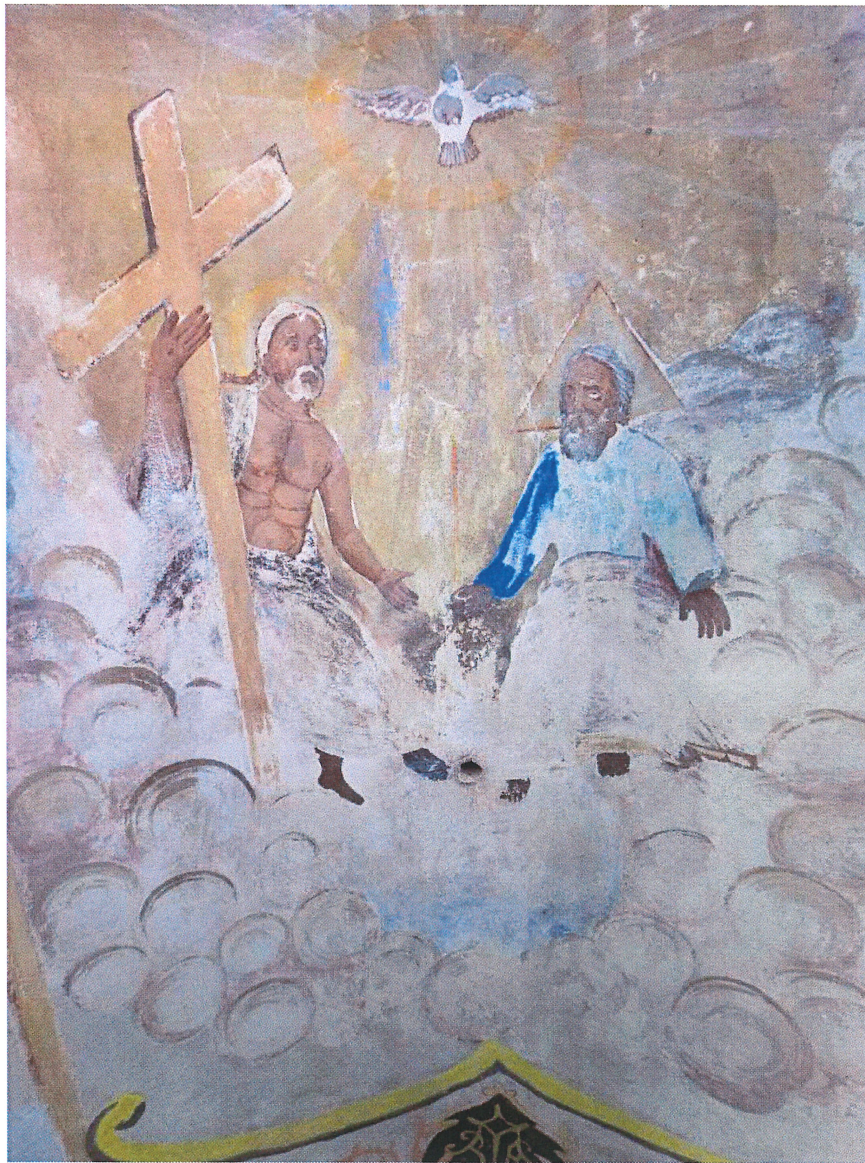
Fot. 13. Sklepienie kaplicy z czytelnym przedstawieniem Trójcy Świętej.

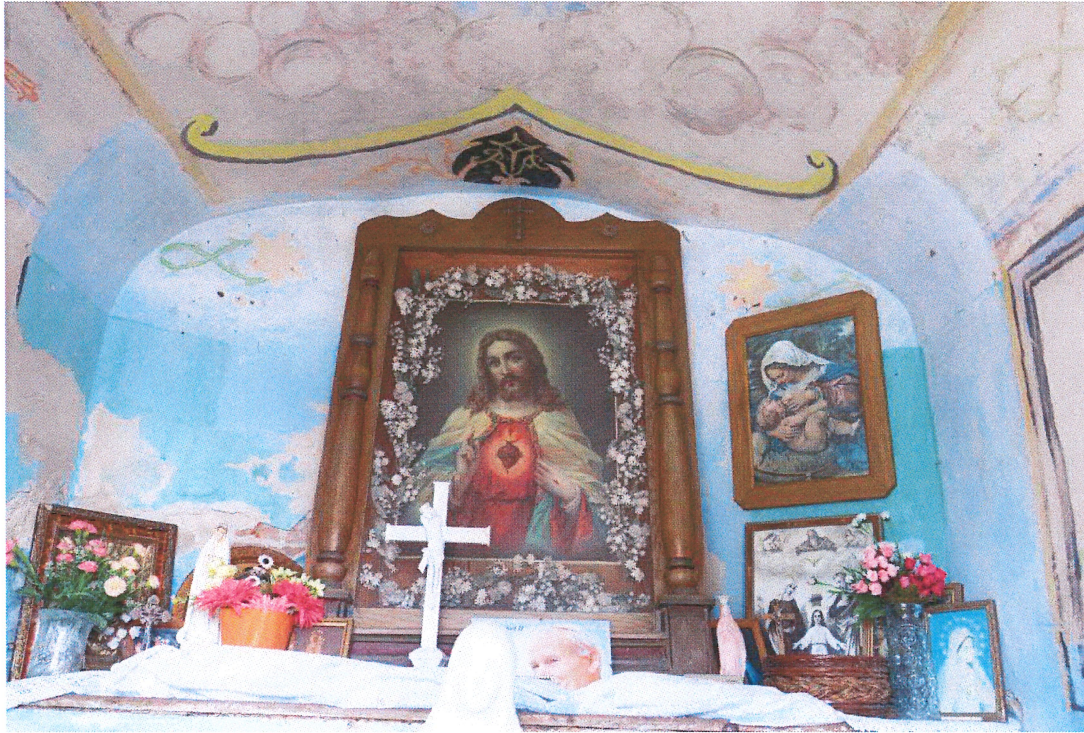
Fot. 14. Współczesne wyposażenie kaplicy umieszczone na ołtarzu przyściennym. Powyżej obrazu z przedstawieniem Najświętszego Serca Pana Jezusa widoczny na sklepieniu przemalowany po formie monogram Matki Bożej.
