# PROGRAM PRAC KONSERWATORSKO – RESTAURATORSKICH

## KAPLICZKA DOMKOWA W BRZÓZIE KRÓLEWSKIEJ

### Z 1906 r.

Kapliczka domkowa w Brzozie Królewskiej  
poświęcona Świętej Rodzinie

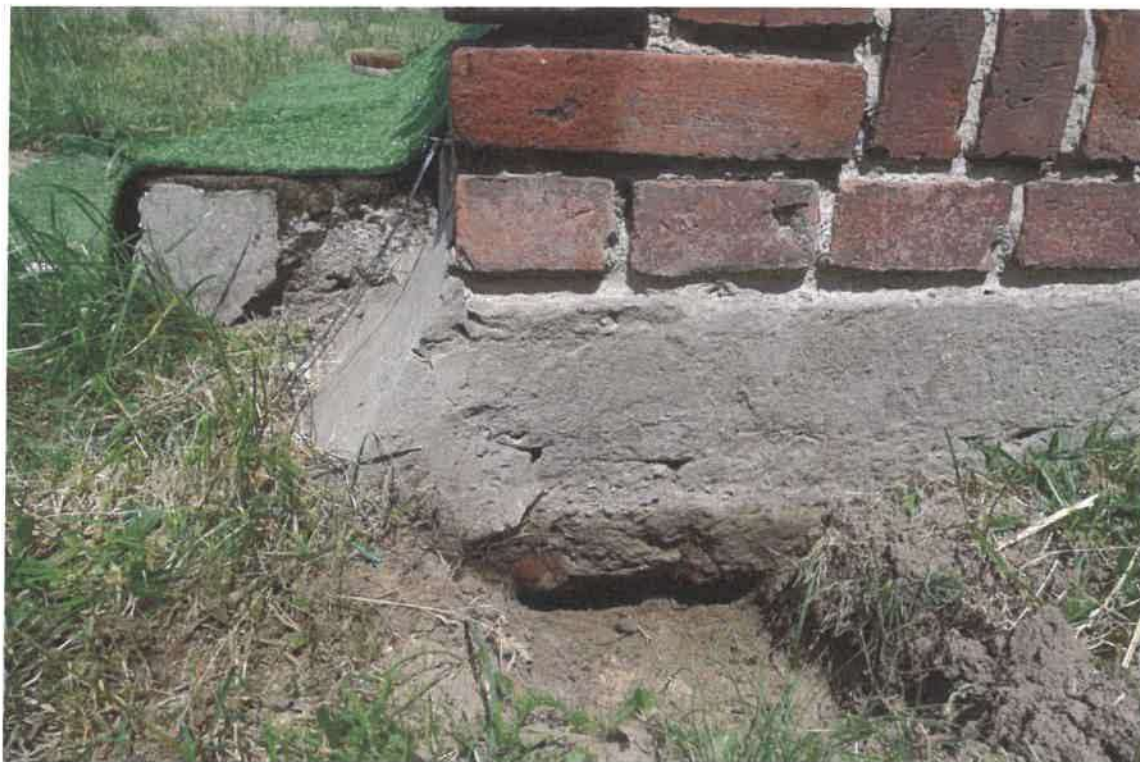
Zaistniała sytuacja może wynikać zarówno z pierwotnych uwarunkowań wykonawczych, w tym płytkiego posadowienia na niezbrojonej podmurówce betonowej, jak i późniejszych oddziaływań eksploatacyjnych pobliskiej drogi. W trakcie odkrywek sondażowych głębokości posadowienia fundamentów nie stwierdzono występowania materiałów wtórnych, świadczących o wcześniejszych próbach stabilizacji konstrukcji. Na granicy korpusu z portykiem podmurówka jest obustronnie pęknięta strukturalnie – rysy pionowe, co świadczy o rozdzieleniu pierwotnie jednolitej podbudowy na dwie części. Po stronie prawej (patrzac na

Fot.9. Elewacja południowa, odkrywka posadowienia pod filarem.

11. Podbicie filarów kapliczki. Pod podporami wykonać punktowe podbicia w technologii jak wcześniej.
12. Kontrolowane podniesienie i wyprostowanie filarów z wykorzystaniem wcześniej przygotowanej konstrukcji podporowej. Wykonać według wskazań opisanych w projekcie budowlano – architektonicznym.

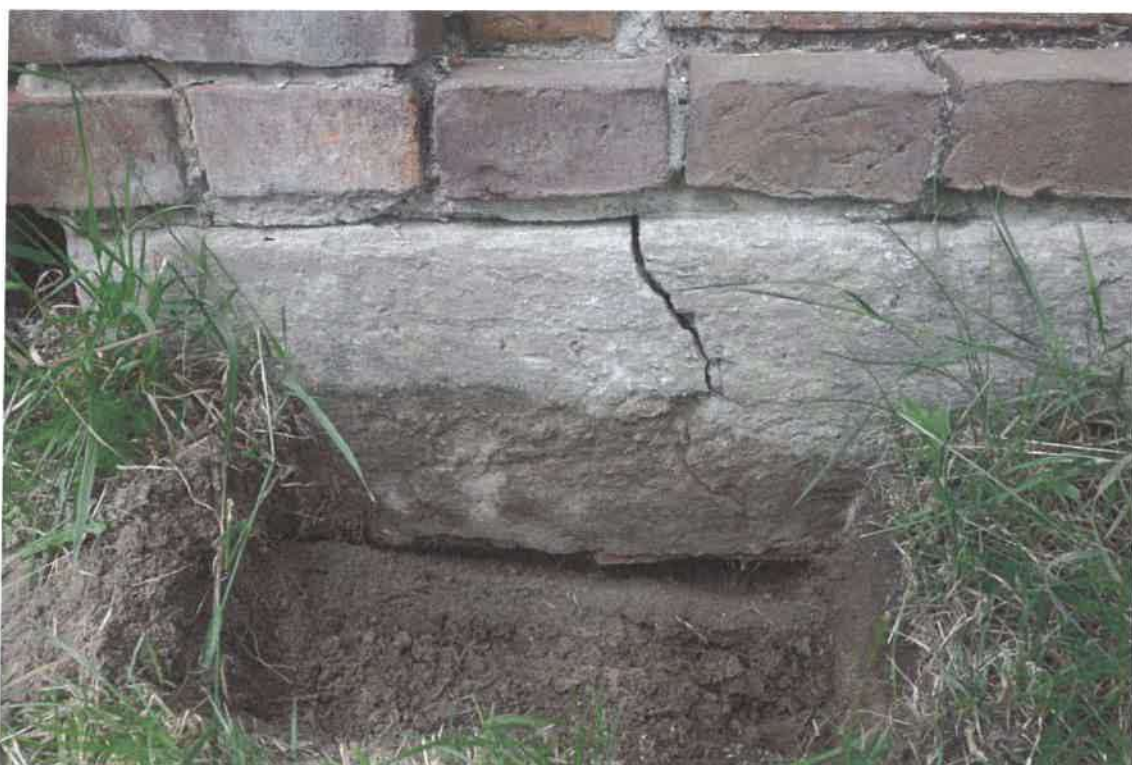
Fot.10. Elewacja wschodnia, odkrywka posadowienia w narożu wschodnio – południowym.

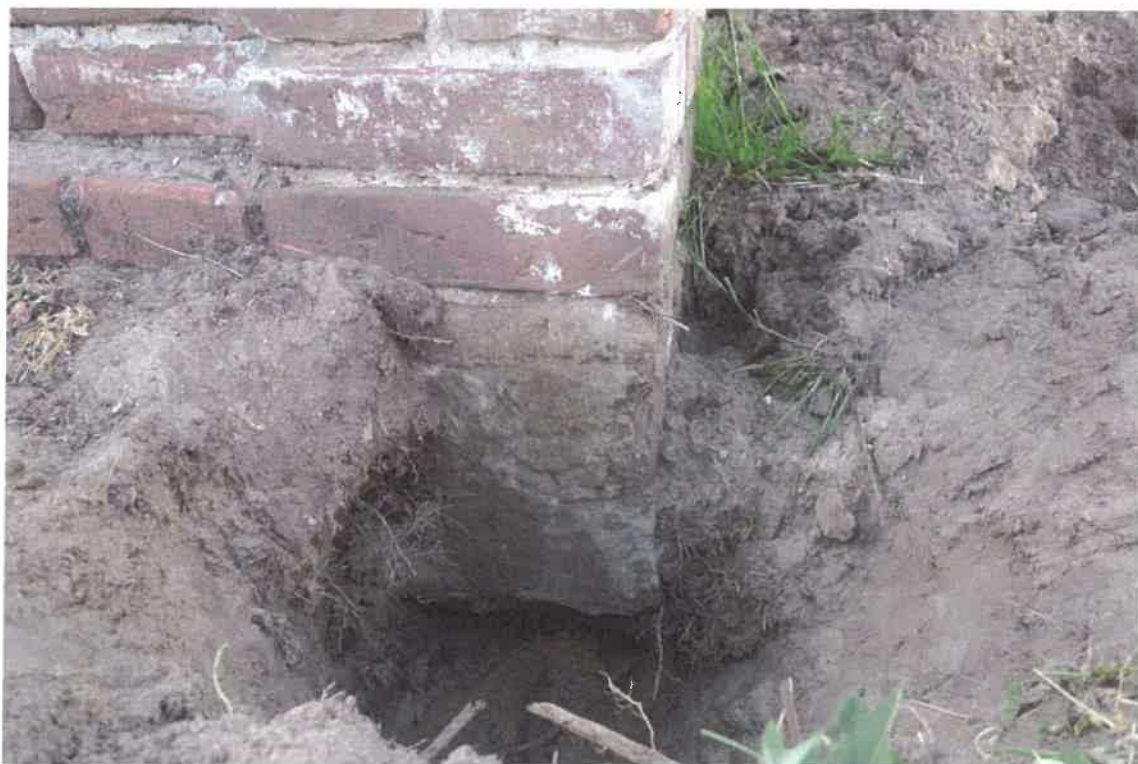
Fot.11. Elewacja wschodnia, odkrywka posadowienia w narożu wschodnio – północnym.

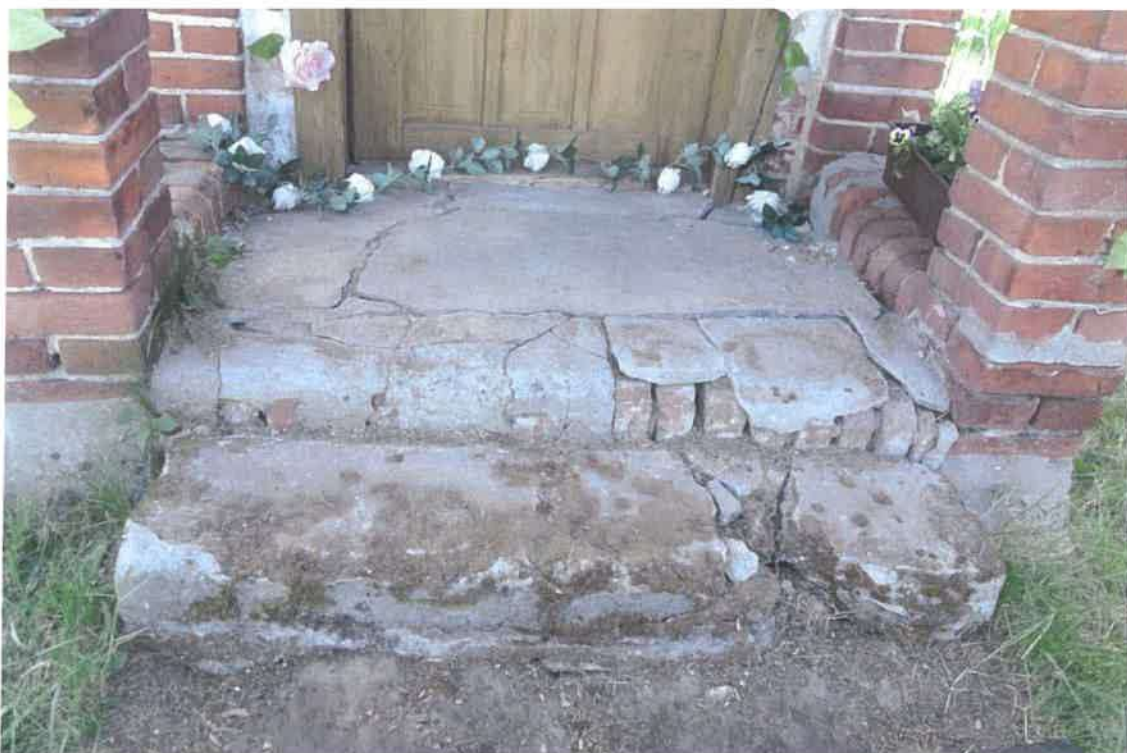
Wyprawy cementowo-piaskowe wykonane na ceglanych posadzkach są silnie spękanе. Część rozbitych fragmentów pozostaje całkowicie luźna, natomiast część uległa odspojeniu od podłoża. W miejscach ubytków wyprawy posadzkowej w obrębie portyku widoczne są również ubytki zaprawy murarskiej spajającej znajdujące się poniżej cegły posadzkowe. Dekoracyjny wzór – krzyż na posadzce wewnątrz jak i ramka na posadzce na zewnątrz ma czytelną i możliwą do odtworzenia kompozycję. Bardzo zły stan techniczny posadzek kwalifikuje je do odtworzenia.

Fot.12.Elewacja frontowa, posadzka podcienia oraz wtórny stopień betonowy.

wapienno – trasowej z pozostawieniem miejsca na dekoracyjną spoinę. Warstwę wierzchnią posadzki wykonać z zaprawy mineralnej cementowo – wapienno – piaskowej lub cementowo – piaskowej w kolorze szarym z powtórzeniem sposobu opracowania. Posadzka zacierana gładko z reliefowo wklęsłym rytowaniem konturu prostokątnej ramki złożonego z podwójnej linii.

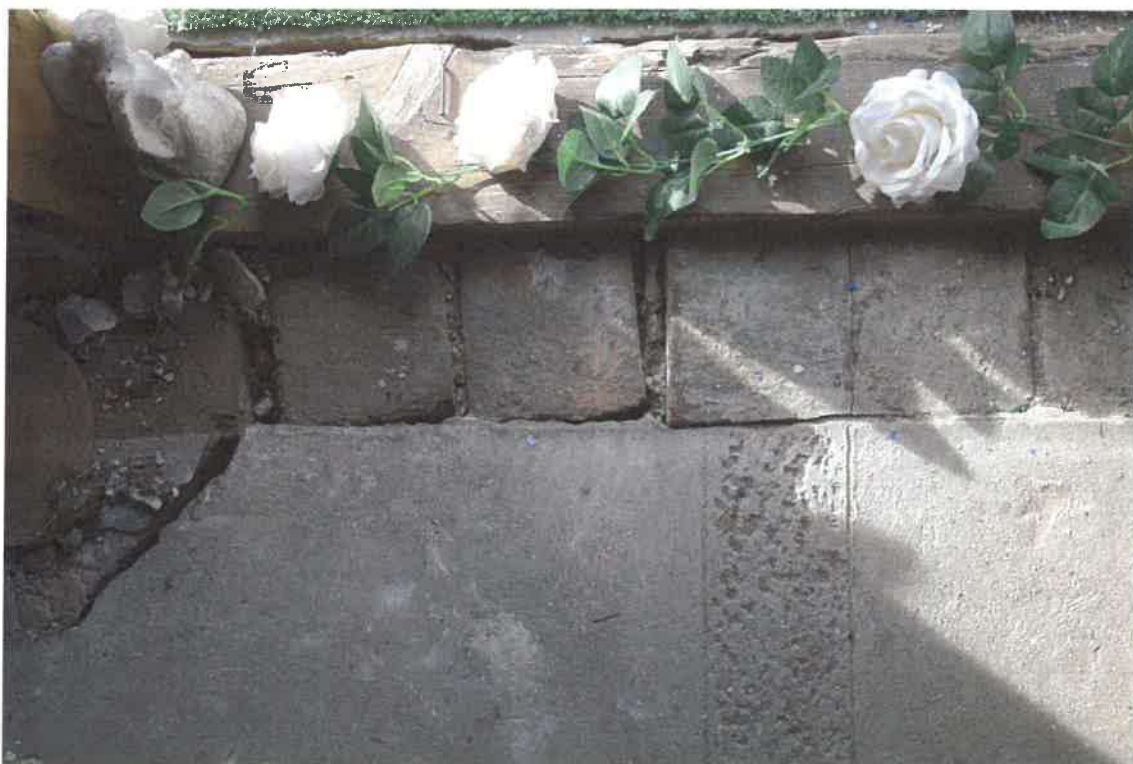
Fot.15. Zbliżenie posadzki w kapliczce z widocznym pod wyprawą mineralną podłożem ceglanym.

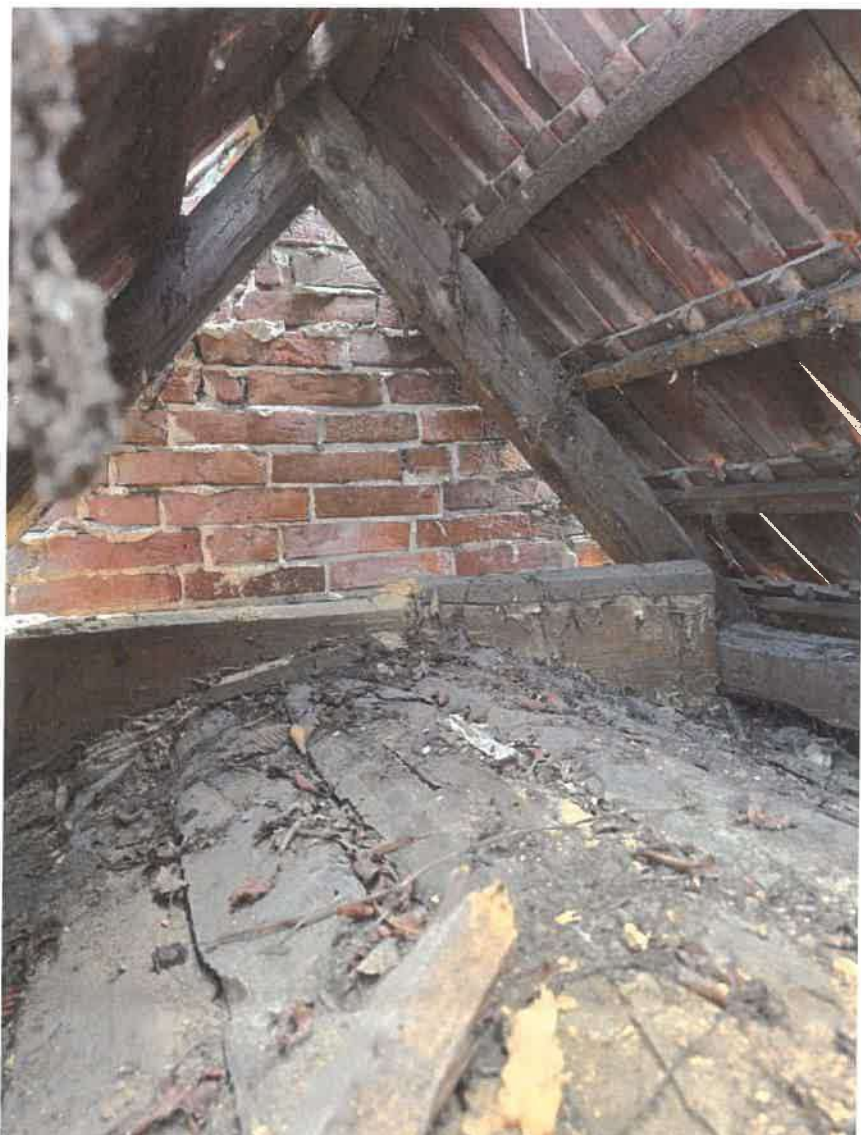
Konstrukcja drewniana została silnie zdegradowana przez owady. Z otworów żerowych wysypuje się jasnobrązowy proszek, co świadczy o aktywnym porażeniu biologicznym. W miejscach niezabezpieczonych dachówką elementy drewniane uległy częściowej degradacji.

Fot.16. Konstrukcja dachu i kolebki w widoku w kierunku wschodnim.

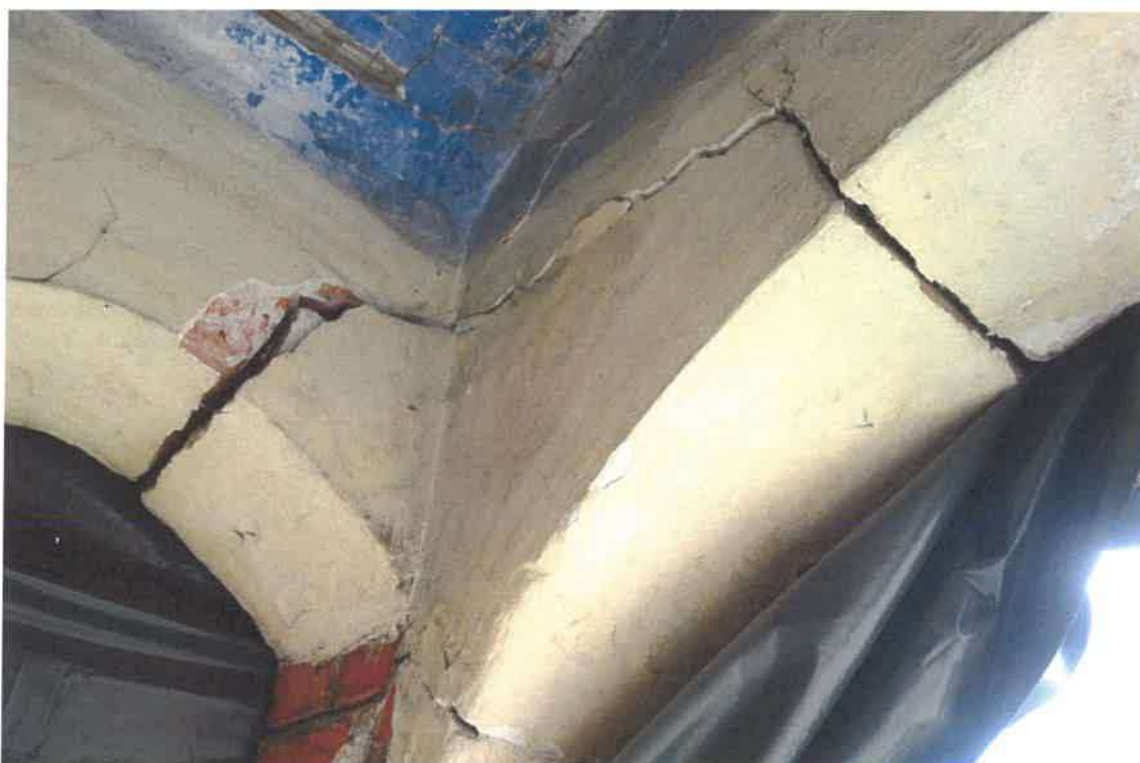
Fot.22. Uszkodzenia konstrukcyjne w partii gzymsu okapowego i ściany południowej kapliczki.

7. Wzmocnienie podłoża murowego w obrębie pęknięć konstrukcyjnych nierdzewnymi kotwami spiralnymi. Zależnie od charakteru spękań kotwy spiralne można stosować poziomo jako „szwy” osadzone w spoinach wątku ceglanego lub jako trzpienie podtrzymujące cegły w pożądanym układzie. Przy szwach rozstaw kotw co ok. 3 – 4

9. Wzmocnienie podłoża murowego w obrębie pęknięć i rys konstrukcyjnych ścian i ich naroży (pionowe lub skośne), na styku łuków kolebki ze ścianami czołowymi (tarczowymi), gzymsu okapowego. Proponuje się zastosowanie cienkich laminatów z włókna węglowego wtapianego w paro przepuszczalne zaprawy mineralne – system FRCM. Laminaty w postaci siatek lub łączników – pęczków do dowolnego modelowania włókien po ich rozczesaniu na styku kilku płaszczyzn np.: naroża wewnętrzne. Zalecany zakład laminatów po bokach rys i pęknięć po ok. 15 cm. Szczegóły techniczne rozmieszczenia laminatów zawarte są w projekcie budowlano – architektonicznym.

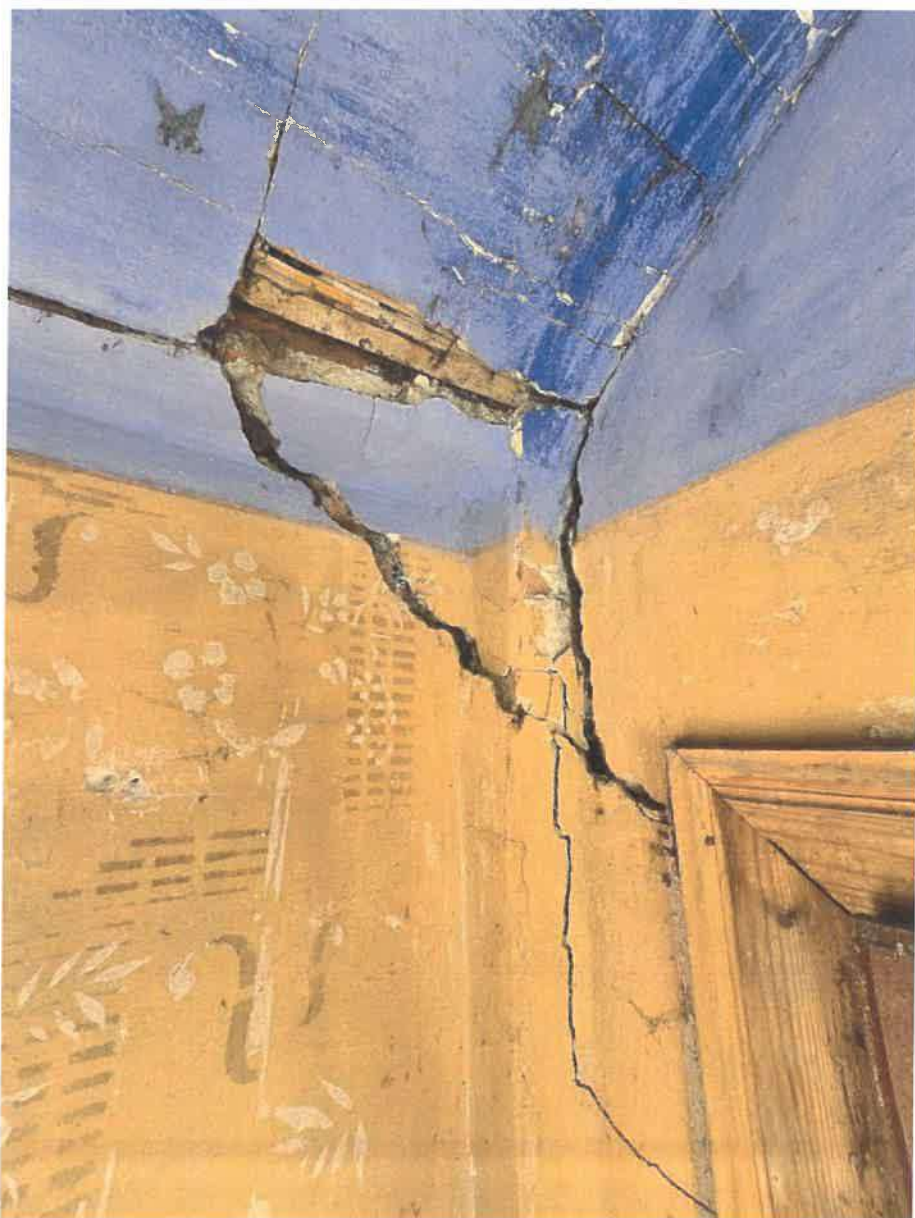
W obrębie podcienia stwierdzono wyraźne zapadnięcie oraz „zwichnięcie” prawego filara (patrzac na obiekt od frontu). Odształcenie prawego filara wynosi ok. 3 cm w kierunku frontu oraz ok. 4 cm w kierunku bocznym (zmiany te zaznaczono kolorem czerwonym na rysunku projektu budowlanego – rzut przyziemia). Obecne wymiary kapliczki w stosunku do pierwotnych uległy wyraźnemu zaburzeniu – geometria obiektu odbiega od regularnego prostokąta.

Fot.23. Naruszona konstrukcja filara południowego portyku w widoku z podcienia.

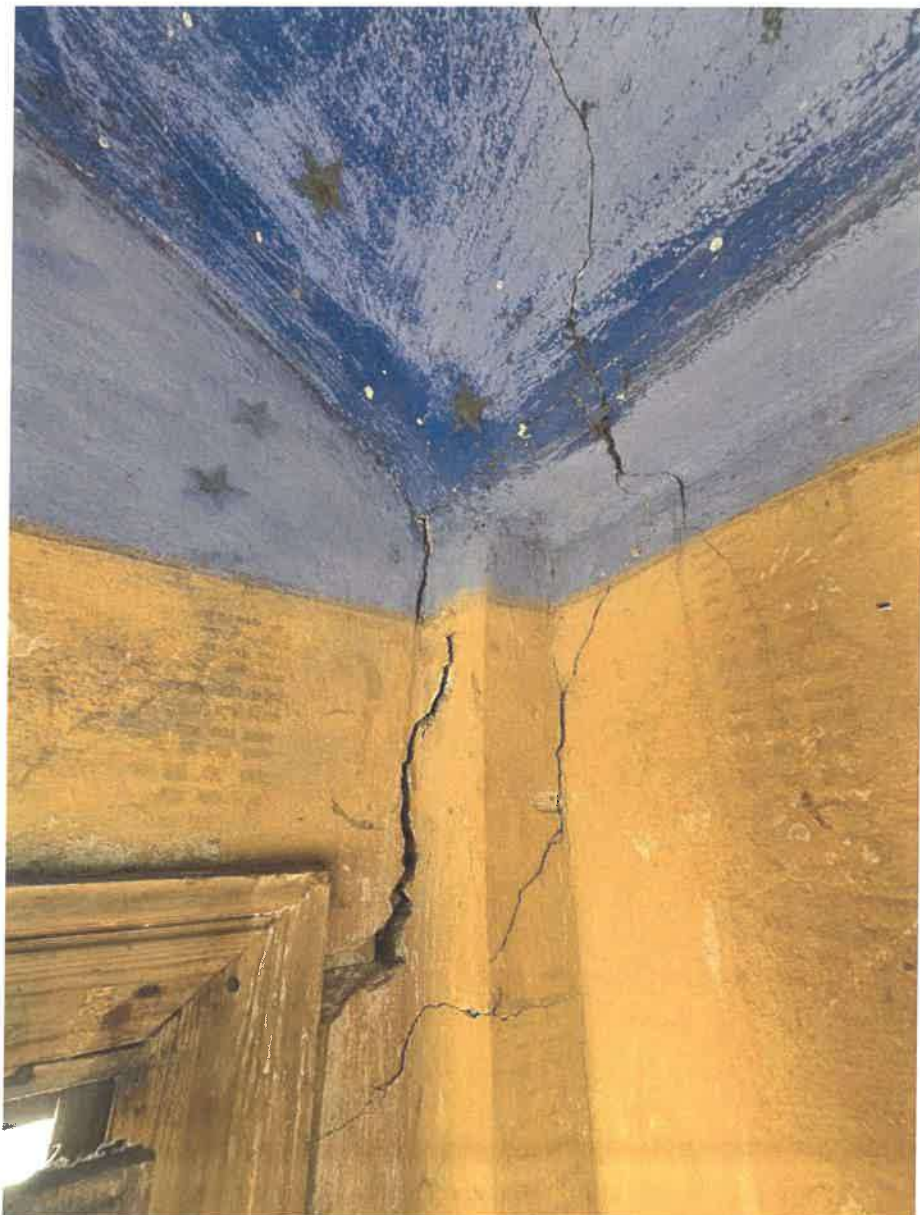
Fot.23. Rysy konstrukcyjne w narożu zachodnio – południowym wnętrza kapliczki.

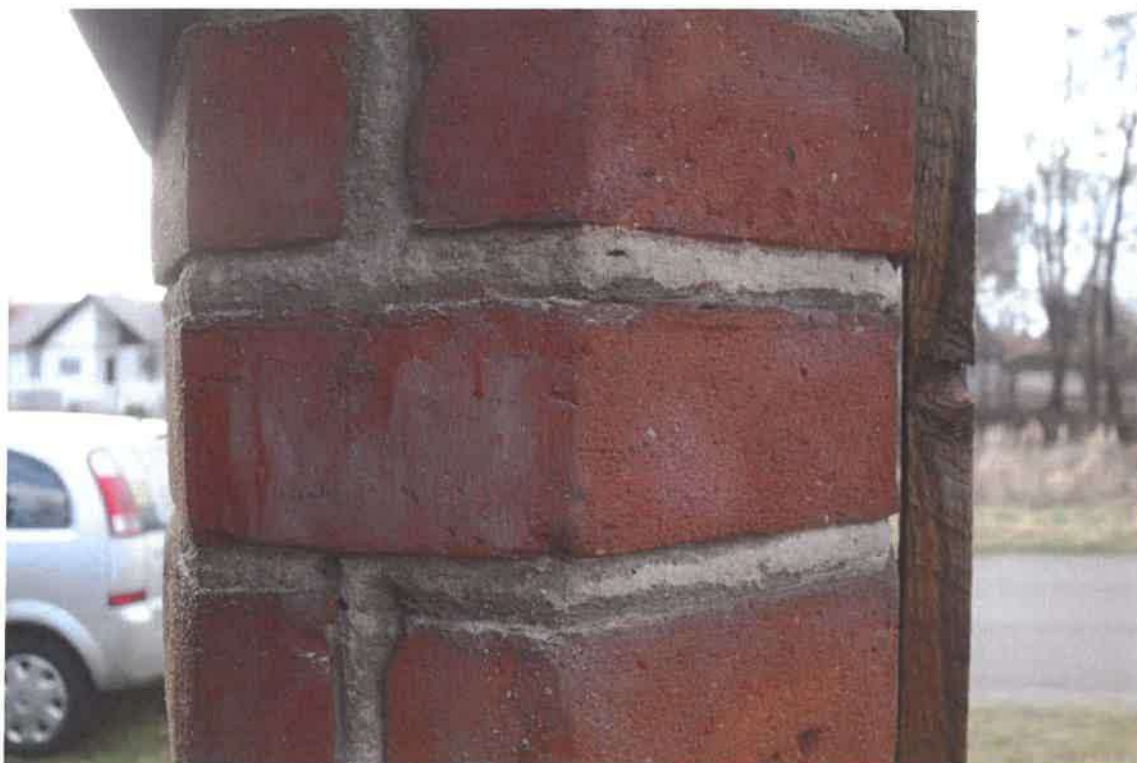
Spoiny zachowały się w stanie zróżnicowanym. Ich dekoracyjny, trójkątny profil został miejscami spłycony (ubytek ok. 2–4 mm). Przyczepność do cegieł jak i spoistość zaprawy spoinującej ocenia się jako dobrą. Ślad podmalowania spoin w kolorze czerwieni zachował się w partiach osłoniętych przed deszczem w podcieniu portyku. W obrębie później dodanego

Fot.39. Zbliżenie oryginalnego opracowania spoiny o przekroju trójkątnym, wypukłym.

12. Uzupełnienie siatki spoinującej zaprawą wapienno – trasową, z ewentualnym niewielkim dodatkiem cementu białego, dobraną pod względem uziarnienia i koloru do spoiny historycznej. Płytsze ubytki przed wypełnieniem przekleić gruntem akrylowym dla poprawienia przyczepności. Spoinę formować na wzór historycznej – wypukło, trójkątnie.
