## EKSPERTYZA TECHNICZNA

Stropu i dachu nad ostatnią kondygnacją  
Pięciokondygnacyjnego budynku administracyjnego Starostwa Powiatowego w Końskich

BUDYNEK STAROSTWA POWIATOWEGO

KIELCE, 25 MARCA 2025

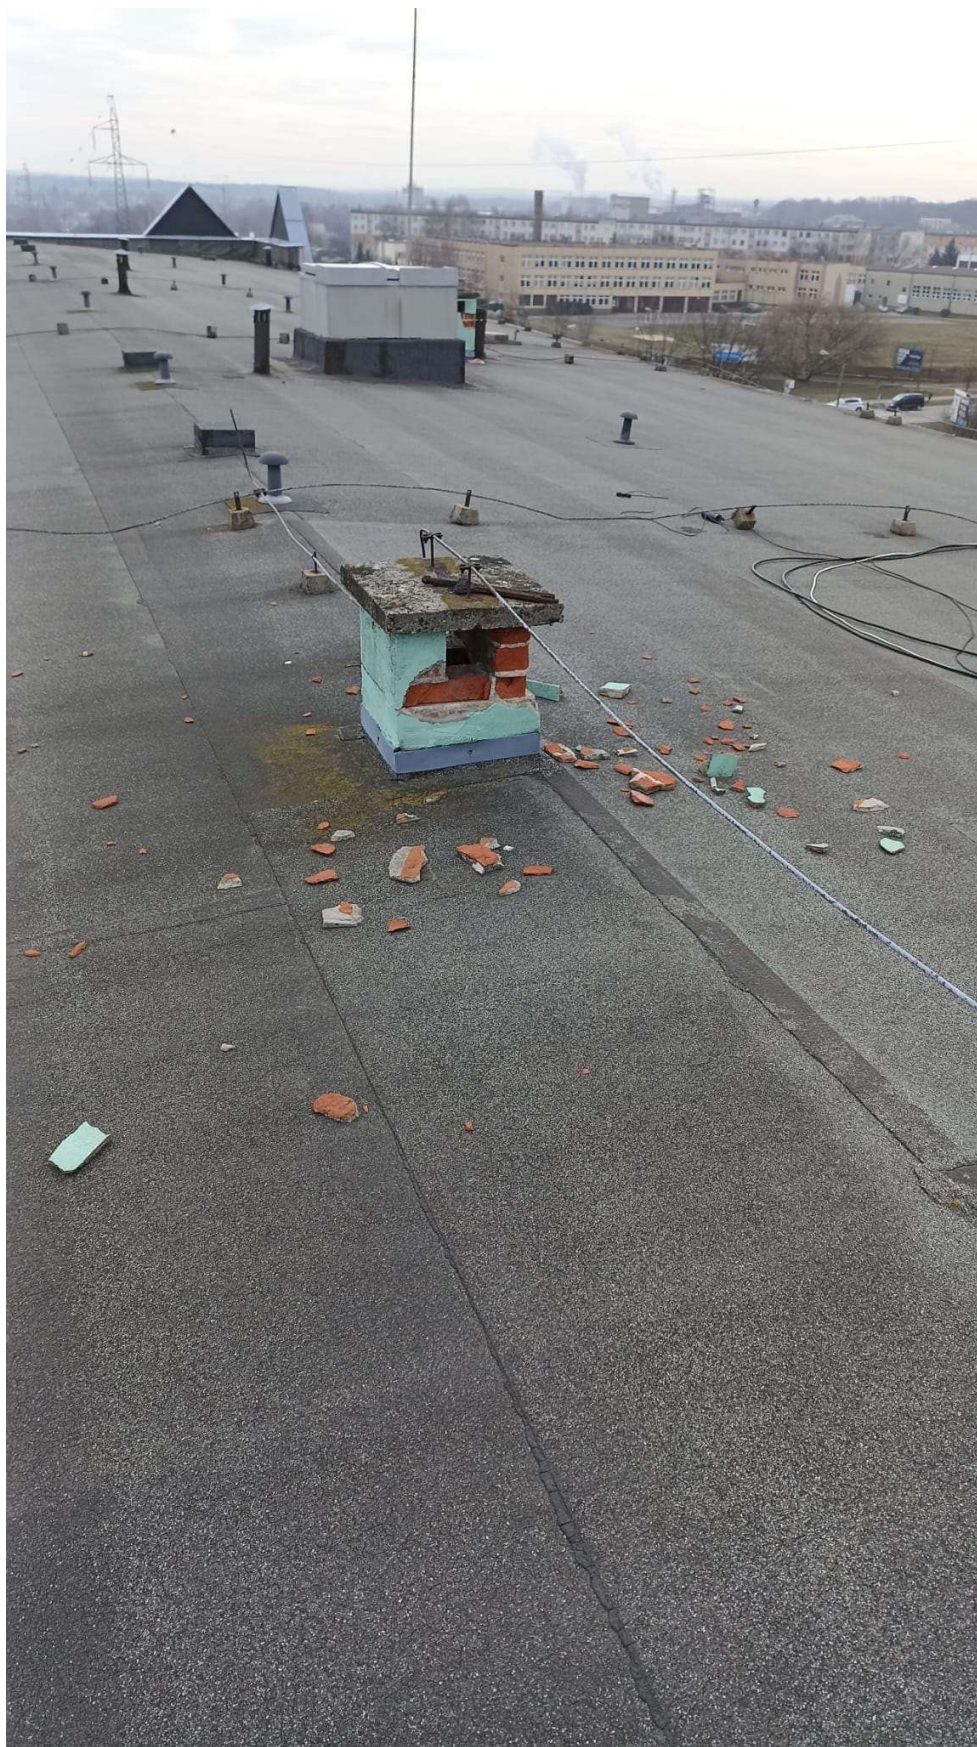
- znaczne uszkodzenia wyprawy tynkarskiej kominów (spękania, odspojenia, lokalnie występujące ubytki)
- lokalne uszkodzenia i ubytki substancji murowej kominów
- skorodowane czapki kominowe, porażenie korozją biologiczną (porostanie mchem)

Fotografia 4 – widok na uszkodzony komin

- usunięcie tynków z kominów na całej wysokości kominów (łącznie z przestrzenią stropodachu)
- wykonanie warstwy ocieplenia na kominie
- wykonanie tynku na warstwie ocieplenia
- wykonanie okapu dookoła komina powyżej połaci dachowej
- wykonanie prawidłowo wykonanego wywinięcia hydroizolacji dachu na kominy

- 
- wykonanie nowych czapek kominowych

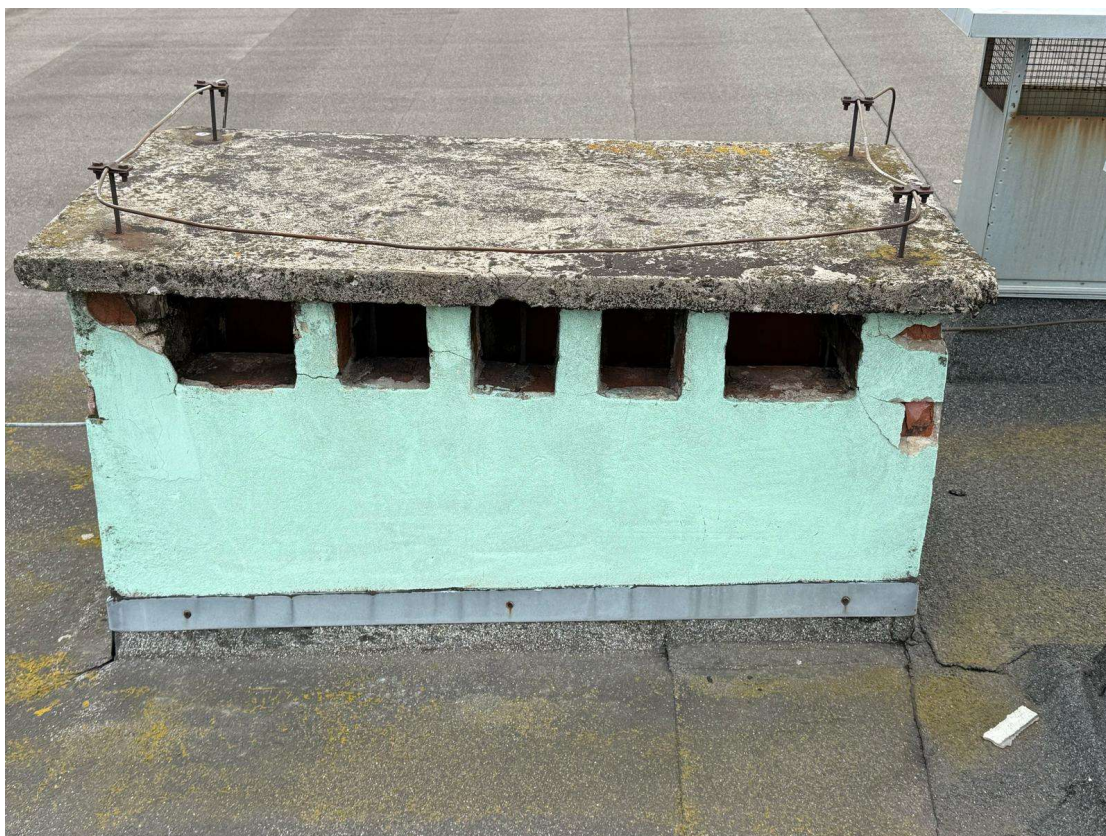
Fotografia 5 – widok na uszkodzony komin

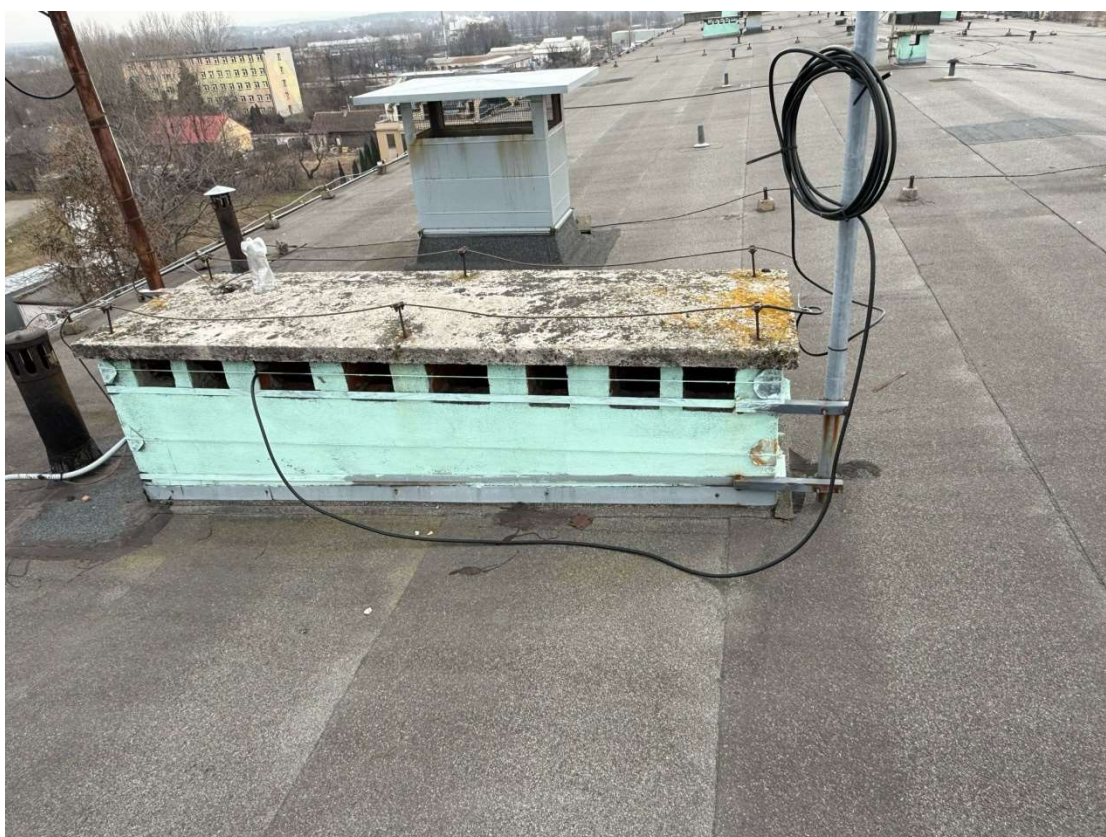
Fotografia 6 – widok na uszkodzony komin

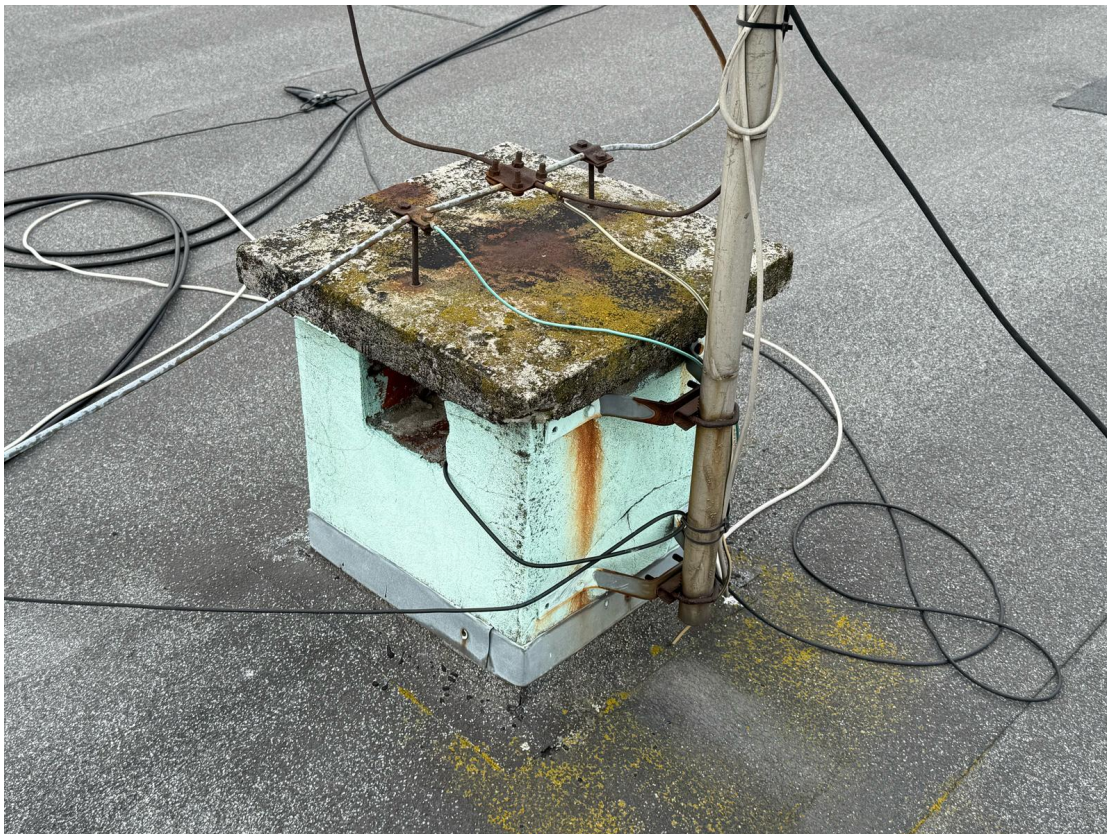
Fotografia 7 – widok na uszkodzony komin

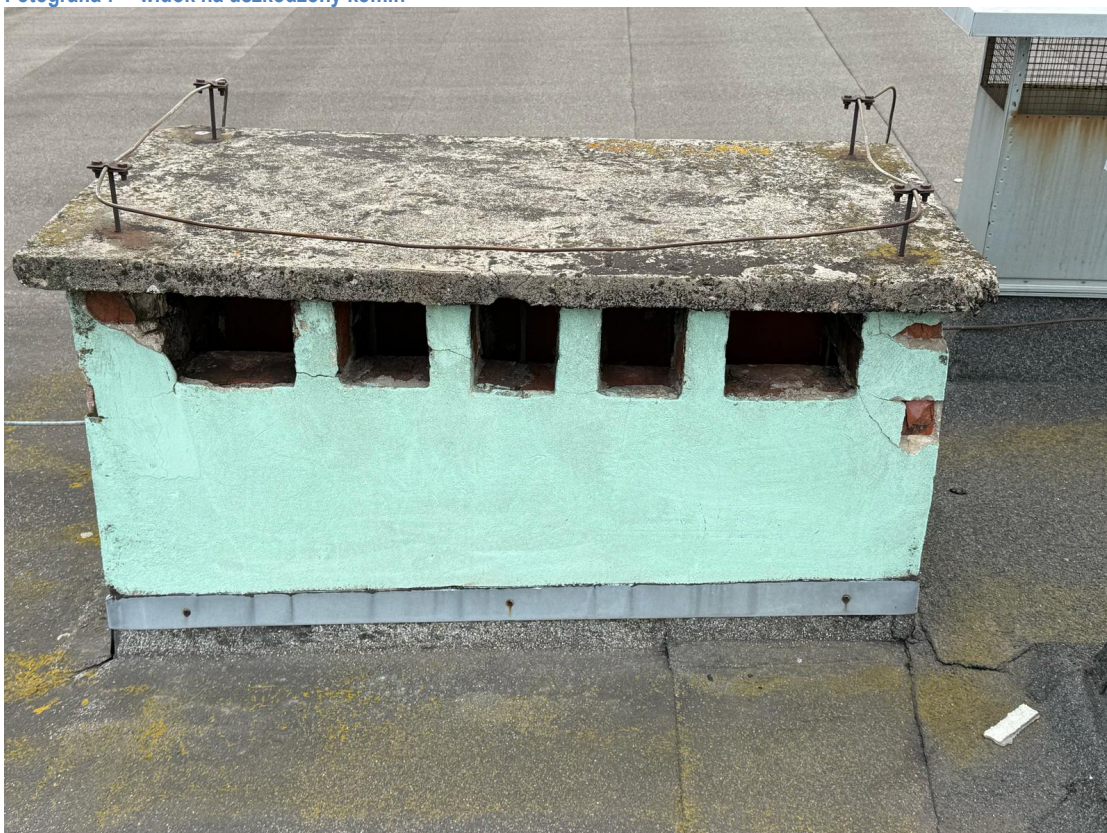
Fotografia 8 – widok na uszkodzony komin

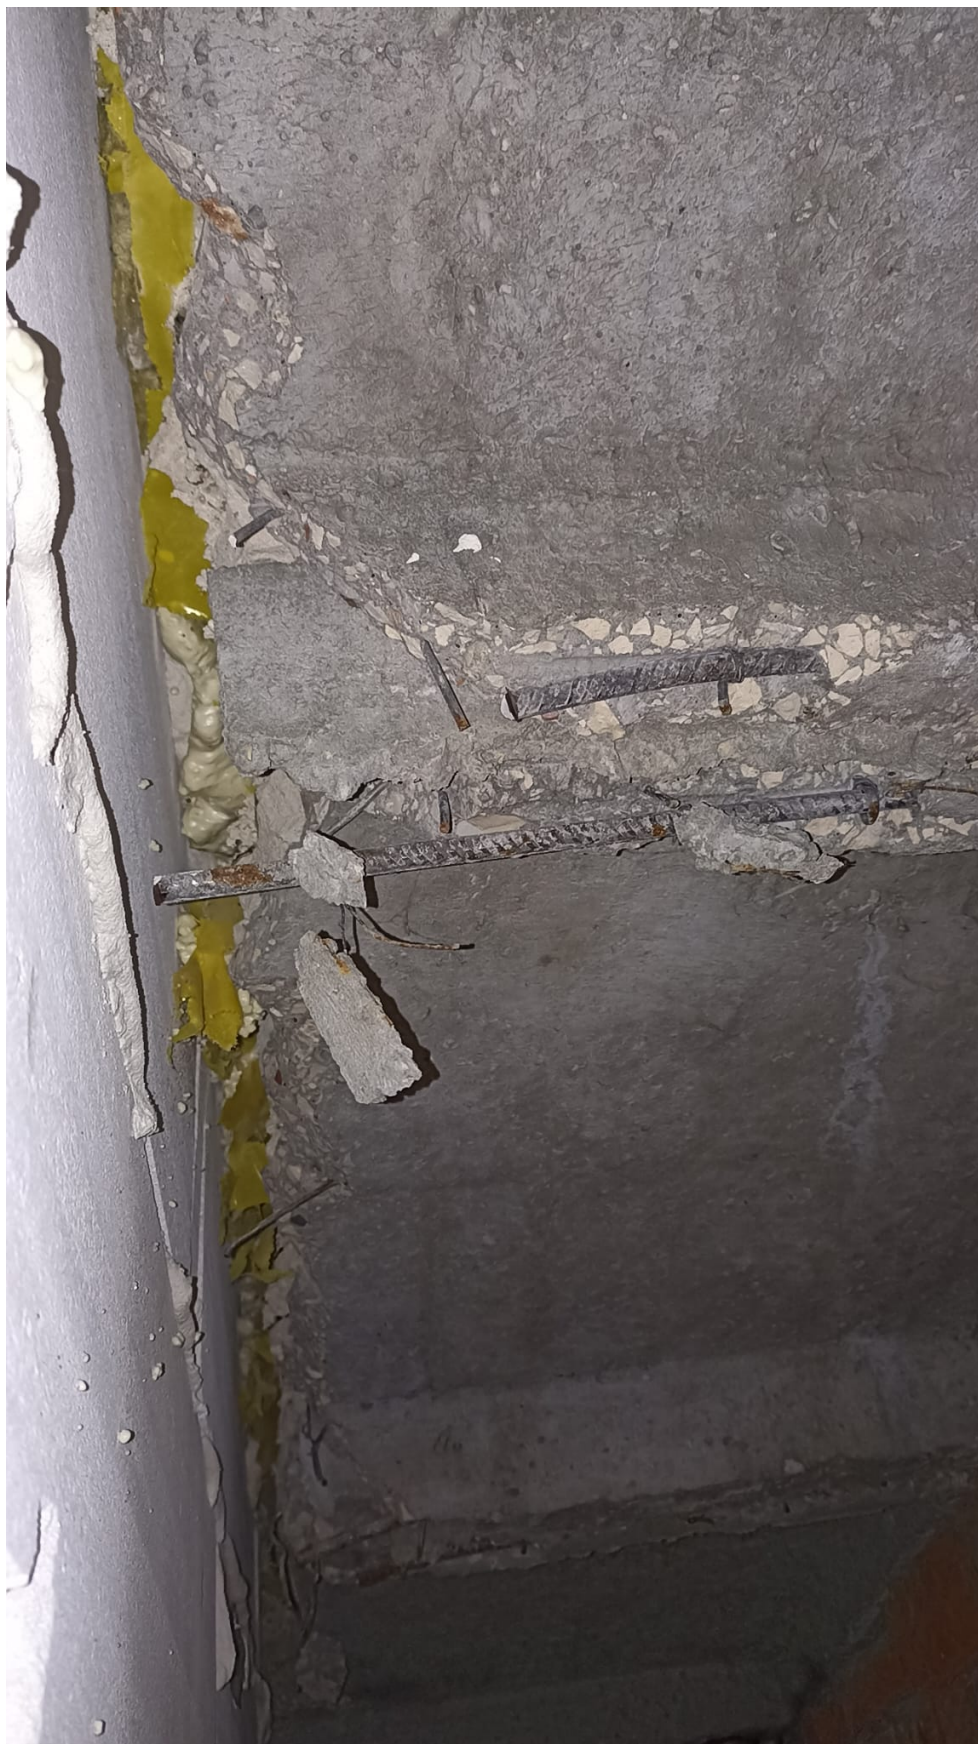
- skracając płyty korytkowe nie wykonano podparcia w rejonie odcięcia płyty korytkowe, które wycięto przestrzenią klatki schodowej nie posiadają jednostronnie podparcia

Fotografia 16 – widok odciętych, wiszących i niepodpartych płyt kanałowych wyciętych ścianką wygradzającą klatkę schodową

- Wykonanie prawidłowo wykonstruowanego, liniowego podparcia pod niepodpartymi, obciążonymi krawędziami płyt korytkowych (np. poprzez wymurowanie lekkiej ścianki ażurowej używając do tego celu cegły pełnej, kratówki, gazobetonu) na płytach prefabrykowanych stropodachu w przestrzeni stropodachu

- Z uwagi na brak w rejonie wycięcia elementu napinającego przeponę płyty korytkowej (płyty przekrywające klatkę schodową zostały skrócone), należy zapewnić strefę kontaktową pomiędzy murowaną ścianką podpierającą a powierzchnią płyt korytkowych na całej szerokości podparcia (np. poprzez zastosowanie zaprawy cementowej)

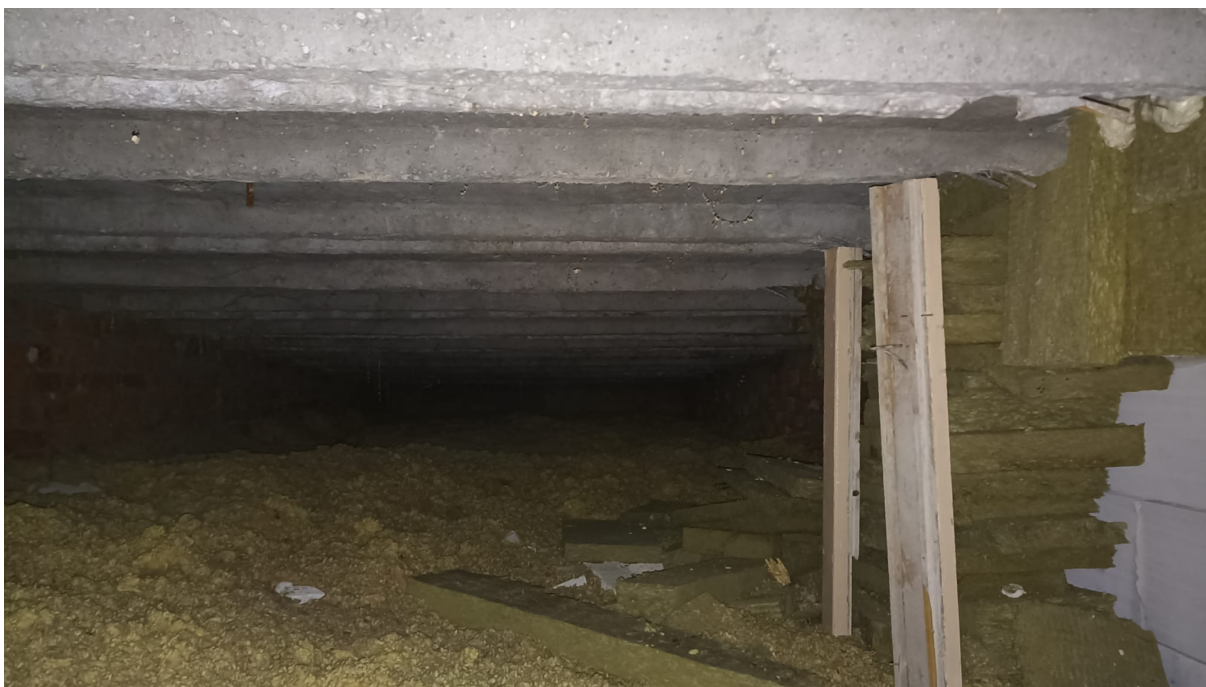
- lokalne uszkodzenie i brak podparcia płyt korytkowych w rejonie przebiecia klatki schodowej przez stropodach
- zalegający gruz na płytach stropowych, pochodzący z wycięcia płyt korytkowych w rejonie przebiecia klatki schodowej przez stropodach
- pozostałe płyty korytkowe przekrycia w stanie bardzo dobrym, brak widocznych oznak uszkodzeń (np. spękań, odspojień) oraz nadmiernych ugięć

Fotografia 18 – przestrzeń wentylowana stropodachu. Widok odciętych płyt korytkowych wyciętych ścianką wygradzającą klatkę schodową. Widoczny brak ocieplenia ścianki wygradzającej

- Doizolowanie ścianek wygradzających klatki schodowe w przestrzeni stropodachu od strony tej przestrzeni warstwą wełny mineralnej kotwionej do ścian wygradzających klatki schodowe

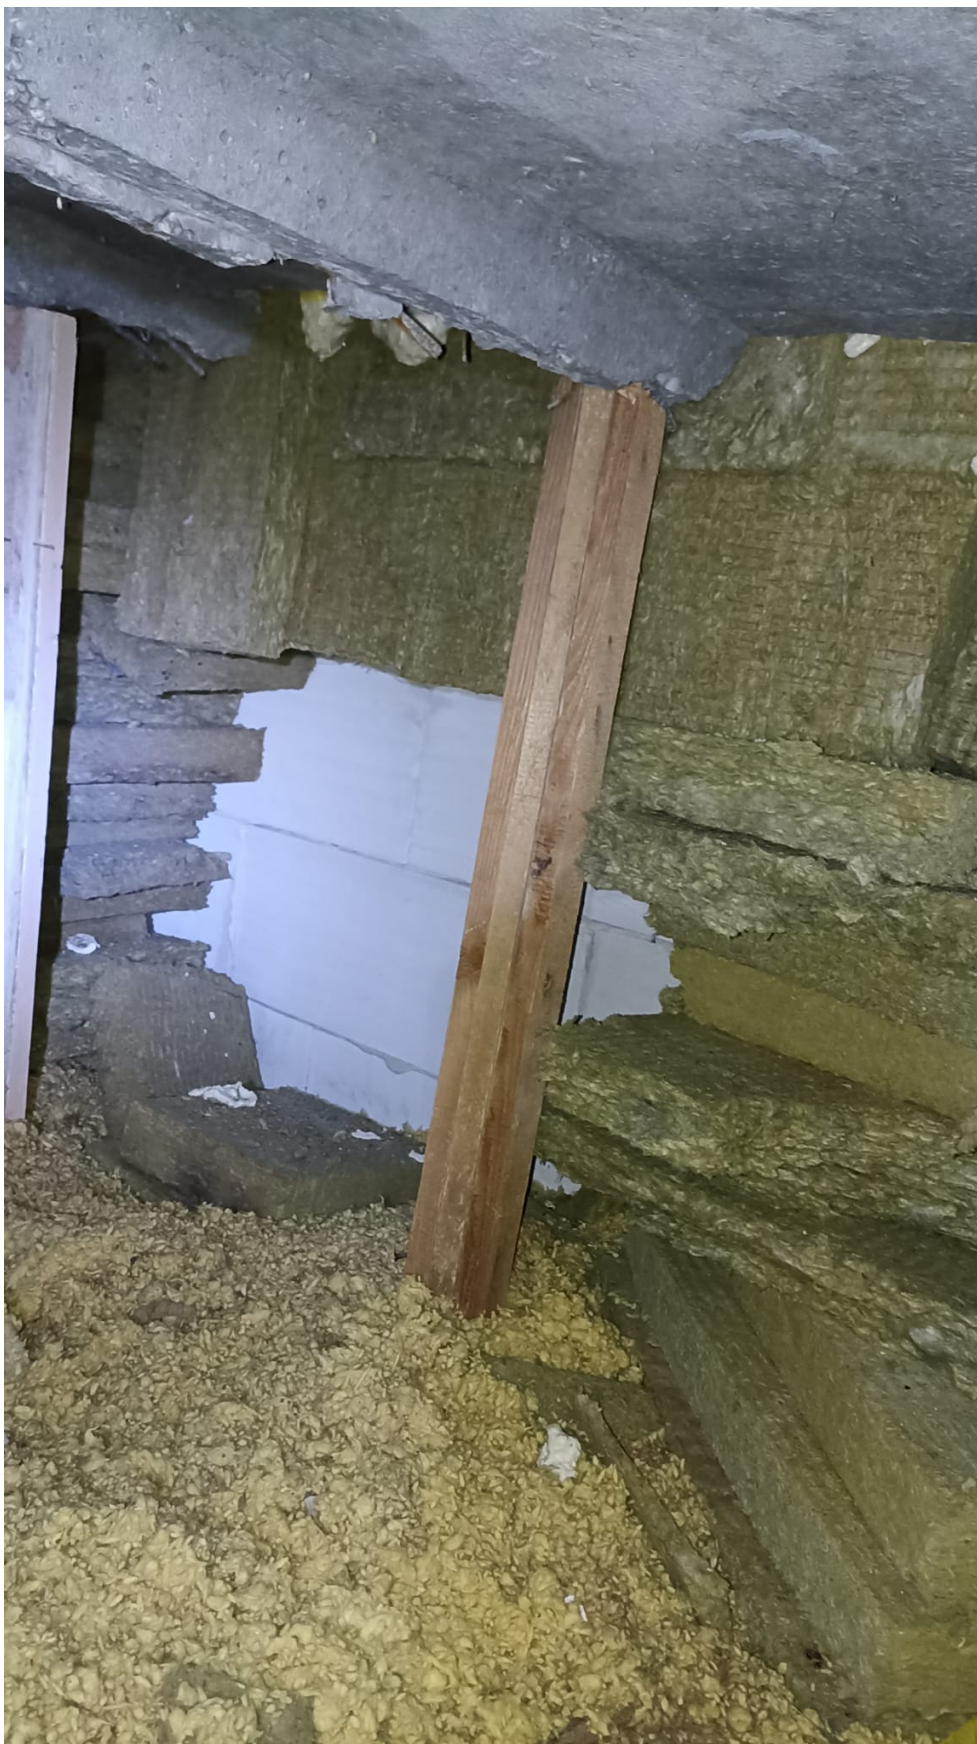
Fotografia 19 – Przestrzeń stropodachu. Widoczna ścianka wygradzająca przestrzeń klatki schodowej. Brak ocieplenia, prowizoryczne podparcie uszkodzonych płyt korytkowych

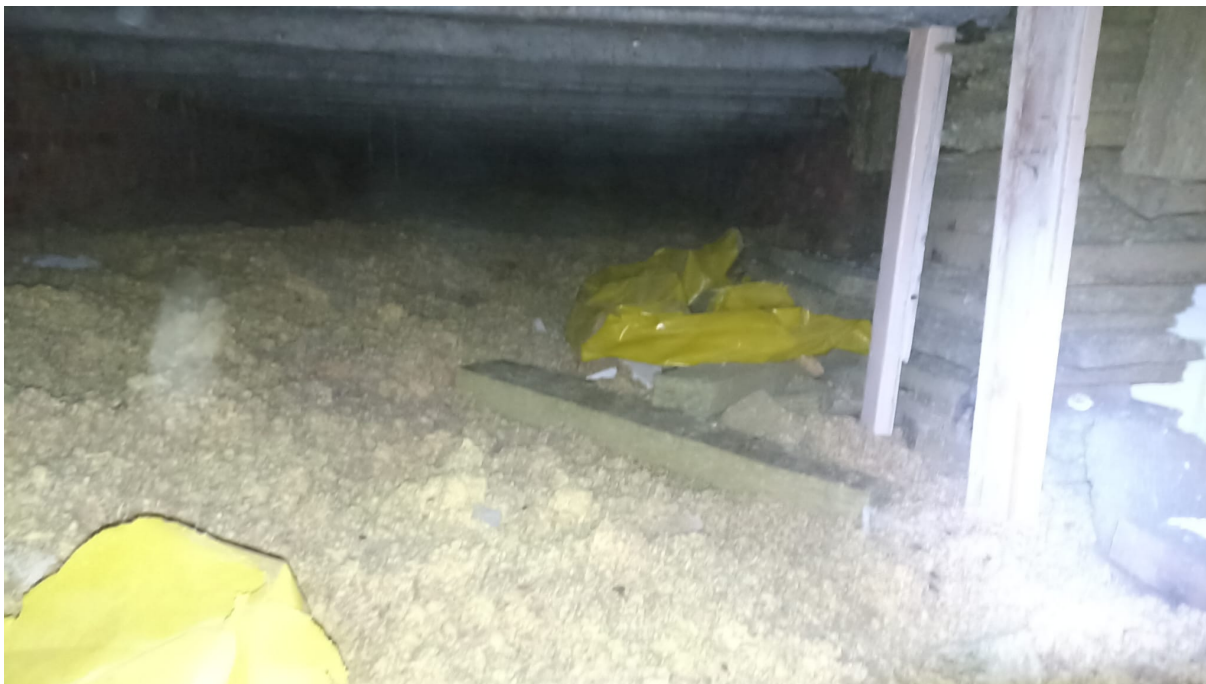
- w rejonie przebicia klatki schodowej przez stropodach pozostawiono gruz oraz odpady budowlane (w postaci odpadów drewnianych, gruzu pochodzącego z odciętych płyt korytkowych, odpadów wełny mineralnej pochodzącej z wyciętego otworu na montaż klap dymowych), które zalegają na konstrukcji stropu w rejonie przebicia

Fotografia 20 – Przestrzeń wentylowana stropodachu. Widoczne prowizoryczny brak podparcia uszkodzonych płyt korytkowych, niepoprawne wykonstruowanie ocieplenia ścianki wygradzającej przestrzeń klatki schodowej w grubości stropodachu, brak ocieplenia ścianki wygradzającej. Śmieci i odpady budowlane zalegające w przestrzeni wentylowanej stropodachu

- Usunięcie zalegającego gruzu z dolnej części stropodachu (płyt kanałowych), powstałego po wycięciu części stropodachu w rejonach klatek schodowych
- Uzupełnienie i poprawne rozłożenie ocieplenia w przestrzeni stropodachu na płytach kanałowych, zapewniające odpowiedni współczynnik przenikania ciepła

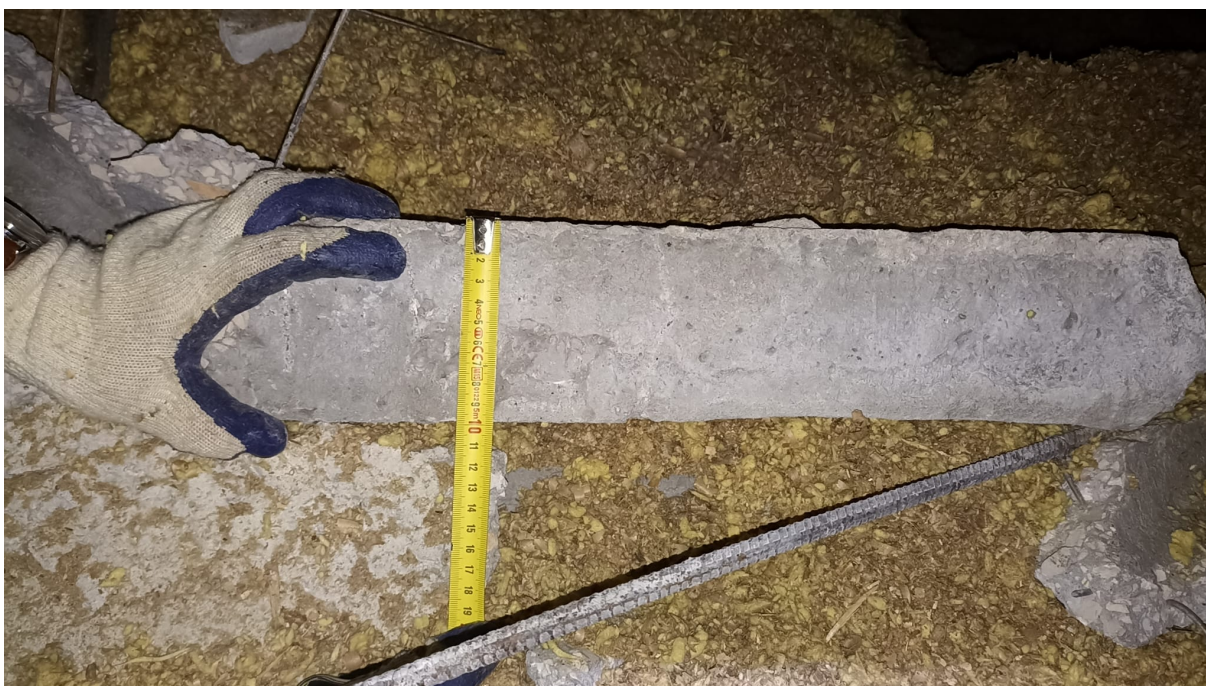
Fotografia 21 – element przepony płyty korytkowej zalegający w przestrzeni wentylowanej stropodachu.

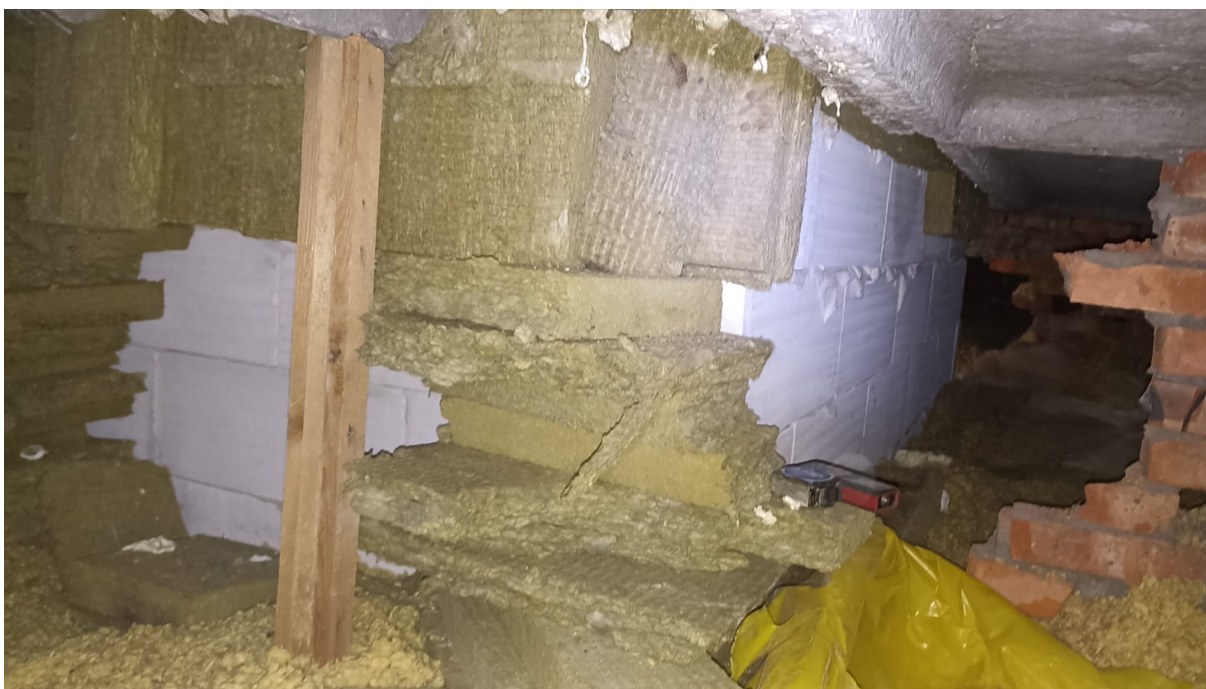
Fotografia 23 – Przestrzeń wentylowana stropodachu – widoczny narożnik przebicia klatki schodowej przez przestrzeń stropodachu. Widoczny brak podparcia płyt korytkowych, widoczne uszkodzenia płyt korytkowych, brak ocieplenia ścianki wygradzającej klatkę schodową, zalegające śmieci w przestrzeni stropodachu

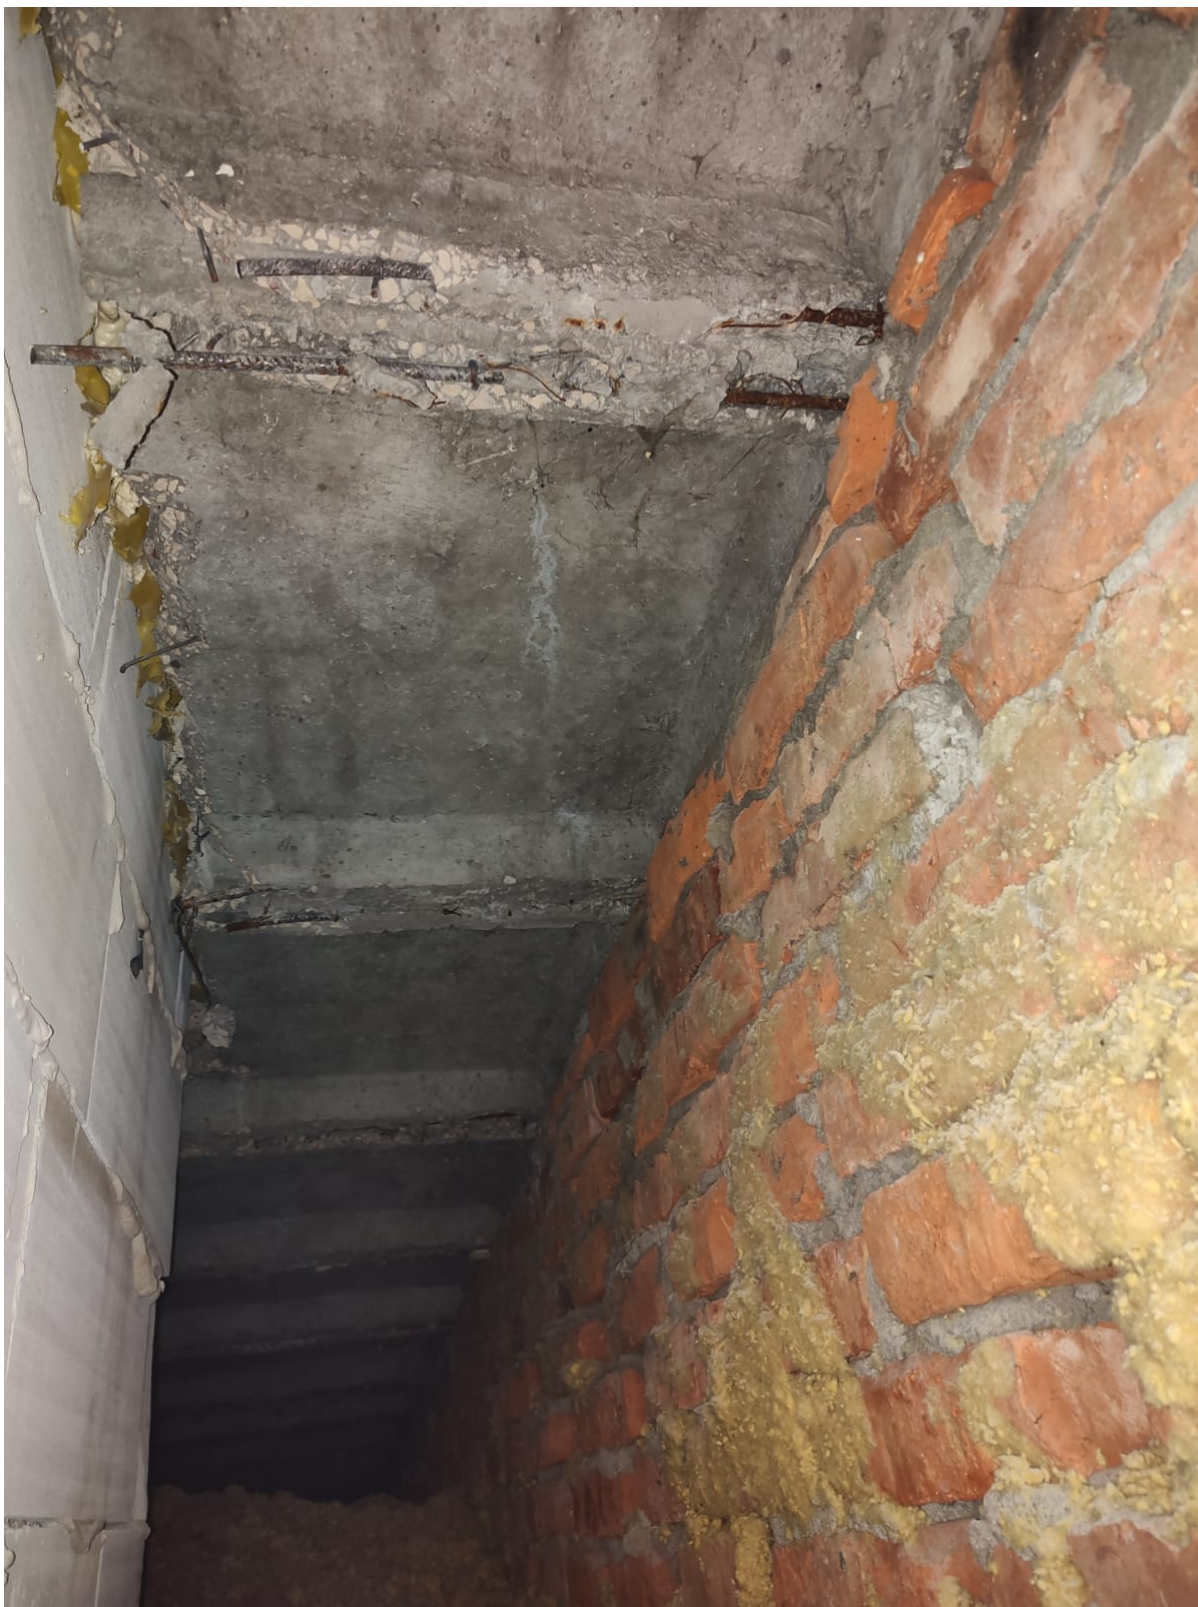
Fotografia 24 – Przestrzeń stropodachu. Widoczne uszkodzenia płyt kanałowych, brak podparcia płyt kanałowych, brak ocieplenia ścianki wygradzającej przestrzeń klatki schodowej przez przestrzeń stropodachu.
