znak: W2A.5142.55.2025.MP

**Program prac konserwatorskich dla elewacji zewnętrznych oraz  
od strony dziedzińca Pałacu Blanka w Warszawie, z uwzględnieniem  
detalu architektonicznego i zewnętrznej stolarki okiennej.**

marzec 2025 r.

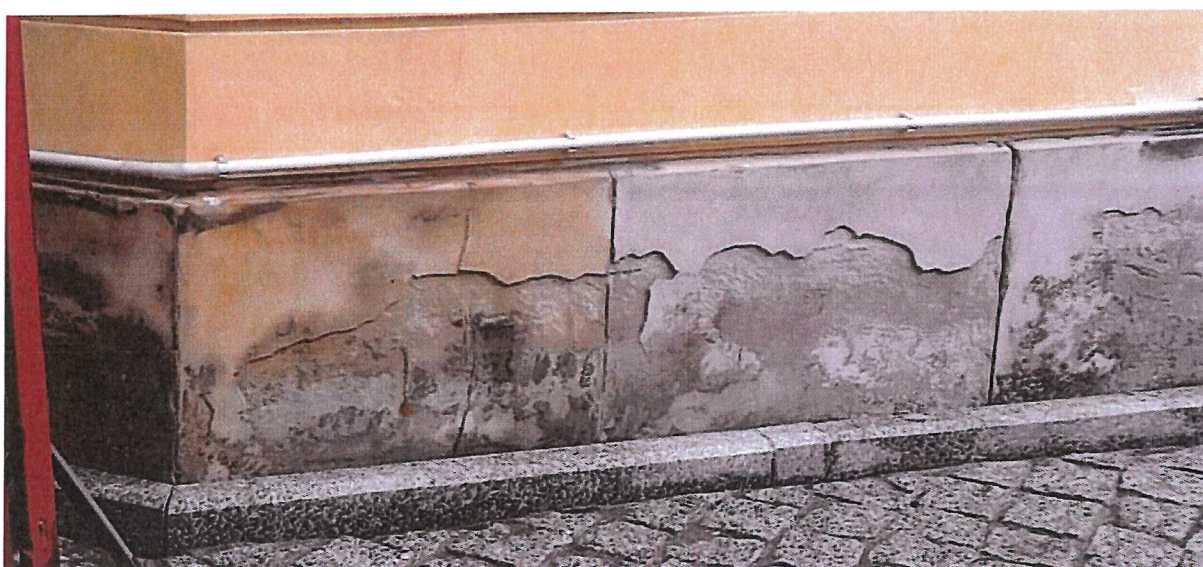
Płyty piaskowca wykazują wysoki stopień zawilgocenia, zanieczyszczenia oraz miejscowego porażenia mikrobiologicznego. Powierzchnia niektórych płyt, pierwotnie szlifowana, jest silnie zdegradowana, co jest konsekwencją procesów zawilgocenia i krystalizacji soli rozpuszczalnych w wodzie w porach kamienia. Miejscami kamień cokołu uległ uszkodzeniom mechanicznym. Widoczne są liczne, stare i nieestetyczne fleki i kity.

Fot. 28. Piaskowcowy cokół elewacji od strony dziedzińca. Widoczna silna degradacja powierzchniowej warstwy kamienia.

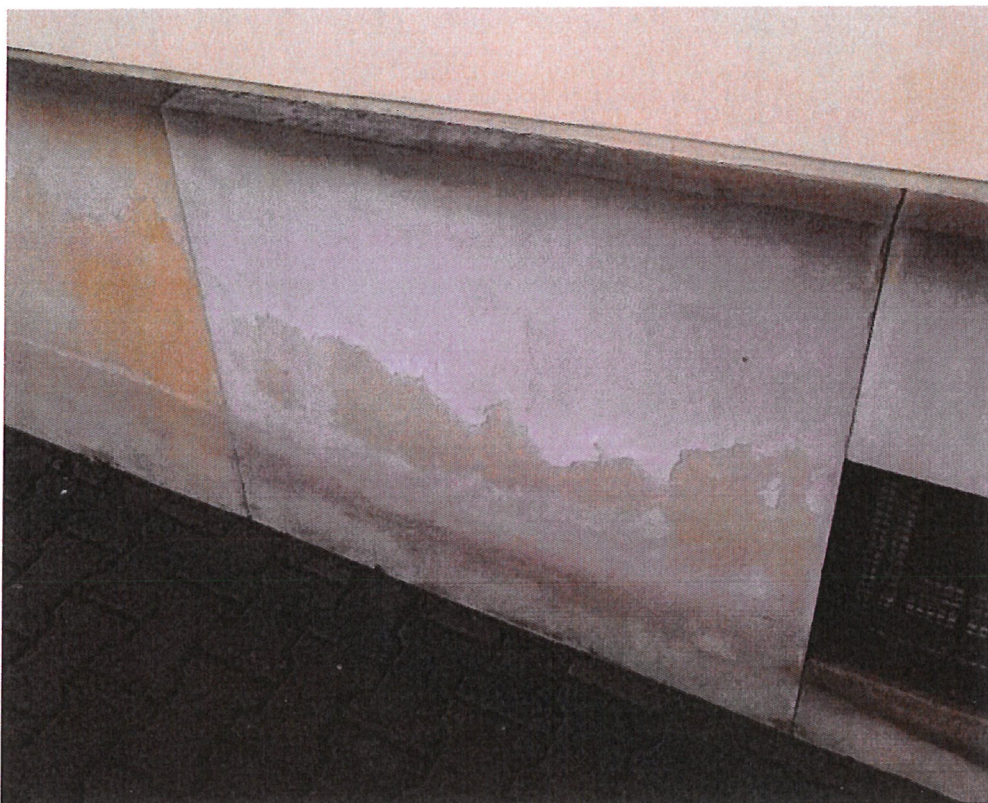
Fot. 30. Cokół oficyny zachodniej, od strony ul. Senatorskiej. Widoczne skutki zawilgocenia kapilarnego: linia podciąganej wilgoci i degradacja powierzchni kamienia.

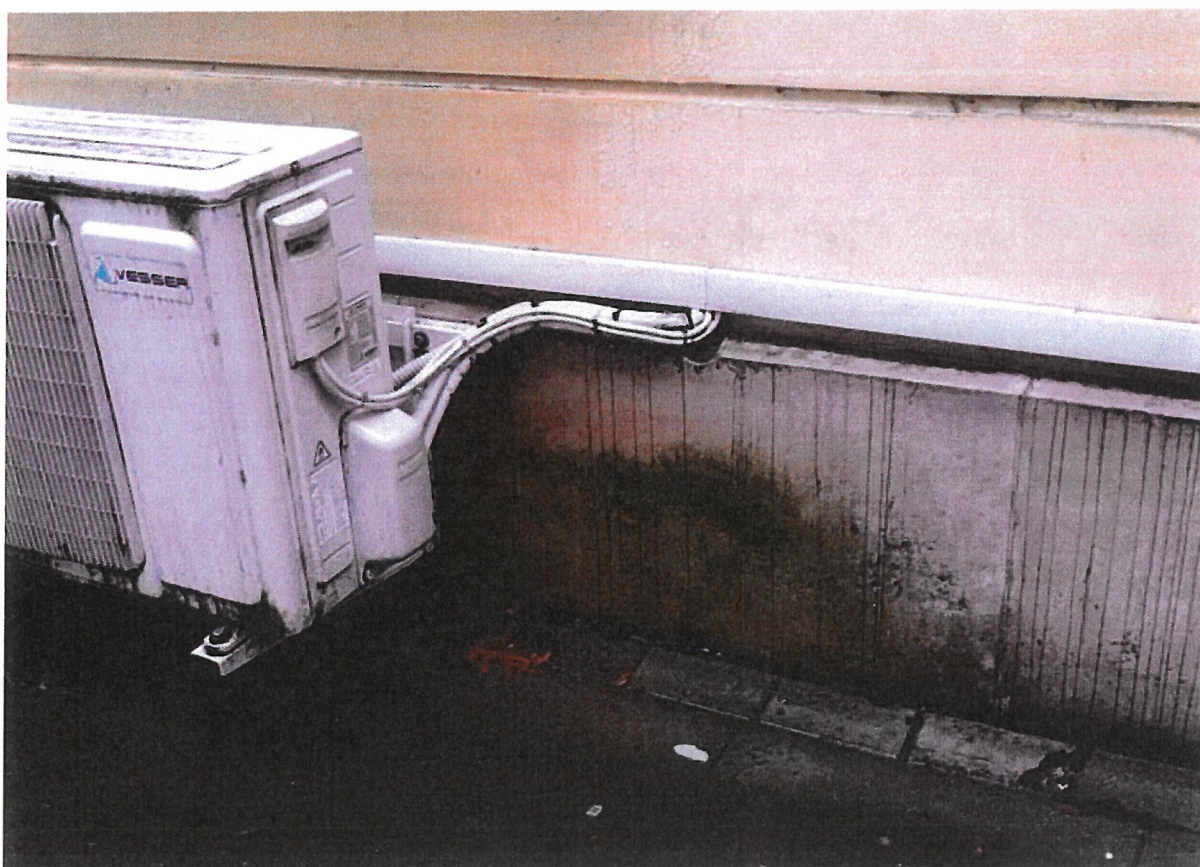
Fot. 31. Piaskowcowy cokół od strony północnej. Widoczne porażenie mikrobiologiczne i zabrudzenia kamienia.

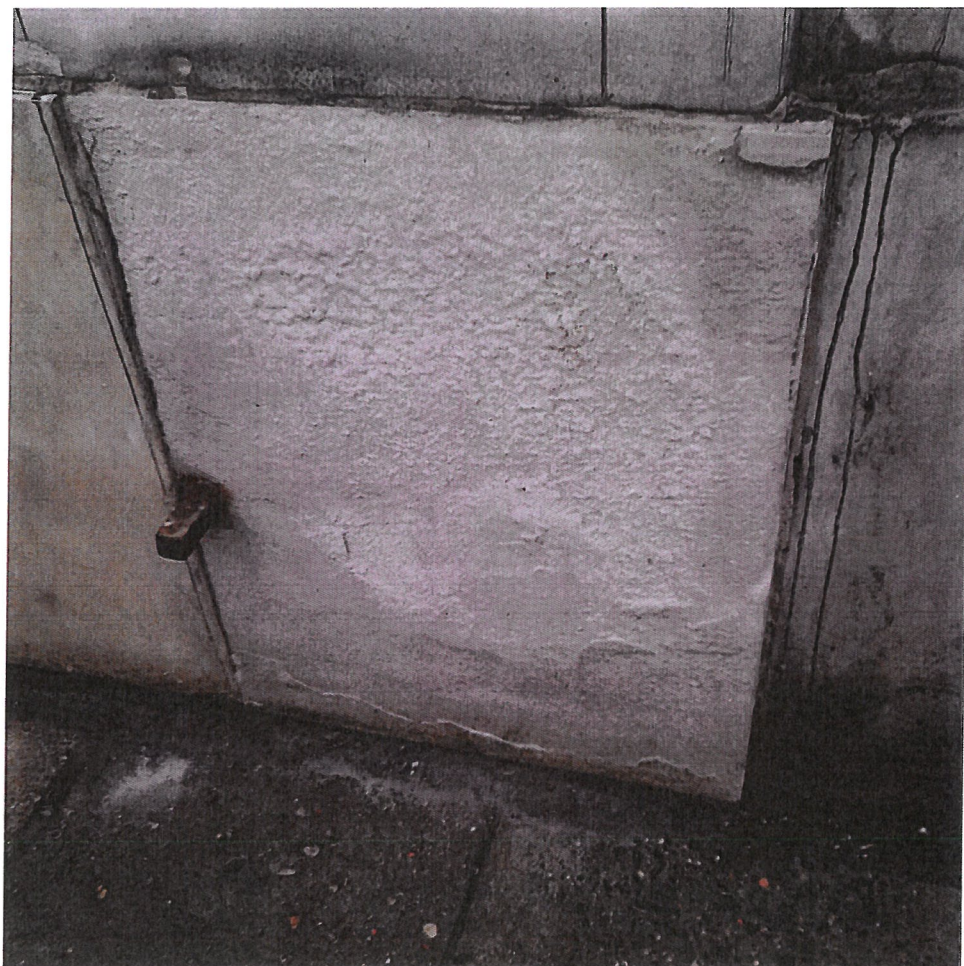
Fot. 32. Płyta  
cokołu od strony  
ul. Nowy  
Przejazd.  
Widoczne  
wykwity soli  
rozpuszczalnych  
w wodzie.

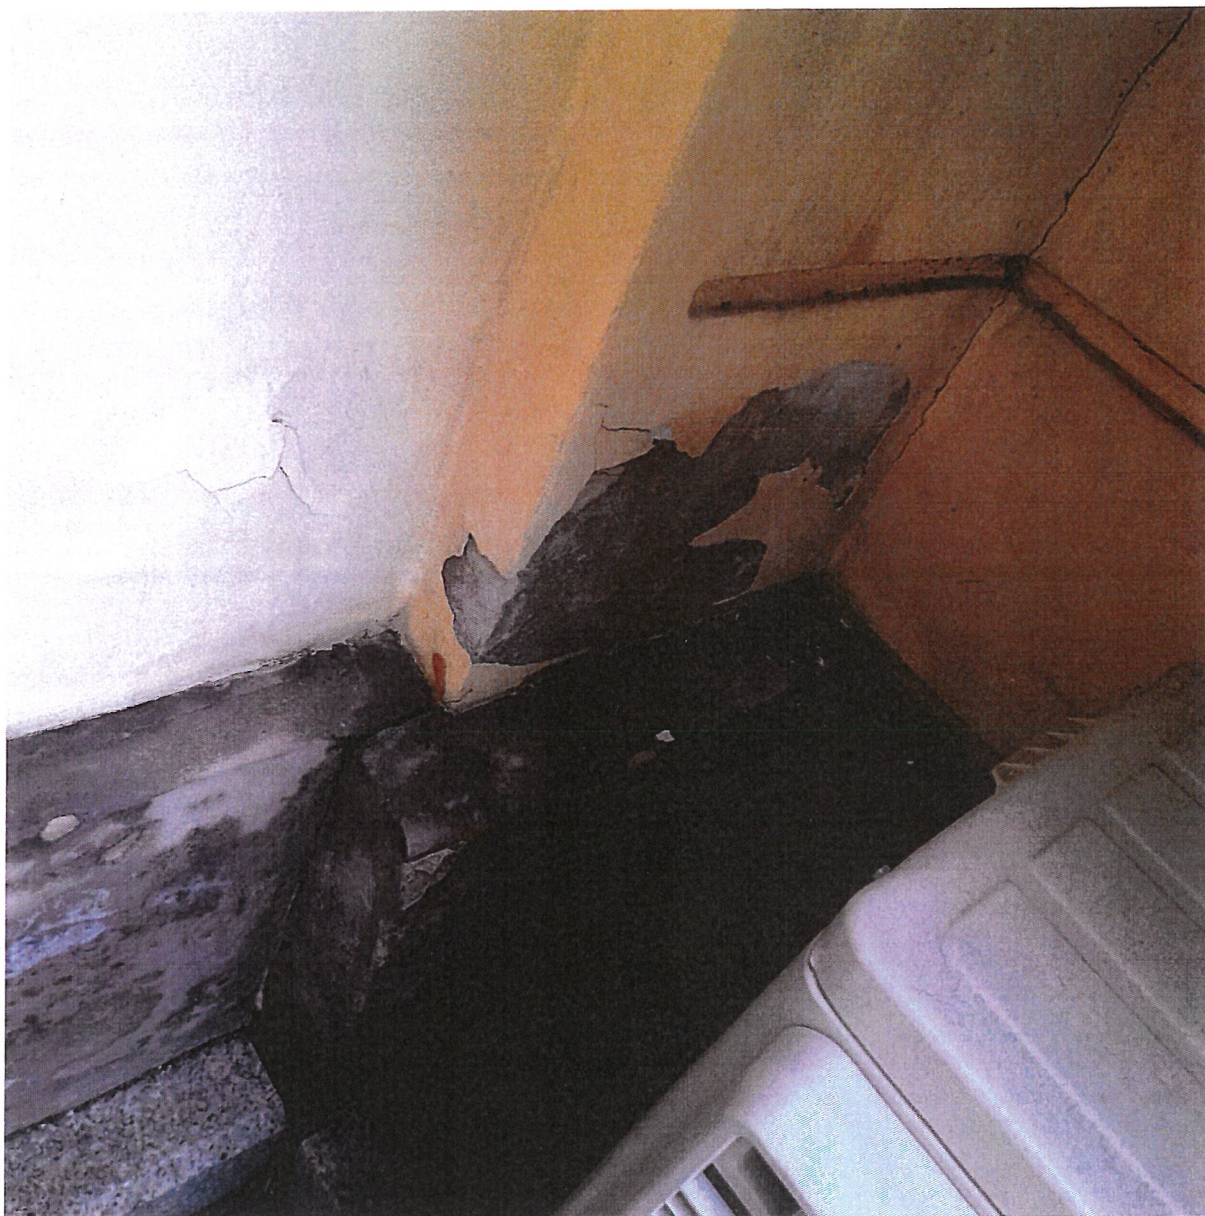
W strefach największego zawilgocenia woda podciągana jest kapilarnie na wyższe partie ściany, powodując odspajanie tynków.

Fot. 34. Dolna część elewacji od strony dziedzińca. Zawilgocony kamień cokołu oraz spękania i odspojenia tynku spowodowane wilgocią podciąganą kapilarnie.

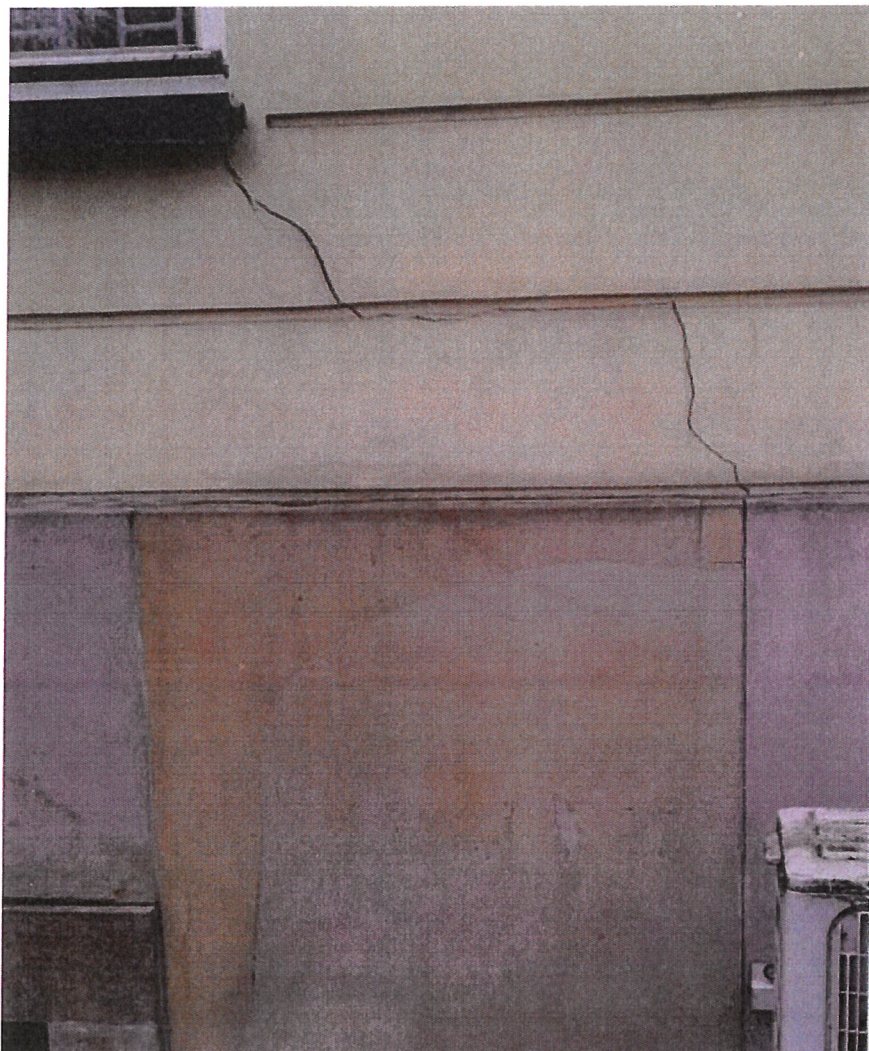
Niewłaściwy stan spoin łączących płyty cokołu, przejawiający się ich brakiem lub nieestetycznymi uzupełnieniami, w połączeniu z uszkodzeniami mechanicznymi, przyczynia się do przenoszenia naprężeń na wyższe partie muru, co skutkuje występowaniem spękań tynków. Uważa się, że ubytki spoin i spękania tynku mogą być spowodowane intensywnym ruchem kołowym w otoczeniu pałacu oraz zaburzeniami stosunków hydrologicznych, będącymi konsekwencją budowy w 1997 roku nowoczesnego budynku ratusza, przylegającego do Pałacu Blanka. Potwierdza to fakt, że większość spękań zanika w górnych partiach elewacji.

Fot. 35. Cokół od strony północnej. Spękanie tynku biegnące od braku spoiny między płytami kamienia do krawędzi okna.

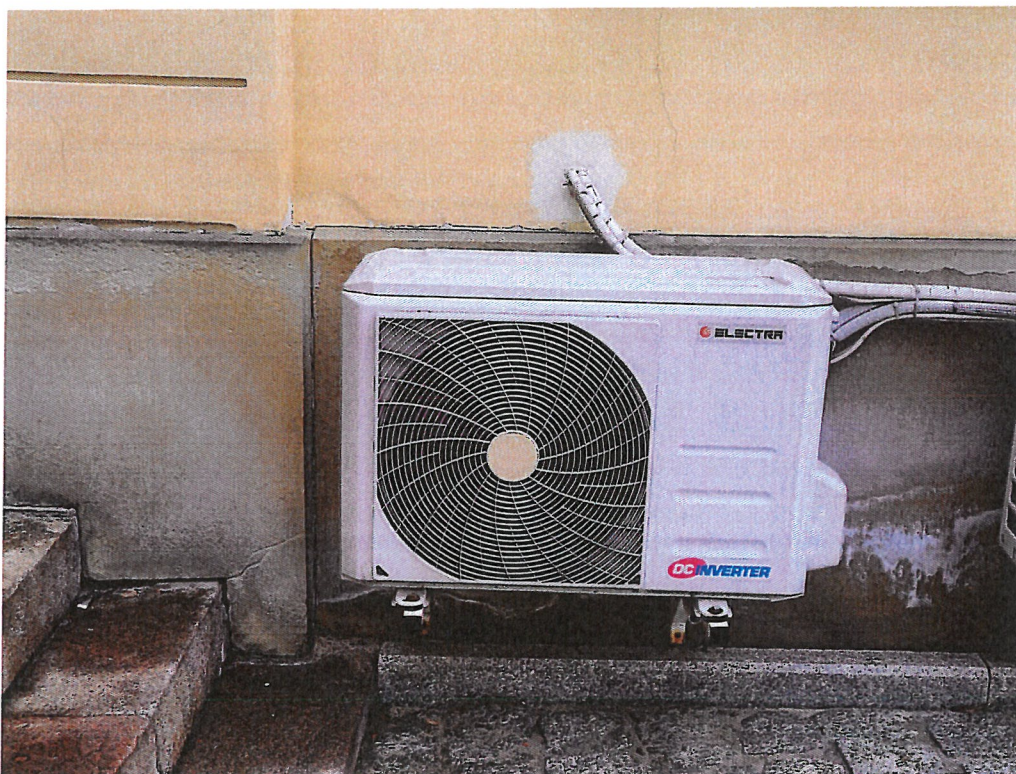
Rozmieszczenie licznych urządzeń klimatyzacyjnych na wysokości płyt cokołu niewątpliwie ma istotny wpływ na proces degradacji zabytkowej elewacji pałacu, skutkując uszkodzeniami zarówno materiału kamiennego, jak i tynku znajdującego się powyżej.

Fot. 37. Klimatyzator na ścianie oficyny od strony dziedzińca. Widoczna linia zawilgocenia kamienia z wykrystalizowanymi solami oraz nieestetyczne uzupełnienie tynku w miejscu mocowania rury.

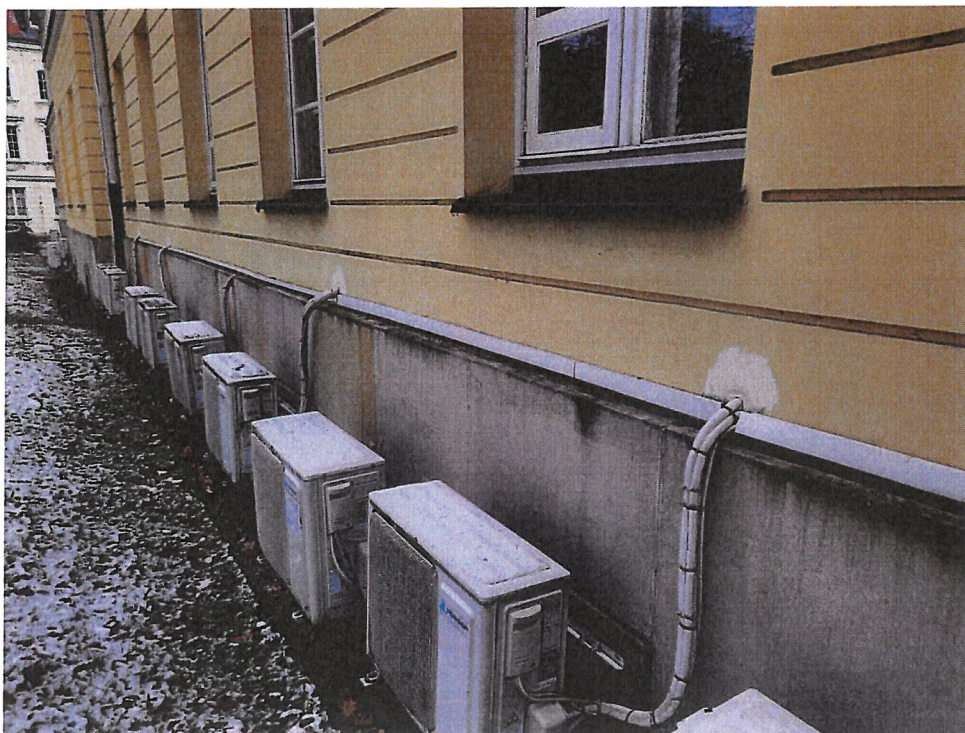
Fot. 38. Klimatyzatory na całej szerokości ściany północnej. Widoczne uszkodzenia tynku przy mocowaniach rur.

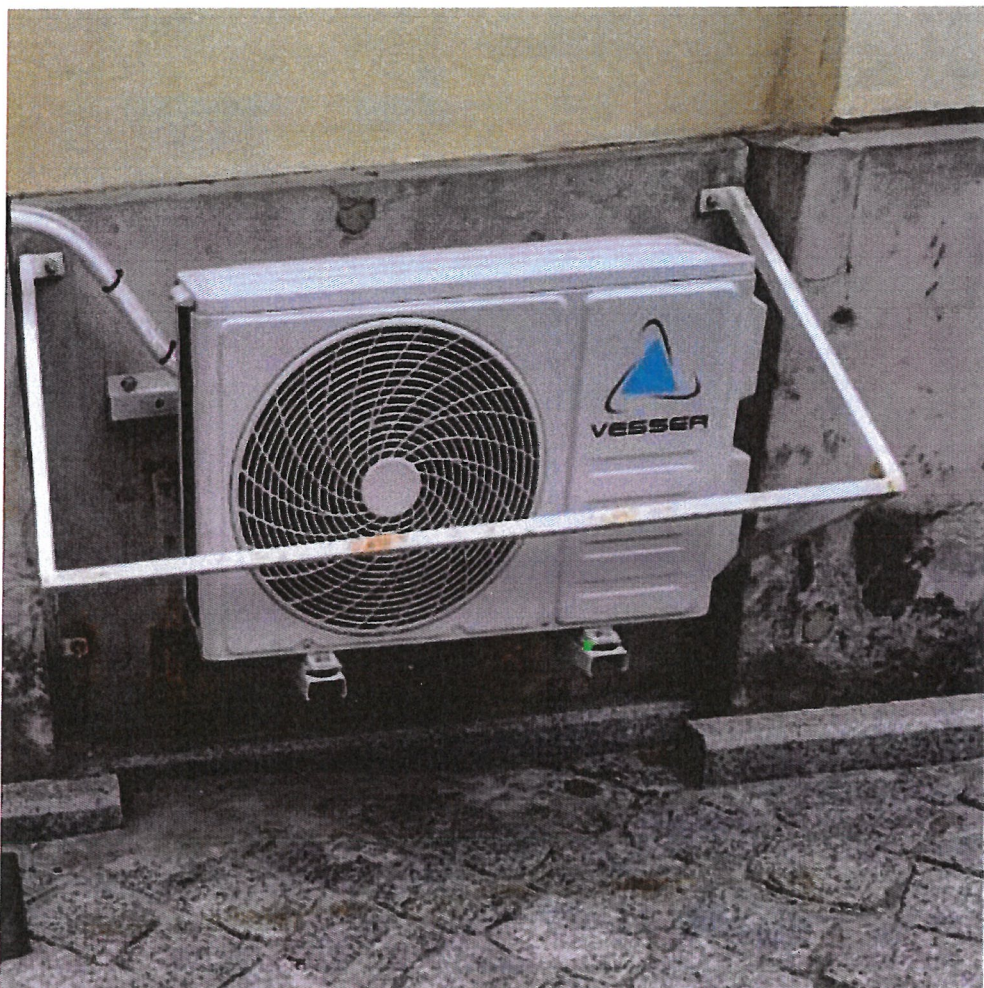
Fot. 39. Klimatyzator na ścianie oficyny od strony dziedzińca. Na płycie cokołu widoczne uszkodzenia mechaniczne i produkty korozji metalowych elementów mocowania urządzenia.

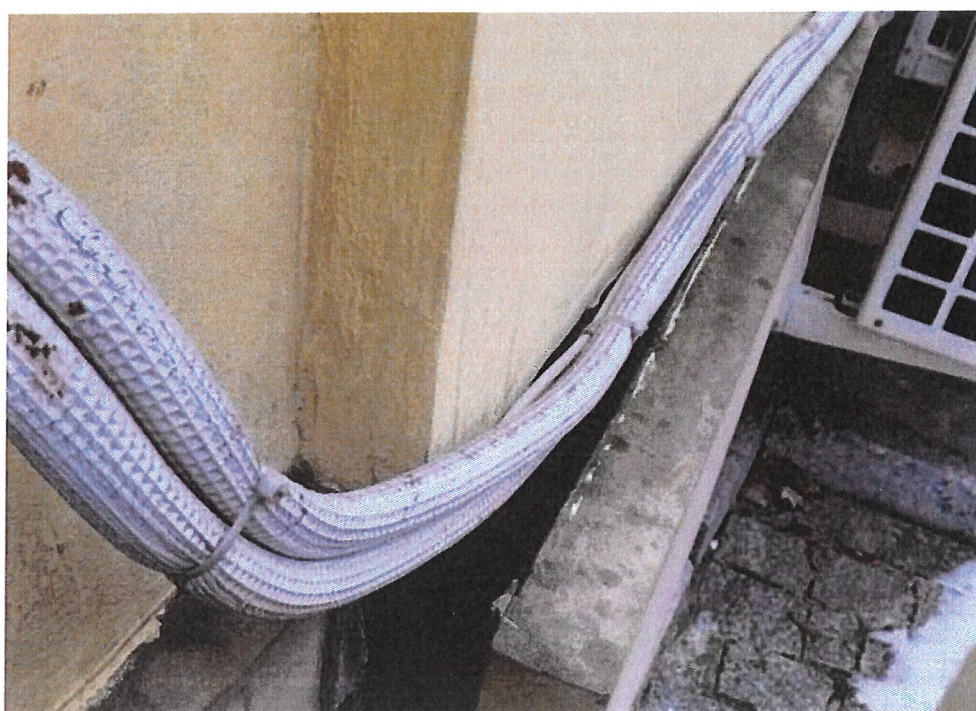
Fot. 40. Dziedziniec, odspojona płyta cokołu, uszkodzona przez rurę klimatyzatora.

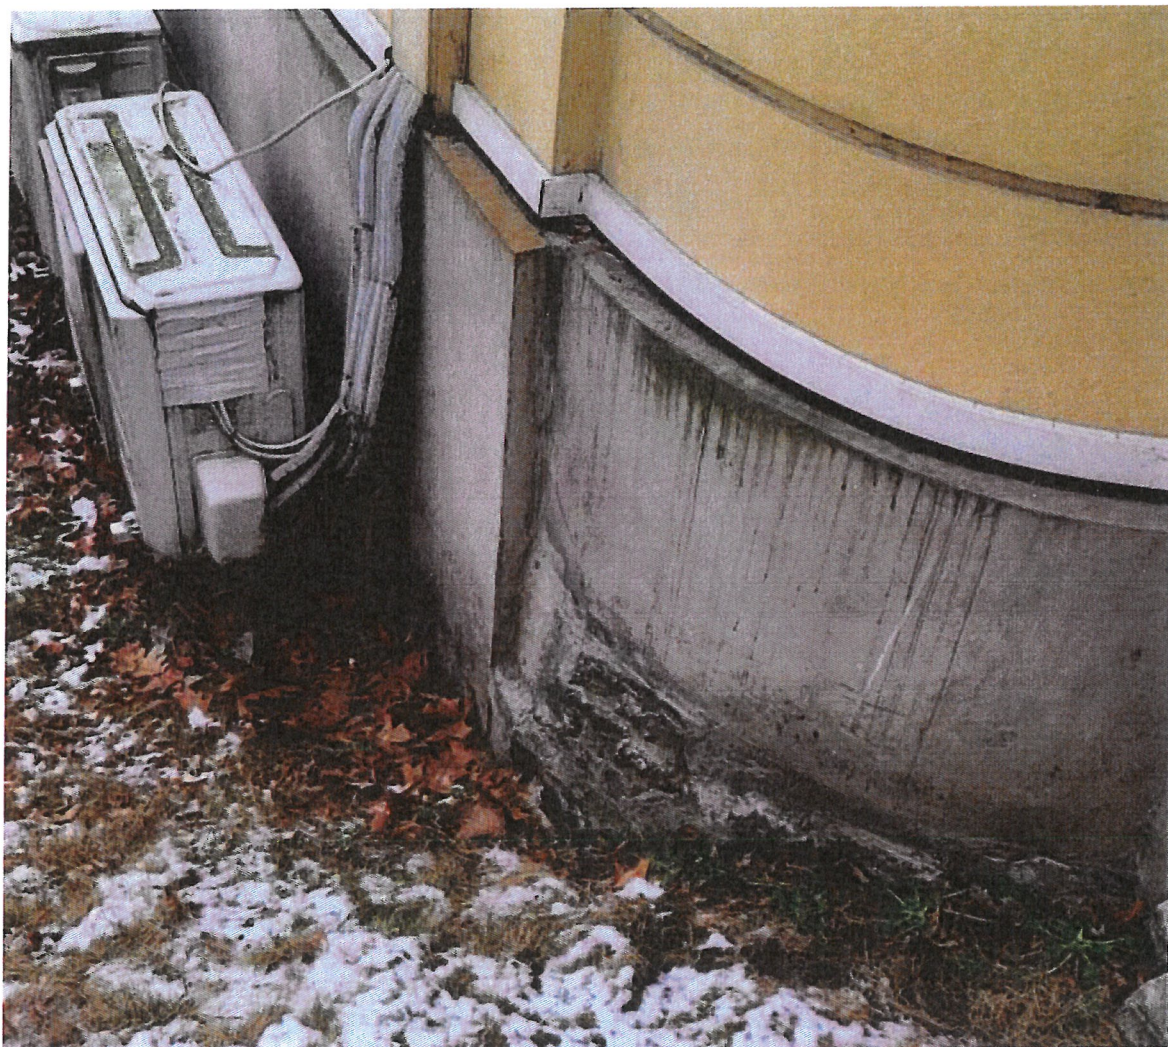
Fot. 41. Północno-zachodni narożnik cokołu elewacji. Widoczny odsłonięty fundament i zmiana wysokości gruntu. Obniżenie gruntu od strony Trasy W-Z powoduje spływanie wody do budynku, co skutkuje jego zawilgoceniem. Z kolei podniesienie gruntu przy elewacji, przylegającej do nowego budynku ratusza, również przyczynia się do przenikania wody w pory kamieni cokołu.

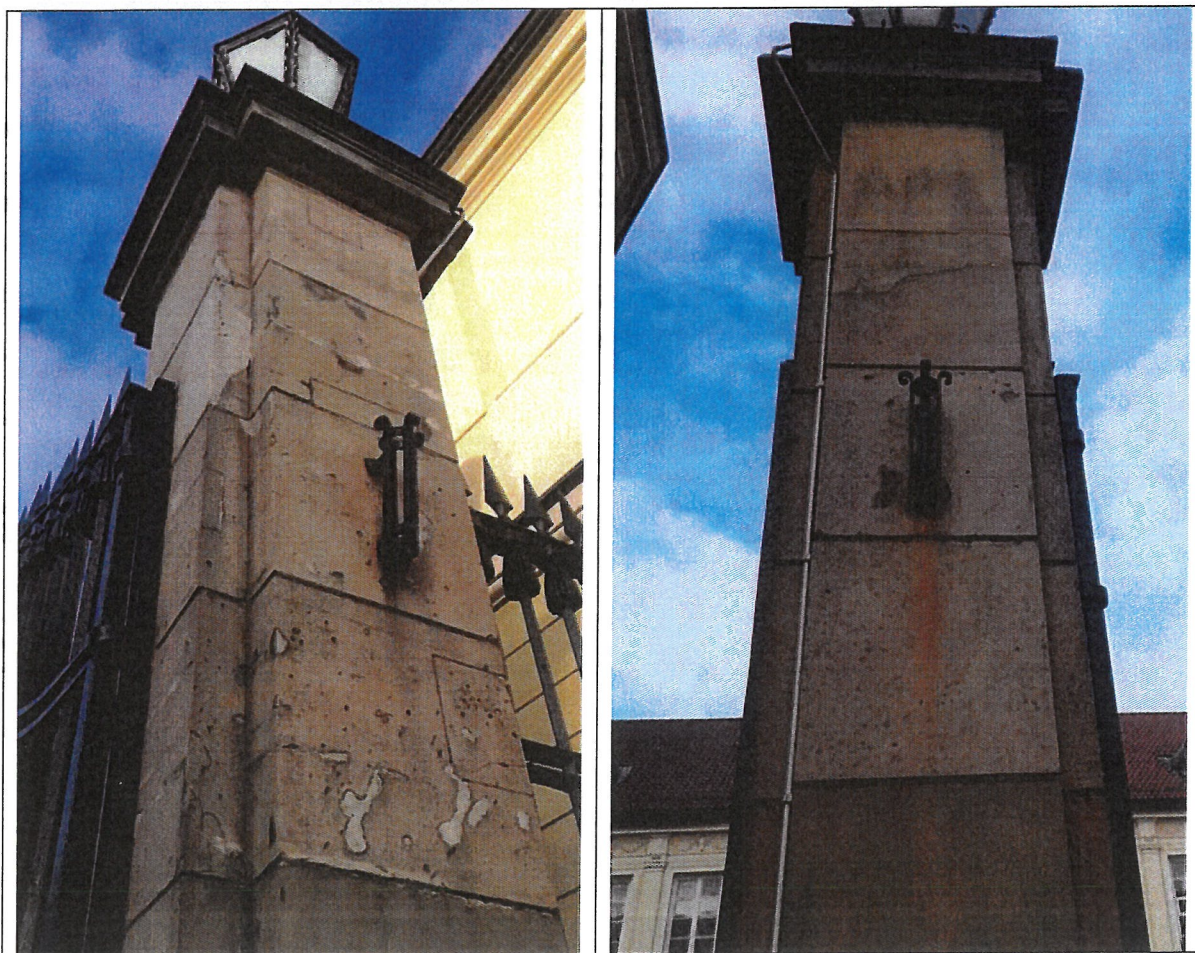
Stan okładziny kamiennej bramy wjazdowej, a w szczególności wschodniego filara od strony ulicy Nowy Przejazd, jest alarmujący. Płyty cokołowe obu filarów uległy niemal całkowitemu zniszczeniu. Degradacja filara wschodniego jest zaawansowana na całej jego wysokości, podczas gdy filar zachodni wykazuje lepszy stan zachowania w partiach górnych.

Fot. 43 i 44. Filary bramy od ul. Senatorskiej, po lewej filar wschodni, po prawej -zachodni.

Wydaje się, że podczas powojennych prac renowacyjnych filarów bramnych uzupełniono ubytki po przestrzelinach z czasów wojny, co stanowi błąd konserwatorski. Zaleca się zabezpieczenie i zachowanie przestrzelin jako tzw. „świadców historii”.

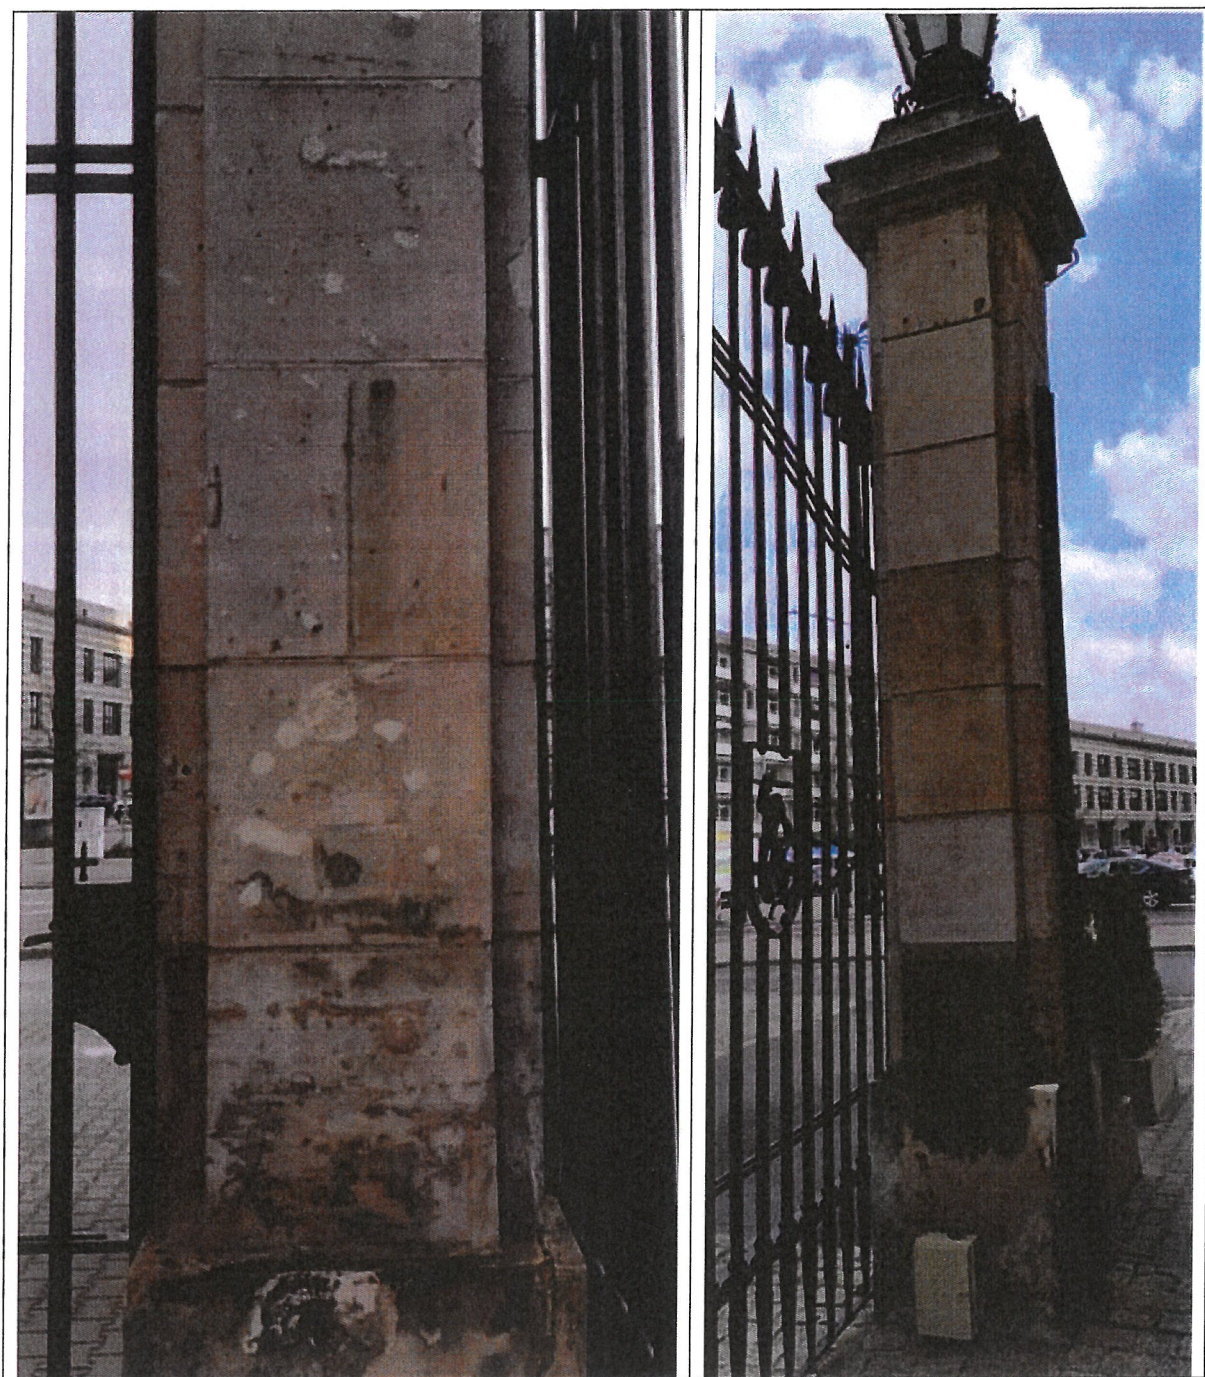
Fot. 45 i 46. Filary bramy od strony dziedzińca, po lewej filar wschodni, po prawej -zachodni. Na filarze wschodnim widoczne uzupełnienia przestrzelin.

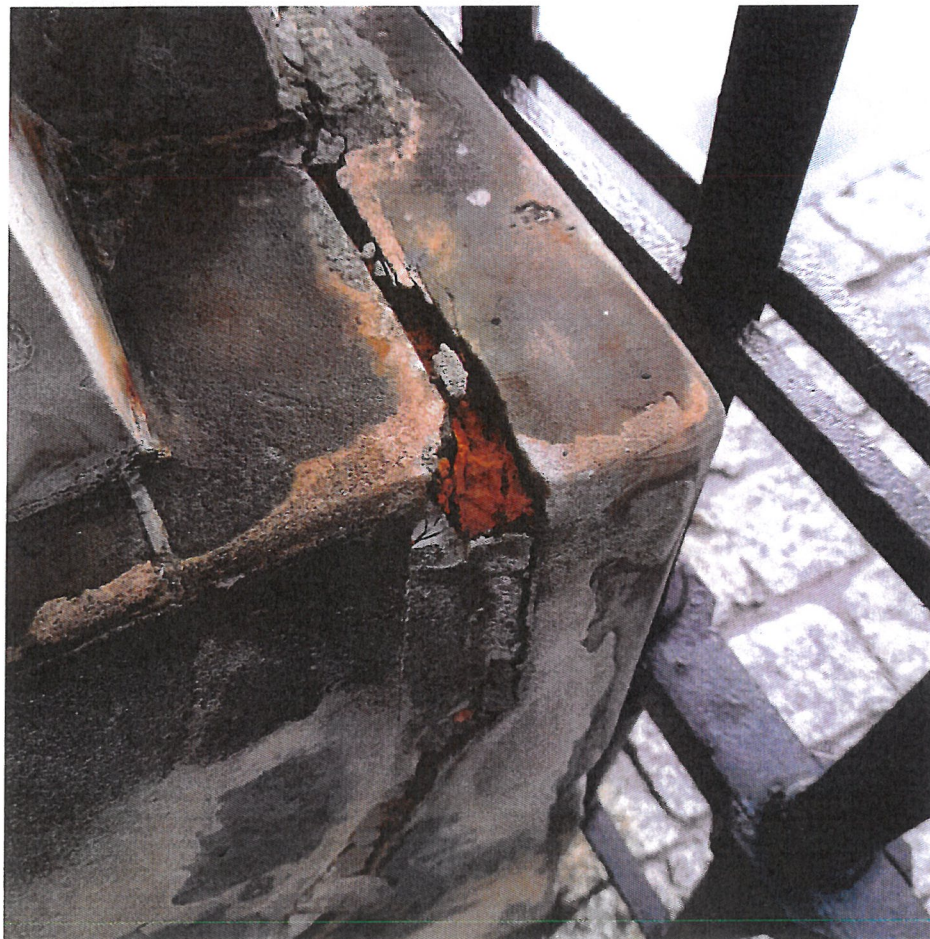
Fot. 49. Zbliżenie na cokół filara wschodniego. Widoczne nieestetyczne uzupełnienia i uszkodzenie mechaniczne kamiennej płyty do samej cegły.

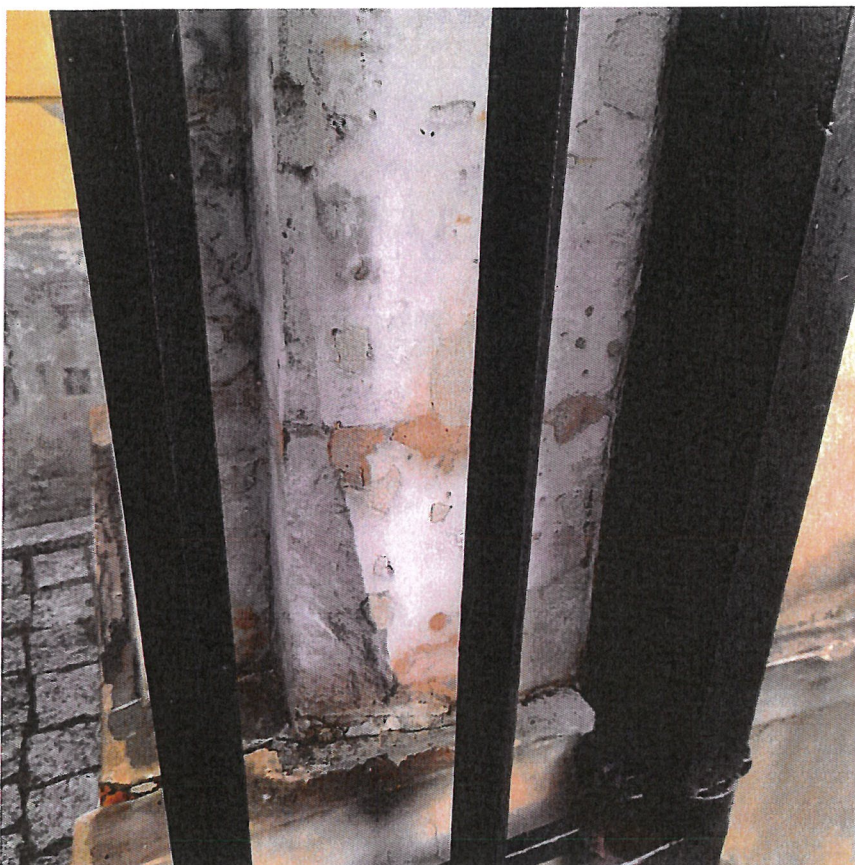
Fot. 52. Filar wschodni od strony przejazdu. Widoczne ubytki kamienia i nieestetyczne uzupełnienia.

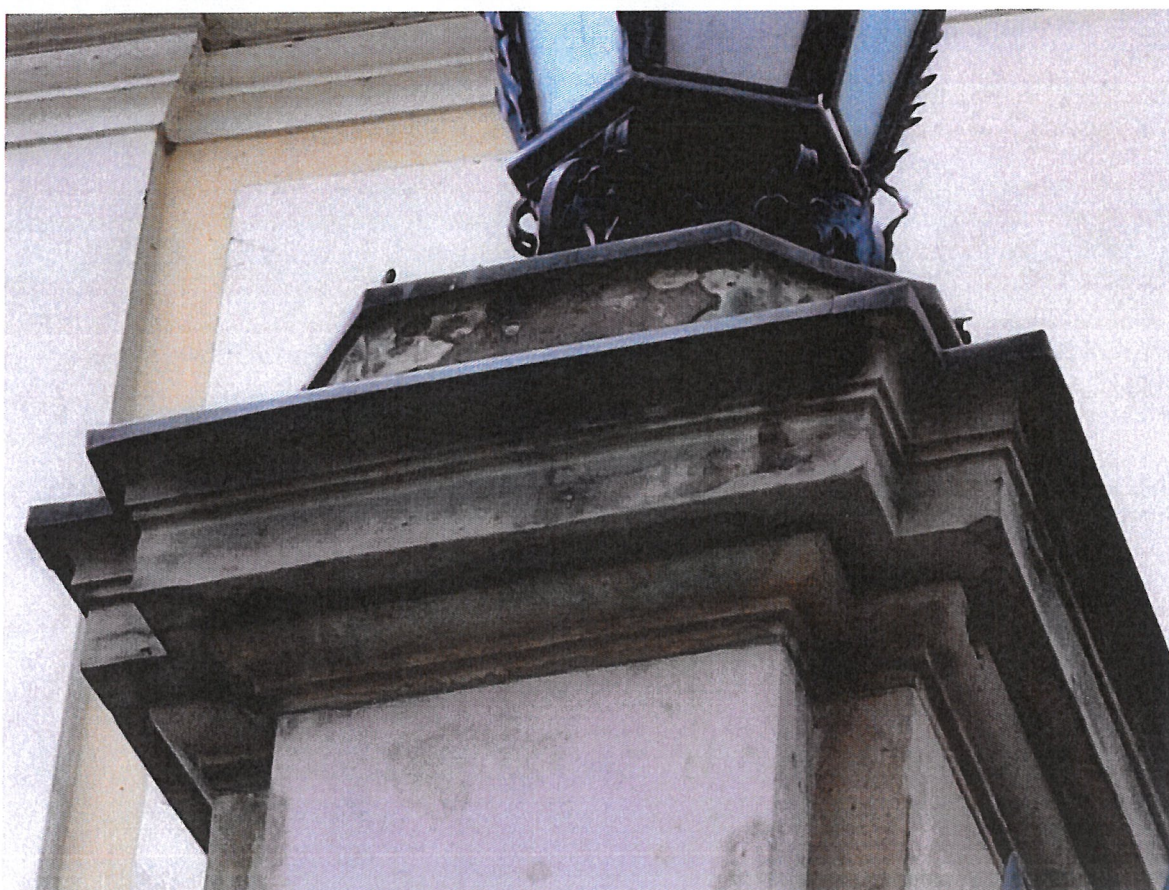
Fot. 53. Gzyms wieńczący filar zachodni, widok od strony prześwitu. Widoczna gruba skorupa zabrudzeń.

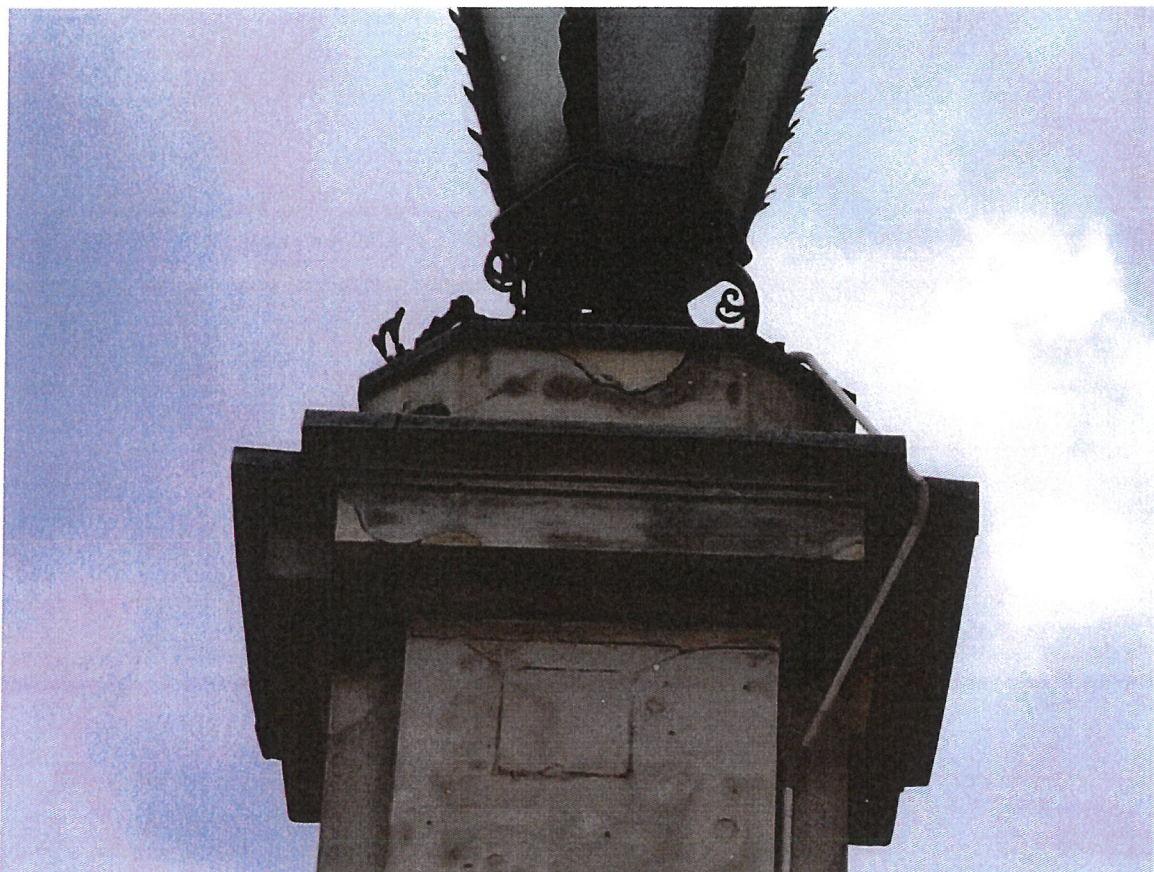
Fot. 54. Gzyms wieńczący filar wschodni, widok od strony ul. Senatorskiej. Widoczne zabrudzenia, spękania i nieestetyczne uzupełnienia.

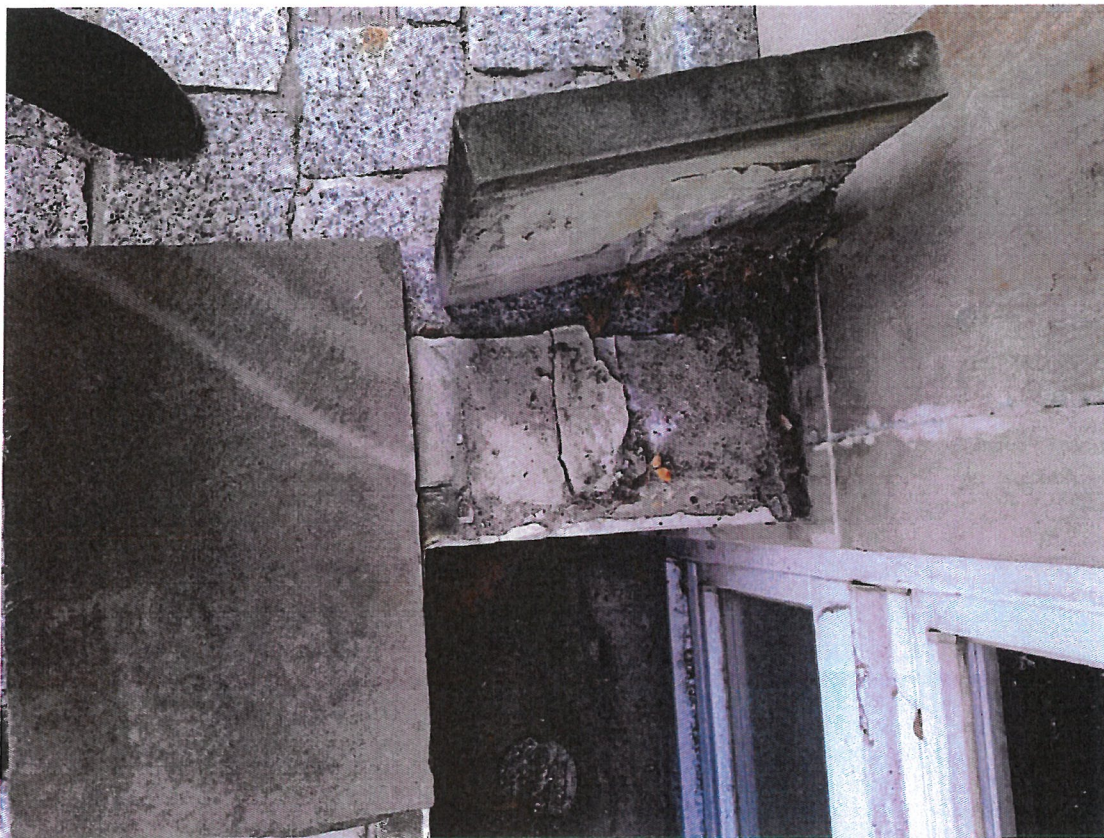
Fot. 56. Ta sama studzienka, widok na stan podłoża pod nieprzymocowaną płytą piaskowca

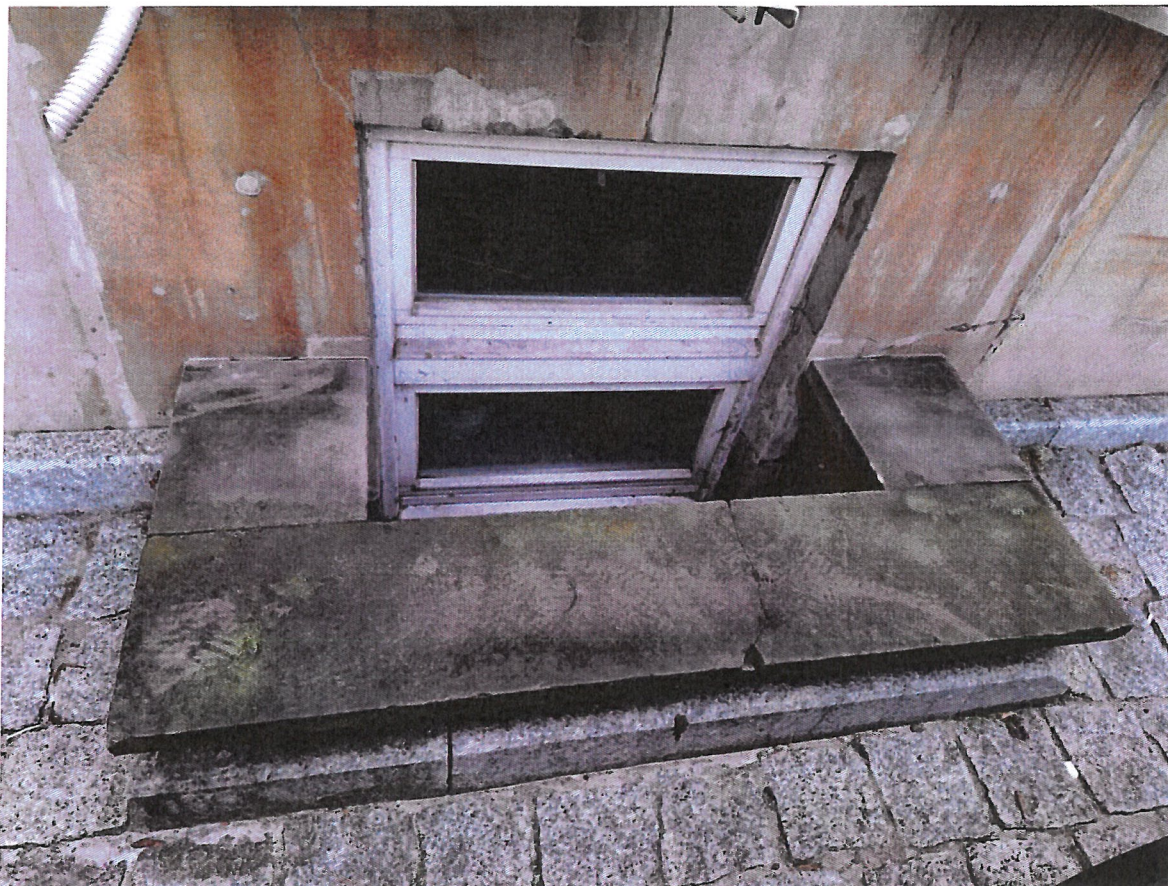
Brak trwałego mocowania płyt piaskowca na dwóch studzienkach od strony korpusu głównego, które utrzymywane są wyłącznie przez siłę grawitacji, powoduje uszkodzenia kamienia w wyniku jego swobodnego przemieszczania się. Spękania i ubytki, mniejsze lub większe, występują również w płytach pozostałych studzienek, pomimo ich zamocowania. Kamień jest dodatkowo porażony mikrobiologicznie i zabrudzony.

Fot. 58. Studzienka najbliższa wejściu nr 1. Jest to jedyna z trzech studzienek na tej elewacji, która ma przymocowane płyty kamienia. Pomimo tego mocowania, widoczne są pęknięcia i ubytek kamienia na jego krawędzi, a także silne zabrudzenie i porażenie mikrobiologiczne.

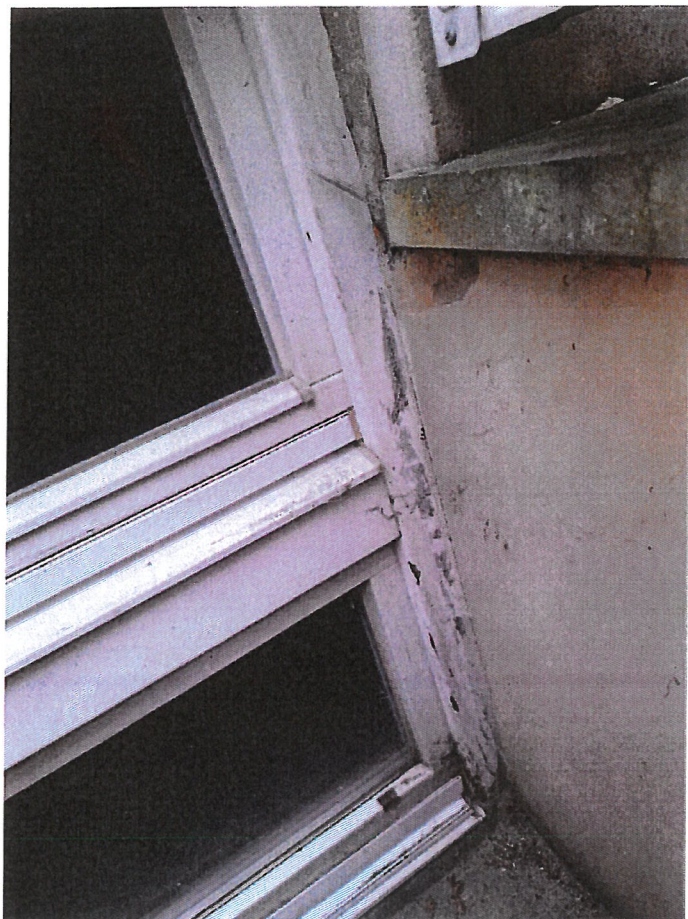
Fot. 60. Wnętrze studzienki. Widoczny ubytek płyty piaskowca budującej ścianę studzienki oraz zniszczona drewniana rama okienka.

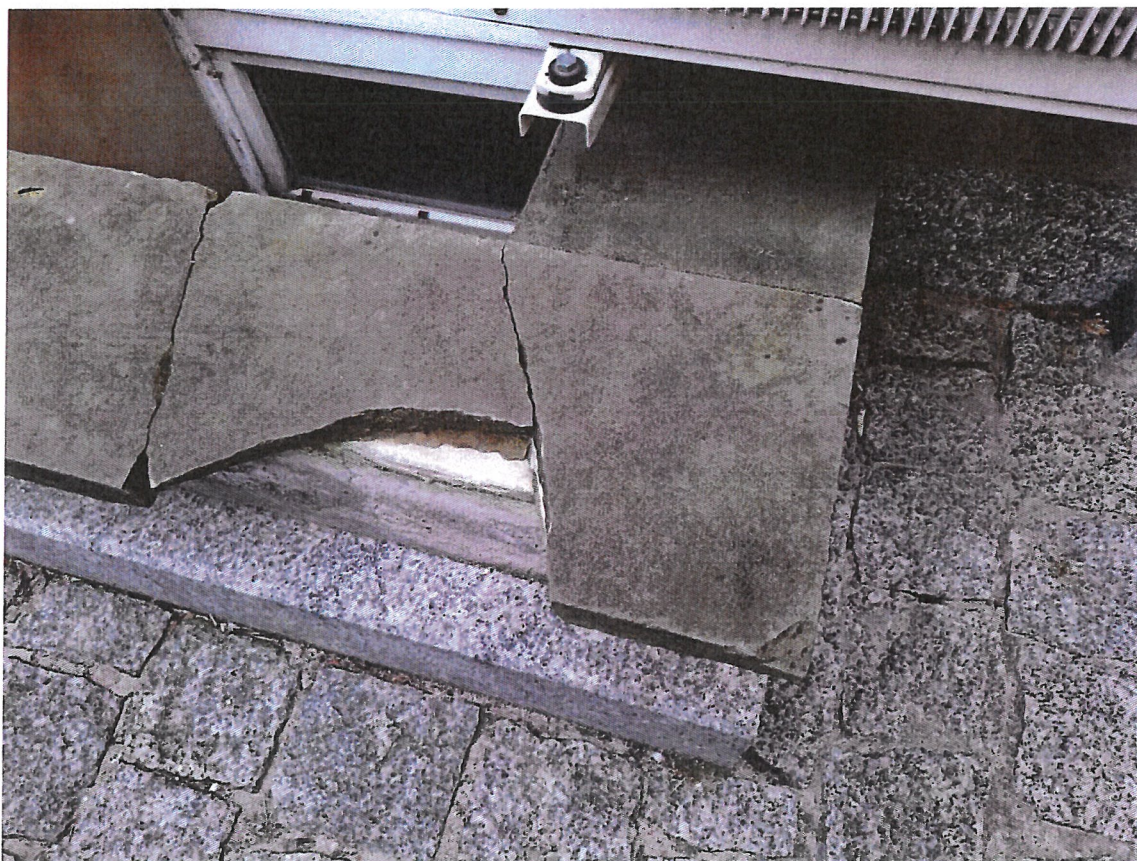
Fot. 63. Studzienka przy wejściu nr 1. Pomimo przymocowania płyt kamienia, widoczne spękania i ubytki.

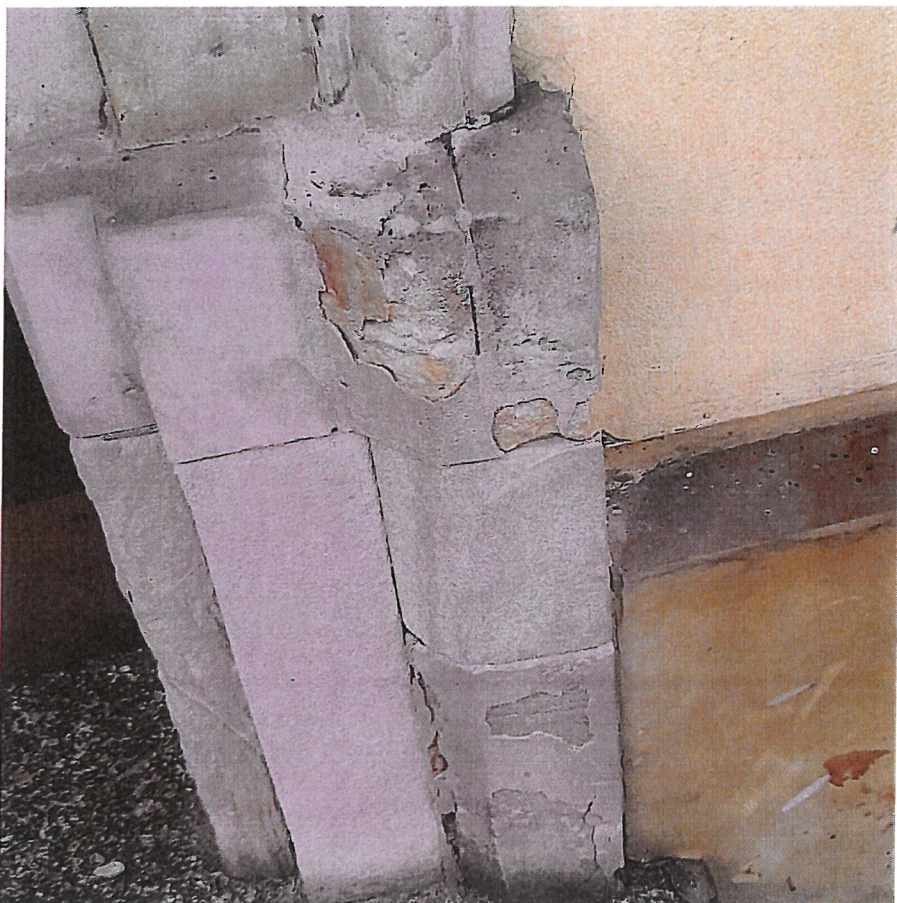
Fot. 65. Zbliżenie na część cokołową portalu po prawej stronie drzwi. Widoczna degradacja powierzchni piaskowca, ubytki kamienia i stare uzupełnienia kwalifikujące się do wymiany
