znak: W2A.5142.55.2025.MP

**Program prac konserwatorskich dla elewacji zewnętrznych oraz  
od strony dziedzińca Pałacu Blanka w Warszawie, z uwzględnieniem  
detalu architektonicznego i zewnętrznej stolarki okiennej.**

marzec 2025 r.

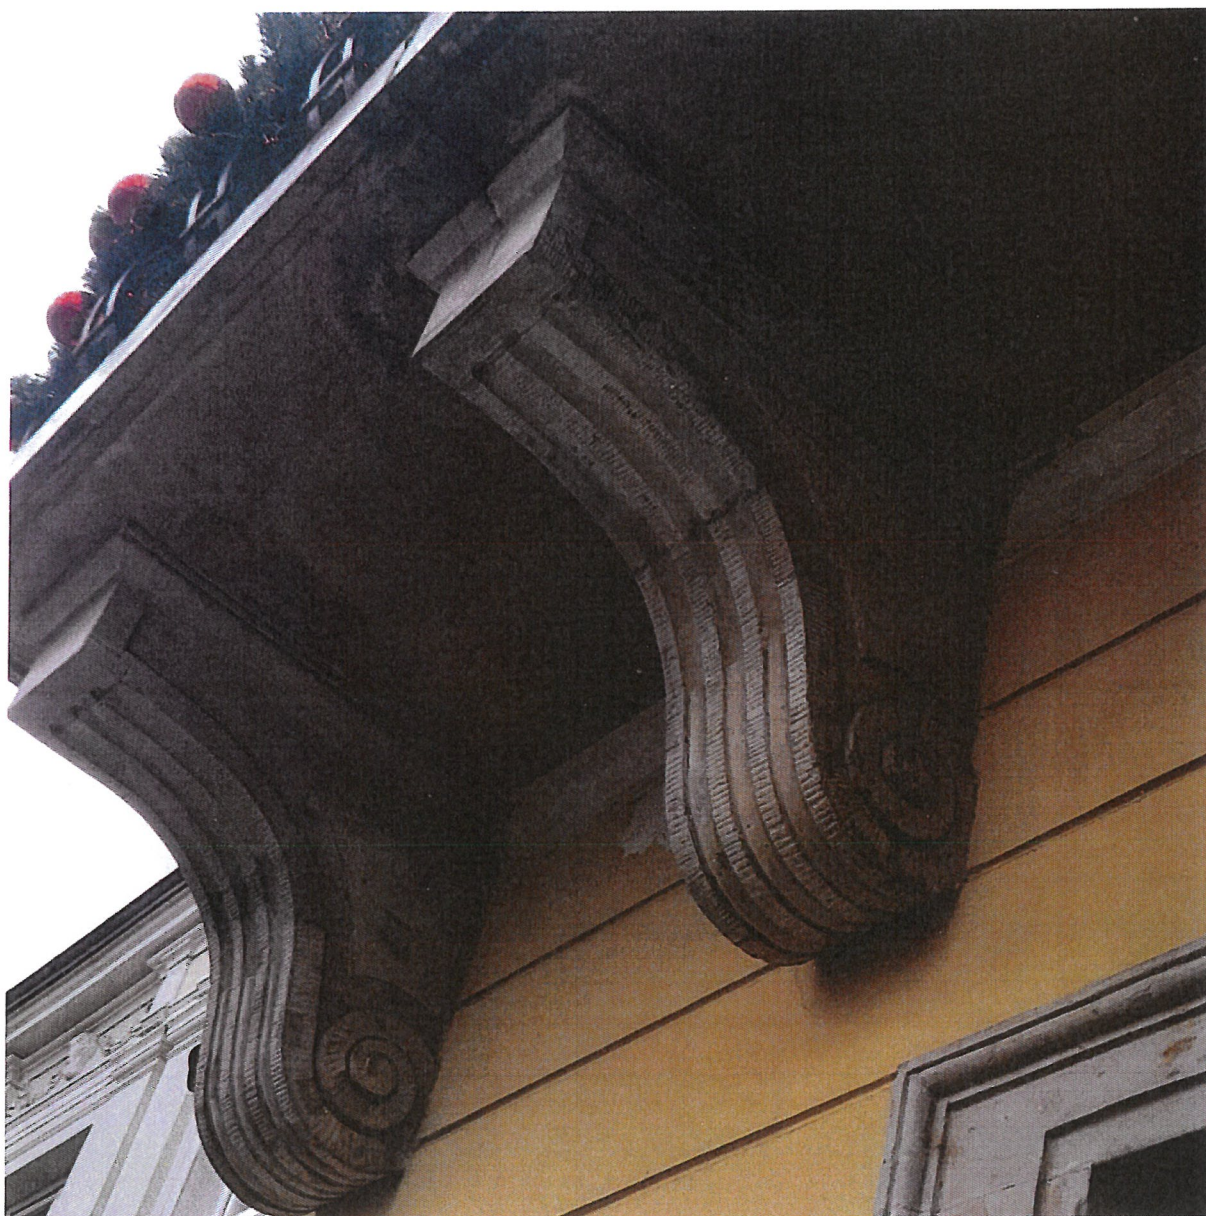
Fot. 69. Kamienna płyta balkonu ryzalitu frontowego, widok od dołu. Widoczne zabrudzenie, zawilgocenie, spękania i nieestetyczne uzupełnienia konsol.

Obecność mchów i porostów porastających płytę kamienną od góry świadczy o częstym zaleganiu wody w tym miejscu, co stwarza idealne warunki dla ich rozwoju. Szczególnie bujny rozwój tych organizmów może wskazywać na zaburzenia w systemie odprowadzania wody z balkonu, takie jak niedrożność odpływów lub nieprawidłowy spadek powierzchni. Podobnie, od spodu kamienia widoczne są ślady długotrwałego kontaktu z wilgocią, która pozostawała w porach materiału. Może to świadczyć o przeciekaniu wody opadowej przez nieszczelności balkonu. Na kamiennych wspornikach można zaobserwować zarówno scalone, jak i świeże pęknięcia, będące wynikiem przemieszczania się kamiennych płyt balkonu. Nowe pęknięcia sugerują, że proces degradacji postępuje i stanowi potencjalne zagrożenie dla stabilności konstrukcji. Widoczne są również liczne uzupełnienia kamienia, wykonane w przeszłości. Dodatkowo, nieestetyczny zabieg uszczelnienia balkonu od spodu, wyróżniający się białą barwą na tle ściany parteru w odcieniu ugru powoduje dysharmonię wizualną.

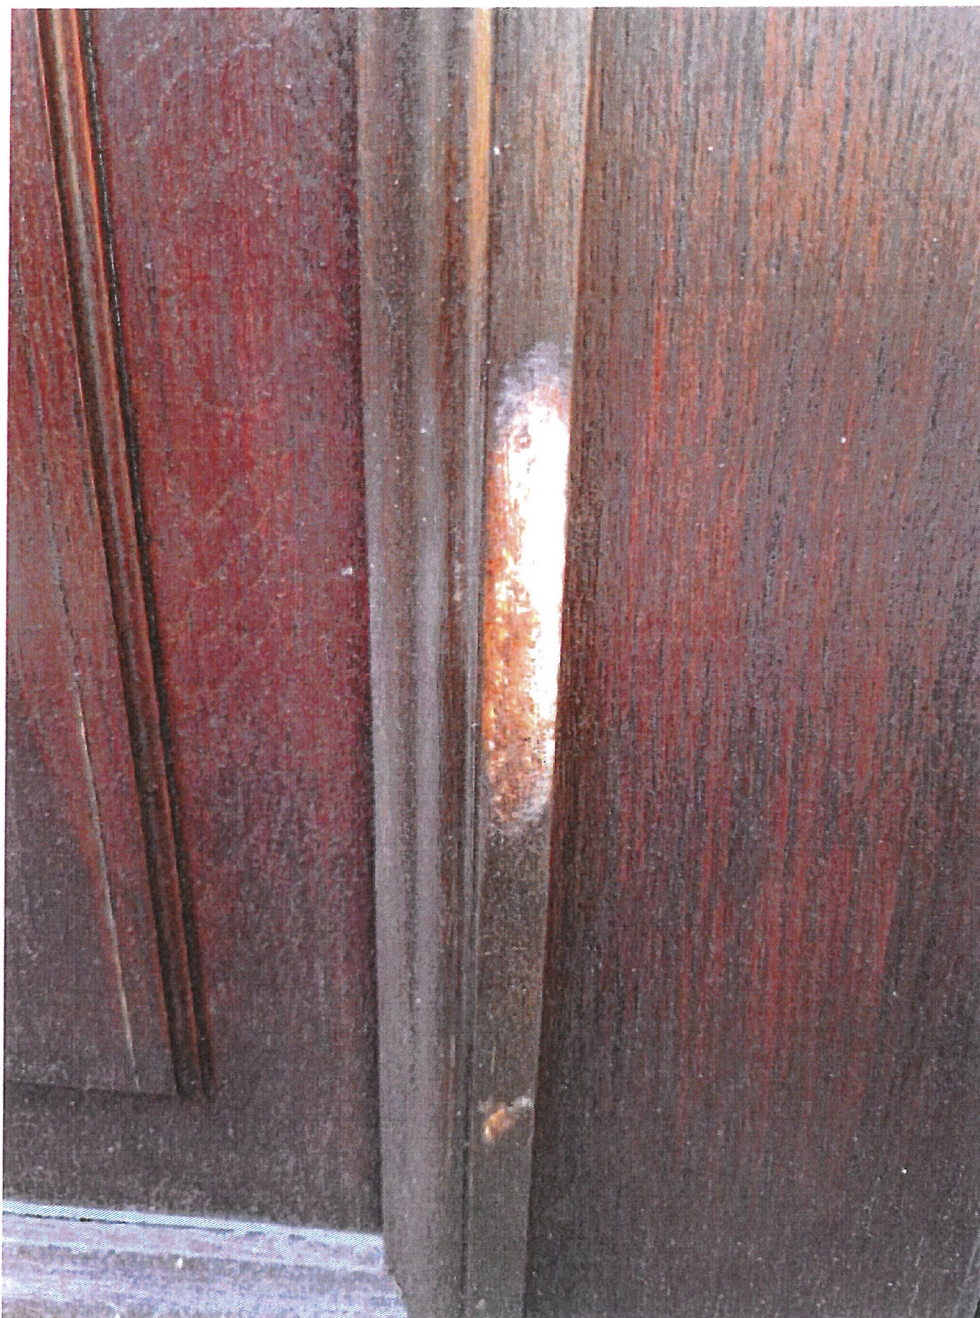
Podczas remontu w 2007 roku wymieniono stolarkę okienną, a zachowano drzwiową. Główne drzwi wejściowe pokryto bejcą w kolorze ciemny orzech i lakierem bezbarwnym. Obecnie widoczne są miejscowe wytarcia tych warstw. Ponadto, na skutek pracy drewna, pojawiły się drobne nieszczelności pomiędzy płytami i ozdobnymi listwami.

Fot. 70. Widoczne wytarcie warstwy lakieru i bejcy na ozdobnej listwie w dolnej części płyty drzwiowej.

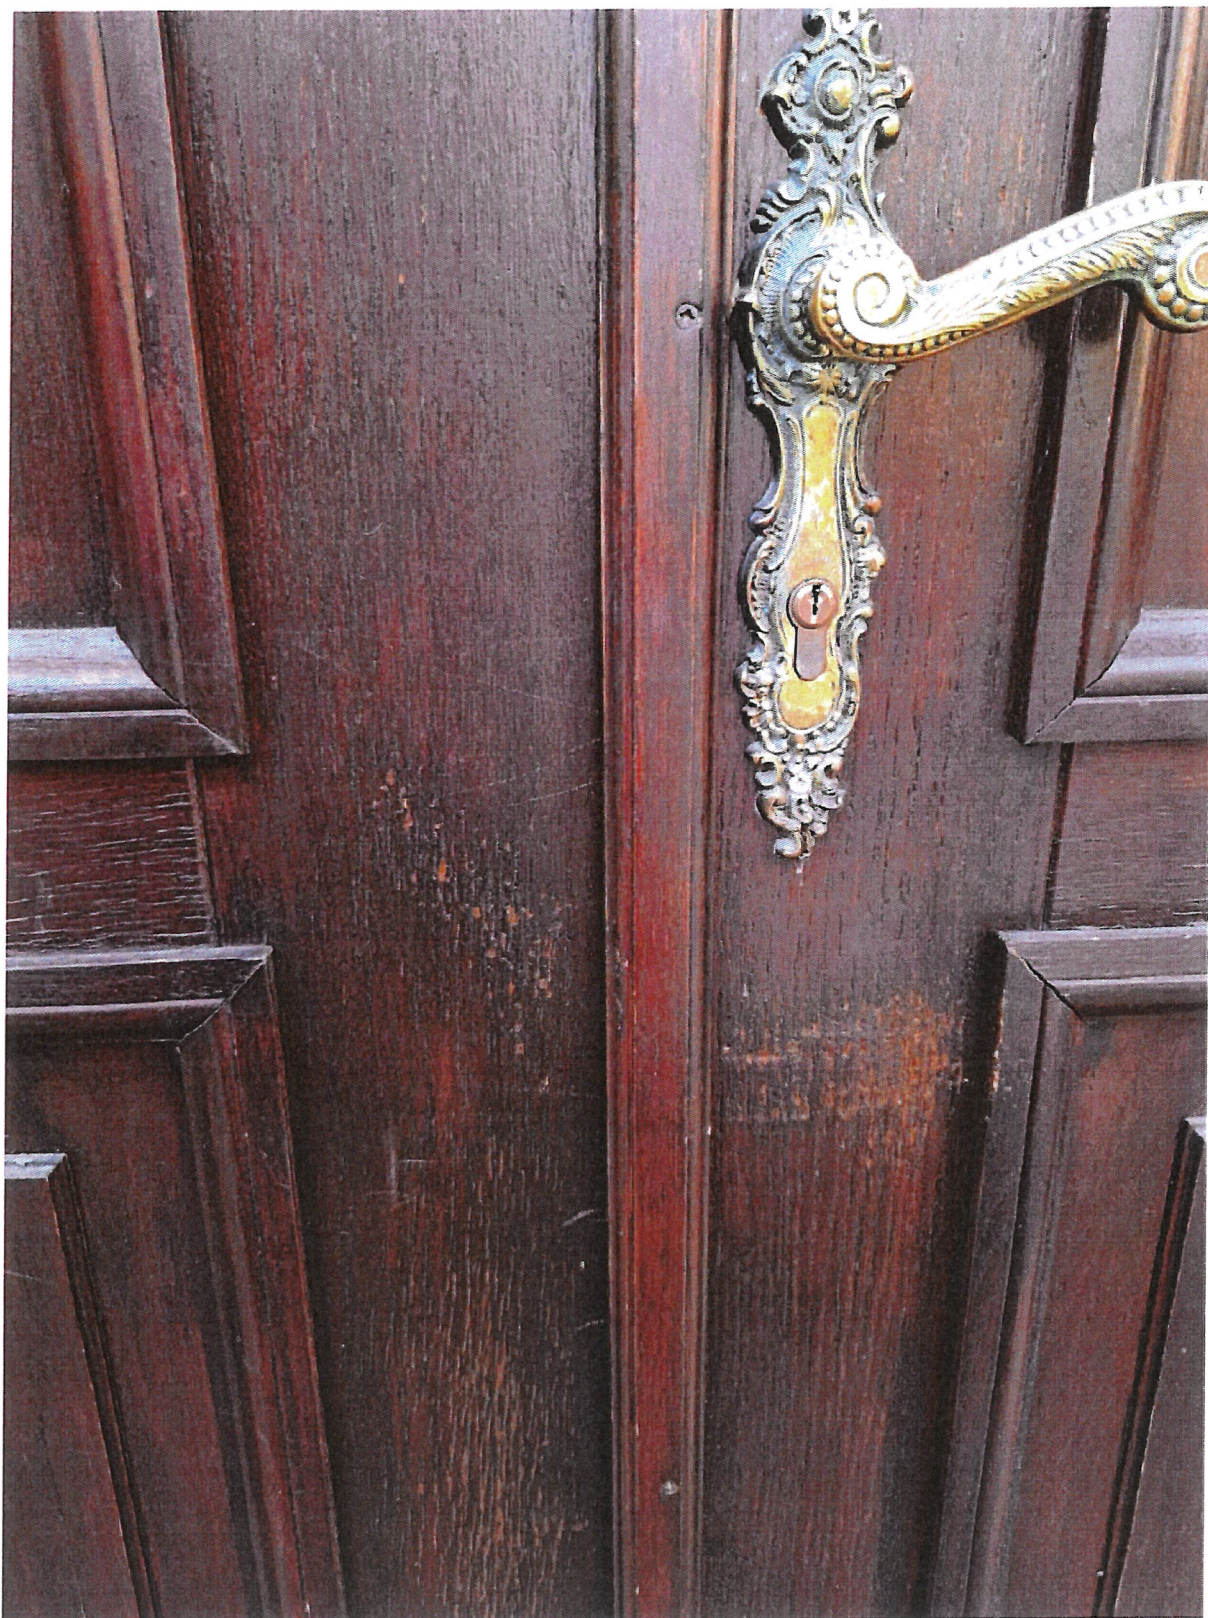
Fot. 71. Widoczne spękania i otarcia warstw lakieru i bejcy na listwie przymykowej oraz po obu jej stronach.

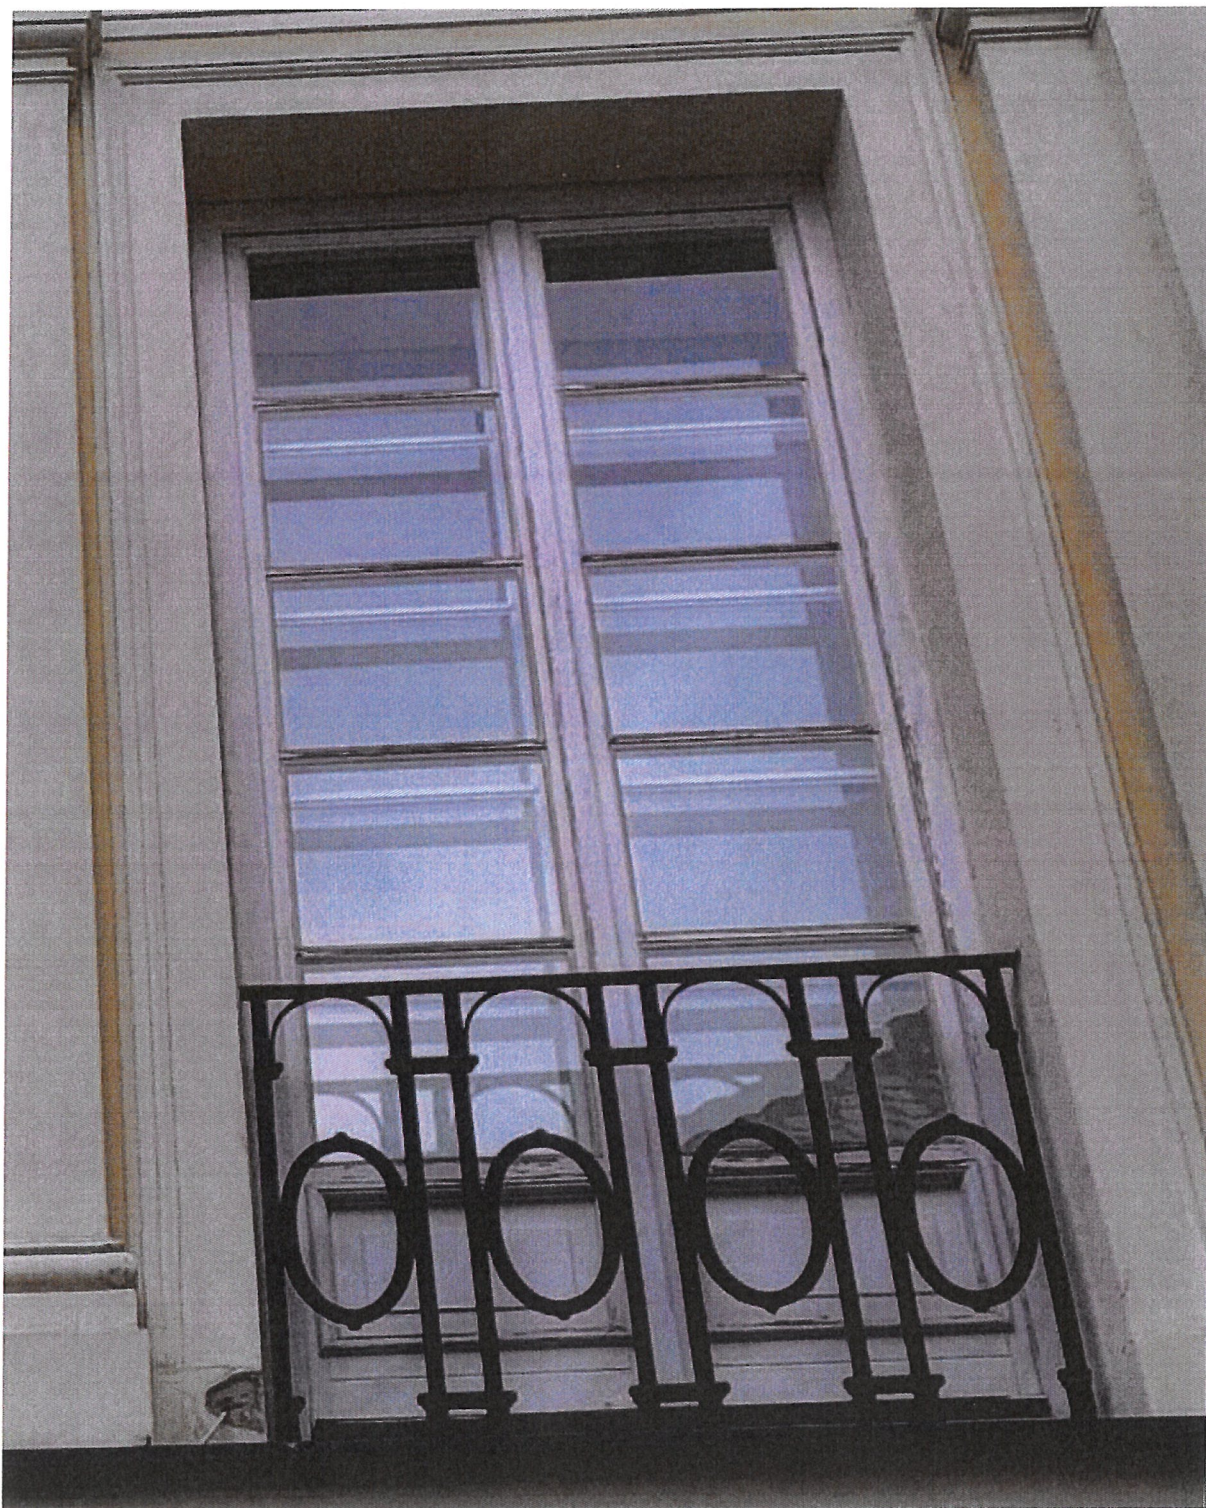
Okna i drzwi balkonowe skrzynkowe, wykonane z klejonego drewna sosnowego i pomalowane na biało, choć wymienione w 2007 roku, wykazują znaczne ubytki powłoki malarskiej, szczególnie na powierzchniach wystawionych na bezpośrednie działanie czynników atmosferycznych. Miejscami widoczne są głębokie spękania i łuszczenie się farby, odsłaniające surowe drewno.

Fot. 72. Porte-fenêtre pierwszego piętra korpusu głównego od strony dziedzińca. Widoczne ubytki powłoki malarskiej na wszystkich elementach stolarki.

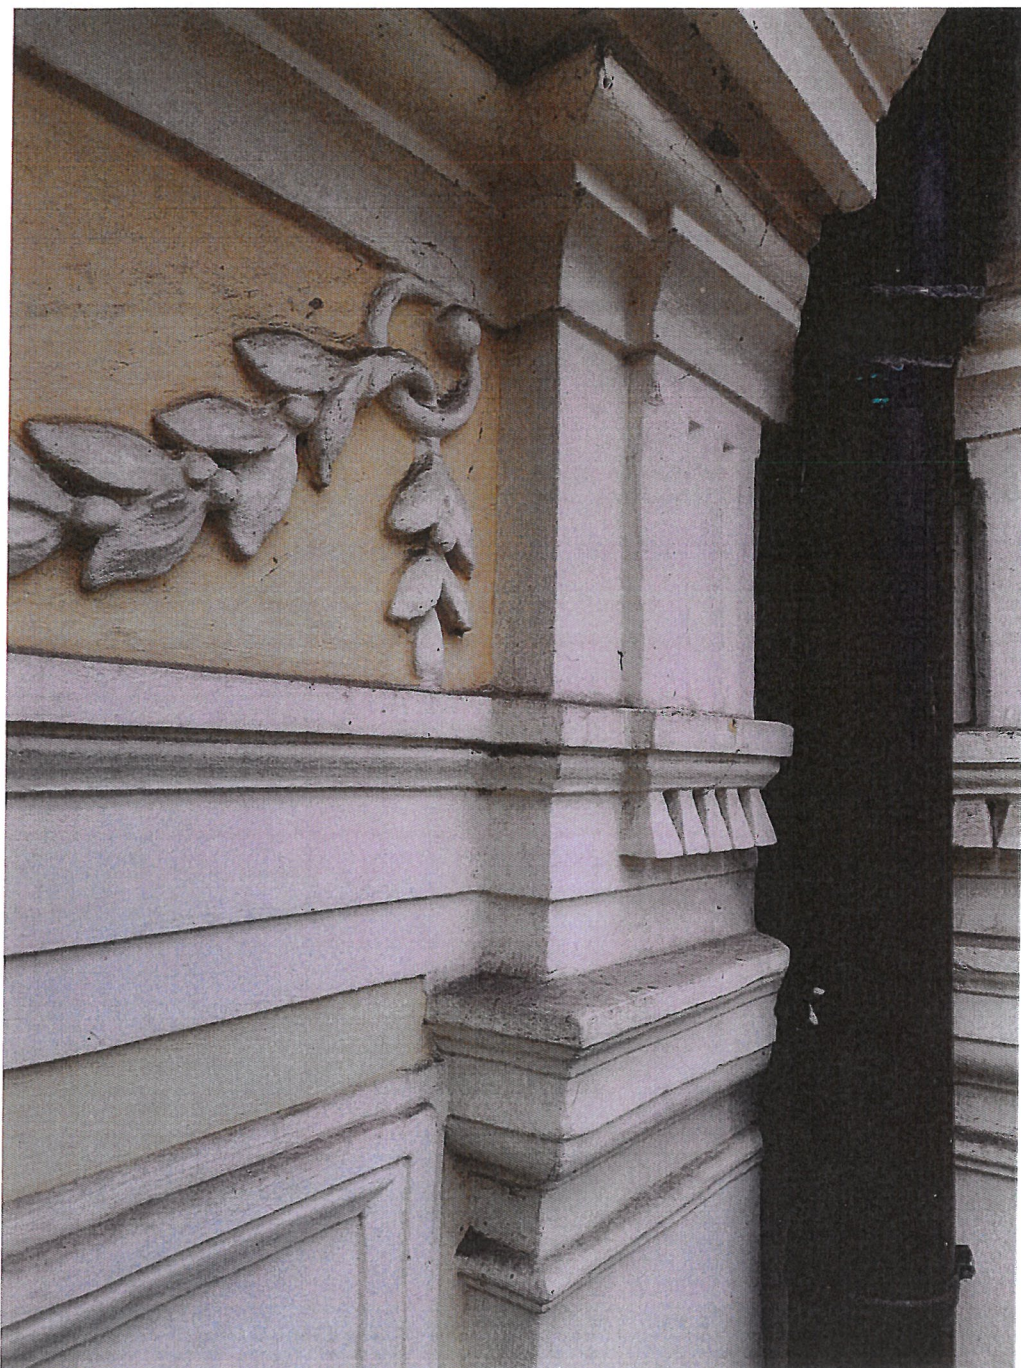
Fot. 75. Fragment fryzu elewacji pierwszego piętra korpusu głównego od strony dziedzińca. Widoczne zabrudzenia.

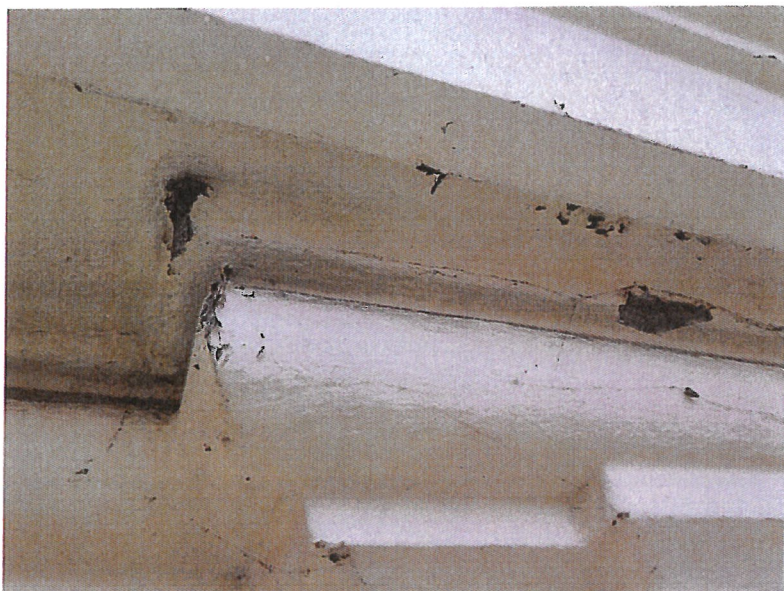
Fot. 76. Zbliżenie na zabrudzenia oraz spękania i ubytki farby na detalach architektonicznych.

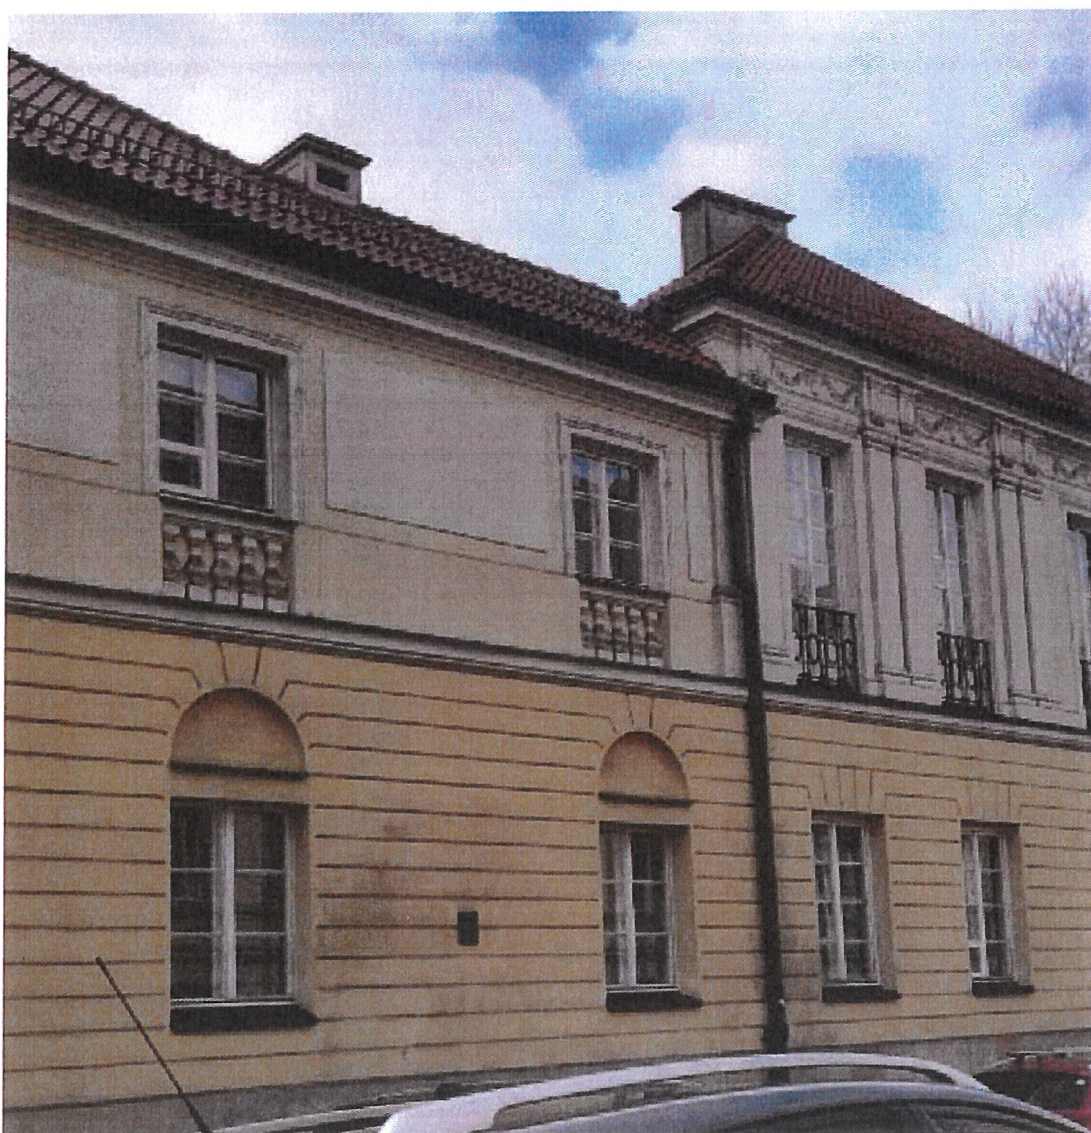
Fot. 77. Elewacja wschodnia. Widoczne silniej zabrudzone fragmenty w strefie parteru i brudne zacieki wody opadowej na cokole pierwszego piętra,

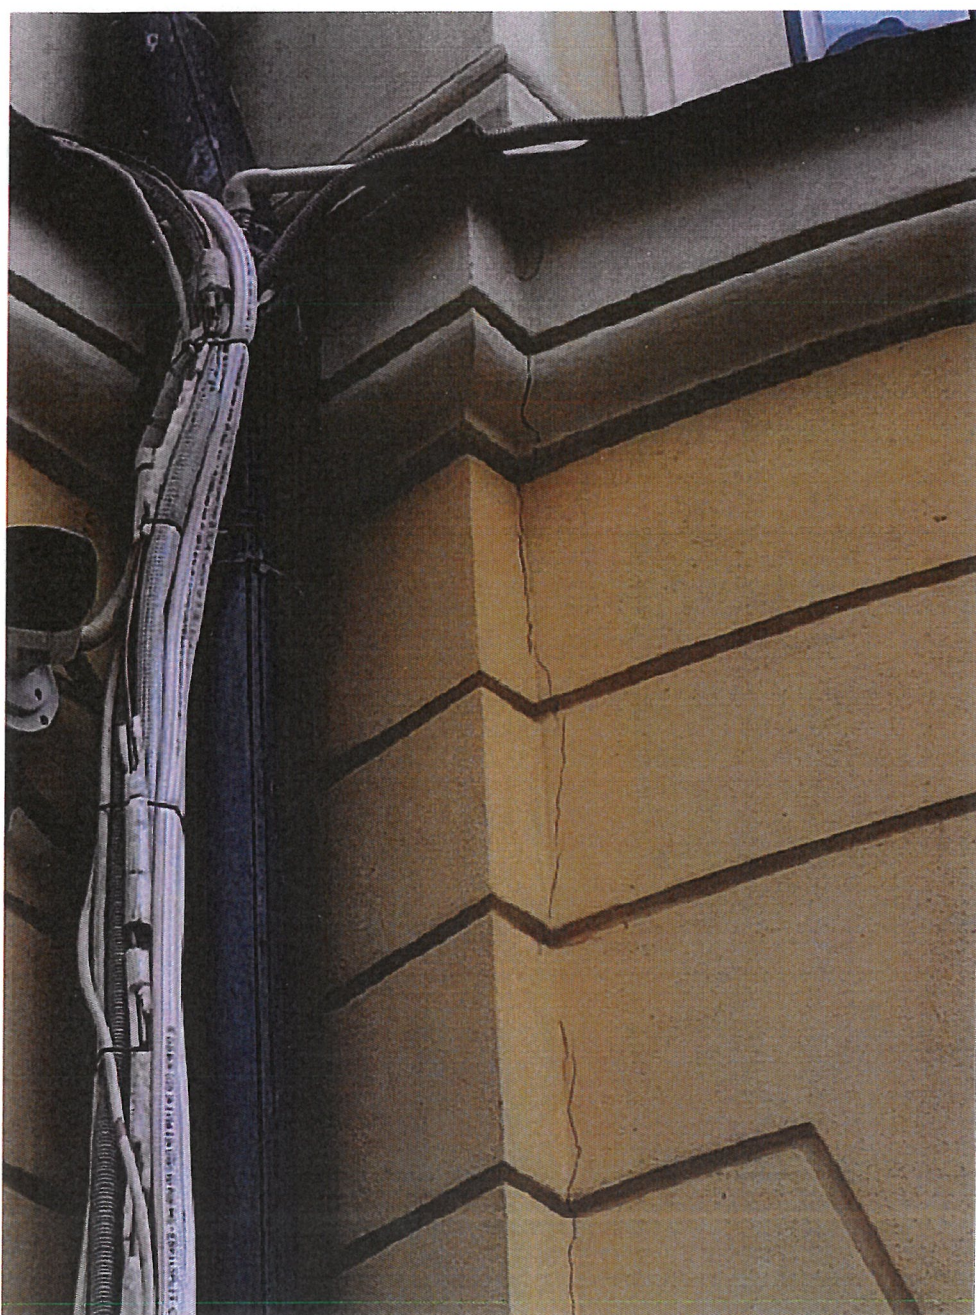
Najbardziej niepokojącym zjawiskiem jest występowanie spękań tynków, które zaobserwowano w wielu różnych partiach elewacji. Większość z tych uszkodzeń koncentruje się w strefie parterowej budynku i wykazuje tendencję do zanikania w kierunku wyższej kondygnacji, choć odnotowano również przypadki spękań ograniczonych wyłącznie do górnej części. W przeważającej liczbie przypadków inicjacja spękań następuje w obrębie ubytków spoin lub pęknięć płyt cokołowych, co sugeruje związek między degradacją tych elementów a kondycją tynków. Etiologia tego zjawiska może być złożona, a wśród potencjalnych przyczyn wymienia się intensywny ruch kołowy w bezpośrednim sąsiedztwie pałacu, który generuje drgania przenoszone na konstrukcję budynku. Ponadto, nie można wykluczyć wpływu osiadania budynku, będącego konsekwencją zmian w stosunkach hydrologicznych, które nastąpiły po wybudowaniu nowego budynku ratusza w 1997 roku, oraz wymywającym działaniem wody opadowej na niewłaściwie ukształtowany grunt na tyłach pałacu.

Fot. 78.  
Spękanie tynku  
i gzymsu w  
lewym  
narożniku  
ryzalitu  
frontowego.

W kwestii ustalenia przyczyn spękań oraz stopnia zagrożenia nimi dla budynku zalecana jest konsultacja z inżynierem konstrukcji budowlanych. Z uwagi na złożoność czynników, które mogły doprowadzić do powstania uszkodzeń, zalecana jest szczegółowa ekspertyza techniczna. Inżynier konstrukcji budowlanych, posiadający odpowiednie kwalifikacje i doświadczenie, będzie w stanie przeprowadzić kompleksową ocenę stanu technicznego murów, z uwzględnieniem specyfiki konstrukcji budynku, rodzaju zastosowanych materiałów oraz wpływu czynników zewnętrznych.

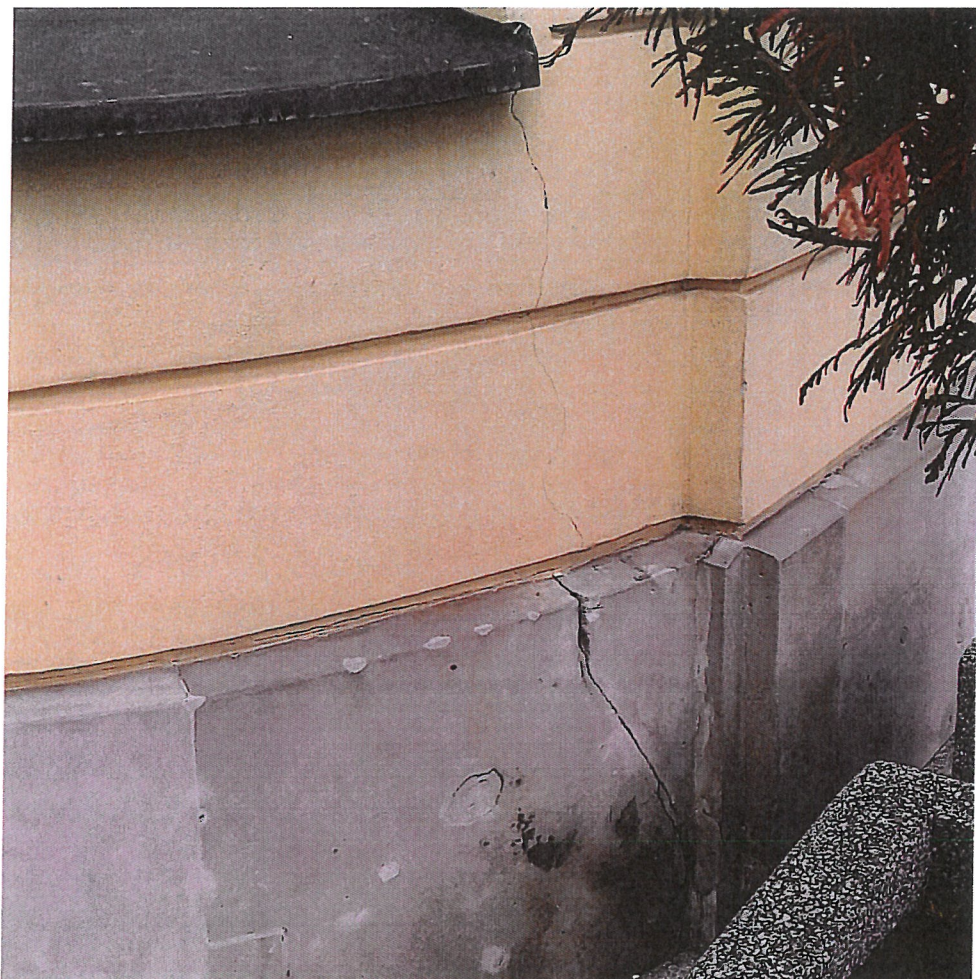
Fot. 79.  
Spękanie tynku  
łączące  
pęknięcie płyty  
cokołowej z  
narożnikiem  
glifu  
okiennego.

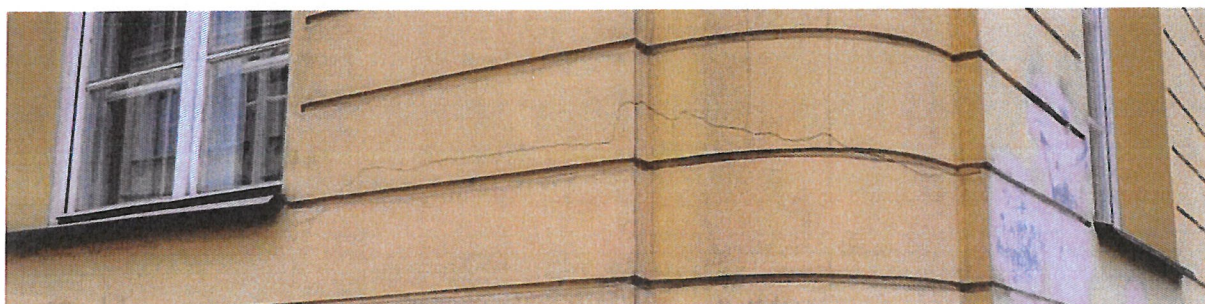
Fot. 82. Spękanie poprzeczne, łączące dolne glify okien na narożniku elewacji wsch. i pn.

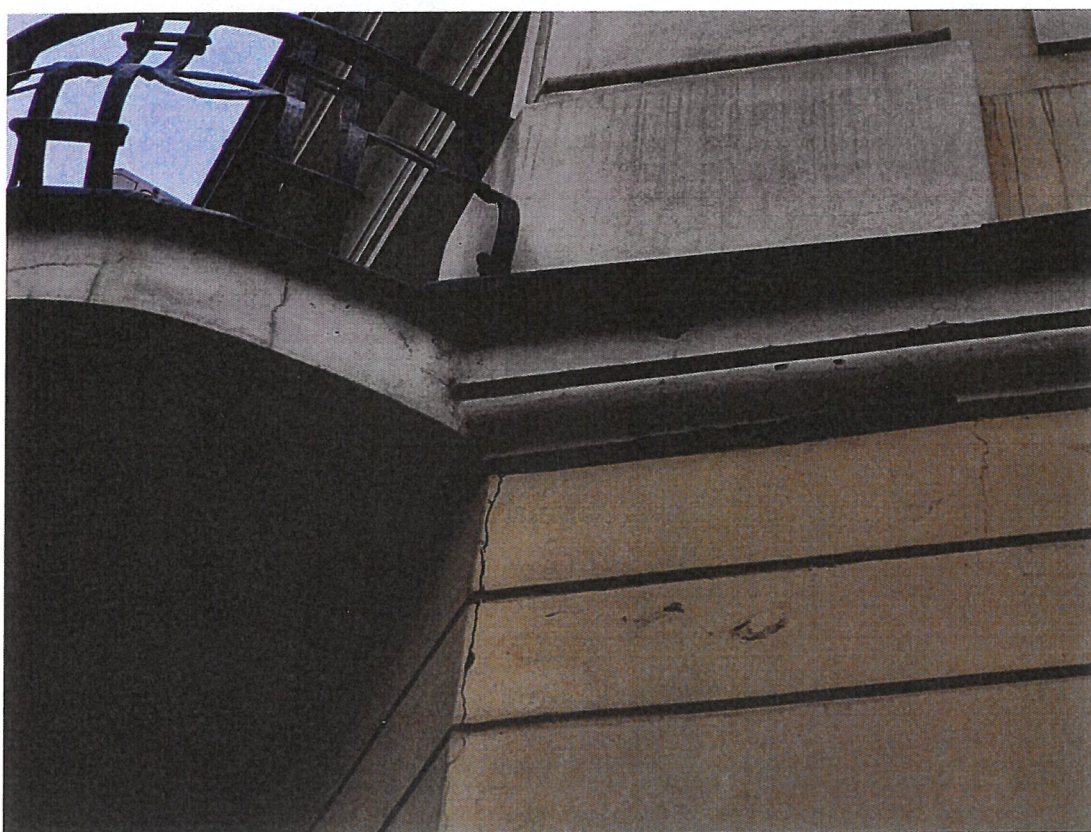
Fot. 84. Balkon na narożu u zbiegu ul. Senatorskiej i Nowy Przejazd, widok z boku. Poza spękaniami na krawędzi balkonu widoczne pęknięcie tynku na narożniku budynku, ubytki na gzymsie i zabrudzenia od wody opadowej.

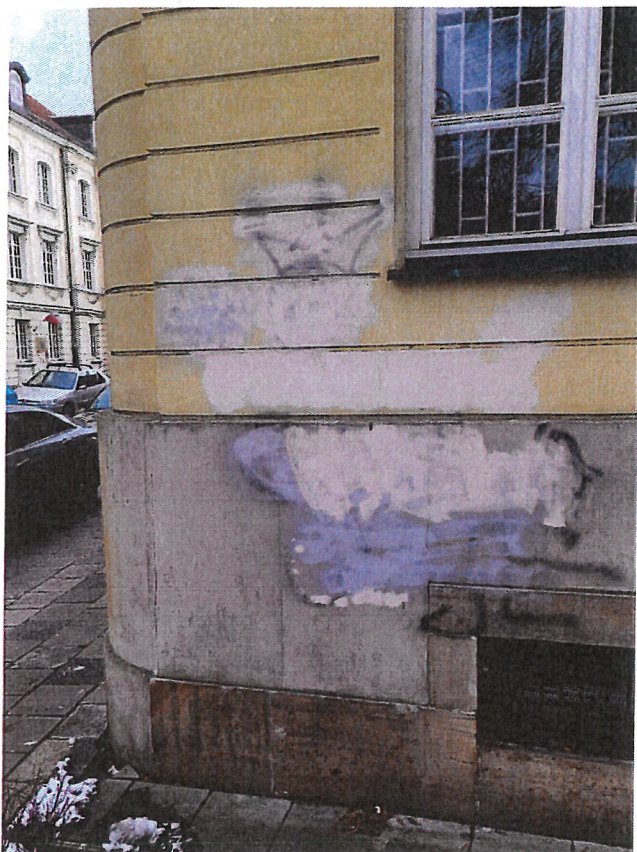
Fot. 85. Przejaw wandalizmu w postaci graffiti na elewacji północnej (tylnej), u zbiegu z ul. Nowy Przejazd.

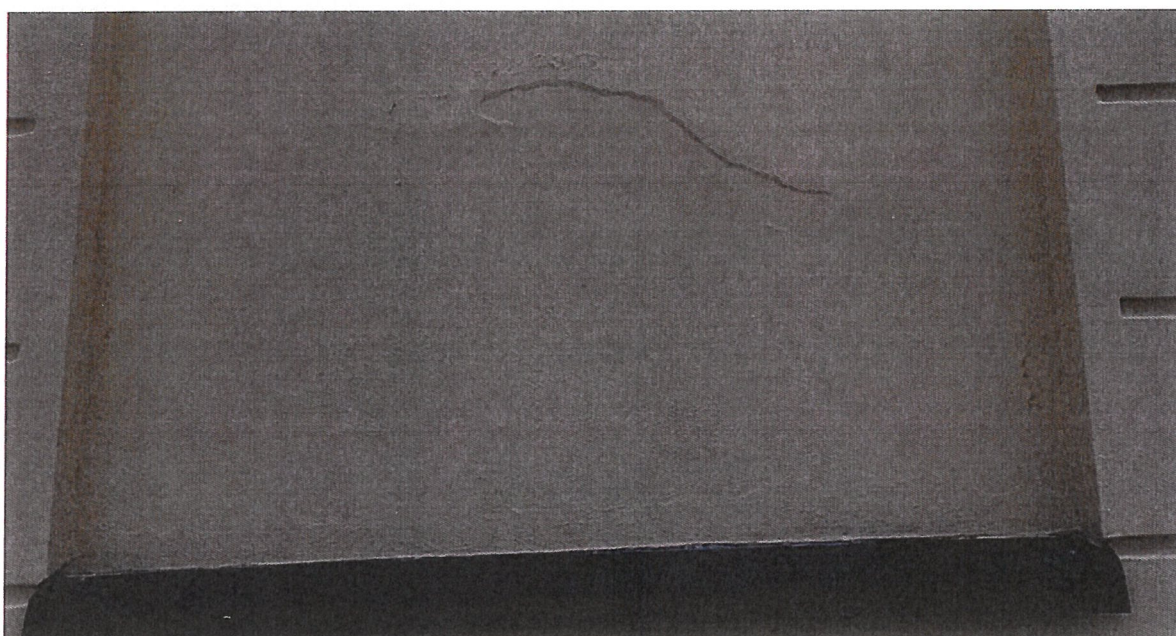
Fot. 86. Zamalowany ubytek tynku w blendzie parteru ryzalitu tylnego.

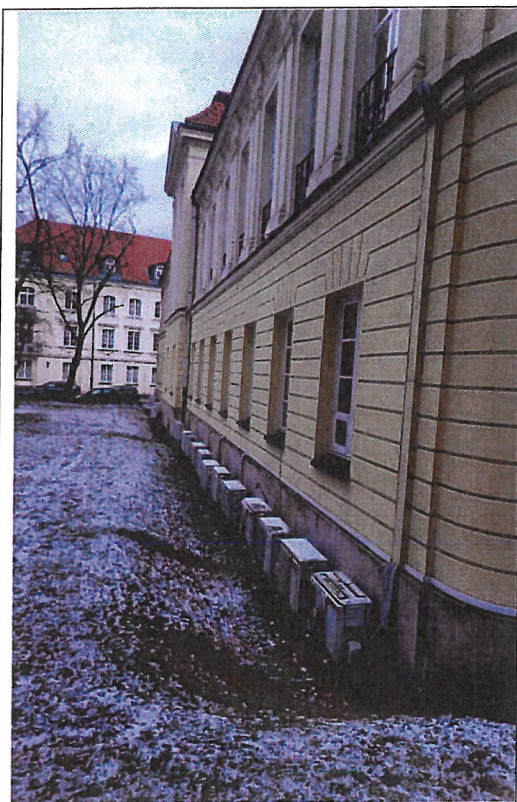
Fot. 137. Elewacja północna, widoczny spadek gruntu w kierunku muru.

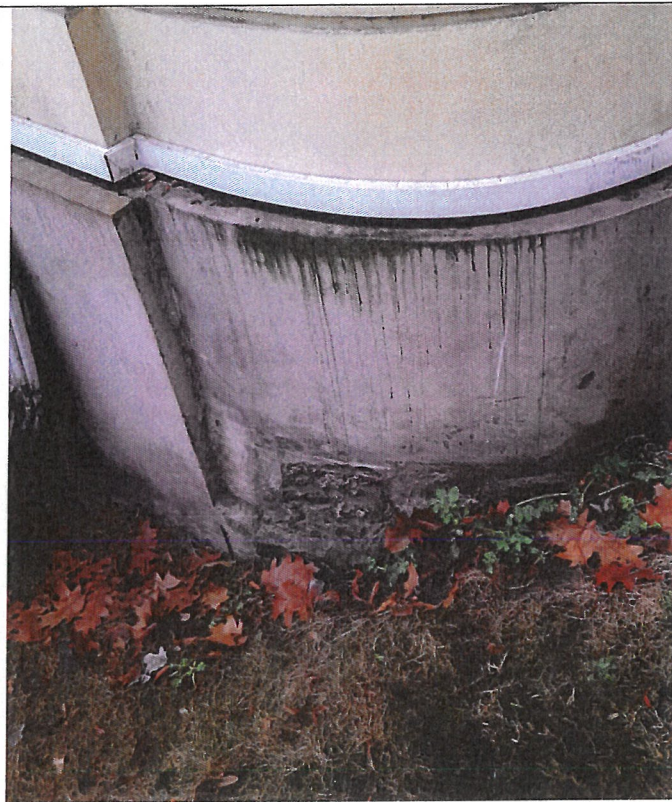
Fot. 138. Pn.-zach. narożnik elewacji, widoczne podniesienie gruntu pow. punktu „0” i odsłonięcie fundamentu.
