### **Ekspertyza ornitologiczna**

dotycząca występowania gatunków chronionych na budynku  
przeznaczonym do renowacji w ramach zadania  
„PROJEKT REMONTU BUDYNKU SZKOŁY PODSTAWOWEJ NR 37 OSIEDLE STALOWE 18,  
31-922 KRAKÓW”

kwiecień 2025 r.

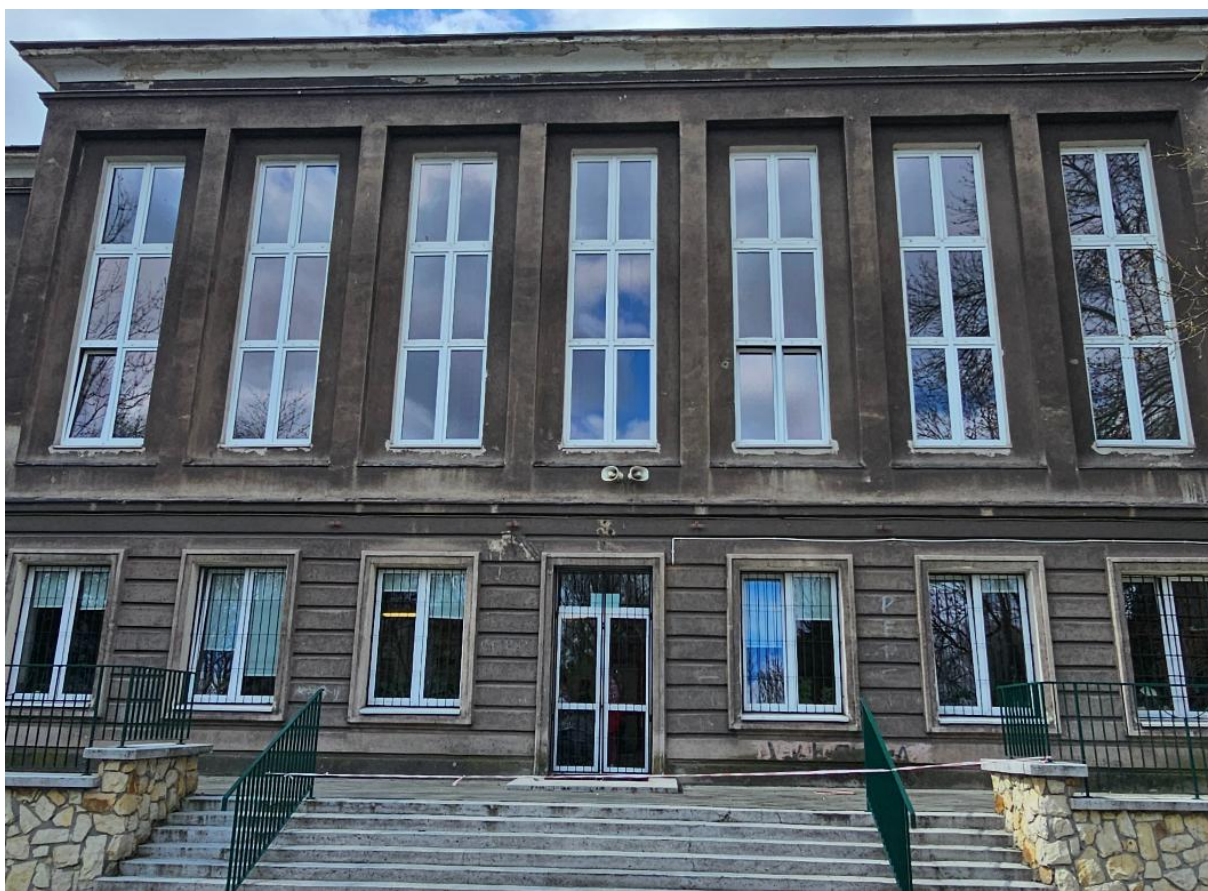
Fot. Nr 4. Elewacja budynku przeznaczonego do renowacji nie nosi oznak zasiedlenia.

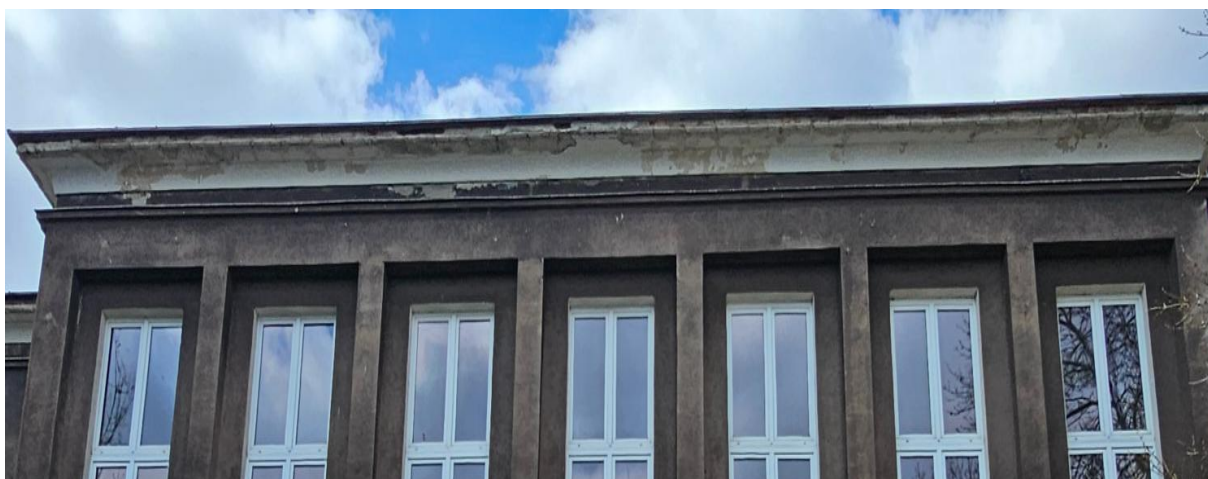
Fot. Nr 5. Część gzymsu i elewacji budynku przeznaczonego do renowacji nie nosi oznak zasiedlenia przez gatunki chronione.

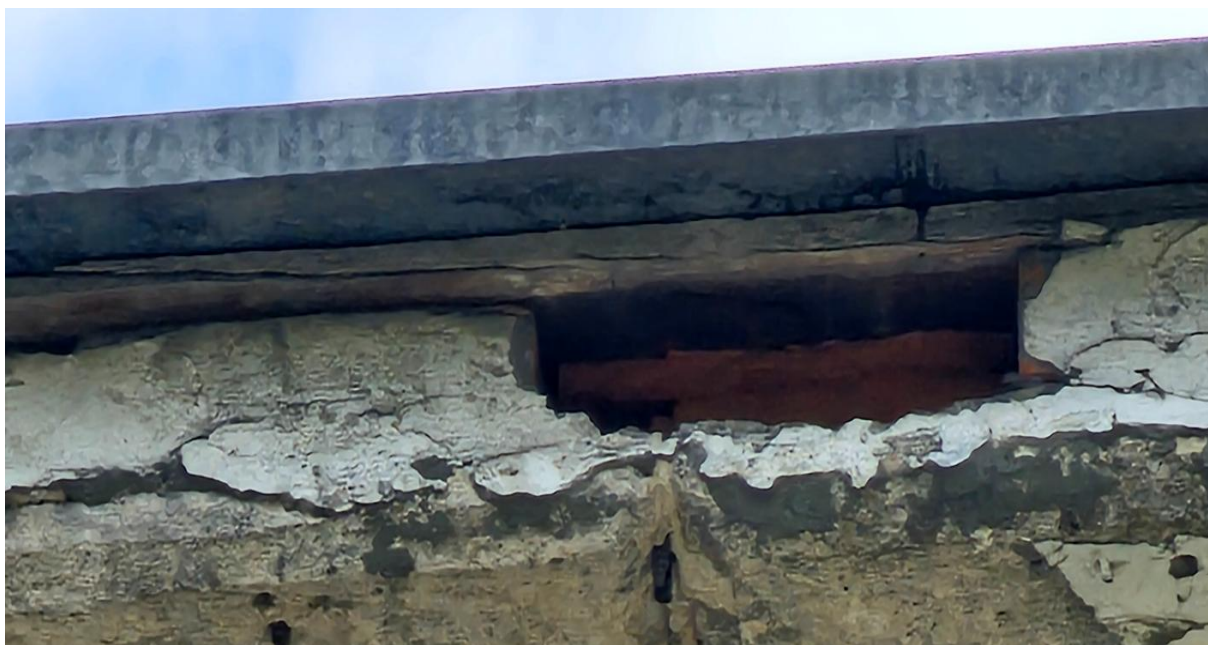
Fot. Nr 6. Szczeliny w elewacji nie noszą oznak zasiedlenia przez gatunki chronione.

- 1. Od strony wschodniej zaobserwowano 10 budek lęgowych dla jerzyków.**
- 2. W obrębie elewacji zaobserwowano liczne szczeliny, które jak do tej pory nie są zasiedlone, ale należy mieć na uwadze, że otwory te stanowią potencjalne siedliska dla ptaków z rzędu wróblowate.**
- 3. Należy rozważyć niezwłoczne uszczelnienie wszystkich otworów w elewacji. Prace zaplanować i wykonać pod ścisłym nadzorem ornitologa.**

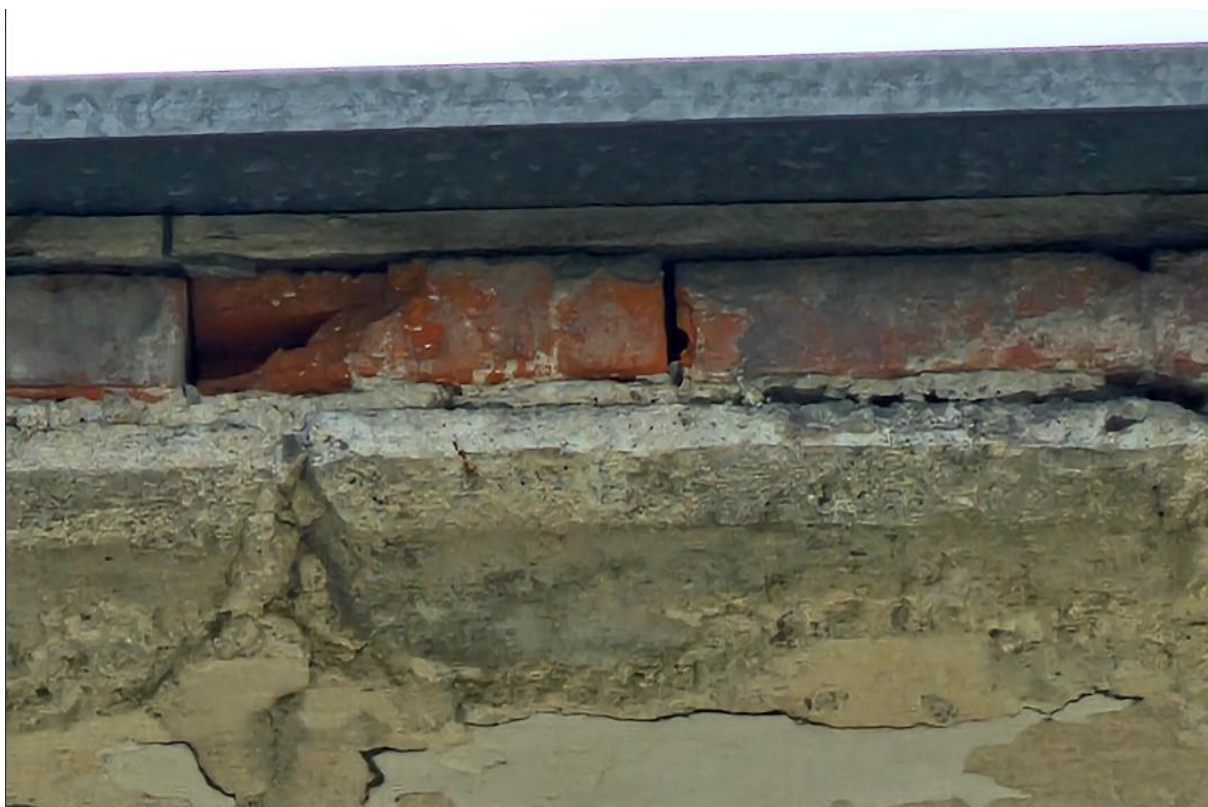
Fot. Nr 7. Szczeliny w elewacji nie noszą oznak zasiedlenia przez gatunki chronione.

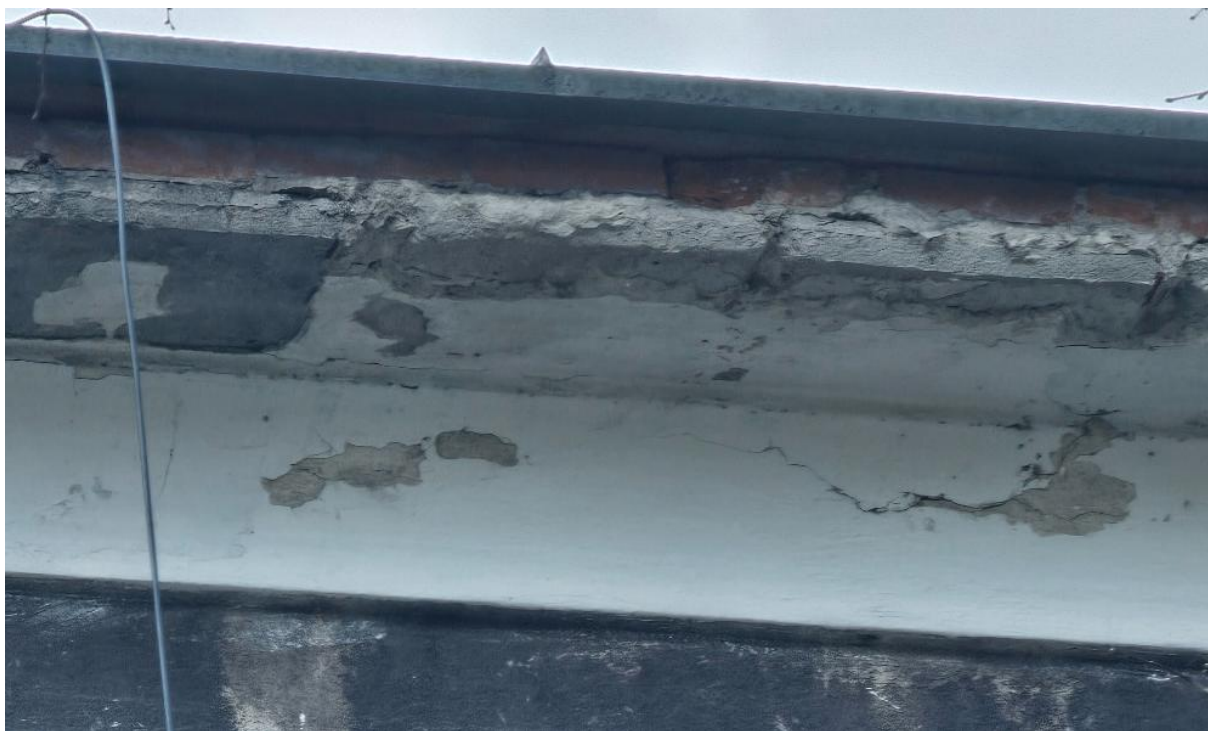
Fot. Nr 8. Brak szczelin w szczytowej części obiektu uniemożliwia zasiedlenie gatunkom chronionym.

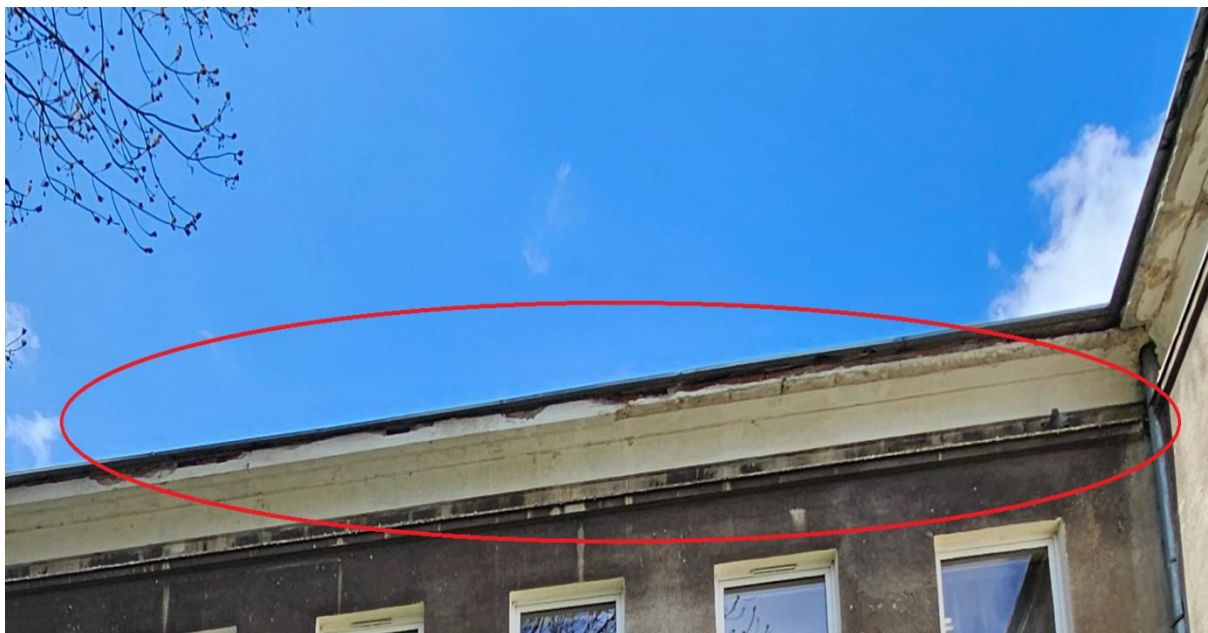
Fot. Nr 11. Szczeliny w miejscu połączenia gzymsu z połacią dachową nie noszą oznak zasiedlenia przez gatunki chronione.

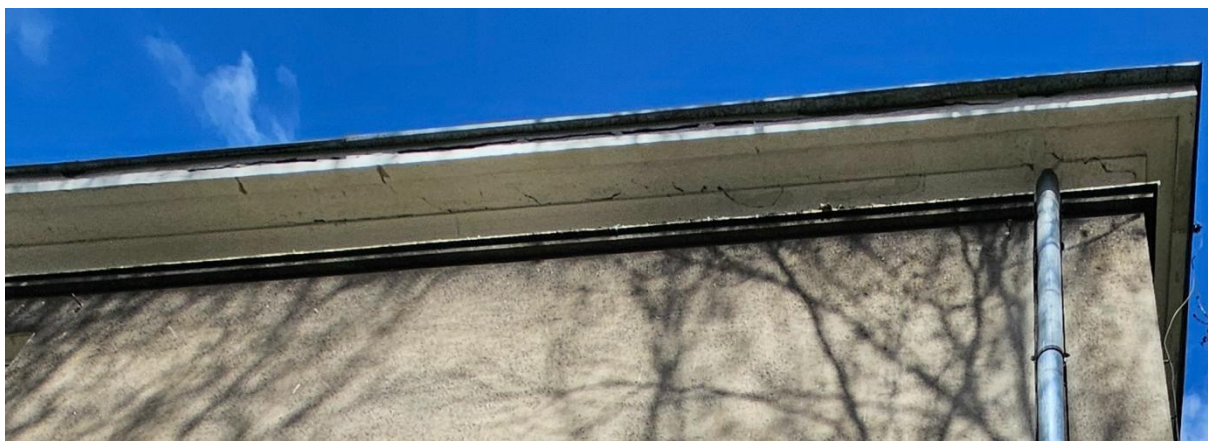
Fot. Nr 12. Szczelne połączenia ścian i dachu uniemożliwia zasiedlenie przez ptaki i nietoperze.

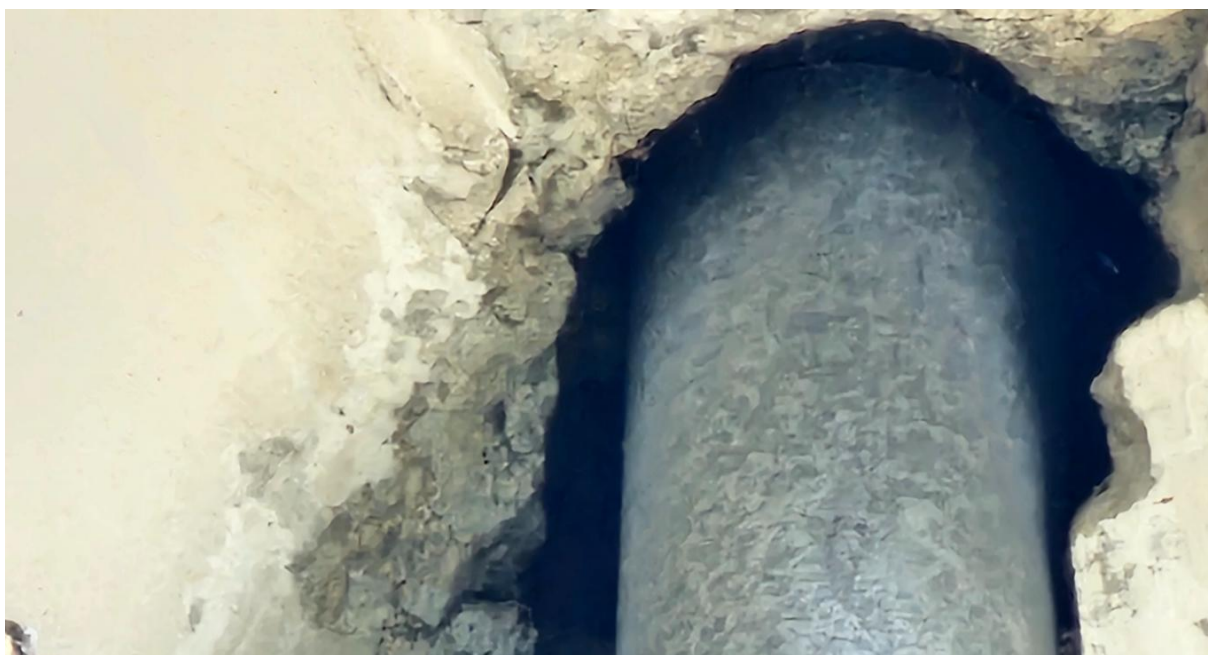
Fot. Nr 13. Rury spustowe i oryynnowanie nie noszą śladów zasiedlenia przez gatunki chronione.

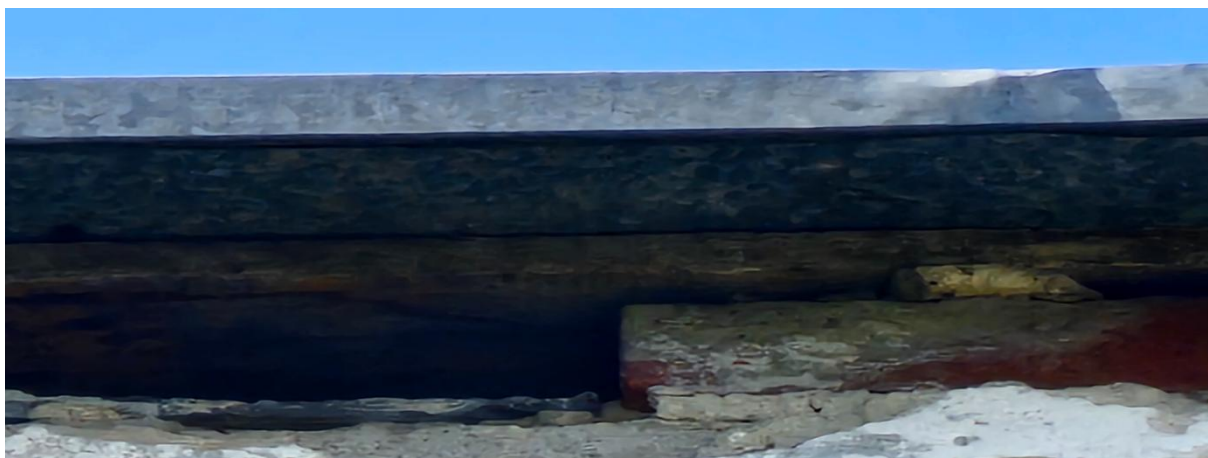
Fot. Nr 14. Szczelina nie nosi oznak zasiedlenia przez gatunki chronione.

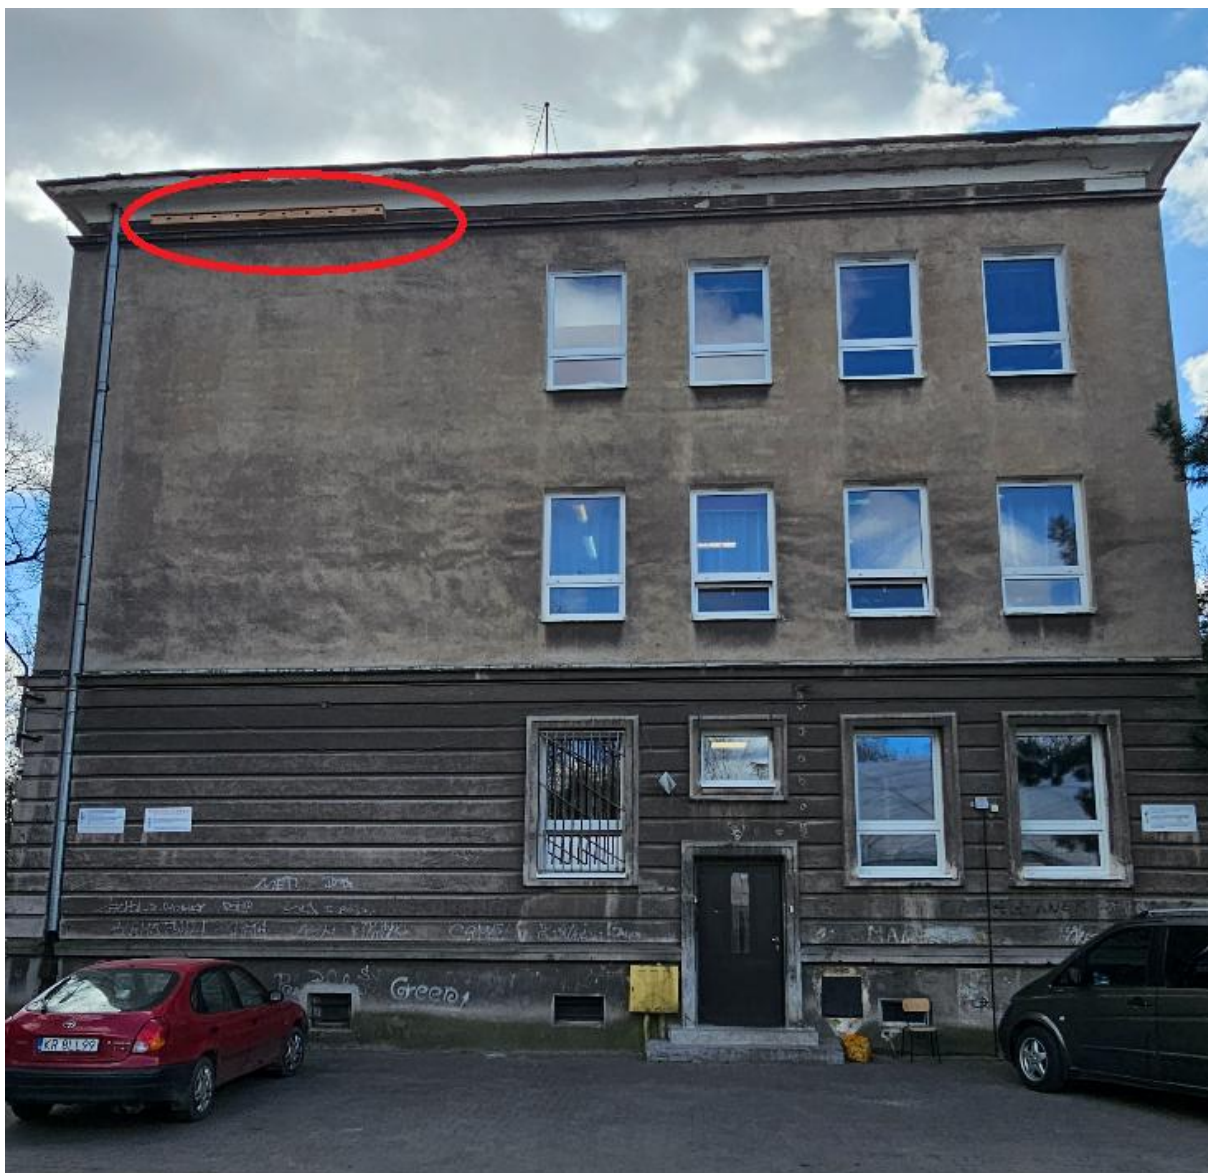
Fot. Nr 15. Elewacja wschodnia budynku z widocznymi 10 budkami lęgowymi dla jerzyków.

1. Budynek Szkoły Podstawowej nr 37 os. Stalowe 18 obecnie nie nosi śladów mogących świadczyć o występowaniu gatunków chronionych.
2. Wykonanie robót budowlanych wymaga dokładnego zaplanowania prac na poszczególnych ścianach z uwzględnieniem wskazań eksperta ornitologa.
3. Z uwagi na występujące budki lęgowe dla jerzyków, niedopuszczalne jest prowadzenie jakichkolwiek prac na ścianie wschodniej w okresie od maja do 30 września.
4. Wszelkie prace należy prowadzić pod ścisłym nadzorem eksperta ornitologa i w razie stwierdzenia występowania gatunków chronionych, bądź też konieczności zdjęcia istniejących budek lęgowych konieczne będzie wystąpienie do Regionalnego Dyrektora Ochrony Środowiska w Krakowie celem uzyskania pozwolenia na odstępstwa od zakazów.

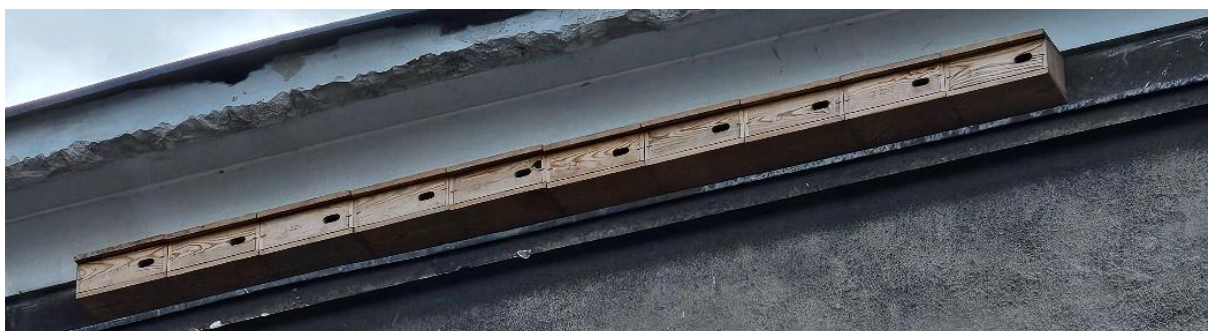
Fot. Nr 16. Budki lęgowe dla jerzyków. Na dzień dzisiejszy nie noszą oznak zasiedlenia w roku 2024.

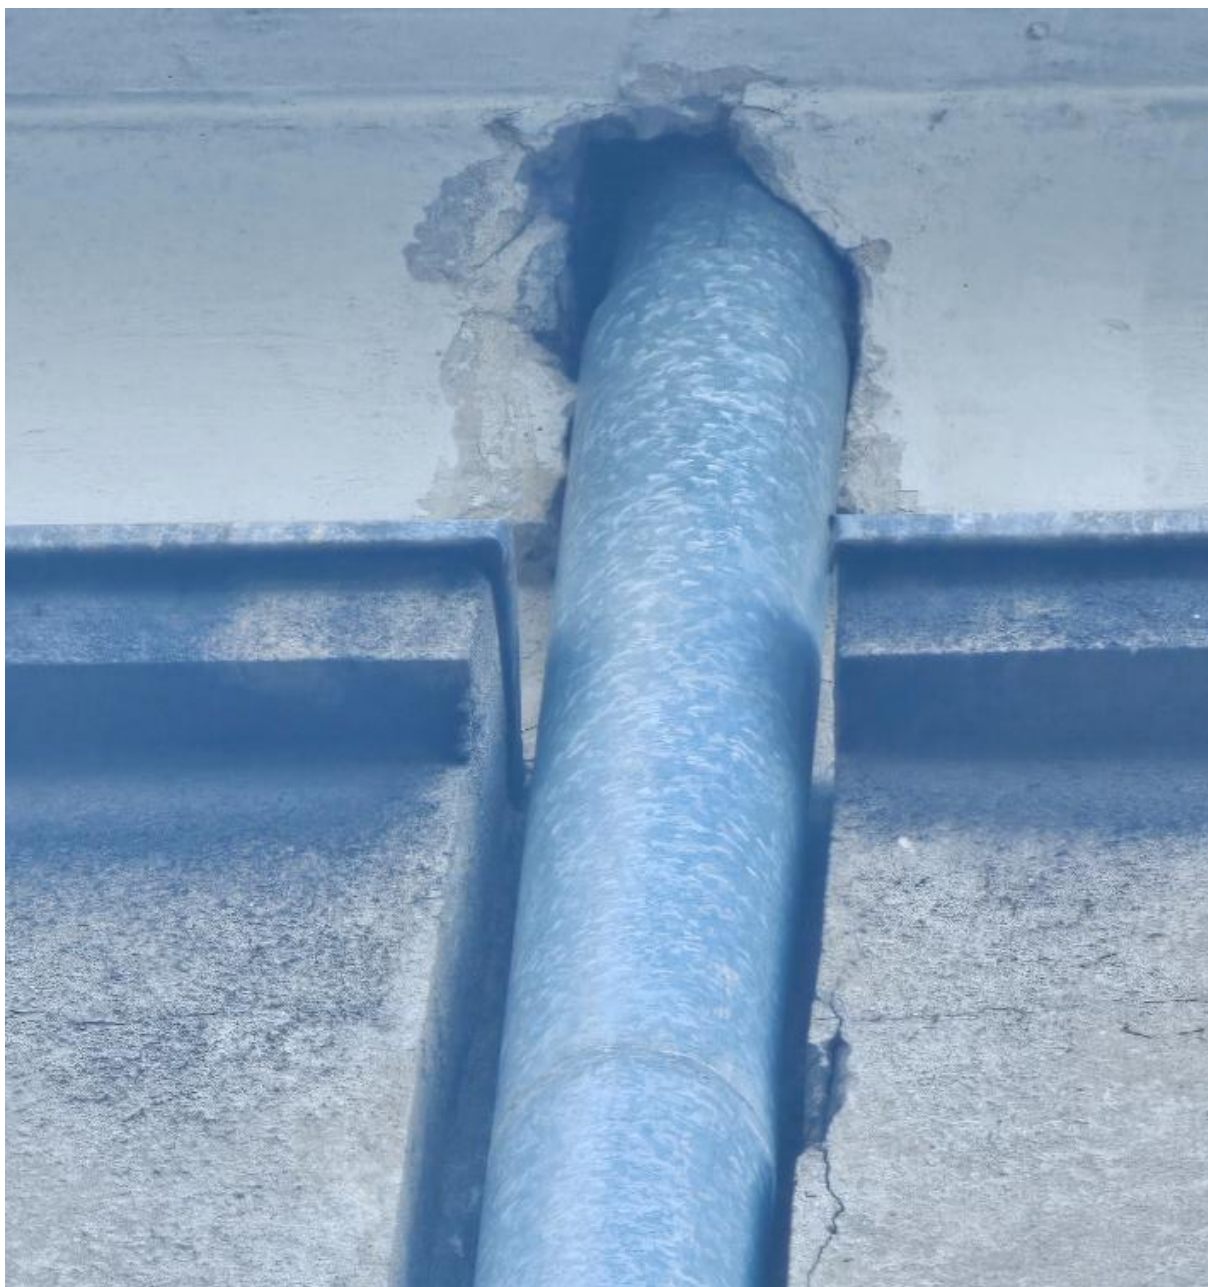
Fot. Nr 17. Szczelina przy rurze spustowej nie nosi oznak zasiedlenia przez gatunki chronione.

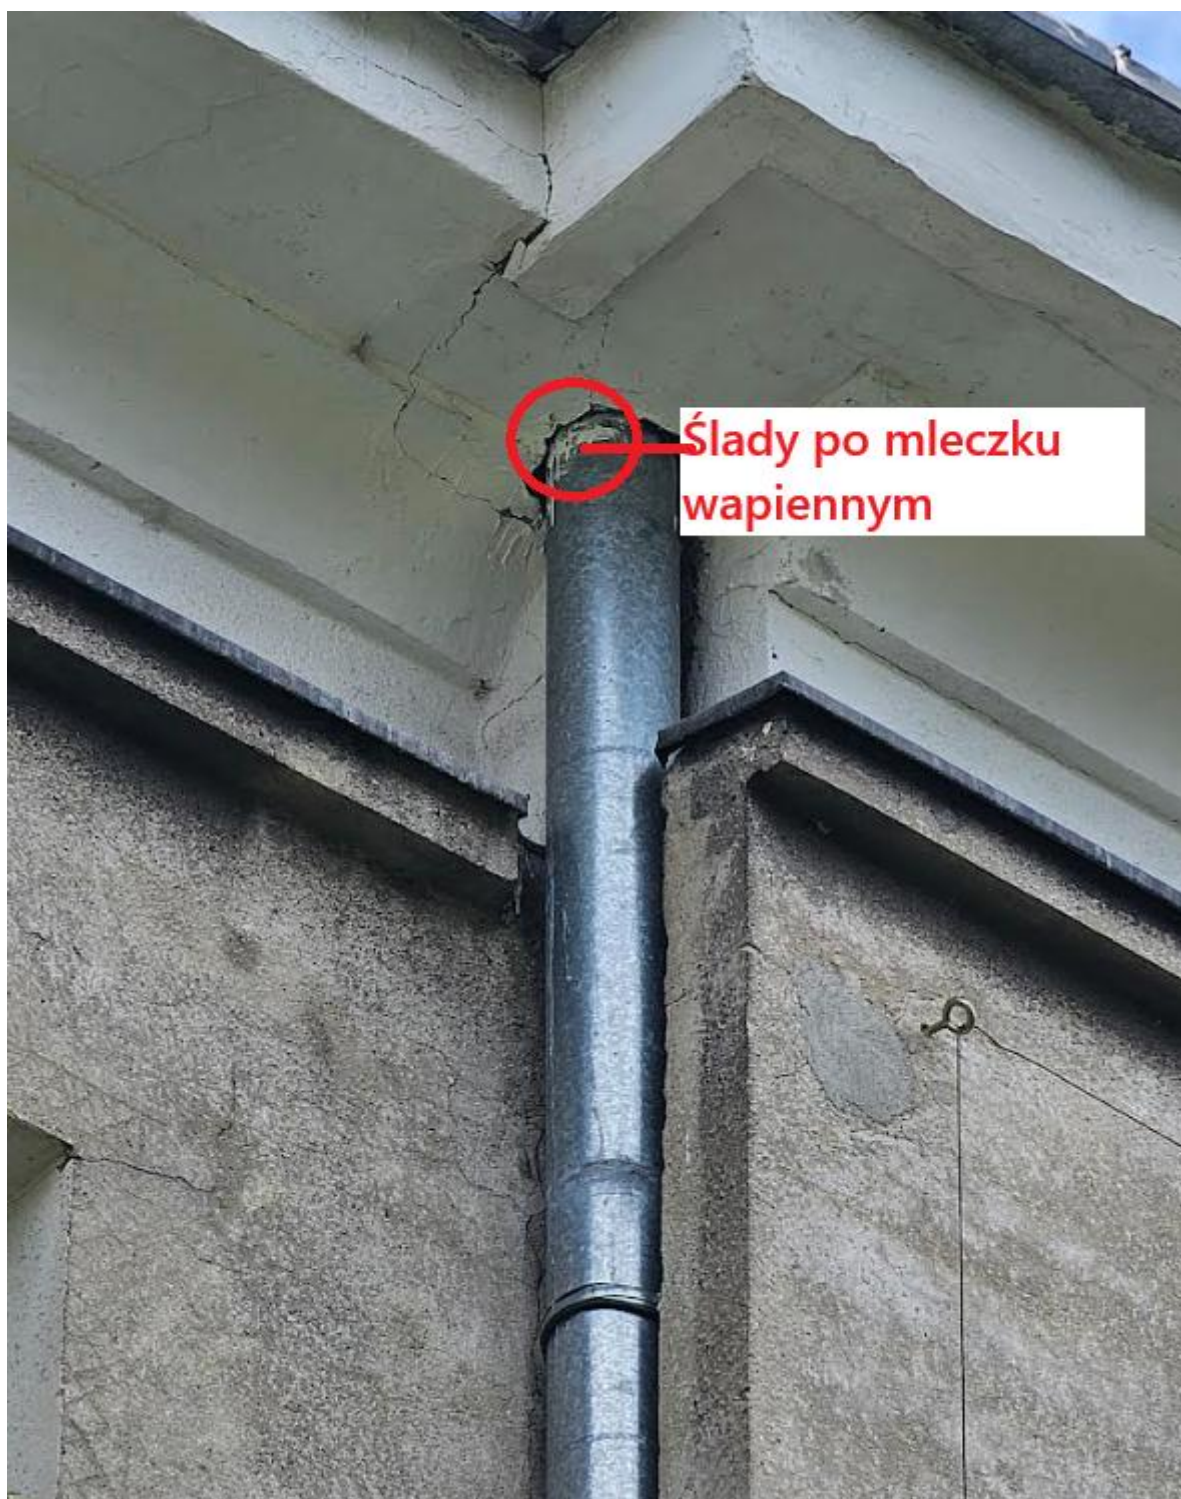
Fot. Nr 18. Szczeliny przy rurach spustowych nie noszą oznak zasiedlenia przez gatunki chronione.

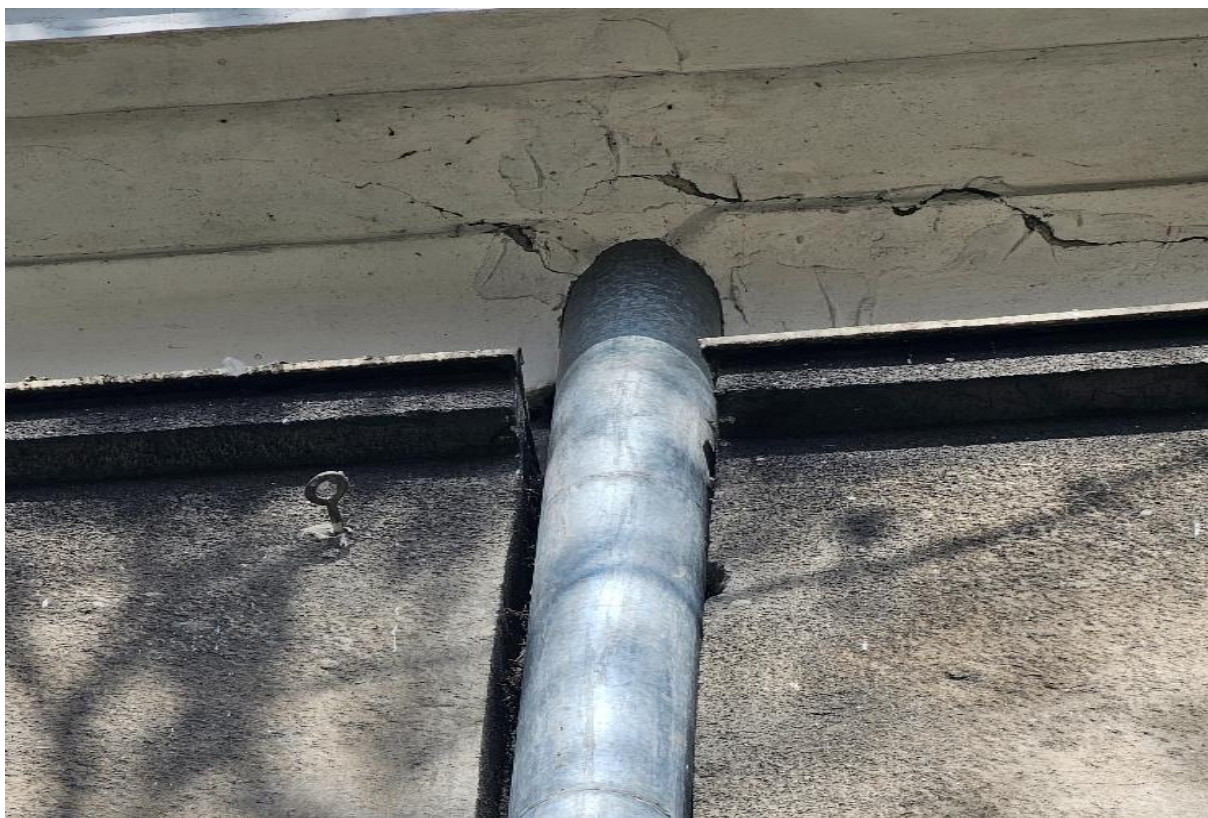
Fot. Nr 19. Szczeliny przy rurach spustowych nie noszą oznak zasiedlenia przez gatunki chronione.

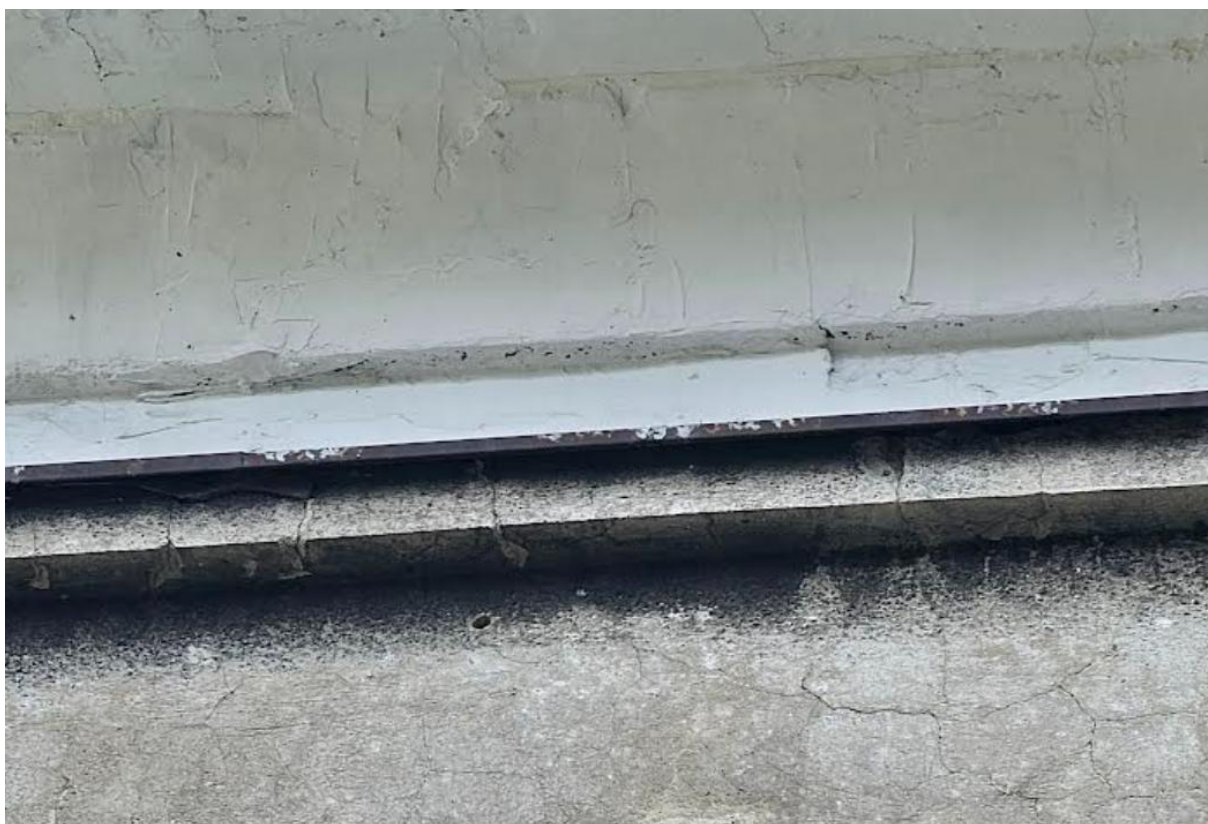
Fot. Nr 20. Szczelne gzymsy uniemożliwiają zasiedlenie przez gatunki chronione.

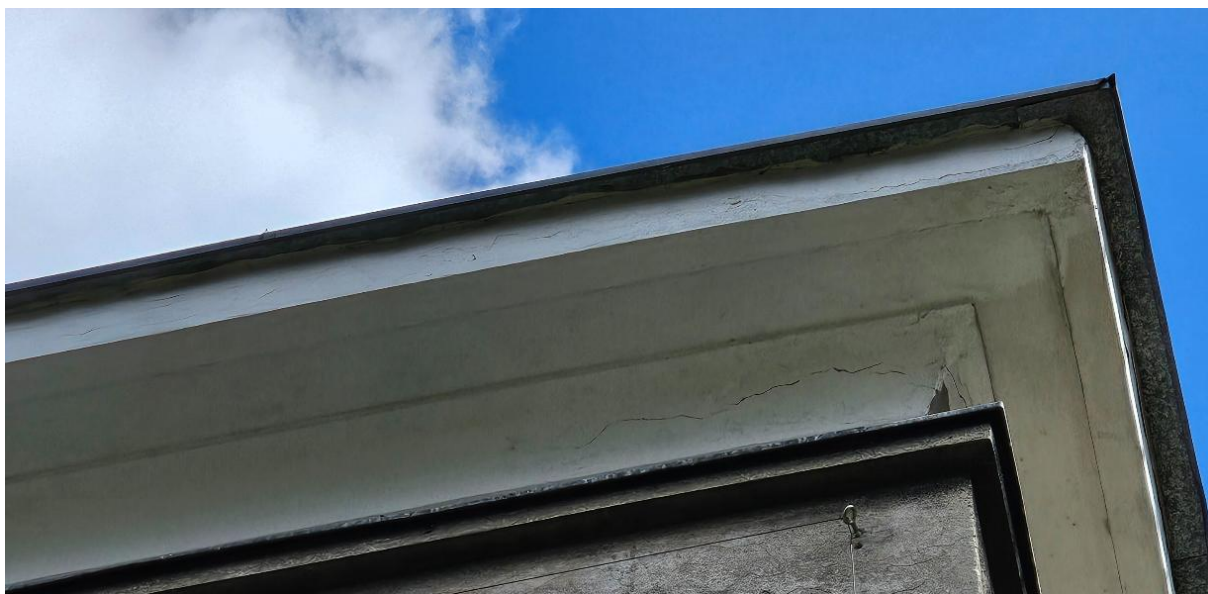
Fot. Nr 22. Fragment szczelnego gzymsu nie nosi śladów zasiedlenia przez gatunki chronione.
