**Szkoła Podstawowa nr 37 im. Juliana Tuwima w Krakowie**  
**os. Stalowe 18, 31-922 Kraków**

## **PROGRAM PRAC KONSERWATORSKICH**

### **DLA ELEWACJI**

KRZESZOWICE, MARZEC 2025 R.

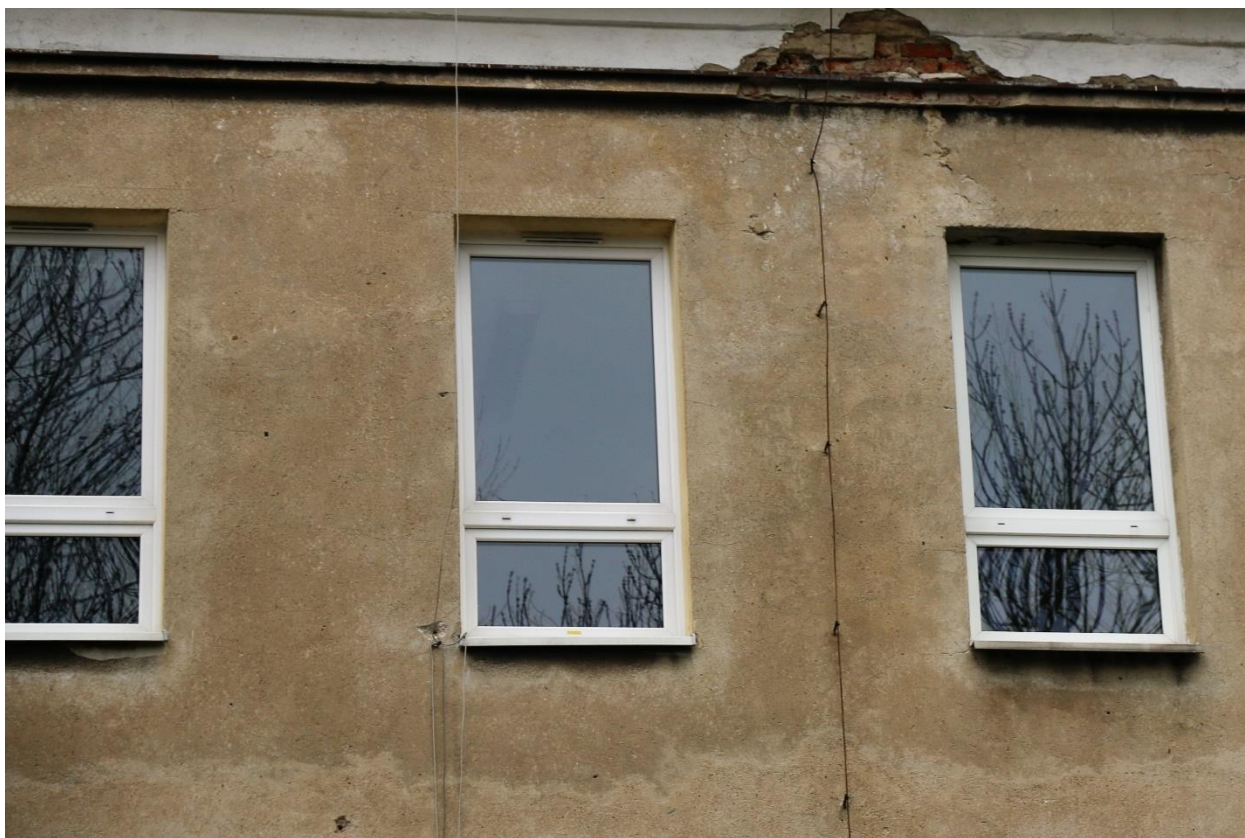
*Fragment elewacji frontowej budynku. Okna II piętra ze śladami na tynku po opaskach.*

Nie można także wykluczyć, że na elewacji zachodniej i/lub wszystkich pozostałych, okna pięter posiadały płaskie, tynkowe opaski okienne. Na elewacji zachodniej można zauważyć zachowane charakterystyczne zacięcia tynku w ukośną kratkę – przygotowanie podłoża pod kolejną warstwę tynku. Zacięcia te widoczne są w wąskim pasie wokół okien. Fakt ten można będzie potwierdzić dopiero z poziomu rusztowań, natomiast patrząc na analogiczne budynki z tego okresu taki wystrój był bardzo często stosowany.

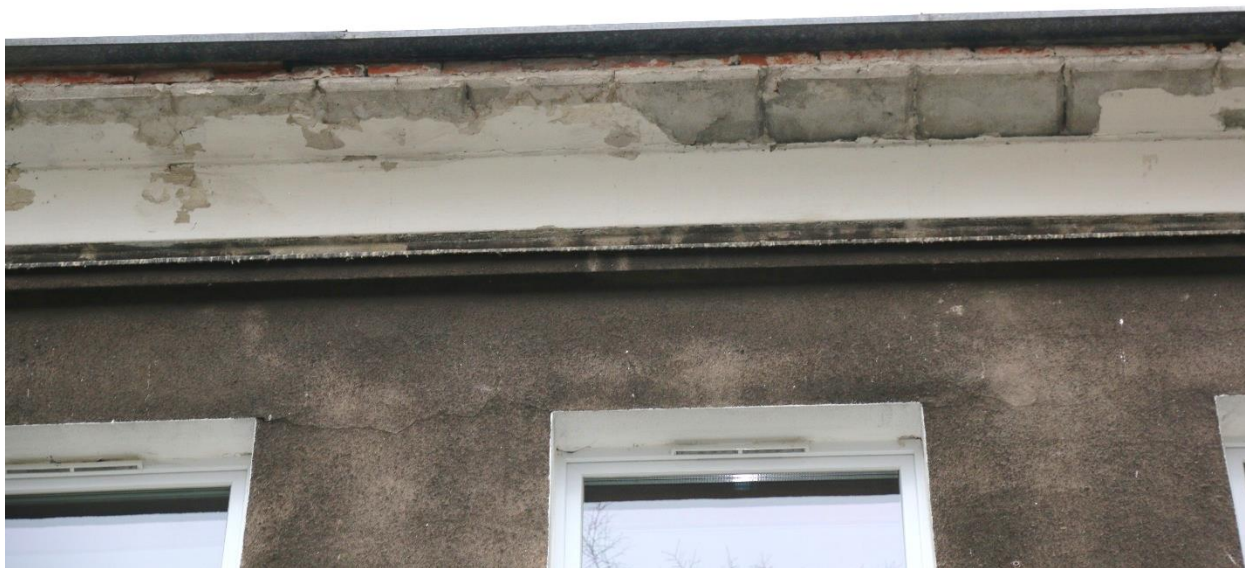
W partiach gzymsu wieńczącego zauważalne są bardzo liczne ubytki zaprawy. Łuszczy się ona i odpada od ceglanego muru oraz konstrukcji z płyt betonowych. Spowodowane jest to nieszczelnościami w ofasowaniach blacharskich i działaniem zaciekającej wody opadowej. W obrębie elewacji można zauważyć głębokie pęknięcia spowodowane rozsadzaniem tynku, a nawet podłoża ceglanego przez korodujące uchwyty piorunochronu i innych stalowych elementów zakotwionych w licu muru. W narożach budynku oraz przy styku z nieszczelnymi ofasowaniami blacharskimi, mury posiadają widoczne zawilgocenia. Wymieniono starą, drewnianą stolarkę okienną na nową, białą, wykonaną z PCV (pozostało tylko kilka okien drewnianych) Wymieniono także drzwi wejściowe na nowe, plastikowe z dużymi przeszkleniami, bezstylowe w kolorze brązowym.

Najwięcej pracy będzie wymagał dużych rozmiarów gzyms koronujący. Posiada on liczne ubytki. Widoczna korozja zbrojenia spowodowała odpadanie fragmentów zaprawy. W przypadku bardzo złego stanu zachowania należy się liczyć z koniecznością wymiany poszczególnych fragmentów gzymsu. Wymieniane elementy należy zastąpić gotowymi prefabrykatami. W przypadku widocznej i zaawansowanej korozji należy dany element wymienić, ponieważ regeneracja skorodowanej stali w masie betonu jest praktycznie niemożliwa. Mniejsze ubytki w obrębie

**Fot. nr 6 Szkoła Podstawowa nr 37 im. Juliana Tuwima na os. Stalowym 18 w Krakowie.**  
Widok gzymsu koronującego na elewacji wschodniej. Widoczne ubytki tynku, korozja zbrojenia. Stan przed konserwacją.  
Kraków, marzec 2025 r.

2. Skucie zupełnie zdegradowanych elementów w obrębie gzymsu koronującego – zarówno tynku, jak i betonowych elementów prefabrykowanych.
3. Oczyszczenie powierzchni pierwotnego tynku przy pomocy termopary. Zaleca się wykorzystanie agregatu – urządzenia generującego parę wodną o temperaturze do 140°C. W razie potrzeby należy zastosować detergenty lub inne środki chemiczne. Alternatywnie można zastosować metodą strumieniowo – ścierną z użyciem drobnego piasku kwarcowego lub elektrokorundu lub metodę laserową. Wcześniej należy wykonać próby na skuteczność danej metody.

6. Uzupełnienie głębszych ubytków odsłoniętego tynku tradycyjną zaprawą mineralną wapienno – piaskową z dodatkiem białego cementu.
7. Wykonanie rekonstrukcji elementów podkładowych w partii gzymsu koronującego przy zastosowaniu zaprawy cementowej, zbrojenia z drutu niekorodującego, zapraw naprawczych do betonu.

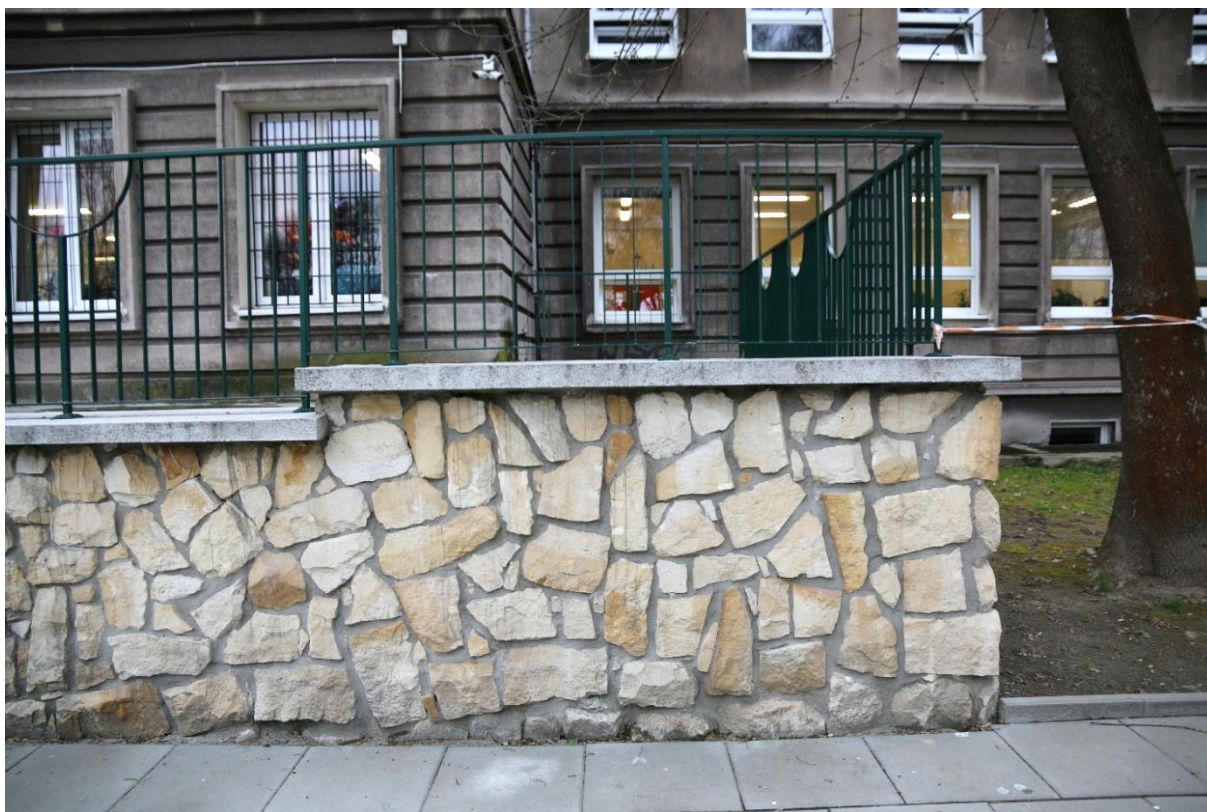
Murki tarasu od strony wschodniej pierwotnie prawdopodobnie wykonane z lastriko. Obecnie obłożone ciosami kremowo ugrowego piaskowca w charakter dzikiego kamienia. Nakrywy murków oraz schody wykonane z lastriko o drobnej frakcji białych kamyczków marmurowych. Na tarasie ułożone kwadratowe betonowe płyty chodnikowe, a na obrzeżach tarasu liniowe korytka odpływowe z kratką stalową. Balustrada i poręcze stalowe wykonane z płaskowników i prętów o profilu kwadratowym. Pomalowane na kolor ciemnozielony.

**Fot. nr 7 Szkoła Podstawowa nr 37 im. Juliana Tuwima na os. Stalowym 18 w Krakowie.**  
Widok muru tarasowego od strony zachodniej. Stan przed konserwacją.  
Kraków, marzec 2025 r.

Ciosy z jasnego piaskowca na ścianach tarasu będą wymagały dezynfekcji, oczyszczeniu powierzchni i miejscowych uzupełnień. Dodatkowo należy wykonać nowe spoinowanie w jaśniejszym kolorze w nawiązaniu do estetyki słupków ogrodzenia przed elewacją zachodnią.

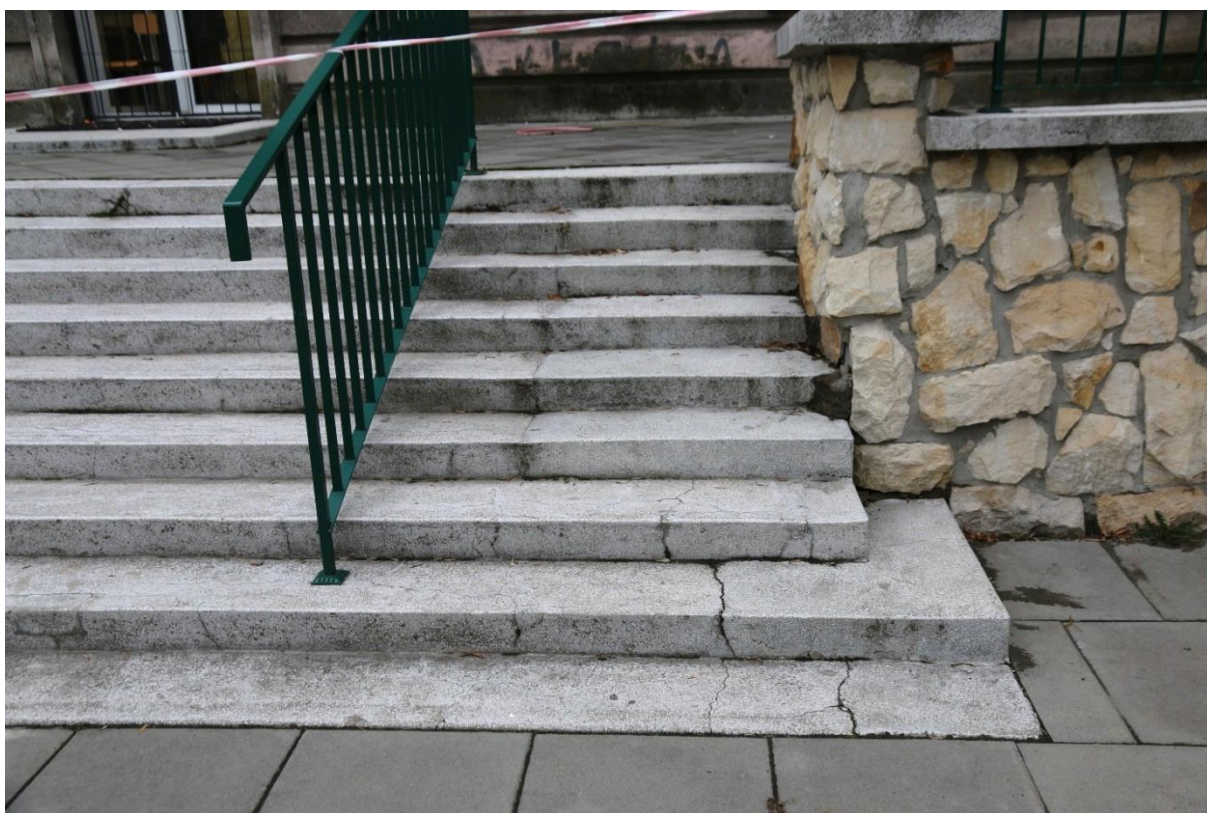
W dobrym stanie technicznym znajduje się posadzka tarasu (jest nowa i dodatkowo wykonano kanały odprowadzające wodę opadową). Schody lastrikowe prowadzące na taras jak również i lastrikowe podesty przed drzwiami zewnętrznymi posiadają podobny stan zachowania i zniszczeń. Są pokryte siatkę spękań oraz innych uszkodzeń mechanicznych. Jest to spowodowane szczególnym zamakaniem i oddziaływaniem czynników mrozowych.

**Fot. nr 8 Szkoła Podstawowa nr 37 im. Juliana Tuwima na os. Stalowym 18 w Krakowie.**  
Widok schodów prowadzących na taras od strony zachodniej. Stan przed konserwacją.  
Kraków, marzec 2025 r.

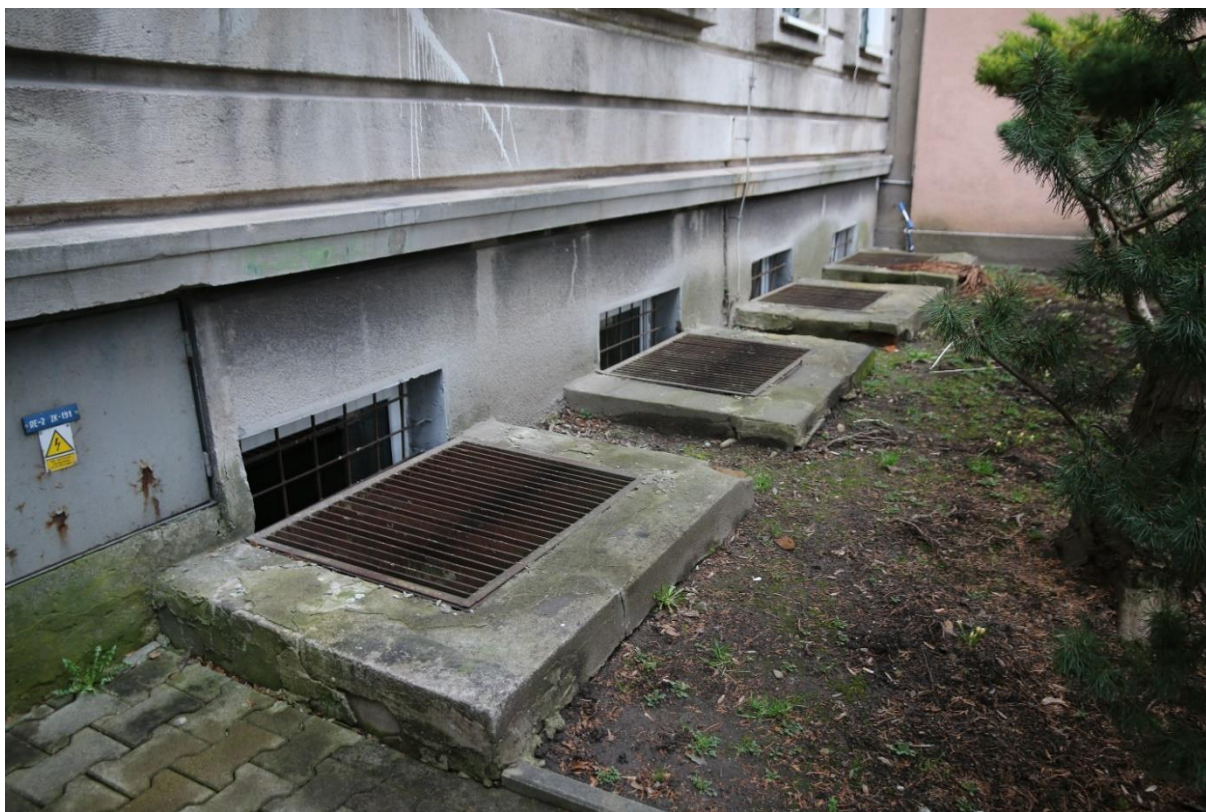
Szachty okien piwnicznych także znajdują się w złym stanie. Widoczne są znaczne spękania zaprawy, przez które wnika woda, prowadząc do kolejnych zniszczeń oraz przemieszczenia pękniętych elementów. Powierzchnie pod oknami piwnicznymi są mocno porażone mikrobiologicznie.

**Fot. nr 12 Szkoła Podstawowa nr 37 im. Juliana Tuwima na os. Stalowym 18 w Krakowie.**  
Widok szachtów okien piwnicznych na elewacji frontowej. Stan przed konserwacją.  
Kraków, marzec 2025 r.

Szachty okien piwnicznych wymagają bezwzględnej wymiany. Z uwagi na wzmożone przemakanie i narażenie na czynniki mrozowe należy wykonać je ze zbrojonego betonu.

1. Oczyszczenie powierzchni muru parą wodną pod ciśnieniem.
2. Miejsca porażone mikrobiologiczne nasączyć preparatem biobójczym, w razie potrzeby kilkakrotnie.
3. Uzupełnienie drobnych ubytków zaprawy w spoinach zaprawą z dodatkiem białego cementu i trassu.
4. Wykonanie korekty kolorystycznej istniejących spoin przy zastosowaniu farby krzemianowej. Zaleca się zastosowanie koloru spoiny jak na odnowionym słupku ogrodzenia od strony elewacji frontowej.
5. Wykonać zabieg hydrofobizacji muru preparatem silikonowym wodorozcieńczalnym. Zabieg hydrofobizacji wykonać metodą powlekania pędzlem.

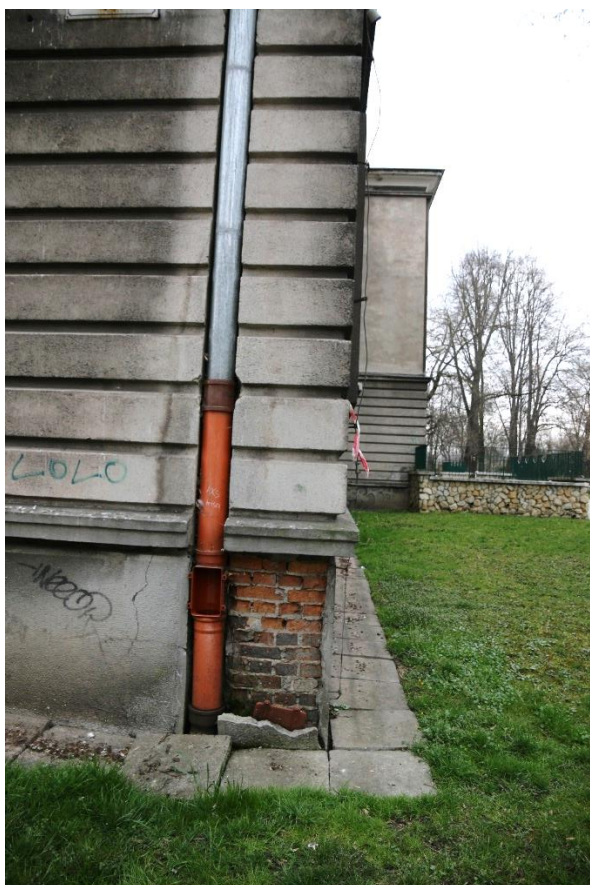
W partiach cokołowych murów widoczne są liczne spękania i znaczne ubytki lastryko, osłabienie strukturalne oraz ubytki cegieł. Powodem takiego stanu rzeczy jest zamakanie murów zarówno przez podciąganie wody gruntowej, jak i szkodliwe działanie wody opadowej. W

w niektórych miejscach rozmrażanie wody w strukturze muru doprowadziło do rozsypania się całych fragmentów. Partie te są silnie porażone mikrobiologicznie.

**Fot. nr 13 Szkoła Podstawowa nr 37 im. Juliana Tuwima na os. Stalowym 18 w Krakowie.**  
Widok ubytku w obrębie cokołu na elewacji południowej. Stan przed konserwacją.  
Kraków, marzec 2025 r.

W kolejnym etapie należy uzupełnić pęknięcia oraz ubytki zaprawy. Zaprawę lastrikową należy uzupełnić zaprawą na białych cemencie z dodatkiem drobnego żwirku marmurowego i dolomitowego o frakcji 0,5 do 3 mm, ewentualnie innego wypełniacza o odpowiedniej barwie, podbarwioną w masie do koloru zaprawy pierwotnej. Należy przywrócić pierwotną fakturę w miejscach uzupełnianych ubytków. Powierzchnie wykonane z zaprawy lastrikowej należy w końcowej fazie zahydrofobizować. Uszkodzone partie lastriko schodów i podestów należy uzupełnić przygotowując kity z dodatkiem żywicy syntetycznych (partie te są szczególnie narażone na niekorzystne czynniki pogodowe).

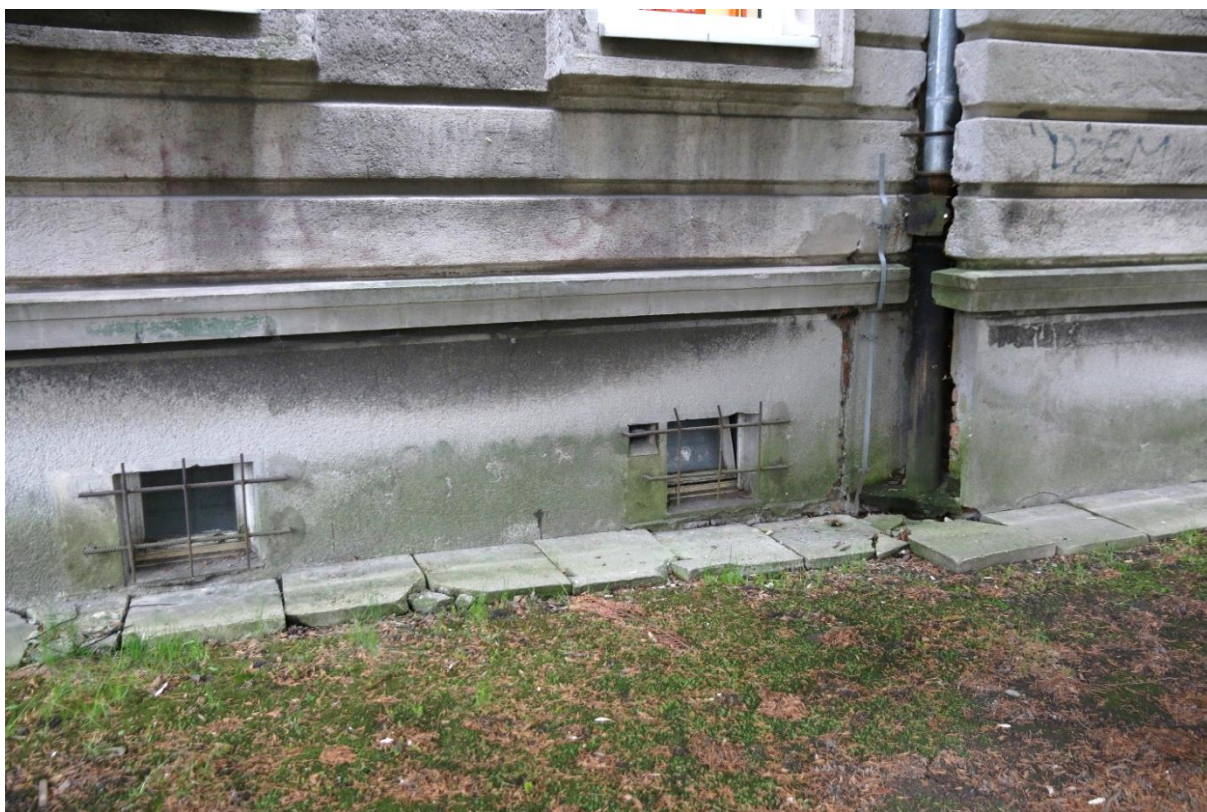
**Fot. nr 14 Szkoła Podstawowa nr 37 im. Juliana Tuwima na os. Stalowym 18 w Krakowie.**  
Widok cokołu na elewacji wschodniej. Stan przed konserwacją.  
Kraków, marzec 2025 r.

1. Skucie cementowych i wadliwych uzupełnień z całej powierzchni wykonanej z lastriko.
2. Oczyszczenie powierzchni lastrikowych techniką laserową lub parą wodną pod ciśnieniem z dodatkiem pasty z zawartością kwaśnego fluorku amonu.

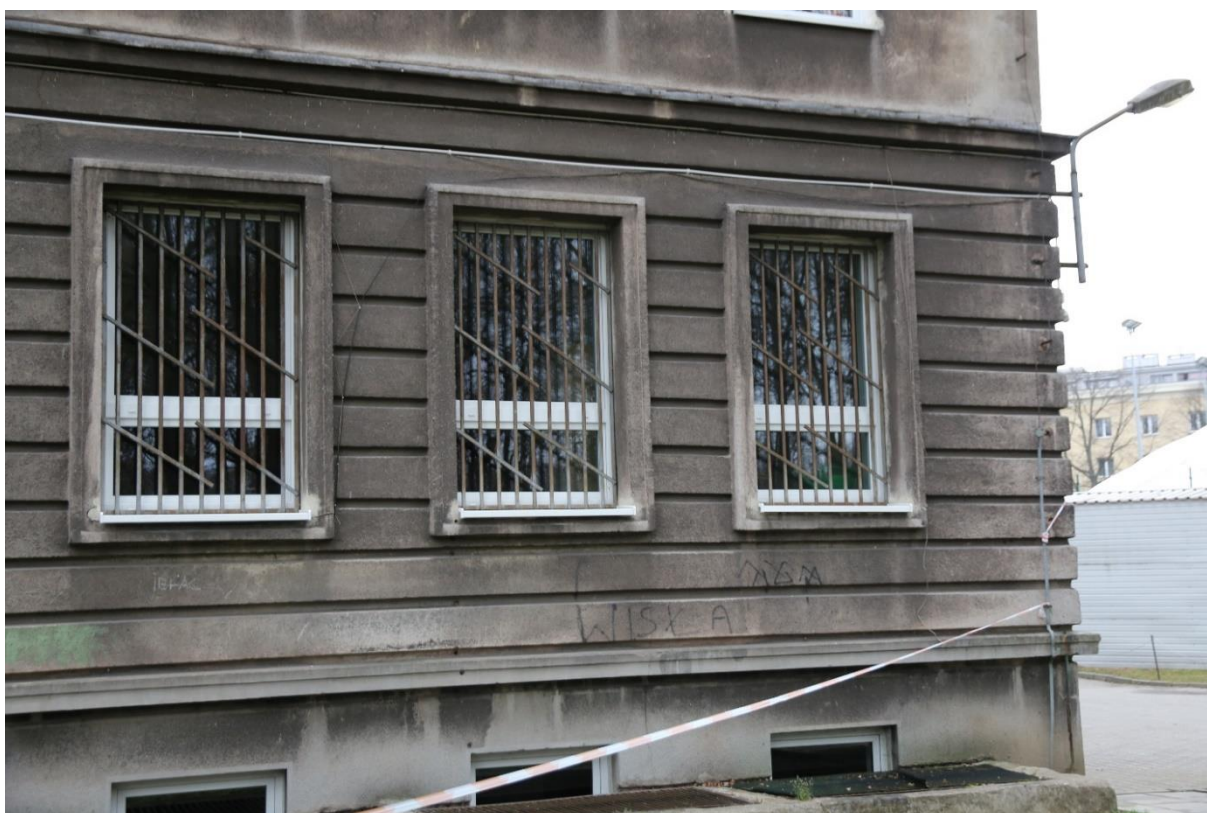
Istniejące metalowe kraty i balustrady były wielokrotnie przemalowywane, zaś farba w niektórych miejscach łuszczyć się, odsłania ogniska korozji. Część krat jest wstawiona w późniejszych okresach i jest niespójna stylistycznie z elementami oryginalnymi.

**Fot. nr 16 Szkoła Podstawowa nr 37 im. Juliana Tuwima na os. Stalowym 18 w Krakowie.**  
Widok fragmentu elewacji wschodniej wraz z kratami w części parterowej.  
Kraków, marzec 2025 r.

Kraty w oknach parteru z uwagi na ich niejednorodność i niekompletność (3 rodzaje krat) należy uzupełnić i ujednolicić. Najstarsze kraty to kraty na oknach na elewacji zachodniej po północnej stronie wejścia głównego. Proponuje się wykonanie krat w charakterze nawiązującym do tych wyżej wspomnianych. Należy wykonać przegląd krat i niepotrzebne zdemonstrować.

1. Usuniecie krat z późniejszych okresów.
2. Przeprowadzić przegląd elementów metalowych i ich stanu zachowania w kratkach, które pozostają w otworach okiennych.
3. Kratki odczyścić chemicznie i mechanicznie z warstw farb i korozji. Zaleca się użycie środka chemicznego do usuwania powłok olejnych. Pozostałości farb oraz luźne produkty korozji usunąć przy użyciu szczotek stalowych. Przed przystąpieniem do pracy, należy dokładnie zabezpieczyć wszystkie miejsca styku krat z murem.
4. Wykonać powłokę zabezpieczającą metal przed korozją, stosując preparat służący do odrdzewiania i zabezpieczenia przed korozją powierzchni stalowych przed ich malowaniem.
5. Powierzchnie metalowych elementów pomalować preparatem dedykowanym do metalu, w kolorystyce ustalonej na komisji konserwatorskiej.

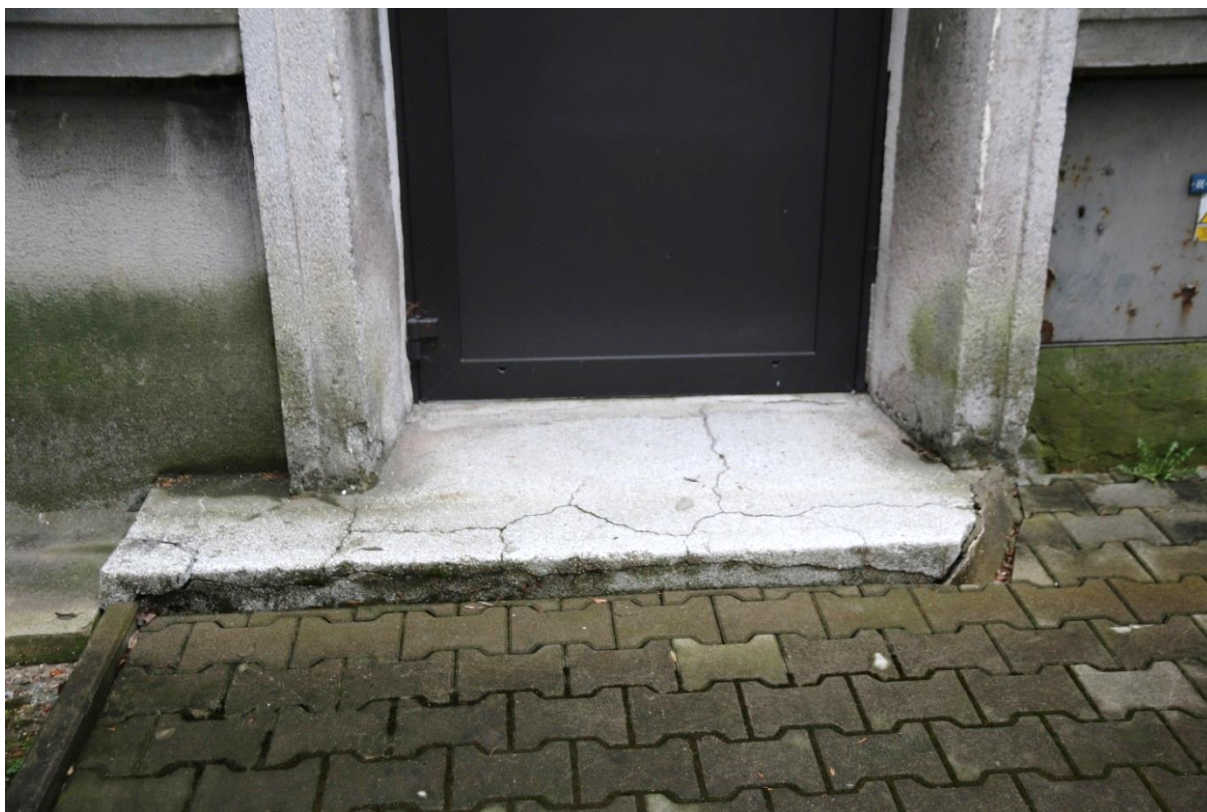
**Fot. nr 17 Szkoła Podstawowa nr 37 im. Juliana Tuwima na os. Stalowym 18 w Krakowie.**  
Widok podestu z lastriko przed drzwiami zewnętrznymi elewacji frontowej.  
Kraków, marzec 2025 r.

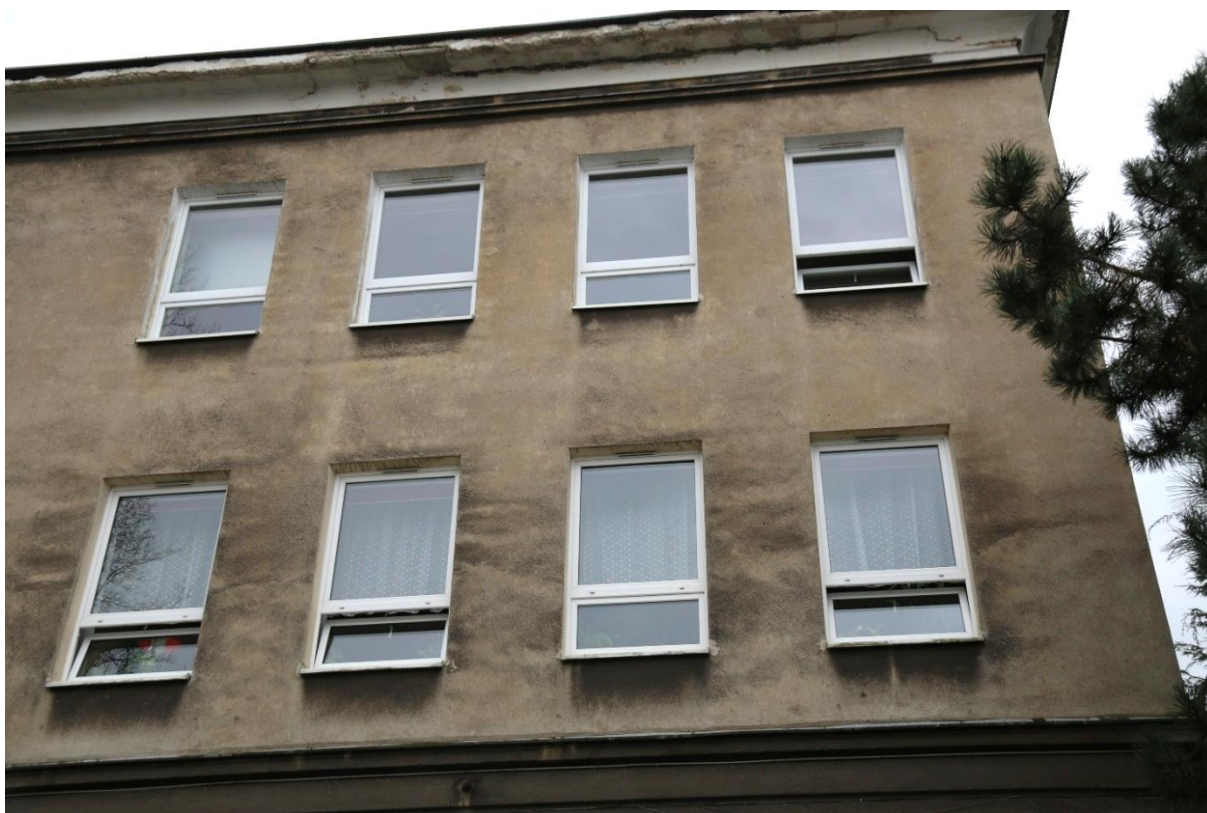
**Fot. nr 18 Szkoła Podstawowa nr 37 im. Juliana Tuwima na os. Stalowym 18 w Krakowie.**  
Widok pierwszego i drugiego piętra elewacji zachodniej. Stan przed konserwacją.  
Kraków, marzec 2025 r.

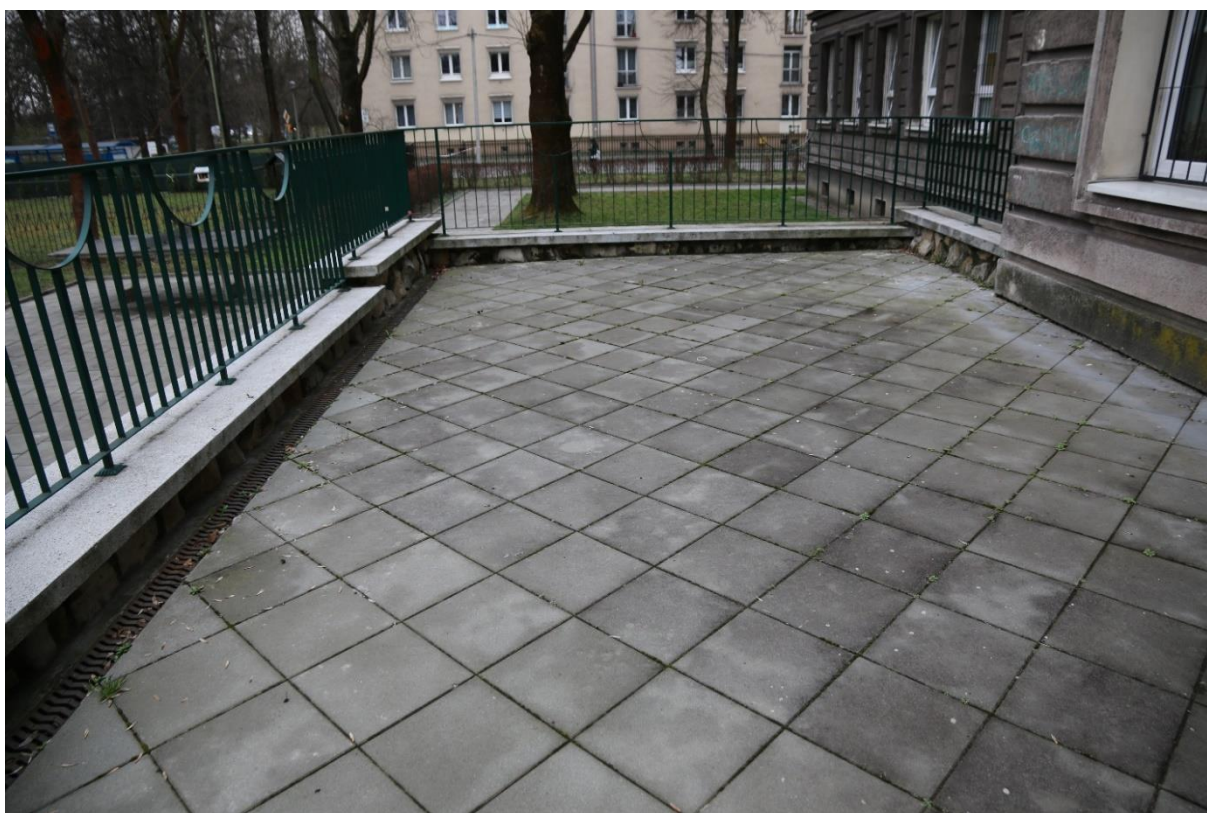
**Fot. nr 20 Szkoła Podstawowa nr 37 im. Juliana Tuwima na os. Stalowym 18 w Krakowie.**  
Widok posadzki tarasowej od strony wschodniej budynku. Stan przed konserwacją.  
Kraków, marzec 2025 r.
