## EKSPERTYZA TECHNICZNA

dotycząca stanu technicznego lokalu mieszkalnego  
w budynku mieszkalnym wielorodzinnym

| INWESTOR | <b>Gmina Miasto Koszalin</b><br><b>Zarząd Budynków Mieszkalnych</b><br>ul. Połczyńska 24<br>75-815 Koszalin | | | | |
|---|---|---|---|---|---|
| ADRES I KATEGORIA<br>OBIEKTU BUDOWLANEGO | <b>ul. Dąbrowskiego 6</b><br><b>75-350 Koszalin</b> | | | | |

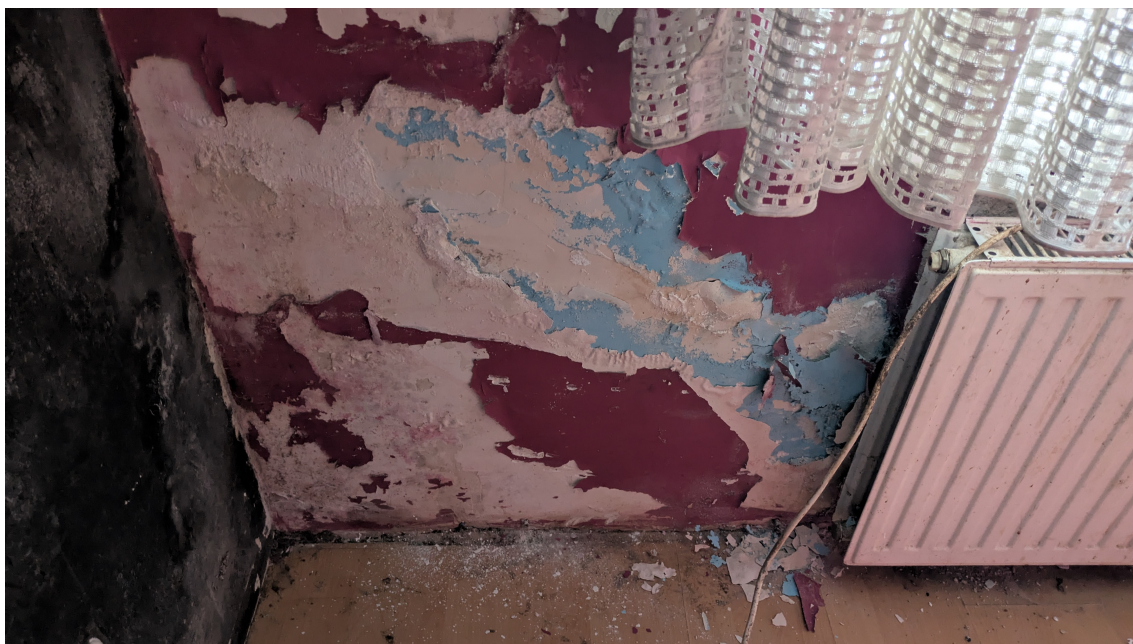
Podczas przeprowadzonej wizji lokalnej stwierdzono znaczne zawilgocenie tynków wewnętrznych ścian zewnętrznych konstrukcyjnych. Największe nasilenie zawilgocenia występuje w pomieszczeniach bezpośrednio przylegających do rzeki Dzierżęcinki. Widoczne objawy obejmują zawilgocenie tynków od poziomu posadzki do wysokości około 1,50 m ponad jej poziom, miejscami z odspojeniami, dezintegracją oraz wykruszaniem wypraw tynkarskich.

*FOT. 1 Zawilgocenie tynków*

Prace należy rozpocząć od wykonania wewnętrznych i w razie konieczności zewnętrznych odkrywek fundamentowych w celu oceny stanu murów poniżej terenu oraz przeprowadzenia pomiarów wilgotności masowej ścian. Następnie należy całkowicie zdemontować zawilgoconą zabudowę z płyt G-K wraz z wełną mineralną, skuć zniszczone tynki do wysokości minimum 50 cm powyżej widocznej strefy zawilgocenia oraz rozebrać drewnianą konstrukcję podłogi na ślepym pułapie. Po usunięciu wszystkich istniejących warstw posadzki konieczne jest wybranie zalegającego urobku oraz ziemi wzdłuż zewnętrznych ścian budynku, co umożliwi właściwe przygotowanie podłoża pod nowe warstwy konstrukcyjne i izolacyjne.

W celu odcięcia podciągania kapilarnego należy wykonać wtórną poziomą izolację przeciwwilgociową w technologii iniekcji (np. w systemie Remmers). W tym celu należy nawiercić otwory o średnicy 12–16 mm w rozstawie co 10–12 cm, w jednej linii poziomej na wysokości minimum 15–30 cm nad poziomem gruntu, prowadząc je w spoinie poziomej muru na głębokość 90–95% jego grubości. Po dokładnym oczyszczeniu otworów z pyłu należy zaaplikować odpowiedni preparat iniekcyjny – krzemianowy koncentrat włączany metodą grawitacyjną lub niskociśnieniową (np. Remmers Kiesol C) bądź gotowy krem iniekcyjny podawany z kartusza (np. Remmers Kiesol Injection Cream). Po upływie minimum 7 dni od aplikacji otwory iniekcyjne należy szczelnie wypełnić odpowiednią zaprawą mineralną (np. Remmers WP DS Levell lub Sperrmörtel).

Po odtworzeniu hydroizolacji i przesuszeniu murów należy zastosować dyfuzyjnie otwarte tynki renowacyjne WTA (odsolająco-osuszające). Niedopuszczalne jest ponowne stosowanie tynków gipsowych.

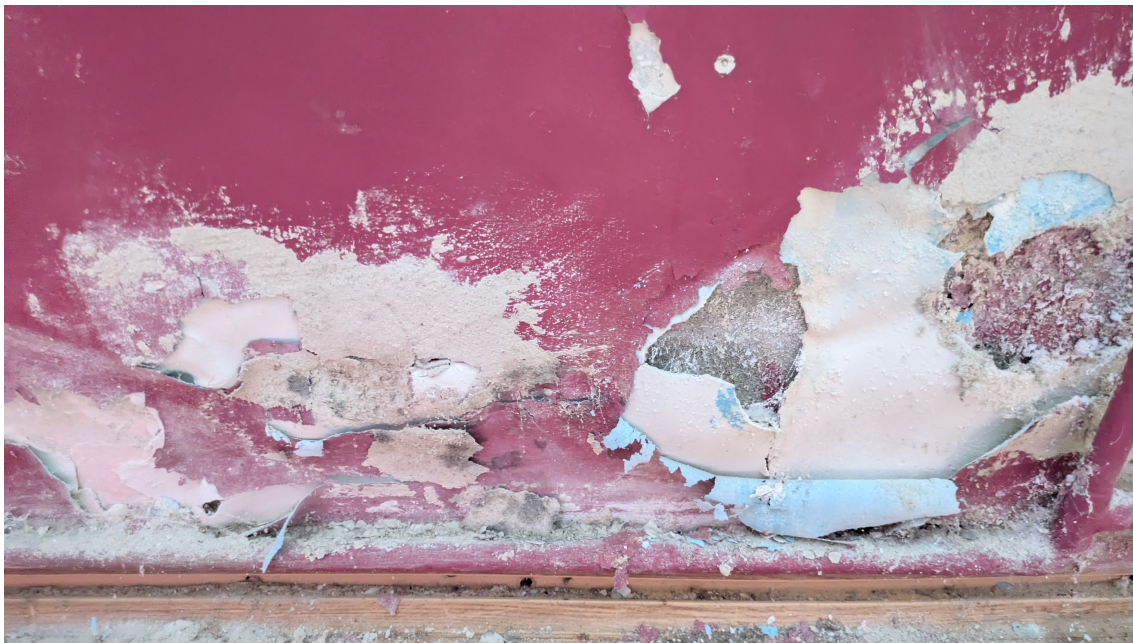
Po wykonaniu odkrywek i usunięciu zniszczonych tynków stwierdzono, że zawilgocenie obejmuje nie tylko warstwę wykończeniową, lecz również mur ceglany oraz spoiny zaprawy. Cegła ceramiczna wykazuje znaczny stopień zawilgocenia, podobnie jak zaprawa murarska, co świadczy o długotrwałym oddziaływaniu wilgoci na przegrody zewnętrzne.

*FOT. 2 Zawilgocenie tynków*

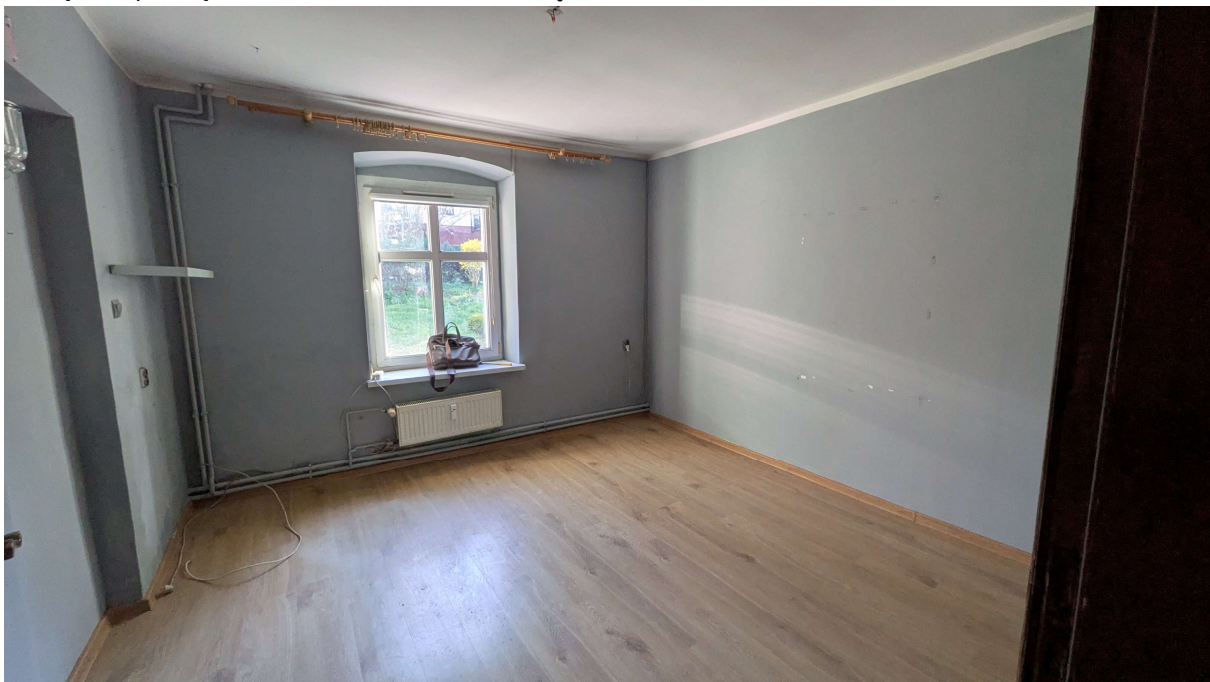
W pomieszczeniu kuchni dodatkowo stwierdzono lokalne zawilgocenie muru w strefie podokiennej, w rejonie parapetu, co może wskazywać zarówno na podciąganie kapilarne wilgoci, jak i możliwość lokalnych nieszczelności w obrębie połączenia stolarki okiennej z murem.

*FOT. 3 Pokój od stron wejścia do budynku, wiodoczne "mniejsze" zawilgocenia przy posadzce*

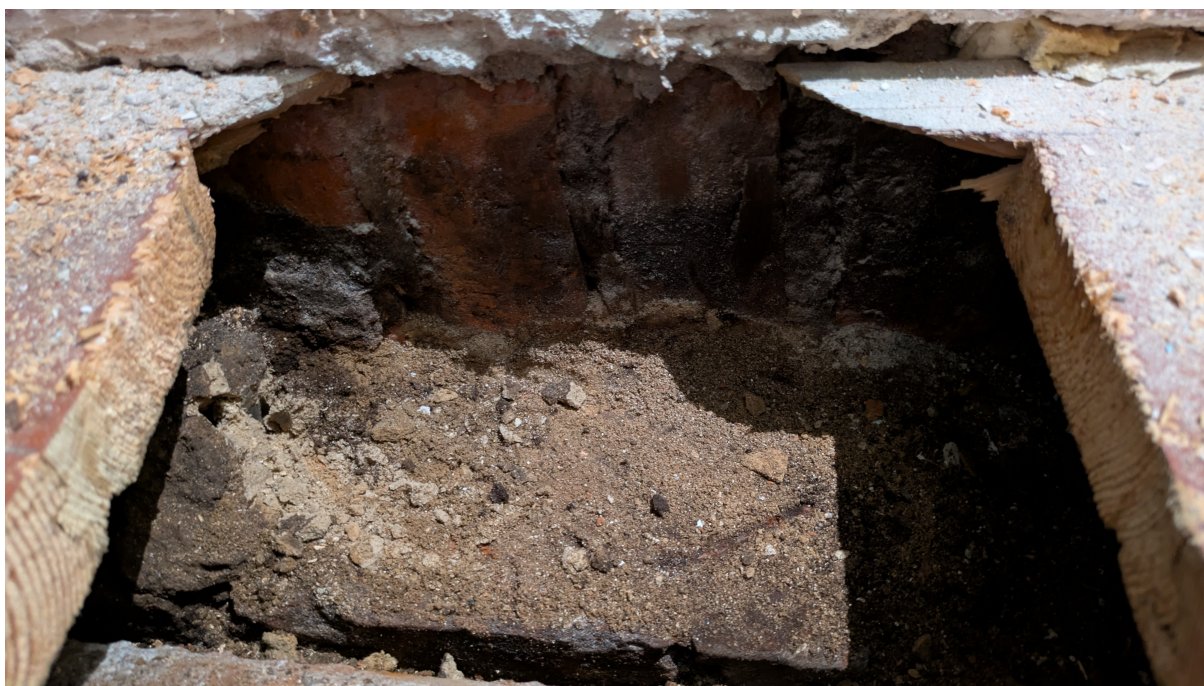
W wyniku przeprowadzonych oględzin oraz wykonanych odkrywek stwierdzono, że istniejąca konstrukcja podłogi wykonana jest jako podłoga drewniana na tzw. ślepym pułapie. Układ warstw stanowią deski podłogowe oparte na drewnianych legarach, z przestrzenią powietrzną pomiędzy konstrukcją podłogi a gruntem. Łączna grubość istniejącej konstrukcji podłogi wynosi około 20 cm.

W trakcie oględzin nie stwierdzono występowania współczesnych warstw izolacji termicznej podłogi na gruncie, takich jak izolacja z płyt styropianowych lub materiałów równoważnych. Istniejący układ konstrukcyjny nie zapewnia wymaganej ochrony cieplnej przegrody poziomej. Zgodnie z obowiązującymi wymaganiami technicznymi dotyczącymi ochrony cieplnej budynków, określonymi w Warunkach Technicznych, przegrody podłóg na gruncie powinny spełniać wymagania w zakresie maksymalnego współczynnika przenikania ciepła U. Istniejąca konstrukcja podłogi, z uwagi na brak skutecznej warstwy izolacji termicznej, nie spełnia aktualnych wymagań w zakresie izolacyjności cieplnej dla podłóg na gruncie.

*FOT. 4 Odkrywka przeprowadzona w posadzce lokalu - ślepy pułap i legary oparte ścianach ceglanych fundamentowych*

Podłoga na gruncie składa się z warstw ułożonych od góry w kierunku gruntu, zaczynając od warstwy wykończeniowej w postaci wykładziny PCV lub płytek gresowych w łazience o grubości około 2,0 cm. W pomieszczeniach mokrych przewidziano zastosowanie folii w płynie jako izolacji podpłytkowej przeciwwilgociowej. Pod nią znajduje się wylewka cementowa o grubości 7,0–8,0 cm, wykonana z betonu klasy co najmniej C20/25. Wylewka ta ułożona jest na warstwie izolacji przeciwwilgociowej z jednej warstwy folii HDPE o grubości 0,3 mm. Poniżej zastosowano warstwę izolacji termicznej ze styropianu ekstrudowanego XPS o grubości 10,0 cm i współczynnika przewodzenia ciepła  $\lambda = 0,034 \text{ W/(m} \cdot \text{K)}$ . Warstwa ta również przykryta jest folią HDPE o grubości 0,3 mm, stanowiącą dodatkową izolację przeciwwilgociową. Na niej ułożono beton podkładowy zbrojony siatką stalową fi 12 mm o oczkach 15x15 cm, z betonu klasy B20 (C16/20), zatarcie na ostro, o grubości 10,0 cm. Warstwa ta została wykonana na uprzednio zagęszczonej podsypce piaskowej o minimalnej grubości 20,0 cm i stopniu zagęszczenia  $I_d = 0,35$ . Całość posadowiona jest na istniejącej podsypce gruntowej- do stabilizacji  $I_d = 0,35$ .
