ETAP / BRANŻA:  
ARCHITEKTURA - KONSERWACJA

NAZWA PROJEKTU  
**PROGRAM PRAC KONSERWATORSKICH  
DO WNĘTRZA WILLI**

ADRES / DZIAŁKA  
**ul. Marszałkowska 18  
66-530 Drezdenko  
działka 762/2 obręb 0001  
gmina Drezdenko, powiat strzelecko-drezdenecki  
województwo lubuskie  
księga wieczysta OPS GW1K/00017089/7**

**KONSERWACJA ZABYTKÓW**

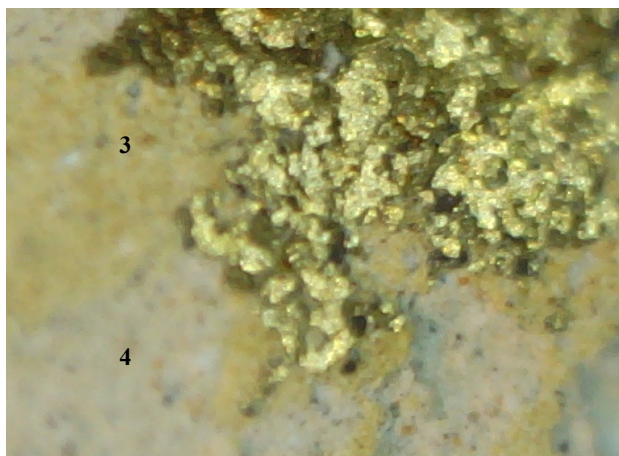
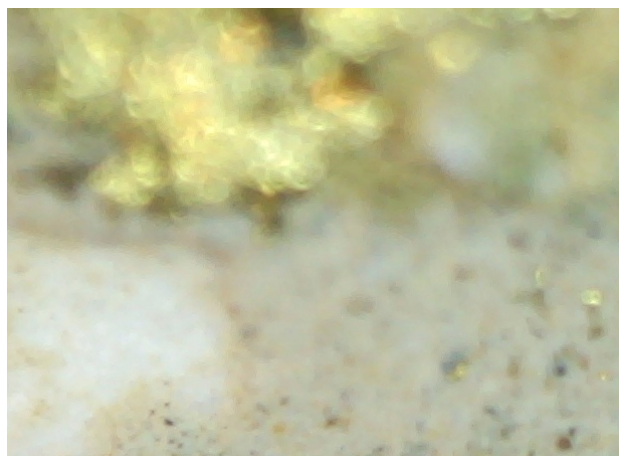
#### **Próbka nr 1. pomieszczenie 1.1. sztukateria**

Stratygrafia:

1. pbiały
2. złocenie na mikstionie – wykryto szlagmetal
3. warstwa jasnougrowa
4. beżowa -biel z cząstkami czerni, z domieszkami pigmentu żelazowego
5. ślady koloru żółtawego (zdjęcie po prawej stronie)
6. gips

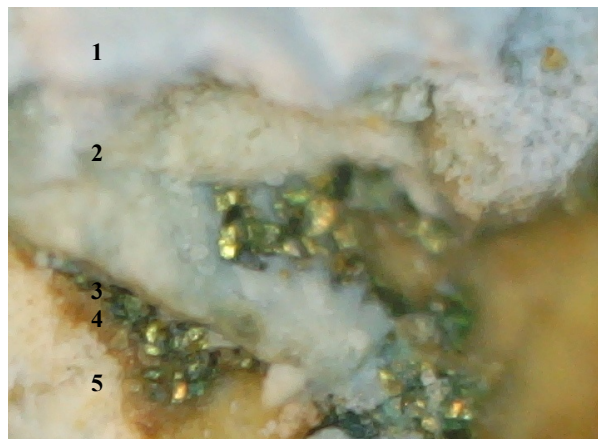
**Próbka nr 2.** pomieszczenie 1.3., sztukateria

Stratygrafia:

1. pbiały
2. warstwa kremowej bieli
3. złocenie (z zielonymi produktami korozji)
4. czerwonoogrowa warstwa (podkładowa?)
5. gips

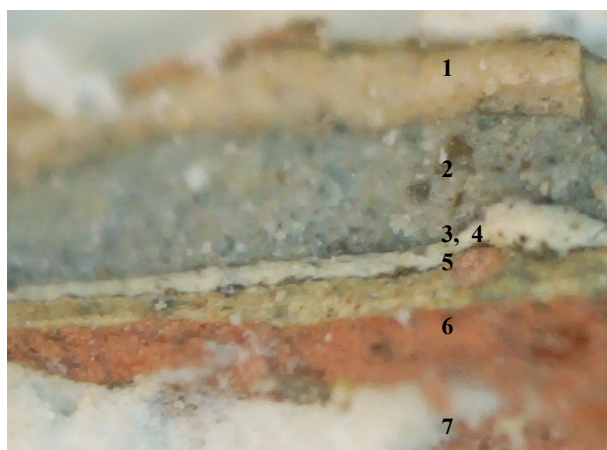
**Próbka nr 3.** pomieszczenie 1.4.

Stratygrafia (bez warstw wierzchnich)

1. beżowa
2. szaroniebieska
3. biel
4. cienka szara warstewka (kurz?)
5. beżowa
6. czerwień
7. gips

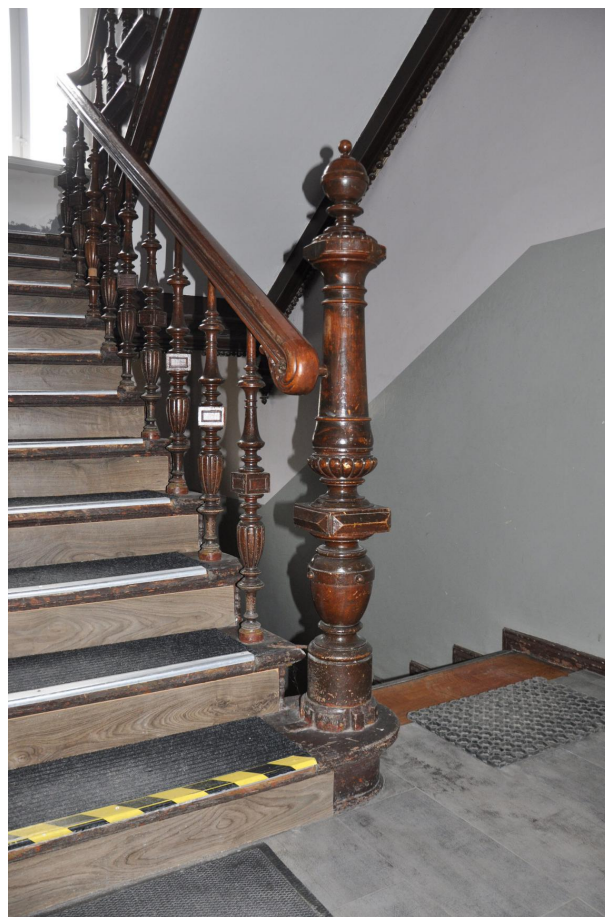
Schody i balustrada: Schody drewniane w stanie ogólnie dobrym, z typowymi śladami zużycia (przetarcia, rysy). Stopnie i spoczniki przykryte wtórną wykładziną. Podstopnice wtórnie zasłonięte. Balustrada z lokalnymi uszkodzeniami elementów dekoracyjnych. Zachowane fragmenty pierwotnej powłoki malarskiej.

7. Główna klatka schodowa K1, zabytkowe schody. Balustrada

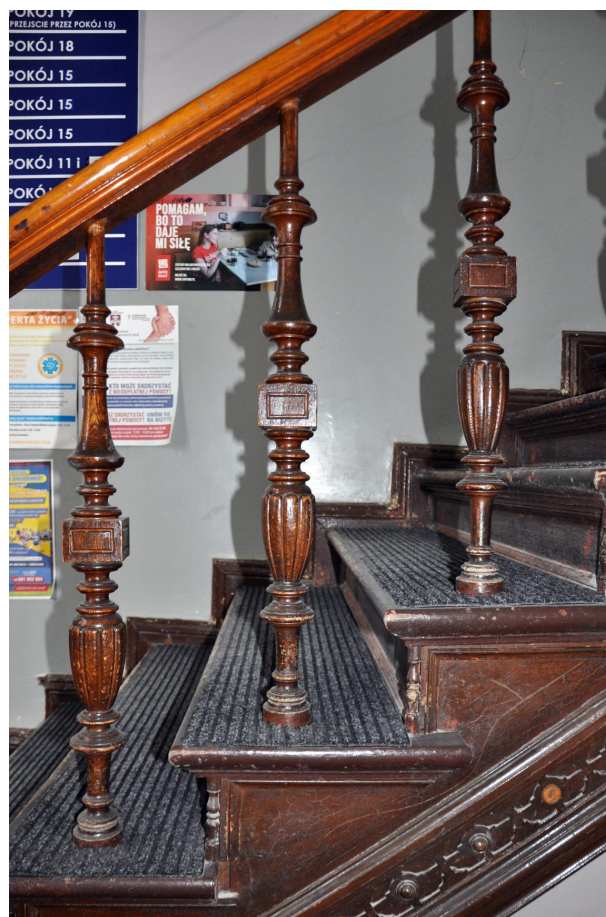
9. Klatka schodowa K1. Zabytkowe schody. Balustrada.

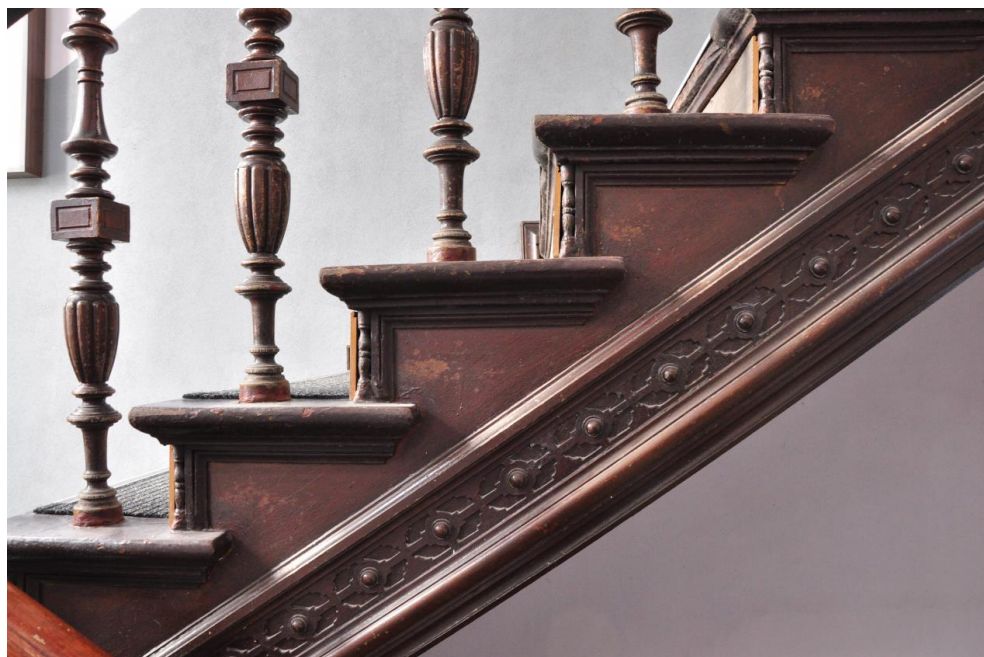
10. Klatka schodowa K1. Zabytkowe schody. Balustrada.

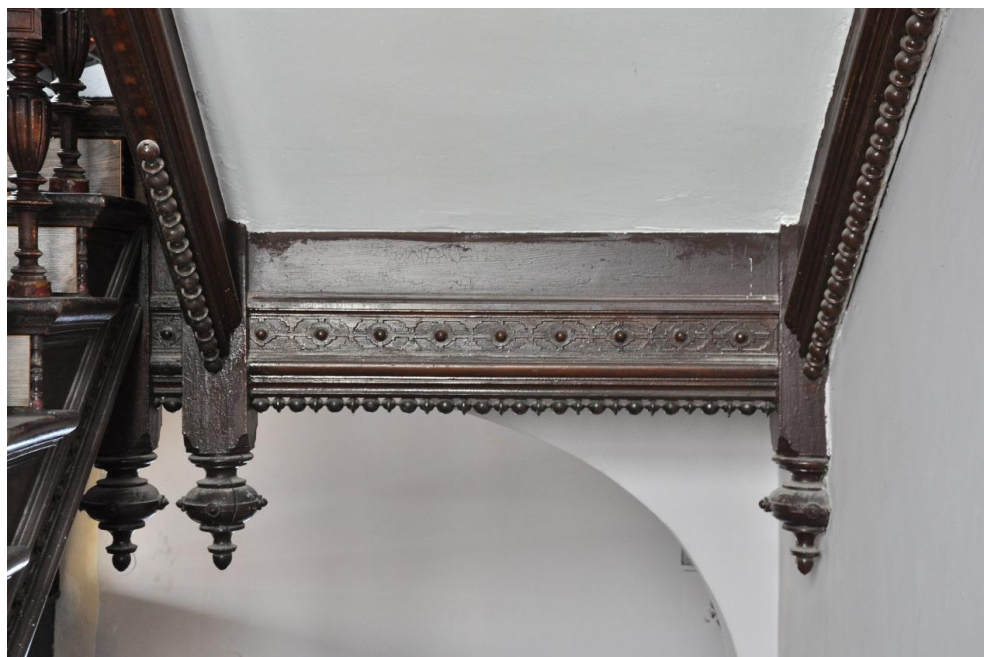
11. Klatka schodowa K1, zabytkowe schody. Policzki

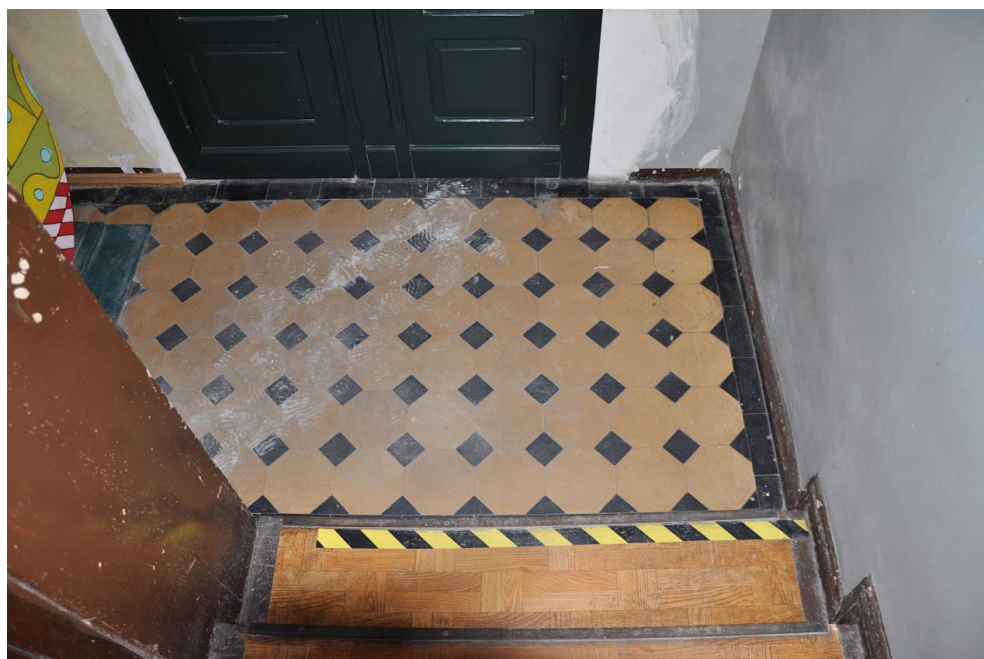
Posadzka: Na poziomie parteru zachowana historyczna posadzka z płytek kamionkowych, bez istotnych uszkodzeń.

12. Klatka schodowa, K1 parter. Zabytkowa posadzka.

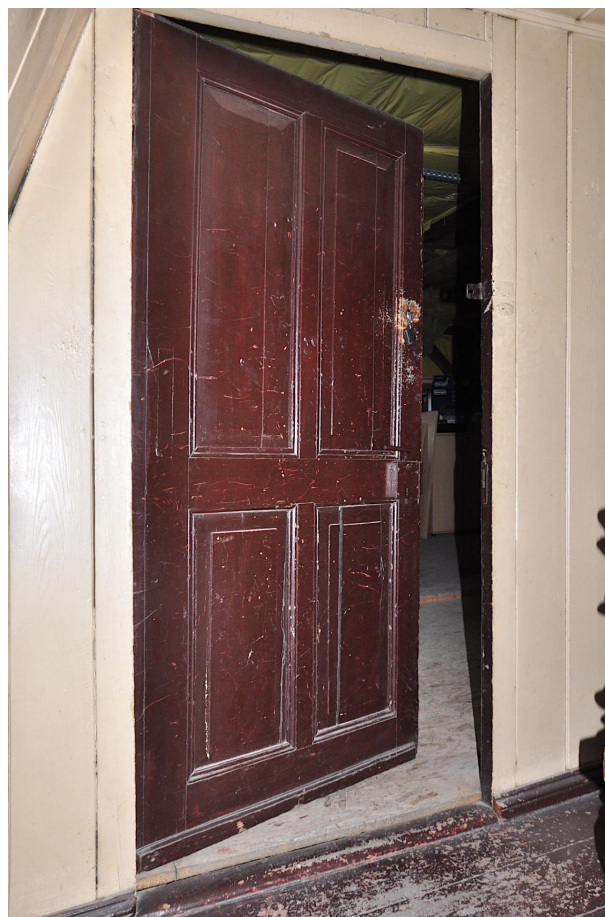
13. Klatka schodowa K1, oryginalne przepierzenie drewniane oraz drzwi prowadzące na strych.

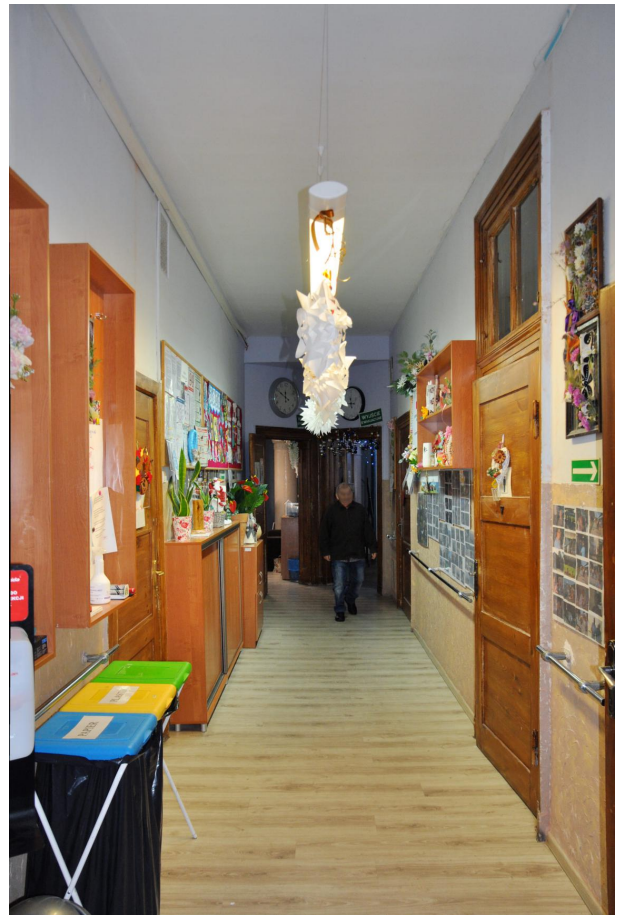
19. Parter, korytarz K2. Zachowały się stolarki drzwiowe.

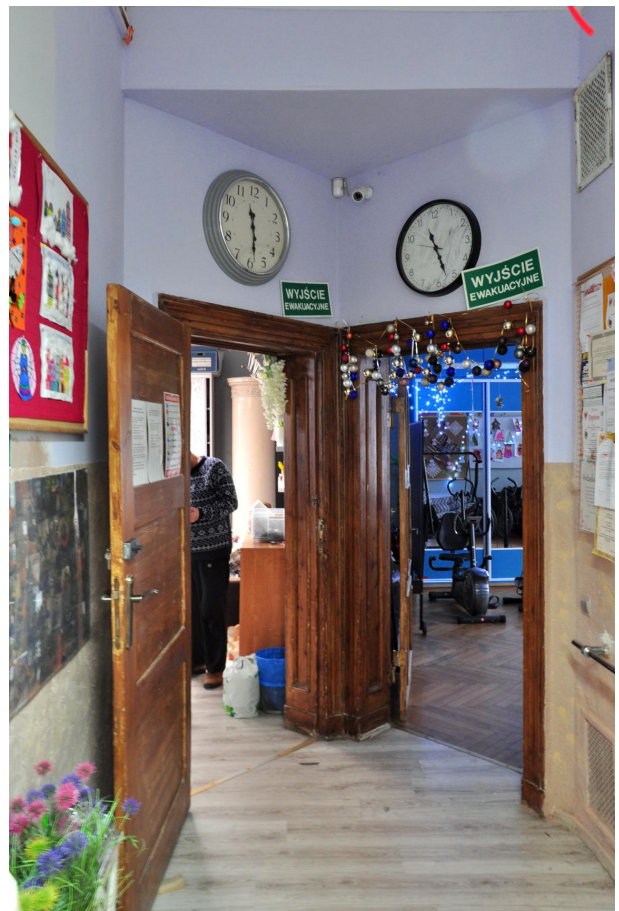
20. Parter, korytarz K2. Oryginalne stolarki drzwiowe do pomieszczeń 1 i 2

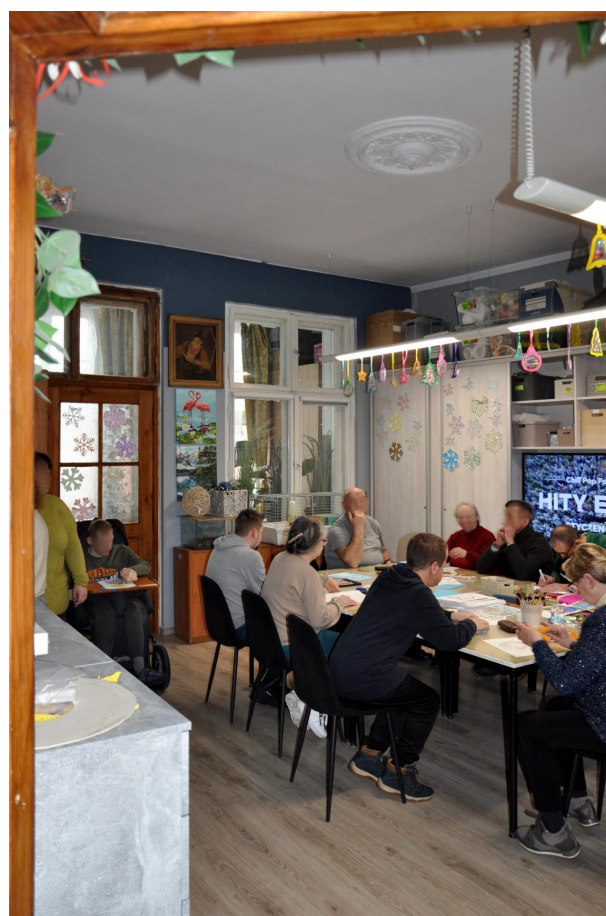
22. Parter, pomieszczenie nr 0/5. Zachowały się stolarki drzwiowe, grzejnik oraz rozeta na suficie.

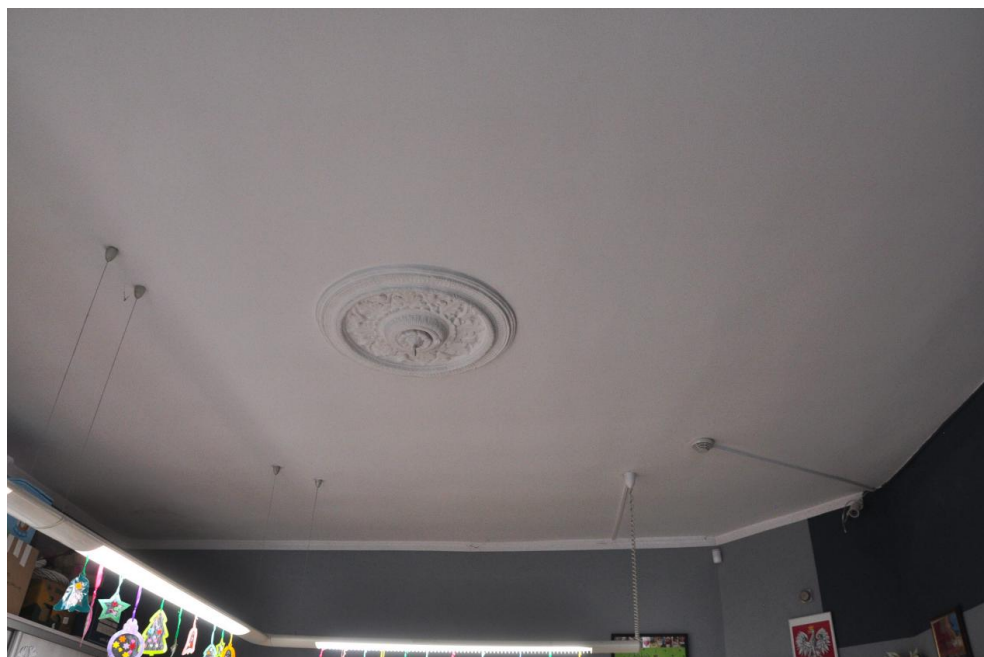
23. Parter 0/5. Oryginalna rozeta na suficie.

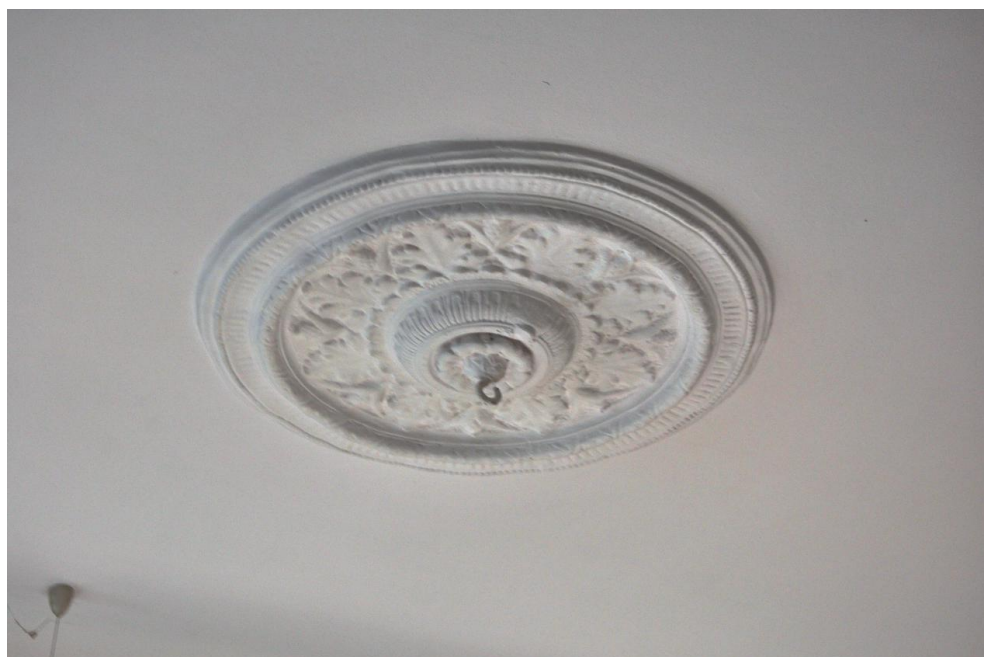
24. Parter. Parter, pomieszczenie nr 0/5. Oryginalna rozeta na suficie.

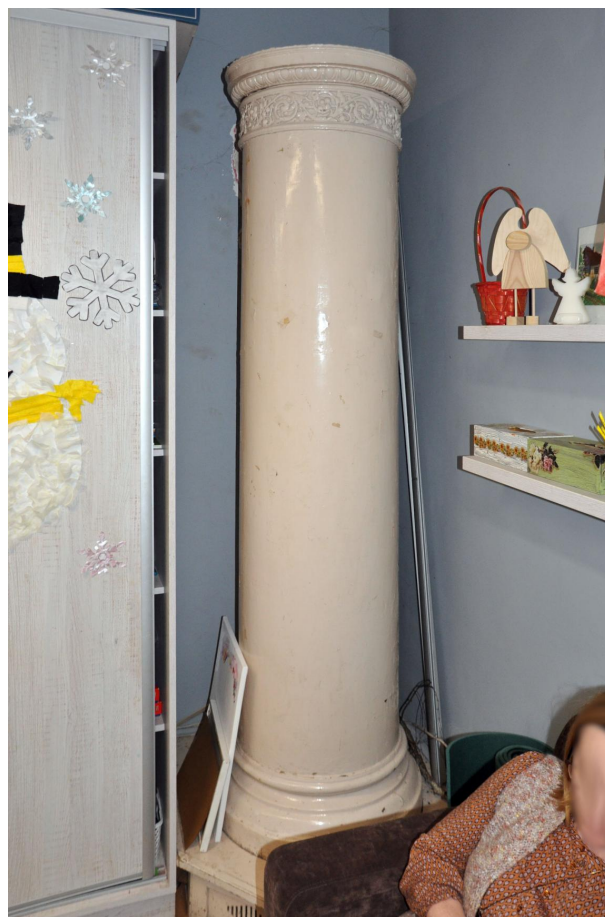
25. Parter, pomieszczenie nr 0/5. Oryginalny grzejnik.

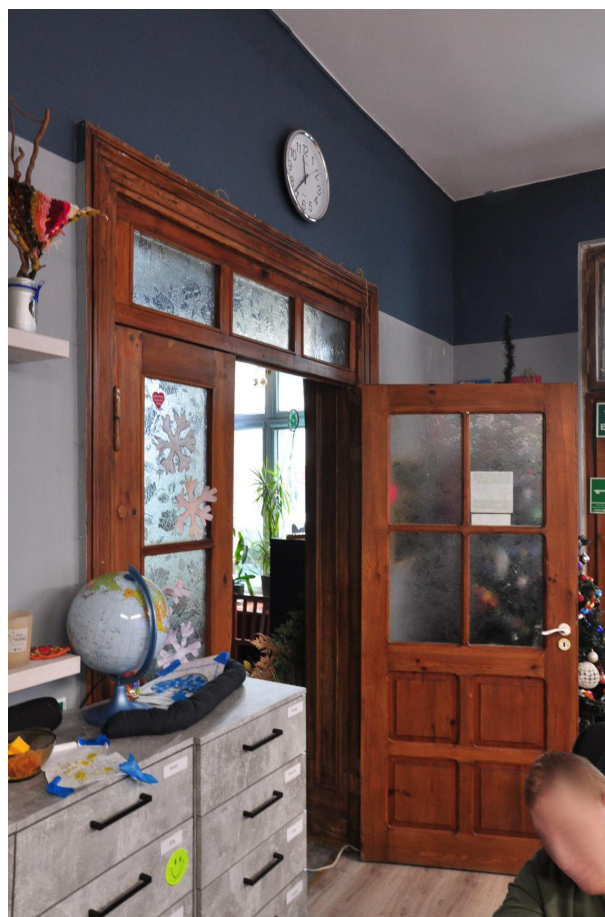
28. Parter 0/5. Zachowała się jedynie ozdobna futryna, skrzydła są współczesne.

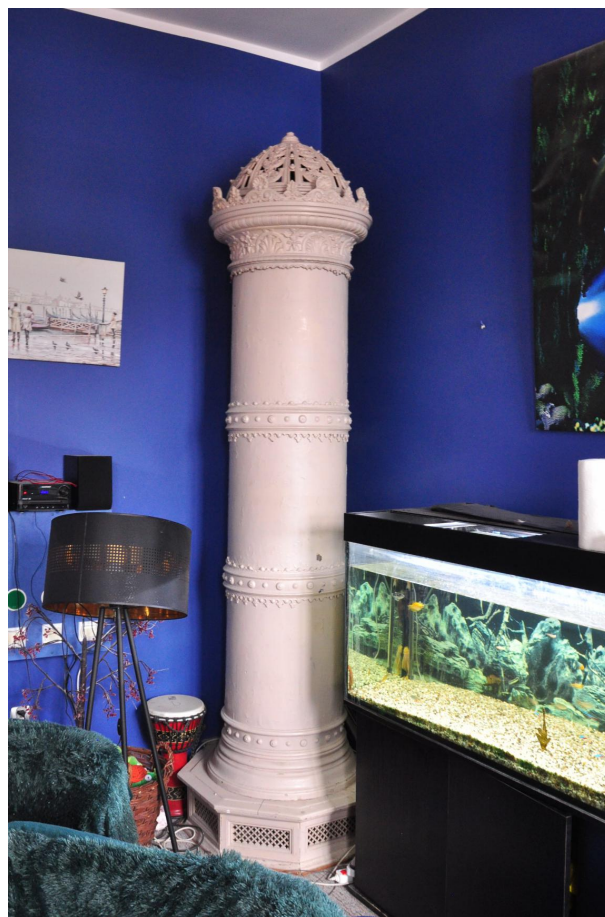
31. Parter, pomieszczenie nr 0/3. Oryginalny grzejnik.

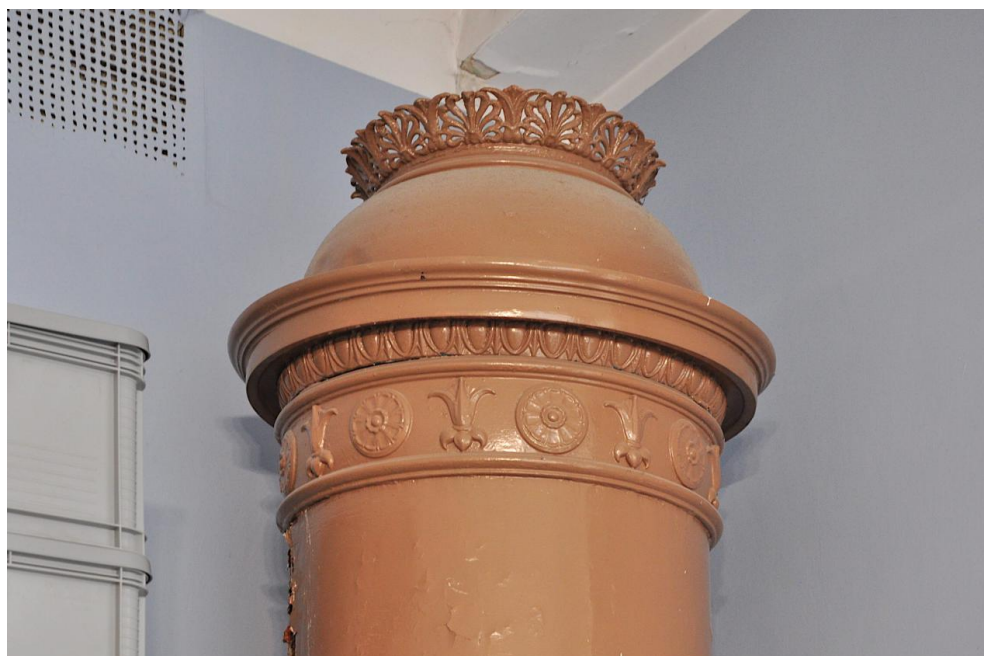
Grzejniki: Zachowane historyczne grzejniki rurowe z dekoracyjnymi obudowami żeliwnymi. Elementy wielokrotnie przemaalowywane, z zachowanymi śladami złączenia. Stan zróżnicowany: od egzemplarzy kompletny (najlepiej zachowany w całym obiekcie w pomieszczeniu 0/3) do niekompletnych (braki detali dekoracyjnych). W pomieszczeniu 0/1 stwierdzono zaawansowaną korozję elementów metalowych, w tym perforacje.

40. Parter. Pomieszczenie nr 0/1. Oryginalny grzejnik.

2. Miejsca skorodowane oczyścić z produktów korozji oraz zabezpieczyć farbą antykorozyjną o właściwościach odpowiadających tradycyjnej minii.
3. Drobne ubytki uzupełnić materiałami odpowiednimi technologicznie, dobranymi do charakteru i funkcji elementu.

4. Brakujące lub uszkodzone elementy odtworzyć w technologii metalowej (metaloplastyka) lub – w uzasadnionych przypadkach – z zastosowaniem materiałów alternatywnych (np. żywica epoksydowa), po uzgodnieniu z nadzorem konserwatorskim.

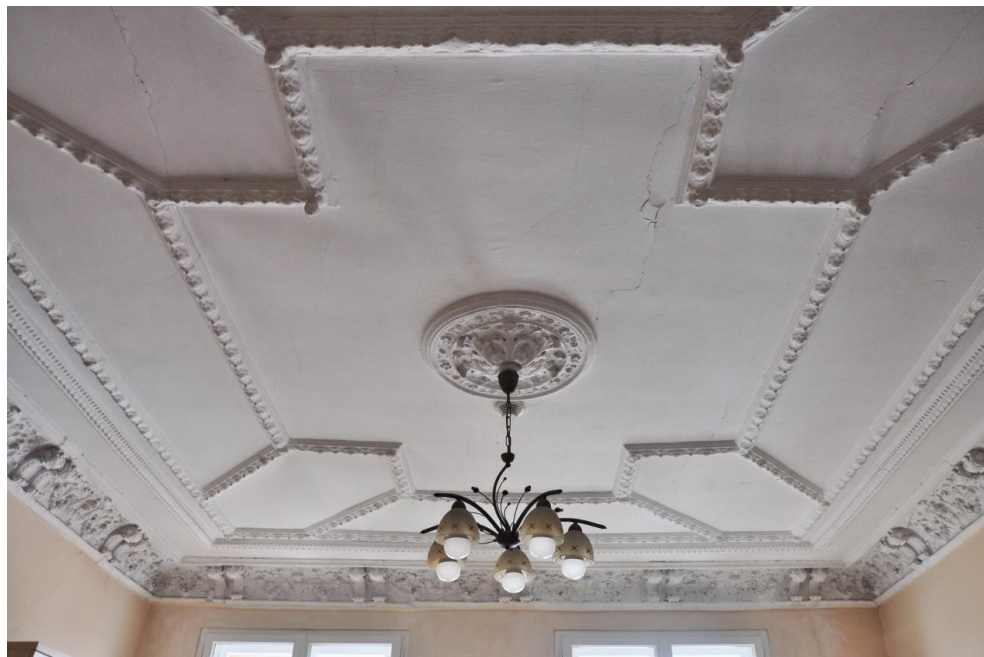
Sztukateria: Bogata dekoracja gipsowa w formie faset, rozet oraz podziałów sufitów (szczególnie w pom. 1/3). Elementy gipsowe zakurzone, pokryte kilkoma warstwami wtórnych powłok malarskich. Zacierają wyrazistość formy ornamentów. Powłoki malarskie wykazują liczne pęknięcia i odspojenia. Zauważalne miejscowe spęknięcia. W miejscach tych można spodziewać się osłabienia struktury gipsu oraz rozwoju korozji mikrobiologicznej. Widoczne ubytki formy elementów dekoracyjnych w strefach przyokiennych. Na powierzchni sufitu i sztukaterii widoczne ślady zawilgoceń i wcześniejszych zalewań.

51. Piętro, pomieszczenie nr 1/3, oryginalne sztukaterie.

5. Uzupełnić ubytki modyfikowanymi zaprawami gipsowymi; skład dobrać po wykonaniu prób (zaprawy nie powinny mieć wyższych parametrów własności mechanicznych niż otoczenie uzupełnień oraz zbliżoną strukturę i kolor). Mniejsze elementy uzupełnić „z ręki”, większe elementy z formy kauczukowej (wykonanej z oryginału).

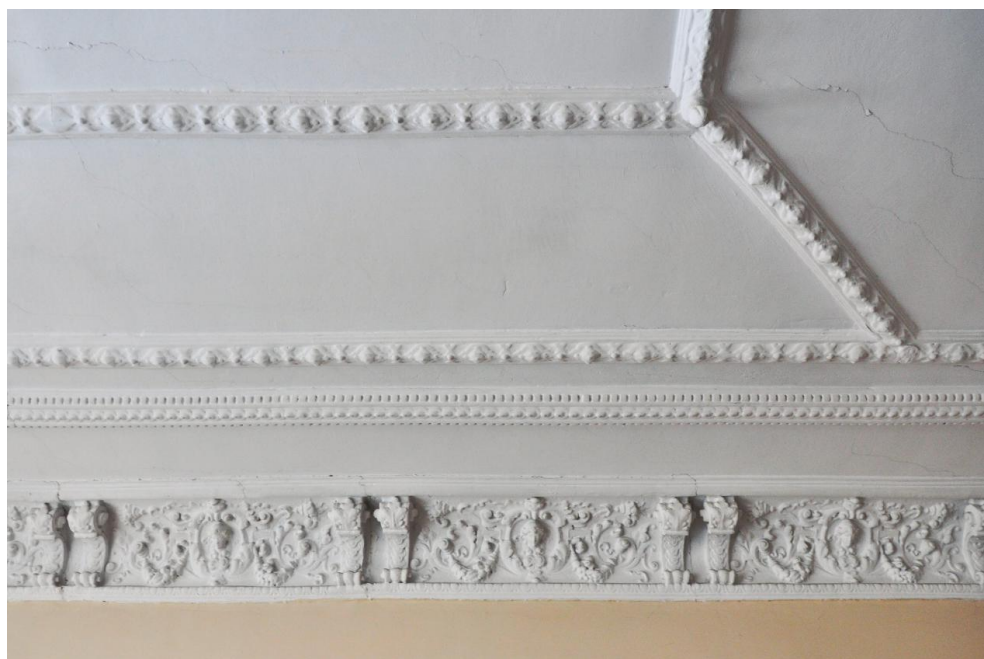
52. Piętro, pomieszczenie nr 1/3, oryginalne sztukaterie.

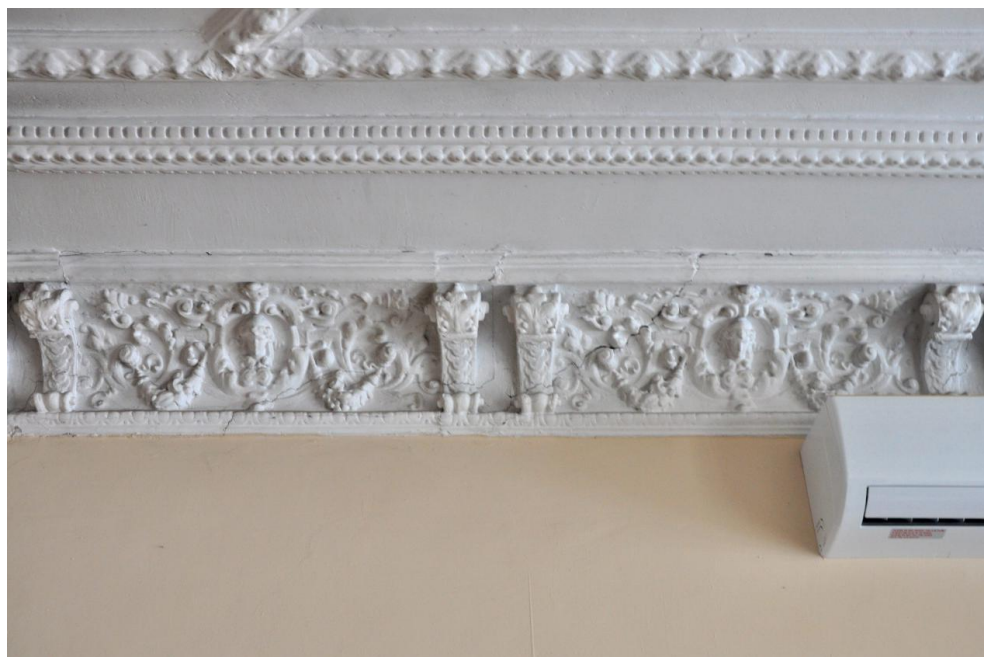
53. Piętro, pomieszczenie nr 1/3, oryginalne sztukaterie.

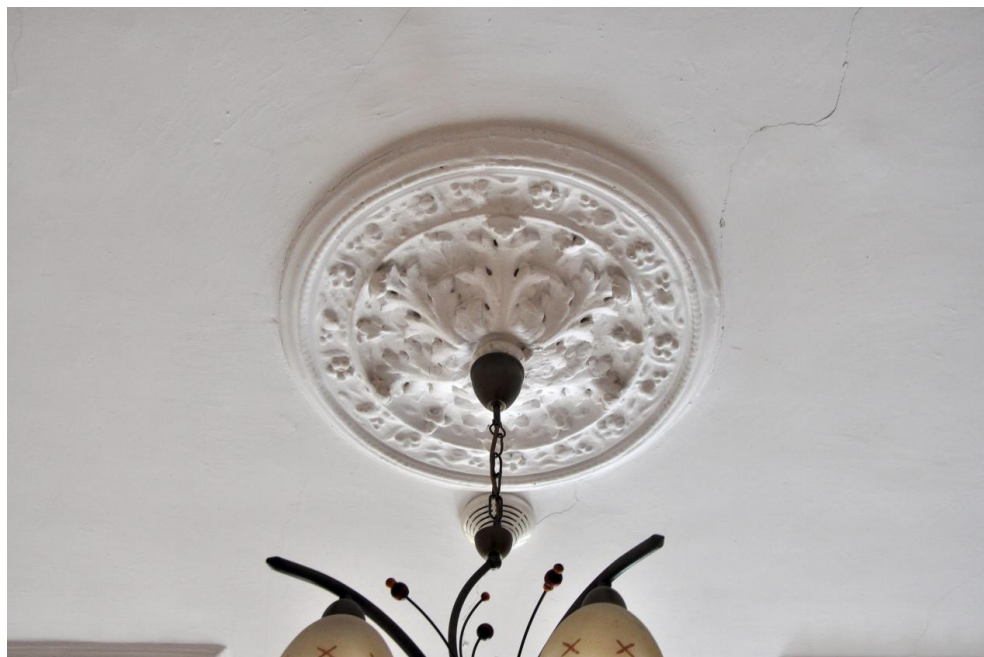
54. Piętro, pomieszczenie nr 1/3. Oryginalne sztukaterie, rozeta.

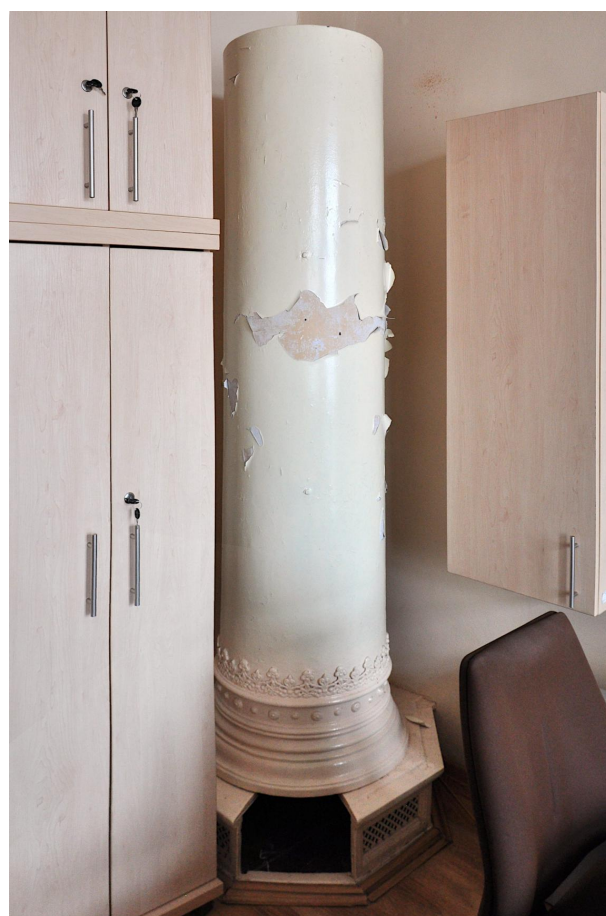
56. Piętro, pomieszczenie nr 1/5. Oryginalny grzejnik. Brakuje korony.

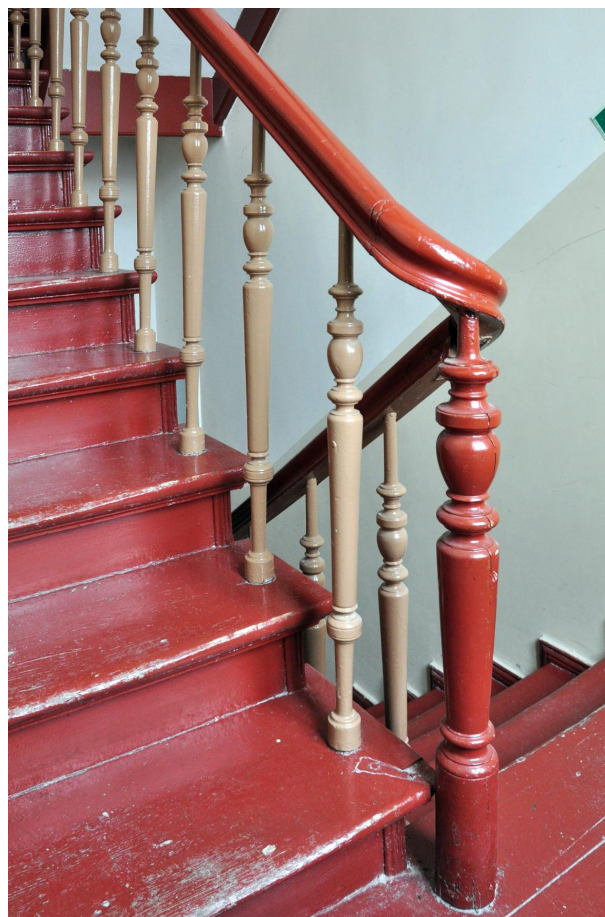
Schody i balustrada: Schody drewniane w stanie dobrym, wielokrotnie przemaalowywane. Widoczne ślady eksploatacyjne. W balustradzie ubytki tralek. Częściowo zachowana pierwotna warstwa malarska.

75. Oficyna K3, oryginalne schody.

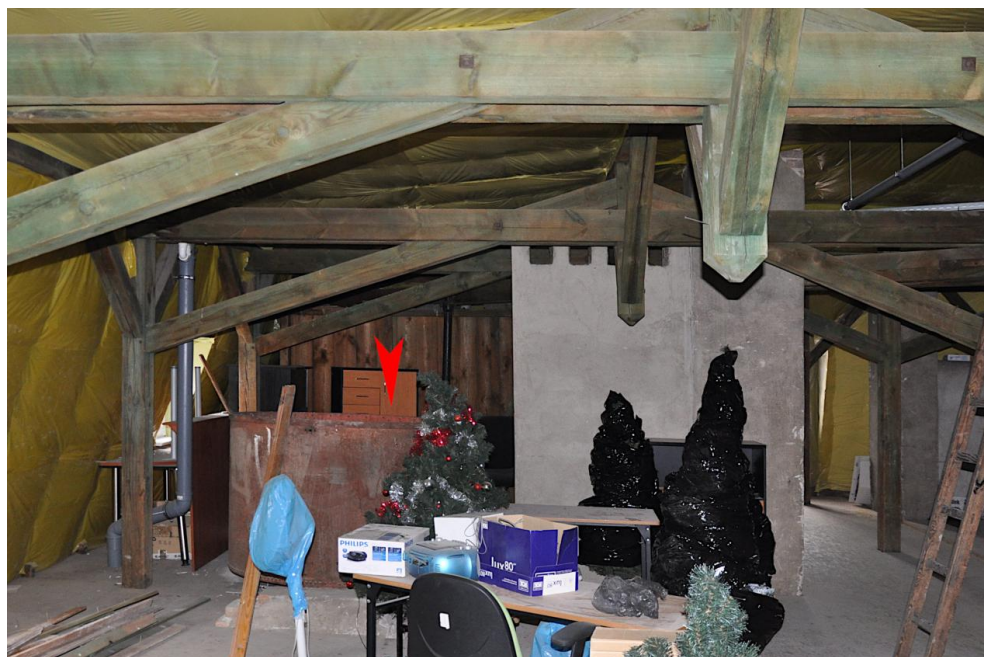
81. Strych, zachowany zbiornik wyrównawczy centralnego ogrzewania.

1. Zbiorniki wyrównawcze centralnego ogrzewania oczyścić metodą mikropiaskowania, z użyciem drobnoziarnistego ścierniwa (np. piasku szklarskiego), pod kontrolowanym ciśnieniem. Zabieg przeprowadzić przy użyciu urządzenia o regulowanym ciśnieniu, przez wykwalifikowanego operatora.  
Ubytki uzupełnić materiałami odpowiednimi technologicznie, dobranymi do charakteru i funkcji elementu. Następnie zabezpieczyć powierzchnię farbą antykorozyjną o właściwościach odpowiadających tradycyjnej minii
2. Zdemontować koryta kablowe ze ścian a przewody prowadzić w bruzdach podtynkowych.

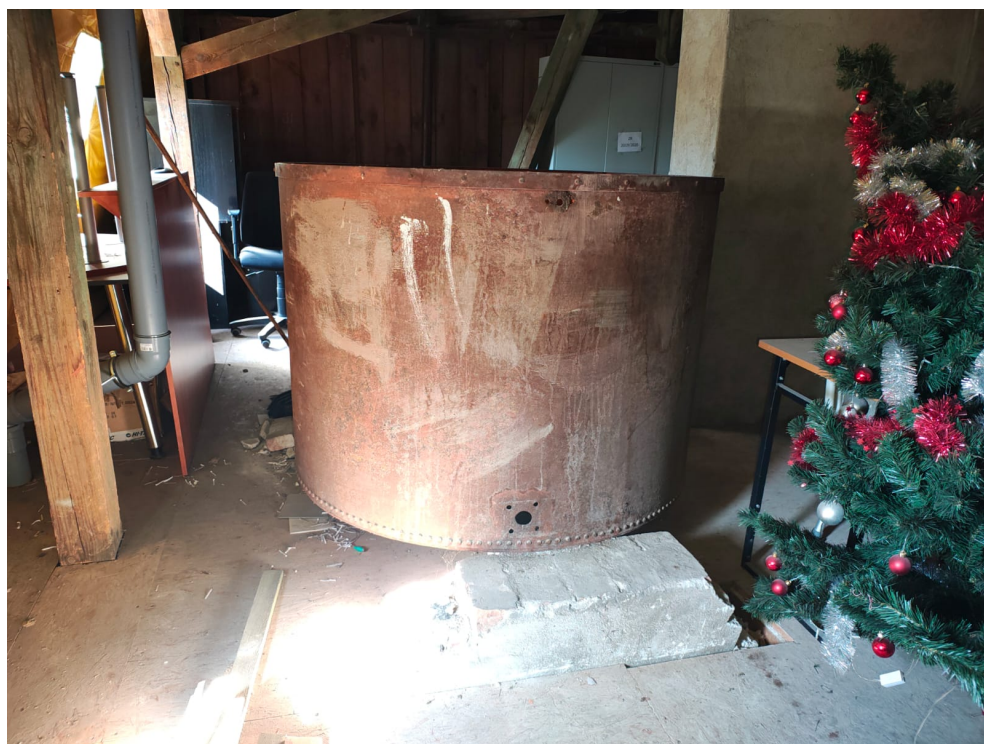
82. Strych, zachowany zbiornik wyrównawczy centralnego ogrzewania.

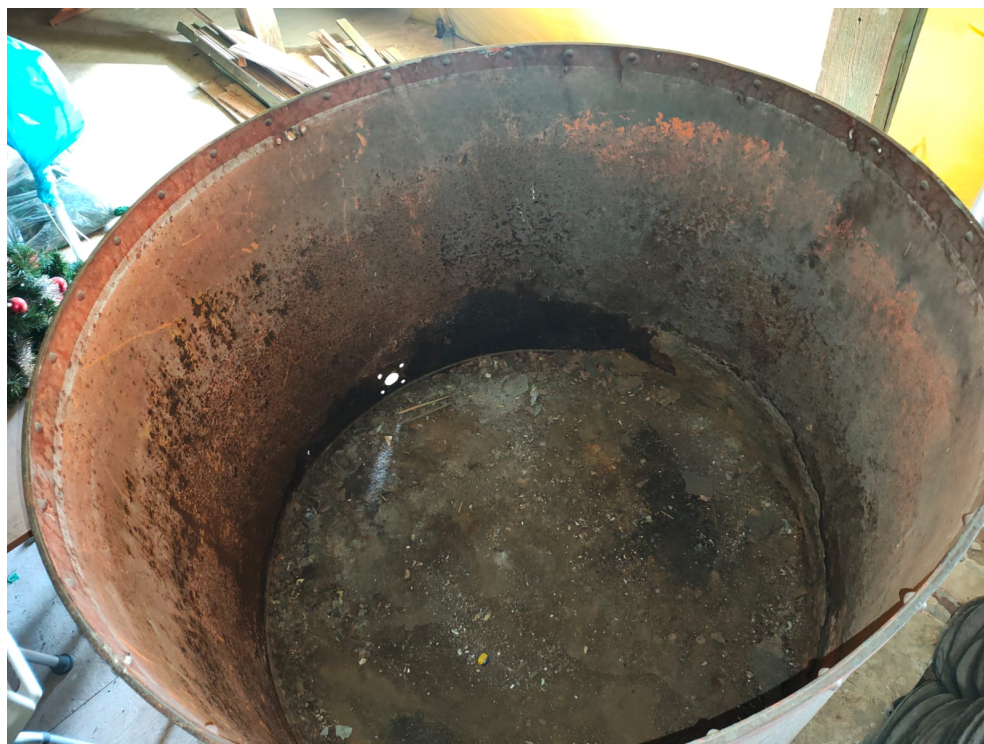
83. Strych, zachowany zbiornik wyrównawczy centralnego ogrzewania.

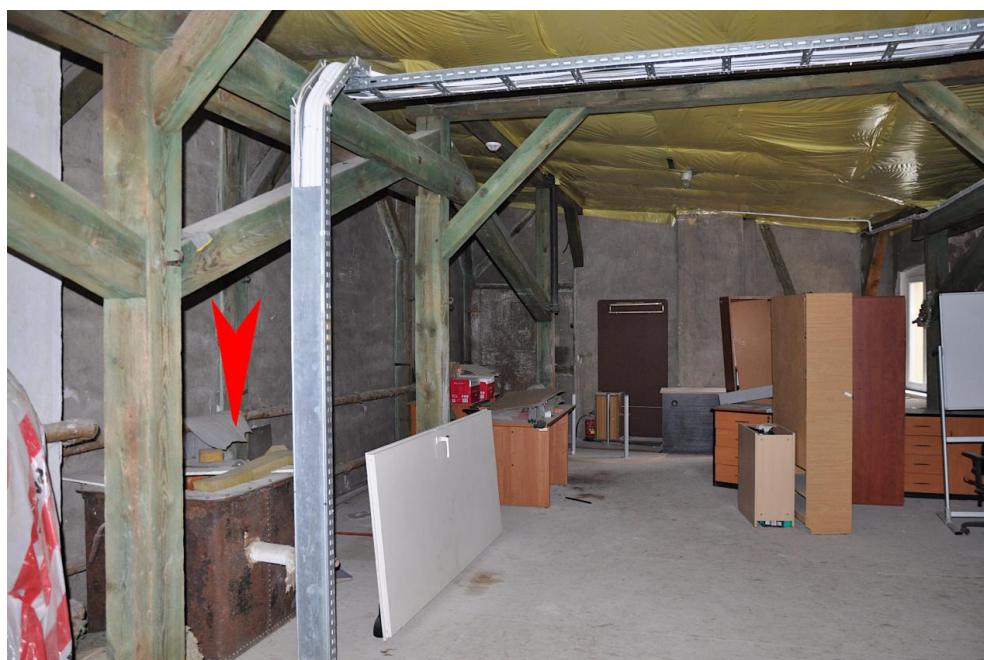
84. Strych, zachowały się zbiorniki wyrównawcze centralnego ogrzewania.
