**EKSPERTYZA STANU TECHNICZNEGO**  
**WRAZ Z INWENTARYZACJĄ DACHU**

**budynku Zespołu Szkół Specjalnych**  
**im. Weroniki Sherborne w Czerwionce - Leszczynach**

maj 2025 r.

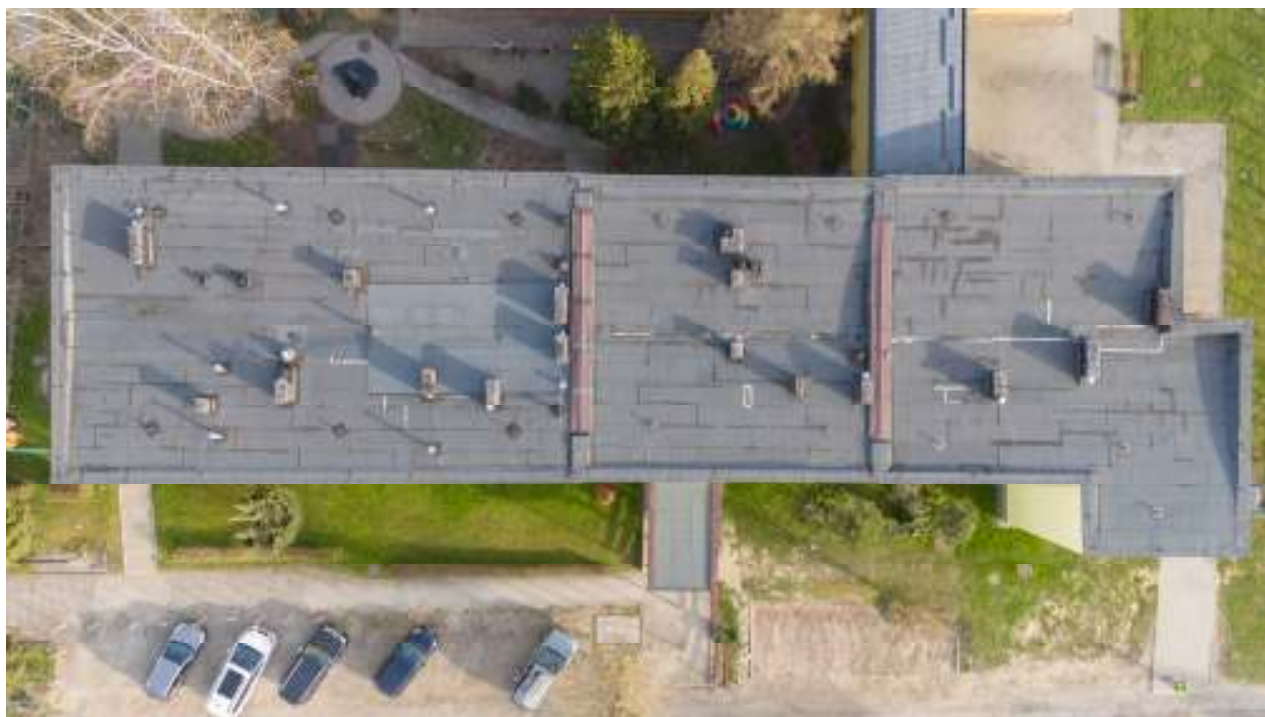
Zdjęcie nr 1 – dach objęty opracowaniem

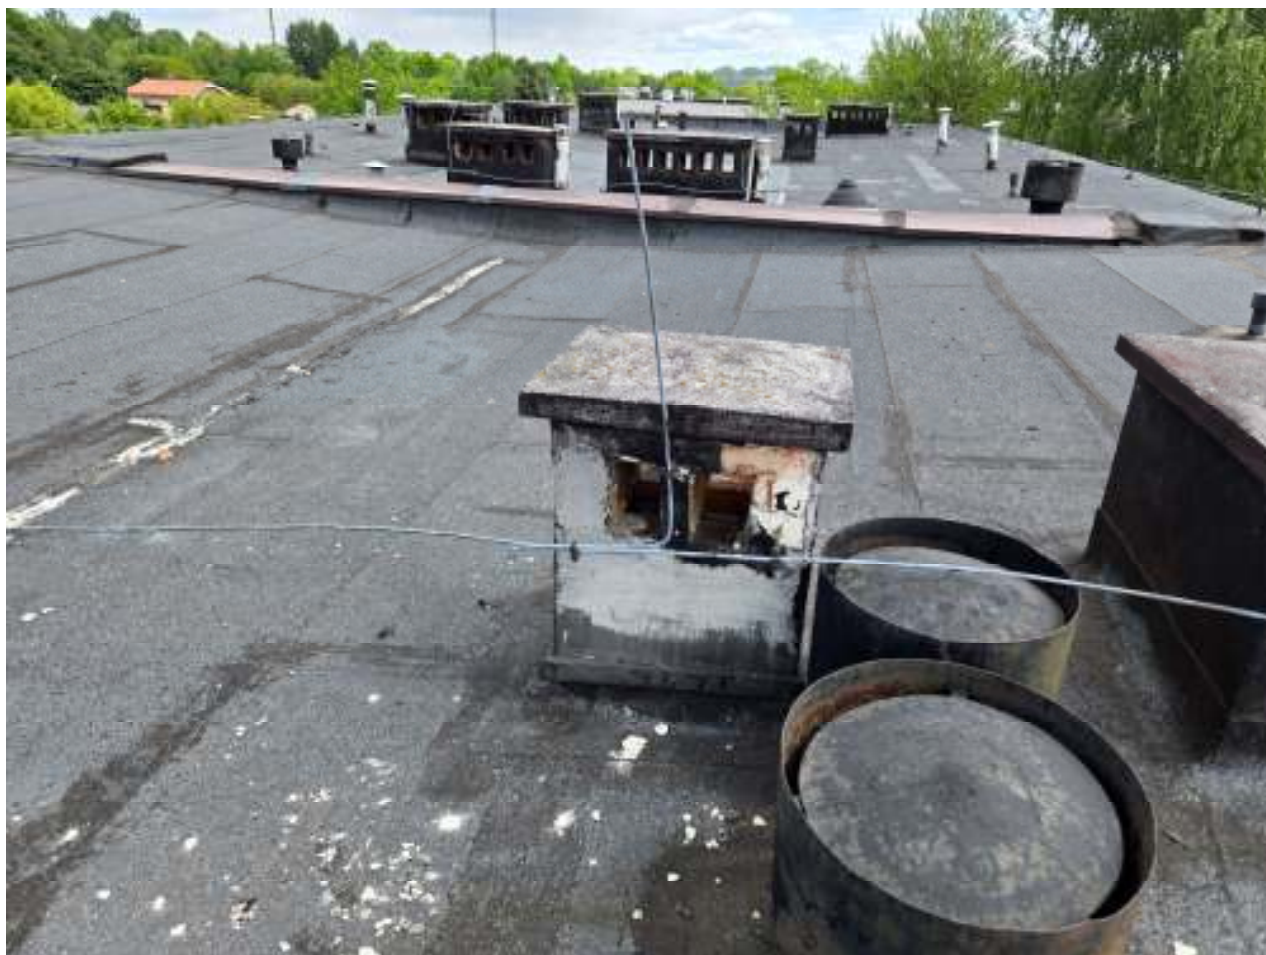
W trakcie wykonywania badań na dachu stwierdzono, iż słyszalne są dźwięki w pomieszczeniach bezpośrednio przy wentylatorach blaszanych będących pierwotnym elementem wyposażenia budynku z początków obiektu, co wskazuje na potężne przepływy strumienia powietrza, bezpośrednio z wnętrza pomieszczeń.

Zdjęcie nr 2 – wentylatory bez tłumików powodujące niekontrolowany strumień strat na wentylacji

W ocenie autora ekspertyzy, należy zlikwidować 10szt. wentylatorów z blachy, które powodują znaczne straty wentylacyjne w budynku. Sama zaś wentylacja poprzez trzony kominowe ceramiczne jest niewykorzystana i mało wydajna z uwagi na zbyt nisko umiejscowione wyloty wentylacyjne (pkt. 3.3.).

**Wniosek: Zlikwidować 10szt. wentylatorów stanowiących straty ciepła dla wentylacji budynku**

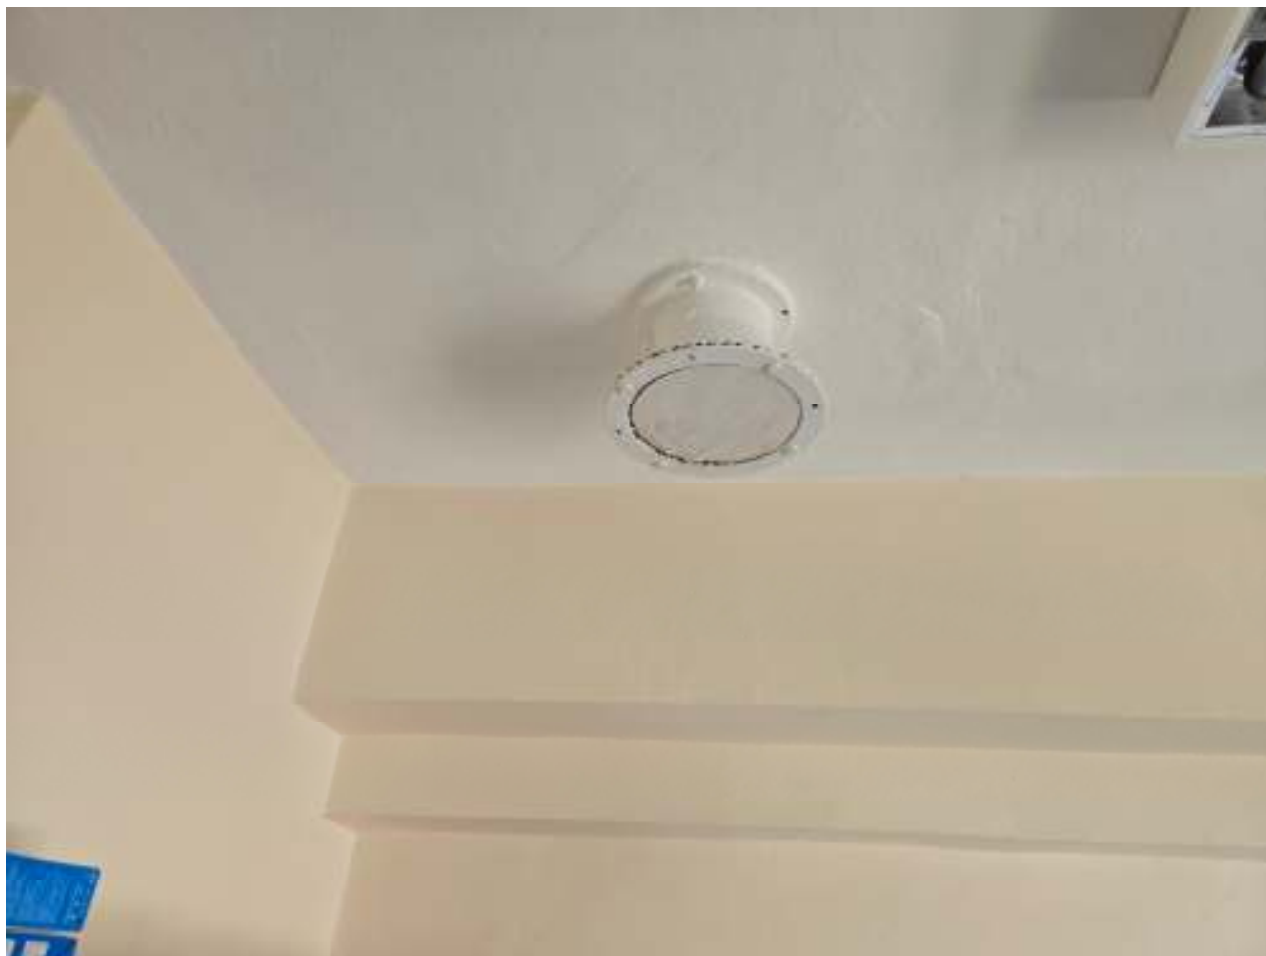
Zdjęcie nr 3 – wlot do wentylatora od strony pomieszczeń.

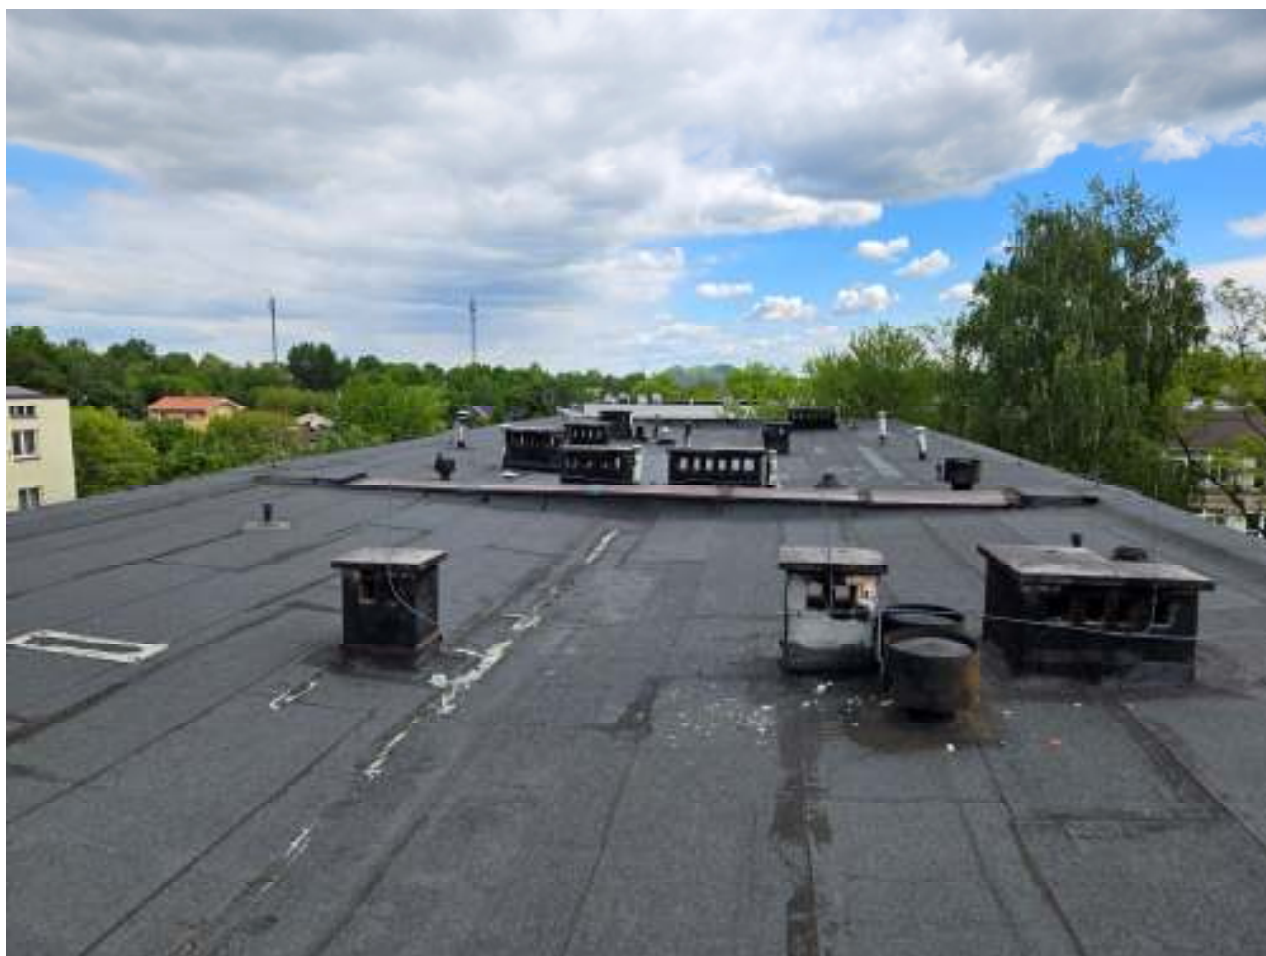
W chwili obecnej izolację termiczną stanowi styropapa o grubości zmierzonej 13cm, która wskutek utylizacji pod wpływem czynników atmosferycznych zmniejsza swą grubość i wskutek nadmiernej ściśliwości i plastyczności w upalne dni powoduje powstanie nieszczelności w poszyciu z papy termozgrzewalnej.

W chwili obecnej połączenia papy są wielokrotnie naprawiane a papa fałduje się w miejscach zapadniętych. Ponadto materiał jakim jest styropapa uniemożliwia mocowanie np. paneli fotowoltaicznych bez jej dziurawienia. Inwestor nie może wykorzystać połaci dla zamontowania odnawialnych źródeł energii. Materiał termoizolacyjny jest palny i nie zapewnia należytej sztywności. Zlikwidować należy również mostki termiczne w miejscach wystających ponad dach attyk stosując pionowe fragmenty ocieplenia pionowych murków.

**Wniosek:** Izolację termiczną dachu wykonać z materiału sztywnego, niepalnego, niezapalnego, nie absorbującego pary wodnej i stanowiącego twarde stabilne podłoże dla montażu docelowej instalacji paneli fotowoltaicznych). Zalecana grubość materiału powinna dać współczynnik  $U < 0,20 \text{ W/m}^2\text{K}$ . Zlikwidować mostki cieplne poprzez docieplenie wewnętrzne attyk z materiału sztywnego j.w.

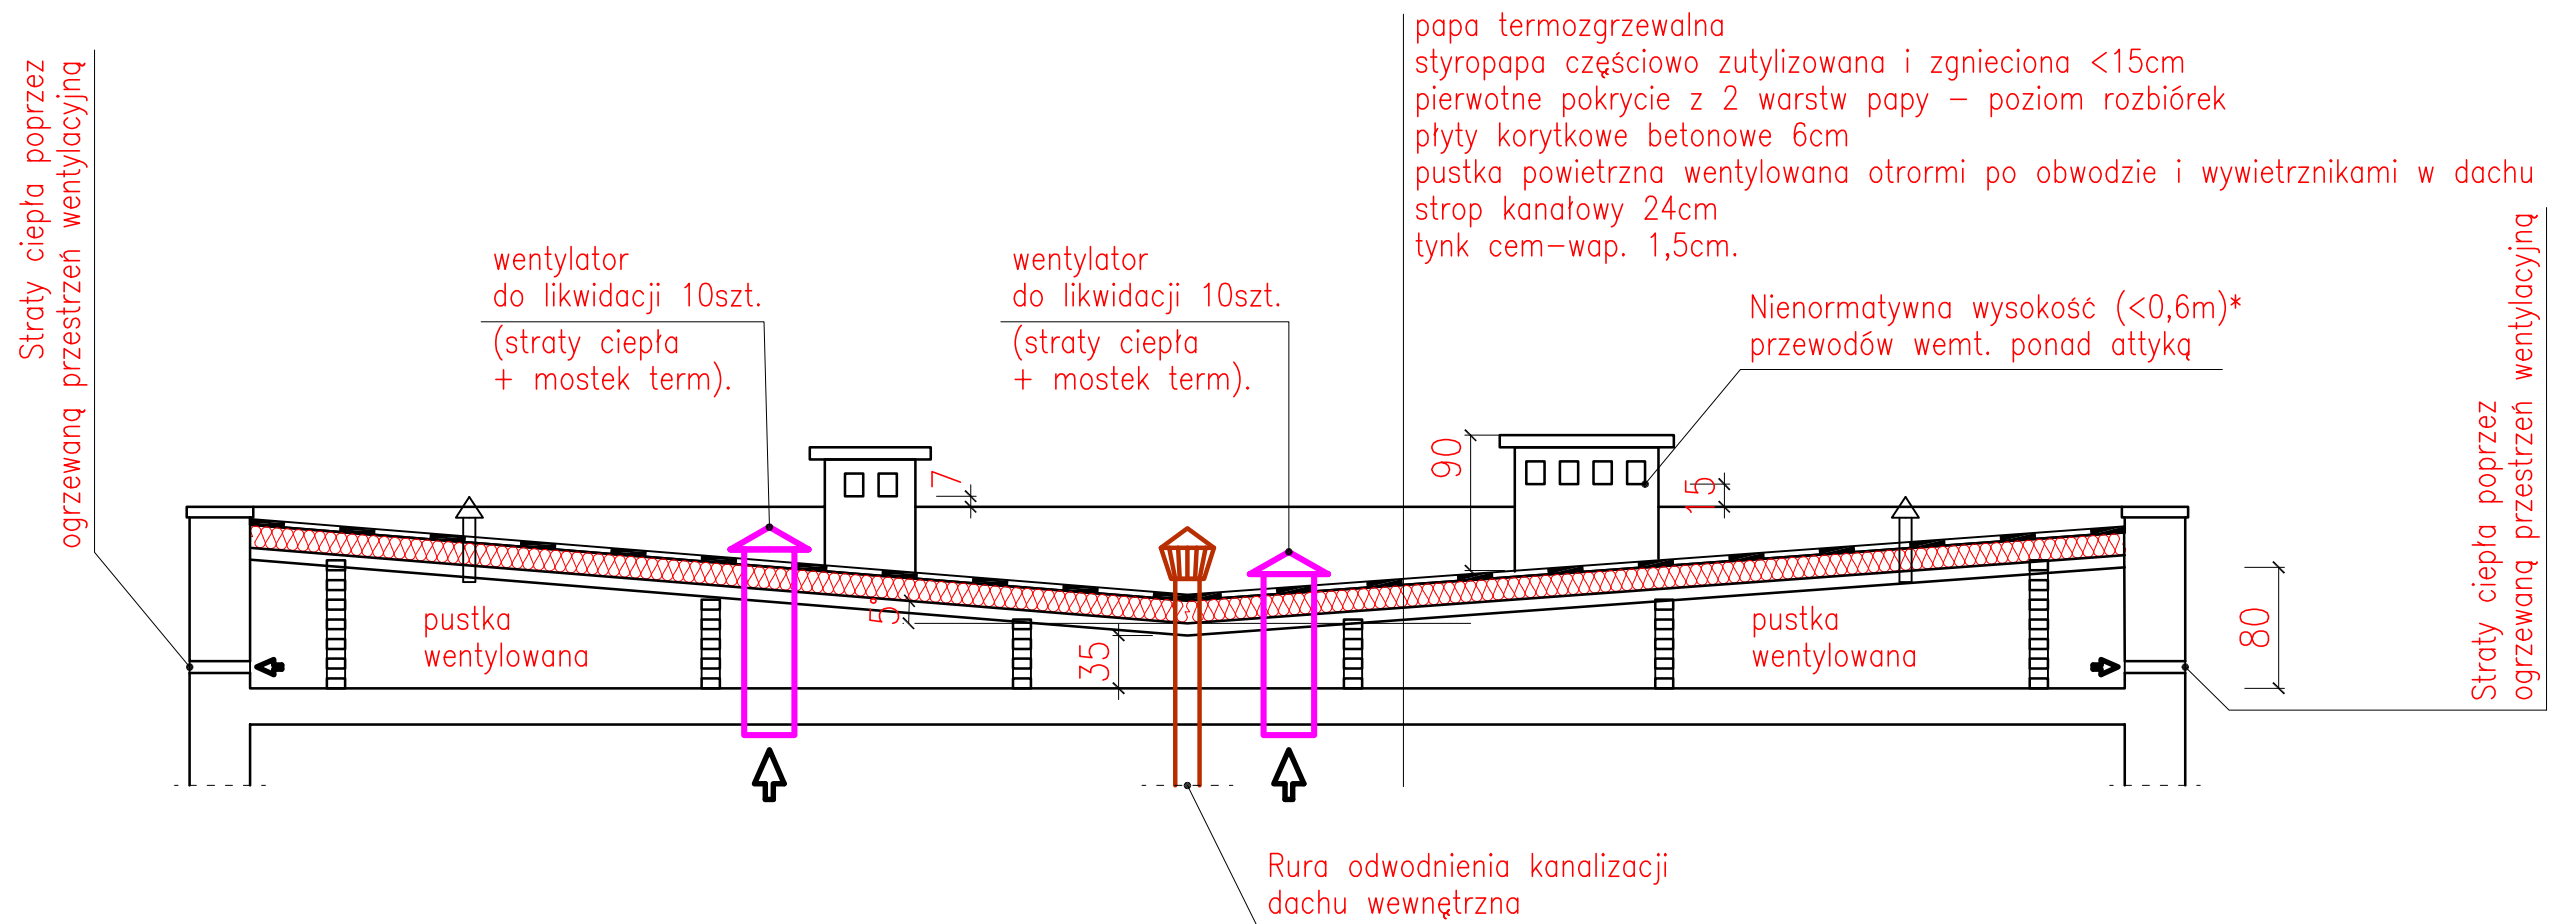
W chwili obecnej trzony wentylacyjne murowane wyprowadzone są na zbyt niską wysokość w odniesieniu do otaczającej dach attyki budynku. Średnia różnica wysokości pomiędzy wylotem wentylacyjnym z trzonów kominowych a górą attyki wynosi od 7-15cm.

**Wniosek: Nadmurować trzony kominowe do wysokości wylotów 60cm ponad górny poziom attyki.**
