**Ekspertyza techniczna wiaduktu drogowego w ciągu ul.  
Sulechowskiej nad linią kolejową nr 273, ul. Gen. Bema i ul.  
Dolina Zielona w Zielonej Górze – nitka zachodnia**

**Wrocław, czerwiec 2025 r.**

**Urząd Miasta Zielona Góra**

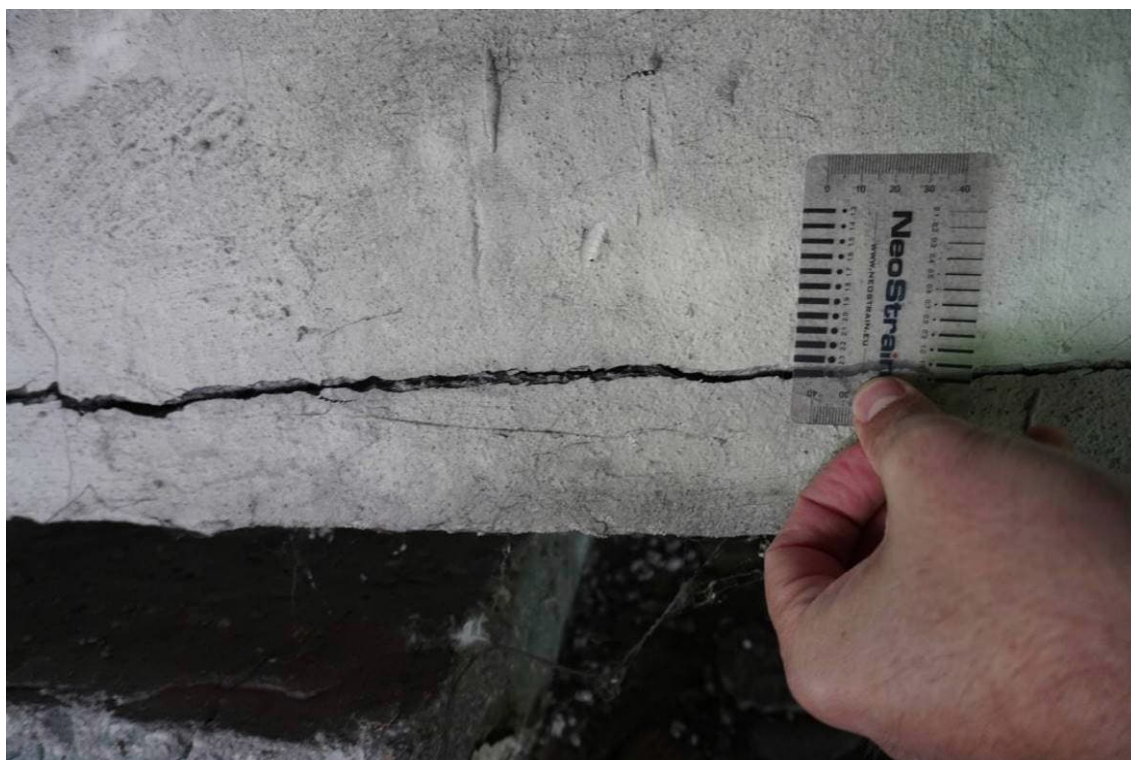
Fot. 5.1. Pęknięcie poprzecznic podporowej nad przyczółkiem od strony Zielonej Góry powstałe prawdopodobnie w wyniku korozji zbrojenia.

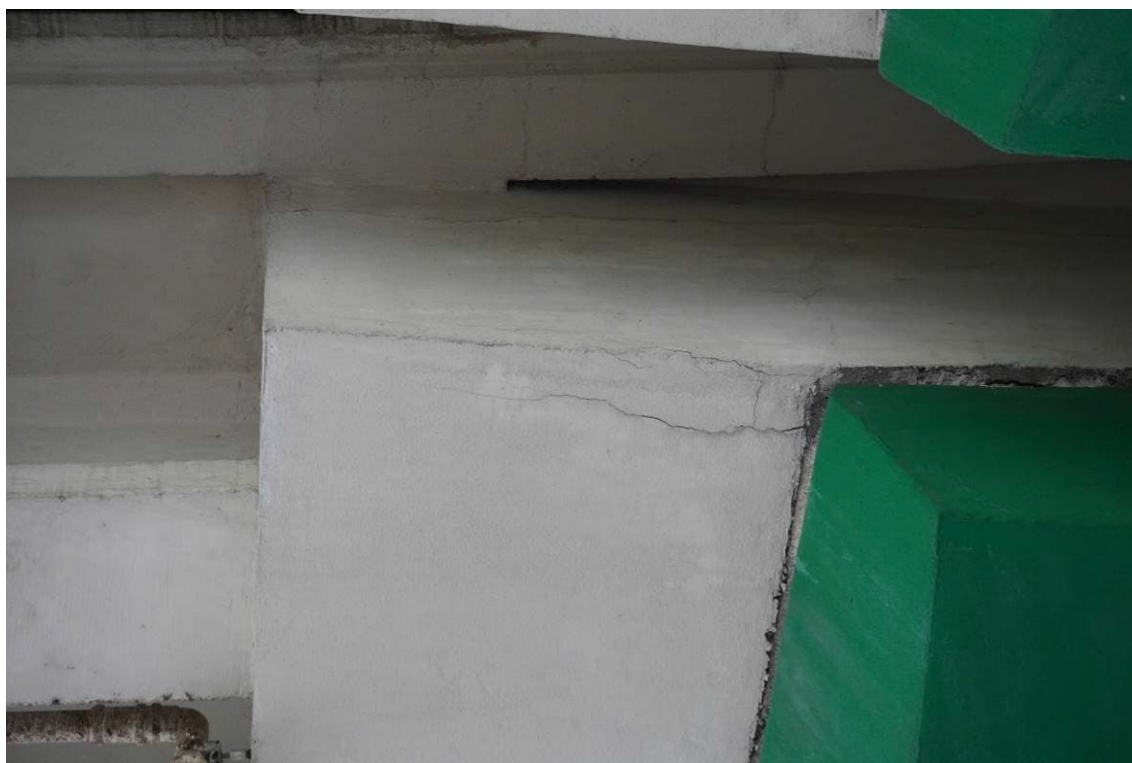
Fot. 5.2. Zarysowania skurczowe na powierzchni monolitycznej poprzecznicy podporowej, podobne rysy stwierdzono nad większością podpór obiektu.

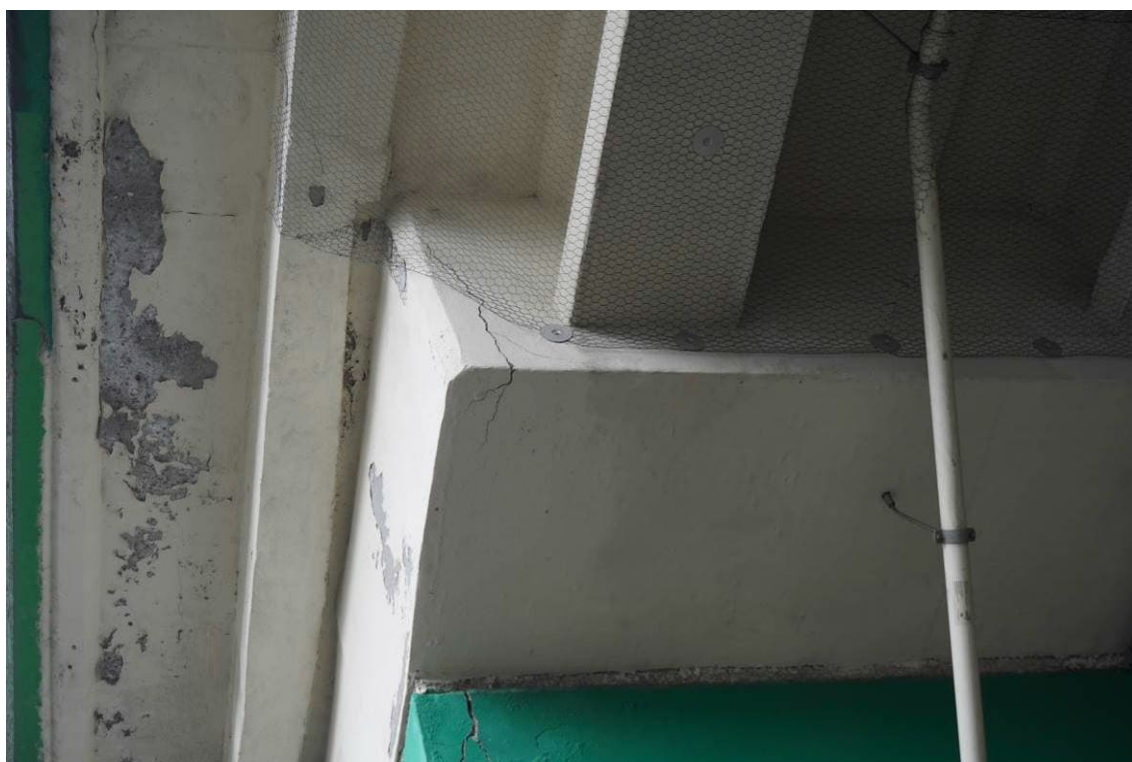
Fot. 5.3. Spękania poprzecznicy podporowej powstałe prawdopodobnie w wyniku korozji zbrojenia.

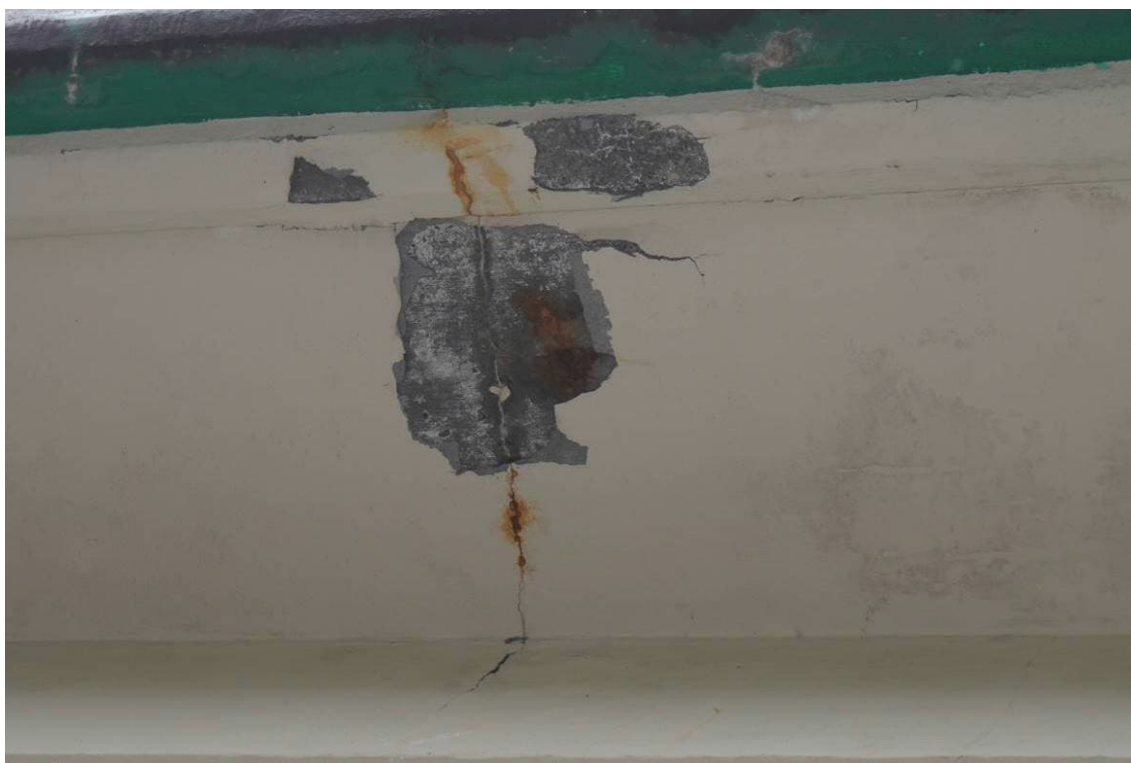
Fot. 5.4. Zarysowania o charakterze przeciążeniowym dla konstrukcji wspornika nad podporami, wynikające ze zmiany sztywności przekroju. Typowe uszkodzenie dla obiektów o charakterze belki ciągłej. Uszkodzenie to powtarza się na całej długości obiektu. Zacieki wody przez nieszczelną nawierzchnię – izolację.

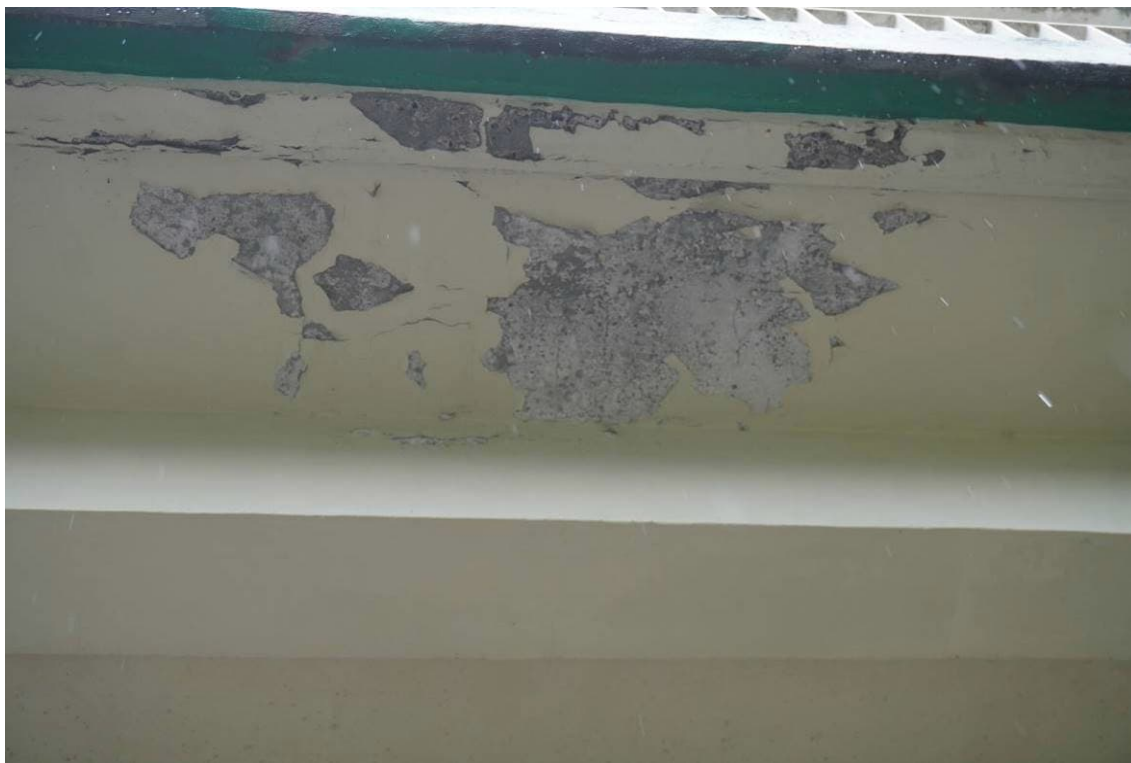
Fot. 5.5. Osady i zawilgocenia, a także ubytki i łuszczenie się powłoki ochronnej betonu w obrębie wspornika podchodnikowego powstałe w wyniku zaciekania wody przez nieszczelną nawierzchnię – izolację. Uszkodzenie powtarza się lokalnie na długości obiektu.

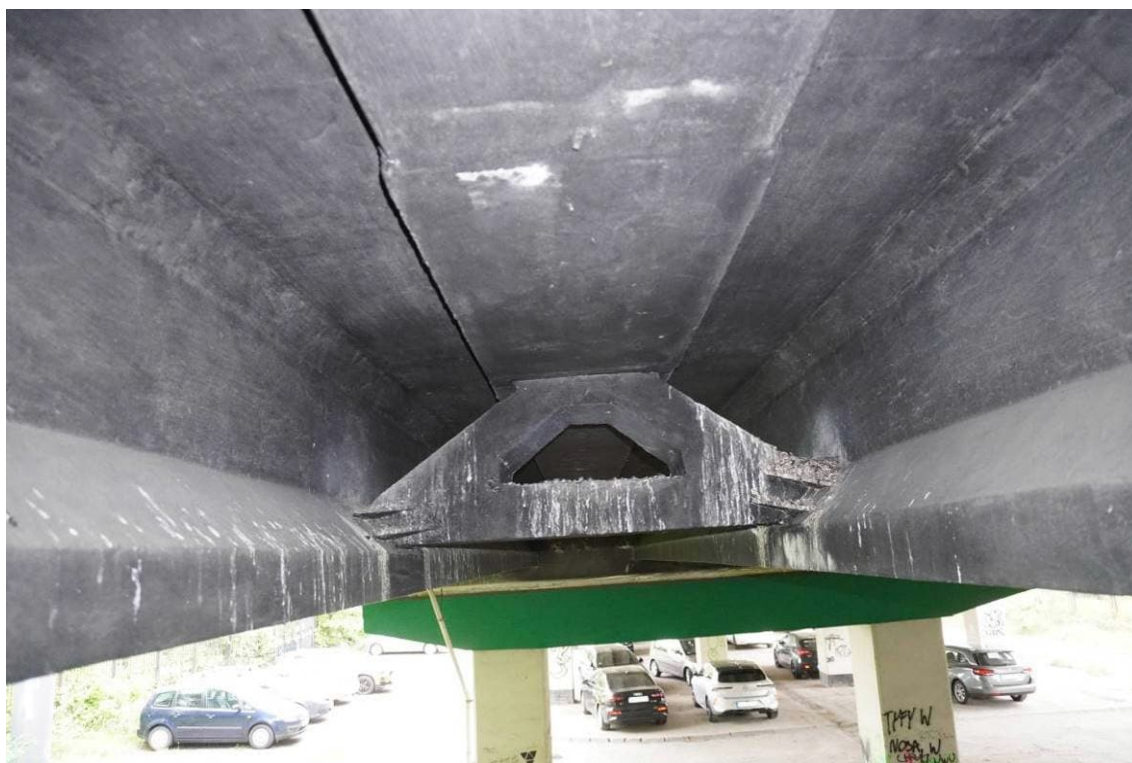
Fot. 5.6. Znaczne zanieczyszczenia ptasimi odchodami na powierzchni dźwigarów i poprzecznicy przęsłowej. Uszkodzenie dotyczy całego obiektu.

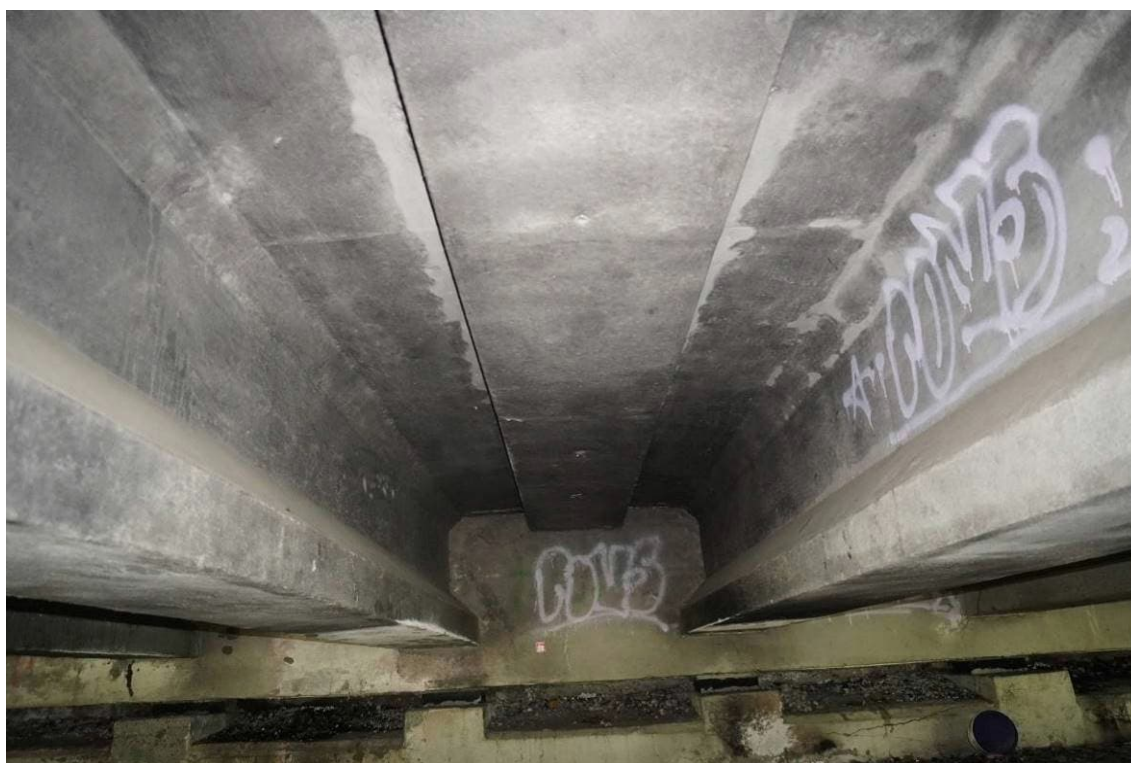
Fot. 5.7. Zanieczyszczenia graffiti na powierzchni dźwigarów i poprzecznic obniżające estetykę obiektu.

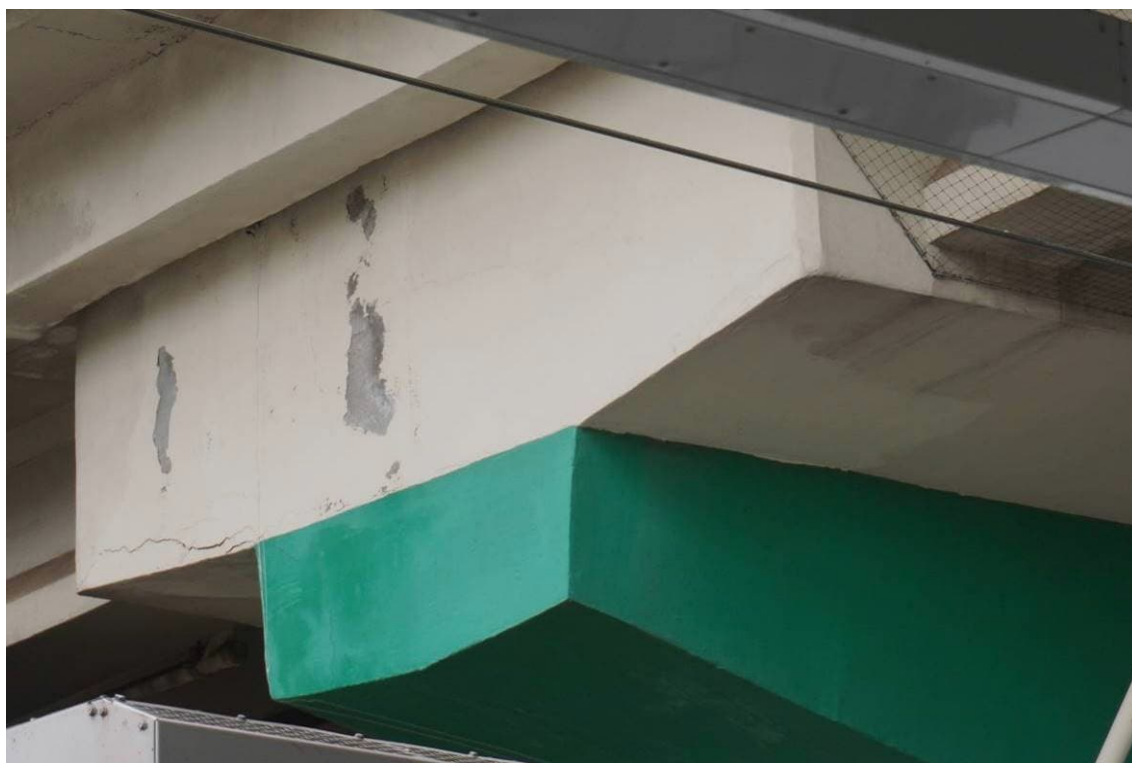
Fot. 5.8. Zarysowania skurczowe na bocznej powierzchni poprzeczni podporowej. Widoczne łuszczenie się powłoki ochronnej betonu. Uszkodzenie powtarza się na długości obiektu.

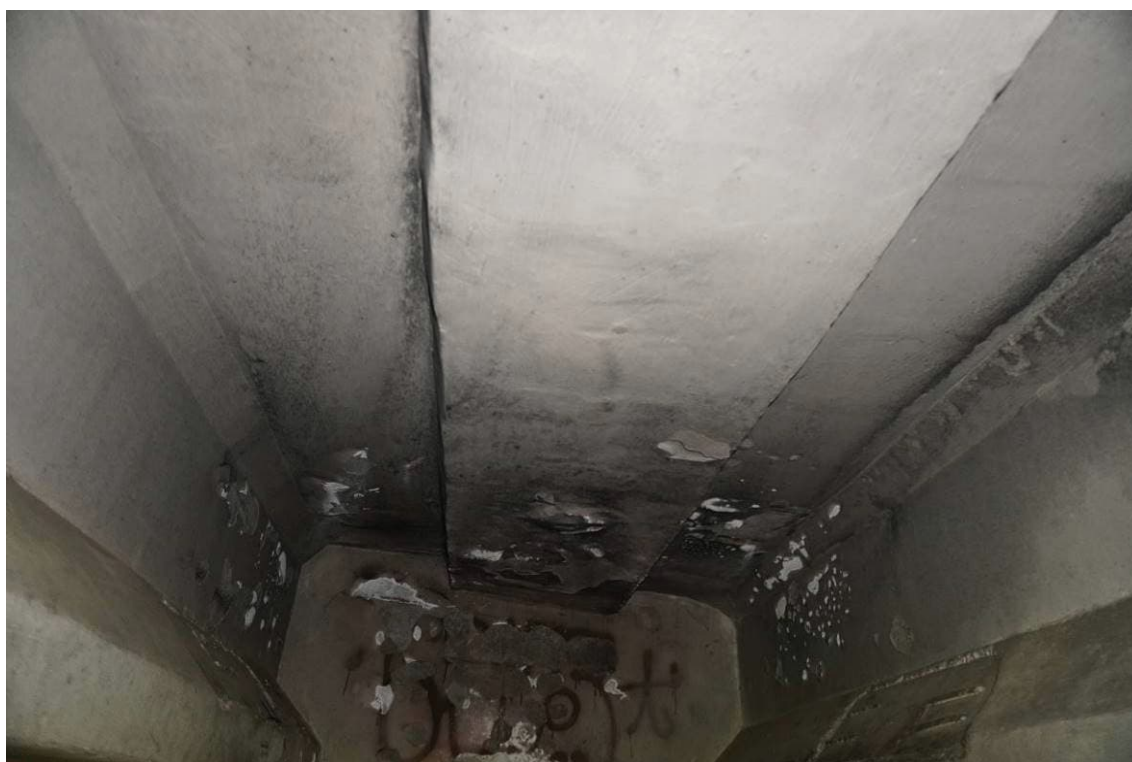
Fot. 5.9. Zacieki i wapienne osady na spodzie pomostu w obrębie przyczółka północnego świadczące o nieszczelności izolacji pomostu.

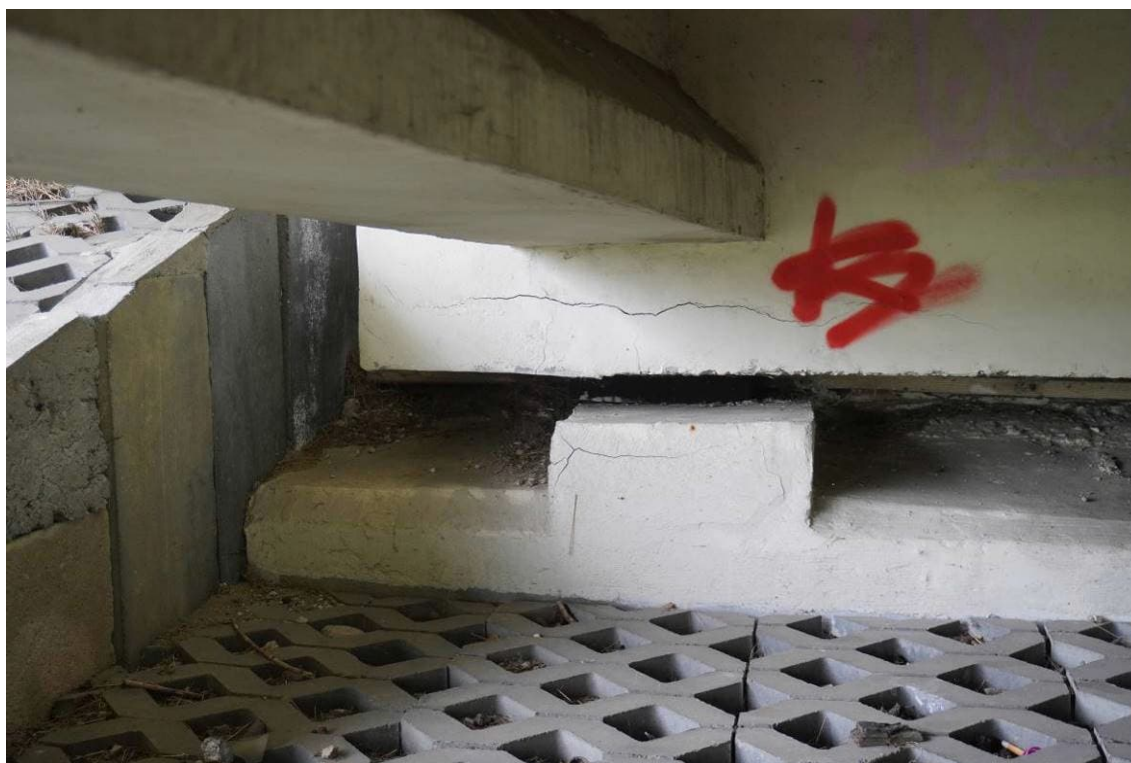
Fot. 5.10. Spękania poprzecznicy podporowej nad przyczółkiem północnym powstałe prawdopodobnie w wyniku korozji zbrojenia.

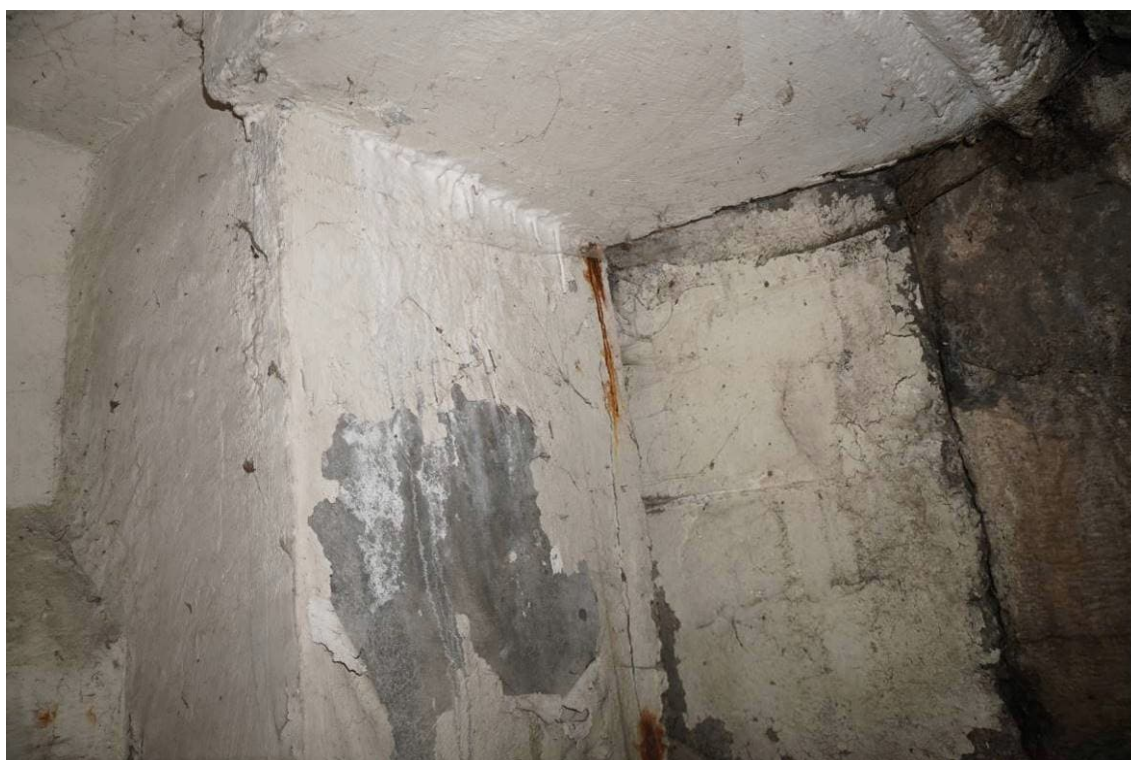
Fot. 5.11. Wapienne osady oraz rdzawe zacieki świadczące o korozji zbrojenia ustroju nośnego w obrębie dylatacji nad przyczółkiem północnym. Uszkodzenie spowodowane prawdopodobnie nieuszczelnnością w obrębie urządzenia dylatacyjnego.

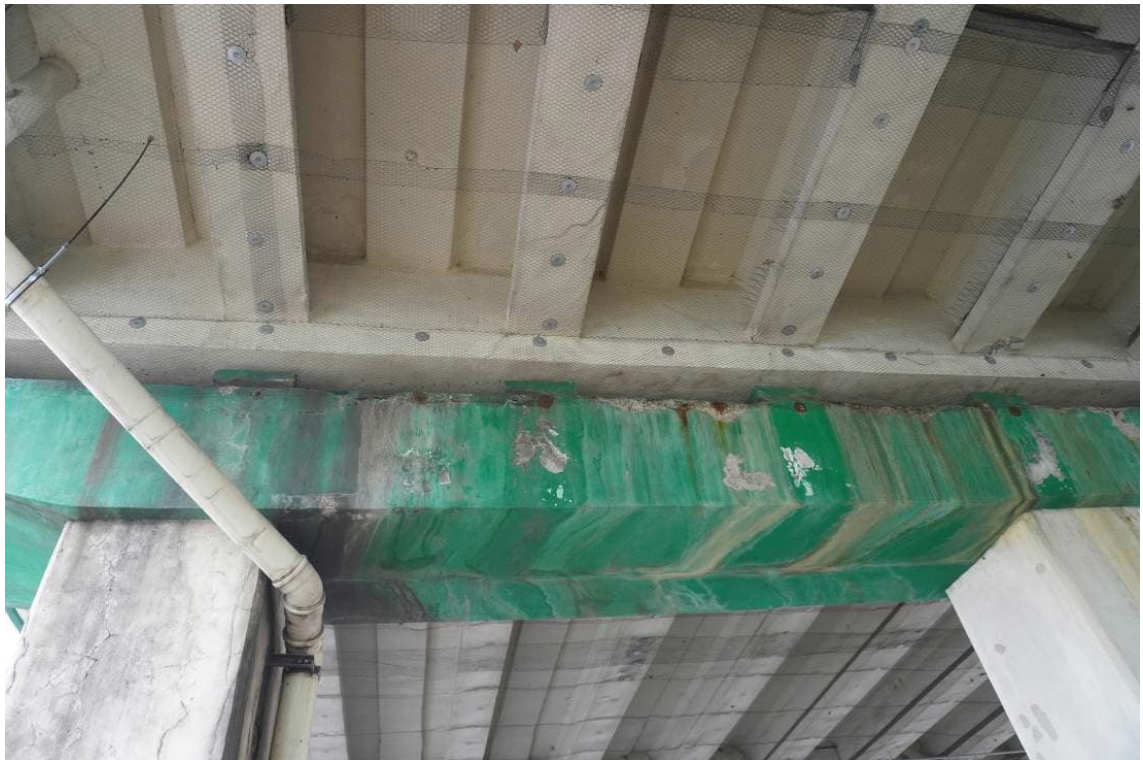
Fot. 5.12. Widoczne spękania, ubytki i korozja betonu oczepu podpory nr 9, liczne zacieki i osady spowodowane nieszczelnością urządzenia dylatacyjnego.

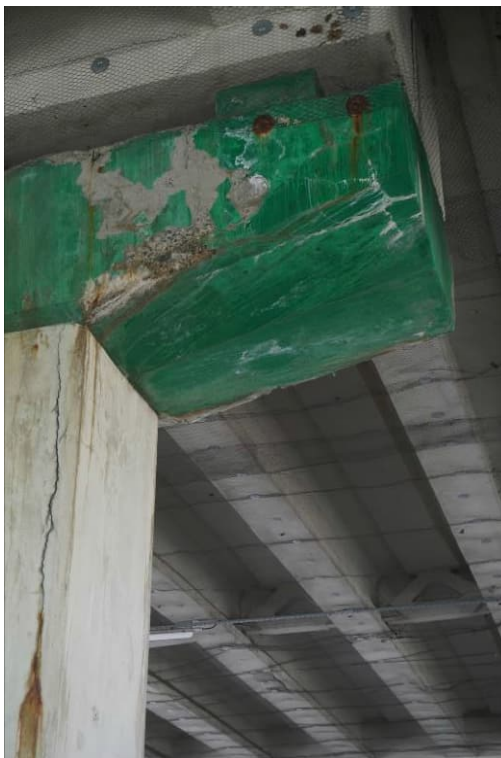
Fot. 5.13. Widoczne spękania, ubytki i korozja betonu oczepu podpory nr 9, liczne zacieki i osady spowodowane nieszczelnością urządzenia dylatacyjnego.

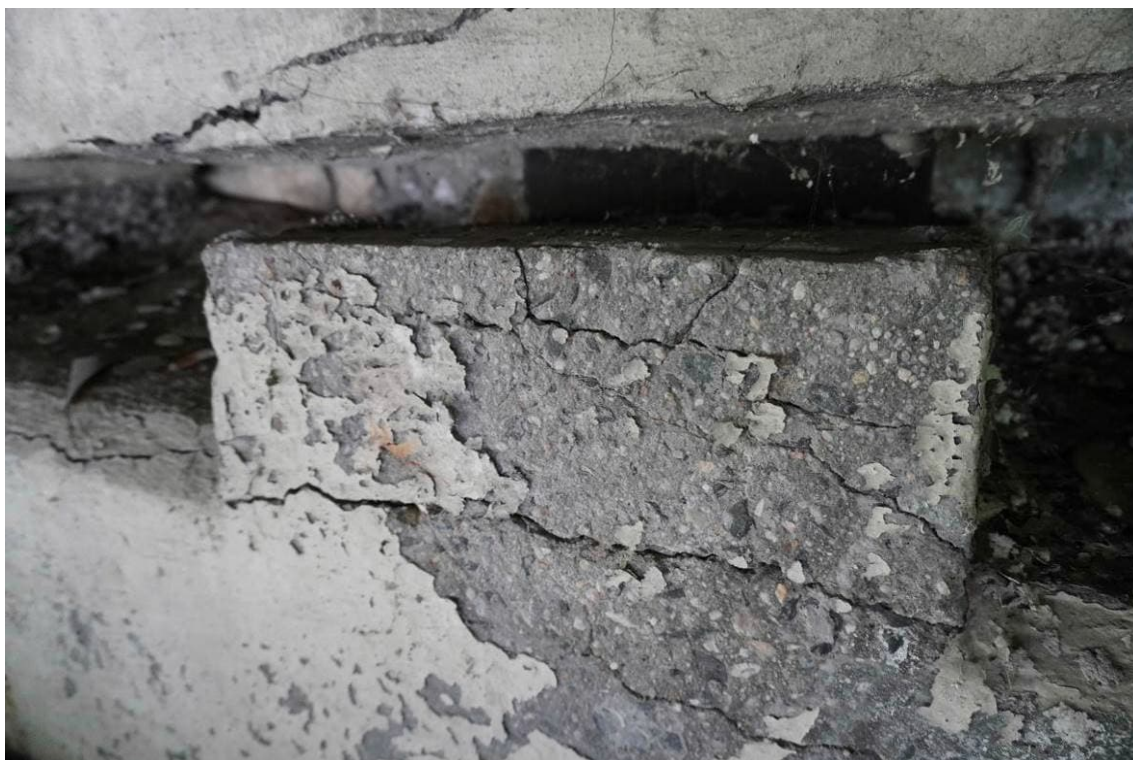
Fot. 5.14. Spękania i zanieczyszczenia w obrębie ciosu podłożyskowego na podporze nr 1 spowodowane prawdopodobnie zaciekaniem wody przez nieszczelną dylatację.

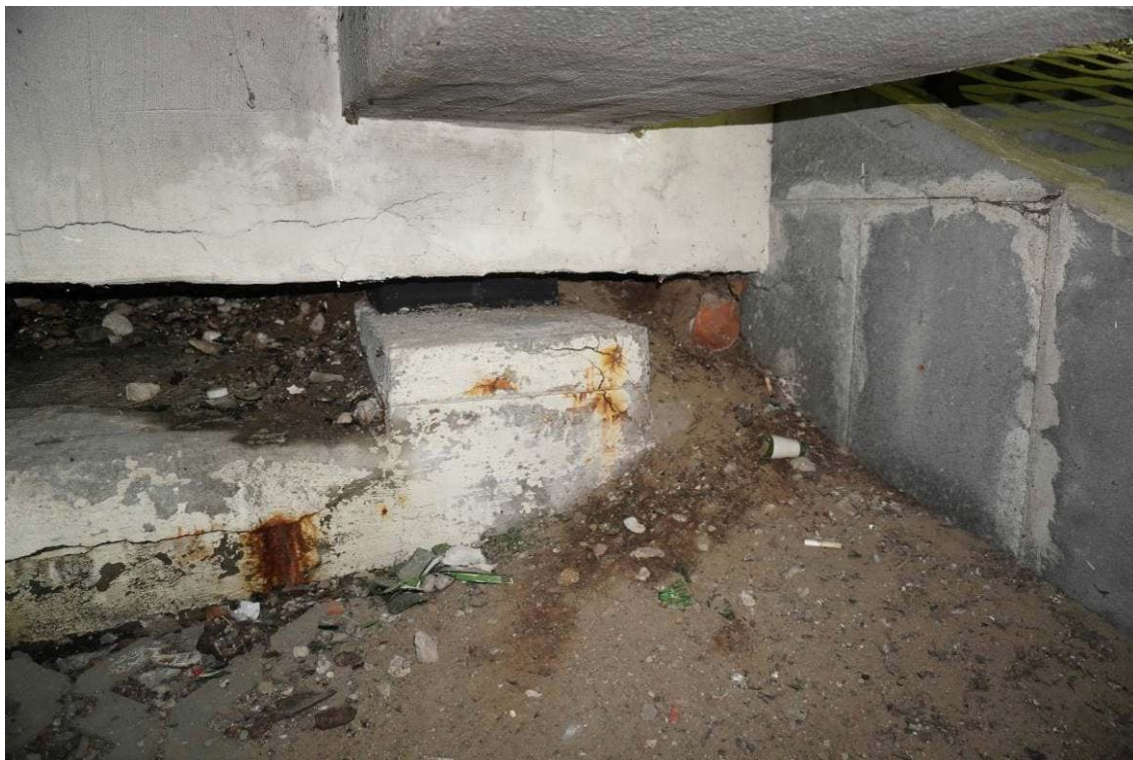
Fot. 5.15. Spękania korpusu oraz ciosu podłożyskowego przyczółka południowego, widoczne rdzawe osady świadczące o korozji zbrojenia. Uszkodzenia spowodowane nieszczelnością dylatacji.

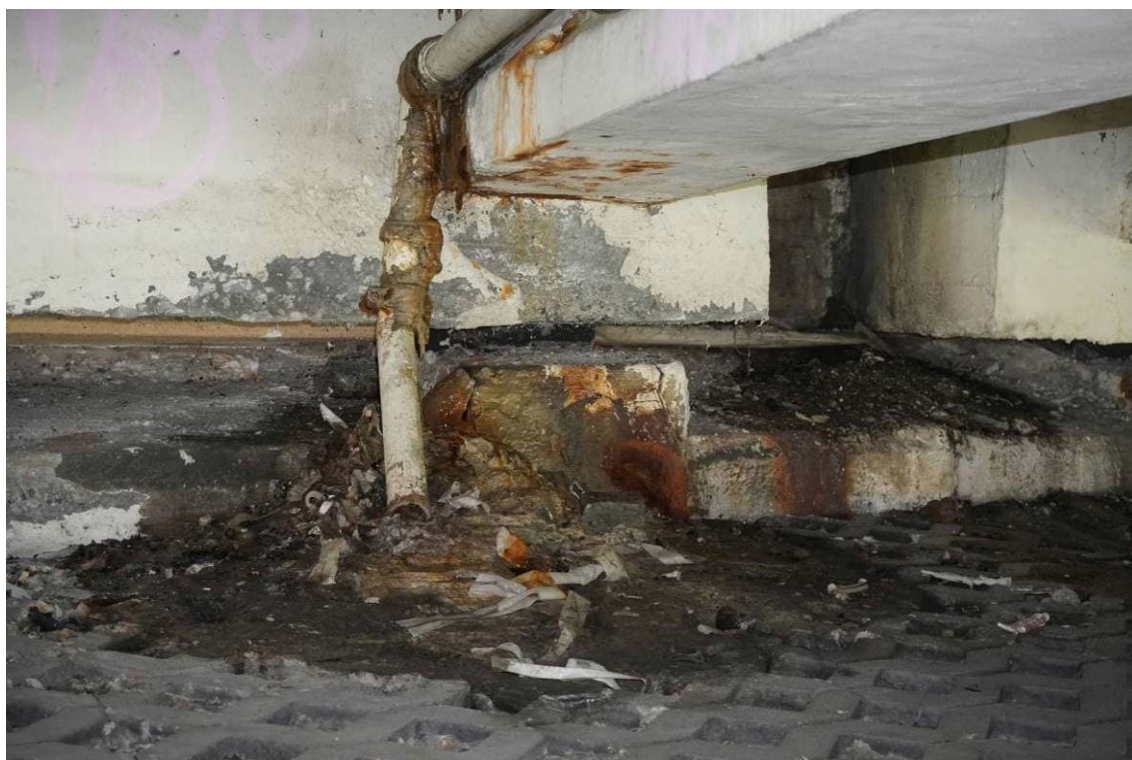
Fot. 5.16. Spękania korpusu oraz ciosu podłożyskowego przyczółka północnego, widoczne rdzawe osady świadczące o korozji zbrojenia. Uszkodzenia spowodowane nieszczelnością dylatacji.

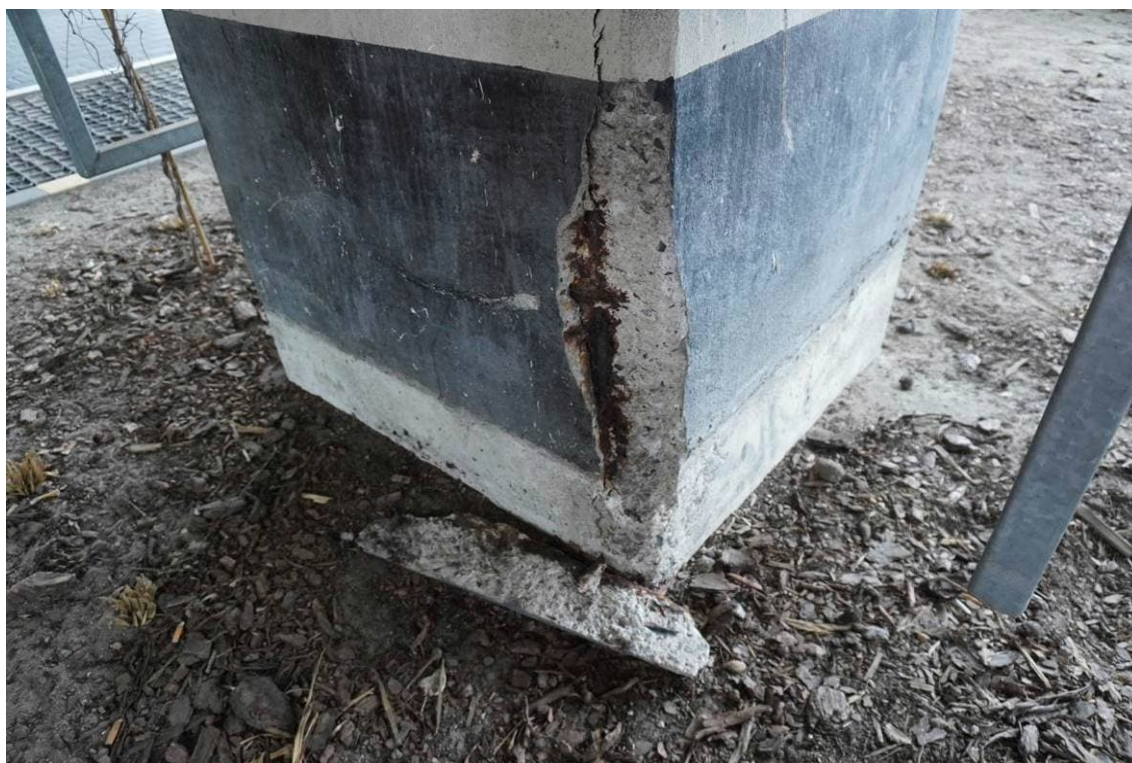
Fot. 5.17. Znaczný ubytek betonu słupa filara wraz z odsłoniętym korodującym zbrojeniem głównym oraz strzemionami.

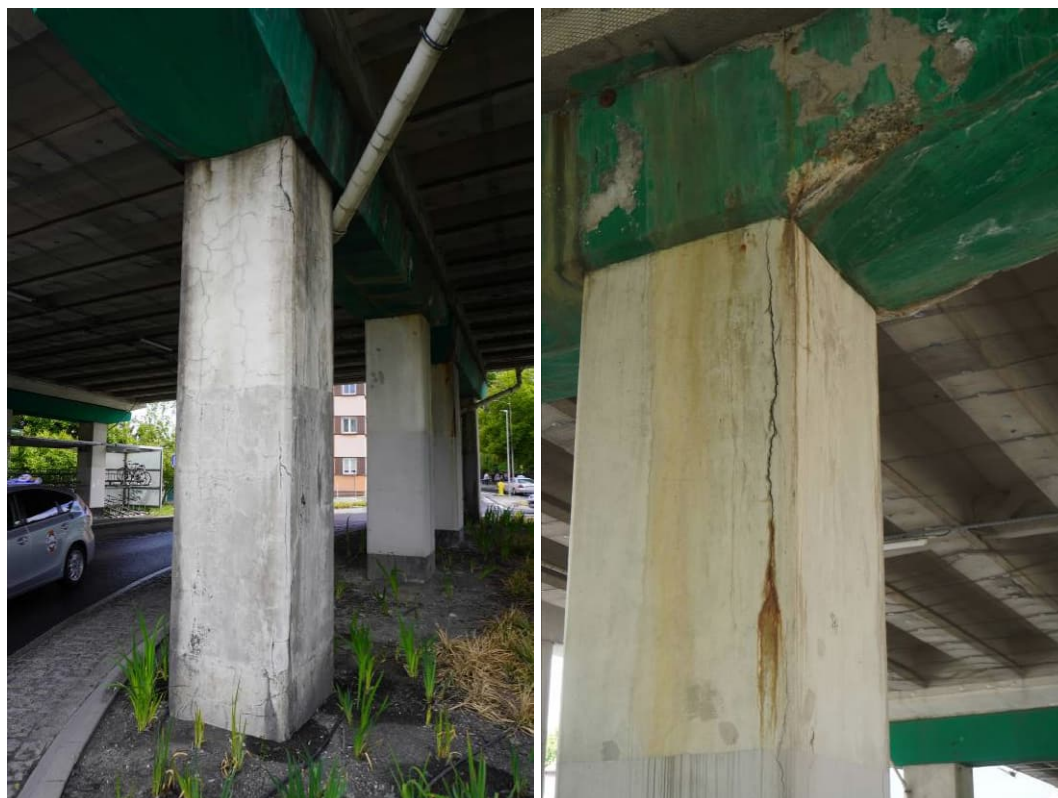
Fot. 5.18. Spękania, widoczne oznaki korozji betonu podpory nr 9. Rdzawe zacieki i osady świadczące o korozji zbrojenia.

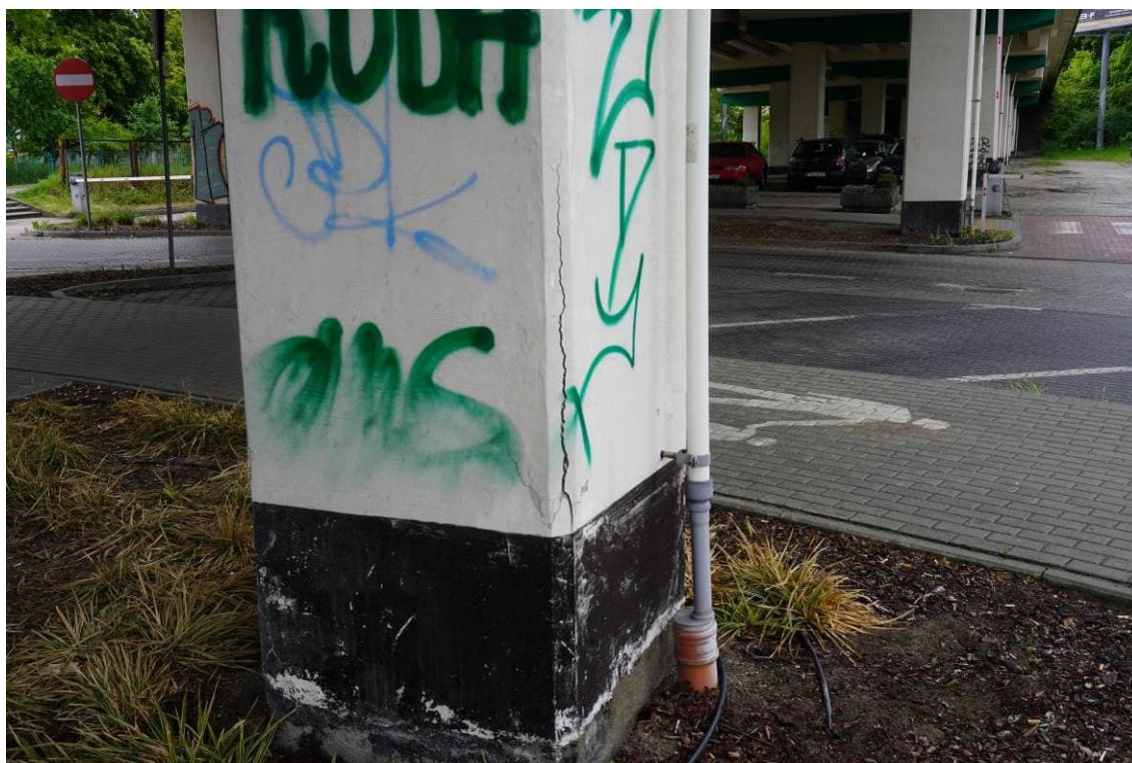
Fot. 5.19. Zarysowanie słupa filara spowodowane prawdopodobnie korozją zbrojenia. Uszkodzenia tego typu powtarzają się na większości podpór obiektu. Widoczne również zanieczyszczenia graffiti obniżające estetykę obiektu.

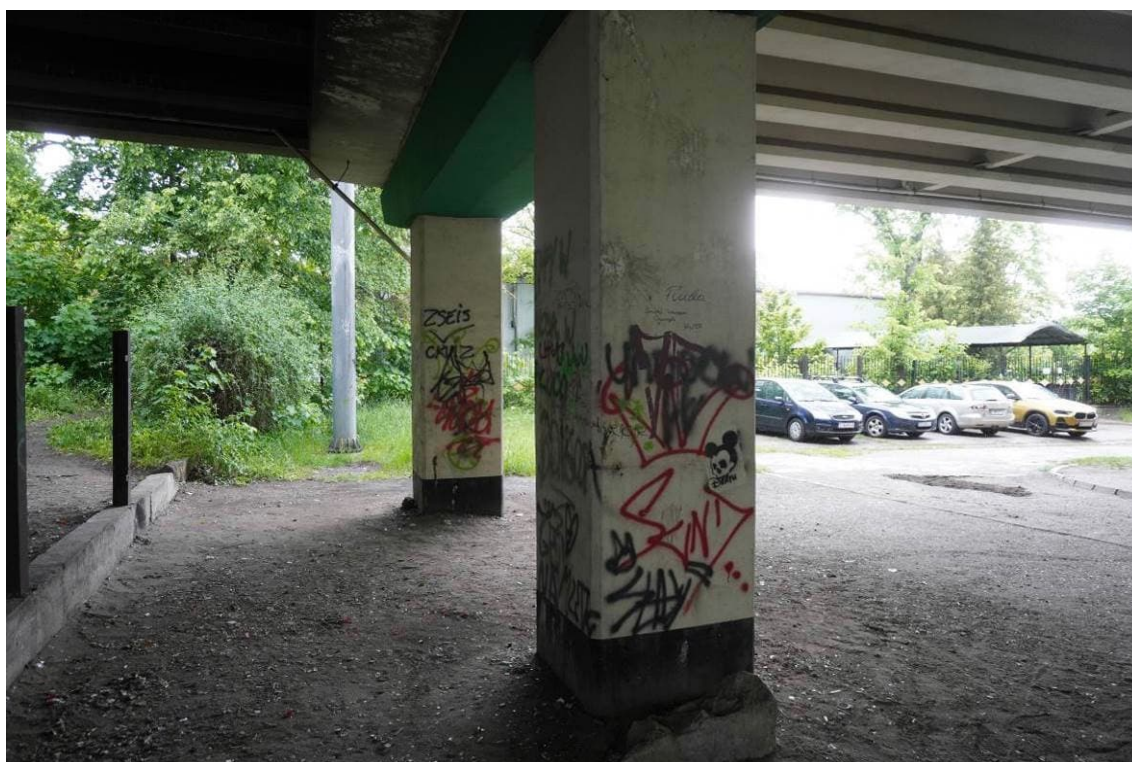
Fot. 5.20. Zanieczyszczenia graffiti na powierzchni podpory nr 2 obniżające estetykę obiektu. Uszkodzenie powtarza się również na innych podporach.

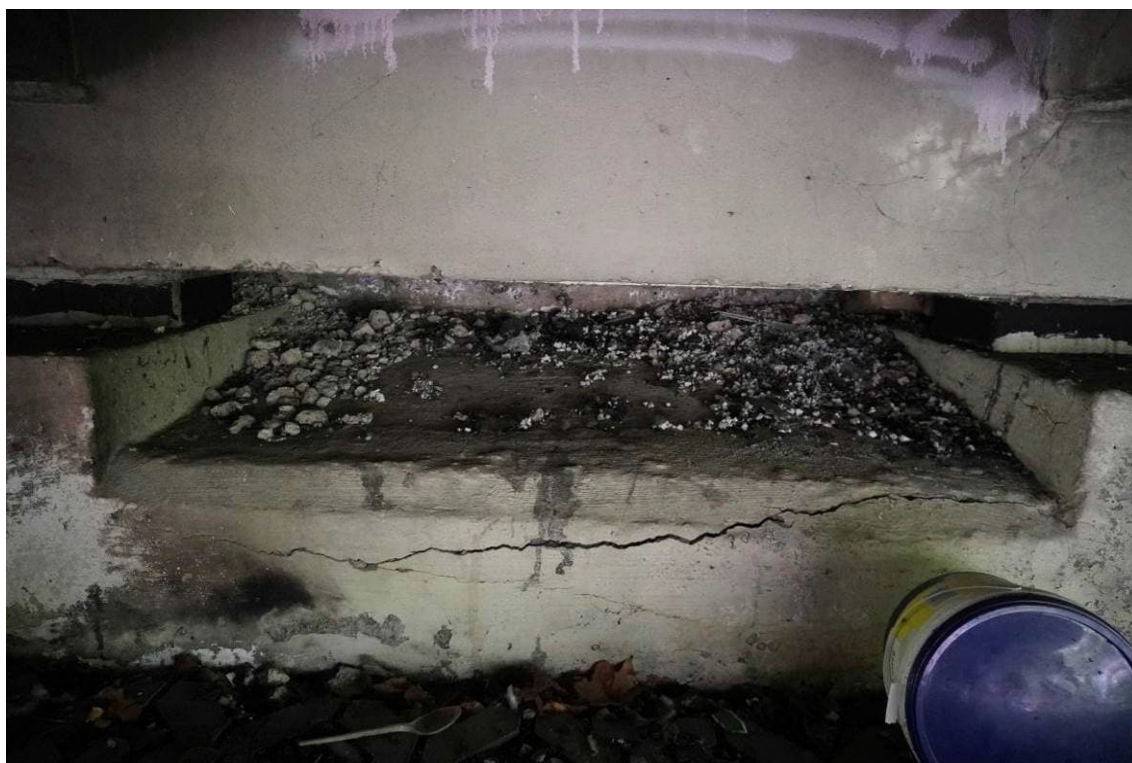
Fot. 5.21. Znaczne zanieczyszczenia w poziomie ławy podłożyskowej przyczółka południowego.

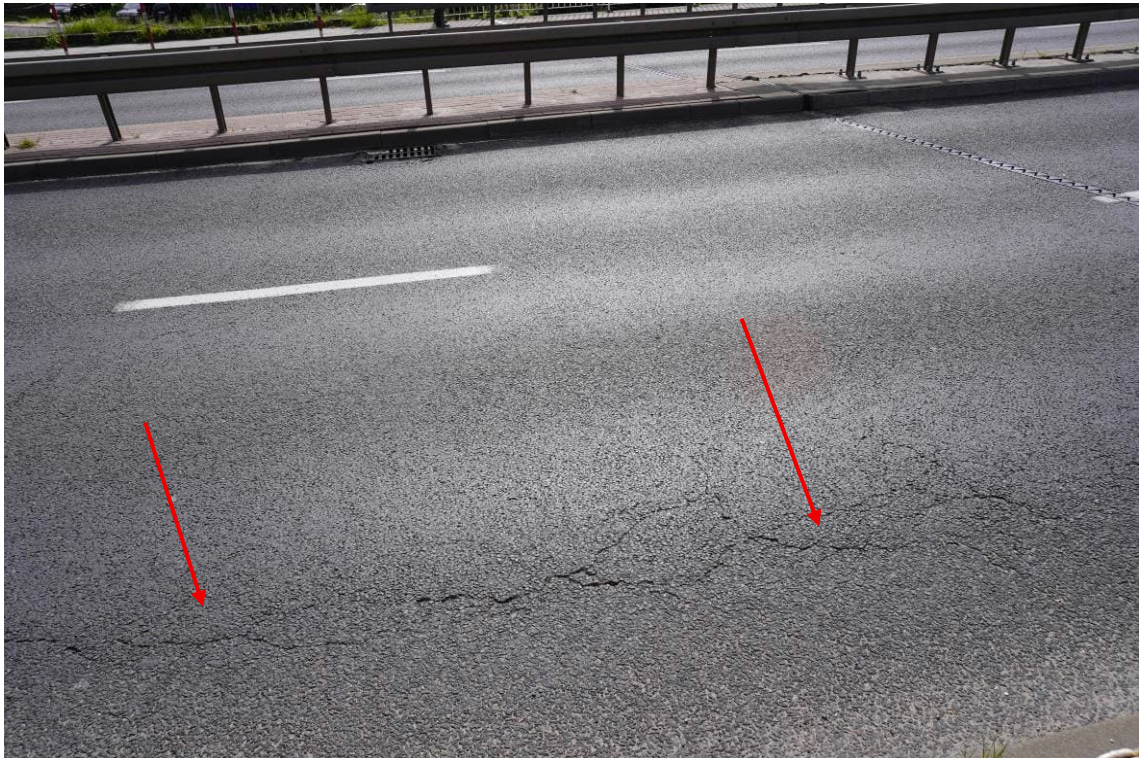
Fot. 5.23. Widoczne spękania siatkowe oraz nieznaczne deformacje bitumicznej nawierzchni jezdni na dojeździe do obiektu od strony północnej.

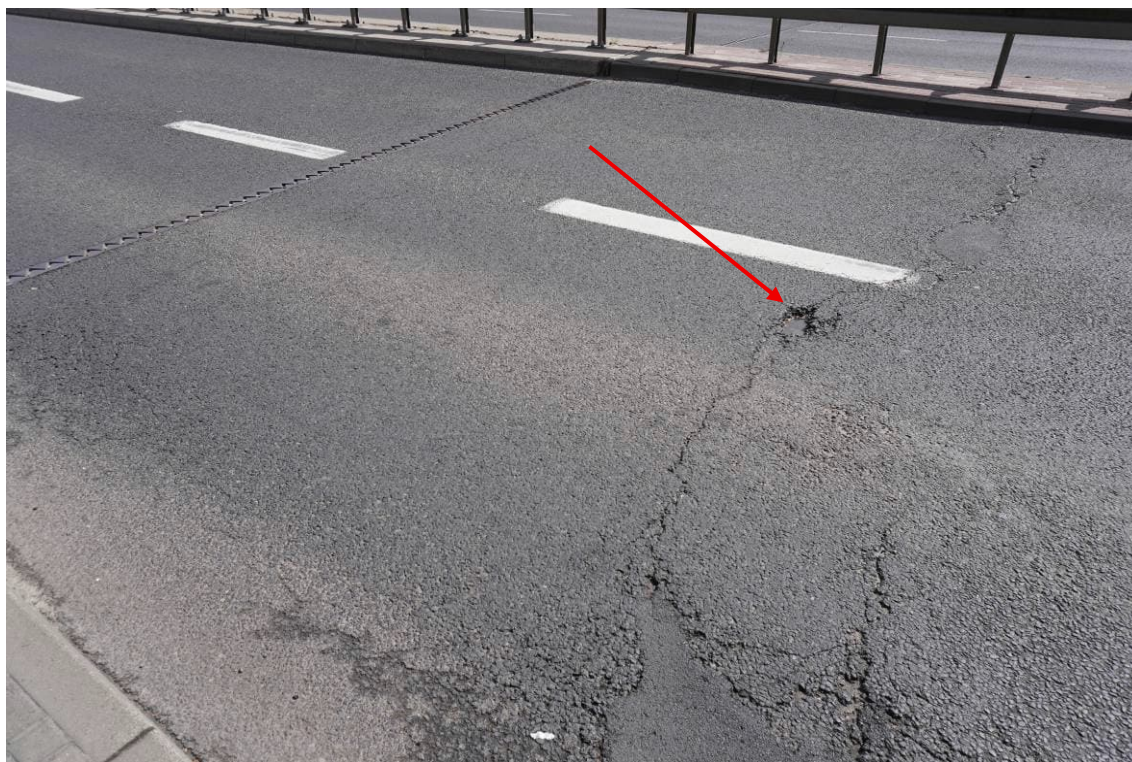
Fot. 5.25. Spękania, nieznaczne deformacje oraz pojedynczy ubytek bitumicznej nawierzchni jezdni na dojeździe do obiektu od strony centrum Zielonej Góry.

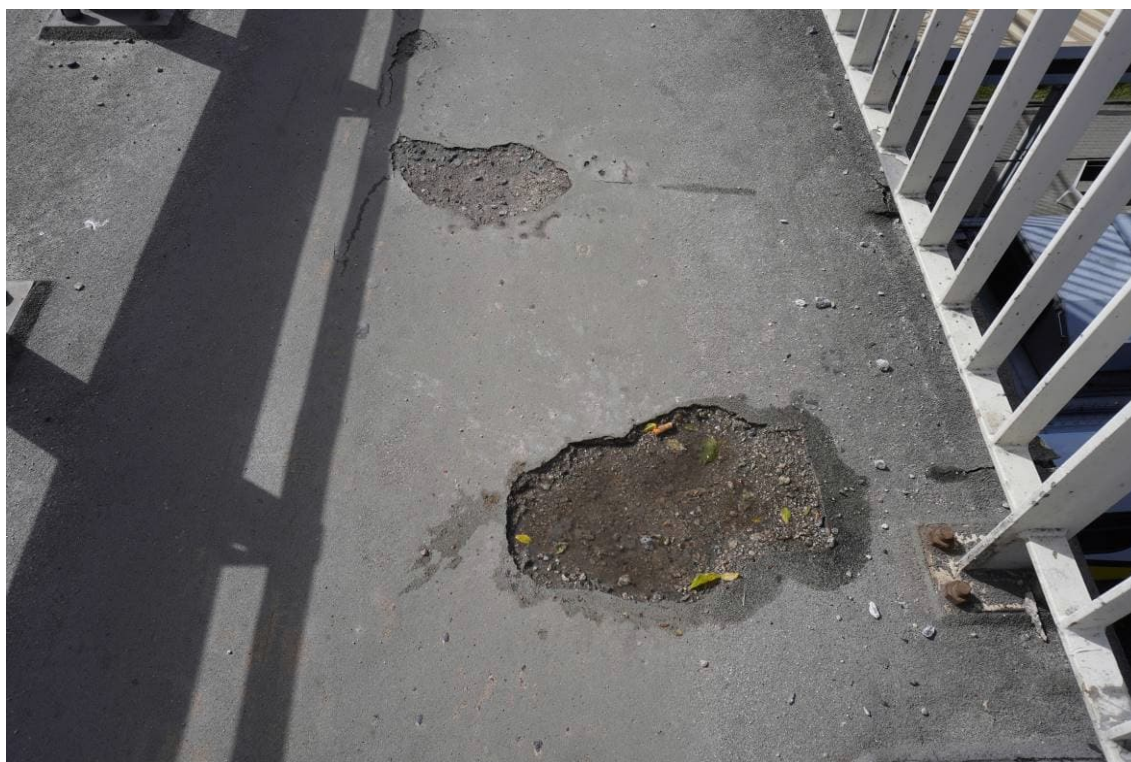
Fot. 5.26. Widoczne miejscowe ubytki i spękania żywicznej nawierzchni chodnika, które powtarzają się lokalnie na całej długości obiektu. Uszkodzenia wynikają najprawdopodobniej ze źle przygotowanego podłoża. Dodatkowo uszkodzenia świadczą o zniszczonej strukturze betonu kapy chodnikowej.

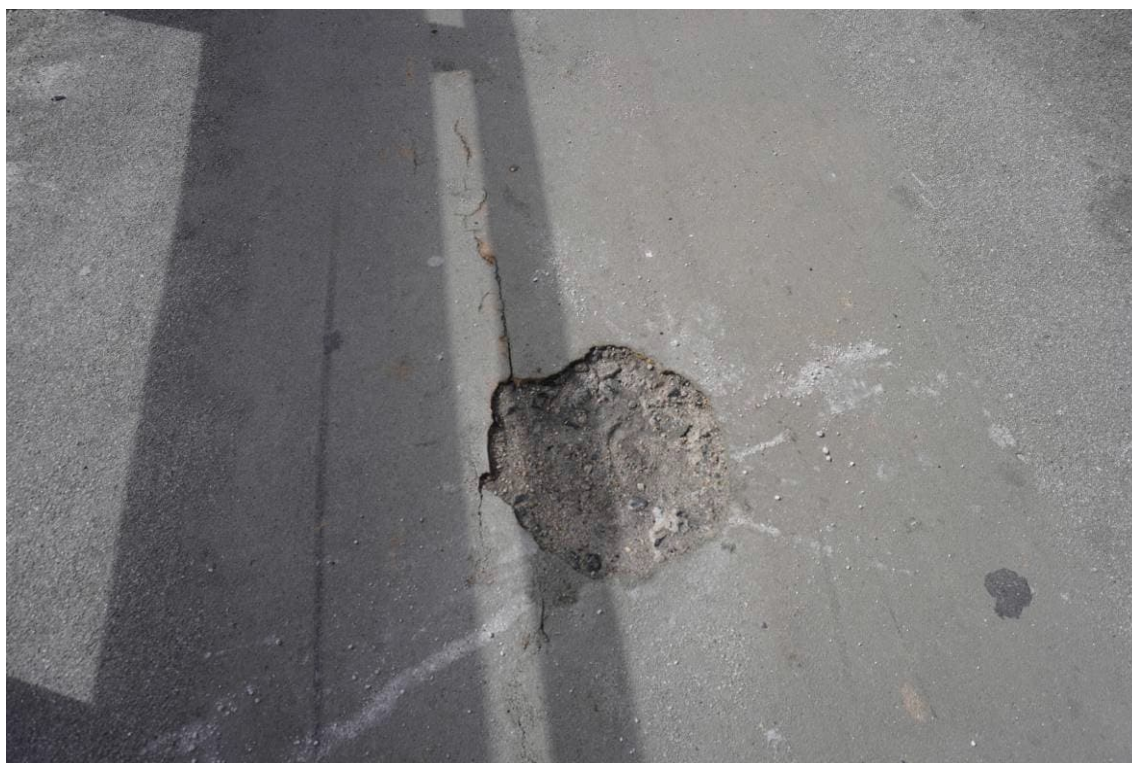
Fot. 5.27. Widoczne miejscowe ubytki i spękania żywicznej nawierzchni chodnika, które powtarzają się lokalnie na całej długości obiektu. Uszkodzenia wynikają najprawdopodobniej ze źle przygotowanego podłoża. Dodatkowo uszkodzenia świadczą o zniszczonej strukturze betonu kapy chodnikowej.

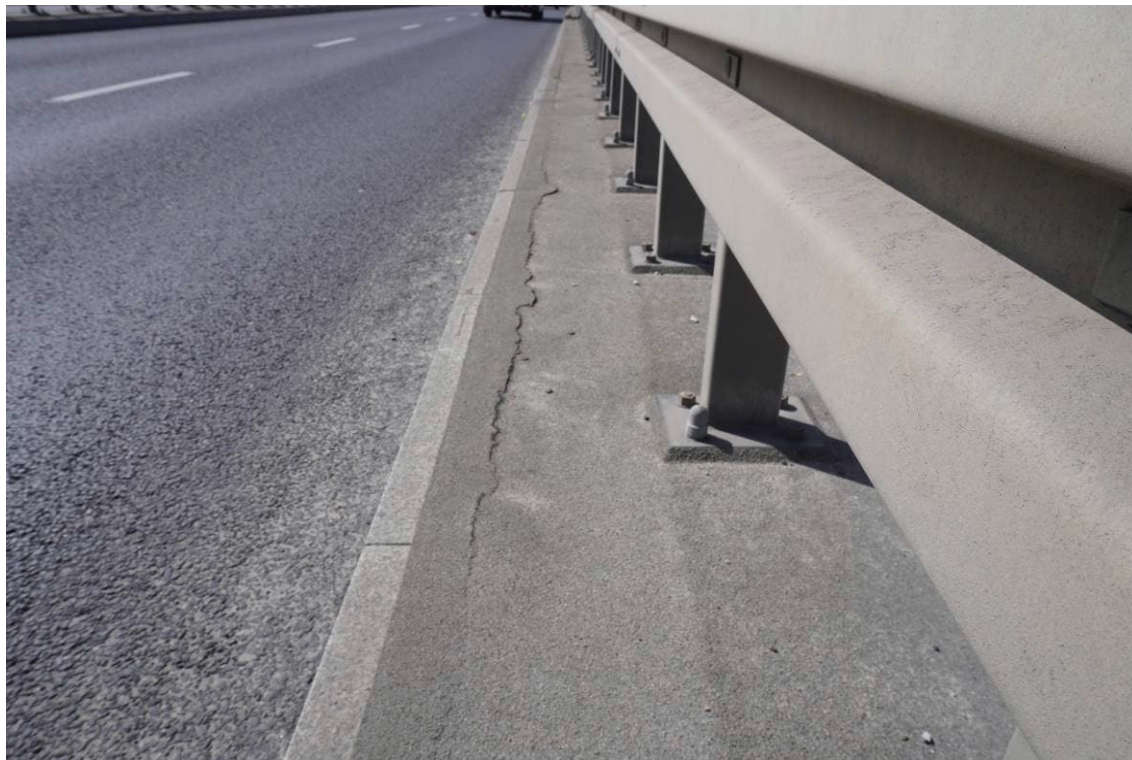
Fot. 5.28. Podłużne pęknięcie żywicznej nawierzchni chodnika na styku krawężnika z kapą chodnikową, które występuje na całej długości obiektu.
