**Ekspertyza techniczna wiaduktu drogowego w ciągu ul.  
Sulechowskiej nad linią kolejową nr 273, ul. Gen. Bema i ul.  
Dolina Zielona w Zielonej Górze – nitka zachodnia**

**Wrocław, czerwiec 2025 r.**

**Urząd Miasta Zielona Góra**

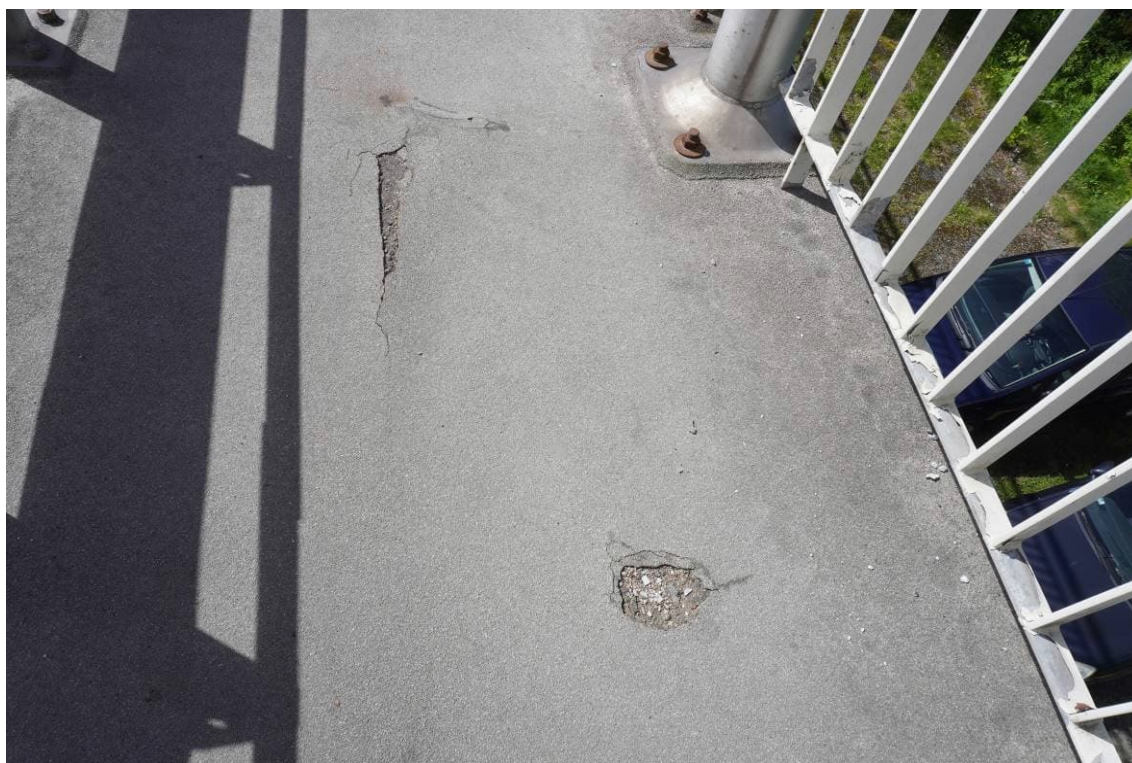
Fot. 5.29. Widoczne miejscowe ubytki i spękania żywicznej nawierzchni chodnika, które powtarzają się lokalnie na całej długości obiektu. Uszkodzenia wynikają najprawdopodobniej ze złe przygotowanego podłoża.

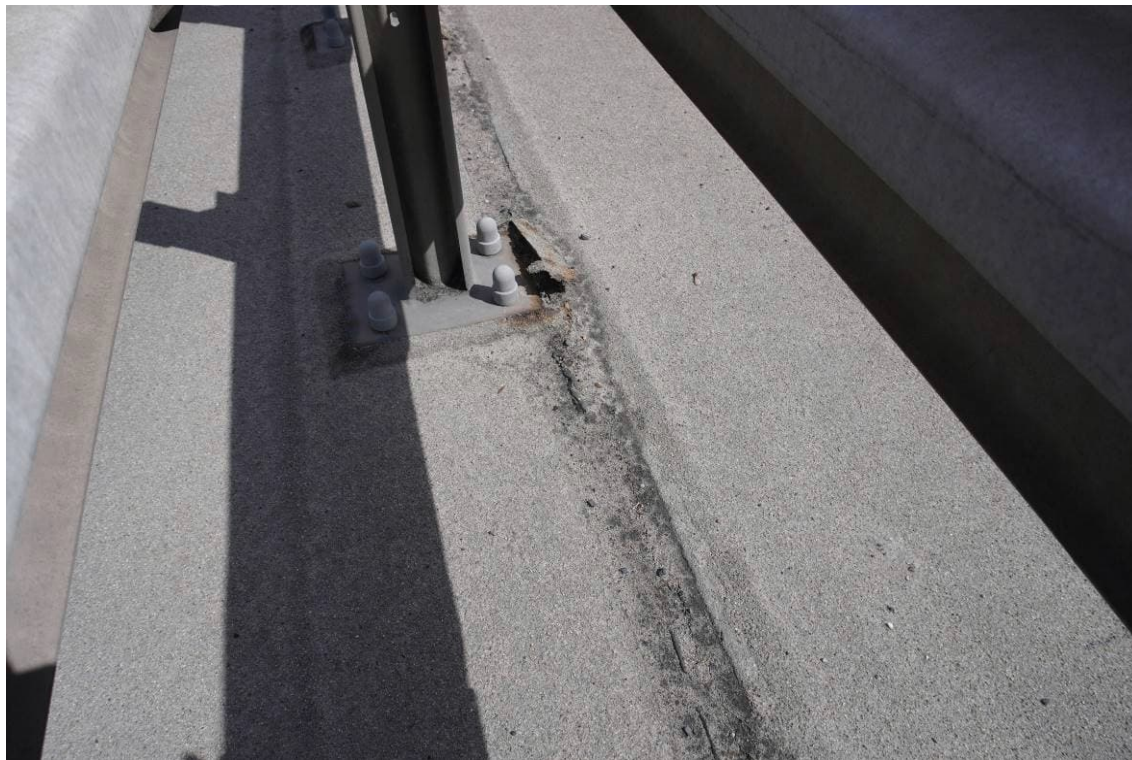
Fot. 5.30. Widoczne spękania, ubytki i odspojenia żywicznej nawierzchni pobocza technicznego po wewnętrznej stronie obiektu. Uszkodzenie powtarza się na całej długości obiektu i jest spowodowane prawdopodobnie źle przygotowanym podłożem oraz działaniem soli odmrażających.

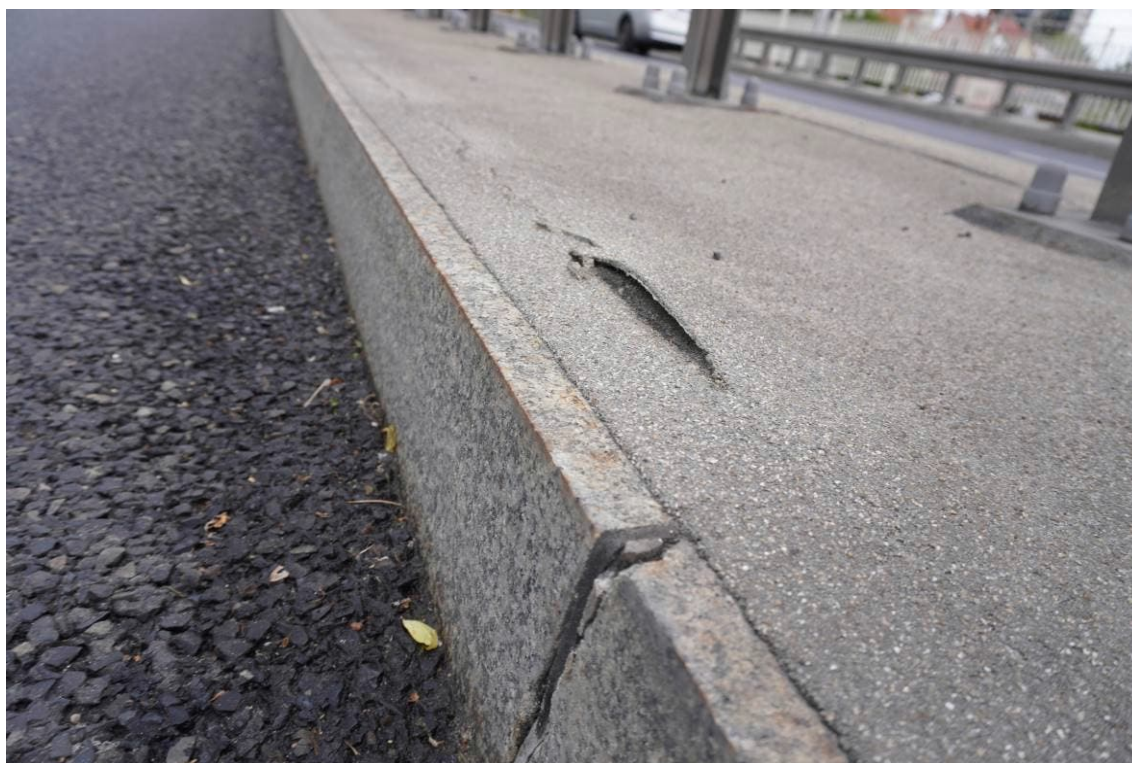
Fot. 5.31. Widoczne spękania, ubytki i odspojenia żywicznej nawierzchni pobocza technicznego po wewnętrznej stronie obiektu. Uszkodzenie powtarza się na całej długości obiektu i jest spowodowane prawdopodobnie źle przygotowanym podłożem oraz działaniem soli odmrażających.

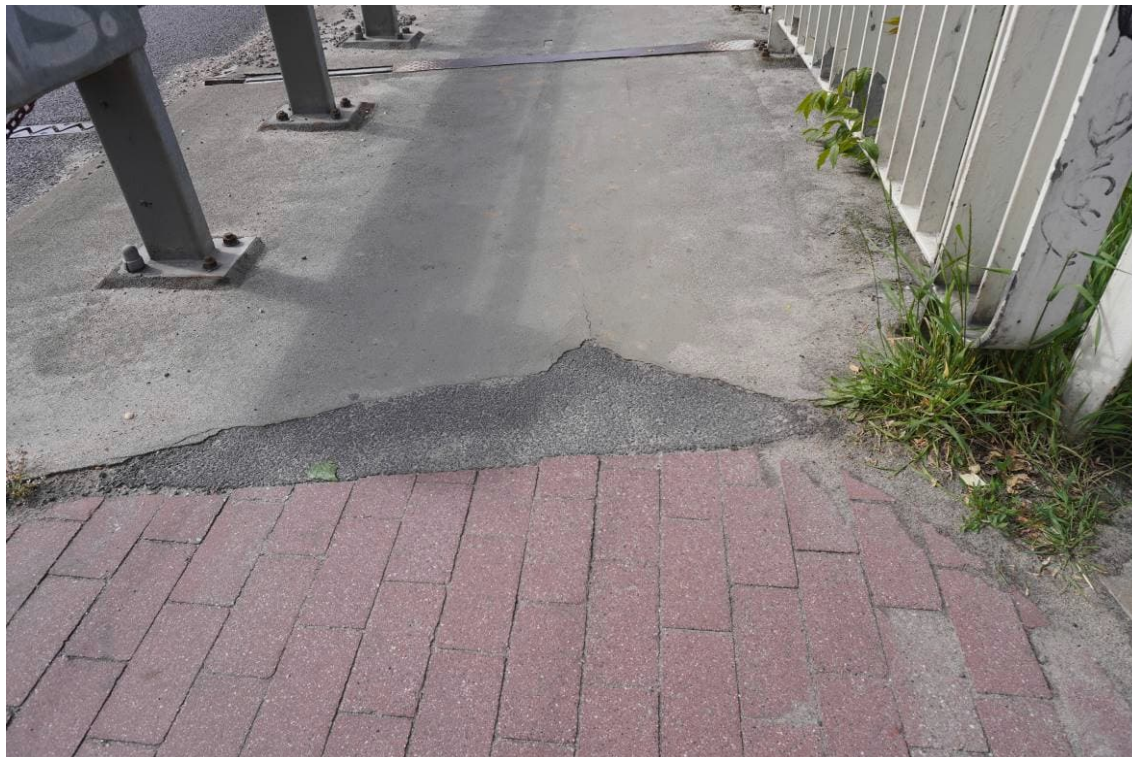
Fot. 5.32. Widoczne zanieczyszczenia oraz wegetacja roślinności na brukowej nawierzchni dojścia do obiektu od strony północnej.

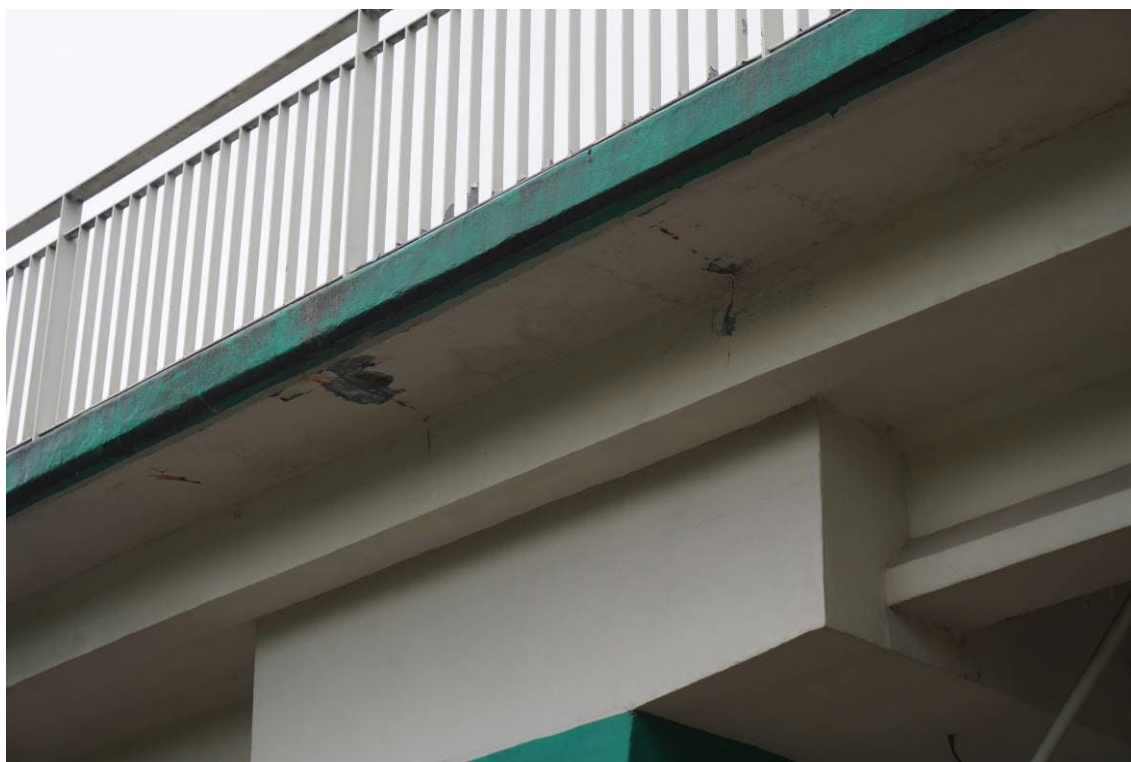
Fot. 5.35. Zarysowania o charakterze przeciążeniowym dla konstrukcji wspornika nad podporami, wynikające ze zmiany sztywności przekroju. Typowe uszkodzenie dla obiektów o charakterze belki ciągłej. Uszkodzenie to powtarza się na całej długości obiektu.

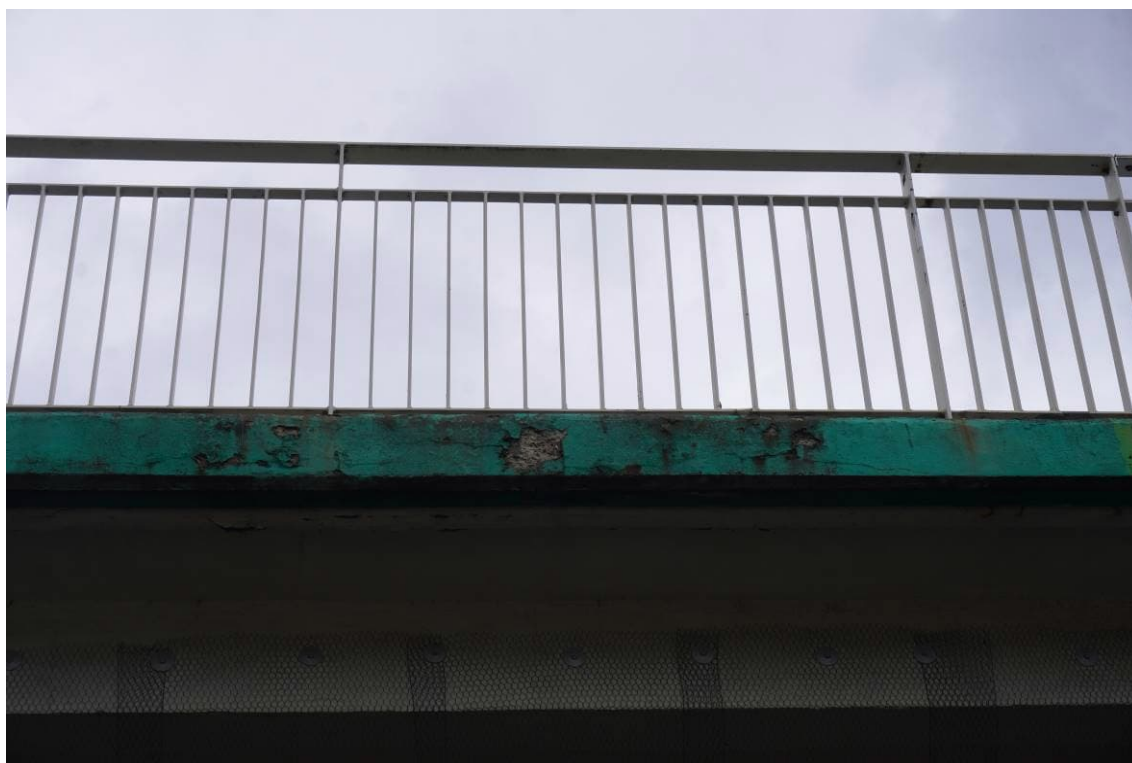
Fot. 5.36. Spękania i ubytki betonu gzymsu, widoczne rdzawe zacieki, które świadczą o korozji zbrojenia. Uszkodzenie to spowodowane jest prawdopodobnie nieszczelnością nawierzchnio-izolacji na chodniku.

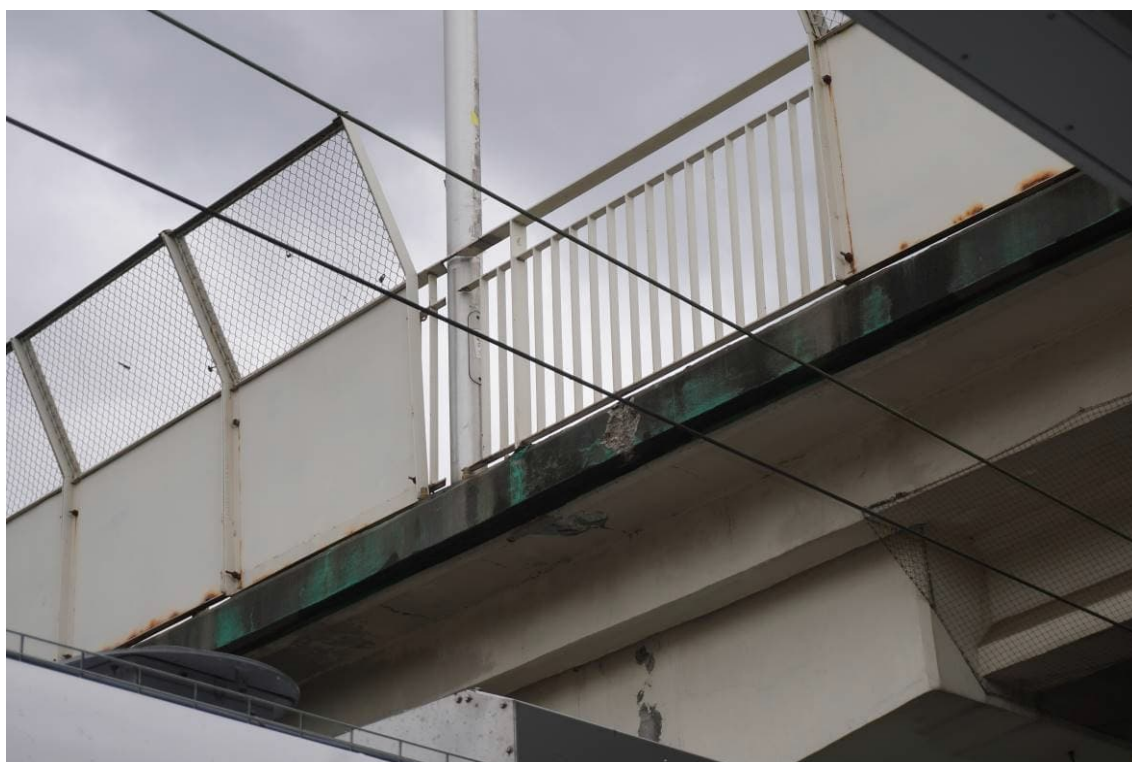
Fot. 5.37. Zarysowania o charakterze przeciążeniowym dla konstrukcji wspornika nad podporami, wynikające ze zmiany sztywności przekroju. Typowe uszkodzenie dla obiektów o charakterze belki ciągłej. Uszkodzenie to powtarza się na całej długości obiektu.

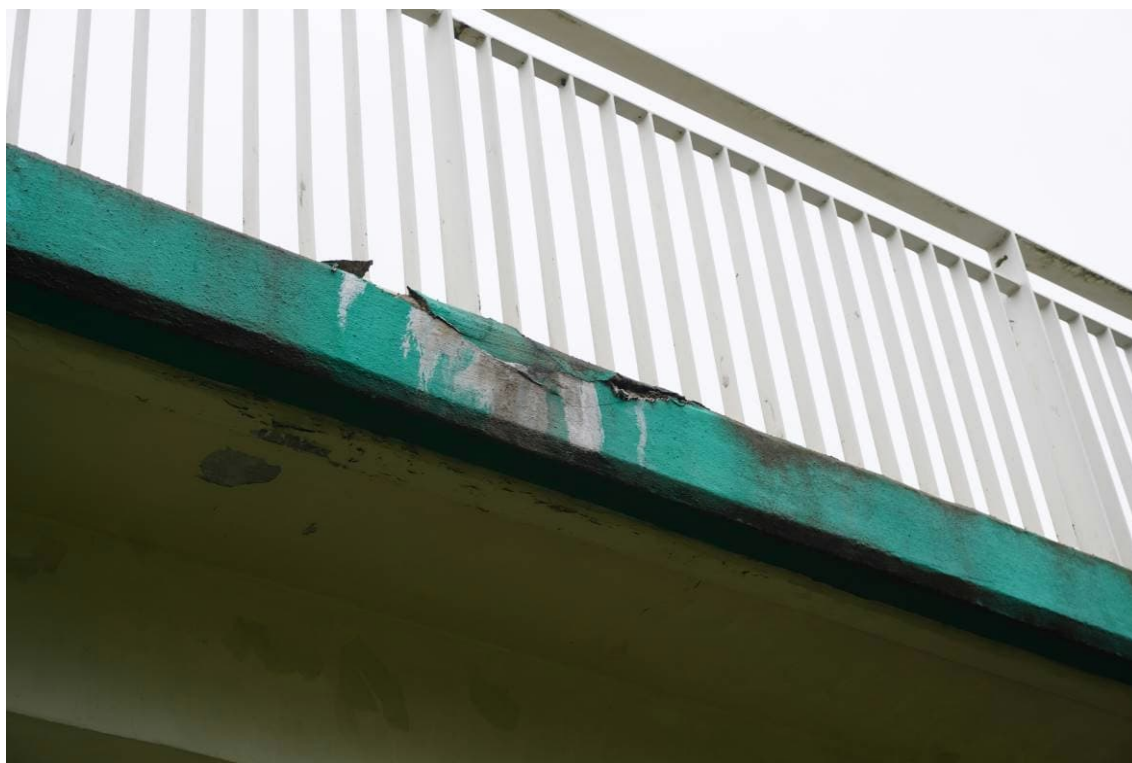
Fot. 5.38. Spękania i ubytki betonu gzymsu, widoczne wapienne osady, które świadczą o korozji ługującej betonu.

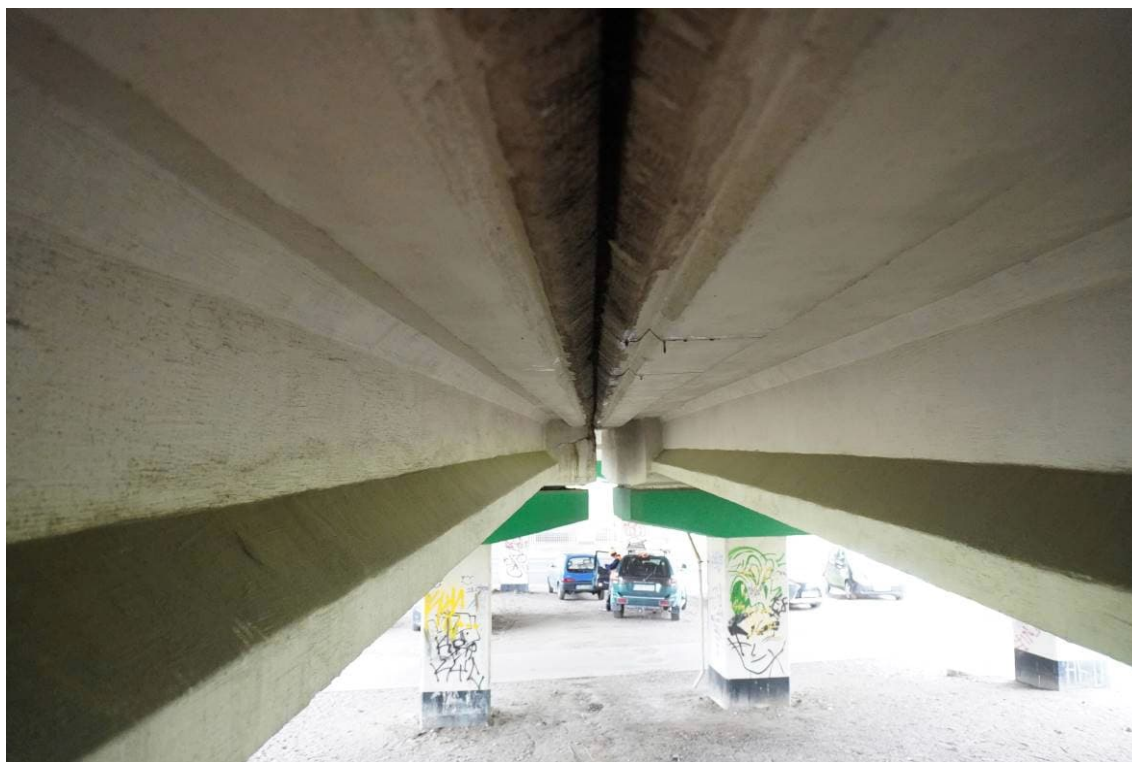
Fot. 5.39. Widoczne wapienne osady formujące stalaktyty na spodzie wewnętrznego gzymsu obiektu. Brak uszczelnienia styku między obiektami.

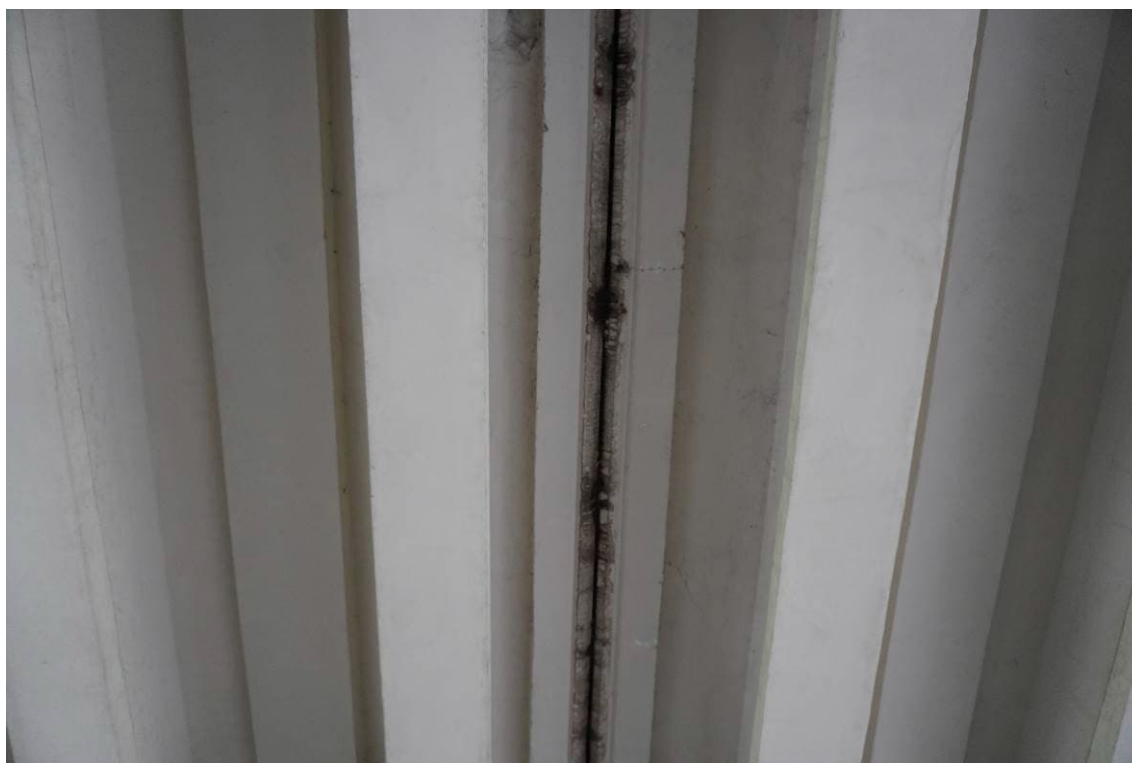
Fot. 5.40. Widoczne zanieczyszczenia i zacieki na wewnętrznym gzymsie obiektu. Brak uszczelnienia styku między obiektami. Uszkodzenie występuje na całej długości obiektu.

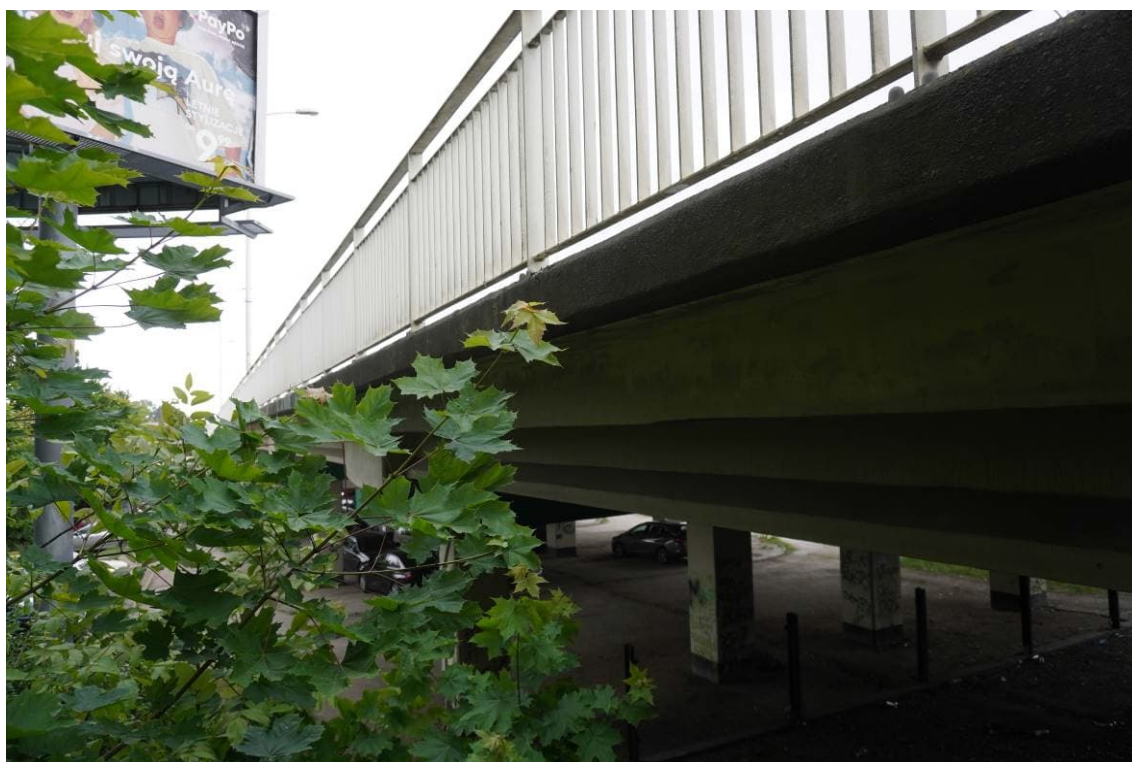
Fot. 5.41. Rozległe osady i zanieczyszczenia na całej powierzchni gzymsu obiektu, które obniżają jego walory estetyczne.

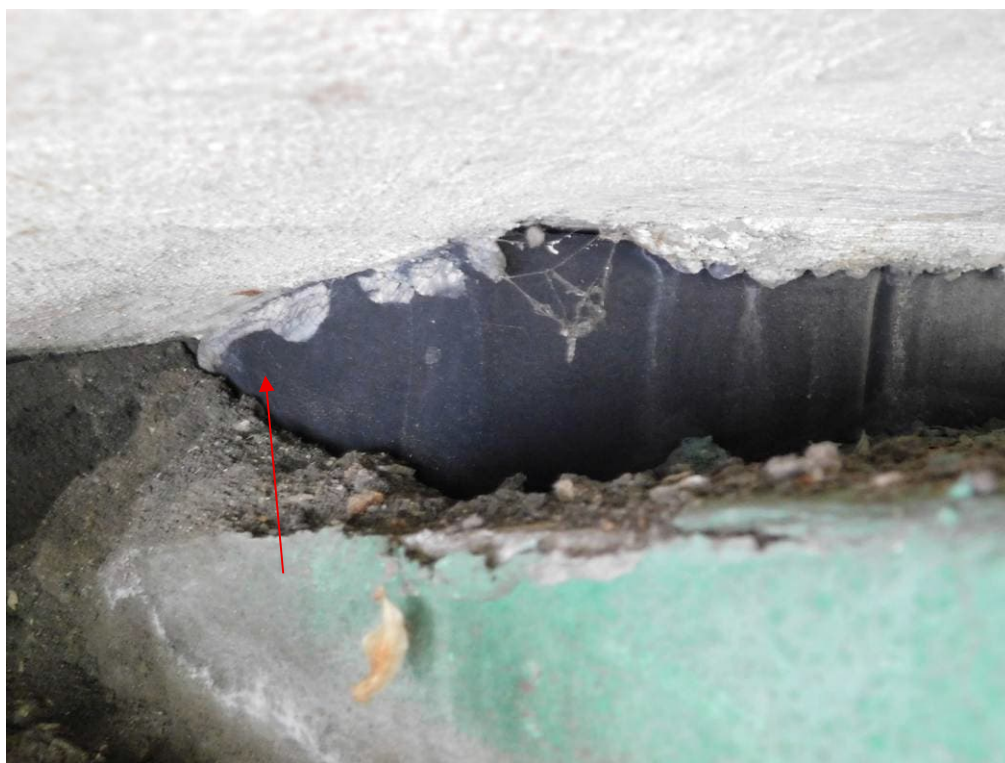
Fot. 5.42. Deformacje łożyska elastomerowego na podporze nr 9. Uszkodzenie powtarza się również na innych łożyskach i może ograniczać ich właściwą pracę.

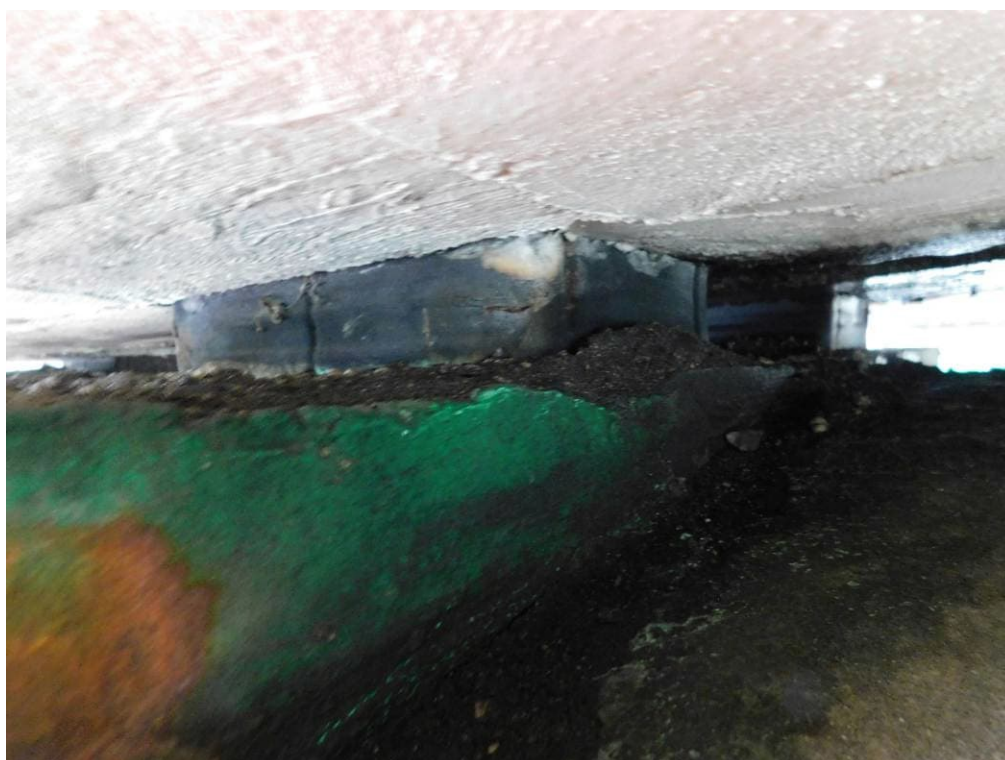
Fot. 5.43. Widoczne pęknięcia elastomeru na łożysku – podpora 9. Uszkodzenie wywołane przeciążeniem lub erozją materiału na którą wpływ mają przecieki przez urządzenie dylatacyjne. Uszkodzenie powtarza się również na innych łożyskach (do których był dostęp) i może ograniczać ich właściwą pracę.

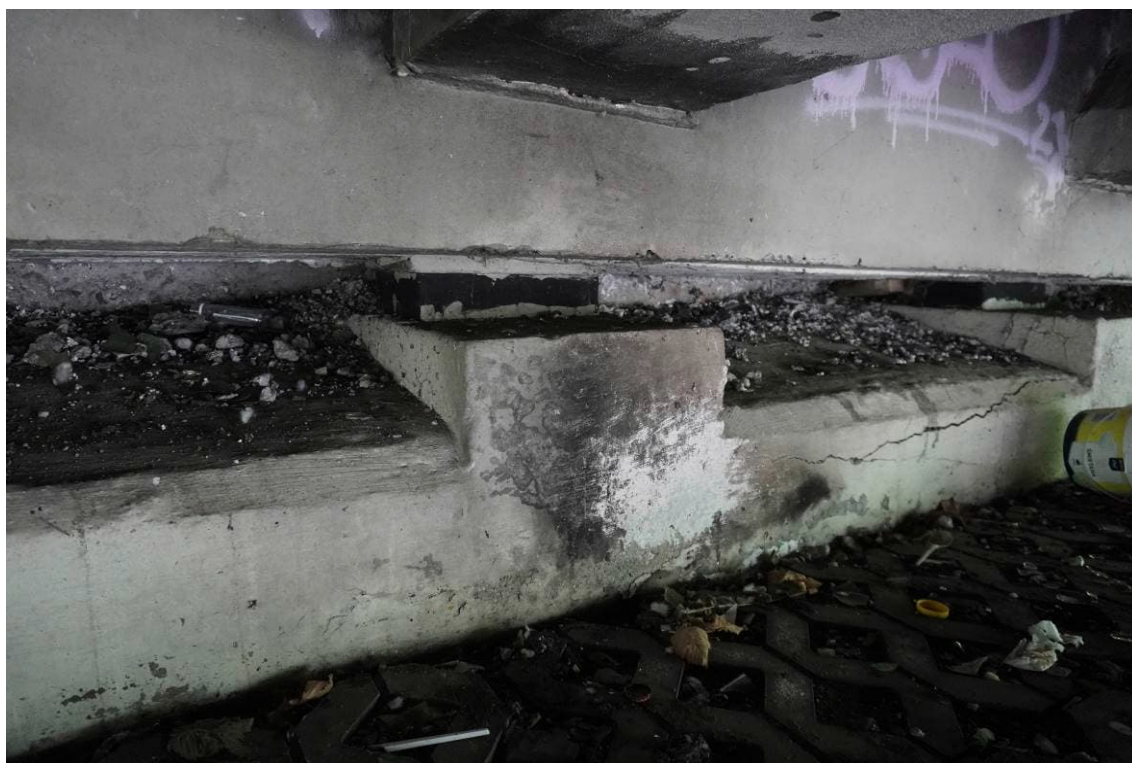
Fot. 5.44. Znaczne zanieczyszczenia w obrębie łóżysk obiektu, zanieczyszczenia te mogą ograniczać swobodną pracę łóżysk.

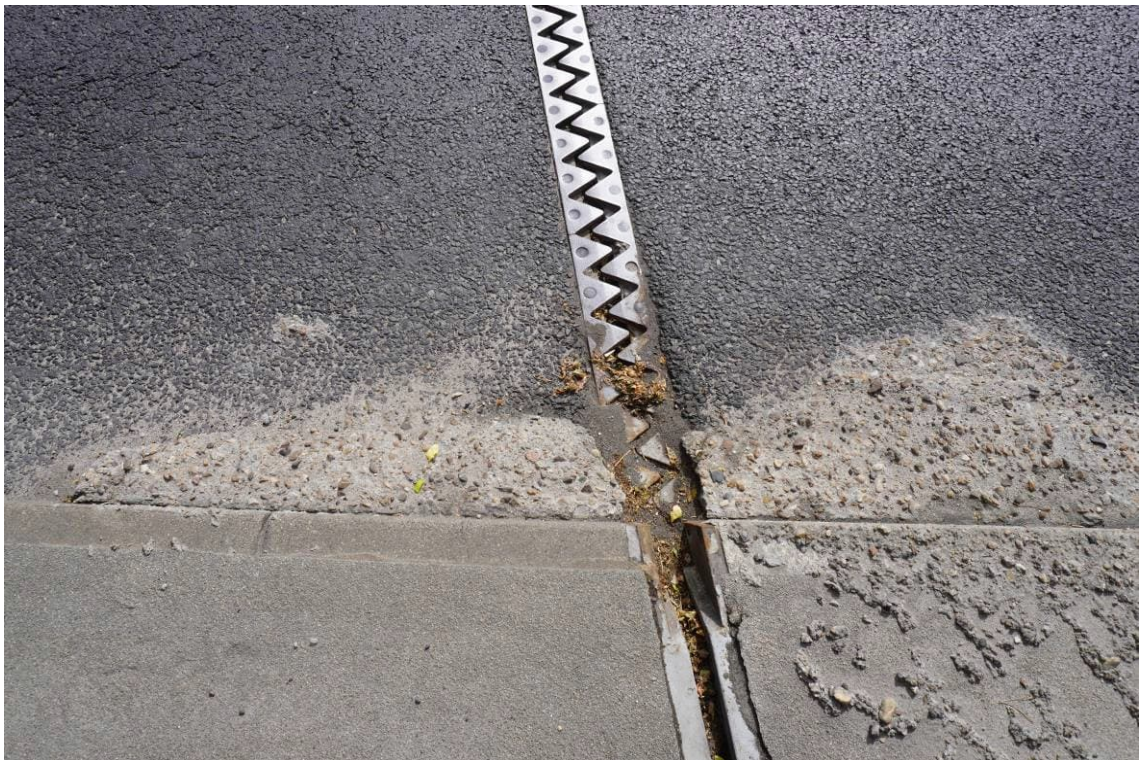
Fot. 5.46. Znaczne zanieczyszczenia urządzenia dylatacyjnego materiałem ziemnym, widoczne również uszkodzenie zabezpieczeń antykorozyjnych wraz z powierzchnią korozją stalowych profili. Uszkodzenie dotyczy wszystkich urządzeń dylatacyjnych.

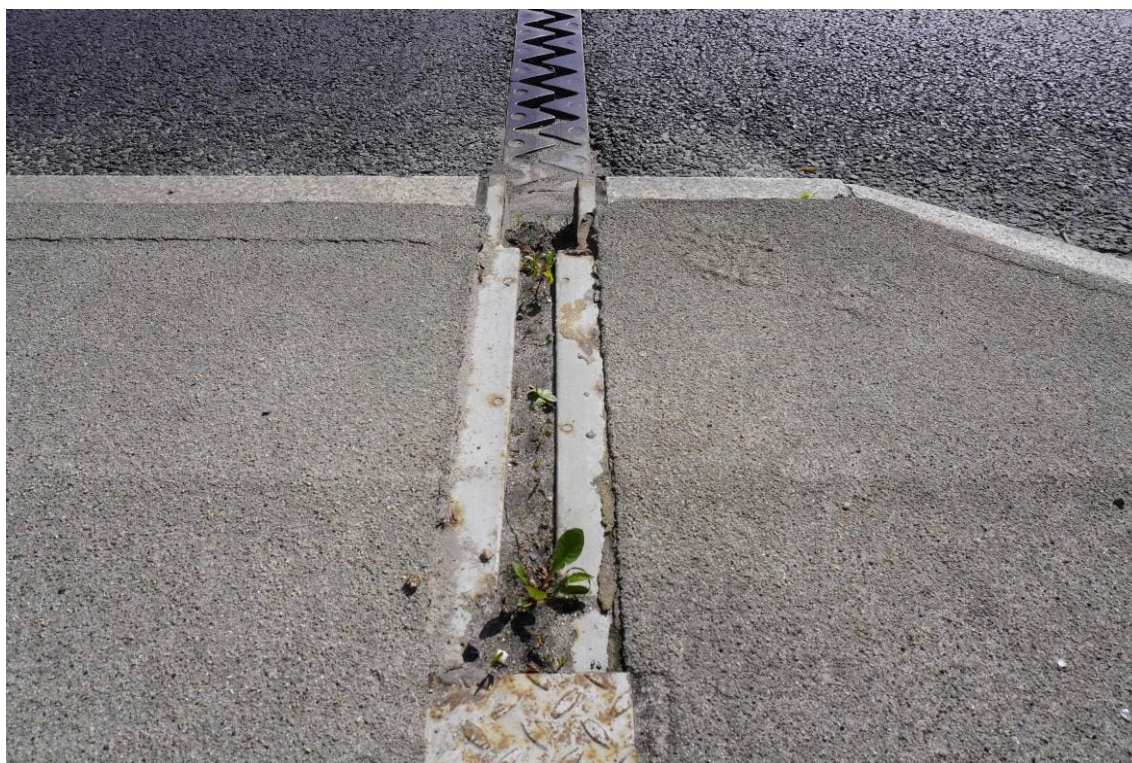
Fot. 5.47. Znaczne zanieczyszczenia urządzenia dylatacyjnego materiałem ziemnym, widoczne również uszkodzenie zabezpieczeń antykorozyjnych wraz z powierzchnią korozją stalowych profili. Uszkodzenie dotyczy wszystkich urządzeń dylatacyjnych.

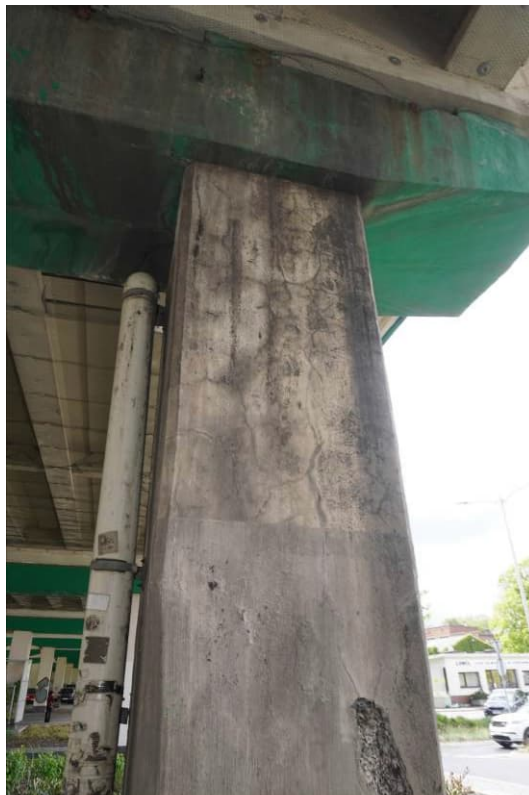
Fot. 5.48. Zacieki i osady na podporze nr 9 świadczące o nieszczelności urządzenia dylatacyjnego. Podobne uszkodzenia zaobserwowano w obrębie przyczółków.

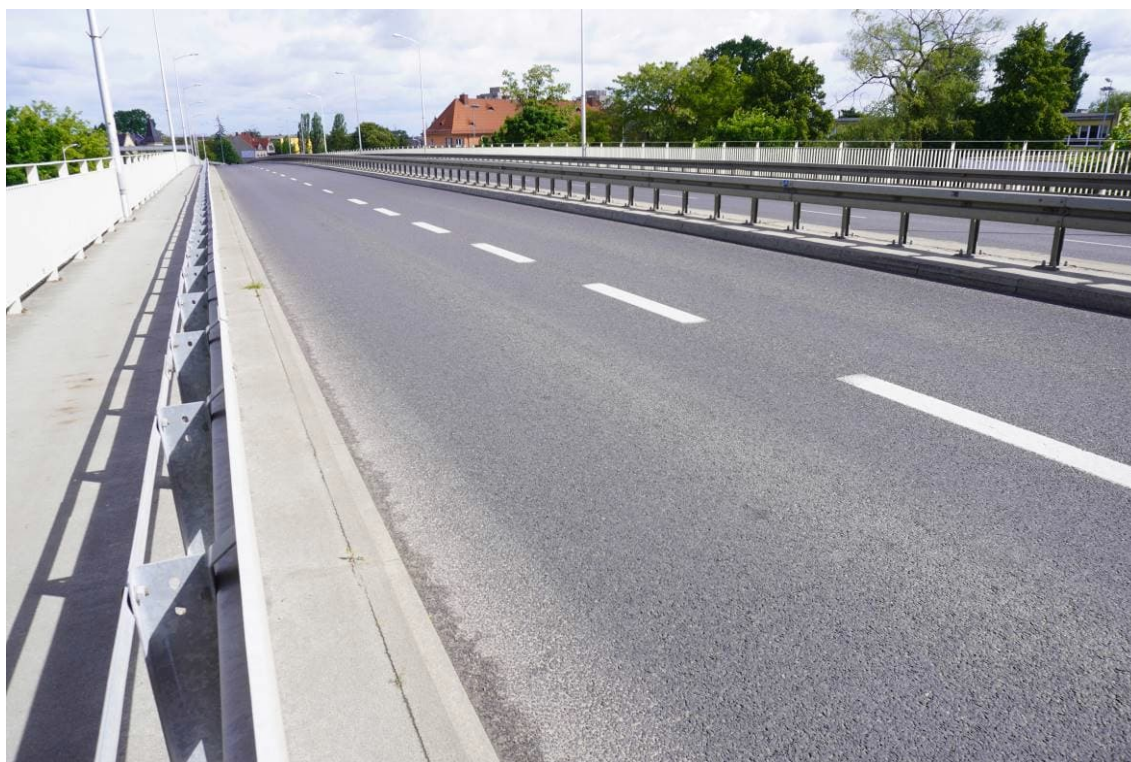
Fot. 5.49. Brak zamontowanych wpustów mostowych na przeważającej części pomostu utrudnia właściwe odprowadzenie wody z obiektu.

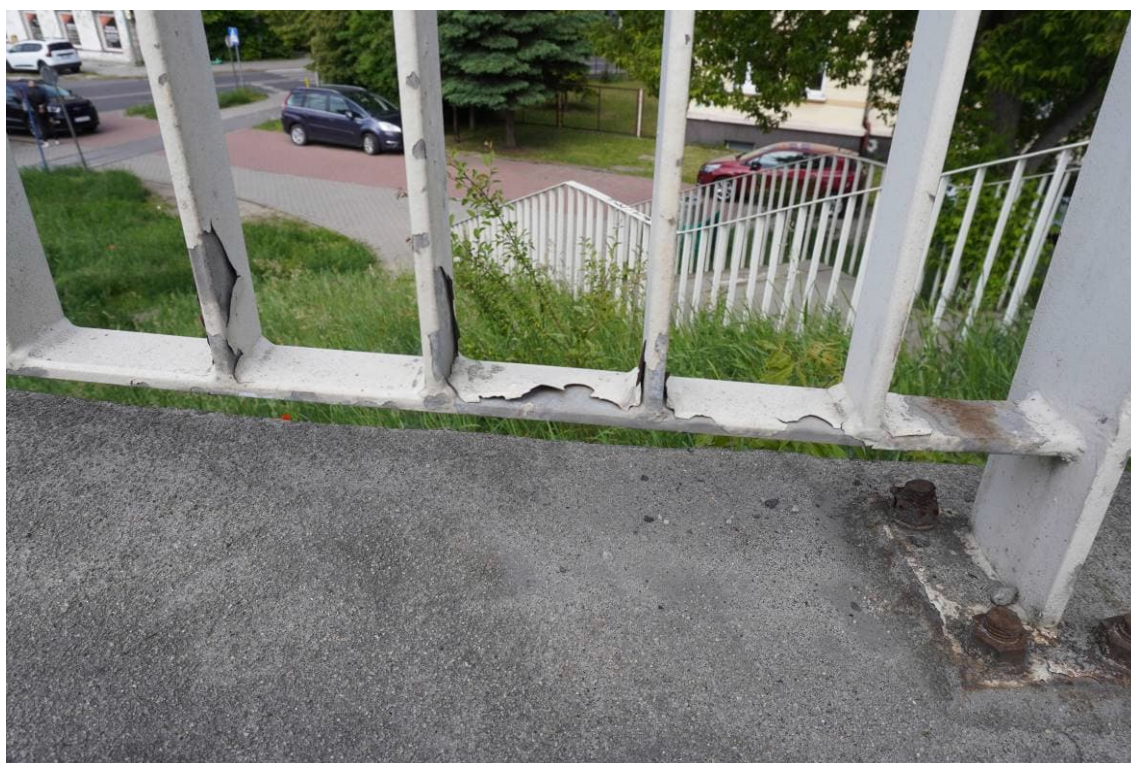
Fot. 5.53. Lokalne złuszczenie powłoki antykorozyjnej wraz z korozją powierzchniową balustrady na obiekcie. Uszkodzenie obejmuje mniej niż 5% powierzchni balustrady.

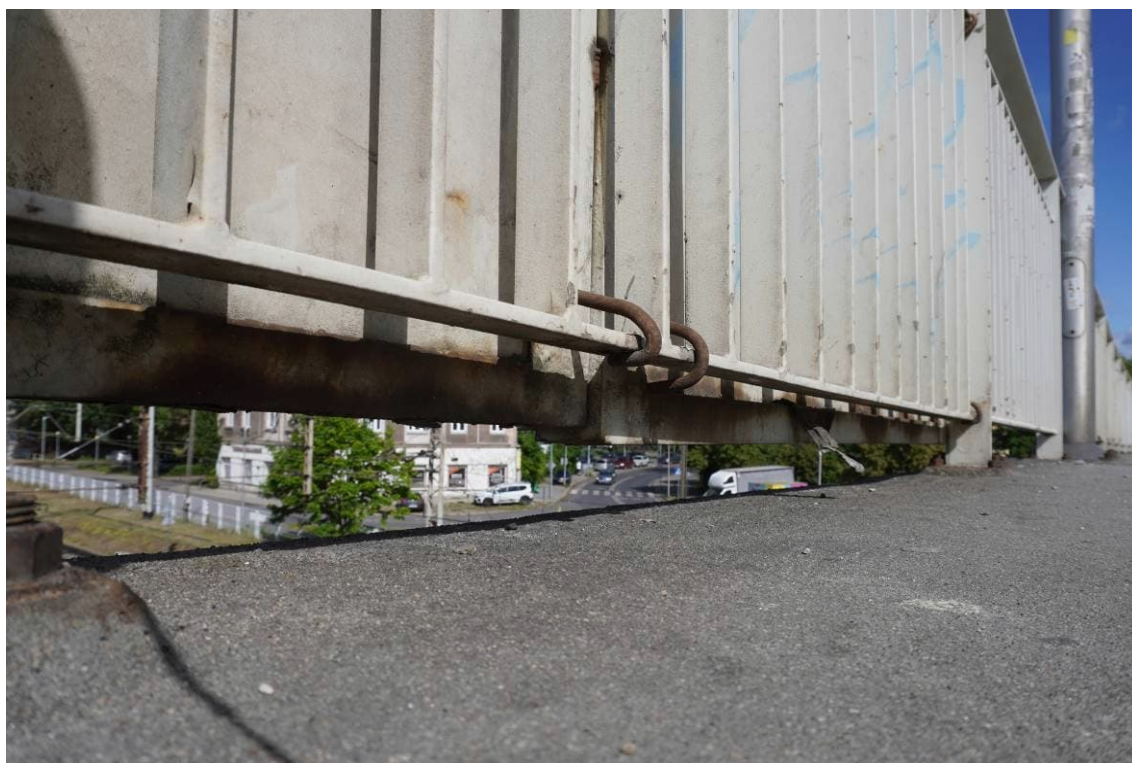
Fot. 5.54. Lokalne złuszczenie powłoki antykorozyjnej wraz z korozją powierzchniową balustrady oraz osłony przeciwporażeniowej na obiekcie.

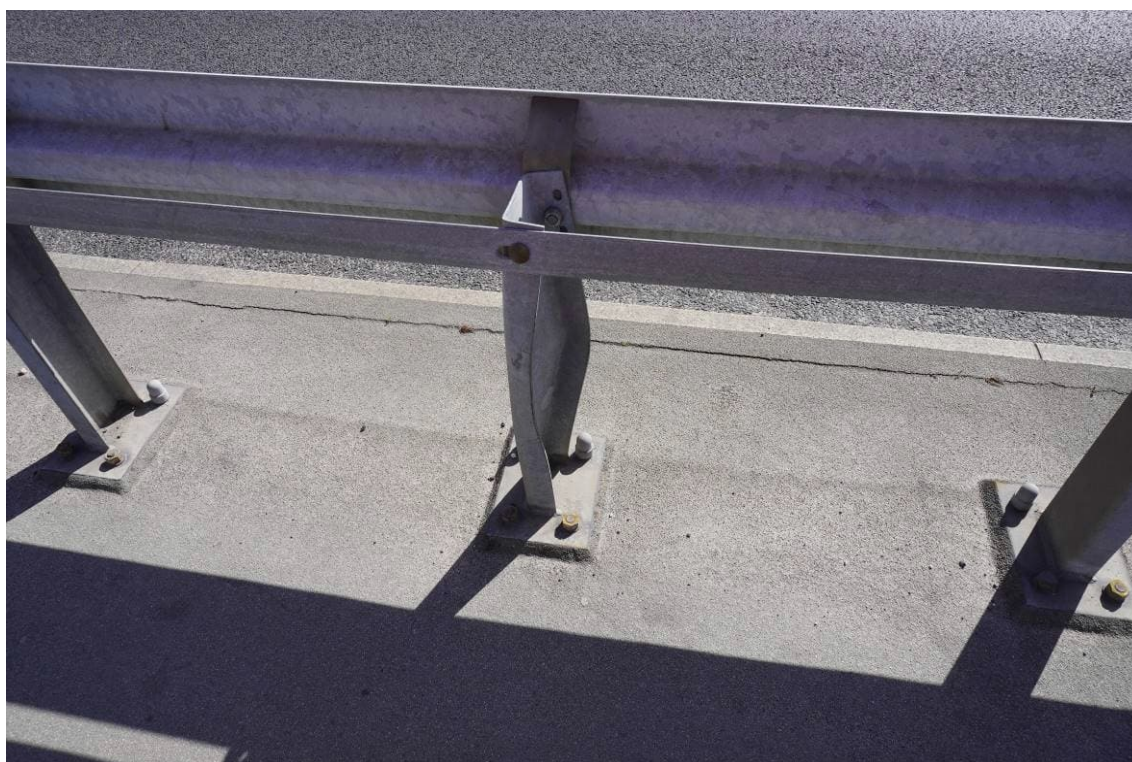
Fot. 5.55. Lokalna deformacja słupka bariery na obiekcie spowodowana prawdopodobnie uderzeniem pojazdu.

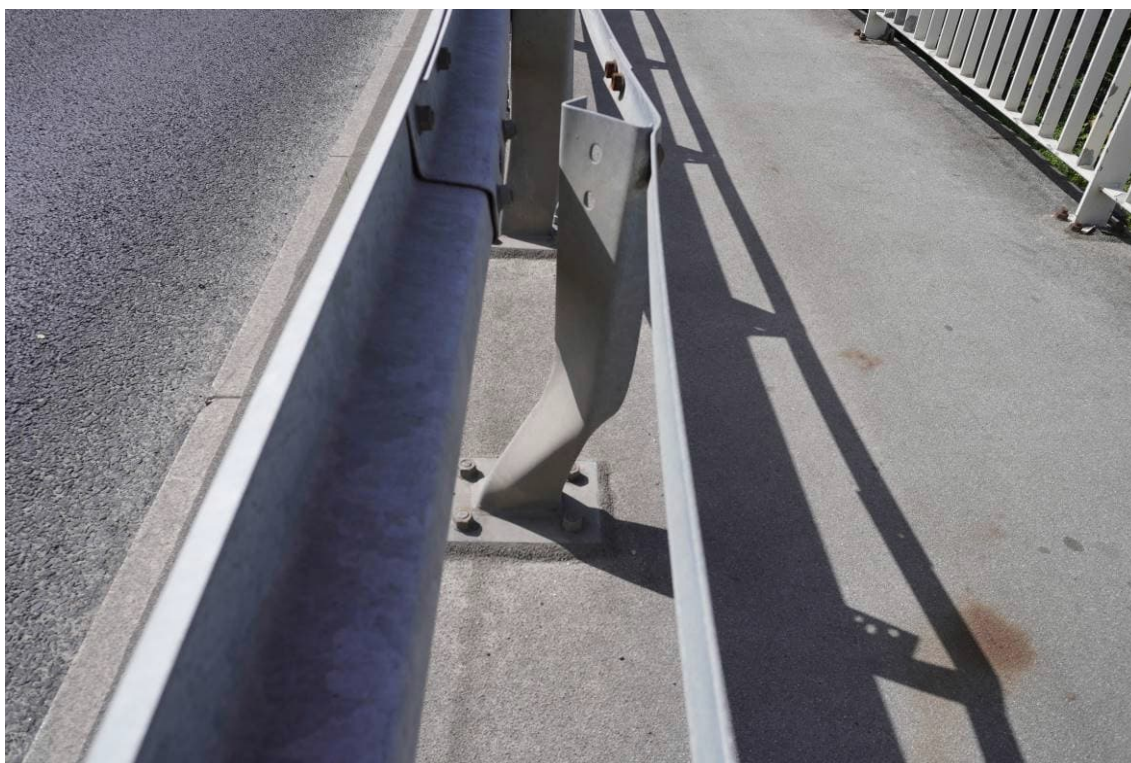
Fot. 5.56. Lokalna deformacja słupka wraz z uszkodzeniem jego połączenia z prowadnicą bariery na obiekcie spowodowana prawdopodobnie uderzeniem pojazdu lub nieprawidłowym montażem.

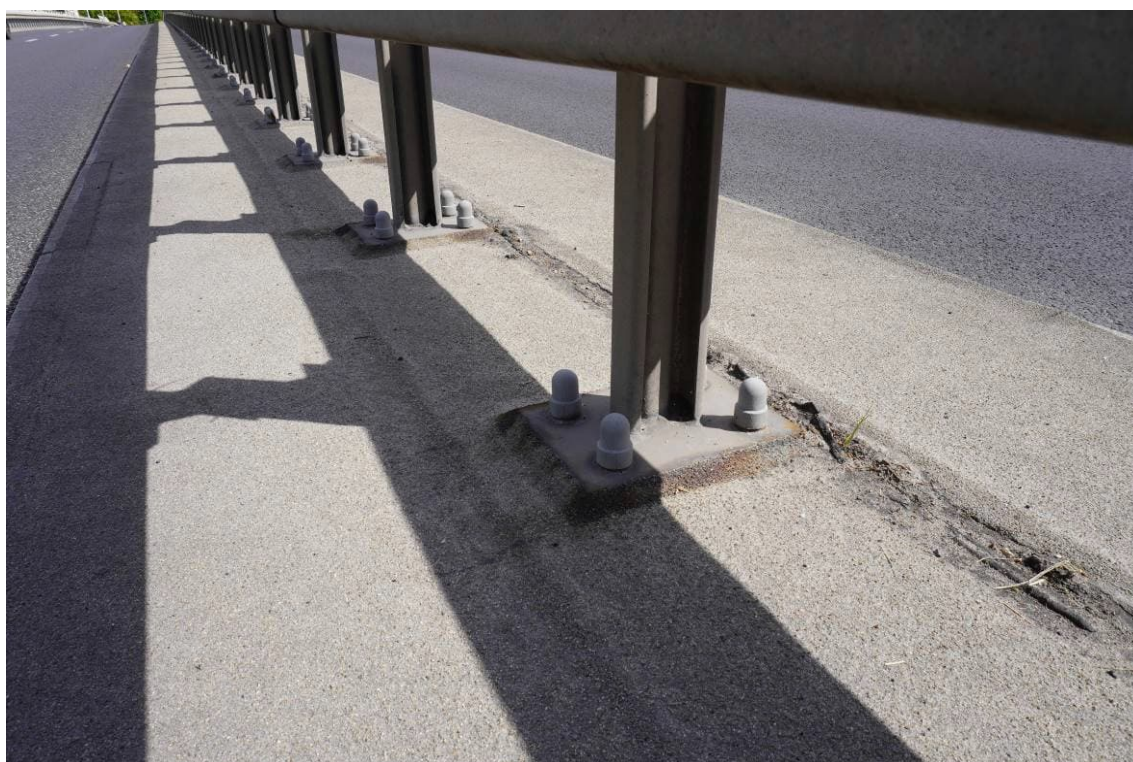
Fot. 5.57. Korozja powierzchniowa w obrębie podstawy słupków barier na obiekcie. Uszkodzenie dotyczy większości słupków barier na obiekcie.

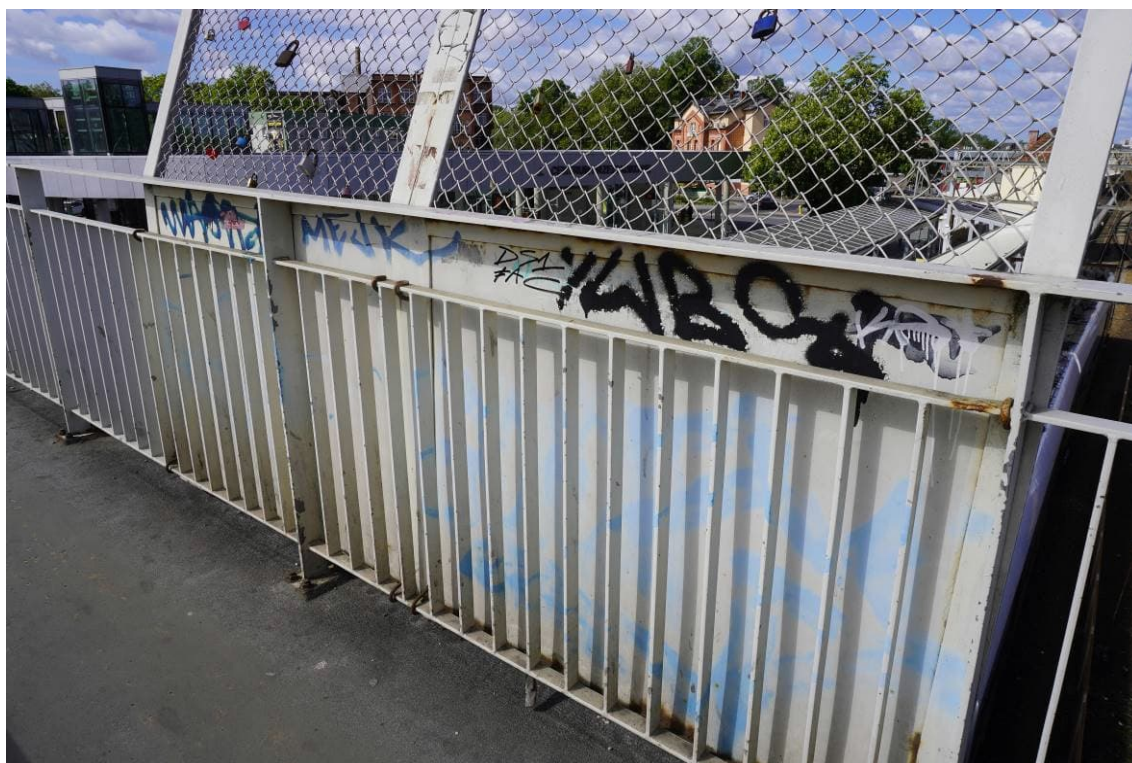
Fot. 5.58. Zanieczyszczenia graffiti na powierzchni osłon przeciwporażeniowych, które obniżają estetykę obiektu.

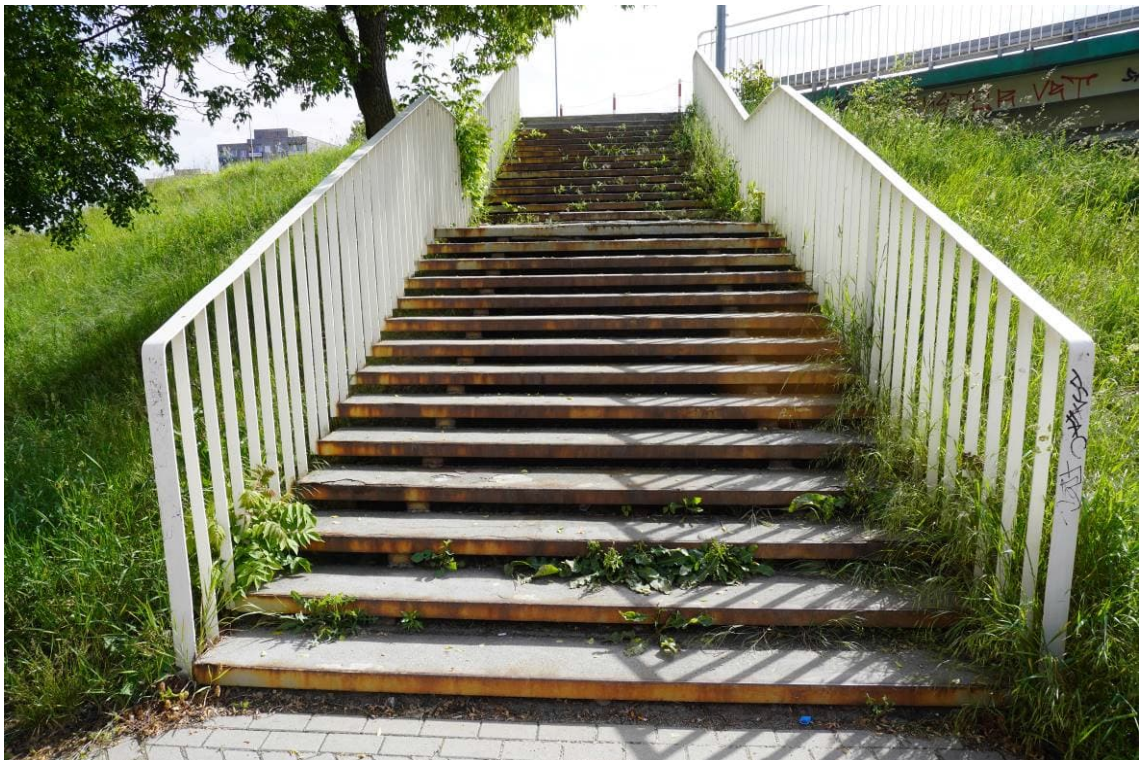
Fot. 5.59. Wegetacja roślinności oraz zanieczyszczenia na schodach – strona północna obiektu.

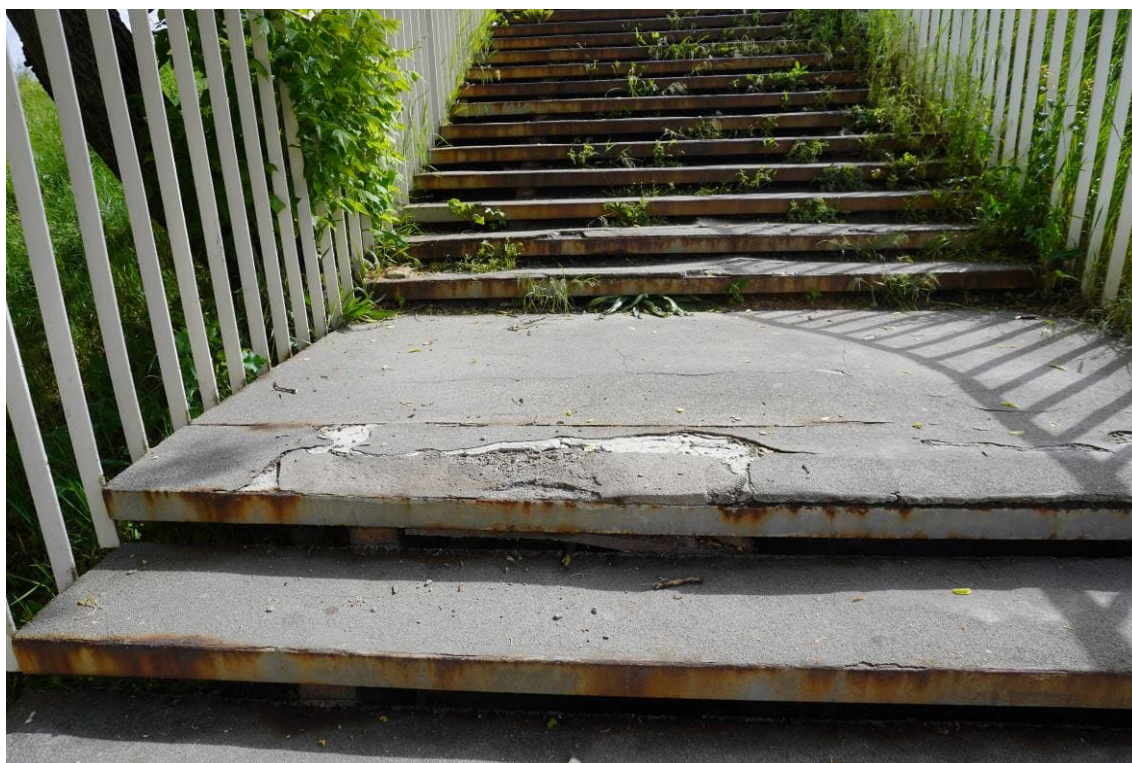
Fot. 5.60. Spękania i ubytki nawierzchni schodów po północnej stronie obiektu. Uszkodzenie zabezpieczeń antykorozyjnych wraz z powierzchnią korozją stalowych stopni schodów.
