**Ekspertyza techniczna wiaduktu drogowego w ciągu ul.  
Sulechowskiej nad linią kolejową nr 273, ul. Gen. Bema i ul.  
Dolina Zielona w Zielonej Górze – nitka zachodnia**

**Wrocław, czerwiec 2025 r.**

**Urząd Miasta Zielona Góra**

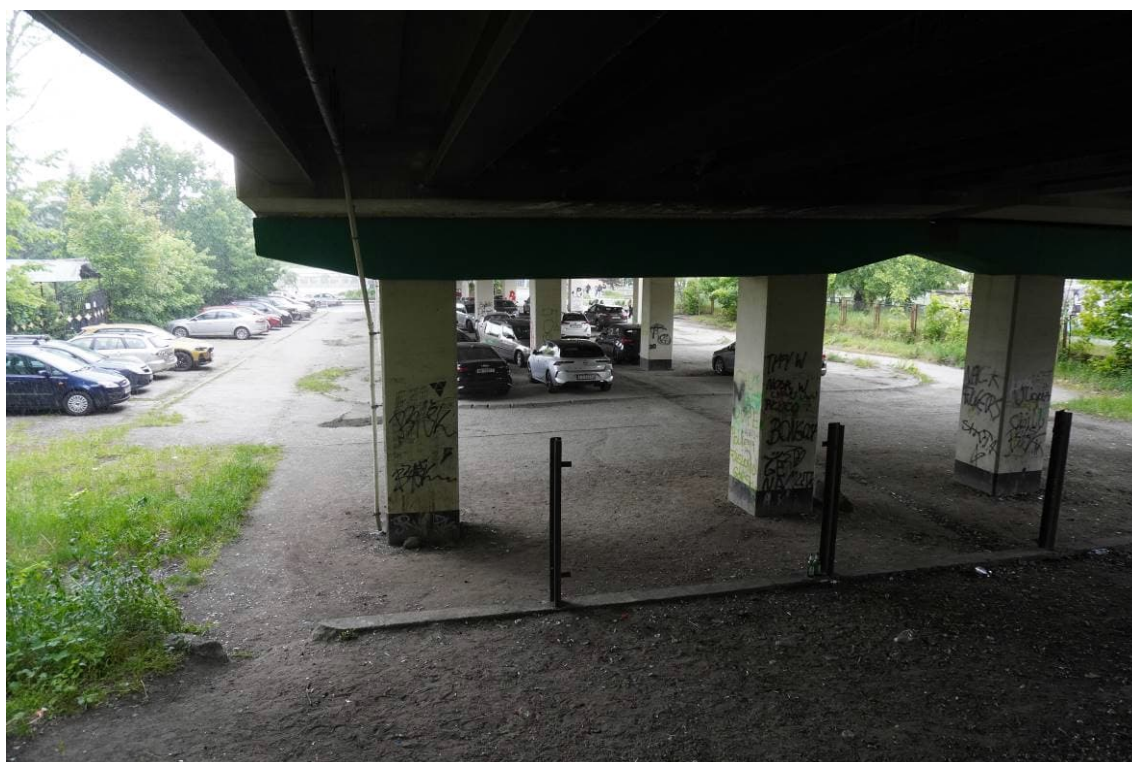
Fot. 5.61. Widoczne zanieczyszczenia pochodzenia komunalnego pod obiektem.

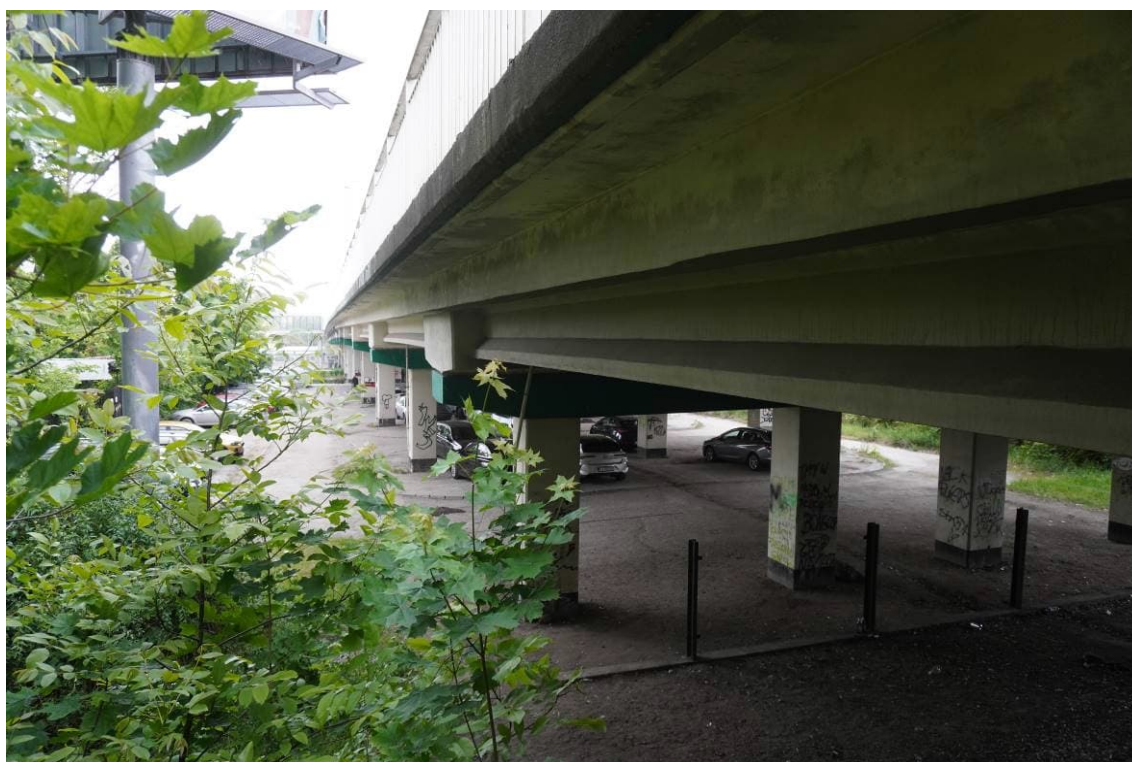
Fot. 5.63. Widoczna wegetacja roślinności w bliskim sąsiedztwie obiektu powodująca przyspieszenie procesów degradacyjnych materiału konstrukcyjnego belek podporęczowych i przęsła.

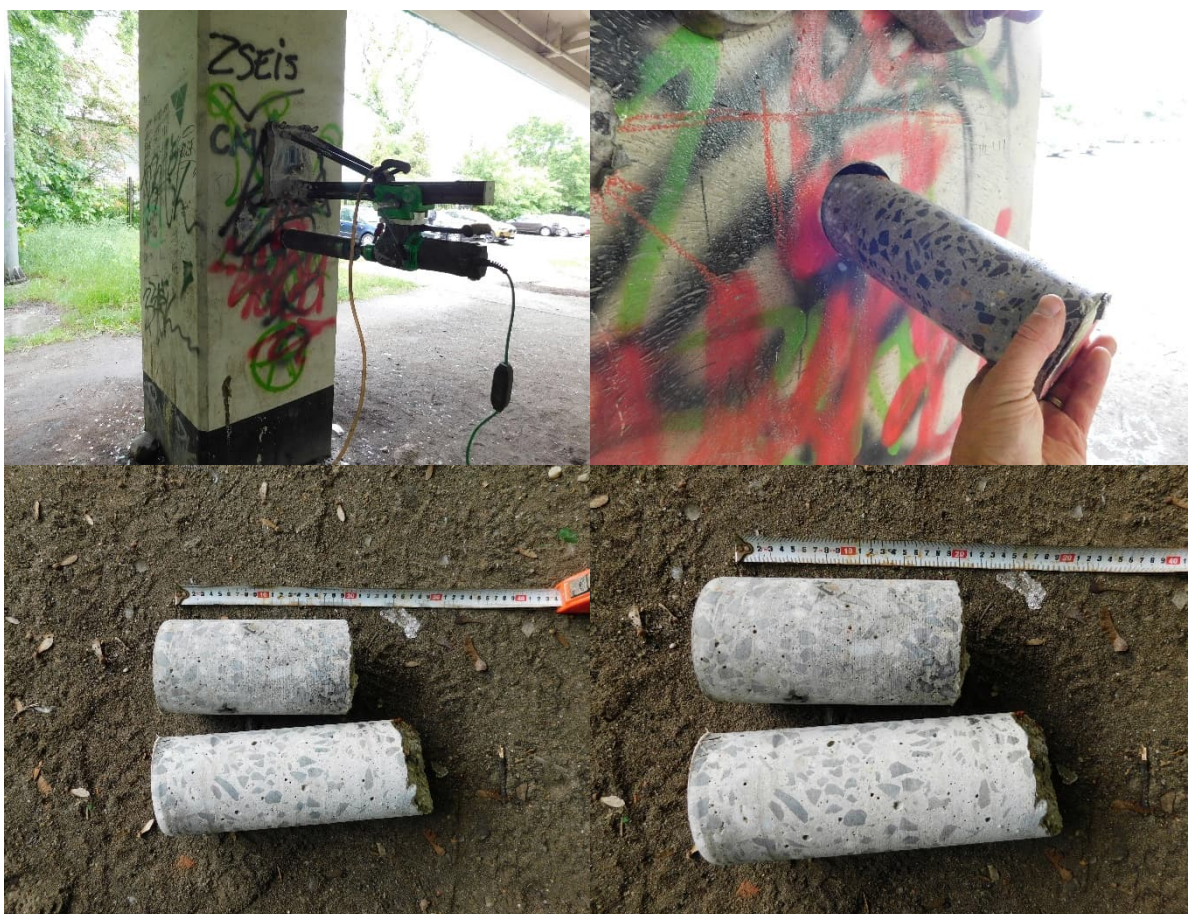
Fot. 6.1. Na zdjęciach powyżej przedstawiono wywiercone rdzenie O1 pobrane filara wiaduktu

Odwiert oznaczony jako O1 został wykonany w konstrukcji podpory pośredniej. Na podstawie oceny makroskopowej stwierdza się że beton konstrukcji wykonano na bazie kruszywa łamanego (bazalt). Frakcja kruszywa jest jednorodna dominuje frakcja 8-16mm z wtrąceniami frakcji 2-8mm. Zawartość kruszywa w stosunku do betonu jest przeważająca. Stwierdzono pojedyncze pęcherzyki powietrza w strukturze odwiertu, powstałe na etapie budowy wynikające z nieprawidłowo zawibrowanej mieszanki betonowej, defekty te nie wpływają na wytrzymałość betonu. Podczas pobierania rdzenia próbka uległa pęknięciu na głębokości około 25cm, spowodowane to było natrafieniem na pręt zbrojeniowy. Fragment odwierconego materiału spełnia wymagania jakościowe kwalifikujących go do możliwości przeprowadzania badania wytrzymałości na ściskanie.

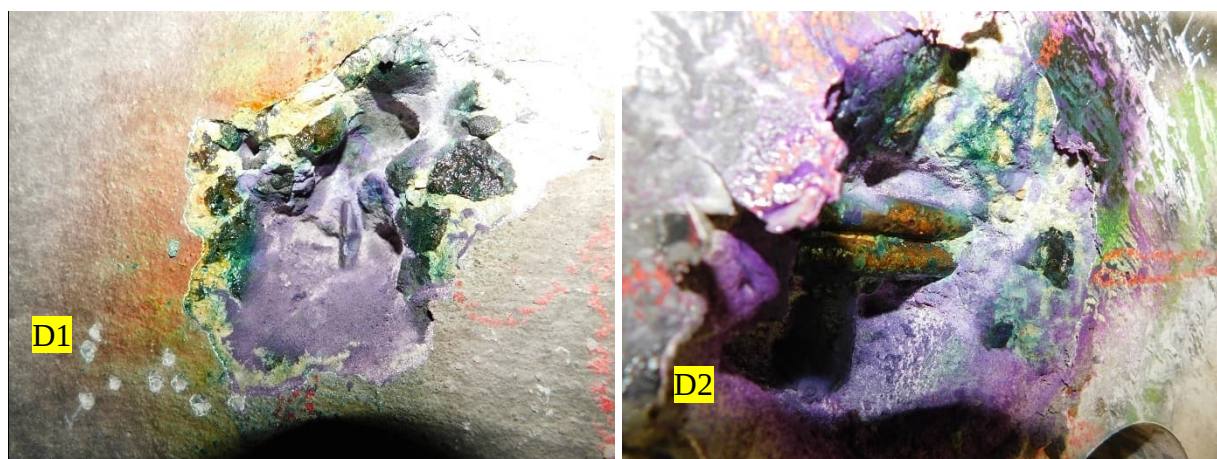
Fot.6.4. Widok przełomów, na których określono głębokość karbonatyzacji.

- ◆ Na podstawie uzyskanych wyników **stwierdzono nieznaczny zasięg** procesu karbonatyzacji w konstrukcji **przęseł**. W stosunku do zbrojenia, które posiada grubość otuliny około 30mm (w badanym miejscu), proces karbonatyzacji **nie wpływa na zwiększenie ryzyka zagrożenia korozją zbrojenia**. Należy przyjąć że otulina betonowa zachowała swoje własności pasywne i nie chroni w sposób prawidłowy zbrojenia.

- ◆ Na podstawie uzyskanych wyników **stwierdzono nieznaczny zasięg** procesu karbonatyzacji w konstrukcji **podpór**. W stosunku do zbrojenia, które posiada grubość otuliny około 20mm (w badanym miejscu), proces karbonatyzacji **może wpływać na zwiększenie ryzyka zagrożenia korozją zbrojenia (strzemion)**, gdyż zakres karbonatyzacji jest taki sam jak grubość otuliny . Dodatkowo w podporach stwierdzono lokalne miejsca gdzie otulina betonowa uległa odspojeniom i ubytkom, zakłada się więc, że proces karbonatyzacji, wpływa na zwiększenie ryzyka zagrożenia korozją zbrojenia właśnie w tych miejscach. Należy przyjąć że otulina betonowa lokalnie utraciła swoje własności pasywne i nie chroni w sposób prawidłowy zbrojenia w tych miejscach.

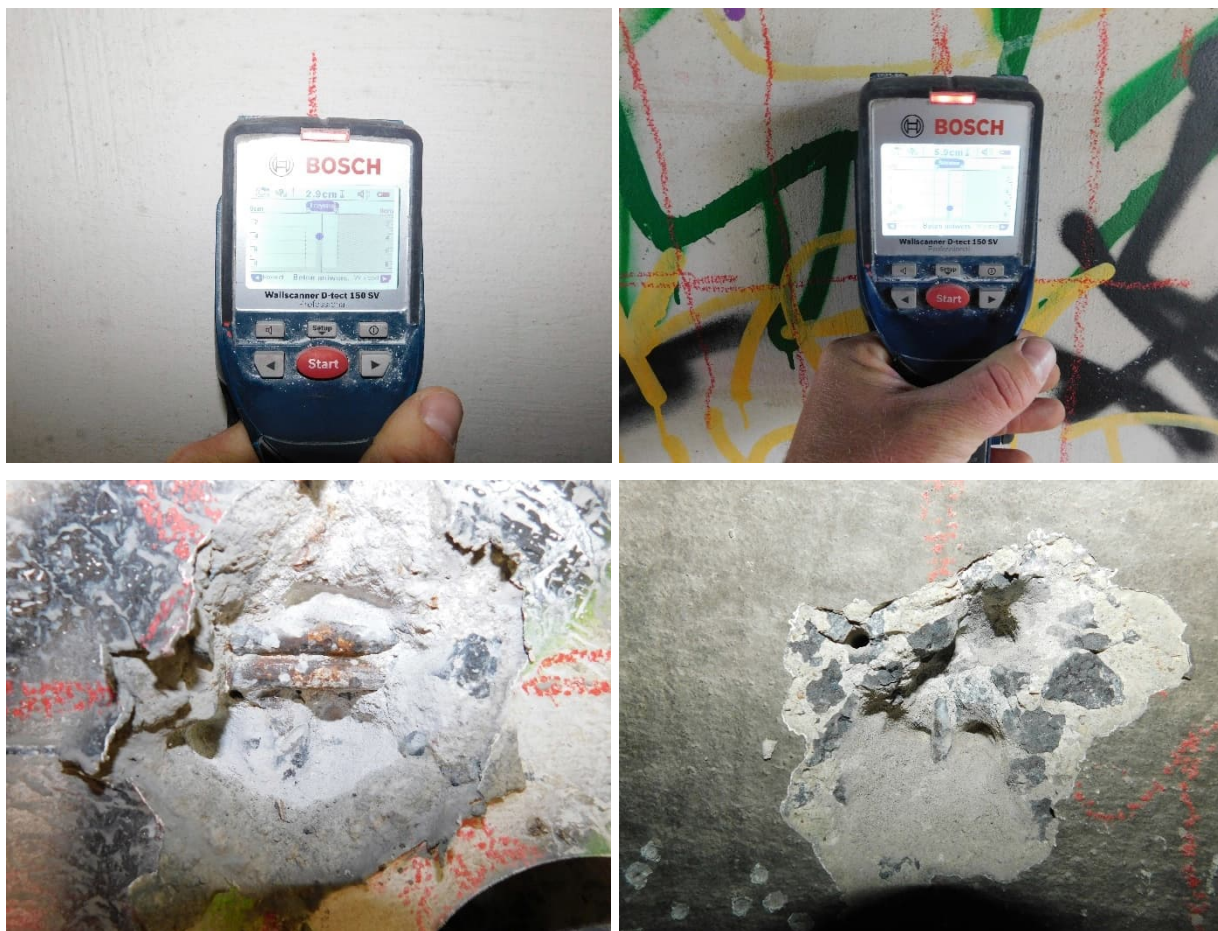
Fot.6.6 Widok z wykonanej lokalizacji zbrojenia oraz wykonanych odkrywek.

**Dźwigar** – na podstawie wykonanej odkrywki (D1) zlokalizowano pręty zbrojenia miękkiego, strzemię Ø 6 gładkie, którego otulina wynosiła około 32mm mierząc od boku, minimalna grubość otuliny powinna wynosić 25 mm wg PN-91/S-10042. W wyniku przeprowadzonych pomiarów stwierdzono, że na prętach nie występują produkty korozji.

grubość otuliny powinna wynosić 50 mm dla zbrojenia głównego i 40mm dla strzemion wg PN-91/S-10042. Rozstaw strzemion wynosił około 30cm. W wyniku przeprowadzonych pomiarów stwierdzono, że na prętach głównych występują produkty korozji w postaci nalotu rdzy, w przypadku prętów znajdujących się pod odspojoną otuliną, ubytek korozyjny pręta sięga około 5-20% przekroju poprzecznego pręta.

Niedostateczną grubość otuliny stwierdzono miejscowo w obrębie podpór. Brak minimalnej grubości otuliny wpływa na stan zbrojenia powodując jego niedostateczną ochronę przed korozją.
