**Ekspertyza techniczna wiaduktu drogowego w ciągu ul.  
Sulechowskiej nad linią kolejową nr 273, ul. Gen. Bema i ul.  
Dolina Zielona w Zielonej Górze – nitka wschodnia**

Wrocław, czerwiec 2025 r.

**Urząd Miasta Zielona Góra**

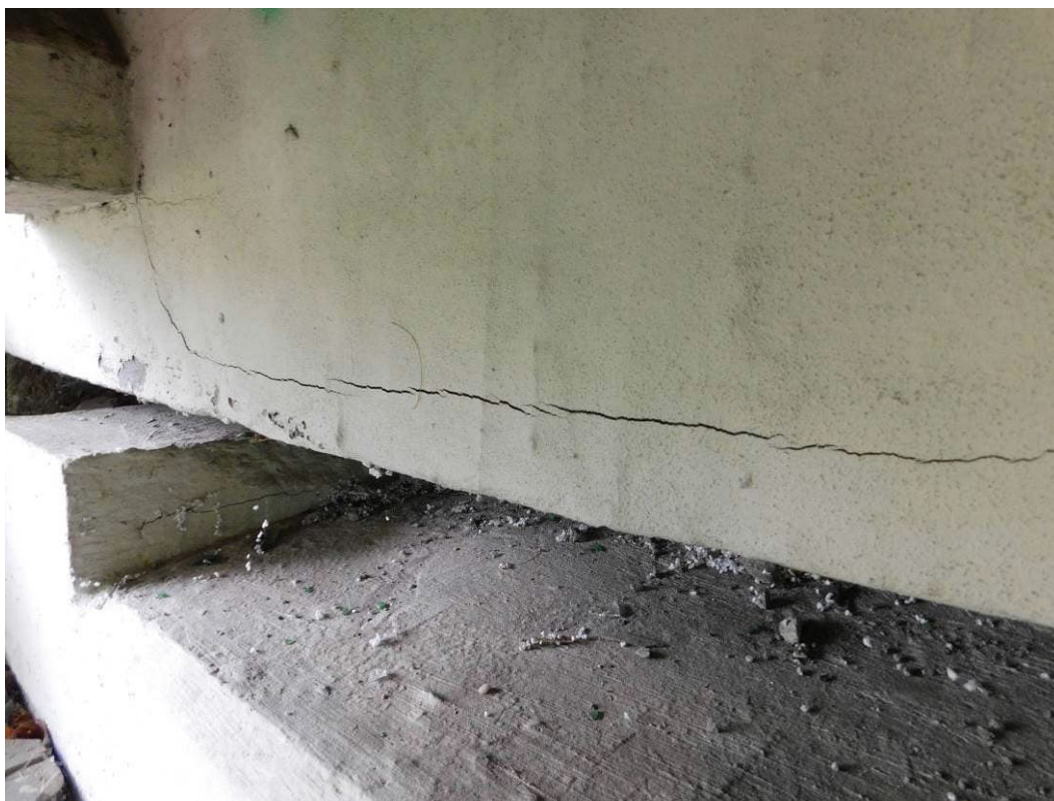
Fot. 5.1. Pęknięcie poprzecznic podporowej nad przyczółkiem od strony Zielonej Góry powstałe prawdopodobnie w wyniku korozji zbrojenia.

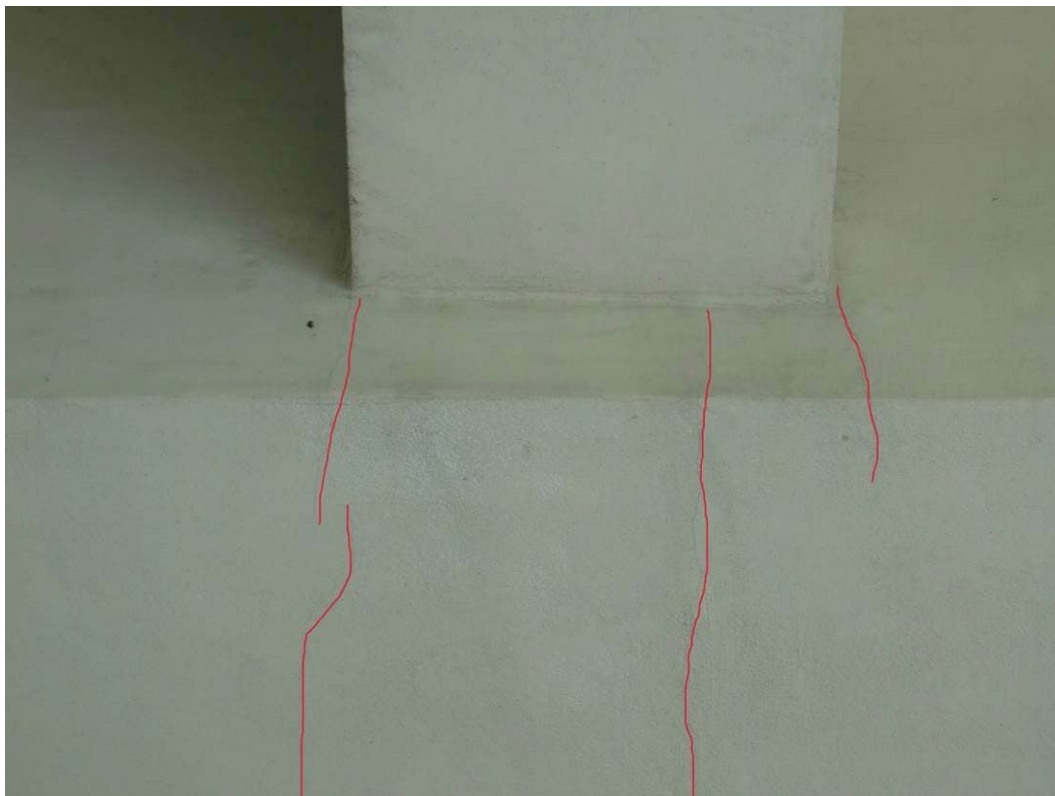
Fot. 5.2. Zarysowania skurczowe na powierzchni monolitycznej poprzecznicy podporowej, podobne rysy stwierdzono nad większością podpór obiektu.

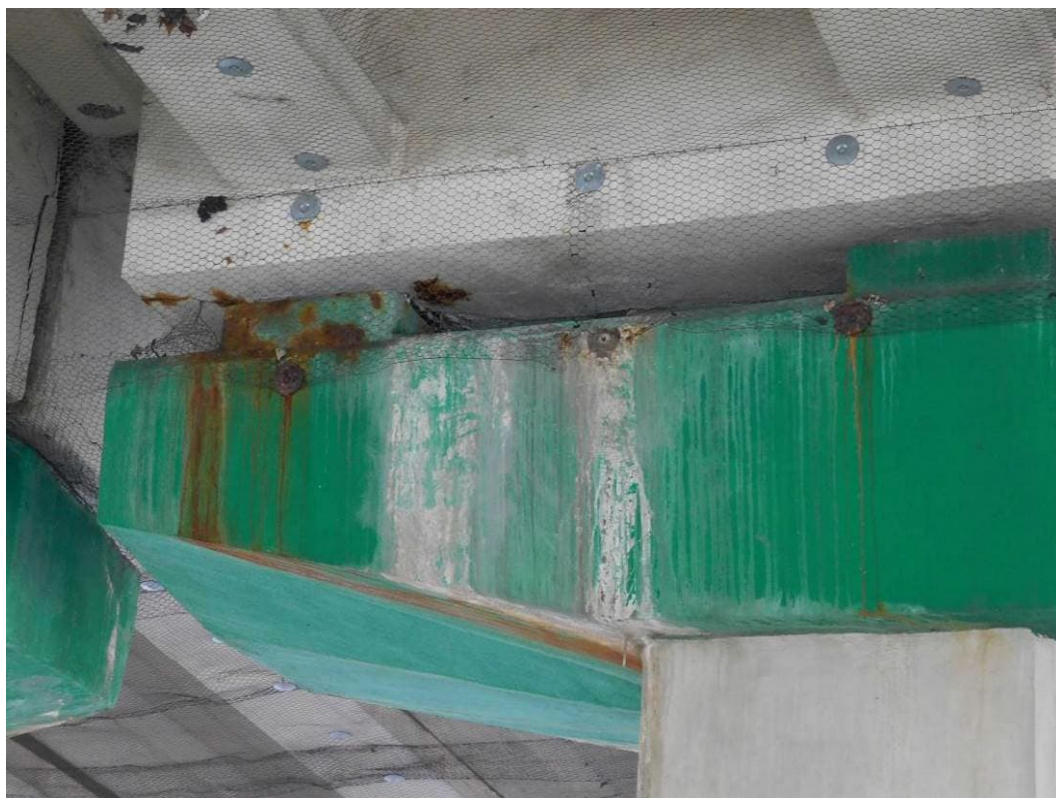
Fot. 5.7. Zarysowania oraz rdzawe wykwity spowodowane korozją zbrojenia poprzecznicy w obrębie dylatacji w środku obiektu. Uszkodzenia powstały w wyniku nieszczelności dylatacji.

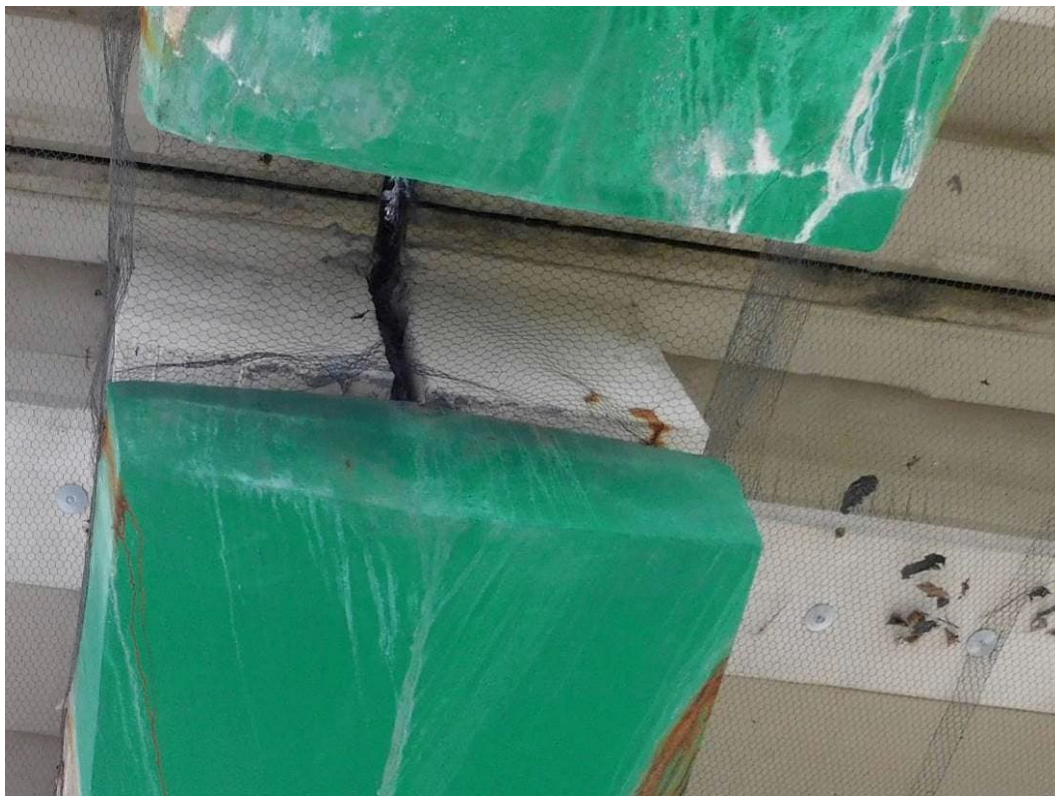
Fot. 5.8. Zarysowania oraz rdzawe wykwity spowodowane korozją zbrojenia poprzecznicy w obrębie dylatacji w środku obiektu. Uszkodzenia powstały w wyniku nieuszczelnienia dylatacji.

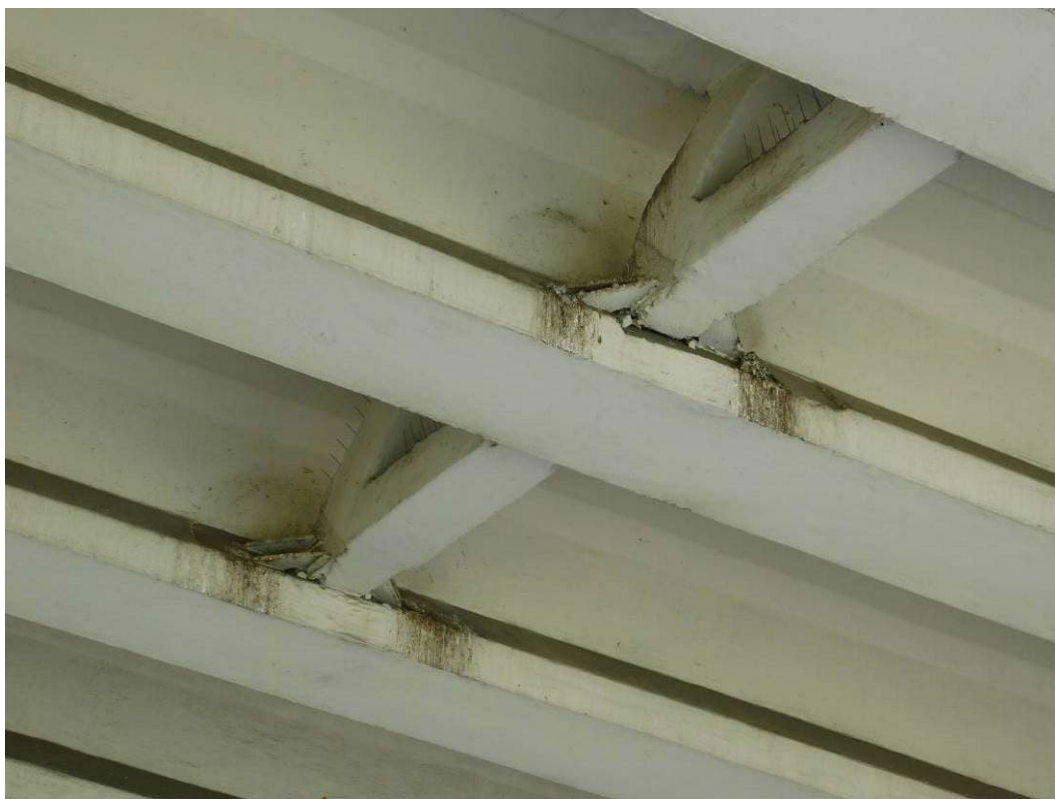
Fot. 5.9. Zanieczyszczenia ptasimi odchodami na powierzchni dźwigarów oraz poprzecznic przęsłowych. Podobne uszkodzenia powtarzają się na całej długości obiektu i obniżają jego estetykę.

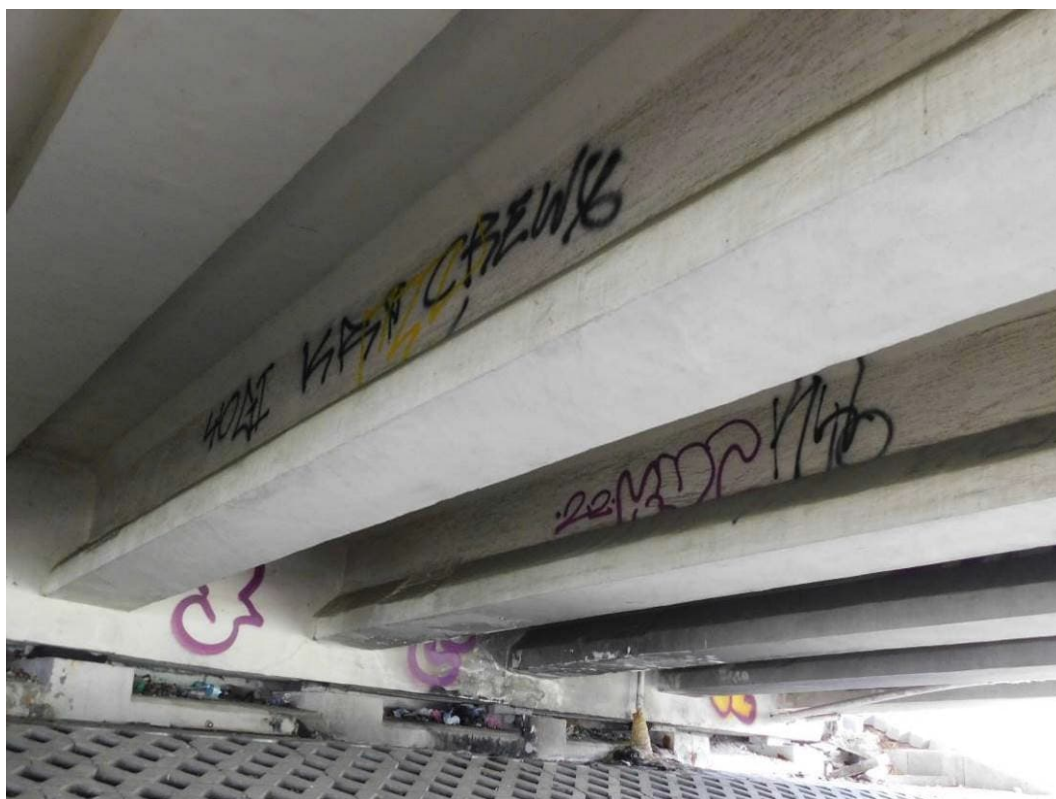
Fot. 5.10. Zanieczyszczenia graffiti na powierzchni dźwigarów oraz poprzecznicy obniżające estetykę obiektu.

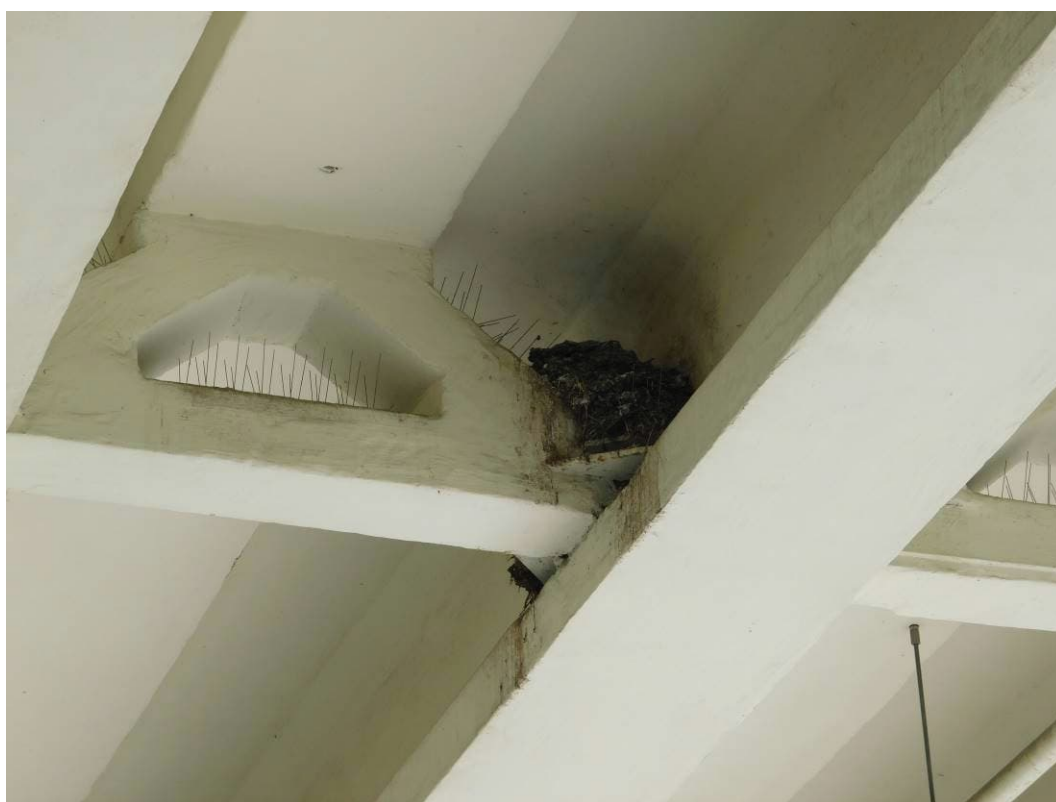
Fot. 5.11. Zanieczyszczenia ptasim gniazdem na powierzchni dźwigara oraz poprzecznicy przęsłowej. Podobne uszkodzenia powtarzają się na długości obiektu.

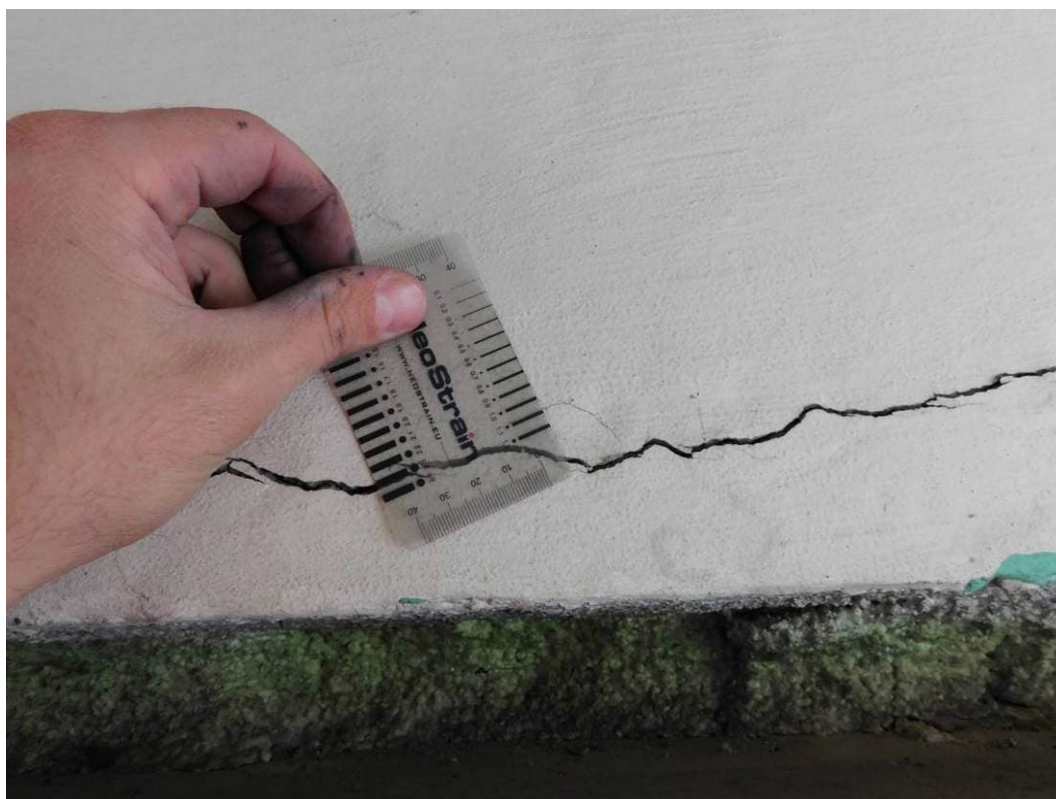
Fot. 5.12. Pęknięcie poprzecznicy podporowej nad podporą nr 2 (licząc od strony południowej) powstałe prawdopodobnie w wyniku korozji zbrojenia.

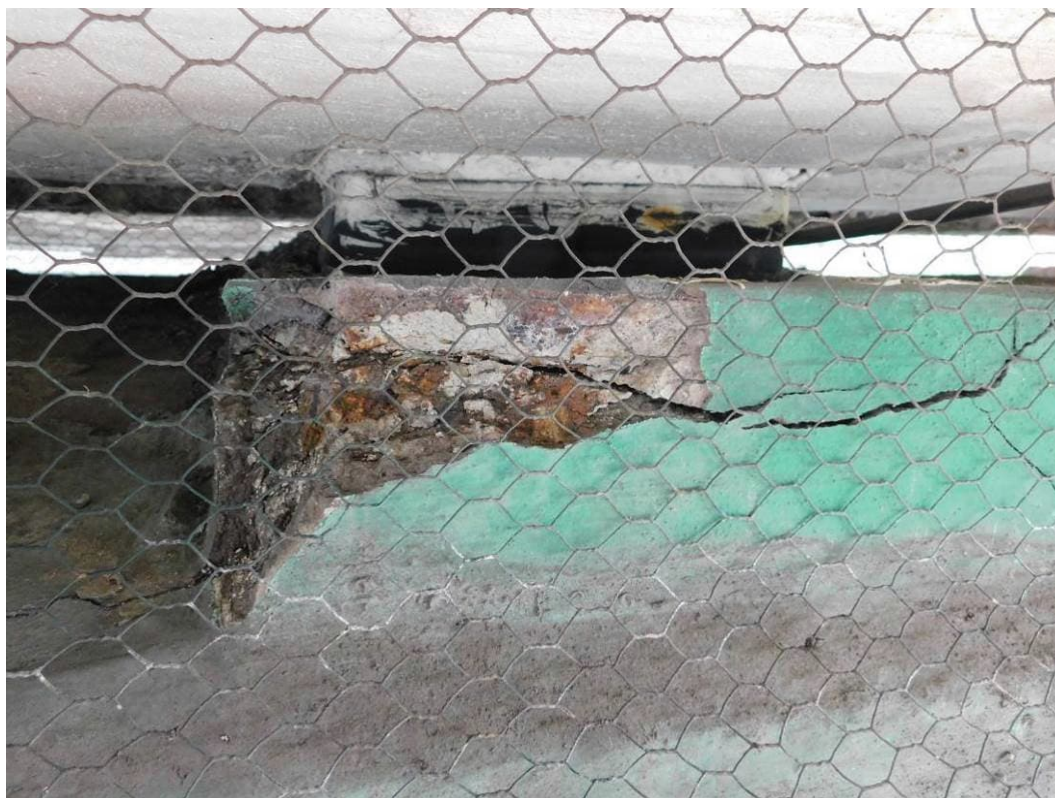
Fot. 5.13. Spękania i ubytki betonu ciosu podłożyskowego podpory nr 9 spowodowane korozją zbrojenia w wyniku intensywnego zaciekania wody przez nieszczelną dylatację.

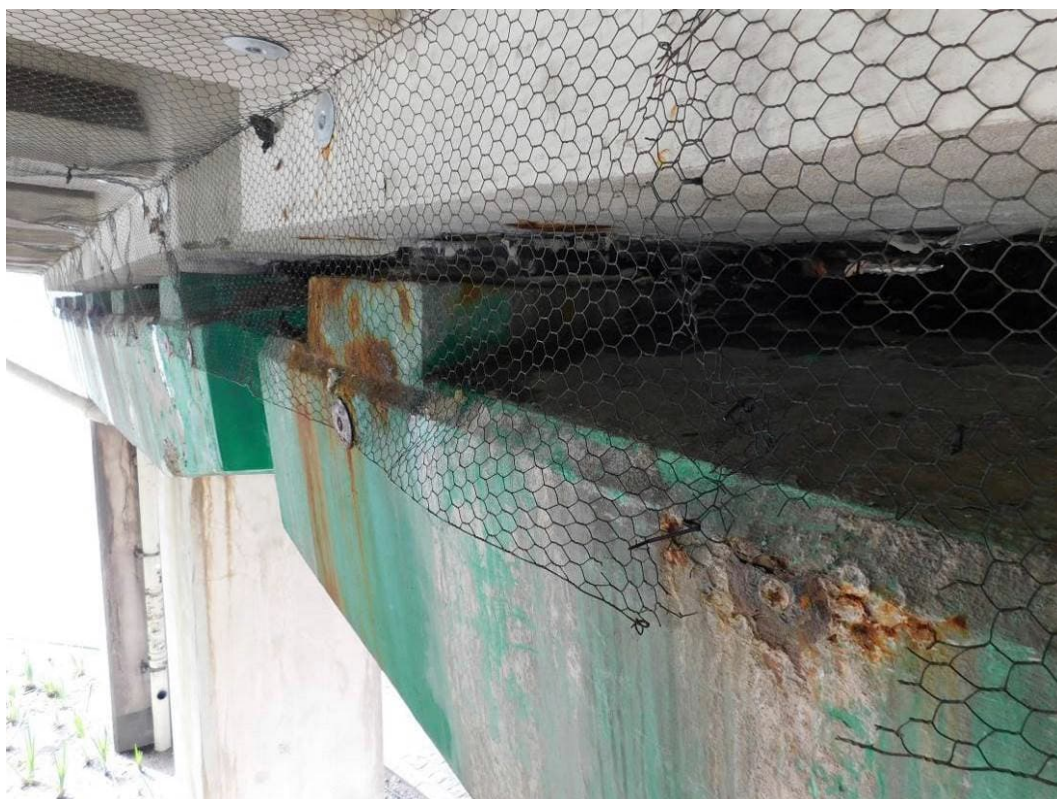
Fot. 5.14. Widoczne osady i zacieki, a także rdzawe przebarwienia na powierzchni oczepu i ciosów podłożyskowych podpory nr 9 spowodowane zaciekaniem wody przez nieszczelną dylatację.

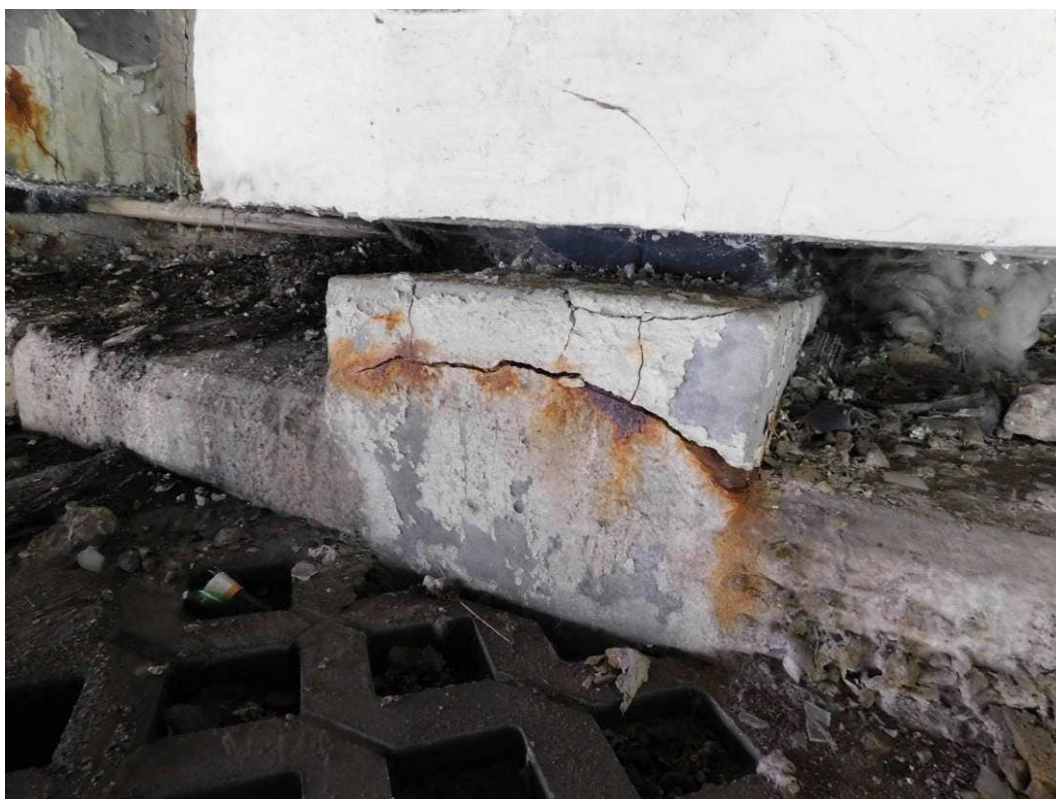
Fot. 5.16. Znaczne pęknięcie wraz z odspojeniem fragmentu betonu ciosu podłożyskowego przyczółka północnego spowodowane korozją zbrojenia. Widoczne intensywne zanieczyszczenia ławy podłożyskowej.

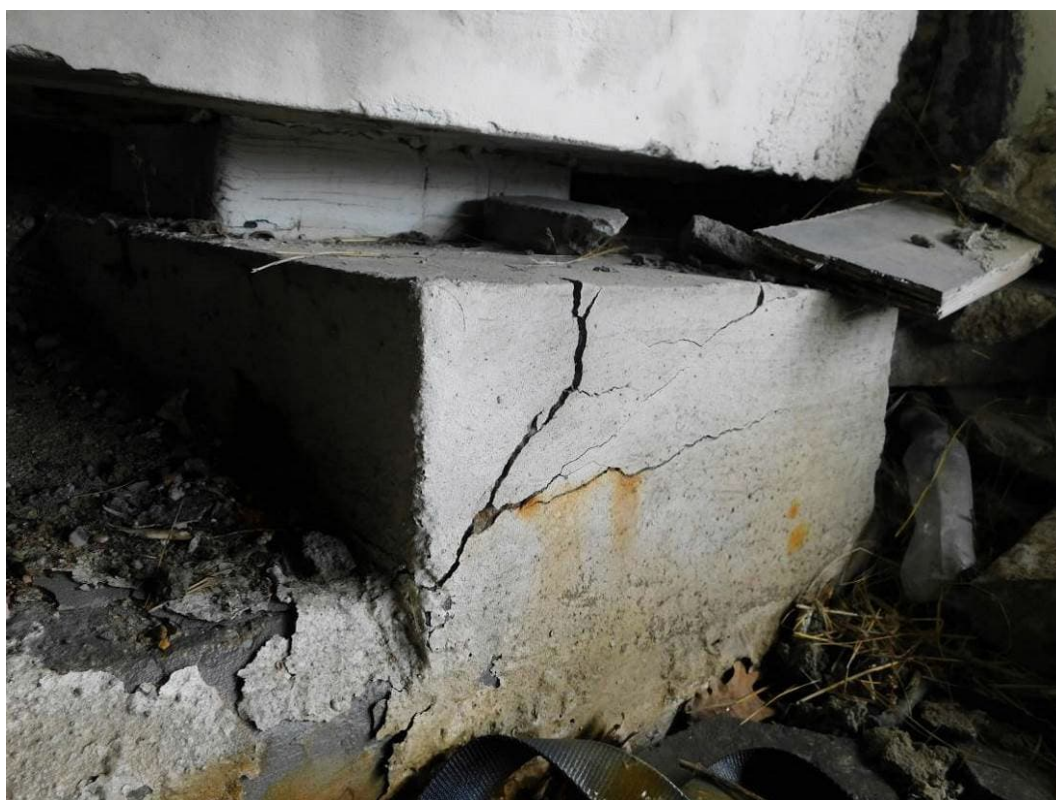
Fot. 5.17. Znaczne pęknięcie wraz z odspojeniem fragmentu betonu ciosu podłożyskowego przyczółka północnego spowodowane korozją zbrojenia. Widoczne intensywne zanieczyszczenia ławy podłożyskowej.

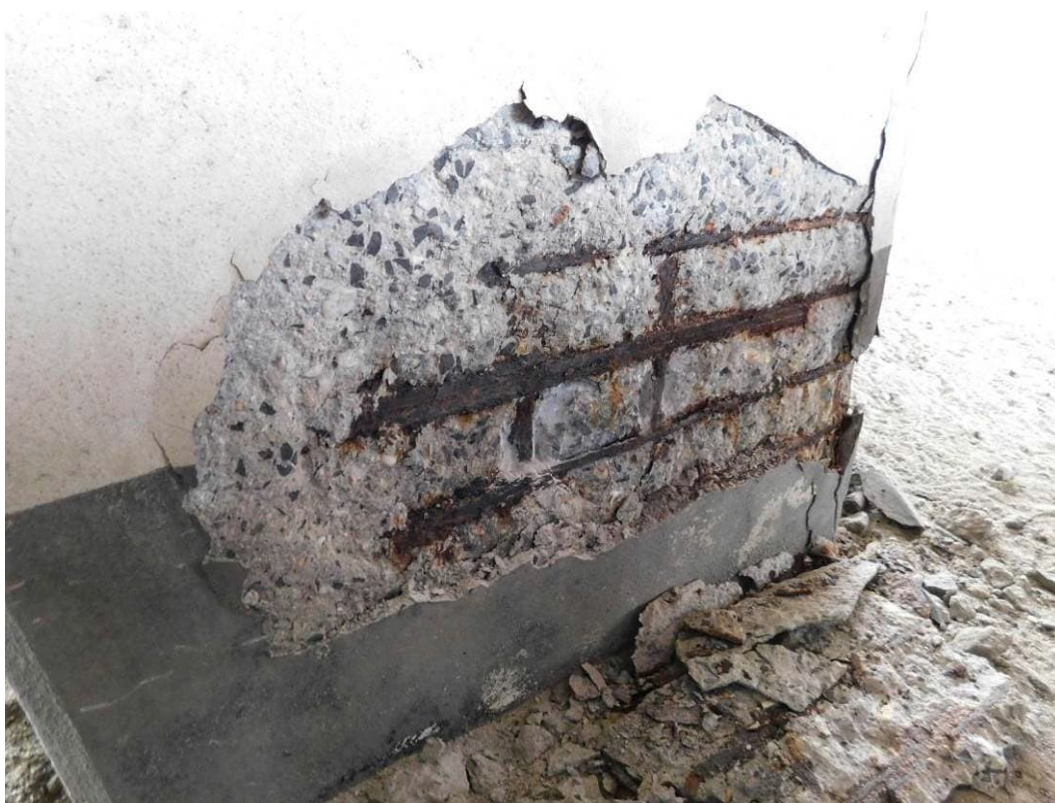
Fot. 5.18. Znaczny ubytek betonu słupa filara wraz z odsłoniętym korodującym zbrojeniem głównym oraz strzemionami.

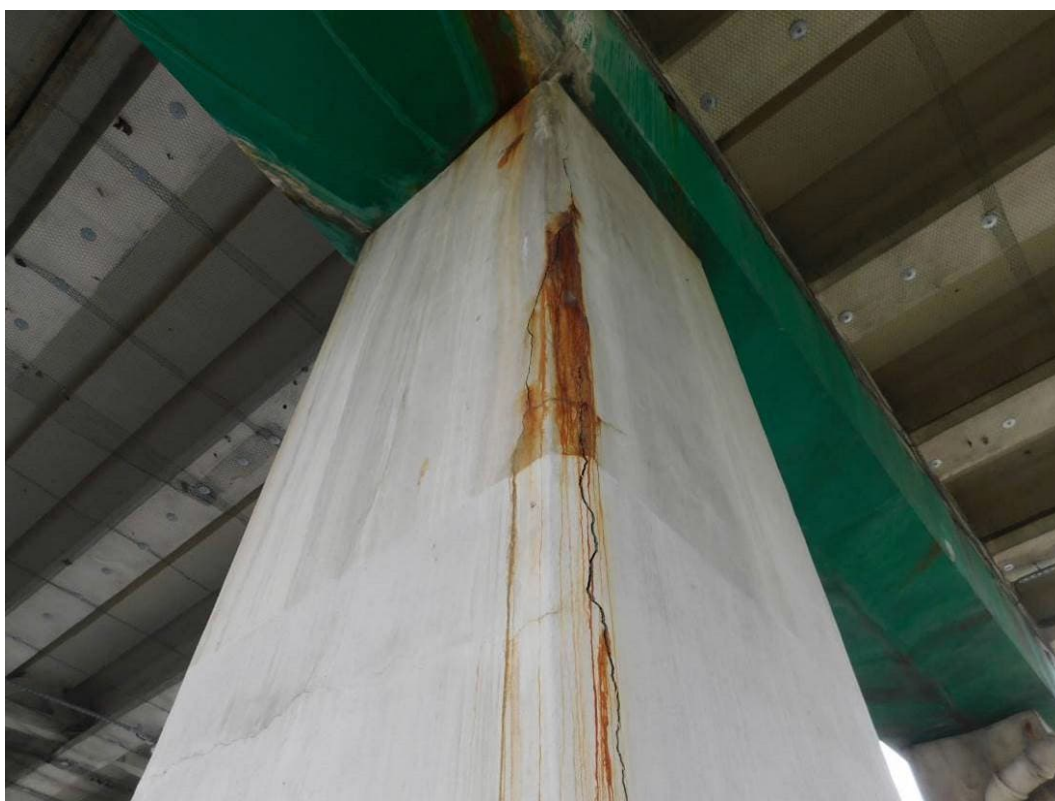
Fot. 5.19. Pionowe pęknięcie słupa filara wraz z rdzawym zaciekiem świadczącym o korozji zbrojenia.

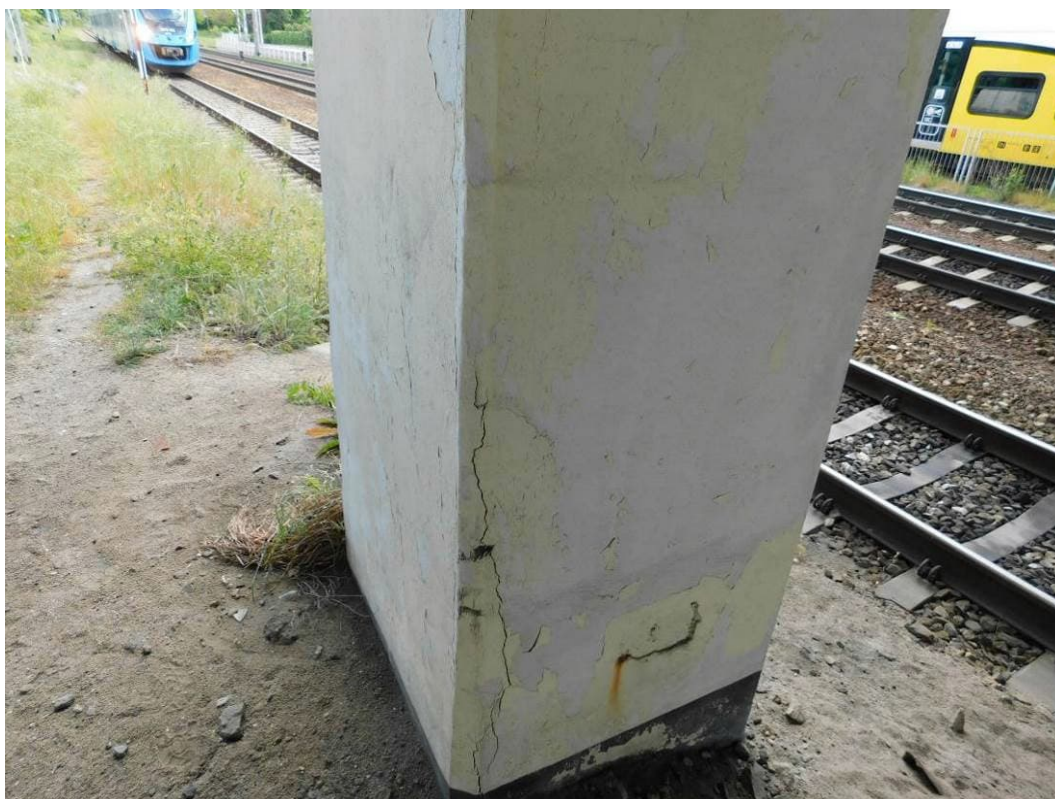
Fot. 5.20. Zarysowanie słupa filara spowodowane prawdopodobnie korozją zbrojenia. Uszkodzenia tego typu powtarzają się na większości podpór obiektu.

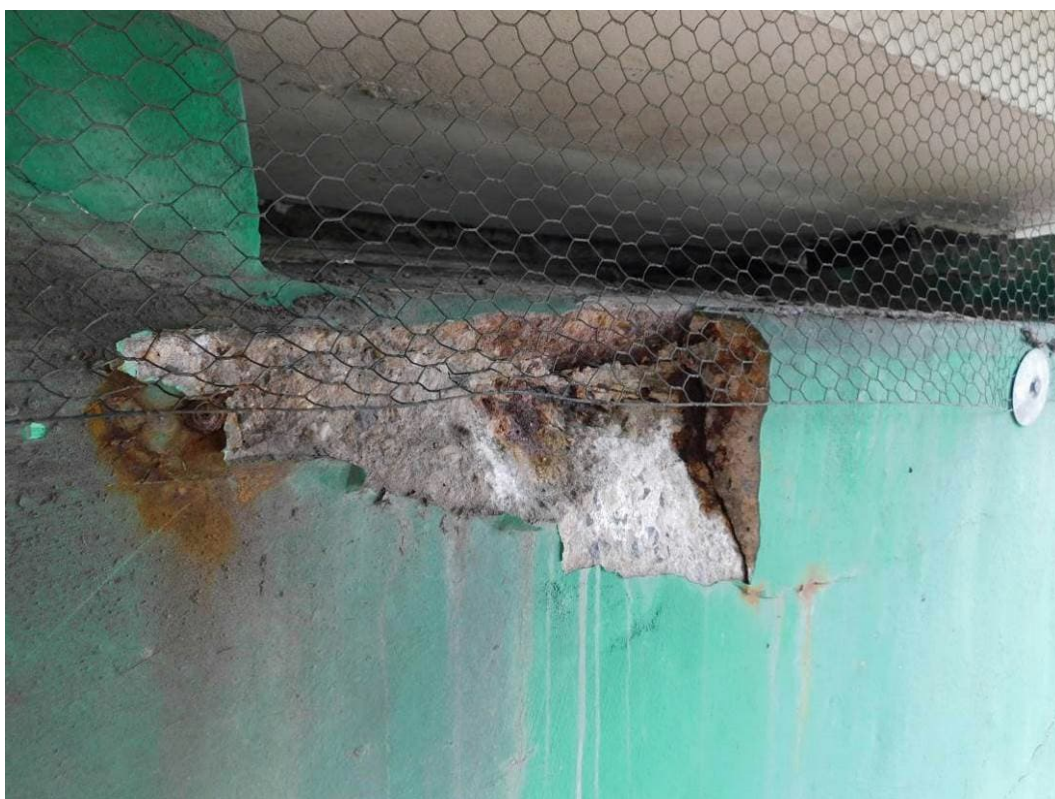
Fot. 5.21. Znaczny ubytek betonu oczepów słupa filara (podpora nr 9) spowodowany korozją zbrojenia w wyniku zaciekania wody przez nieszczelną dylatację.

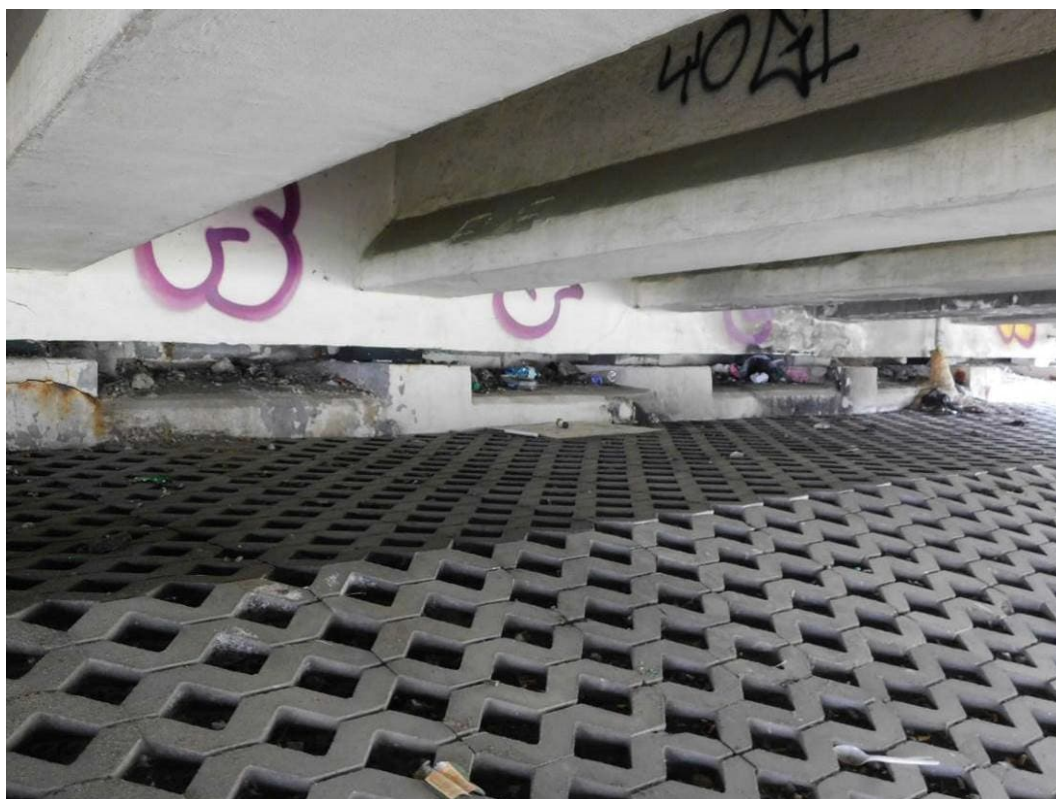
Fot. 5.22. Znaczne zanieczyszczenia w poziomie ławy podłożyskowej przyczółka północnego.

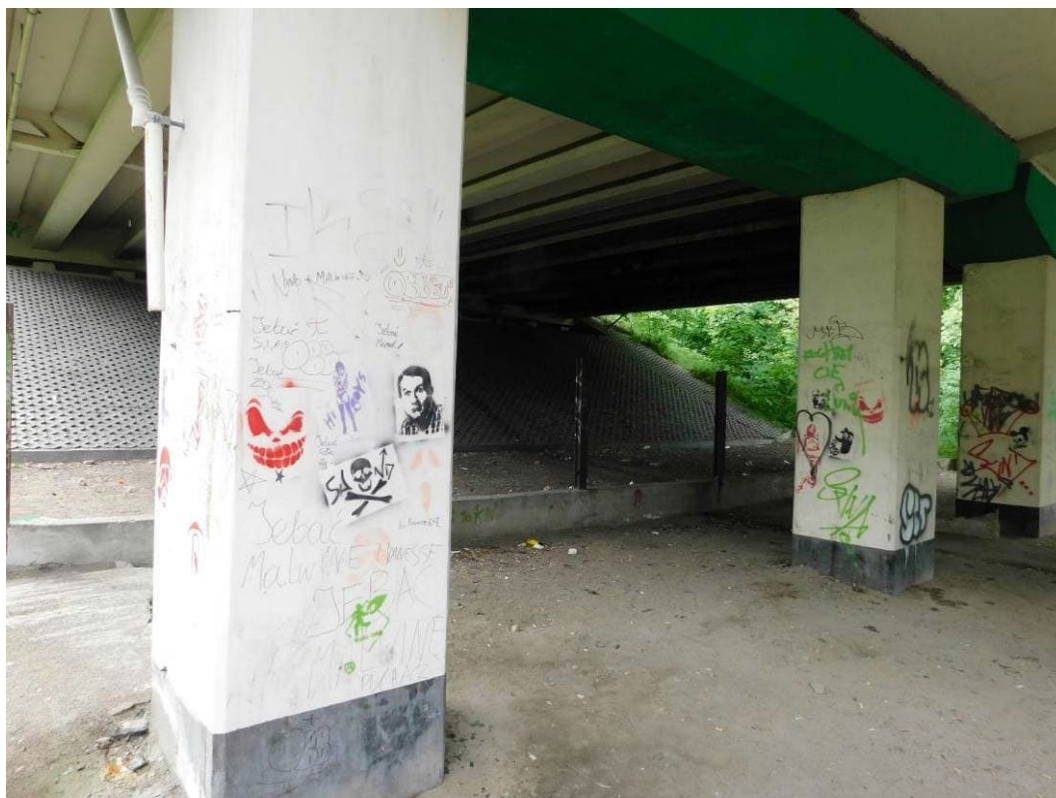
Fot. 5.23. Zanieczyszczenia graffiti na powierzchni słupów filara – uszkodzenie powtarza się na większości podpór i obniża estetykę obiektu.

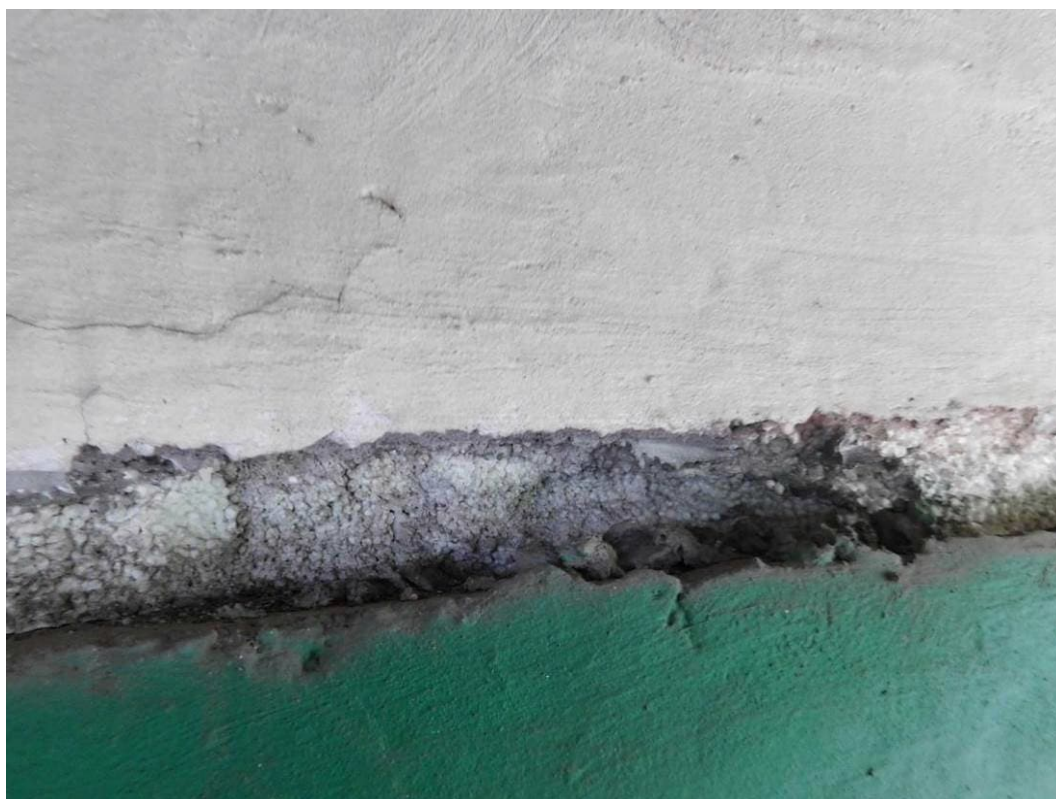
Fot. 5.24. Zanieczyszczenia styropianem w poziomie ławy podłożyskowej filara, które prawdopodobnie są pozostałością z etapu budowy/remontu. Zanieczyszczenia utrudniają dostęp do łożysk obiektu.

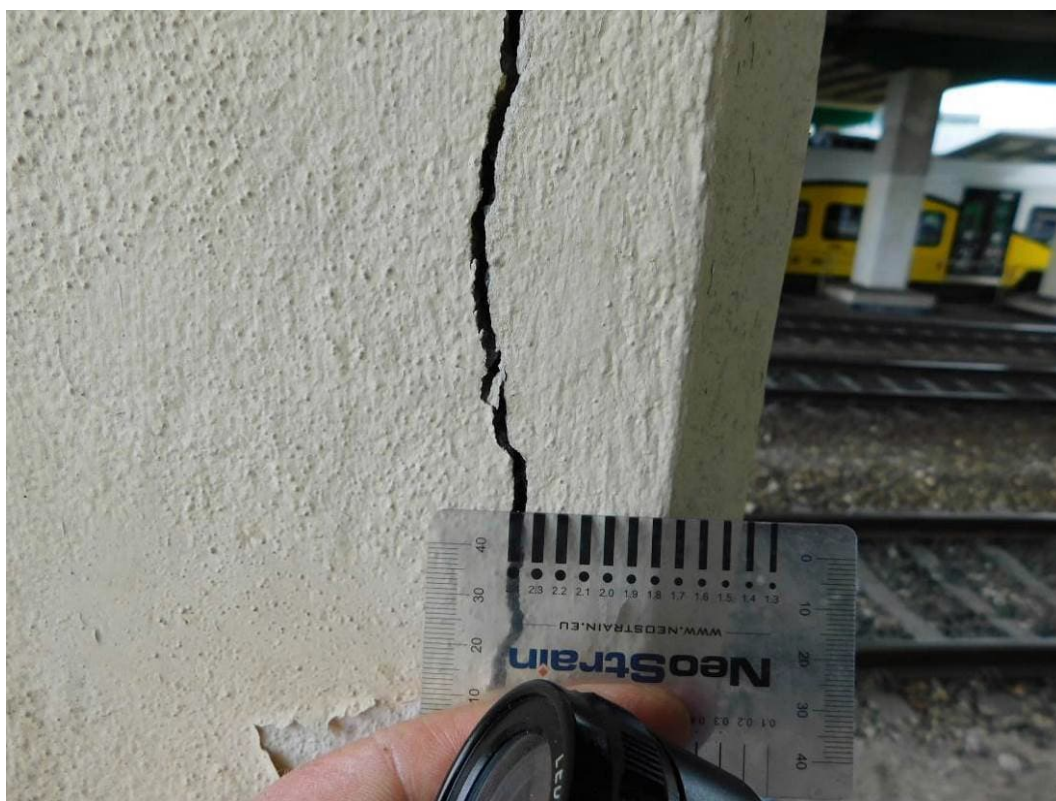
Fot. 5.25. Spękanie słupa filara spowodowane prawdopodobnie korozją zbrojenia.

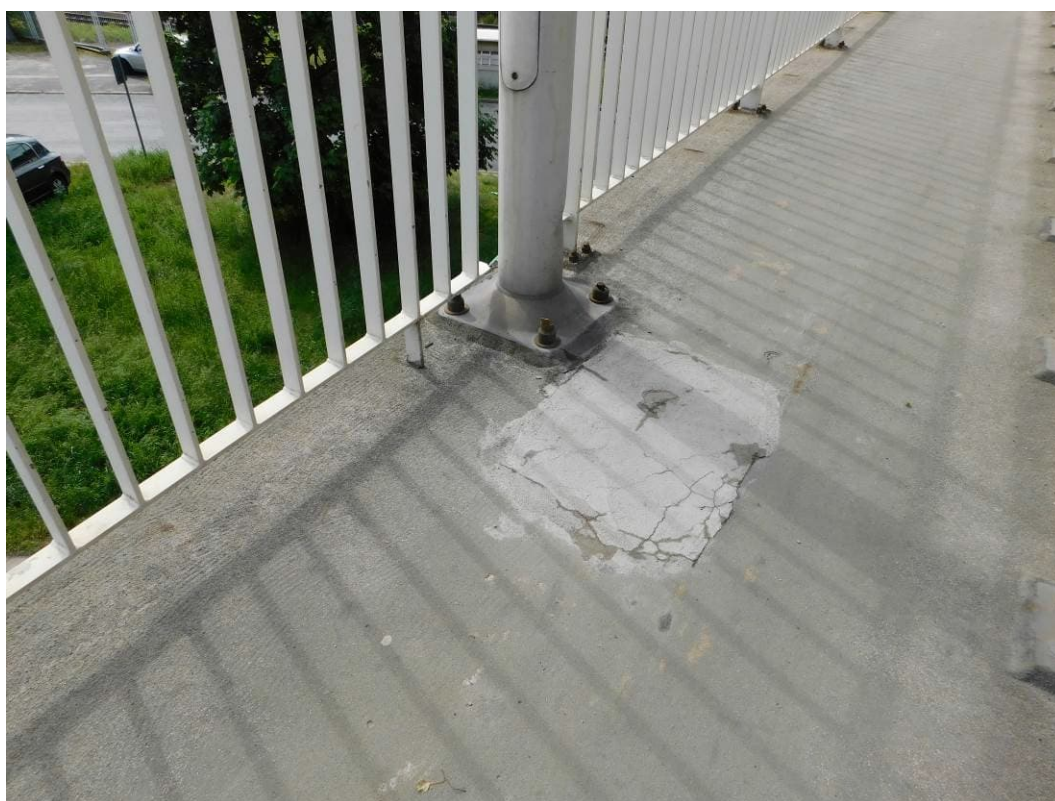
Fot. 5.29. Widoczne miejscowe ślady po naprawach nawierzchni, na których występują spękania i ubytki. Podobne uszkodzenia powtarzają się na długości obiektu.

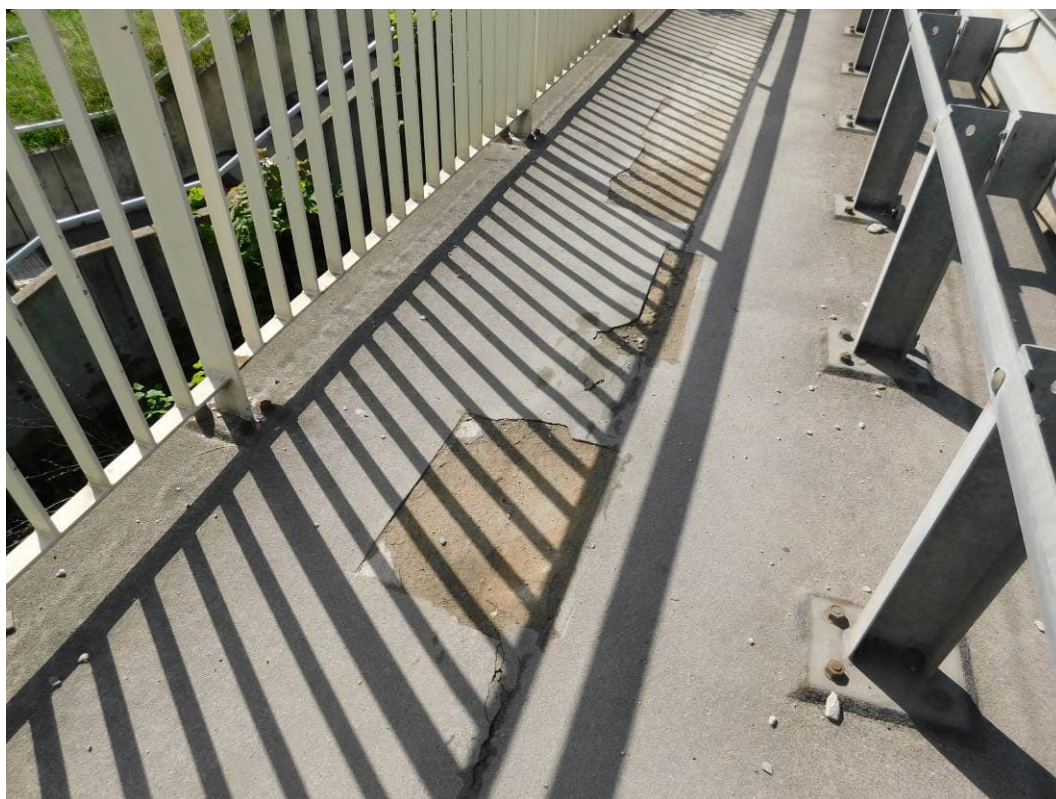
Fot. 5.30. Widoczne miejscowe ubytki i spękania żywicznej nawierzchni chodnika, które powtarzają się lokalnie na całej długości obiektu. Uszkodzenia wynikają najprawdopodobniej ze źle przygotowanego podłoża.

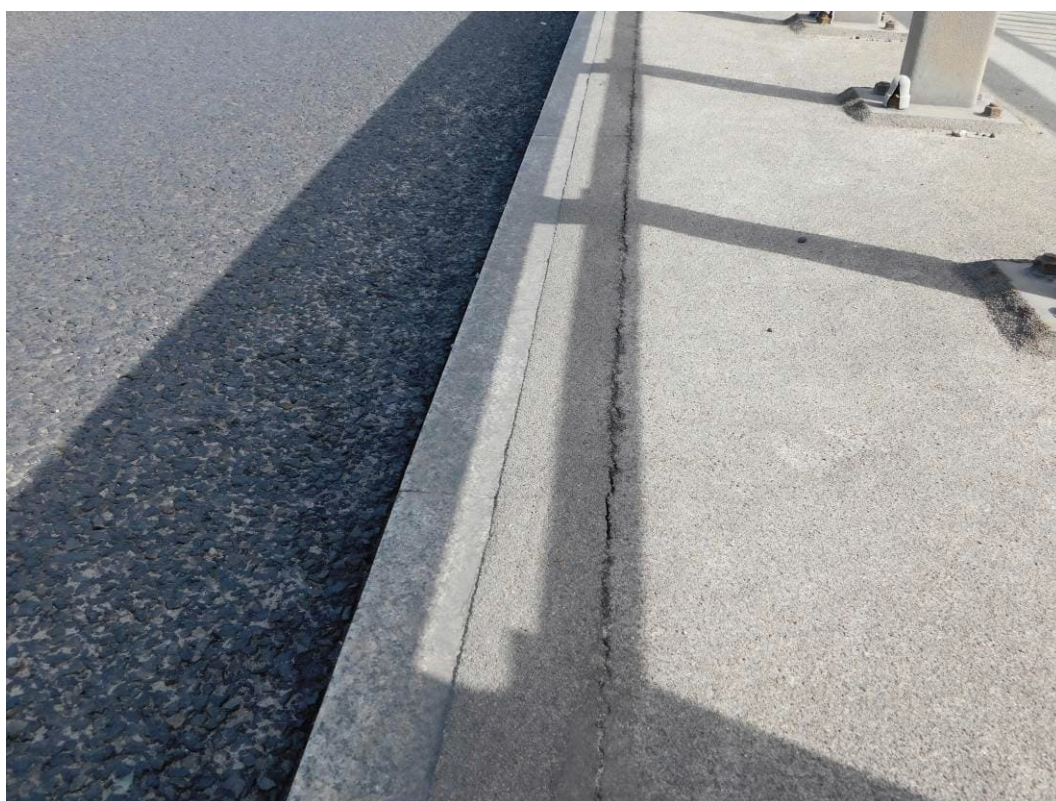
Fot. 5.31. Podłużne pęknięcie żywicznej nawierzchni chodnika na styku krawężnika z kapą chodnikową, które występuje na całej długości obiektu.

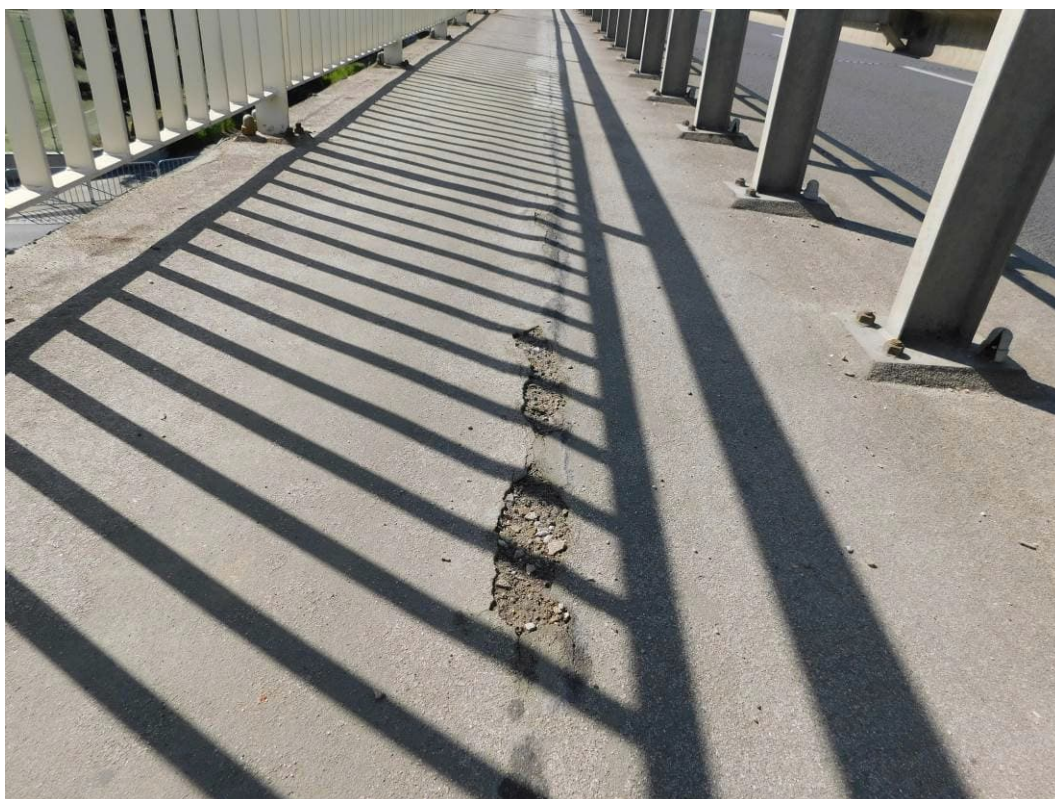
Fot. 5.32. Widoczne miejscowe ubytki i spękania żywicznej nawierzchni chodnika, które powtarzają się lokalnie na całej długości obiektu. Uszkodzenia wynikają najprawdopodobniej ze złe przygotowanego podłoża. Dodatkowo uszkodzenia świadczą o zniszczonej strukturze betonu kapy chodnikowej.

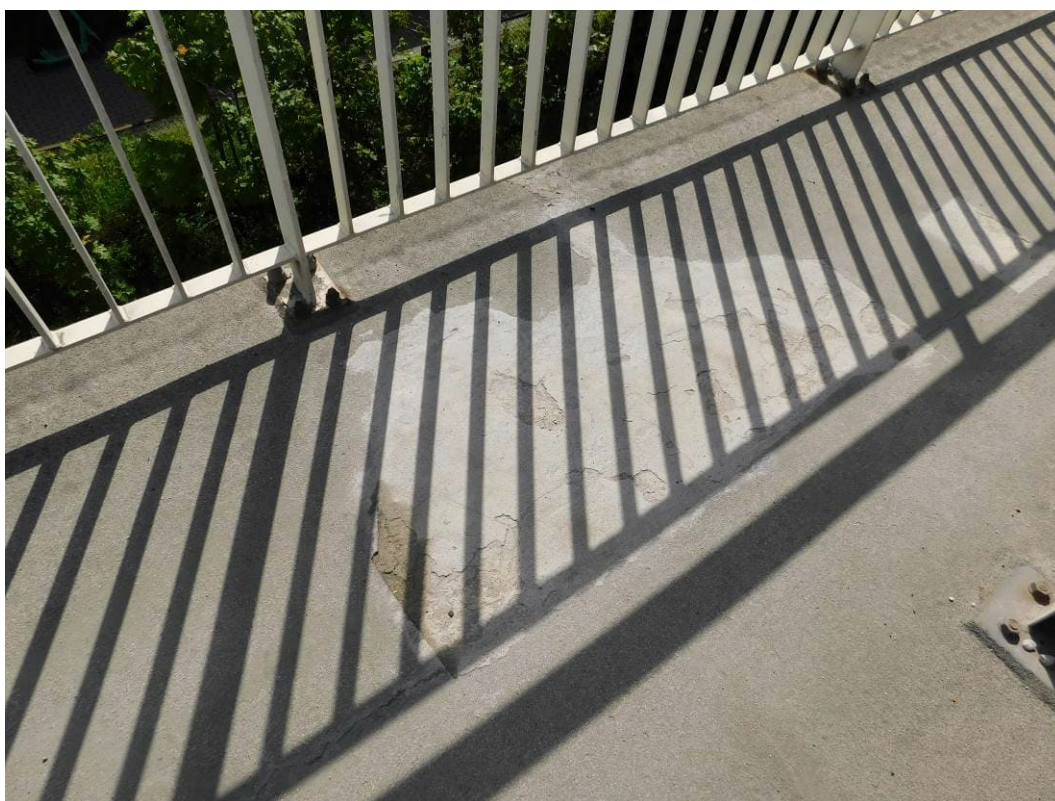
Fot. 5.33. Widoczne miejscowe ślady po naprawach nawierzchni, na których występują spękania i ubytki. Podobne uszkodzenia powtarzają się na długości obiektu.

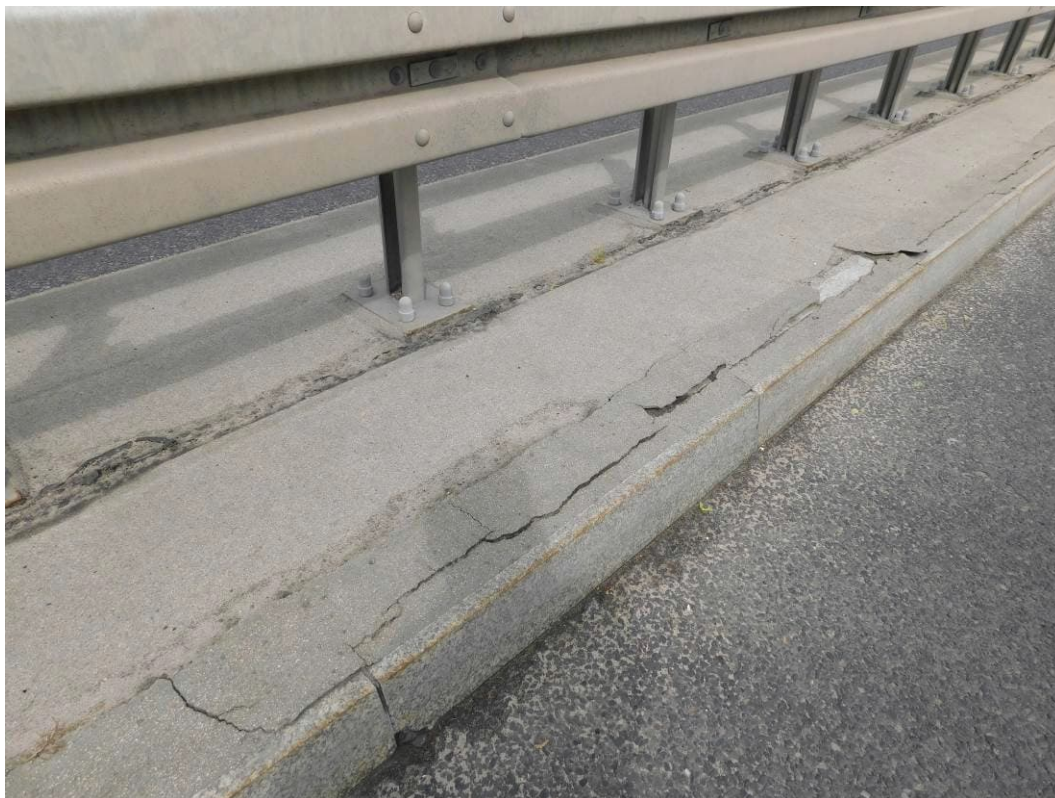
Fot. 5.34. Widoczne spękania, ubytki i odspojenia żywicznej nawierzchni pobocza technicznego po wewnętrznej stronie obiektu. Uszkodzenie powtarza się na całej długości obiektu i jest spowodowane prawdopodobnie źle przygotowanym podłożem oraz działaniem soli odmrażających.
