**Ekspertyza techniczna wiaduktu drogowego w ciągu ul.  
Sulechowskiej nad linią kolejową nr 273, ul. Gen. Bema i ul.  
Dolina Zielona w Zielonej Górze – nitka wschodnia**

Wrocław, czerwiec 2025 r.

**Urząd Miasta Zielona Góra**

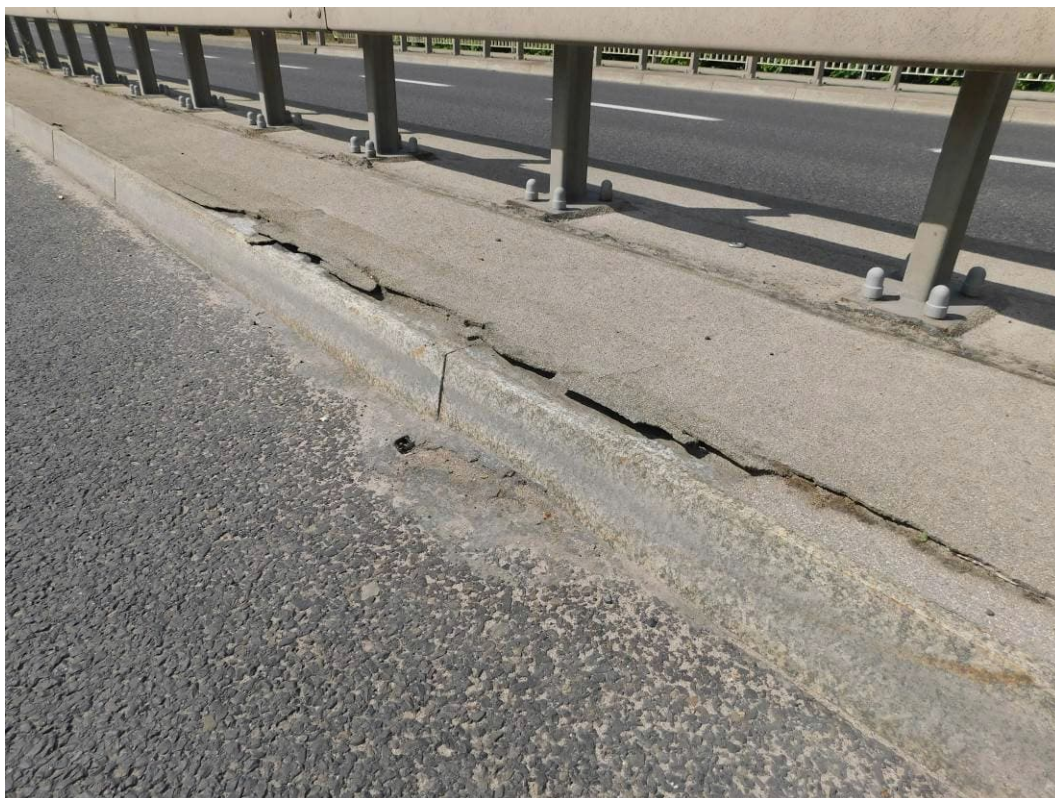
Fot. 5.35. Widoczne spękania, ubytki i odspojenia żywicznej nawierzchni pobocza technicznego po wewnętrznej stronie obiektu. Uszkodzenie powtarza się na całej długości obiektu i jest spowodowane prawdopodobnie źle przygotowanym podłożem oraz działaniem soli odmrażających.

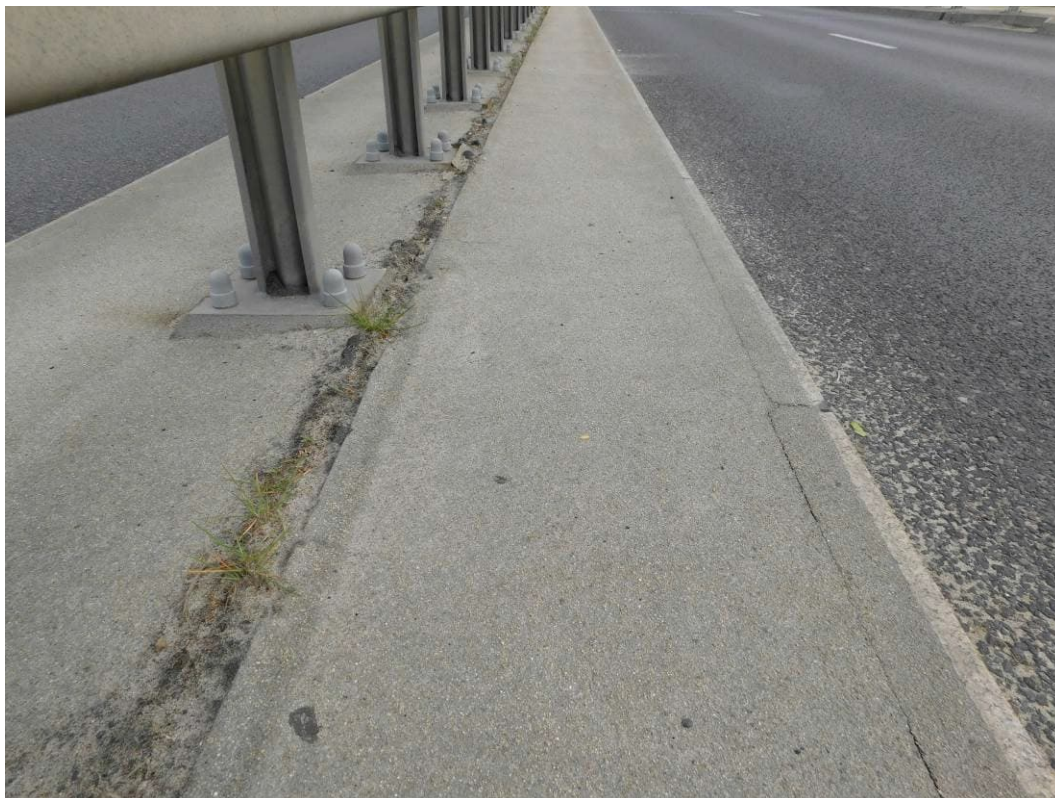
Fot. 5.36. Lokalne zanieczyszczenia materiałem ziemnym oraz wegetacja roślinności na styku kap chodnikowych obu obiektów. Uszkodzenie powtarza się na całej długości obiektu.

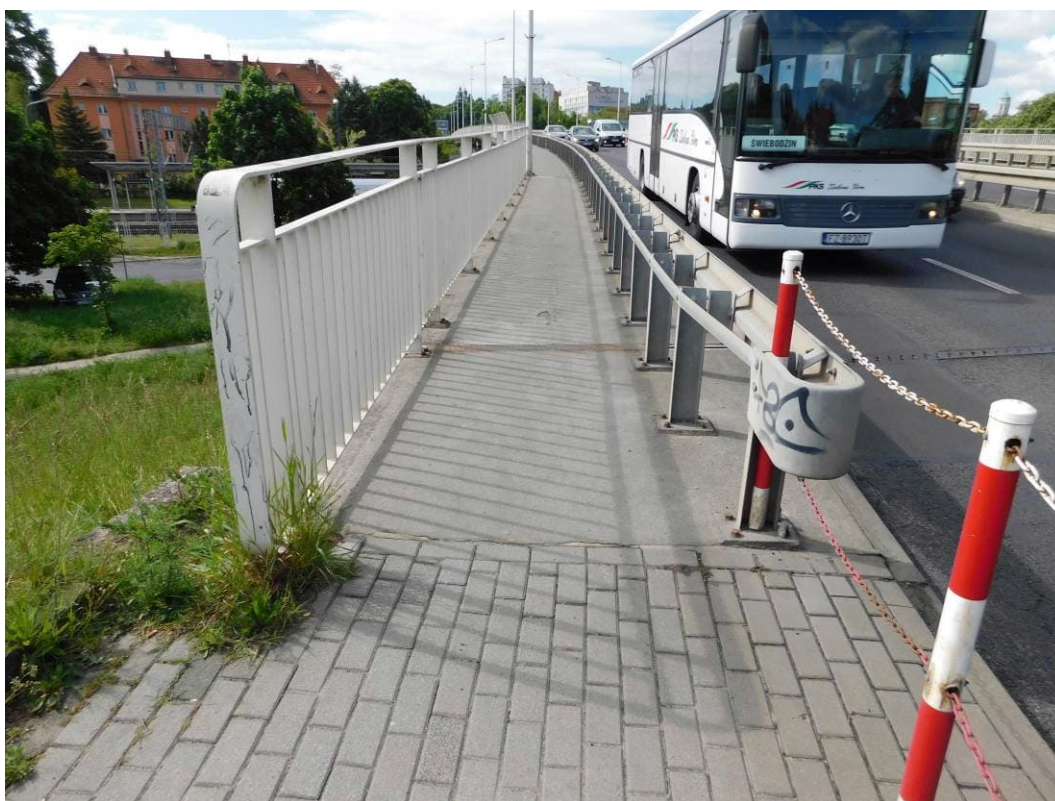
Fot. 5.37. Miejscowa wegetacja roślinności na brukowej nawierzchni dojścia do obiektu od strony północnej. Uszkodzenie dotyczy również dojścia z drugiej strony obiektu.

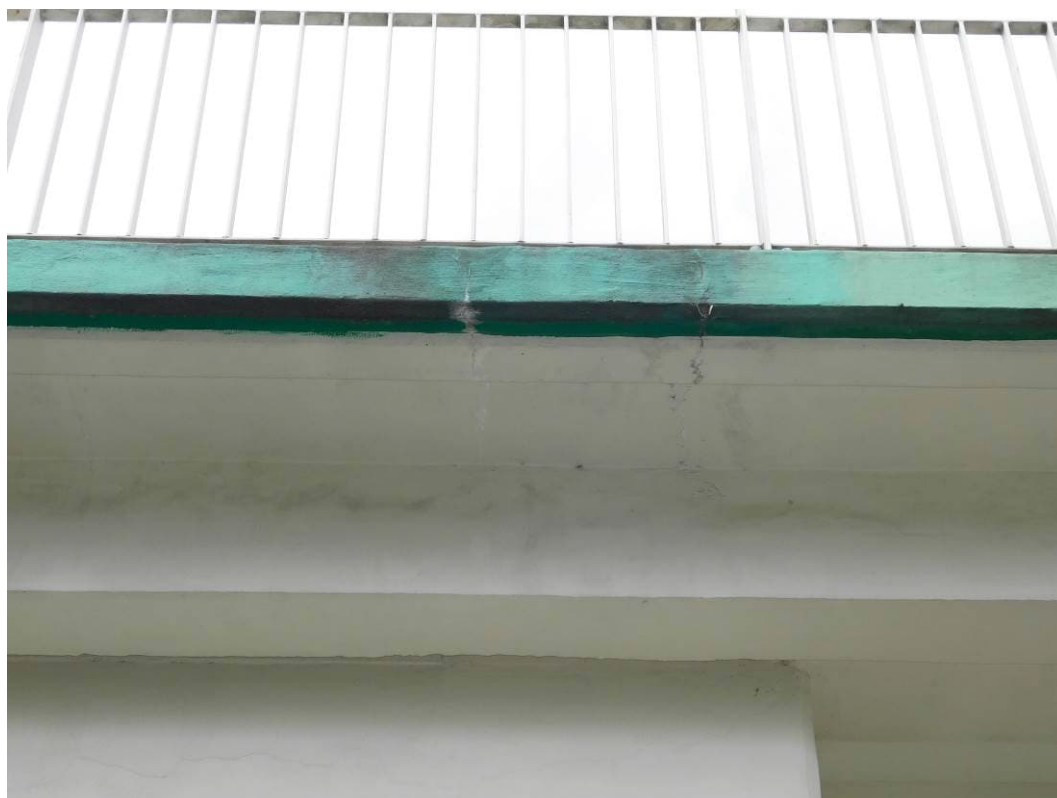
Fot. 5.38. Zarysowania o charakterze przeciążeniowym dla konstrukcji wspornika nad podporami, wynikające ze zmiany sztywności przekroju. Typowe uszkodzenie dla obiektów o charakterze belki ciągłej. Uszkodzenie to powtarza się na całej długości obiektu..

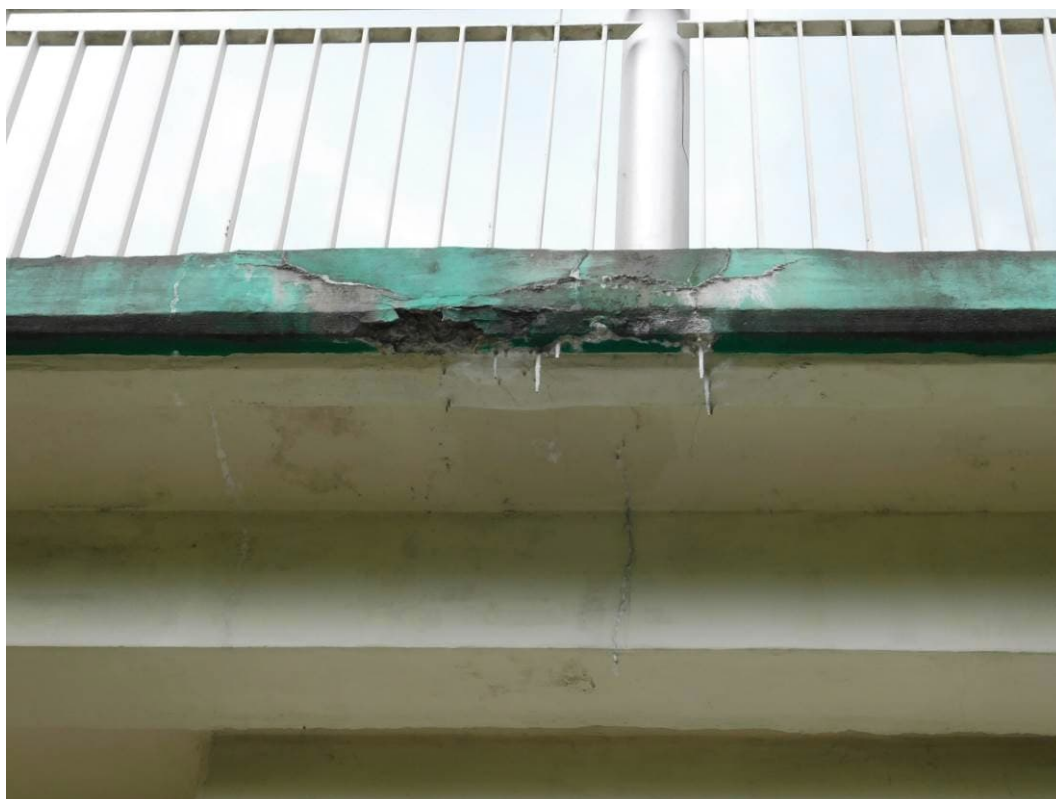
Fot. 5.39. Spękania i ubytki betonu gzymsu, widoczne wapienne osady formujące stalaktyty, które świadczą o korozji ługującej betonu. Uszkodzenie to spowodowane jest prawdopodobnie nieszczelnością nawierzchnioizolacji na chodniku.

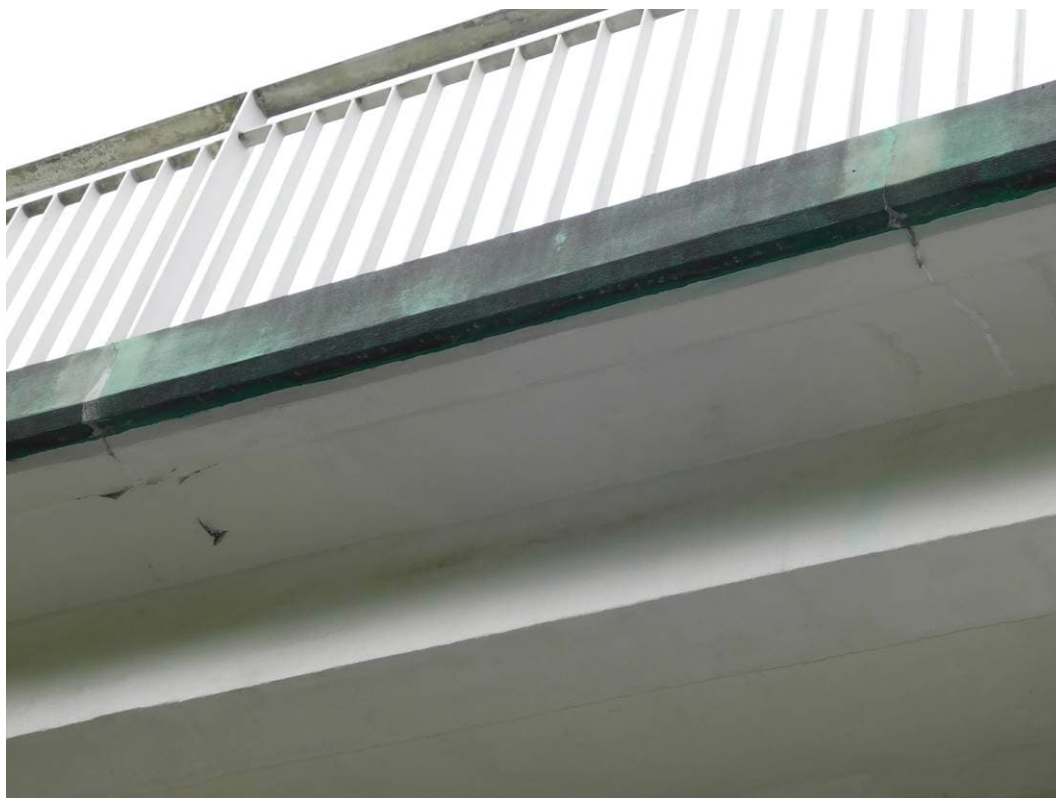
Fot. 5.40. Zarysowania skurczowe z miejscowymi wapiennymi wyługowaniami na powierzchni gzymsu obiektu. Uszkodzenie to powtarza się na całej długości obiektu.

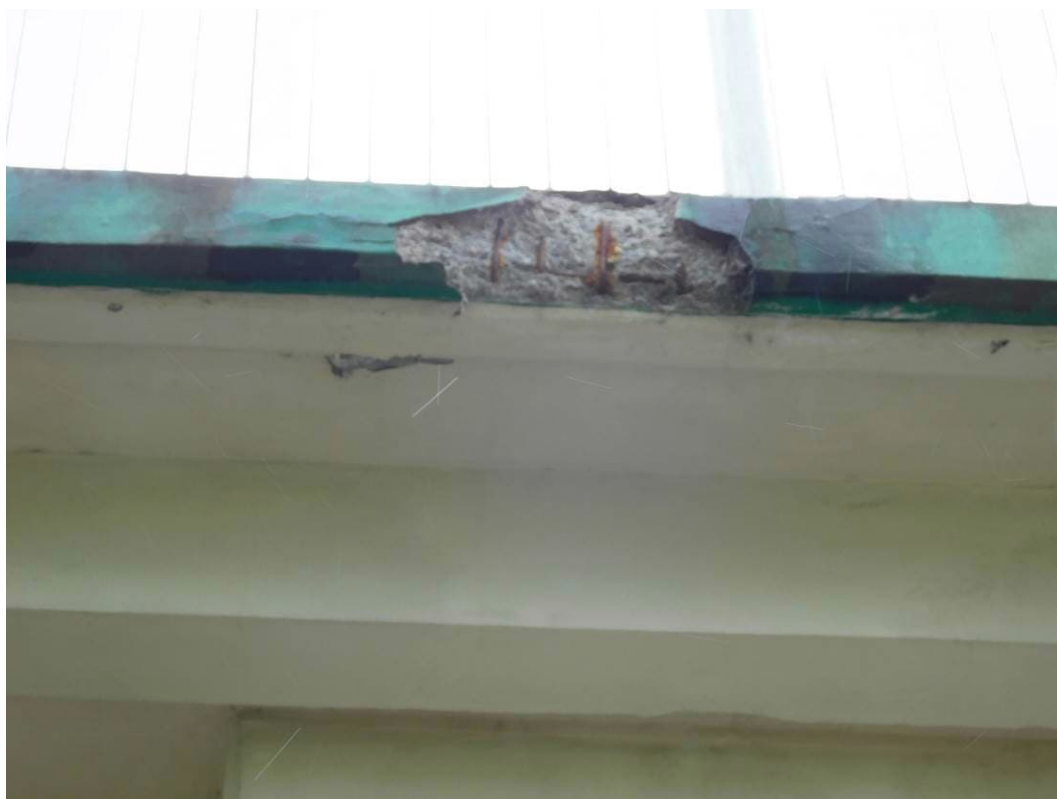
Fot. 5.41. Ubytek betonu gzymsu odsłaniający korodujące zbrojenie, widoczne rozległe osady i zanieczyszczenia na całej powierzchni.

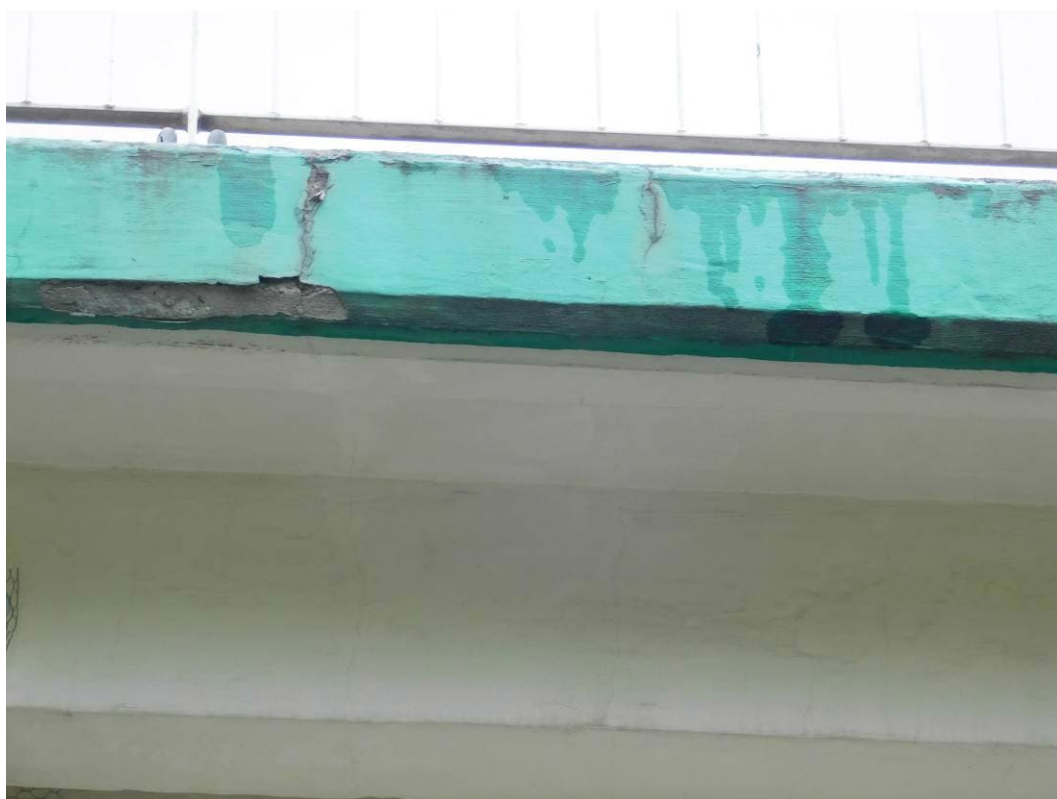
Fot. 5.42. Zarysowania skurczowe na powierzchni gzymsu, widoczne lokalne ubytki powłoki ochronnej betonu.

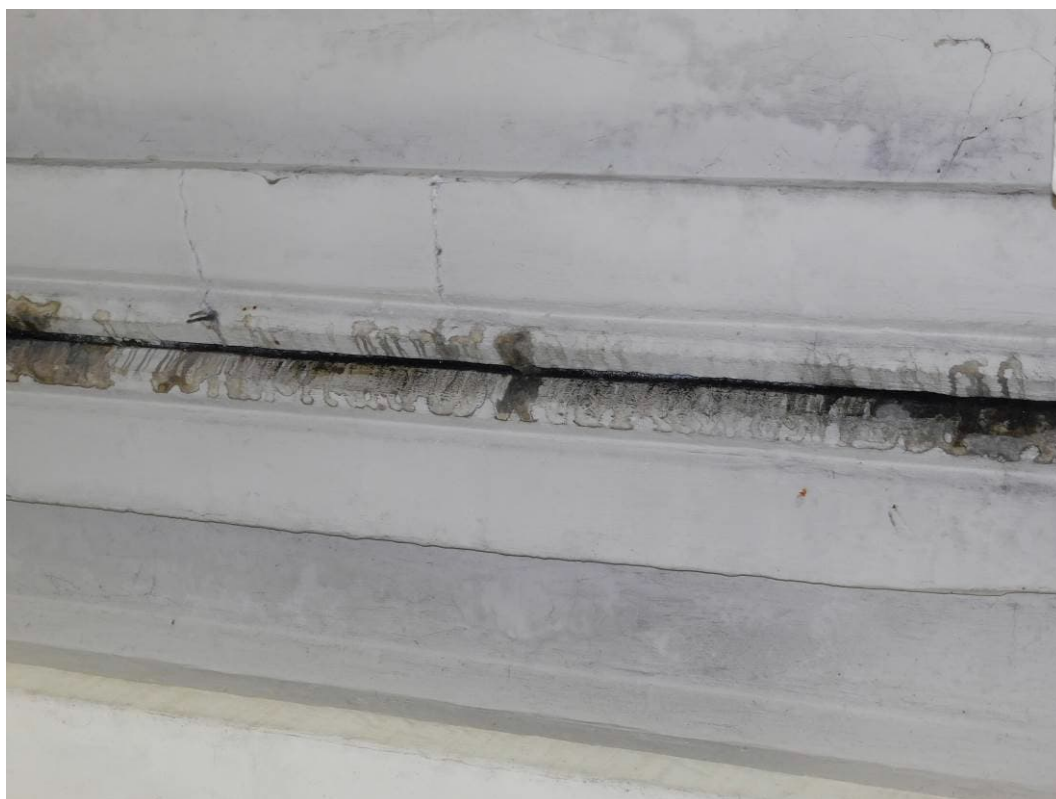
Fot. 5.43. Zarysowania skurczowe, liczne zanieczyszczenia i osady na całej powierzchni wewnętrznego gzymsu obiektu.

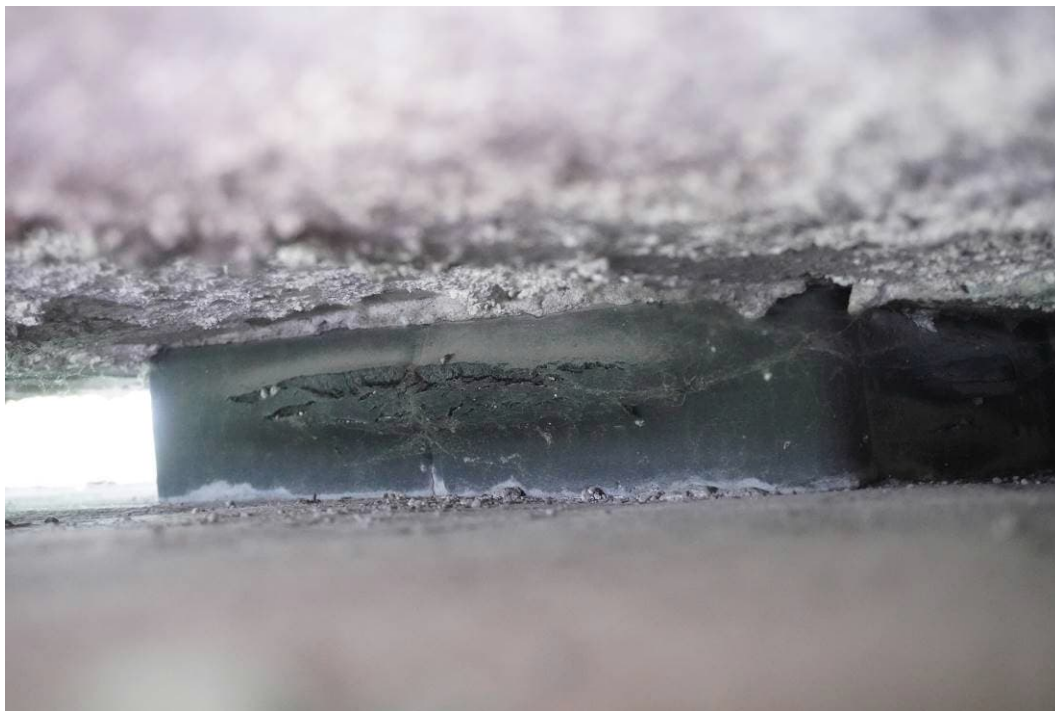
Fot. 5.45. Spękania, nierównomierne deformacje łożyska elastomerowego na podporze nr 2. Uszkodzenie powtarza się również na innych łożyskach i może ograniczać ich właściwą pracę.

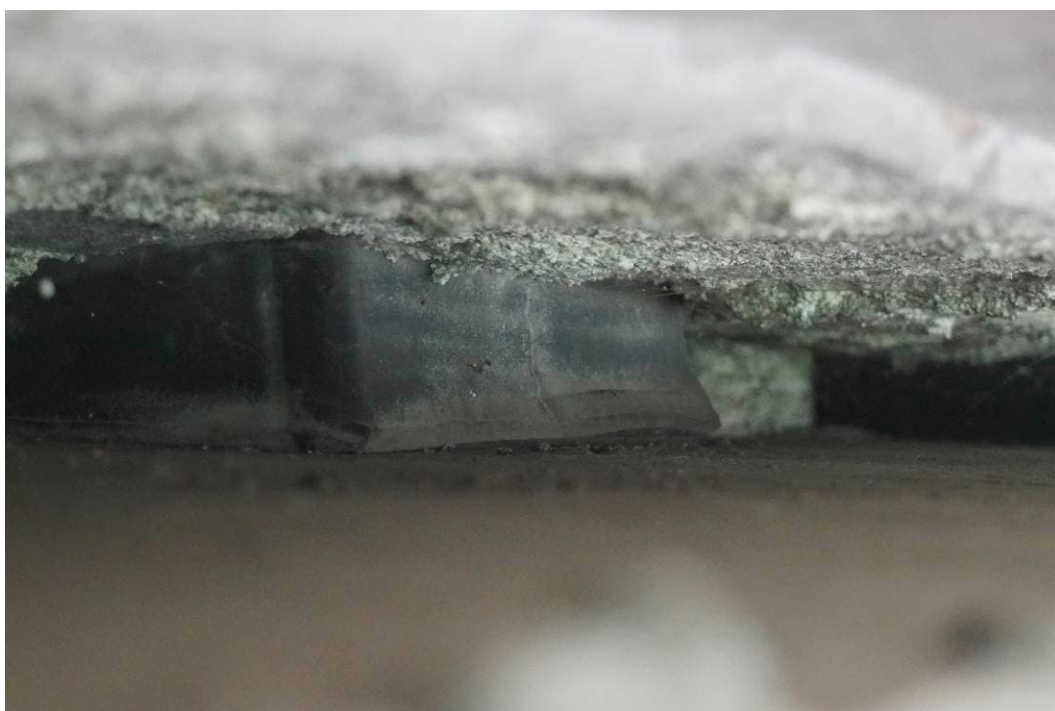
Fot. 5.46. Nierównomierne odkształcenia, brak przylegania całej powierzchni łożyska elastomerowego do powierzchni ciosu podłożyskowego. Uszkodzenie może być spowodowane niedokładnością montażu lub nierównomiernym obciążeniem.

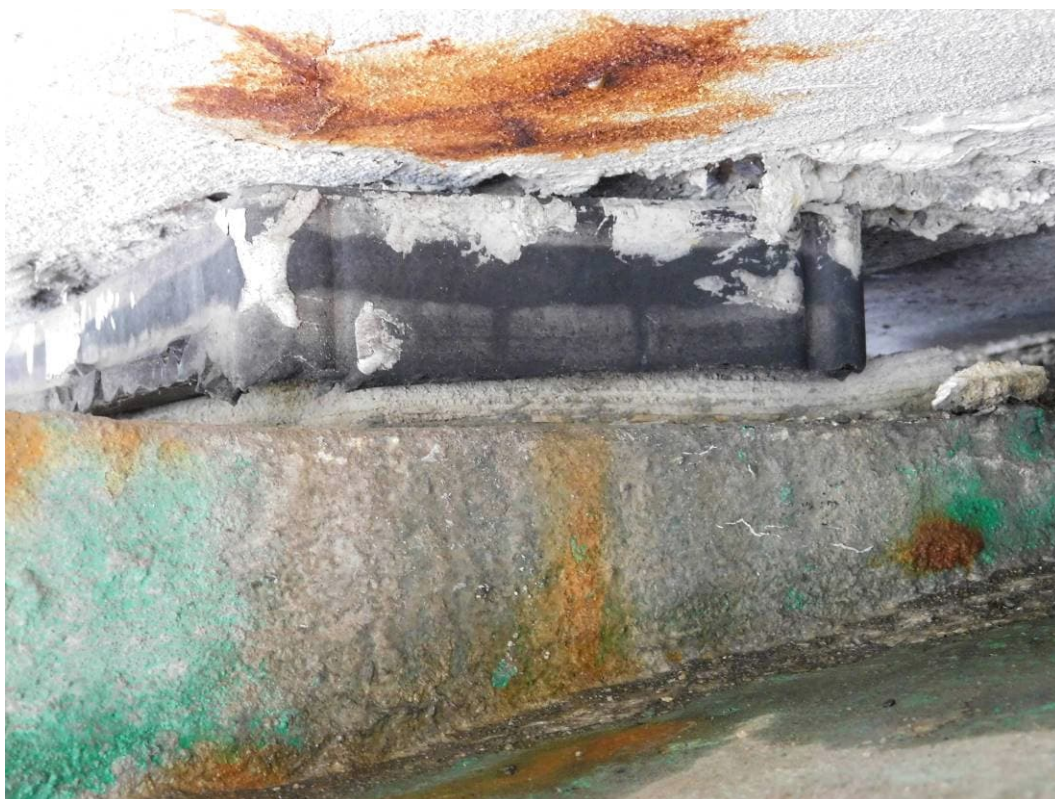
Fot. 5.47. Nierównomierne odkształcenia, brak przylegania całej powierzchni łożyska elastomerowego do powierzchni ciosu podłożyskowego. Uszkodzenie może być spowodowane niedokładnością montażu lub nierównomiernym obciążeniem. Ponadto widoczne znaczne zanieczyszczenia.

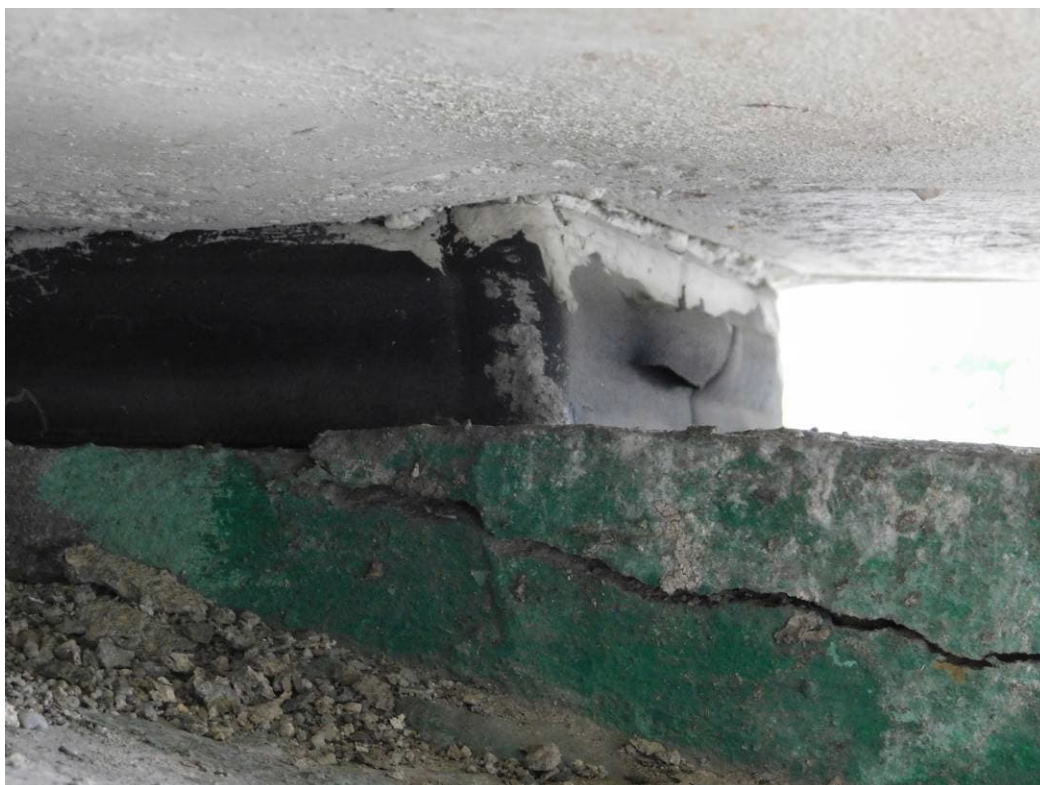
Fot. 5.48. Spękania, nierównomierne deformacje łożyska elastomerowego na podporze nr 2. Uszkodzenie powtarza się również na innych łożyskach i może ograniczać ich właściwą pracę.

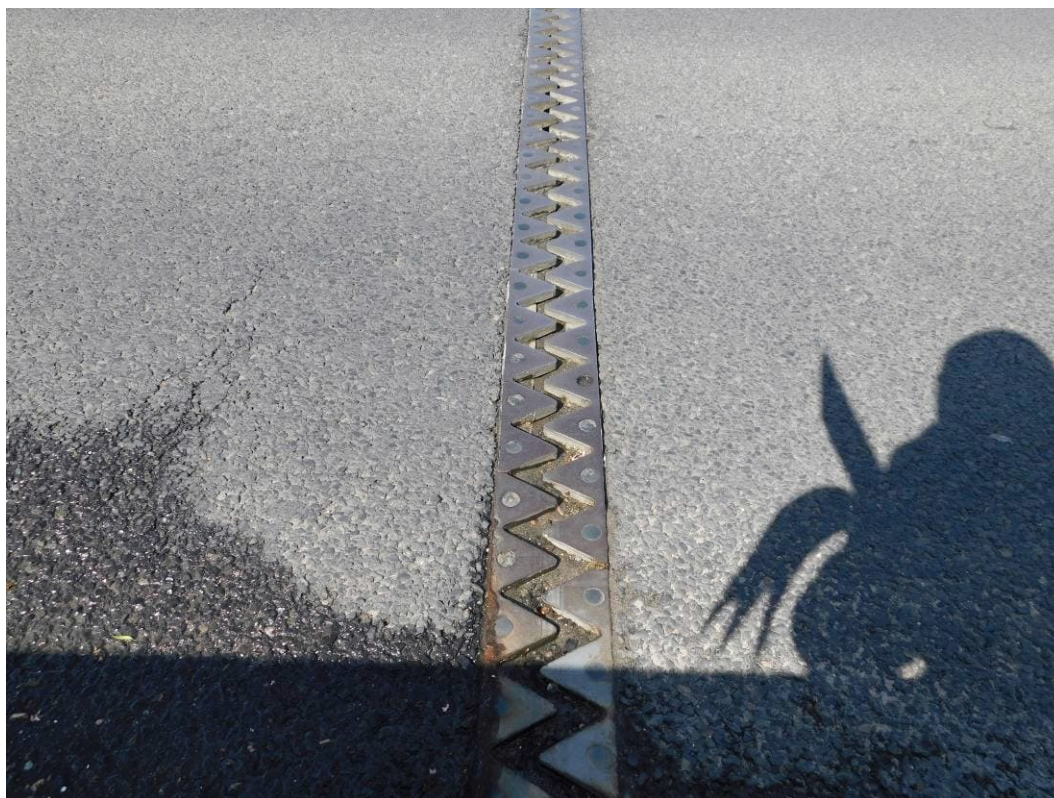
Fot. 5.49. Znaczne zanieczyszczenia urządzenia dylatacyjnego materiałem ziemnym, widoczne również uszkodzenie zabezpieczeń antykorozyjnych wraz z powierzchnią korozją stalowych profili. Uszkodzenie dotyczy wszystkich urządzeń dylatacyjnych.

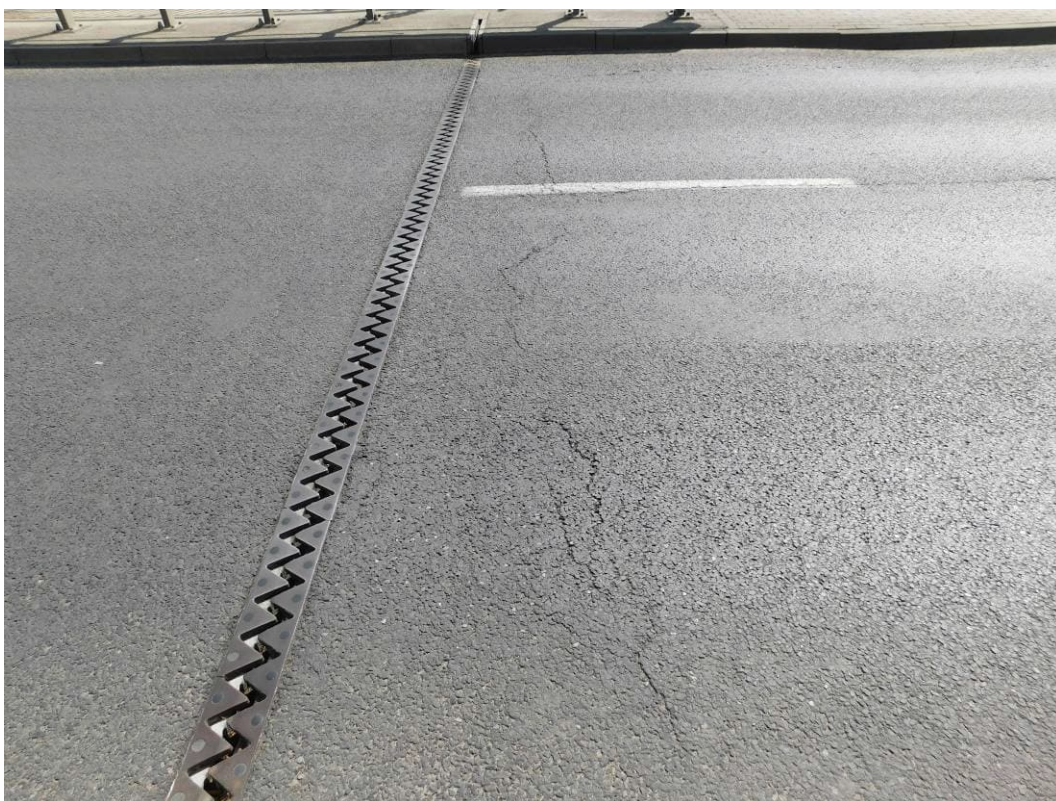
Fot. 5.50. Spękania bitumicznej nawierzchni wzdłuż urządzenia dylatacyjnego na dojeździe od strony Zielonej Góry.

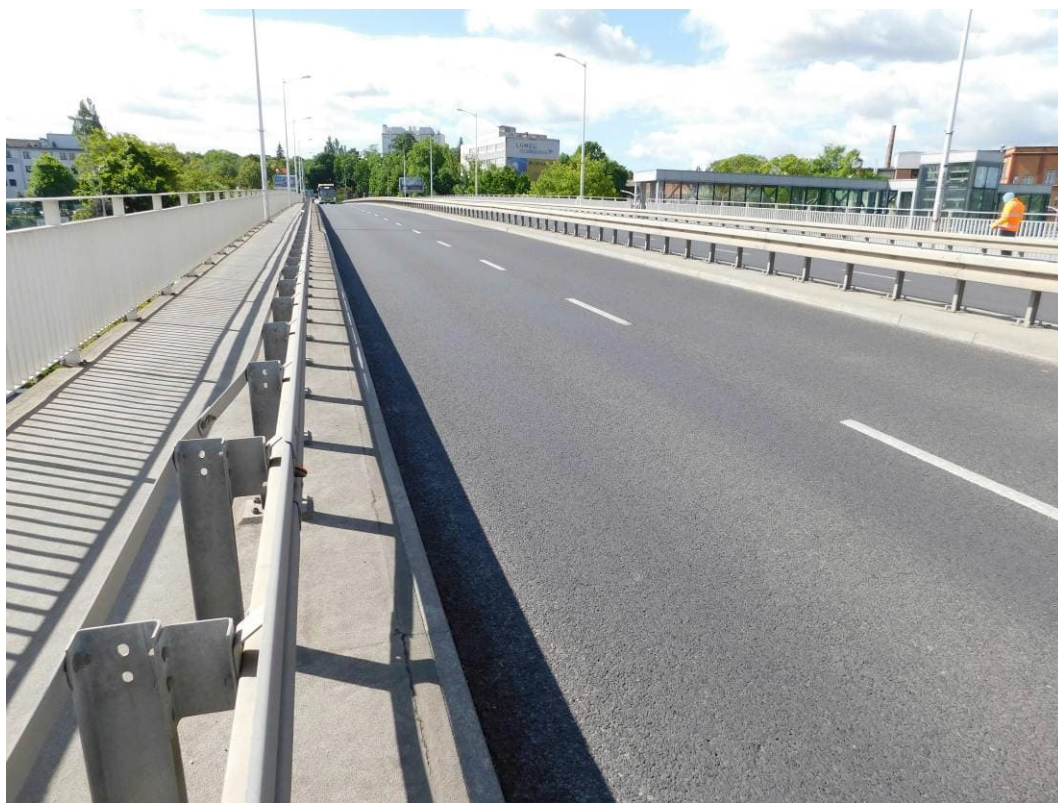
Fot. 5.52. Brak zamontowanych wpustów mostowych na południowej połowie obiektu utrudnia właściwe odprowadzenie wody z obiektu.

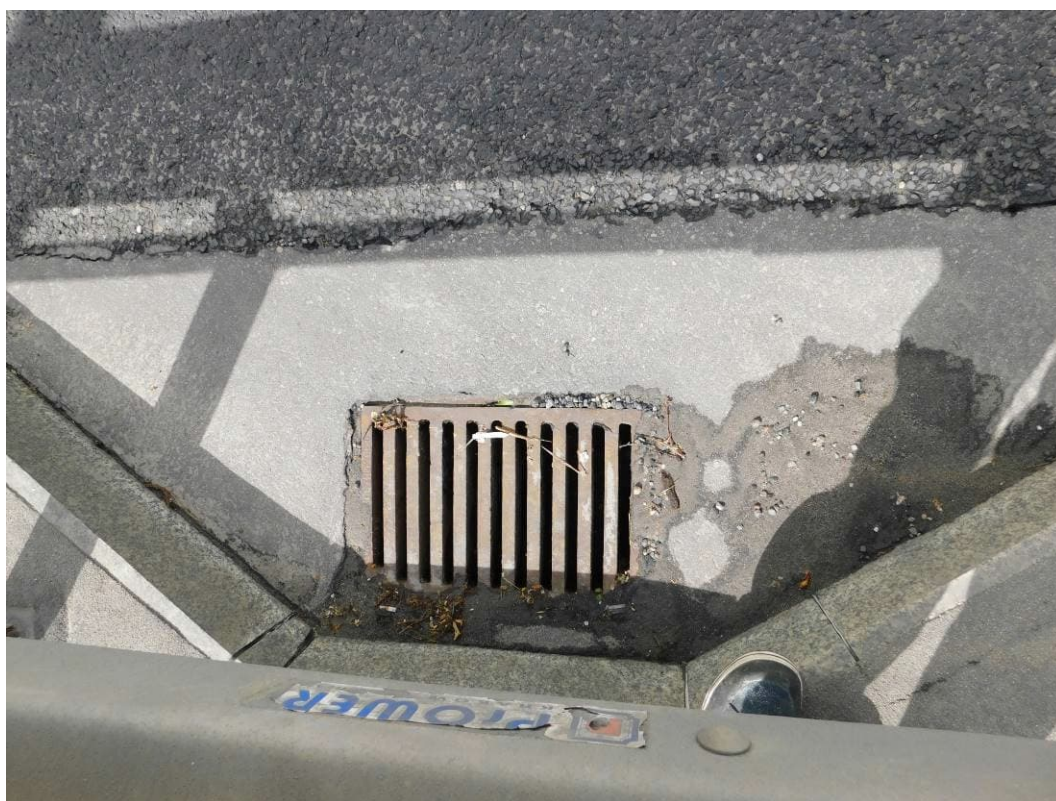
Fot. 5.56. Nieznaczne zanieczyszczenia w obrębie wpustu mostowego na obiekcie. Uszkodzenie dotyczy wszystkich wpustów.

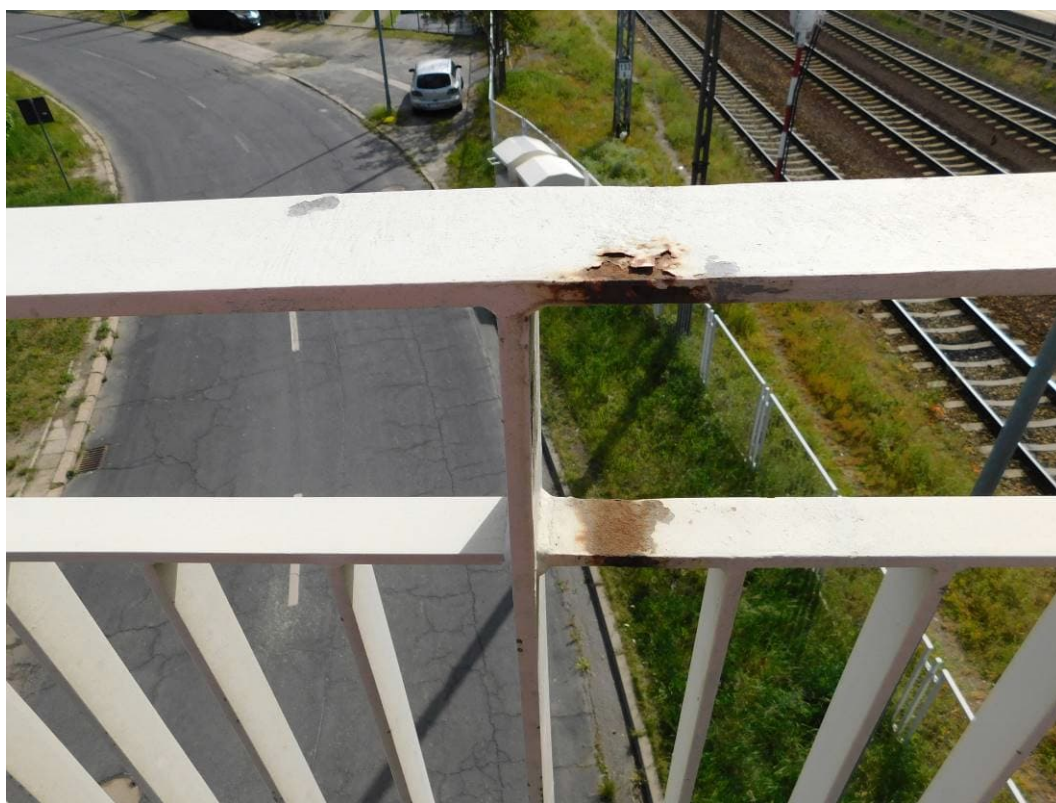
Fot. 5.57. Lokalne złuszczenie powłoki antykorozyjnej wraz z korozją powierzchniową balustrady na obiekcie. Uszkodzenie obejmuje mniej niż 5% powierzchni balustrady.

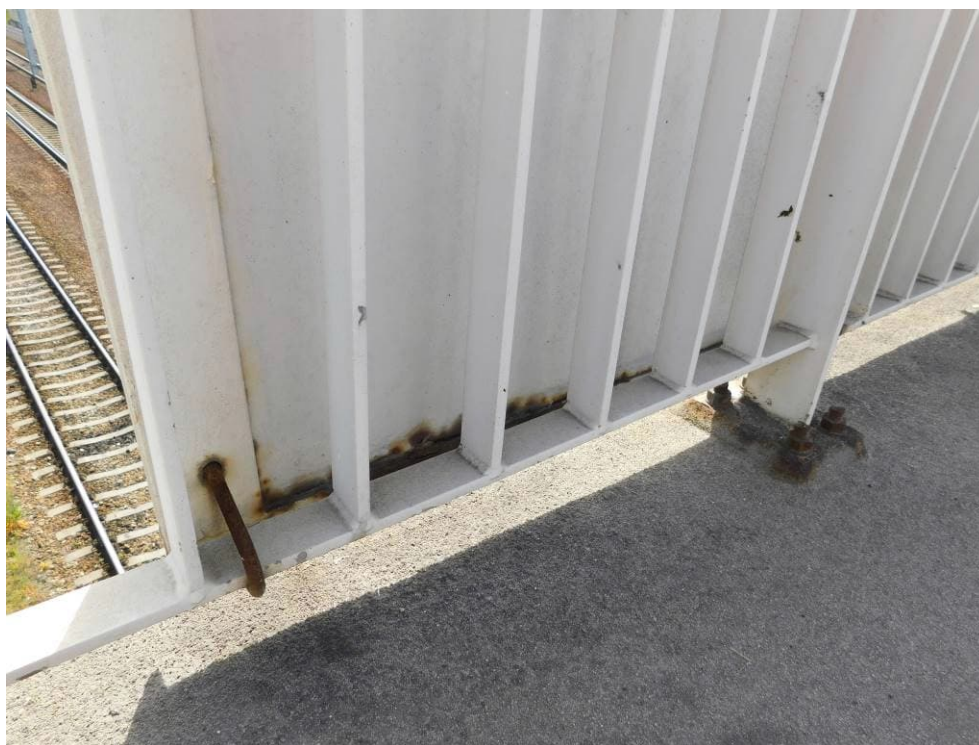
Fot. 5.58. Lokalne złuszczenie powłoki antykorozyjnej wraz z korozją powierzchniową balustrady oraz osłony przeciwporażeniowej na obiekcie.

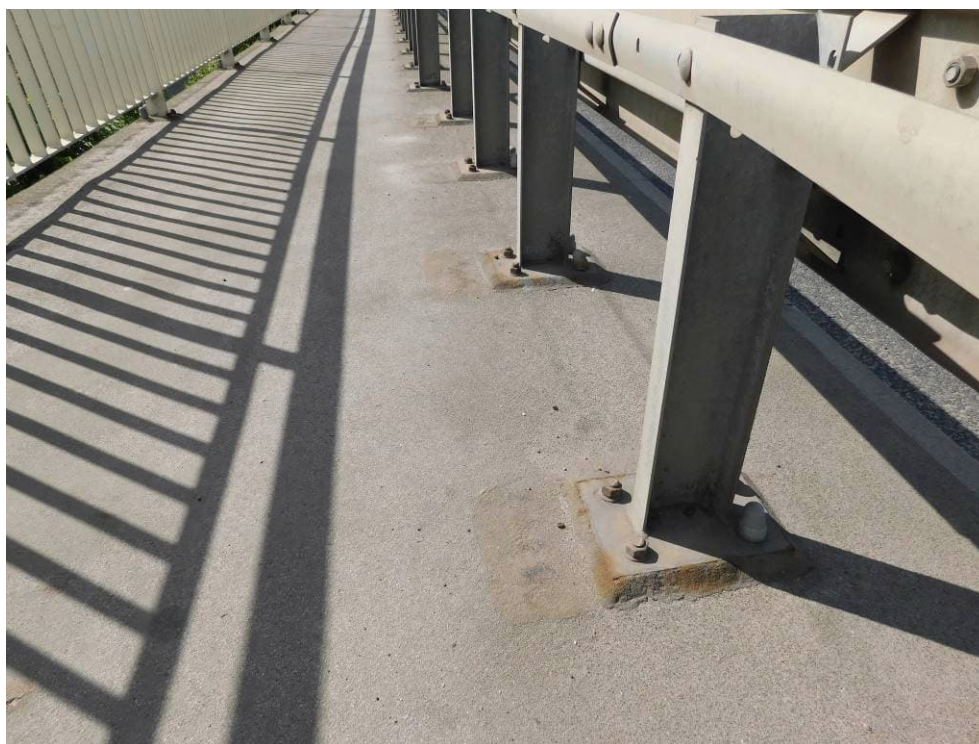
Fot. 5.59. Korozja powierzchniowa w obrębie podstawy słupków barier na obiekcie. Uszkodzenie dotyczy większości słupków barier i balustrady na obiekcie.

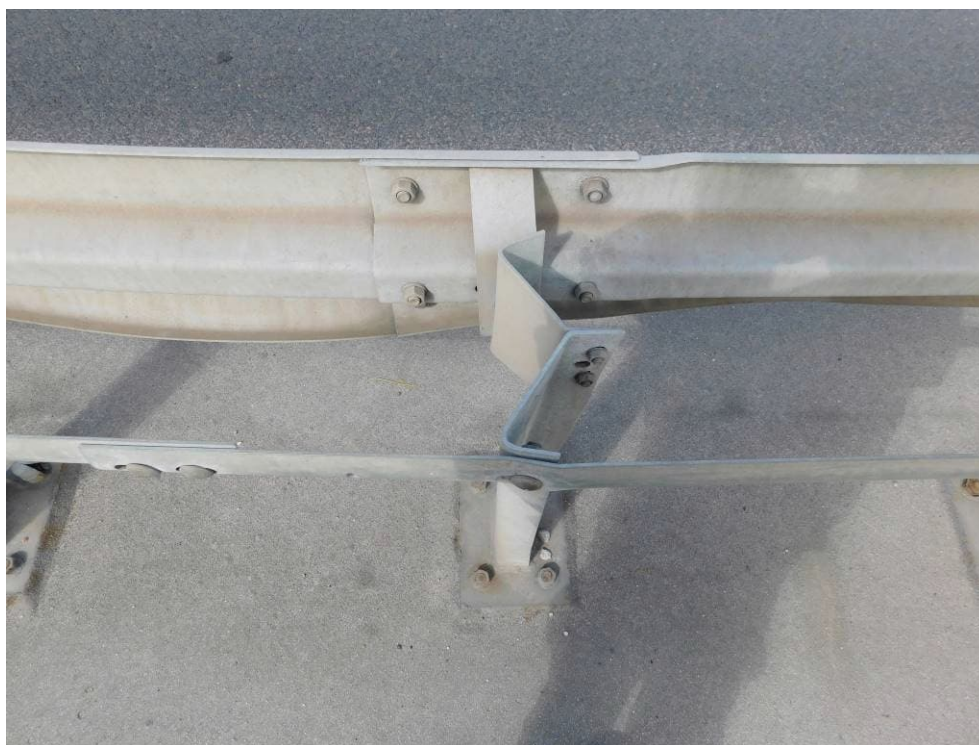
Fot. 5.60. Lokalna deformacja elementów bariery na obiekcie spowodowany prawdopodobnie uderzeniem pojazdu.

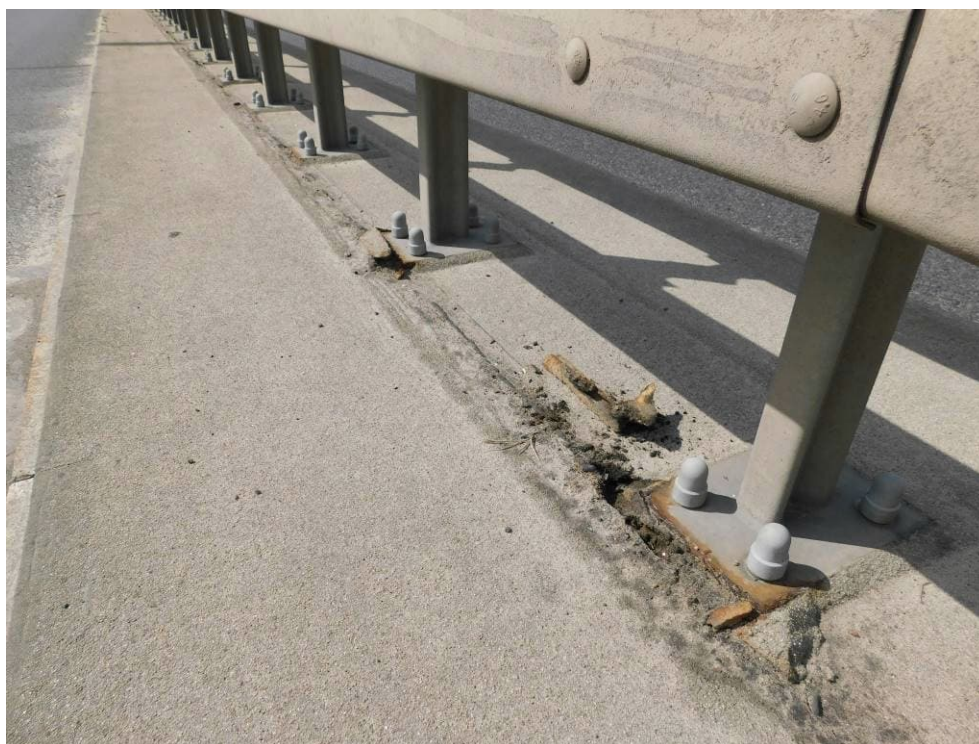
Fot. 5.61. Korozja powierzchniowa w obrębie podstawy słupków barier na obiekcie. Uszkodzenie dotyczy większości słupków barier na obiekcie.

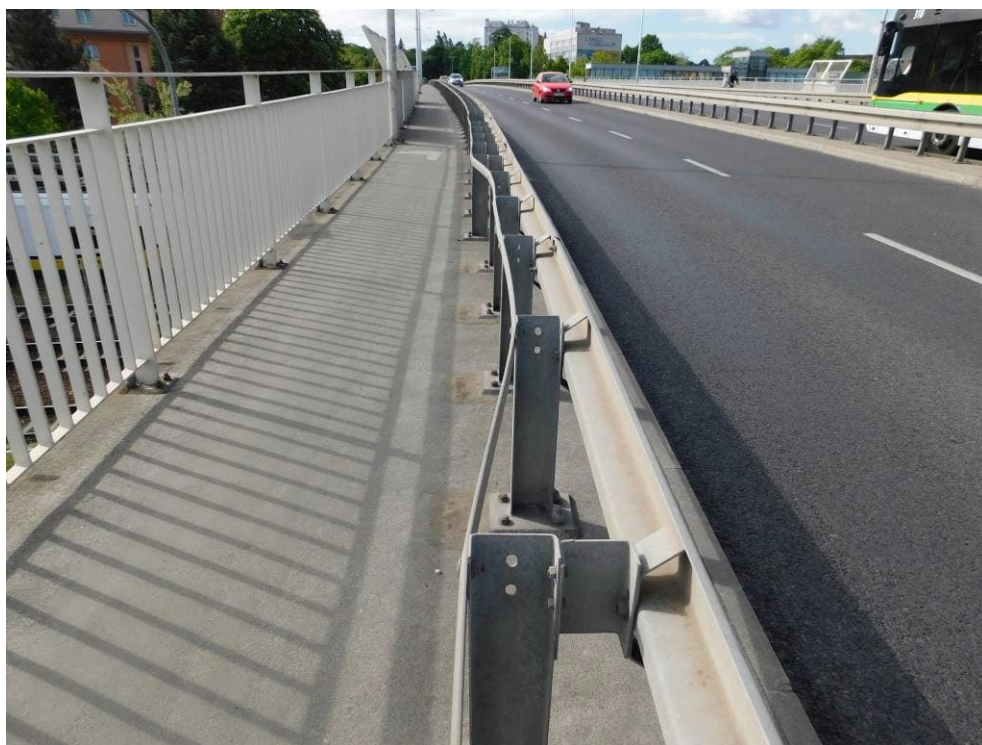
Fot. 5.62. Nieprawidłowy montaż fragmentów bariery – brak zastosowania przekładek prawdopodobnie podczas wymiany części bariery.

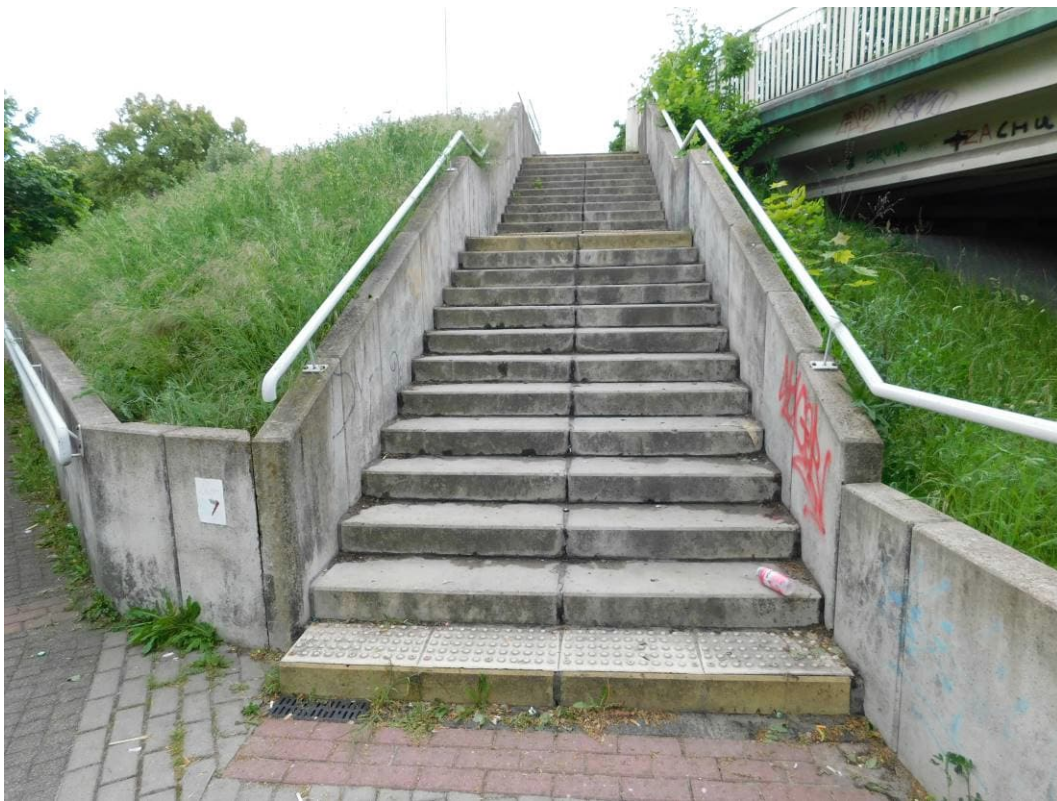
Fot. 5.64. Wegetacja roślinności oraz zanieczyszczenia na schodach – strona południowa obiektu.

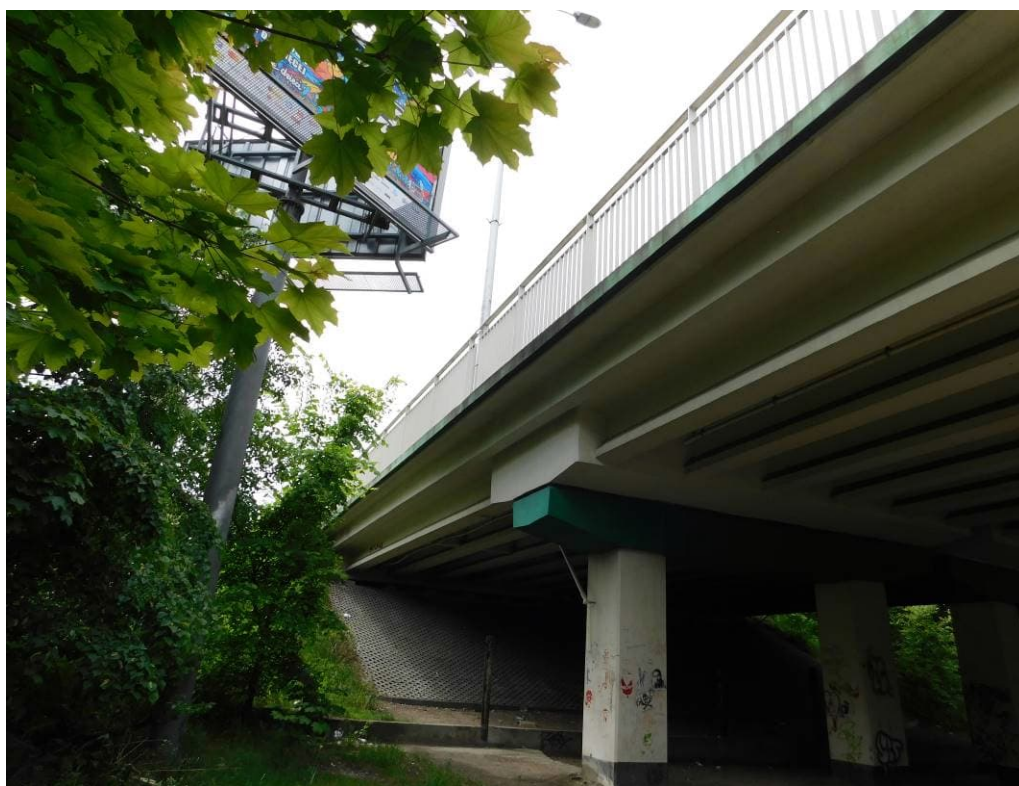
Fot. 5.66. Widoczna wegetacja roślinności w bliskim sąsiedztwie obiektu powodująca przyspieszenie procesów degradacyjnych materiału konstrukcyjnego belek podporęczowych i przęsła.

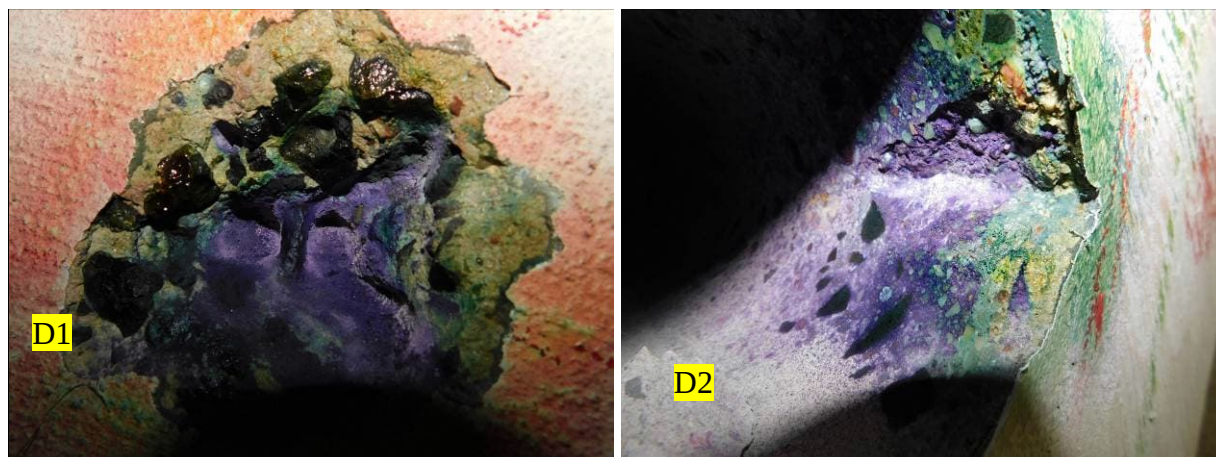
Fot.6.4. Widok przełomów, na których określono głębokość karbonatyzacji.

- ♦ Na podstawie uzyskanych wyników **stwierdzono nieznaczny zasięg** procesu karbonatyzacji w konstrukcji **przęseł**. W stosunku do zbrojenia, które posiada grubość otuliny około 25mm (w badanym miejscu), proces karbonatyzacji **nie wpływa na zwiększenie ryzyka zagrożenia korozją zbrojenia**. Należy przyjąć że otulina betonowa zachowała swoje własności pasywne i nie chroni w sposób prawidłowy zbrojenia.

- ♦ Na podstawie uzyskanych wyników **stwierdzono nieznaczny zasięg** procesu karbonatyzacji w konstrukcji **podpór**. W stosunku do zbrojenia, które posiada grubość otuliny około 20mm (w badanym miejscu), proces karbonatyzacji **może wpływać na zwiększenie ryzyka zagrożenia korozją zbrojenia (strzemion)**, gdyż zakres karbonatyzacji jest taki sam jak grubość otuliny . Dodatkowo w podporach stwierdzono lokalne miejsca gdzie otulina betonowa uległa odspojeniom i ubytkom, zakłada się więc, że proces karbonatyzacji, wpływa na zwiększenie ryzyka zagrożenia korozją zbrojenia właśnie w tych miejscach. Należy przyjąć że otulina betonowa lokalnie utraciła swoje własności pasywne i nie chroni w sposób prawidłowy zbrojenia w tych miejscach.
