**Ekspertyza techniczna wiaduktu drogowego w ciągu ul.  
Sulechowskiej nad linią kolejową nr 273, ul. Gen. Bema i ul.  
Dolina Zielona w Zielonej Górze – nitka wschodnia**

Wrocław, czerwiec 2025 r.

**Urząd Miasta Zielona Góra**

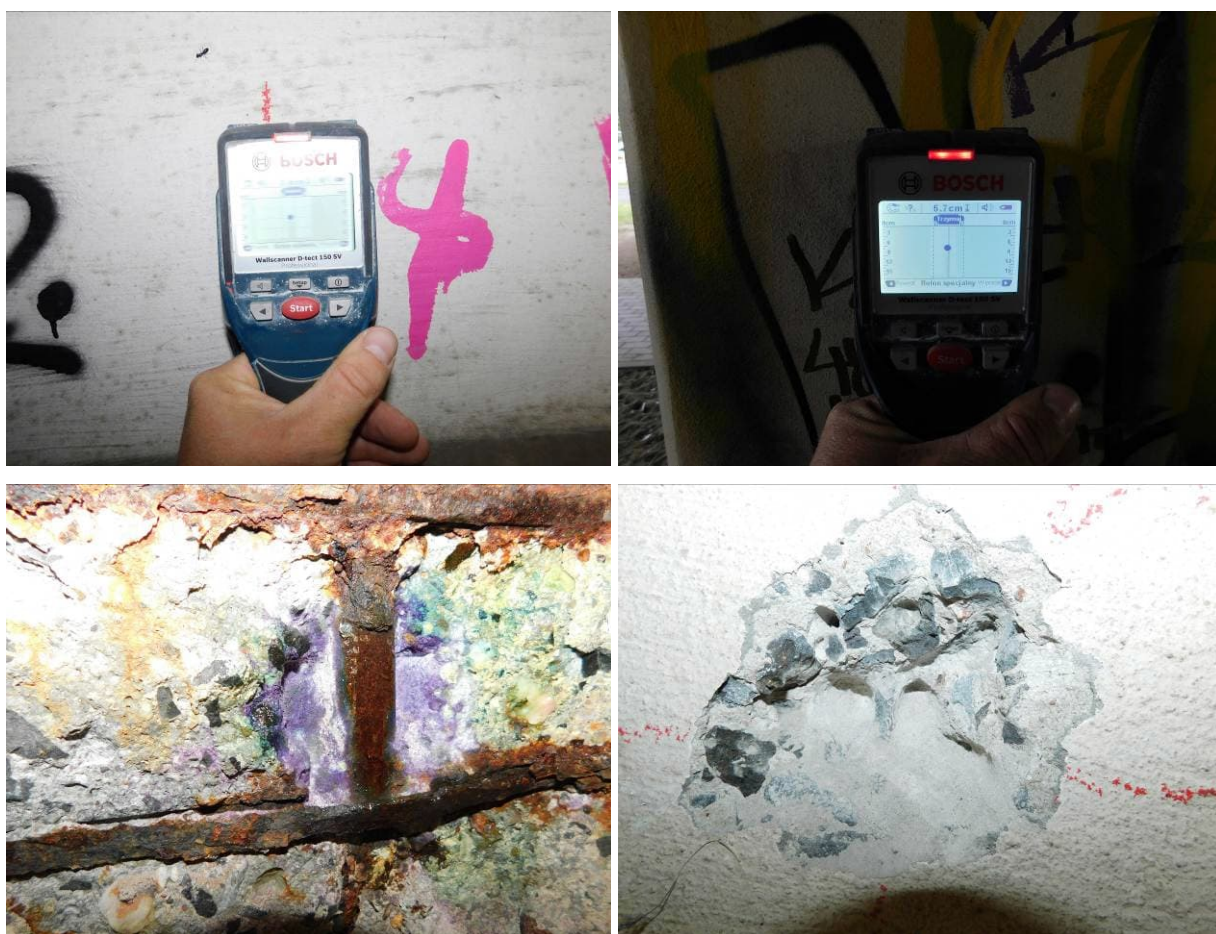
Fot.6.6 Widok z wykonanej lokalizacji zbrojenia oraz wykonanych odkrywek.

grubość otuliny powinna wynosić 50 mm dla zbrojenia głównego i 40mm dla strzemion wg PN-91/S-10042. Rozstaw strzemion wynosił około 30cm. W wyniku przeprowadzonych pomiarów stwierdzono, że na prętach głównych występują produkty korozji w postaci nalotu rdzy, w przypadku prętów znajdujących się pod odspojoną otuliną, ubytek korozyjny pręta sięga około 5-20% przekroju poprzecznego pręta.

Niedostateczną grubość otuliny stwierdzono miejscowo w obrębie podpór. Brak minimalnej grubości otuliny wpływa na stan zbrojenia powodując jego niedostateczną ochronę przed korozją.
