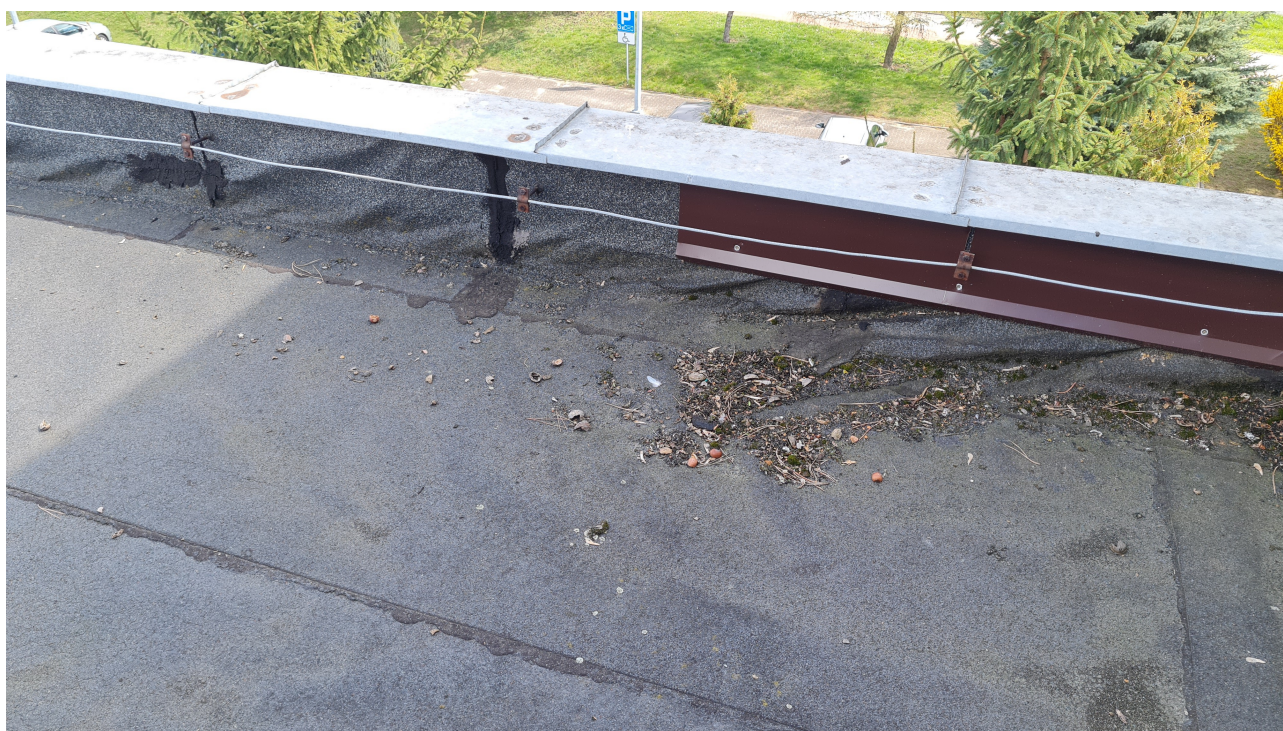
Fot.2. Widok zniszczeń papy na attyce Seg.A

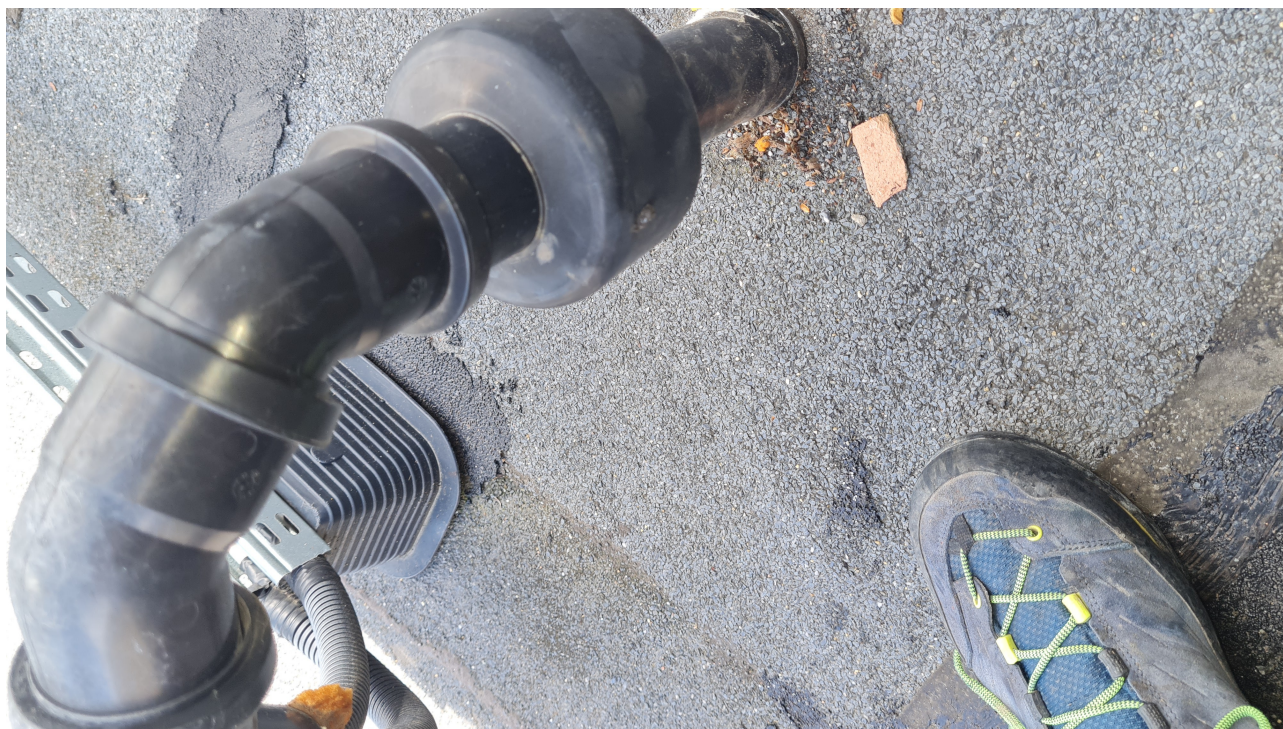
Fot.3. Widok nieszczelnego przejścia inst. elektrycznej przez dach Seg.A

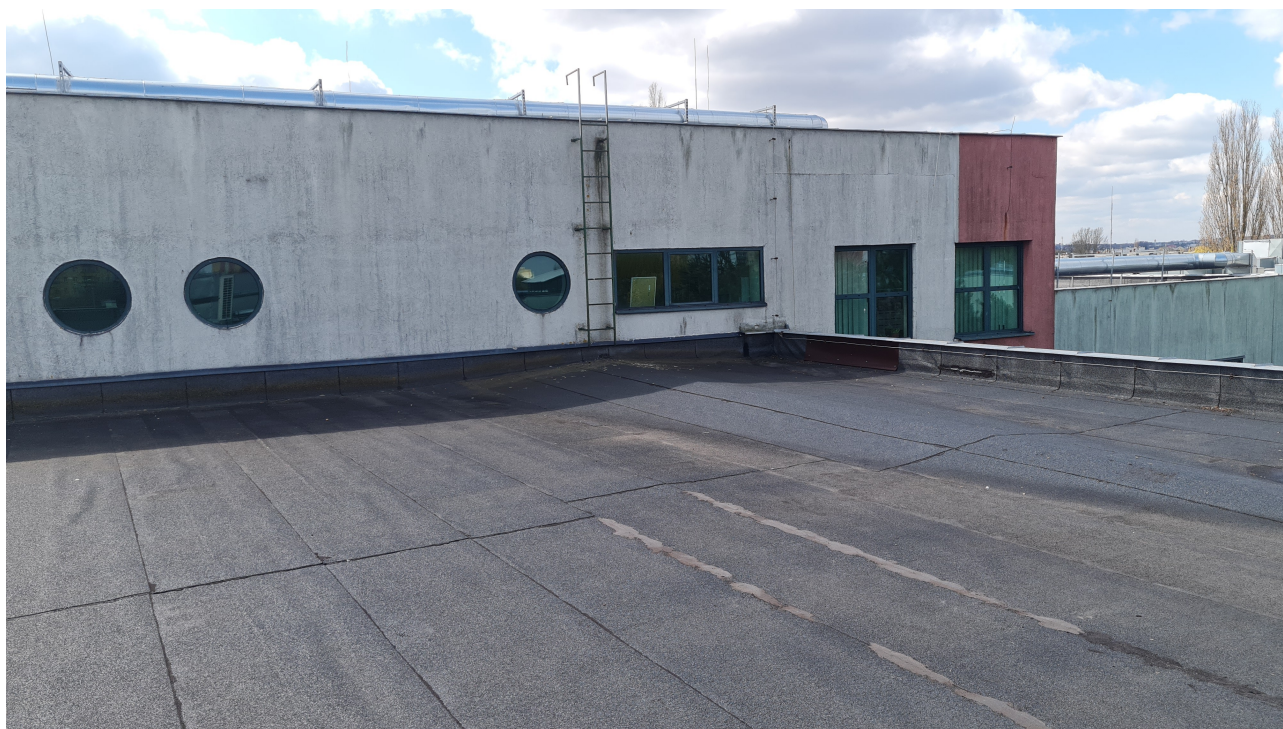
Fot.4. Widok pomarszczonej papy , uszkodzeń na attykach i drabiny nie spełniającej wymogów bezpieczeństwa- Seg.A

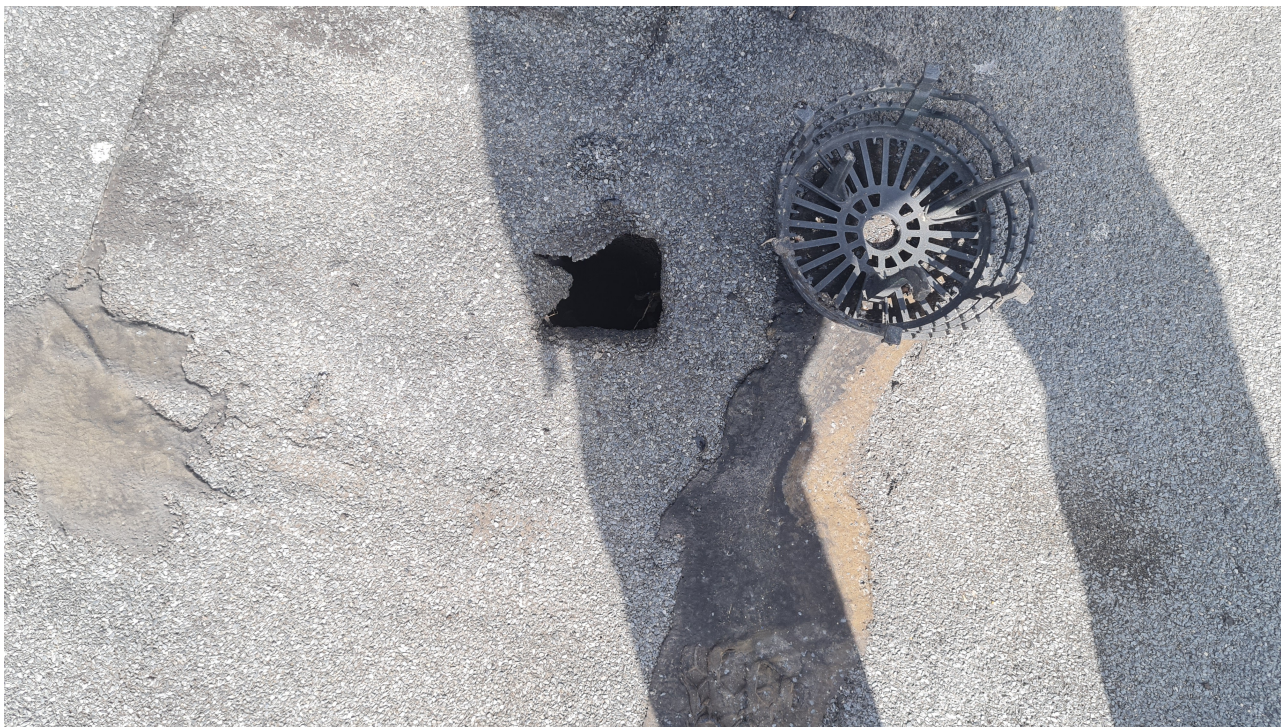
Fot.5. Widok nieszczelnego i źle wykonanego wpustu kanal. deszczowej dach Seg.A

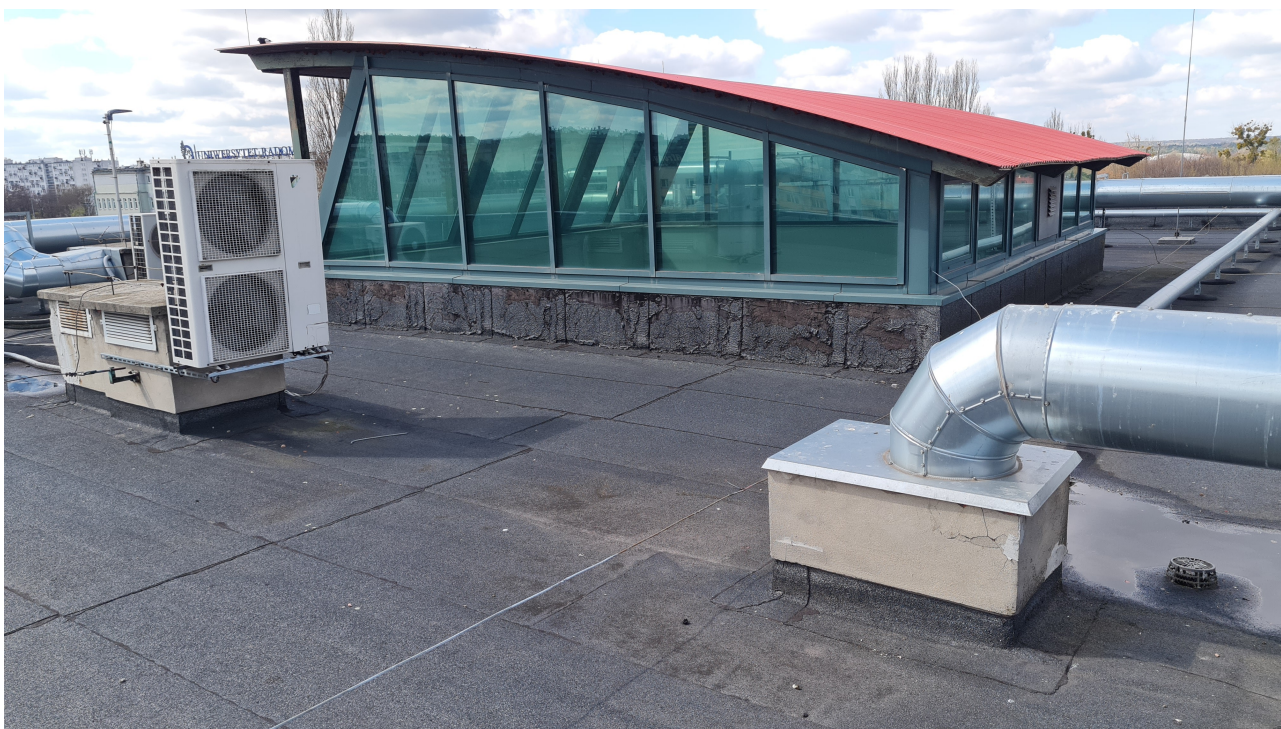
Fot.6. Widoczny na zdjęciu świetlik ma zupełnie zniszczoną papę na ogniomurach, skorodowane belki konstrukcji stalowej , pofalowaną blachę dachową, widać stojącą wodę przy wyniesionym wpuszcie co powoduje w czasie zalania wpustu podciekanie wody opadowej pod powierzchnię papy i przecieki do wnętrza budynku.- Seg- B

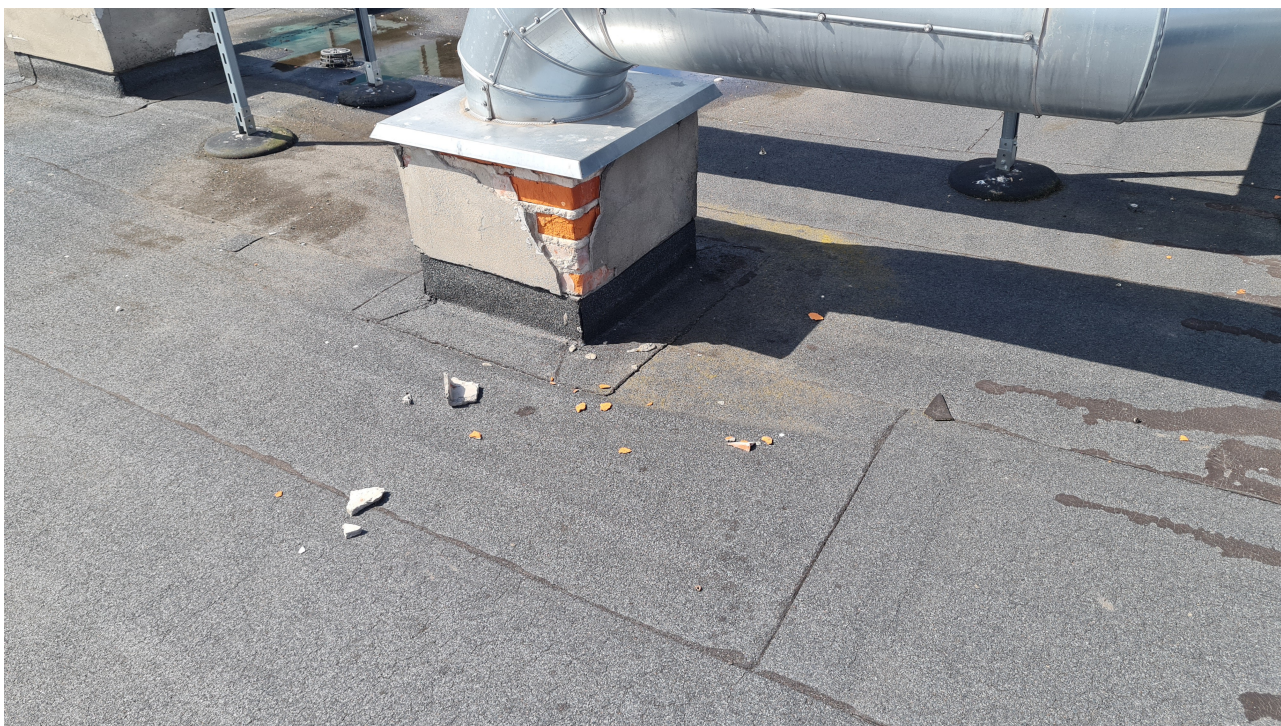
Fot.7. Widok zniszczonego komina dach Seg.B

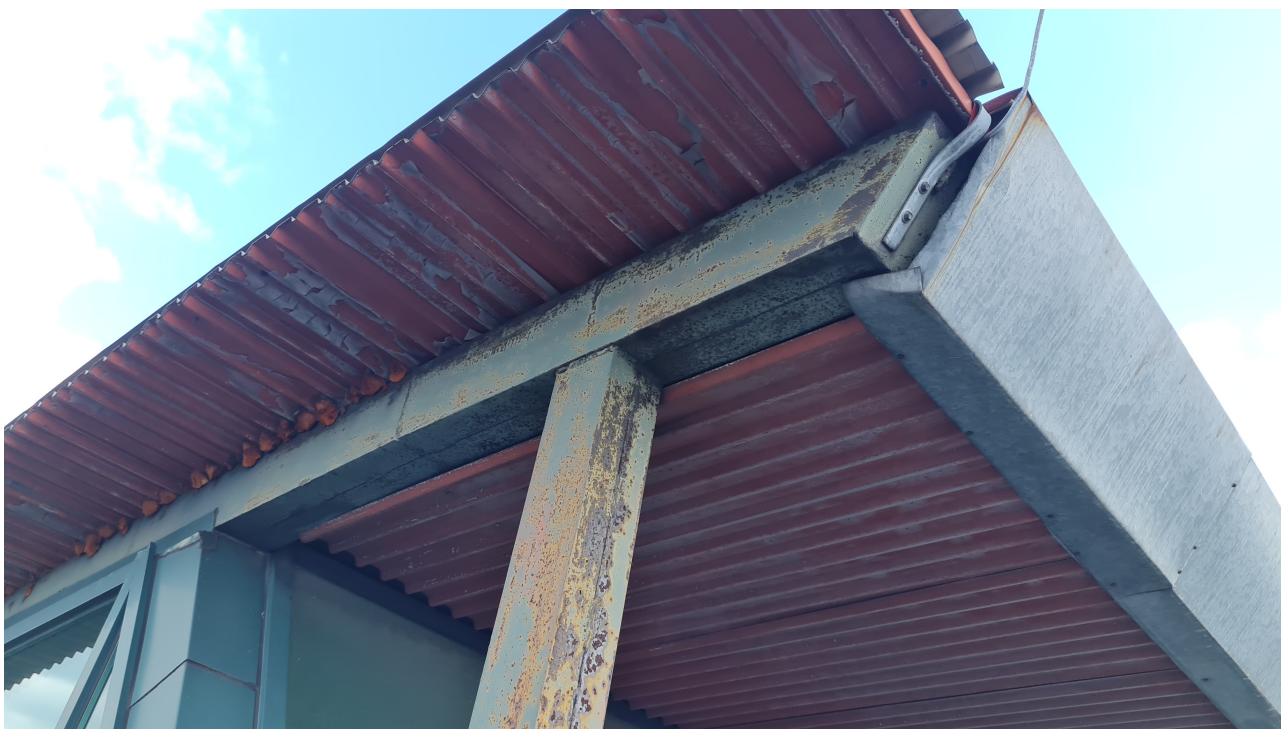
Fot.8. Widok skorodowanej i zniszczonej konstrukcji stalowej , bardzo niskiej jakości wykończona świetlika dach Seg.B

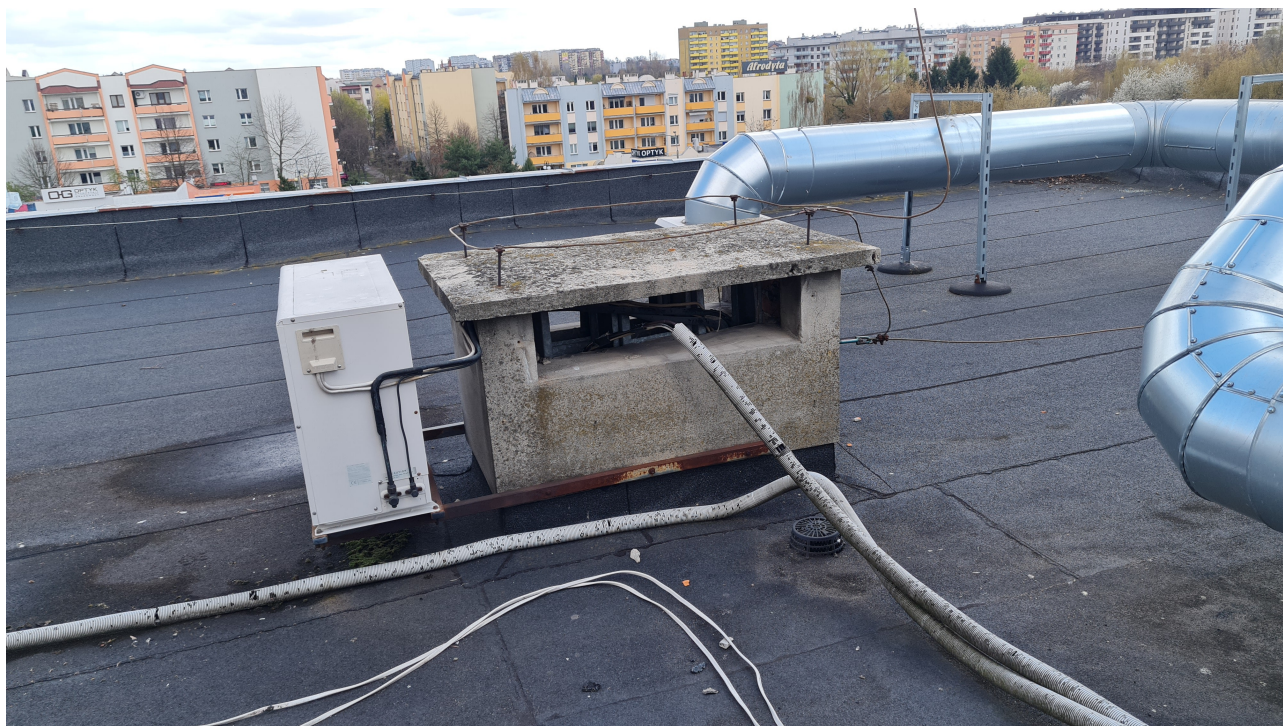
Fot.9. Widok wyniesionego wpustu, zniszczonej i skorodowanej instalacji odgromowej oraz niedbale rzuconych kabli elektrycznych urągające zasadom bezpieczeństwa gdyż będą w wodzie podczas opadów/ są to przewody do wnętrza/- dach Seg.B

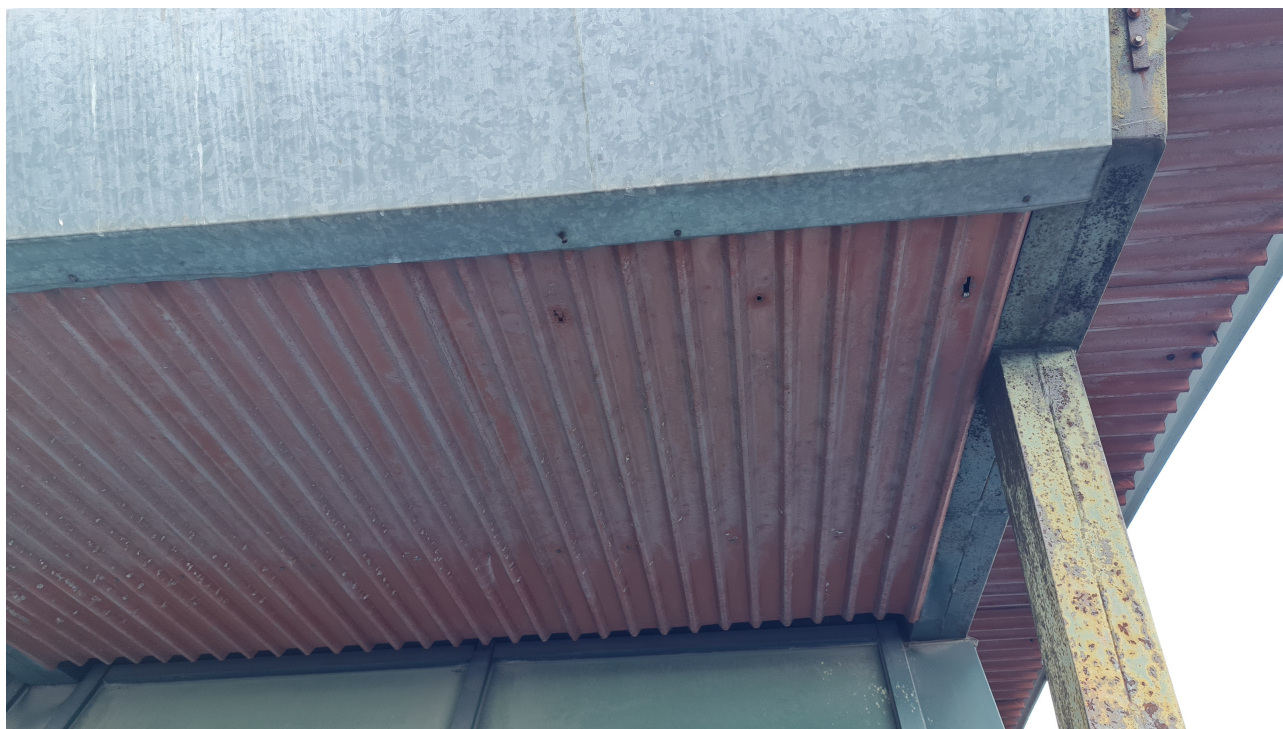
Fot.10- widoczne dziury w blasze trapezowej i korozja konstrukcji Seg.B

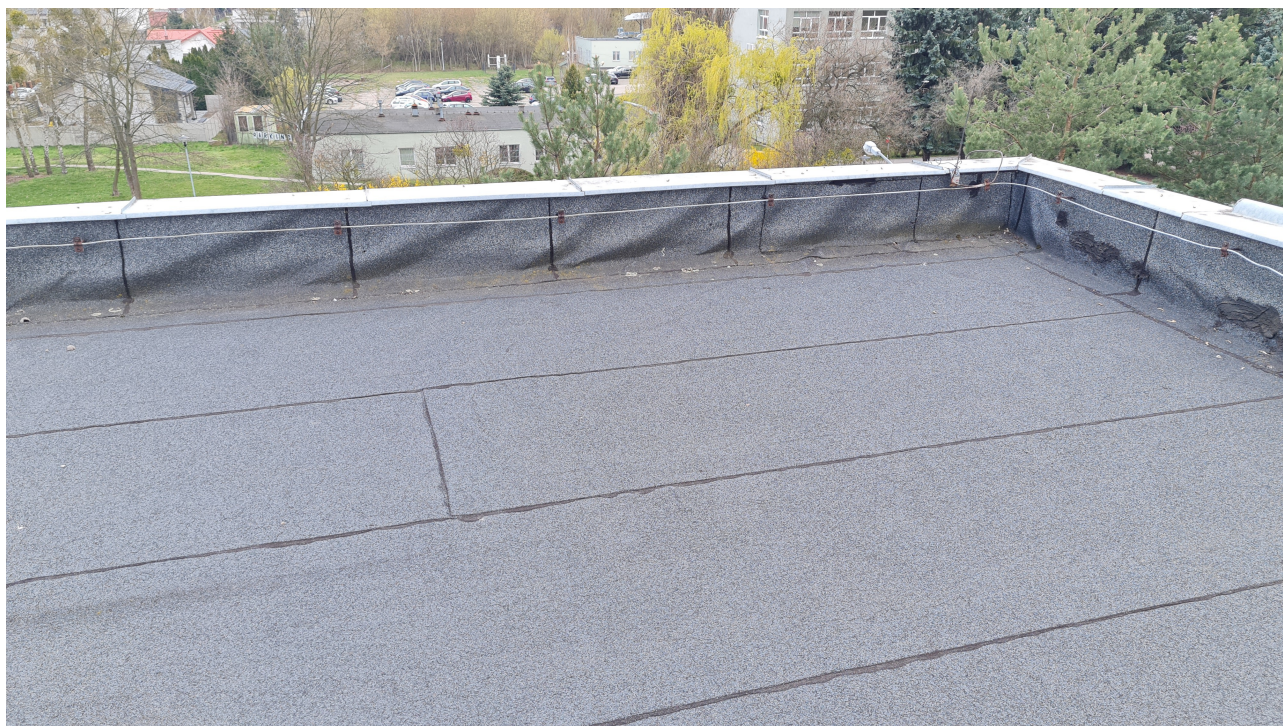
Fot.11. Widok zniszczonych obróbek i pofaudowanej papy na attykach - dach Seg.B

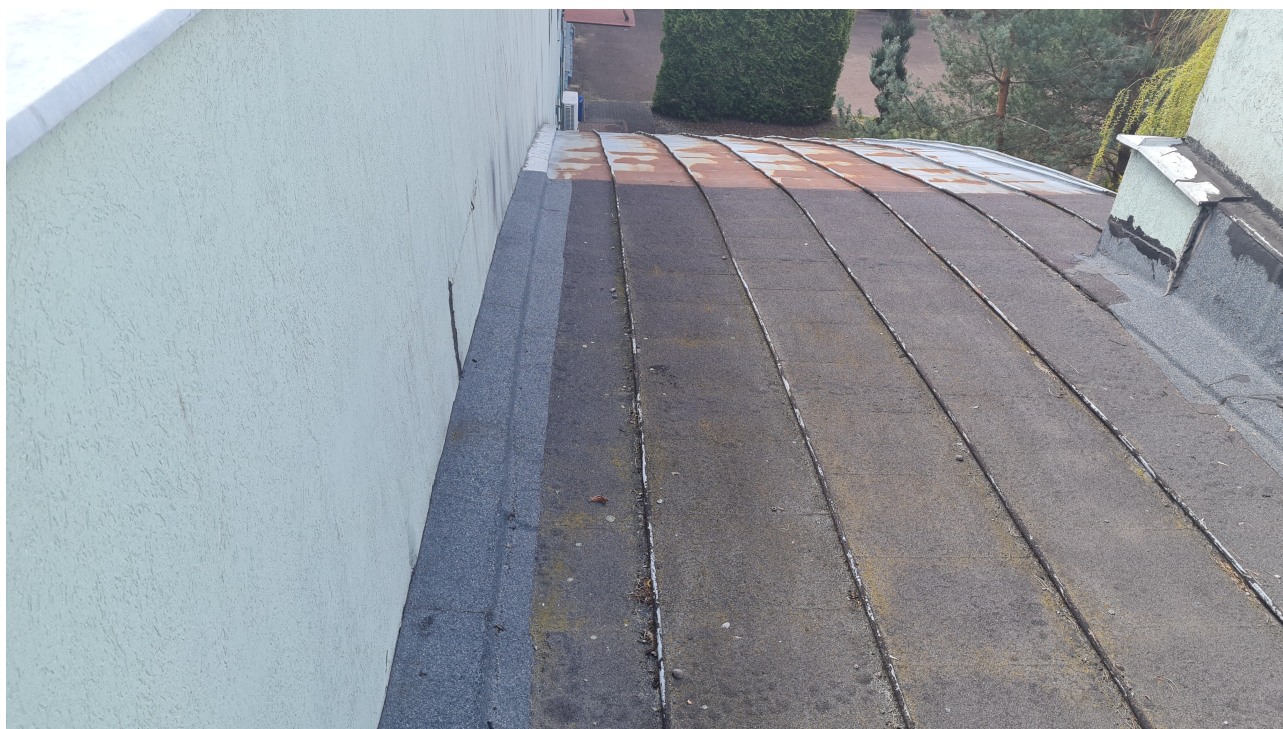
Fot.12. Widok zniszczonego pokrycia dachowego nad klatką schodową przy Seg.E

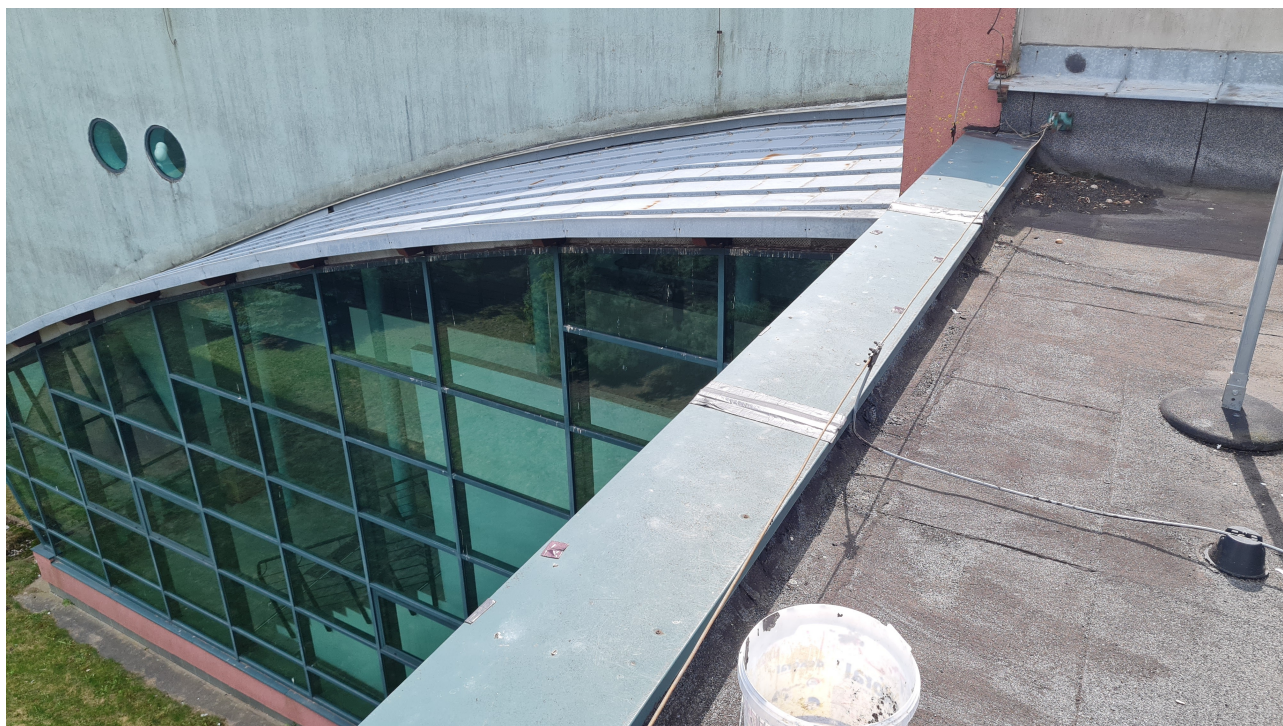
Fot.13. Widok zniszczonego pokrycia dachowego – korozja konstrukcji i blachy nad klatką schodową przy Seg.C

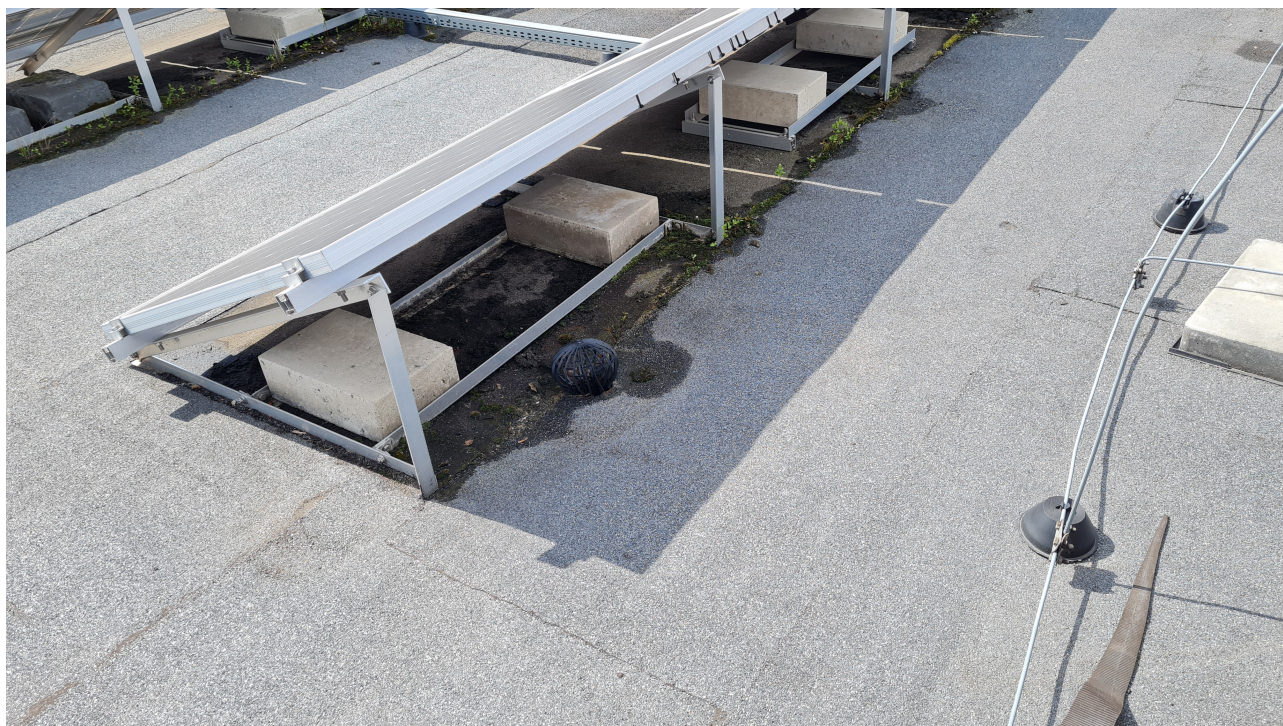
Fot.15. Widok instalacji fotowoltaicznej na dachu i kałuże pod panelami Seg.C
