BADANIA I ANALIZY PRZYRODNICZE  
FIRMA "CYGNUS"  
STANISŁAW CZYŻ  
ul. Wierzbowa 18/61; 42-216 Częstochowa  
tel. 668 839 528; cygcyg@wp.pl

**EKSPERTYZA DOTYCZĄCA GNIEŹDZENIA SIĘ PTAKÓW  
I PRZEBYWANIA NIETOPERZY W BUDYNKU REMIZY OSP  
W BOJANOWIE UL. BORUCKA 3 GM. KRZANOWICE**

Częstochowa, luty 2025

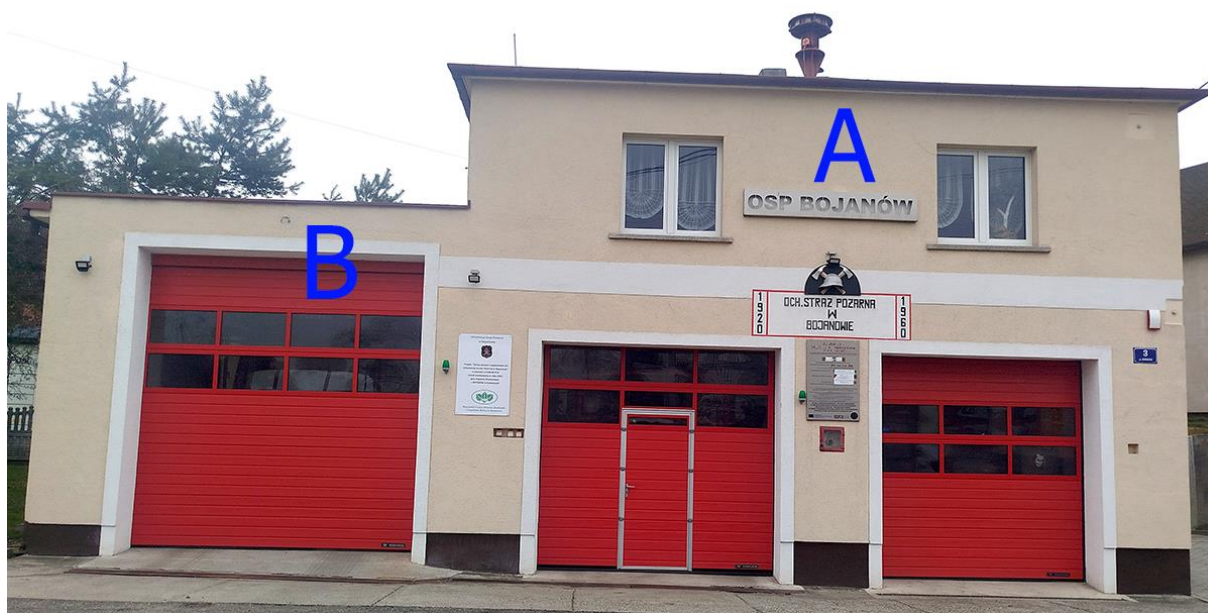
**Fot. 2.** Bojanów, ul. Borucka 3, remiza OSP - elewacje południowo-zachodnie segmentów A i B (fot. z dn. 12.02.25 – S. Czyż)

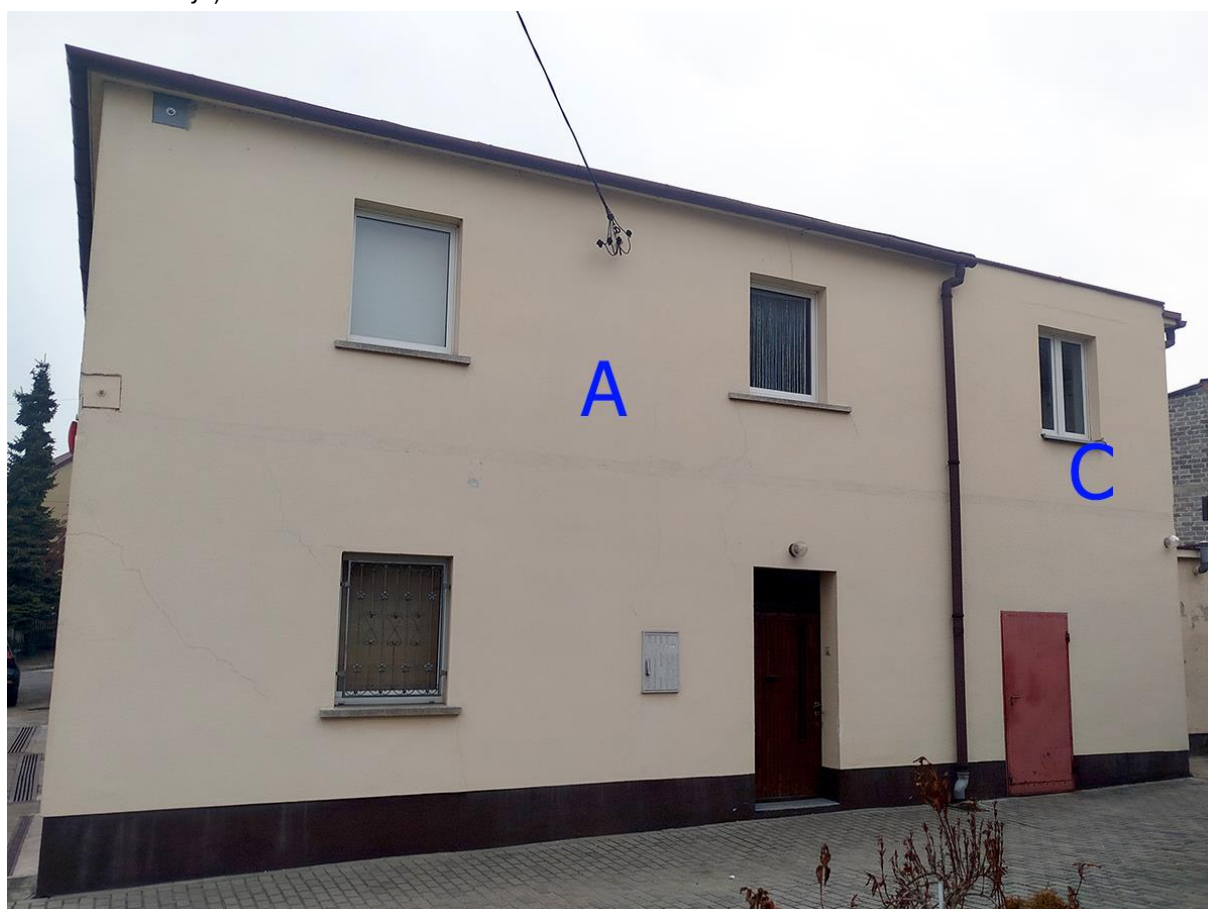
**Fot. 3.** Bojanów, ul. Borucka 3, remiza OSP - elewacje południowo-wschodnie segmentów A i C (fot. z dn. 12.02.25 – S. Czyż)

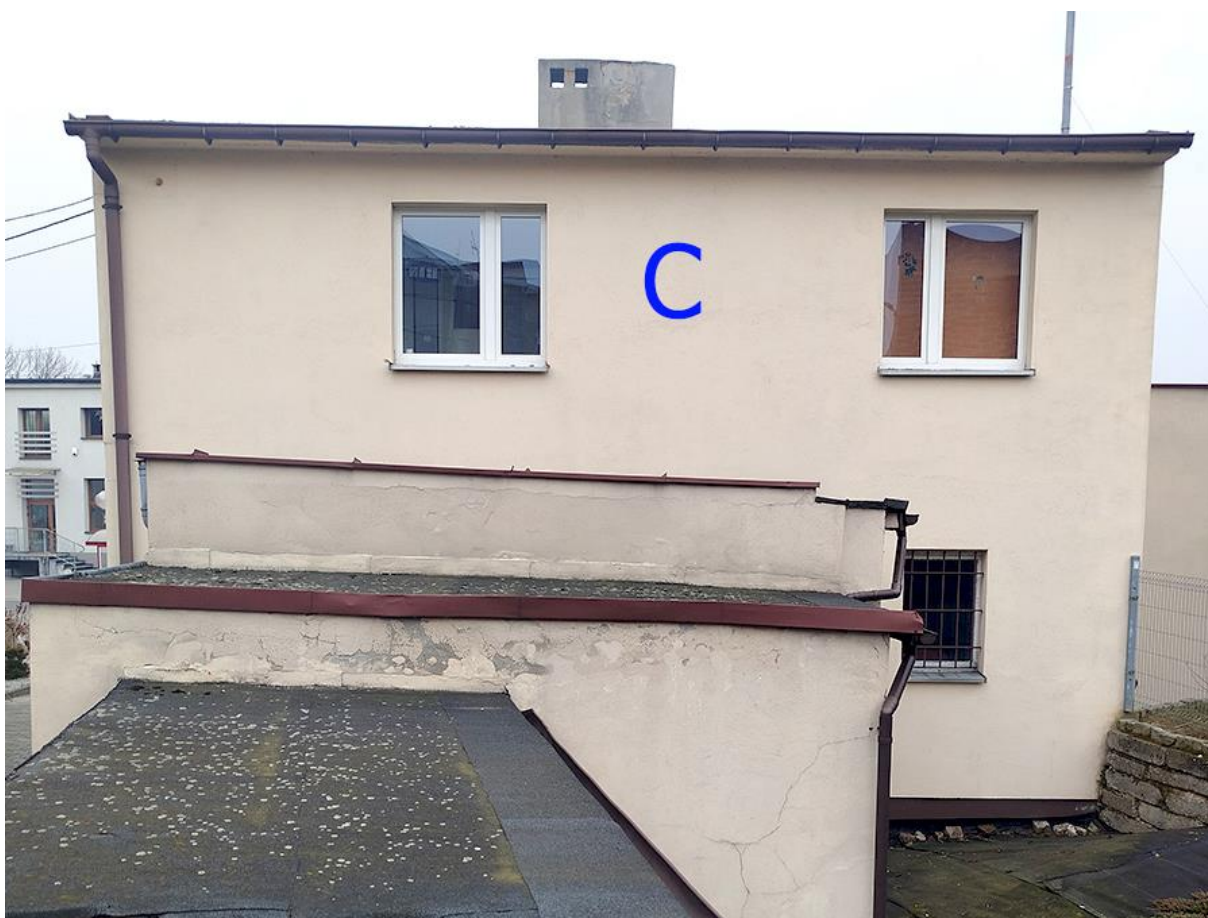
**Fot. 4.** Bojanów, ul. Borucka 3, remiza OSP – elewacja północno-wschodnia segmentu C (fot. z dn. 12.02.25 – S. Czyż)

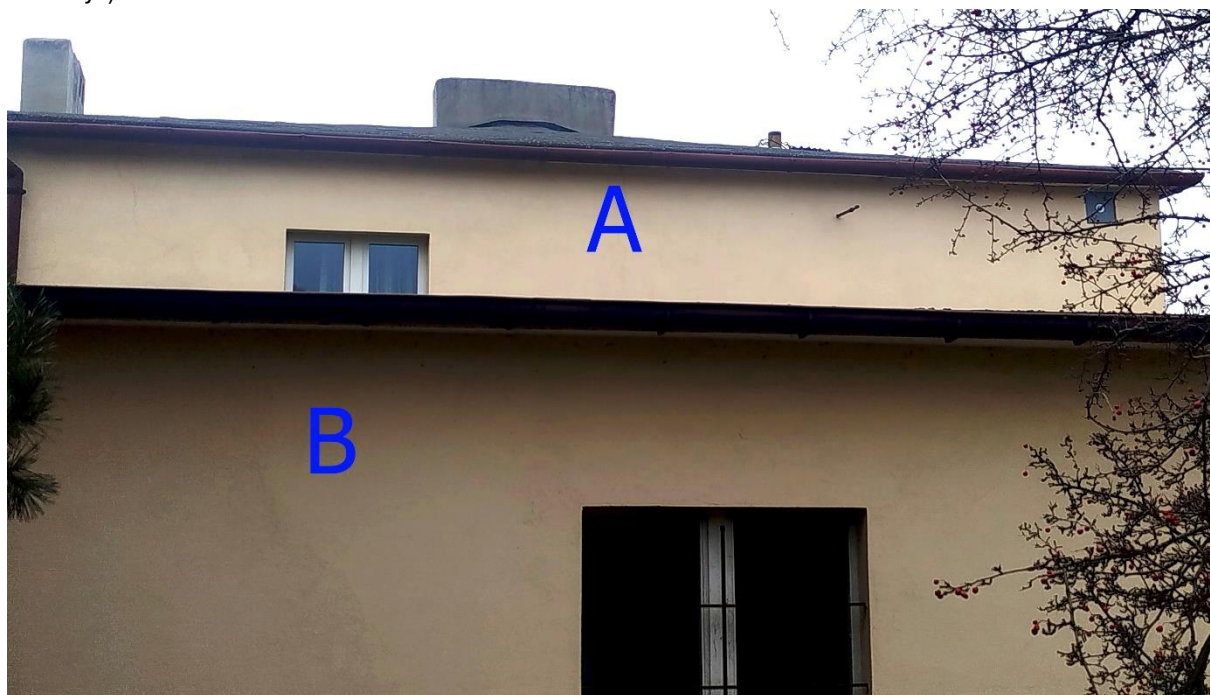
**Fot. 5.** Bojanów, ul. Borucka 3, remiza OSP – elewacje północno-zachodnie segmentu A i B (fot. z dn. 12.02.25 – S. Czyż)

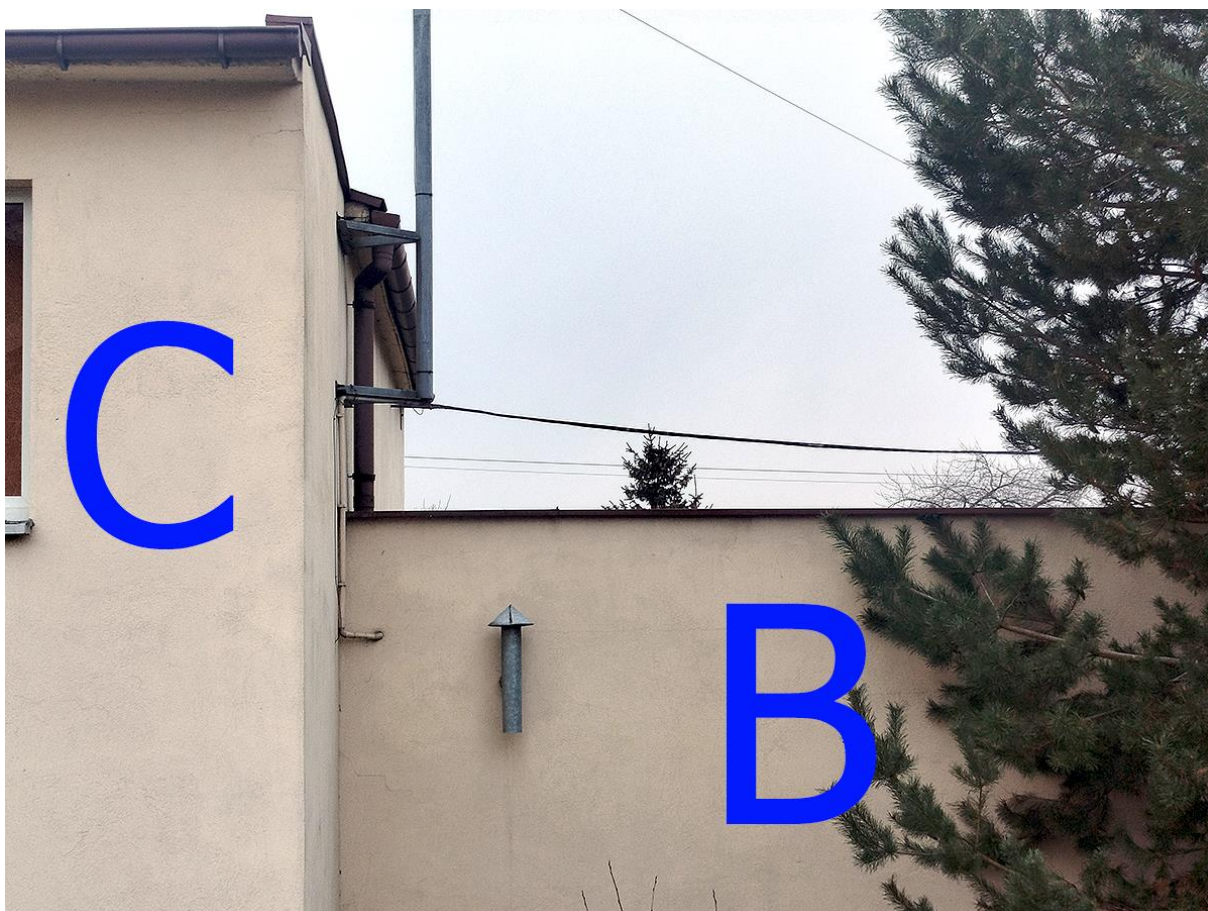
**Fot. 6.** Bojanów, ul. Borucka 3, remiza OSP – część elewacji północno-wschodniej segmentu C oraz elewacja północno-wschodnia segmentu B (fot. z dn. 12.02.25 – S. Czyż)

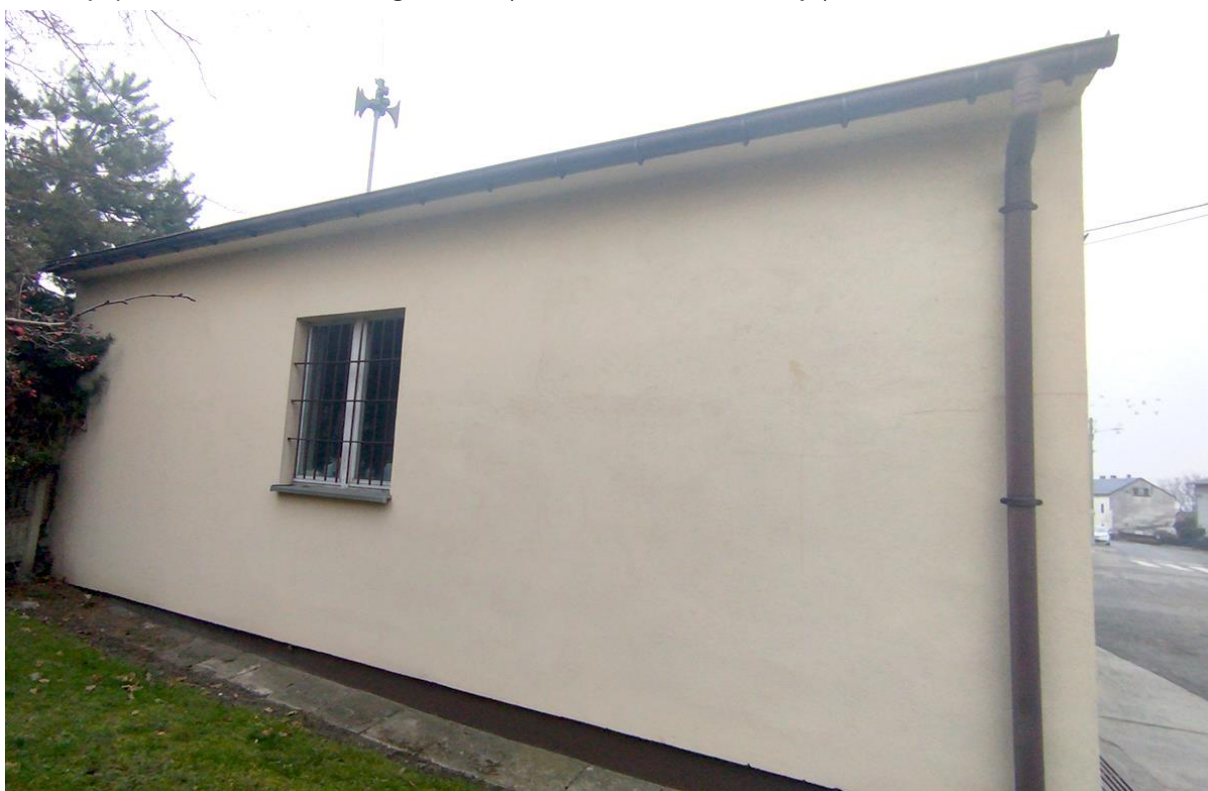
**Fot. 7.** Bojanów, ul. Borucka 3, remiza OSP – elewacja północno-zachodnia segmentu B (fot. z dn. 12.02.25 – S. Czyż)
