# PROJEKT TECHNICZNY

## BRANŻA KONSTRUKCYJNA

**REMONT I PRZEBUDOWA PAŁACU W ŁOSIOWIE W RAMACH INWESTYCJI PN: „PRZEBUDOWA  
CENTRUM EDUKACYJNO SZKOLENIOWEGO NA RZECZ ROLNICTWA OPOLSKIEGO OŚRODKA  
DORADZTWA ROLNICZEGO W ŁOSIOWIE”**

## EKSPERTYZA STANU TECHNICZNEGO BUDYNKU

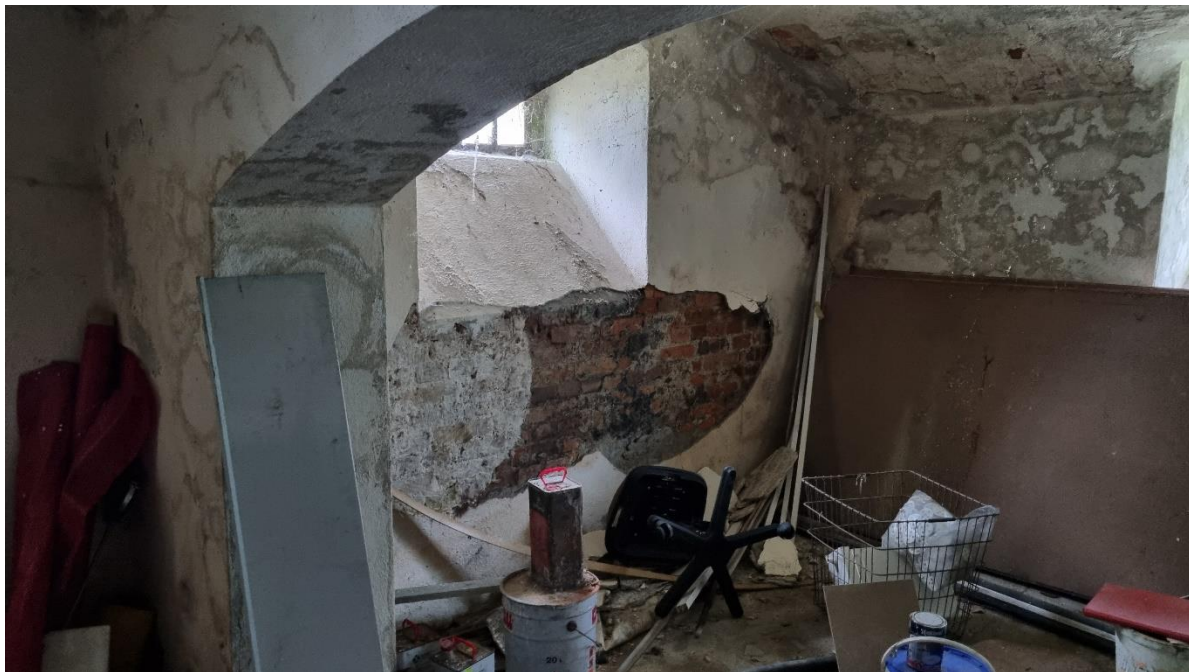
Murowane z cegły ceramicznej pełnej, tynkowane - stan techniczny dostateczny, występują liczne zawilgocenia, odspojenia tynku (zmurszały obsypujący się) spowodowane zalewaniem z rur spustowych oraz zawilgoceniem z gruntu. Lokalnie widoczne ubytki cegły.

Zdj. nr 1. Zawilgocone ściany piwnic

Z uwagi na zabytkowy charakter budynku w pierwszej kolejności zaleca się odpływy rur spustowych wyprowadzić na odległość co najmniej 2m poza mury pałacu, a także osuszenie ścian piwnic od wewnątrz, skucie zawilgoconego i odspojonego tynku w piwnicy i uzupełnienie zaprawami wapiennymi; ewentualnie przemurowanie ubytków w ścianach. Następnie należy wykonywać obserwacje muru pod kątem zawilgocenia i oznak podciągania kapilarnego wody. Jeżeli ww. roboty nie przyniosą skutku należy odkopać ściany poniżej poziomu posadzki piwnic, osuszyć, wykonać izolację poziomą metodą iniekcji na całą grubość muru, a następnie wykonać izolację powłokową ściany od zewnątrz, a także odwodnienie budynku (drenaż opaskowy). Prace wymagają uzgodnienia z Wojewódzkim Konserwatorem Zabytków. Zaleca się wykonanie nowych posadzek na tarasach z prawidłowo uformowanymi spadkami i udrożnić odpływy. Na tarasach należy wykonać uszczelnienia powłokowe.

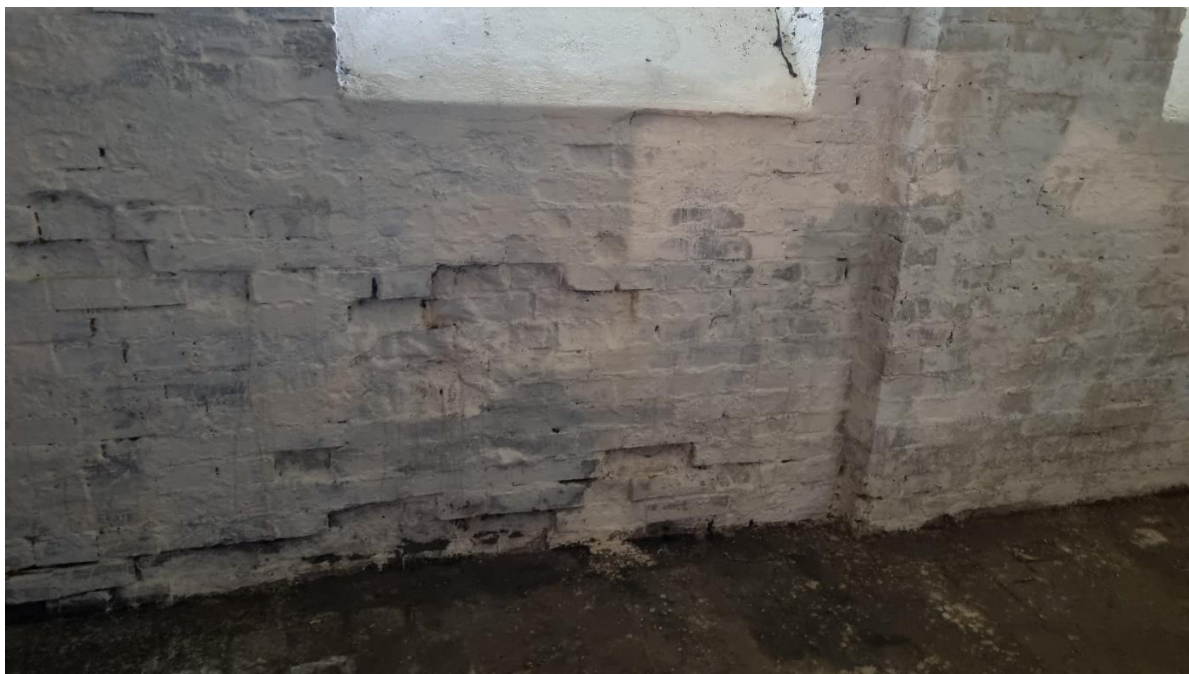
Zdj. nr 2. Ubytki cegieł w ścianach piwnic

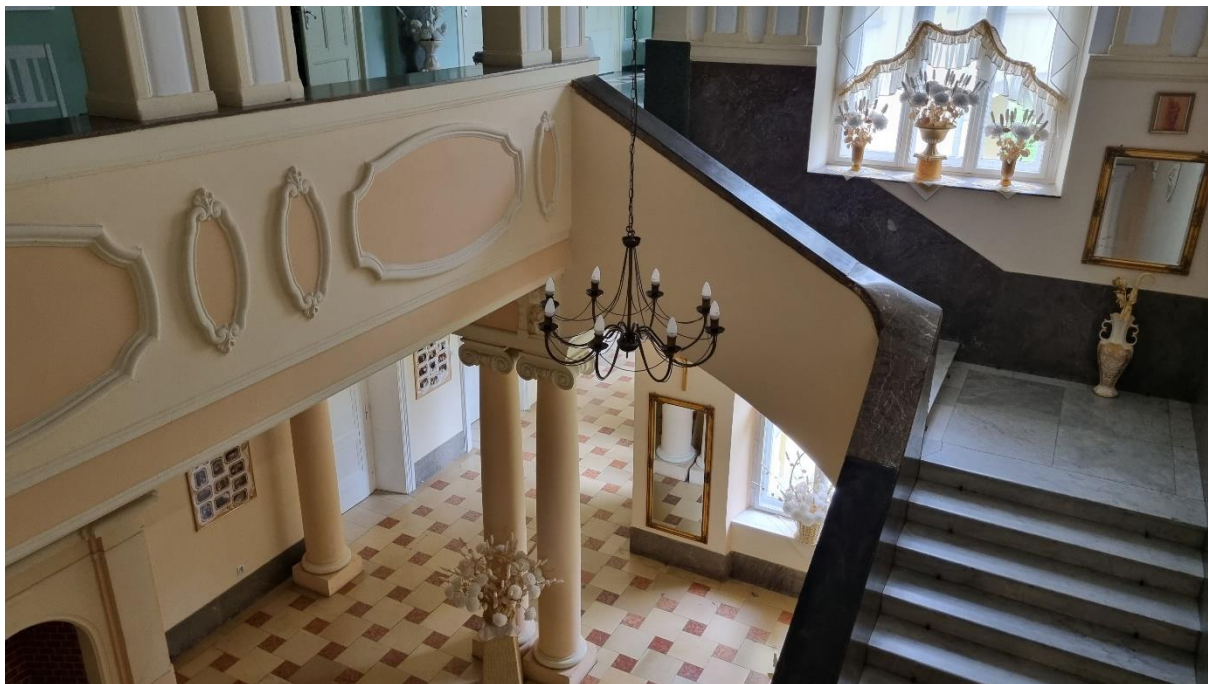
Schody wewnętrzne prowadzące na piętro żelbetowe z okładziną kamienną ( reprezentacyjna otwarta klatka schodowa )- stan techniczny dobry

Zdj. nr 3. Centralna klatka schodowa – wykładzina kamienna

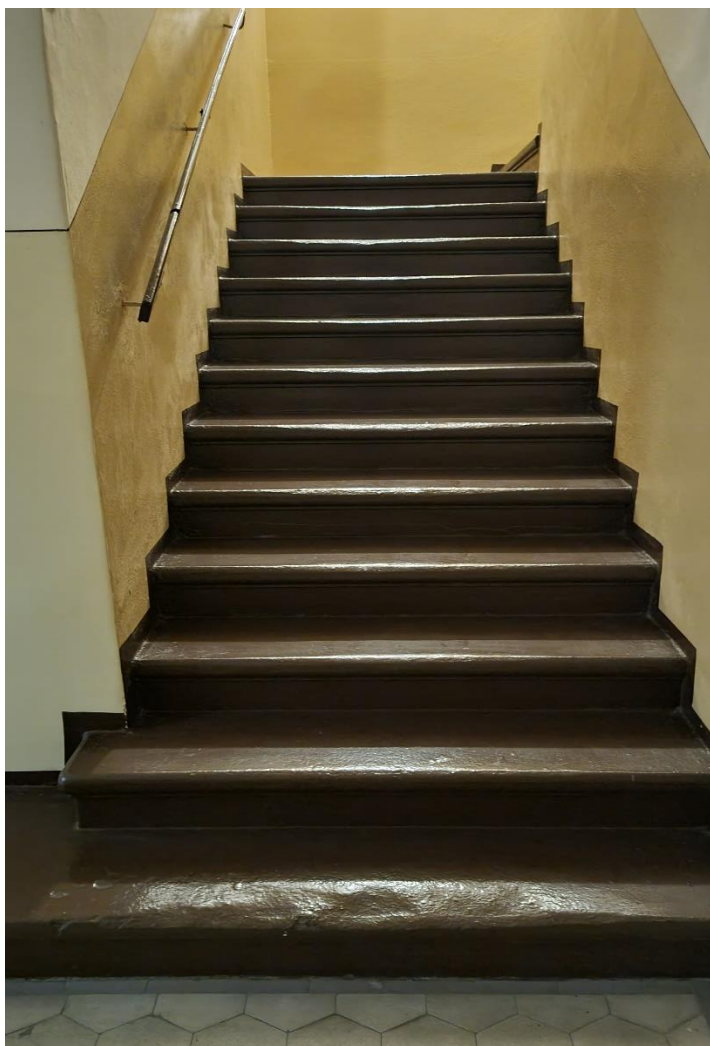
Schody bocznej klatki schodowej żelbetowe, pomalowane na kolor brązowy imitujący drewno; występują małe ubytki nie wpływające na konstrukcję schodów- stan techniczny dobry .

Zdj. nr 4. Schody boczne żelbetowe

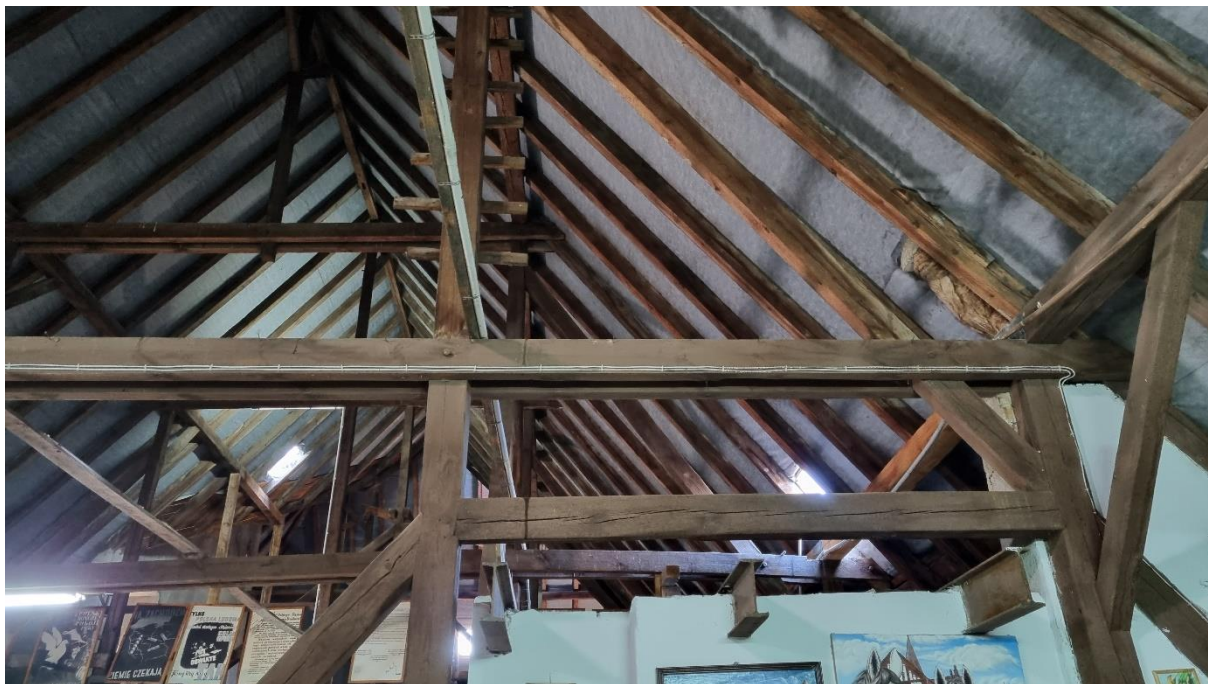
Wieżba dachowa budynku i wieży drewniana; częściowo wymieniona, impregnowana i zabezpieczona przed grzybami szkodnikami i ogniem w ramach inwestycji zmiany sposobu użytkowania poddasza w 2018 r.- stan techniczny dobry.

Zdj. nr 5. Wieżba dachowa – część centralna

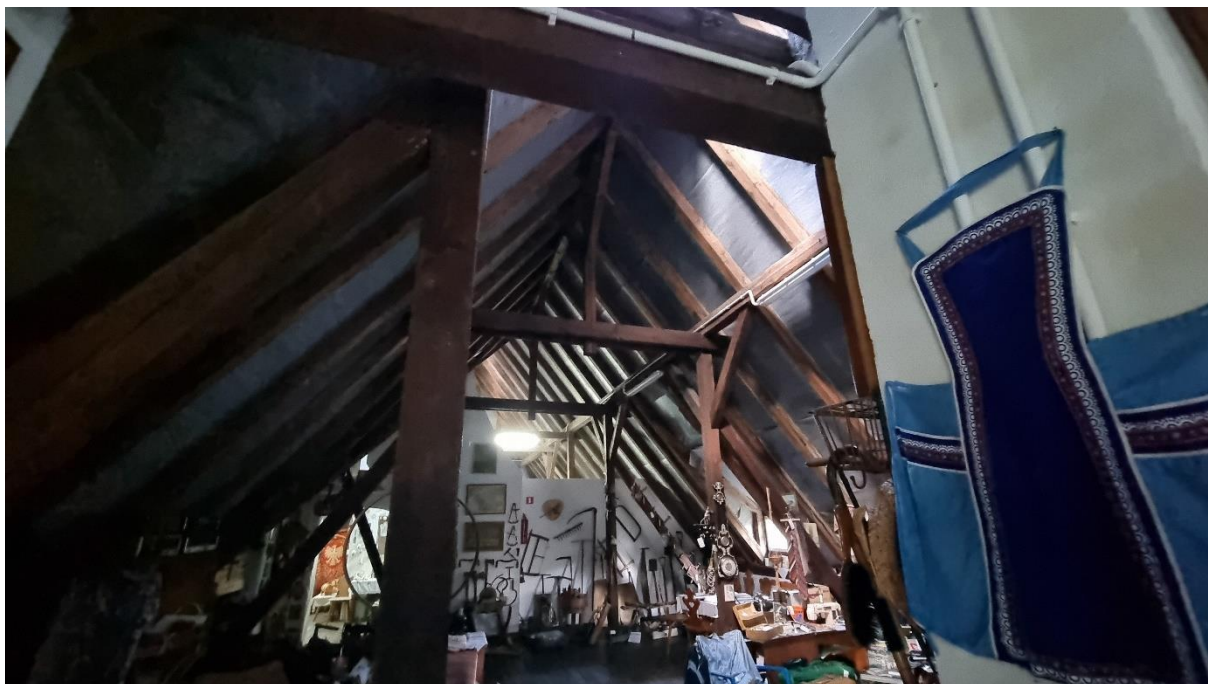
Zdj. nr 6. Wieżba dachowa – część boczna

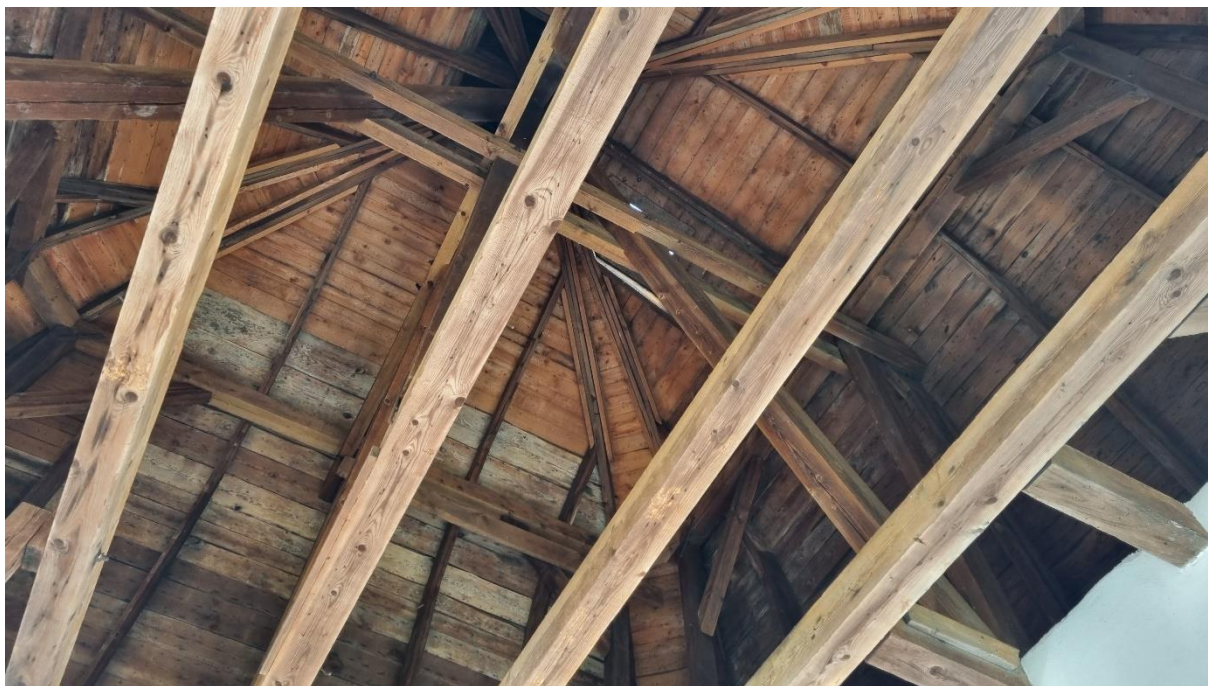
Zdj. nr 7. Wieżba dachowa wieży

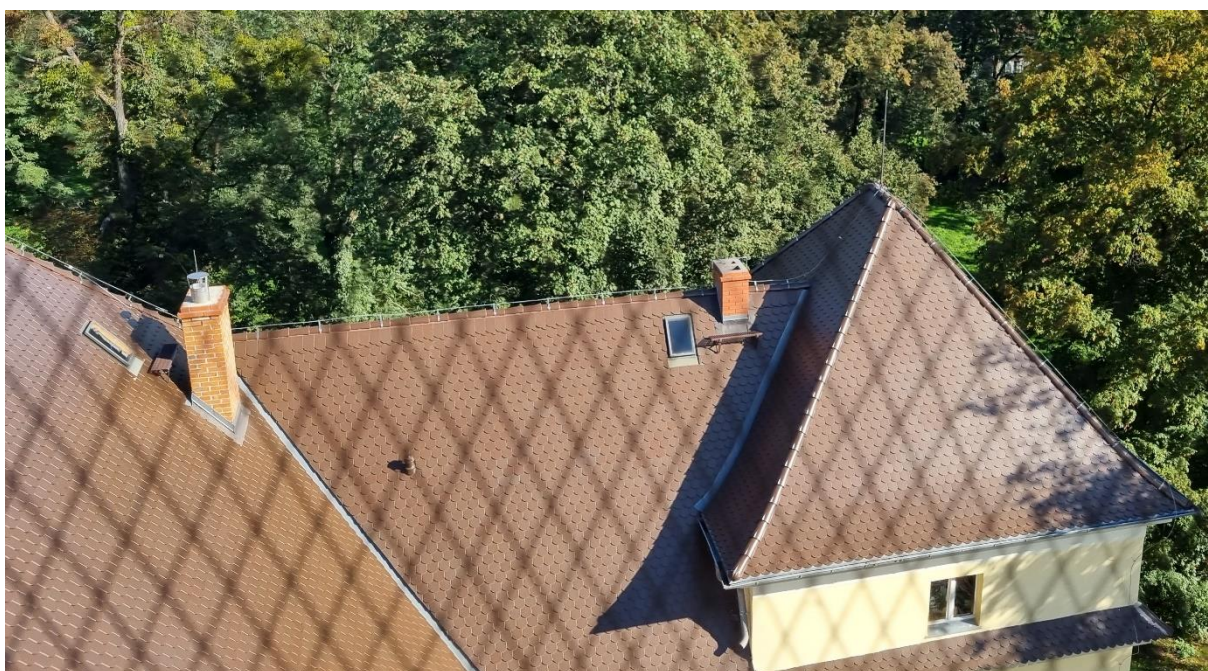
Pokrycie dachu dachówką ceramiczną karpiówką– pokrycie dachu wykonane na nowo z zachowaniem koloru i wzoru pierwotnego układu dachówek –w ramach inwestycji zmiany sposobu użytkowania poddasza w 2018 r.- stan techniczny dobry.

Zdj. nr 8. Pokrycie dachu nowe

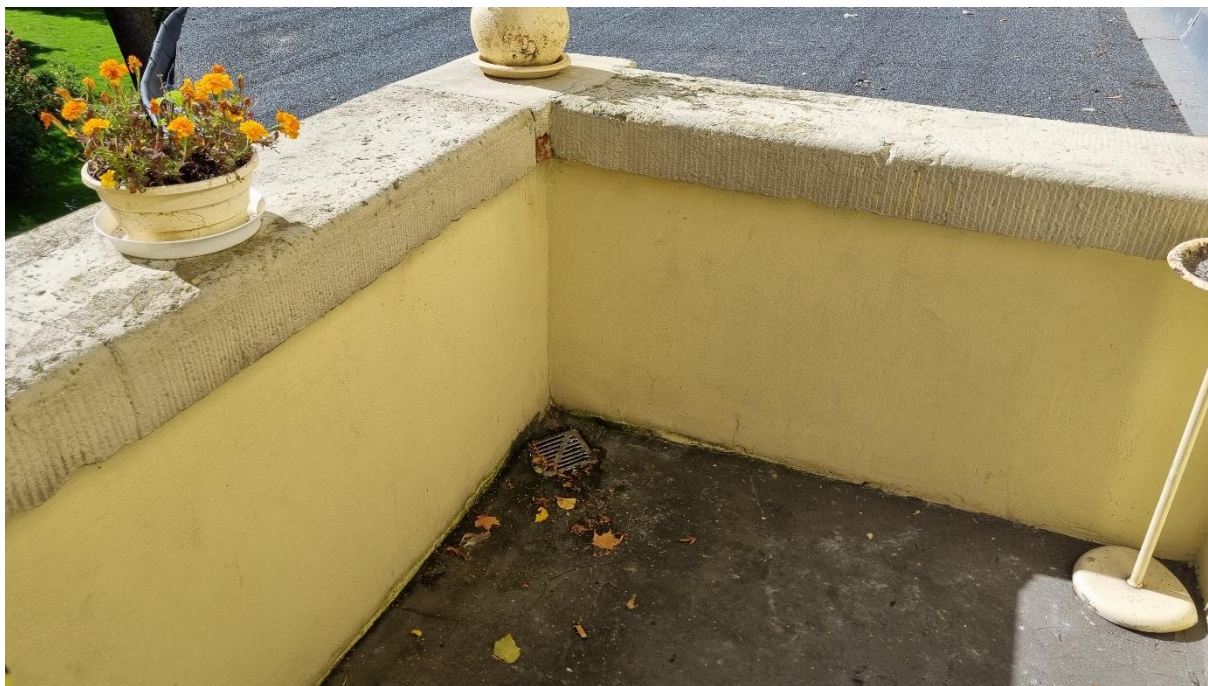
Tarasy posadzka betonowa – nieprawidłowo uformowany spadek do odpływów; odpływy niedrożne; brak odpowiedniego uszczelnienia powodujący zaciekanie ścian i posadzek – stan techniczny zły

Zdj. nr 9. Posadzka i odwodnienie tarasu

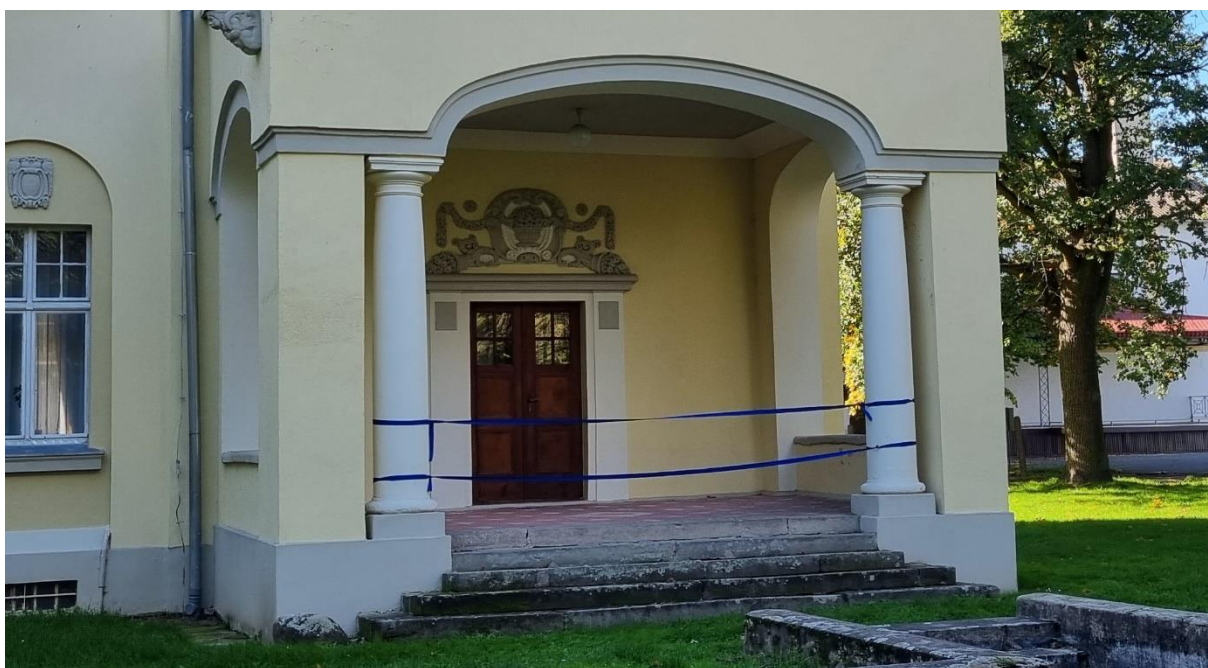
Schody zewnętrzne kamienne i betonowe na gruncie. Stan techniczny schodów zewnętrznych zróżnicowany dobry i dostateczny. W wielu miejscach schody są uszkodzone, nierówne.

Zdj. nr 10. Zniszczone schody zewnętrzne

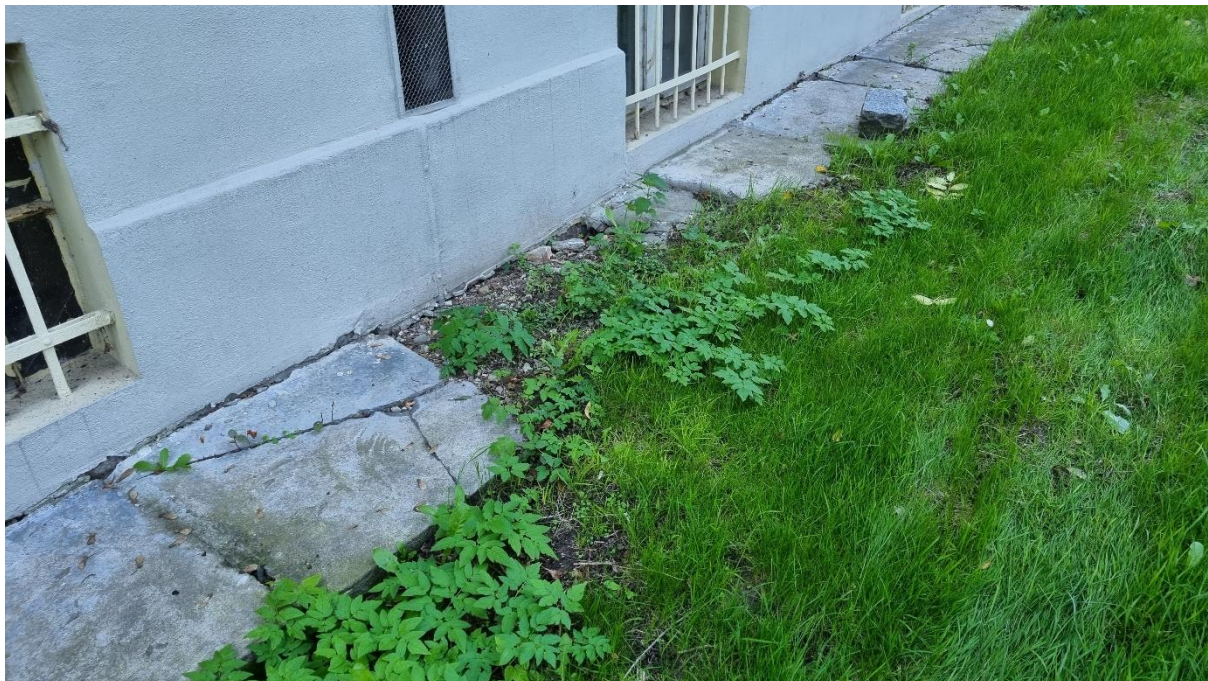
Opaska z płyt betonowych ułożona nierówno, poniżej terenu, uniemożliwia odpływ wód na teren zielony. Lokalnie występują znaczne uszkodzenia płyt lub ich brak – stan techniczny zły

Zdj. nr 10. Uszkodzona opaska zewnętrzna

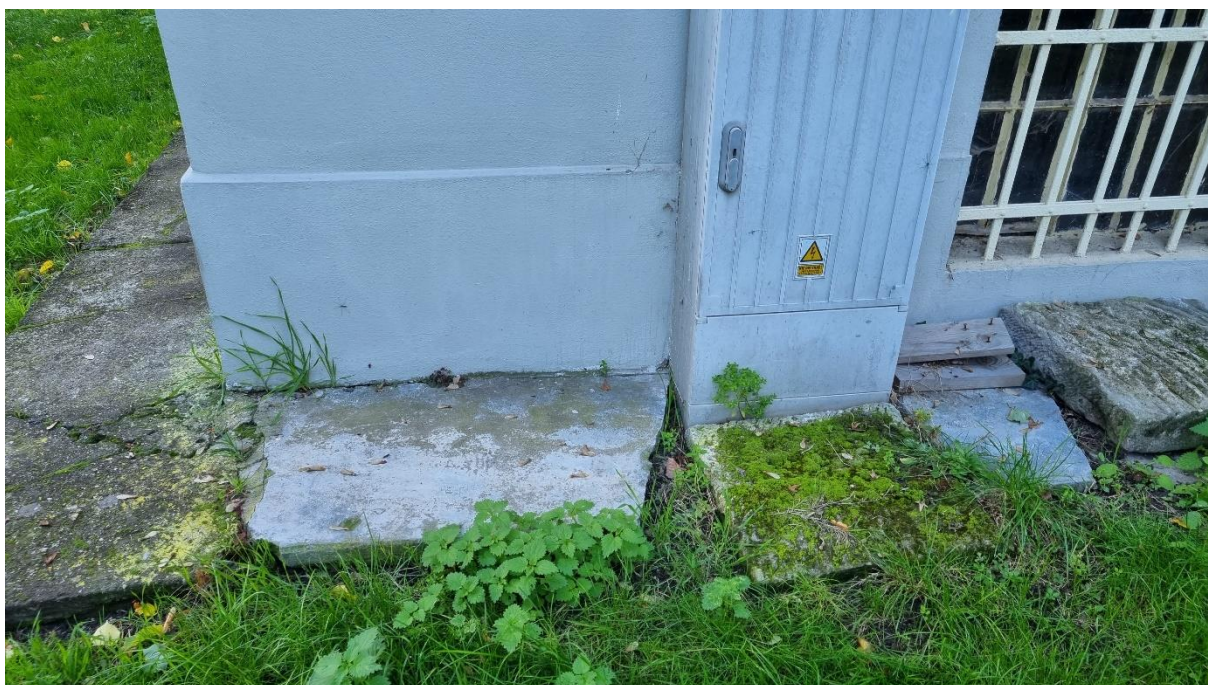
Zdj. nr 11. Uszkodzona opaska zewnętrzna

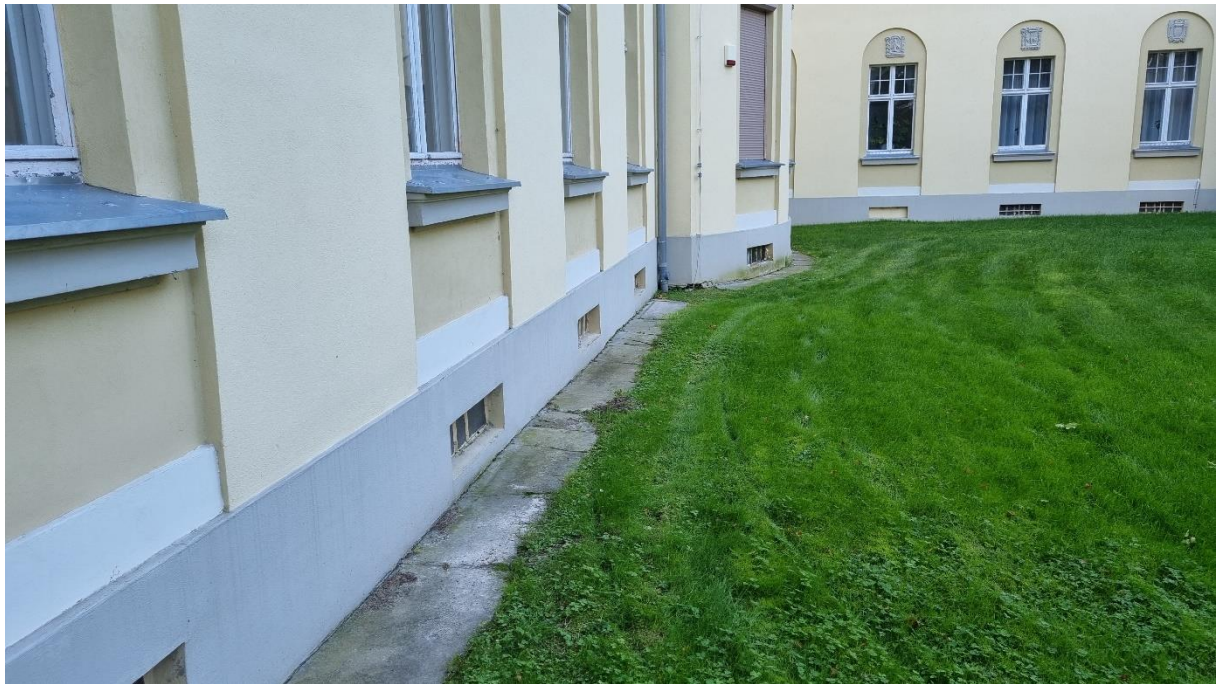
Zdj. nr 12. Ukształtowanie terenu bez spadku na zewnątrz

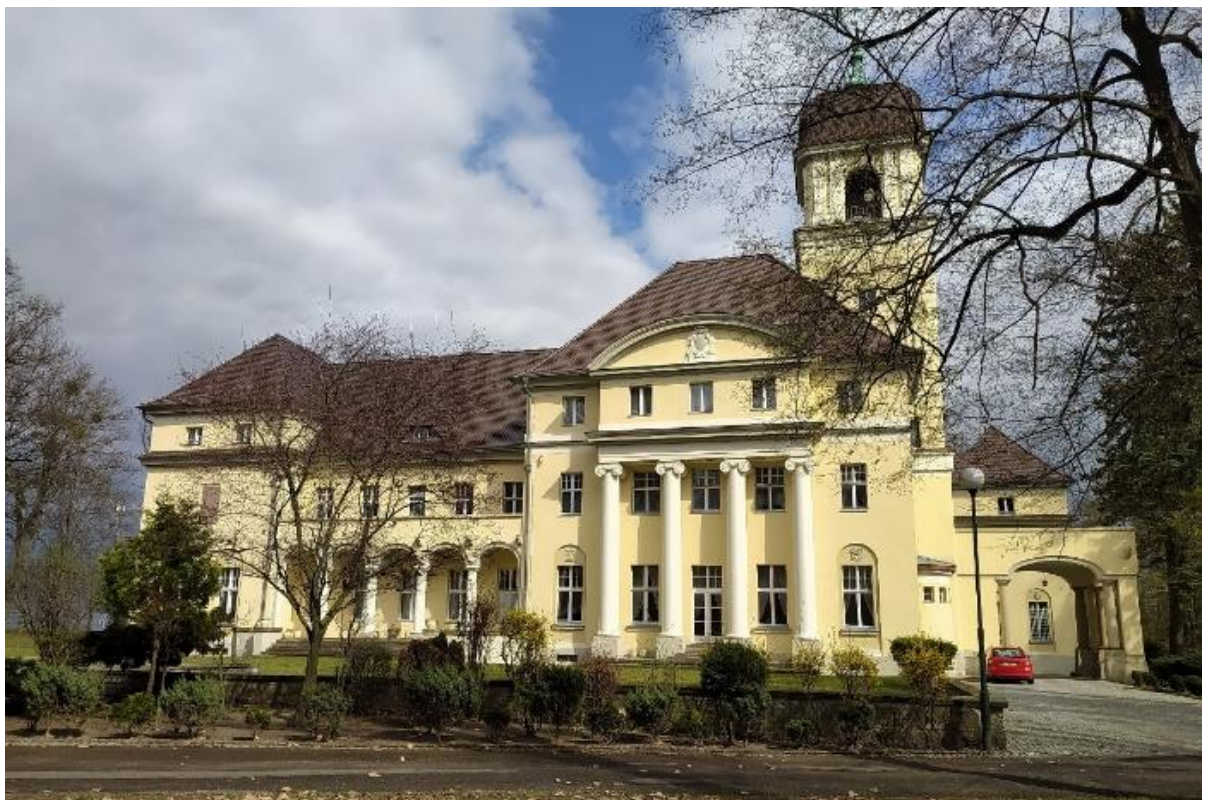
Tynk renowacyjny z dwukrotnym malowaniem mineralnymi farbami elewacyjnymi wykonany w 2018 r.; w okolicach balkonów, na balkonach oraz przy rurach spustowych widoczne są ślady zawilgocenia i glonów– stan techniczny dobry, miejscowo dostateczny

Zdj. nr 13. Elewacja zachodnia – odnowiona

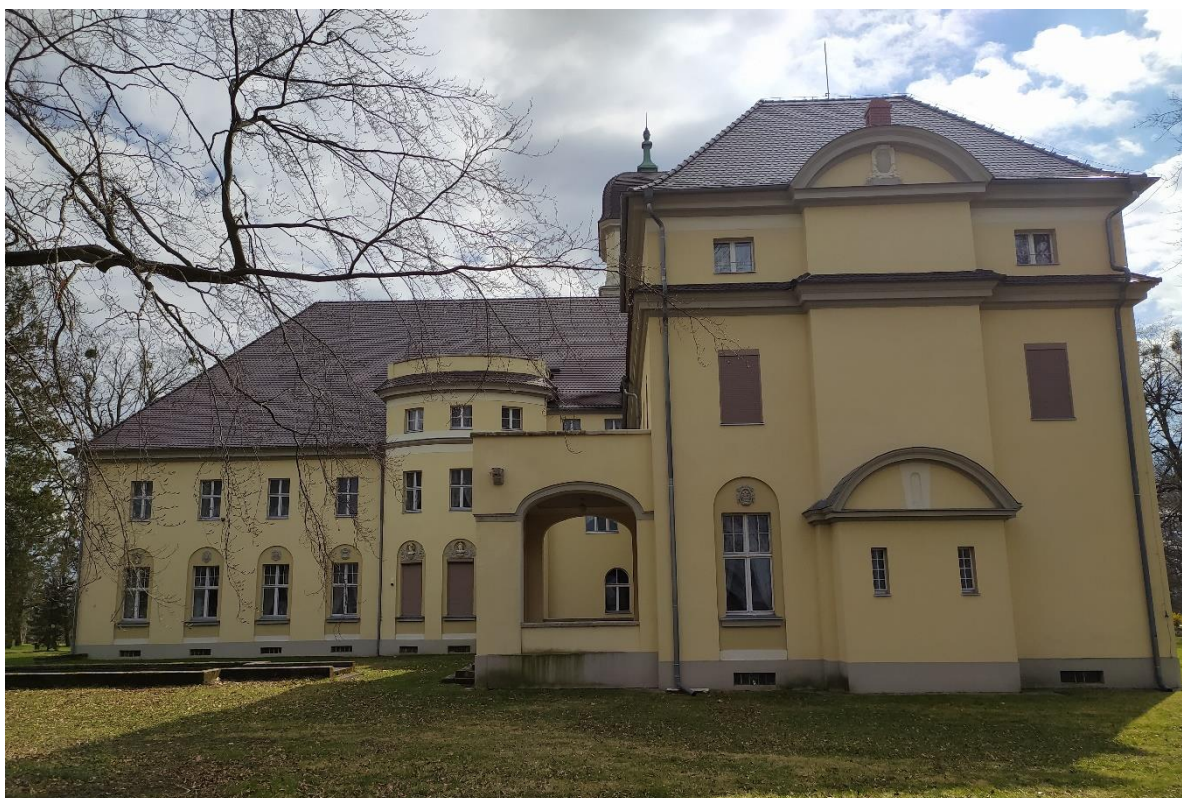
Zdj. nr 14. Elewacja północna – odnowiona

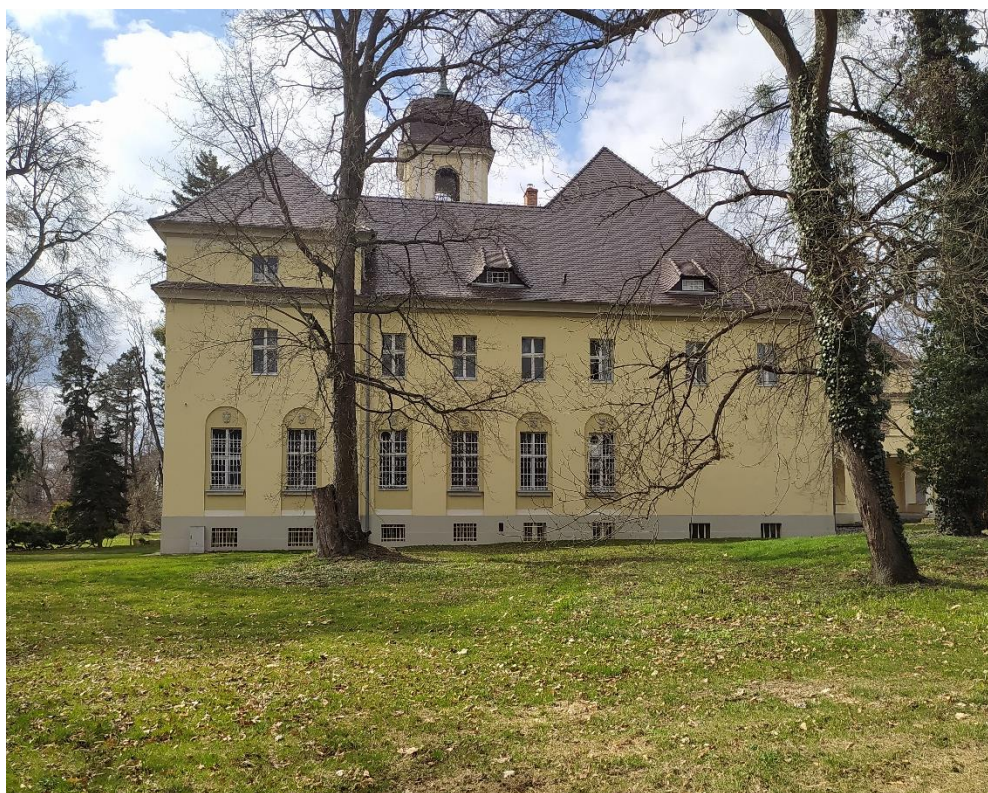
Zdj. nr 15. Elewacja wschodnia – odnowiona

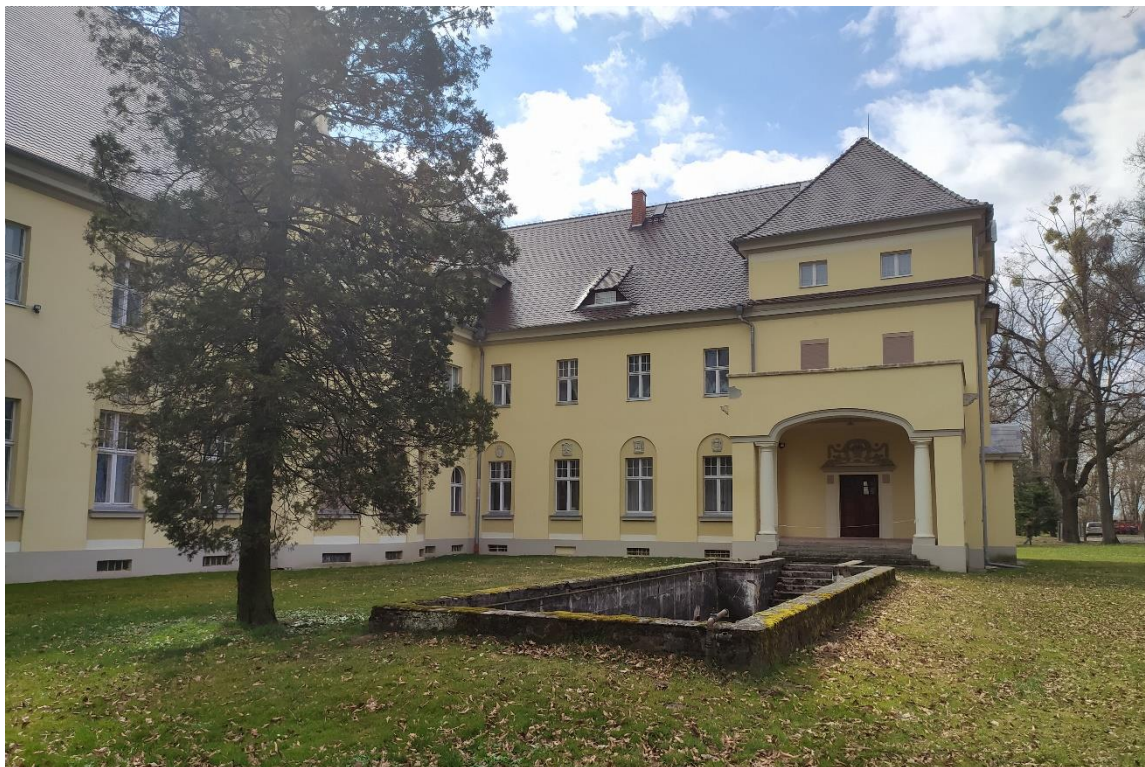
Zdj. nr 16. Elewacja wschodnia– odnowiona

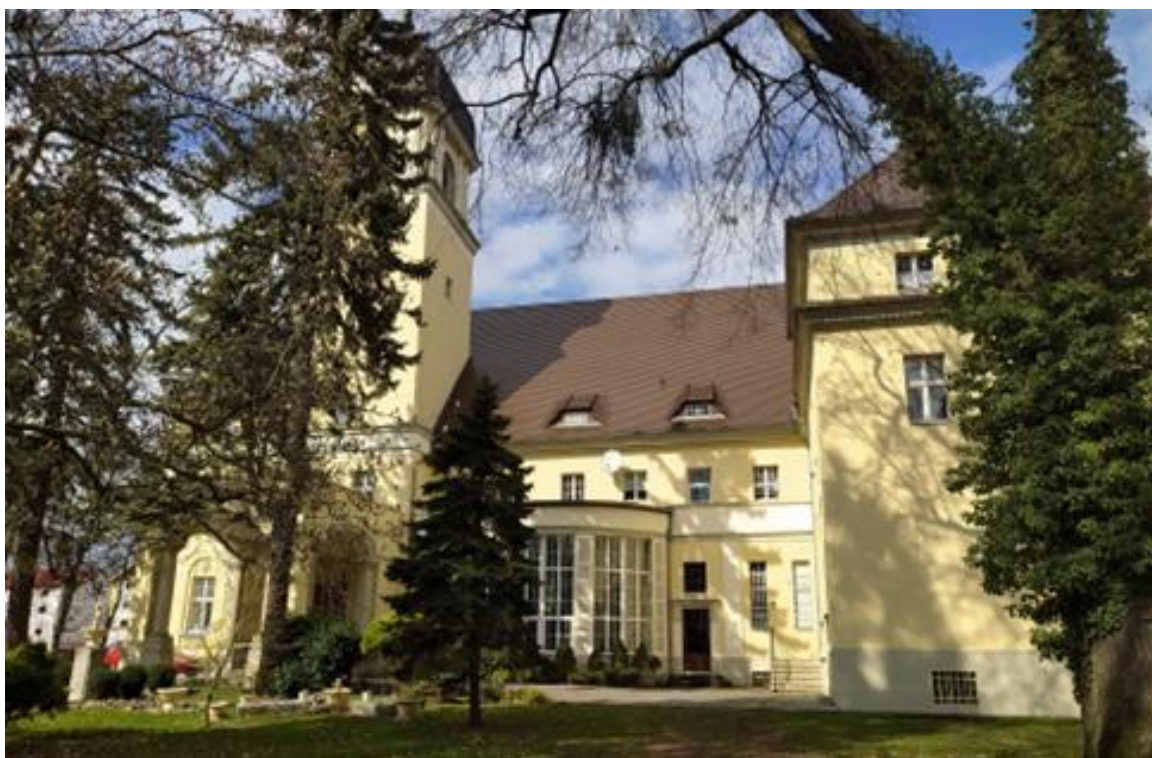
Zdj. nr 17. Elewacja południowa - odnowiona
