# EKSPERTYZA BUDOWLANA

| Obiekt: | <b>REMONT ZESPOŁU BOISK WRAZ Z ZAPLECZEM<br/>„MOJE BOISKO – ORLIK 2012”</b> | |
| Adres: | <b>Słubice, ul. Szkolna, działka nr ewid.<br/>141911_2.0014.237/1</b> | |
| Inwestor: | <b>Gmina Słubice, ul. Płocka 32, 09-533 Słubice</b> | |

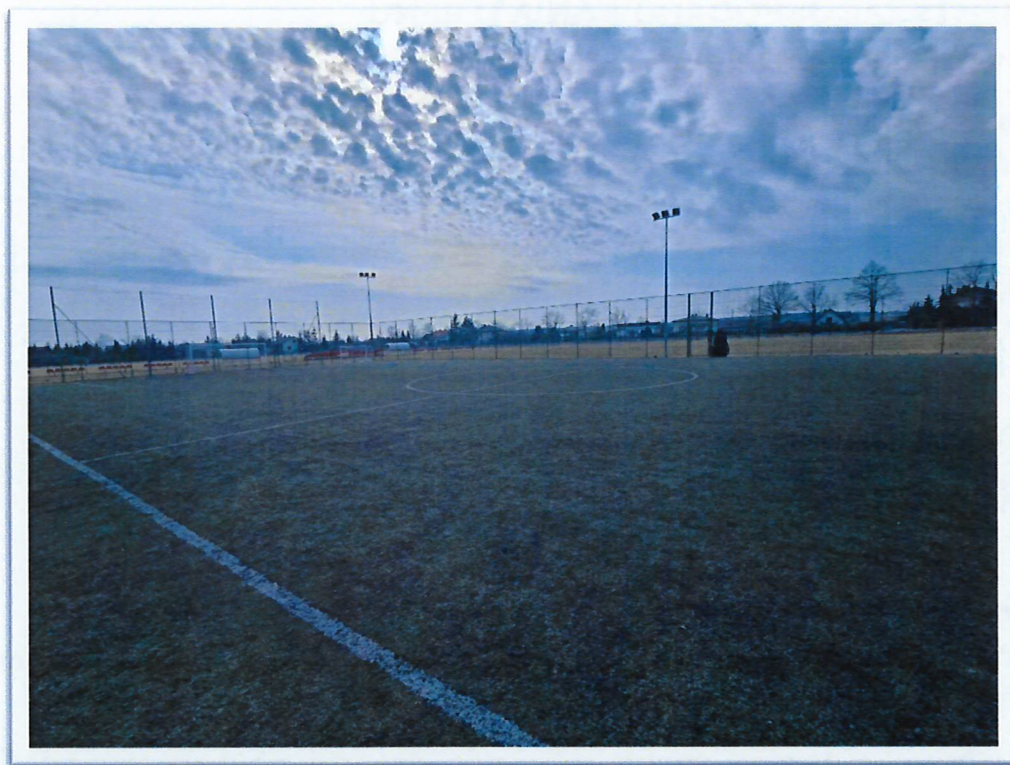
- miejscowe zmniejszenie ilości zasypu stabilizującego,
- nierównomierne rozłożenie granulatu,
- lokalne odstonięcie dolnych partii włókien trawy.

- pogorszenia właściwości amortyzacyjnych nawierzchni,
- zwiększonego zużycia włókien trawy syntetycznej.

*Zdjęcie 1. Widoczny nierównomierny rozkład zasypu nawierzchni*

Stan techniczny nawierzchni boiska do piłki nożnej oceniono jako dostateczny, wymagający wykonania prac naprawczych i regeneracyjnych, obejmujących w szczególności miejscowe naprawy uszkodzeń nawierzchni oraz uzupełnienie i wyrównanie zasypu.

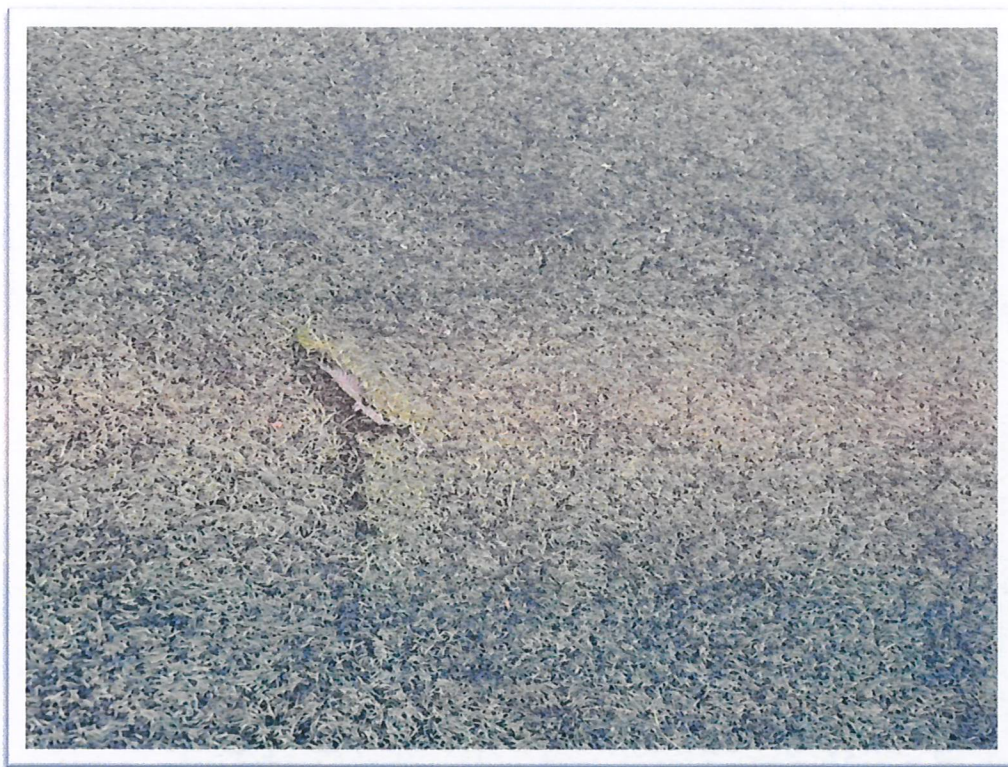
- rozszczelnieniu połączenia pasów trawy syntetycznej
- miejscowym odspojeniu fragmentu nawierzchni od podłoża.

Uszkodzenie to ma charakter lokalny, jednak w przypadku dalszej eksploatacji może prowadzić do powiększania się rozwarstwienia nawierzchni.

*Zdjęcie 2. Miejscowe rozwarstwienie nawierzchni z trawy syntetycznej*

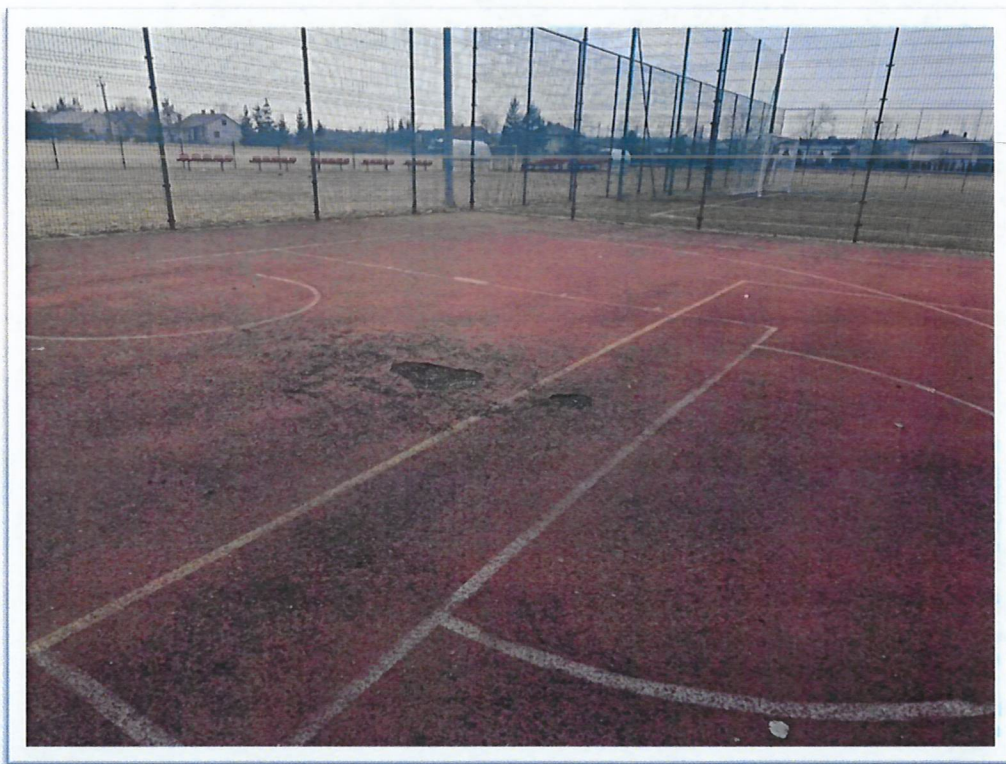
- miejscowe wykruszenia warstwy poliuretanowej,
- odstonięcie warstwy podkładowej pod nawierzchnią sportową,
- lokalne ubytki nawierzchni o powierzchni od kilku do kilkuset cm<sup>2</sup>, głównie w środkowej części boiska,

Uszkodzenia te wskazują na degradację warstwy elastycznej oraz miejscową utratę przyczepności nawierzchni do podbudowy.

*Zdjęcie 3. Miejscowe wykruszenia warstwy poliuretanowej*

Stan techniczny nawierzchni boiska wielofunkcyjnego oceniono jako niezadowalający, przy czym stwierdzone uszkodzenia mają charakter eksploatacyjny i nie wykluczają możliwości dalszego użytkowania obiektu, wskazują jednak na konieczność wykonania nowej nawierzchni poliuretanowej.

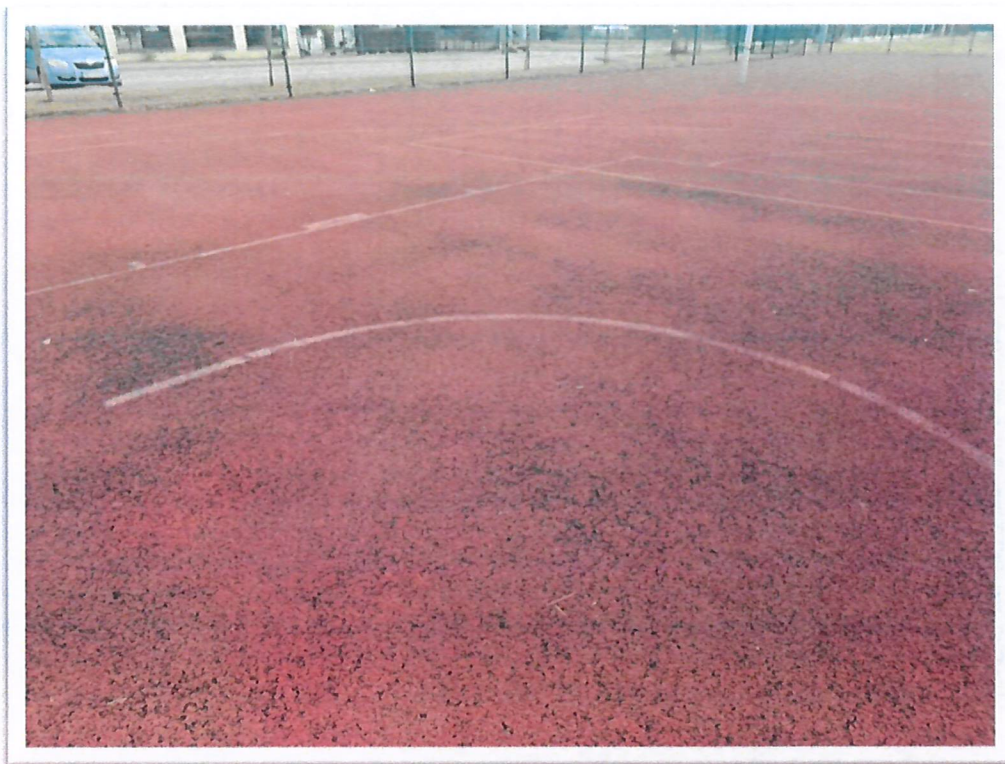
- wytarcie granulatu EPDM,
- zmniejszenie chropowatości nawierzchni,
- miejscowe wygładzenie powierzchni.

- pogorszenie właściwości antypoślizgowych,
- zmniejszenie amortyzacji nawierzchni.

*Zdjęcie 4. Wytarcie granulatu EPDM na znacznej powierzchni boiska*

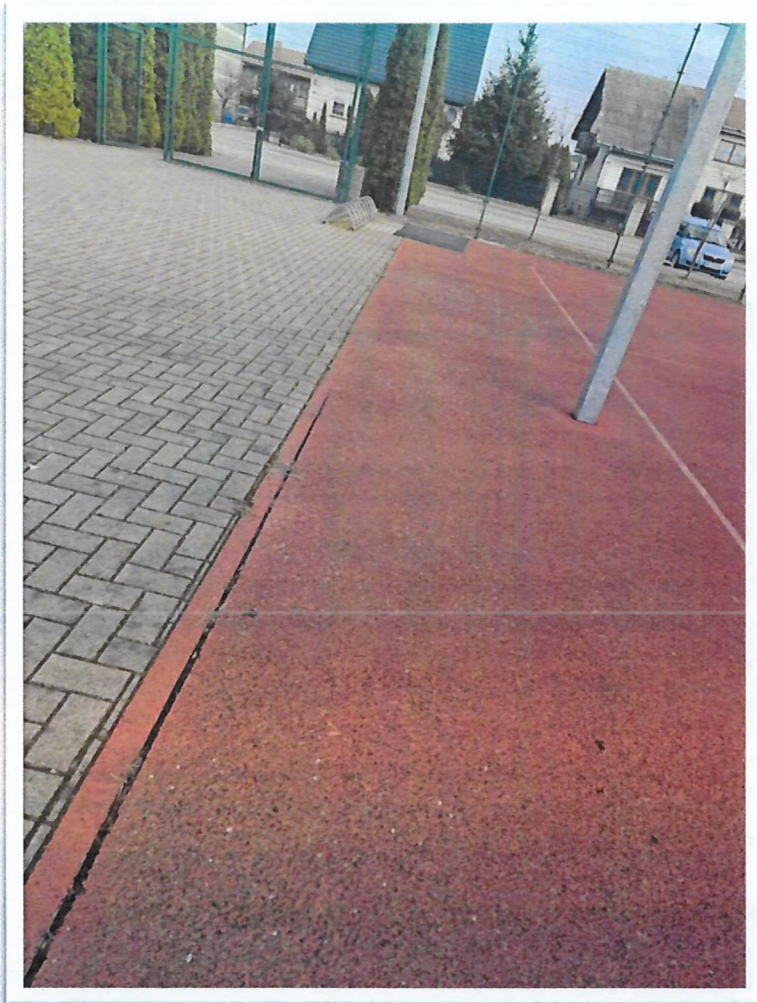
Wzdłuż krawędzi boiska, na styku z nawierzchnią z kostki betonowej, widoczne jest częściowe rozszczelnienie styku nawierzchni boiska z opaską z kostki brukowej.

- penetrację wody opadowej pod nawierzchnię,
- dalszą degradację warstw konstrukcyjnych.

*Zdjęcie 5. Rozszczelnienie styku nawierzchni sportowej z opaską z kostki brukowej*

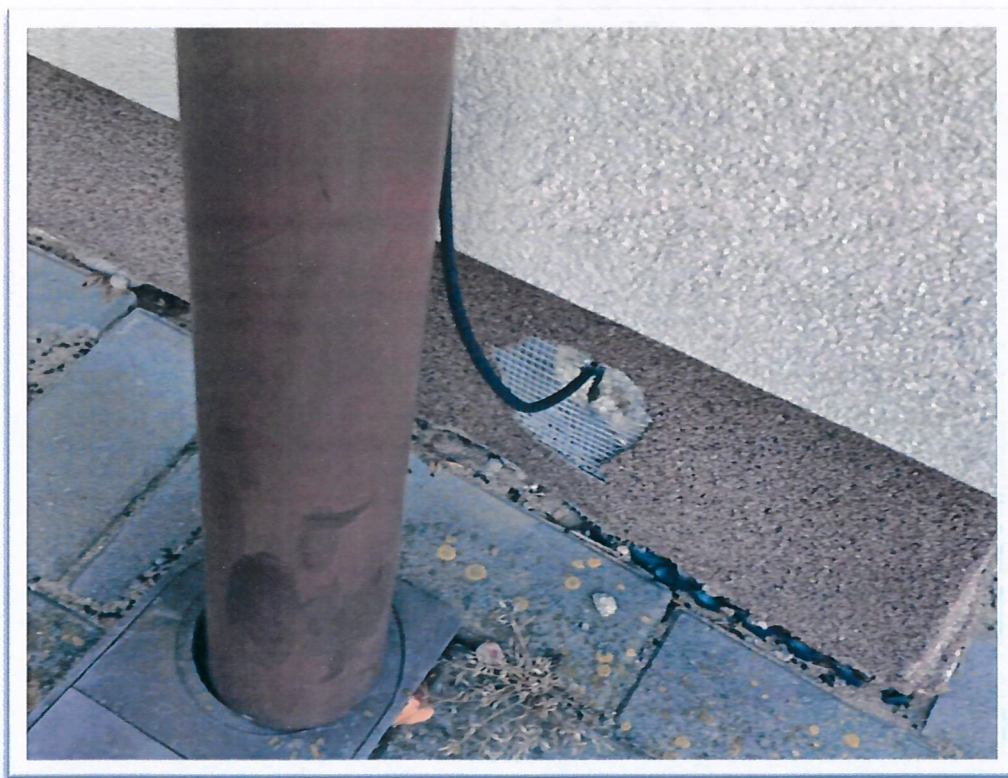
- lokalne uszkodzenia tynku w strefie cokołowej (spękania, odspojenia),
- miejscowe ubytki i nierówności tynku, głównie wokół drzwi wejściowych do budynku,
- zużycie elementów wentylacyjnych (kratki).

Stan techniczny elewacji oceniono jako dostateczny, wymagający prac konserwacyjnych i odświeżenia.

*Zdjęcie 6. Uszkodzenia elewacji w strefie cokołowej, zapadnięta nawierzchnia z kostki brukowej*

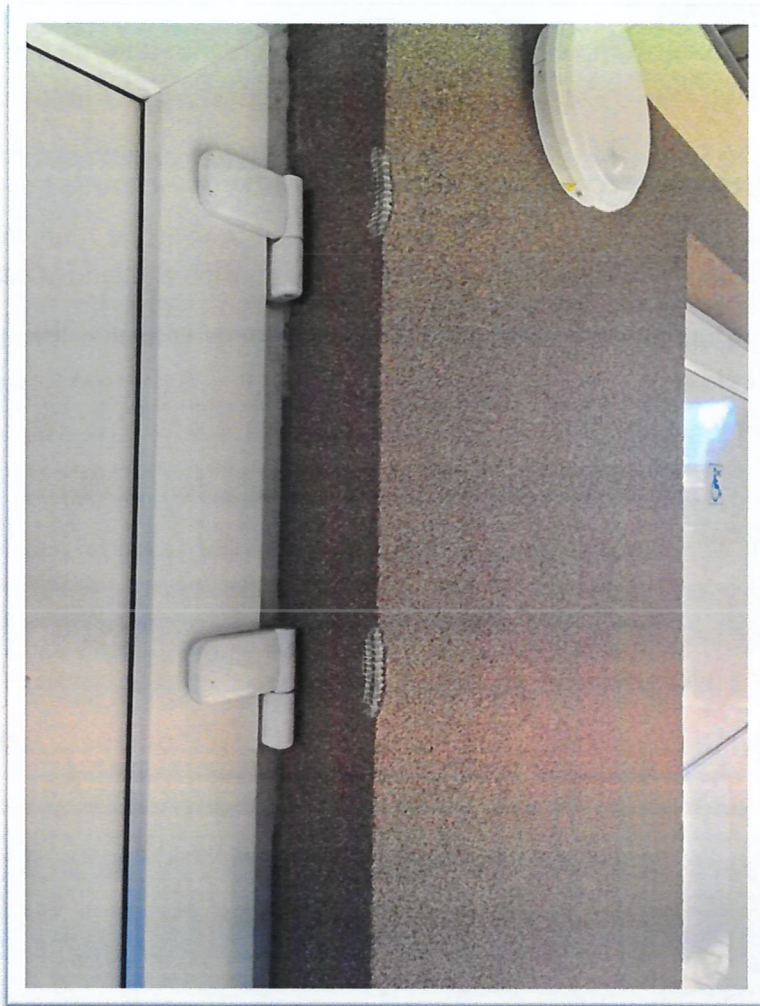
*Zdjęcie 7. Miejscowe uszkodzenia tynku*

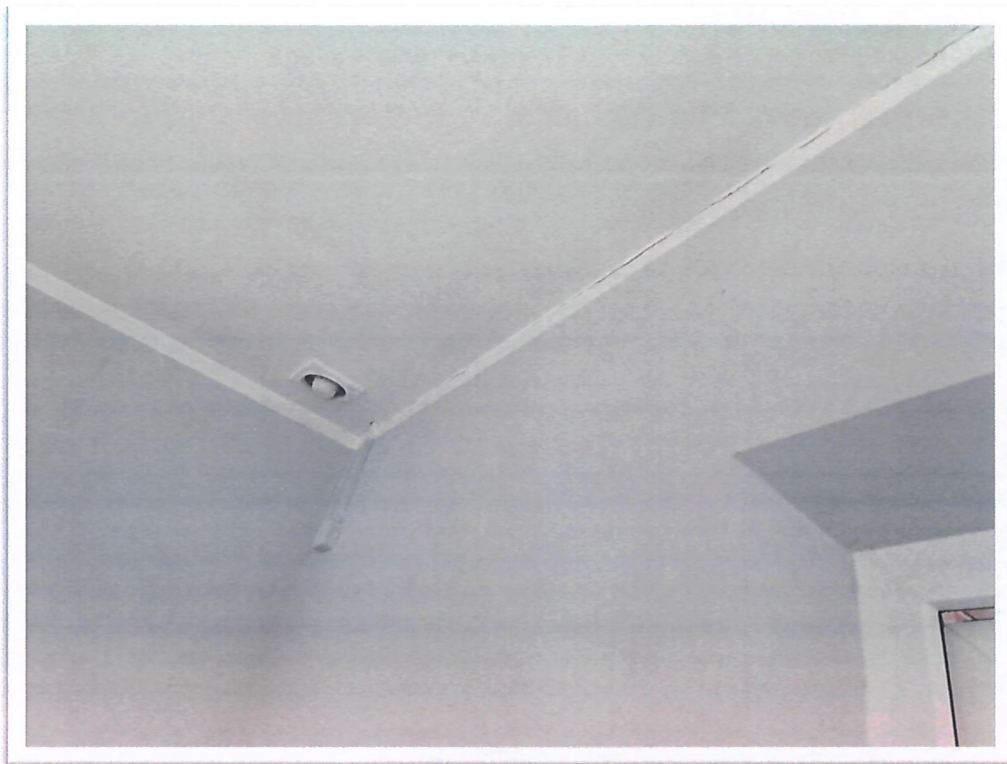
- lokalne spękania tynków oraz powłok malarskich,
- pęknięcia na styku sufitu z płyt G-K i ścian,
- zabrudzenia i zużycie powłok malarskich.

Uszkodzenia mają charakter powierzchniowy i nie wpływają na konstrukcję budynku.

*Zdjęcie 8. Pęknięcia na styku sufitu z płyt G-K i ściany*

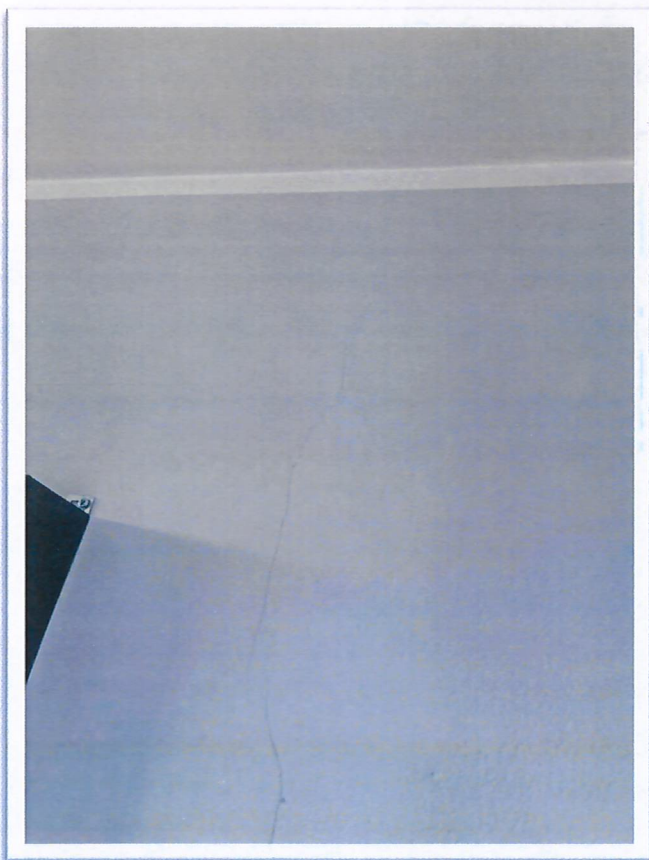
*Zdjęcie 9. Lokalne spękania tynków na ścianach*

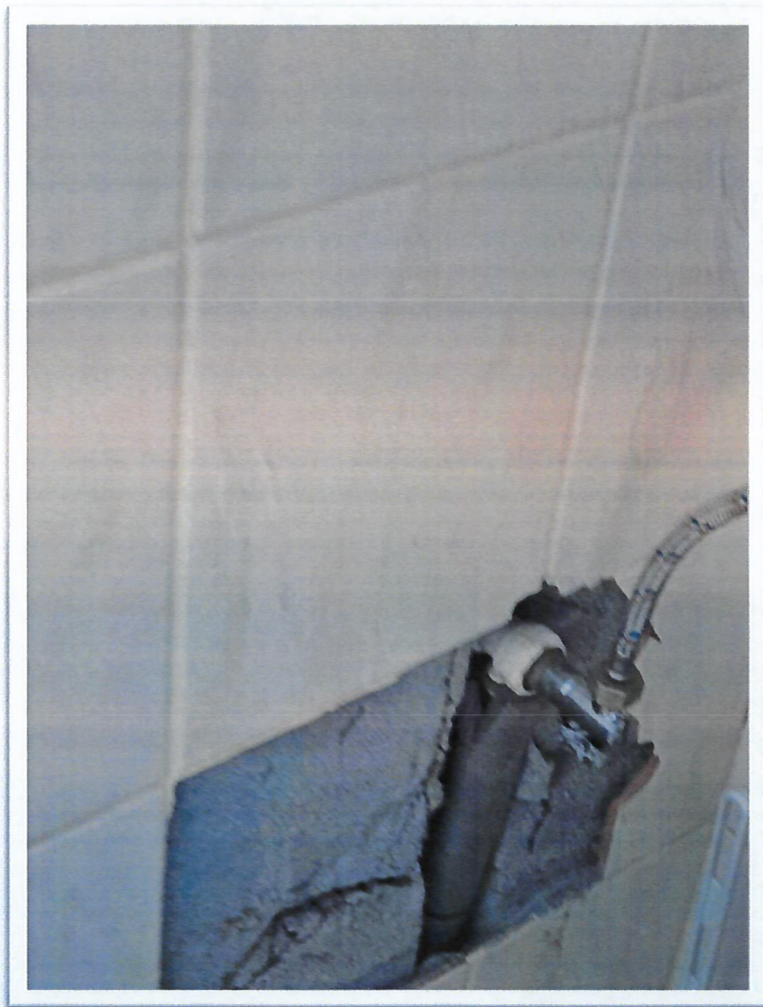
- lokalne uszkodzenia płytek,
- degradację spoin i uszczelnień silikonowych,
- zużycie okładzin w strefach mokrych.

Stan techniczny oceniono jako dostateczny, wymagający napraw miejscowych.

*Zdjęcie 10. Lokalne uszkodzenia płytek*

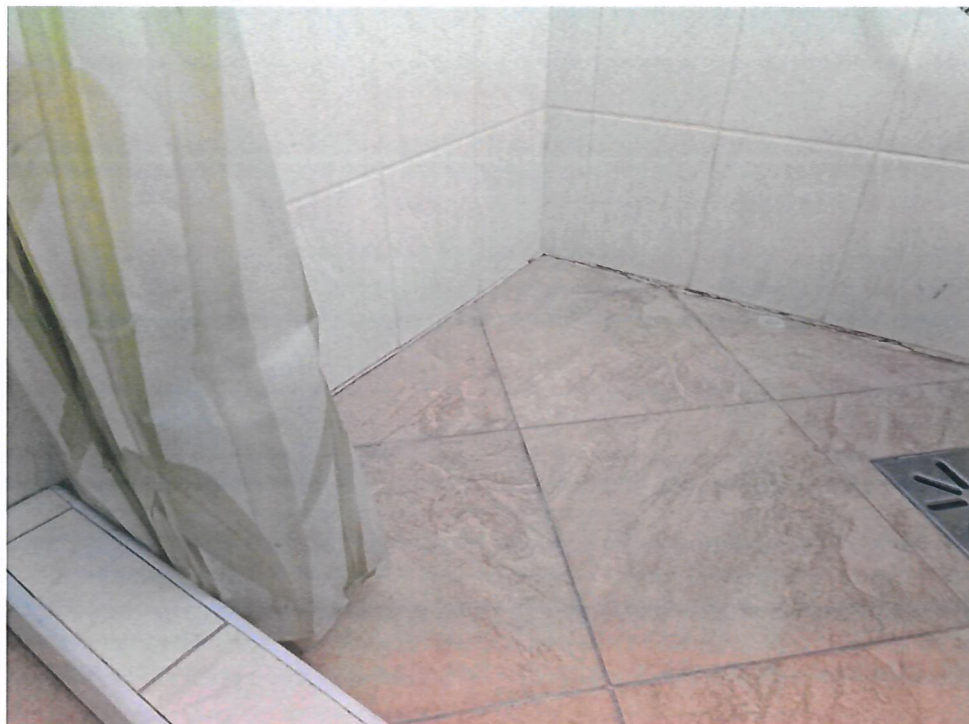
- zużycie uszczelnień przy brodzikach i w strefach prysznicowych,
- możliwe nieszczelności w rejonie odpływów,
- zużycie elementów odwodnienia.

Stan techniczny oceniono jako dostateczny.

*Zdjęcie 11. Degradacja spoin w brodzikach*

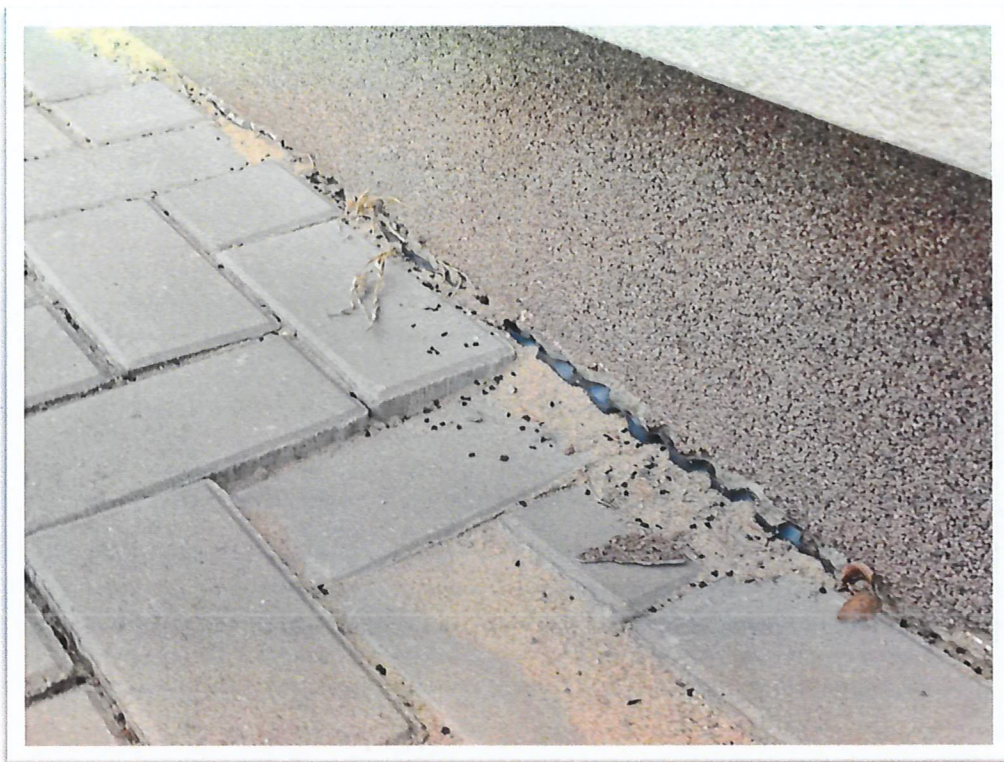
- miejscowe uszkodzenia i zapadnięcia nawierzchni z kostki brukowej,
- wypłukanie spoin,
- lokalne nieprawidłowości w funkcjonowaniu odwodnienia w rejonie lejów spustowych.

Stan techniczny oceniono jako dostateczny.

*Zdjęcie 12. Lokalne zapadnięcia kostki brukowej w opasce wokół budynku*

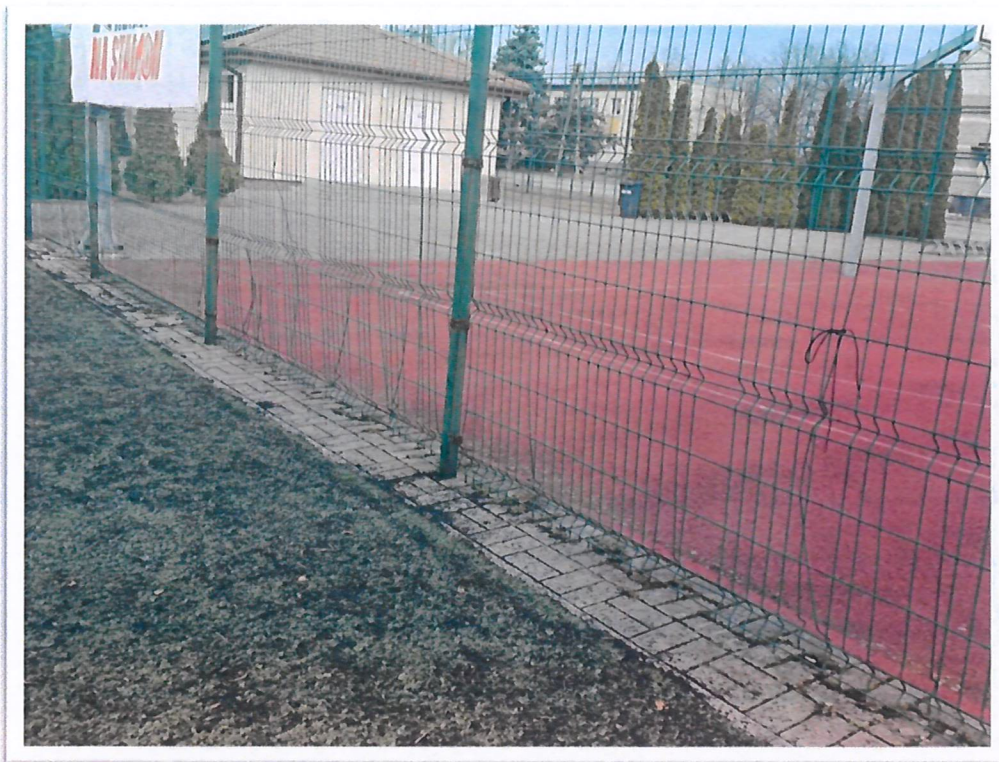
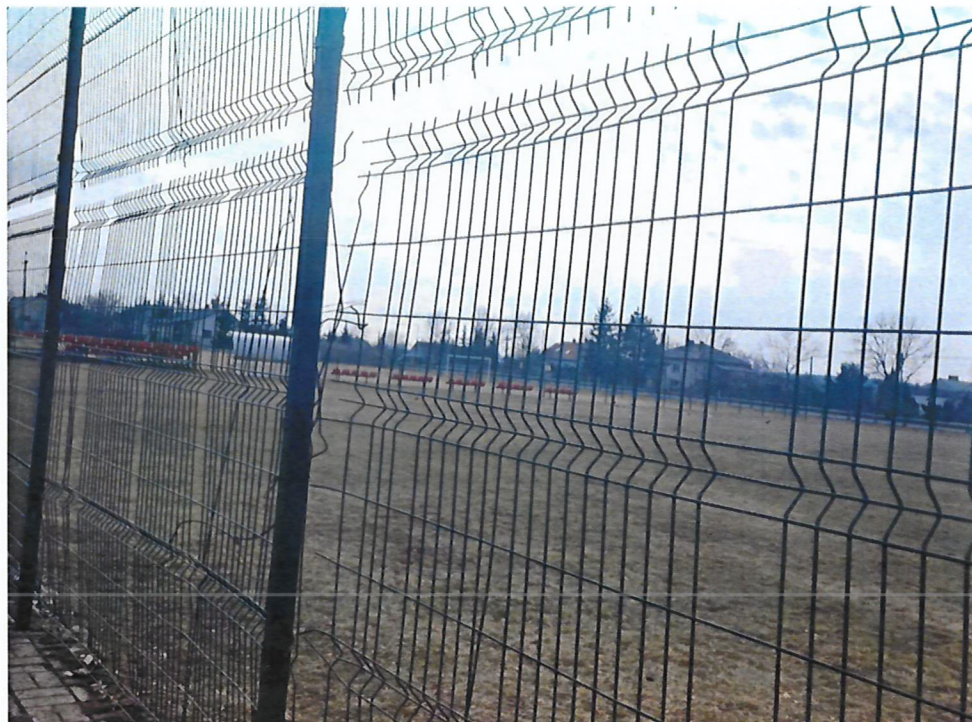
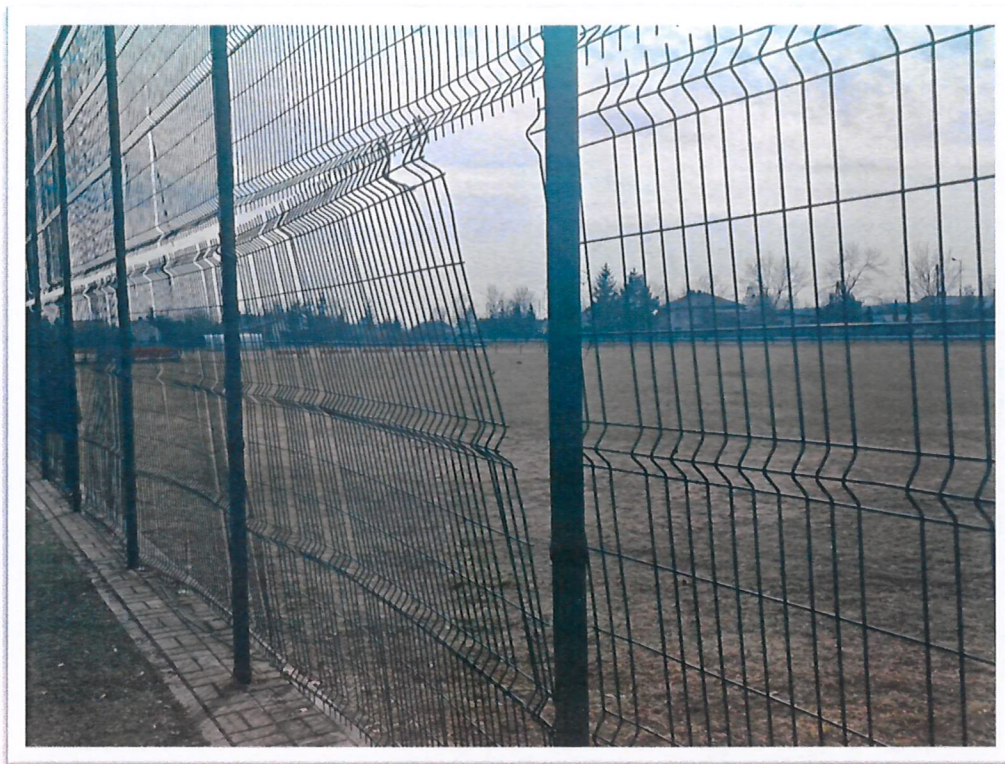
- liczne odkształcenia i uszkodzenia paneli ogrodzeniowych,
- braki w panelach ogrodzeniowych,
- zużycie eksploatacyjne paneli, wymagające ich wymiany,
- korozję elementów stalowych konstrukcji ogrodzenia (słupków i elementów mocujących),
- zużycie oraz uszkodzenia elementów mocujących panele do słupków,
- niekompletne lub prowizoryczne mocowanie paneli do słupków,
- zabrudzenia powierzchni ogrodzenia.

*Zdjęcie 13. Odształcenia i uszkodzenia paneli ogrodzeniowych*

*Zdjęcie 15. Odsztatcenia i uszkodzenia paneli ogrodzeniowych*

*Zdjęcie 17. Odształcenia i uszkodzenia paneli ogrodzeniowych*

Stan techniczny ogrodzenia oceniono jako dostateczny, przy czym elementy konstrukcyjne kwalifikują się do konserwacji, natomiast panele ogrodzeniowe oraz elementy mocujące wymagają wymiany.

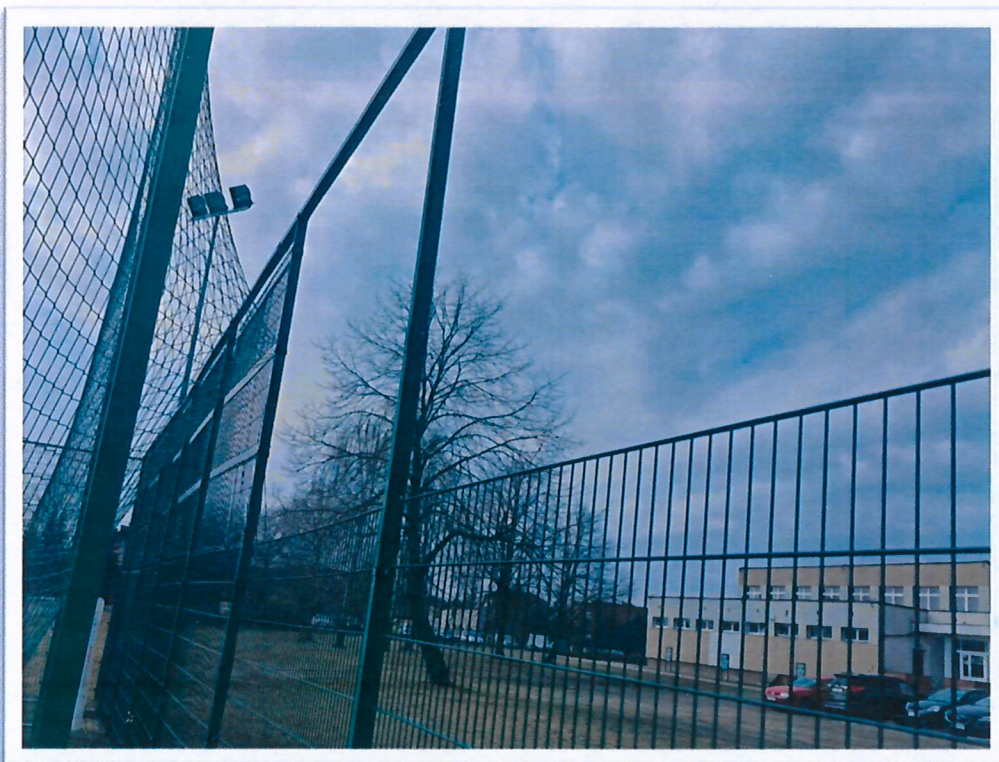
*Zdjęcie 14. Braki w panelach ogrodzeniowych*

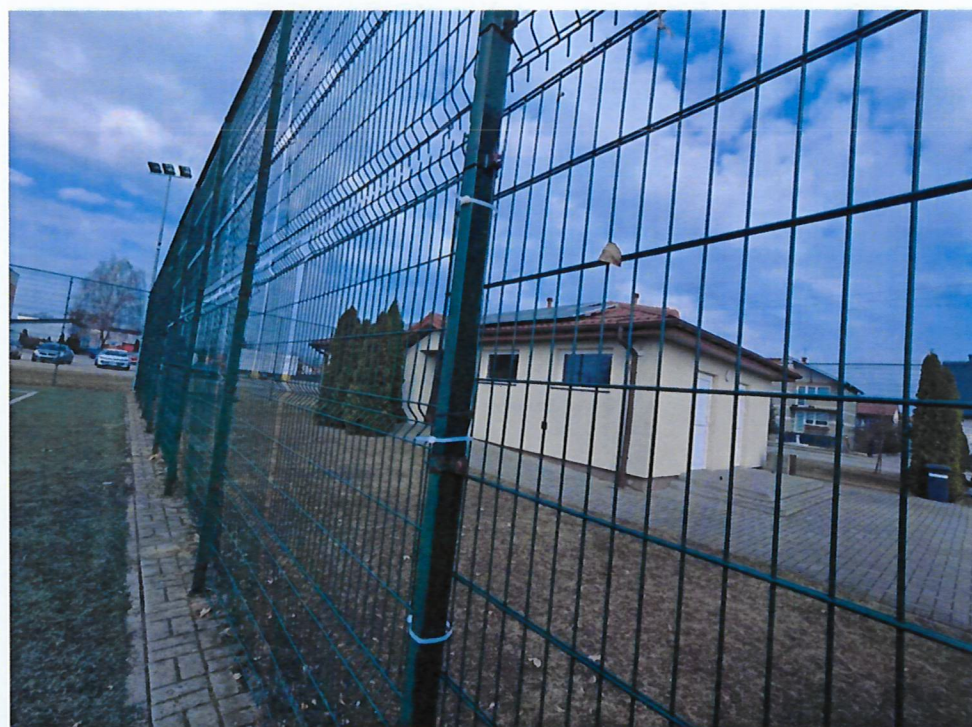
*Zdjęcie 16. Niekompletne, skorodowane mocowania paneli ogrodzeniowych, uzupełniane w prowizoryczny sposób*

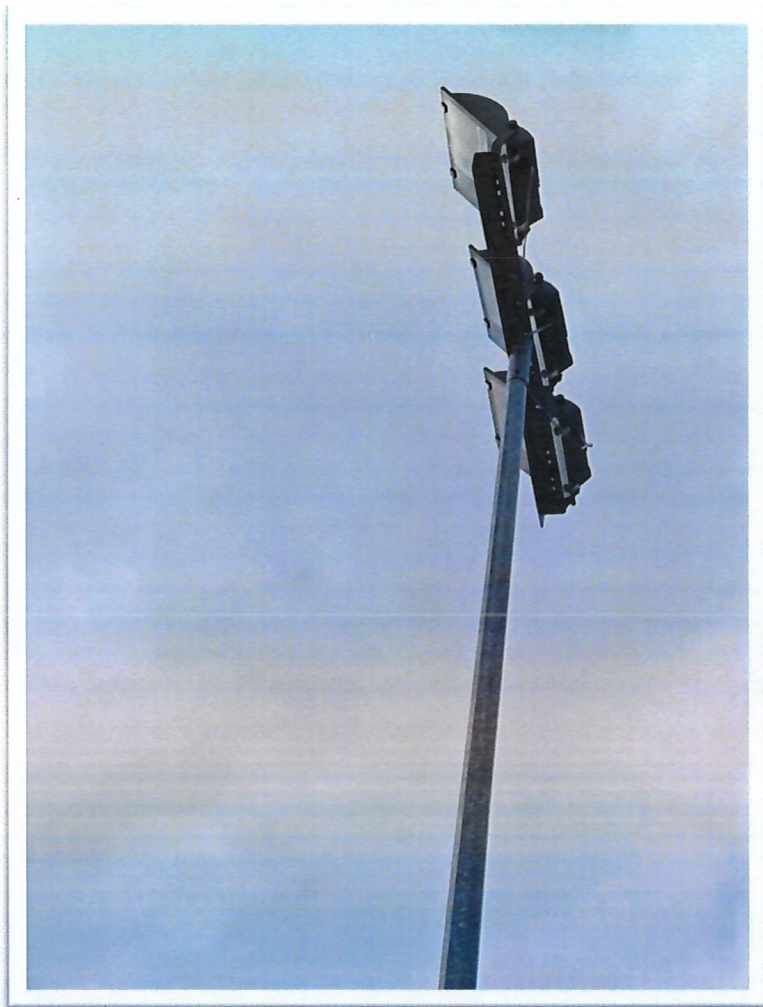
- oprawy oświetleniowe w stanie zużycia eksploatacyjnego,
- wysokie zużycie energii elektrycznej wynikające z zastosowania przestarzałych opraw oświetleniowych, brak nowoczesnych, energooszczędnych rozwiązań,
- instalację elektryczną funkcjonującą, lecz wymagającą modernizacji.

Stan techniczny oświetlenia oceniono jako dostateczny, wymagający remontu oświetlenia zewnętrznego.

*Zdjęcie 18. Przestarzałe oprawy oświetleniowe*
