# EKSPERTYZA TECHNICZNA

**Termomodernizacja trzech budynków szkolnych w gminie Zabrodzie.**

**Ekspertyza techniczna na potrzeby możliwości wykonania prac termomodernizacyjnych Zespołu Szkolno-Przedszkolnego w Zabrodziu**

**Zespół Szkolno-przedszkolny w Zabrodziu,  
Zabrodzie ul. Szkolna 3, 07-230 Zabrodzie**

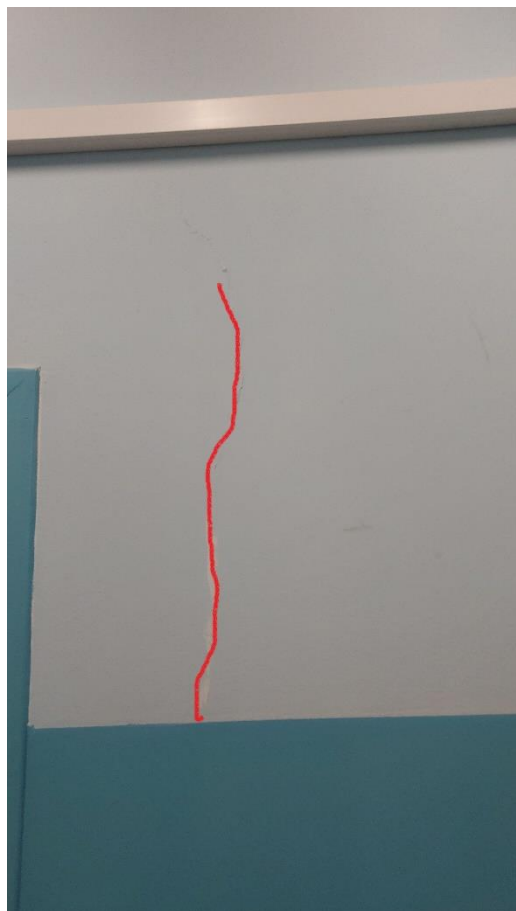
- zarysowania widoczne na ścianach nośnych (rys. 5.1);
- pęknięcia i odspojenia ścian działowych (rys. 5.2 do 5.5);
- odspojenia ścian działowych od stropów (rys. 5.6 i 5.7);
- osiadanie posadzek na gruncie (rys. 5.8 i 5.9);

Widoczne zarysowania, pęknięcia i odspojenia ścian działowych, a także odspojenie poziome ścian działowych od stropów oraz osiadanie posadzki powodujące uszkodzenia warstw wykończeniowych wskazują na problem osiadania gruntu pod posadzką na gruncie oraz pod ścianami działowymi. Analiza dokumentacji archiwalnej, w której zamieszczono wyciąg z badań gruntu (rys. 4.7) wykazała, że w miejscu planowanej budowy, a aktualnie istniejącej szkoły zalegają grunty niespoiste średnio zagęszczone w postaci piasków drobnych, piasków pylastych i piasków gliniastych. Występowanie takich gruntów pod płytą na gruncie wymaga ich odpowiedniego zagęszczenia. Dodatkowo w przypadku posadowienia ścianek działowych na płycie na gruncie, płytę tę należałoby bezpośrednio pod ściankami zazbroić lub posadowić ścianki na ławach fundamentowych np. w formie sztywnych belek żelbetowych w dolnej części ścianki. Aktualny stan ścianek działowych oraz zapadającej się posadzki wskazuje na wykonanie zarówno ścianek jak i posadzki na nieodpowiednio zagęszczonej podbudowie. W rozmowie z Użytkownikiem uzyskano informację, że część pęknięć była wielokrotnie naprawiana, stąd wnioskuje się, że konstrukcja nadal pracuje, lub można przypuszczać, że pod ściankami występują pustki, które pomimo napraw zarysowań powodują ich ponowne otwieranie się.

Rys. 5.1 Widoczne zarysowanie na ścianie nośnej

W zakresie istniejących ścian działowych zaleca się wykonanie odwiertów pod kątem 45° pod ścianę, tak aby sprawdzić czy pod ścianami istnieją pustki, jeżeli pustki zostaną stwierdzone to należy wypełnić je np. betonem. Brak weryfikacji powodów powstawania rys nie pozwoli na skuteczne ich wyeliminowanie. Po wyeliminowaniu przyczyny istniejące zarysowania należy usunąć poprzez zszycie rys, przemurowanie fragmentów ścian o znacznie uszkodzonej strukturze lub nałożeniu siatki, a następnie nowego tynku. Dla nowoprojektowanych ścianek zaleca się wycięcie, w miejscu lokalizacji ściany, posadzki, a następnie wykonanie ławy fundamentowej w poz. -1,0 m, na której następnie można posadowić ściankę. Posadowienie ściany działowej na fundamencie lub beleczce zbrojonej w jej dolnej części pozwoli zapobiec nierównomiernemu osiadaniu oraz powstawaniu zarysowań.

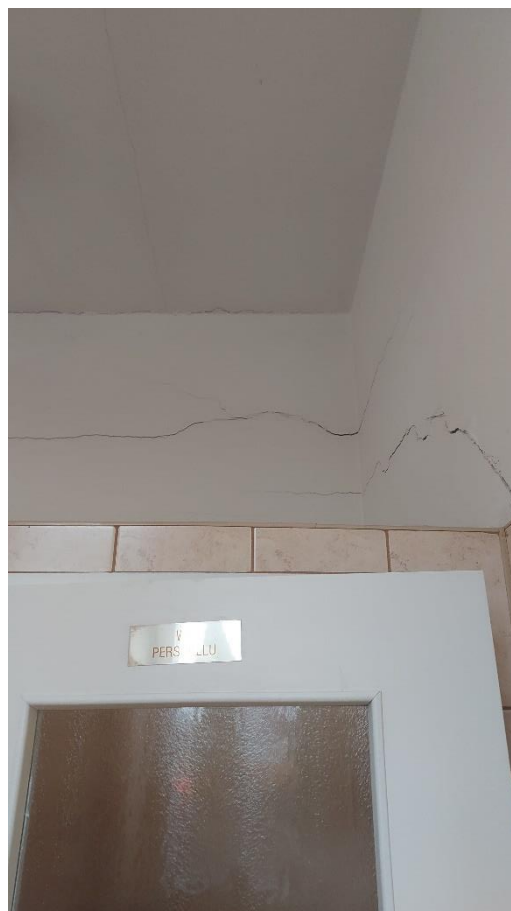
Rys. 5.2 Pęknięcie ściany działowej

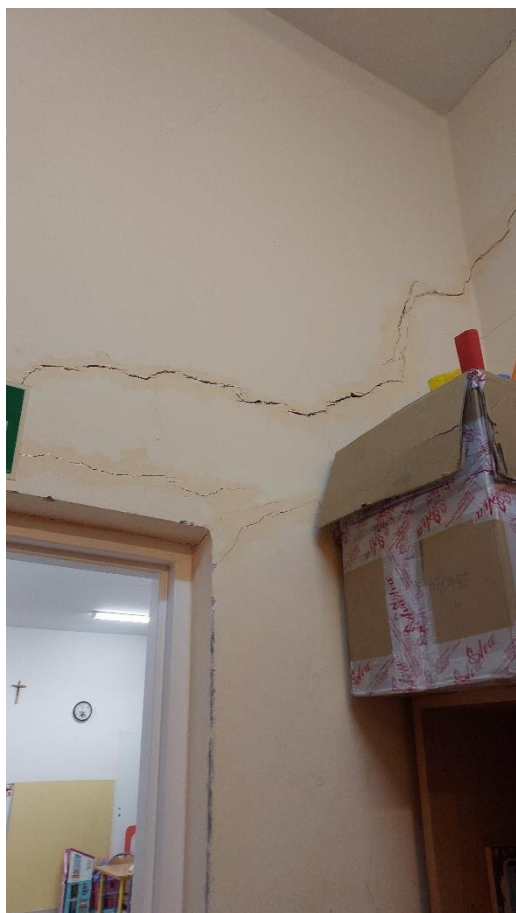
Rys. 5.3 Pęknięcie ściany działowej

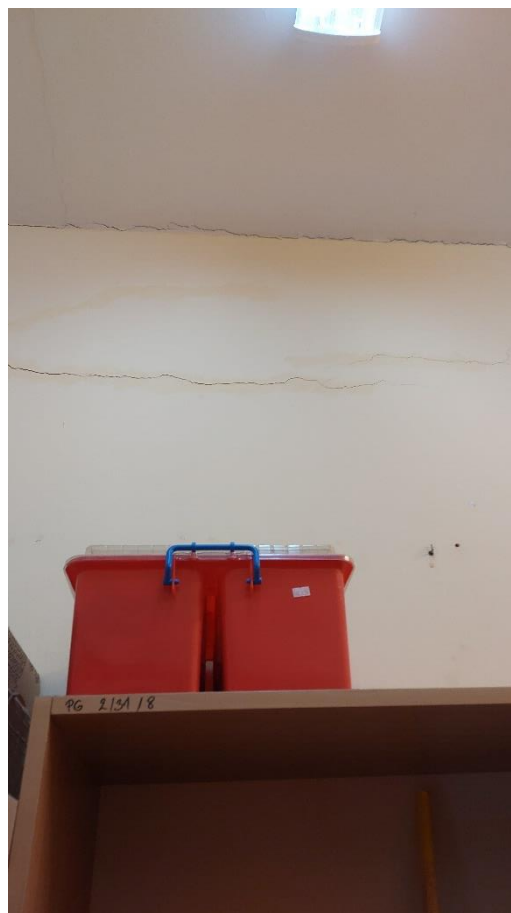
Rys. 5.4 Pęknięcie ściany działowej

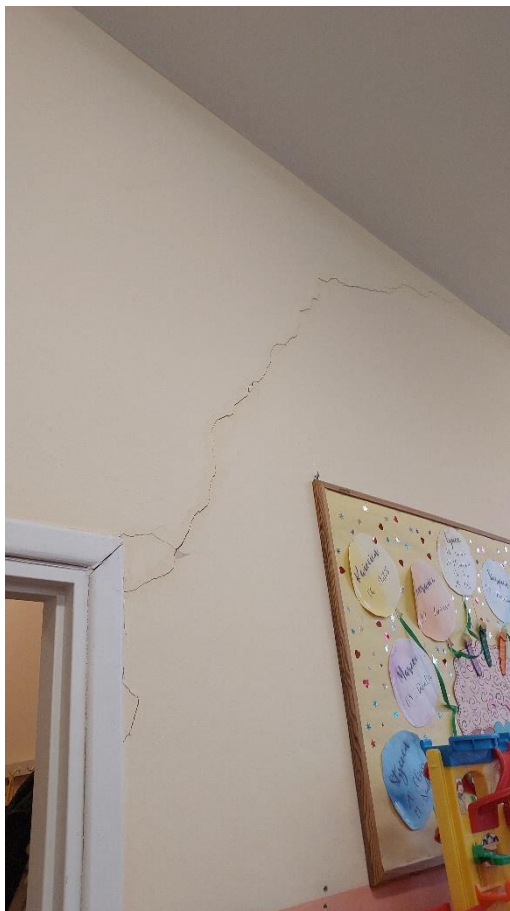
Rys. 5.5 Pęknięcie ściany działowej

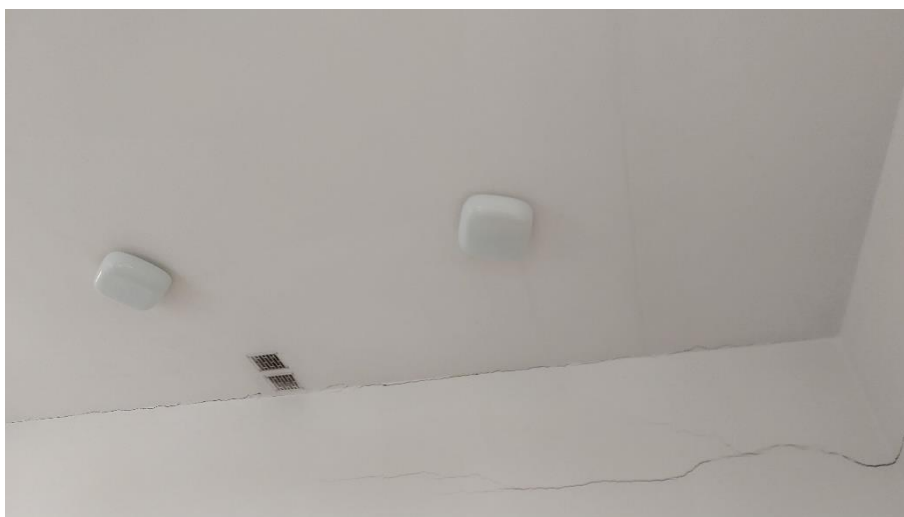
Rys. 5.6 Poziome pęknięcie ściany działowej i odspojenie stropu

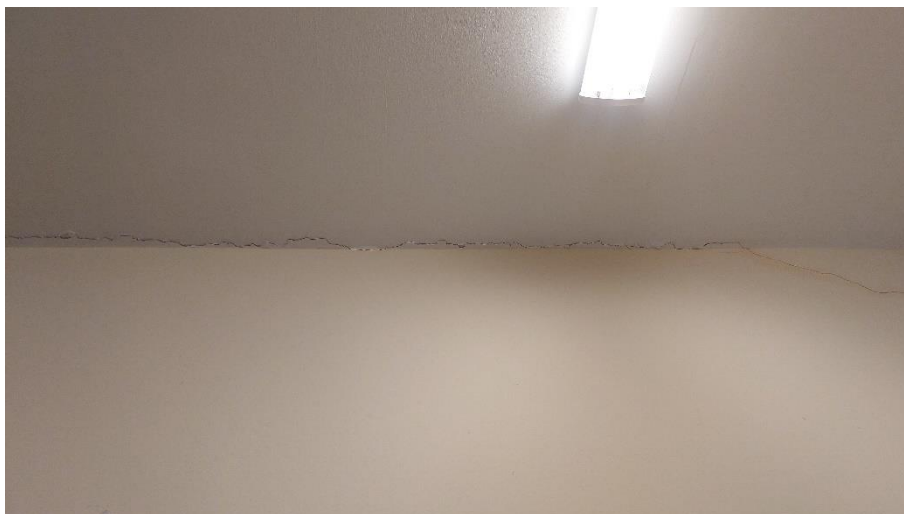
Rys. 5.7 Odspojenie stropu

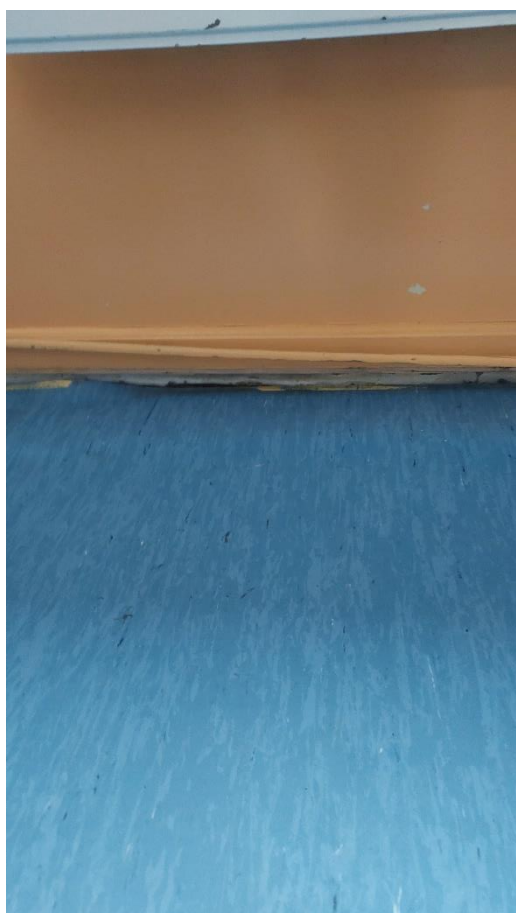
Rys. 5.8 Widoczne osiadanie posadzki

W zakresie zapadających się posadzek na gruncie, gdzie planowane jest ułożenie docieplenia warstwą styropianu o grubości 0,15 cm zaleca się usunięcie istniejących warstw wykończeniowych wykonanie nowej, zagęszczonej podbudowy, wykonanie nowej płyty na gruncie zbrojonej, a niej wykonanie nowoprojektowanych warstw wraz z dociepleniem.

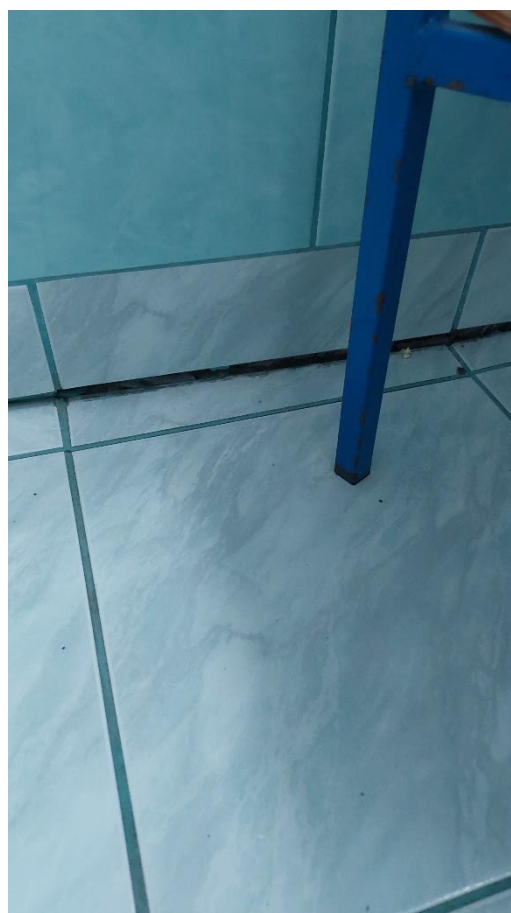
Rys. 5.9 Widoczne osiadanie posadzki

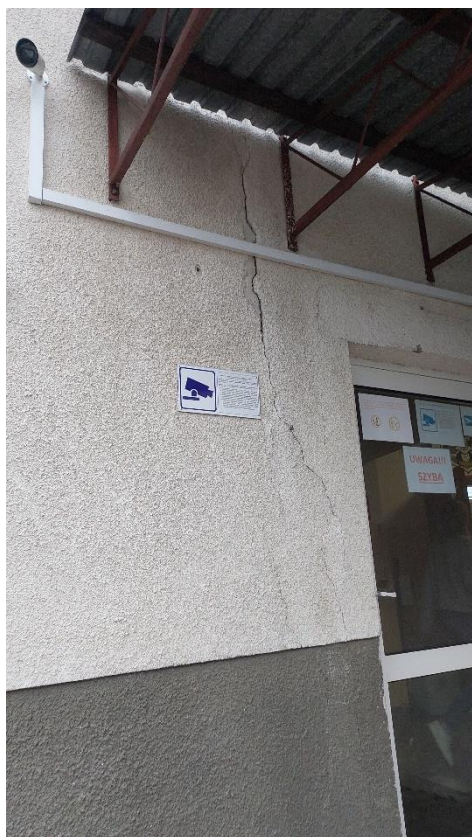
Rys. 5.10 Zarysowanie i pęknięcie tynku

Zarysowania widoczne na rysunkach 5.10 i 5.11 oraz zarysowania w strefie podokiennej zlokalizowane w budynkach niepodpiwniczonych mogą wynikać z pracy podłoża gruntowego. Stwierdzone w badaniach geotechnicznych występowanie piasków gliniastych oraz piasków pylastych, gruntów wysadzinowych pod wpływem nawodnienia oraz procesów zamrażania i rozmrażania powoduje pracę gruntu tj. zwiększenie jego objętości co z kolei oddziałuje na konstrukcję próbując ją unieść. Regularna praca gruntu będzie powodowała powstawanie zarysowań w miejscach koncentracji naprężeń czyli np. w strefach podokiennej. Ponadto na rysunku 5.19 pokazano na sali gimnastycznej odspojony tynk w górnej części ściany, gdzie dodatkowo widać brak wykonanego wieńca. Płytkie posadowienie (tu np. brak podpiwniczenia) dodatkowo możliwe braki w wieńcach czy nadprożach żelbetowych przyczyniły się do powstawania zarysowań w wyniku pracy gruntu.

Problem zarysowań w strefach podokiennych, narożach nadproży czy pozostałych zarysowań pionowych na ścianach, ze względu na przysłonięcie ściany poprzez termoizolację zaleca się wykonanie następujących prac naprawczych:

- usunięcie tynku,
- ocena czy zarysowanie to odspajanie tynku czy występuje na elemencie murowanym ściany,
- w przypadku występowania na elemencie murowanym wykonanie zszycia zarysowań prętami gwintowanymi ocynkowanymi w rozstawie oraz o specyfikacji przewidzianej

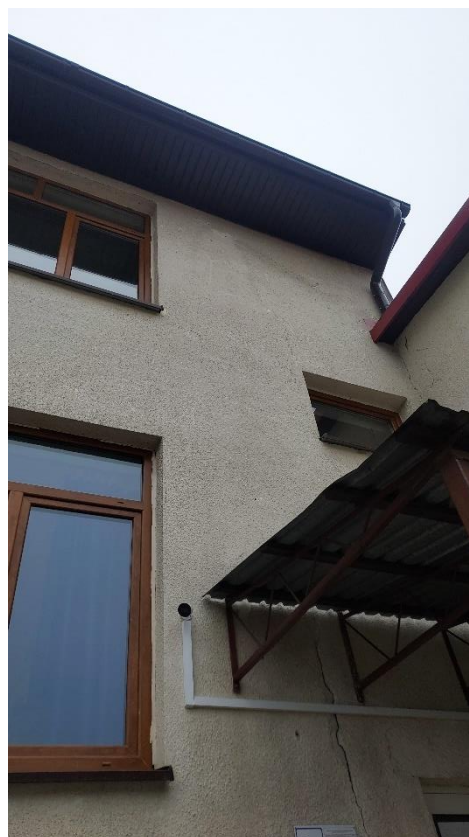
Rys. 5.11 Zarysowanie ściany

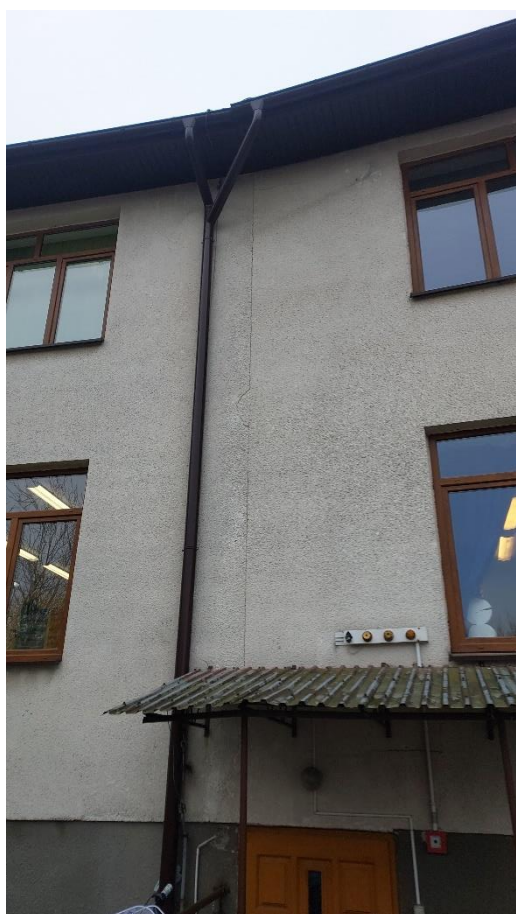
Pionowe zarysowania pokazane na rysunkach 5.12 do 5.15 to zarysowania powstałe w miejscach gdzie zmienia się układ konstrukcyjny tj. na styki budynku podpiwniczonego i niepodpiwniczonego czyli na styku nowej (niepodpiwniczonej) i starej (podpiwniczonej) części szkoły, oraz starej (podpiwniczonej) części szkoły i sali gimnastycznej o innym układzie konstrukcyjnym oraz bez podpiwniczenia. W miejscach tych powinna być wykształtowana dylatacja. Aktualnie można stwierdzić, że dylatacja wykształtowała się samodzielnie. Wykonując elewację w miejscach tych należy przewidzieć zastosowanie dylatacji.

Rys. 5.12 Pionowe zarysowanie

Na ścianach zewnętrznych w miejscach występowania pionowych zarysowań stanowiących samoistną „dylatację” należy ją zabezpieczyć przed działaniem zewnętrznych czynników atmosferycznych w szczególności opadów, a następnie w miejscu „naturalnej dylatacji” wykonać dylatację w warstwach elewacyjnych.

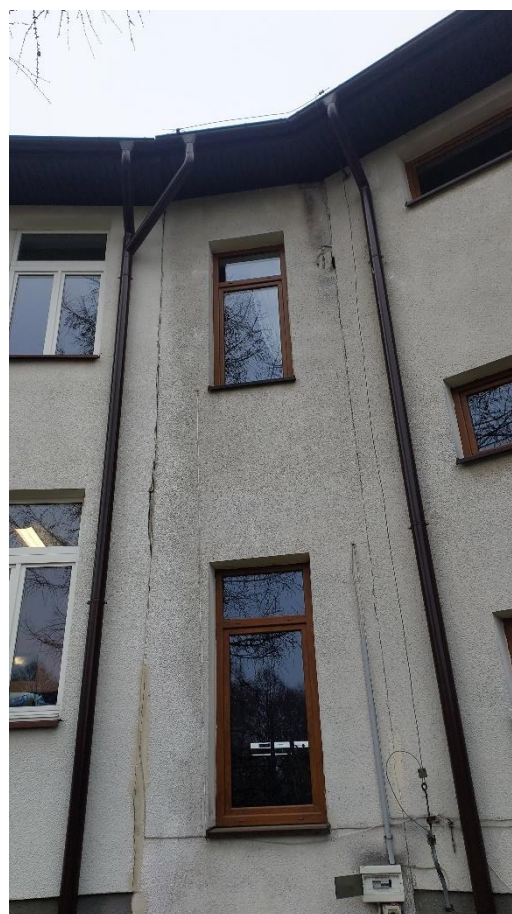
Rys. 5.13 Pionowe zarysowanie

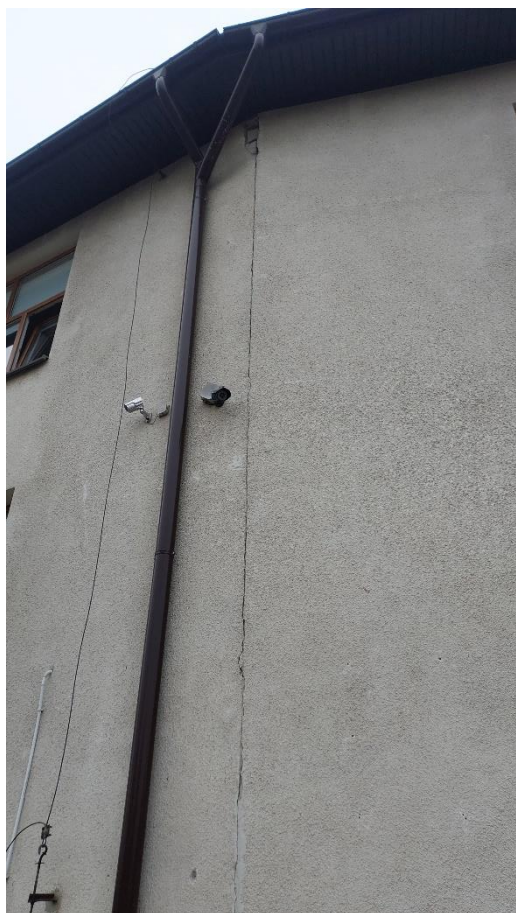
Rys. 5.14 Pionowe zarysowanie

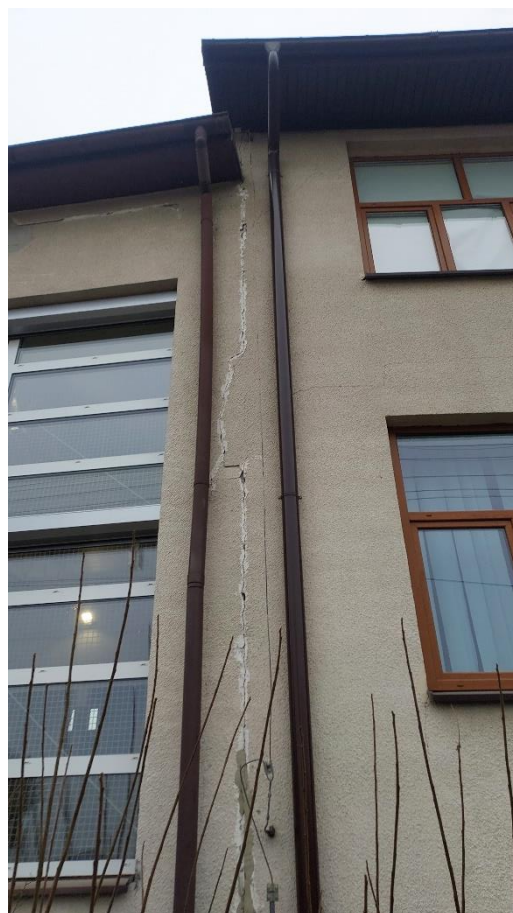
Rys. 5.15 Pionowe zarysowanie

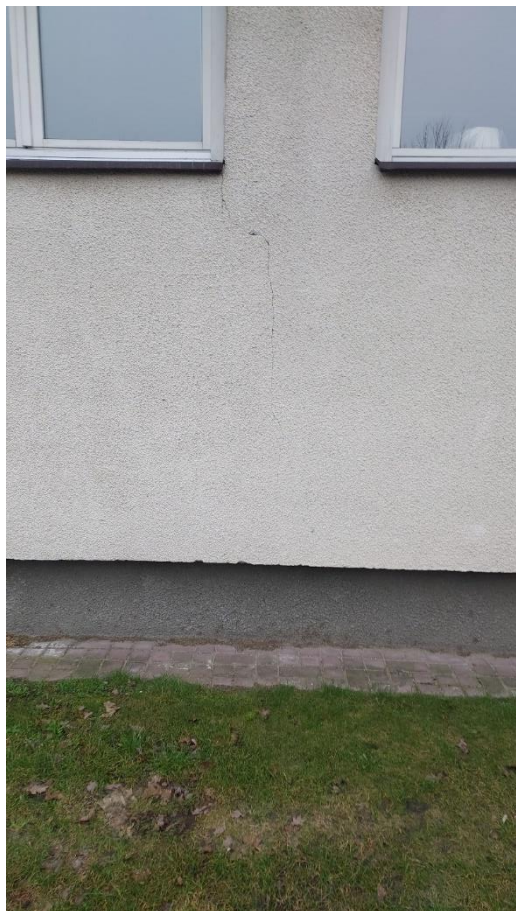
Rys. 5.16 Pionowe zarysowanie w strefie podokiennej

- dodatkowo należy odkuć tynk na nadprożach aby zweryfikować czy wykonano wzmocnienie nadproży kształtkami dedykowanymi do elementów murowych bądź nadproża żelbetowe. W przypadku stwierdzenia braku nadproży zaleca się wzmocnienie ich, w ten sposób minimalizując możliwości powstania nowych zarysowań widocznych na elewacji.

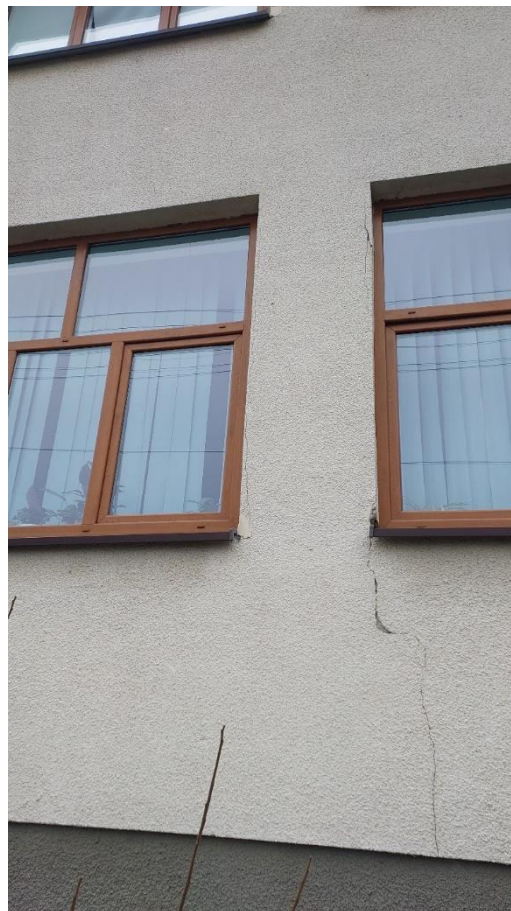
Rys. 5.17 Pionowe zarysowanie w strefie podokiennej

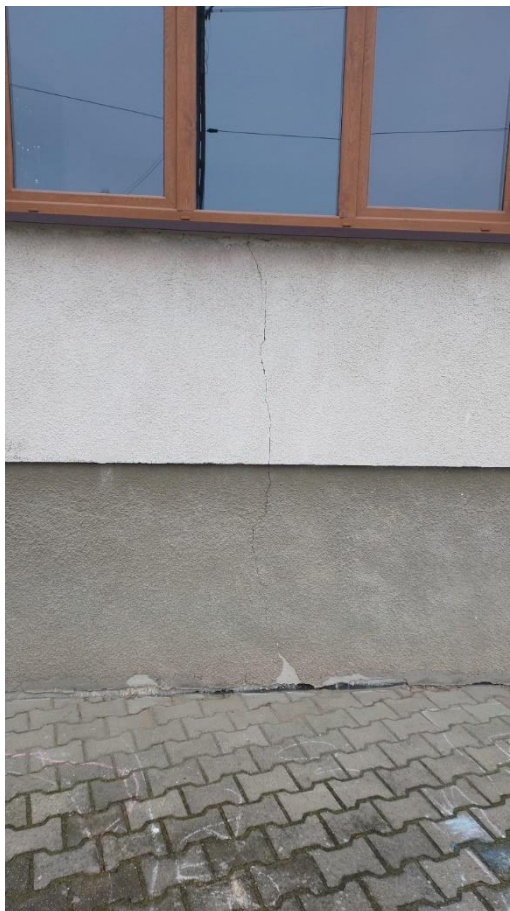
Rys. 5.18 Pionowe zarysowanie w strefie podokiennej

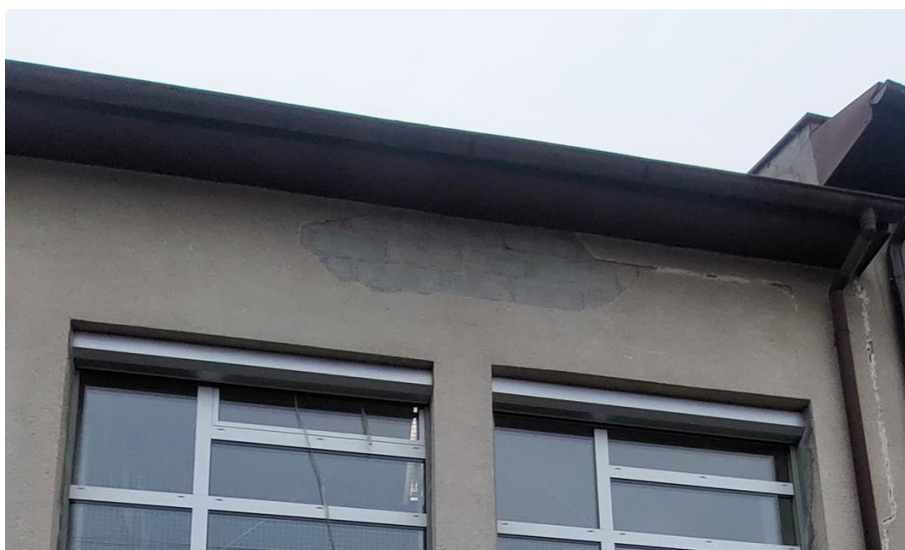
Rys. 5.19 Brakujący tynk. Widoczny brak wieńca

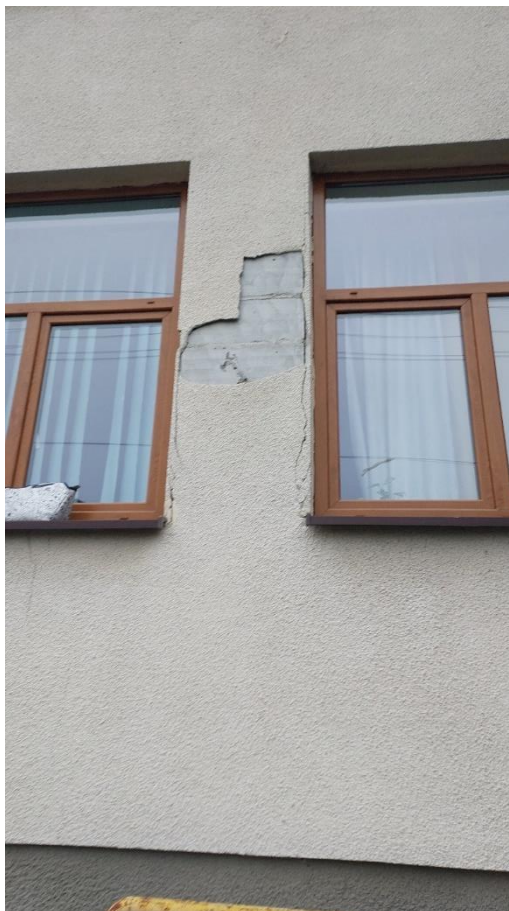
Rys. 5.20 Odspojony tynk.
