## **OPIS INWENTARYZACJI ISTNIEJĄCEGO BUDYNKU** **GARAŻOWEGO**

**Rodzaj obiektu:** Budynek garażowo-magazynowy w zabudowie szeregowej.

**Przeznaczenie obiektu:** Budynek pierwotnie pełnił funkcję boksów garażowych. Celem obecnego opracowania jest jego adaptacja i remont z przeznaczeniem na przestrzeń magazynową na potrzeby ochrony ludności i obrony cywilnej.

**Sąsiedztwo i powiązanie z terenem:** Obiekt zlokalizowany jest na działce nr 464 w Świekatowie. Od strony osi 16 budynek przylega bezpośrednio do innej konstrukcji budowlanej, która znajduje się poza zakresem niniejszego opracowania. Na terenie przed obiektem (od strony osi A) znajduje się nieutwardzony plac manewrowy oraz infrastruktura techniczna (maszt telekomunikacyjny).

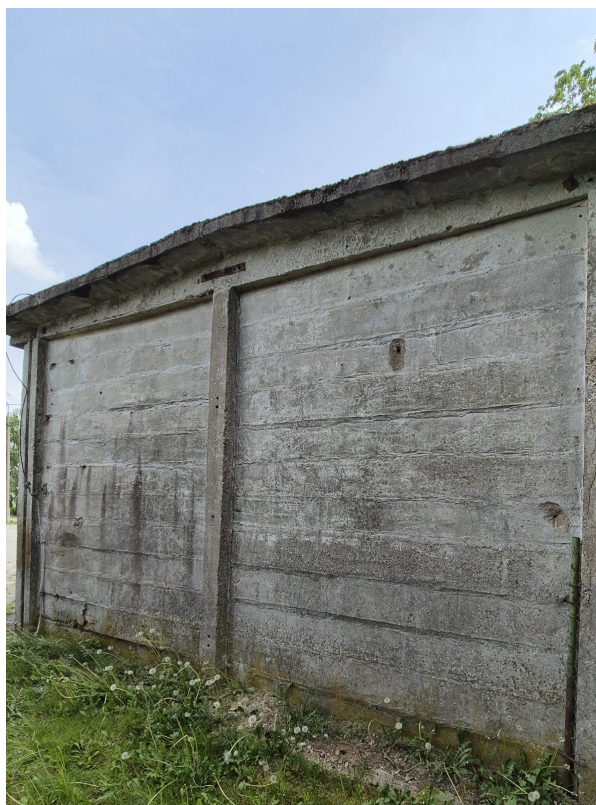
*Zdjęcie numer 1*

**Konstrukcja ścian:** Ściany osłonowe i wydzielenia zewnętrzne (oś C oraz ściany szczytowe) wzniesiono z poziomych, prefabrykowanych płyt betonowych o strukturze pełnej. Płyty są wsuwane pionowo w zamki słupów żelbetowych (zdz. 1). Połączenia między płytami realizowane są na styk wpust-wypust, bez dodatkowego spoiwa konstrukcyjnego (uszczelnione zaprawą cementową).

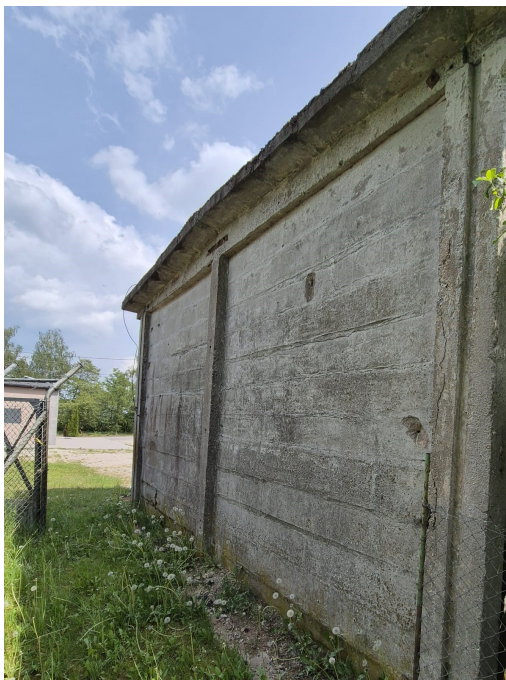
*Zdjęcie numer 2*

**Stan techniczny:** Powierzchnia zewnętrzna płyt prefabrykowanych wykazuje zaawansowane procesy starzeniowe. Widoczna jest powierzchniowa dezintegracja betonu, ubytki warstwy zewnętrznej (wypłukiwanie mleczka cementowego) oraz rozległa korozja biologiczna w postaci kolonii mchów, glonów i porostów – szczególnie w strefie przyziemnej i okapowej (zdz. 2). Miejscami występują spękania podłużne płyt na kierunku pracy technologicznej elementów.

6. **Izolacja przeciwwilgociowa i naprawa podjazdów:** W ramach remontu konieczne jest odcięcie przeciwwilgociowe strefy przyziemnej płyt ściennych celem zatrzymania podciągania kapilarnego wody oraz skucie zniszczonych fragmentów wylewki przed bramami i wykonanie nowego profilu spadkowego podjazdu.

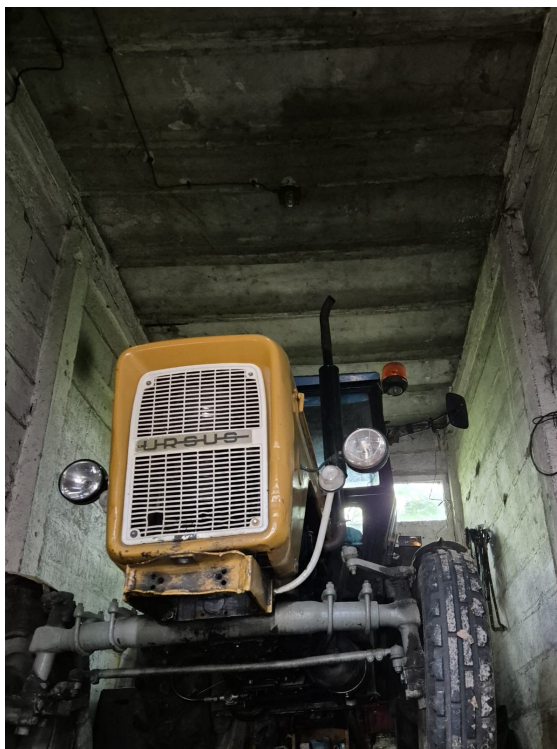
*Zdjęcie numer 3*

**Konstrukcja nośna dachu:** Konstrukcję wsporczą dachu stanowią prefabrykowane żelbetowe dźwigary dwuspadowe ułożone poprzecznie do osi podłużnej budynku. Dźwigary te opierają się bezpośrednio na głowicach żelbetowych słupów nośnych. Na dźwigarach ułożone są prefabrykowane płyty dachowe (stropowe) (zdj. 3).

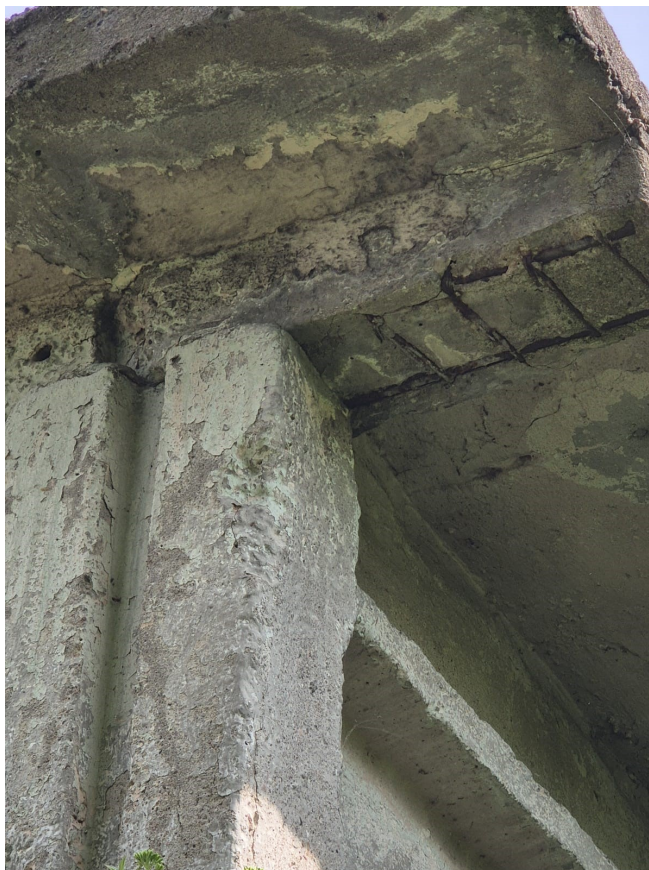
*Zdjęcie numer 4*

**Stan techniczny i uszkodzenia krytyczne:** Zewnętrzna strefa krawędziowa stropu oraz wysunięty poza obrys ścian **żelbetowy okap dachowy** znajduje się w stanie **awaryjnym/krytycznym** (zdj. 4). Na skutek nieuszczelności starego pokrycia z papy, wieloletniego braku skutecznej obróbki blacharskiej oraz cykli zamrażania i rozmrażania wody, nastąpiła całkowita karbonatyzacja betonu i destrukcja otuliny zbrojenia. Na znacznej długości okapu otulina uległa złuszczeniu i odpadła, odsłaniając pręty zbrojenia strukturalnego. Pręty nośne są silnie skorodowane, wykazują głęboką korozję wżerową z wyraźnym ubytkiem przekroju czynnego stali. Elementy te stwarzają bezpośrednie zagrożenie (odpadanie odłamków betonu na strefę wjazdową) i wymagają natychmiastowego podparcia, oczyszczenia strumieniowo-ściernego, zabezpieczenia antykorozyjnego i reprofilacji zaprawami typu PCC. Pokrycie z papy wykazuje liczne spękania, pęcherze, nieuszczelności i łuszczenie (zdj. 5). kwalifikując się do całkowitego zerwania i wykonania na nowo.

1. **Zabezpieczenie konstrukcji stropu i okapu:** Ze względu na krytyczny stan zbrojenia okapu dachowego należy w trybie pilnym wykonać czyszczenie i reprofilację elementów żelbetowych metodami naprawczymi PCC.

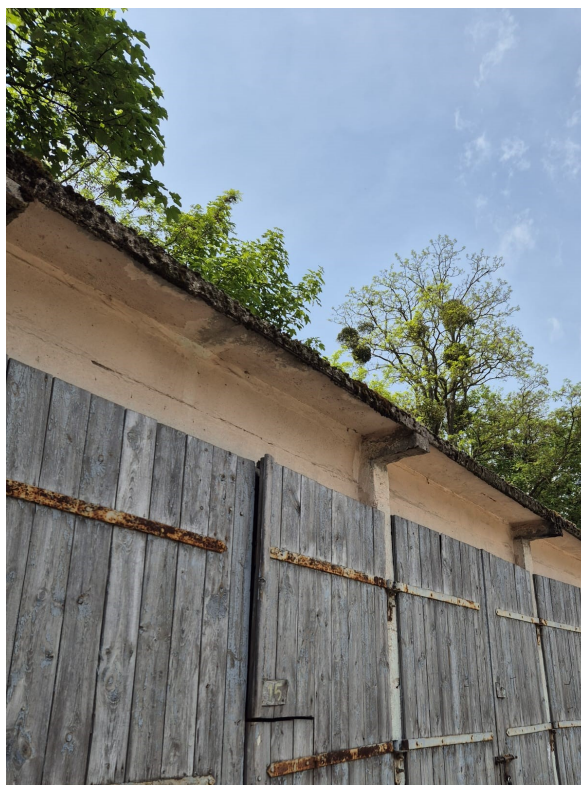
*Zdjęcie numer 6*

**Konstrukcja:** Otwory wjazdowe o szerokości 2,81 m wyposażone są w dwuskrzydłowe, rozwierane bocznie wrota drewniane. Skrzydła wykonano z pionowych desek mocowanych do wewnętrznej ramy drewnianej z zastrzałami usztywniającymi. Wrota mocowane są do konstrukcji za pomocą długich, stalowych zawiasów pasowych przykręconych śrubami (zdj. 6).

**Stan techniczny:** Stolarka kwalifikuje się do całkowitej wymiany. Drewno wykazuje głęboką degradację biologiczną, butwienie oraz gnicie krawędzi dolnych stykających się z zawilgoconym podłożem. Powłoki malarskie uległy całkowitemu łuszczeniu. Wszystkie elementy metalowe (zawiasy, skoble, zamki, rygle pasowe) są objęte zaawansowaną korozją wżerową, co utrudnia lub uniemożliwia prawidłowe otwieranie i zamykanie wrót.

3. **Całkowita wymiana wrót wjazdowych:** Z powodu nieszczelności, gnicia konstrukcji drewnianej wrota należy zdemontować, a w ich miejsce zaprojektować nowoczesne bramy segmentowe lub rolowane podnoszone pionowo.

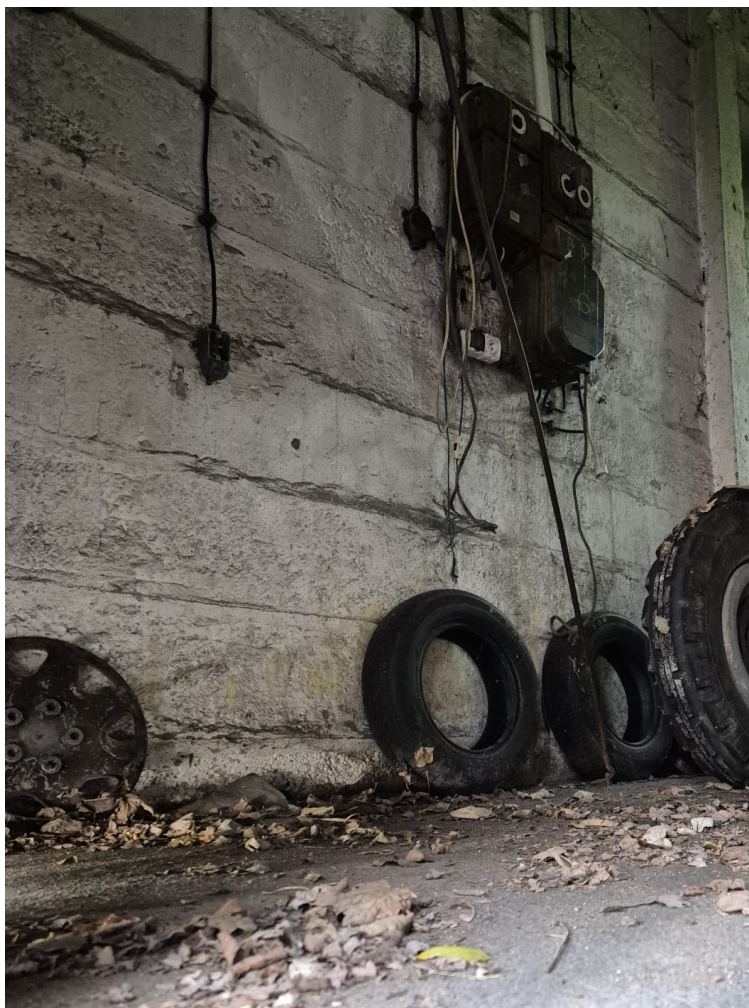
*Zdjęcie numer 7*

**Instalacja elektryczna:** Wewnątrz boksów żelbetowych stwierdzono obecność szczątkowej, przestarzałej instalacji elektrycznej. Okablowanie zasilające prowadzone jest natynkowo w rurkach i korytkach PVC montowanych do płyt stropowych i ściennych, z widocznym pętlowym okablowaniem technicznym na ścianach działowych.

**Rozdzielnice:** Na ścianie wewnętrznej zamontowana jest stara, żeliwne rozdzielnica. Całość instalacji wykazuje ślady śniedzi, wilgoci i kwalifikuje się do całkowitego demontażu.

**Oświetlenie:** Punkty świetlne sufitowe zrealizowano przy użyciu starych opraw technicznych ze szklanym kloszem w metalowym koszu osłonowym.

- 
7. **Demontaż instalacji:** Istniejące okablowanie oraz tablice rozdzielcze należy całkowicie usunąć przed przystąpieniem do prac budowlanych. Należy zaprojektować nową rozdzielnię i całą instalację elektryczną.
