Nr dokumentu: GW2.K.05-1.0

### **Eksperytyza Techniczna nieszczelnych płyt tarasowych**

**Willa Caro  
Gliwice  
ul. Dolnych Wałów**

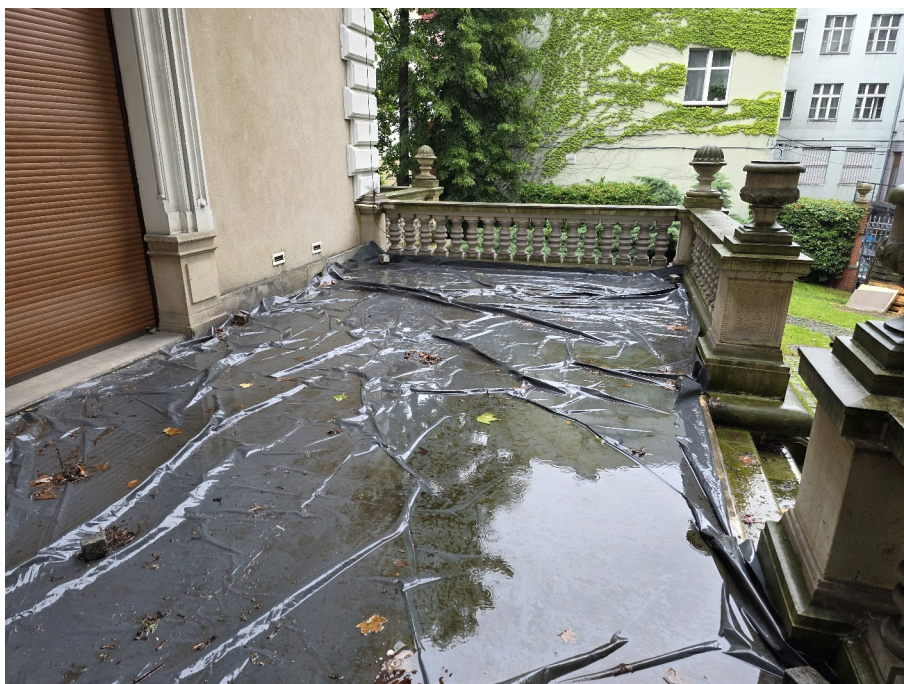
*Taras 5 – płyta tarasowa zabezpieczona folią*

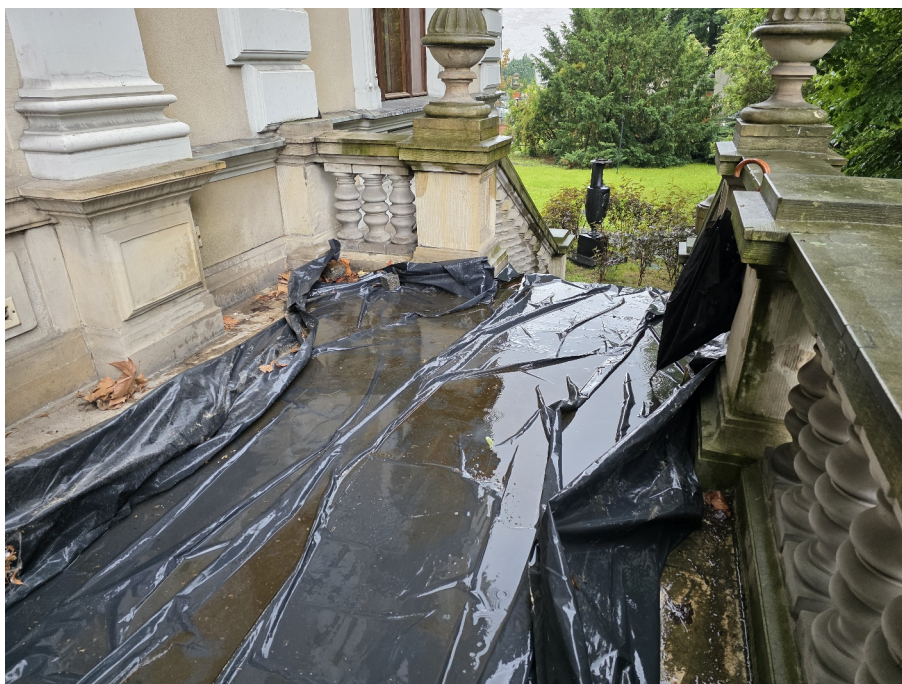
*Taras 6 – płyta tarasowa zabezpieczona folią*

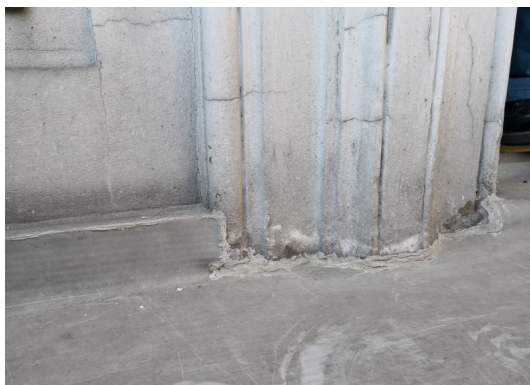
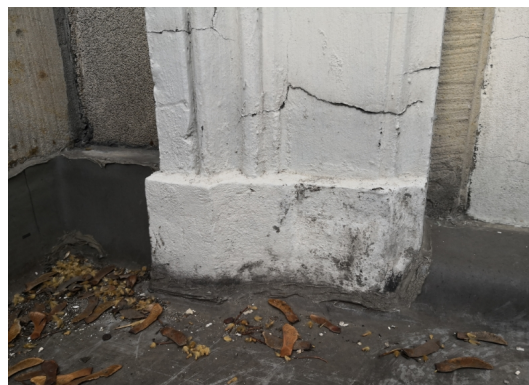
##### **Brak zabezpieczenia elementów pionowych sztukaterii.**

Folia izolacyjna powinna być wywinięta do góry na ścianę i najlepiej zabezpieczona obróbką z ka-pinosem. W przedmiotowym przypadku nie zastosowano obróbki, wyklejono natomiast izolację na ścianę pionową, co powinno w tym przypadku być wystarczające. Nie zastosowano jednak żadnych dodatkowych zabezpieczeń pionowych przy elementach sztukaterii pionowych stykających się bezpośrednio z płytą tarasu. Uszczelnienie masą trwaleplastyczną w tych miejscach jest niewystarczające, tym bardziej, że elementy sztukaterii często wykazują ślady spękań.

*Niezabezpieczone elementy sztukaterii pionowych*

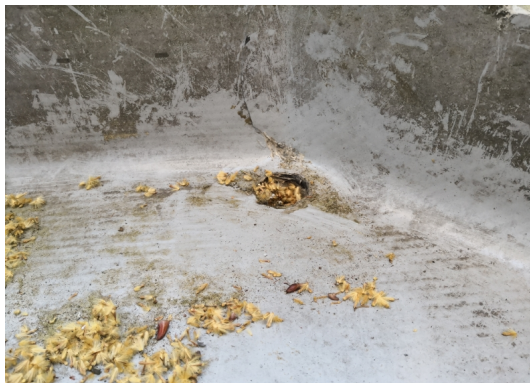
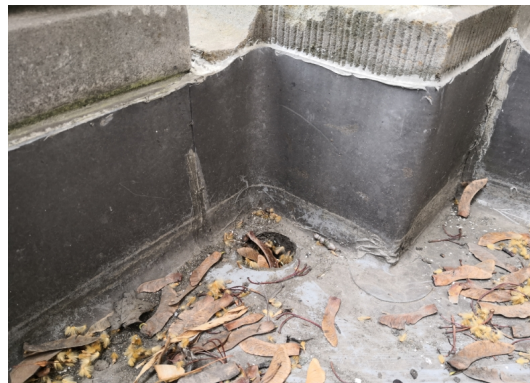
**Niedrożne elementy odprowadzające wodę.**

Elementy odprowadzające wodę w okresie przeprowadzonych wizji lokalnych (wiosna 2019) były pozapychane pozostałościami liści i innych elementów organicznych pozostałych jeszcze po okresie jesiennym, czyli po okresie ok. pół roku. Powoduje to skutecznie ograniczenie możliwości odpływu wody, a w połączeniu z możliwością zamarzania w okresie zimowym wręcz zablokowanie jakiegokolwiek drożności. Na tarasach powstają swego rodzaju „baseny” w czasie wzmożonych opadów deszczów.

*Zapchane wpusty odwodnieniowe*

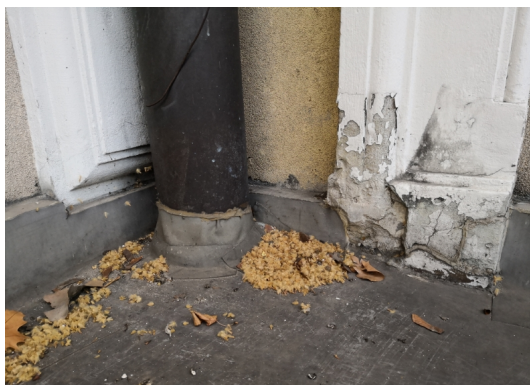
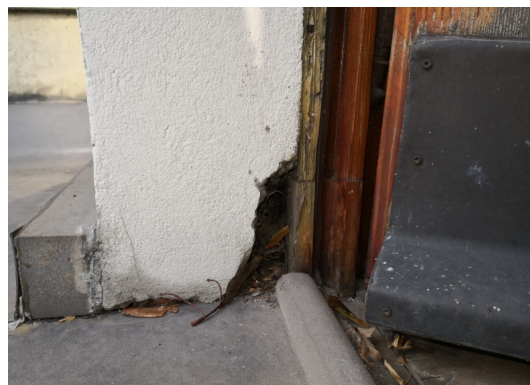
**Lokalne ubytki elewacji.**

Poza wymienionymi wcześniej, jedną z głównych przyczyn przecieków są lokalne spękania i ubytki elewacji, szczególnie w miejscach nieosłoniętych pionową warstwą izolacji. Są to punkty, gdzie woda bez żadnych ograniczeń może penetrować w głąb budynku.

*Spękania i ubytki elewacji w bezpośrednim styku z płytą tarasu*

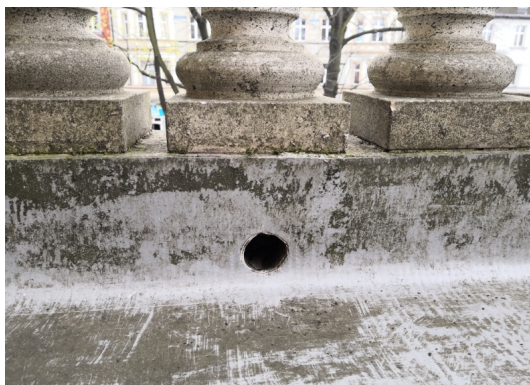
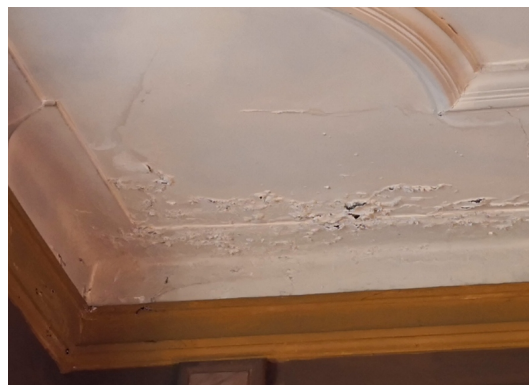
**Nieprawidłowe umieszczenie elementów odprowadzających wodę.**

Na tarasie 4 stwierdzono usytuowanie elementu odprowadzającego wodę opadową ponad poziomą powierzchnią tarasu. Spód rurki usytuowany jest ok. 3 cm powyżej tarasem. Tak więc, aby woda mogła odpłynąć przez ten otwór, na tarasie musi powstać min. 3 cm basen. Jest to najprawdopodobniej przyczyną największych uszkodzeń budynku: poniżej tego miejsca pod stropem widać skutki cyklicznych zalań w postaci łuszczącej się farby i odspojonego tynku, a nad nadprożem okiennym na ścianie bocznej widać ubytki tynku.

*Nieprawidłowo umiejscowiony otwór odpływowy i skutki cyklicznych zalań*

- **Przerobić wpust poziomy na balkonie 4**, który obecnie jest usytuowany ponad poziomem płyty. W obecnej sytuacji nie spełnia on swojej roli.
- **Na tarasach 5 i 6 izolację przeciwwodną wyprowadzić ok. 20 cm na ściany budynku i cokoły balustrad.** Podczas wykonywania izolacji zwrócić należy szczególną uwagę na prawidłowe zaizolowanie połączenia schodów zewnętrznych z płytą tarasu. Przez schody odprowadzana jest woda z całości tarasu 5 i części tarasu 6, stąd prawidłowa izolacja tych elementów jest kluczowa w świetle zachowania szczelności izolacji, jako całości. Do izolacji tych elementów proponuje się zastosować MAPEI Mapeflex MS45 + sznur dylatacyjny PE.
- Na tarasie 6 w narożu wykonać przepust DN75 przez podstawę balustrady i osadzić od strony zewnętrznej rzygacz wg parametrów, jak niżej.

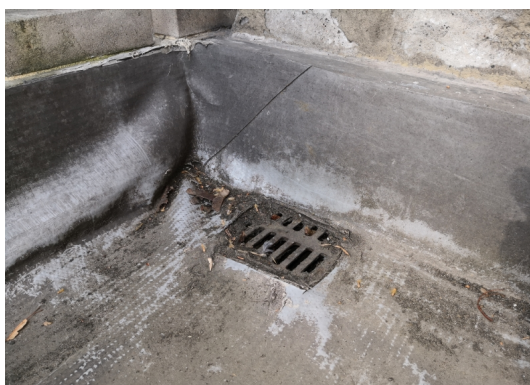
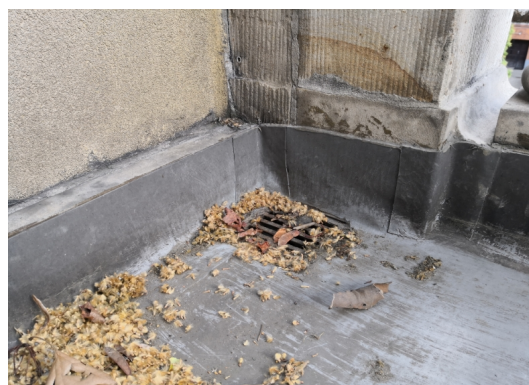
**Nieprawidłowo ukształtowana izolacja.**

Zastosowana izolacja powinna na całej powierzchni ściśle przylegać do podłoża, a w miejscu wpustów powinna być wyprofilowana w sposób umożliwiający bezpośrednie wprowadzenie wody do odpływu. Na tarasach można zauważyć nieprawidłowości w ułożeniu izolacji (pofałdowania), jak i zbyt wczesnie zakończoną izolację przed wpustem. Prowadzi to do bezpośrednich przecieków i zalań.

*Nieprawidłowo ukształtowana izolacja*

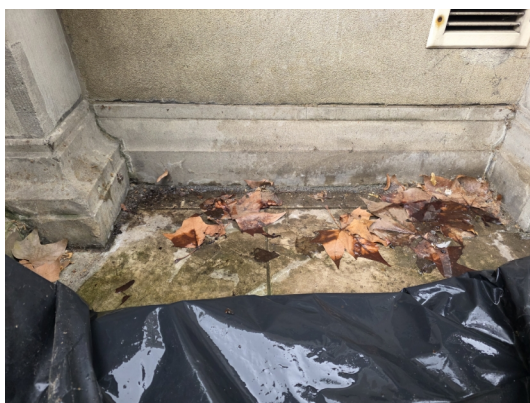
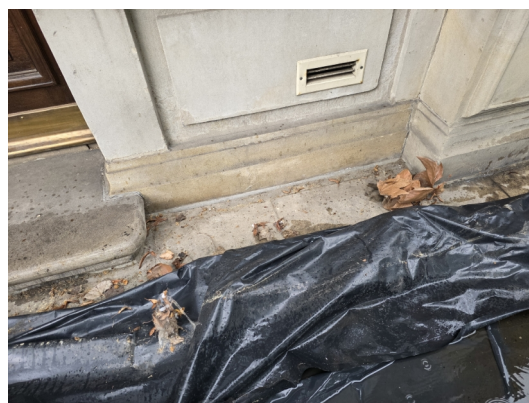
**Brak szczelności masy trwaleplastycznej.**

Na obu tarasach w poziomie parteru styk powierzchni poziomej tarasu ze ścianą budynku zaizolowano z zastosowaniem masy trwaleplastycznej. Jednak ma ona liczne ubytki i umożliwia penetrację wody do wnętrza budynku. Najprawdopodobniej nie wyprowadzono również izolacji przeciwwodnej na ścianę budynku.

*Brak szczelności masy trwaleplastycznej*
