## Pałac Sztynort

**Projekt:** Kontynuacja awaryjnego zabezpieczenia Pałacu Sztynort 2026  
Wniosek o wydanie pozwolenia konserwatorskiego

Część projektowa: Awaryjne zabezpieczenie dachu i konstrukcja dachu nieobietorycznego pokrycie dachu  
**wyciąg z wniosku**  
dotyczących z punktu widzenia ochrony zabytków

**Data:** 18 maja 2026 r.

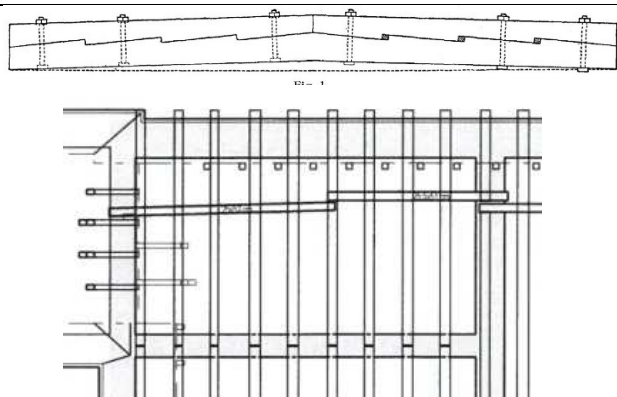
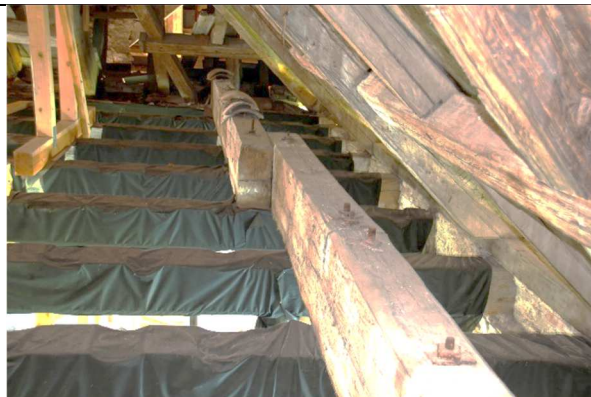
Istniejące nakładki o profilu piłkowształtnym w obrębie konstrukcji dachowej nad pomieszczeniem 1.09 należy pozostawić bez zmian (dopuszcza się ich zachowanie).

*Rys. 2 Belka o pilokształtnym profilu nad помещением 1.09 – rzut poziomy i widok*

*Rys. 3 Belka o pilokształtnym profilu nad помещением 1.09*

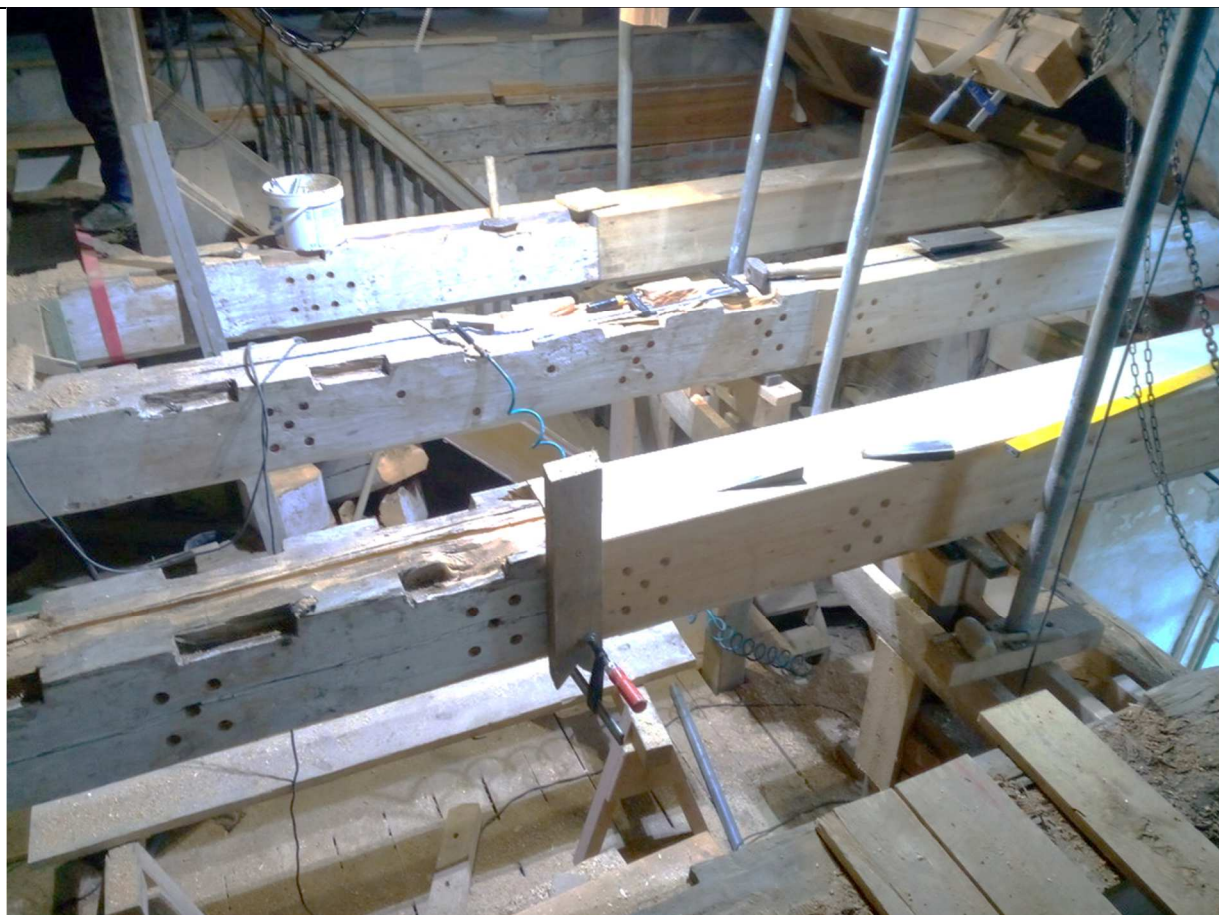
*Rys. 4 Przedłużenie elementu drewnianego z wykorzystaniem ukrytej blachy stalowej, wykonane przykładowo nad помещением 1.01. Przedstawiony fragment znajduje się w środku rozpiętości przęsła, w strefie znacznych momentów zginających. Otwory po sworzniach pasowanych zostaną po zakończeniu robót zaślepione drewnianymi kółkami i poddane retuszowi konserwatorskiemu.*

Zniszczone konstrukcyjnie miejsca podparcia belek zostaną odtworzone zgodnie z dotychczas stosowaną i sprawdzoną technologią. Połączenia będą wykonane jako złącza ciesielskie typu nakładka pionowa („stehendes Blatt”), złącza palczaste („Fingerzapfen”) lub z wykorzystaniem ukrytej blachy stalowej, zapewniającej przenoszenie obciążeń. Krokwie będą do nich mocowane za pomocą odpowiednio wykonanego wrębu. Zastosowana blacha stalowa pozostanie niewidoczna, a otwory po sworzniach zostaną zaślepione drewnianymi kółkami i poddane opracowaniu konserwatorskiemu, dzięki czemu po zakończeniu prac elementy wzmacniające nie będą widoczne.

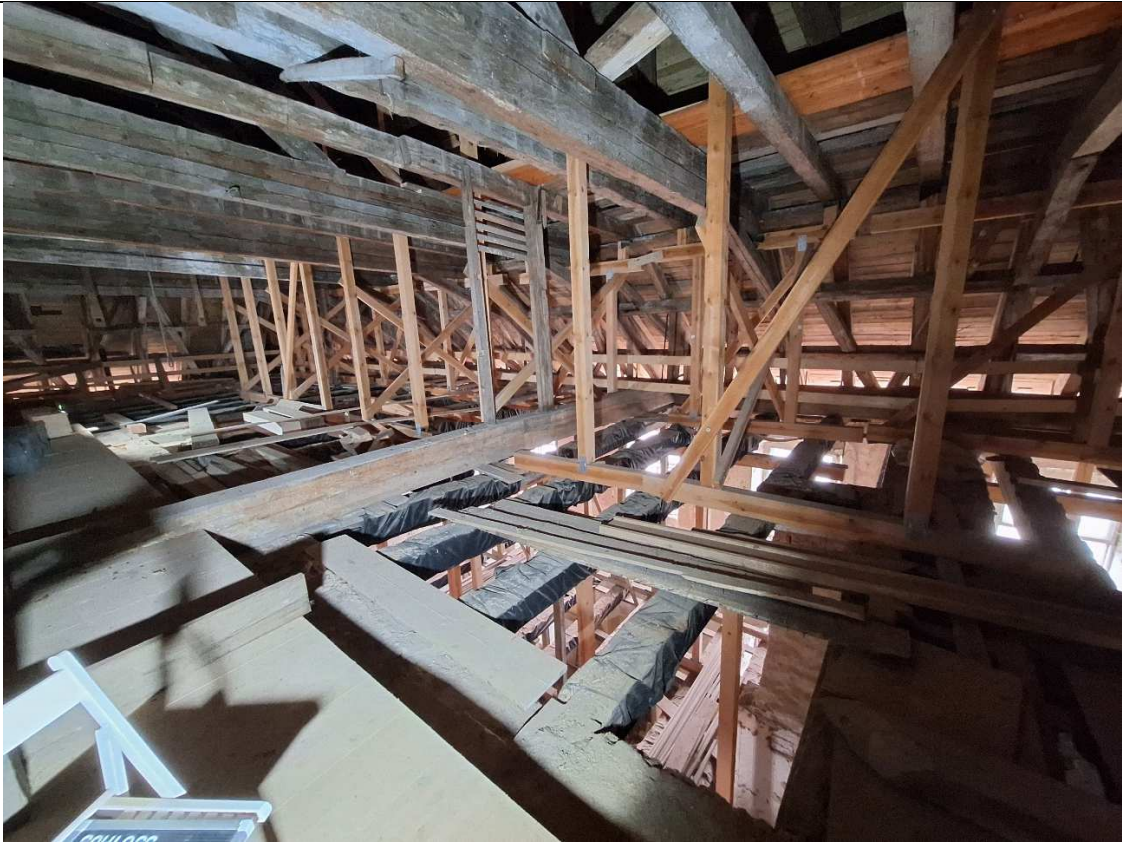
*Rys. 5 Statycznie nieskuteczny podciąg nad pomieszczeniem 1.02 (nieskuteczny z powodu braku podparcia )*

Podciąg zębato przedstawiony na rys. 5 jest nieskuteczny z powodu braku podparcia i nie przyczynia się do odciążenia stropu. Dlatego w osi podłużnej budynku zostanie wykonana konstrukcja wieszakowa zgodnie z rys. 7.

Nad pomieszczeniem 1.02 konieczne jest wykonanie konstrukcji wieszarowej (wieszara), analogicznej do historycznej konstrukcji istniejącej już nad pomieszczeniem 1.07. Powodem jest konieczność zapewnienia, zgodnie z założeniami projektowymi, nośności użytkowej na poziomie  $3,5 \text{ kN/m}^2$ .

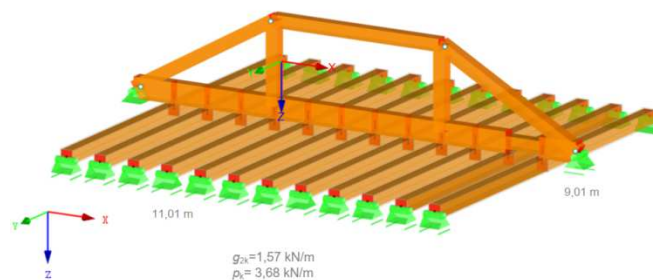
*Rys. 7 Projektowany model statyczny konstrukcji wieszakowej nad pomieszczeniem 1.02.*

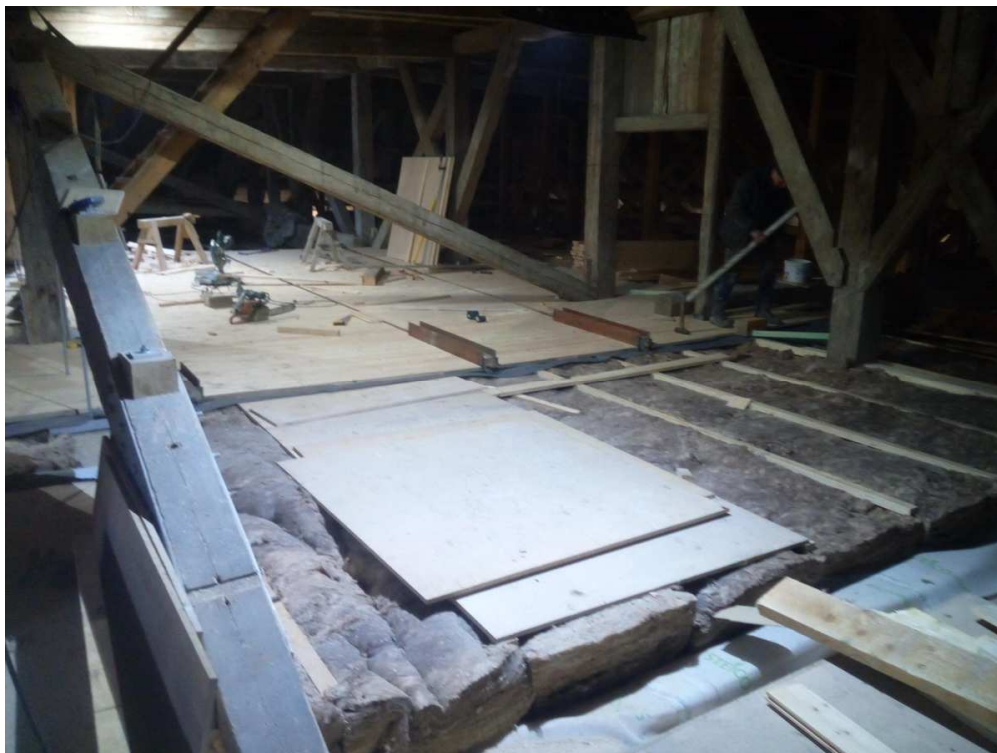
*Rys. 10 Wykonywanie stropu przeciwpożarowego nad pomieszczeniem 1.01 (fot. Wolfram Jäger, 2023 – widoczne są pasy belek Steico, izolacja oraz układanie deskowania z desek łączonych na pióro i wpust od strony poddasza).*

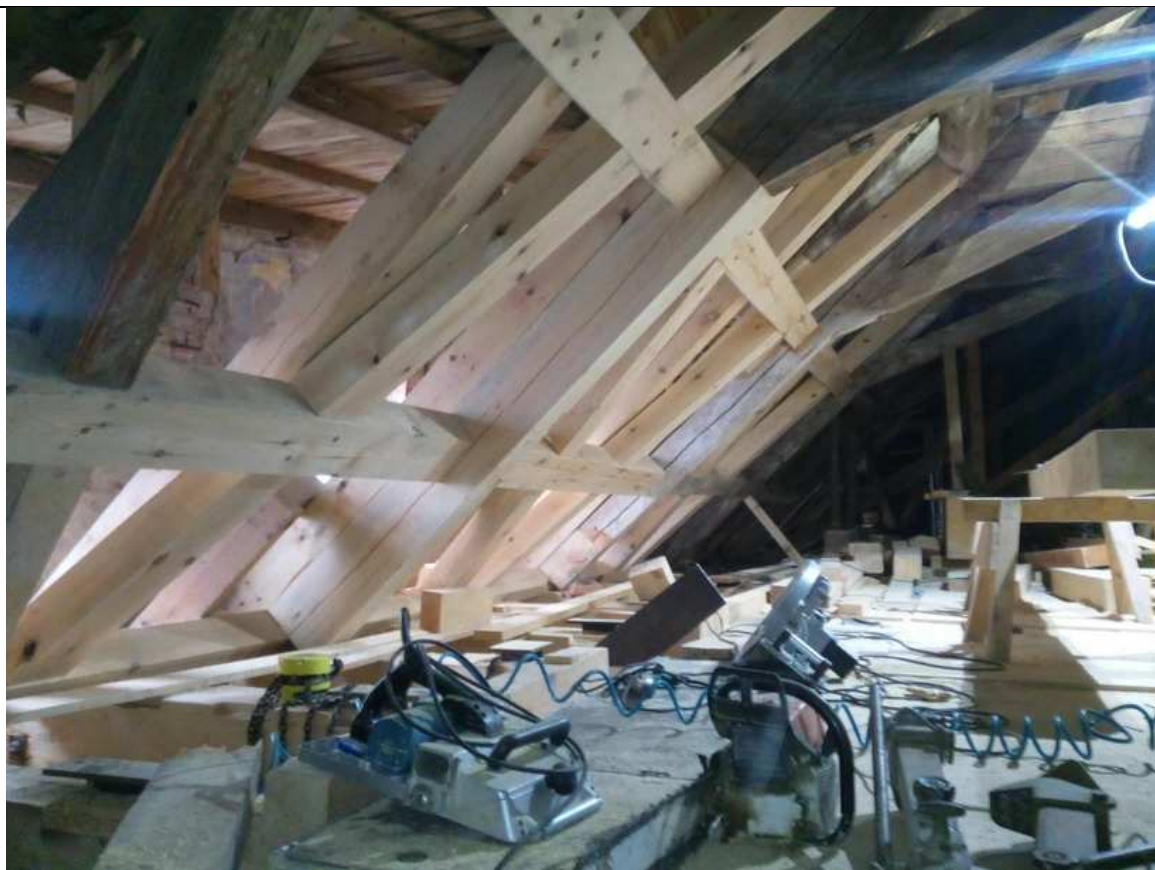
*Rys. 15 Ciesielskie uzupełnienie lub odtworzenie części konstrukcji nośnej – przykład za neogotyckim szczytem z lat 2023/24*

Obecnie nieskuteczne połączenia należy odtworzyć jako połączenia przenoszące siły (na wcisk). Elementy drewniane o utraconej nośności zostaną wymienione i połączone z istniejącą konstrukcją w sposób ciesielski. Bezluzowa współpraca siłowa zostanie zapewniona poprzez zastosowanie połączeń na śruby pasowane. W niektórych przypadkach nie wszystkie połączenia mogą zostać odtworzone w formie pierwotnej, dlatego może zaistnieć konieczność zastosowania odpowiednich ciesielskich połączeń zastępczych, tak aby zachować ogólny charakter i wygląd konstrukcji.
