# RAPORT

## Z WYCENY NANIESIEŃ NA NIERUCHOMOŚCI ZLOKALIZOWANEJ W WARSZAWIE PRZY UL. BEMA 95 NA DZIAŁKACH NR EWID. 7 I 8 W OBRĘBIE 6-04-04 WRAZ Z INWENTARYZACJĄ BUDOWLANA

AUTOR :  
HENRYK GWIAŹDZINSKI

WARSZAWA 02.03.2015 R.

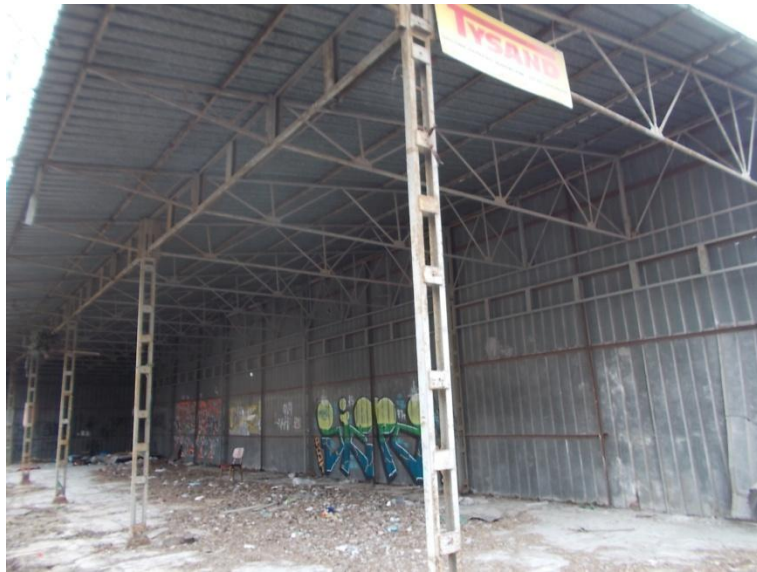
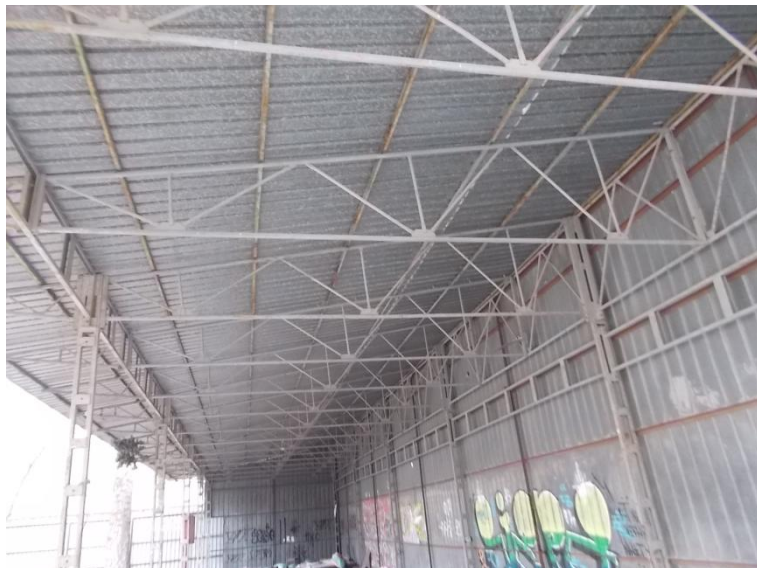
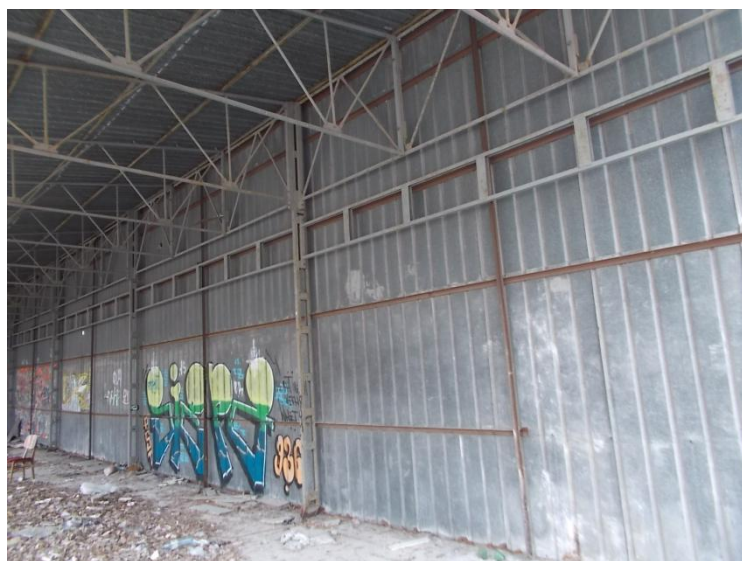
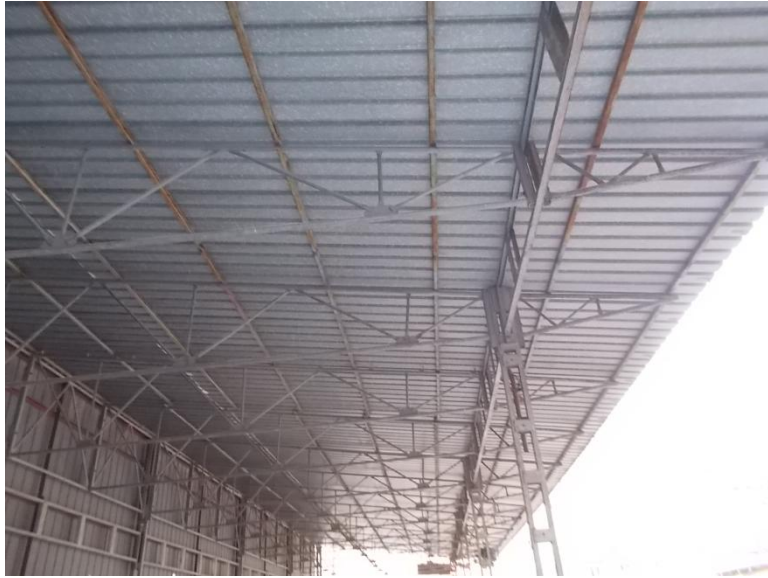
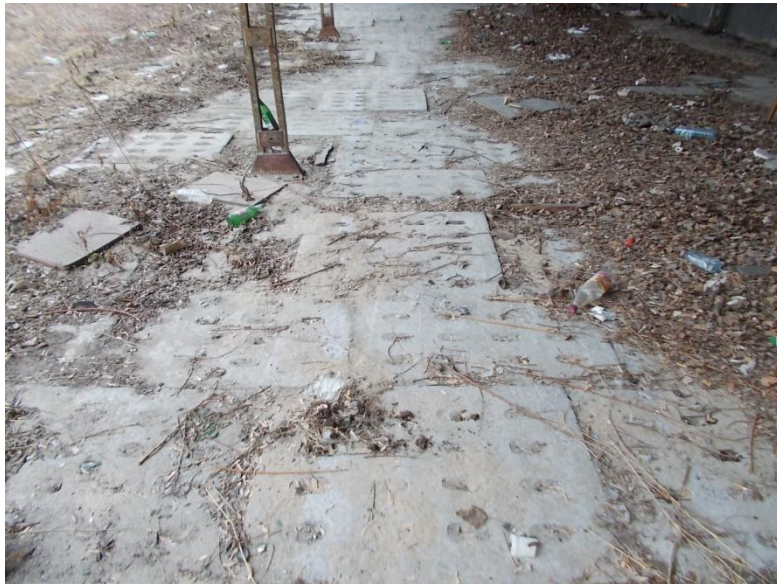
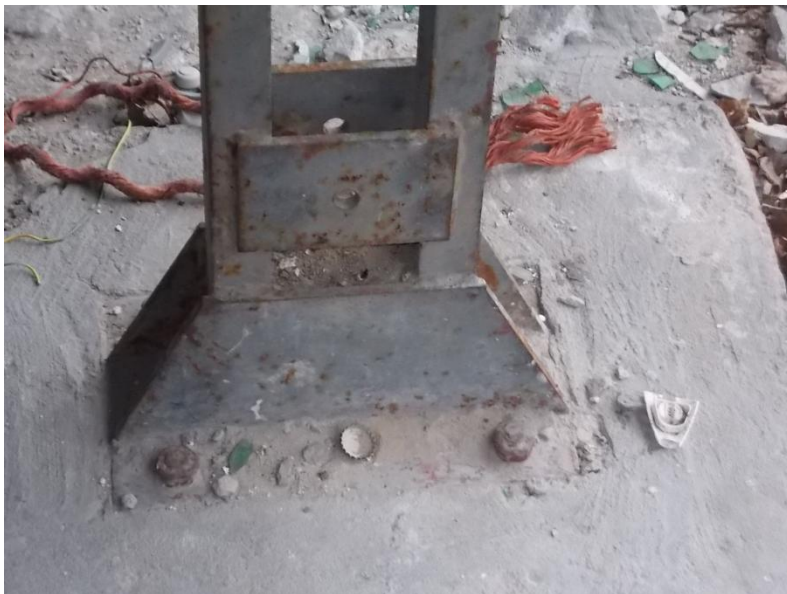
**DOKUMENTACJA FOTOGRAFICZNA**  
**SKŁADNIKA NANIESIEŃ –**  
**WIATA MAGAZYNOWA NR 1**  
**NA NIERUCHOMOŚCI POŁOŻONEJ**  
**W WARSZAWIE**  
**PRZY UL.BEMA 95**  
**DZ. EW. NR 7 I 8 OBREB 6-04-04**

Obiekt wiaty magazynowej nr 1 to obiekt niezalegalizowany – brak w informacji z rejestru gruntów ( budynki ). Wiata magazynowa ma powierzchnię użytkową ok. 231 m<sup>2</sup> . Konstrukcja wiaty stalowa . Słupy wykonane z dwóch ceowników 65x4x4 mm połączonych blachami 150x5mm obsadzone są w betonowych stopach fundamentowych ..Konstrukcja dachu to dźwigary stalowe wykonane z rur stalowych . Dach oraz ściany zachodnia i północna pokryte blachą trapezową ocynkowaną . Posadzka z płyt betonowych typu „ Jomb ” . Brak instalacji elektrycznej i sanitarnej . Ogólnie stan techniczny obiektu dostateczny , zużycie ok. 60% .

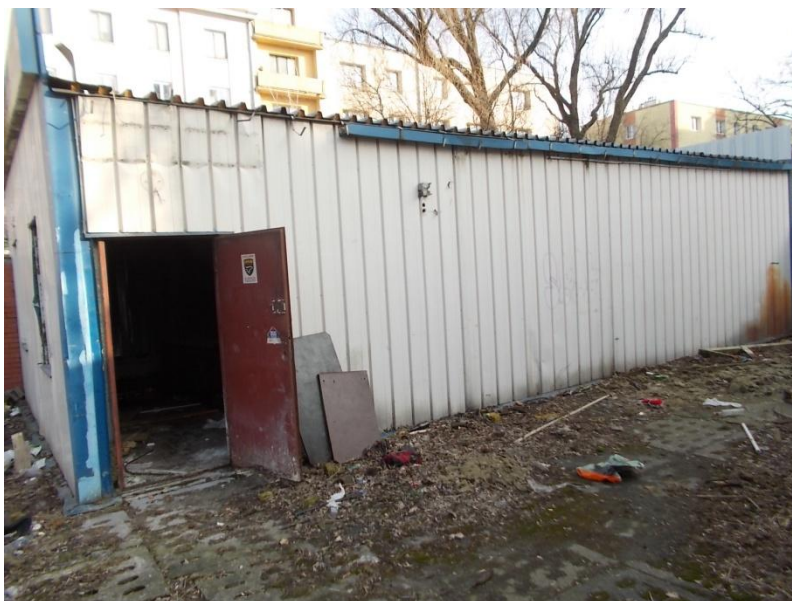
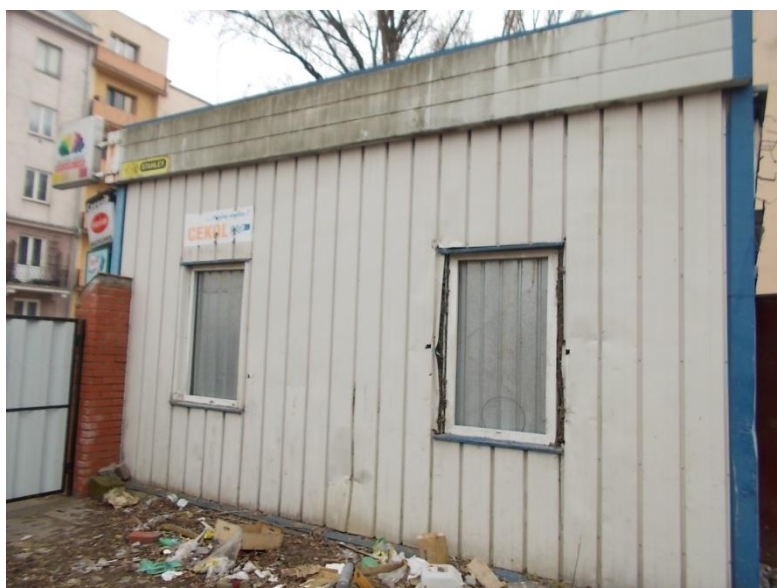
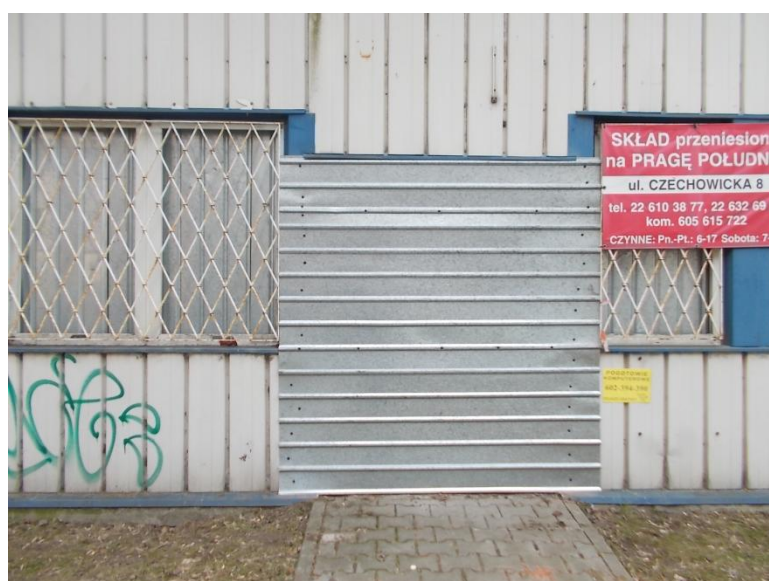
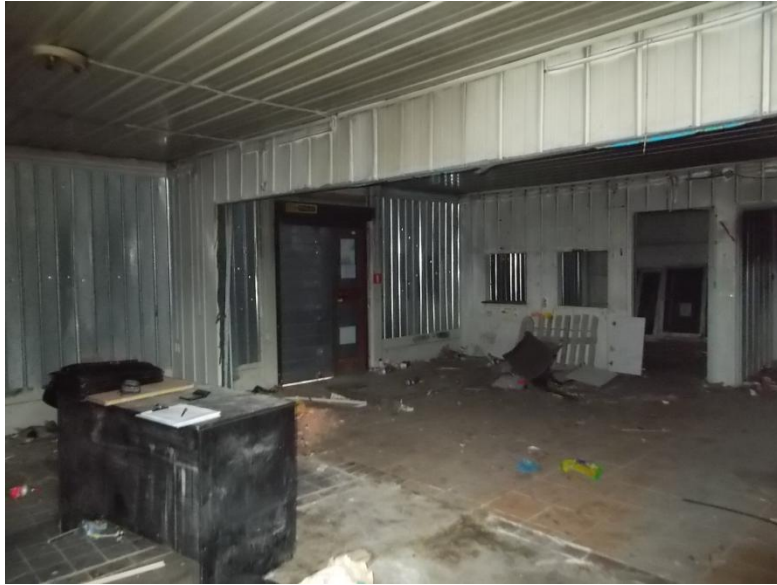
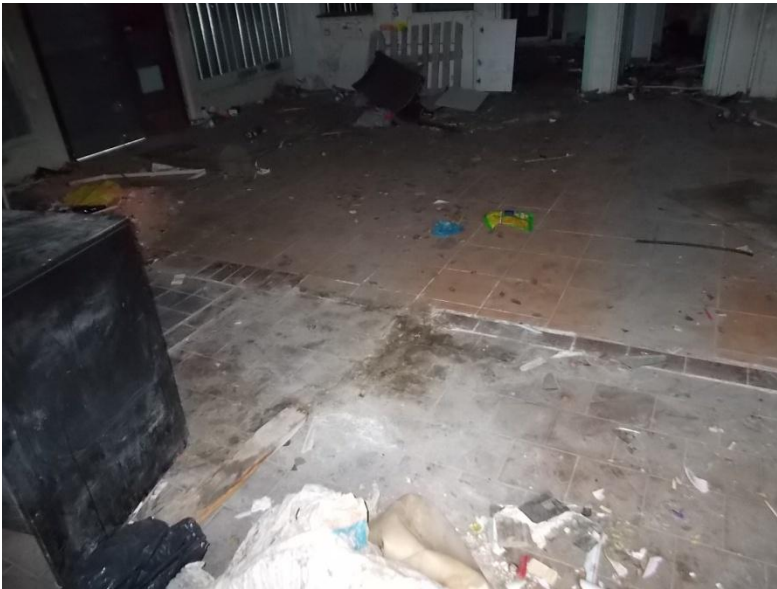
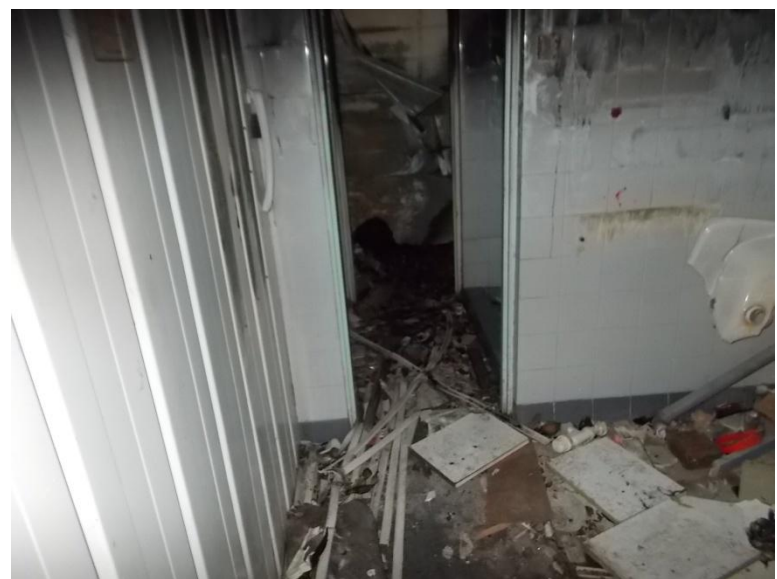
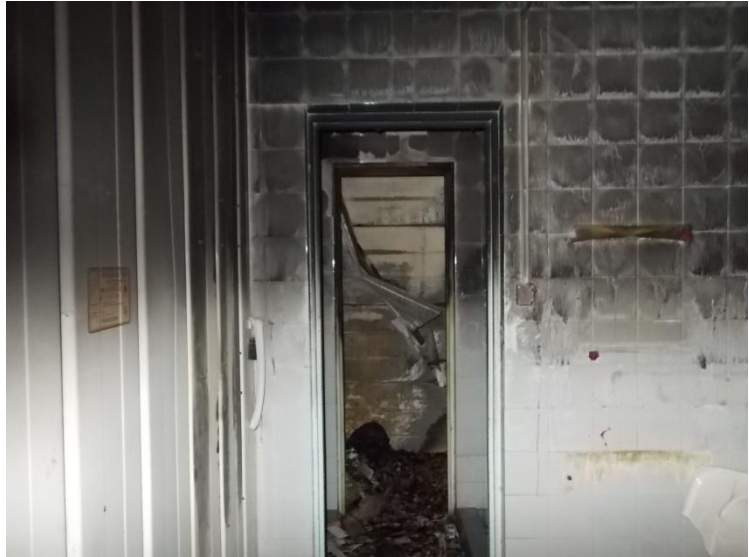
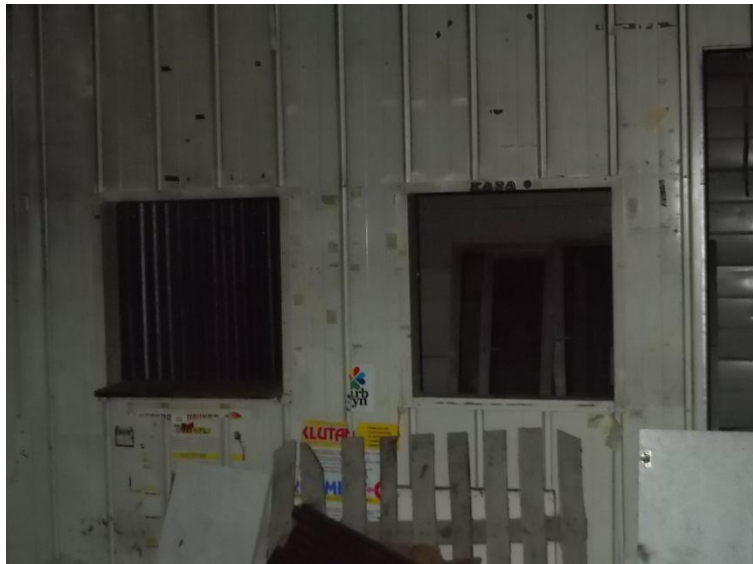
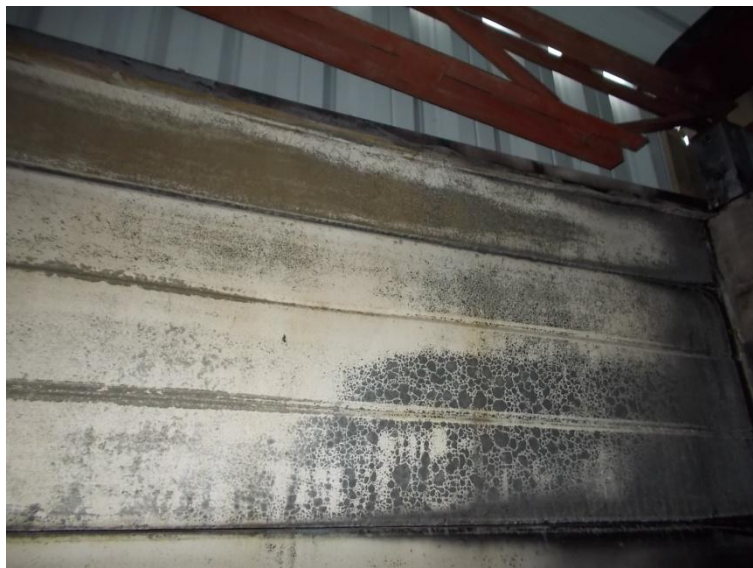
**DOKUMENTACJA FOTOGRAFICZNA**  
**SKŁADNIKA NANIESIEŃ –**  
**PAWILON HANDLOWY NR 2**  
**NA NIERUCHOMOŚCI POŁOŻONEJ**  
**W WARSZAWIE**  
**PRZY UL.BEMA 95**  
**DZ. EW. NR 7 I 8 OBRĘB 6-04-04**

Budynek pawilonu handlowego nr 2 to budynek parterowy o powierzchni użytkowej 69,80 m<sup>2</sup> usytuowany przy wjeździe na teren po wschodniej stronie. Budynek ten spełniał rolę części administracyjnej byłego składu budowlanego. Ściany obustronnie wyłożone blachą trapezową powlekaną ocieplone pianką. Konstrukcja dachu oparta na więzarach stalowych kratowych. Pokrycie dachu wykonane jest z blachy trapezowej. Blacha ta częściowo na dachu i ścianach jest oderwana. Drzwi wejściowe od strony ulicy Bema wycięte przy zawiasach, brak większości drzwi wewnętrznych. Okna wykonane są z PCV. Brakuje w nich skrzydeł okiennych lub są powybijane szyby. Posadzka z terakoty bardzo zniszczona - do wymiany. Brak instalacji elektrycznej i wod. kan., brak urządzeń sanitarnych. Ogólnie obiekt zdewastowany. Pawilon handlowy nr 2 jest w stanie zużycia technicznego przekraczającego granicę opłacalności remontu – obiekt bez wartości. Ewentualne koszty rozbiórki może pokryć wartość materiałów z odzysku

Przy bramie wjazdowej po lewej stronie stoi dawny pawilon handlowy budynek nr 2 o powierzchni użytkowej 69,80 m<sup>2</sup>. Ściany obustronnie wyłożone blachą trapezową powleką ocieplone pianką. Dach pokryty blachą trapezową konstrukcji stalowej. W budynku brakuje drzwi wejściowych jak i wewnętrznych. W oknach z PCV brakuje skrzydeł okiennych lub są powybijane szyby. Posadzka z terakoty bardzo zniszczona do wymiany. Brak instalacji elektrycznej i wod. kan., brak urządzeń sanitarnych. Ogólnie obiekt zdewastowany. Pawilon handlowy nr 2 jest w stanie zużycia technicznego przekraczającego granicę opłacalności remontu.

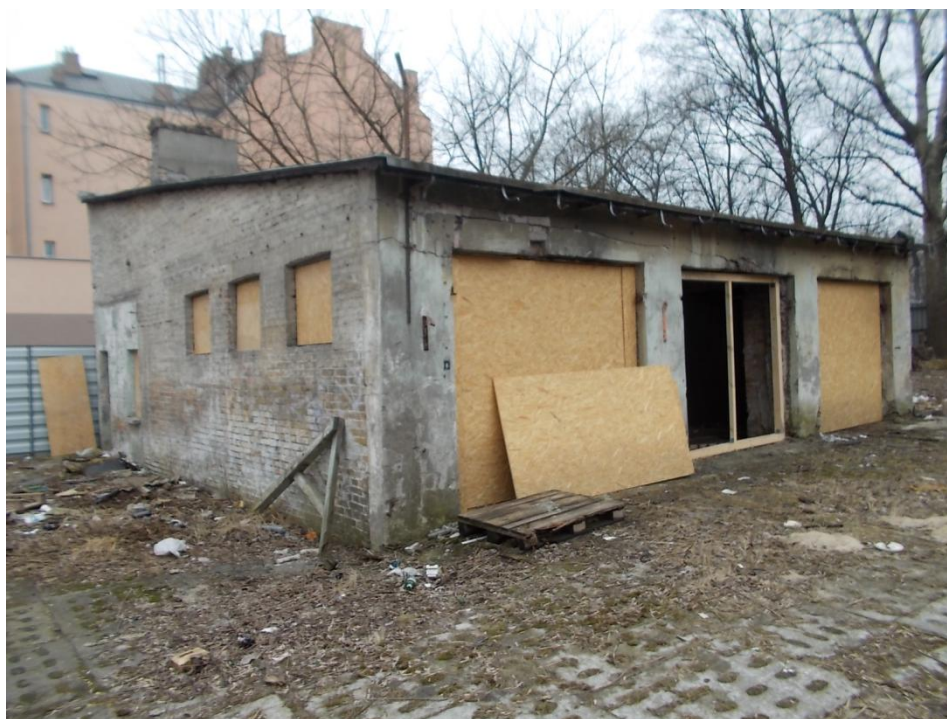
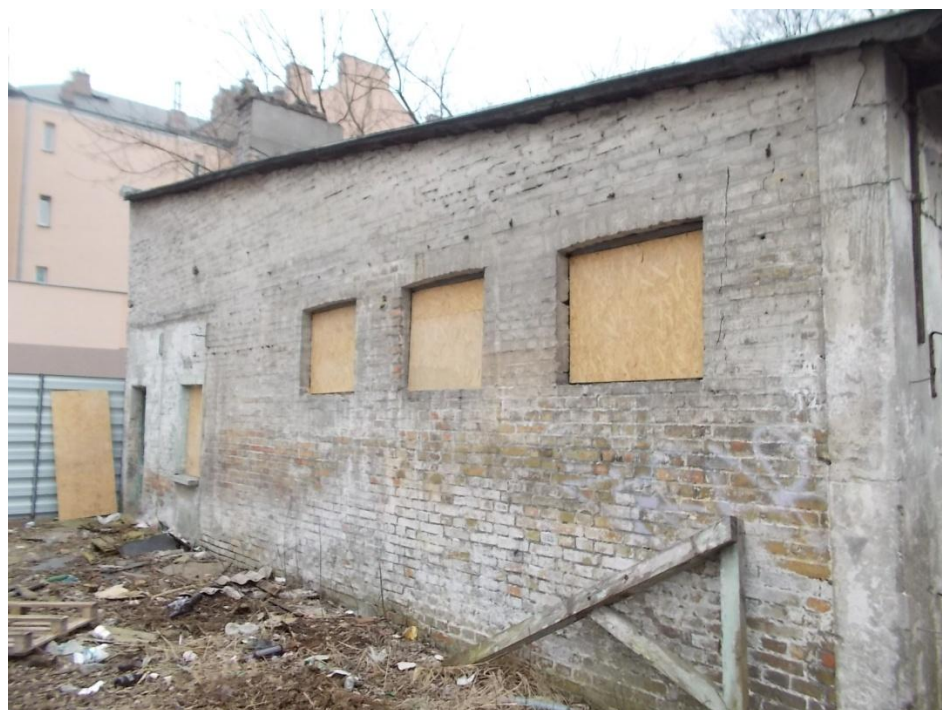
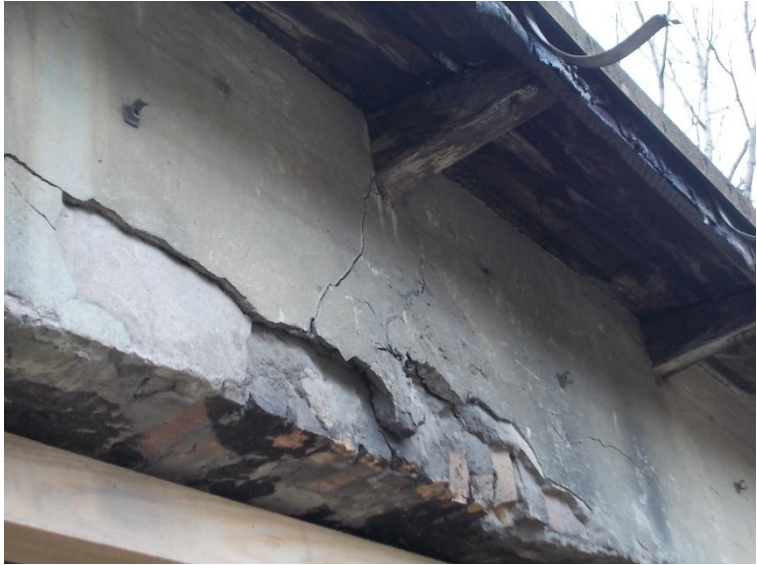
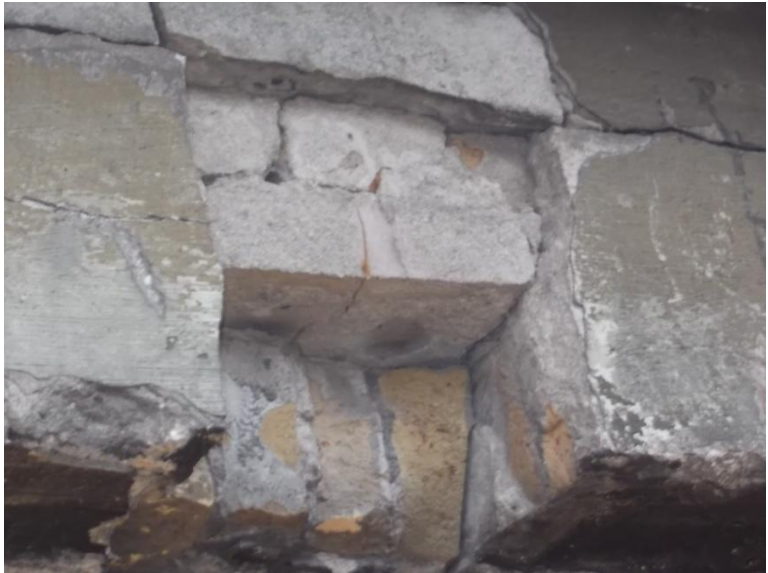
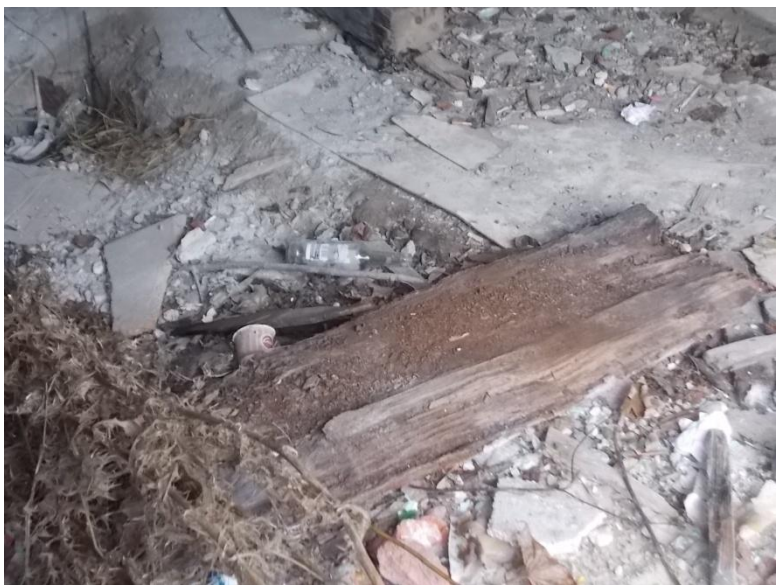
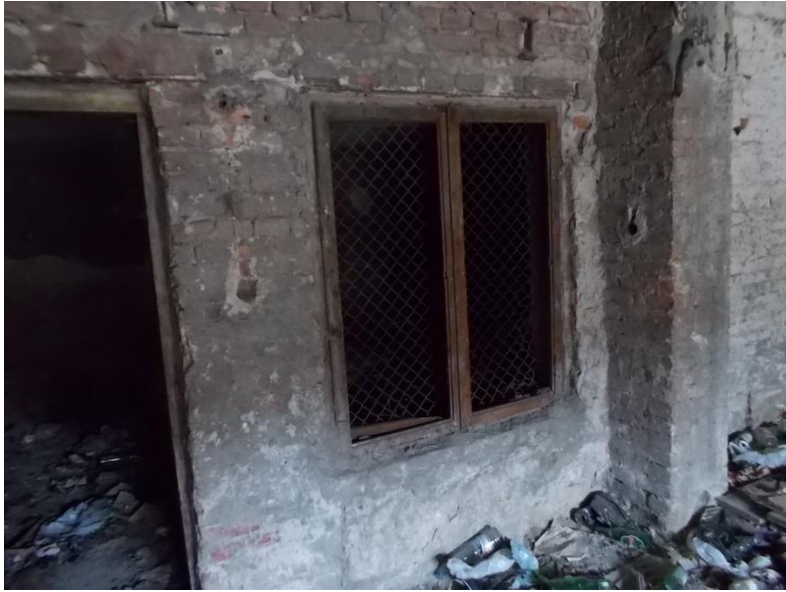
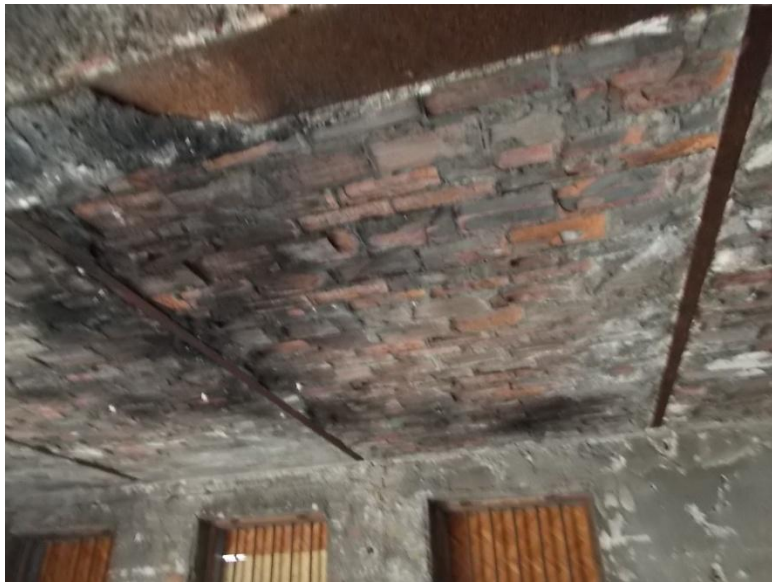
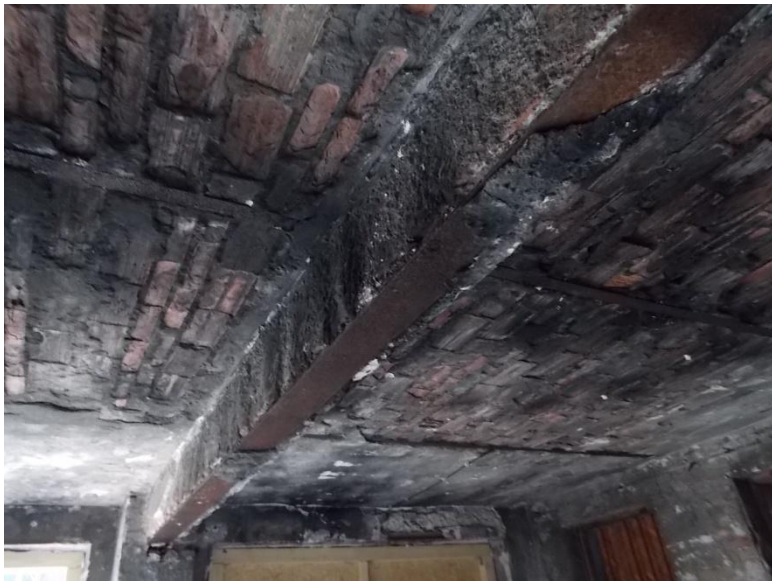
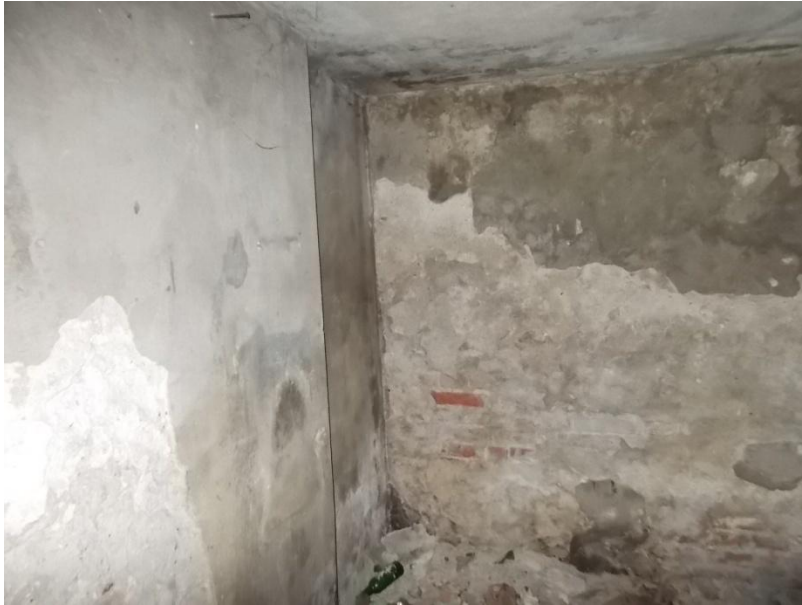
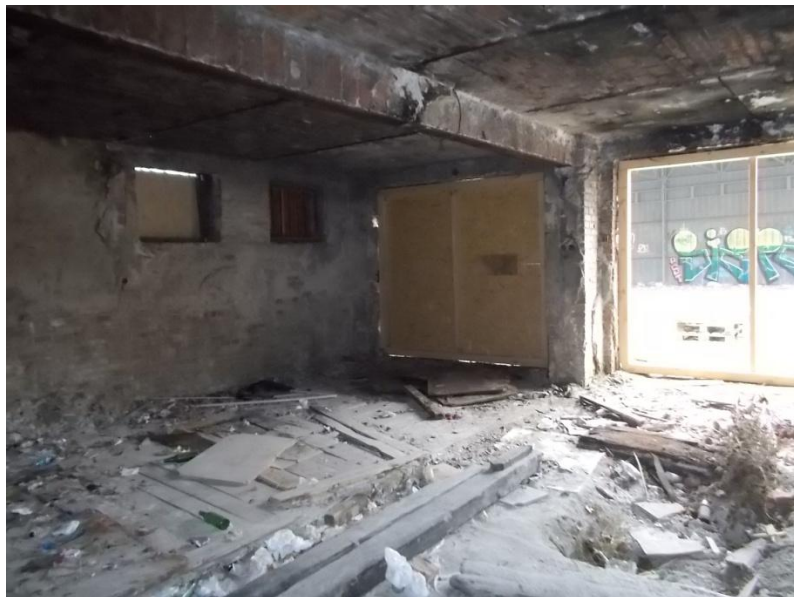
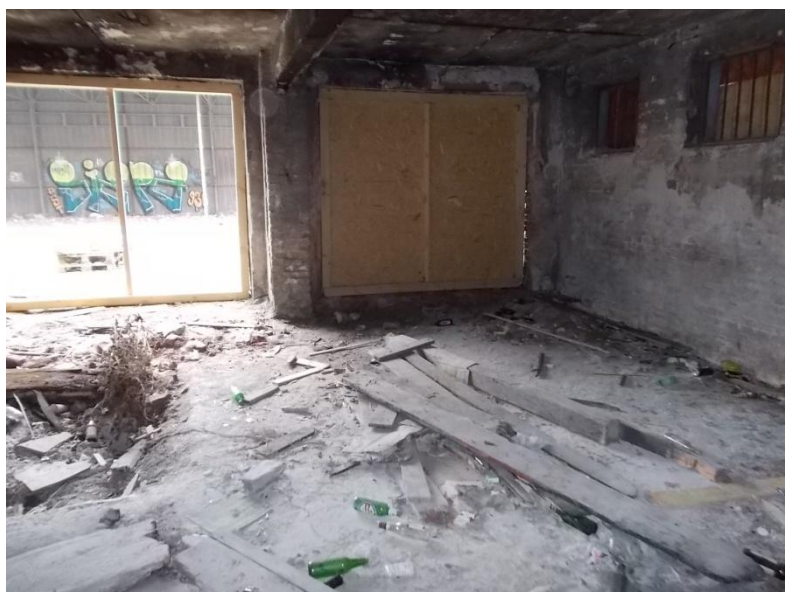
**Budynek garażowy nr 3**

Budynek garażowy nr 3 i budynek magazynowy nr 4 to budynki o ścianach murowanych z cegły o powierzchni użytkowej odpowiednio 104,07 m<sup>2</sup> i 49,70 m<sup>2</sup>. Na posadzkach wylewka betonowa w wielu miejscach uszkodzona z ubytkami. Stropy ceramiczne na belkach stalowych. Zarówno belki jak i cegły są odsłonięte, stąd wytrzymałość stropów jest bardzo obniżona. Brak drzwi garażowych i wejściowych. W otworach okiennych tylko ościeżnice lub pręty metalowe. Konstrukcja dachów oparta na krokwiach drewnianych 7x14, na których przybite są deski. Pokrycie dachów wykonane jest z papy asfaltowej, brak większości obróbek z blachy ocynkowanej. Dachy w wielu miejscach przeciekają. Budynki nieotynkowane na zewnątrz i wewnątrz. Brak instalacji elektrycznej i sanitarnej. Obiekty bardzo zniszczone. Stan zużycia technicznego przekracza granicę opłacalności remontu – obiekt bez wartości. Ewentualne koszty rozbiórki może pokryć wartość materiałów z odzysku

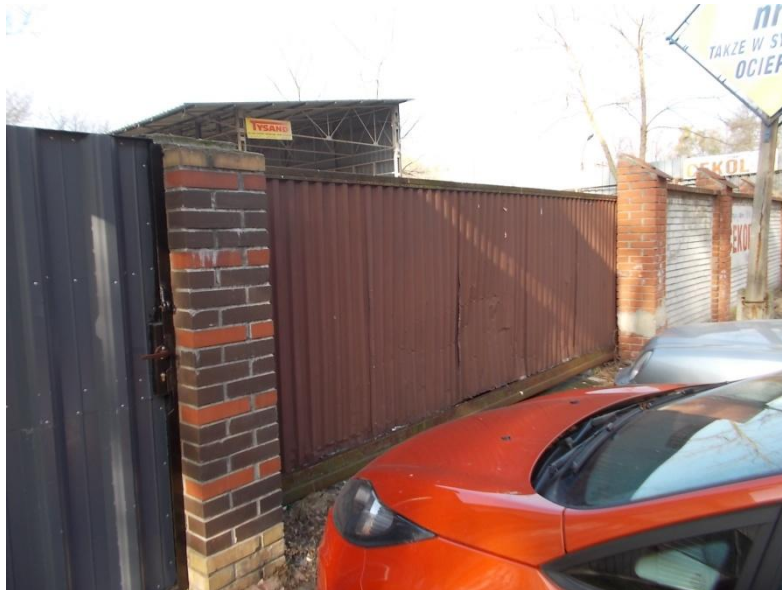
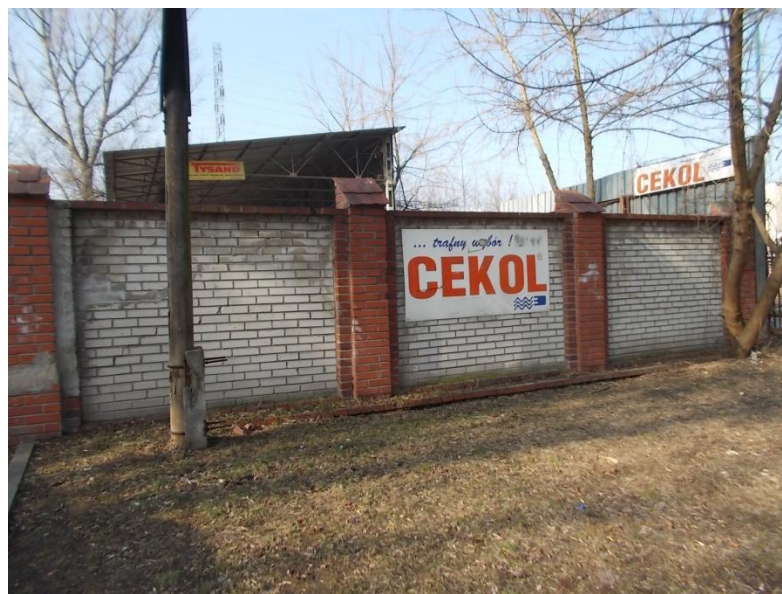
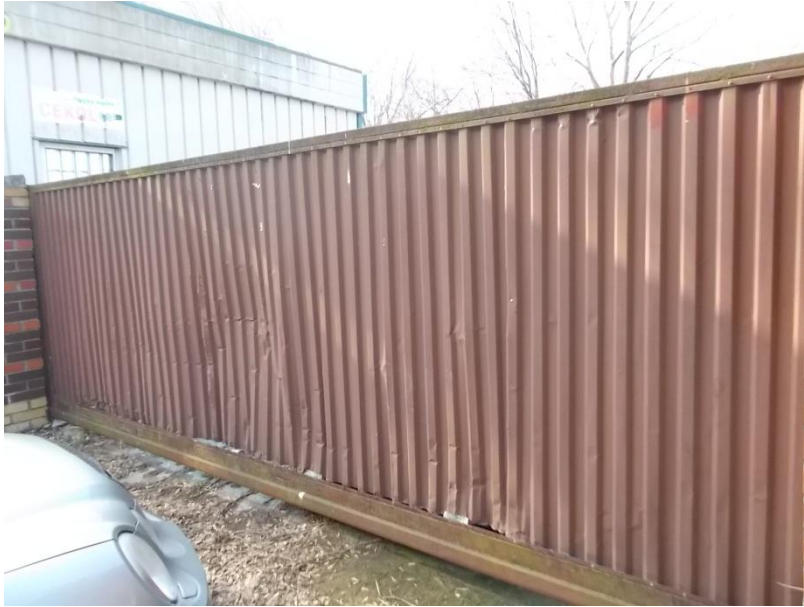
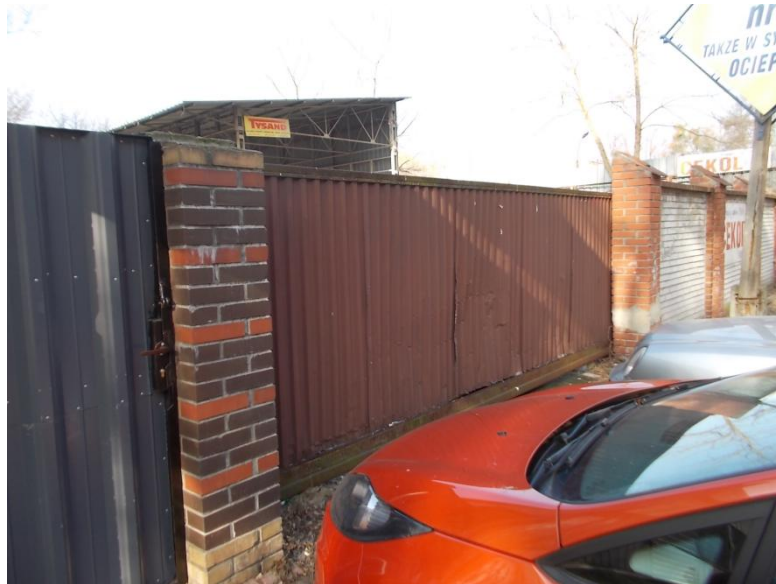
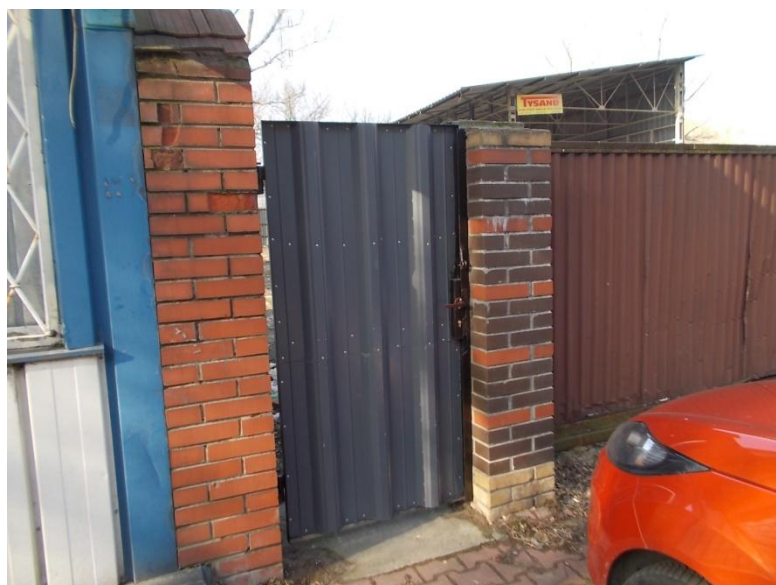
**DOKUMENTACJA FOTOGRAFICZNA**  
**SKŁADNIKA NANIESIEŃ –**  
**OGRODZENIA Z MURU**  
**NA NIERUCHOMOŚCI POŁOŻONEJ**  
**W WARSZAWIE**  
**PRZY UL.BEMA 95**  
**DZ. EW. NR 7 I 8 OBREB 6-04-04**

- a) **ogrodzenie od strony ulicy Bema** – ogrodzenie murem z cegły białej o gr. 25 cm i wys. 2,0 m , słupki murowane z cegły czerwonej pokryte dachówką karpiówką , furtka metalowa , brama wjazdowa przesuwana również metalowa Długość ogrodzenia wraz z furtką i bramą równa się 16,52 m.  
Stopień zużycia ok. 40%

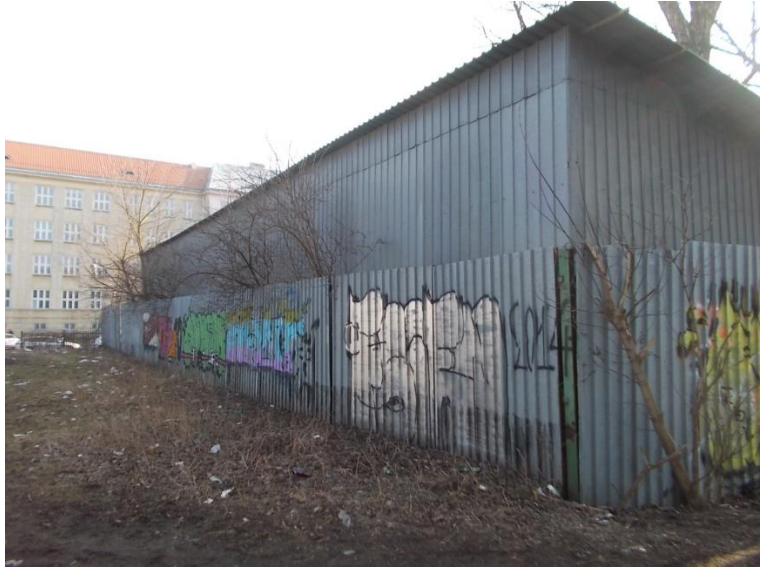
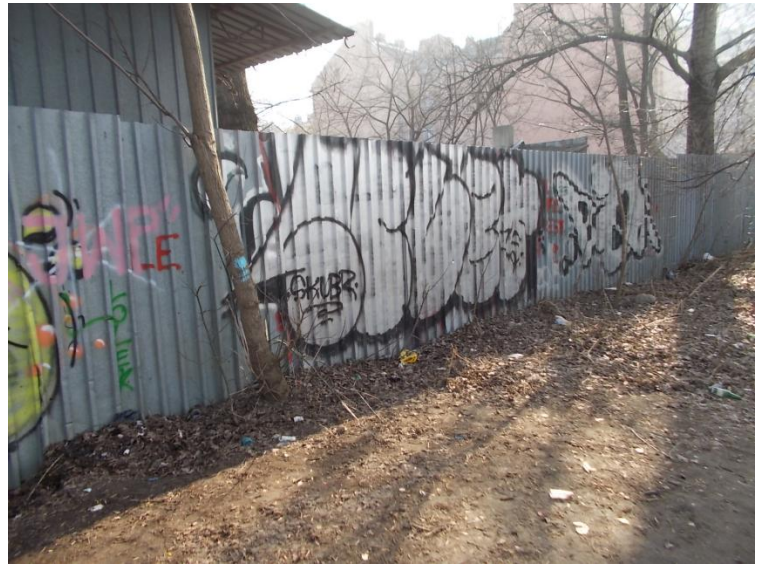
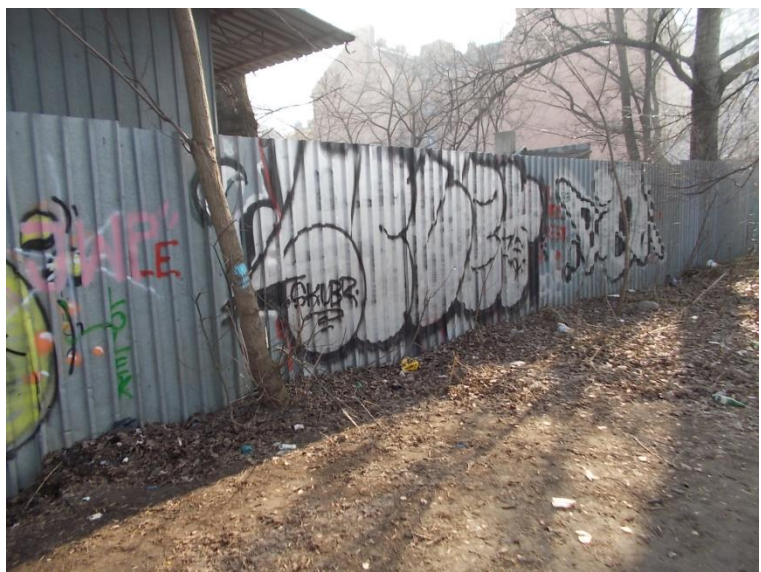
**DOKUMENTACJA FOTOGRAFICZNA**  
**SKŁADNIKA NANIESIEŃ –**  
**OGRODZENIA Z BALCHY**  
**NA NIERUCHOMOŚCI POŁOŻONEJ**  
**W WARSZAWIE**  
**PRZY UL.BEMA 95**  
**DZ. EW. NR 7 I 8 OBREB 6-04-04**

- b) **ogrodzenie od strony północnej i zachodniej** - ogrodzenie z blachy trapezowej na konstrukcji stalowej z ceowników . Wysokość blach od strony północnej 3,00 m , natomiast od strony zachodniej 2,80 . Długość ogrodzenia od strony północnej 41,20 m , natomiast od strony zachodniej 30,70 m . Stopień zużycia ok. 40%

- c) **ogrodzenie od strony południowej** - ogrodzenie stanowią ściany pawilonu handlowego oraz bardzo zniszczone tylne ściany budynków naniesionych na nieruchomości bud nr 3 i 4 , oraz 7 m bardzo zniszczonego ogrodzenia częściowo z blachy trapezowej i częściowo z siatki w ramach stalowych. Między budynkami nr 2 i nr 3 ogrodzenie z blachy trapezowej na słupkach stalowych o długości 5,54 m.

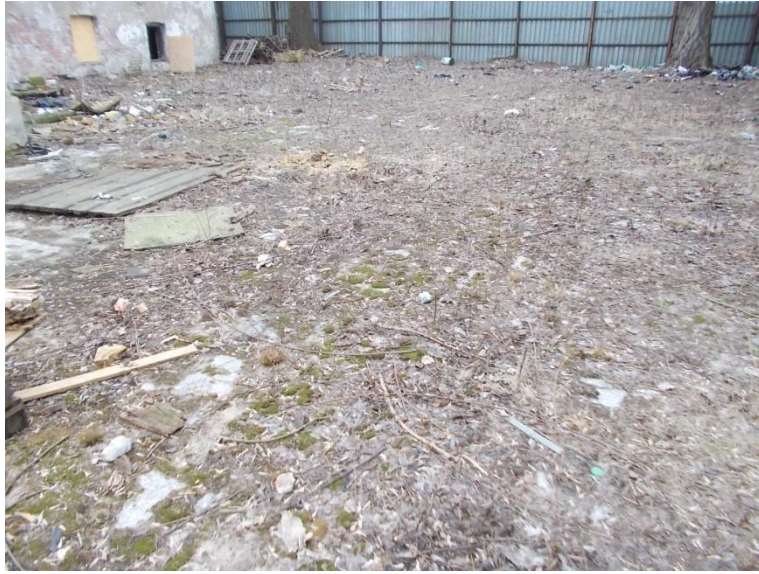
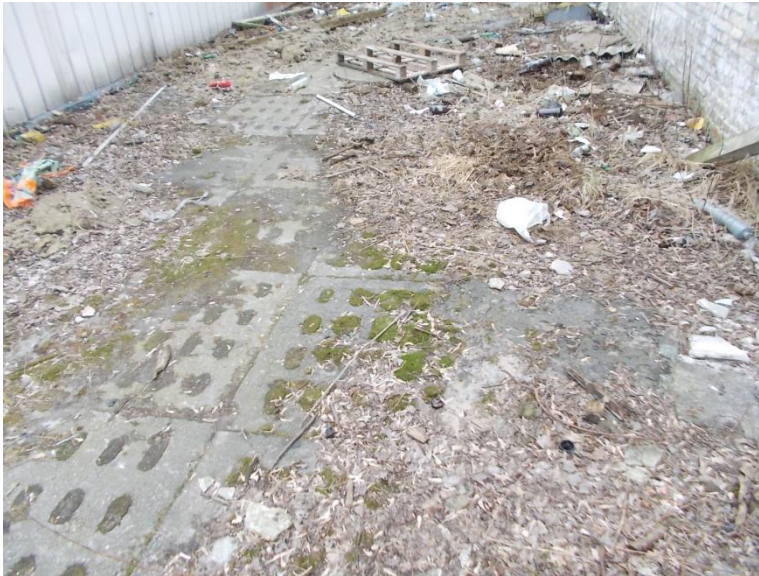
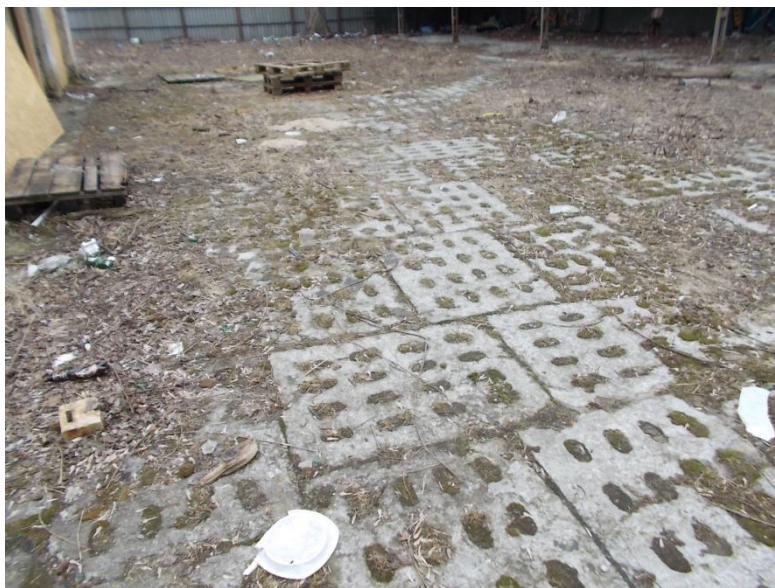
**DOKUMENTACJA FOTOGRAFICZNA**  
**SKŁADNIKA NANIESIEŃ –**  
**NAWIERZCHNIA PLACU**  
**NA NIERUCHOMOŚCI POŁOŻONEJ**  
**W WARSZAWIE**  
**PRZY UL.BEMA 95**  
**DZ. EW. NR 7 I 8 OBRĘB 6-04-04**

Na terenie działek znajduje się plac utwardzony częściowo płytami prefabrykowanymi typu jomb . Nawierzchnia jest pełna nierówności : zadołowania oraz przyzmy różnych materiałów. Ogólnie należy przyjąć stan zużycia technicznego nawierzchni przekraczającą granicę opłacalności remontu – obiekt bez wartości. Ewentualne koszty rozbiórki może pokryć wartość materiałów z odzysku .

Część placu nieruchomości jest utwardzony zniszczonymi płytami prefabrykowanymi typu jomb. Ogólnie teren nieuporządkowany z wieloma pryzmami różnych materiałów i śmieci.
