## ZAŁĄCZNIKI PROJEKTU BUDOWLANEGO

| <i>Zamierzenie<br/>budowlane</i> | Przebudowa części połaci dachowej – całkowite zadaszenie tarasu na elewacji frontowej (wschodniej) budynku Zespołu Szkolno-Przedszkolnego z Oddziałami Integracyjnymi w Połczynie-Zdroju | |

## INWENTARYZACJA BUDOWLANA Z EKSPERTYZĄ TECHNICZNĄ

***Do inwentaryzacji budowlanej dotyczącej budynku Zespołu Szkolno-Przedszkolnego z Oddziałami Integracyjnymi w Połczynie-Zdroju, ul. Mieszka I-go 19, 78-320 Połczyn-Zdrój, działka nr 54, obręb 006 - Połczyn-Zdrój w zakresie istniejącego tarasu na elewacji wschodniej (frontowej)***

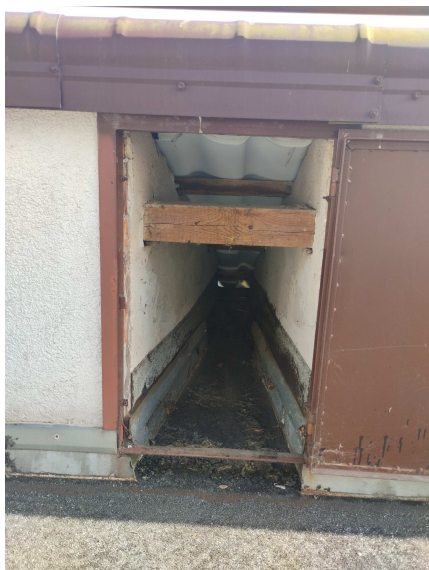
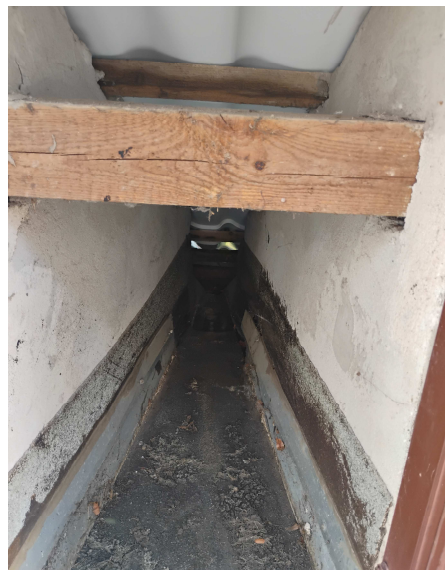
- 1) istniejące częściowe zadaszenie wykonano wadliwie, nie zastosowano izolacji przeciwwilgociowej pod pokryciem z blachodachówki wg poniższych fotografii:

- 5) w celu wyeliminowania przyczyny zawilgocień zaleca się całkowitą rozbiórkę częściowego zadaszenia oraz wykonanie nowego zadaszenia na całej powierzchni przedmiotowego tarasu, w trybie naprawy głównej o I stopniu pierwszeństwa.
-

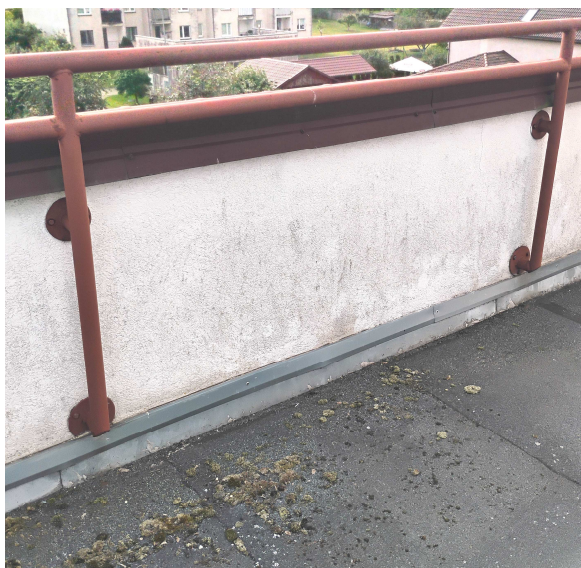
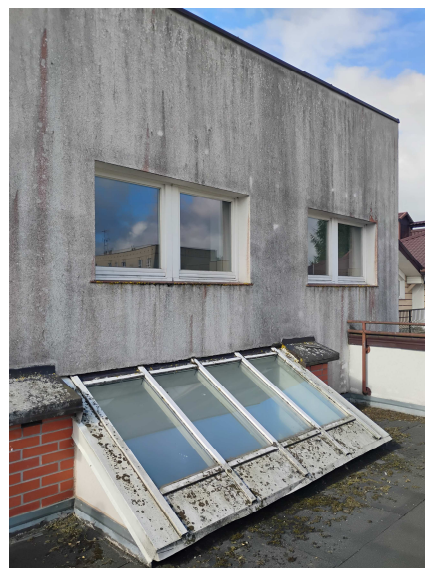
- 2) istniejące obróbki blacharskie na styku stropodachu i ścian okalających taras, oraz obróbki świetlika dachowego są nieszczelne:

- 3) istniejące pokrycie papowe wykazuje znaczny stopień zużycia;
- 4) w wyniku w/w wad stwierdza się, że taras znajduje się w ogólnie złym stanie technicznym; pomieszczenia pod tarasem ulegają ciągłemu zalewaniu wodami opadowymi, stropy i ściany poniższej kondygnacji (pomieszczenia biurowe i sanitarne na I piętrze) są znacznie zawilgocone, przy intensywnych opadach woda deszczowa zalewa część pomieszczeń;
