GRUDZIĄDZ, WOJ. KUJAWSKO-POMORSKIE  
PAŁAC OPATEK  
UL. KLASZTORNA 4

BADANIA KONSERWATORSKIE ELEWACJI PAŁACU

Toruń, listopad 2025

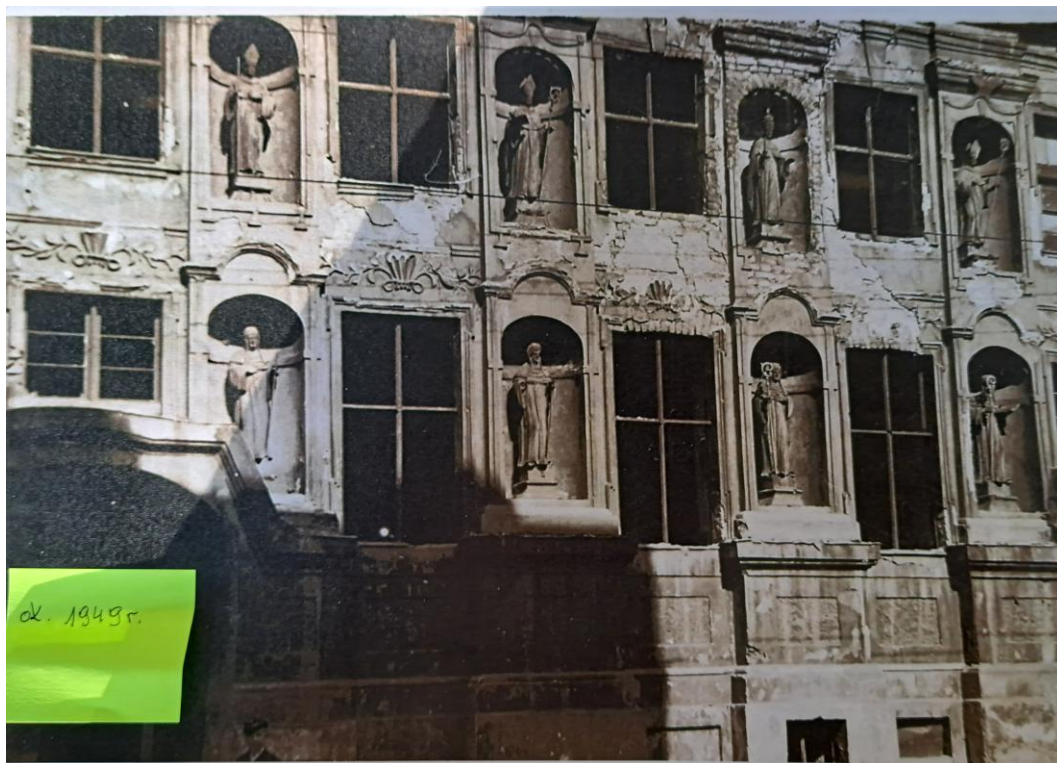
Fot. 1. Elewacja frontowa, zdjęcie archiwalne z r. ok. 1949. Widoczny katastrofalny stan tynków.

Do znacznych zniszczeń powłok historycznych doprowadziły same działania wojenne. Na licznych zdjęciach archiwalnych widoczne są liczne ubytki tynków, zwłaszcza na elewacji zachodniej. Ocena zakresu występowania historycznych, pierwotnych powłok tynkarskich i malarskich, jest obecnie w zasadzie niemożliwa.

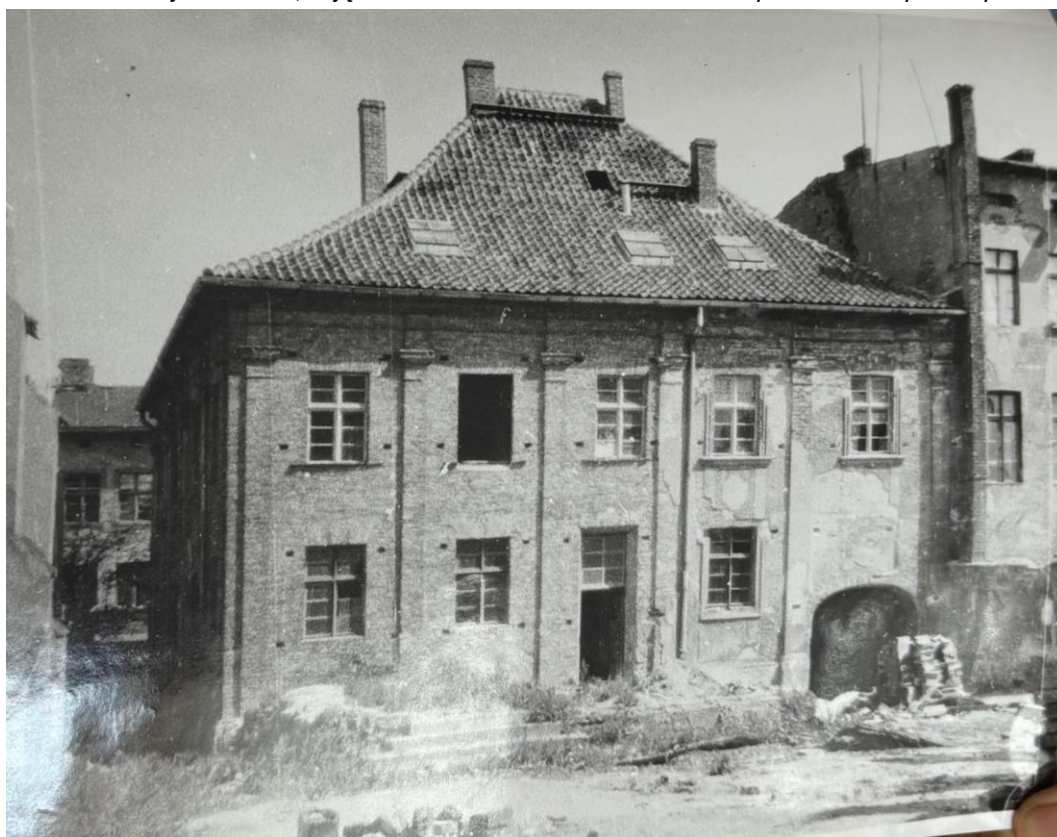
Fot. 2. Elewacja tylna, zdjęcie archiwalne, widoczne relikty tynków.

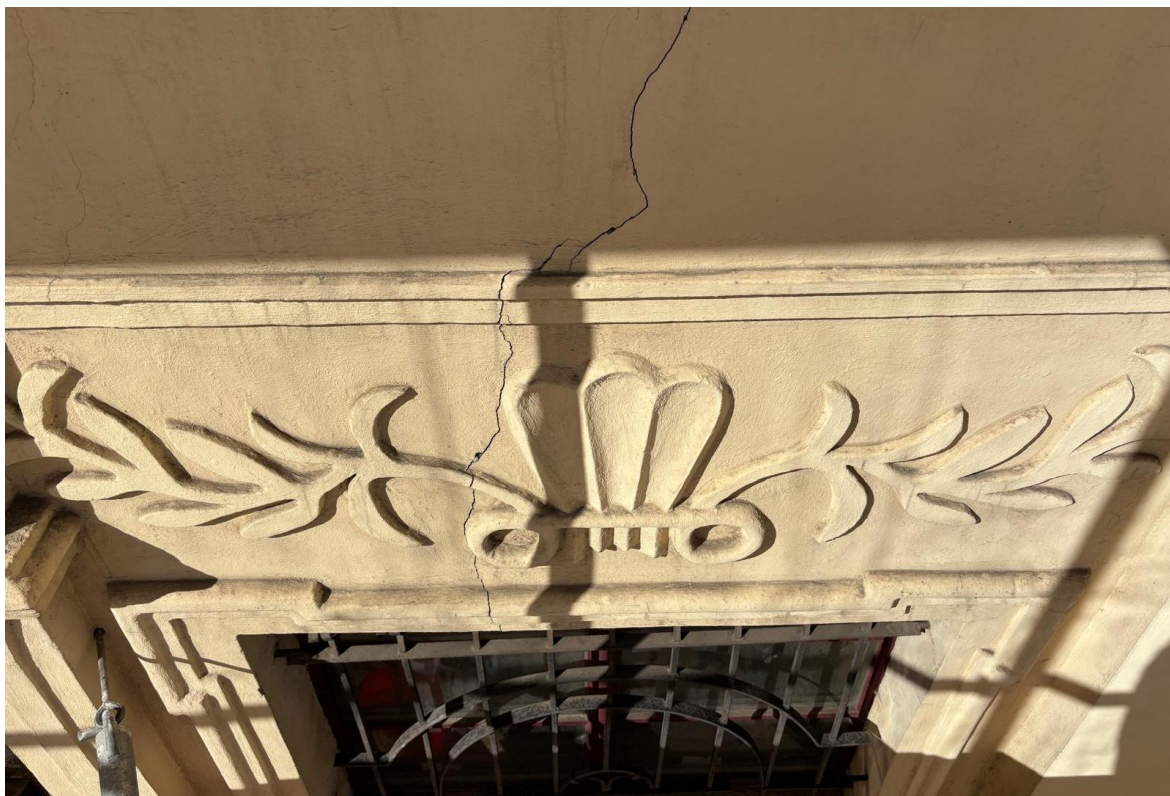
Ogólny stan zachowania elewacyjnych powłok tynkarskich na pałacu jest zły. W trakcie prowadzenia badań zwrócono uwagę na liczne i wyraźne spękania tynków (fot. 3 i 4).

Fot. 3. Elewacja wschodnia, frontowa. Widoczne pęknięcie tynku pomiędzy kondygnacjami biegnące przez ozdobny detal.

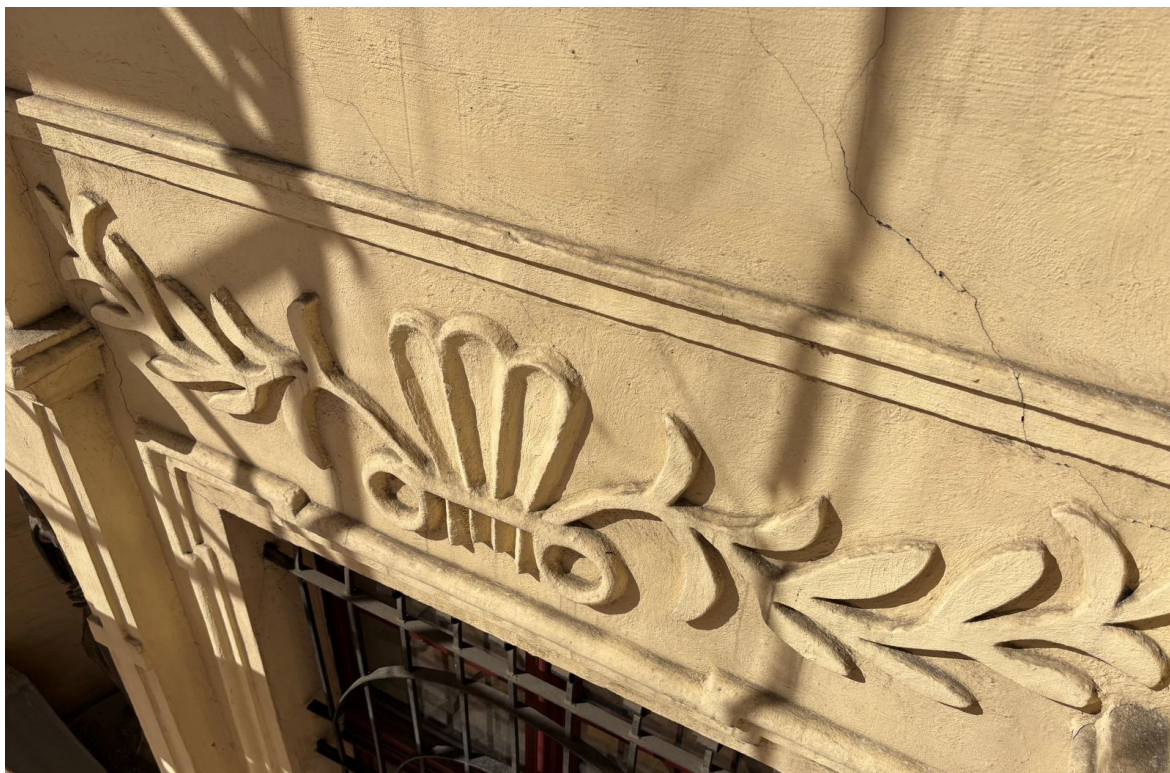
Fot. 4. Elewacja wschodnia, frontowa. Widoczne pęknięcie tynku pomiędzy kondygnacjami biegnące przez ozdobny detal.

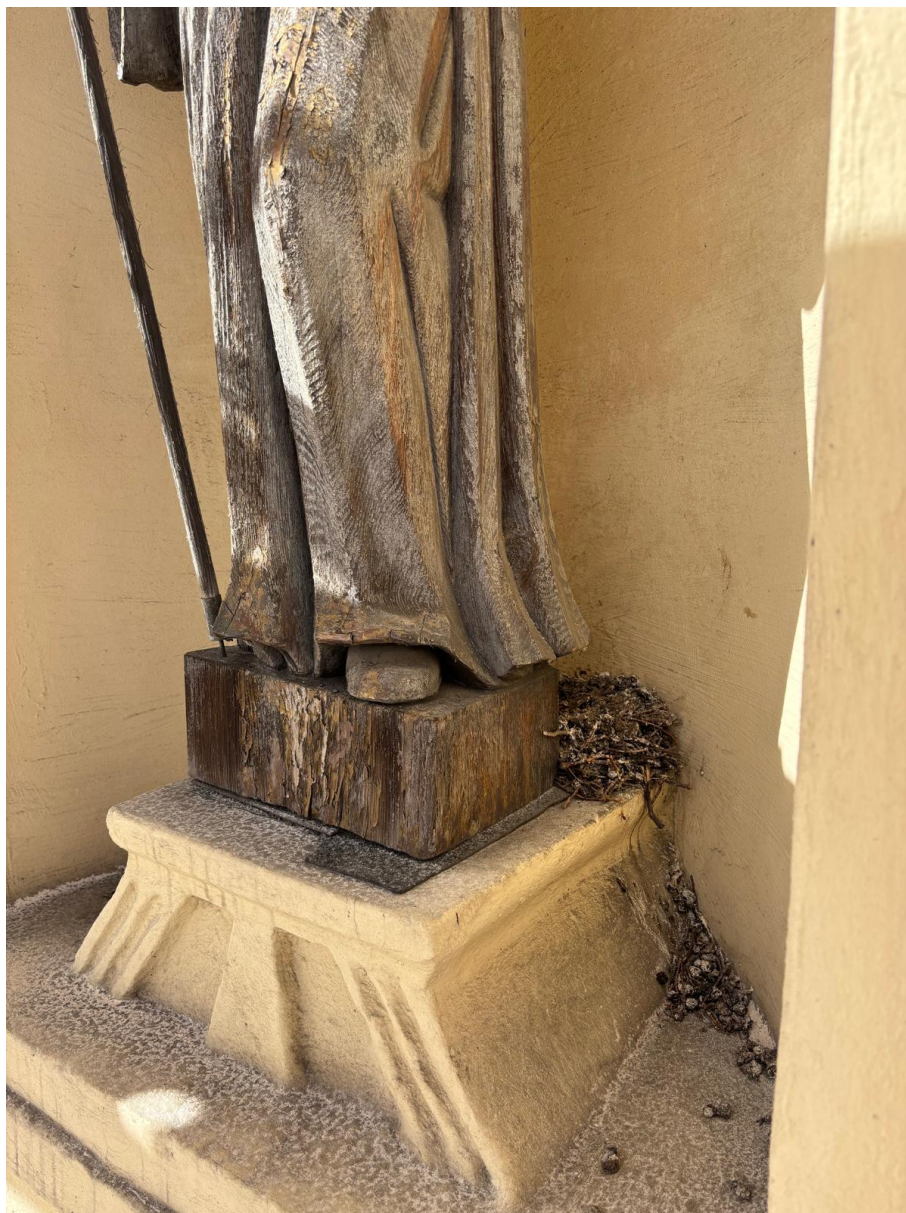
W kilku niszach, na postumentach rzeźb widoczne są ptasie gniazda (fot. 5). Wokół siedlisk ptaków pojawiły się także ptasie odchody, które stanowią dodatkowy czynnik zagrażający kondycji tynków oraz samych rzeźb. Kwaśne produkty przemiany materii mogą nadtrawiać osłabioną już strukturę zapraw wapiennych, oraz drewna.

Fot. 5. Nisza z rzeźbą, widoczne gniazda ptactwa oraz szkodliwe odchody, które mogą powodować nadtrawianie struktury materiałów budowlanych.

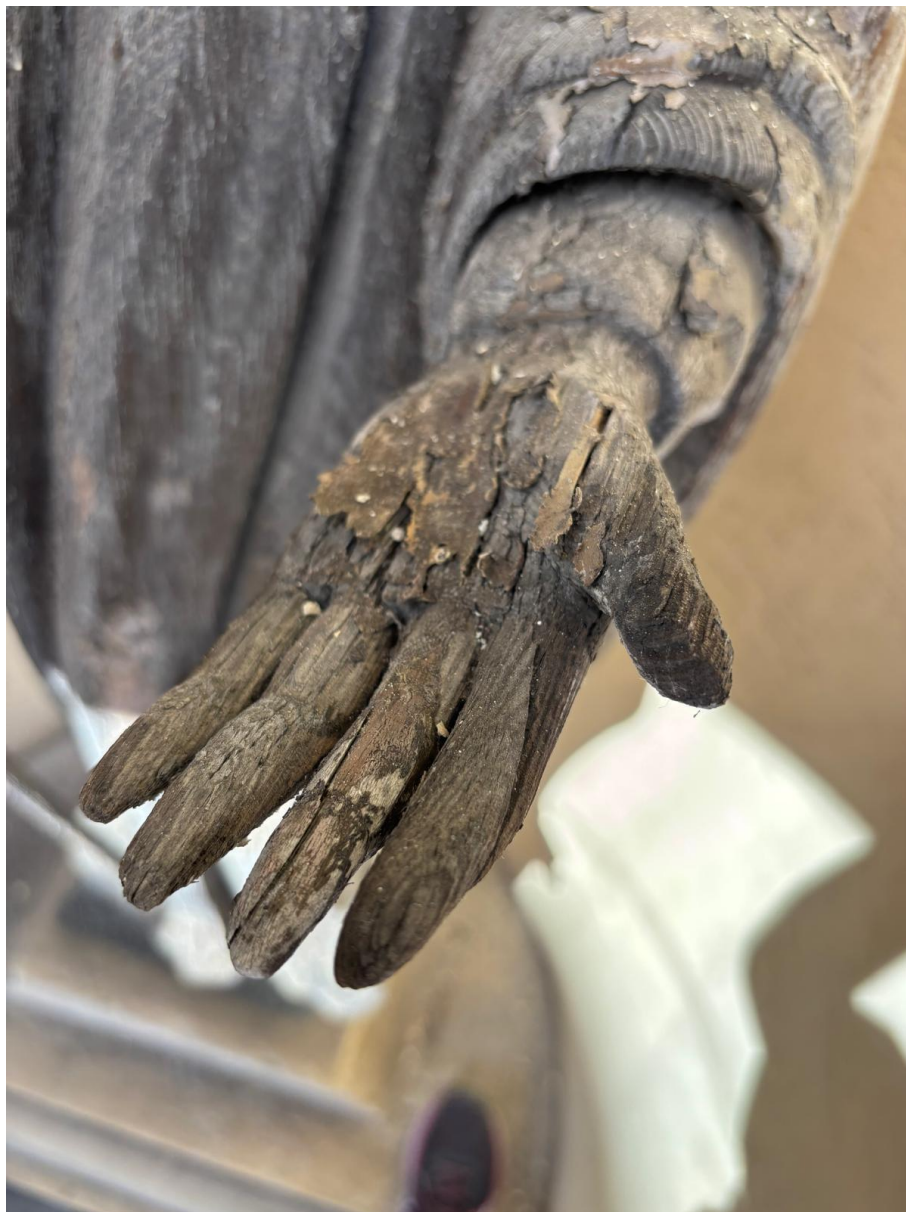
Fot. 7. Przedstawienie dłoni jednej z figur. Widoczne są pozostałości odpajających się łusek powłoki zabezpieczającej.

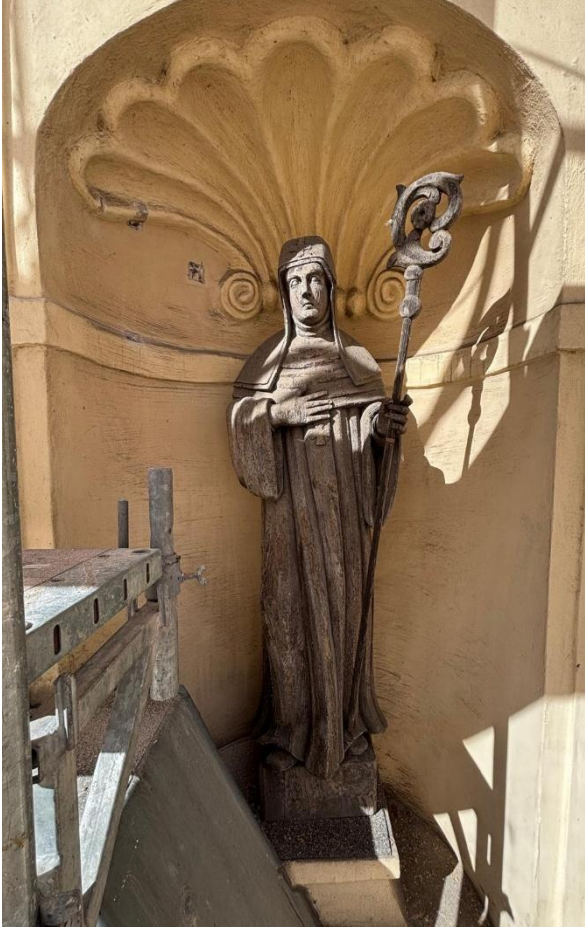
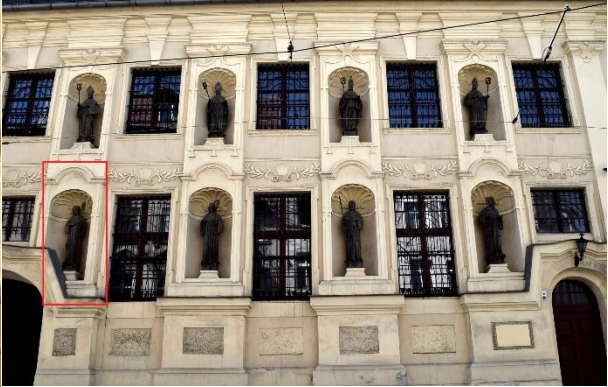
| ODKRYWKI W NISZY NR 1 | LOKALIZACJA: |
|---|---|
| | <p data-bbox="868 1144 1479 1411"> Uwagi:<br/> We wskazanej niszy wykonano 3 odkrywki. Ze względu na bardzo złym stan zachowania warstw historycznych, lub ich brak, a także ze świadomością poszanowania zabytkowej materii wykonano niewielkie odkrywki sondażowe. </p> |

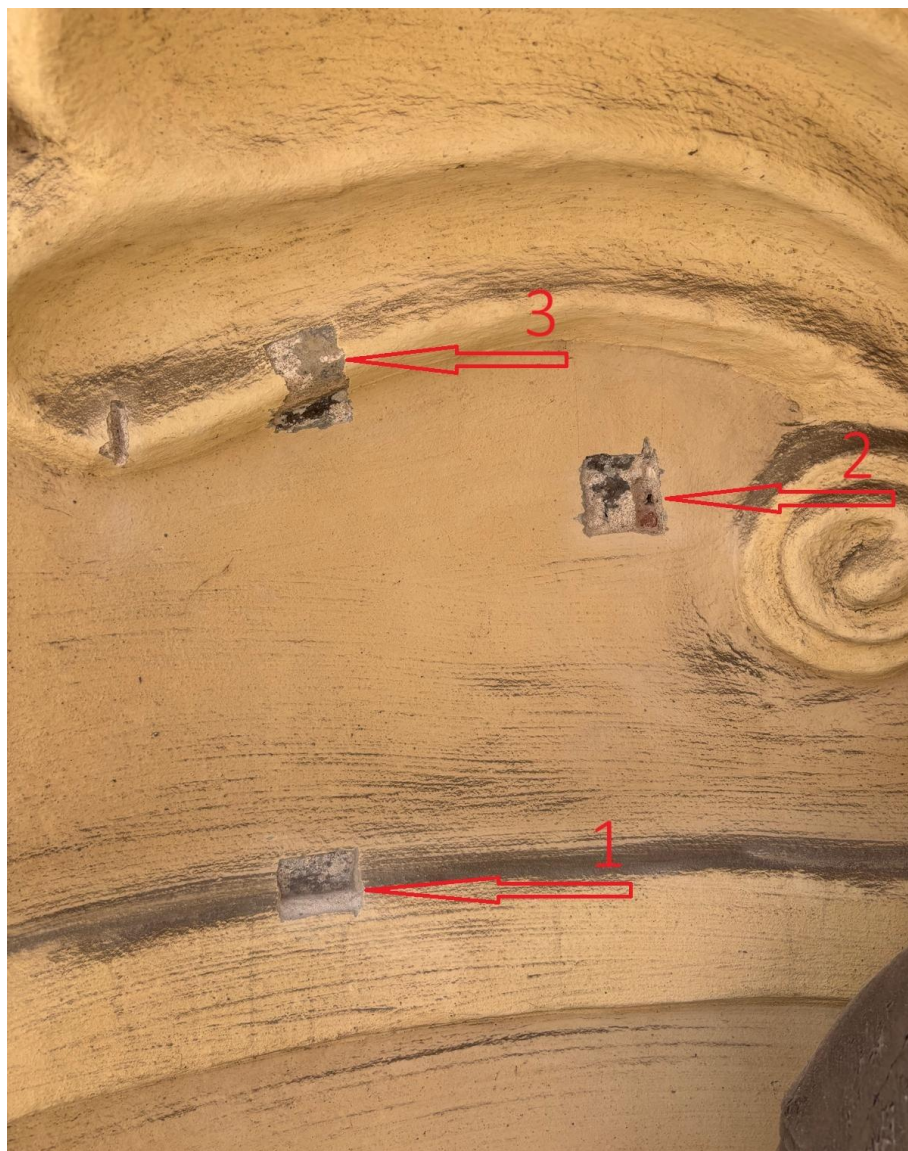
#### Odkrywka nr 1

W odkrywce uwidoczniła się prawdopodobnie pierwotna forma ozdobnego wałka. Nie zachowały się na nim warstwy historyczne. Wałek został przetarty współczesną zaprawą cementowo-wapienną i wymalowany na obecny kolor.

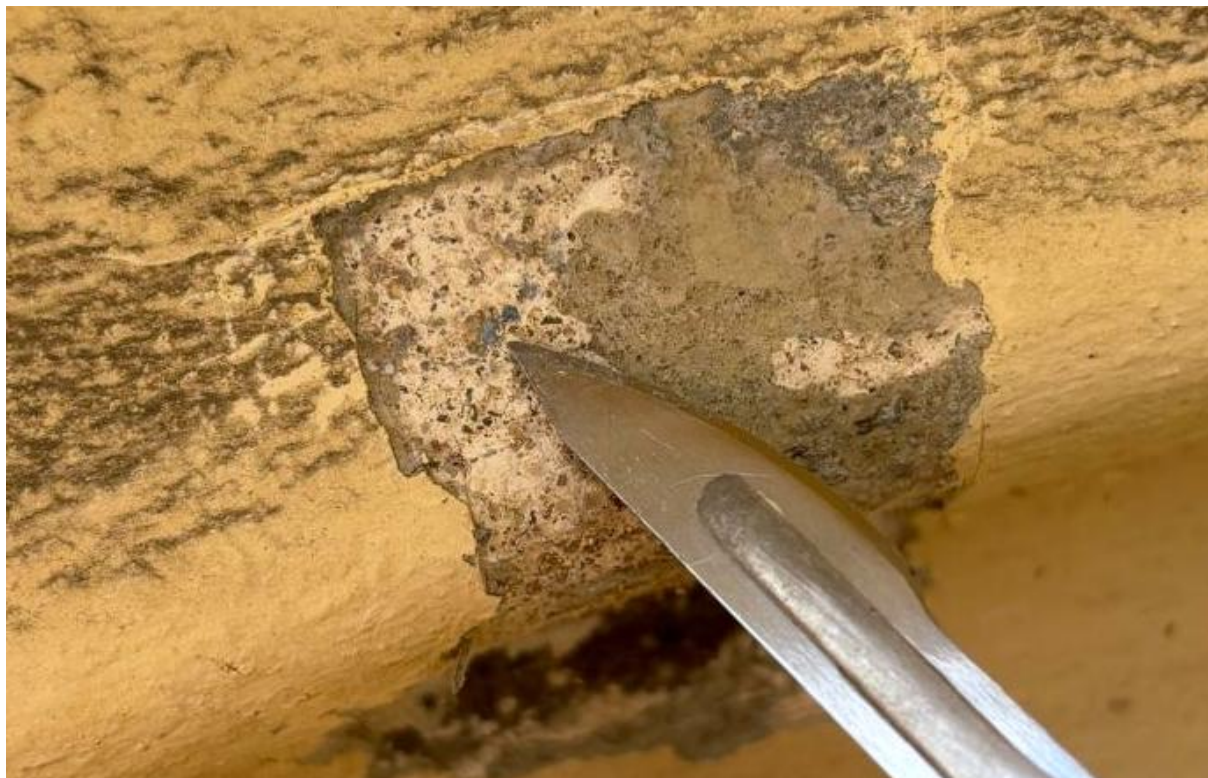
Relikt jasnobłękitnej warstwy malarskiej – warstwa nr 2

| Nr warstwy | Charakterystyka warstwy / kolor | Opis warstwy | Uwagi | Datowanie |
|---|---|---|---|---|
| 1 | kremowa | zaprawa tynkarska | wapienna, zwarta, gruba, w średnim stanie zachowania; pod szczelną zacierką cementową rozpoczęły się procesy degradacji spoiwa | XVIII w. |

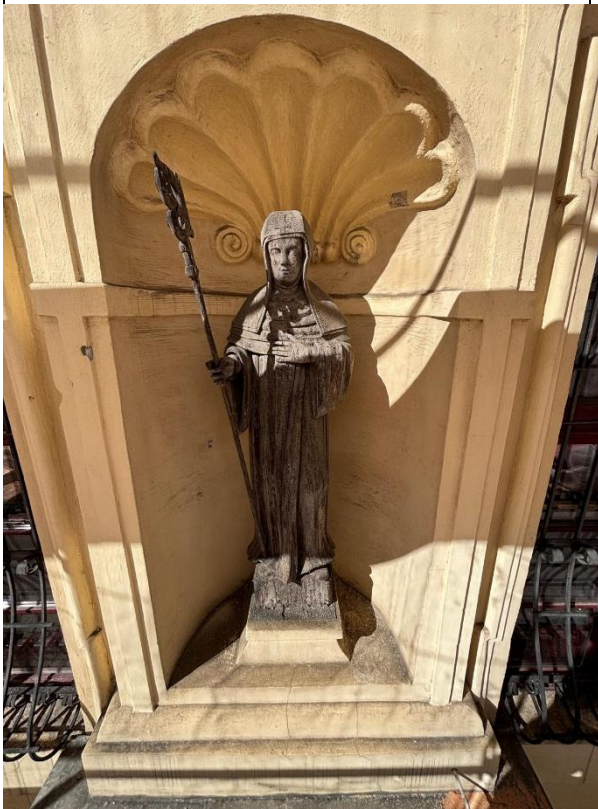
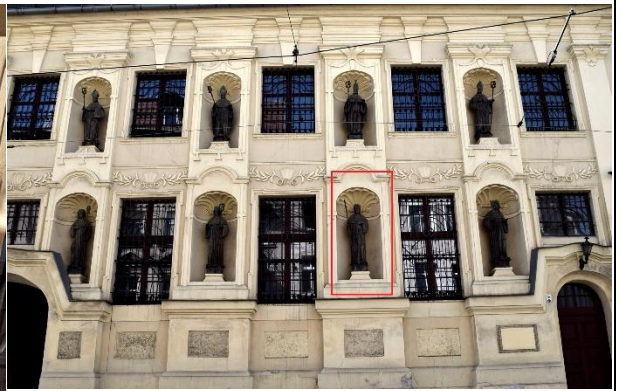
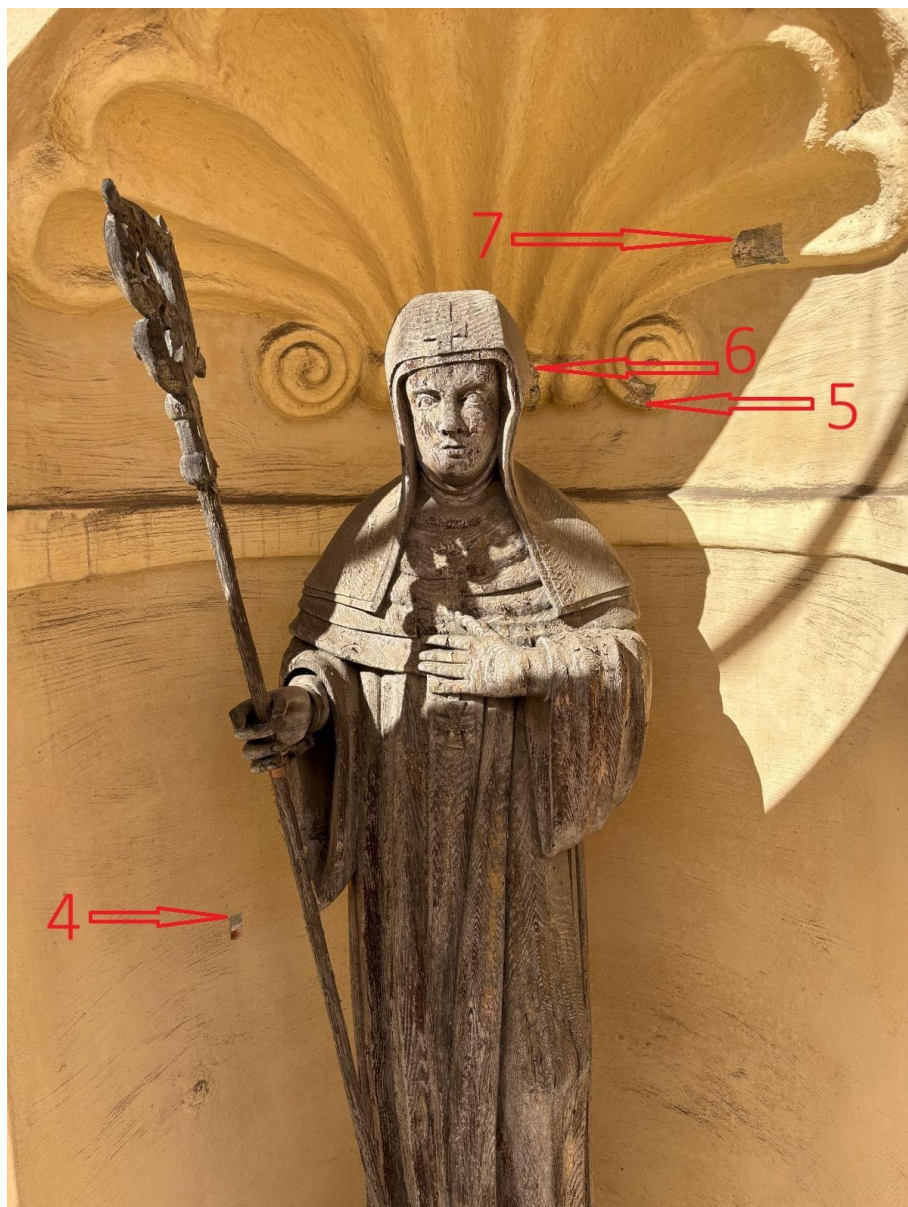
## ODKRYWKI W NISZY NR 3

We wskazanej niszy wykonano 4 odkrywki. Ze względu na bardzo złym stan zachowania warstw historycznych, lub ich brak, a także ze świadomością poszanowania zabytkowej materii wykonano niewielkie odkrywki sondażowe.

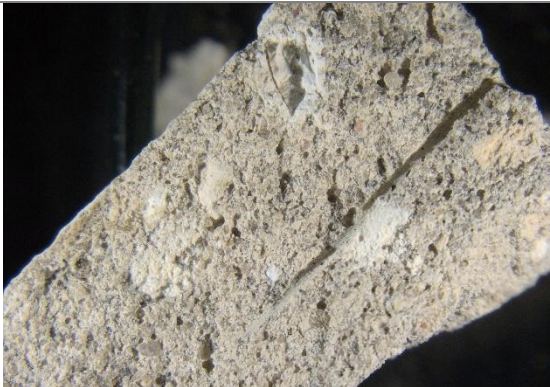
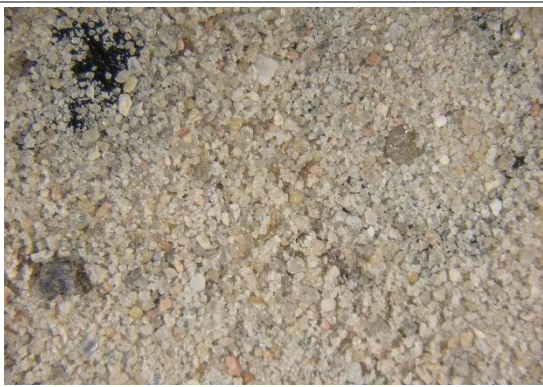
| Badanie składu zaprawy tynkarskiej (próbka nr 4A) metodą analizy chemicznej | |
|---|---|
| <p>Materiał: zaprawa tynkarska</p> <p>Reakcja z 2M roztworem HCl: reakcja z gwałtownym wydzielaniem CO<sub>2</sub></p> <p>Kolor: jasnoszary w odcieniu ciepłym</p> <p>Tekstura: bezładna</p> <p>Wytrzymałość: średnia</p> <p>Spoiwo: wapienno-cementowe, kontaktowo-porowe</p> <p>Zawartość spoiwa wapiennego: 18,0 %</p> <p>Zawartość części nieroztworzonych w kwasie: 82,0 %</p> <p>Opis wypełniacza: rodzaj: kwarc bezbarwny, mleczny, częściowo w odcieniu żółtym i różowym, średnio obtoczony; ponadto okruchy skał nieprzezroczystych i agregaty spoiwa nieroztworzonego w kwasie (hydraulicznego - cementu)</p> <p>Uziarnienie kruszywa: frakcja piaskowa i pyłowa</p> | |

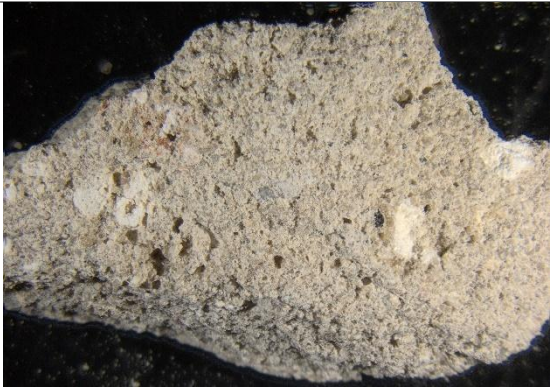
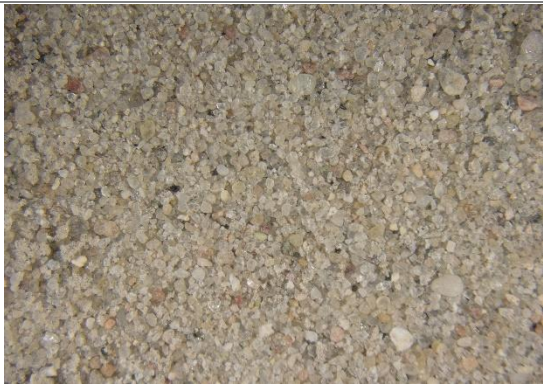
| Badanie składu zaprawy tynkarskiej (próbka nr 5A) metodą analizy chemicznej | |
|---|---|
| <p>Materiał: zaprawa tynkarska</p> <p>Reakcja z 2M roztworem HCl: reakcja z gwałtownym wydzielaniem CO<sub>2</sub></p> <p>Kolor: kremowo-beżowy w odcieniu ciepłym</p> <p>Tekstura: bezładna</p> <p>Wytrzymałość: średnia</p> <p>Spoiwo: wapienne, bazalne</p> <p>Zawartość spoiwa wapiennego: 25,0 %</p> <p>Zawartość części nieroztworzonych w kwasie: 75,0 %</p> <p>Stosunek spoiwa do wypełniacza ~ 1 do 3</p> <p>Opis wypełniacza: rodzaj: kwarc bezbarwny, mleczny, częściowo w odcieniu żółtym i różowym, dobrze obtoczony (prawdopodobnie piasek rzeczny); ponadto okruchy skał nieprzezroczystych</p> <p>Uziarnienie kruszywa: frakcja piaskowa i pyłowa</p> | |

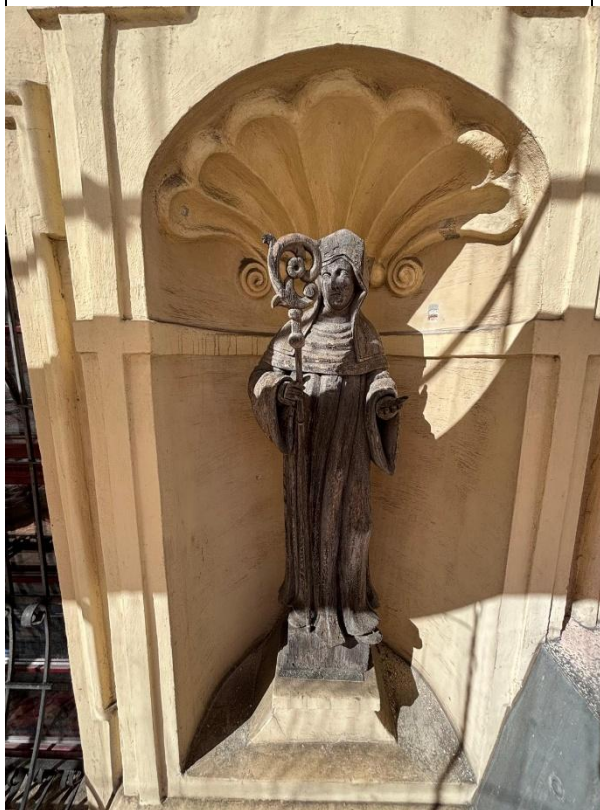
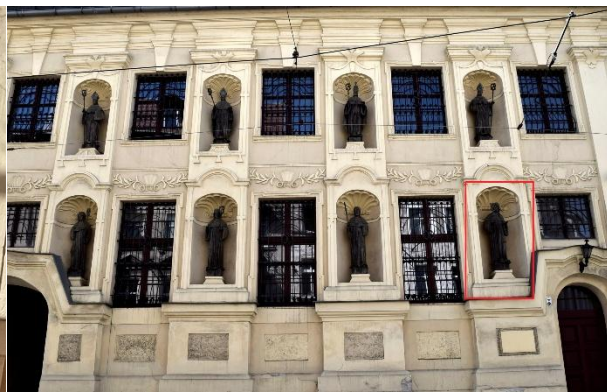
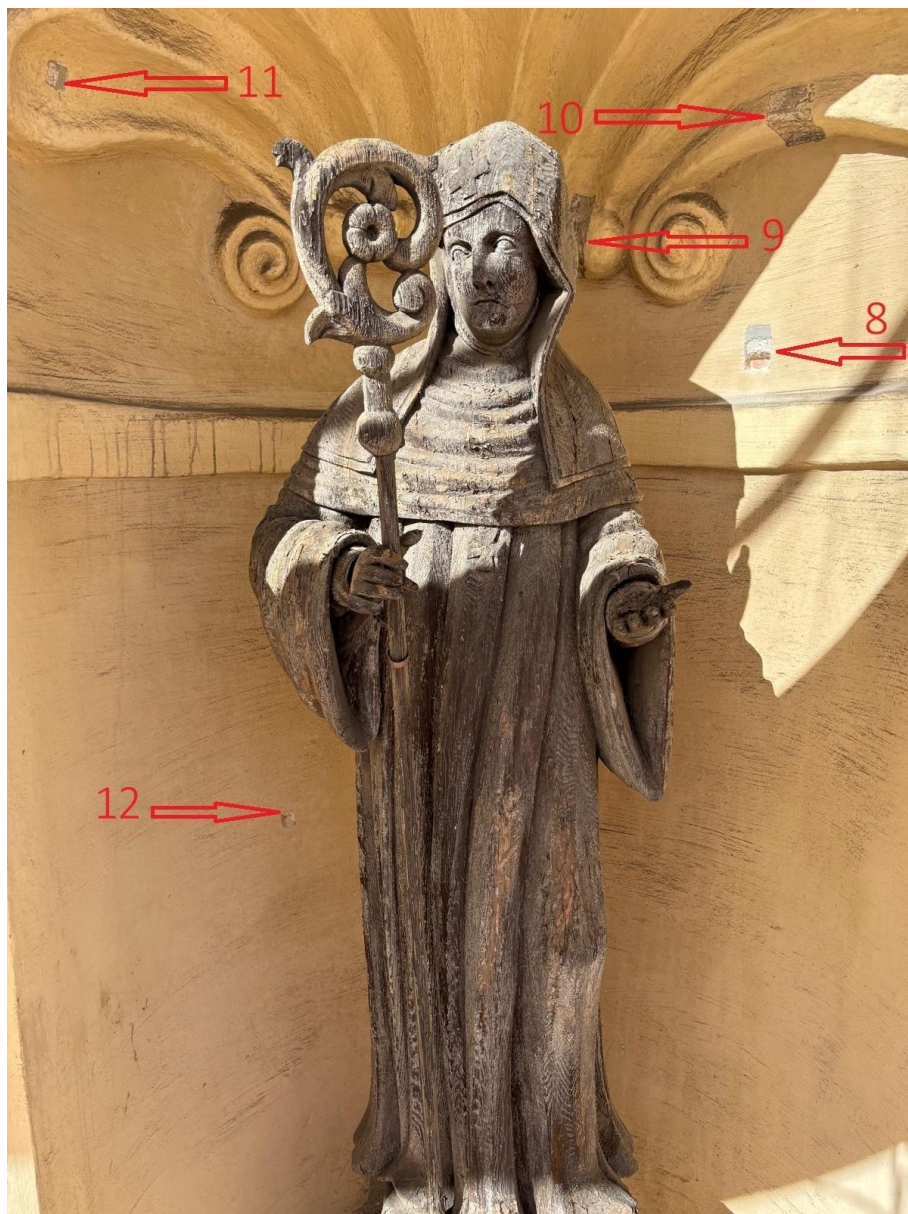
ODKRYWKI W NISZY NR 4

We wskazanej niszy wykonano 5 odkrywek. Ze względu na bardzo złym stan zachowania warstw historycznych, lub ich brak, a także ze świadomością poszanowania zabytkowej materii wykonano niewielkie odkrywki sondażowe.

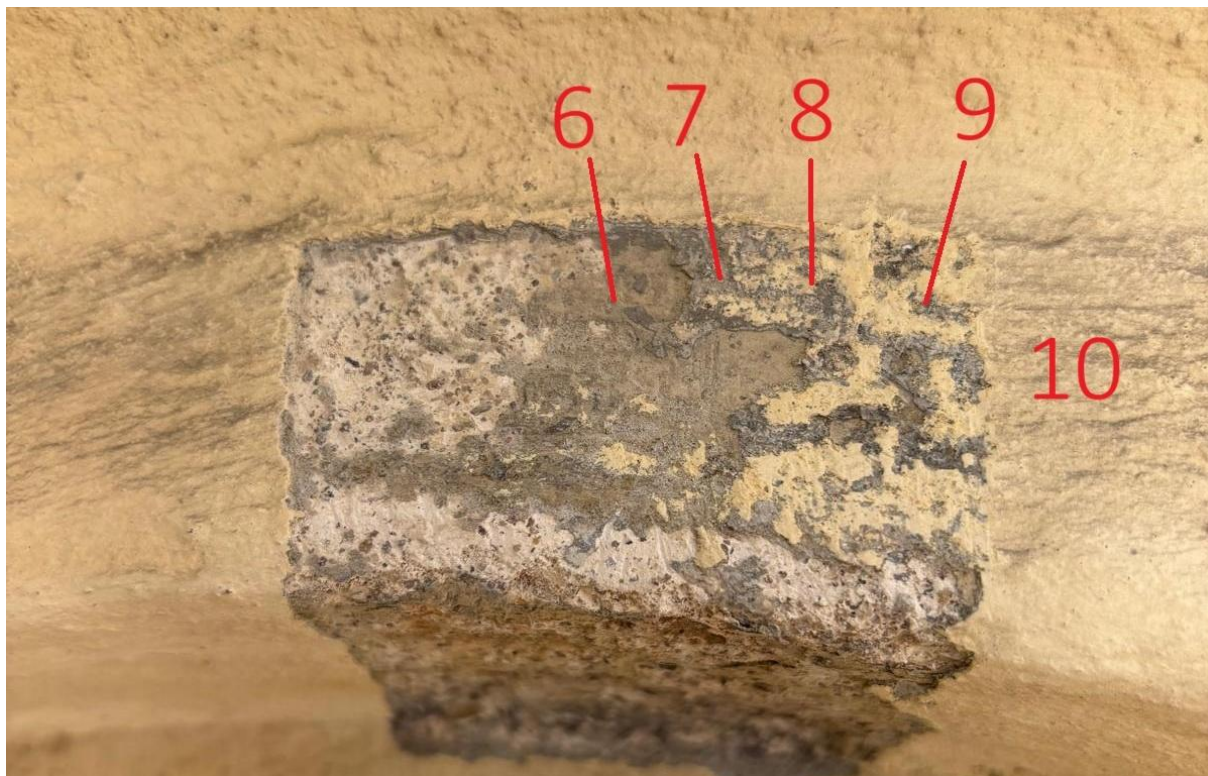
Odkrywka nr 10

| Nr warstwy | Charakterystyka warstwy / kolor | Opis warstwy | Uwagi | Datowanie |
|---|---|---|---|---|
| 1 | kremowa | zaprawa tynkarska | wapienna, zwarta, gruba, w średnim stanie zachowania; pod szczelną zacierką cementową rozpoczęły się procesy degradacji spoiwa | XVIII w. |
| 5 | czarna | malarska (?) | bardzo cienka krucha, o słabej przyczepności do podłoża, silnie zdegradowana | |

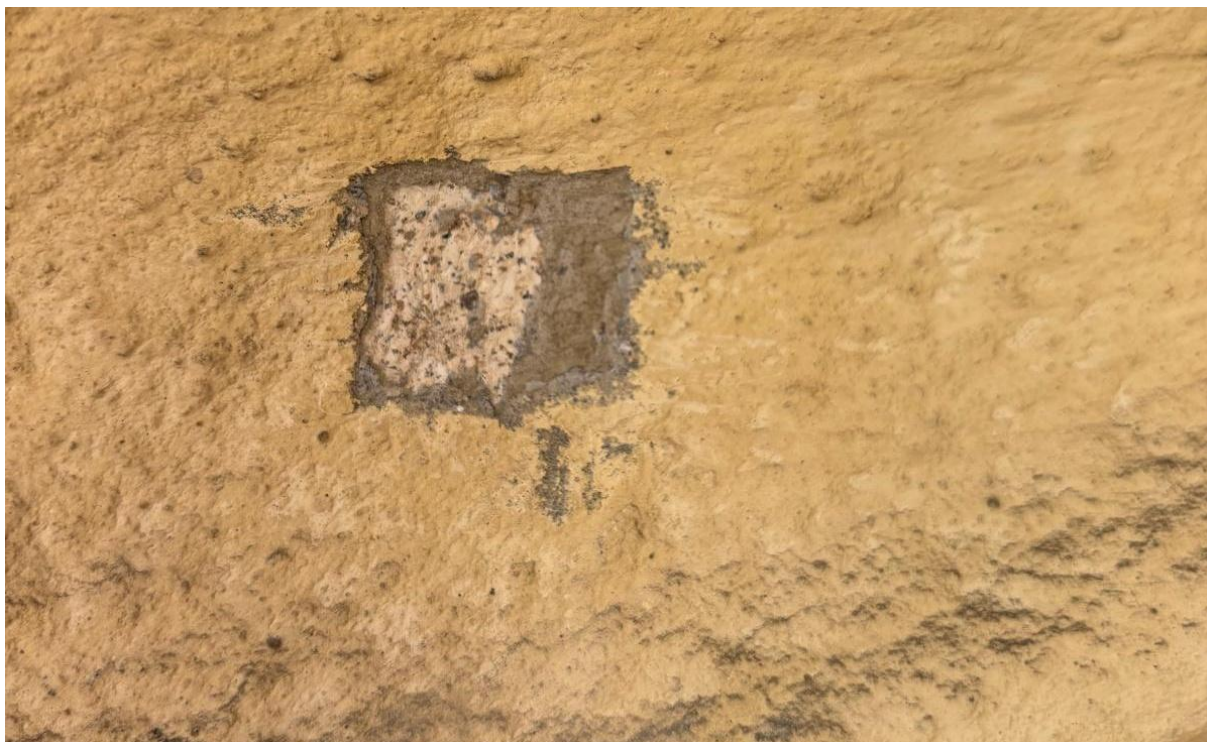
Lokalizacja – wnętrze muszli

Na podstawie odkrywki sondażowej nie stwierdzono obecności warstw historycznych.

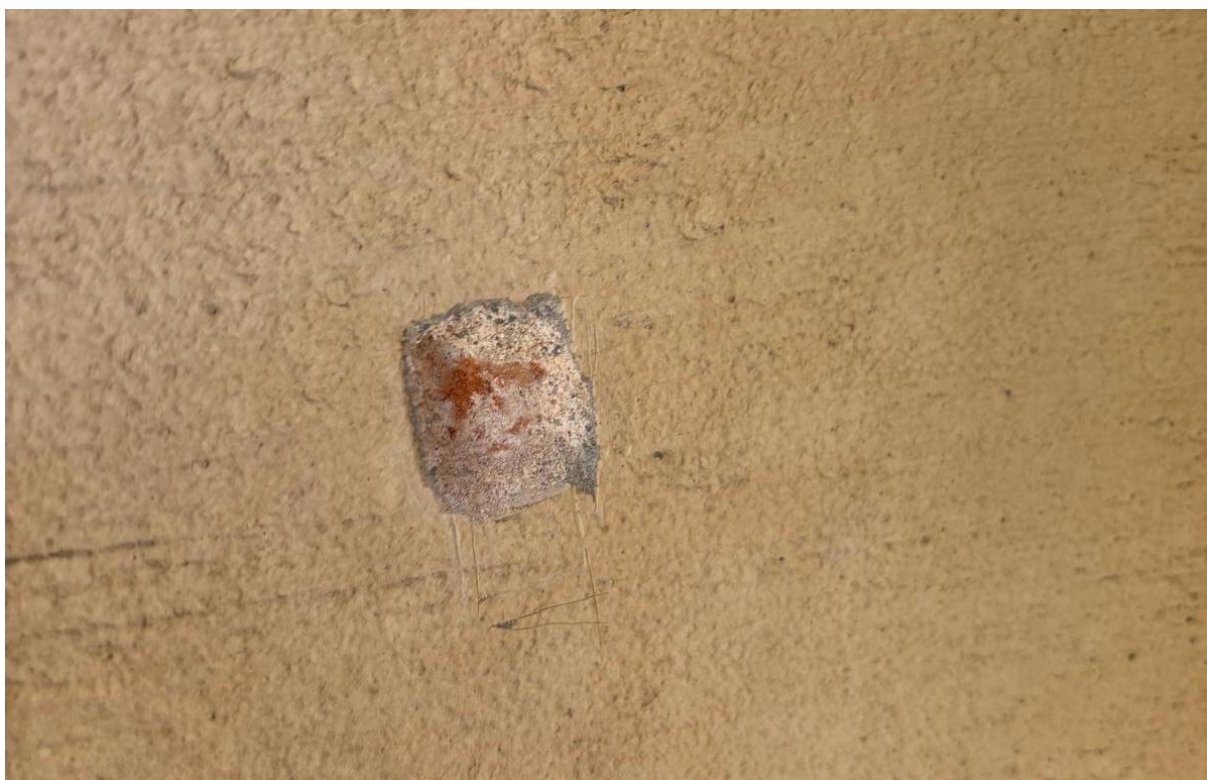
Odkrywka sondażowa nr 12

Na podstawie odkrywki sondażowej nie stwierdzono obecności warstw historycznych.

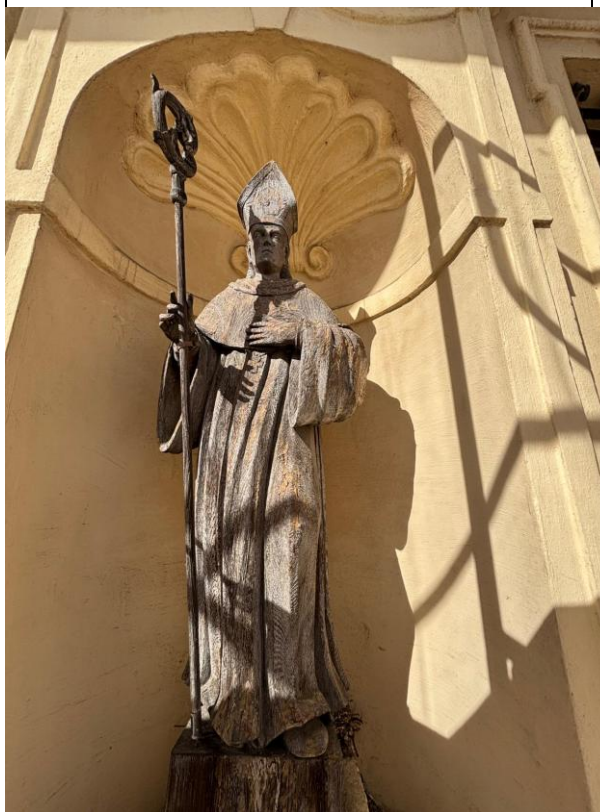
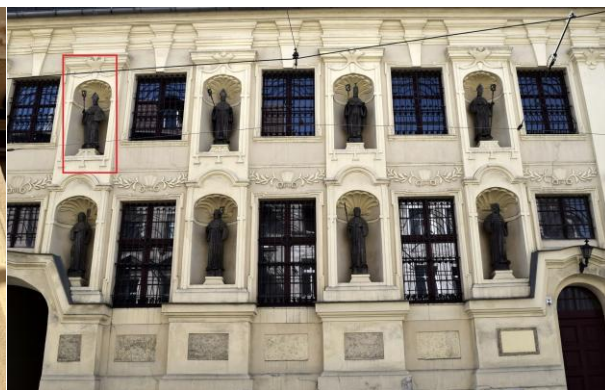
## ODKRYWKI W NISZY NR 5

We wskazanej lokalizacji wykonano 4 odkrywki sondażowe. Ze względu na bardzo złym stan zachowania warstw historycznych, lub ich brak, a także ze świadomością poszanowania zabytkowej materii wykonano niewielkie odkrywki sondażowe.

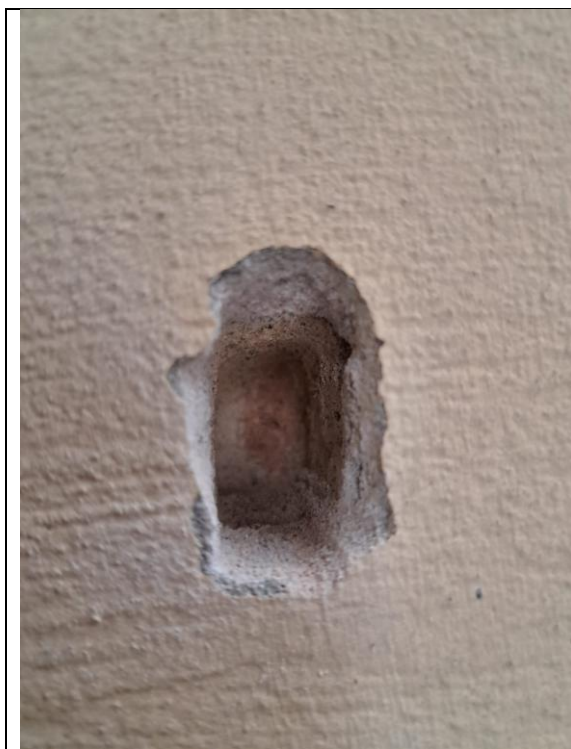
## Lokalizacja – tło niszy

W sondażu nie stwierdzono obecności warstw historycznych. Bezpośrednio na podłożu ceglany położona jest bardzo gruba warstwa współczesnej zaprawy.

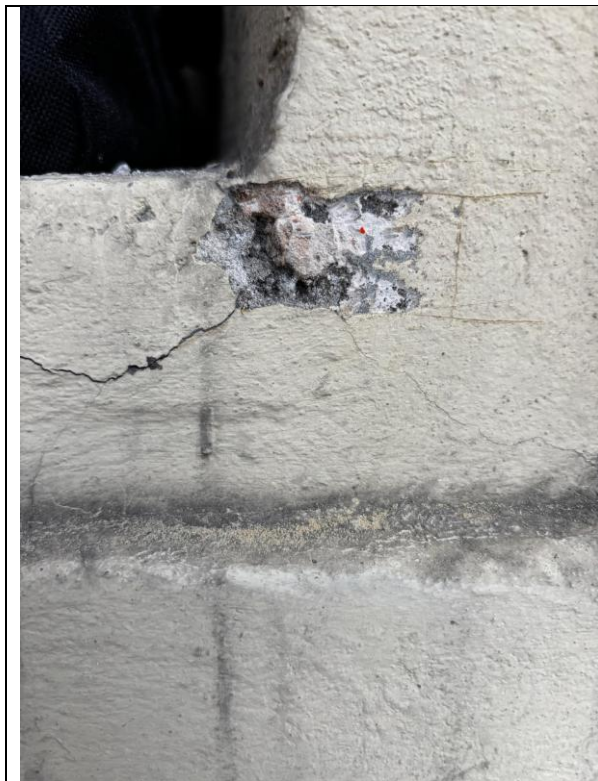
Odkrywka sondażowa nr 14

Opaska niszy, dolny prawy róg. W sondażu widoczne są relikty wtórnej zacierki cementowej pokrytej współczesną warstwą malarską w kolorze różowym.

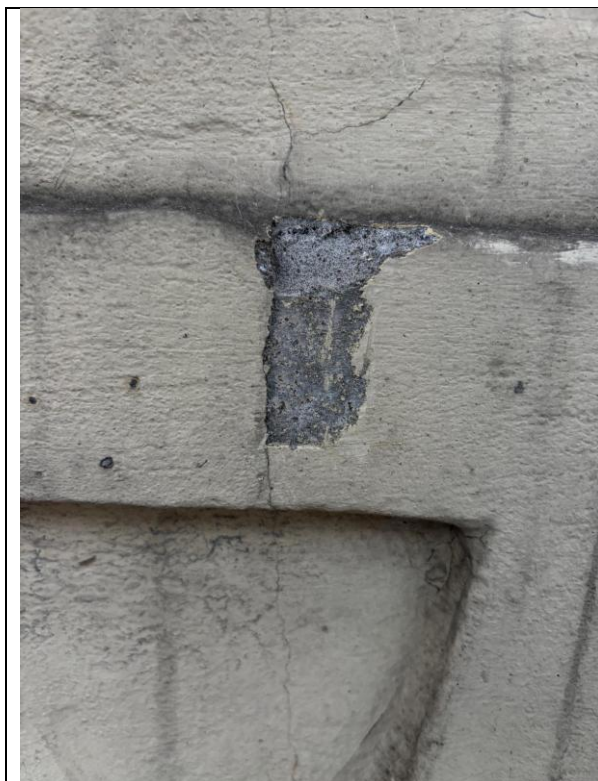
Odkrywka sondażowa nr 15

Profil dekoracyjnej opaski pod niszą. Brak zachowanych warstw historycznych. Profil wykonany wtórnie z zaprawy cementowej.

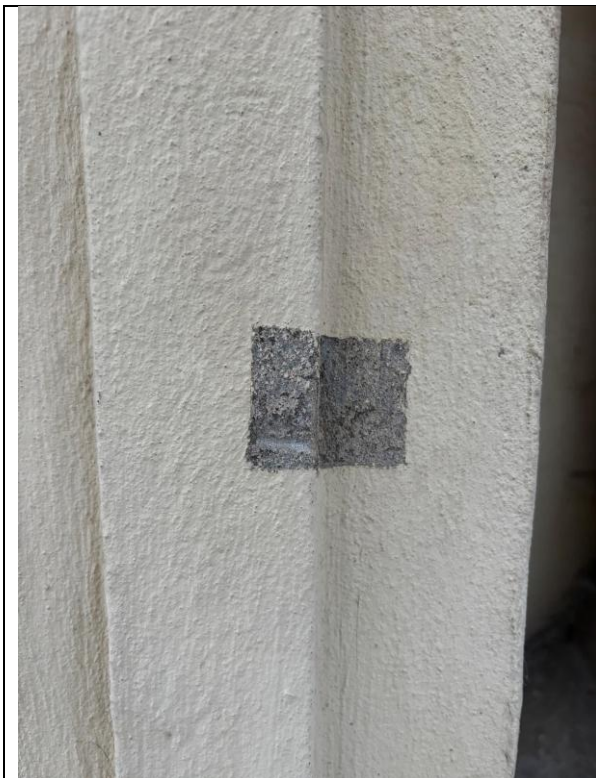
Odkrywka sondażowa nr 16

Dekoracja w postaci krzyża. Odkrywkę sondażową wykonano na profilu krzyża oraz w tle opaski. W odkrywce zidentyfikowano zacierkę cementową ze współczesnymi warstwami malarskimi.

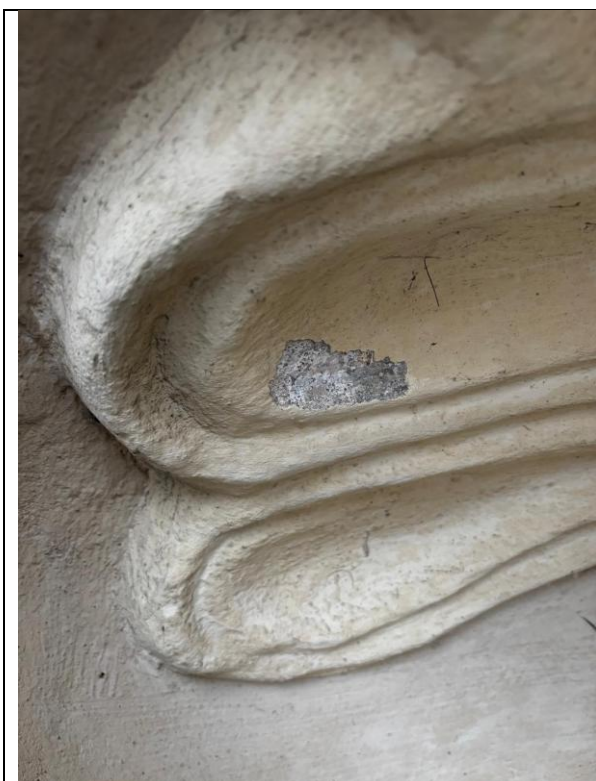
Odkrywka nr 18

Tło muszli. W sondażu bezpośrednio na tynku leżą relikty warstwy w kolorze ugrowym. Na niej widoczna jest zachowana szczątkowo warstwa w kolorze białym, fragmenty zacierki cementowej, warstwy malarskiej w kolorze różowym oraz współczesne opracowania malarskie, analogiczne do tych zidentyfikowanych w niszach dolnej kondygnacji.

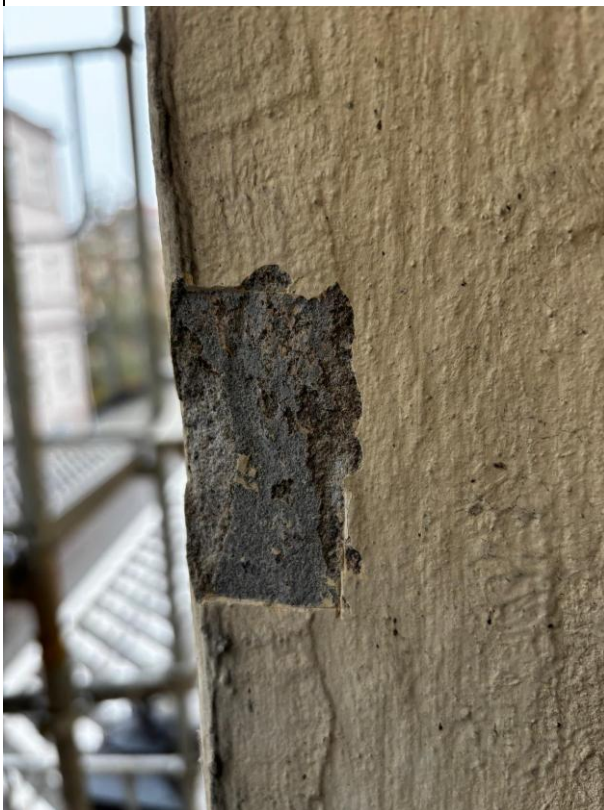
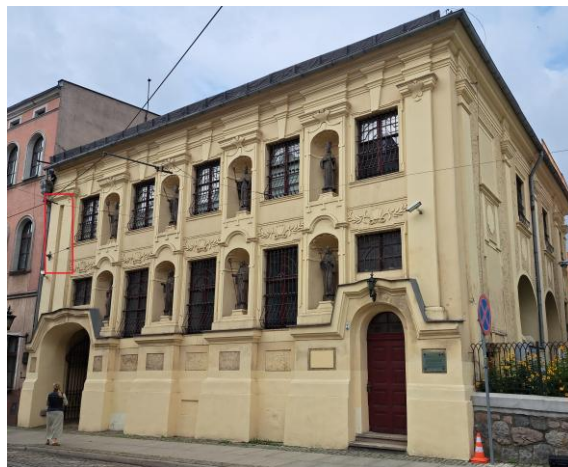
ODKRYWKI W OBRĘBIE PILASTRÓW  
ODKRYWKA NR 19 - BOK PILASTRA PRAWEGO

W odkrywce sondazowej widoczna jest cementowa zacierka leżąca bezpośrednio na podłożu cementowo-wapiennym. Na zacierce widoczne są relikty współczesnej warstwy malarskiej w kolorze różowym, na której leżą obecnie eksponowane warstwy ugrów. Brak zachowanych warstw historycznych.

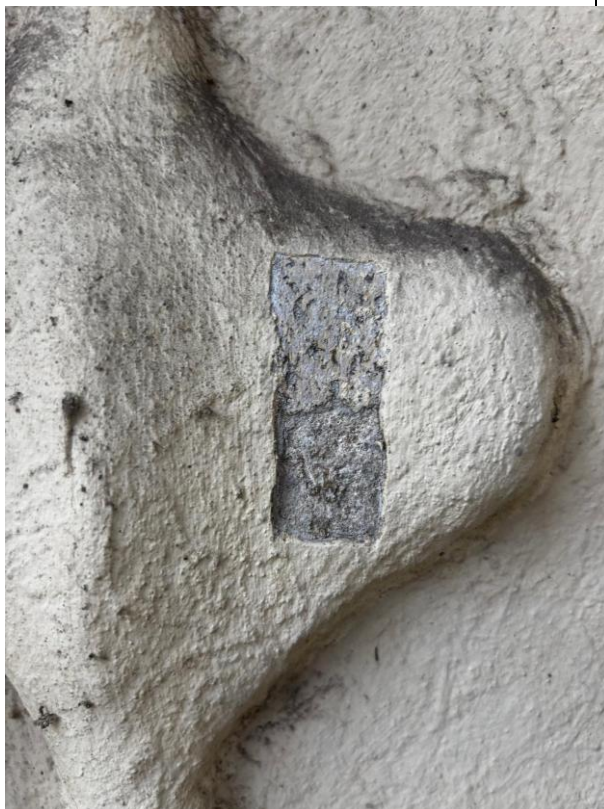
ODKRYWKA NR 20 – DEKORACJA POMIĘDZY  
PILASTRAMI

W odkrywce sondazowej uwidoczniły się warstwy tożsame z warstwami widocznymi na pilastrze prawym.

Brak zachowanych warstw historycznych.

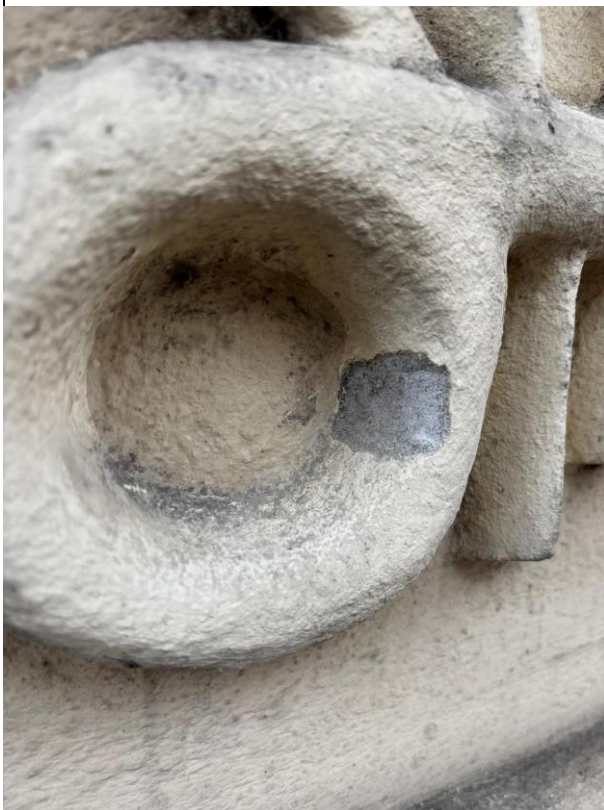
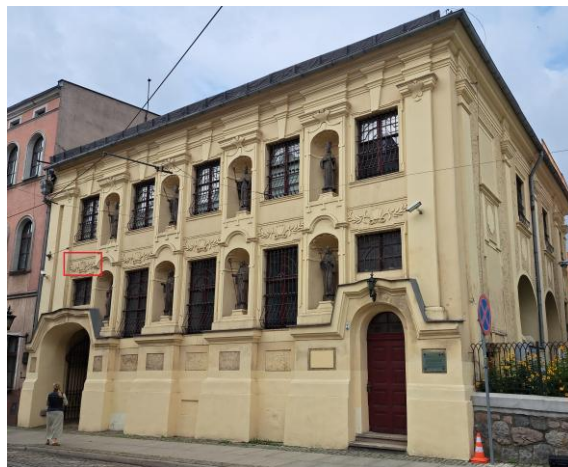
ODKRYWKI W OBRĘBIE ORNAMENTU  
ODKRYWKA NR 21 - ŚLIMAK

W odkrywce sondażowej widoczna jest cementowa zacierka leżąca bezpośrednio na podłożu cementowo-wapiennym. Na zacierce widoczne są obecnie eksponowane warstwy ugrowe.

Brak zachowanych warstw historycznych.
