GRUDZIĄDZ, WOJ. KUJAWSKO-POMORSKIE  
PAŁAC OPATEK  
UL. KLASZTORNA 4

BADANIA KONSERWATORSKIE ELEWACJI PAŁACU

Toruń, listopad 2025

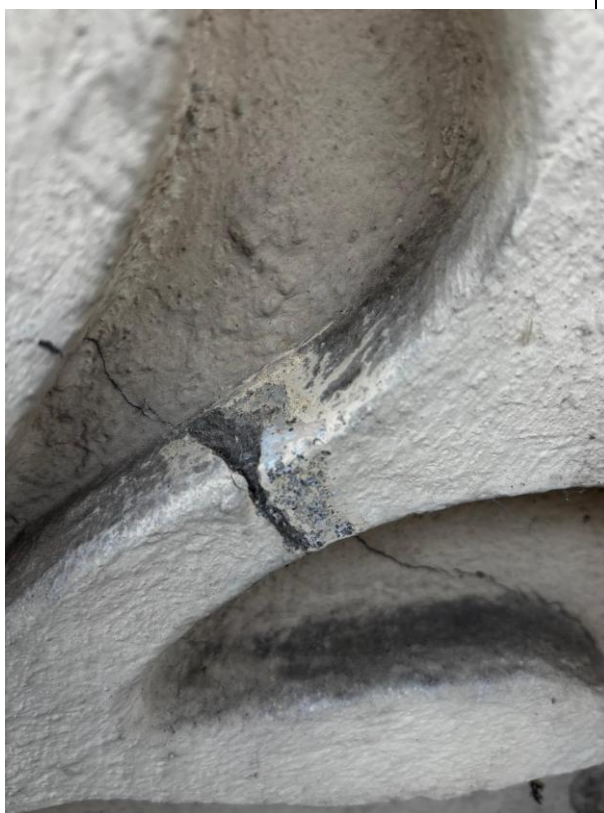
ODKRYWKA NR 22 – LIŚCIE, ŁODYGA

W odkrywce sondażowej widoczna jest cementowa zaprawa sztukatorska, na niej leżą relikty warstwy w kolorze białym (podmalowanie?), na niej fragmentarycznie zachowana warstwa w kolorze różowym i współczesne warstwy ugrowe.

Brak zachowanych warstw historycznych.

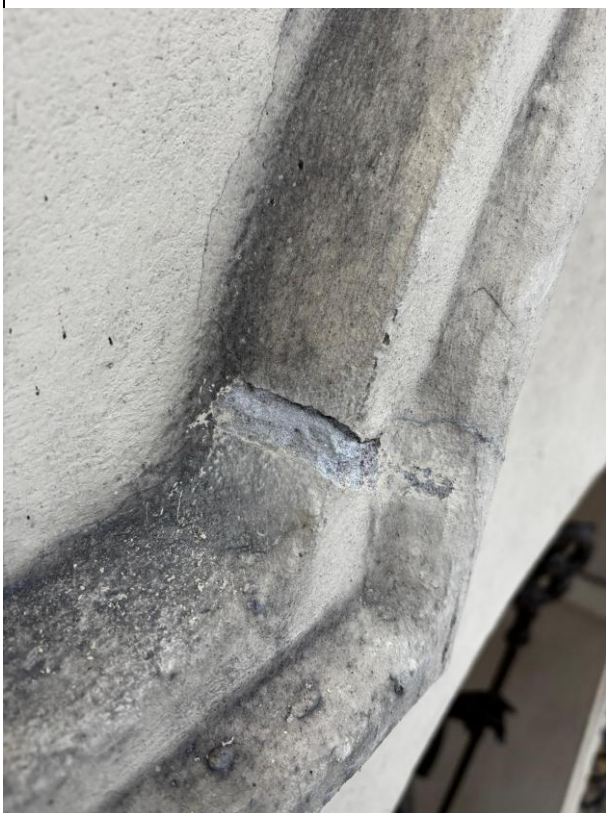
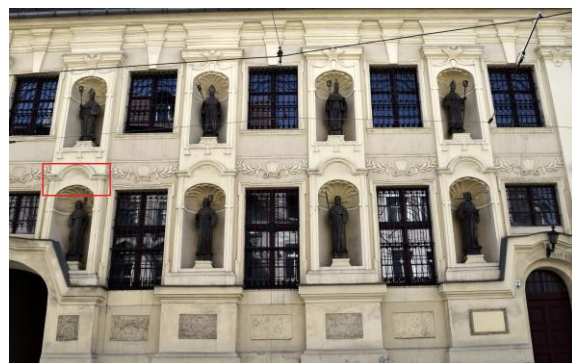
ODKRYWKI W OBRĘBIE GZYMSU NAD DOLNĄ NISZĄ  
ODKRYWKA NR 23 – PROFIL ŁUKU

W odkrywce sondażowej brak zachowanych warstw historycznych.

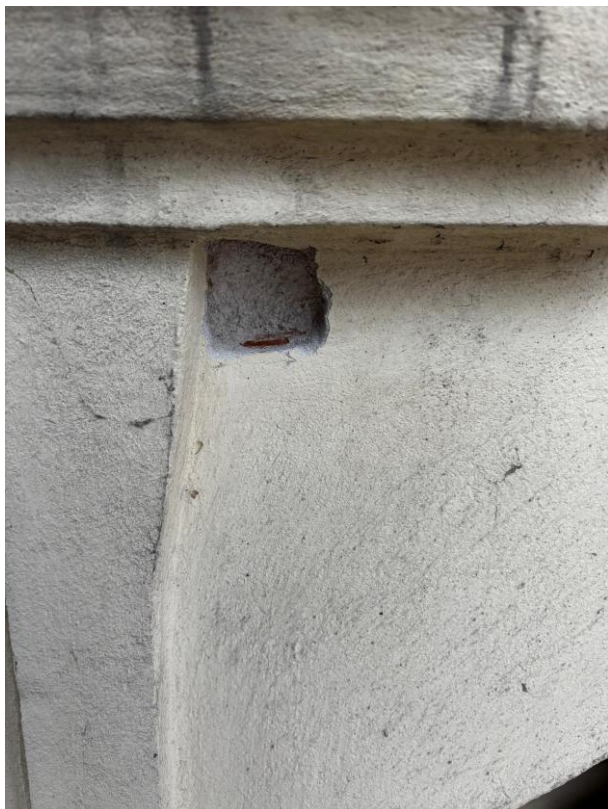
ODKRYWKA NR 24 – TŁO POD GZYMSEM

W odkrywce sondażowej brak zachowanych warstw historycznych.

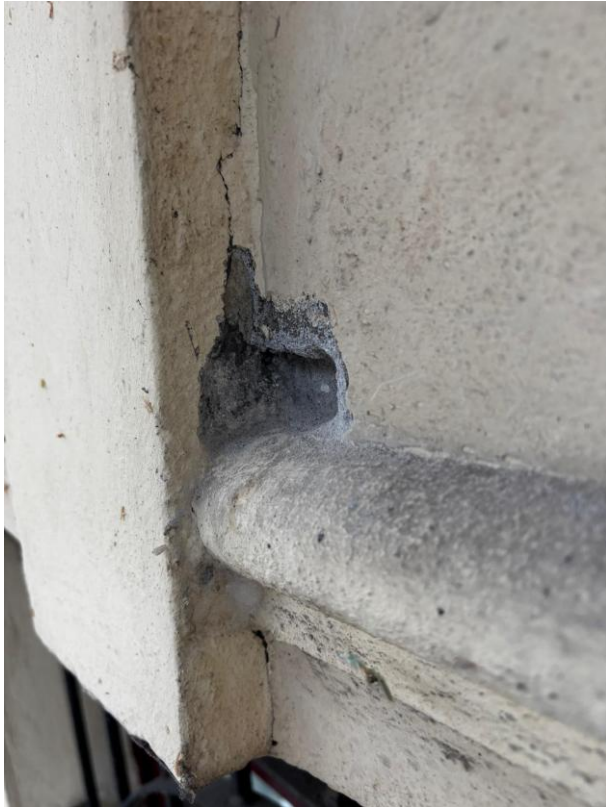
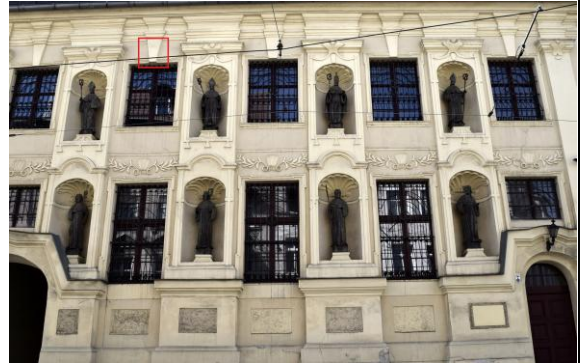
ODKRYWKA W OBRĘBIE KLUCZA NAD OKNEM  
ODKRYWKA NR 25

W odkrywce sondażowej widoczny jest pierwotny profil klucza. Pod współczesną grubą zaprawą cementowo-wapienną, widoczne są relikty białej i czarnej warstwy. Dalsze poszerzanie odkrywki spowodowałoby odspojenie dużego fragmentu klucza. Spękania wzdłuż styku klucza z tłem, świadczą o znacznej dezintegracji warstw spodnich.

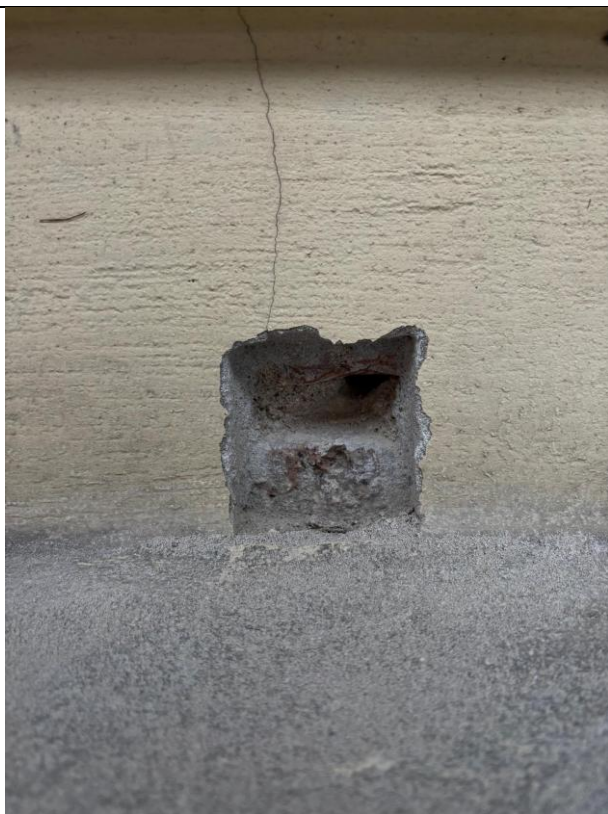
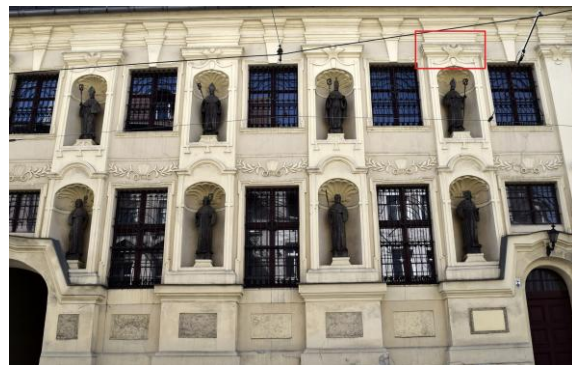
## ODKRYWKA NR 26 – FRYZ GZYMSU NAD NISZĄ

W odkrywce sondażowej nie zachowały się warstwy historyczne. Bezpośrednio na podłożu ceglany, położona jest gruba warstwa współczesnej zaprawy i współczesne opracowania malarskie.

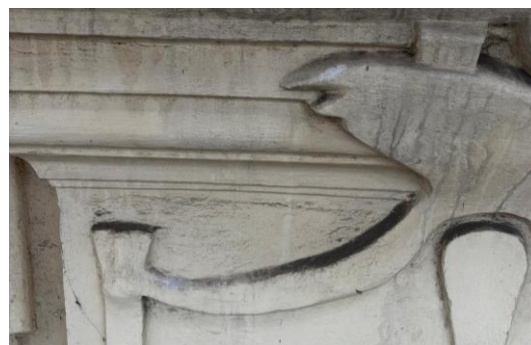
Ponadto w obrębie ornamentu nad niszą wykonano sondáže w dwóch miejscach. W badanej lokalizacji nie zidentyfikowano warstw historycznych.

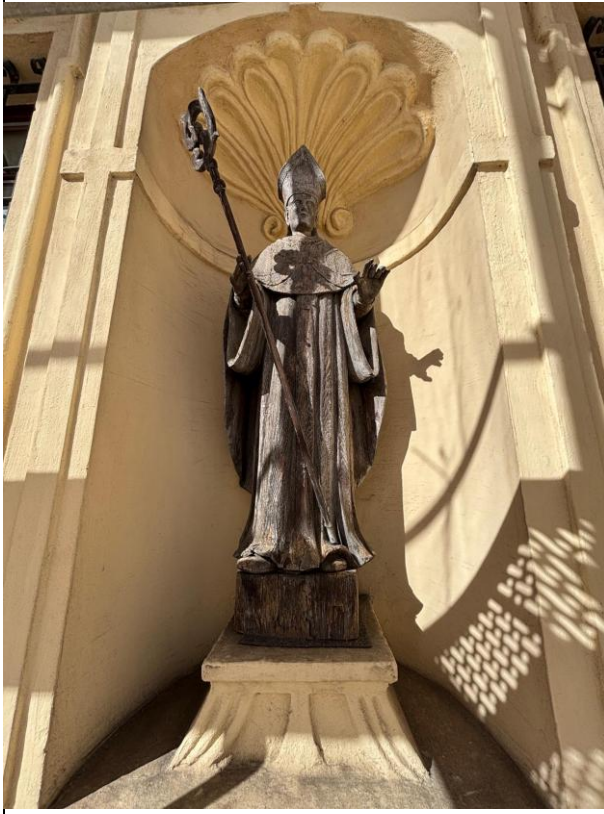
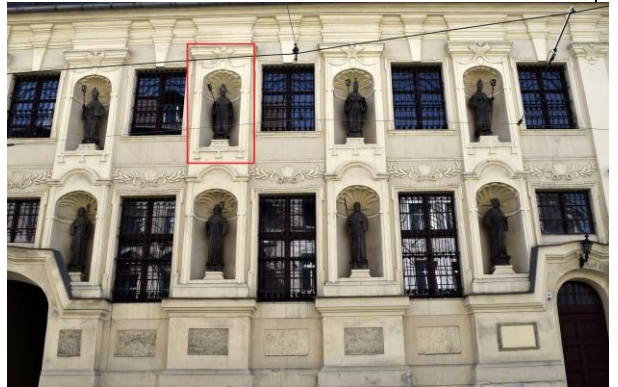
ODKRYWKI W NISZY NR 6

We wskazanej niszy wykonano 2 odkrywki. Ze względu na bardzo złym stan zachowania warstw historycznych, lub ich brak, a także ze świadomością poszanowania zabytkowej materii wykonano niewielkie odkrywki sondażowe.

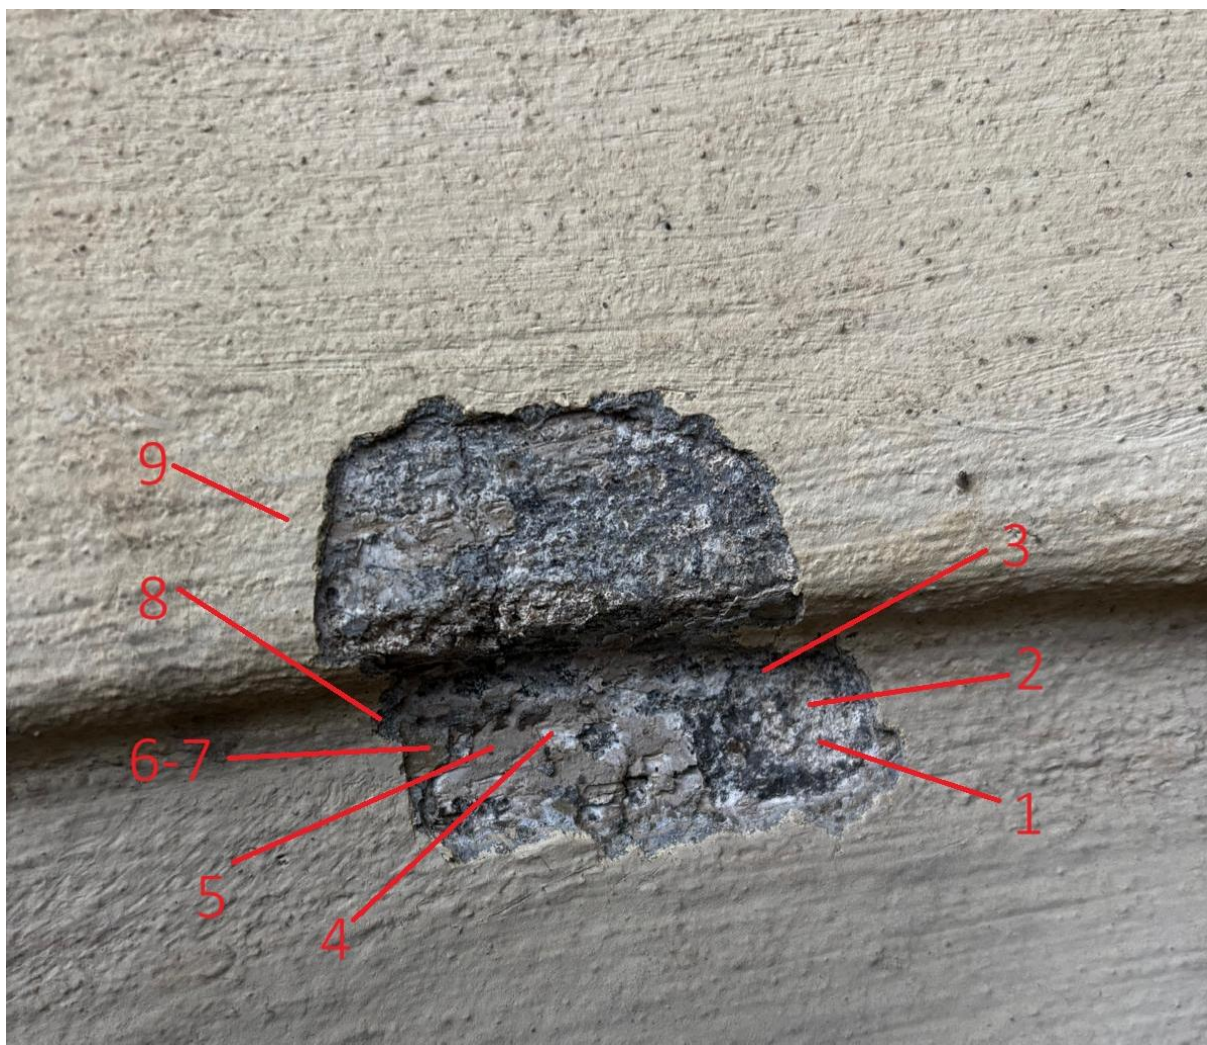
## ODKRYWKA NR 27 – NISZA NR 6, PROFIL

| Nr warstwy | Charakterystyka warstwy / kolor | Opis warstwy | Uwagi | Datowanie |
|---|---|---|---|---|
| 1 | kremowa | zaprawa tynkarska | wapienna, zwarta, gruba, w średnim stanie zachowania; pod szczelną zacierką cementową rozpoczęły się procesy degradacji spoiwa | XVIII w. |

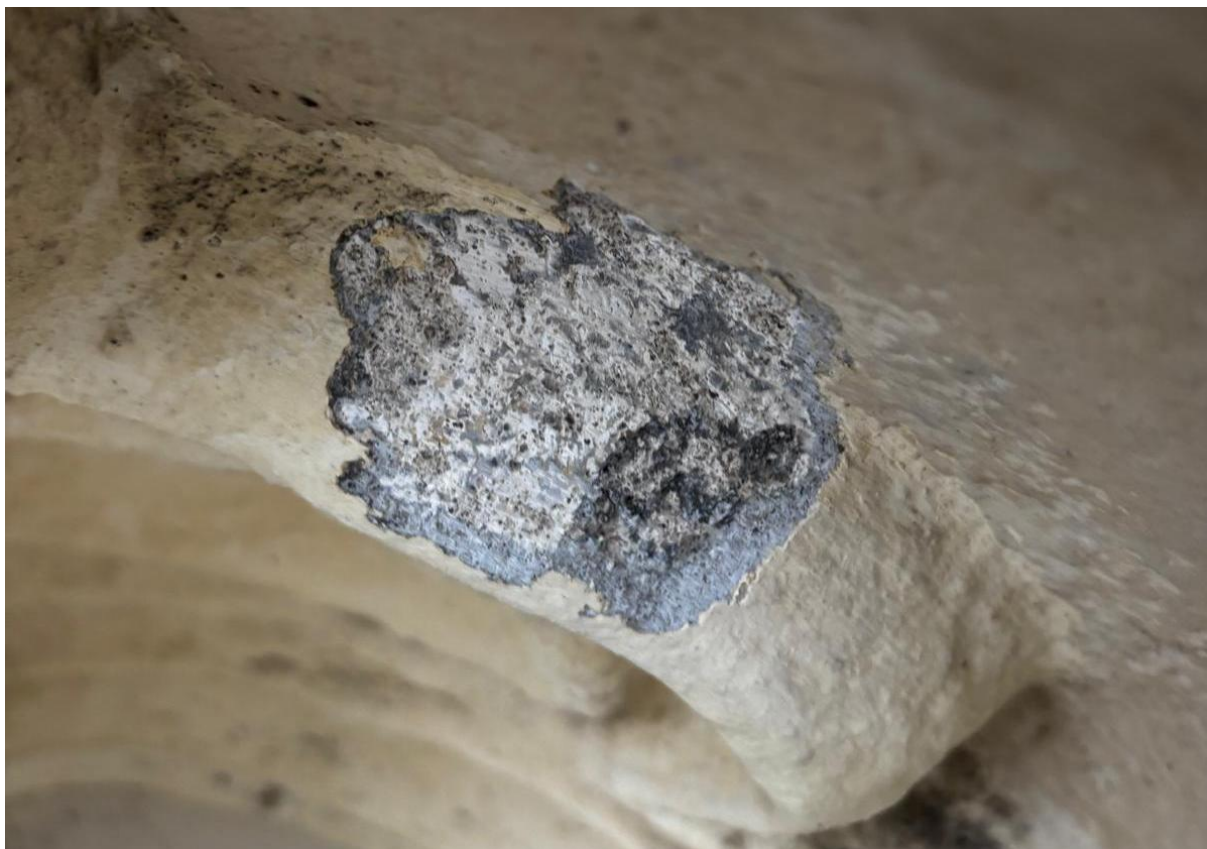
## ODKRYWKA SONDAŻOWA NR 28 – MUSZLA

Na podstawie wizji lokalnej stwierdzono, że w odkrywce zachowała się prawdopodobnie pierwotna zaprawa sztukatorska z kremową warstwą malarską, natomiast brak jest wyraźnych warstw pośrednich.

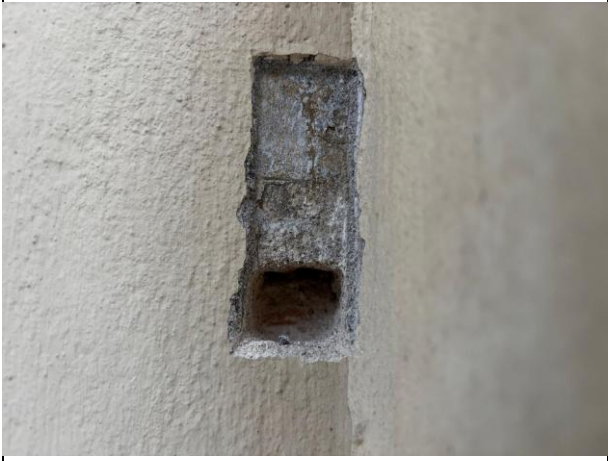
| <p>Uwagi:</p> <p>We wskazanej lokalizacji wykonano odkrywkę sondażową. W odkrywce widoczne jest podłoże ceglane, a na nim bardzo gruba warstwa tynku. Warstwy malarskie zachowały się tu w postaci reliktów. Nie jest możliwe jednoznaczne wytypowanie warstw historycznie najstarszych, ani określić rzeczywistej chronologii.</p> | |

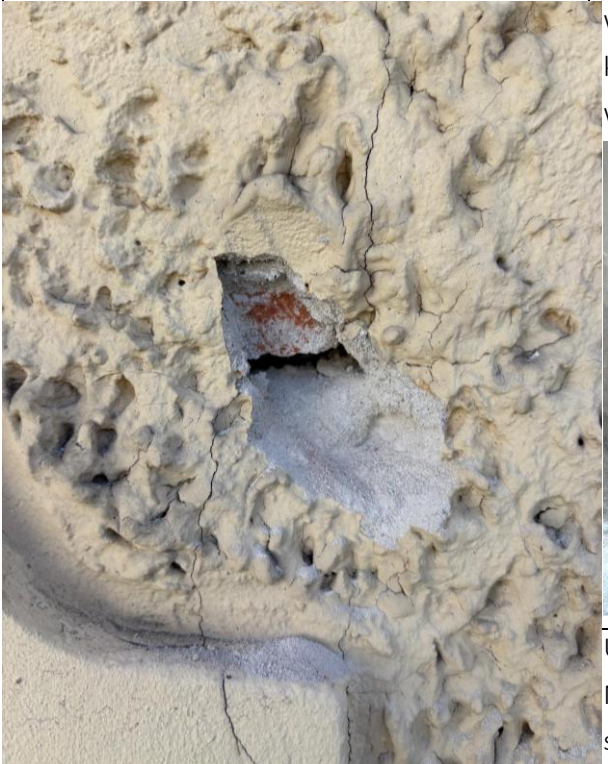
| <p>ODKRYWKA NR 30<br/>POD OKNEM</p> | <p>LOKALIZACJA:</p> <p>Miejsce wykonania odkrywki sondażowej wskazano na zdjęciu archiwalnym z 1955 r., na którym widoczne są miejsca z zachowanymi wówczas powłokami tynkarskimi.</p> <p>Uwagi:</p> <p>Na podstawie wykonanej odkrywki sondażowej stwierdzono, że nie ma w niej zachowanych warstw historycznych.</p> |

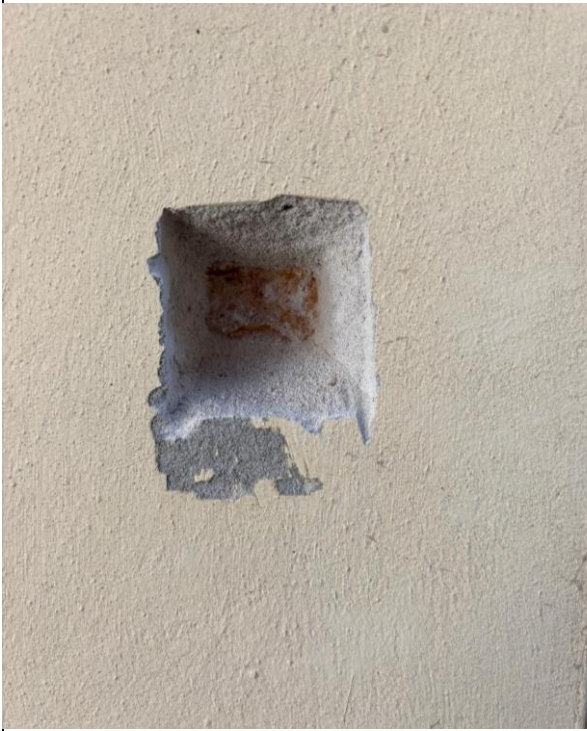
| <p>ODKRYWKA NR 31</p> <p>PILASTER</p> | <p>LOKALIZACJA:</p> <p>Miejsce wykonania odkrywki sondażowej wskazano na zdjęciu archiwalnym z 1955 r., na którym widoczne są miejsca z zachowanymi wówczas powłokami tynkarskimi.</p> |
| | <p>Uwagi:</p> <p>Na podstawie wykonanej odkrywki sondażowej stwierdzono, że nie ma w niej zachowanych warstw historycznych.</p> |

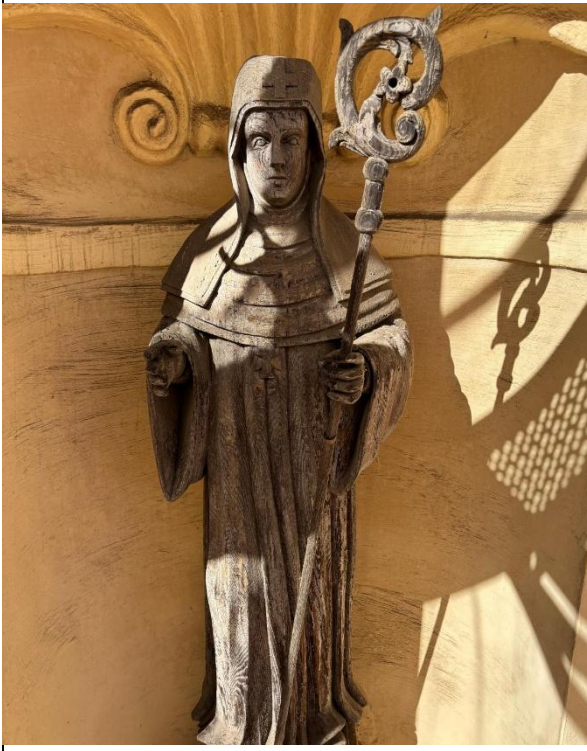
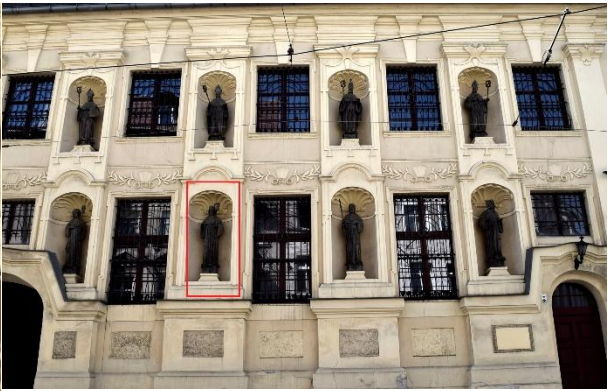
| RZEŹBA „OPATKA” | LOKALIZACJA: DOLNA KONDYGNACJA |
|---|---|
| | <p data-bbox="868 712 1479 929"> Uwagi:<br/> Z rzeźby pobrano niewielki fragment drewna z nawarstwieniem. Próbkę pobrano z płaszcza, z tyłu figury. Próbkę zatopiono w żywicy i poddano obserwacji pod mikroskopem. </p> |

| Analiza stratygraficzna próbki drewna z nawarstwieniem | |
|---|---|
| <p data-bbox="277 1839 1479 1966">W badanym przekroju nie występują warstwy barwne. Powierzchnia drewna jest zwietrzała. Jedyną identyfikowalną warstwą jest odspojona od drewna cienka przezierna warstewka zabezpieczająca (lakier?), która uległa degradacji. Prawdopodobnie to opracowanie z lat 90-tych XX w.</p> | |

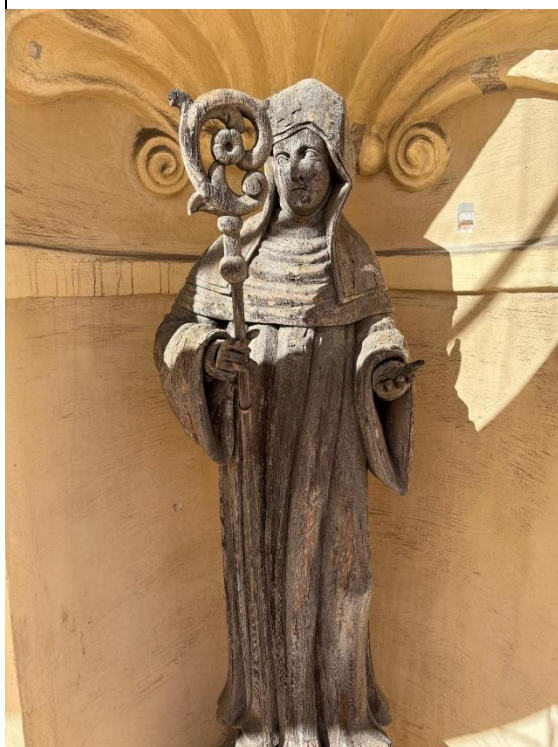
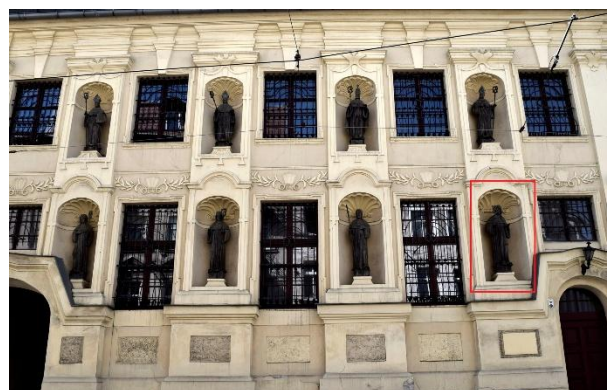
RZEŻBA „OPATKA”

Z rzeźby pobrano niewielki fragment drewna z nawarstwieniem. Próbkę pobrano z rękawa szaty – zdjęcie po prawej

W badanym przekroju widoczna jest jedna warstwa barwna w kolorze ugrowym o luźnej teksturze, strukturalnie zdegradowana. Brak zidentyfikowanych warstw historycznych. Możliwe, że to pozostałość farby olejnej, której nie usunięto podczas konserwacji w latach 90-tych XX w.

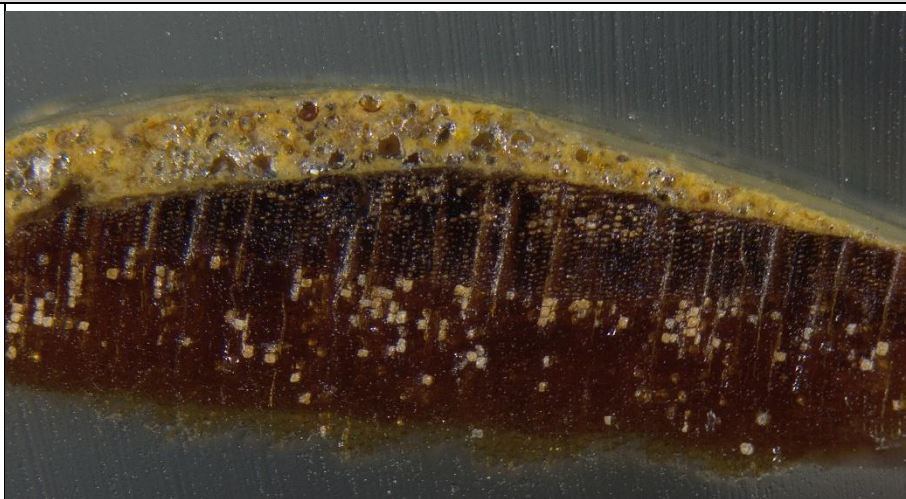
Próbkę nr 2 pobrano z rękawa szaty „Opatki”.

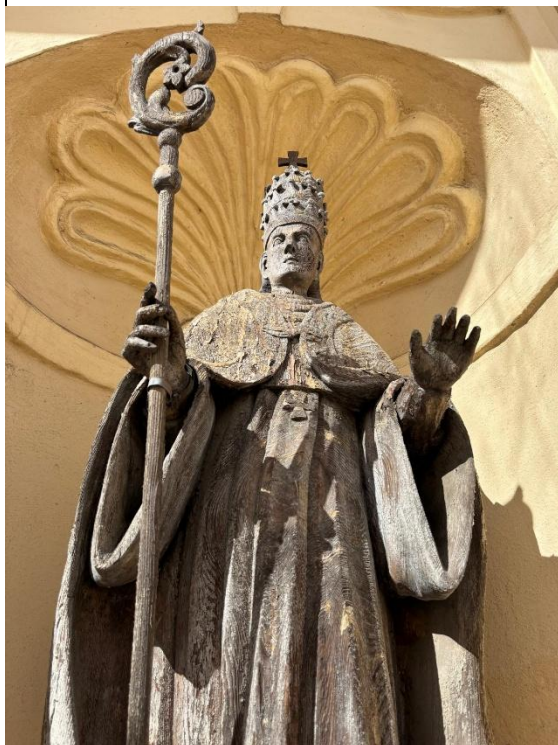
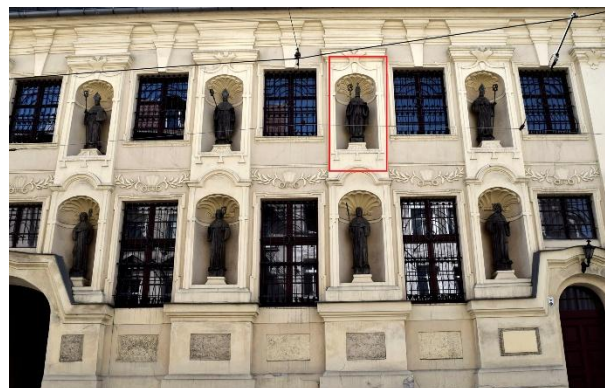
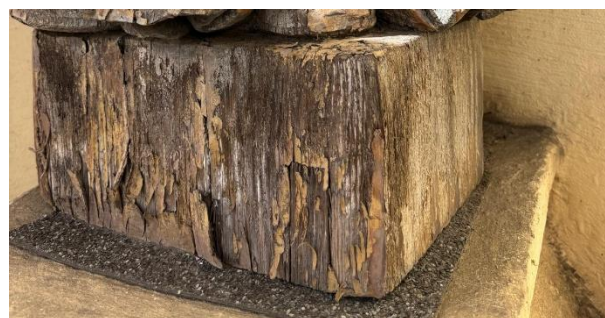
„BISKUP”

Uwagi: Z rzeźby pobrano luźny fragment drewna z nawarstwieniem. Próbkę pobrano z postumentu.

W badanym przekroju widoczna jest jedna warstwa barwna w kolorze ugowym o luźnej teksturze, strukturalnie zdegradowana. Brak zidentyfikowanych warstw historycznych. Podłoże drewniane w stanie destruktu.

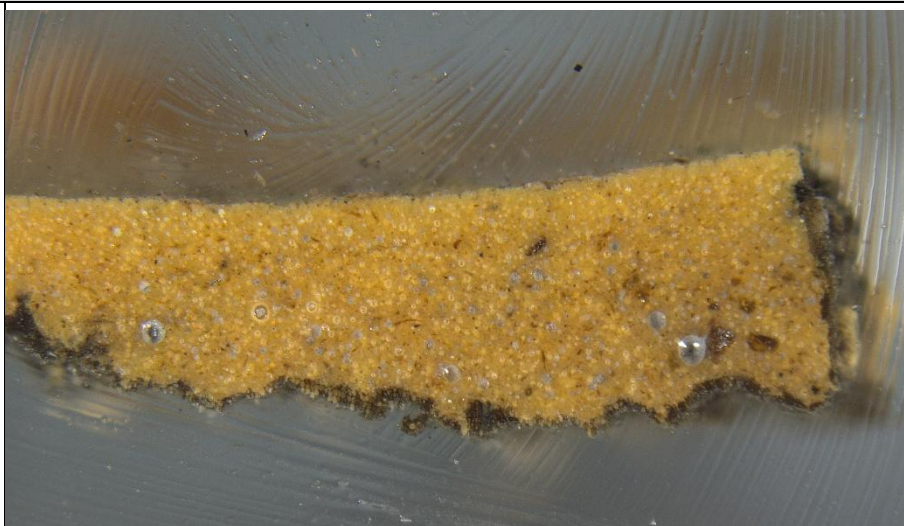
Próbkę nr 3 pobrano z postumentu figury „Biskupa”.
