| nazwa elementu projektu budowlanego | <b>PROJEKT TECHNICZNY Z OPINIĄ KONSTRUKCYJNĄ</b> |
| nazwa zamierzenia budowlanego | PRZEBUDOWA POMIESZCZEŃ NA PARTERZE BUDYNKU „ESTERKI” - SIEDZIBY MUZEUM ETNOGRAFICZNEGO IM. SEWERYNA UDZIELI W KRAKOWIE |
| adres | 31-066 KRAKÓW, UL. KRAKOWSKA 46 |

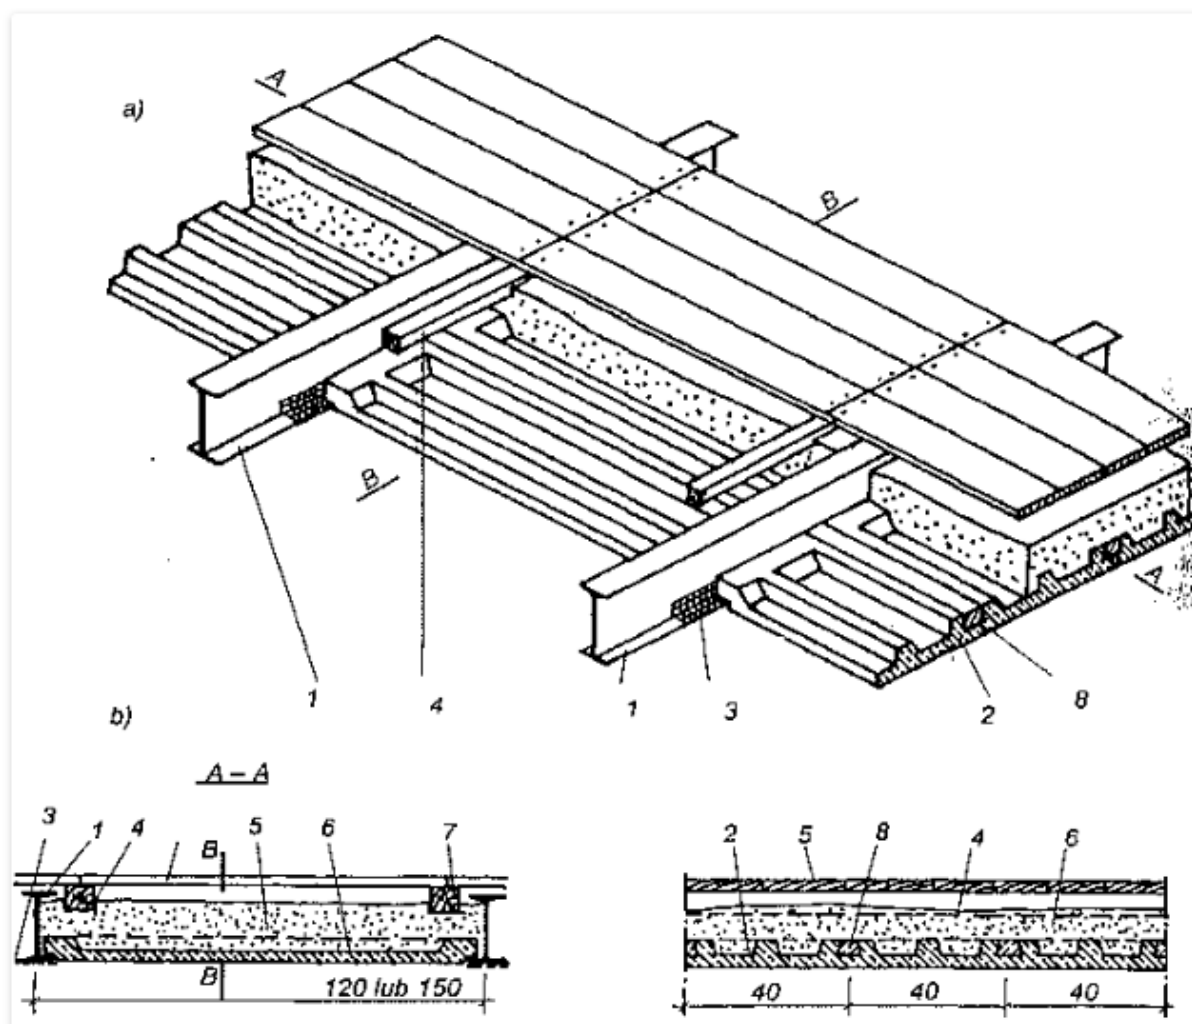
Fot. 5 Schemat stropu typu WPS

Pozostałe stropy nad parterem oraz w całości nad piętrem występują jako płaskie, częściowo z belkami drewnianymi od dołu. Zgodnie z archiwalnym projektem przebudowy [4] z 1977r. oraz odkrywkami stropu na poddaszu przeprowadzonymi na potrzeby niniejszej ekspertyzy wraz z badaniem obecności elementów stalowych w stropach stwierdza się, że na stropach płaskich zastosowano konstrukcję typu WPS (wrocławska płyta stropowa). Stropy te składają się z prefabrykowanych żelbetowych płyt rozłożonych na stopkach dwuteownikowych stalowych belek. Wielkości belek stalowych w rozstawie dla płyt WPS 120 zostały zróżnicowane w zależności od rozpiętości stropów. Dla rozpiętości nie przekraczającej ok. 5,3m zastosowano profil I220, natomiast dla rozpiętości ok. 7,1m profil I300. Jedynie strop nad pomieszczeniem parteru o rozpiętości 7,1m zgodnie z projektem [4] to monolityczna płyta żelbetowa oparta na belkach stalowych I300 w rozstawie co 100cm.

Zgodnie z archiwalnym projektem przebudowy zdobione belki drewniane pod stopami płaskimi nie pełnią roli konstrukcyjnych dla stropu i są do niego podwieszone.

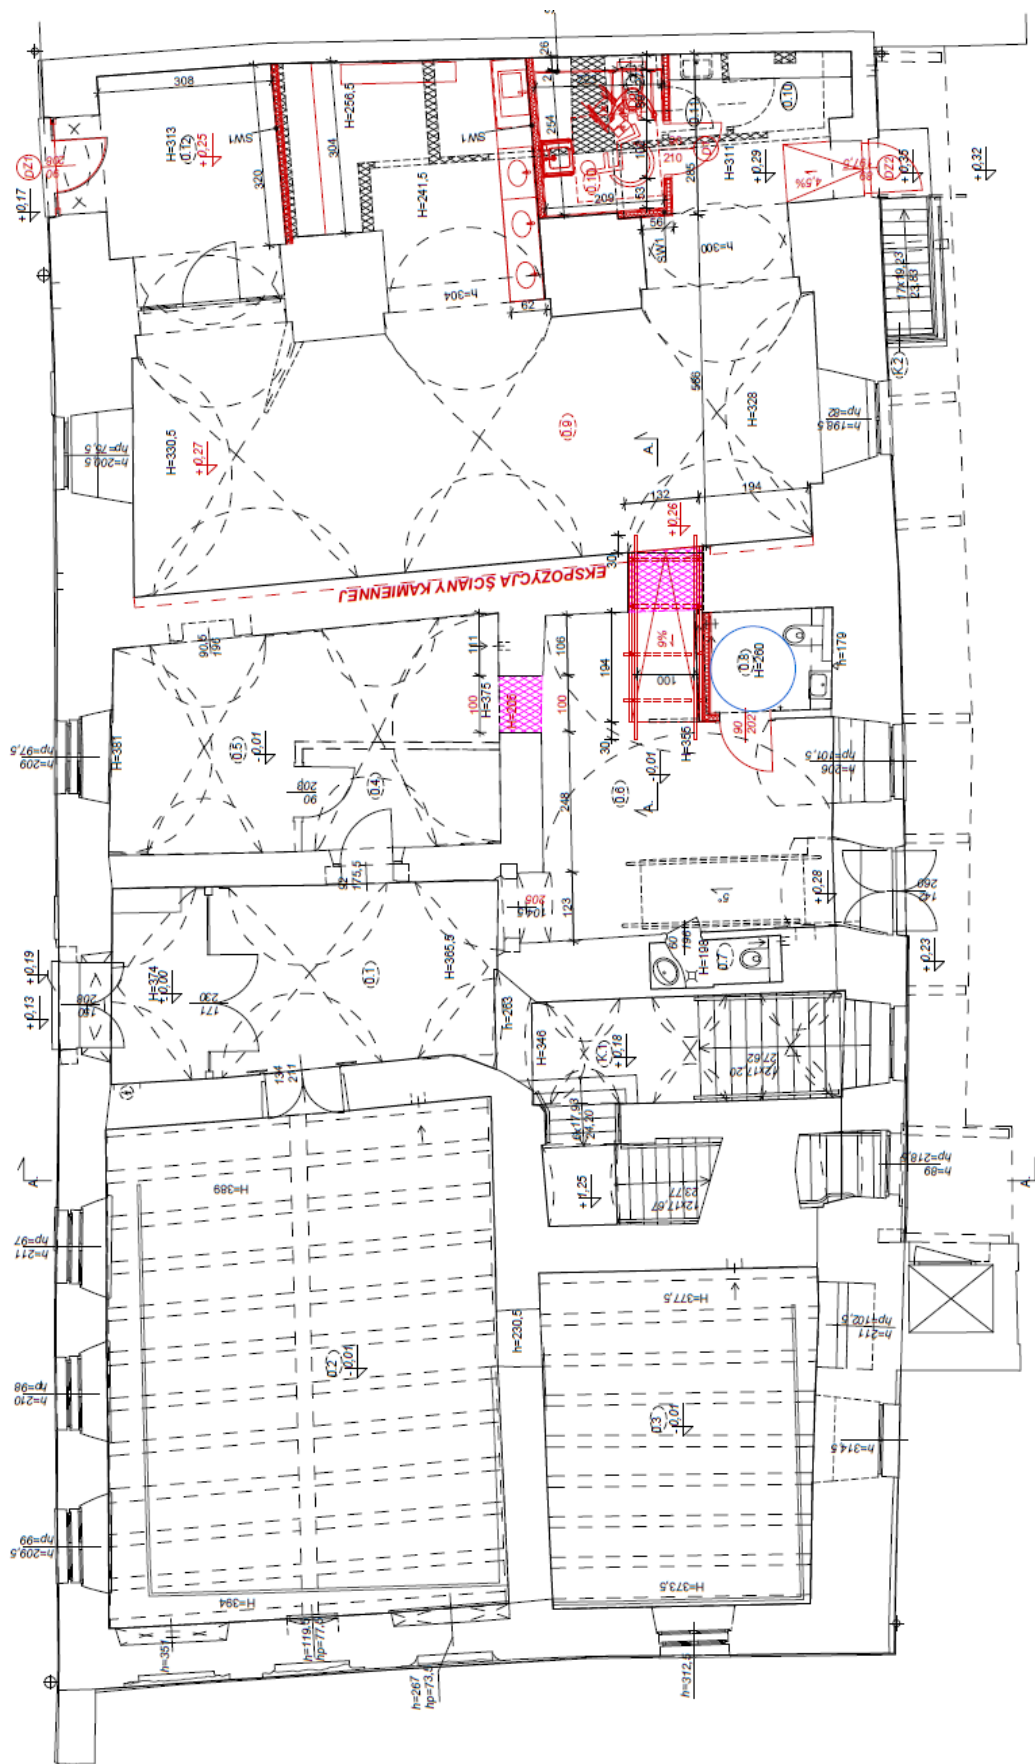
Zakres zmian architektonicznych

Zakres planowanych zmian, zgodnie z projektem architektonicznym, które mają wpływ na konstrukcję, polega na wykonaniu dwóch nowych otworów komunikacyjnych przez ściany nośne: Nr 1 – pomiędzy pomieszczeniami 0.6 i 0.9 (szerokość 132cm), Nr 2 - pomiędzy pomieszczeniami 0.4 i 0.6 (szerokości 100cm) oraz podwyższeniu otworu drzwiowego pomiędzy pomieszczeniem 0.1 i 0.6.

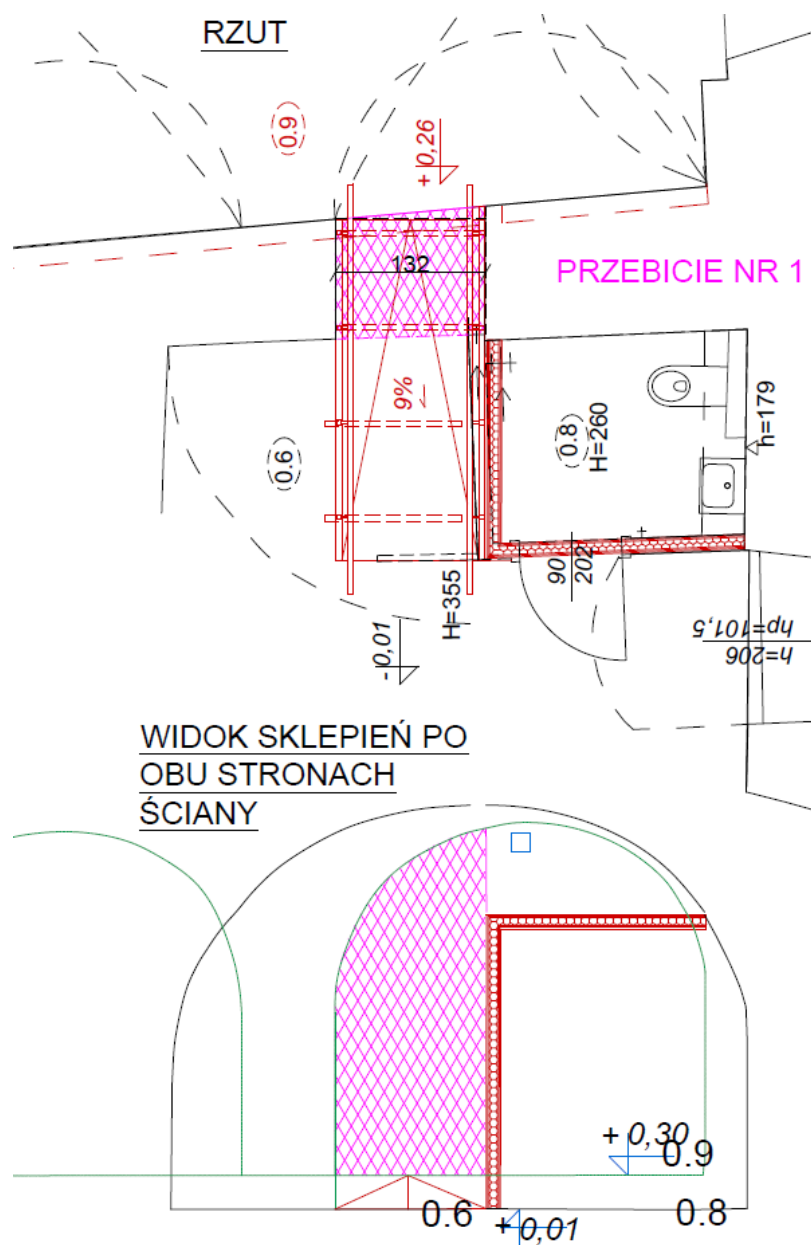
**Przebicie Nr 1 między pomieszczeniami 0.6 i 0.9 na parterze**

**Przebicie Nr 1** należy wykonać pod istniejącymi łukami sklepień stropów i filarów podtrzymujące łuki. Podczas prac budowlanych należy potwierdzić wykonanie łuków sklepienia murowanego również na szerokości ściany (nad planowanym otworem). W przypadku stwierdzenia takiego łuku i wykonania otworu na całą wysokość sklepienia dochodzącego do ściany od strony pomieszczenia 0.9 nie jest wymagane dodatkowe nadproże w tym miejscu. Należy jednak zwrócić uwagę, że zgodnie z archiwalną dokumentacją w ścianie tej mogą znajdować się przewody kominowe. W przypadku stwierdzenia komina lub braku łuku murowanego należy przewidzieć konieczność wykonania nadproża z belek stalowych lub łuku murowanego zgodnie z detalem. Podczas wykonywania nadproża należy odpowiednio zabezpieczyć istniejące ściany i stropy.

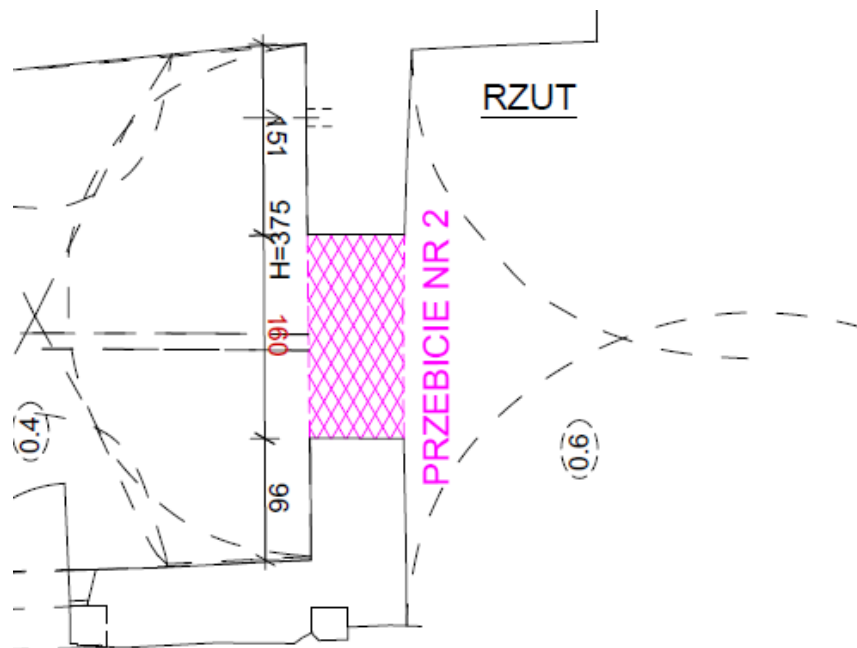
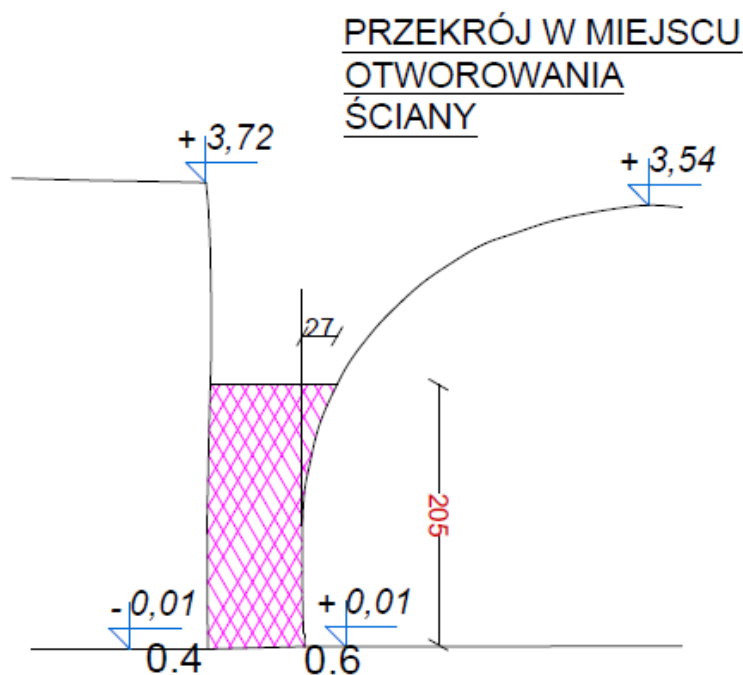
Przebicie Nr 2 między pomieszczeniami 0.4 i 0.6 na parterze

**Przebicie nr 2** wymaga wykonania nadproża. Z uwagi na ingerencję otworu w geometrię łuku sklepienia nad pomieszczeniem 0.6 nadproże stalowe lub murowane należy wykonać na całej szerokości ściany. Konieczne są również dodatkowe prace związane z przemurowaniem sklepienia ceramicznego stropu w pomieszczeniu 0.6 i dostosowanie go do łuku nadproża. Z uwagi na ryzyko odkrycie zasyпки stropu nad sklepieniem podczas usuwania elementów sklepienia, na etapie prac budowlanych należy wykonać odkrywki potwierdzające możliwość przemurowania sklepienia i sposób prowadzenia prac. Dopuszcza się zespolenia zasyпки iniekcją betonową przed wykonaniem otworu.

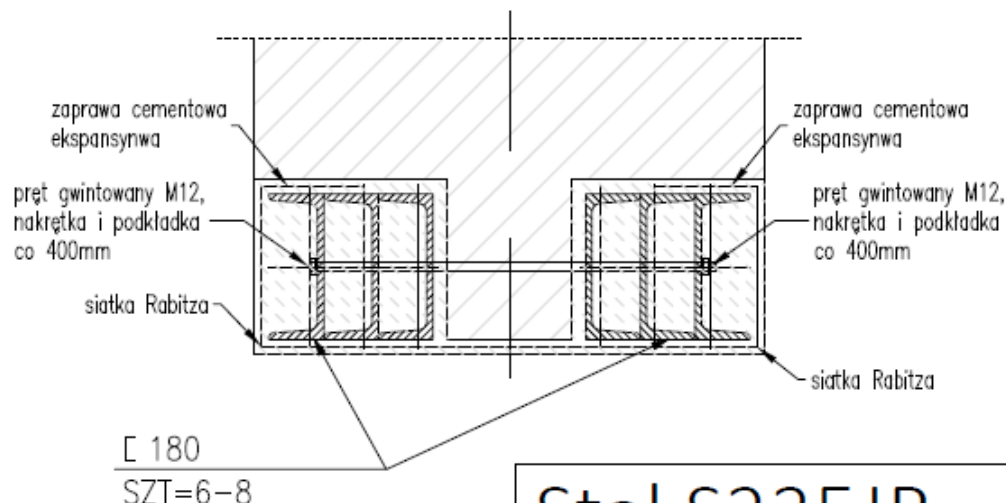
#### **Sposób wykonania nadproża z belek stalowych**

#### KOLEJNOŚĆ WYKONYWANIA PRAC – NADPROŻA

1. Podstępłowanie liniowe lub powierzchniowe stropu w rejonie wykonywania prac, celem odciążenia nadproża. Stępłowanie może być usunięte po osiągnięciu pełnej wytrzymałości wykonywanego elementu. Podstępłowanie należy powtórzyć na stropach poniższych do piwnicy.

2. Wykonanie niezbędnych podmurowań oraz odczekanie do czasu uzyskania pełnej wytrzymałości przez mur.
3. Wykucie bruzdy poziomej z jednej strony ściany pod element o wysokości większej niż wysokość elementu, umożliwiającej dokładne wypełnienie bruzdy zaprawą. Bruzdę należy uprzednio oczyścić z gruzu i pyłu i przemyć mlekiem cementowym.

4. Osadzenie elementów na poduszce betonowej.
6. Wykonanie analogicznych działań dla symetrycznej strony nadproża.
7. Wolną przestrzeń pomiędzy elementami dokładnie wypełnić betonem, przestrzeń pomiędzy elementami a murem wypełnić szybkowiążącą twardoplastyczną zaprawą cementową ekspansywną.

8. Po związaniu zaprawy i uzyskaniu pełnej wytrzymałości można przystąpić do wykucia otworu
9. Po wykuciu otworu nadproże wykończyć wg. wytycznych branży arch.

- Belki stalowe należy opierać na ścianach za pośrednictwem poduszki betonowej gr. min. 20cm
- Minimalna głębokość oparcia belki na murze powinna wynosić (za wyjątkiem miejsc gdzie na rzucie oznaczono inaczej) : 25cm
- Konstrukcję stalową należy zabezpieczyć antykorozyjnie za pomocą powłok malarskich.
