| nazwa elementu projektu budowlanego | <b>1. PROJEKT ZAGOSPODAROWANIA TERENU</b> |
| nazwa zamierzenia budowlanego | PRZEBUDOWA POMIESZCZEŃ NA PARTERZE WRAZ Z INSTALACJAMI WEWNĘTRZNYMI ELEKTRYCZNYMI, NISKOPRĄDOWYMI, REMONT ELEWACJI FROTOWEJ BUDYNKU „ESTERKI” - SIEDZIBY MUZEUM ETNOGRAFICZNEGO IM. SEWERYNA UDZIELI W KRAKOWIE. |
| adres | 31-066 KRAKÓW, UL. KRAKOWSKA 46 |

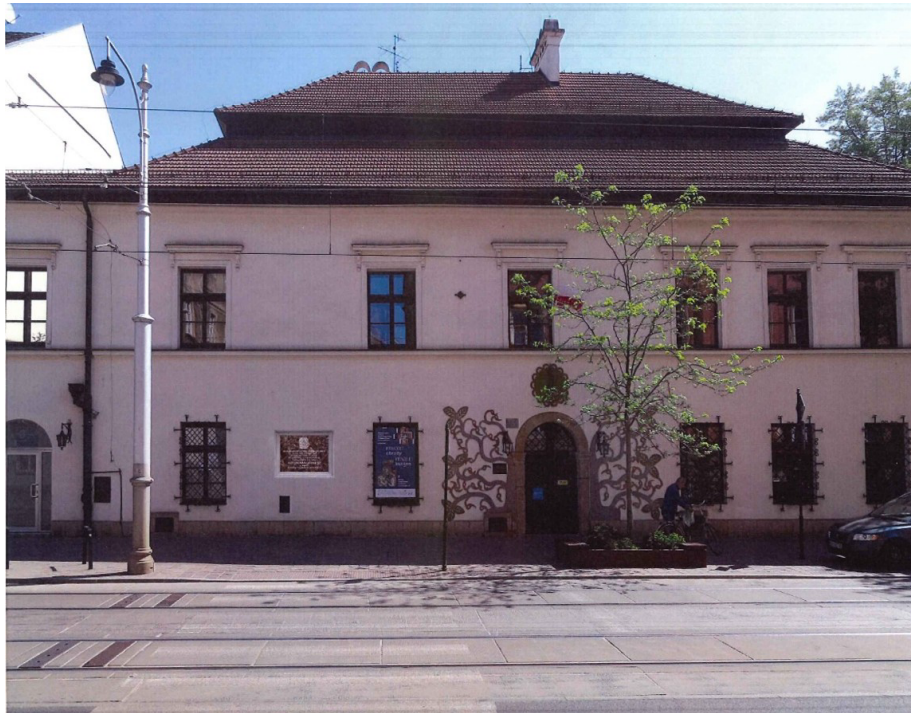
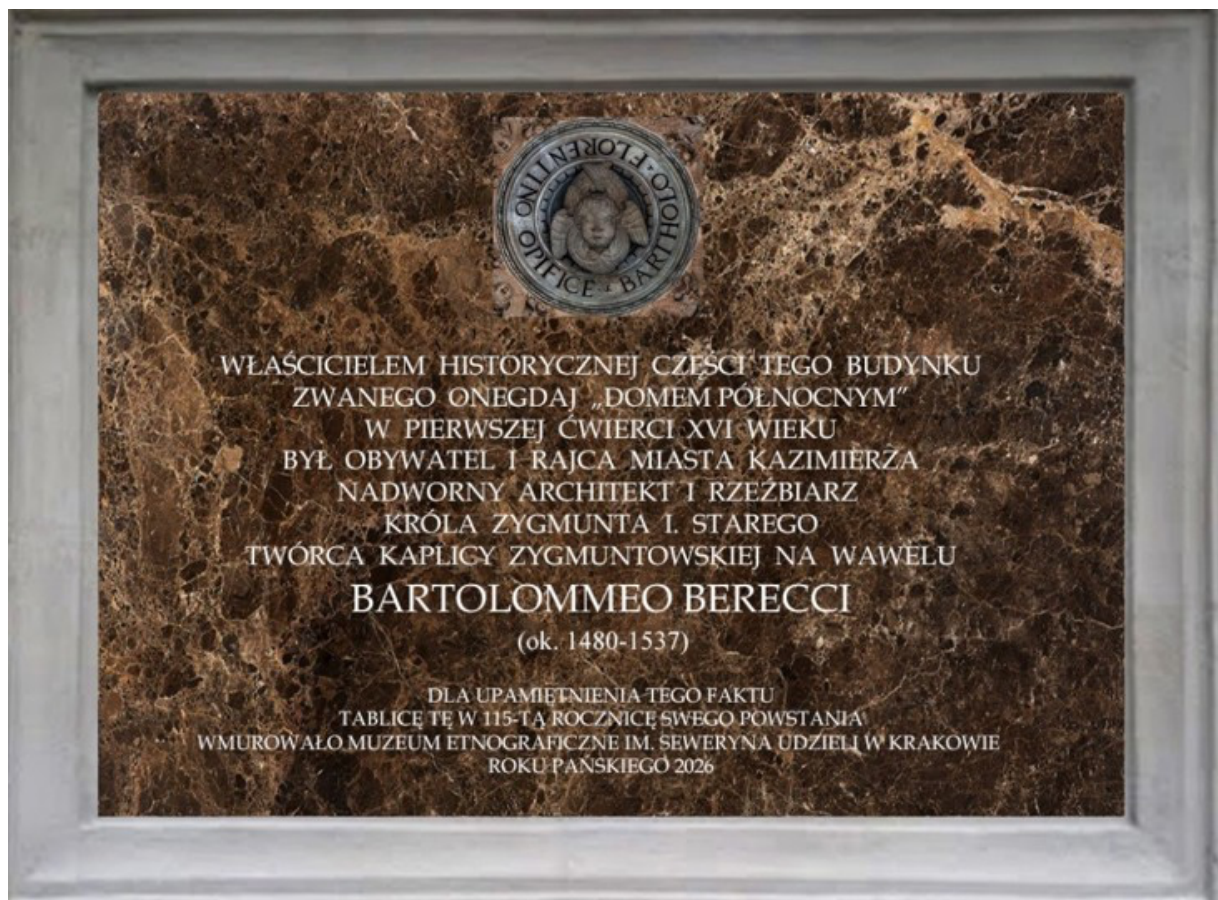
Tablica zostanie wykonana z marmuru z ramą z piaskowca.

Poniżej przedstawiono elewację ze wskazanym miejscem dla tablicy oraz wizualizację samej tablicy. Ostateczny tekst tablicy zostanie uzgodniony na komisji konserwatorskiej przed rozpoczęciem prac budowlanych.

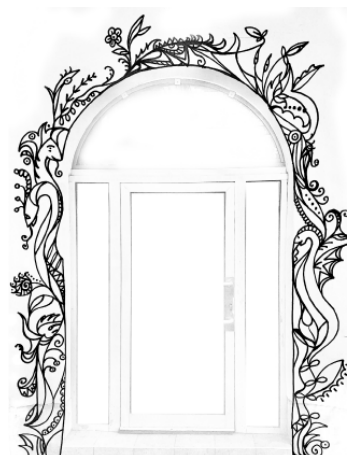
WEJŚCIE II

Opis technologiczny do projektu elementów dekoracyjnych na elewację Domu Esterki.

1. Materiał; blacha specjalna do emaliowania, grubość 1-2,5 mm
2. Kształtowanie; cięcie CNC, profilowanie, uprzestrzennianie (młotkowanie, giętarka).
3. Efekt przestrzenny; wieloplanowość (perspektywa kurtynowa dwu i trzyplanowa)
4. Łączenie; moduły łączone „na zimno” – nitowanie, skręcanie, zatrzaski
5. Kolorystyka; emaliowanie wielobarwne (gama zawężona do kolorów „czystych”; biały, czerwony, żółty, niebieski, zielony, czarny), elementy matowe; lakier piecowy, lakier młotkowy).
6. Montaż; kotwienie w dystansie do elewacji 20-50 mm.
7. Podświetlenie; taśma led 12 W, zabezpieczenie IP(?), czujnik zmierzchowy, programator .  
Instalacja w oparciu o istniejące zewnętrzne źródło energii elektrycznej.

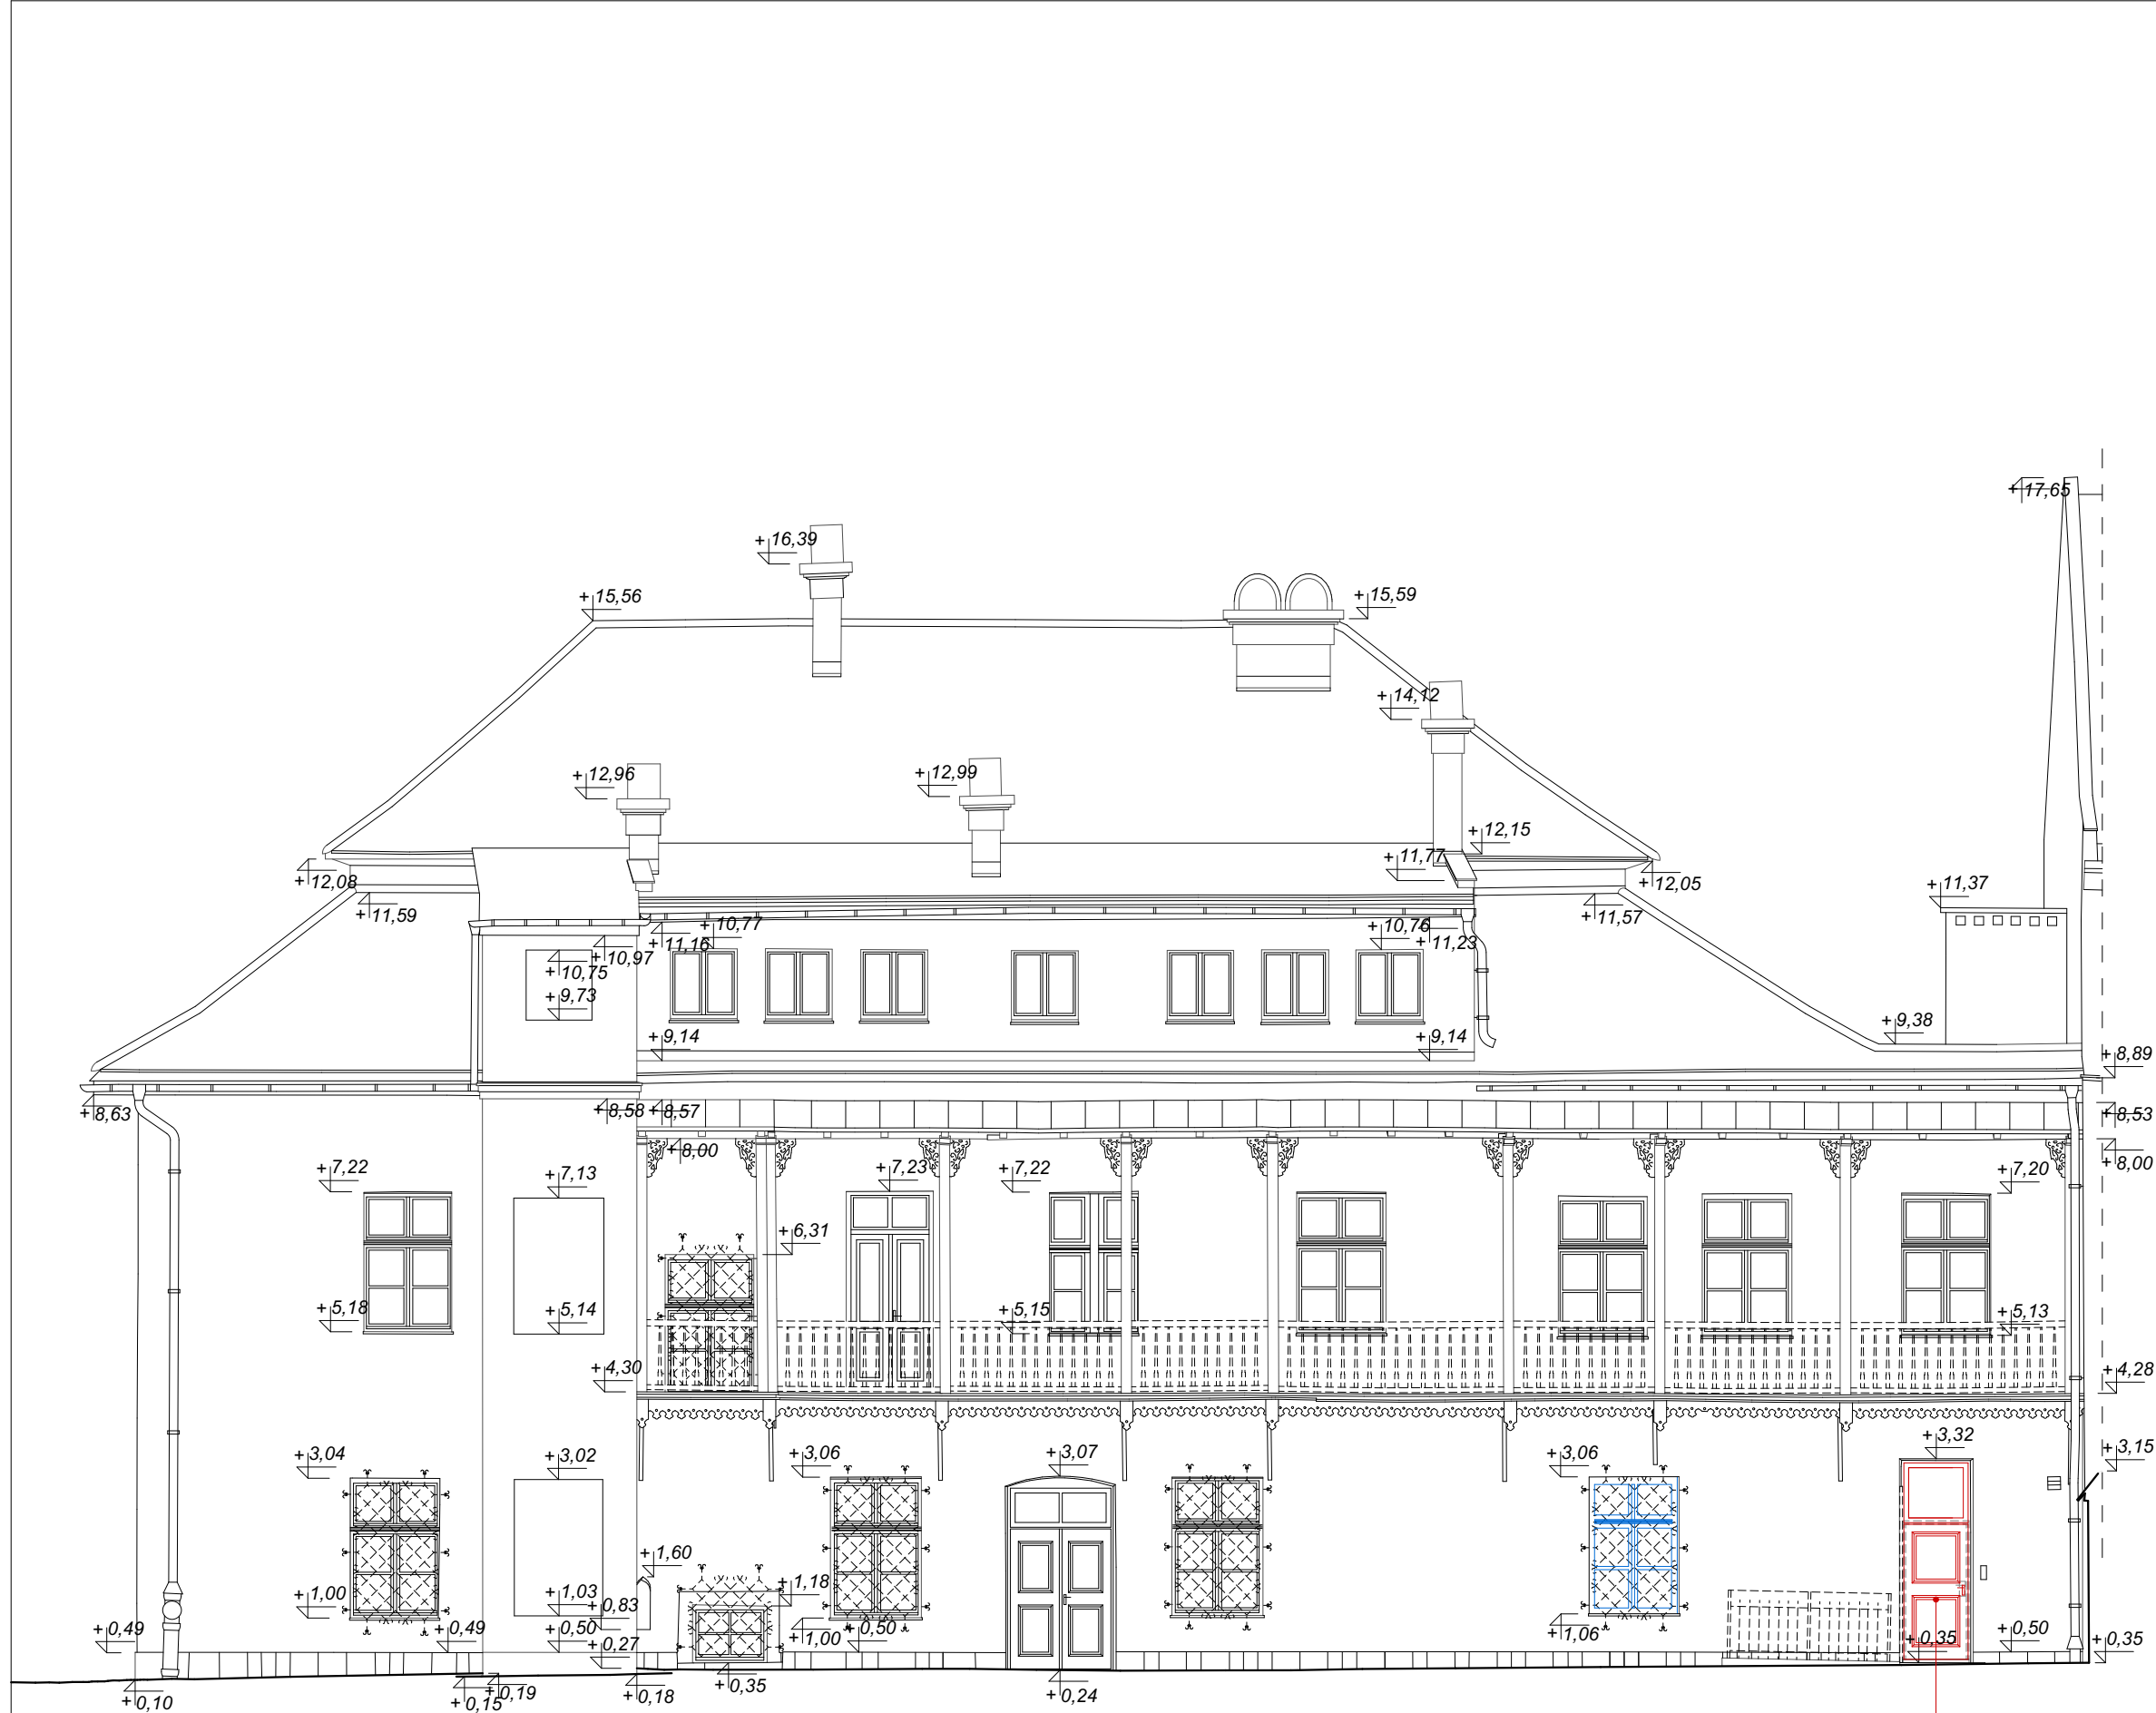
WYKONANIE NOWYCH  
DRZWI DREWNIANYCH

BLACHA EMALIOWANA

WYKONANIE KRATY

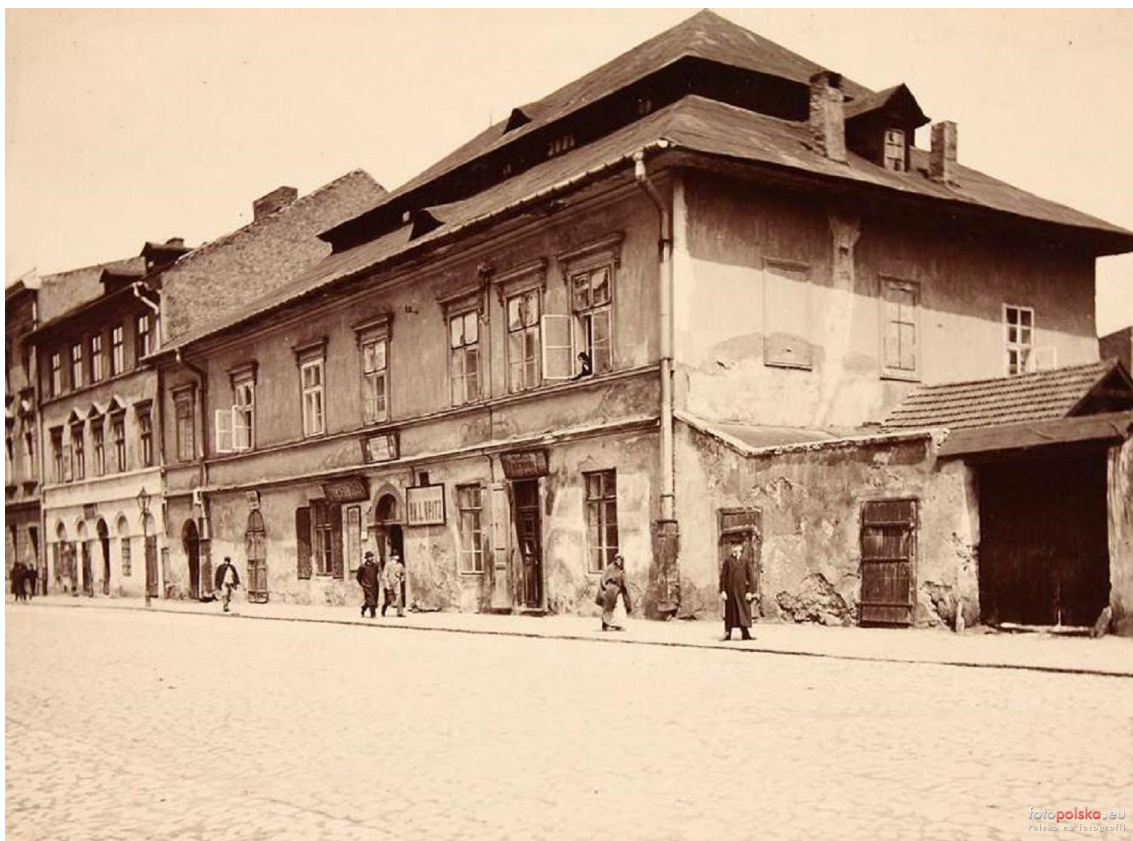
*Fot. nr 1 Elewacja frontowa Domu Esterki ok. 1914 r. Widoczne wejście główne z portalem oraz dodatkowe wejścia, obecnie zamienione na okna. W lewej skrajnej osi widoczny wjazd do sieni.*

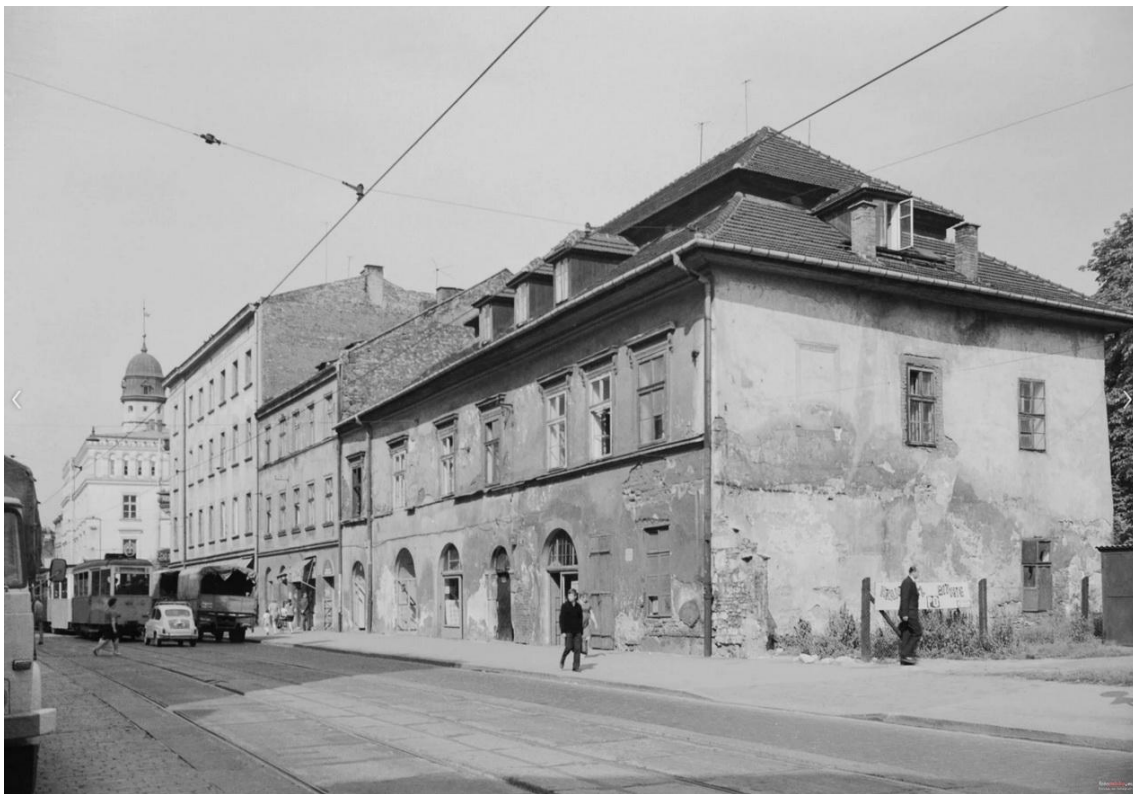
*Fot. nr 2 Elewacja frontowa Domu Esterki ok. 1970 r. Widoczne przebudowane otwory wejściowe w obrębie parteru.  
Źródło: serwis fotopolska.eu (ze zbiorów Muzeum Narodowego w Krakowie, fot. Janusz Leśniak)*

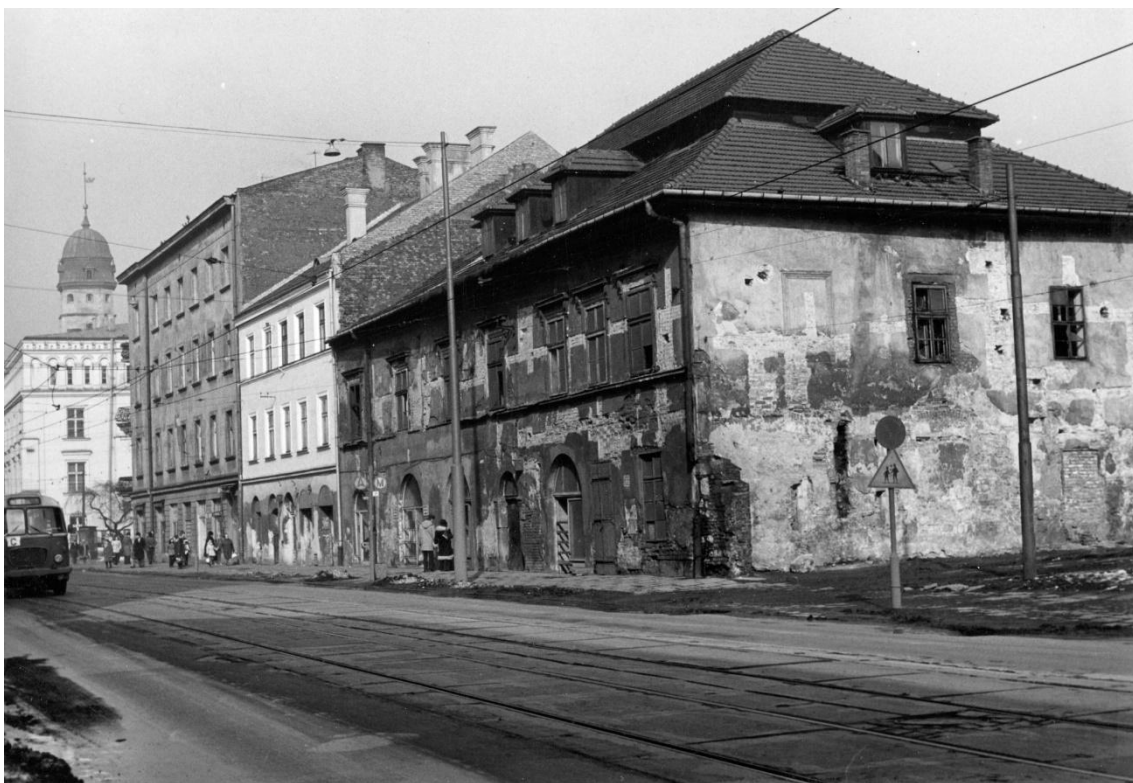
*Fot. nr 3 Elewacja frontowa Domu Esterki ok. 1975 r. Widoczne przebudowane otwory wejściowe w obrębie parteru.  
Widok podczas badań architektonicznych. Fot. Stanisław Świętoń.  
Źródło: Muzeum Etnograficzne w Krakowie*

W latach 1978–1985 Dom Esterki przeszedł gruntowny remont, podczas którego zostały zrekonstruowane detale kamieniarki, obramienia okienek piwnicznych oraz cokół z okładziny z płyt piaskowca. Kamieniarka portalu wejściowego pochodzi z przełomu XVII i XVIII wieku. W wyniku tego remontu kamienicy, przywrócono formę z przebudowy dokonanej w XIX w. W roku 1987 budynek przekazano Muzeum Etnograficznemu w Krakowie. Dziś jest miejscem wystaw czasowych, zajęć edukacyjnych, mieści też część zbiorów, w tym specjalistyczną Bibliotekę Muzeum, oraz biura.

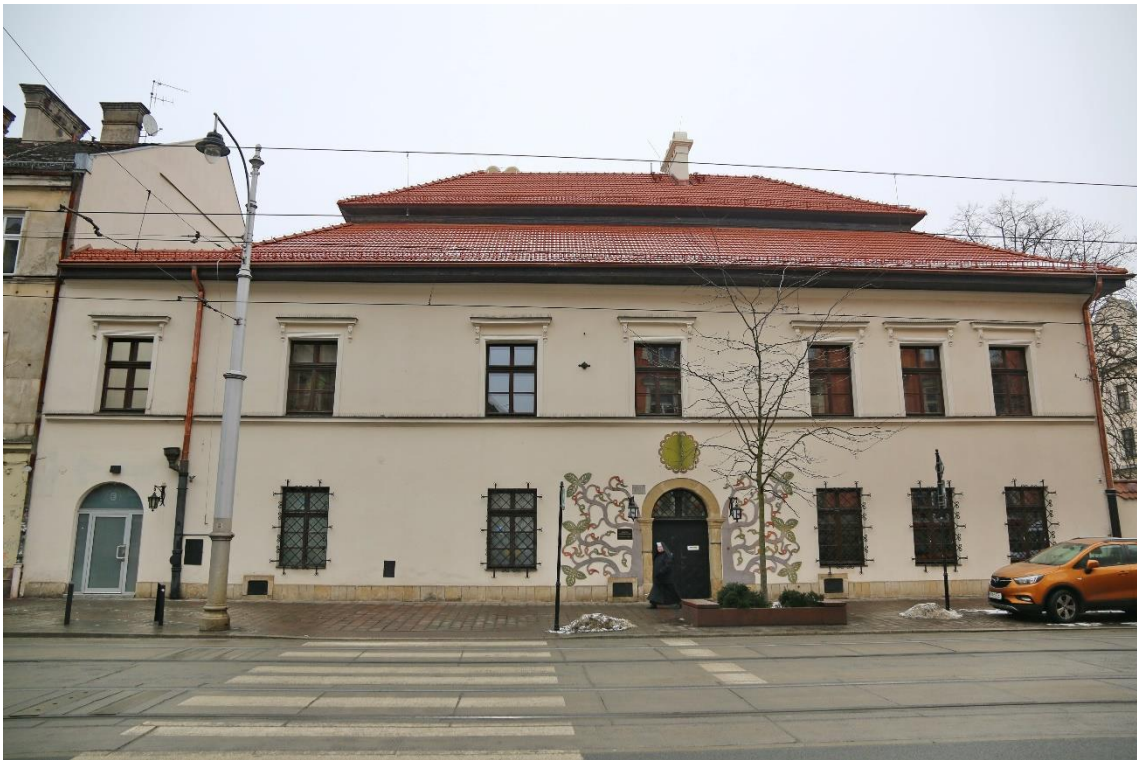
**Fot. nr 1 Budynek Muzeum Etnograficznego „Dom Esterki” przy ul. Krakowskiej 46 w Krakowie. Widok ogólny elewacji frontowej zachodniej. W lewej skrajnej osi parteru widoczne współczesne aluminiowe drzwi. Stan przed konserwacją.**

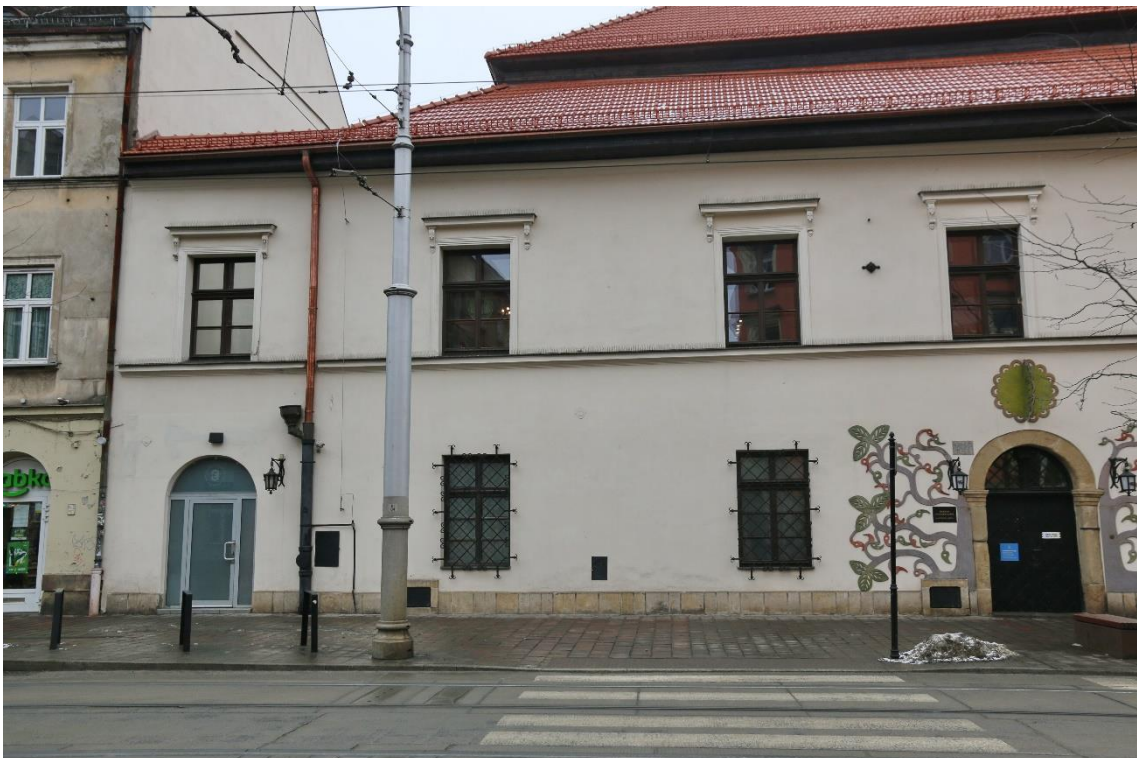
**Fot. nr 2 Budynek Muzeum Etnograficznego „Dom Esterki” przy ul. Krakowskiej 46 w Krakowie. Widok ogólny lewej części elewacji frontowej zachodniej. W lewej skrajnej osi parteru widoczne współczesne aluminiowe drzwi. Stan przed konserwacją.**

Po montażu drzwi niezbędne będzie uzupełnienie tynków wokół otworu oraz malowanie. Ze względu na konieczność odświeżenia elewacji przewiduje się drobne prace naprawcze przy spękaniach tynku, uzupełnieniu ubytków oraz malowania całej elewacji.

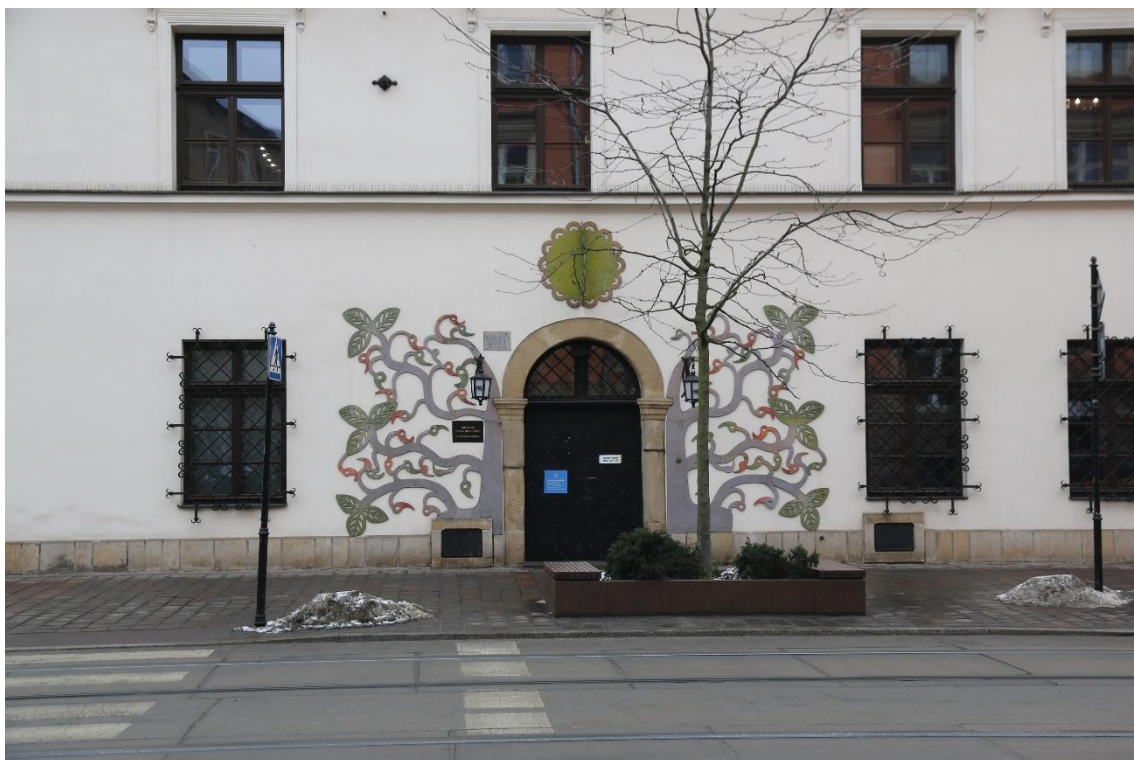
**Fot. nr 3 Budynek Muzeum Etnograficznego „Dom Esterki” przy ul. Krakowskiej 46 w Krakowie.** Widok środkowej części elewacji frontowej zachodniej. Widoczne wejście główne z kamiennym portalem. Stan przed konserwacją.

Większej ingerencji będą wymagały elementy kamienne – portal i cokół. Są one w nienajlepszym stanie. Wymagają oczyszczenia powierzchni, dezynfekcji oraz wzmocnienia strukturalnego kamienia. Niezbędne będzie także uzupełnienie ubytków kamienia, a w końcowym etapie hydrofobizacja. Lekkiego odświeżenia wymaga niewielka historyczna tabliczka z czarnego marmuru dębnickiego z numerem budynku. Powierzchnię kamienia należy przeszlifować, uzupełnić złocenia złotem mineralnym w proszku i zabezpieczyć woskiem, a następnie przepolerować.

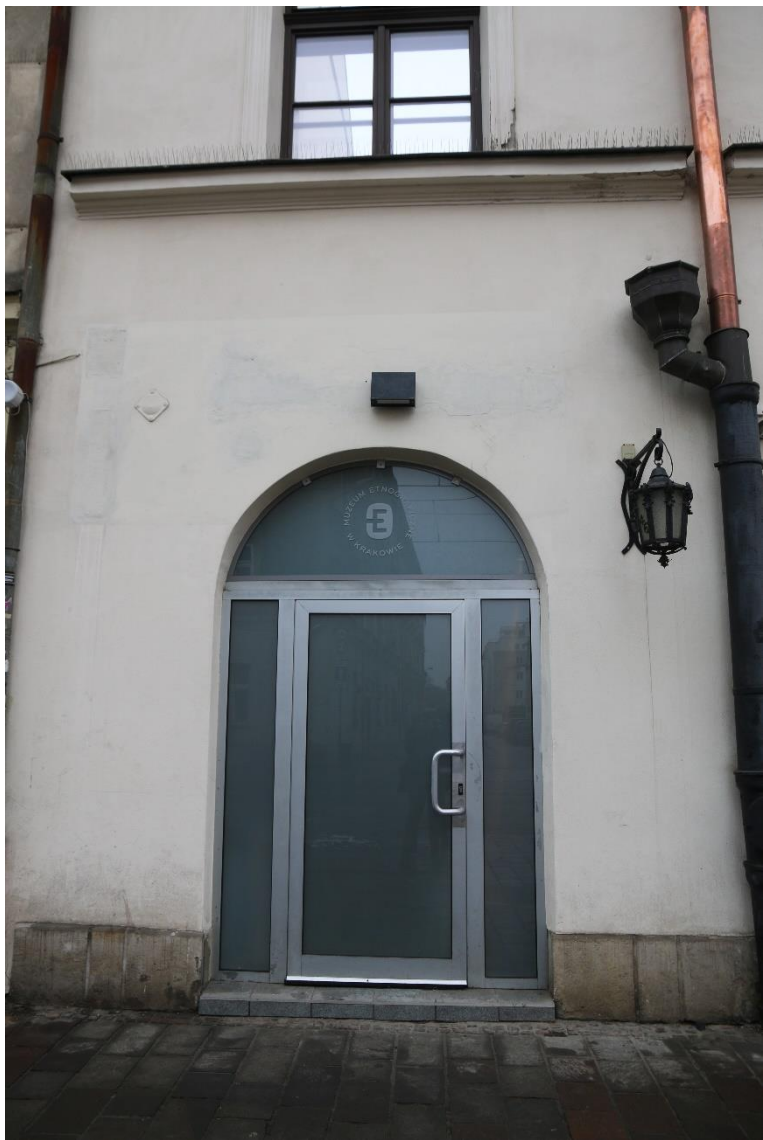
**Fot. nr 4 Budynek Muzeum Etnograficznego „Dom Esterki” przy ul. Krakowskiej 46 w Krakowie.** Widok współczesnych aluminiowych drzwi na elewacji zachodniej. Stan przed konserwacją.  
Kraków, luty 2026 r.

6. Wstawienie nowej stolarki drzwiowej w ostatniej osi od str. północnej.
7. Uzupełnienie zaprawy w miejscach spękań – w dużych pęknięciach zaprawą mineralną, w małych pęknięciach i rysach – elastyczną szpachlówką mineralną.

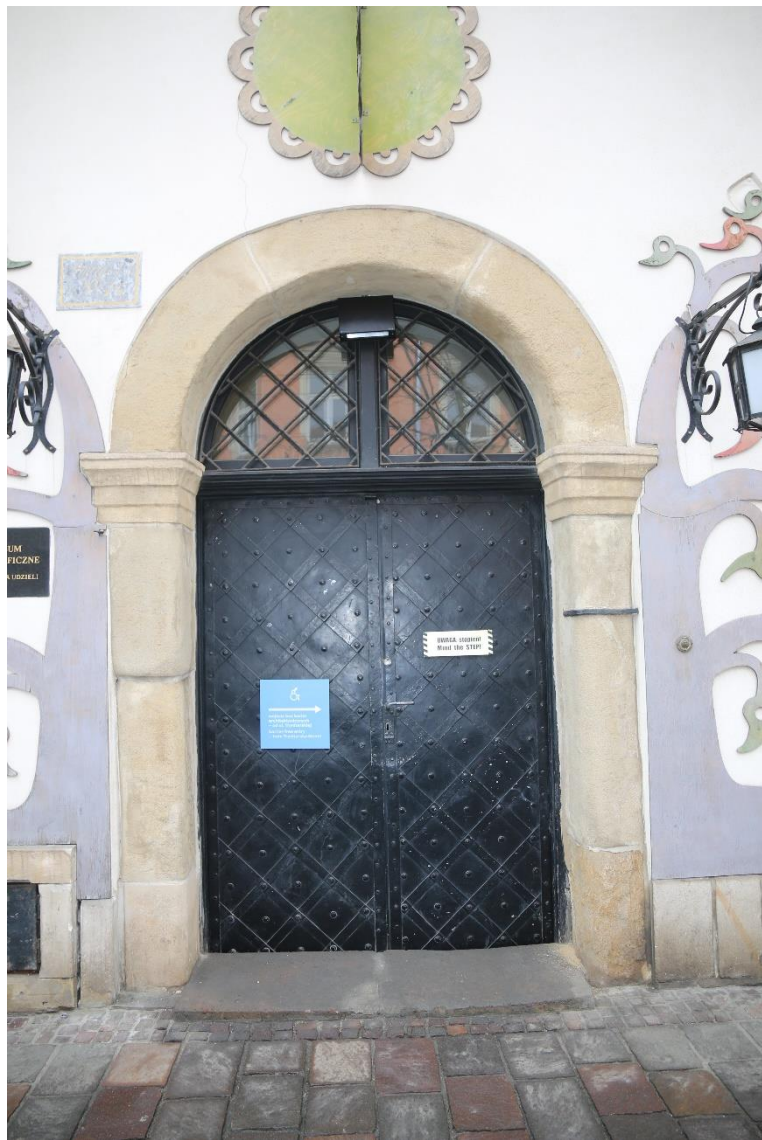
**Fot. nr 5 Budynek Muzeum Etnograficznego „Dom Esterki” przy ul. Krakowskiej 46 w Krakowie.** Widok drzwi wejścia głównego oraz portalu z piaskowca na elewacji zachodniej. Stan przed konserwacją.  
Kraków, luty 2026 r.

Portal i cokół kamienny wymagają oczyszczenia, dezynfekcji, wzmocnienia, uzupełnienia ubytków i końcowej hydrofobizacji. Renowacji poddana zostanie również historyczna tabliczka z czarnego marmuru dębnickiego – przewiduje się szlifowanie, odtworzenie złocień, woskowanie i polerowanie.

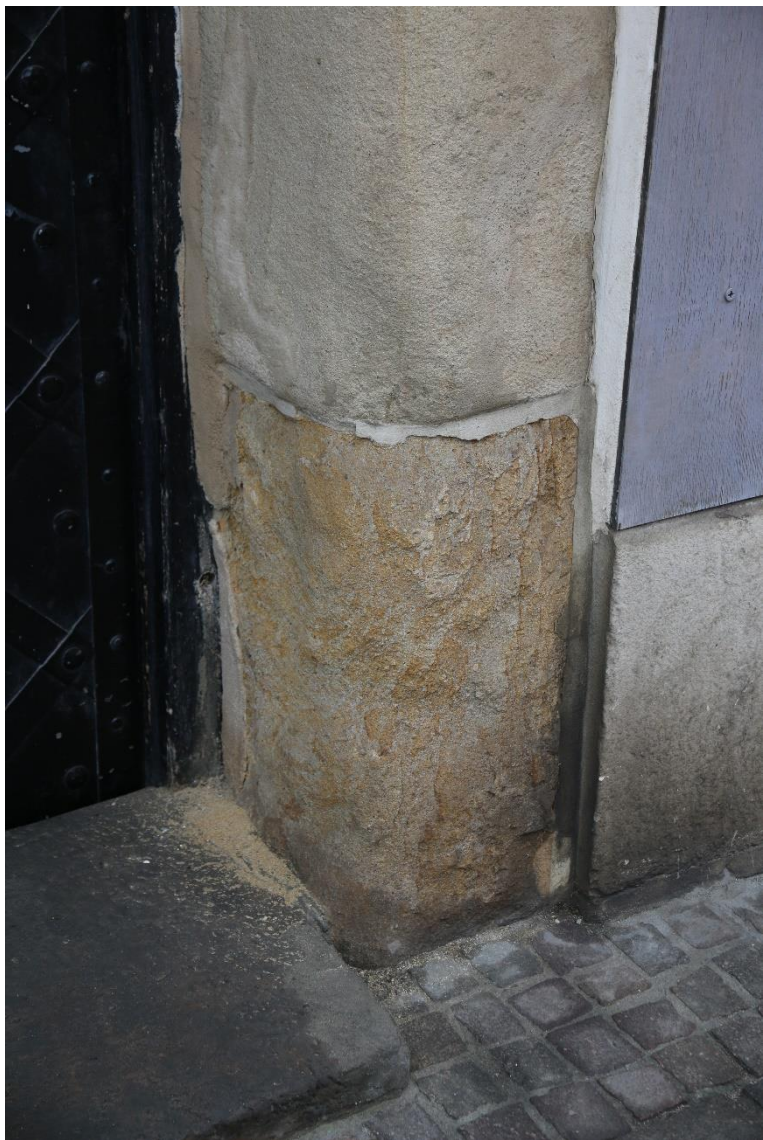
Elewacja frontowa budynku jest w dobrym stanie technicznym. Przeszła remont kilka lat temu. Na powierzchni tynków widocznych jest kilka niewielkich pęknięć skurczowych oraz niewielkie ubytki w obrębie opasek tynkowych okien I piętra. W nieco gorszym stanie jest kamienny cokół, który jest zabrudzony i zawilgocony. Widoczne są ubytki zaprawy w spoinach, a także miejscowo złuszczenia kamienia. Dolne partie portalu wejścia głównego wykazują osłabienie strukturalne kamienia. Widoczne jest to zwłaszcza na prawym węgarze, gdzie kamień silnie się osypuje.

**Fot. nr 6 Budynek Muzeum Etnograficznego „Dom Esterki” przy ul. Krakowskiej 46 w Krakowie.** Widok dolnej części węgara portalu z piaskowca na elewacji zachodniej. Widoczne osłabienie strukturalne kamienia. Stan przed konserwacją. Kraków, luty 2026 r.

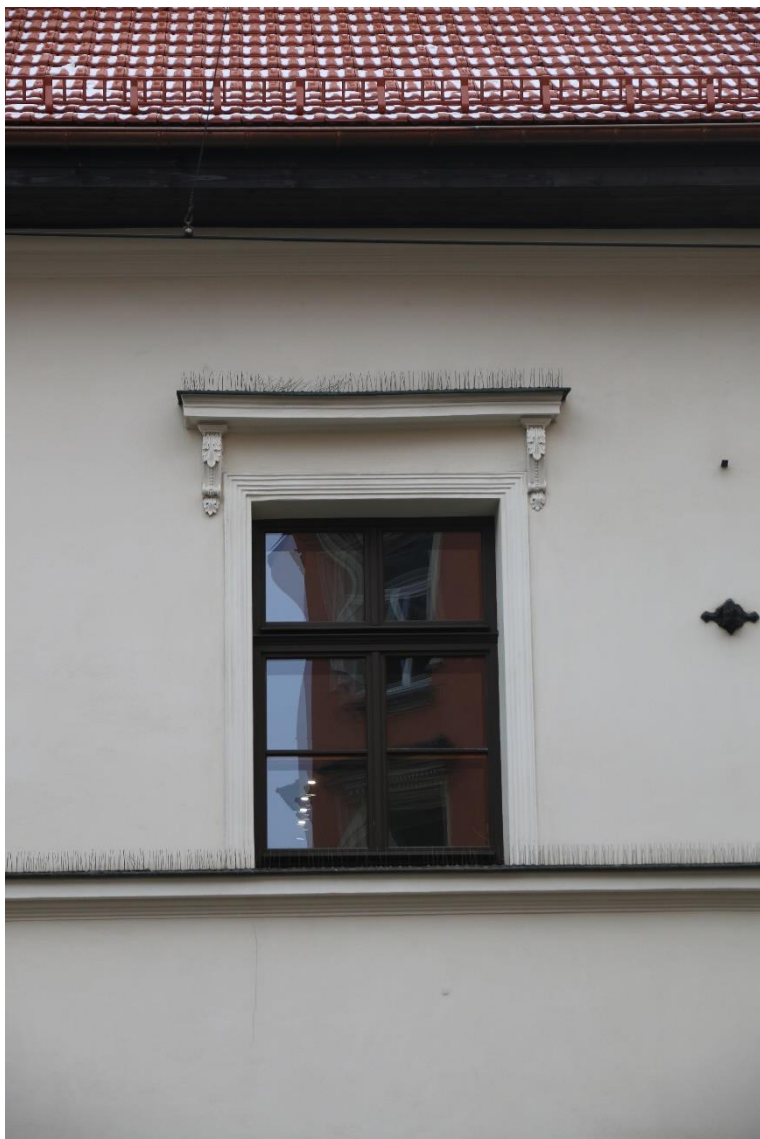
**Fot. nr 8 Budynek Muzeum Etnograficznego „Dom Esterki” przy ul. Krakowskiej 46 w Krakowie.** Widok okna I piętra na elewacji zachodniej. Stan przed konserwacją. Kraków, luty 2026 r.

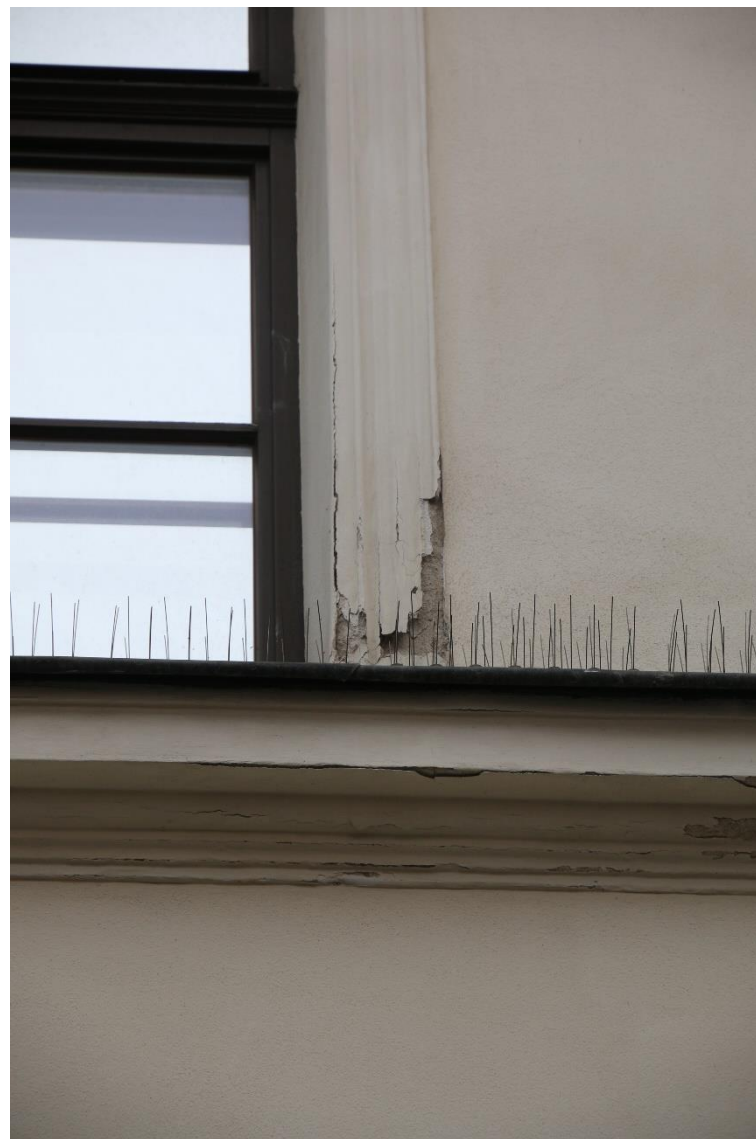
**Fot. nr 9 Budynek Muzeum Etnograficznego „Dom Esterki” przy ul. Krakowskiej 46 w Krakowie.** Widok okna I piętra na elewacji zachodniej. Zbliżenie uszkodzeń tynkowanej profilowanej opaski okiennej. Stan przed konserwacją. Kraków, luty 2026 r.

2. Odkucie niewielkich odspojonych partii tynku.
3. Poszerzenie rys w miejscach spękań.
4. Uzupełnienie ubytków tynku tradycyjną zaprawą wapienno – piaskową z niewielkim dodatkiem białego cementu i zatarcie zgodnie z powierzchnią istniejącego lica tynku.

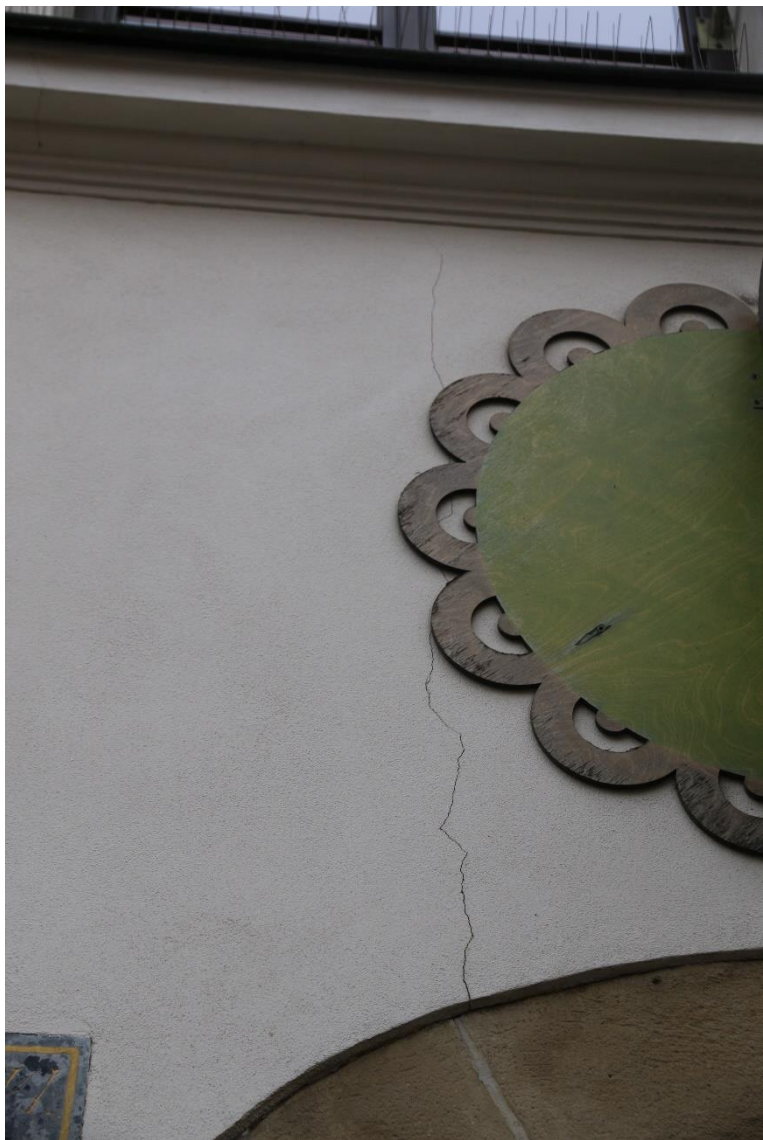
**Fot. nr 10 Budynek Muzeum Etnograficznego „Dom Esterki” przy ul. Krakowskiej 46 w Krakowie.** Widok pęknięcia tynku nad wejściem głównym na elewacji zachodniej. Stan przed konserwacją.  
Kraków, luty 2026 r.

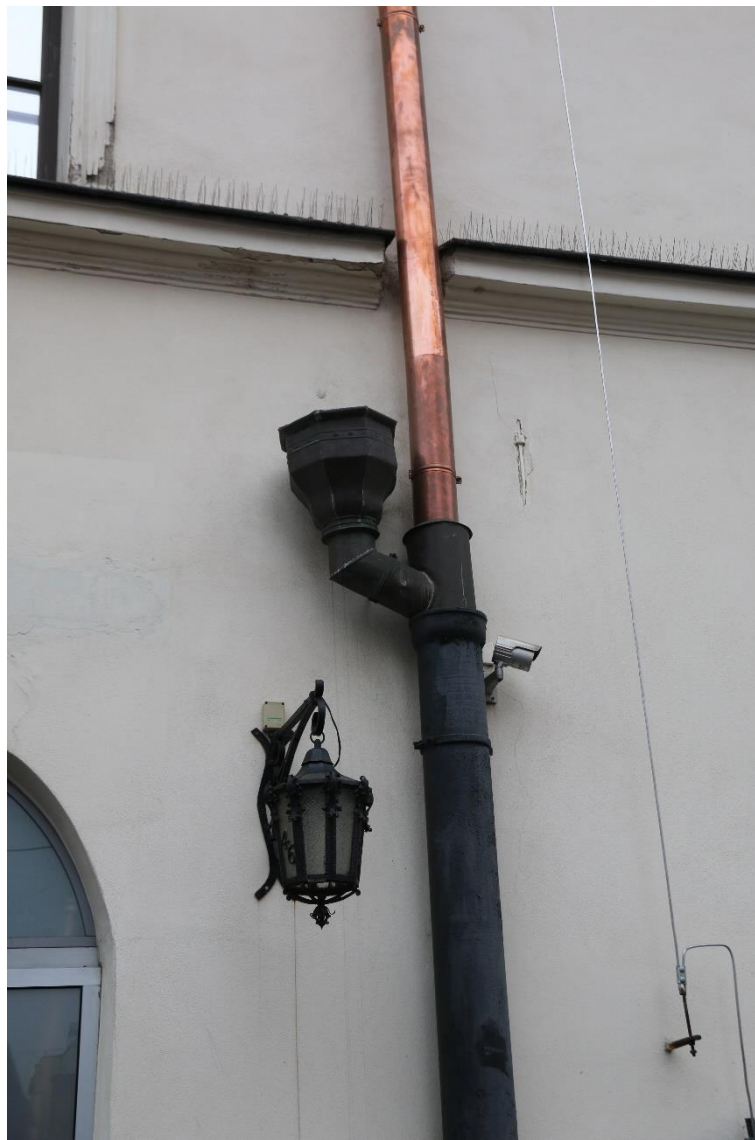
**Fot. nr 11 Budynek Muzeum Etnograficznego „Dom Esterki” przy ul. Krakowskiej 46 w Krakowie.** Widok profilowanego gzymsu nad parterem na elewacji zachodniej. Widoczne liczne ubytki tynku. Stan przed konserwacją.  
Kraków, luty 2026 r.

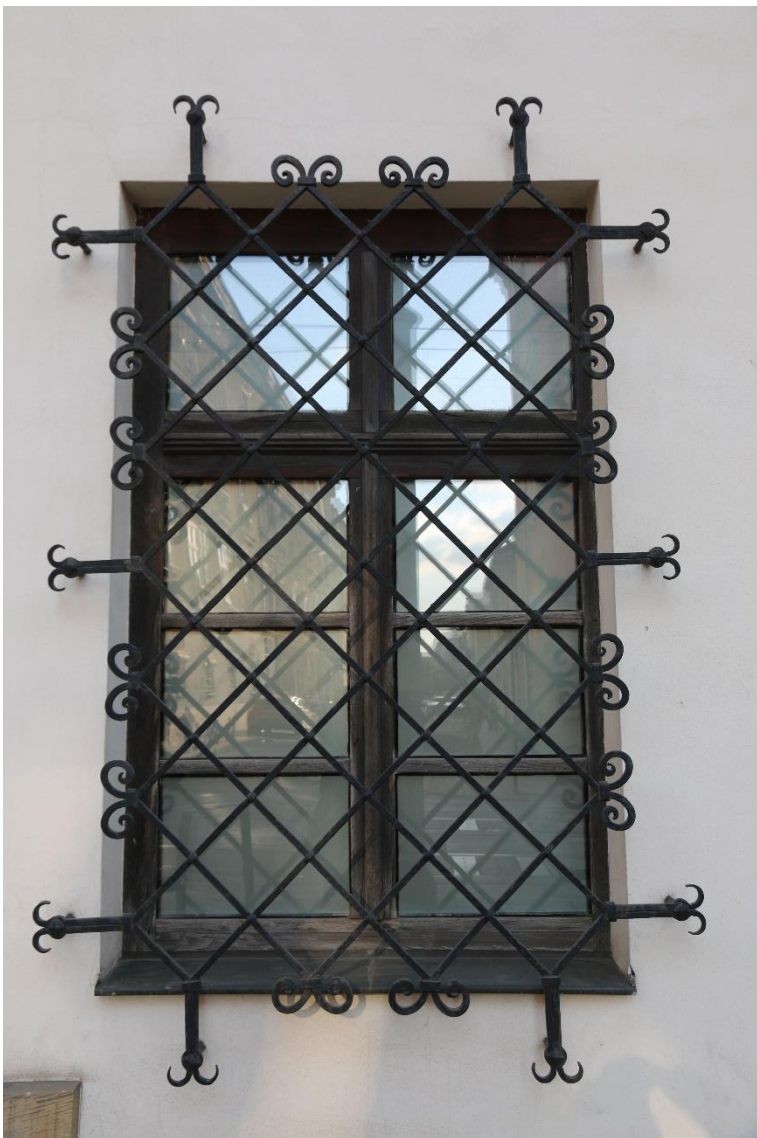
**Fot. nr 12 Budynek Muzeum Etnograficznego „Dom Esterki” przy ul. Krakowskiej 46 w Krakowie.** Widok okna parteru na elewacji zachodniej. Widoczna stylizowana stolarka okienna w złym stanie technicznym. Stan przed konserwacją. Kraków, luty 2026 r.

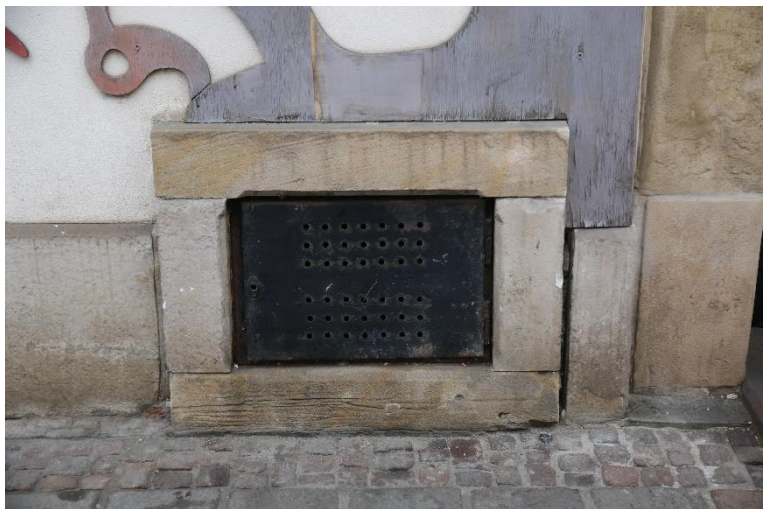
**Fot. nr 14 Budynek Muzeum Etnograficznego „Dom Esterki” przy ul. Krakowskiej 46 w Krakowie.** Widok okna piwnicznego na elewacji zachodniej. Widoczne uszkodzenia obramienia kamiennego. Stan przed konserwacją. Kraków, luty 2026 r.

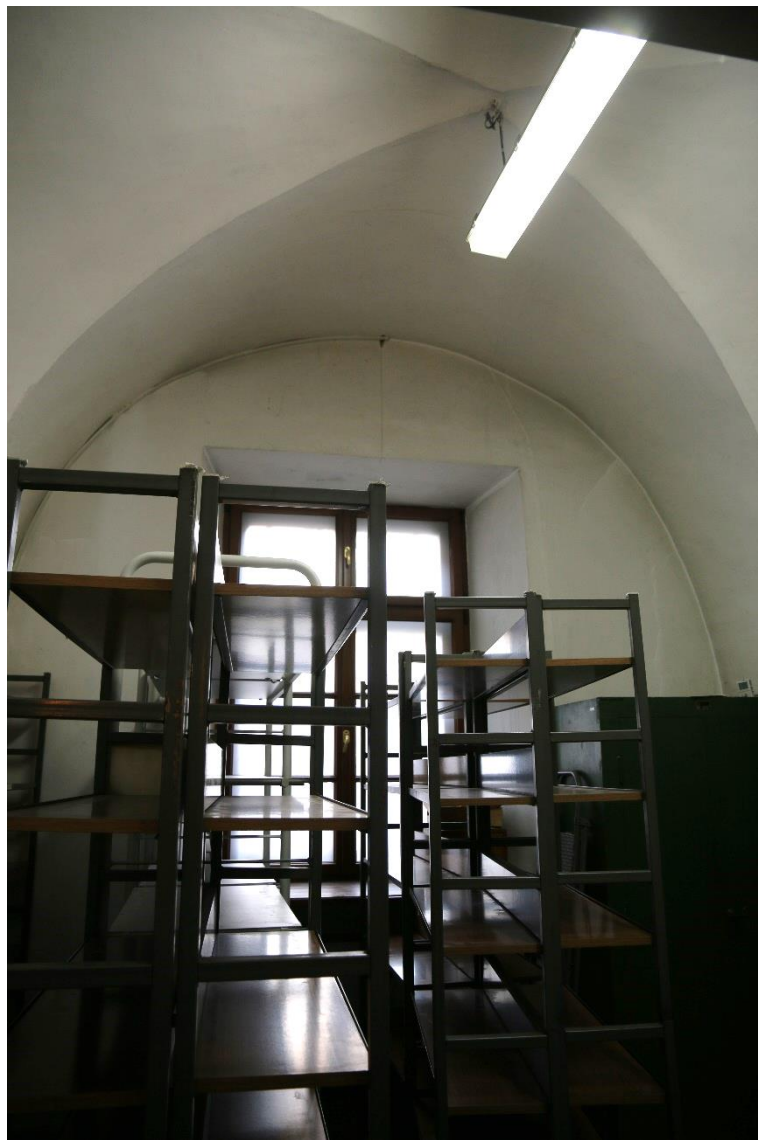
**Fot. nr 15 Budynek Muzeum Etnograficznego „Dom Esterki” przy ul. Krakowskiej 46 w Krakowie.** Widok ogólny pomieszczenia biblioteki. Widoczny fragment sklepienia krzyżowego. Stan przed konserwacją. Kraków, luty 2026 r.

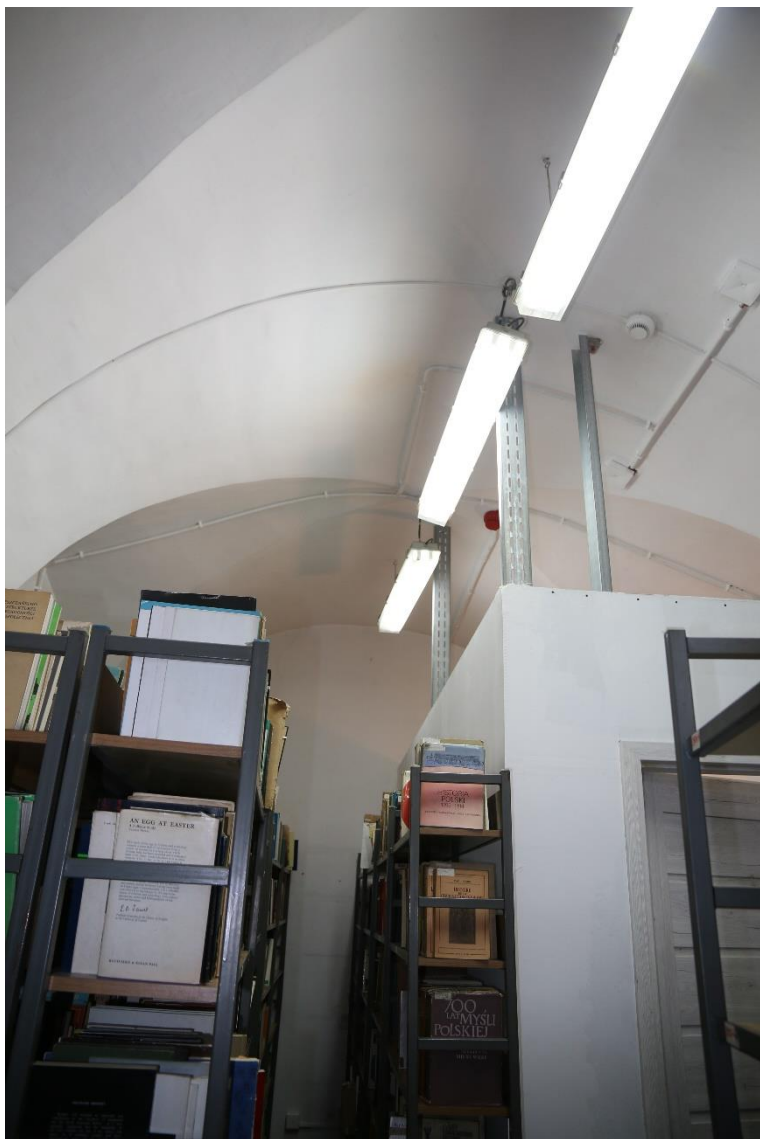
**Fot. nr 16 Budynek Muzeum Etnograficznego „Dom Esterki” przy ul. Krakowskiej 46 w Krakowie.** Widok ogólny pomieszczenia biblioteki. Widoczny fragment sklepienia krzyżowego oraz współczesna ścianka działowa. Stan przed konserwacją. Kraków, luty 2026 r.

Obecnie część wspomnianego pomieszczenia parteru jest nieużytkowana. Są tu pozostałości lekkiej zabudowy z okresu funkcjonowania placówki bankowej. Elementy te są wykonane z płyt kartonowo – gipsowych. Zasłaniają one częściowo historyczne ściany i sufity. Pomieszczenie ma też wydzielenia ściankami działowymi, wykonanymi w lekkiej zabudowie z płyt gk.
