| nazwa elementu projektu budowlanego | <b>1. PROJEKT ZAGOSPODAROWANIA TERENU</b> |
| nazwa zamierzenia budowlanego | PRZEBUDOWA POMIESZCZEŃ NA PARTERZE WRAZ Z INSTALACJAMI WEWNĘTRZNYMI ELEKTRYCZNYMI, NISKOPRĄDOWYMI, REMONT ELEWACJI FROTOWEJ BUDYNKU „ESTERKI” - SIEDZIBY MUZEUM ETNOGRAFICZNEGO IM. SEWERYNA UDZIELI W KRAKOWIE. |
| adres | 31-066 KRAKÓW, UL. KRAKOWSKA 46 |

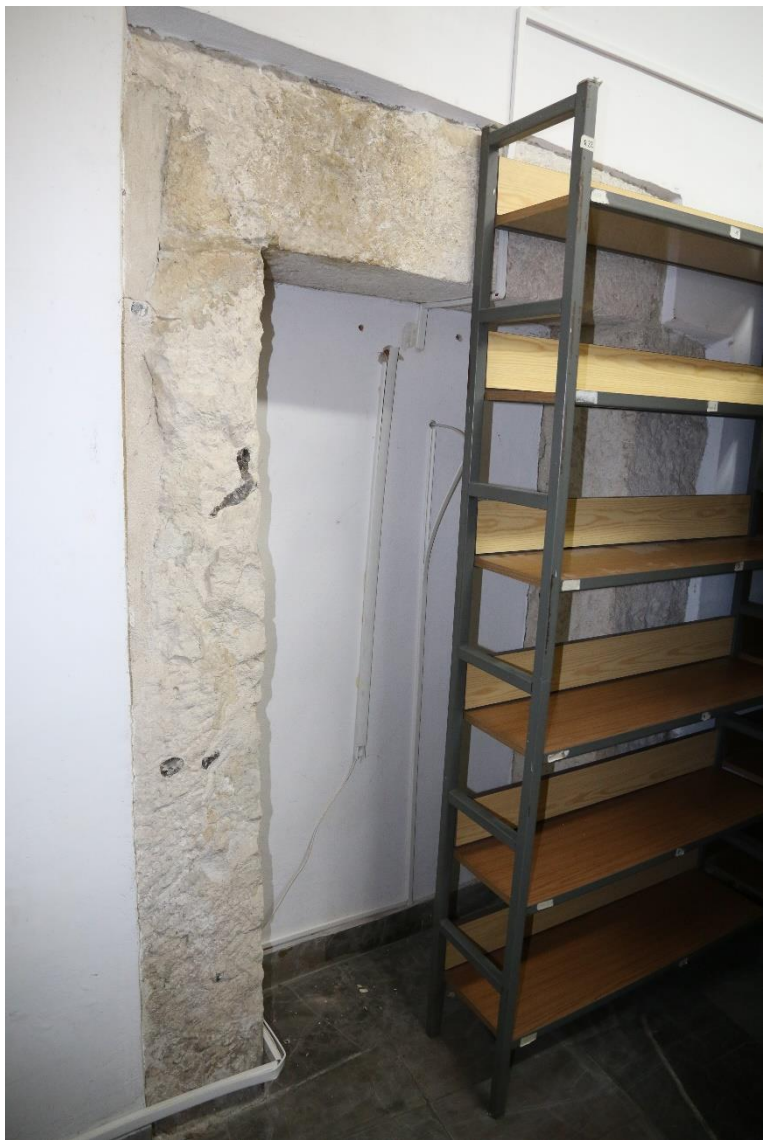
**Fot. nr 18 Budynek Muzeum Etnograficznego „Dom Esterki” przy ul. Krakowskiej 46 w Krakowie.** Widok ogólny pomieszczenia biblioteki. Widoczny kamienny portal na północnej ścianie. Stan przed konserwacją.  
Kraków, luty 2026 r.

Pomieszczenie nr 0.5 – biblioteka – oparte na rzucie prostokąta. Ma jedno okno wychodzące na zachód na ul. Krakowską. W ścianie północnej znajduje się zamurowane obecnie przejście do sąsiedniej sali. W przejściu kamienny portal, zamknięty poziomą belką. Pomieszczenie nakryte jest sklepieniem krzyżowym, dwuprzęsłowym. Z biblioteki prowadzi wyjście do sieni wejściowej przez kamienny portal zamontowany od strony sieni. Przy wejściu współczesna ścianka działowa wydziela niewielki narożny aneks – pomieszczenie socjalne. Na posadzce kamienne płyty z polerowanego wapienia morawickiego.

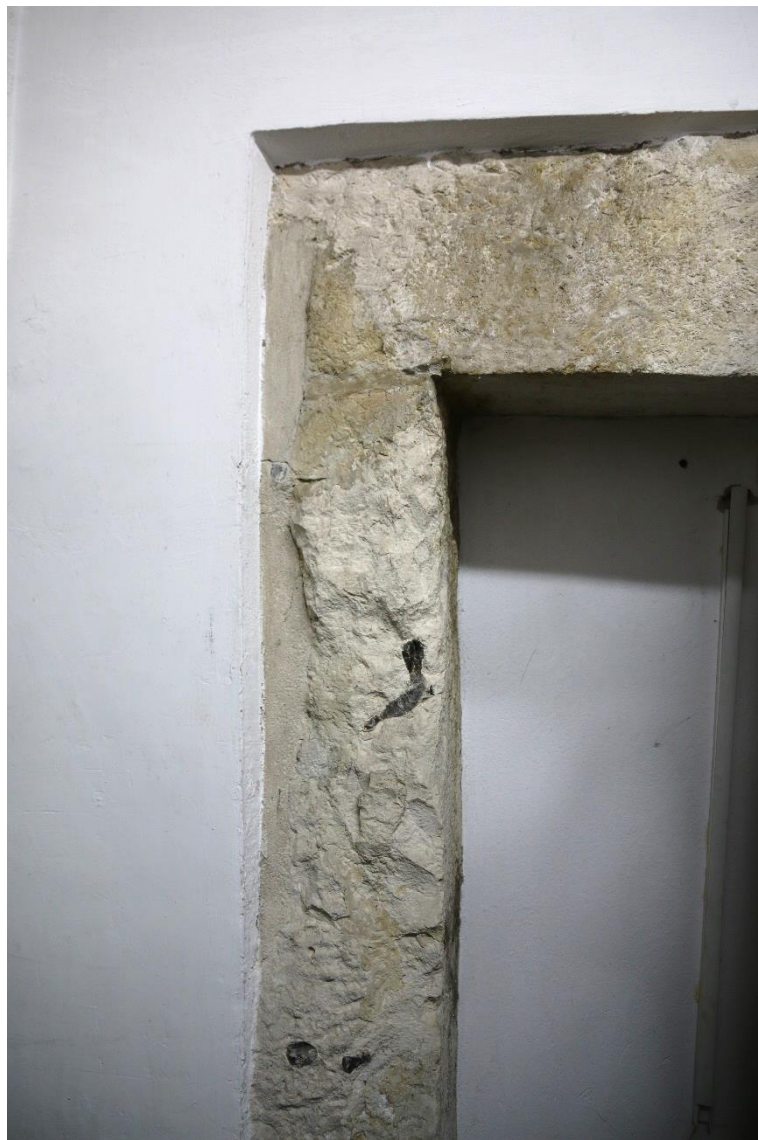
**Fot. nr 19 Budynek Muzeum Etnograficznego „Dom Esterki” przy ul. Krakowskiej 46 w Krakowie.** Pomieszczenie biblioteki. Widoczny fragment kamienny portal na północnej ścianie. Stan przed konserwacją.  
Kraków, luty 2026 r.

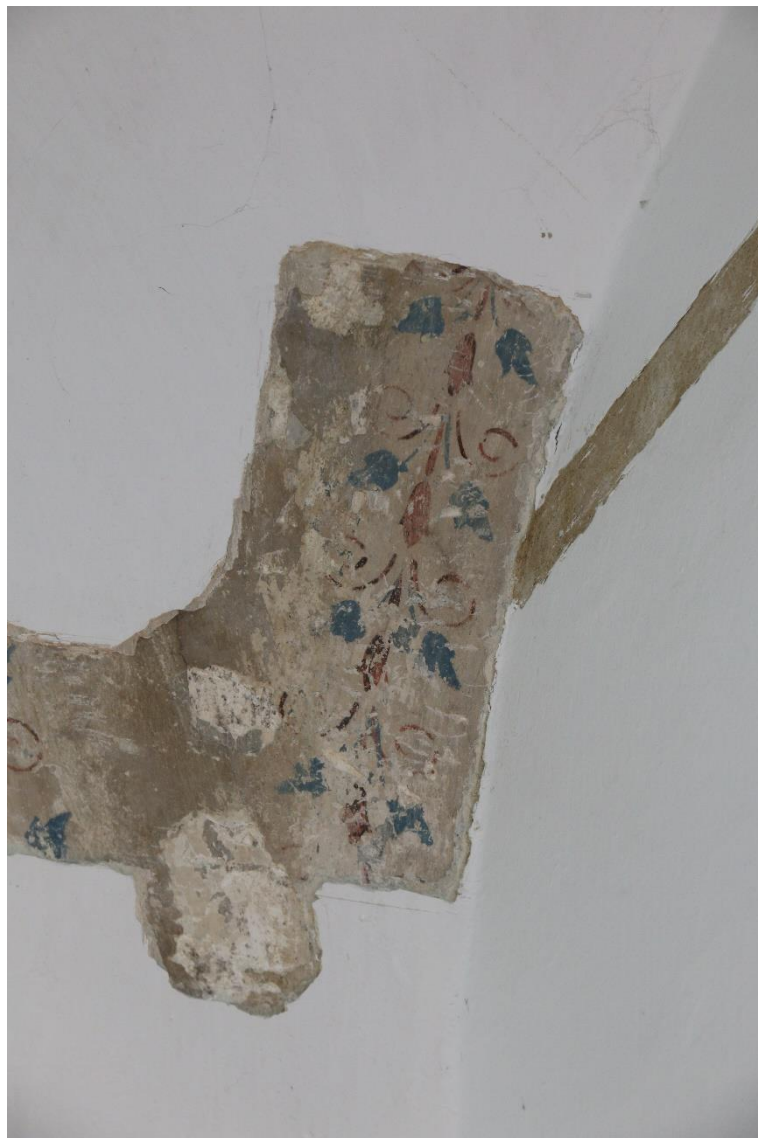
**Fot. nr 21 Budynek Muzeum Etnograficznego „Dom Esterki” przy ul. Krakowskiej 46 w Krakowie.** Pomieszczenie biblioteki. Odkrywka na wysklepce. Widoczny zachowany roślinny ornament. Stan przed konserwacją. Kraków, luty 2026 r.

4. Niewielkie obszary wymagające podklejenia należy zainiekować wodną dyspersją żywicy akrylowej.
5. Uzupełnienie ubytków podłoża w obrębie dekoracji malarskich proponuje się wykonać tradycyjną zaprawą wapienno – piaskową z dodatkiem mączki marmurowej do płytkich ubytków. Na uzupełnienia nałożona zostanie warstwa pobiału wapiennej.

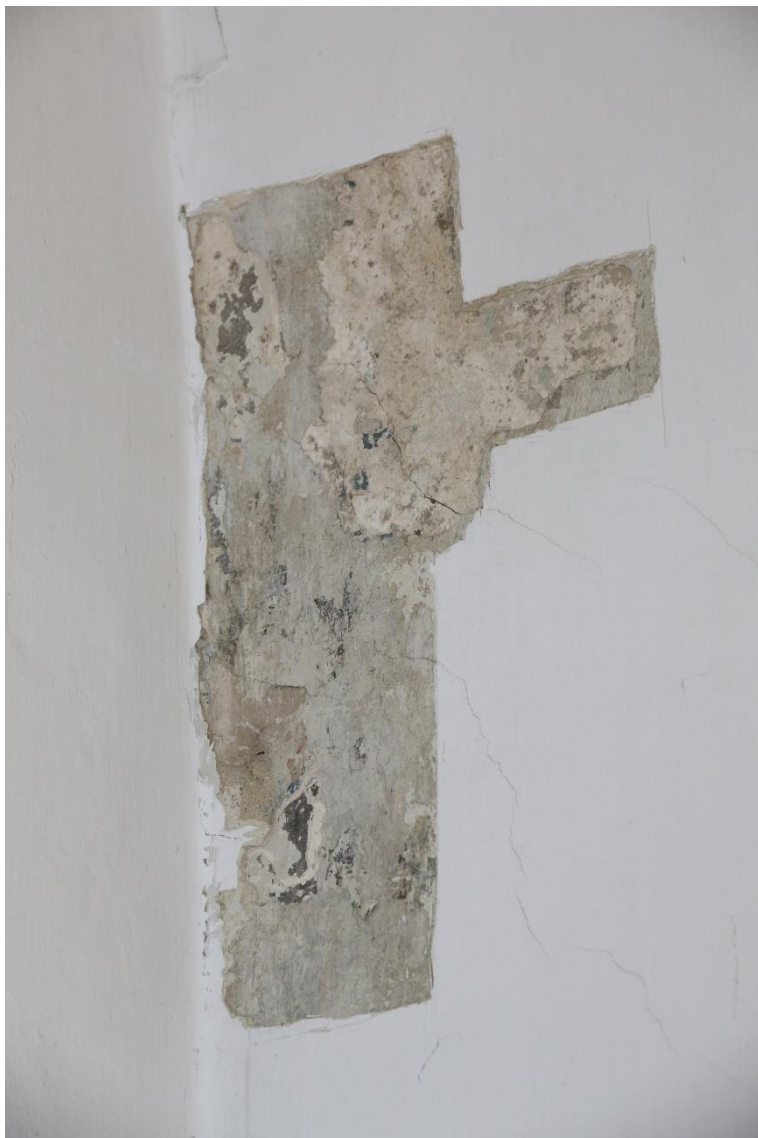
**Fot. nr 22 Budynek Muzeum Etnograficznego „Dom Esterki” przy ul. Krakowskiej 46 w Krakowie.** Pomieszczenie biblioteki. Odkrywka na wysklepce. Widoczne relikty historycznych warstw malarskich. Stan przed konserwacją. Kraków, luty 2026 r.

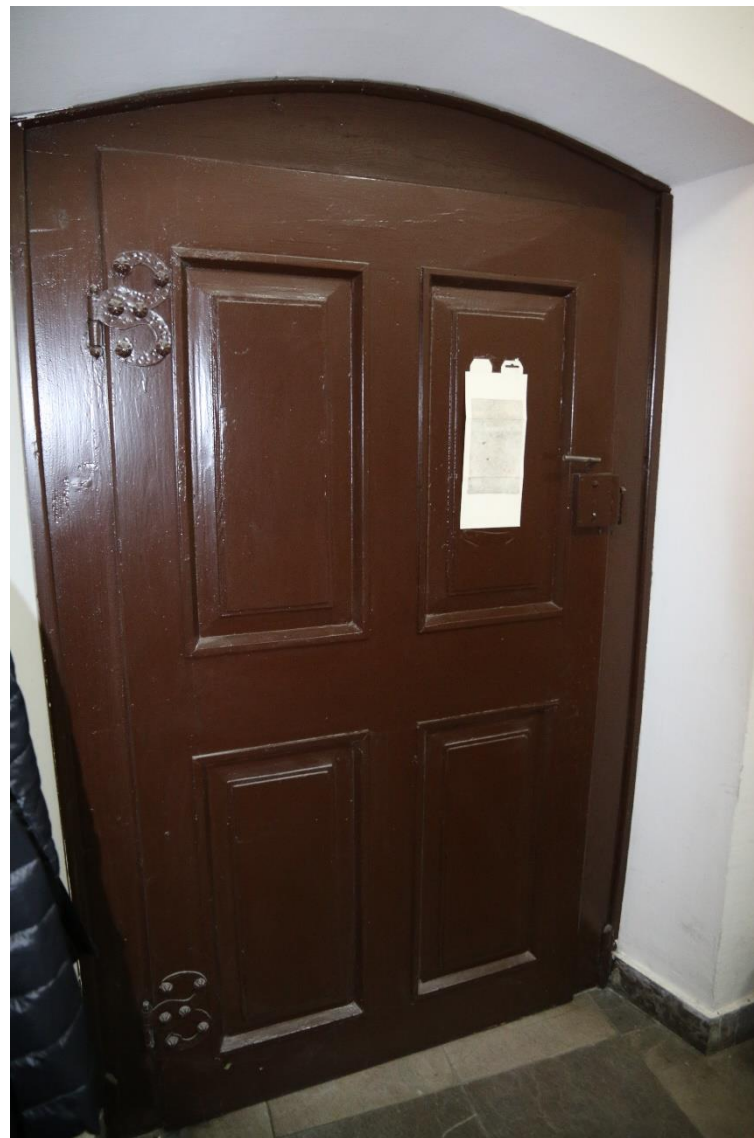
**Fot. nr 23 Budynek Muzeum Etnograficznego „Dom Esterki” przy ul. Krakowskiej 46 w Krakowie.** Pomieszczenie biblioteki. Widok drewnianych płycinowych drzwi od strony wnętrza. Stan przed konserwacją. Kraków, luty 2026 r.

3. Sklejenie obluźwionych drewnianych elementów klejem odpornym na działanie wilgoci.
4. Wklejenie cienkich wstawek drewna w miejscach pęknięć i pomiędzy rozeschniętymi deskami.

5. Uzupełnienie drobnych ubytków drewna oraz pęknięć i szczelin gotowym kitem z żywicy epoksydowej dwuskładnikowej, modelarskiej, z zawartością mikrobalonów szklanych.

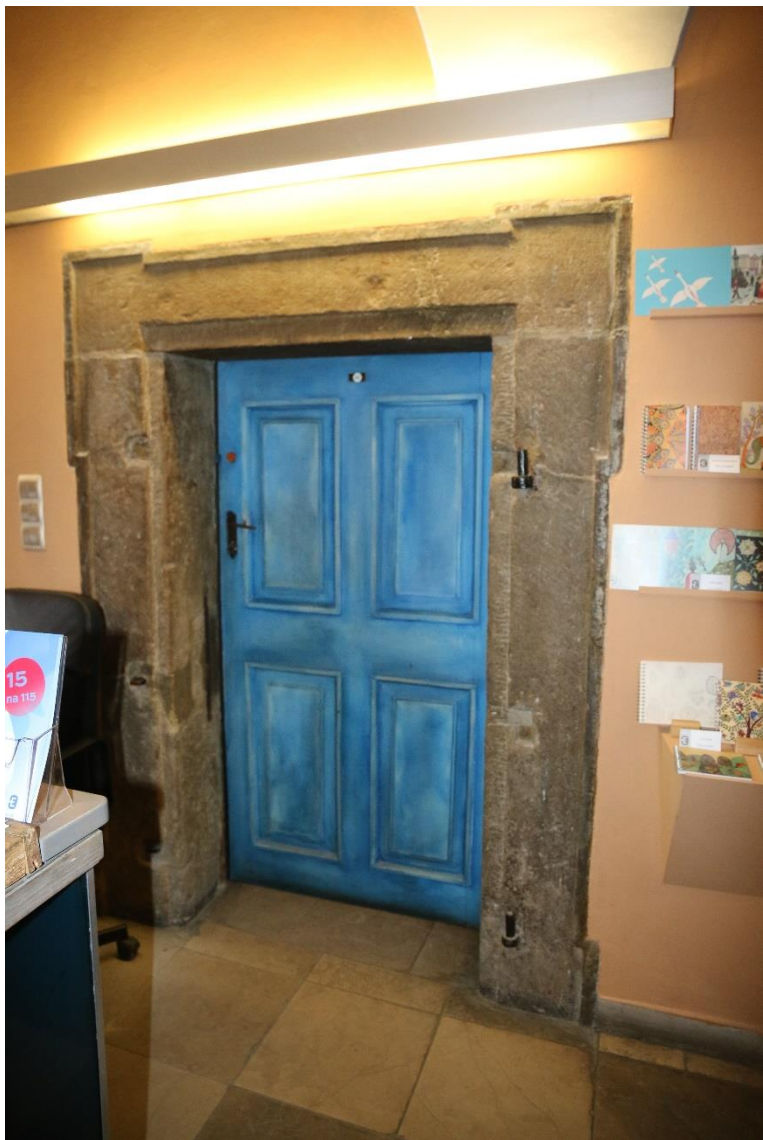
**Fot. nr 24 Budynek Muzeum Etnograficznego „Dom Esterki” przy ul. Krakowskiej 46 w Krakowie.** Widok drewnianych płycinowych drzwi do biblioteki od strony sieni. Widoczny także historyczny kamienny portal. Stan przed konserwacją. Kraków, luty 2026 r.

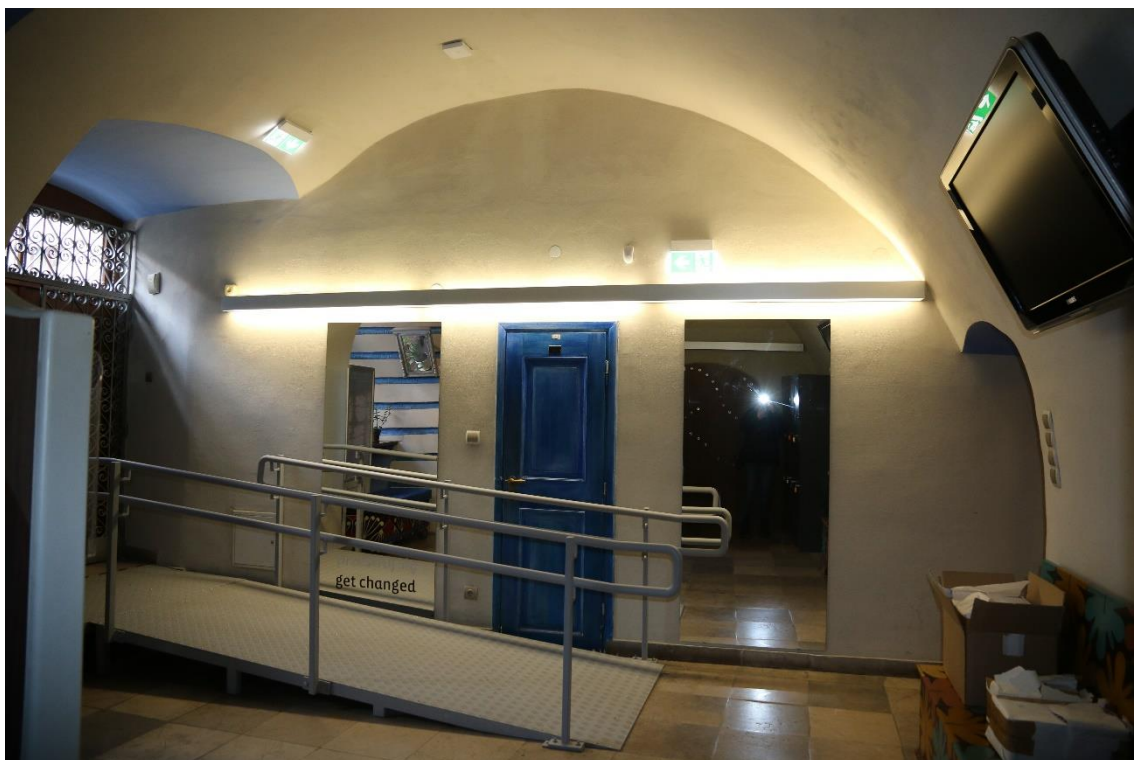
**Fot. nr 27 Budynek Muzeum Etnograficznego „Dom Esterki” przy ul. Krakowskiej 46 w Krakowie. Pomieszczenie sieni z wydzieloną toaletą. Widoczna pochylnia dla osób niepełnosprawnych prowadząca do wyjścia na podwórze. Stan przed konserwacją. Kraków, luty 2026 r.**

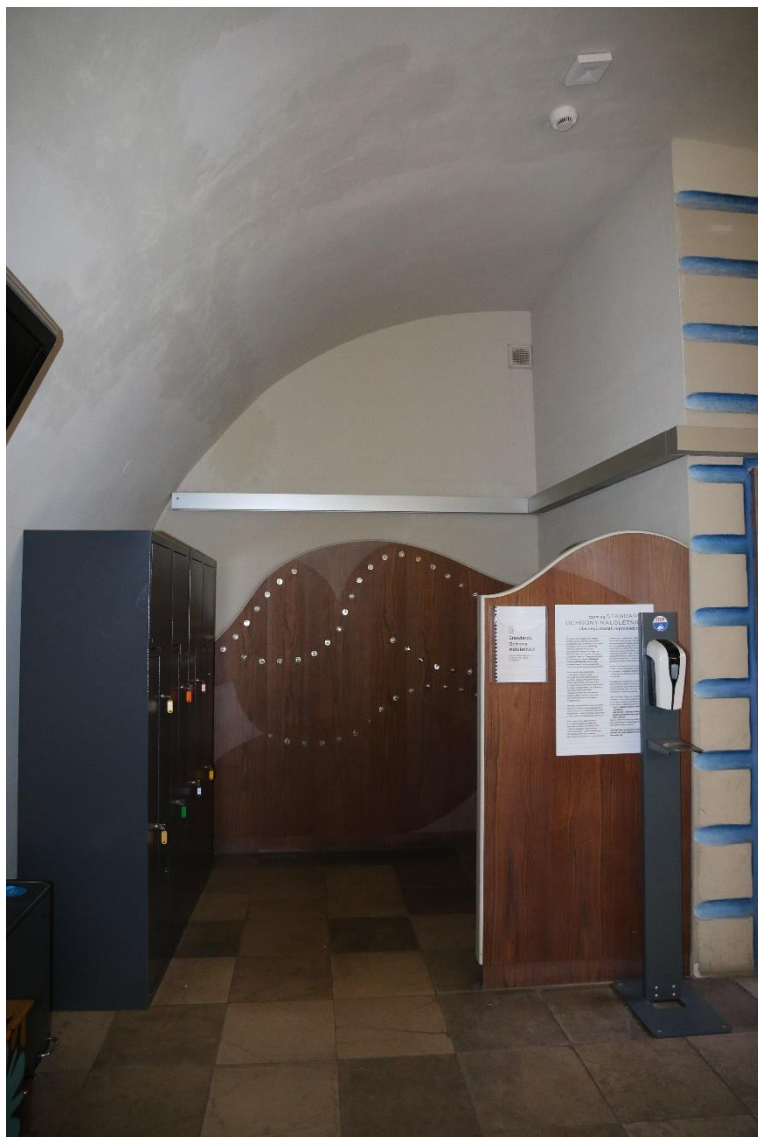
**Fot. nr 29 Budynek Muzeum Etnograficznego „Dom Esterki” przy ul. Krakowskiej 46 w Krakowie.** Pomieszczenie sieni z wydzieloną toaletą. Widok na ścianę z planowanym przebicciem do sali wystawowej. Stan przed konserwacją. Kraków, luty 2026 r.

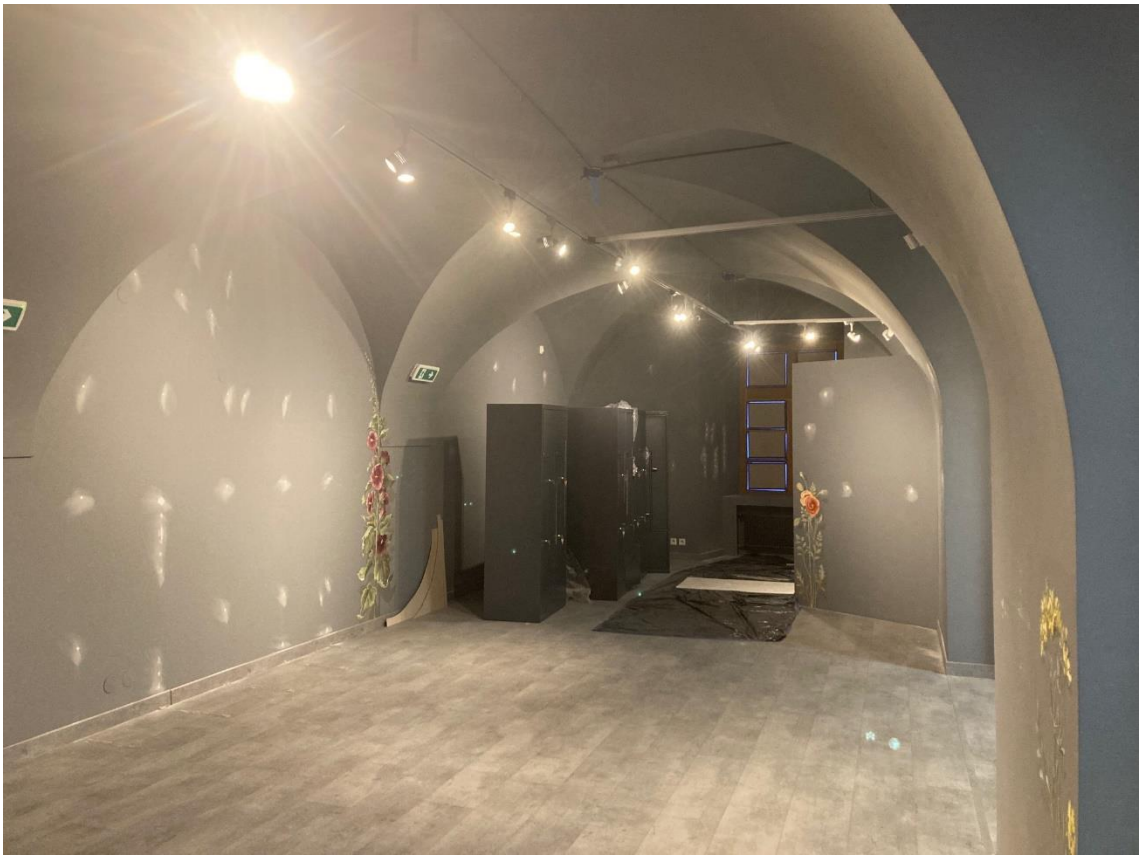
**Fot. nr 32 Budynek Muzeum Etnograficznego „Dom Esterki” przy ul. Krakowskiej 46 w Krakowie. Pomieszczenie wystawiennicze, widok w kierunku zachodnim. Widoczne sklepienie krzyżowe. Stan przed konserwacją.** Kraków, 2024 r.

Pomieszczenie nr 0.9 – sala wystaw – oparte jest na rzucie zbliżonym do prostokąta. Sala składa się z dwóch części – jednej nakrytej sklepieniem krzyżowym oraz drugiej, powstałej wskutek przebicia dawnej ściany zewnętrznej (północnej) do sieni przejazdowej. Sala ze sklepieniem krzyżowym jest trójpřęsłowa i posiada dwa okna – jedno wychodzące na ulicę Krakowską, a drugie na podwórze. W wyniku przebicia ściany do dawnej sieni przejazdowej powstały dwa filary dzielące wnętrze na dwie części. Część sali stanowiąca dawną sień jest obecnie podzielona ściankami działowymi na mniejsze pomieszczenia, m.in. toalety, zaplecze techniczne. W tej części znajduje się płaski sufit, który obecnie nie jest widoczny, ponieważ zamontowano sufit podwieszany, a w powstałej w ten sposób przestrzeni umieszczono różnego rodzaju instalacje. Ta część Sali posiada dwa wejścia – jedno z ulicy Krakowskiej przez współczesną metalową, przeszkloną bramę oraz drugie na podwórze.

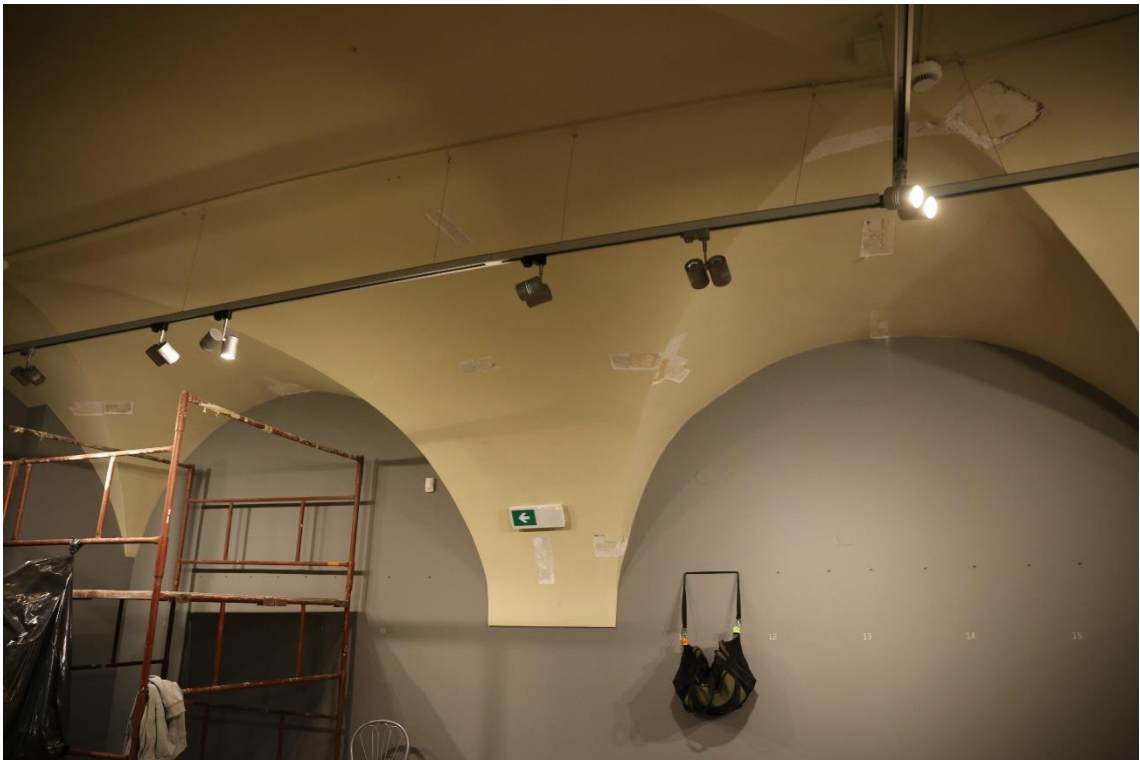
**Fot. nr 33 Budynek Muzeum Etnograficznego „Dom Esterki” przy ul. Krakowskiej 46 w Krakowie. Pomieszczenie wystawiennicze, fragment ściany południowej. Widoczne odkrywki na sklepieniu na obecność polichromii. Stan przed konserwacją.** Kraków, luty 2026 r.

Po wykonanych pracach przy odsłanianiu warstw historycznych należy przeprowadzić konserwację techniczną historycznych tynków wraz z uzupełnieniem ubytków oraz końcowym wymalowaniem powierzchni.

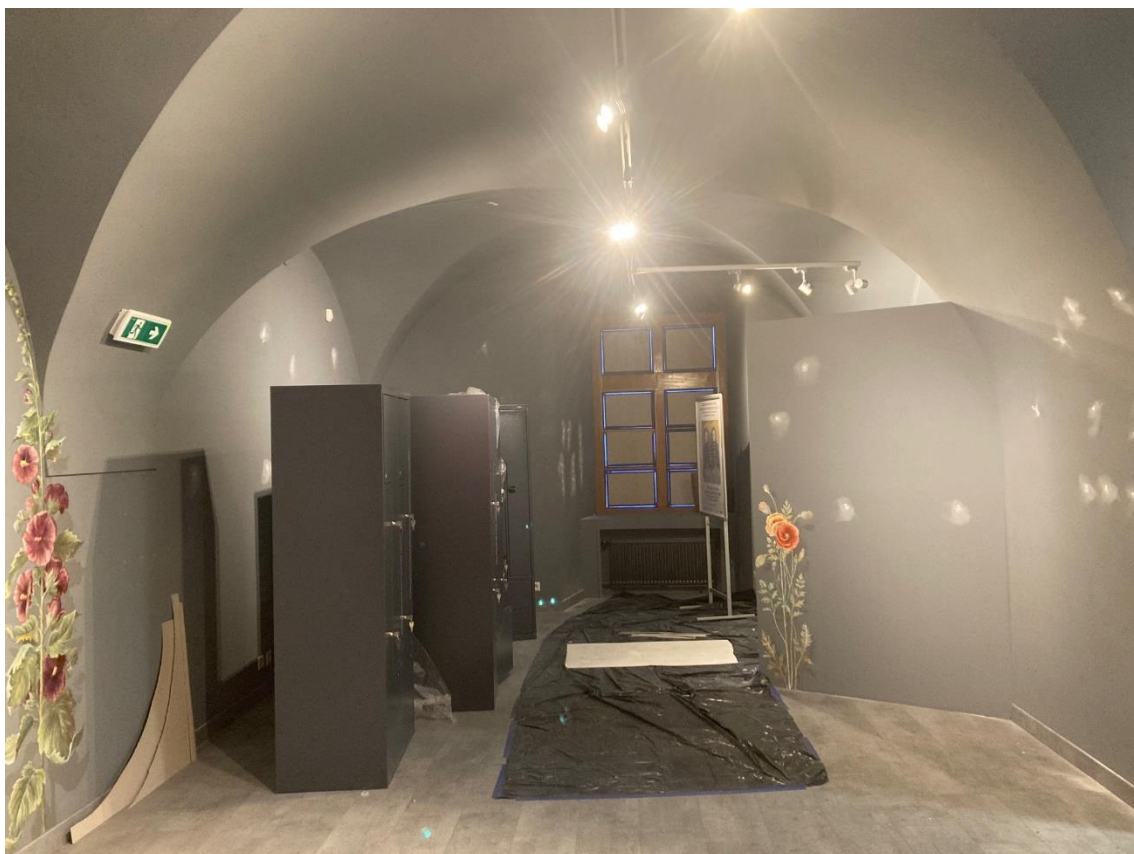
**Fot. nr 34 Budynek Muzeum Etnograficznego „Dom Esterki” przy ul. Krakowskiej 46 w Krakowie. Pomieszczenie wystawiennicze, widok w kierunku zachodnim. Widoczne sklepienie krzyżowe. Stan przed konserwacją. Kraków, 2024 r.**

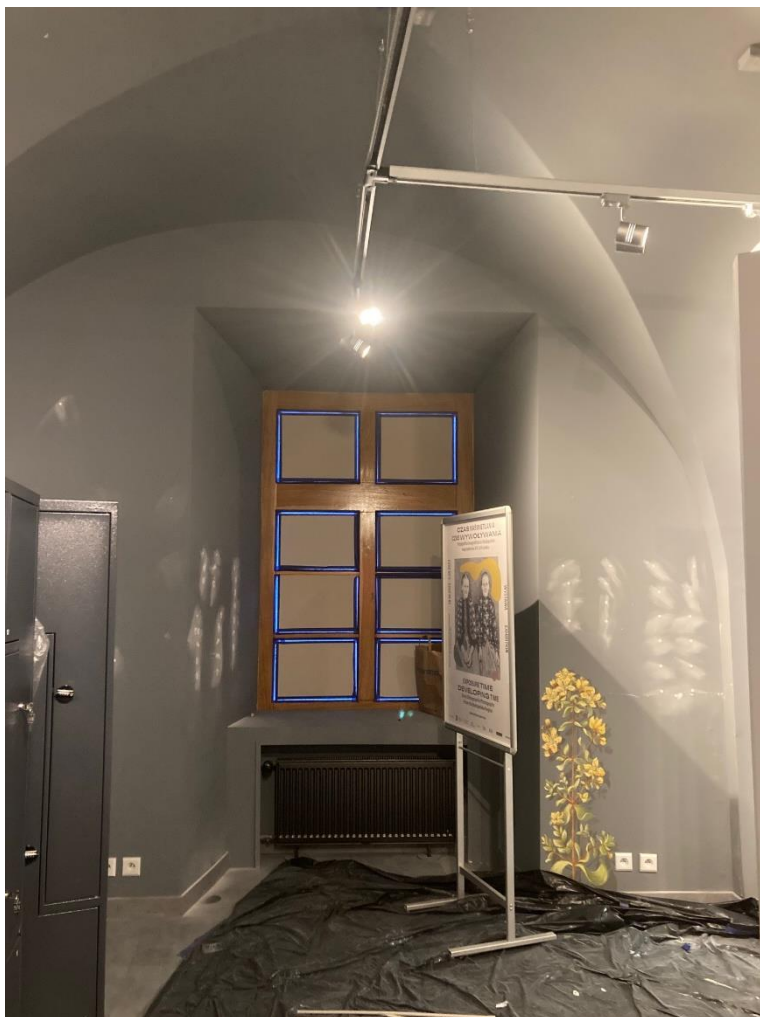
**Fot. nr 35 Budynek Muzeum Etnograficznego „Dom Esterki” przy ul. Krakowskiej 46 w Krakowie.** Pomieszczenie wystawiennicze, widok okna na ścianie zachodniej. Stan przed konserwacją.  
Kraków, 2024 r.

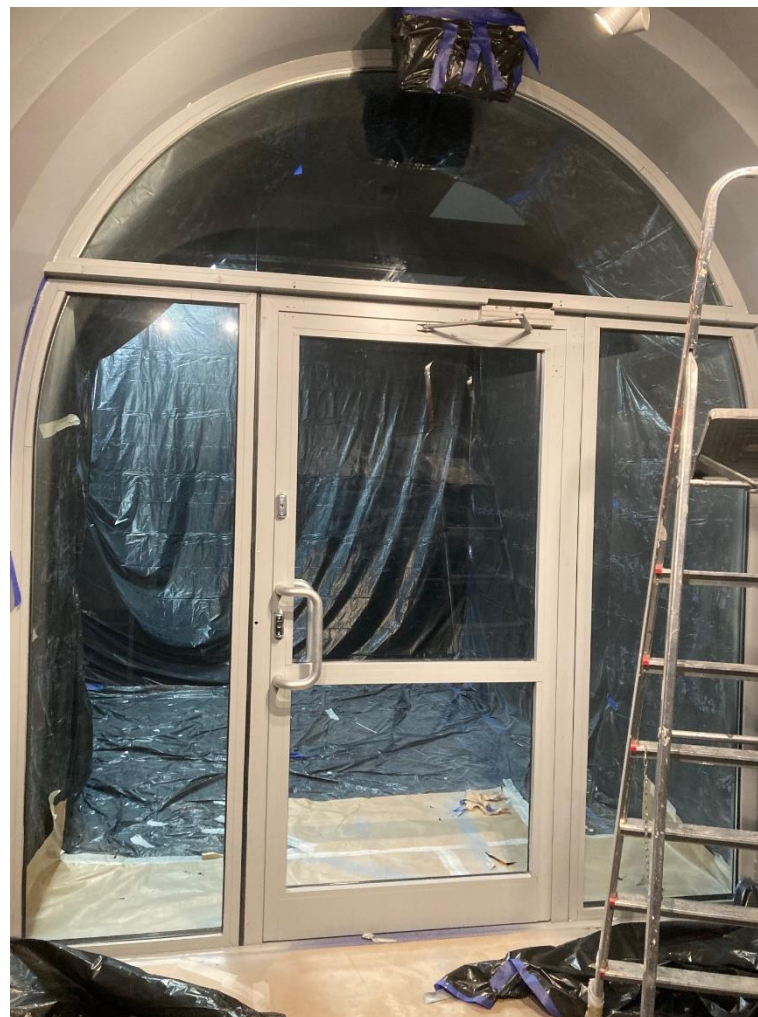
**Fot. nr 36 Budynek Muzeum Etnograficznego „Dom Esterki” przy ul. Krakowskiej 46 w Krakowie.** Pomieszczenie wystawiennicze, widok współczesnej ślusarki drzwiowej w przejściu do przedsionka wejścia bocznego na elewacji zach. Stan przed konserwacją.  
Kraków, 2024 r.

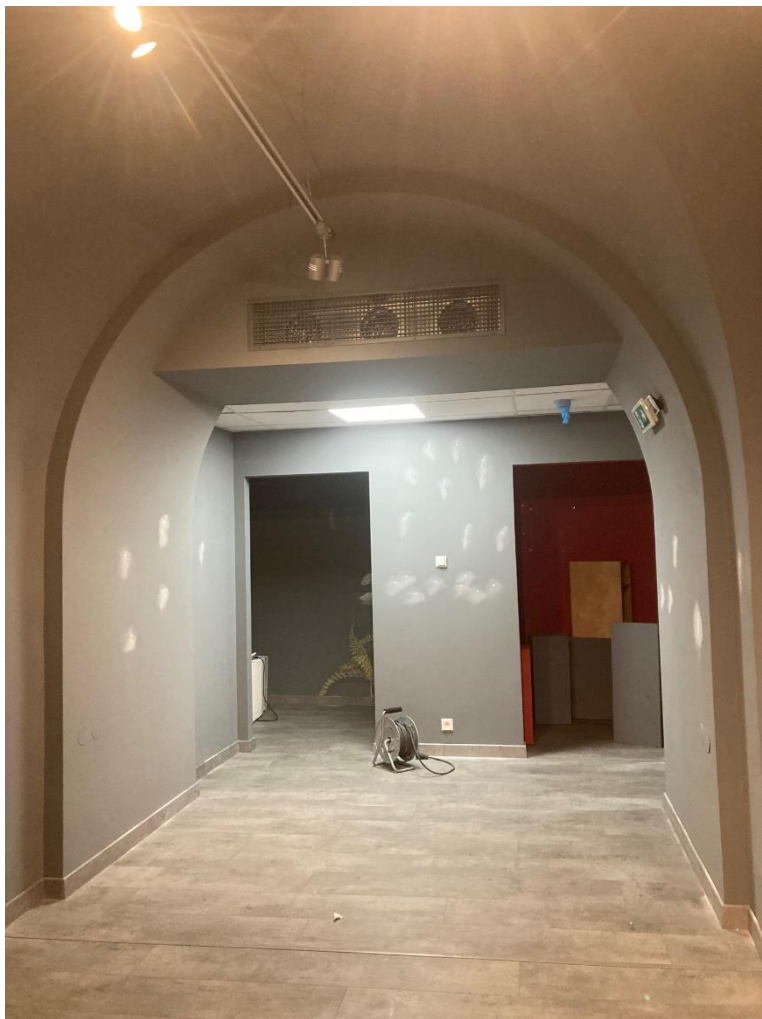
**Fot. nr 38 Budynek Muzeum Etnograficznego „Dom Esterki” przy ul. Krakowskiej 46 w Krakowie.** Pomieszczenie wystawiennicze, widok w kierunku północnym na wnętrze dawnej sieni przejazdowej. Widoczna współczesna zabudowa ściankami działowymi. Stan przed konserwacją. Kraków, 2024 r.

Obecnie część wspomnianego pomieszczenia parteru jest nieużytkowana. Są tu pozostałości lekkiej zabudowy z okresu funkcjonowania placówki bankowej. Elementy te są wykonane z płyt kartonowo – gipsowych. Zasłaniają one częściowo historyczne ściany i sufity. Pomieszczenie ma też wydzielenia ściankami działowymi, wykonanymi w lekkiej zabudowie z płyt gk.

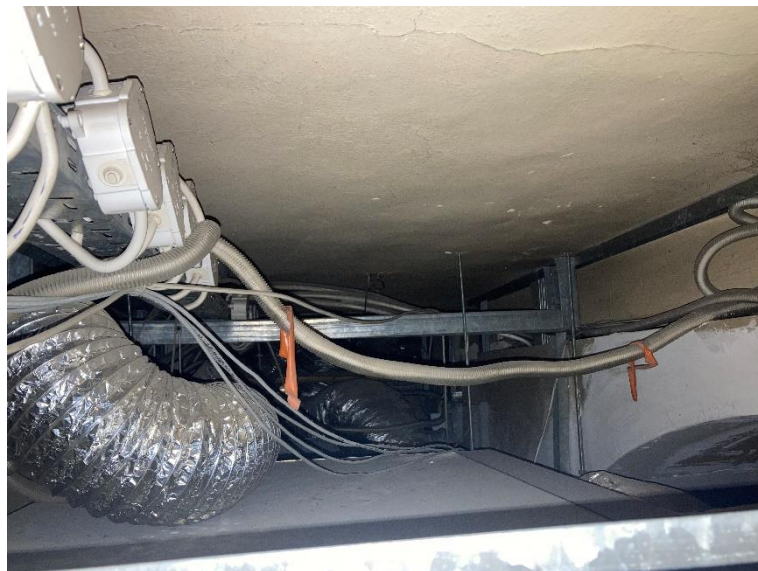
**Fot. nr 40 Budynek Muzeum Etnograficznego „Dom Esterki” przy ul. Krakowskiej 46 w Krakowie.** Pomieszczenie dawnej sieni przejazdowej, widok sufitu ponad sufitem podwieszanym. Widoczne współczesne instalacje. Stan przed konserwacją.  
Kraków, 2024 r.

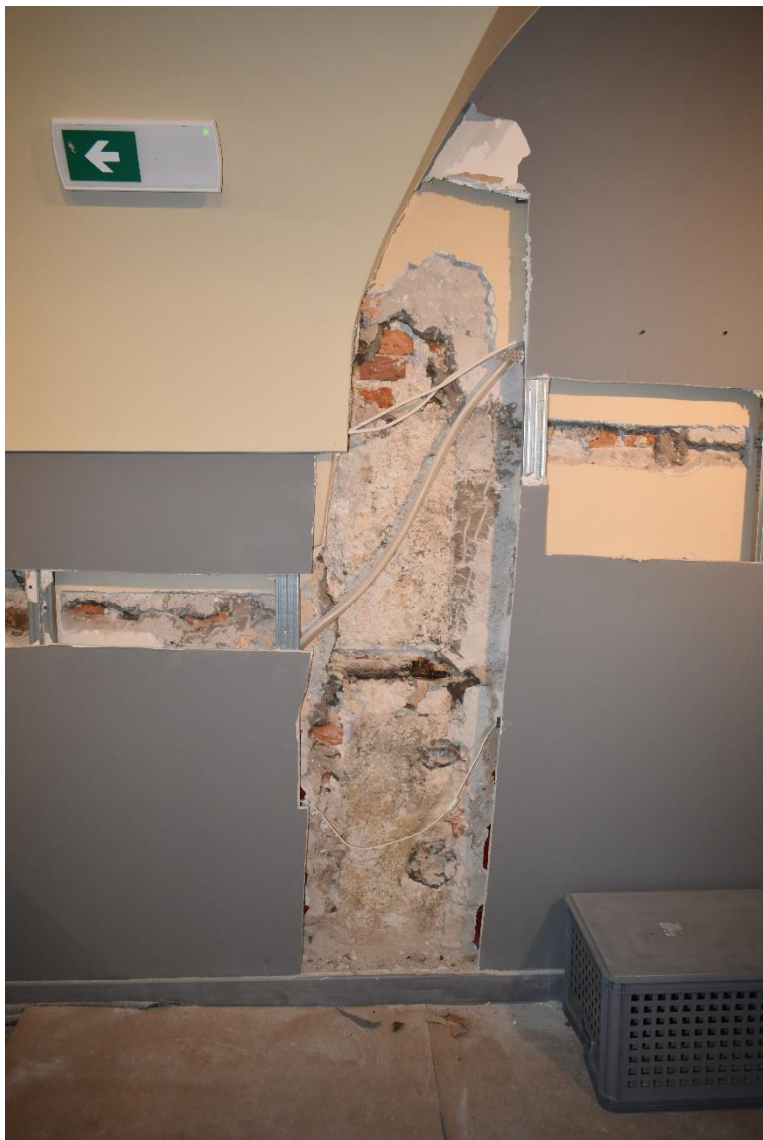
**Fot. nr 41 Budynek Muzeum Etnograficznego „Dom Esterki” przy ul. Krakowskiej 46 w Krakowie.** Pomieszczenie wystawiennicze. Odkrywka na ścianie południowej. Widoczny zachowany kamienny węgarka. Stan przed konserwacją.  
Kraków, luty 2026 r.
